Ricognizione d1da7c2bd32542bab1f7441fdcad924e

Unità di ricognizione UR 01 - Data 2022/12/03

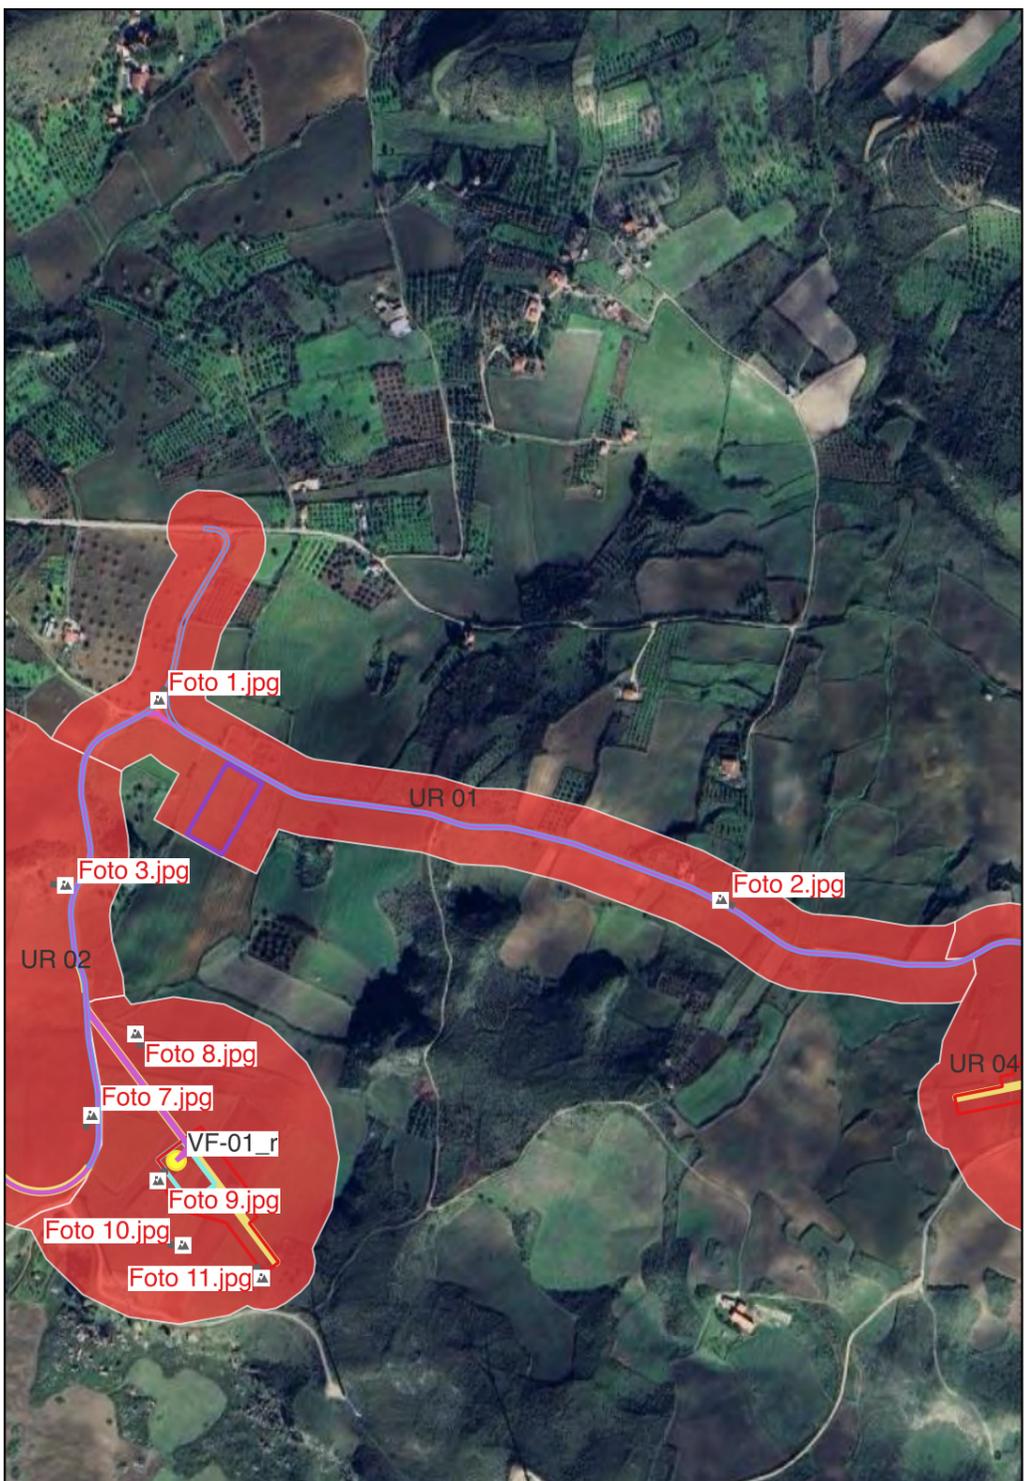
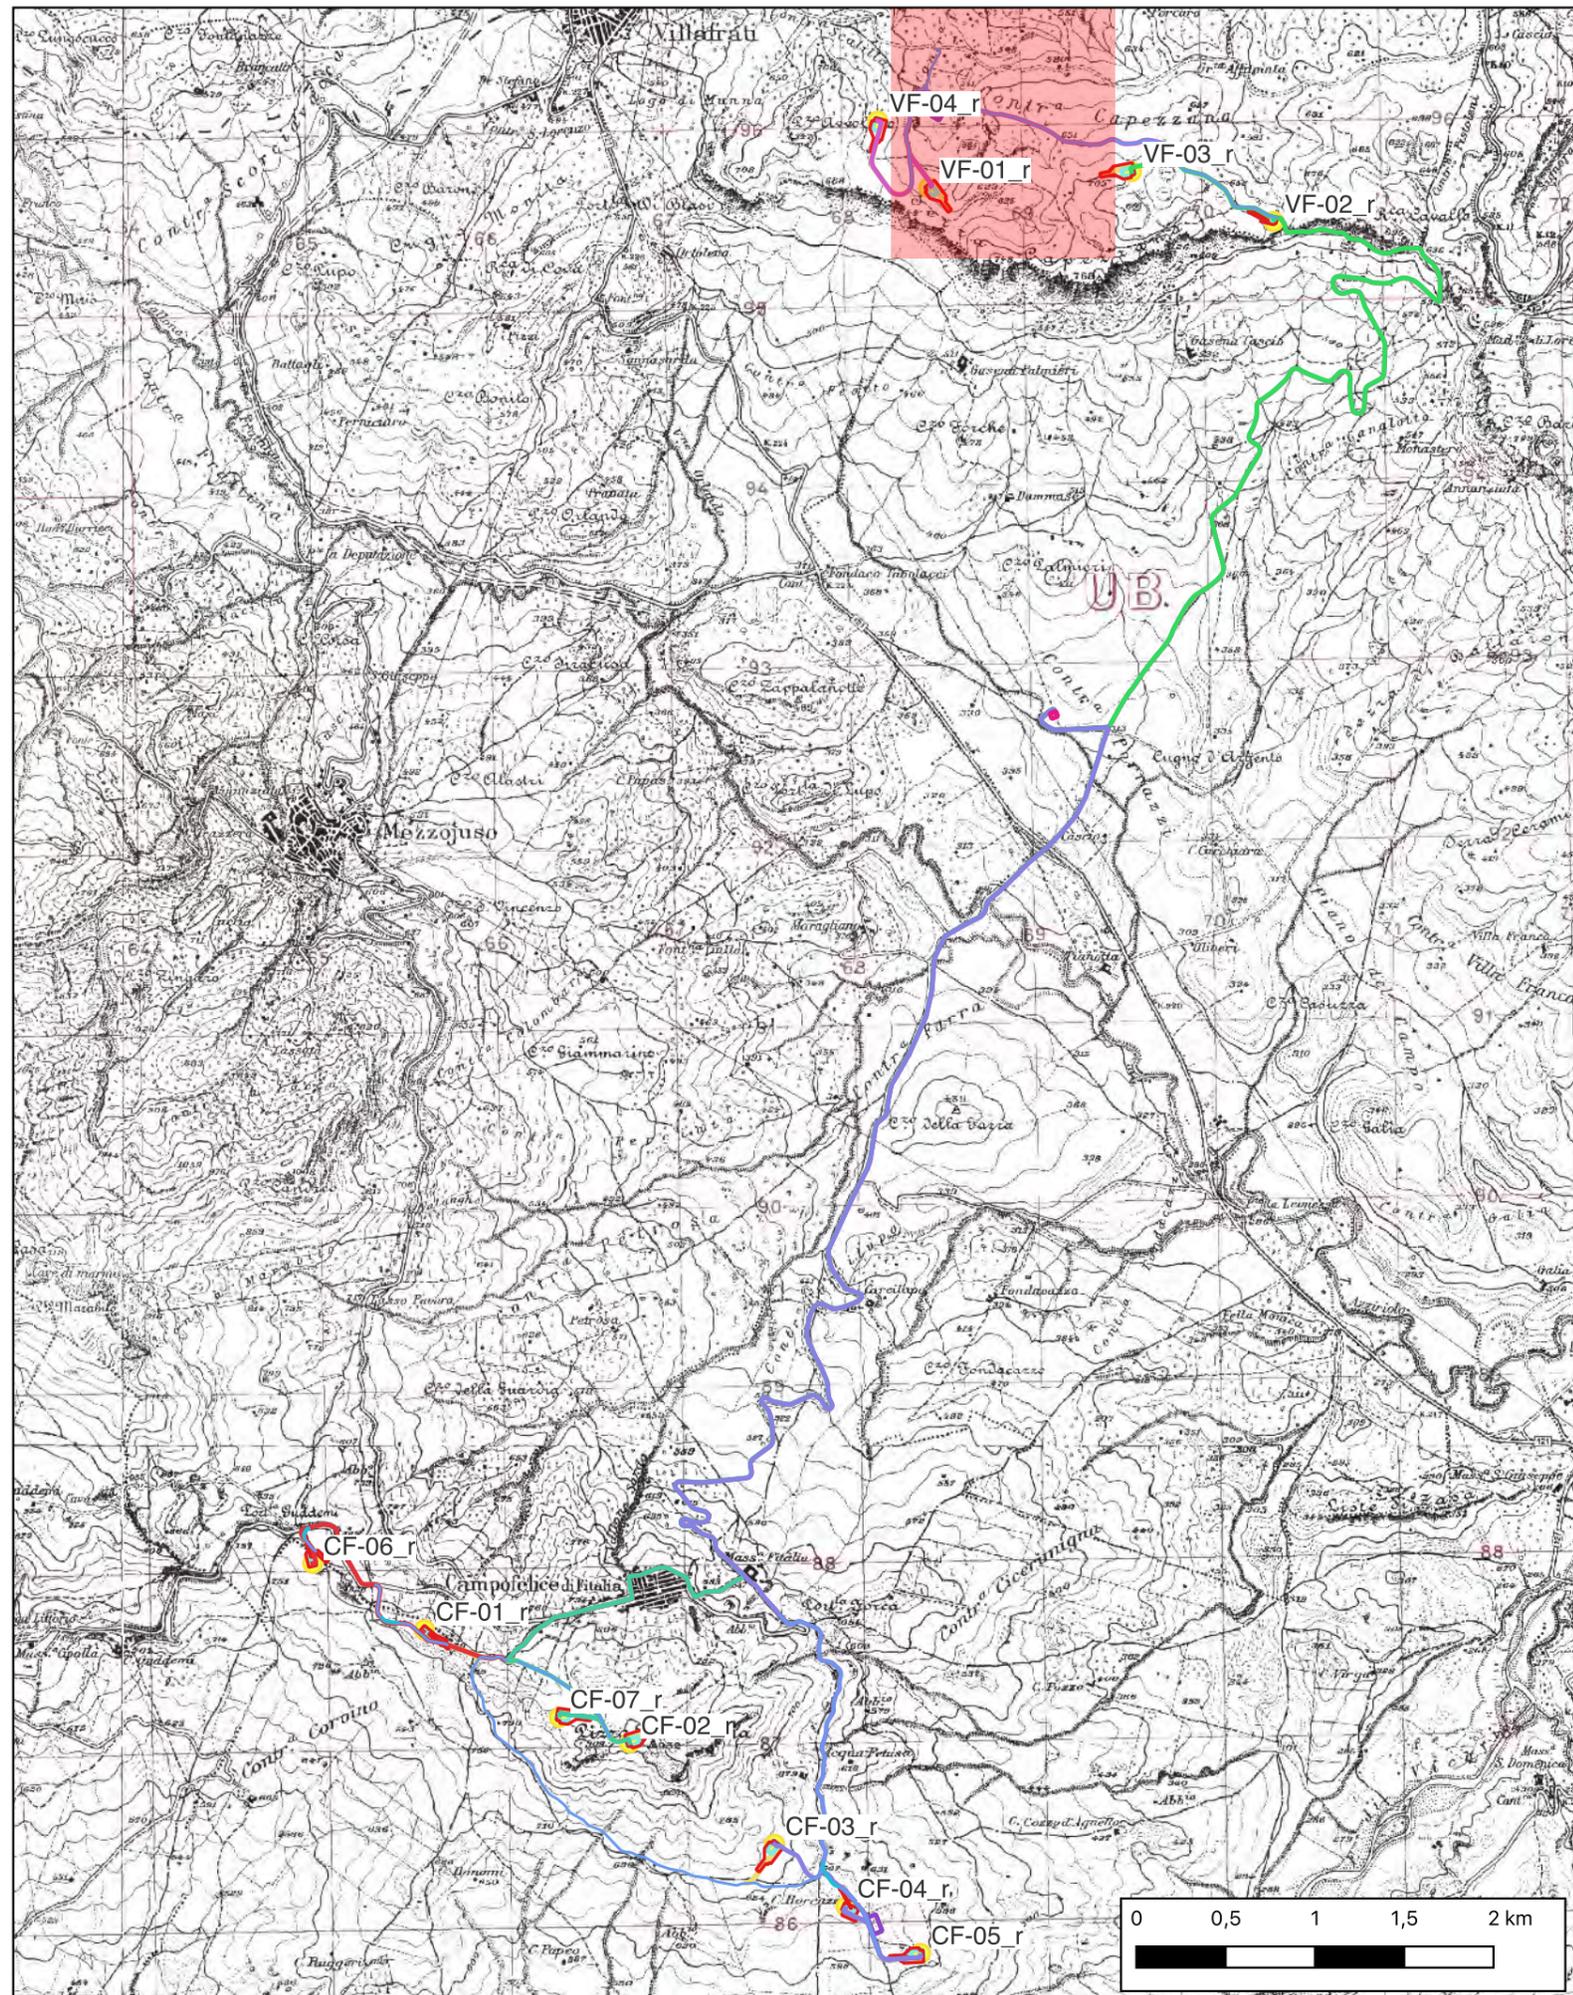
Copertura del suolo: superficie agricola utilizzata - Non si tratta di un'Unità di Ricognizione nel senso classico del termine ma piuttosto di una sorta di transetto, della larghezza di circa 100 m, contenente parte dell'area attraversata dal cavidotto interrato. Il cavidotto insiste sulle piste in strada bianca del parco eolico esistente (foto nn. 1-2). Nessun elemento archeologico rinvenuto.

Sintesi geomorfologica: Suoli argillosi di colore marrone.

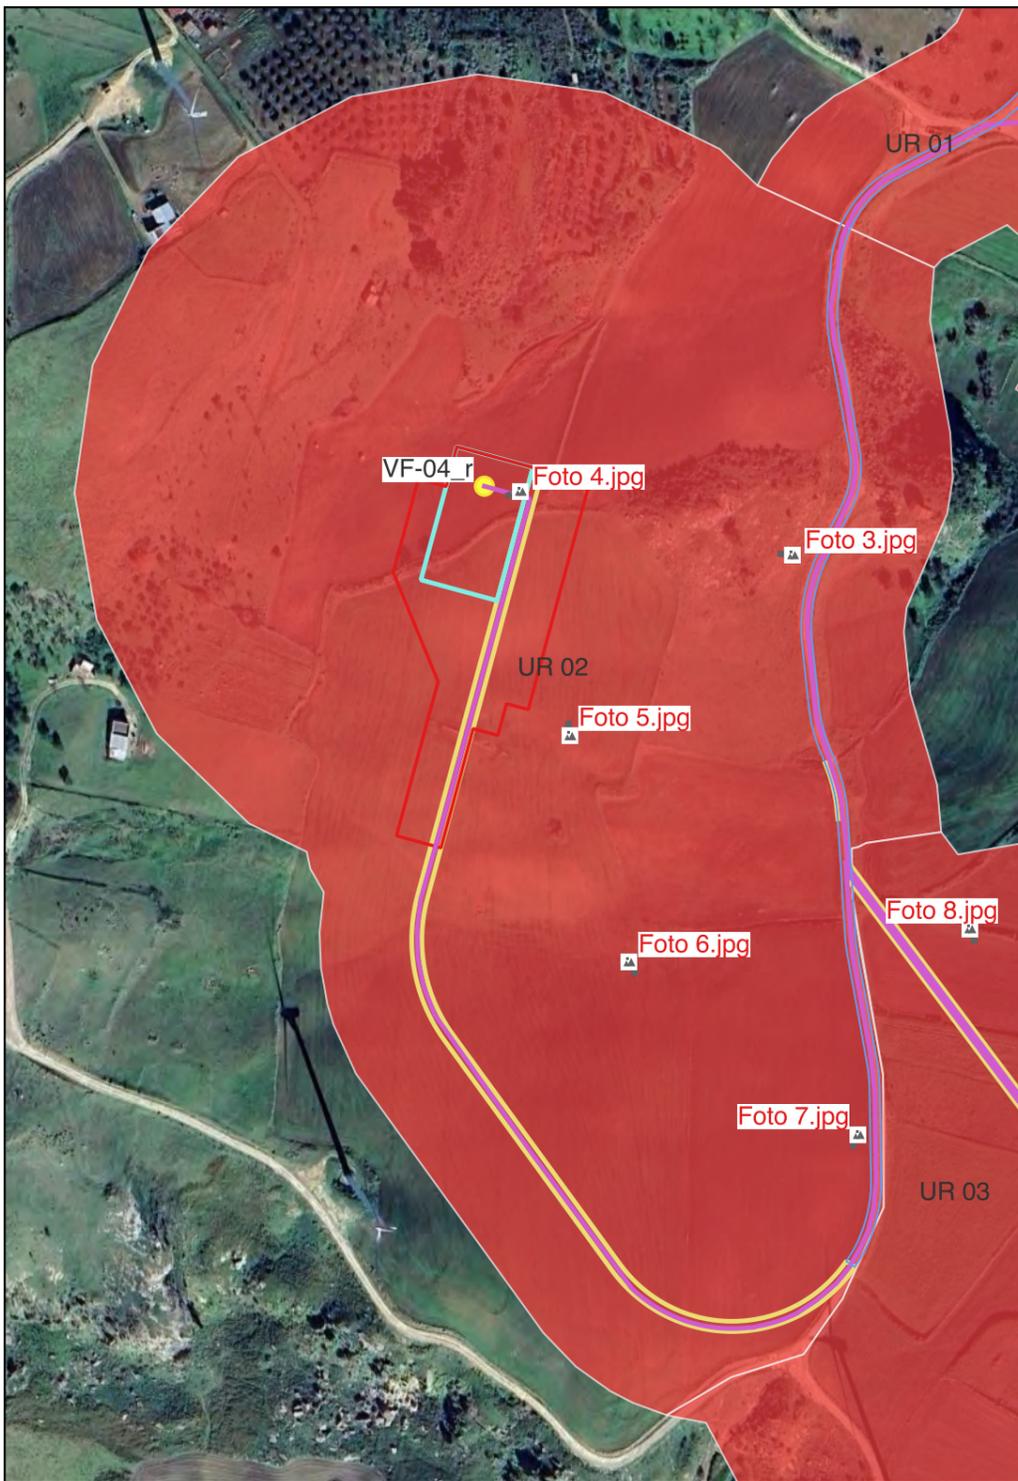
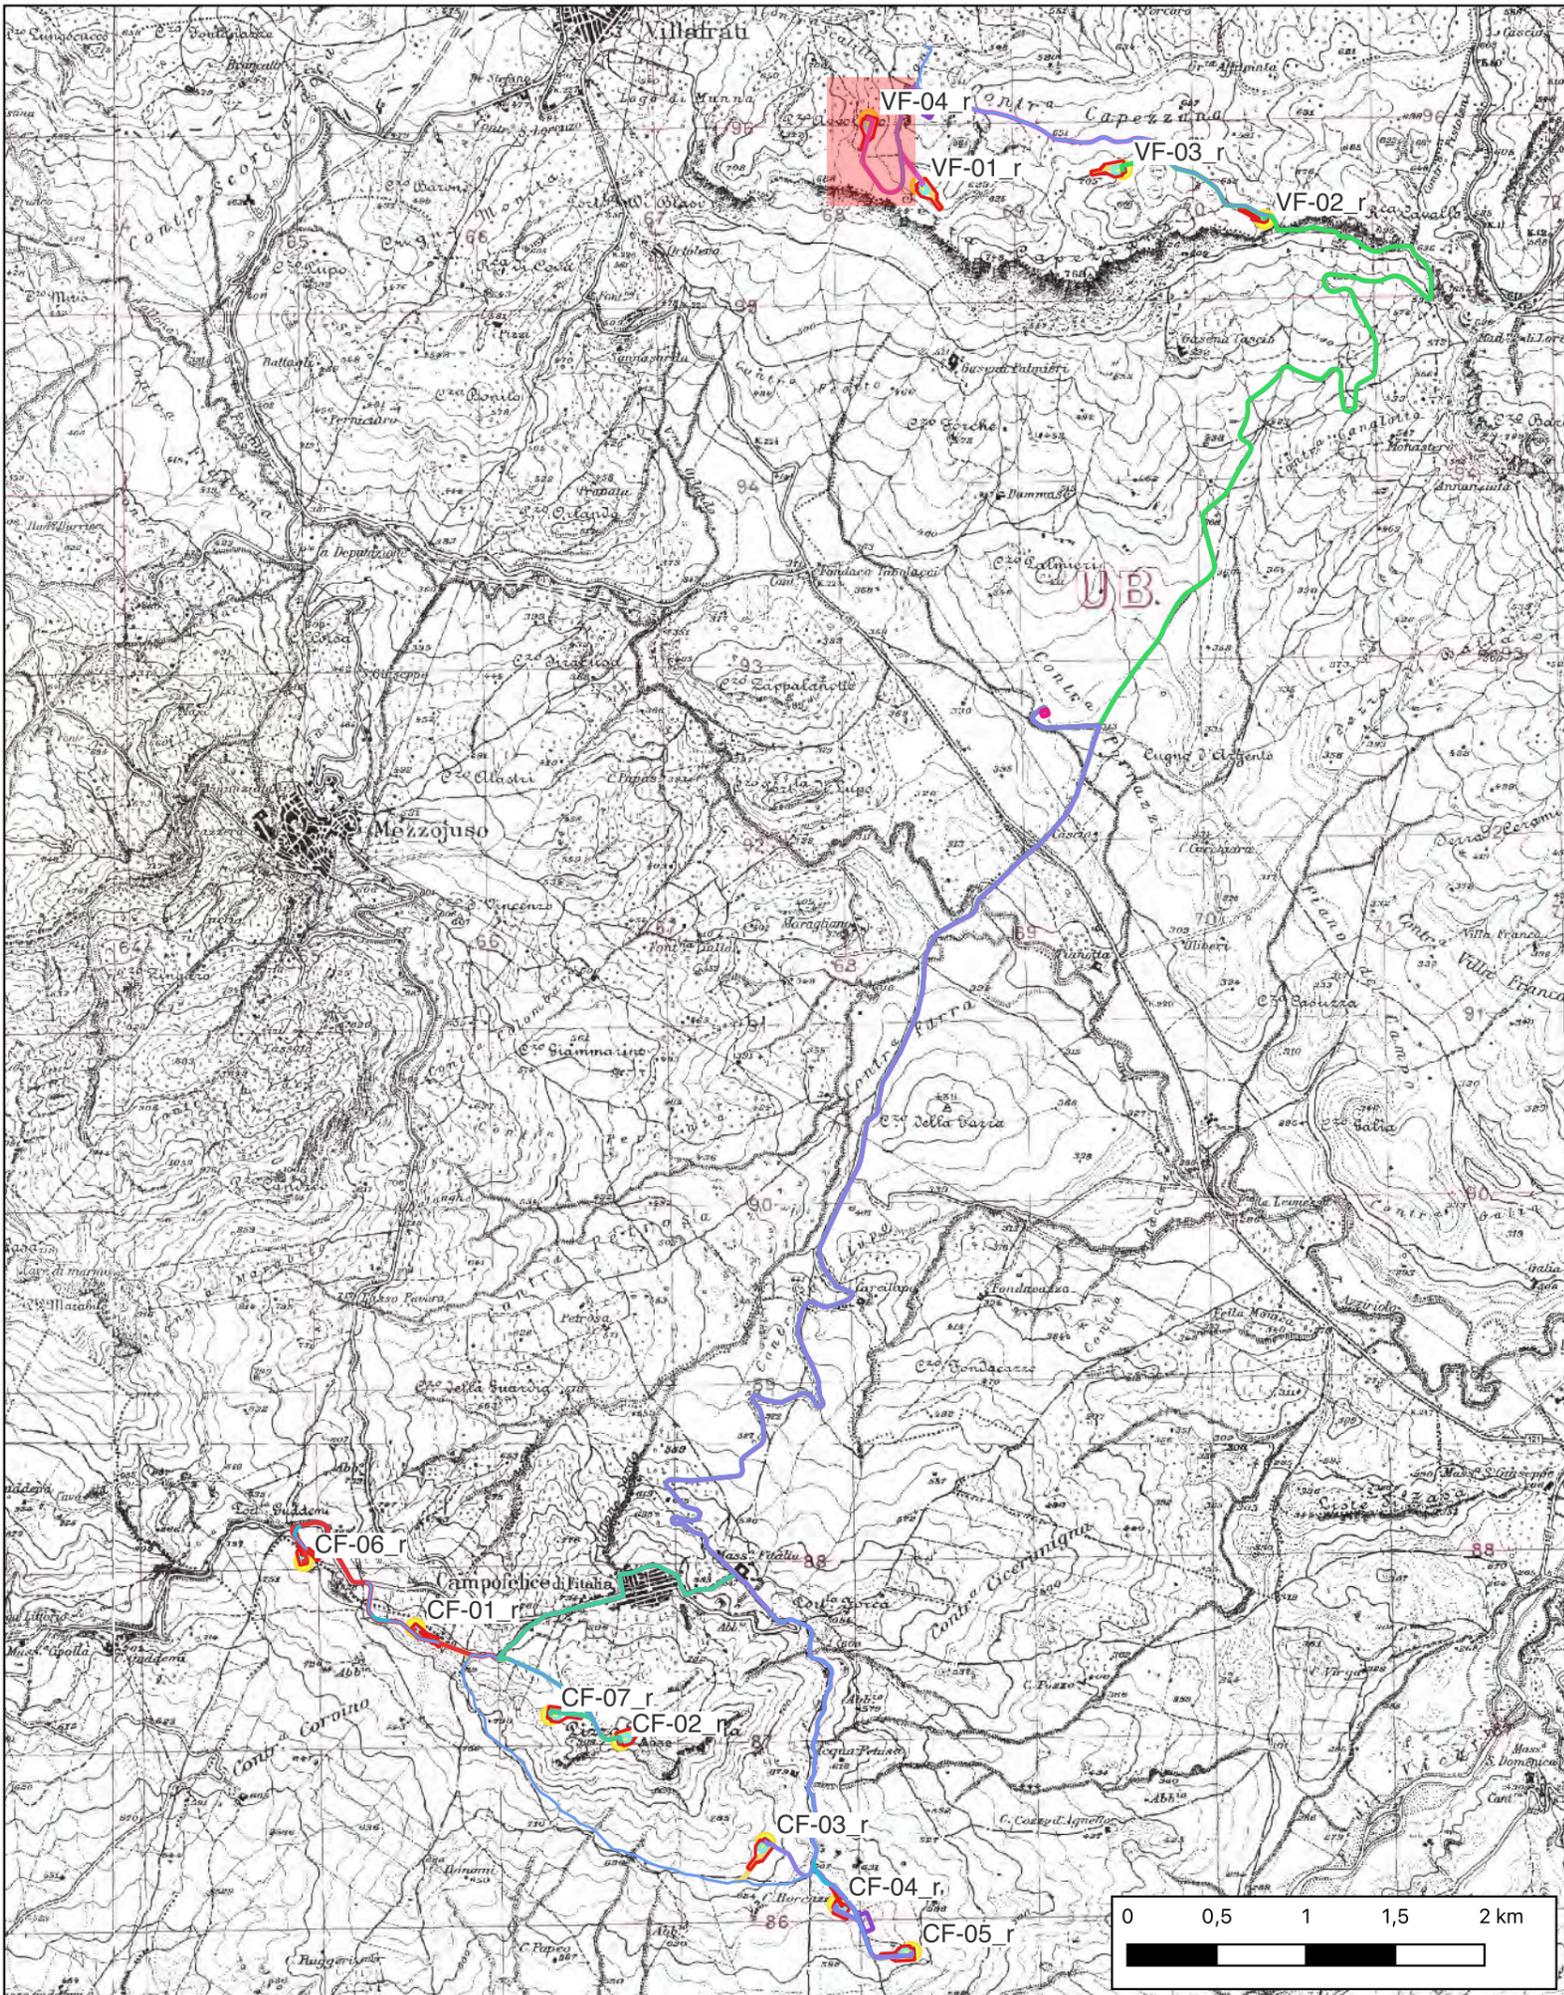
Unità di ricognizione UR 02 - Data 2022/12/03

Copertura del suolo: superficie agricola utilizzata - UR con pendenze varie comprendente l'area sede dell'aerogeneratore VF-04_r e parte delle aree di passaggio del cavidotto interrato e della viabilità interna al parco. L'UR è delimitata su tutti i lati dai limiti dell'area di ricognire (200 m di buffer dall'aerogeneratore). All'interno dell'UR è presente un affioramento gessoso che non presenta tracce di attività antropica (foto n. 3). L'UR è stata arata recentemente e la visibilità dei suoli è di grado alto (foto nn. 3-7). Nessun elemento archeologico rinvenuto.

Sintesi geomorfologica: Suoli argillosi di colore marrone.

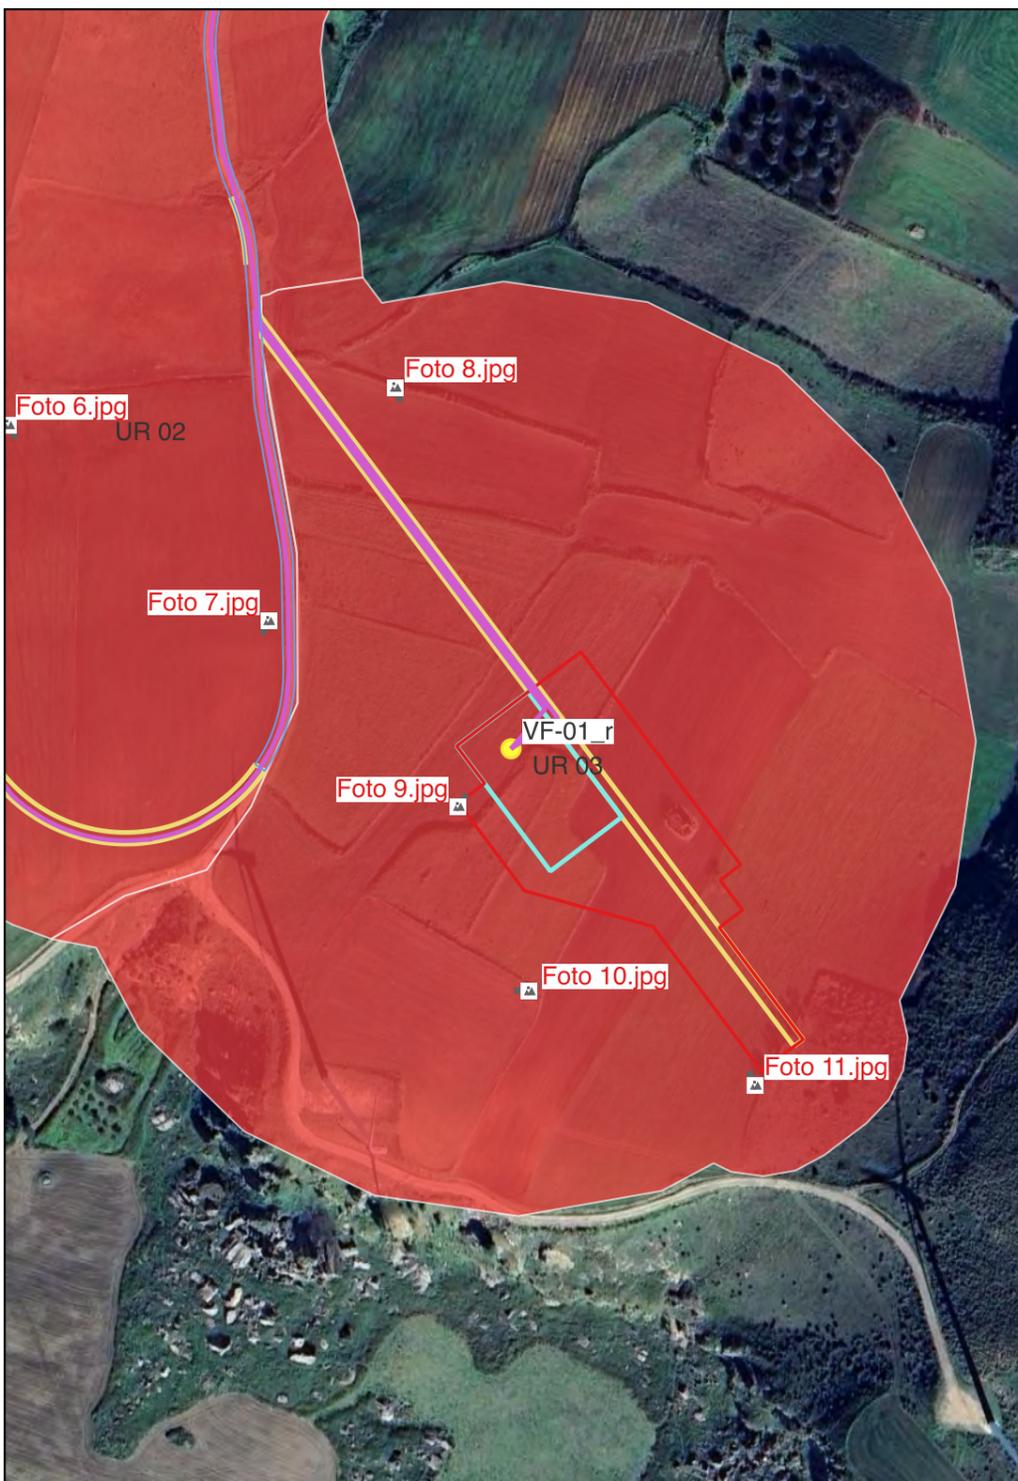
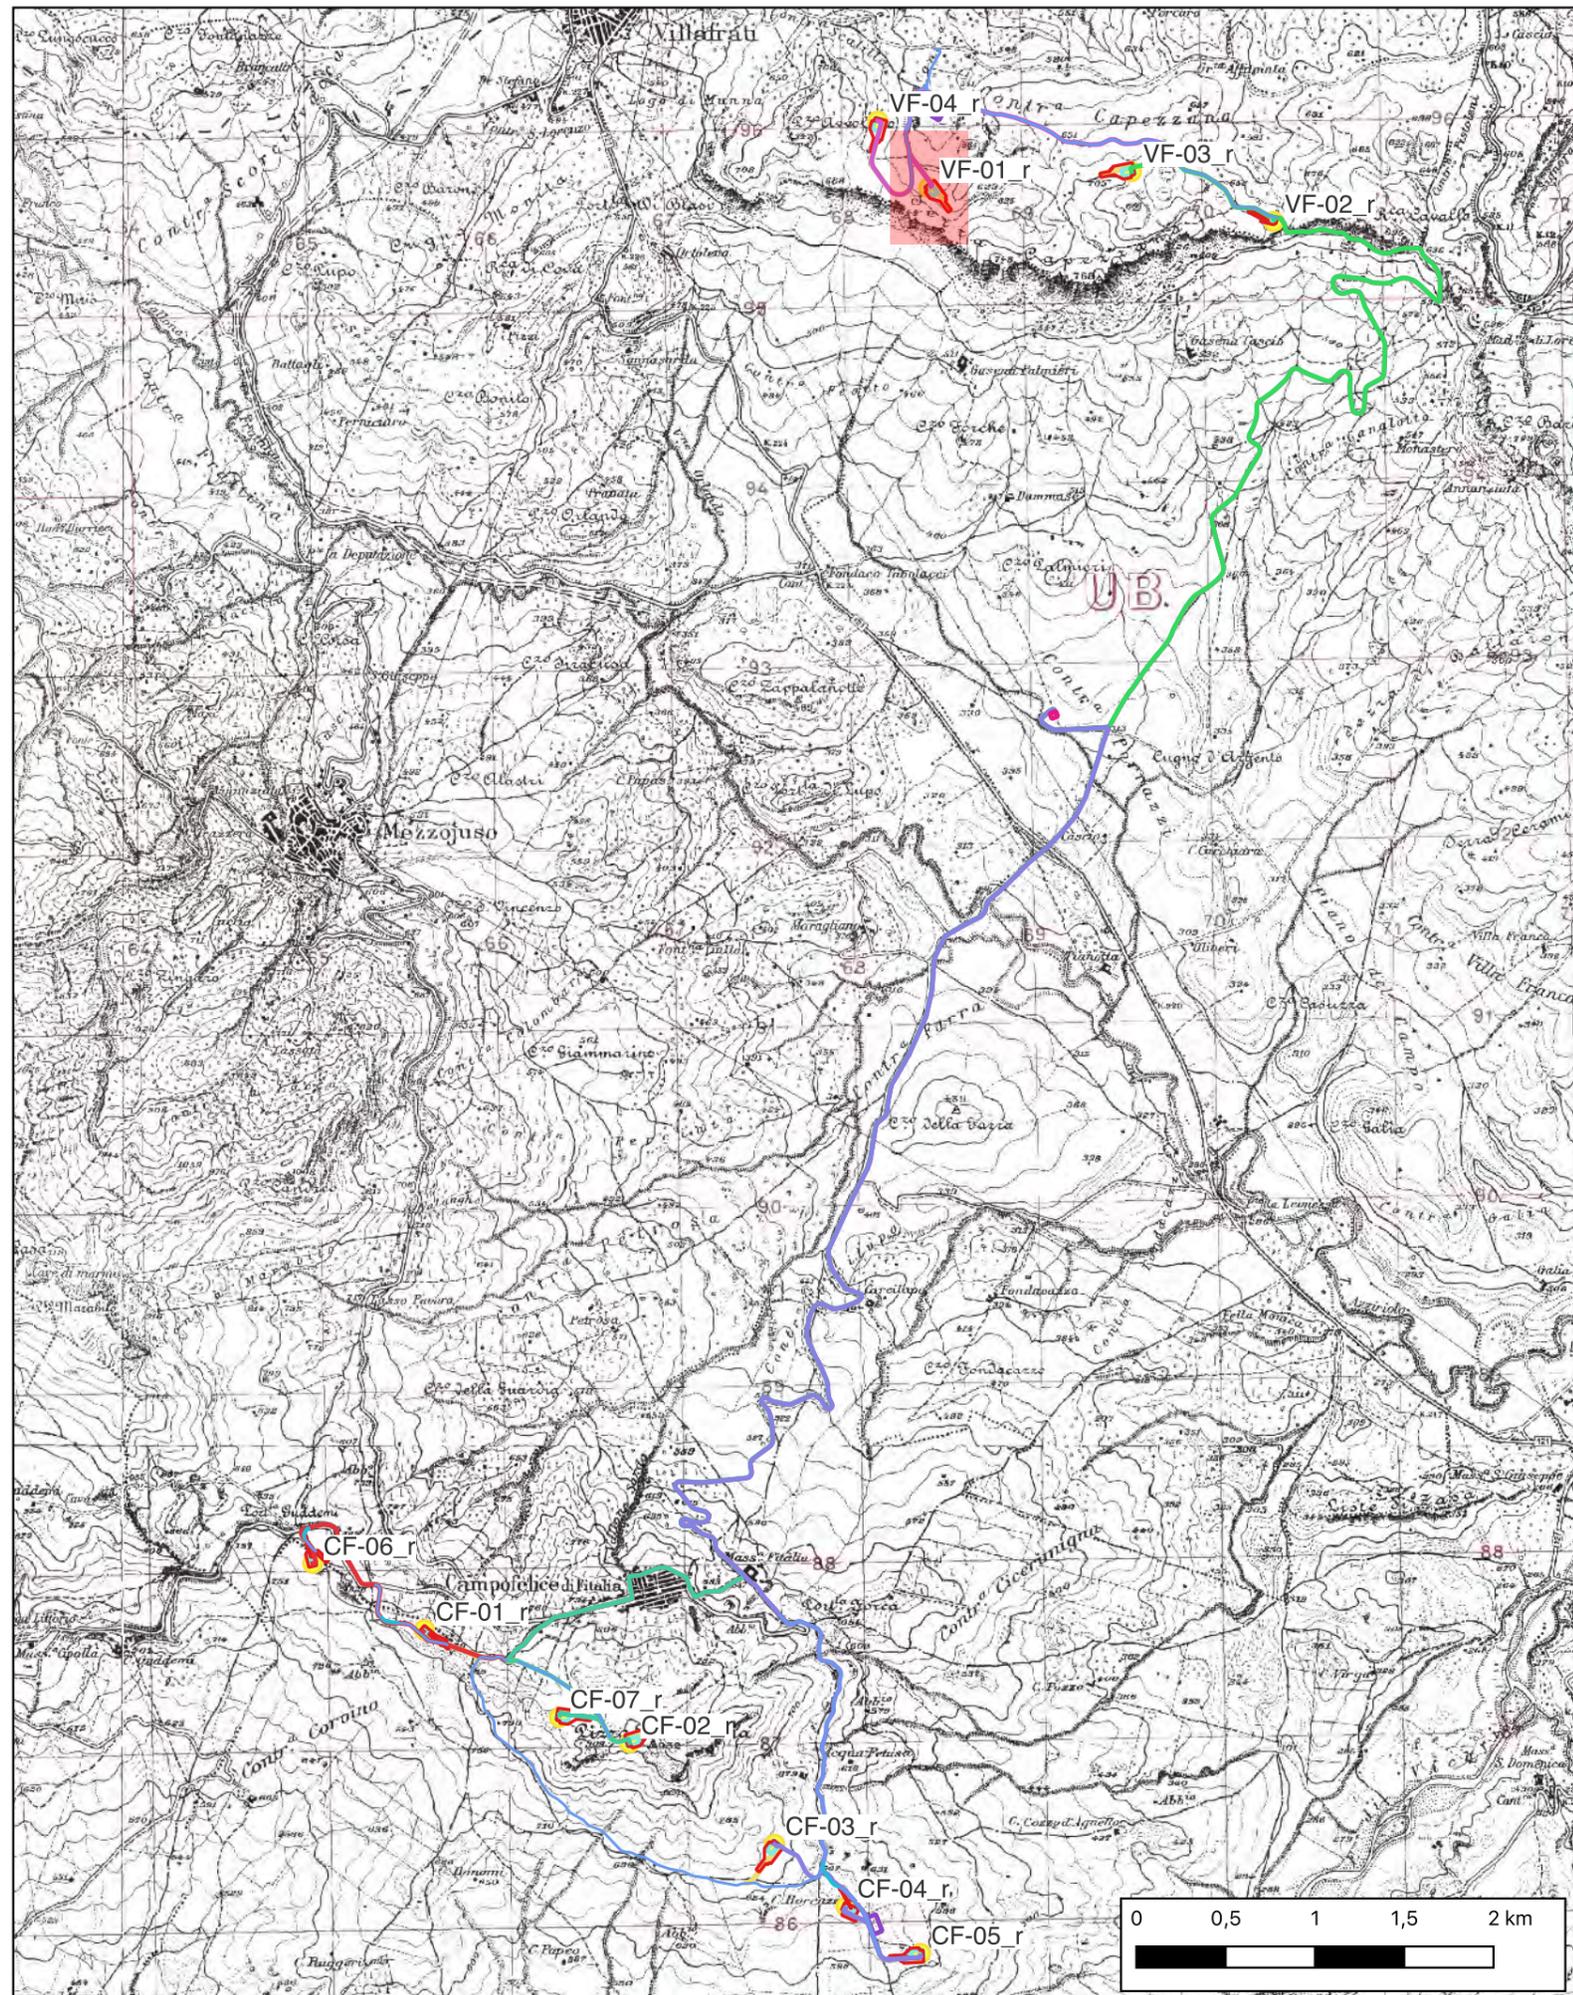
Unità di ricognizione UR 03 - Data 2022/12/02

Copertura del suolo: superficie agricola utilizzata - UR con pendenze varie comprendente l'area sede dell'aerogeneratore VF-01_r e parte delle aree di passaggio del cavidotto interrato e della viabilità interna al parco. L'UR è delimitata su tutti i lati dai limiti dell'area di ricognire (200 m di buffer dall'aerogeneratore). L'UR è stata, in gran parte, arata e seminata recentemente con una vegetazione allo stato iniziale di crescita che consente una visibilità della superficie dei suoli buona (foto nn. 8-12). All'interno del buffer UR, non in interferenza con le opere (130 m a sud dall'aerogeneratore VF-01_r), è presente il sito archeologico

Sintesi geomorfologica: Suoli argillosi di colore marrone chiaro.

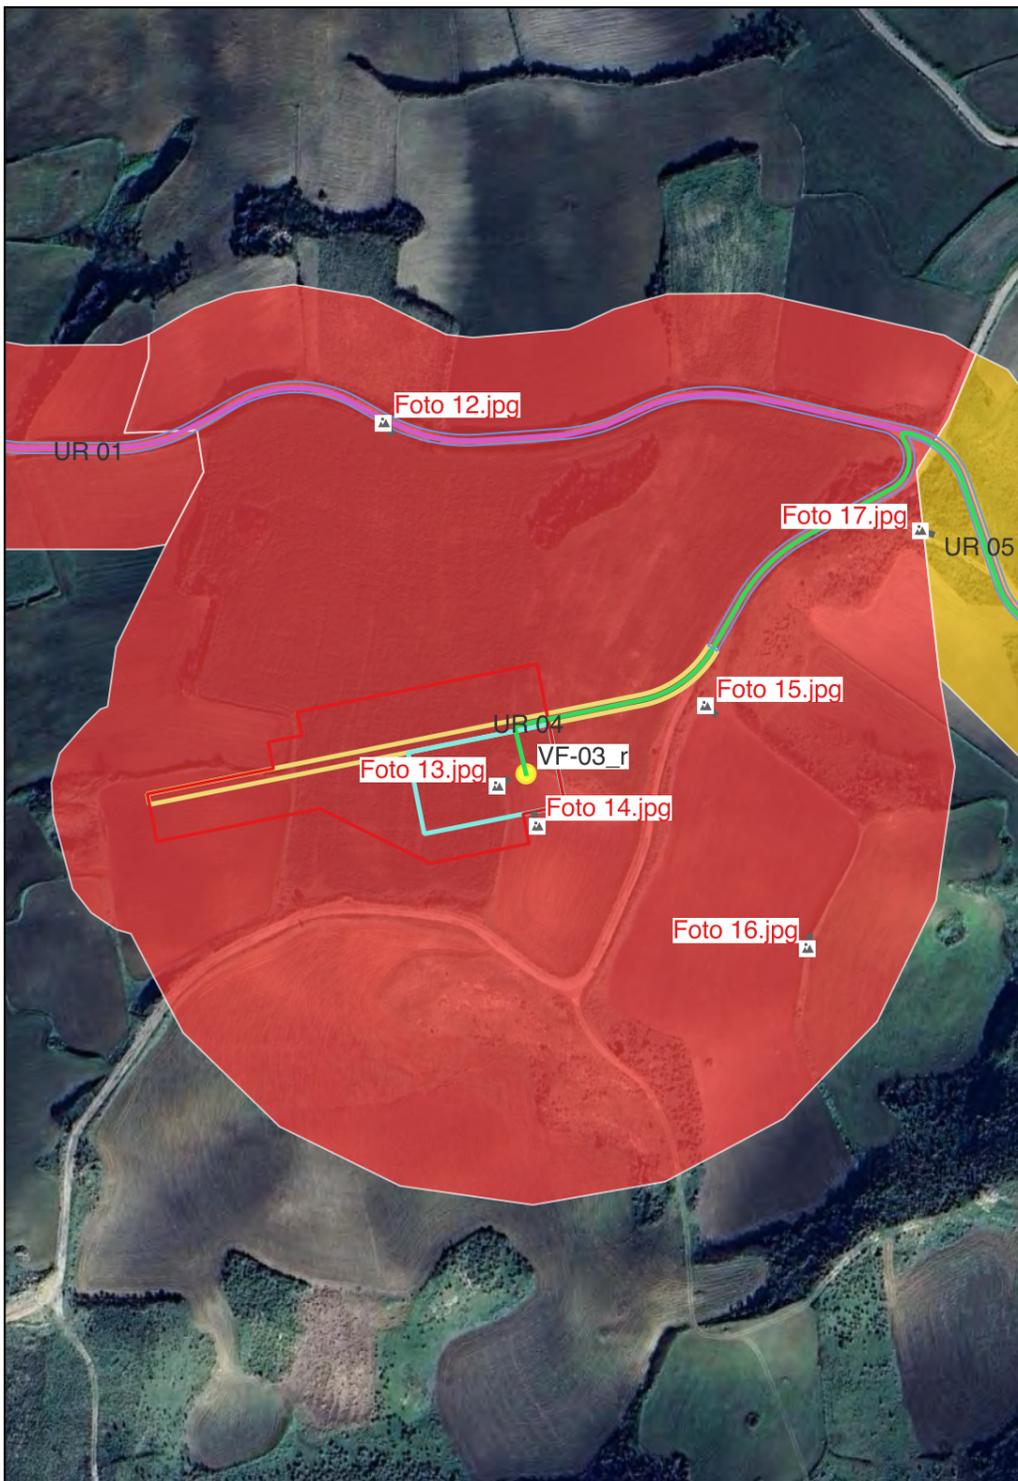
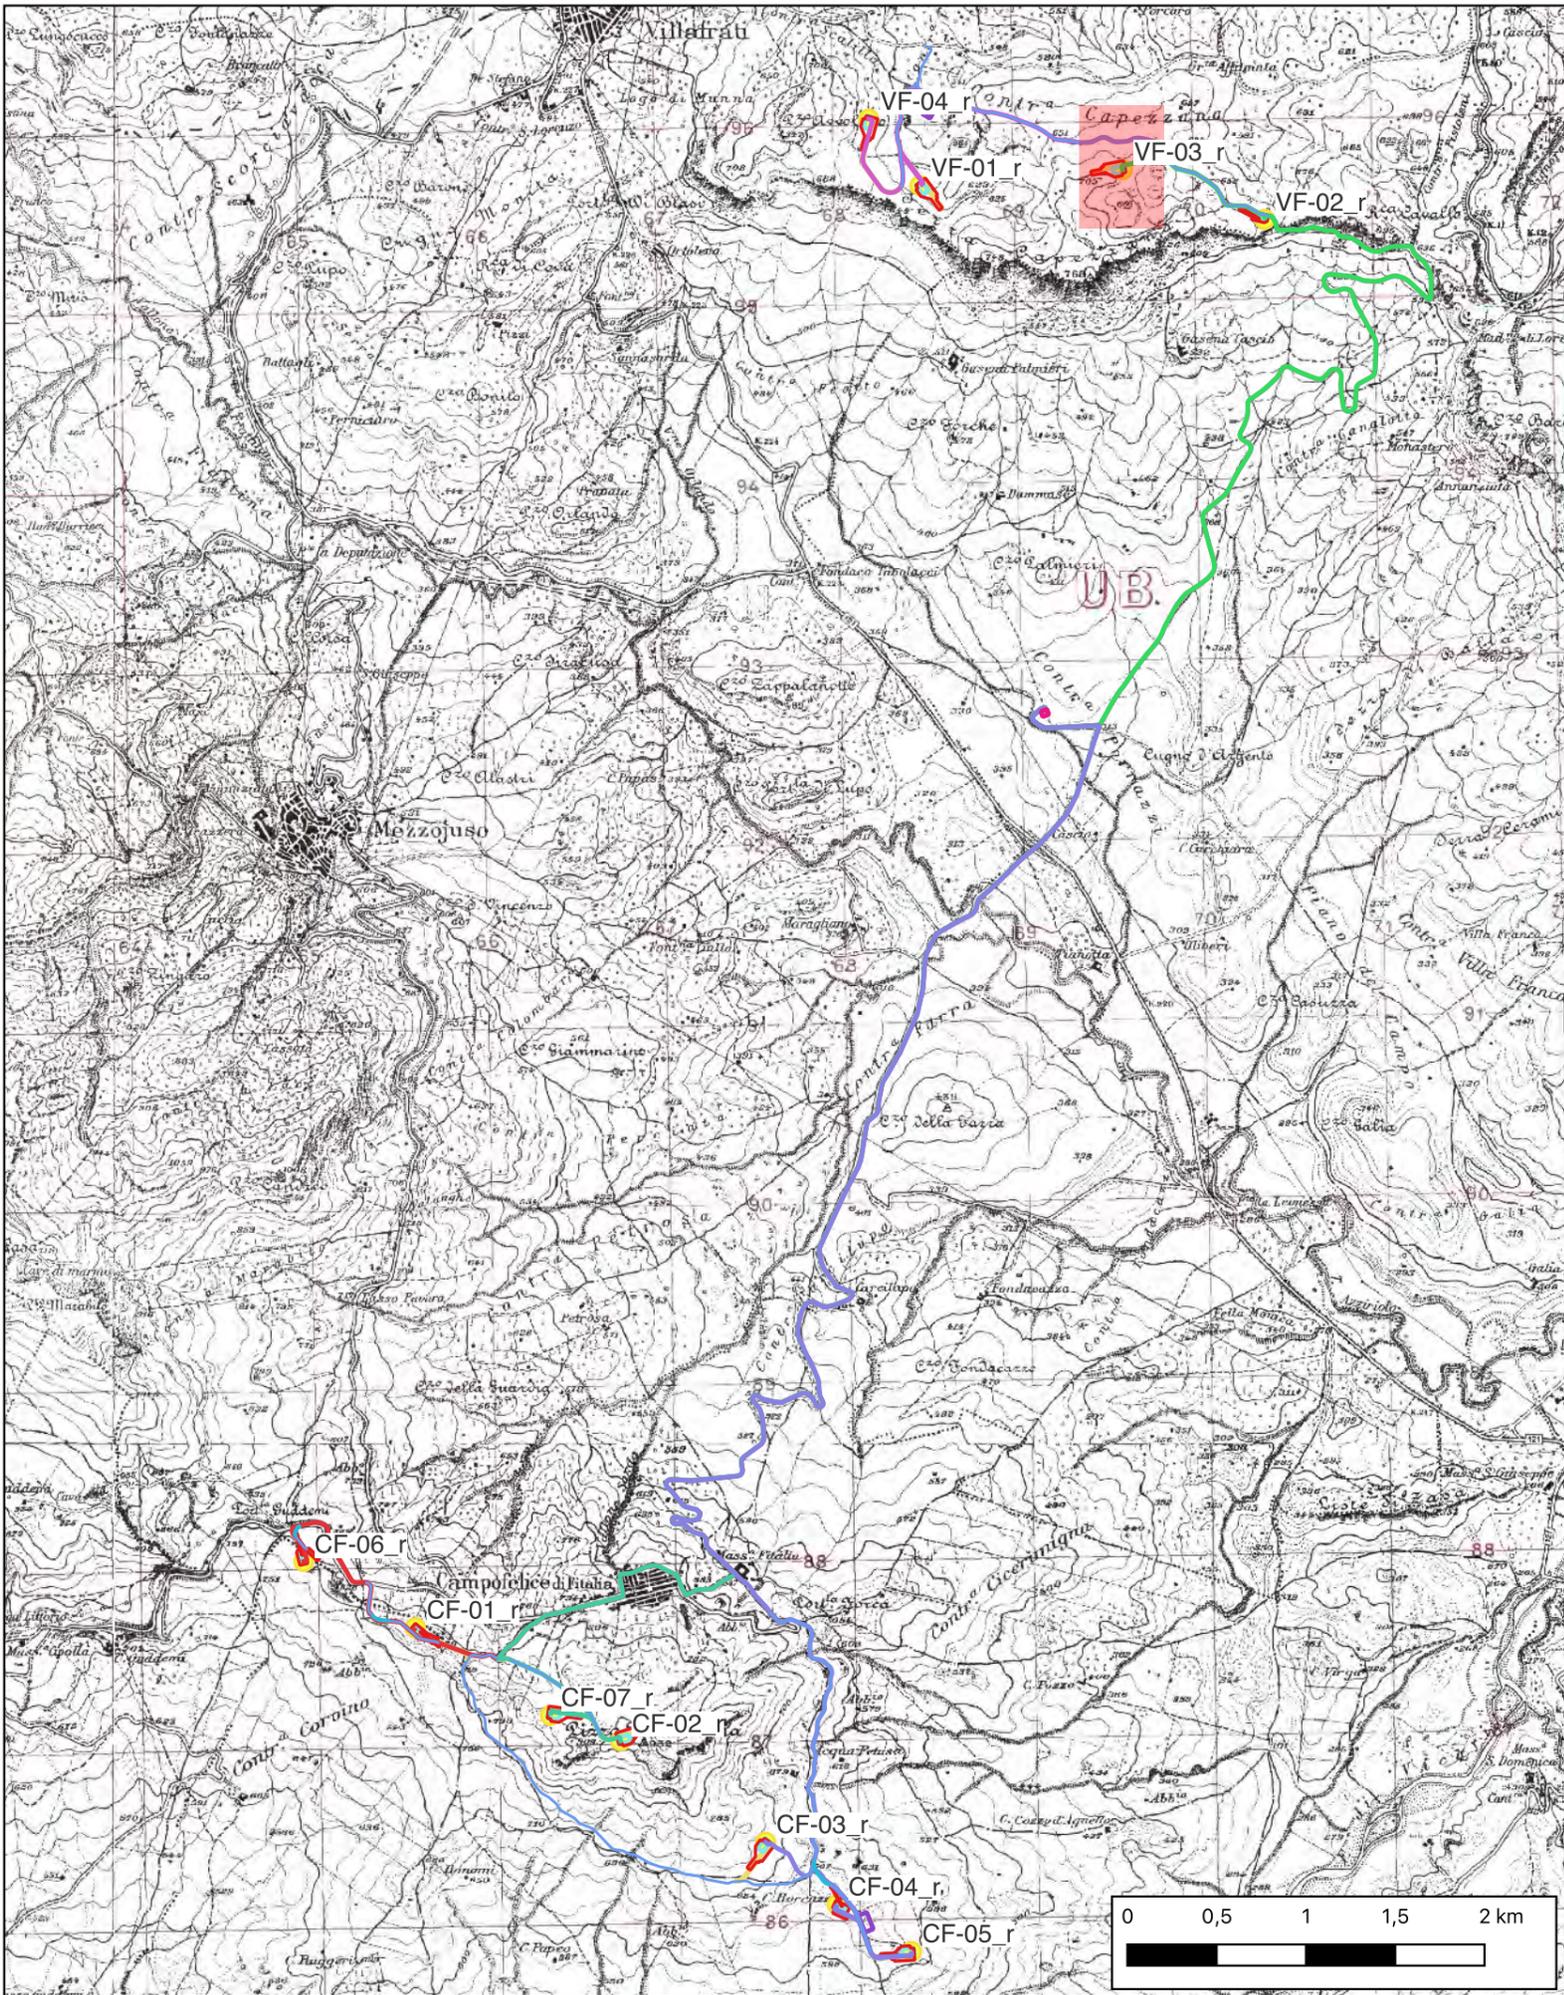
Unità di ricognizione UR 04 - Data 2022/12/02

Copertura del suolo: superficie agricola utilizzata - UR con pendenze varie comprendente l'area sede dell'aerogeneratore VF-03_r e parte delle aree di passaggio del cavidotto interrato e della viabilità interna al parco. L'UR è delimitata su tutti i lati dai limiti dell'area di ricognire (200 m di buffer dall'aerogeneratore). L'UR è stata, in gran parte, arata recentemente e mostra qualche settore con vegetazione spontanea non tanto fitta e in alcuni settori a chiazze, consentendo, nel complesso, una buona visibilità della superficie dei suoli (foto nn. 12-16). All'interno del buffer UR, non in interferenza con le opere (130 m a sud

Sintesi geomorfologica: Suoli argillosi di colore marrone.
