Ricognizione d1da7c2bd32542bab1f7441fdcad924e

Unità di ricognizione UR 01 - Data 2022/12/03

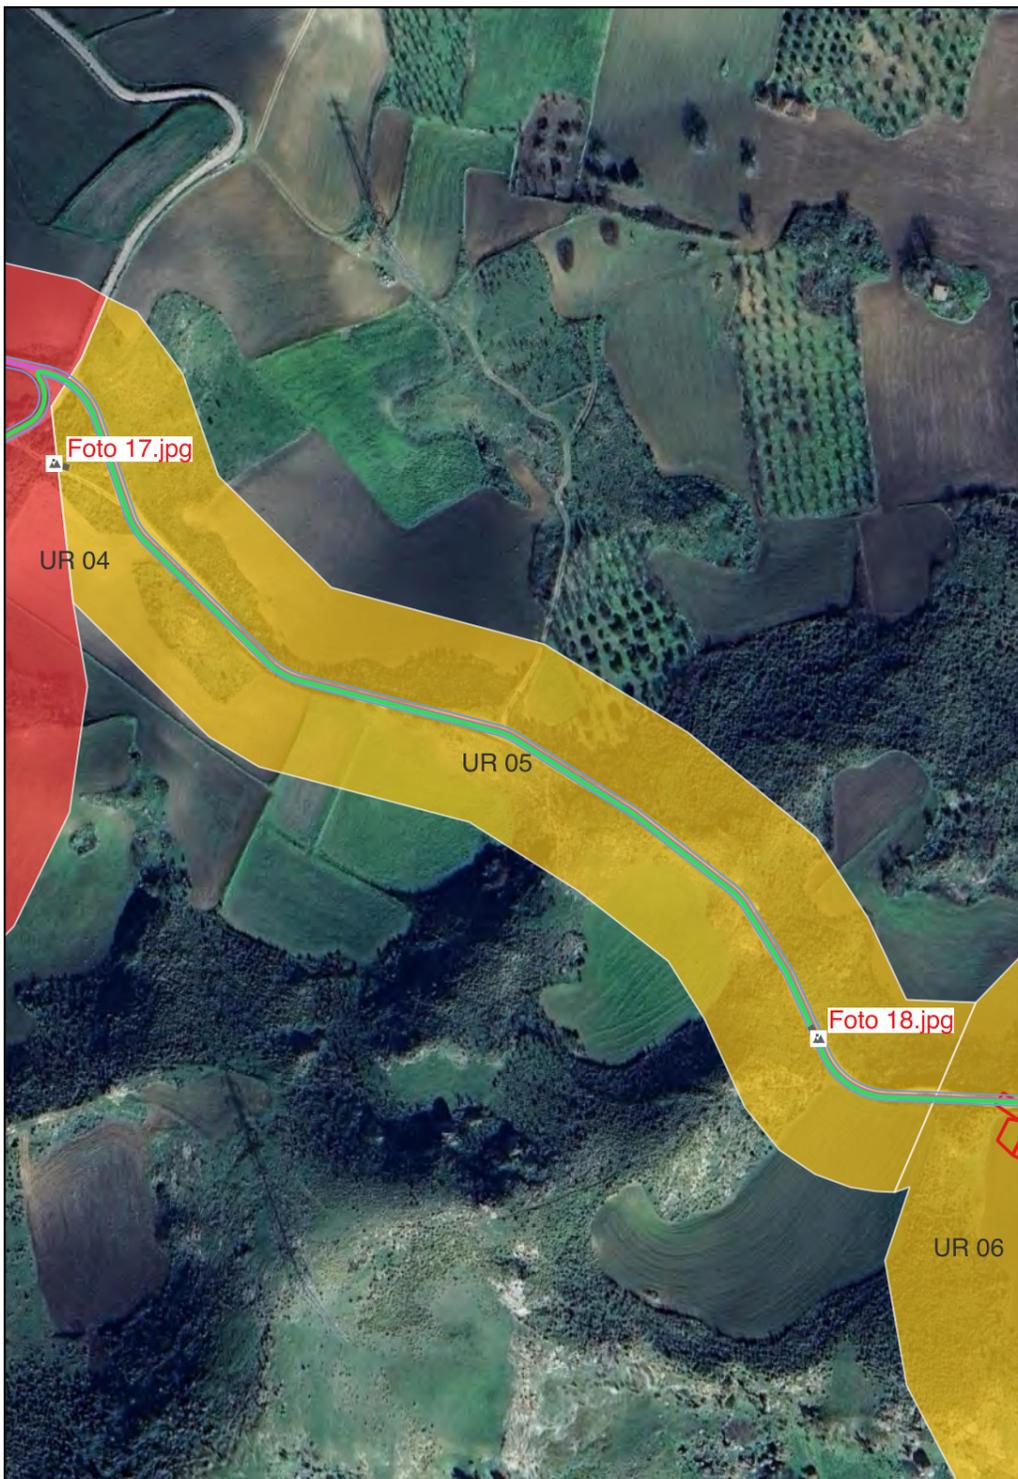
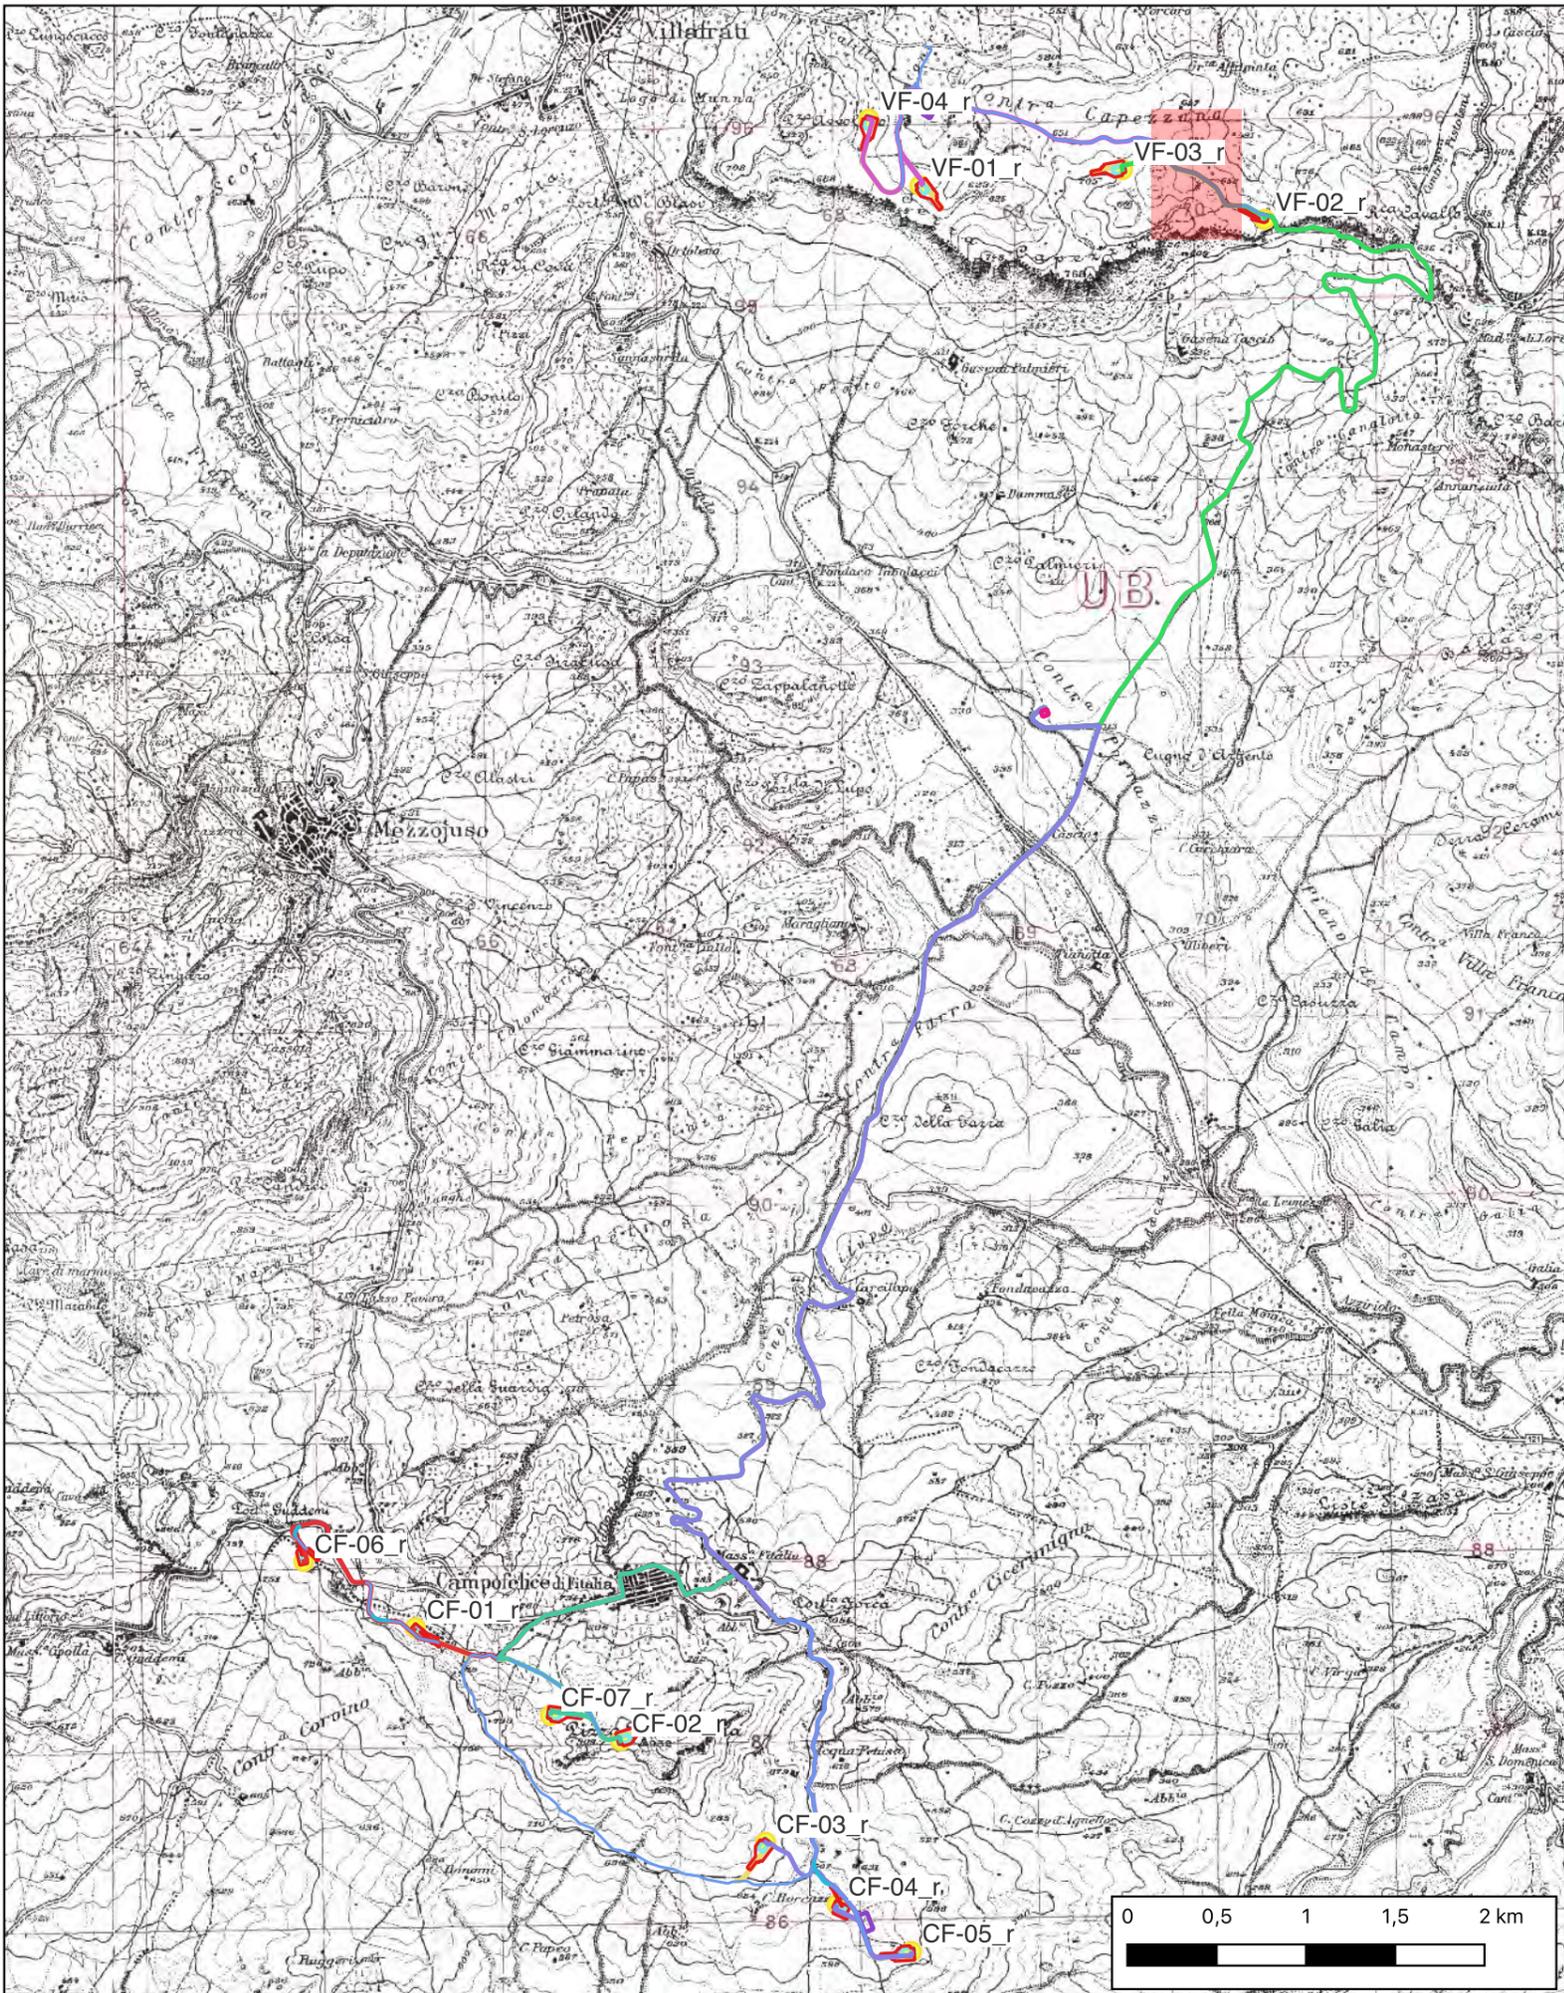
Unità di ricognizione UR 05 - Data 2022/12/02

Copertura del suolo: superficie agricola utilizzata - Non si tratta di un'Unità di Ricognizione nel senso classico del termine ma piuttosto di una sorta di transetto, della larghezza di circa 100 m, contenente parte dell'area attraversata dal cavidotto interrato che dalla porzione dell'impianto posta in territorio di Villafraati porta a quella posta in territorio comunale di Campofelice di Fitalia. Il cavidotto insiste sulle piste in strada bianca del parco eolico esistente (foto nn. 17-18). Nessun elemento archeologico rinvenuto.

Sintesi geomorfologica: Suoli argillosi di colore marrone

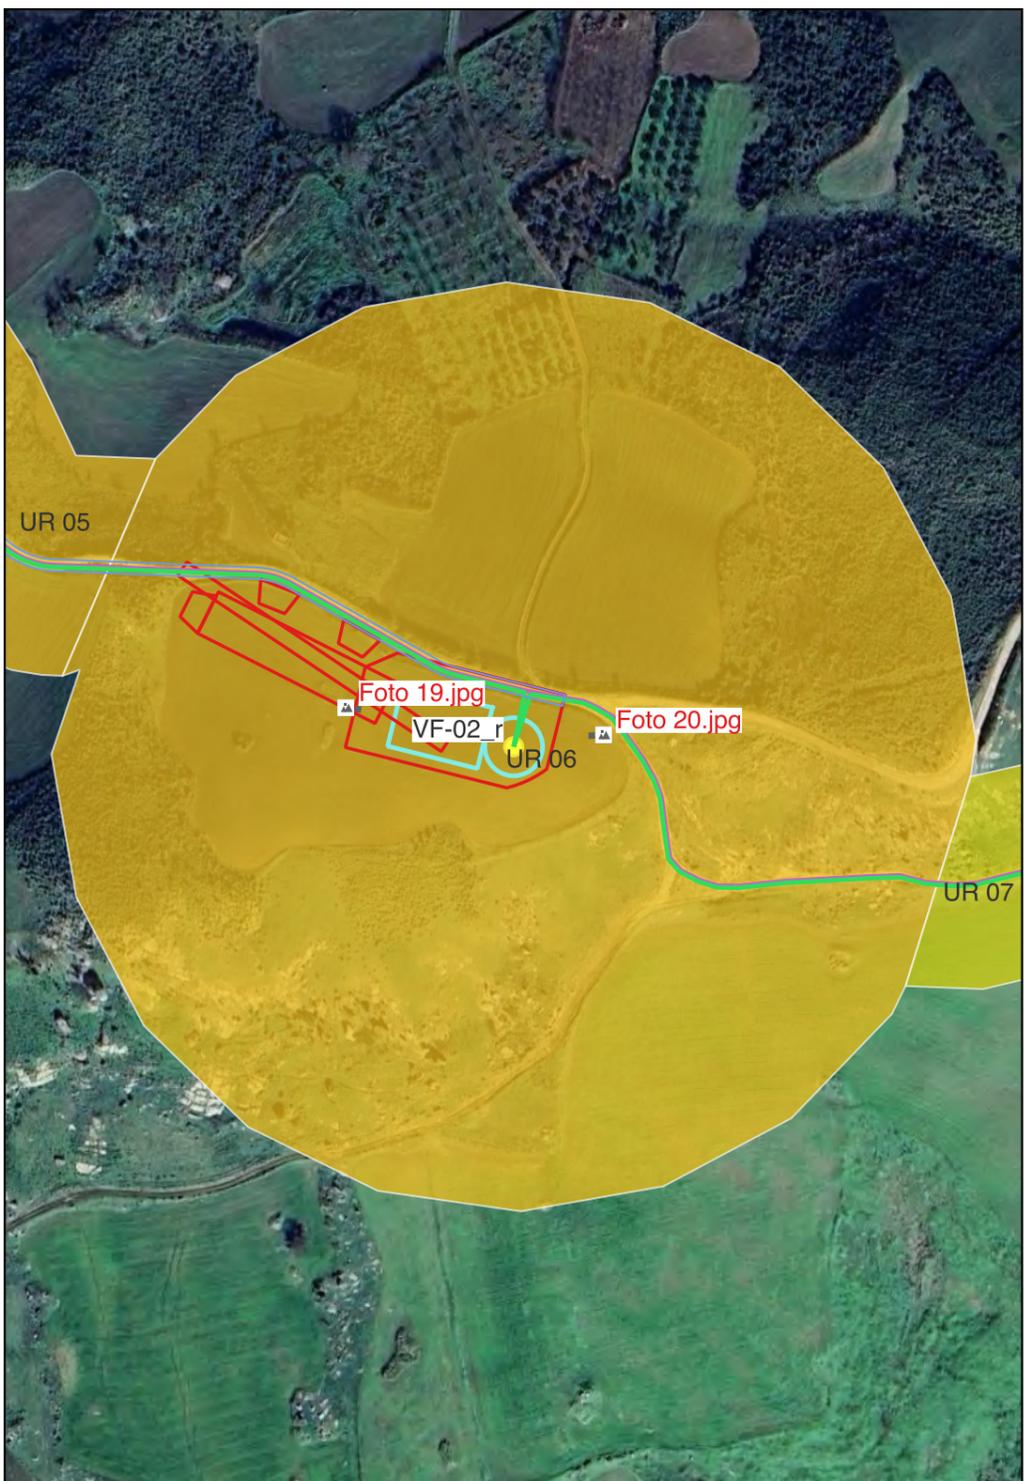
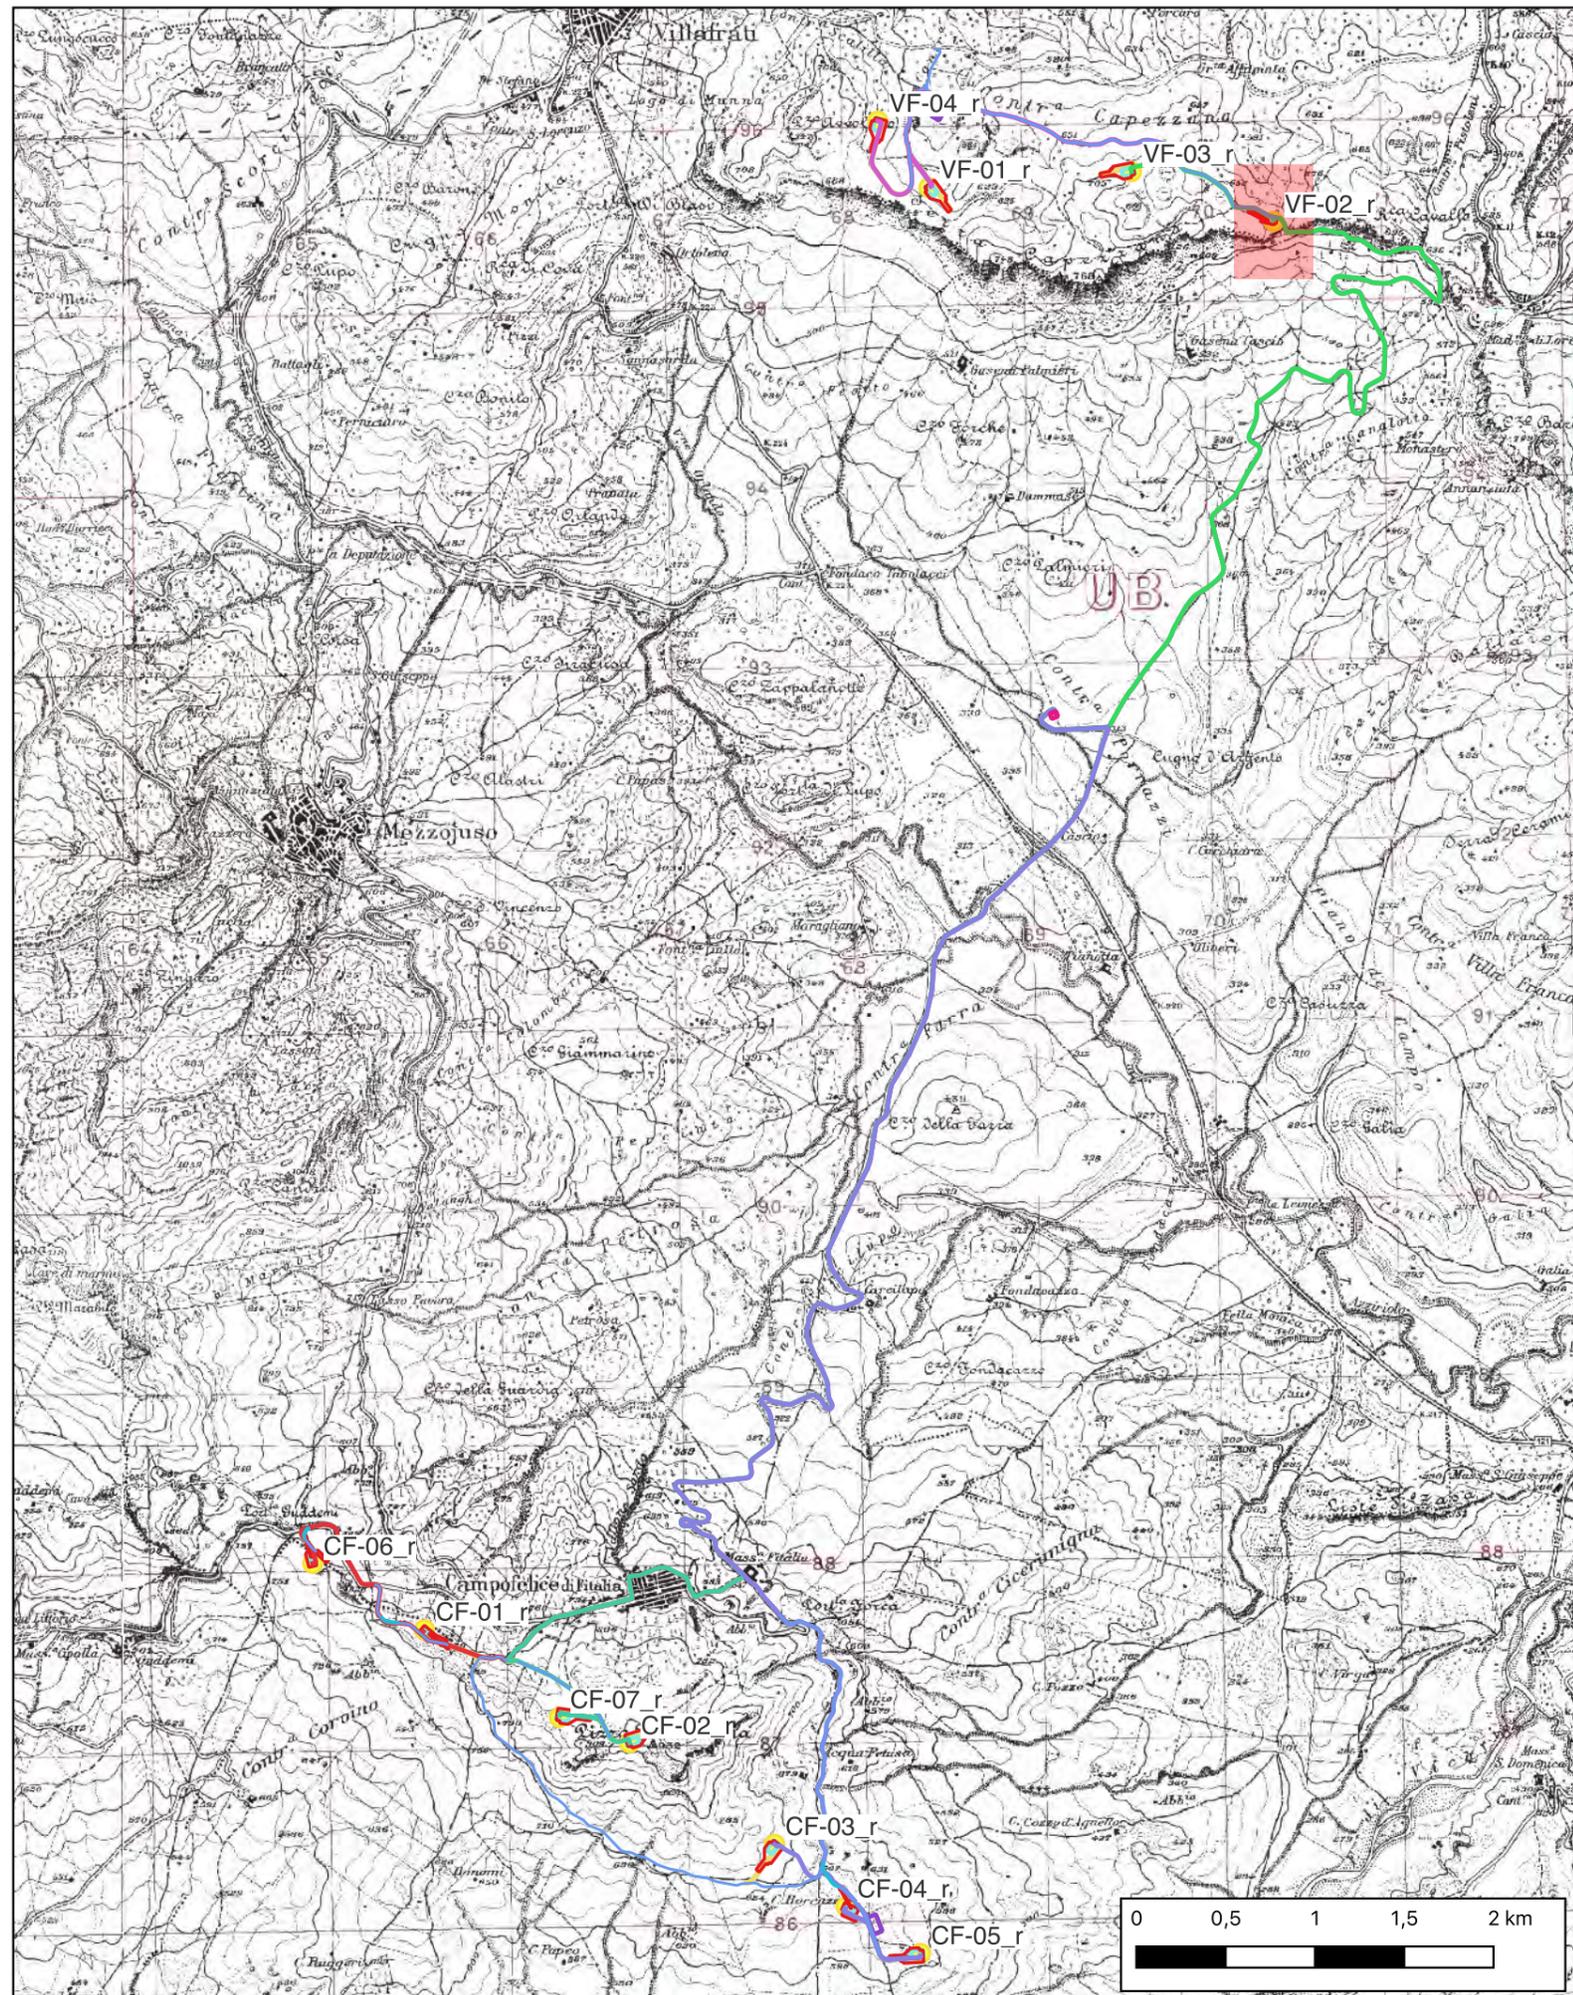
Unità di ricognizione UR 06 - Data 2024/04/18

Copertura del suolo: superficie agricola utilizzata - UR con pendenze varie comprendente l'area sede dell'aerogeneratore VF-02_r e parte delle aree di passaggio del cavidotto interrato e della viabilità interna al parco. L'UR è delimitata su tutti i lati dai limiti dell'area di ricognire (200 m di buffer dall'aerogeneratore). La vegetazione presente, non tanto fitta, consente una media visibilità della superficie del suolo (foto nn. 19-20). Nessun elemento archeologico rinvenuto.

Sintesi geomorfologica: Suoli argillosi di colore marrone chiaro.

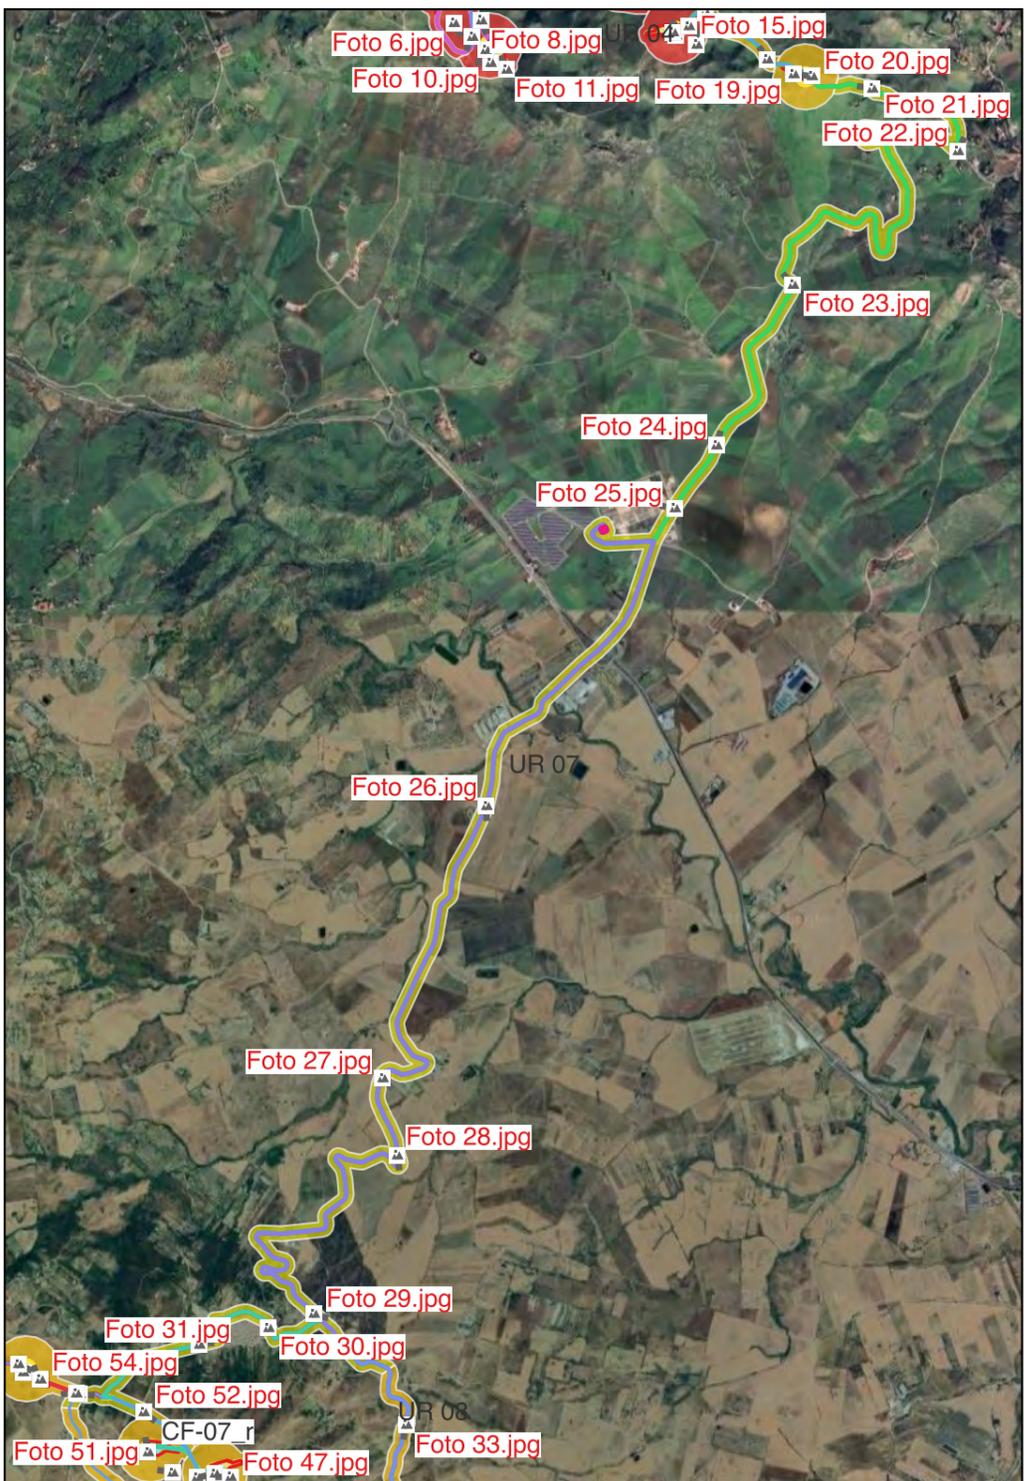
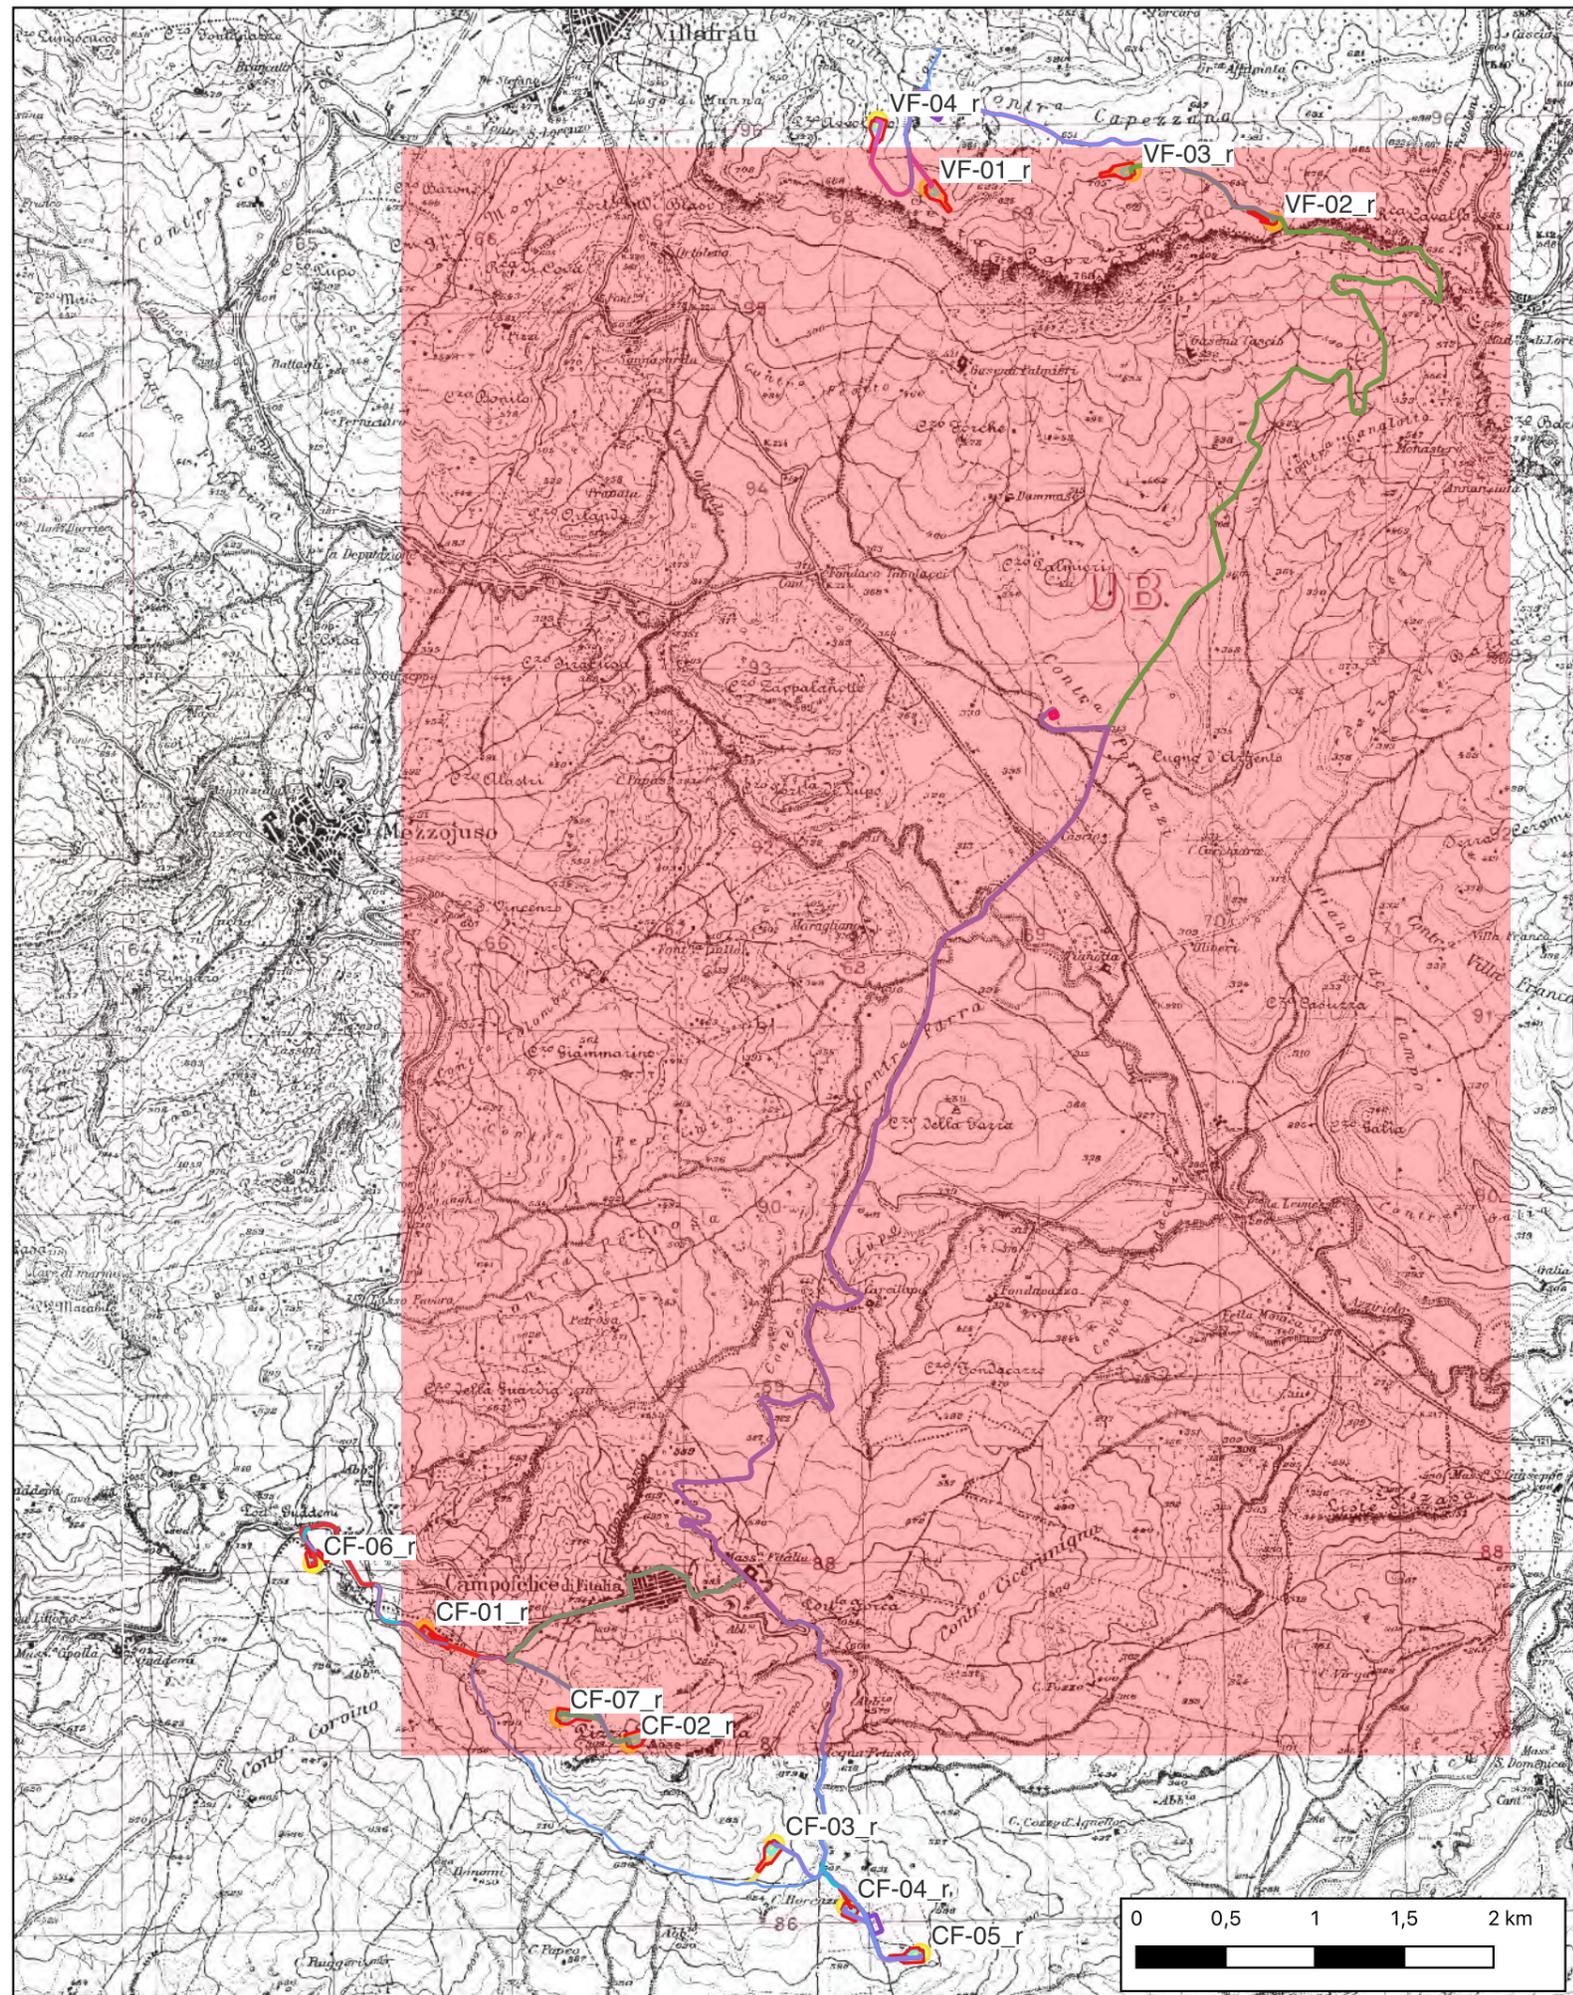
Unità di ricognizione UR 07 - Data 2022/12/04

Copertura del suolo: superficie artificiale - Non si tratta di un'Unità di Ricognizione nel senso classico del termine ma piuttosto di una sorta di transetto, della larghezza di circa 100 m, contenente parte dell'area attraversata dal cavidotto interrato che dalla porzione dell'impianto posta in territorio di Villafrati porta a quella posta in territorio comunale di Campofelice di Fitalia. Il cavidotto insiste su strade asfaltate comunali e provinciali (foto nn. 25-35). All'interno dell'UR ricade l'anomalia da fotointerpretazione ID 01 che alla verifica sul campo ha dato esito negativo. Nessun elemento archeologico rinvenuto.

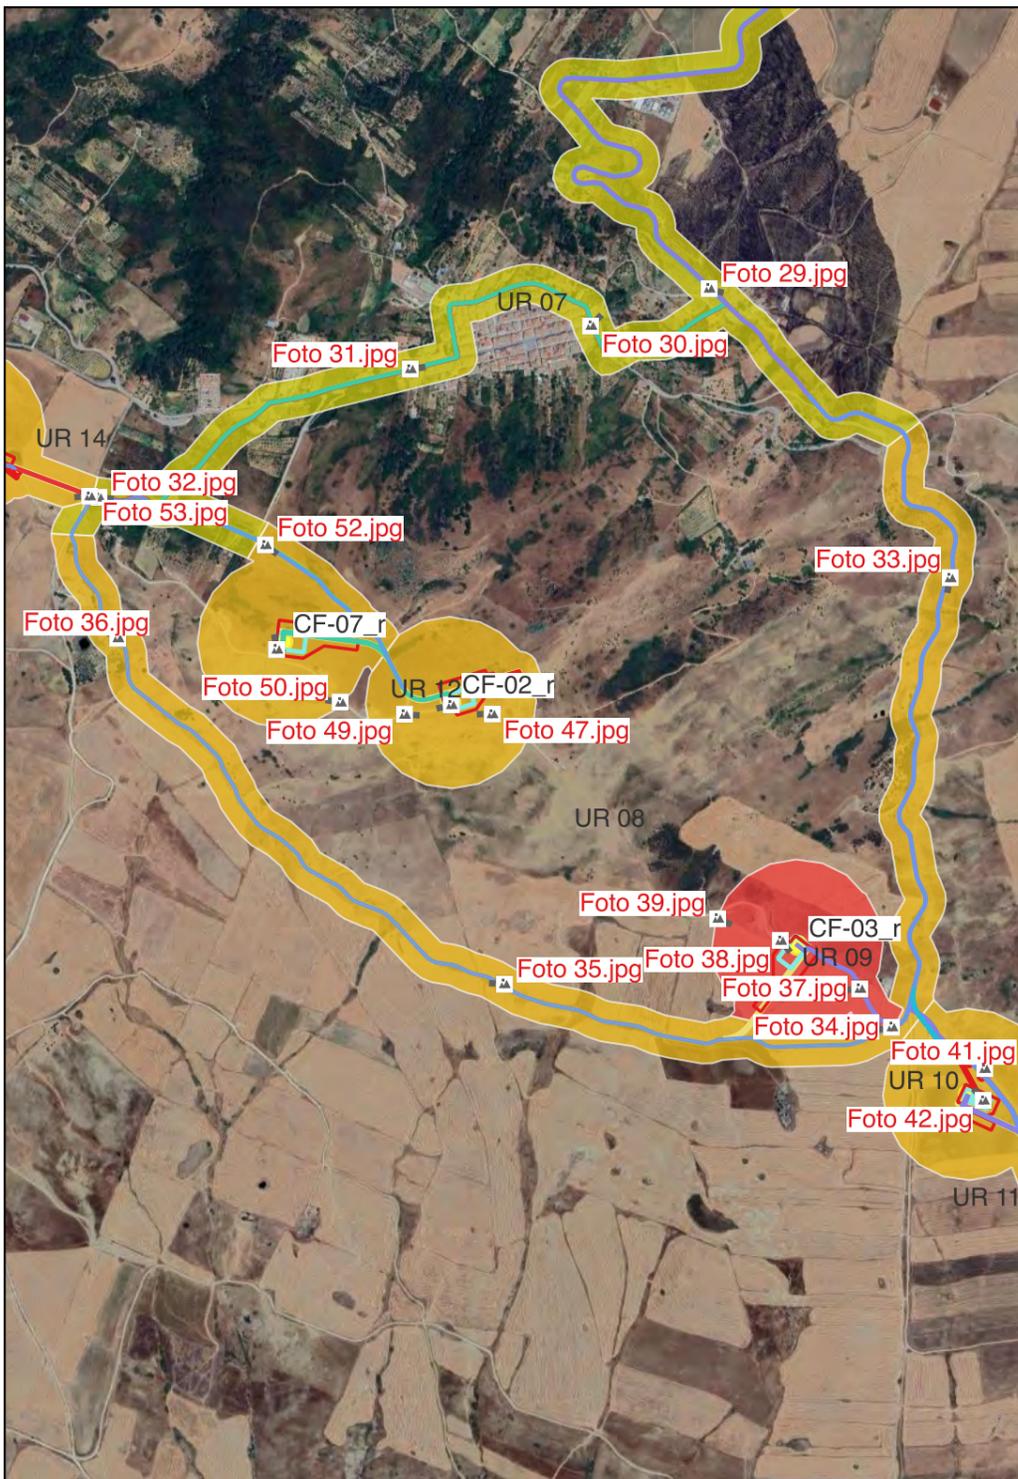
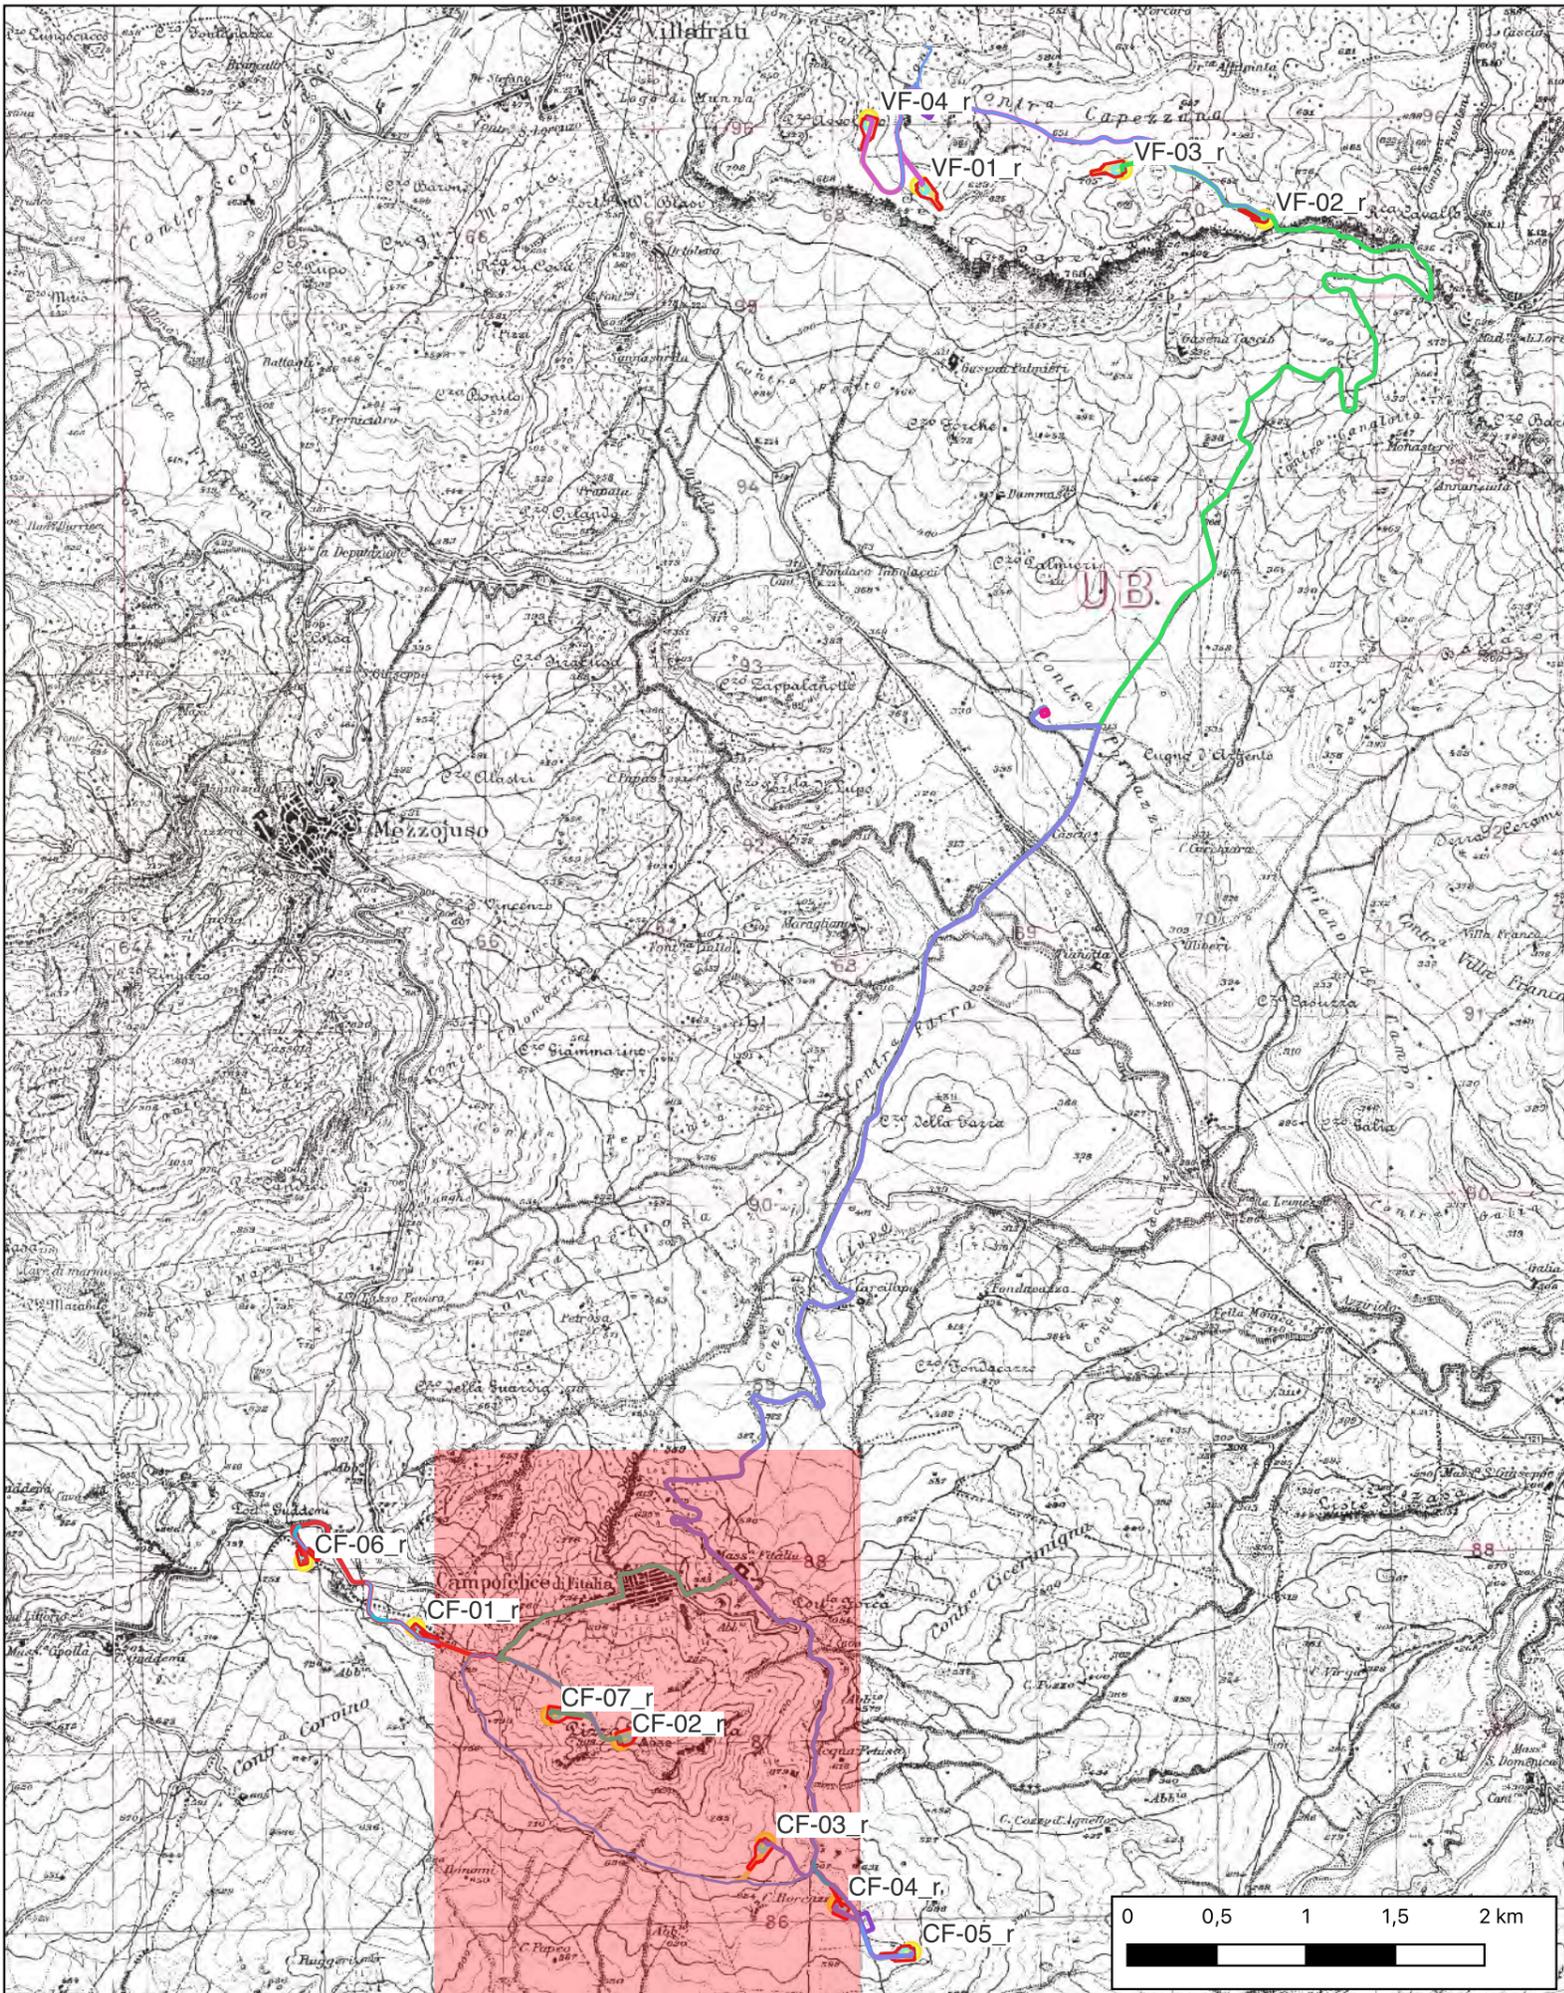
Unità di ricognizione UR 08 - Data 2022/12/02

Copertura del suolo: superficie agricola utilizzata - Non si tratta di un'Unità di Ricognizione nel senso classico del termine ma piuttosto di una sorta di transetto, della larghezza di circa 100 m, contenente parte dell'area attraversata dal cavidotto interrato e della viabilità interna al parco che collega gli aerogeneratori ricadenti in territorio di Campofelice di Fitalia. Il cavidotto insiste su strade interpoderali in terra battuta e sulle piste in strada bianca del parco eolico esistente (foto nn. 33-36). Nessun elemento archeologico rinvenuto.

Sintesi geomorfologica: Suoli argillosi di colore marrone.
