Ricognizione d1da7c2bd32542bab1f7441fdcad924e

Unità di ricognizione UR 01 - Data 2022/12/03

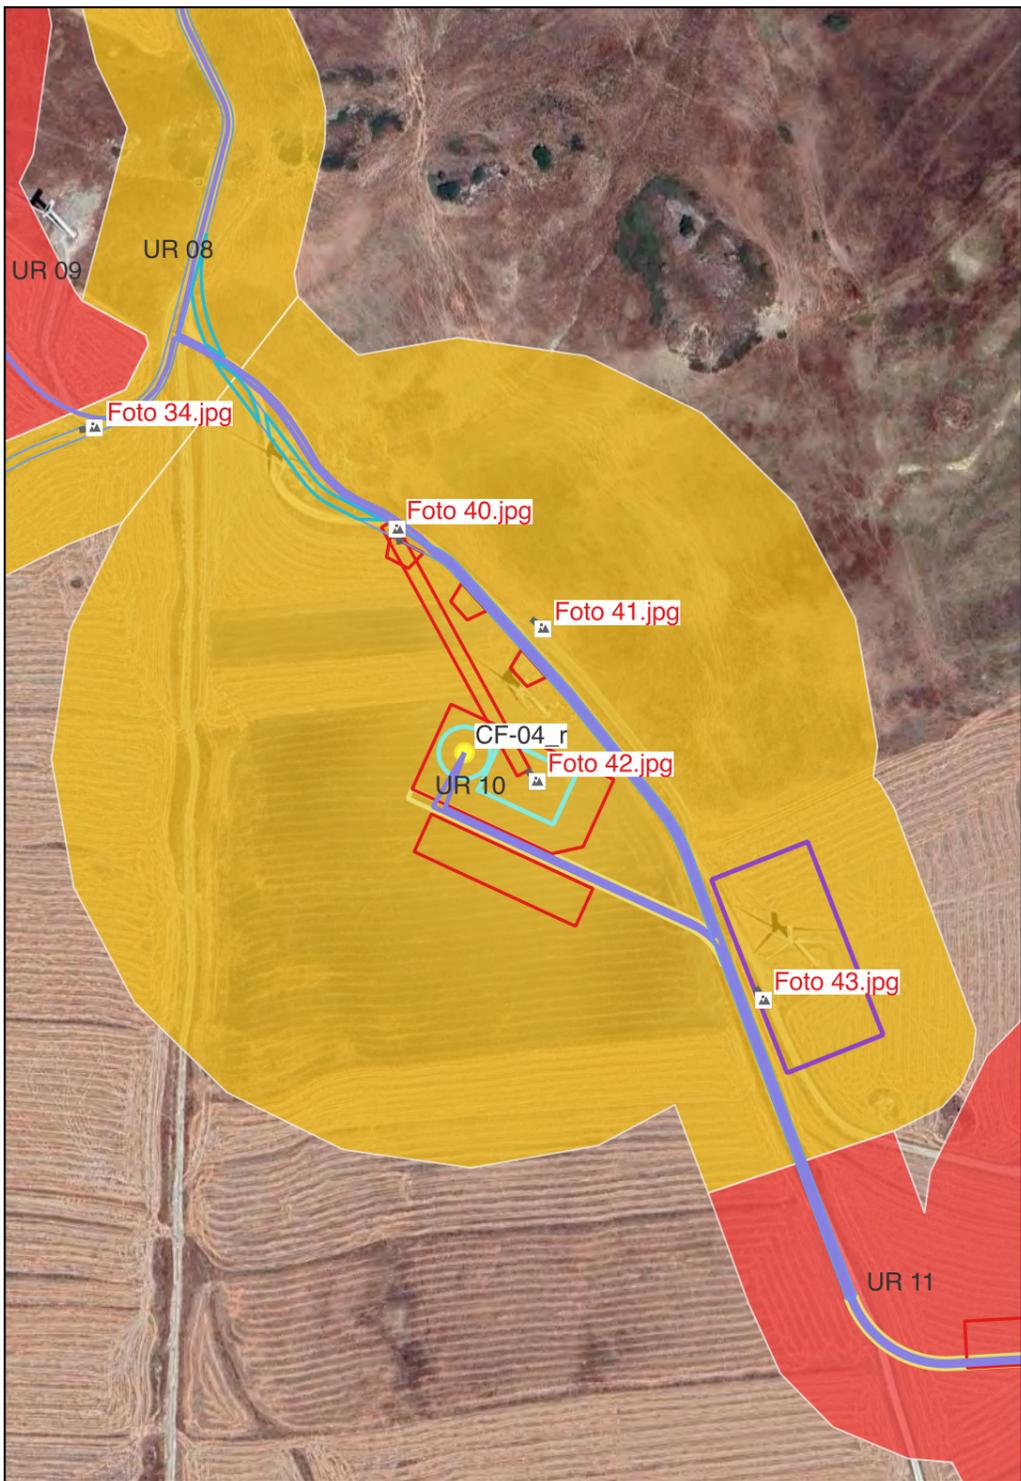
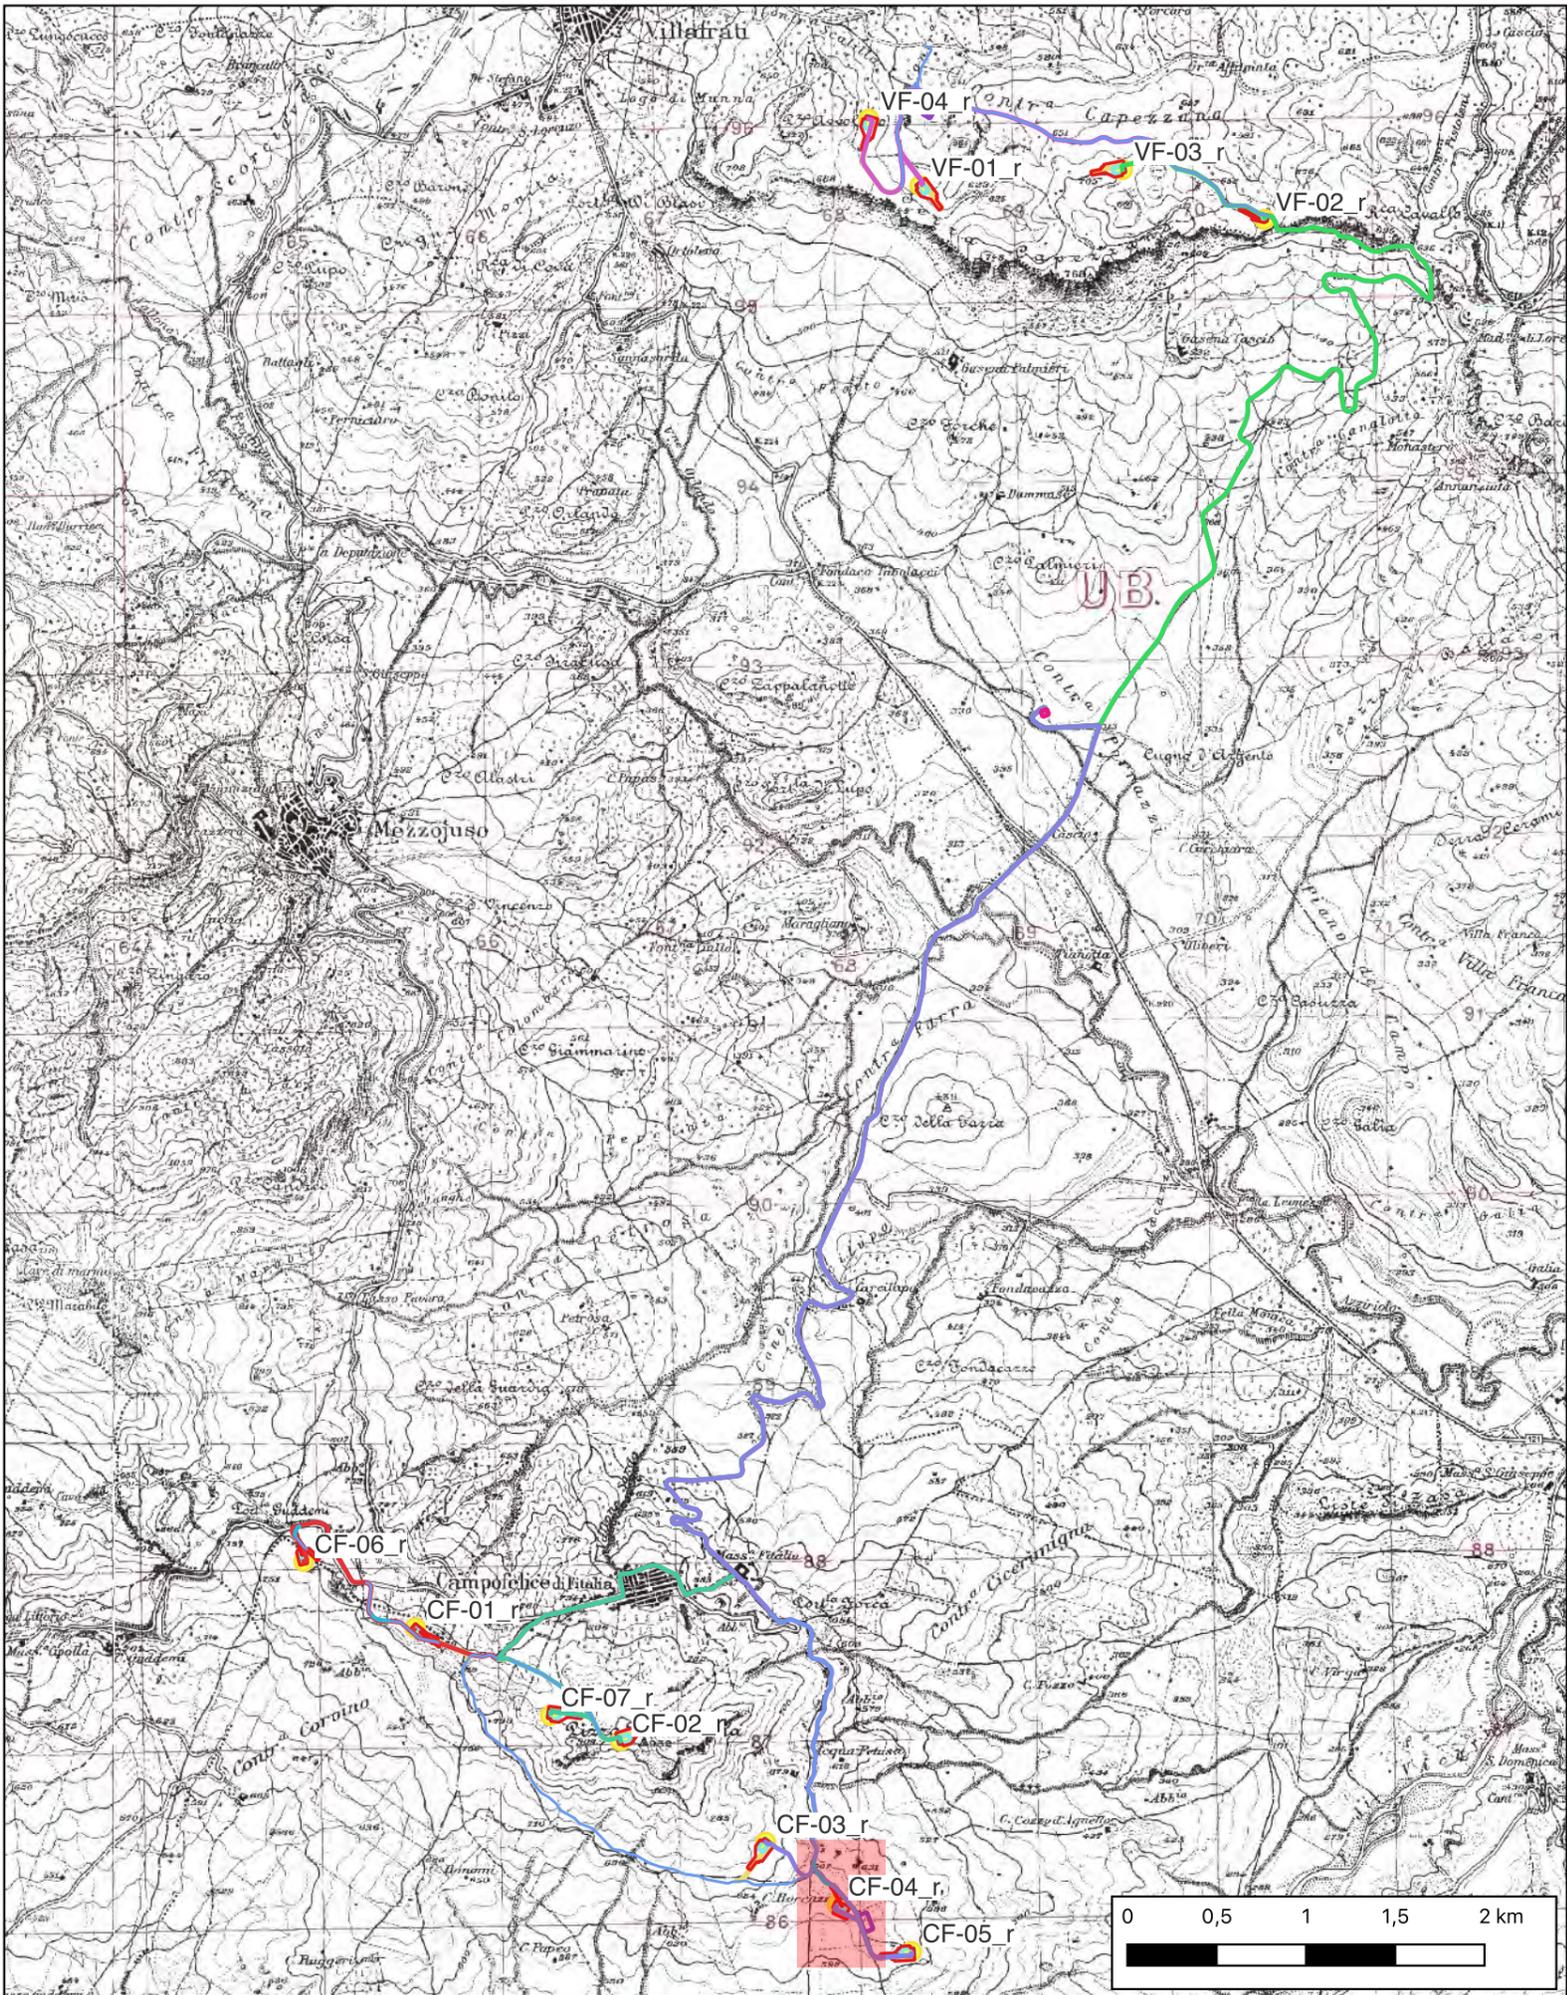
Unità di ricognizione UR 10 - Data 2024/04/18

Copertura del suolo: superficie agricola utilizzata - UR con pendenze varie comprendente l'area sede dell'aerogeneratore CF-04_r e parte delle aree di passaggio del cavidotto interrato e della viabilità interna al parco. L'UR è delimitata su tutti i lati dai limiti dell'area di ricognire (200 m di buffer dall'aerogeneratore). L'UR è stata ricognita in due fasi in seguito a uno spostamento dell'aerogeneratore, prima nel dicembre 2022 e poi nell'aprile 2024. Nel primo sopralluogo l'area era in gran parte arata, nel secondo, invece, era presente della vegetazione (cereali) non tanto fitta e nel complesso dei due sopralluoghi la visibilità dei suoli

Sintesi geomorfologica: Suoli argillosi di colore marrone.

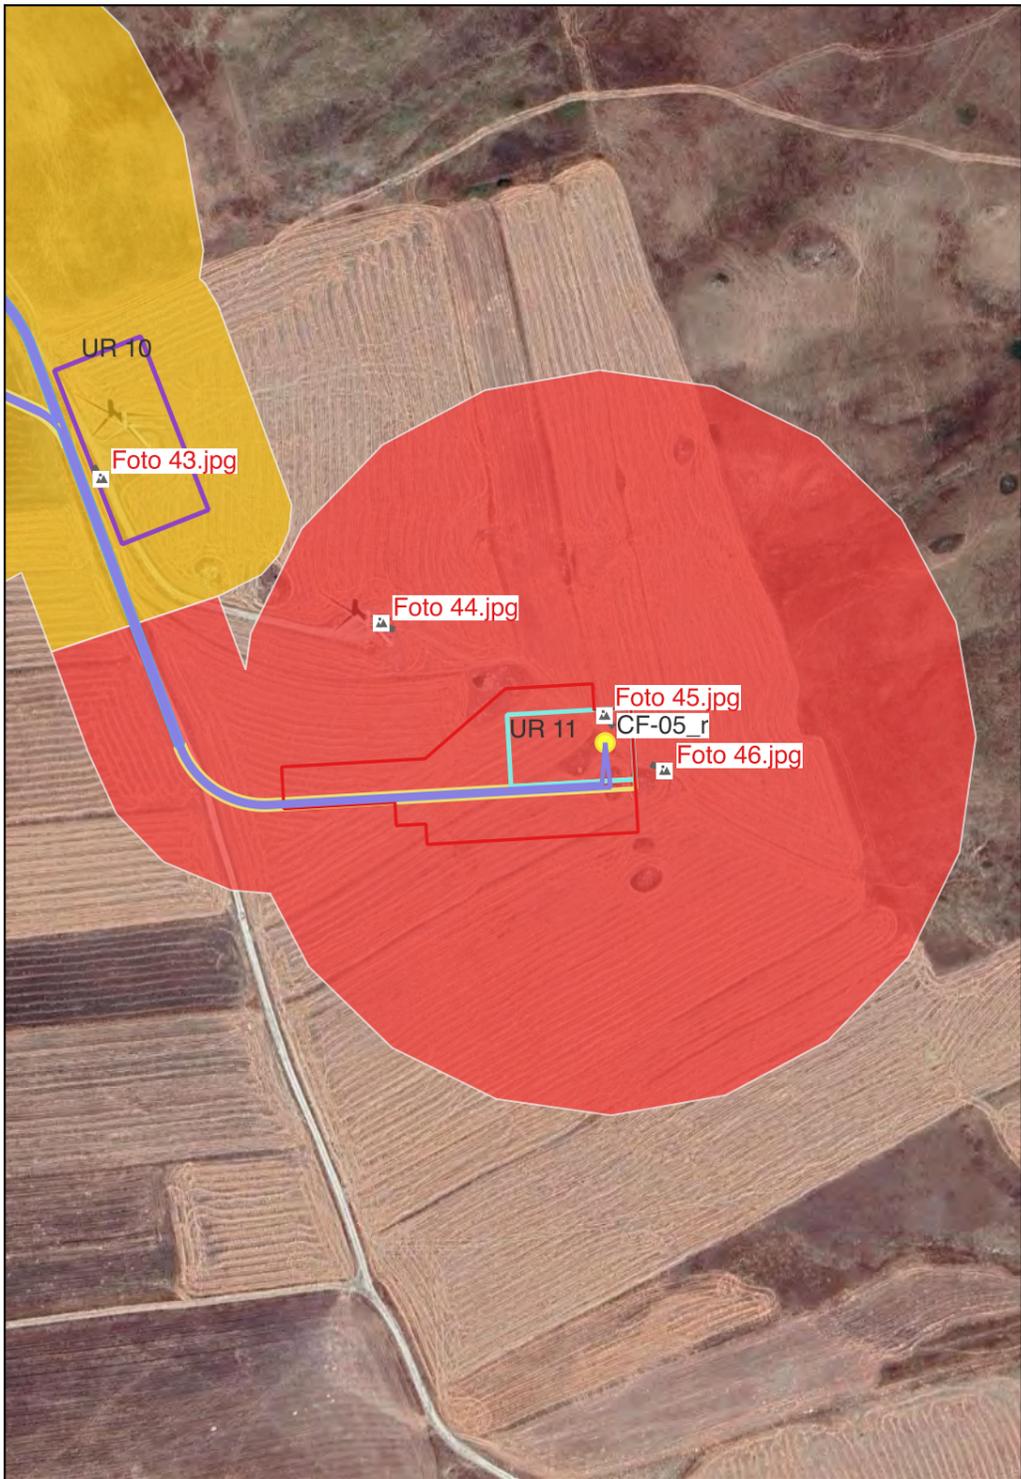
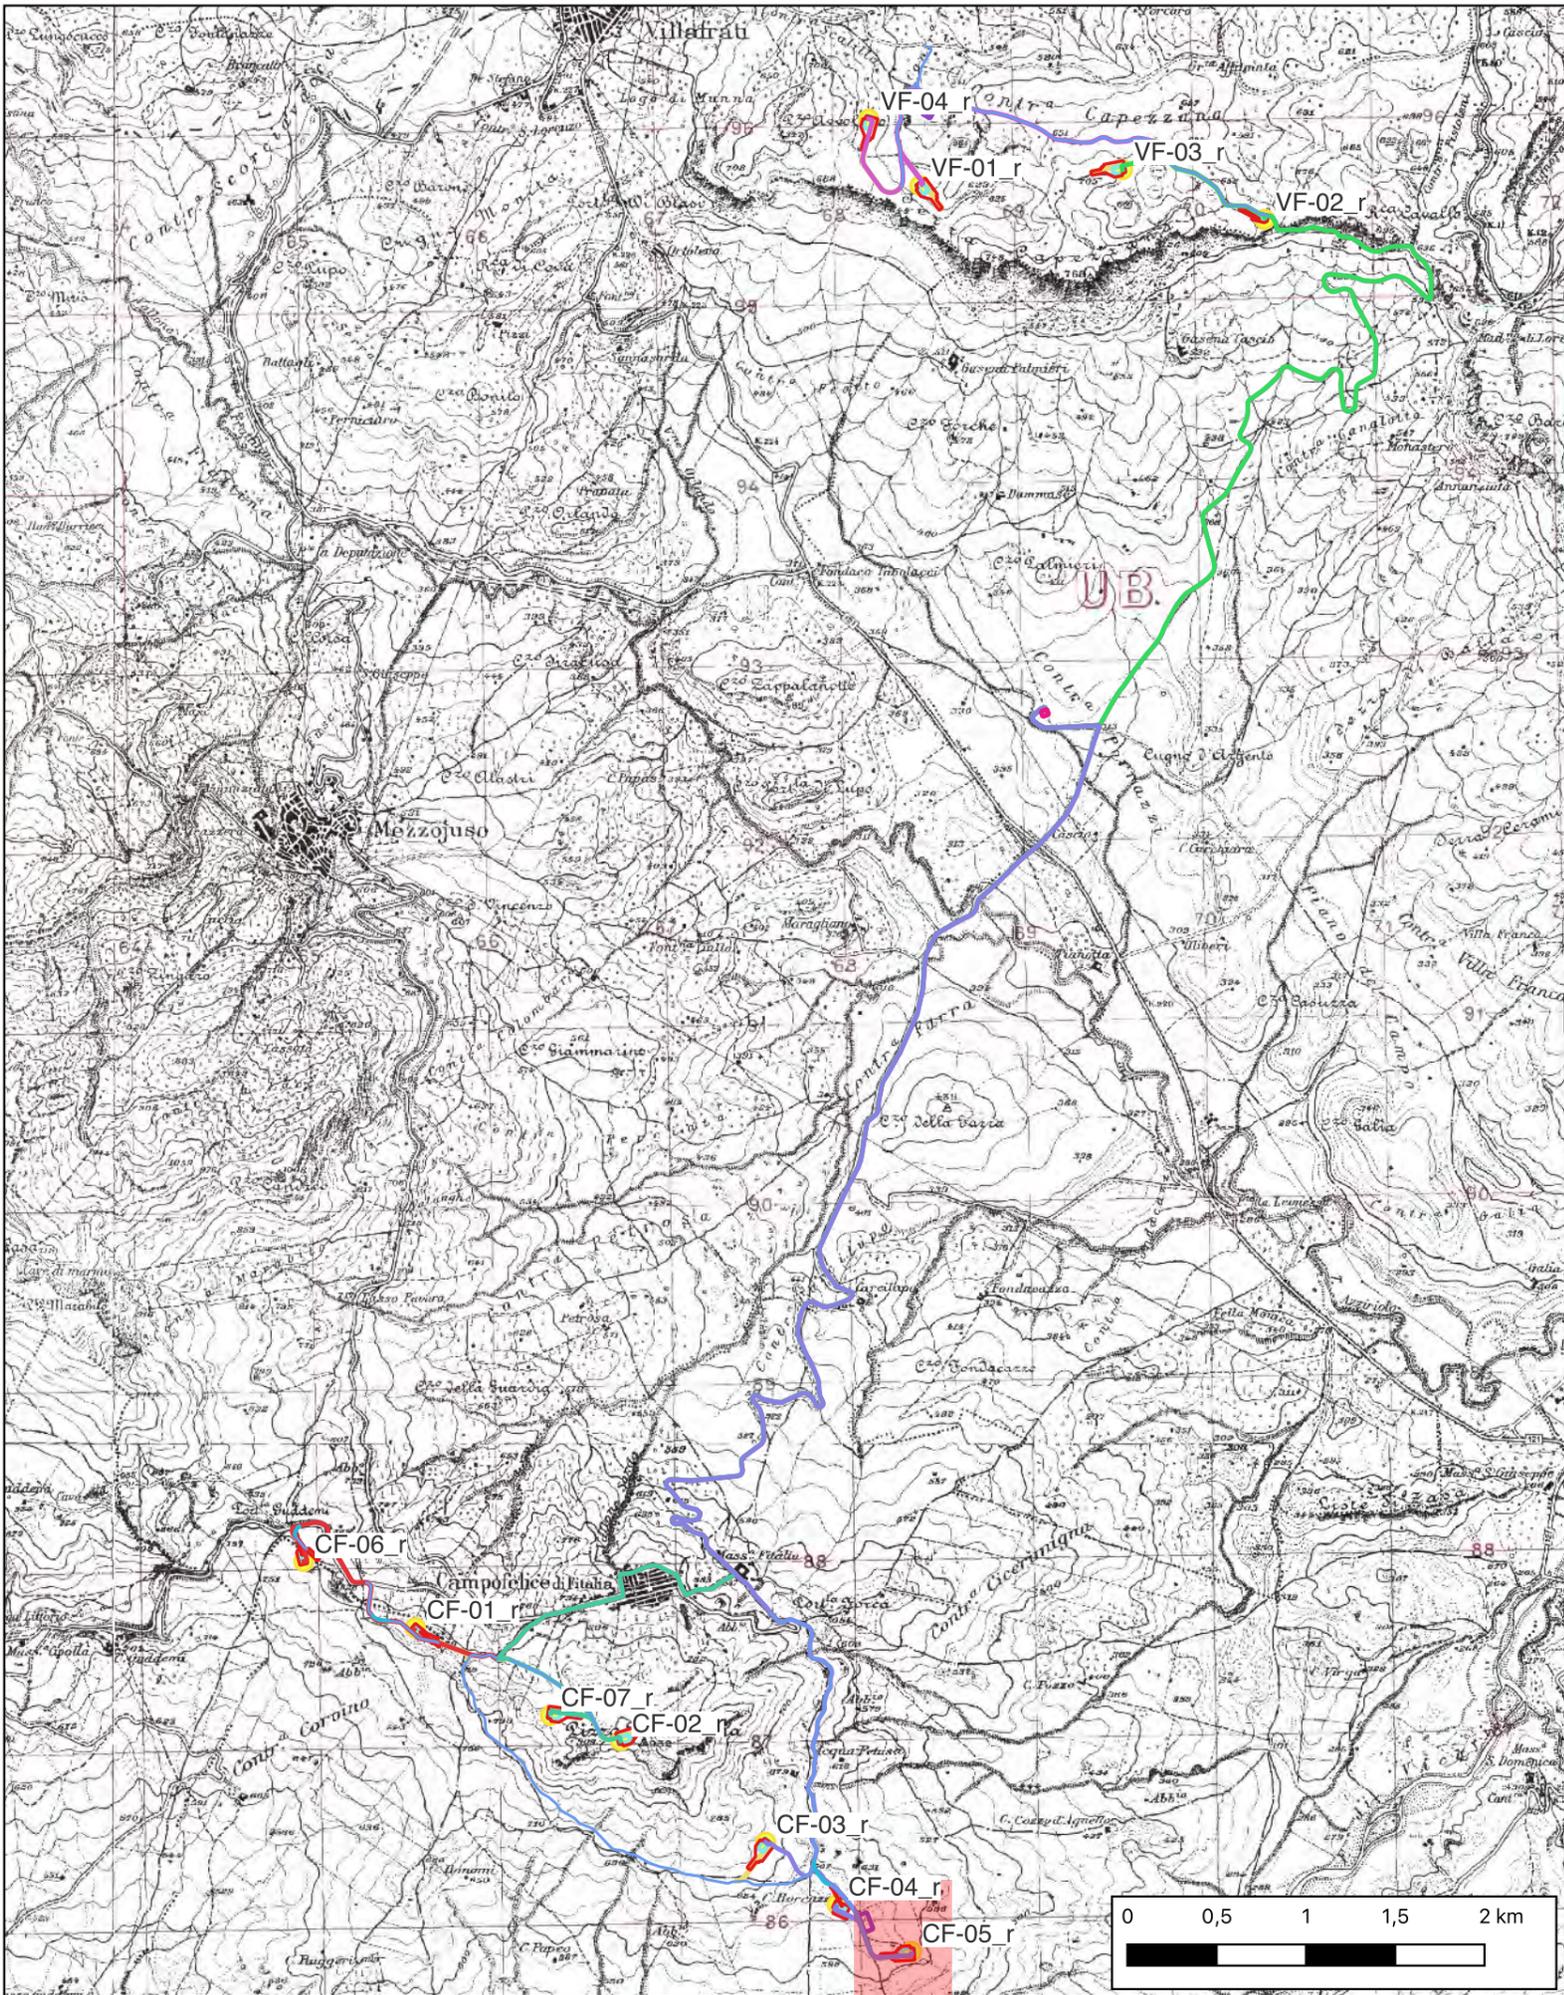
Unità di ricognizione UR 11 - Data 2022/12/02

Copertura del suolo: superficie agricola utilizzata - UR con pendenze varie comprendente l'area sede dell'aerogeneratore CF-05_r e parte delle aree di passaggio del cavidotto interrato e della viabilità interna al parco. L'UR è delimitata su tutti i lati dai limiti dell'area di ricognire (200 m di buffer dall'aerogeneratore). L'UR è stata, in gran parte, arata recentemente e mostra un'ottima visibilità della superficie dei suoli (foto nn. 44-46). All'interno dell'UR è presente un piccolo affioramento roccioso che non mostra tracce di attività antropica ma solo i resti di un rudere di età moderna. Si segnala la presenza di **Sintesi geomorfologica:** Suoli argillosi di colore marrone.

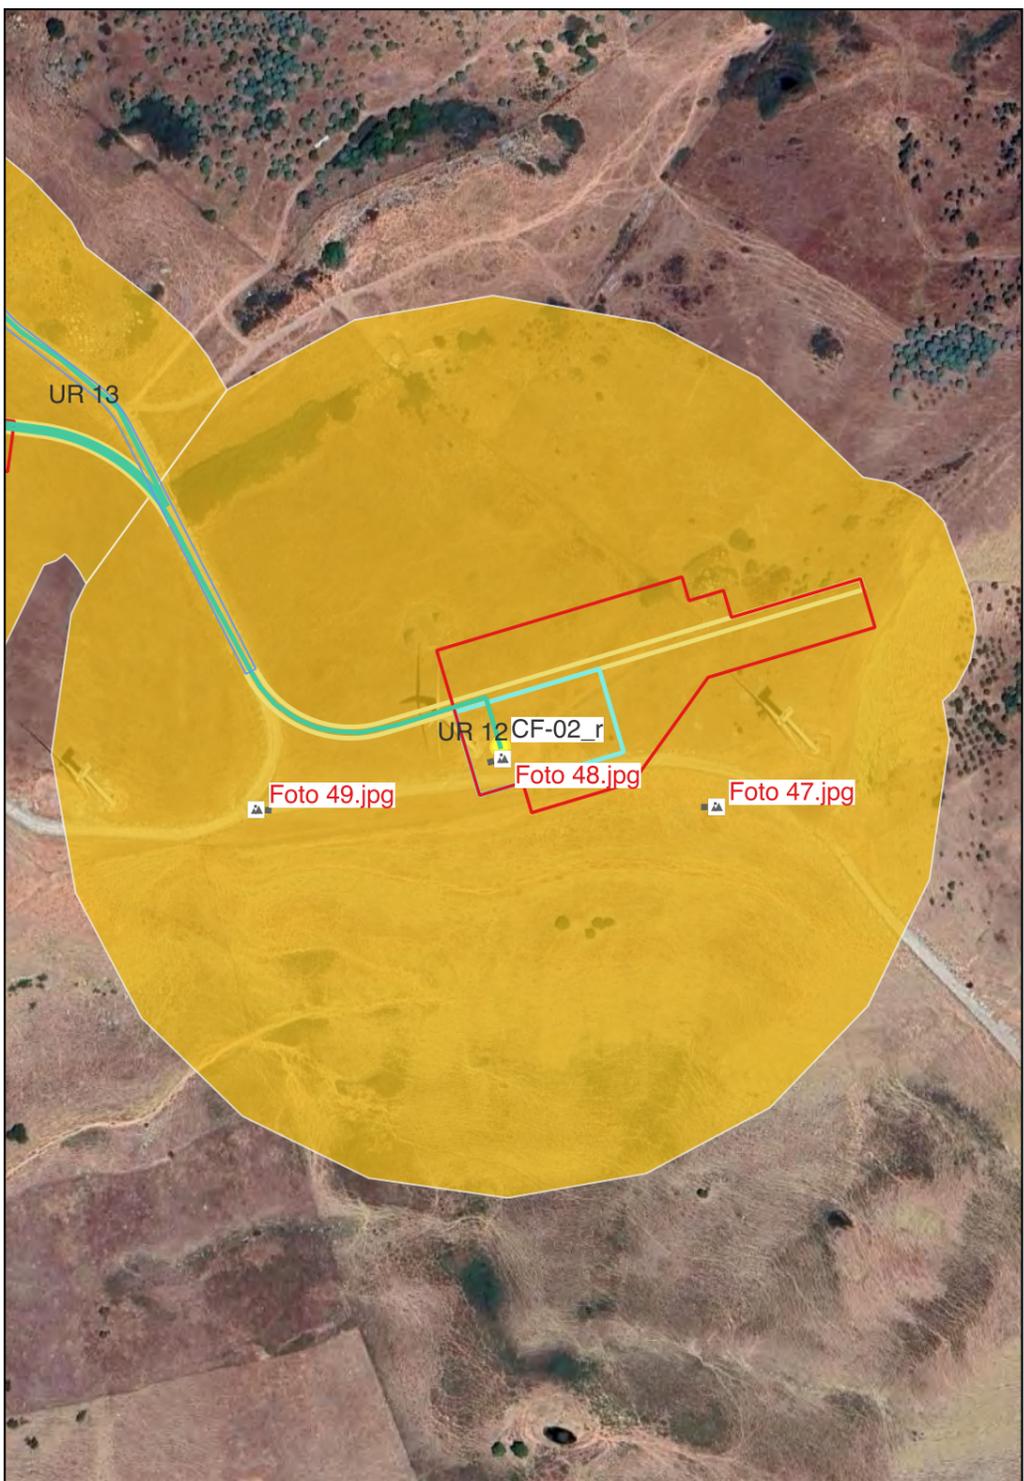
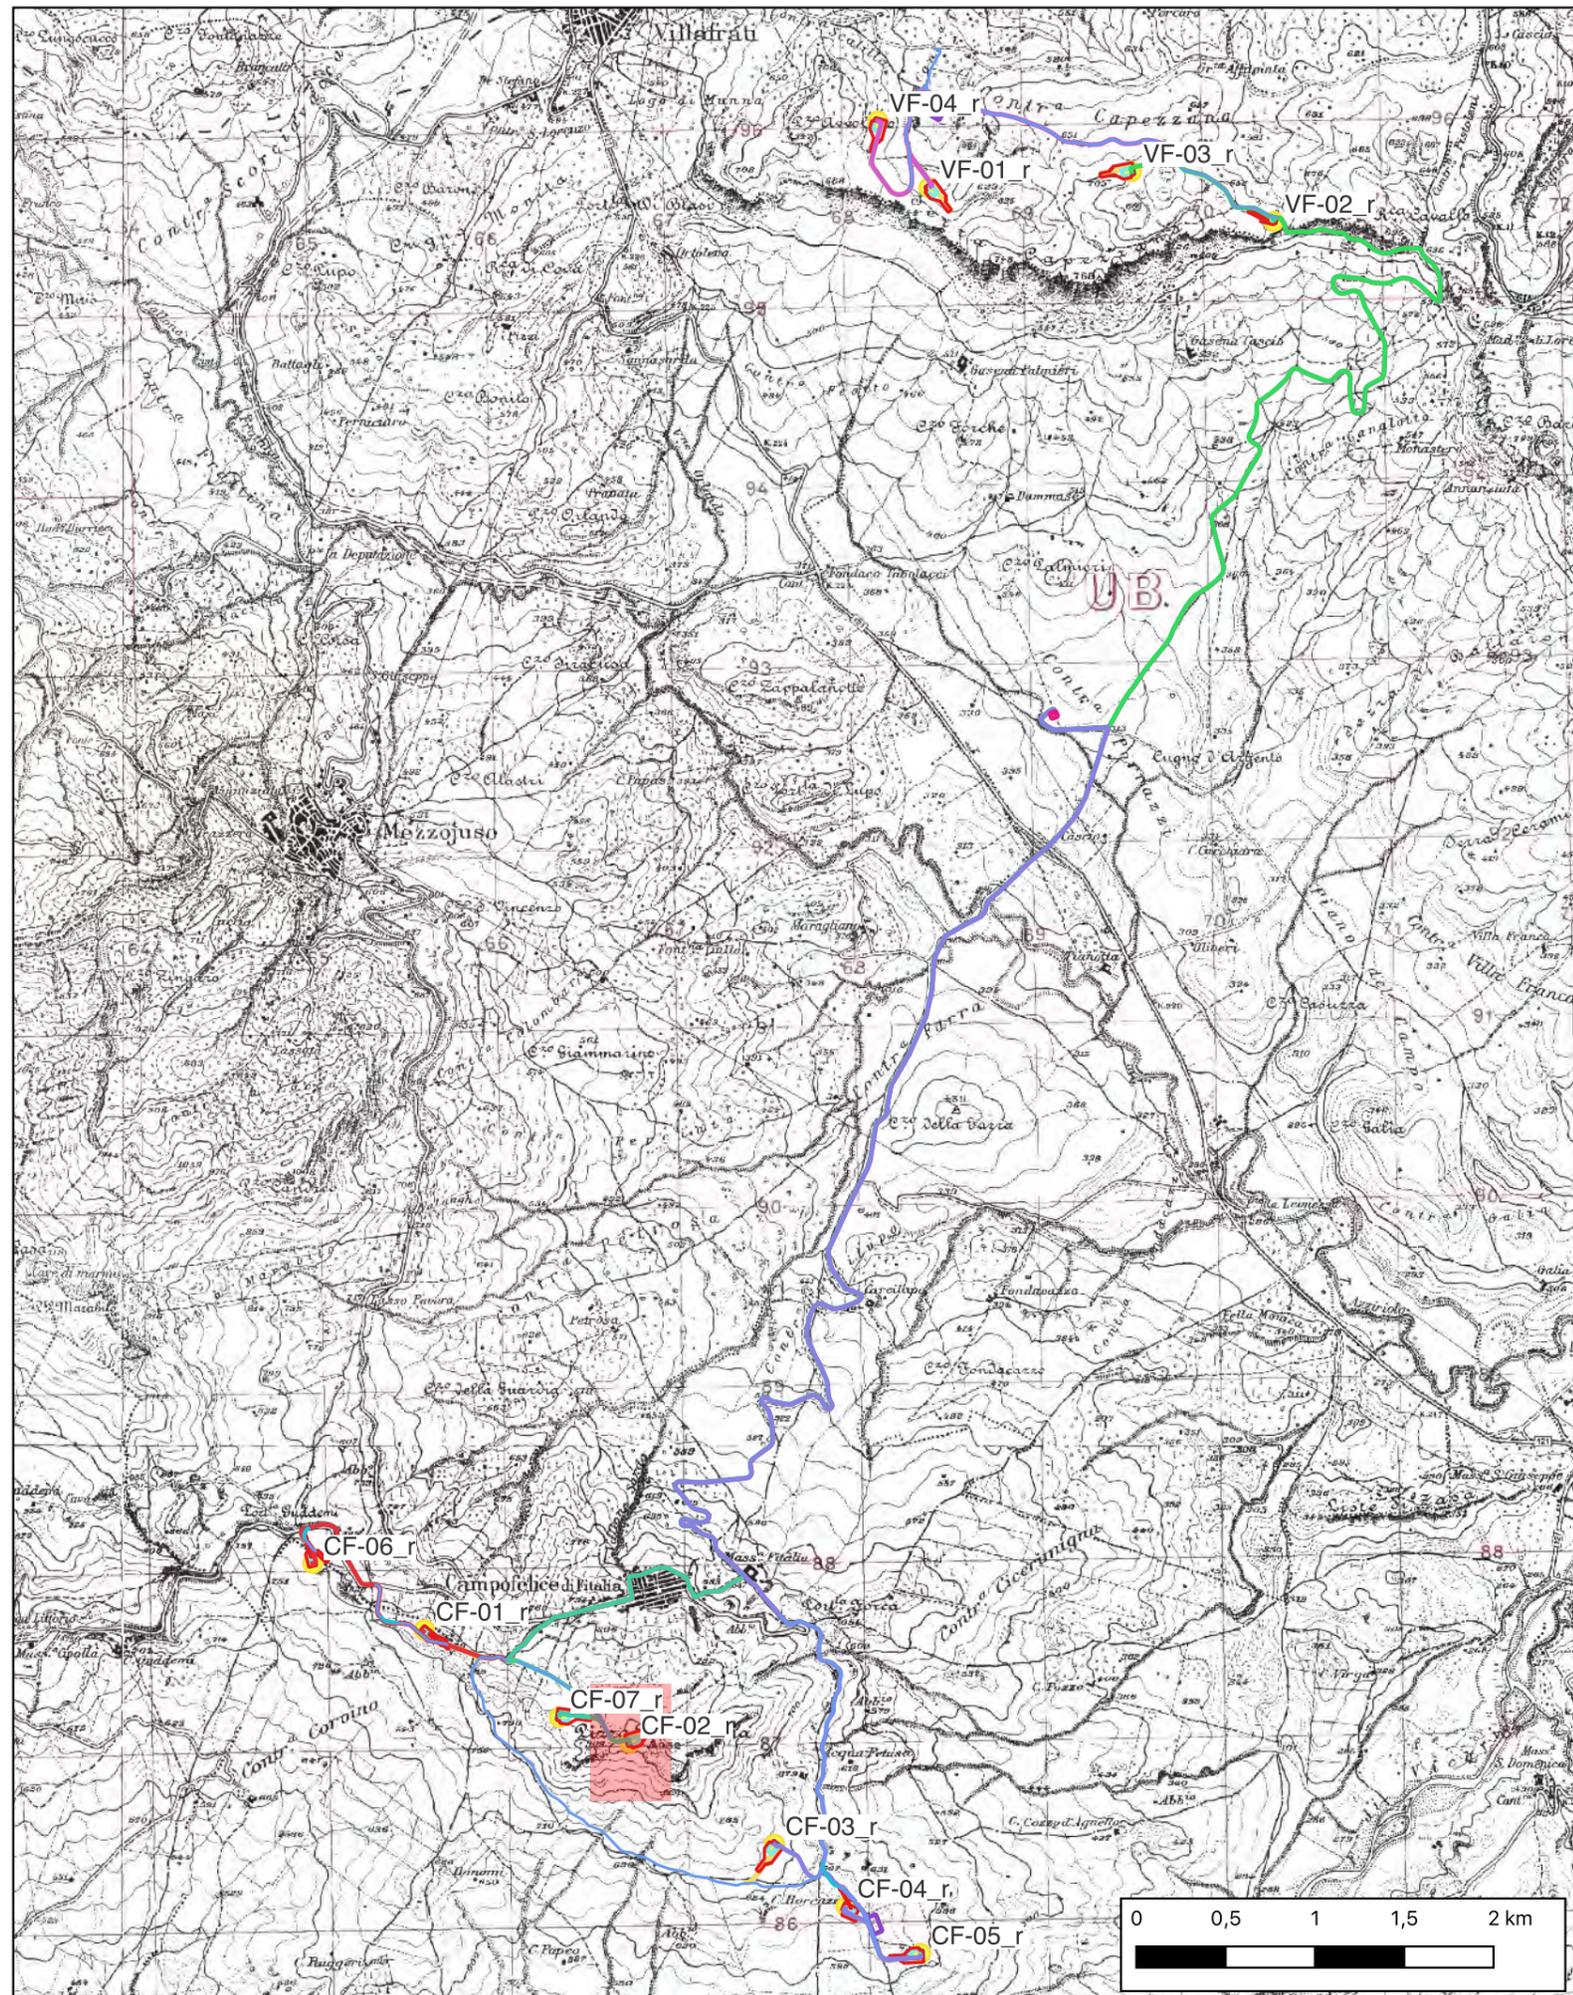
Unità di ricognizione UR 12 - Data 2022/12/02

Copertura del suolo: superficie agricola utilizzata - UR comprendente l'area sede dell'aerogeneratore CF-02_r e parte delle aree di passaggio del cavidotto interrato e della viabilità interna al parco. All'interno dell'UR ricade il Pizzo Mezzaluna (MOSI n. 01) centro indigeno abitato a partire dall'età del Ferro, perimetrato come area di interesse archeologico. La presenza di tale sito viene confermata anche dalla presente esplorazione dove, sulla sommità del Cozzo, vengono rinvenuti sparuti frammenti di ceramica e di tegole di età antica. L'UR è in incolta con vegetazione allo stato iniziale di crescita che consente una **Sintesi geomorfologica:** Suoli argillo-sabbiosi di colore rossastro.

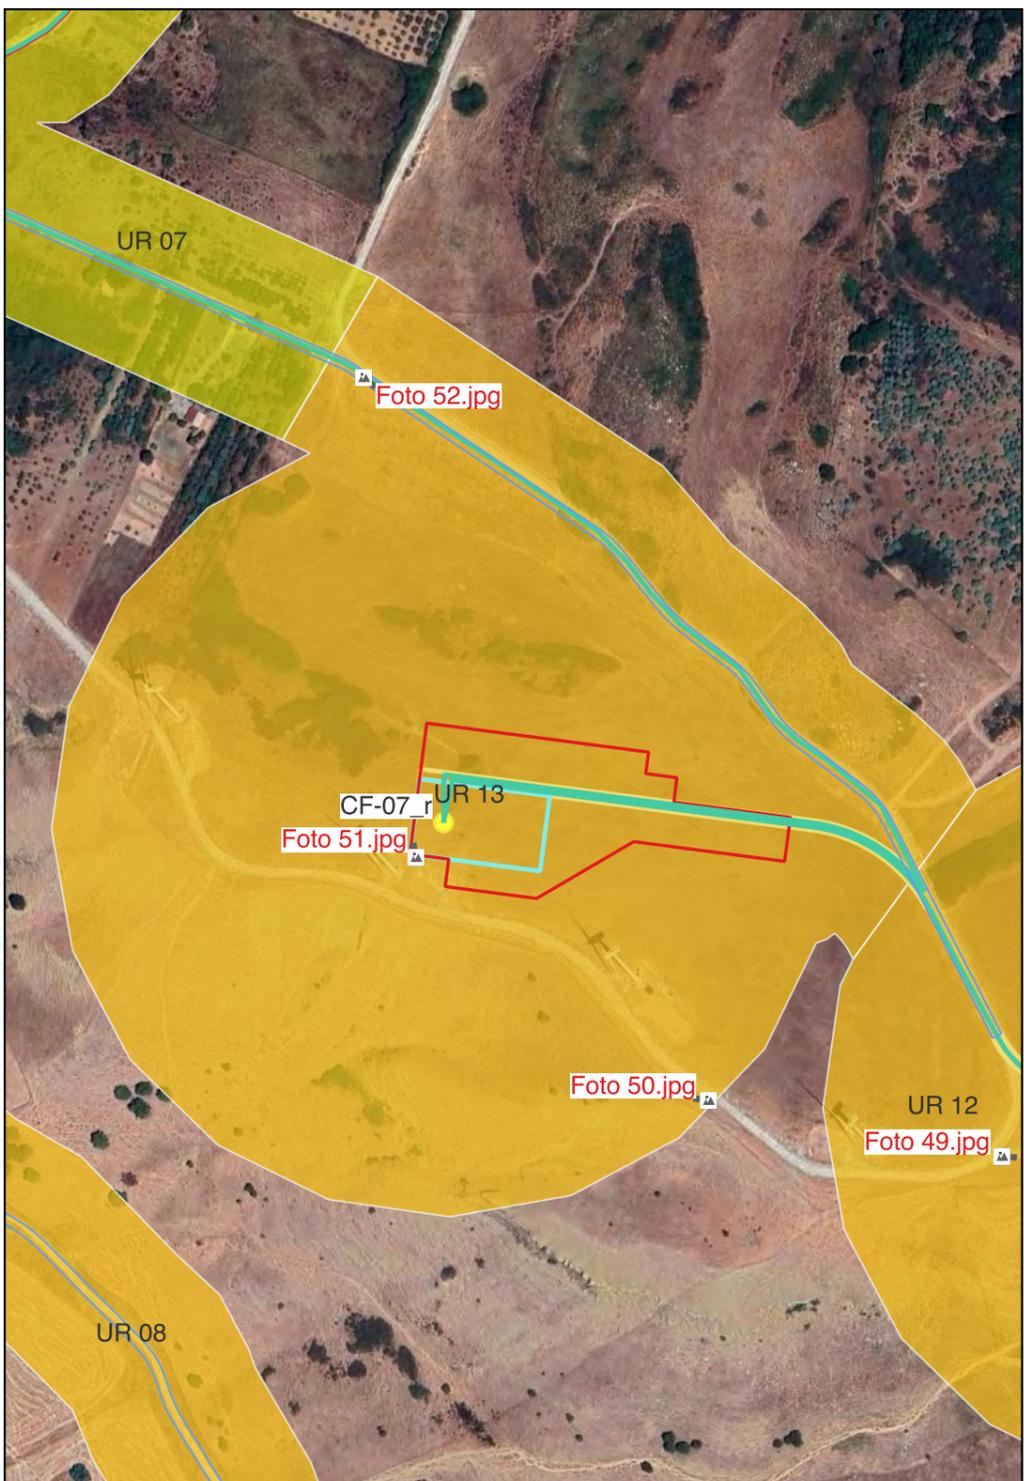
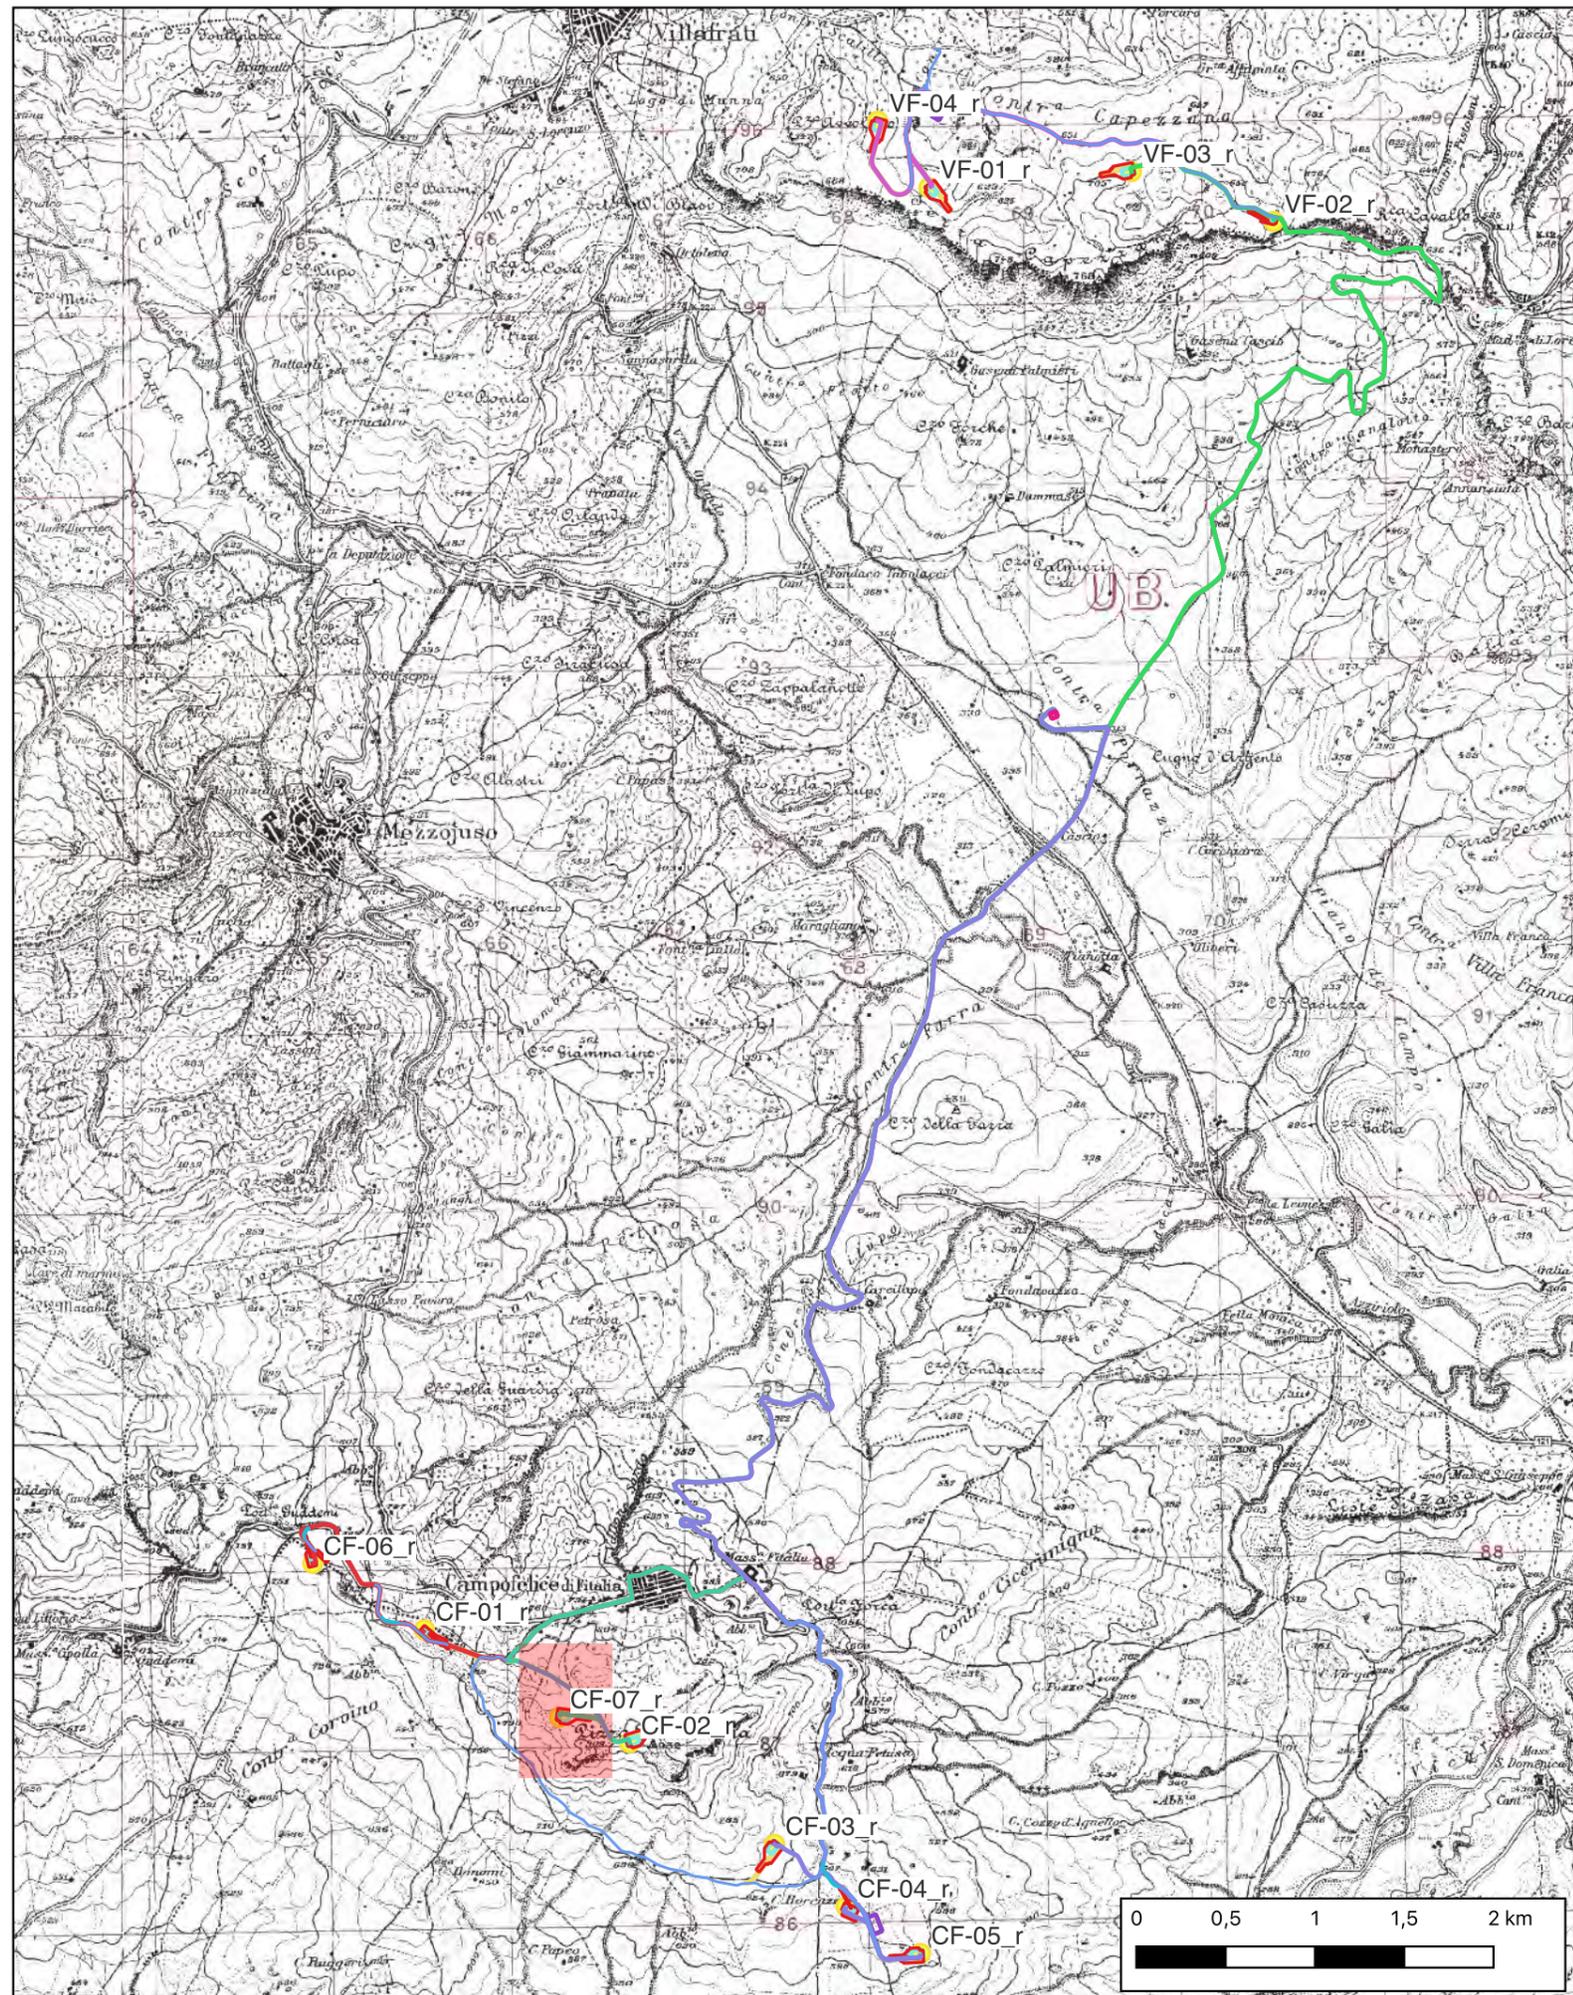
Unità di ricognizione UR 13 - Data 2022/12/02

Copertura del suolo: superficie agricola utilizzata - UR con pendenze varie comprendente l'area sede dell'aerogeneratore CF-07_r e parte delle aree di passaggio del cavidotto interrato e della viabilità interna al parco. L'UR è delimitata su tutti i lati dai limiti dell'area di ricognire (200 m di buffer dall'aerogeneratore). L'UR è in incolta con vegetazione allo stato iniziale di crescita che consente una media visibilità della superficie dei suoli (foto nn. 50-52). Nessun elemento archeologico rinvenuto.

Sintesi geomorfologica: Suoli argillo-sabbiosi di colore rossastro.
