Ricognizione d1da7c2bd32542bab1f7441fdcad924e

Unità di ricognizione UR 01 - Data 2022/12/03

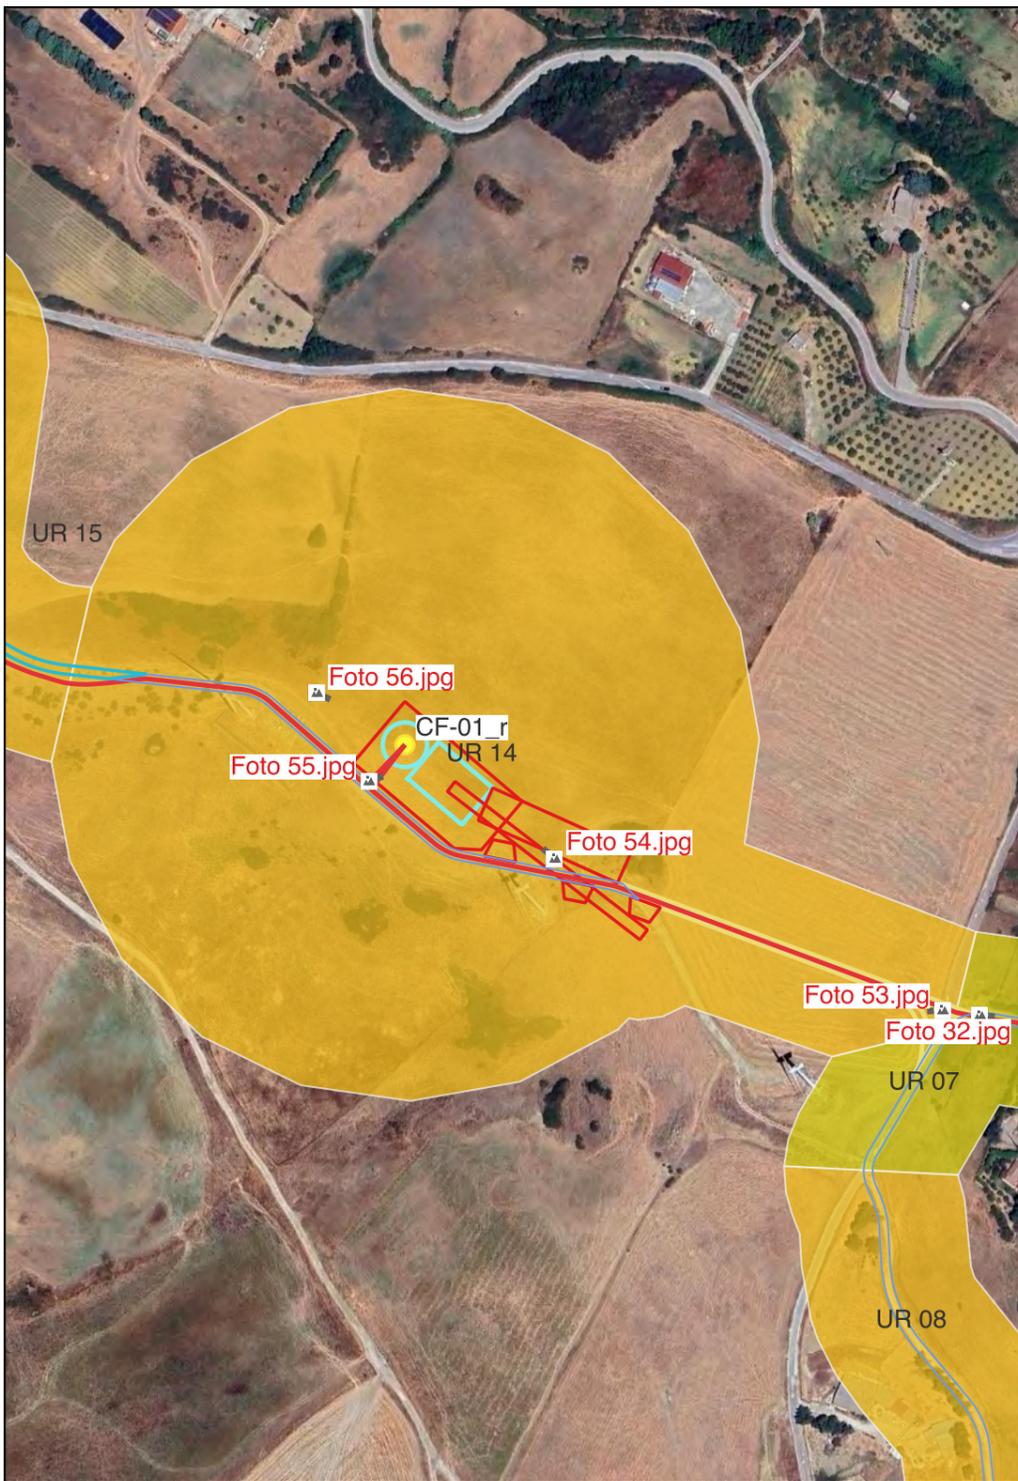
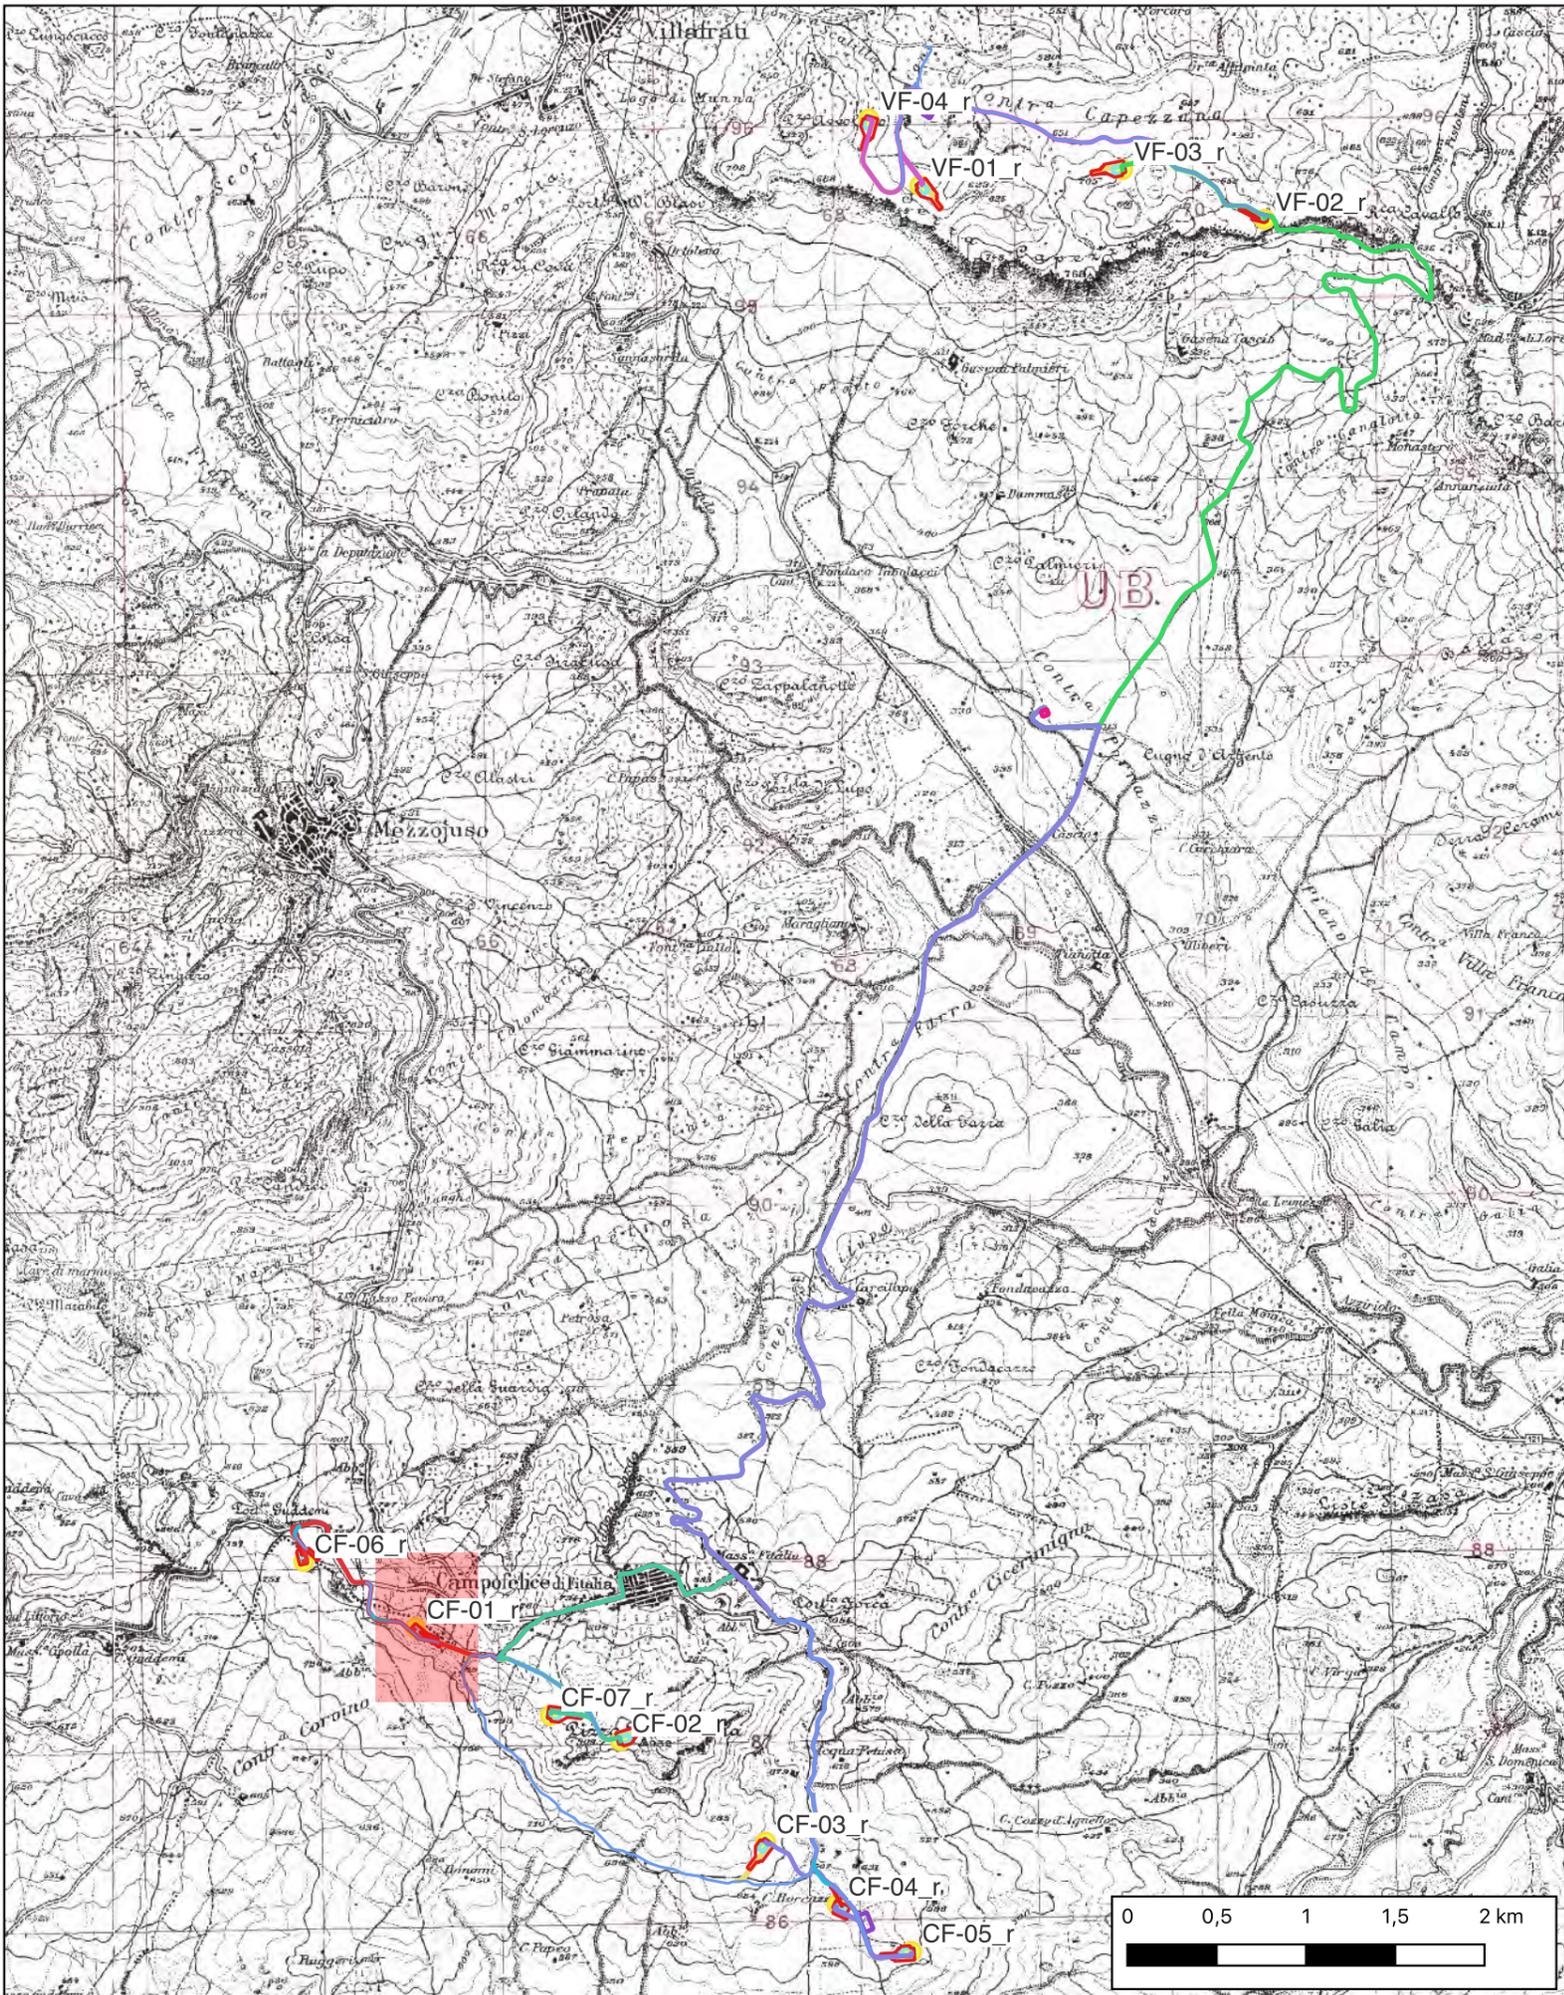
Unità di ricognizione UR 14 - Data 2024/04/18

Copertura del suolo: superficie agricola utilizzata - UR con pendenze varie comprendente l'area sede dell'aerogeneratore CF-01_r e parte delle aree di passaggio del cavidotto interrato e della viabilità interna al parco. L'UR è delimitata su tutti i lati dai limiti dell'area di ricognire (200 m di buffer dall'aerogeneratore). L'UR è in incolta con vegetazione allo stato iniziale di crescita che consente una media visibilità della superficie dei suoli (foto nn. 53-56). L'UR è stata ricognita in due fasi in seguito a uno spostamento dell'aerogeneratore, prima nel dicembre 2022 e poi nell'aprile 2024. Nessun elemento archeologico rinvenuto.

Sintesi geomorfologica: Suoli argillo-sabbiosi di colore rossastro.

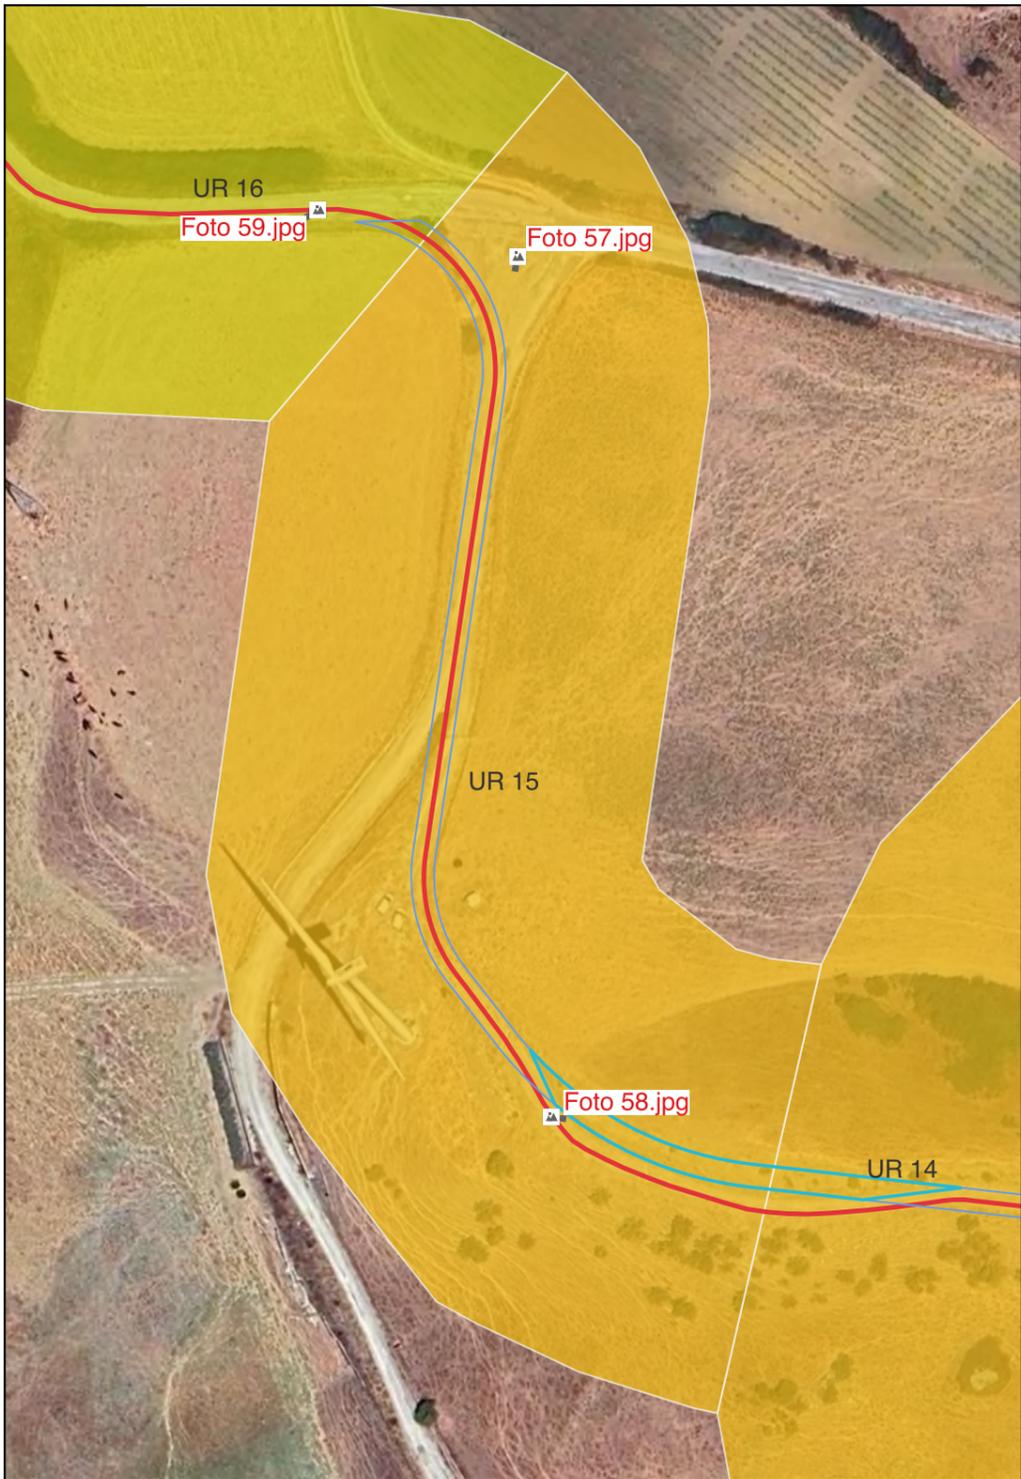
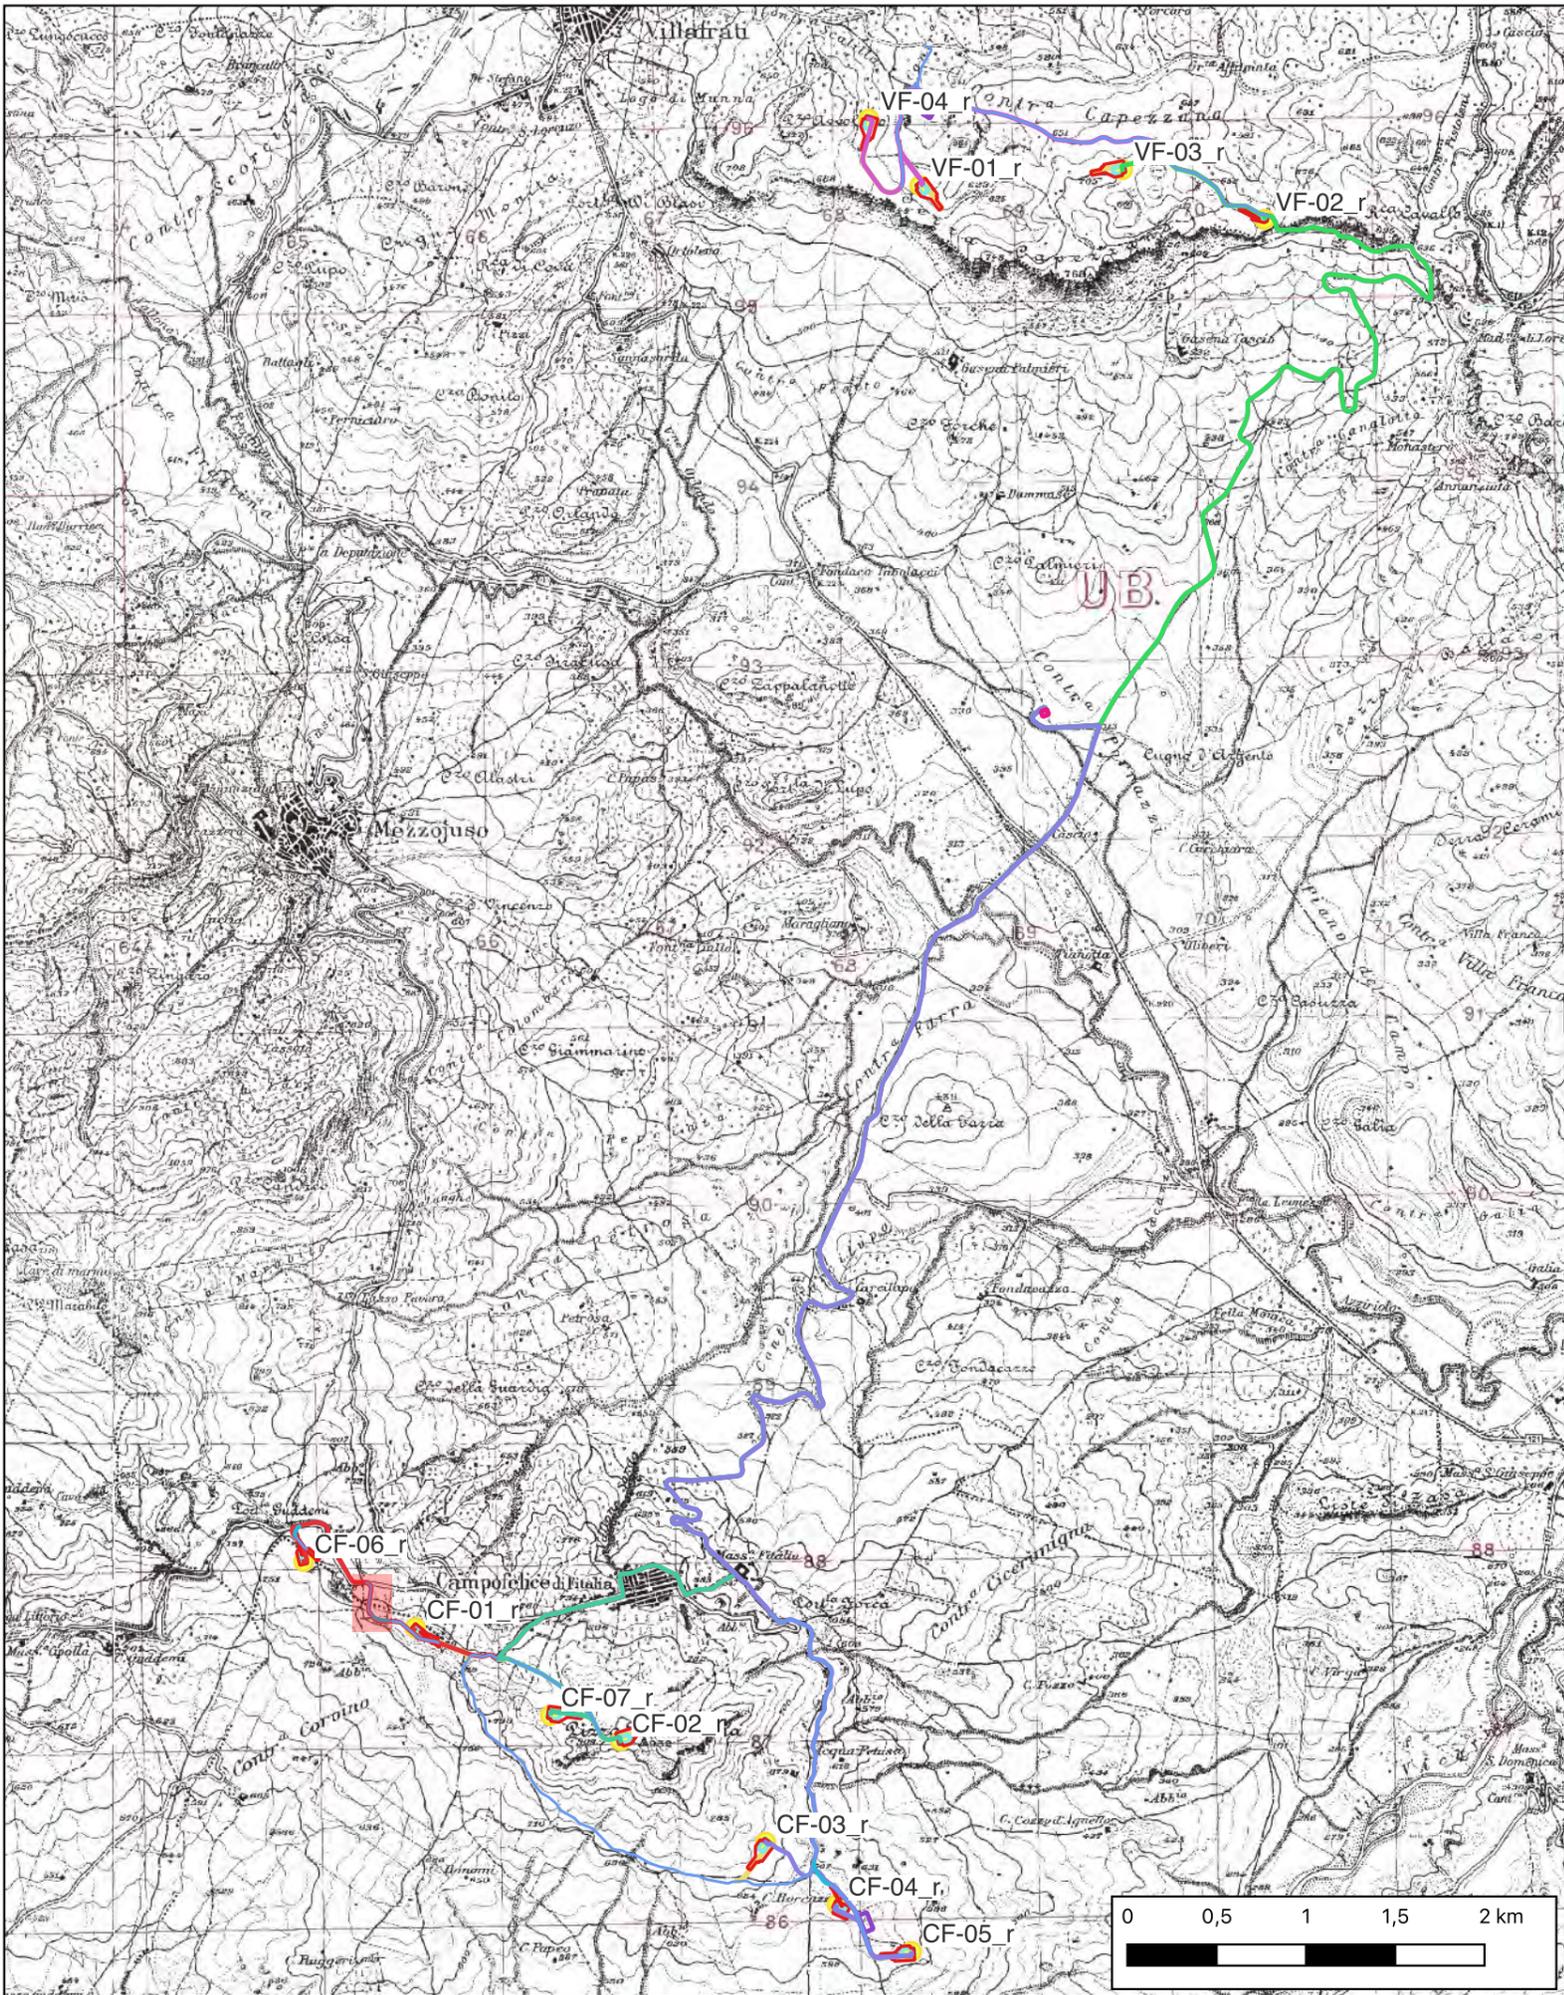
Unità di ricognizione UR 15 - Data 2024/04/18

Copertura del suolo: superficie agricola utilizzata - Non si tratta di un'Unità di Ricognizione nel senso classico del termine ma piuttosto di una sorta di transetto, della larghezza di circa 100 m, contenente parte dell'area attraversata dal cavidotto interrato e dalla viabilità del parco eolico. Il cavidotto insiste sulle piste in strada bianca del parco eolico esistente (foto nn. 57-58). Nessun elemento archeologico rinvenuto.

Sintesi geomorfologica: Suoli sabbiosi di colore marrone.

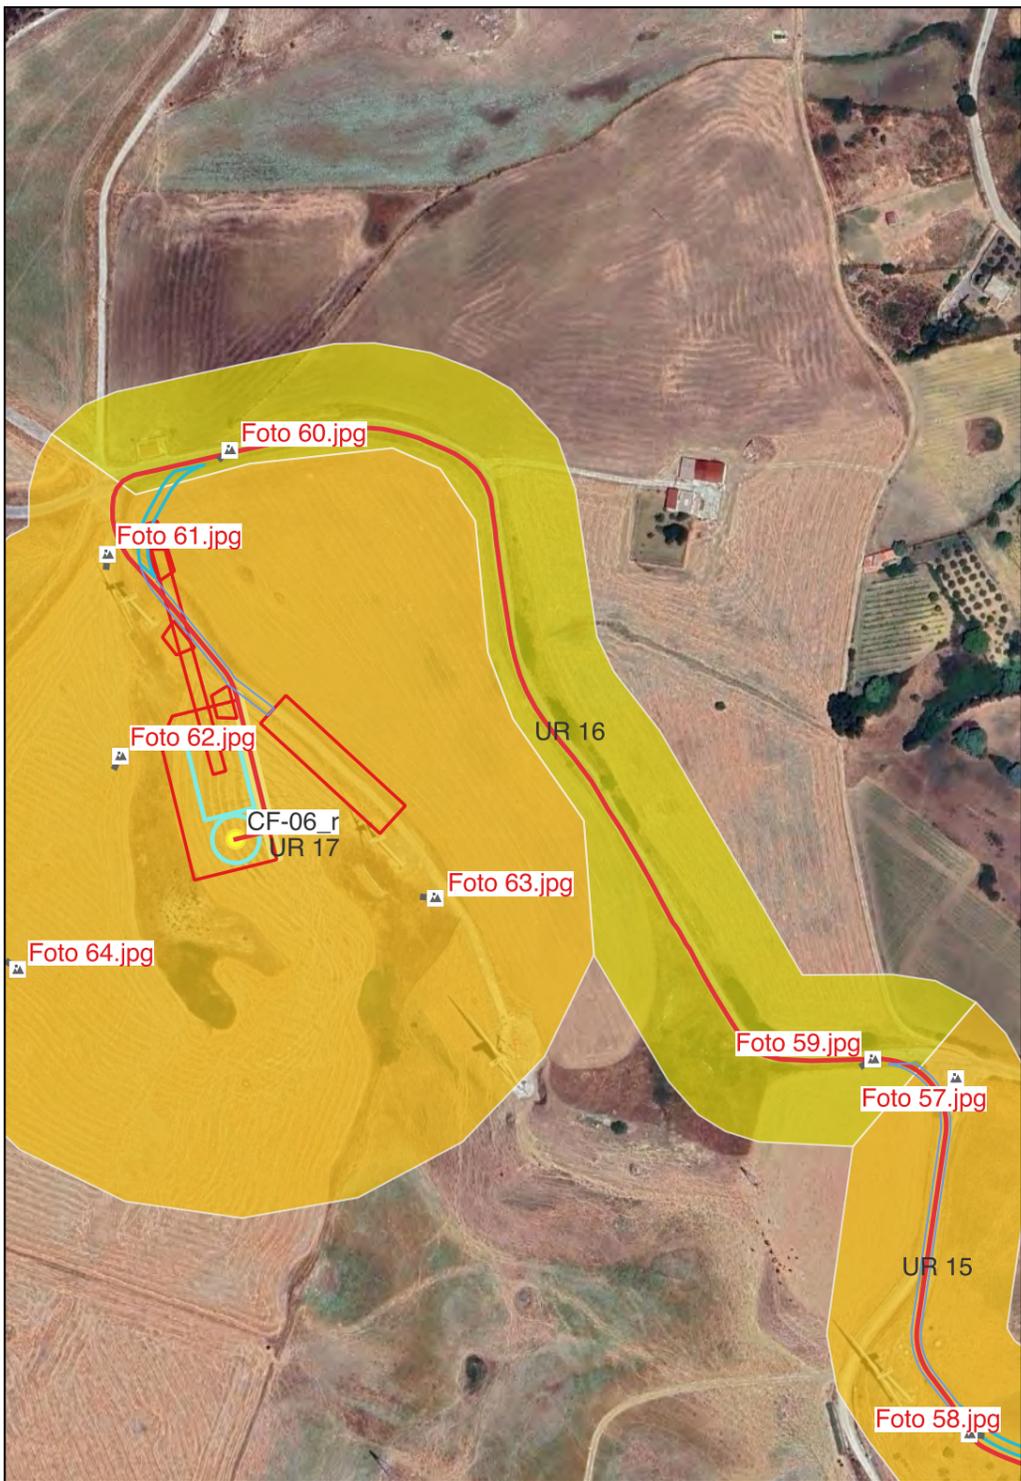
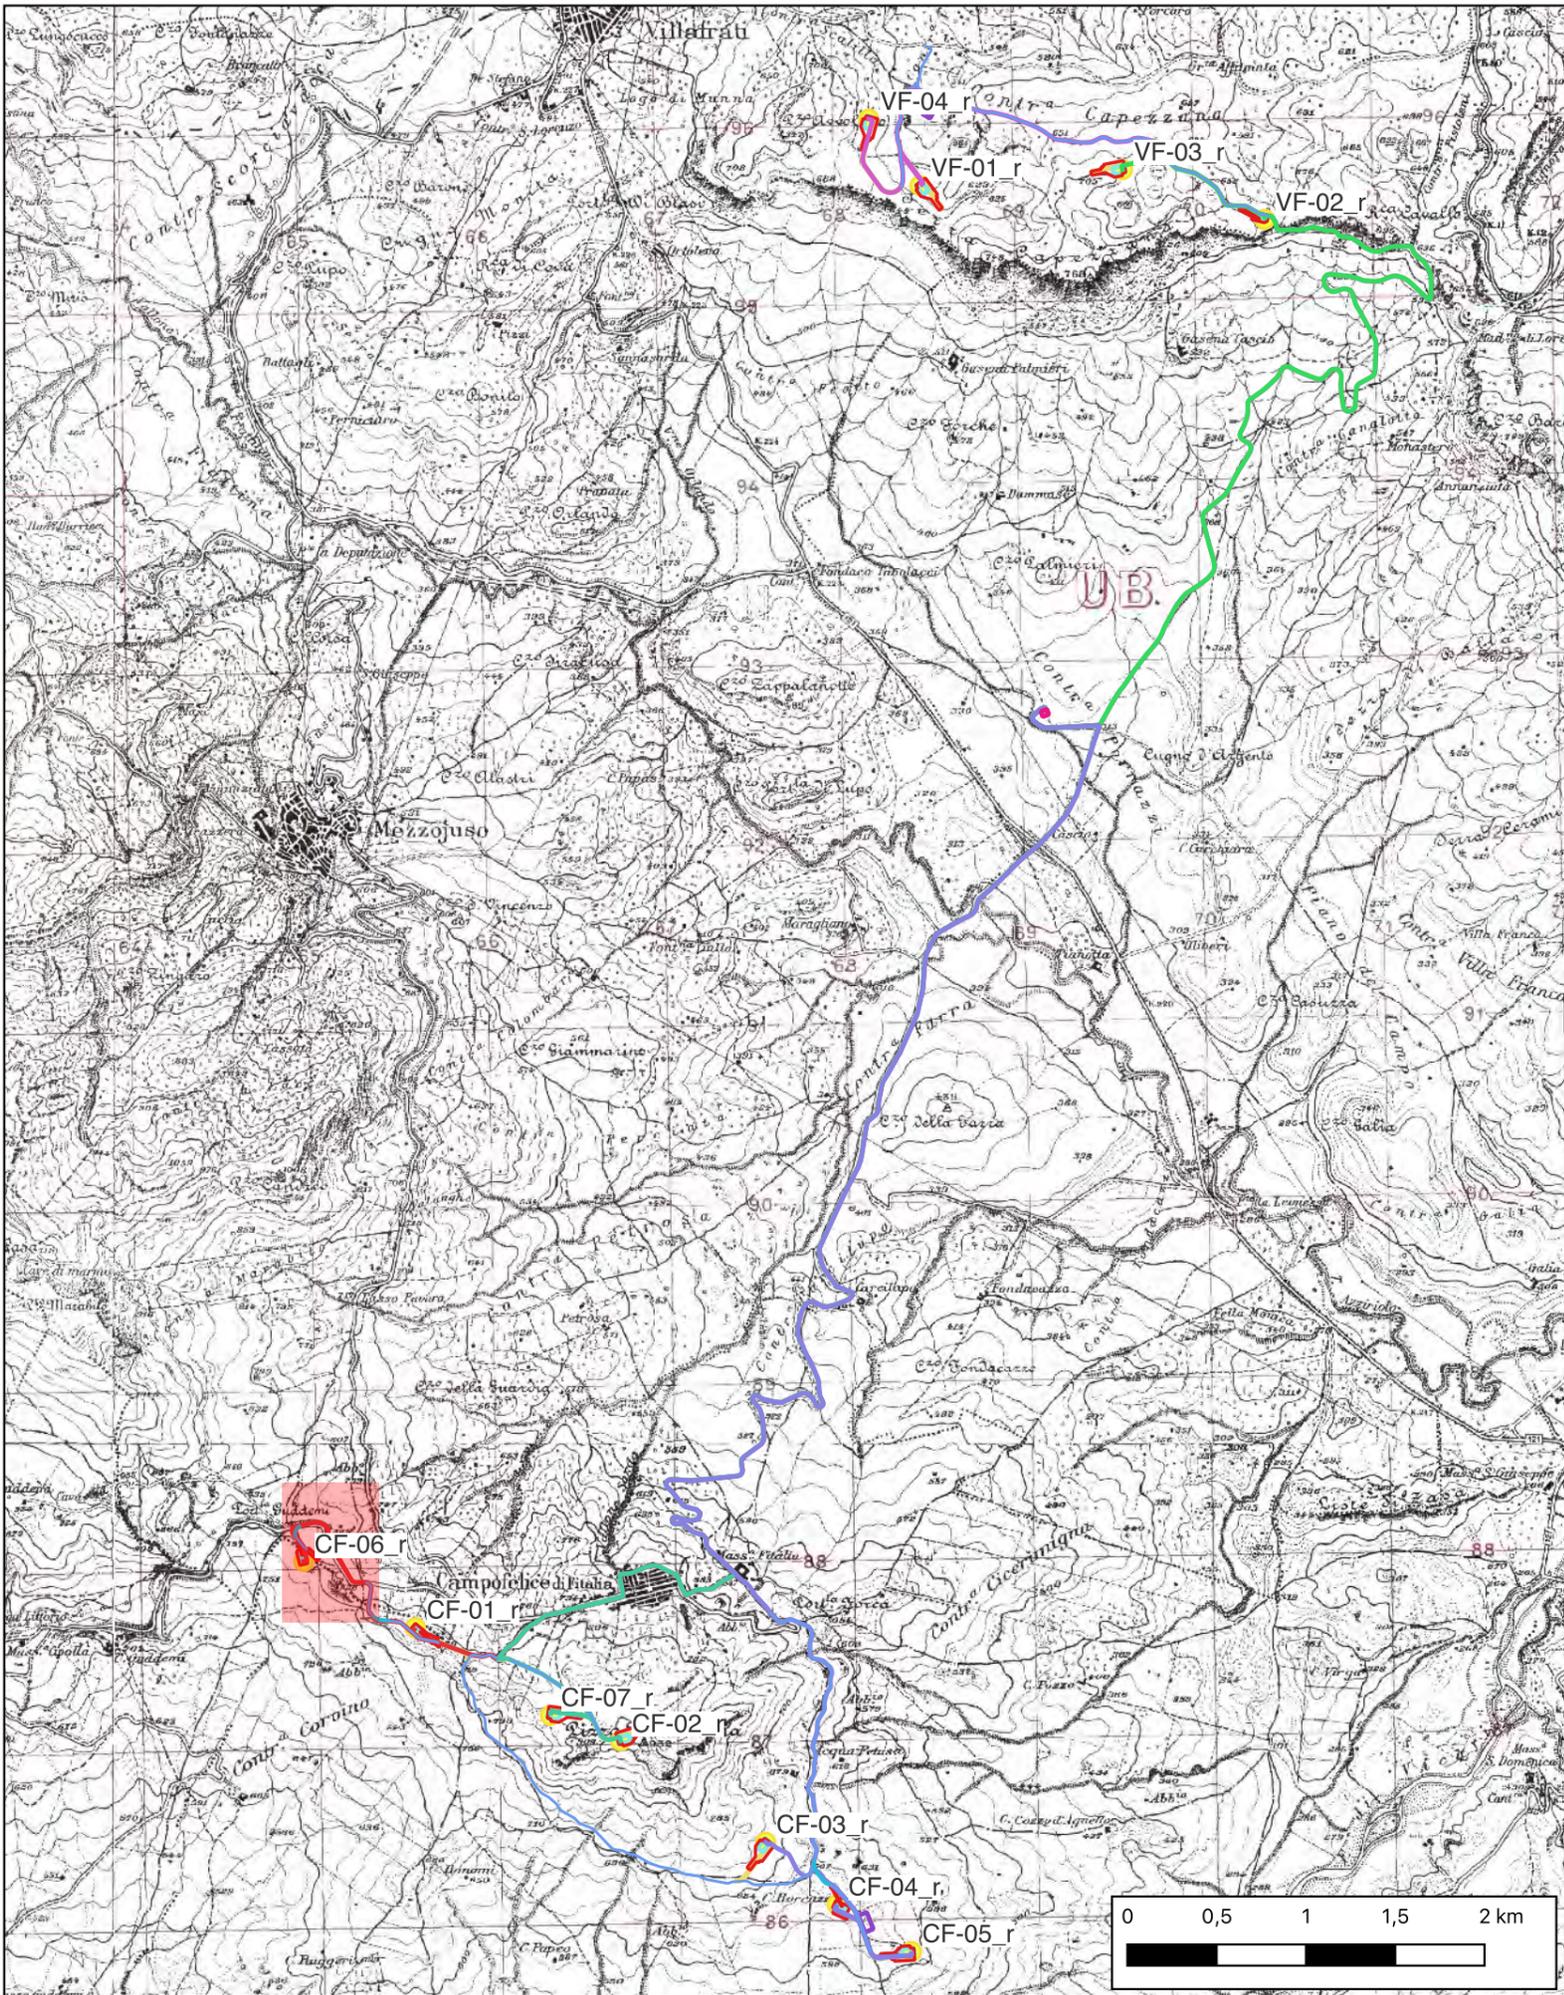
Unità di ricognizione UR 16 - Data 2024/04/18

Copertura del suolo: superficie artificiale - Non si tratta di un'Unità di Ricognizione nel senso classico del termine ma piuttosto di una sorta di transetto, della larghezza di circa 100 m, contenente parte dell'area attraversata dal caviodotto interrato. Il caviodotto insiste su strada pubblica asfaltata, la S.P. 82 (foto nn. 59-60). Nessun elemento archeologico rinvenuto.

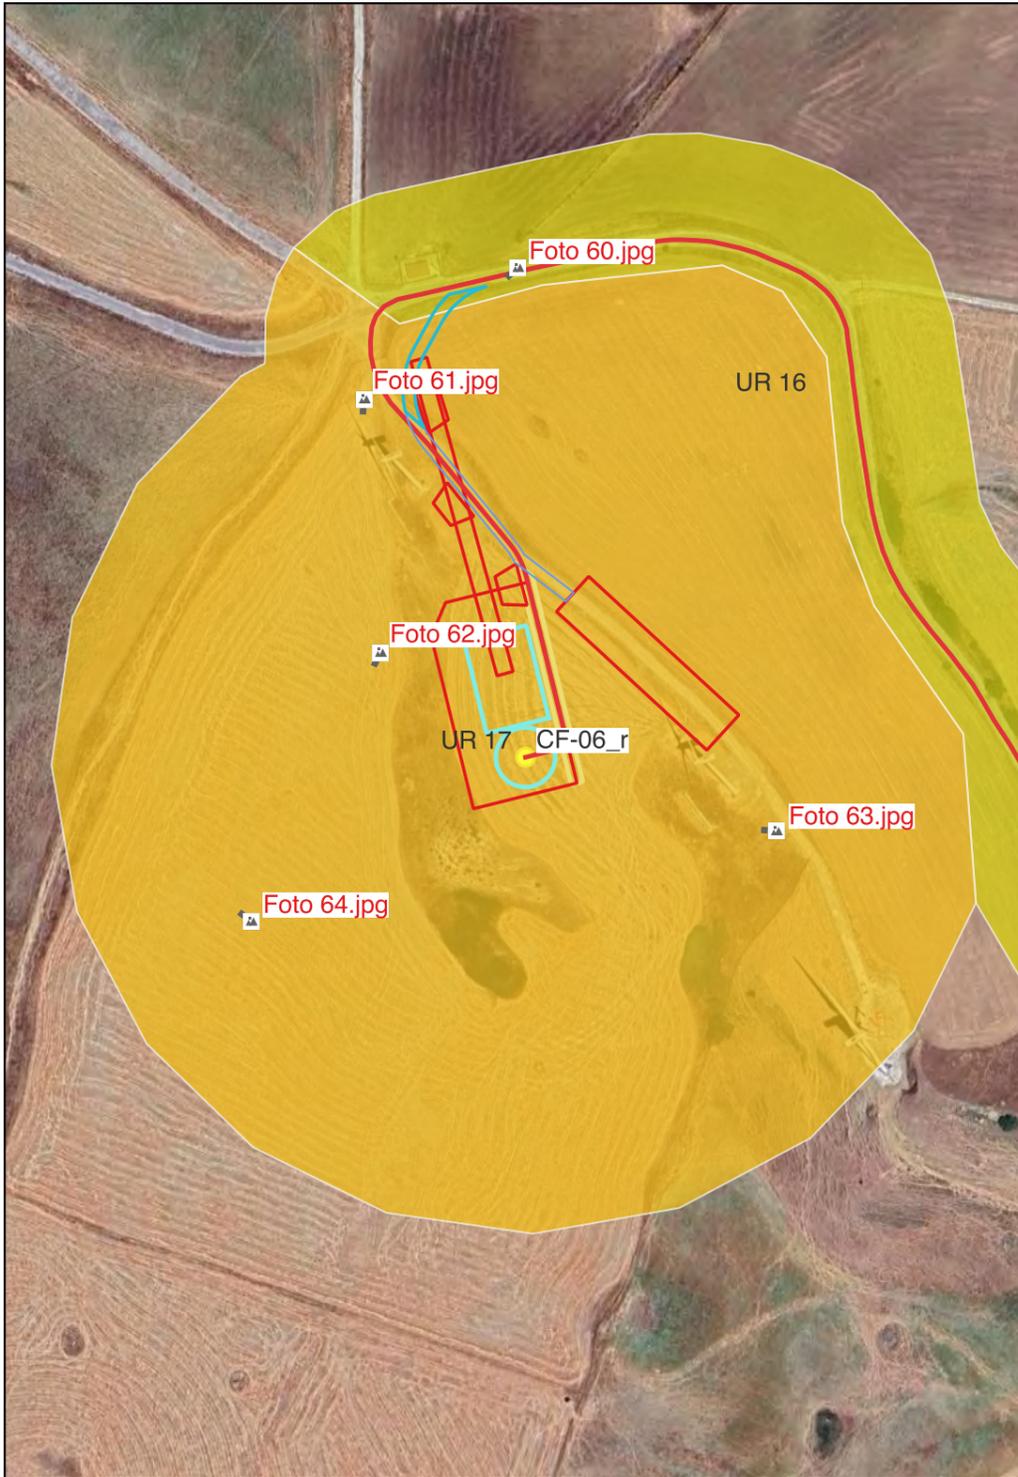
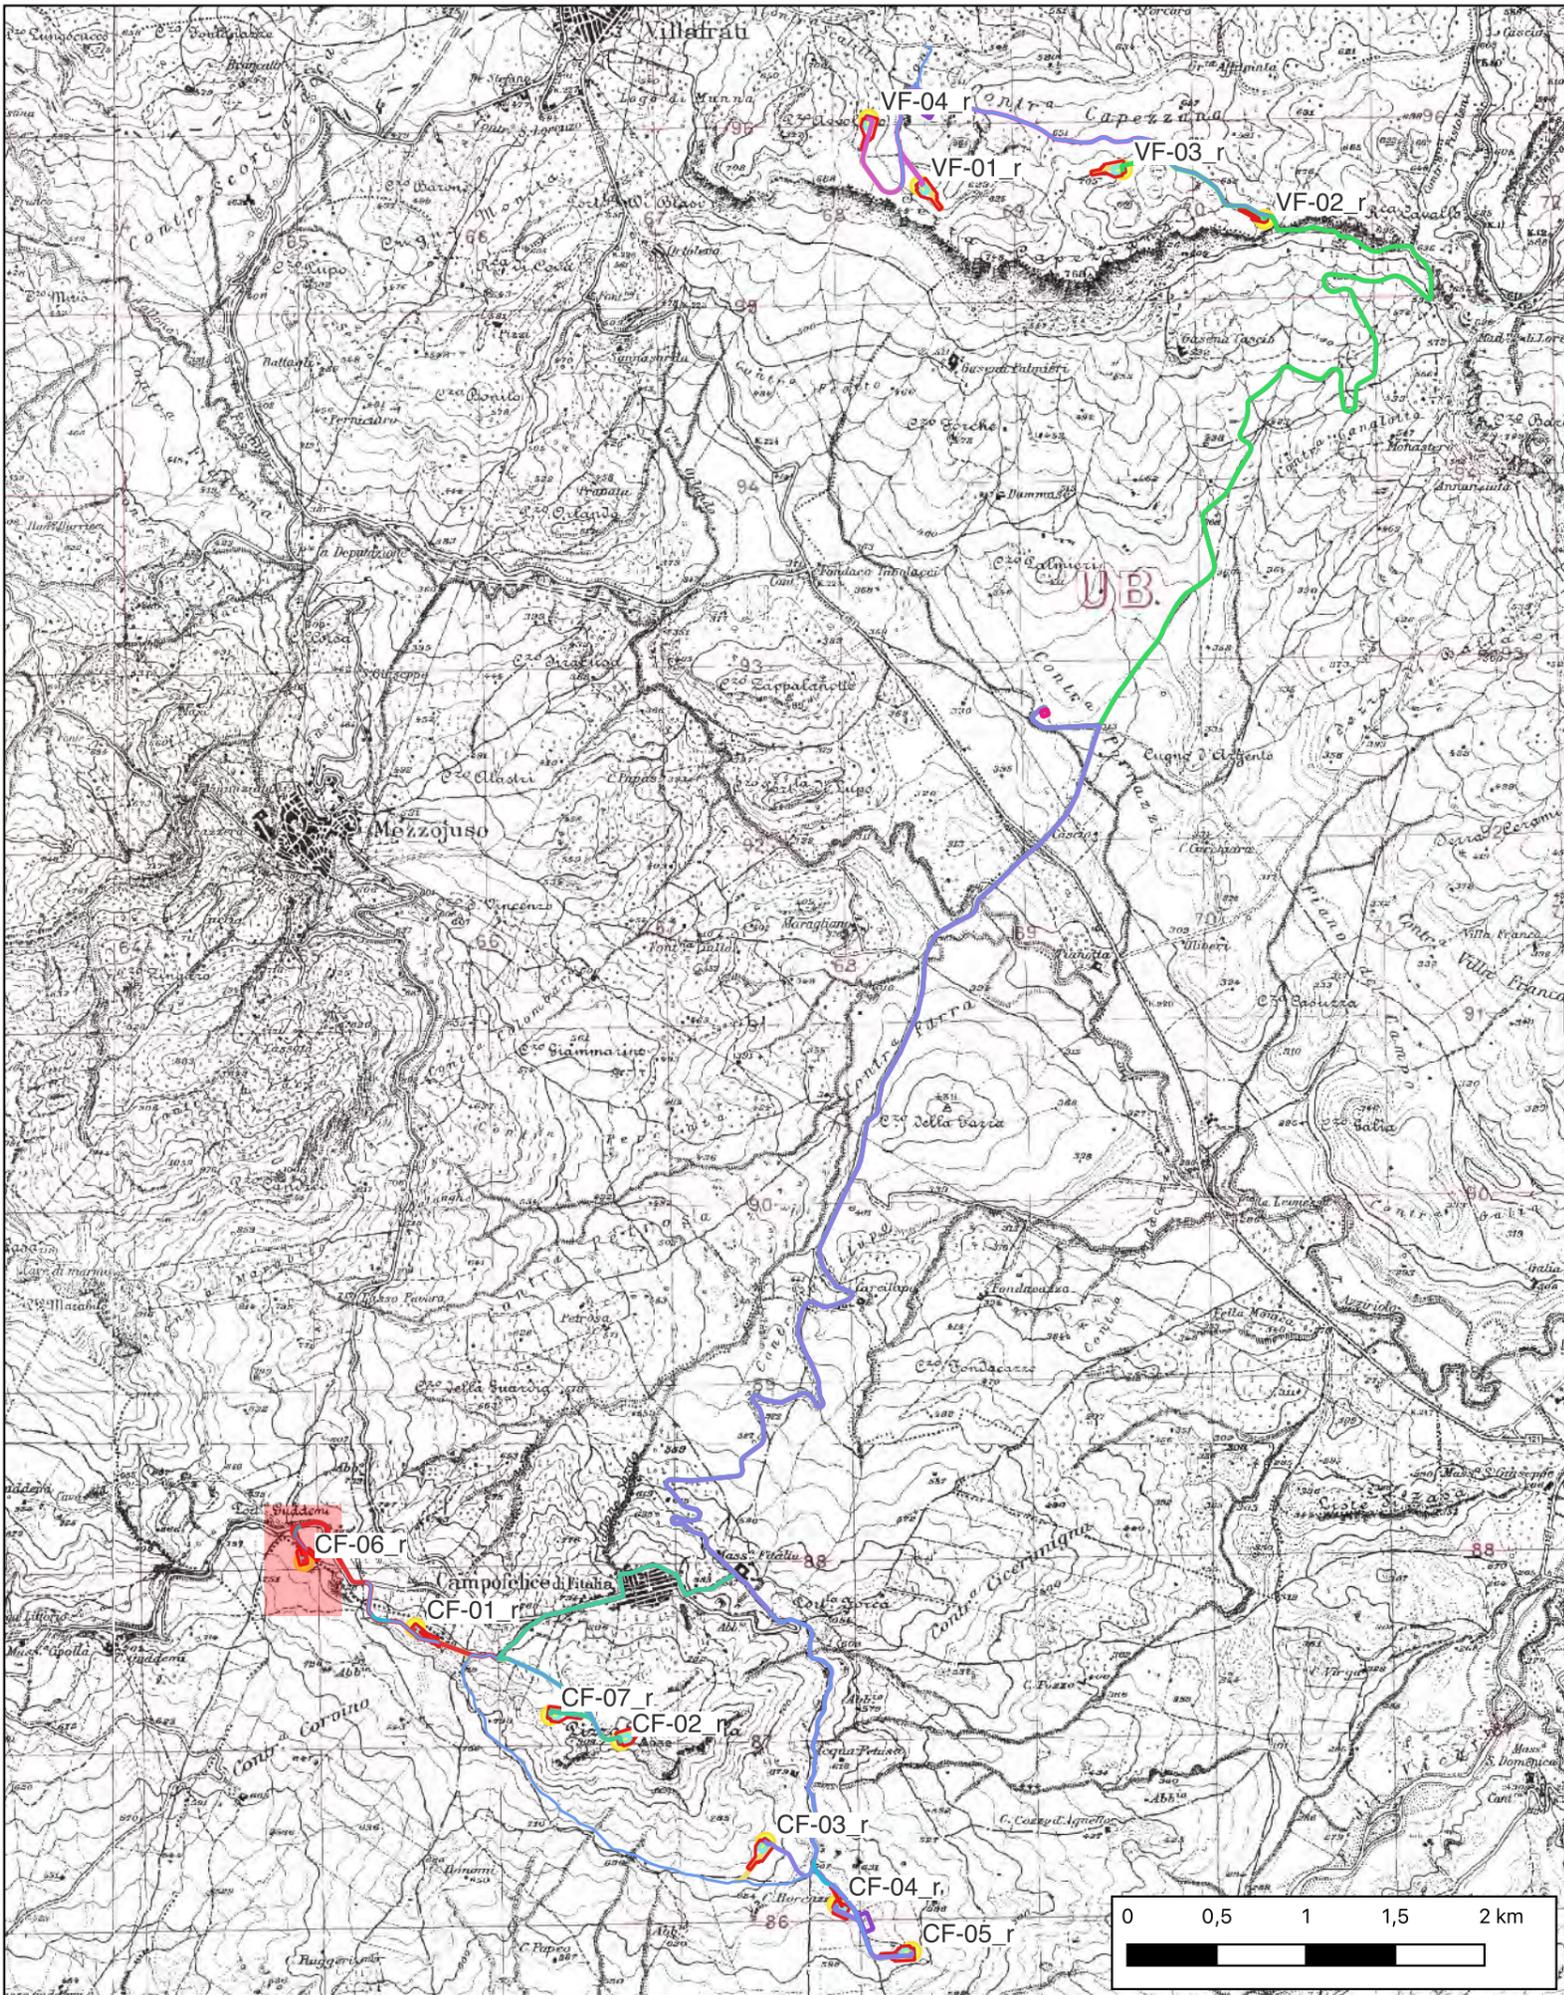
Unità di ricognizione UR 17 - Data 2024/04/18

Copertura del suolo: superficie agricola utilizzata - UR con pendenze varie comprendente l'area sede dell'aerogeneratore CF-06_r e parte delle aree di passaggio del cavidotto interrato e della viabilità interna al parco. L'UR è delimitata su tutti i lati dai limiti dell'area di ricognire (200 m di buffer dall'aerogeneratore). L'UR è stata ricognita in due fasi in seguito a uno spostamento dell'aerogeneratore, prima nel dicembre 2022 e poi nell'aprile 2024. Nel primo sopralluogo l'area era in gran parte arata e seminata di recente e nel secondo, invece, era presente della vegetazione (cereali) non tanto fitta e nel complesso dei due sopralluoghi

Sintesi geomorfologica: Suoli argillosi di colore marrone chiaro.
