Integrale ricostruzione dell'impianto eolico VRG-040

Progetto definitivo

040-65 - Documentazione fotografica

VRg wind 040

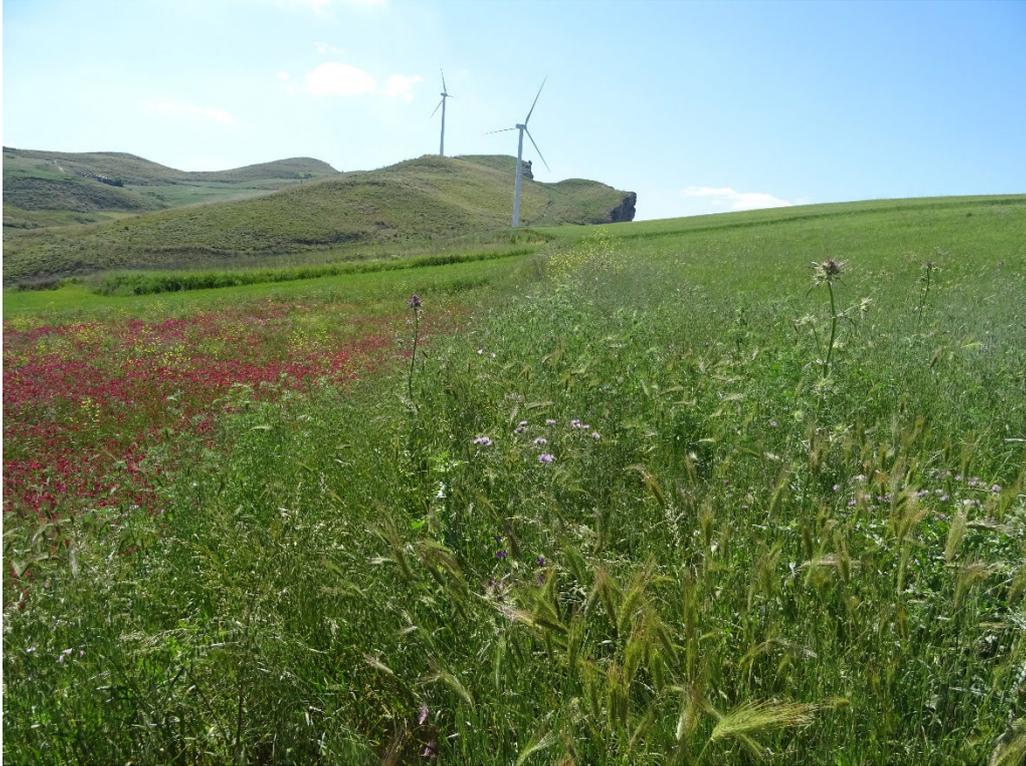
Ripresa fotografica DSC02065 – Direzione del cono visivo verso Est

Morfologia del territorio (es: assenza di frane, scivolamenti, erosioni, etc.)
L'area in analisi è caratterizzata da una morfologia collinare con pendenze elevate. Non sono presenti frane, scivolamenti o fenomeni erosivi
Stato dei luoghi (es: presenza di coltivazioni, pascoli, sterpaglie, etc)
L'area consiste di spazi aperti adibiti ad attività agropastorali
Accessibilità del sito (es: presenza di strade asfaltate, piste, etc.)
Attualmente è possibile accedere al sito tramite strade sterrate interpoderali raggiungibili da Nord-Ovest tramite una strada comunale che si dirama dalla strada SS 121, da Sud-Ovest tramite una strada comunale che si dirama dalla strada SP 77.
Interferenze con sottoservizi / infrastrutture esistenti (es: metanodotti, acquedotti, linee telefoniche, linee elettriche, parchi eolici/fotovoltaici esistenti o in costruzione, etc.)
Il sito non presenta interferenze con sottoservizi visibili

Proprietà e fabbricati nelle vicinanze
Non sono presenti recettori sensibili nelle vicinanze dell'aerogeneratore in esame

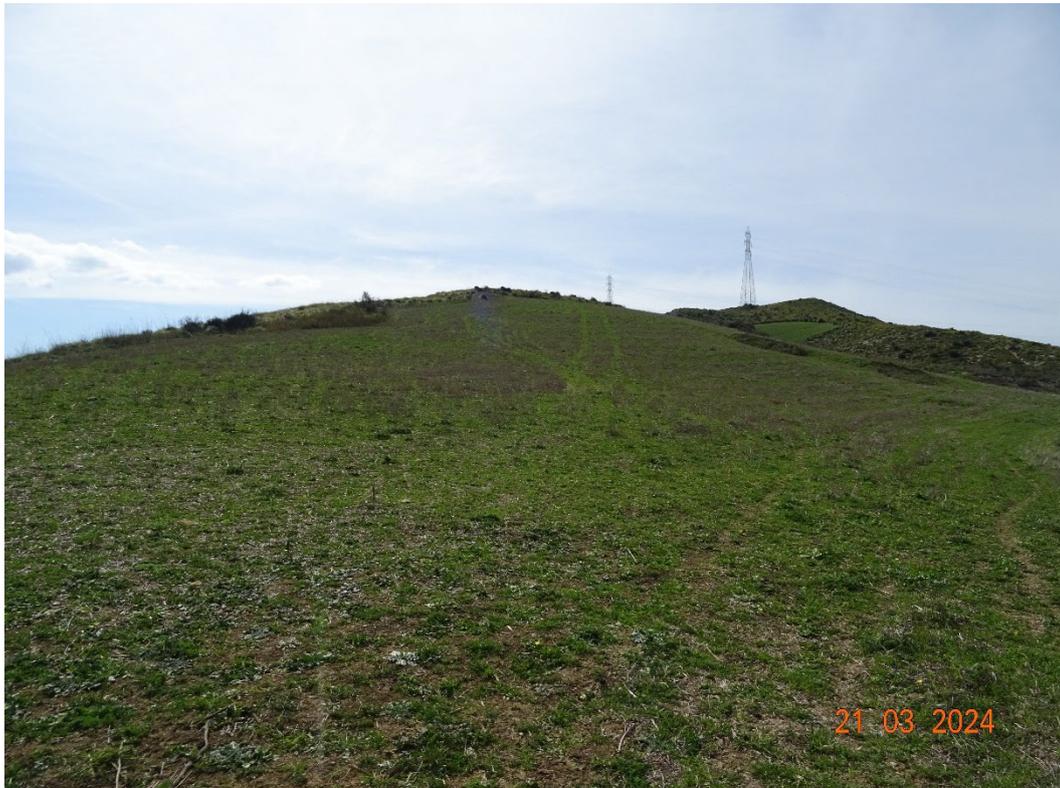
Ripresa fotografica DSC08984 – Direzione del cono visivo verso Sud-Ovest

Morfologia del territorio (es: assenza di frane, scivolamenti, erosioni, etc.)
L'area in analisi è caratterizzata da una morfologia collinare con pendenze elevate. Non sono presenti frane, scivolamenti o fenomeni erosivi
Stato dei luoghi (es: presenza di coltivazioni, pascoli, sterpaglie, etc)
L'area consiste di spazi aperti adibiti ad attività agropastorali
Accessibilità del sito (es: presenza di strade asfaltate, piste, etc.)
Attualmente è possibile accedere al sito tramite strade sterrate interpoderali, raggiungibili da Ovest tramite una strada comunale che si dirama dalla strada SP77, da Est tramite una strada comunale che si dirama dalla strada SP 33.
Interferenze con sottoservizi / infrastrutture esistenti (es: metanodotti, acquedotti, linee telefoniche, linee elettriche, parchi eolici/fotovoltaici esistenti o in costruzione, etc.)
Il sito non presenta interferenze con sottoservizi visibili

Proprietà e fabbricati nelle vicinanze
Si evidenzia la presenza del recettore più vicino RC 265 ad una distanza di circa 360 m in direzione Sud-Est dal punto in cui verrà installato l'aerogeneratore VF-02_r

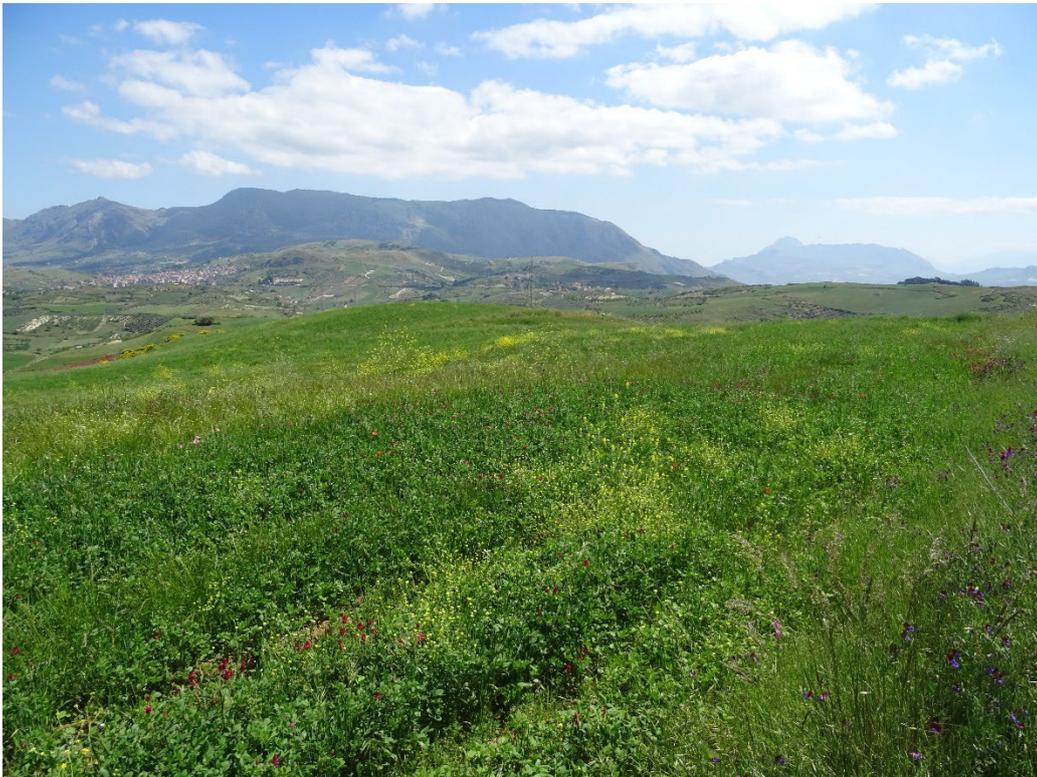
Ripresa fotografica DSC02091 – Direzione del cono visivo verso Nord-Est

Morfologia del territorio (es: assenza di frane, scivolamenti, erosioni, etc.)
L'area in analisi è caratterizzata da una morfologia collinare con pendenze elevate. Non sono presenti frane, scivolamenti o fenomeni erosivi
Stato dei luoghi (es: presenza di coltivazioni, pascoli, sterpaglie, etc)
L'area consiste di spazi aperti adibiti ad attività agropastorali
Accessibilità del sito (es: presenza di strade asfaltate, piste, etc.)
Attualmente è possibile accedere al sito tramite strade sterrate interpoderali raggiungibili tramite una strada comunale che si dirama dalla strada SP 33
Interferenze con sottoservizi / infrastrutture esistenti (es: metanodotti, acquedotti, linee telefoniche, linee elettriche, parchi eolici/fotovoltaici esistenti o in costruzione, etc.)
Il sito non presenta interferenze con sottoservizi visibili
Proprietà e fabbricati nelle vicinanze
Non sono presenti recettori sensibili nelle vicinanze dell'aerogeneratore in esame

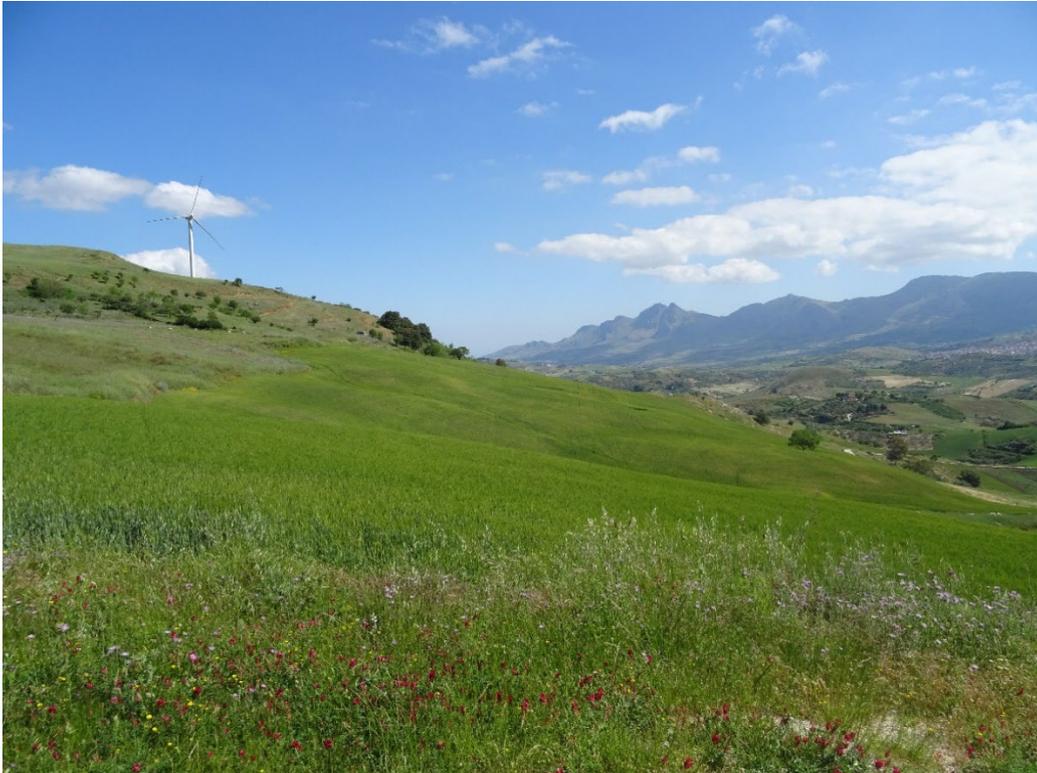
Ripresa fotografica DSC02075 – Direzione del cono visivo verso Nord

Morfologia del territorio (es: assenza di frane, scivolamenti, erosioni, etc.)
<p>L'area in analisi è caratterizzata da una morfologia collinare con pendenze elevate. Non sono presenti frane, scivolamenti o fenomeni erosivi</p>
Stato dei luoghi (es: presenza di coltivazioni, pascoli, sterpaglie, etc)
<p>L'area consiste di spazi aperti adibiti ad attività agropastorali</p>
Accessibilità del sito (es: presenza di strade asfaltate, piste, etc.)
<p>Attualmente è possibile accedere al sito tramite strade sterrate interpoderali, raggiungibili tramite una strada comunale che si dirama dalla strada SP 33.</p>
Interferenze con sottoservizi / infrastrutture esistenti (es: metanodotti, acquedotti, linee telefoniche, linee elettriche, parchi eolici/fotovoltaici esistenti o in costruzione, etc.)
<p>Il sito non presenta interferenze con sottoservizi visibili</p>
Proprietà e fabbricati nelle vicinanze
<p>Si evidenzia la presenza del recettore più vicino RC 30 ad una distanza di circa 300 m in direzione Nord-Est dal punto in cui verrà installato l'aerogeneratore VF-04_r</p>

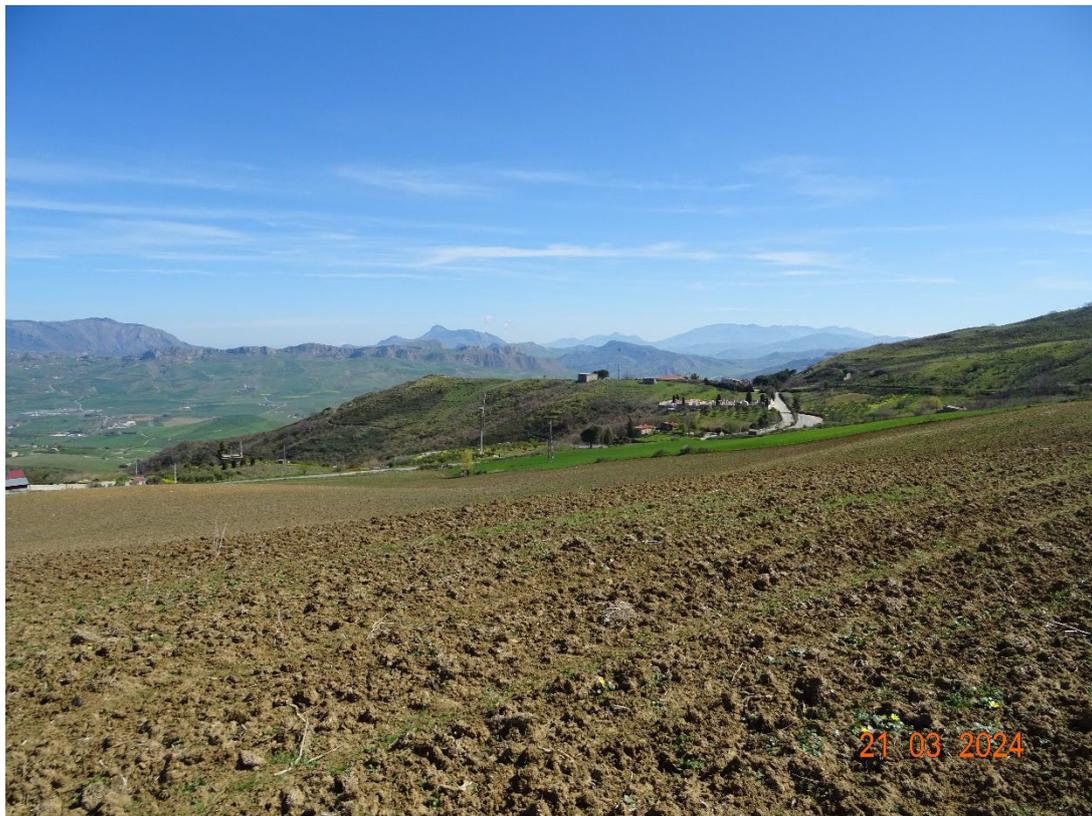
Ripresa fotografica DSC08970 – Direzione del cono visivo verso Nord-Est

Morfologia del territorio (es: assenza di frane, scivolamenti, erosioni, etc.)
L'area in analisi è caratterizzata da una morfologia collinare con pendenze elevate. Non sono presenti frane, scivolamenti o fenomeni erosivi
Stato dei luoghi (es: presenza di coltivazioni, pascoli, sterpaglie, etc)
L'area consiste di spazi aperti adibiti ad attività agropastorali
Accessibilità del sito (es: presenza di strade asfaltate, piste, etc.)
Attualmente è possibile accedere al sito tramite strade sterrate interpoderali, raggiungibili da Nord tramite la strada SP 82.
Interferenze con sottoservizi / infrastrutture esistenti (es: metanodotti, acquedotti, linee telefoniche, linee elettriche, parchi eolici/fotovoltaici esistenti o in costruzione, etc.)
Il sito non presenta interferenze con sottoservizi visibili
Proprietà e fabbricati nelle vicinanze
Si evidenzia la presenza del recettore più vicino RC 134 ad una distanza di circa 420 m in direzione Sud-Est dal punto in cui verrà installato l'aerogeneratore CF-01_r

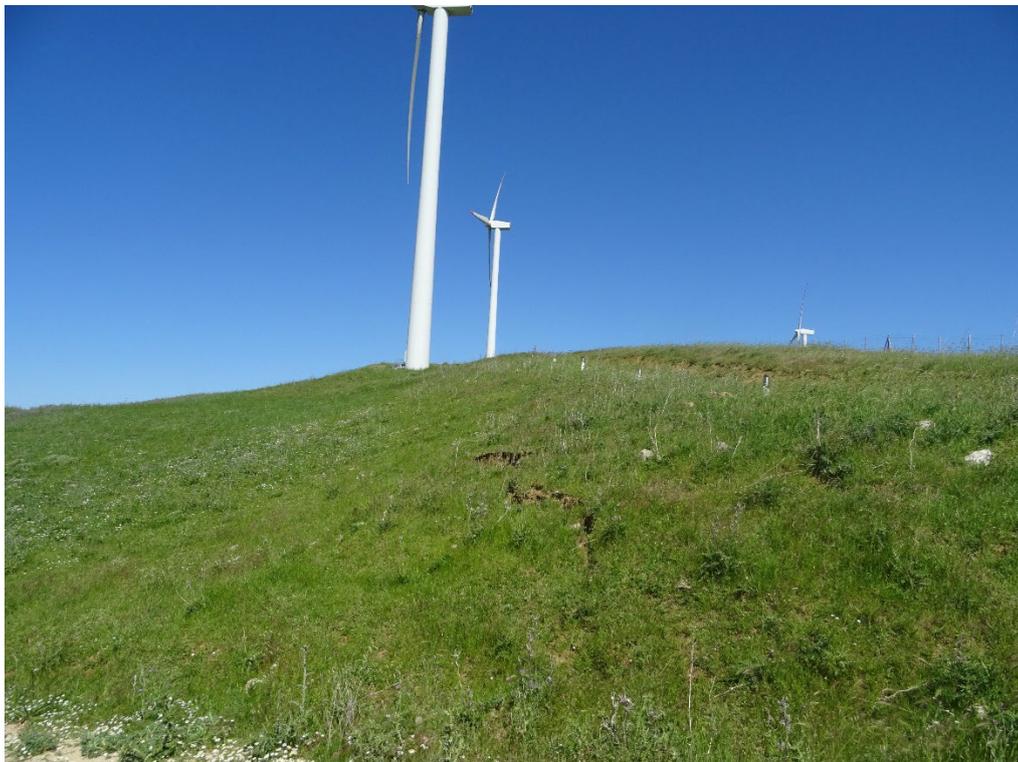
Ripresa fotografica DSC02041 – Direzione del cono visivo verso Est

Morfologia del territorio (es: assenza di frane, scivolamenti, erosioni, etc.)
L'area in analisi è caratterizzata da una morfologia collinare con pendenze elevate. Non sono presenti frane, scivolamenti o fenomeni erosivi
Stato dei luoghi (es: presenza di coltivazioni, pascoli, sterpaglie, etc)
L'area consiste di spazi aperti adibiti ad attività agropastorali
Accessibilità del sito (es: presenza di strade asfaltate, piste, etc.)
Attualmente è possibile accedere al sito tramite strade sterrate interpoderali, raggiungibili tramite una strada comunale che si dirama dalla strada SP 55.
Interferenze con sottoservizi / infrastrutture esistenti (es: metanodotti, acquedotti, linee telefoniche, linee elettriche, parchi eolici/fotovoltaici esistenti o in costruzione, etc.)
Il sito non presenta interferenze con sottoservizi visibili
Proprietà e fabbricati nelle vicinanze
Non sono presenti recettori sensibili nelle vicinanze dell'aerogeneratore in esame

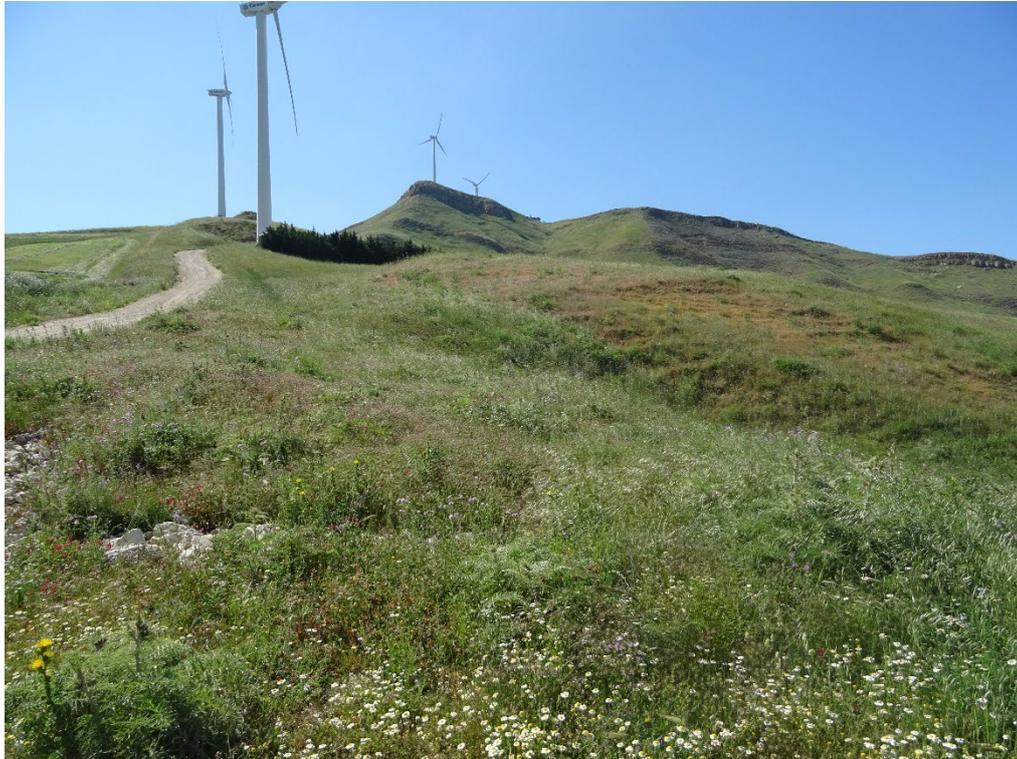
Ripresa fotografica DSC02051 – Direzione del cono visivo verso Ovest

Morfologia del territorio (es: assenza di frane, scivolamenti, erosioni, etc.)
L'area in analisi è caratterizzata da una morfologia collinare con pendenze elevate. Non sono presenti frane, scivolamenti o fenomeni erosivi
Stato dei luoghi (es: presenza di coltivazioni, pascoli, sterpaglie, etc)
L'area consiste di spazi aperti adibiti ad attività agropastorali
Accessibilità del sito (es: presenza di strade asfaltate, piste, etc.)
Attualmente è possibile accedere al sito tramite strade sterrate interpoderali, raggiungibili tramite una strada comunale che si dirama dalla strada SP 55.
Interferenze con sottoservizi / infrastrutture esistenti (es: metanodotti, acquedotti, linee telefoniche, linee elettriche, parchi eolici/fotovoltaici esistenti o in costruzione, etc.)
Il sito non presenta interferenze con sottoservizi visibili
Proprietà e fabbricati nelle vicinanze
Non sono presenti recettori sensibili nelle vicinanze dell'aerogeneratore in esame

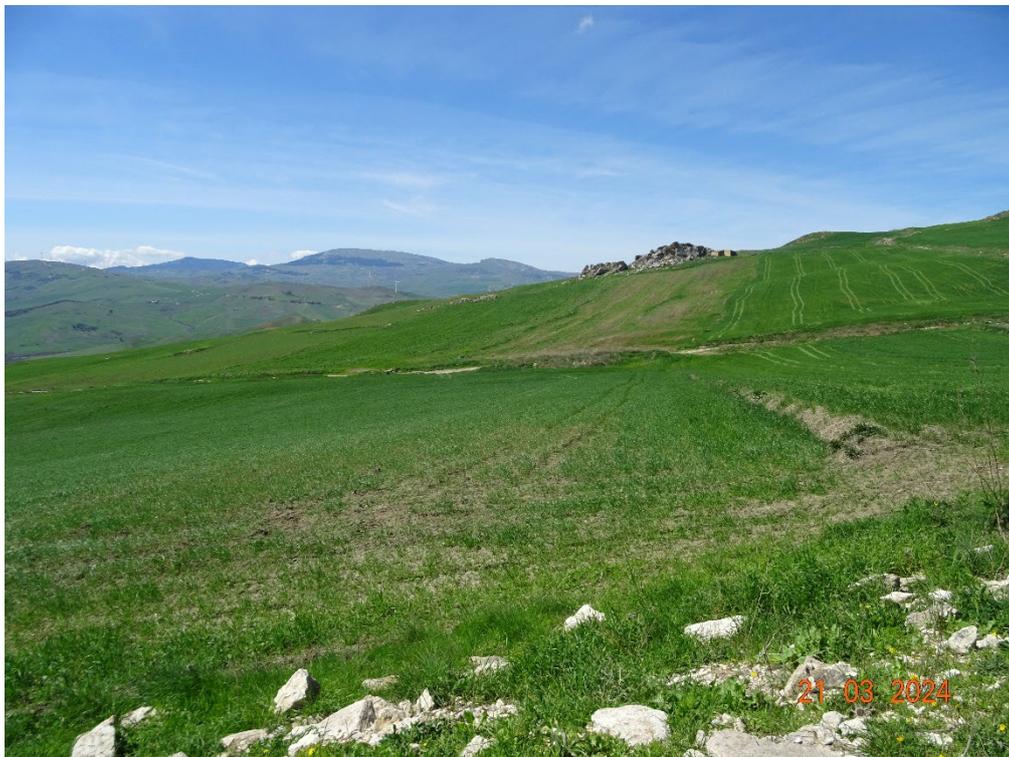
Ripresa fotografica DSC08977 – Direzione del cono visivo verso Sud - Ovest

Morfologia del territorio (es: assenza di frane, scivolamenti, erosioni, etc.)
L'area in analisi è caratterizzata da una morfologia collinare con pendenze elevate. Non sono presenti frane, scivolamenti o fenomeni erosivi
Stato dei luoghi (es: presenza di coltivazioni, pascoli, sterpaglie, etc)
L'area consiste di spazi aperti adibiti ad attività agropastorali
Accessibilità del sito (es: presenza di strade asfaltate, piste, etc.)
Attualmente è possibile accedere al sito tramite strade sterrate interpoderali, raggiungibili da Nord tramite una strada comunale che si dirama dalla strada SP 55.
Interferenze con sottoservizi / infrastrutture esistenti (es: metanodotti, acquedotti, linee telefoniche, linee elettriche, parchi eolici/fotovoltaici esistenti o in costruzione, etc.)
Il sito non presenta interferenze con sottoservizi visibili
Proprietà e fabbricati nelle vicinanze
Non sono presenti recettori sensibili nelle vicinanze dell'aerogeneratore in esame

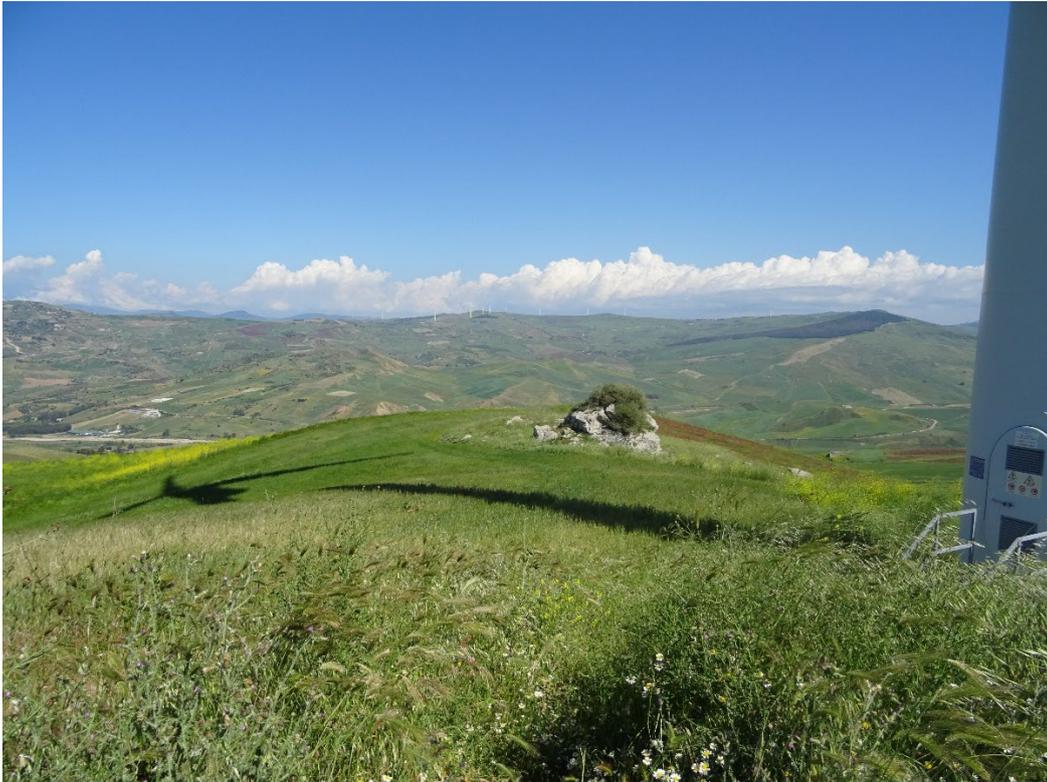
Ripresa fotografica DSC02062 – Direzione del cono visivo verso Sud- Est

Morfologia del territorio (es: assenza di frane, scivolamenti, erosioni, etc.)
L'area in analisi è caratterizzata da una morfologia collinare con pendenze elevate. Non sono presenti frane, scivolamenti o fenomeni erosivi
Stato dei luoghi (es: presenza di coltivazioni, pascoli, sterpaglie, etc)
L'area consiste di spazi aperti adibiti ad attività agropastorali
Accessibilità del sito (es: presenza di strade asfaltate, piste, etc.)
Attualmente è possibile accedere al sito tramite strade sterrate interpoderali, raggiungibili tramite una strada comunale che si dirama dalla strada SP 55.
Interferenze con sottoservizi / infrastrutture esistenti (es: metanodotti, acquedotti, linee telefoniche, linee elettriche, parchi eolici/fotovoltaici esistenti o in costruzione, etc.)
Il sito non presenta interferenze con sottoservizi visibili
Proprietà e fabbricati nelle vicinanze
Non sono presenti recettori sensibili nelle vicinanze dell'aerogeneratore in esame

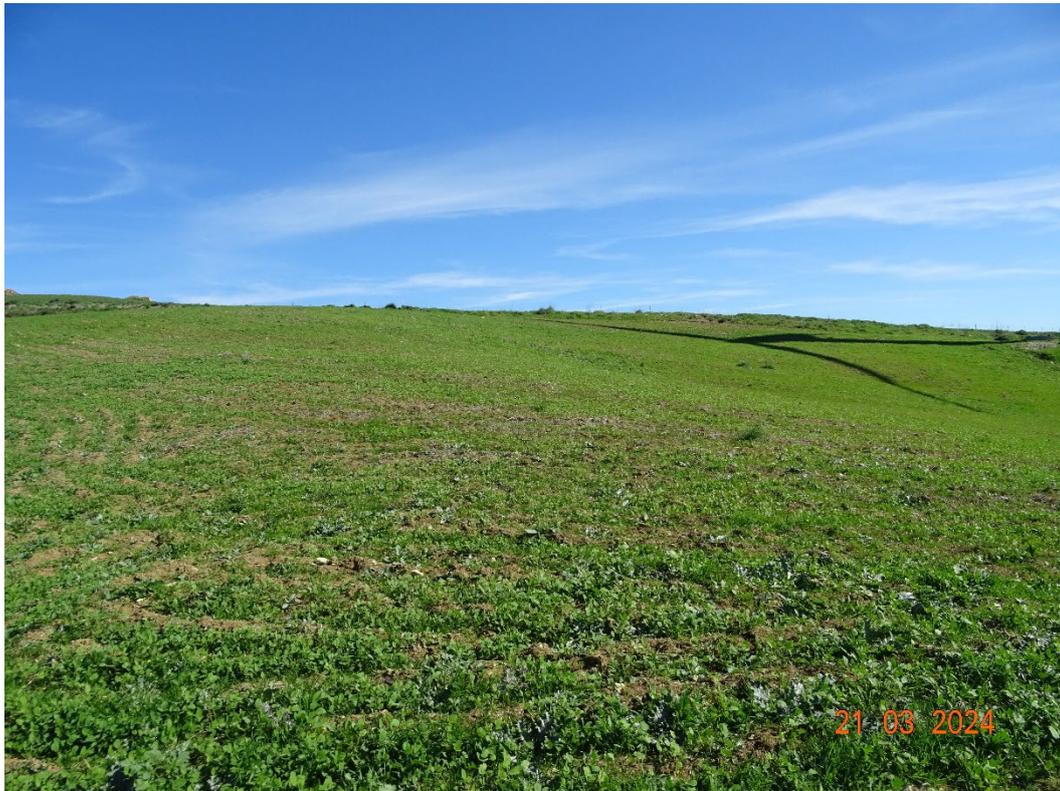
Ripresa fotografica DSC08956– Direzione del cono visivo verso Est

Morfologia del territorio (es: assenza di frane, scivolamenti, erosioni, etc.)
L'area in analisi è caratterizzata da una morfologia collinare con pendenze elevate. Non sono presenti frane, scivolamenti o fenomeni erosivi
Stato dei luoghi (es: presenza di coltivazioni, pascoli, sterpaglie, etc)
L'area consiste di spazi aperti adibiti ad attività agropastorali
Accessibilità del sito (es: presenza di strade asfaltate, piste, etc.)
Attualmente è possibile accedere al sito tramite strade sterrate interpoderali, raggiungibili da Nord tramite una strada comunale che si dirama dalla strada SP 82.
Interferenze con sottoservizi / infrastrutture esistenti (es: metanodotti, acquedotti, linee telefoniche, linee elettriche, parchi eolici/fotovoltaici esistenti o in costruzione, etc.)
Il sito non presenta interferenze con sottoservizi visibili
Proprietà e fabbricati nelle vicinanze
Si evidenzia la presenza del recettore più vicino RC 109 ad una distanza di circa 300 m in direzione Nord-Est dal punto in cui verrà installato l'aerogeneratore CF-06_r

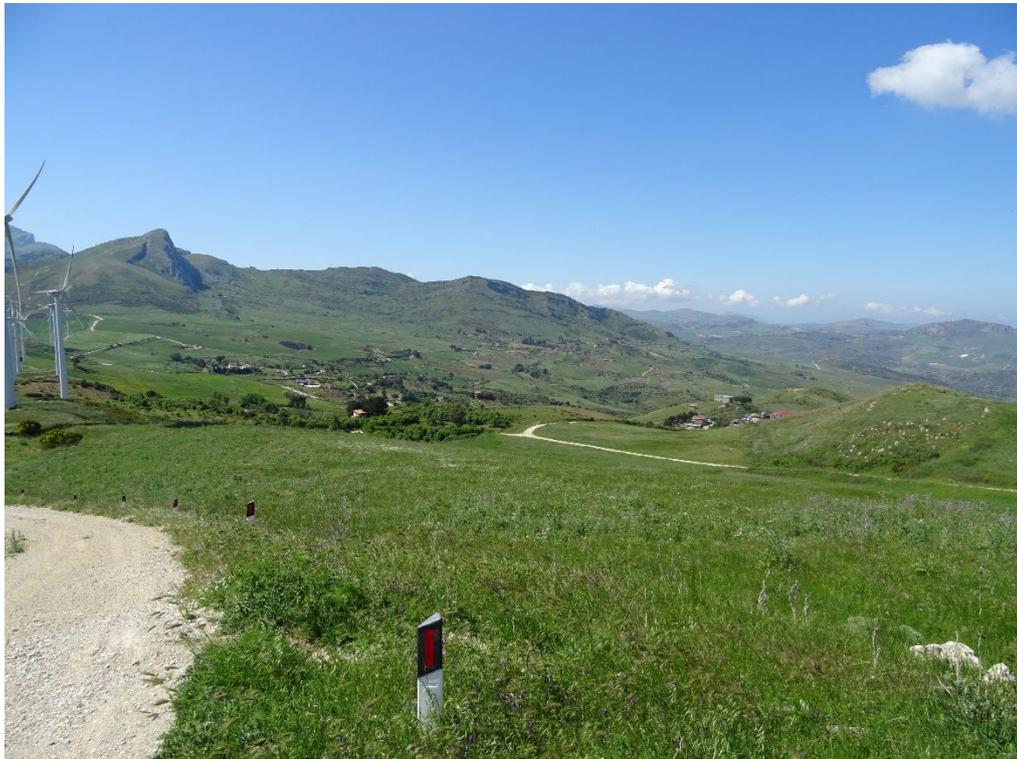
Ripresa fotografica DSC02036 – Direzione del cono visivo verso Nord - Ovest

Morfologia del territorio (es: assenza di frane, scivolamenti, erosioni, etc.)
L'area in analisi è caratterizzata da una morfologia collinare con pendenze elevate. Non sono presenti frane, scivolamenti o fenomeni erosivi
Stato dei luoghi (es: presenza di coltivazioni, pascoli, sterpaglie, etc)
L'area consiste di spazi aperti adibiti ad attività agropastorali
Accessibilità del sito (es: presenza di strade asfaltate, piste, etc.)
Attualmente è possibile accedere al sito tramite strade sterrate interpoderali, raggiungibili tramite una strada comunale che si dirama dalla strada SP 55.
Interferenze con sottoservizi / infrastrutture esistenti (es: metanodotti, acquedotti, linee telefoniche, linee elettriche, parchi eolici/fotovoltaici esistenti o in costruzione, etc.)
Il sito non presenta interferenze con sottoservizi visibili
Proprietà e fabbricati nelle vicinanze
Si evidenzia la presenza del recettore più vicino RC 138 ad una distanza di circa 315 m in direzione nord ovest dal punto in cui verrà installato l'aerogeneratore CF-07_r
