# Progetto per la costruzione e l'esercizio di un Impianto eolico denominato "Energia Molise"

## Progetto definitivo

**MOL1.07 – Documentazione fotografica dello stato dei luoghi  
di intervento**

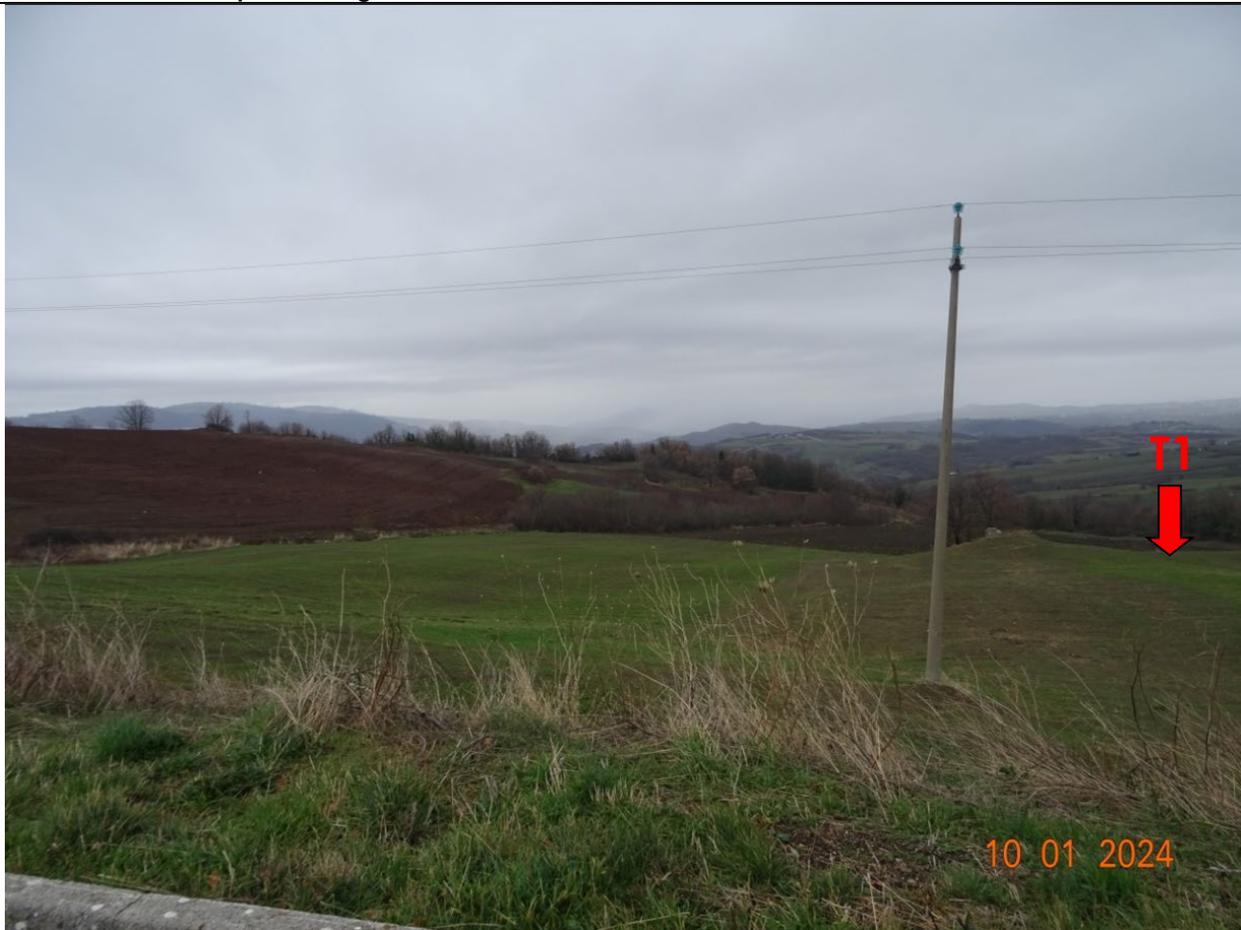
Ripresa fotografica DSC08763 – Direzione del cono visivo verso sud est

<b>Morfologia del territorio</b> <b>(es: assenza di frane, scivolamenti, erosioni, etc.)</b>
L'area in analisi è caratterizzata da una morfologia collinare con pendenze moderate. Non sono presenti frane, scivolamenti o fenomeni erosivi.
<b>Stato dei luoghi</b> <b>(es: presenza di coltivazioni, pascoli, sterpaglie, etc)</b>
L'area consiste di spazi aperti adibiti ad attività agropastorali.
<b>Accessibilità del sito</b> <b>(es: presenza di strade asfaltate, piste, etc.)</b>
Attualmente è possibile accedere al sito tramite la provinciale SP 146, strada asfaltata ad una corsia per senso di marcia, avente larghezza complessiva di circa 10 m.
<b>Interferenze con sottoservizi / infrastrutture esistenti</b> <b>(es: metanodotti, acquedotti, linee telefoniche, linee elettriche, parchi eolici/fotovoltaici esistenti o in costruzione, etc.)</b>
È presente una linea elettrica di MT tra la strada provinciale e il punto in cui verrà installato l'aerogeneratore T1.

<b>Fabbricati nelle vicinanze</b>
Non sono presenti fabbricati abitabili nell'intorno di 400m dal punto in cui verrà installato l'aerogeneratore T1.

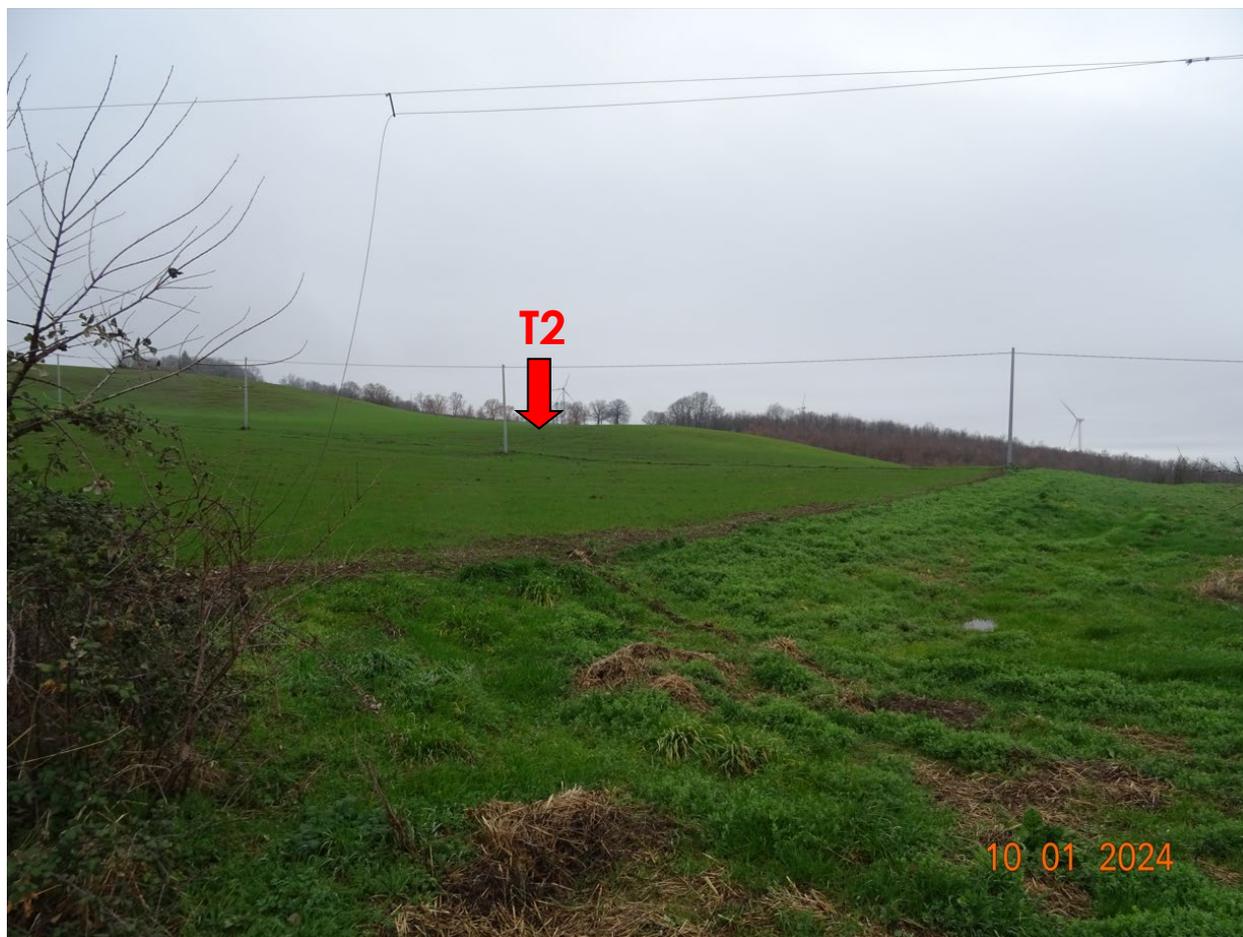
Ripresa fotografica DSC08784 – Direzione del cono visivo verso nord

L'area in analisi è caratterizzata da una morfologia collinare con pendenze moderate. Non sono presenti frane, scivolamenti o fenomeni erosivi.

L'area consiste di spazi aperti adibiti ad attività agropastorali.

Attualmente è possibile accedere al sito tramite una strada interpodereale sterrata raggiungibile tramite la statale SS 87, strada asfaltata ad una corsia per senso di marcia, avente larghezza complessiva di circa 7 m.

Sono presenti una linea telefonica ed una linea elettrica di BT tra la strada sterrata e il punto in cui verrà installato l'aerogeneratore T2.  
Inoltre a circa 250 m in direzione sud ovest è presente un aerogeneratore di minieolico.

Non sono presenti fabbricati abitabili nell'intorno di 400m dal punto in cui verrà installato l'aerogeneratore T2.

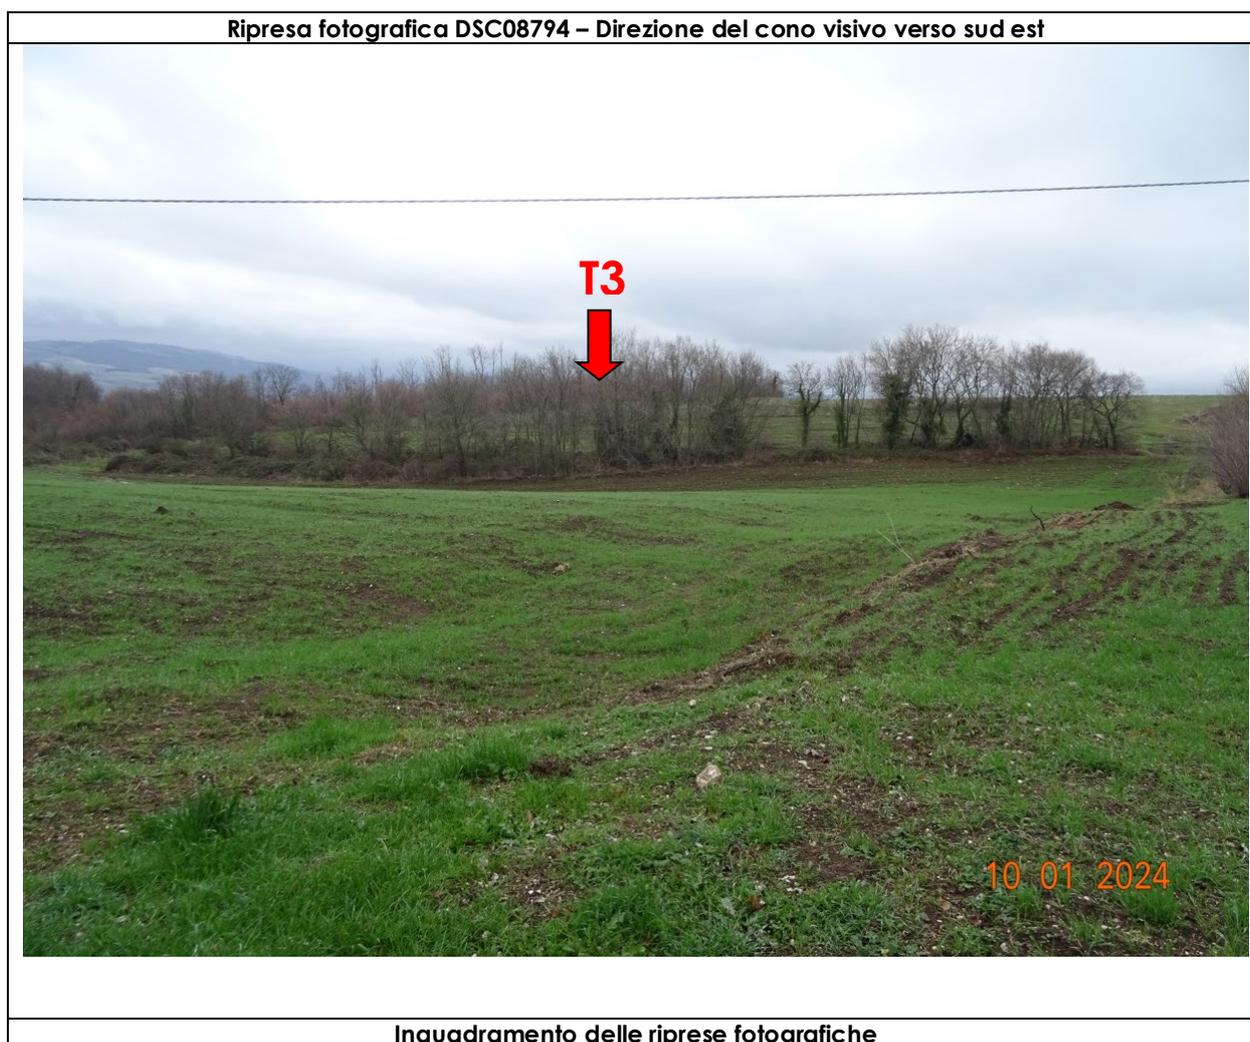
<b>Morfologia del territorio</b> <b>(es: assenza di frane, scivolamenti, erosioni, etc.)</b>
<p>L'area in analisi è caratterizzata da una morfologia collinare con pendenze moderate. Non sono presenti frane, scivolamenti o fenomeni erosivi. Presenza di ristagni post precipitazione.</p>
<b>Stato dei luoghi</b> <b>(es: presenza di coltivazioni, pascoli, sterpaglie, etc)</b>
<p>L'area su cui verrà installato l'aerogeneratore T3 comprende alberi di piccolo medio fusto.</p>
<b>Accessibilità del sito</b> <b>(es: presenza di strade asfaltate, piste, etc.)</b>
<p>Attualmente è possibile accedere al sito tramite una strada interpodereale sterrata raggiungibile tramite la statale SS 87, strada asfaltata ad una corsia per senso di marcia, avente larghezza complessiva di circa 7 m.</p>
<b>Interferenze con sottoservizi / infrastrutture esistenti</b> <b>(es: metanodotti, acquedotti, linee telefoniche, linee elettriche, parchi eolici/fotovoltaici esistenti o in costruzione, etc.)</b>

<p>A circa 170 m in direzione ovest è presente un aerogeneratore di minieolico.</p>
<b>Fabbricati nelle vicinanze</b>
<p>Non sono presenti fabbricati abitabili nell'intorno di 400m dal punto in cui verrà installato l'aerogeneratore T3.</p>

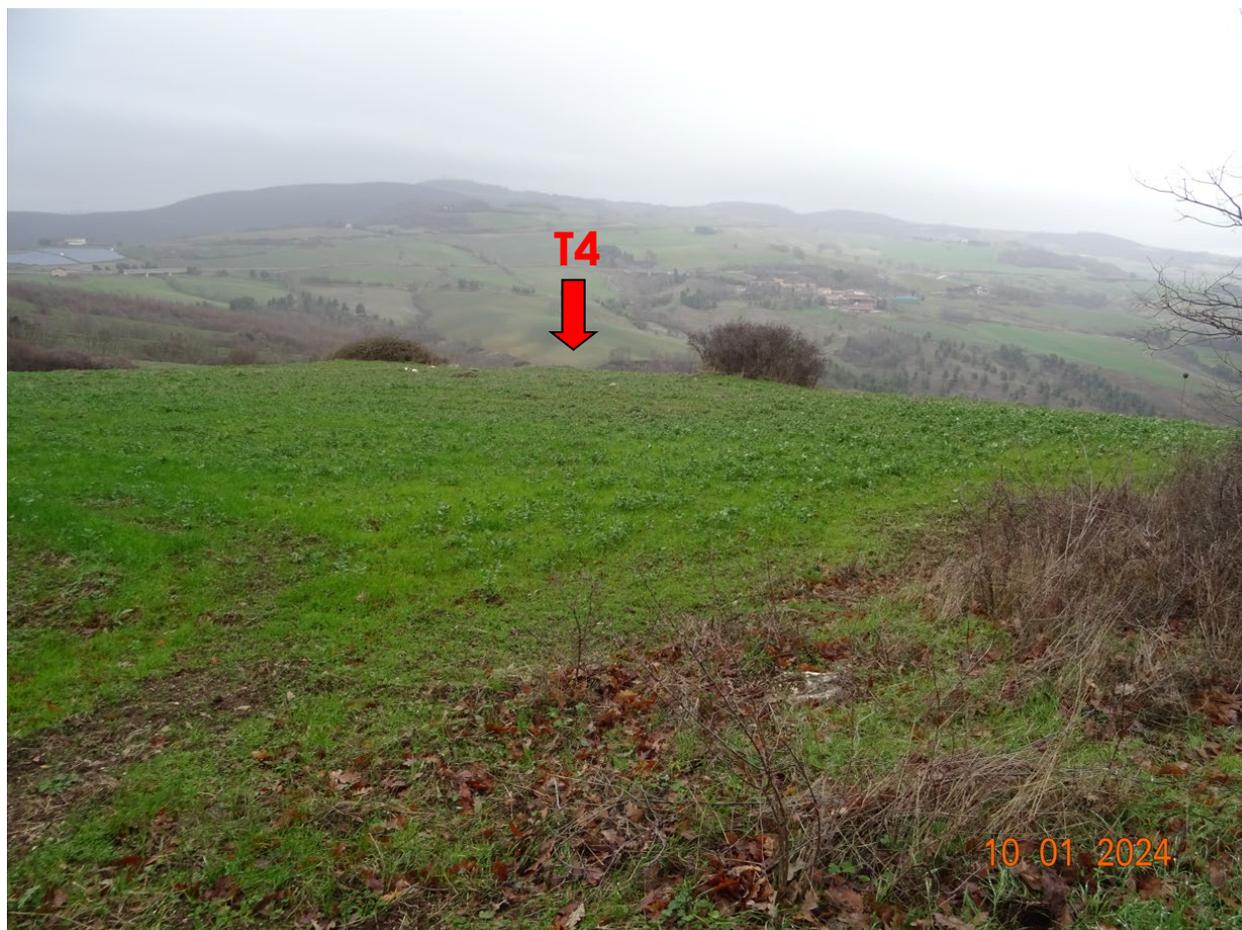
Ripresa fotografica DSC08752 – Direzione del cono visivo verso nord est

<b>Morfologia del territorio</b> <b>(es: assenza di frane, scivolamenti, erosioni, etc.)</b>
<p>L'area in analisi è caratterizzata da una morfologia collinare con pendenze discrete. Non sono presenti frane, scivolamenti o fenomeni erosivi.</p>
<b>Stato dei luoghi</b> <b>(es: presenza di coltivazioni, pascoli, sterpaglie, etc)</b>
<p>L'area consiste di spazi aperti adibiti ad attività agropastorali.</p>
<b>Accessibilità del sito</b> <b>(es: presenza di strade asfaltate, piste, etc.)</b>
<p>Attualmente è possibile accedere al sito tramite una strada interpodereale sterrata raggiungibile tramite la provinciale SP 146, strada asfaltata ad una corsia per senso di marcia, avente larghezza complessiva di circa 10 m.</p>
<b>Interferenze con sottoservizi / infrastrutture esistenti</b> <b>(es: metanodotti, acquedotti, linee telefoniche, linee elettriche, parchi eolici/fotovoltaici esistenti o in costruzione, etc.)</b>

<p>Il sito non presenta interferenze con sottoservizi visibili.</p>
<b>Fabbricati nelle vicinanze</b>
<p>Non sono presenti fabbricati abitabili nell'intorno di 400m dal punto in cui verrà installato l'aerogeneratore T4.</p>

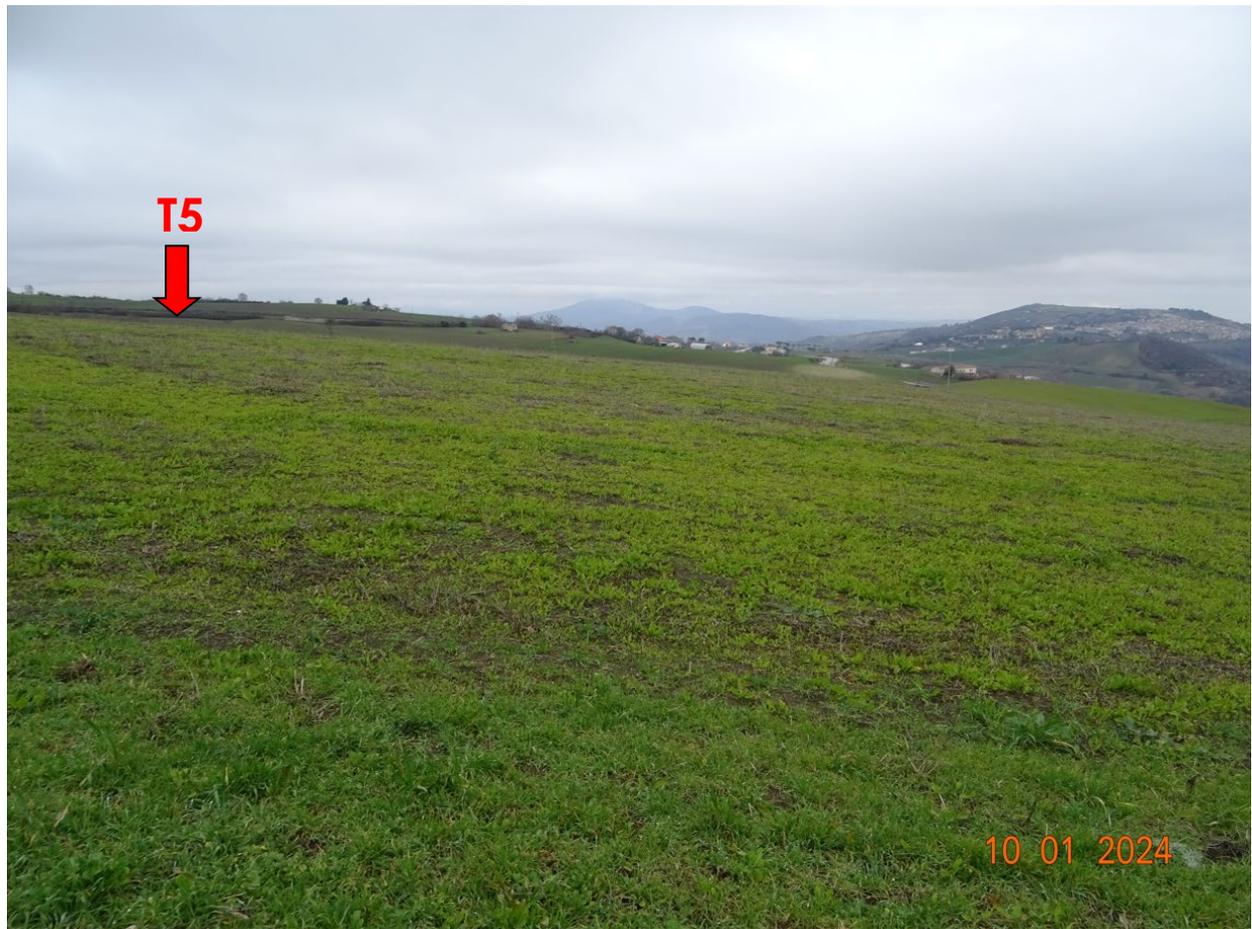
Ripresa fotografica DSC08806 – Direzione del cono visivo verso ovest

<b>Morfologia del territorio</b> <b>(es: assenza di frane, scivolamenti, erosioni, etc.)</b>
L'area in analisi è caratterizzata da una morfologia collinare con pendenze moderate. Non sono presenti frane, scivolamenti o fenomeni erosivi.
<b>Stato dei luoghi</b> <b>(es: presenza di coltivazioni, pascoli, sterpaglie, etc)</b>
L'area consiste di spazi aperti adibiti ad attività agropastorali.
<b>Accessibilità del sito</b> <b>(es: presenza di strade asfaltate, piste, etc.)</b>
Attualmente è possibile accedere al sito tramite una strada interpodereale sterrata raggiungibile tramite la statale SS 87 e la strada provinciale SP 159, strade asfaltate ad una corsia per senso di marcia, aventi larghezza complessiva di circa 7 m.
<b>Interferenze con sottoservizi / infrastrutture esistenti</b> <b>(es: metanodotti, acquedotti, linee telefoniche, linee elettriche, parchi eolici/fotovoltaici esistenti o in costruzione, etc.)</b>

Il sito non presenta interferenze con sottoservizi visibili.
<b>Fabbricati nelle vicinanze</b>
Non sono presenti fabbricati abitabili nell'intorno di 400m dal punto in cui verrà installato l'aerogeneratore T5.

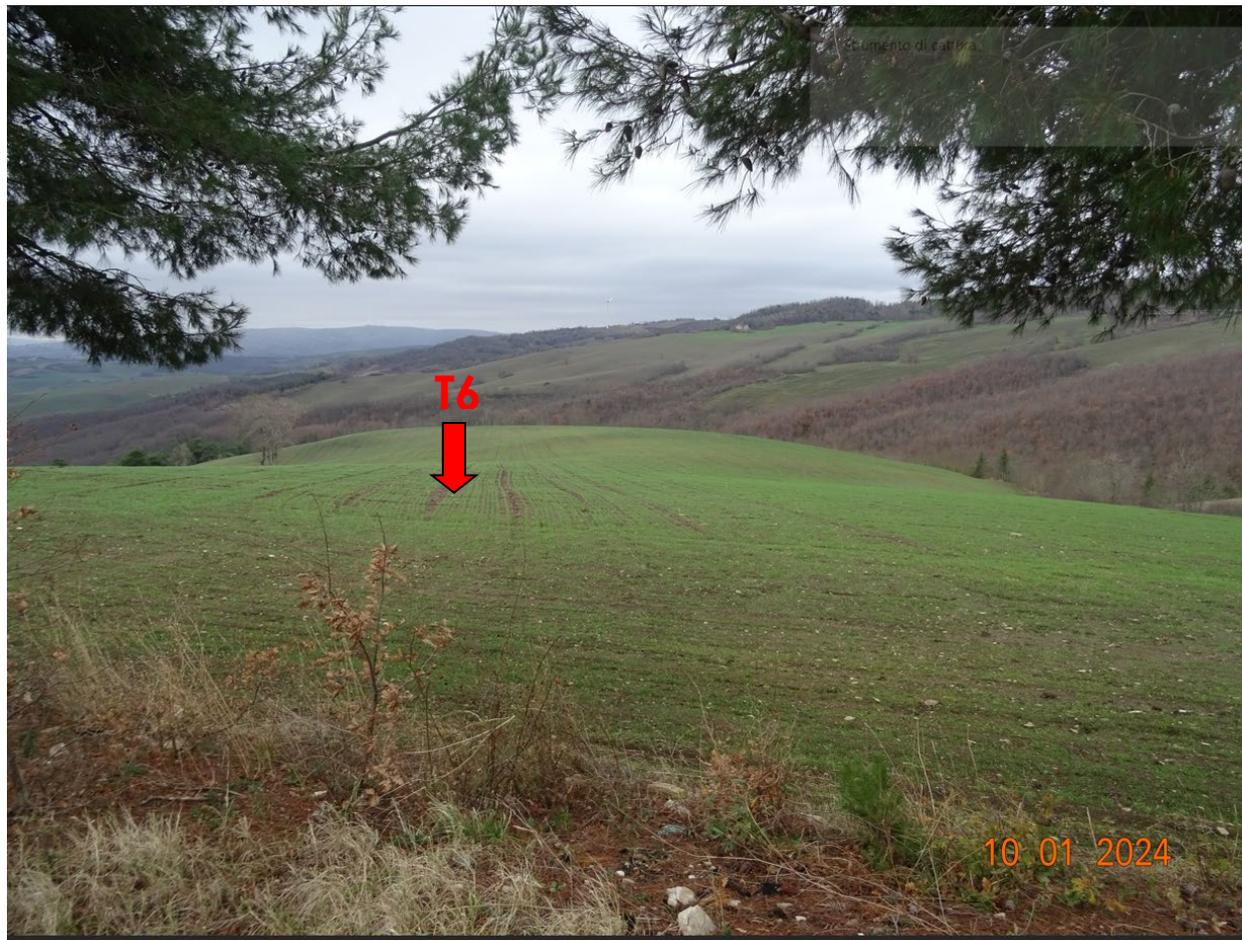
Ripresa fotografica DSC08737 – Direzione del cono visivo verso sud ovest

<b>Morfologia del territorio</b> <b>(es: assenza di frane, scivolamenti, erosioni, etc.)</b>
<p>L'area in analisi è caratterizzata da una morfologia collinare con pendenze moderate. Non sono presenti frane, scivolamenti o fenomeni erosivi. Presenza di ristagni post precipitazione.</p>
<b>Stato dei luoghi</b> <b>(es: presenza di coltivazioni, pascoli, sterpaglie, etc)</b>
<p>L'area consiste di spazi aperti adibiti ad attività agropastorali.</p>
<b>Accessibilità del sito</b> <b>(es: presenza di strade asfaltate, piste, etc.)</b>
<p>Attualmente è possibile accedere al sito tramite una strada interpodereale sterrata raggiungibile tramite la provinciale SP 166, strada asfaltata ad una corsia per senso di marcia, avente larghezza complessiva di circa 7 m.</p>
<b>Interferenze con sottoservizi / infrastrutture esistenti</b> <b>(es: metanodotti, acquedotti, linee telefoniche, linee elettriche, parchi eolici/fotovoltaici esistenti o in costruzione, etc.)</b>

<p>Il sito non presenta interferenze con sottoservizi visibili.</p>
<b>Fabbricati nelle vicinanze</b>
<p>Non sono presenti fabbricati abitabili nell'intorno di 400m dal punto in cui verrà installato l'aerogeneratore T6.</p>

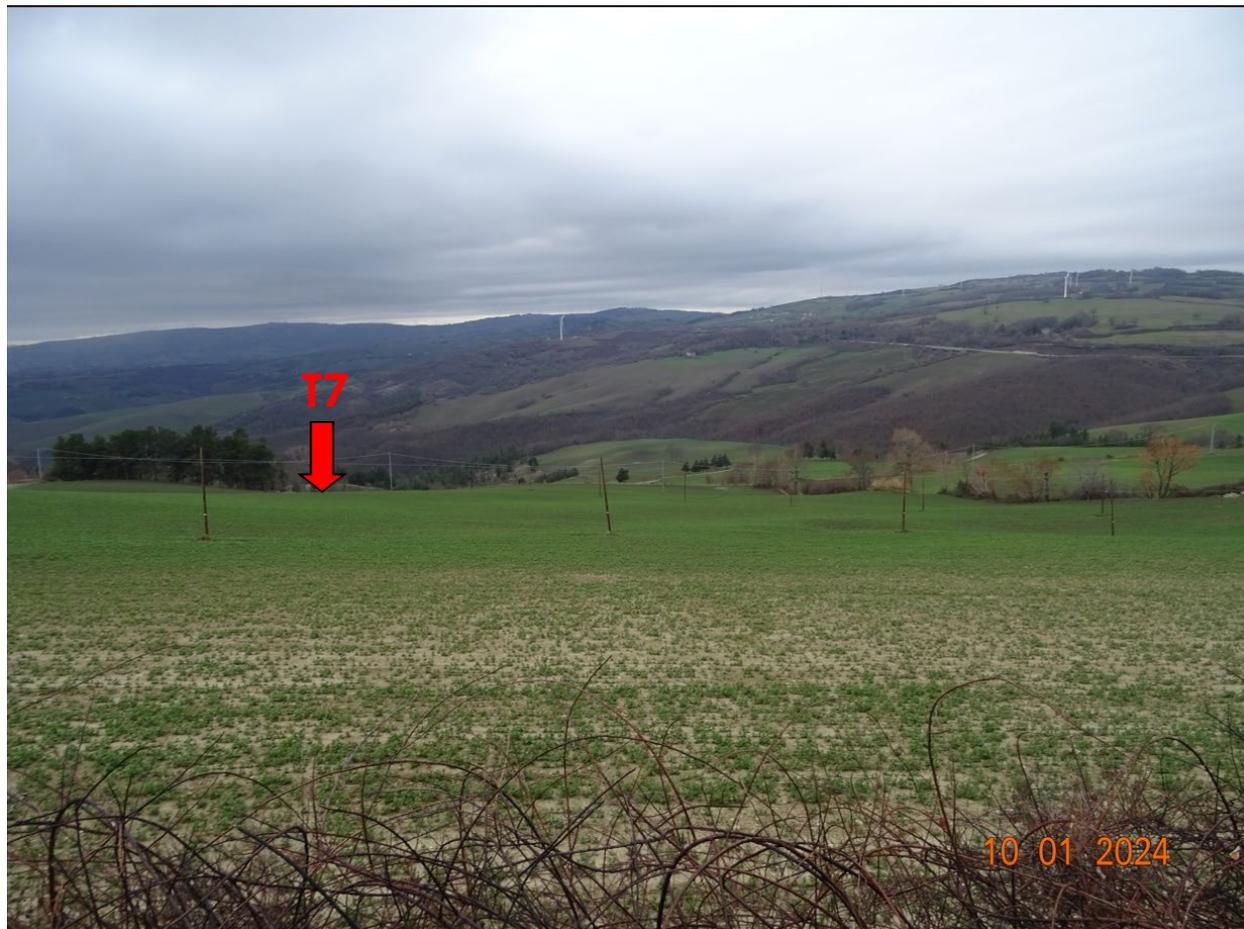
Ripresa fotografica DSC08711 – Direzione del cono visivo verso sud

<b>Morfologia del territorio</b> <b>(es: assenza di frane, scivolamenti, erosioni, etc.)</b>
L'area in analisi è caratterizzata da una morfologia collinare con pendenze moderate. Non sono presenti frane, scivolamenti o fenomeni erosivi.
<b>Stato dei luoghi</b> <b>(es: presenza di coltivazioni, pascoli, sterpaglie, etc)</b>
L'area consiste di spazi aperti adibiti ad attività agropastorali.
<b>Accessibilità del sito</b> <b>(es: presenza di strade asfaltate, piste, etc.)</b>
Attualmente è possibile accedere al sito tramite la provinciale SP 166, strada asfaltata ad una corsia per senso di marcia, avente larghezza complessiva di circa 7 m.
<b>Interferenze con sottoservizi / infrastrutture esistenti</b> <b>(es: metanodotti, acquedotti, linee telefoniche, linee elettriche, parchi eolici/fotovoltaici esistenti o in costruzione, etc.)</b>
Sono presenti una linea telefonica ed una linea elettrica di BT tra la strada e il punto in cui verrà installato l'aerogeneratore T7.

<b>Fabbricati nelle vicinanze</b>
Non sono presenti fabbricati abitabili nell'intorno di 400m dal punto in cui verrà installato l'aerogeneratore T7.

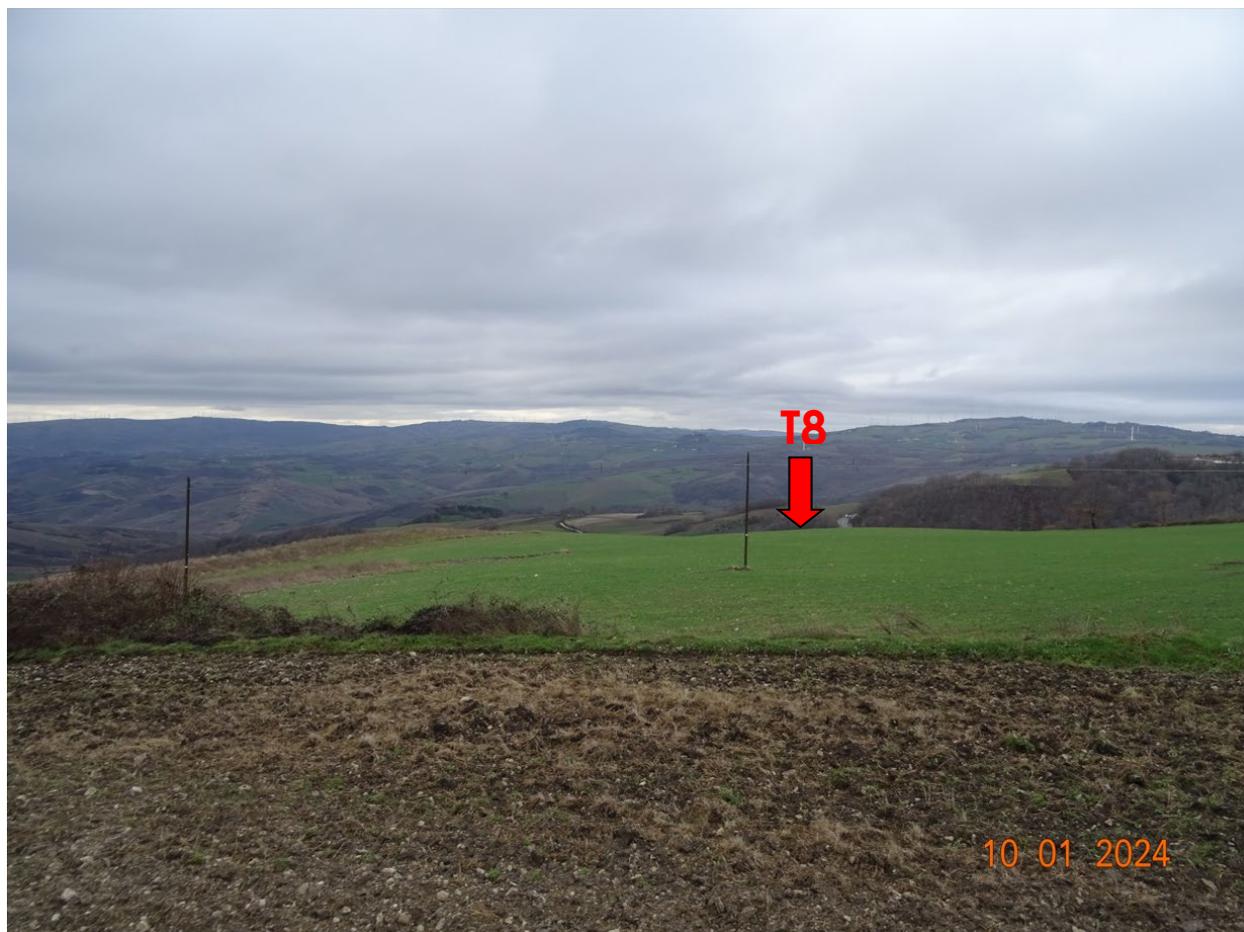
Ripresa fotografica DSC08695 – Direzione del cono visivo verso sud ovest

<b>Morfologia del territorio</b> <b>(es: assenza di frane, scivolamenti, erosioni, etc.)</b>
L'area in analisi è caratterizzata da una morfologia collinare con pendenze moderate. Non sono presenti frane, scivolamenti o fenomeni erosivi.
<b>Stato dei luoghi</b> <b>(es: presenza di coltivazioni, pascoli, sterpaglie, etc)</b>
L'area consiste di spazi aperti adibiti ad attività agropastorali.
<b>Accessibilità del sito</b> <b>(es: presenza di strade asfaltate, piste, etc.)</b>
Attualmente è possibile accedere al sito tramite la provinciale SP 166, strada asfaltata ad una corsia per senso di marcia, avente larghezza complessiva di circa 7 m.
<b>Interferenze con sottoservizi / infrastrutture esistenti</b> <b>(es: metanodotti, acquedotti, linee telefoniche, linee elettriche, parchi eolici/fotovoltaici esistenti o in costruzione, etc.)</b>
È presente una linea telefonica tra la strada e il punto in cui verrà installato l'aerogeneratore T8.

<b>Fabbricati nelle vicinanze</b>
Non sono presenti fabbricati abitabili nell'intorno di 400m dal punto in cui verrà installato l'aerogeneratore T8.

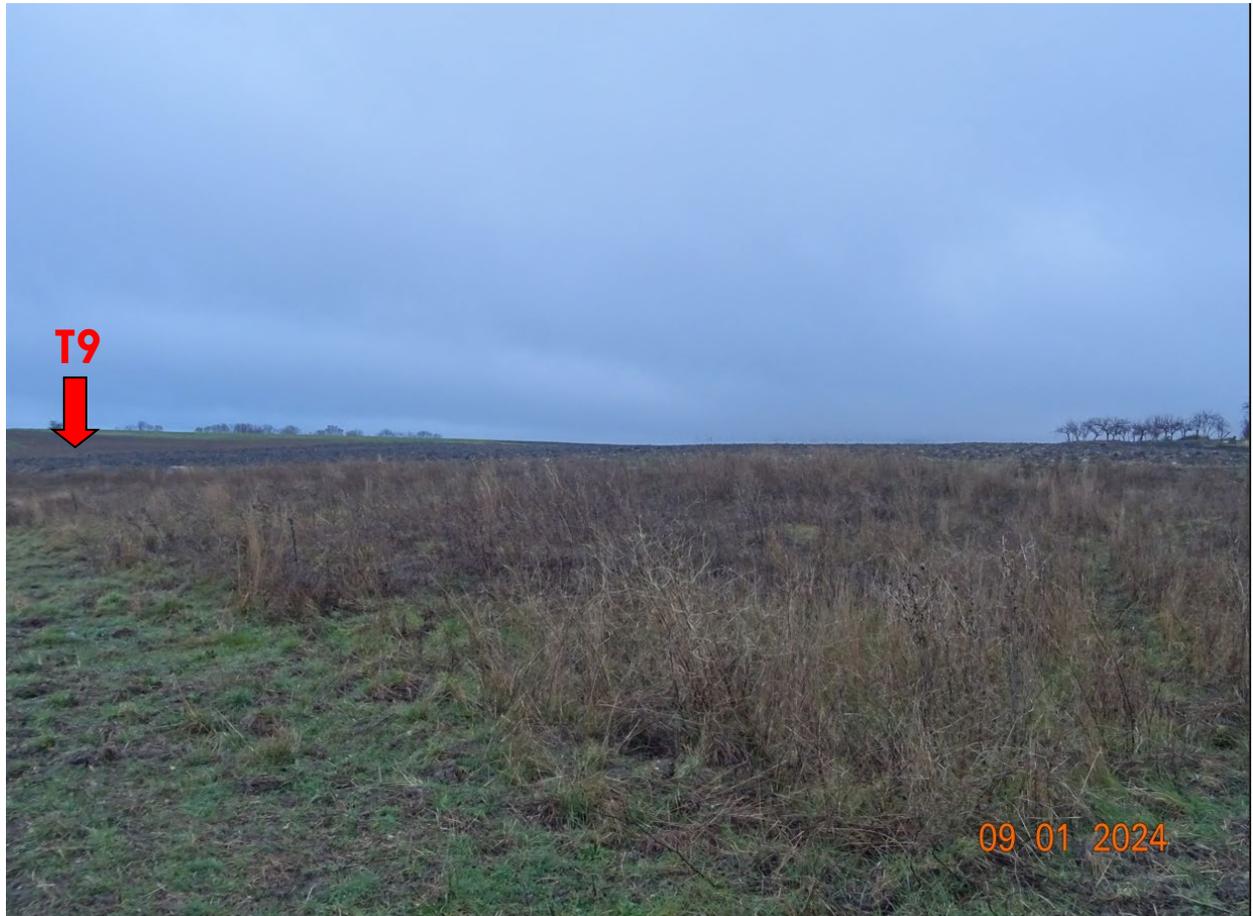
Ripresa fotografica DSC08669 – Direzione del cono visivo verso ovest

L'area in analisi è caratterizzata da una morfologia collinare con pendenze moderate. Non sono presenti frane, scivolamenti o fenomeni erosivi.

L'area consiste di spazi aperti adibiti ad attività agropastorali.

Attualmente è possibile accedere al sito tramite una strada interpodereale sterrata raggiungibile tramite la provinciale SP 73b, strada asfaltata ad una corsia per senso di marcia, avente larghezza complessiva di circa 7 m.

Il sito non presenta interferenze con sottoservizi visibili.

Non sono presenti fabbricati abitabili nell'intorno di 400m dal punto in cui verrà installato l'aerogeneratore T9.

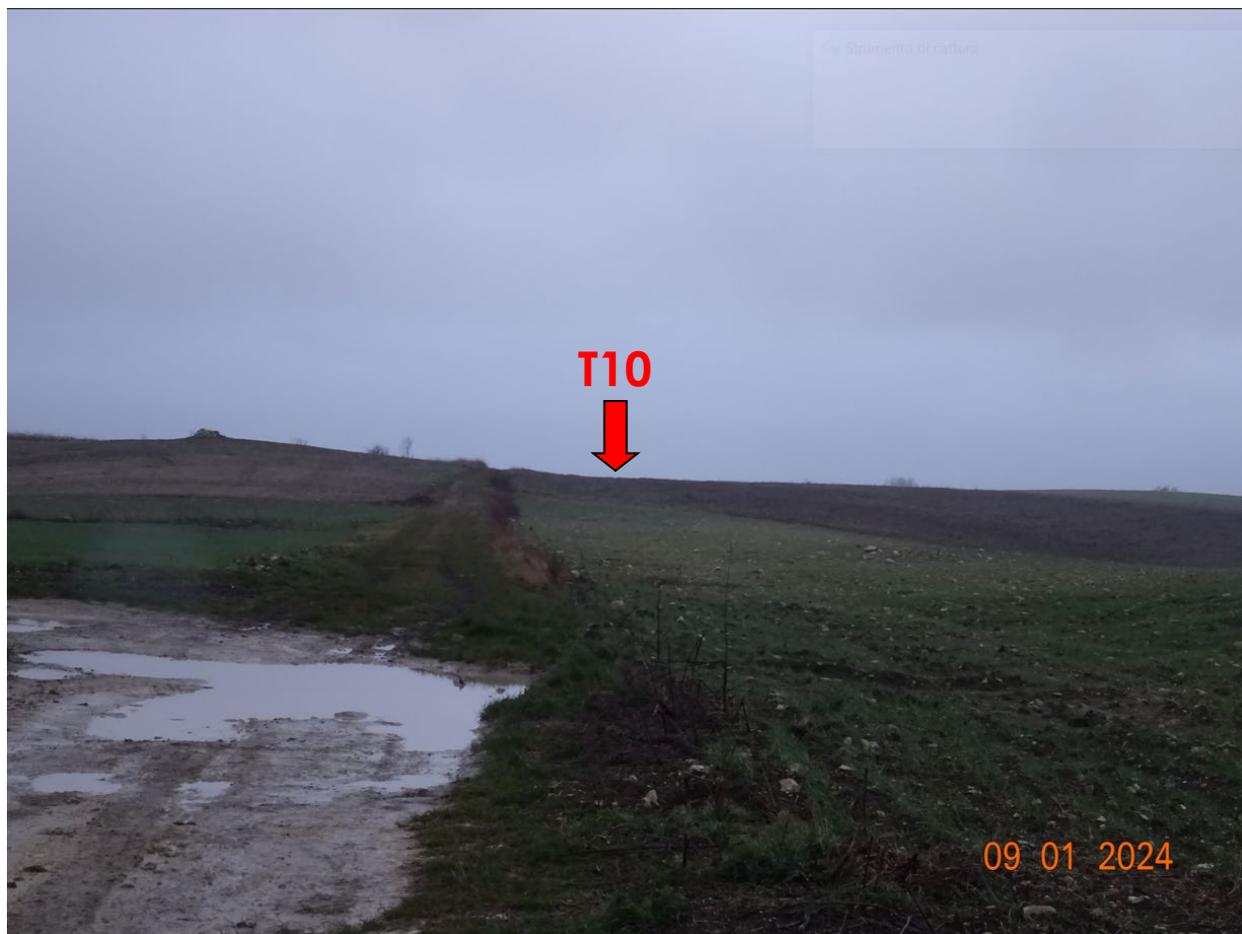
Ripresa fotografica DSC08678 – Direzione del cono visivo verso sud ovest

<b>Morfologia del territorio</b> <b>(es: assenza di frane, scivolamenti, erosioni, etc.)</b>
<p>L'area in analisi è caratterizzata da una morfologia collinare con pendenze moderate. Non sono presenti frane, scivolamenti o fenomeni erosivi. Presenza di ristagni post precipitazione.</p>
<b>Stato dei luoghi</b> <b>(es: presenza di coltivazioni, pascoli, sterpaglie, etc)</b>
<p>L'area consiste di spazi aperti adibiti ad attività agropastorali.</p>
<b>Accessibilità del sito</b> <b>(es: presenza di strade asfaltate, piste, etc.)</b>
<p>Attualmente è possibile accedere al sito tramite una strada interpodereale sterrata raggiungibile tramite la provinciale SP 73b, strada asfaltata ad una corsia per senso di marcia, avente larghezza complessiva di circa 7 m.</p>
<b>Interferenze con sottoservizi / infrastrutture esistenti</b> <b>(es: metanodotti, acquedotti, linee telefoniche, linee elettriche, parchi eolici/fotovoltaici esistenti o in costruzione, etc.)</b>

<p>Il sito non presenta interferenze con sottoservizi visibili.</p>
<b>Fabbricati nelle vicinanze</b>
<p>Non sono presenti fabbricati abitabili nell'intorno di 400m dal punto in cui verrà installato l'aerogeneratore T10.</p>

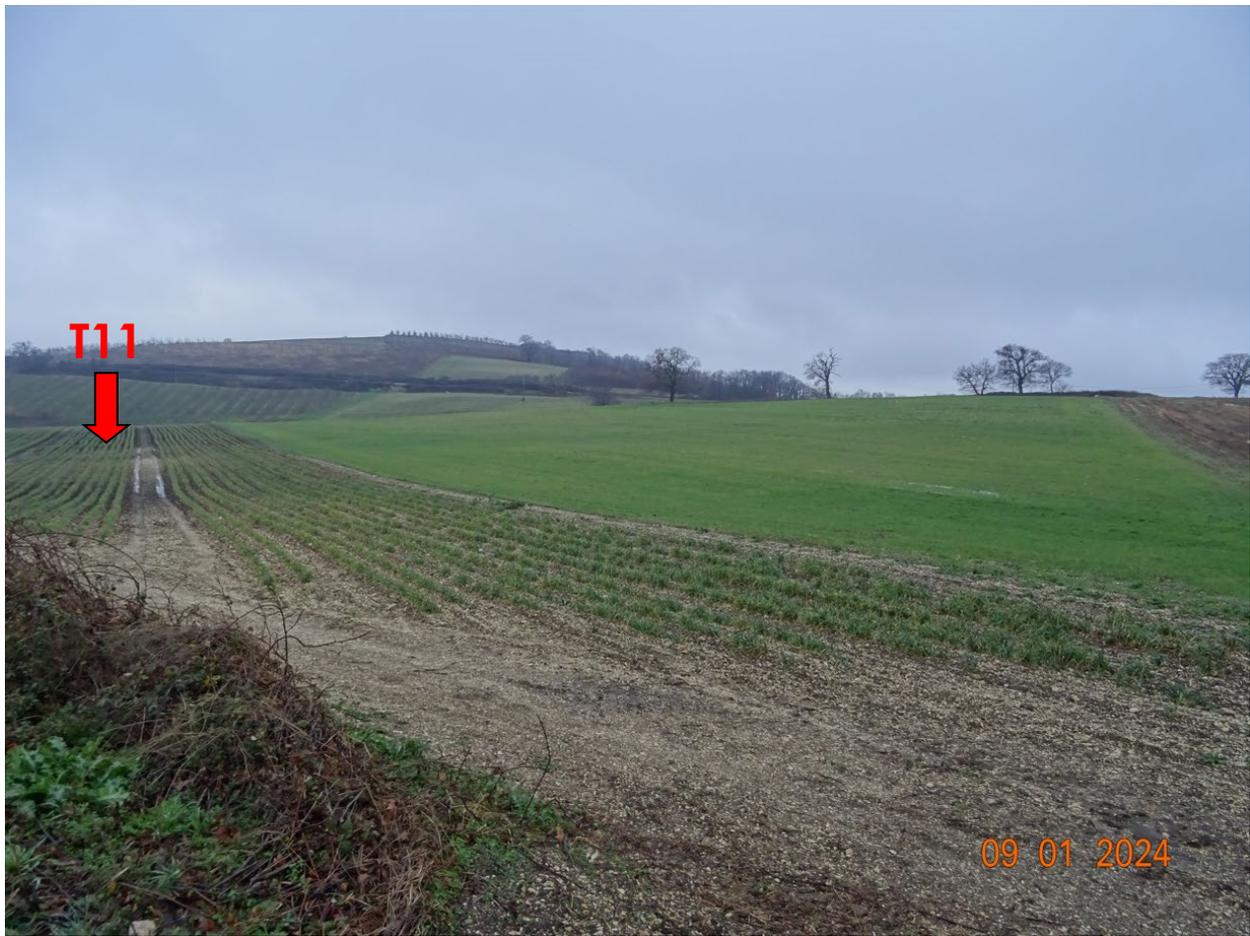
Ripresa fotografica DSC08653 – Direzione del cono visivo verso sud ovest

<b>Morfologia del territorio</b> <b>(es: assenza di frane, scivolamenti, erosioni, etc.)</b>
L'area in analisi è caratterizzata da una morfologia collinare con pendenze moderate. Non sono presenti frane, scivolamenti o fenomeni erosivi. Presenza di ristagni post precipitazione.
<b>Stato dei luoghi</b> <b>(es: presenza di coltivazioni, pascoli, sterpaglie, etc)</b>
L'area consiste di spazi aperti adibiti ad attività agropastorali.
<b>Accessibilità del sito</b> <b>(es: presenza di strade asfaltate, piste, etc.)</b>
Attualmente è possibile accedere al sito tramite una strada interpodereale sterrata raggiungibile tramite una strada comunale connessa alla provinciale SP 73b, strada asfaltata ad una corsia per senso di marcia, avente larghezza complessiva di circa 7 m.
<b>Interferenze con sottoservizi / infrastrutture esistenti</b> <b>(es: metanodotti, acquedotti, linee telefoniche, linee elettriche, parchi eolici/fotovoltaici esistenti o in costruzione, etc.)</b>

Il sito non presenta interferenze con sottoservizi visibili.
<b>Fabbricati nelle vicinanze</b>
Non sono presenti fabbricati abitabili nell'intorno di 400m dal punto in cui verrà installato l'aerogeneratore T11.

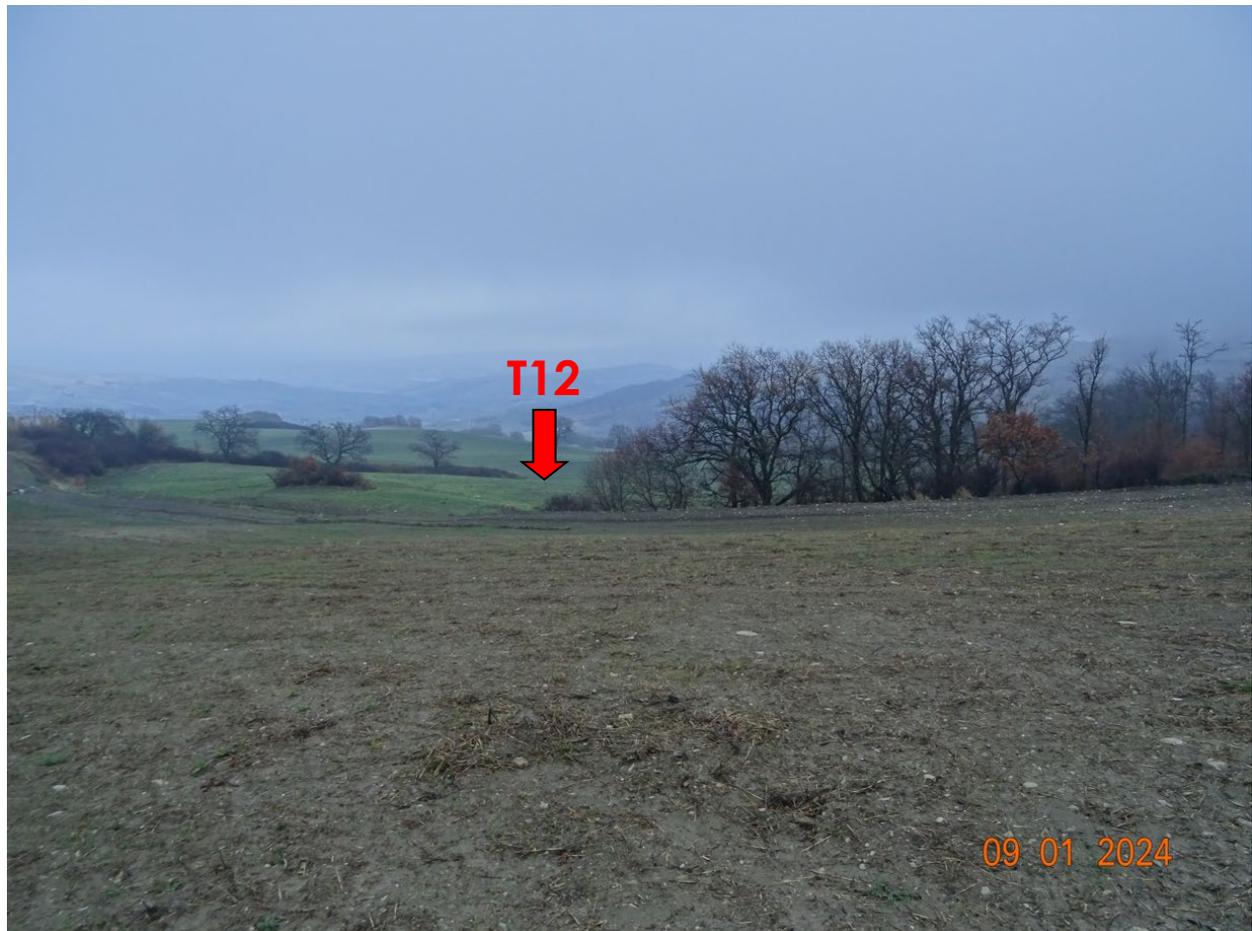
Ripresa fotografica DSC08663 – Direzione del cono visivo verso sud est

<b>Morfologia del territorio</b> <b>(es: assenza di frane, scivolamenti, erosioni, etc.)</b>
<p>L'area in analisi è caratterizzata da una morfologia collinare con pendenze moderate. Non sono presenti frane, scivolamenti o fenomeni erosivi.</p>
<b>Stato dei luoghi</b> <b>(es: presenza di coltivazioni, pascoli, sterpaglie, etc)</b>
<p>L'area consiste di spazi aperti adibiti ad attività agropastorali.</p>
<b>Accessibilità del sito</b> <b>(es: presenza di strade asfaltate, piste, etc.)</b>
<p>Attualmente è possibile accedere al sito tramite una strada interpodereale sterrata raggiungibile tramite una strada comunale connessa alla provinciale SP 73b, strada asfaltata ad una corsia per senso di marcia, avente larghezza complessiva di circa 7 m.</p>
<b>Interferenze con sottoservizi / infrastrutture esistenti</b> <b>(es: metanodotti, acquedotti, linee telefoniche, linee elettriche, parchi eolici/fotovoltaici esistenti o in costruzione, etc.)</b>

<p>Il sito non presenta interferenze con sottoservizi visibili.</p>
<b>Fabbricati nelle vicinanze</b>
<p>Non sono presenti fabbricati abitabili nell'intorno di 400m dal punto in cui verrà installato l'aerogeneratore T12.</p>
