Impianto Agrivoltaico "SAN SEVERO"

**RECUPERO DELLA MASSERIA ZACCAGNINO
Bene rurale prossimo all'area di impianto**

Tavola: **RE06.4**

Recupero della Masseria Zaccagnino

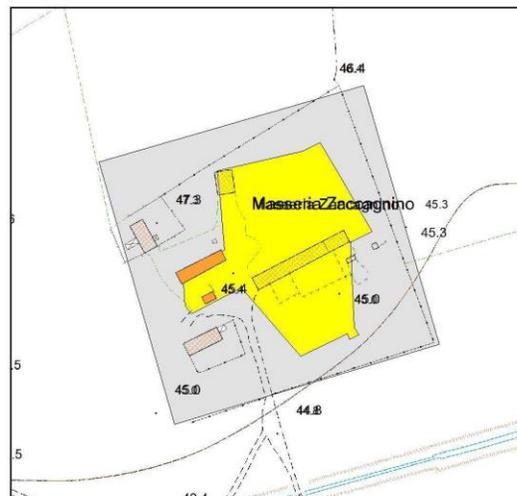
Individuazione del bene architettonico su aerofotogrammetria

Scala 1:3.000

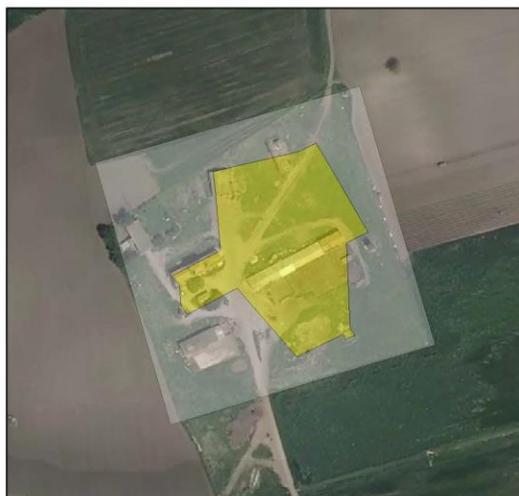
Individuazione del bene architettonico su ortofoto 2010

Scala 1:3.000

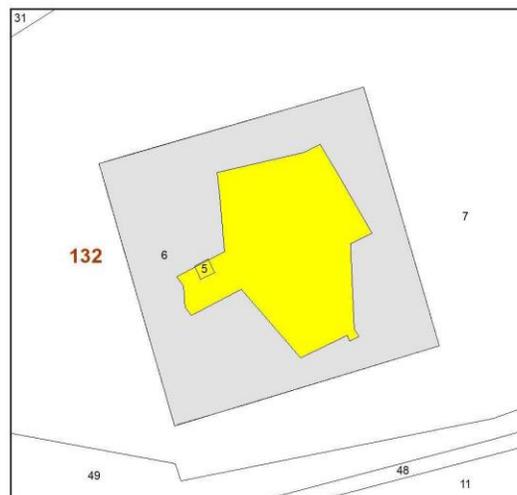
Individuazione del bene architettonico su stralcio di carta catastale

Scala 1:3.000

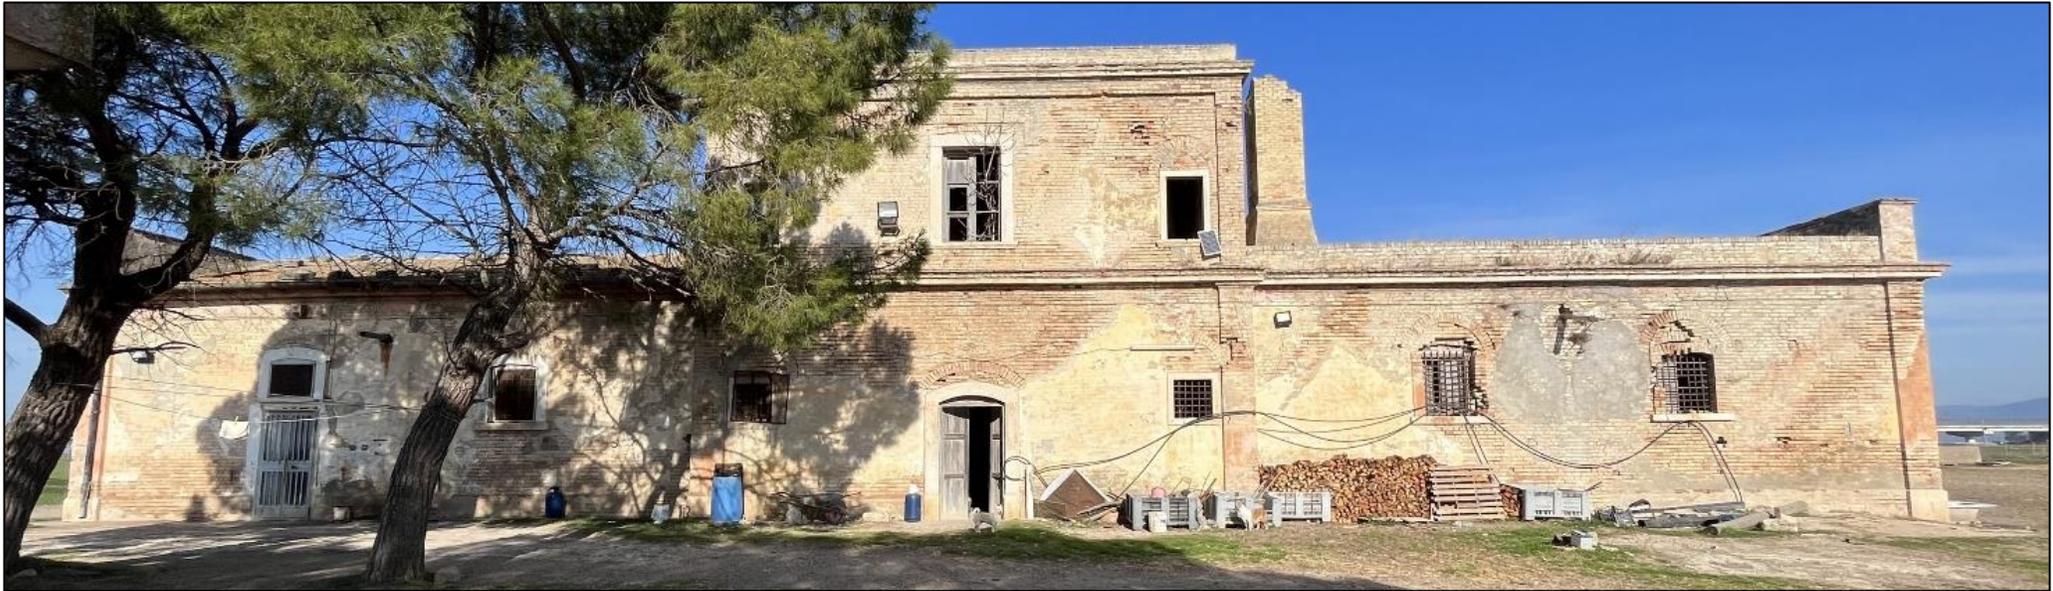
Prospecto Sud

La Palazzina Baronale è un edificio isolato facente parte del complesso della Masseria Zaccagnino. Presenta una pianta lineare con il corpo centrale che si sviluppa su due livelli, mentre i due corpi laterali dell'abitazione si sviluppano esclusivamente sul piano terra. Caratteristico è il camino, purtroppo compromesso, che sbuca dal tetto della parte est. È chiaro lo stato generale di degrado della palazzina in quanto ci sono parti di intonaco distaccato, lesioni strutturali varie e presenza di vegetazione infestante.

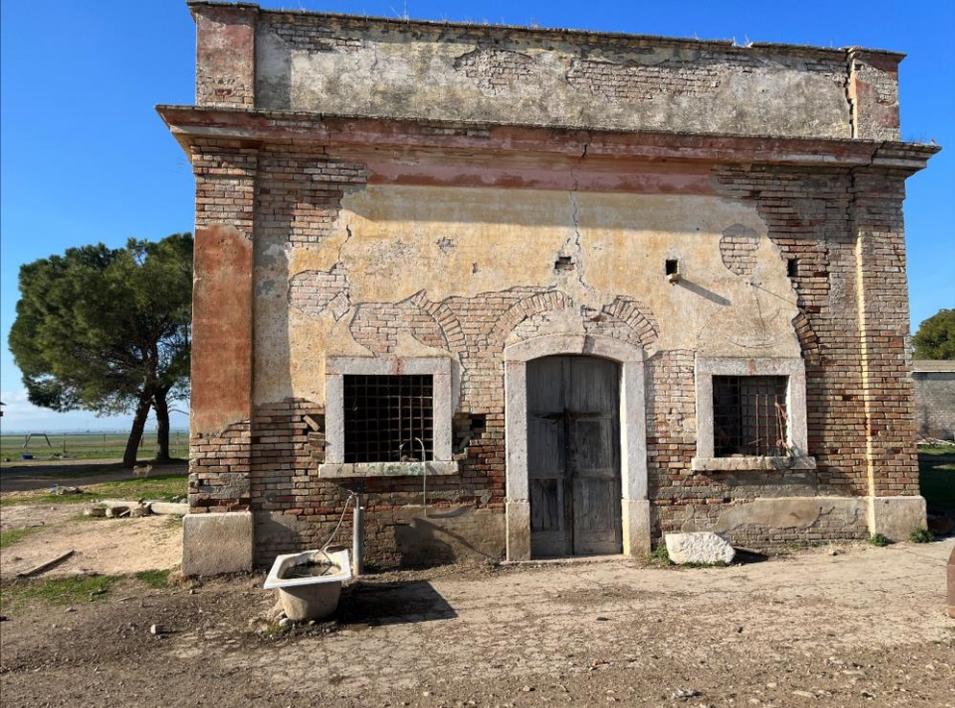
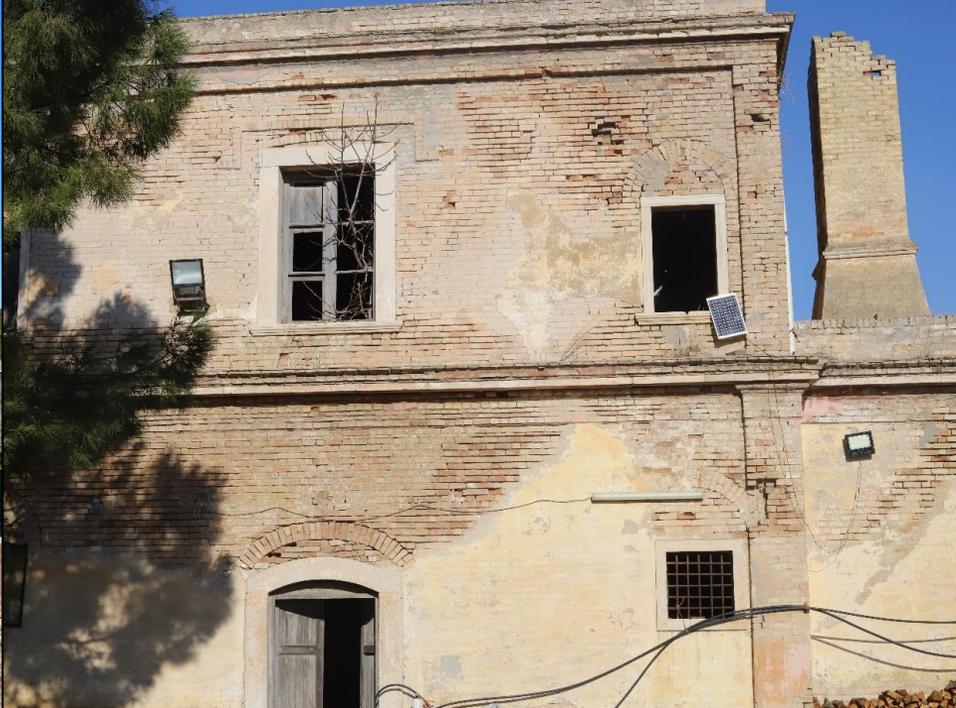
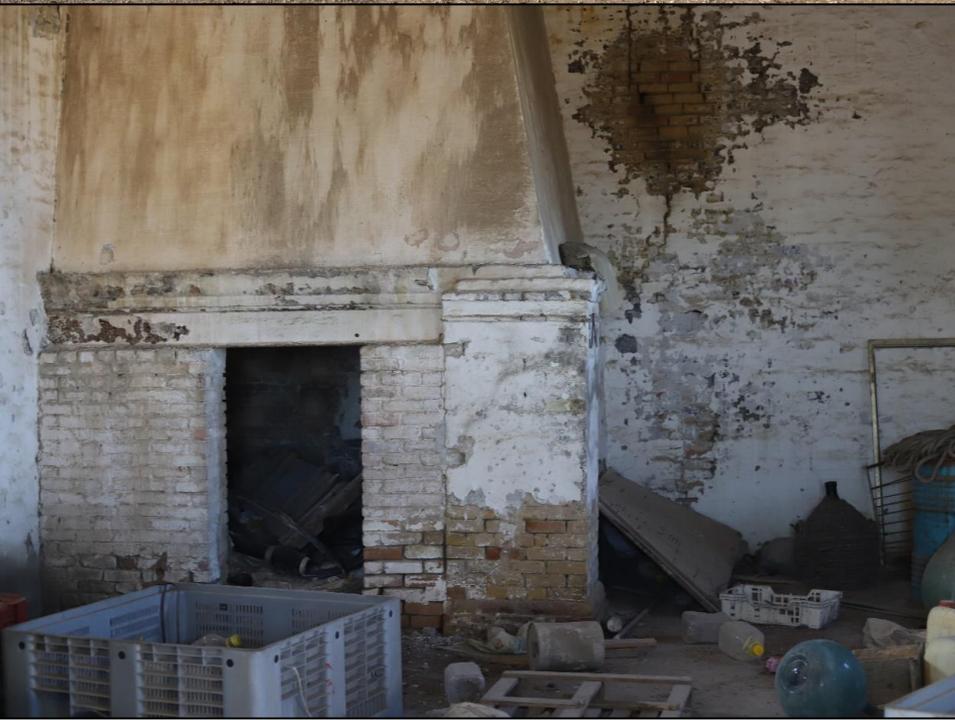
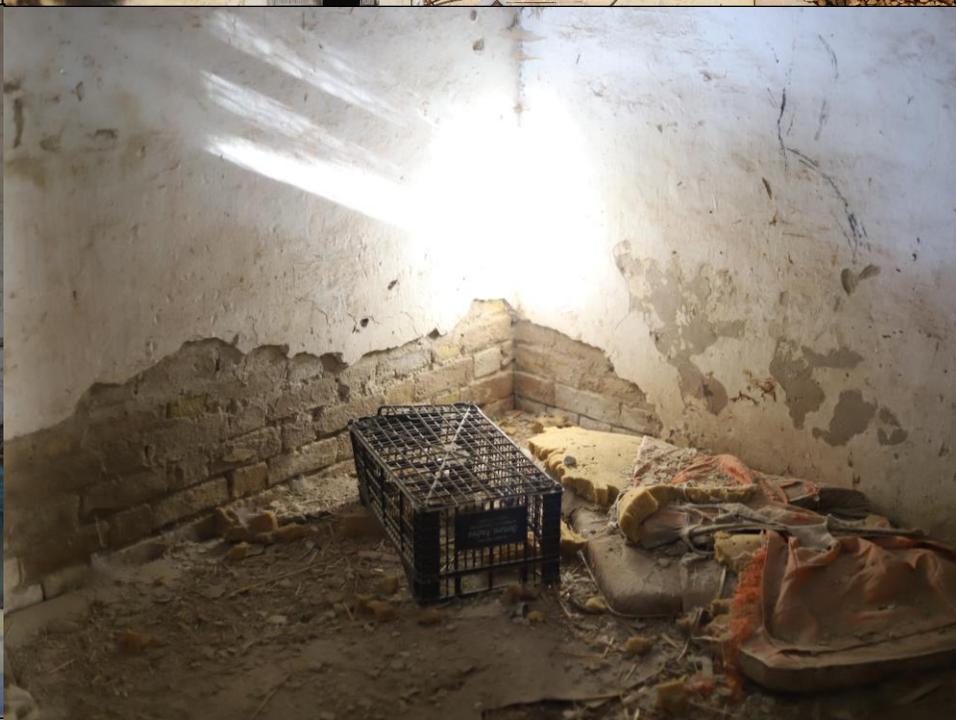
Si riportano alcune foto dell'esterno e dell'interno da cui si evince lo stato compromesso di degrado e abbandono in cui versa l'intera struttura.

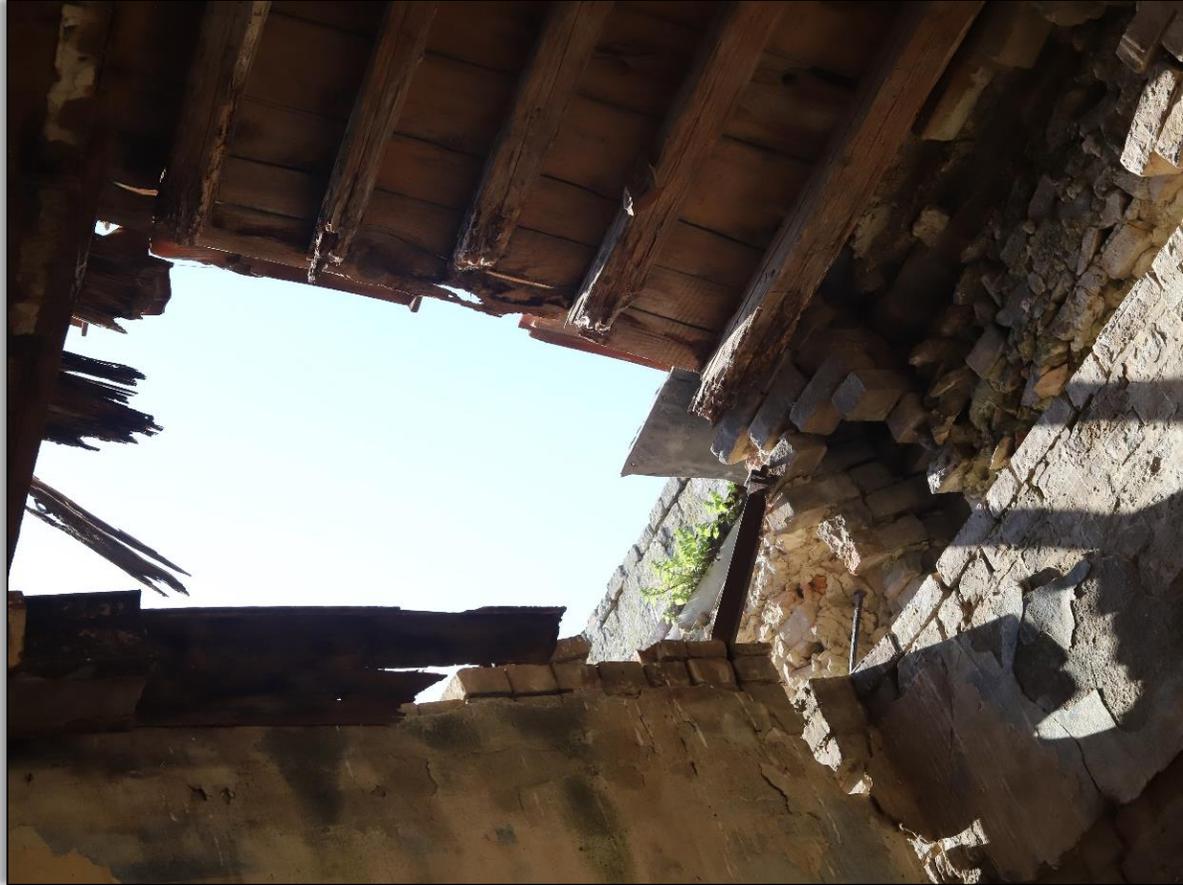
Pareti perimetrali verticali portanti in muratura realizzata in pietra calcarea. L'apparecchio si compone prevalentemente di elementi grossi, irregolari, posti di punta, ingranati e assestati, e da elementi medio-piccoli con funzione di riempimento dei vuoti lasciati dagli elementi più grandi. Lo spessore è variabile.

Sono chiare le lesioni.

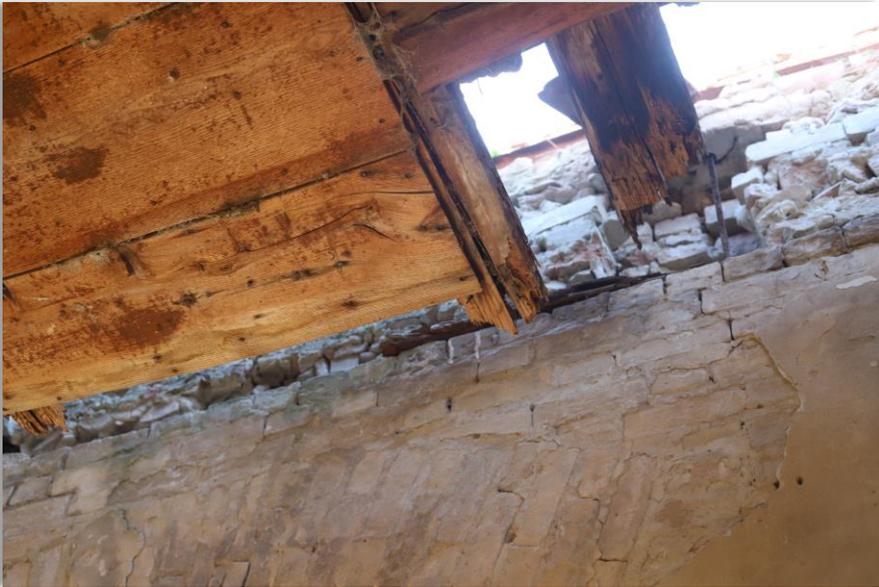
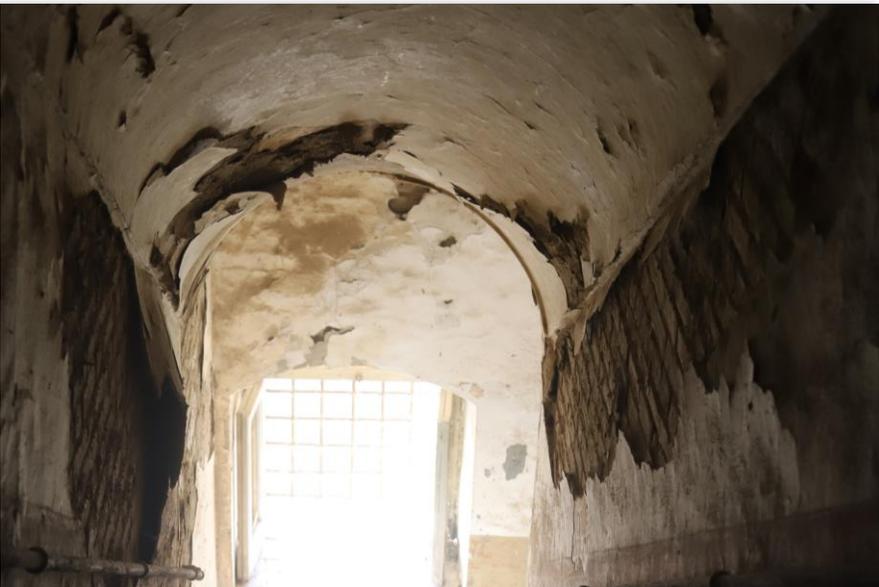
Gli ambienti sono coperti con volta a botte in mattoni pieni e il piano superiore ha una copertura in legno (tavolato).

Le coperture presentano importanti lesioni e deterioramenti.

Sui solai a terra è visibile il materiale di posa della pavimentazione, completamente assente in tutto l'edificio.

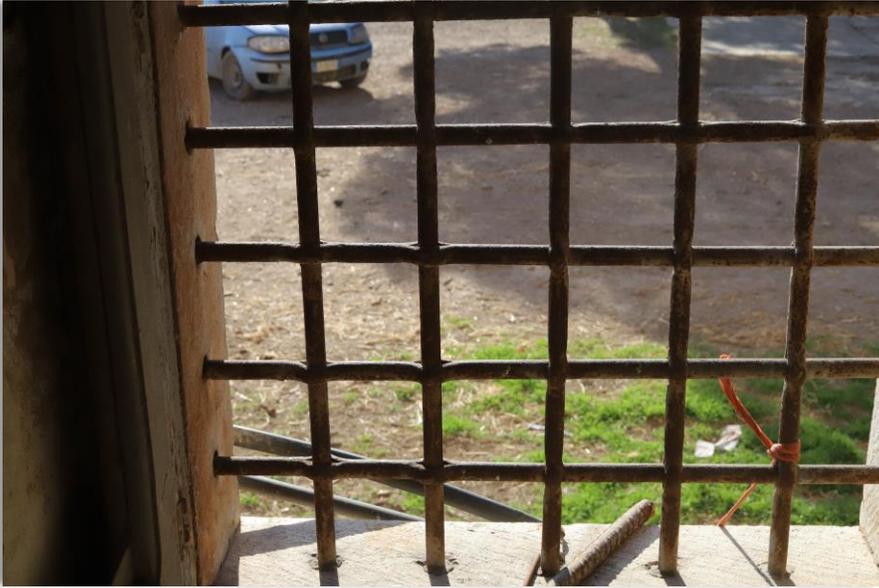
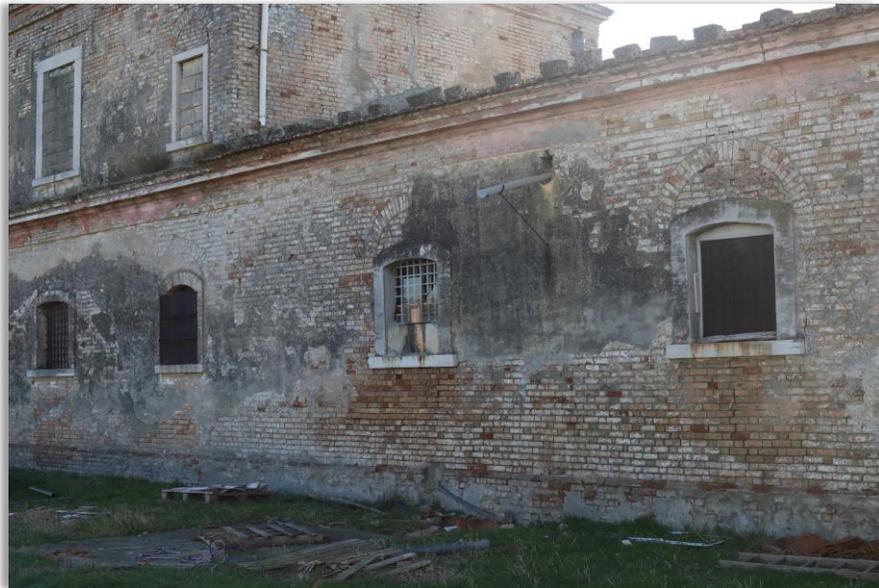
Le finestre non murate prevedono grate in ferro battuto incrociato a scacchiera e ante in legno.

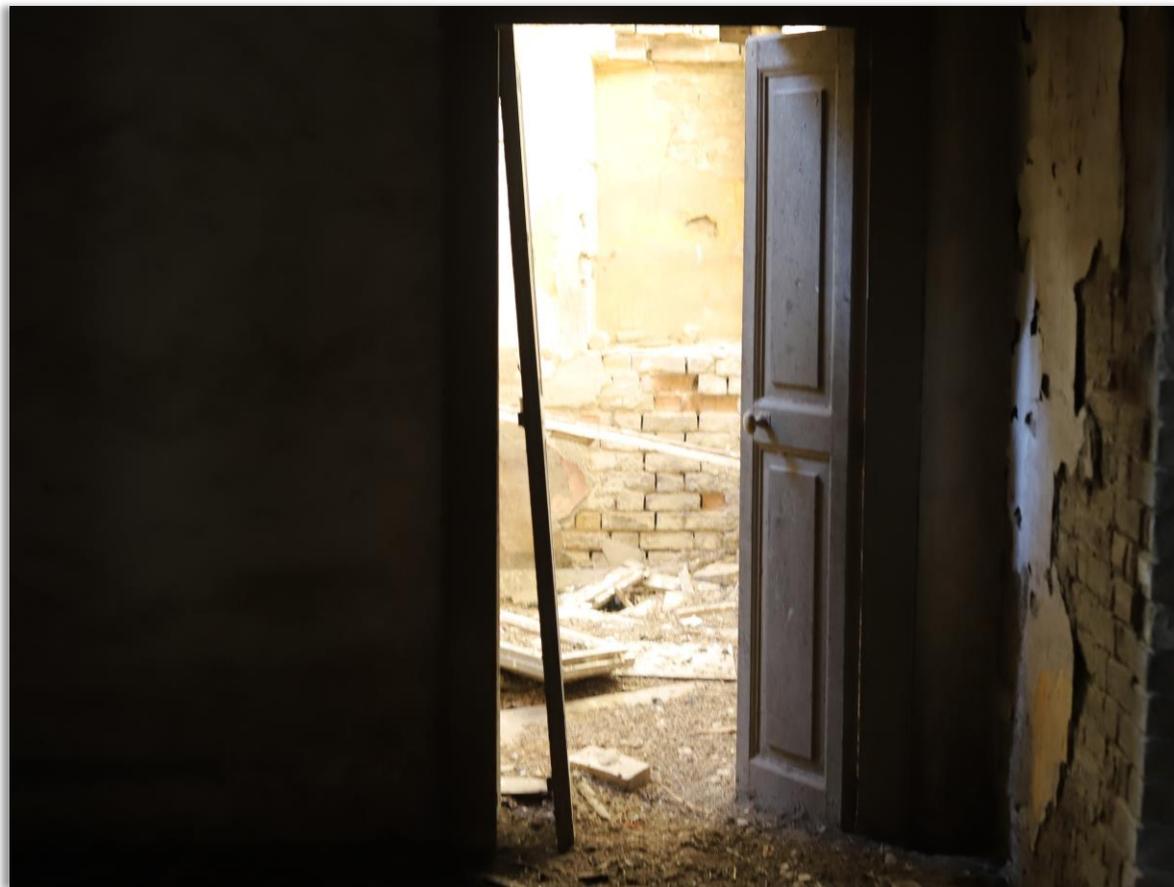
Le porte interne, qualora presenti, risultano essere in legno deteriorato.

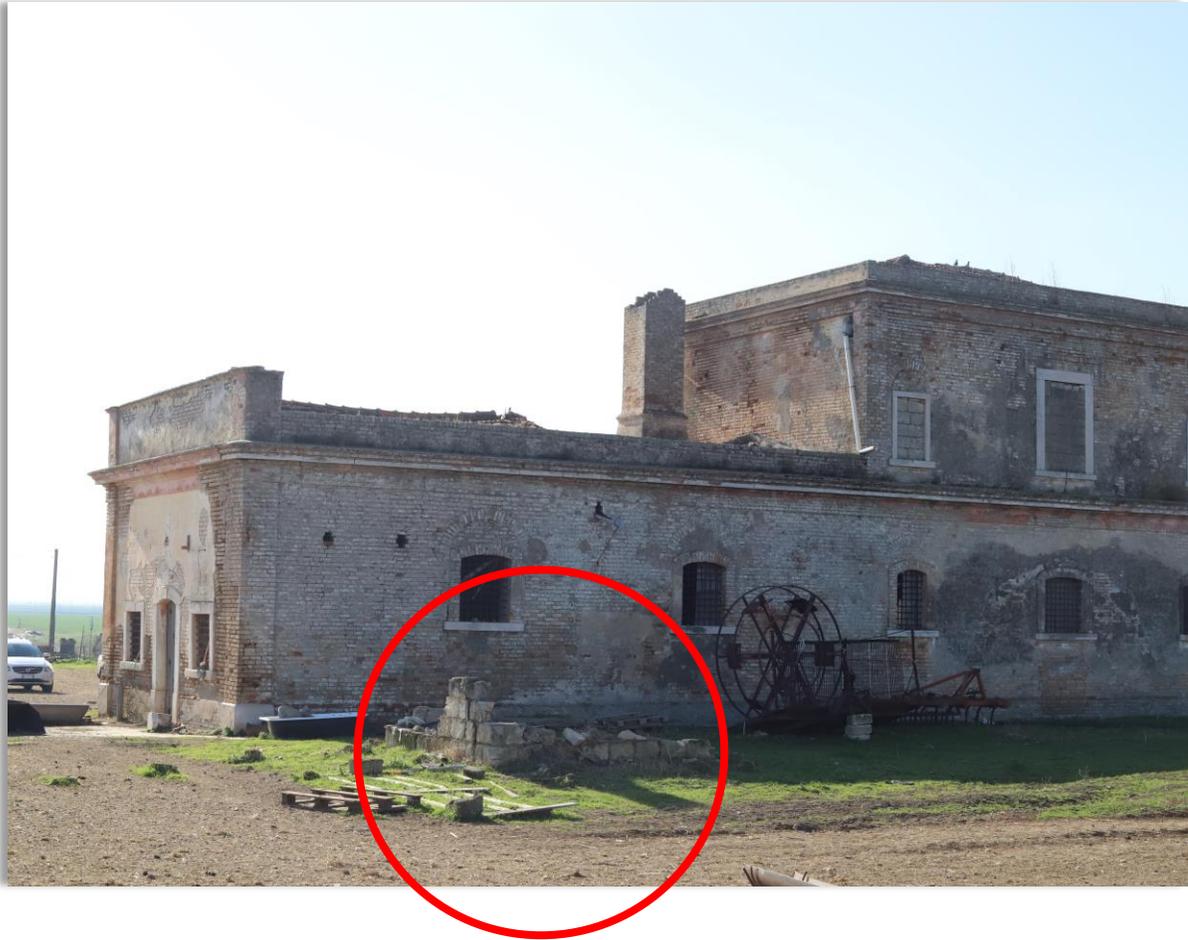
Resti di muratura esterna probabilmente corrispondente a antiche cisterne per la raccolta di acqua piovana.
