## Impianto Agrivoltaico "SAN SEVERO"

della potenza di 32,642 MW in DC ubicato nel Comune di San Severo  
e relative opere di connessione ricadenti anche nei territori di Foggia e Lucera

**- Dettaglio ricognizioni, carta della copertura e della  
visibilità -**

## RICOGNIZIONE DI SUPERFICIE Nei comuni di San Severo (FG), Foggia (FG) e Lucera (FG)

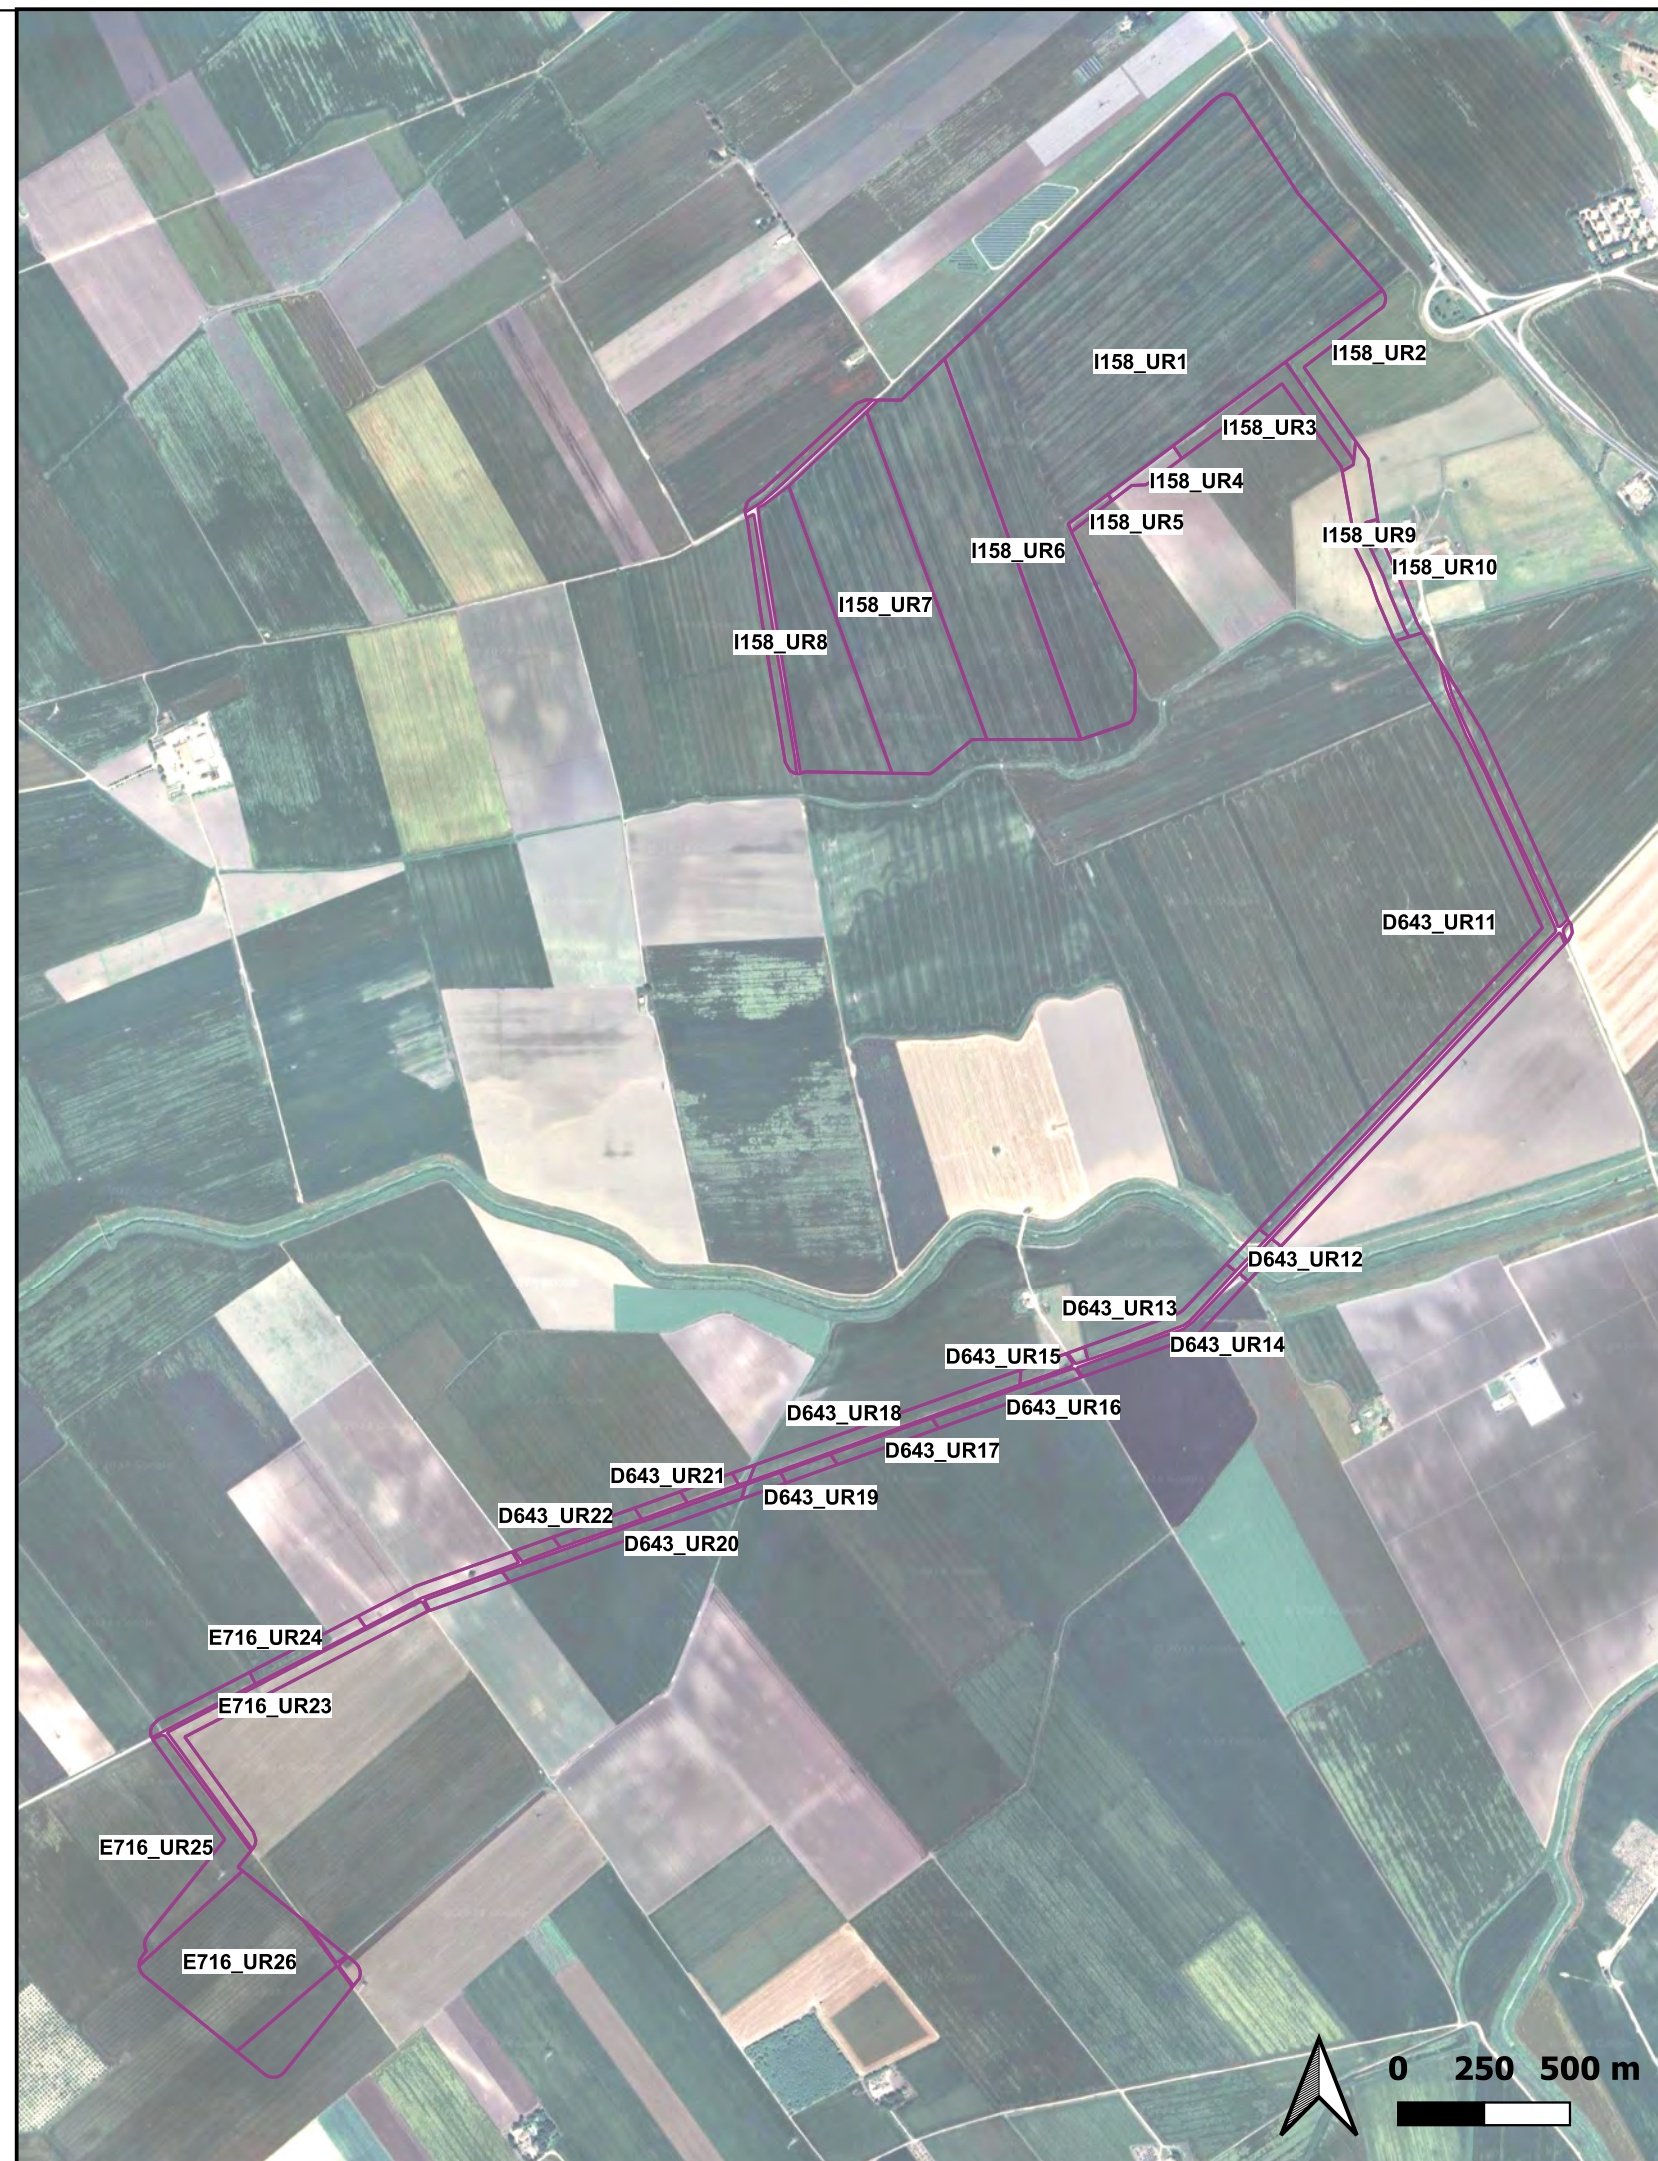
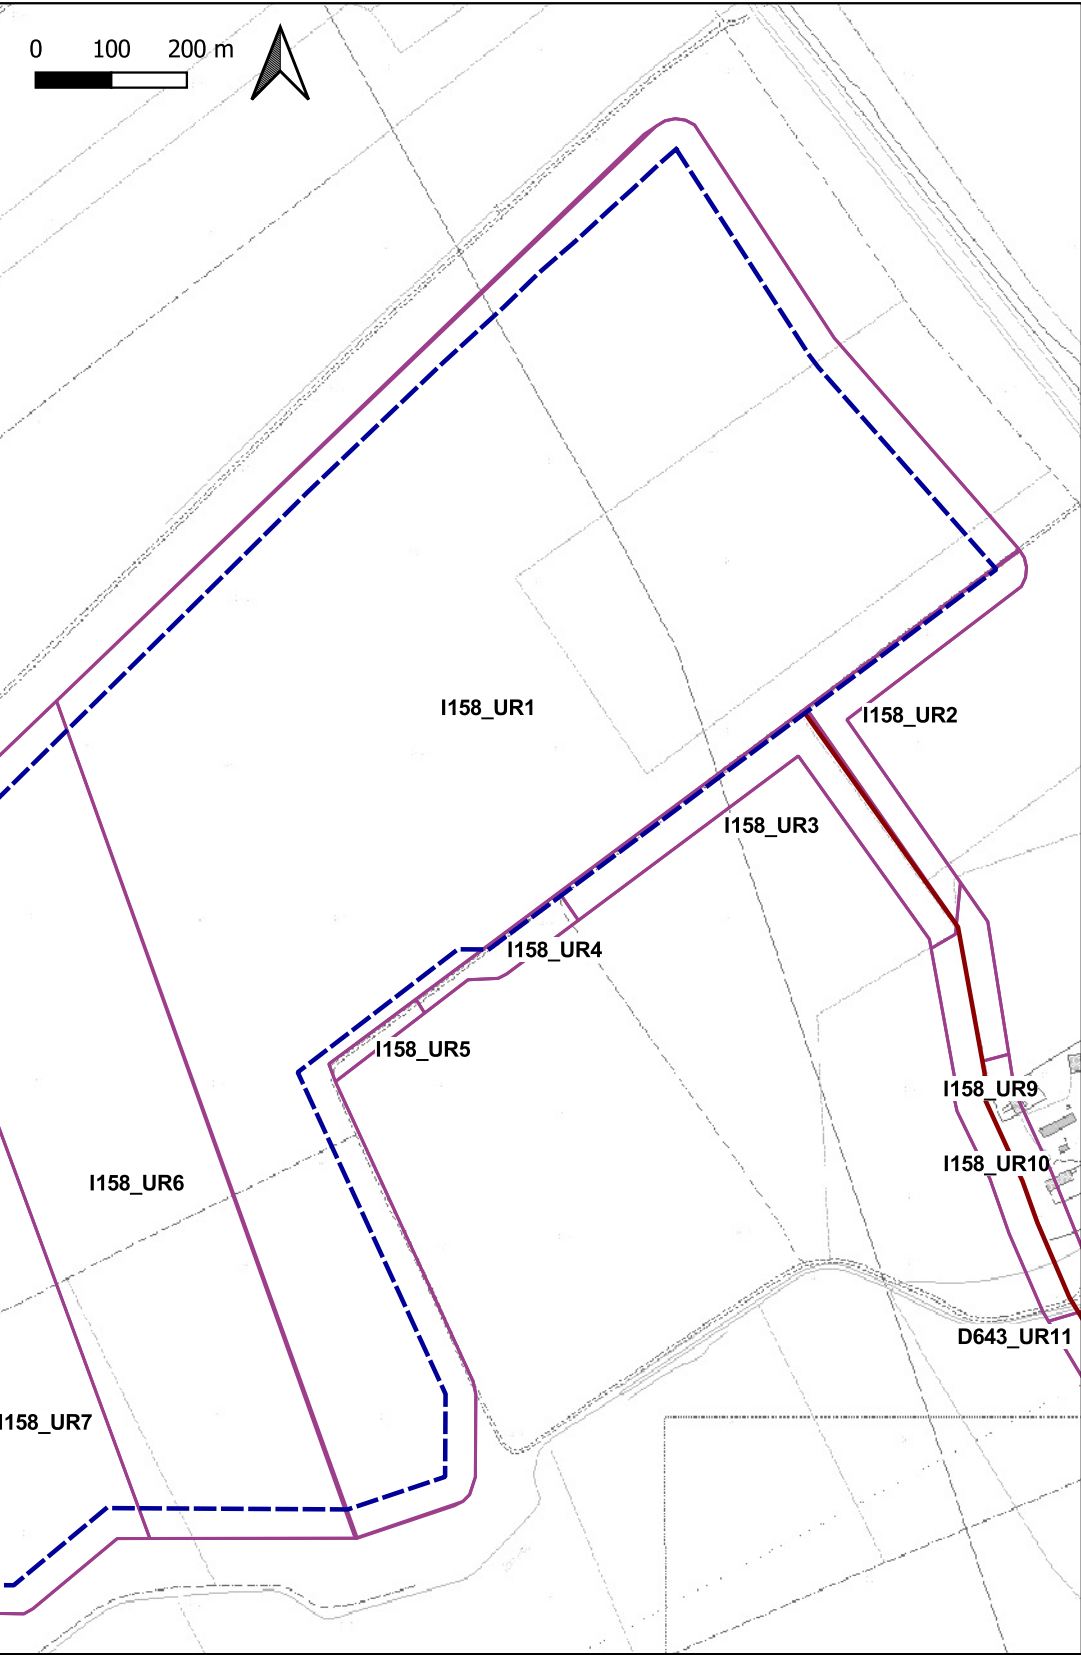
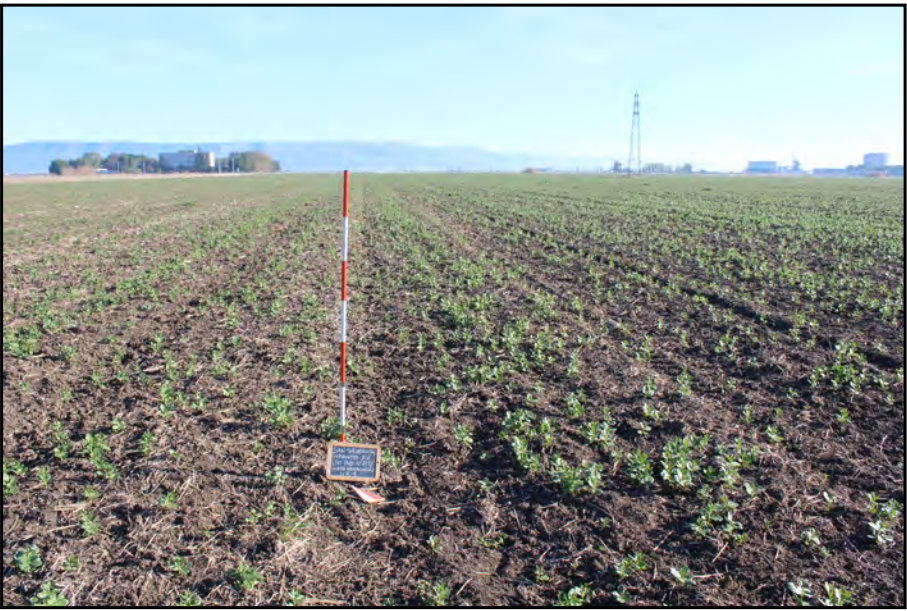
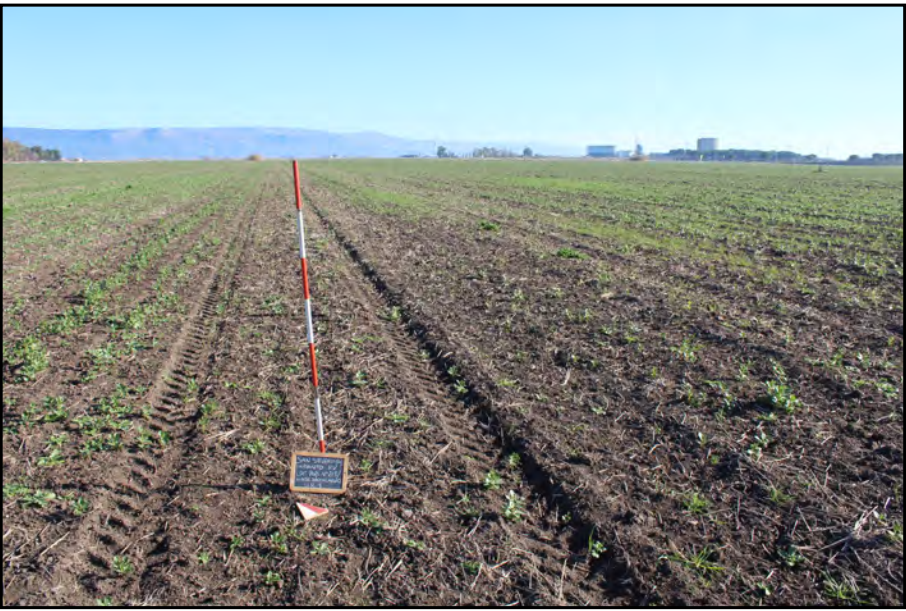
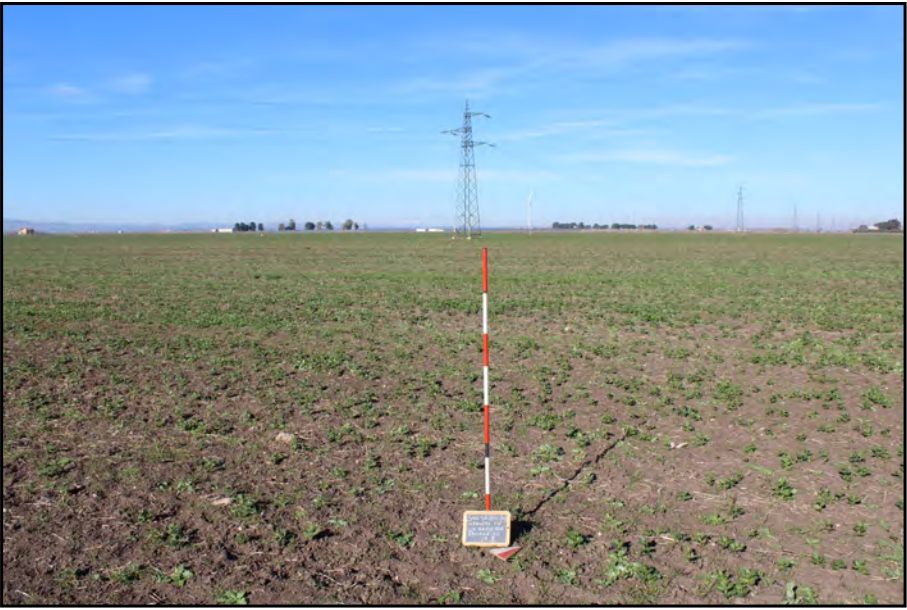
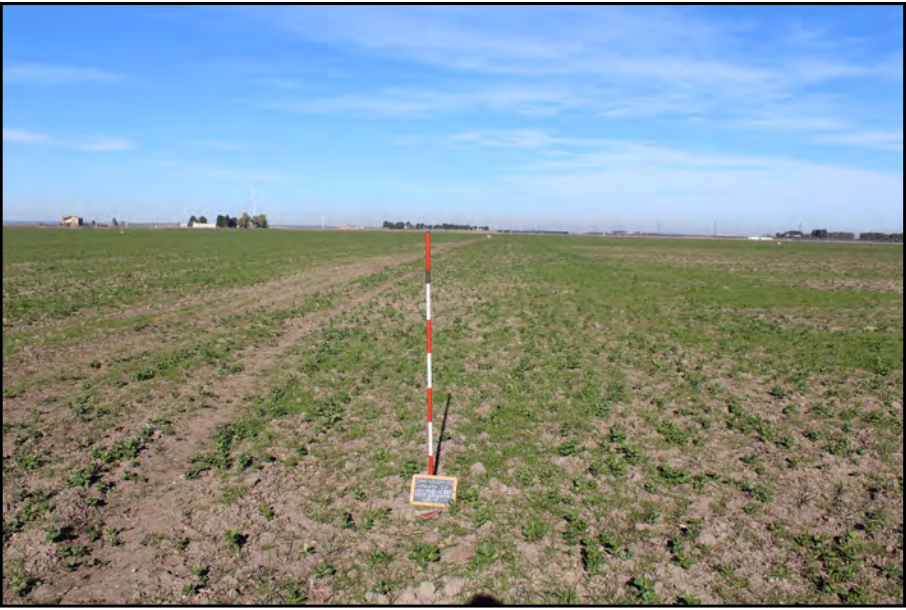
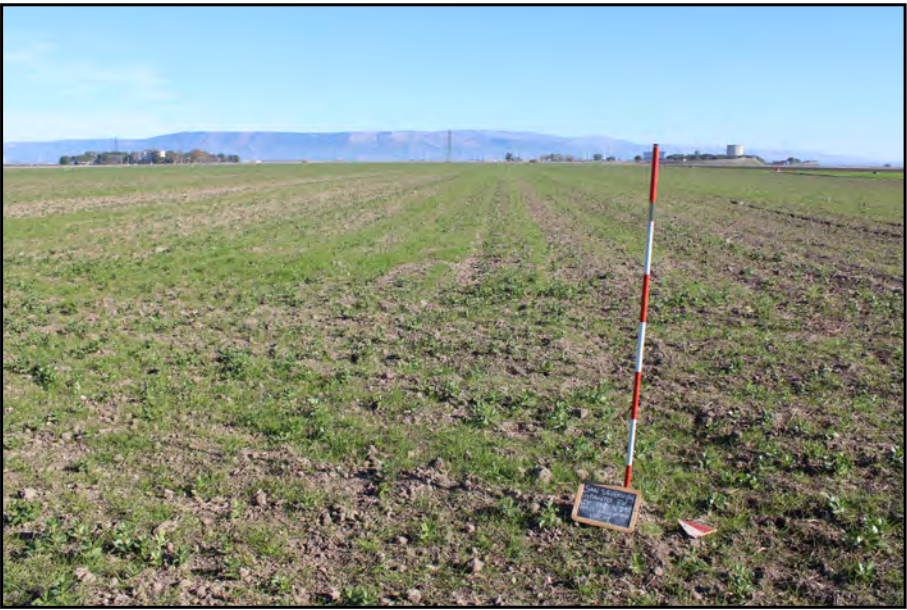
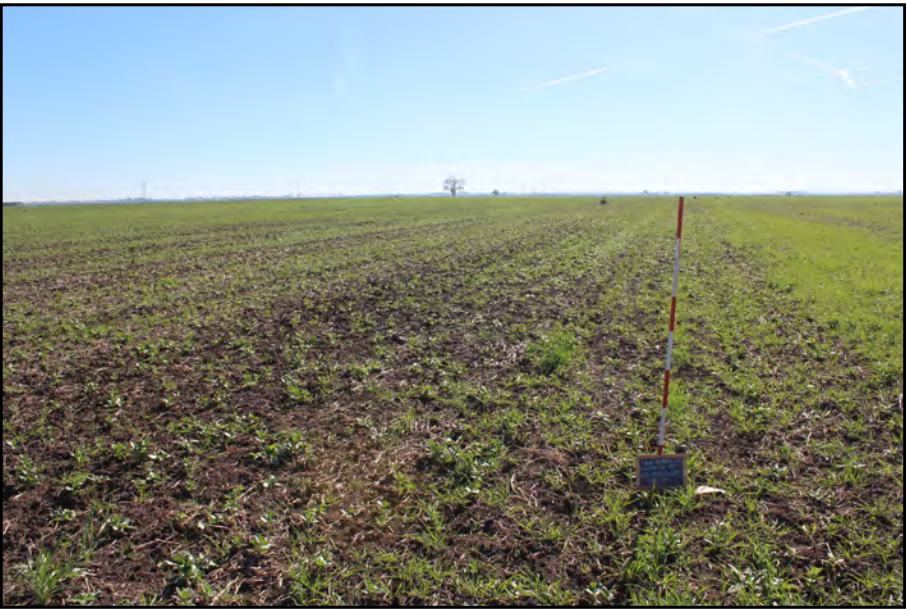
Visibilità del suolo: 3

Copertura del suolo: superficie agricola utilizzata - L'UR è attualmente caratterizzata dalla presenza di una coltura di fave; inoltre, sulla superficie agricola sono presenti residui di paglia e piante di grano probabilmente rinativo. Il suolo è sufficientemente visibile

Sintesi geomorfologica: Paesaggio pianeggiante

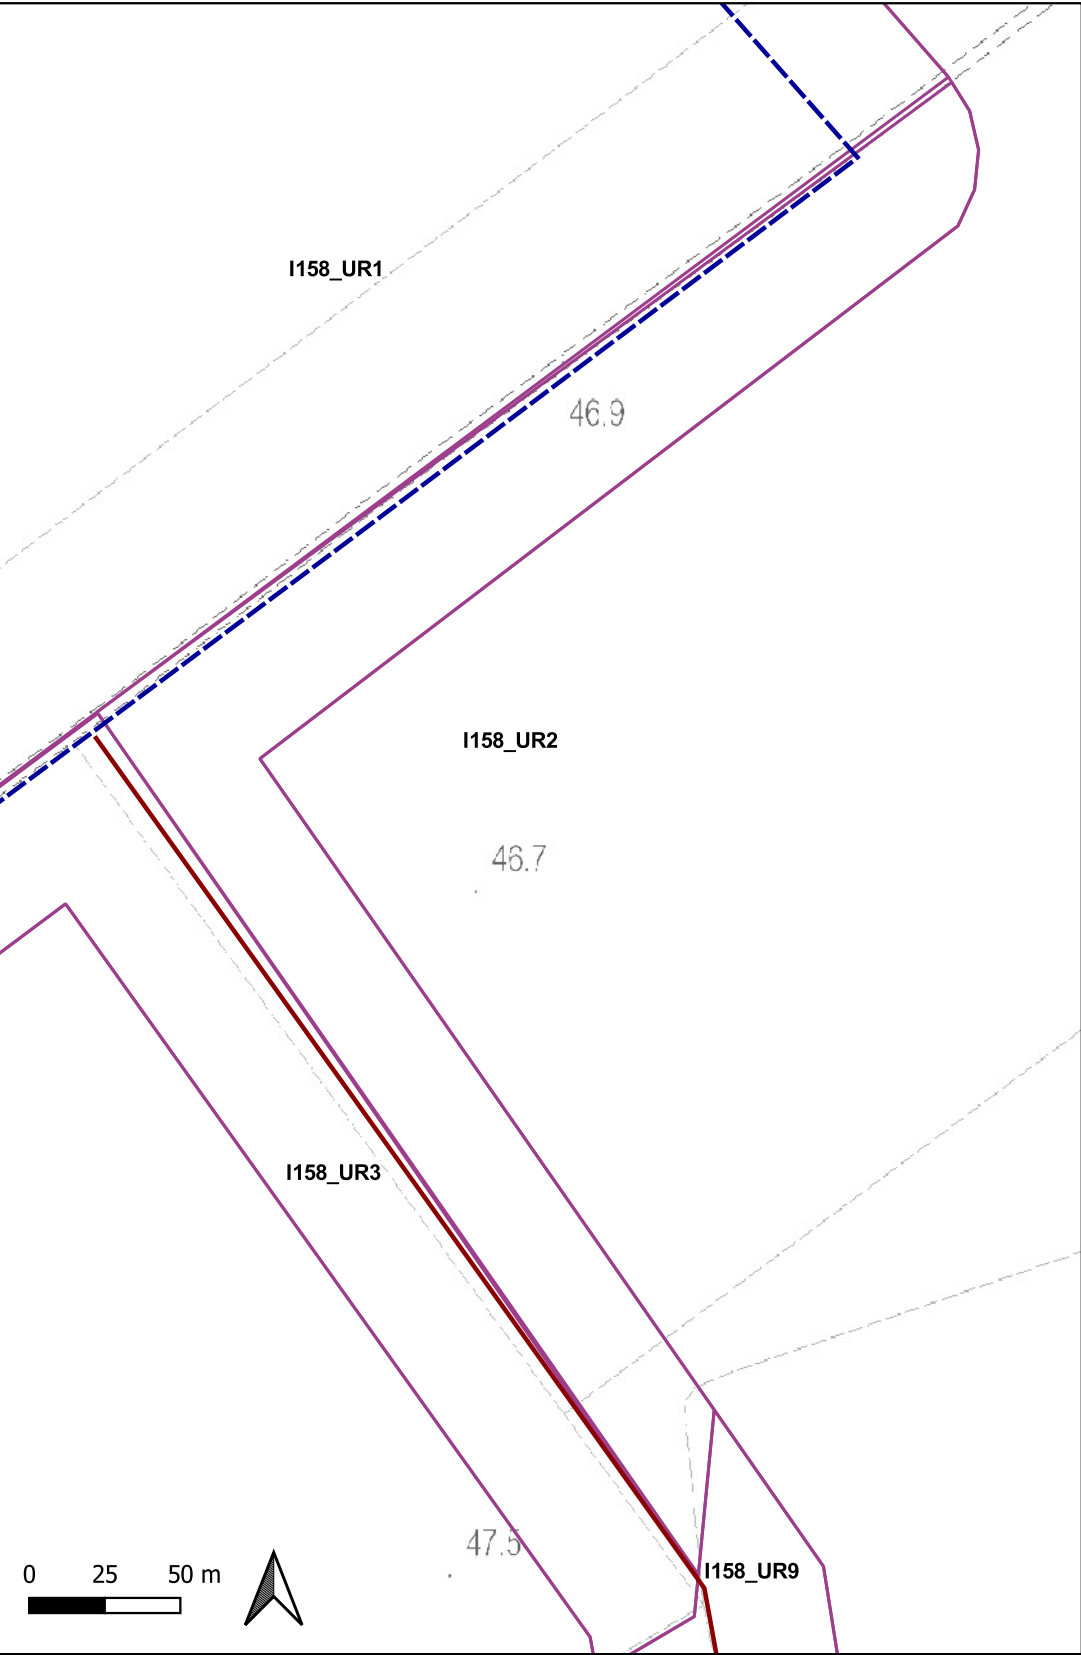
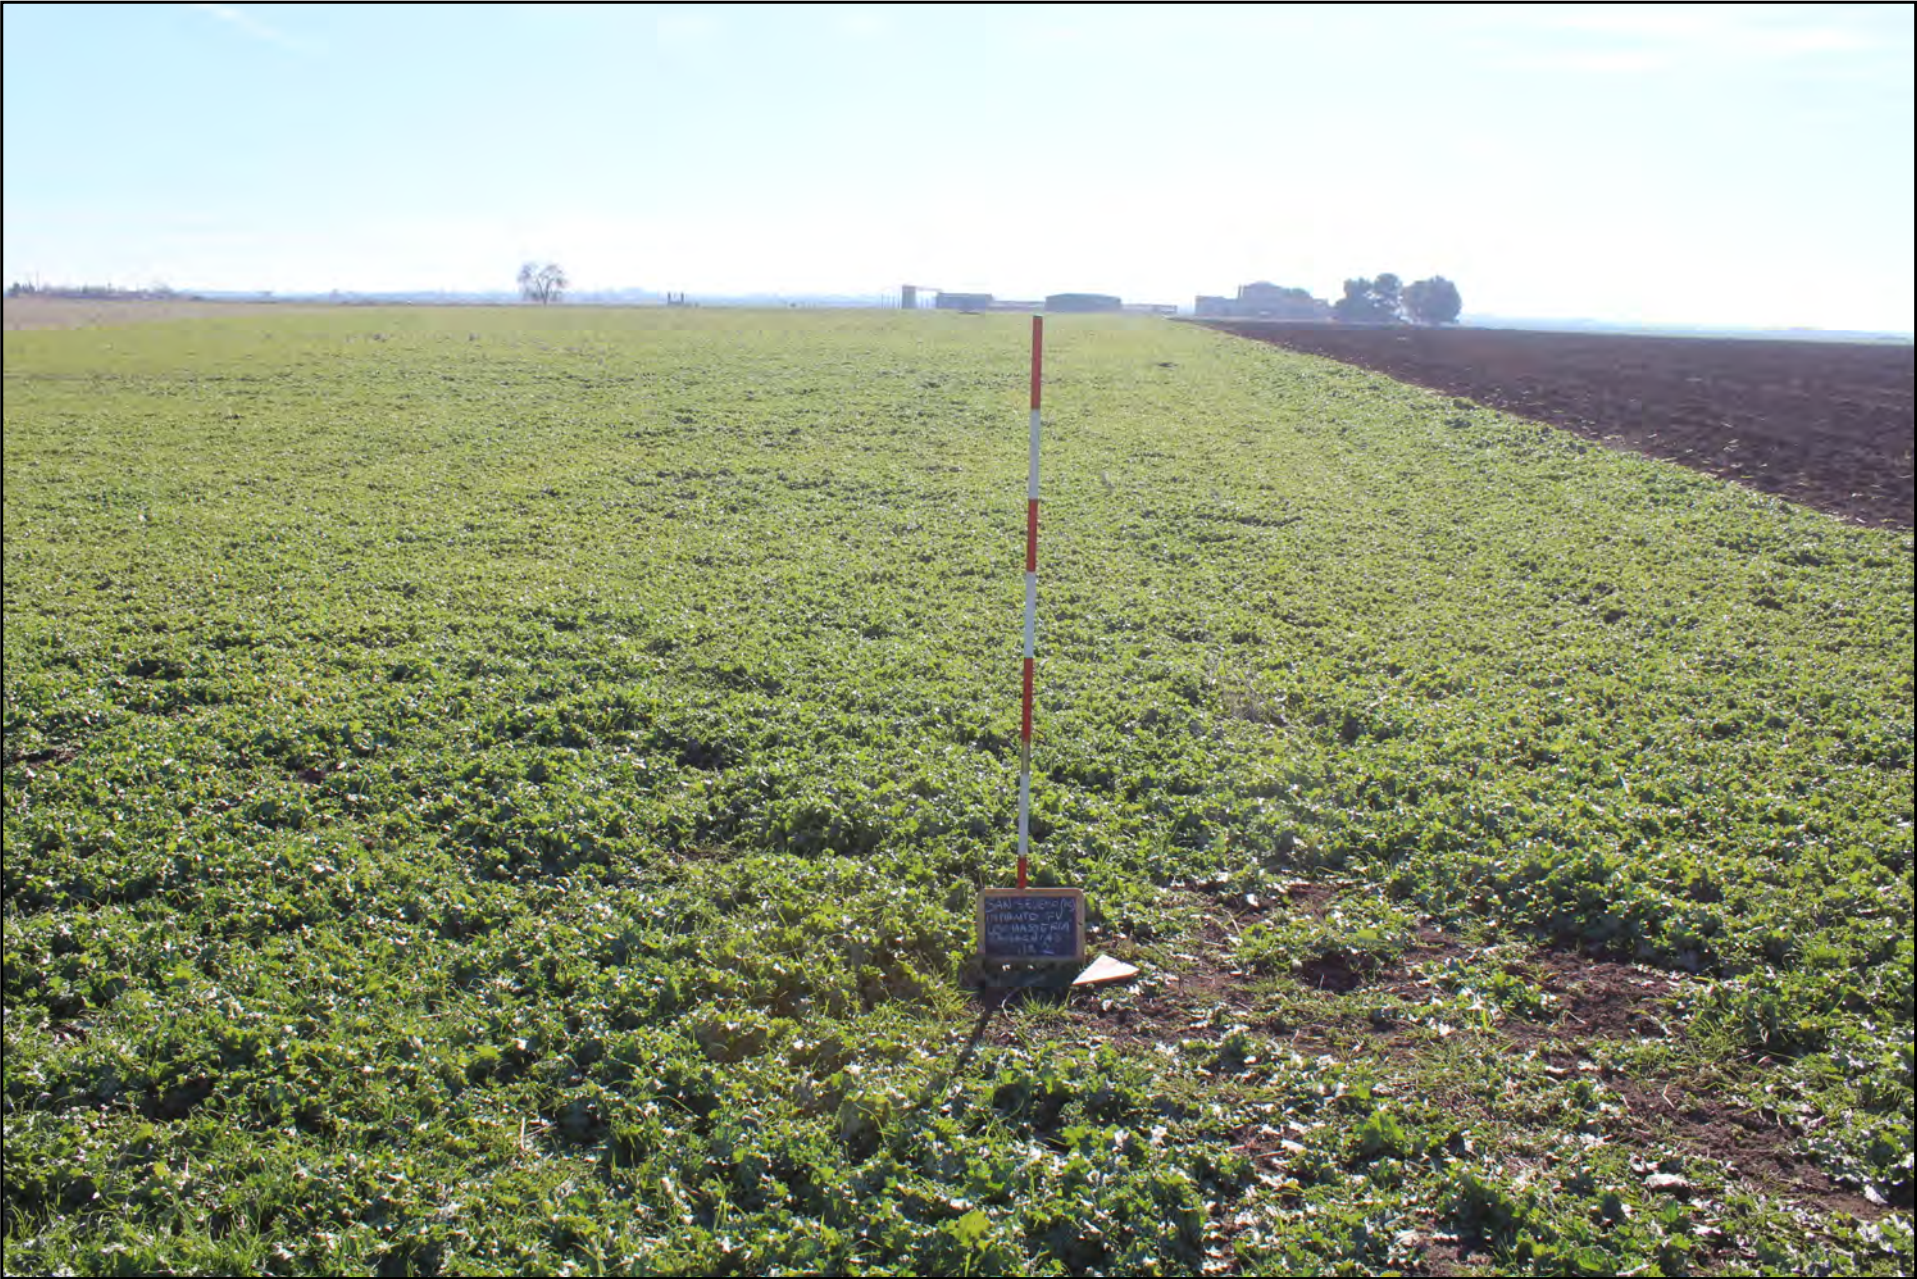
Unità di ricognizione I158\_UR3 - Data 2024/02/03

Visibilità del suolo: 5

Copertura del suolo: superficie agricola utilizzata - L'UR presenta la superficie agricola arata, attualmente non coltivata. Il suolo è ben visibile

Sintesi geomorfologica: Paesaggio pianeggiante

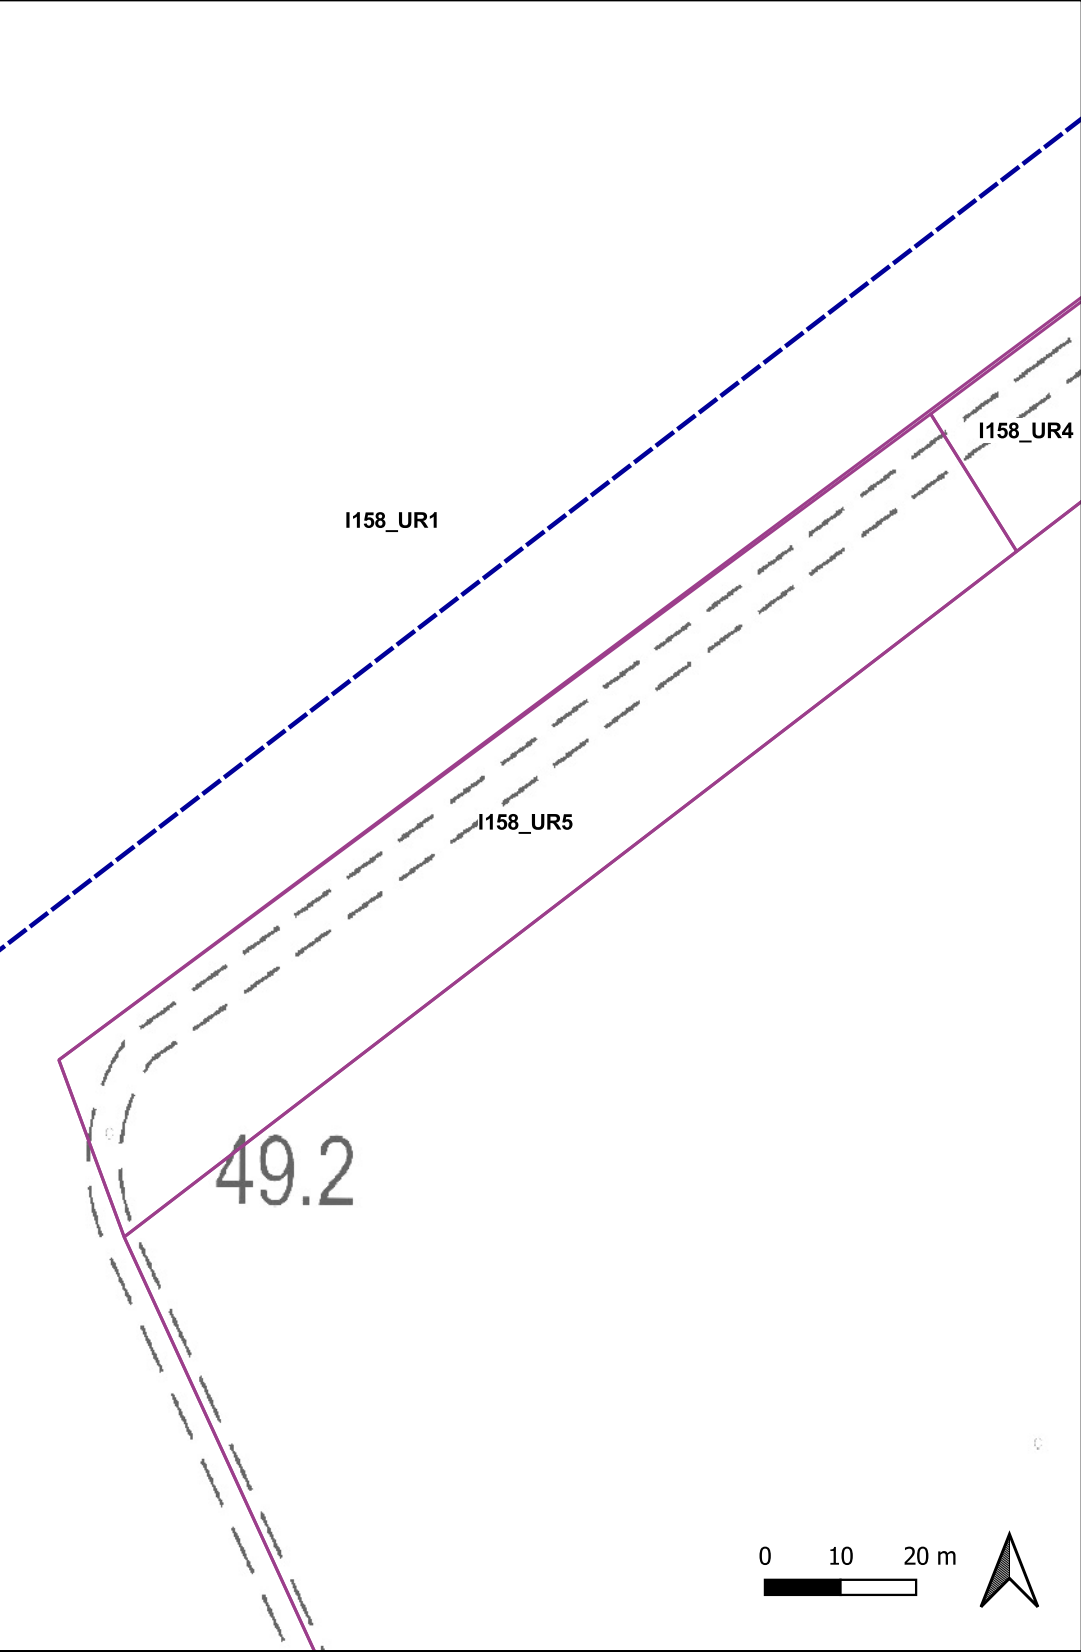
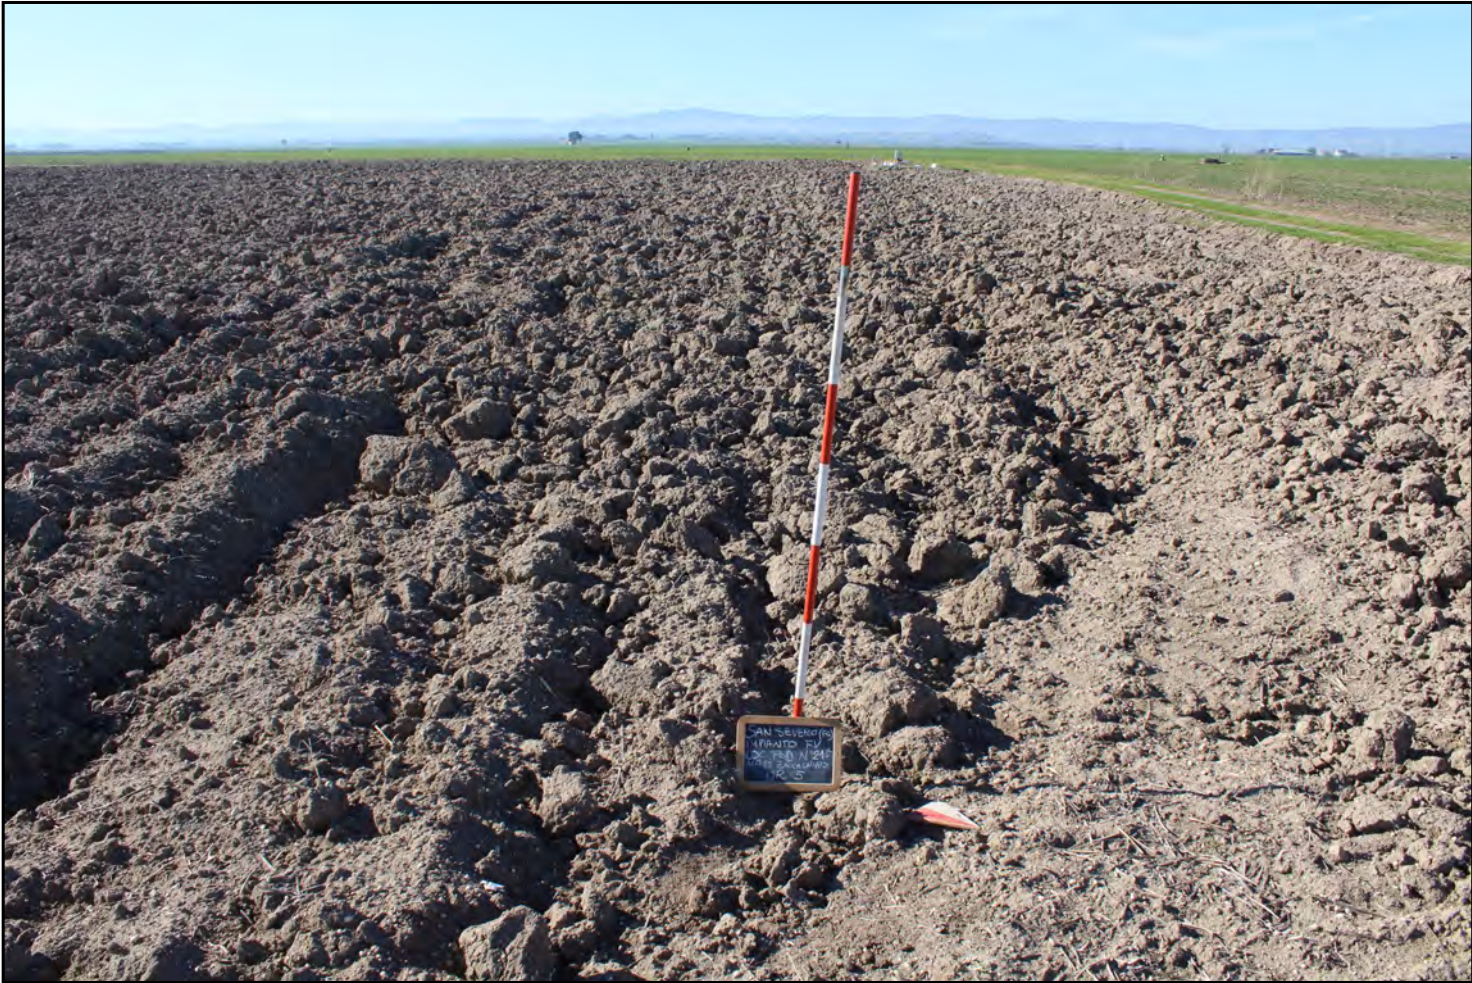
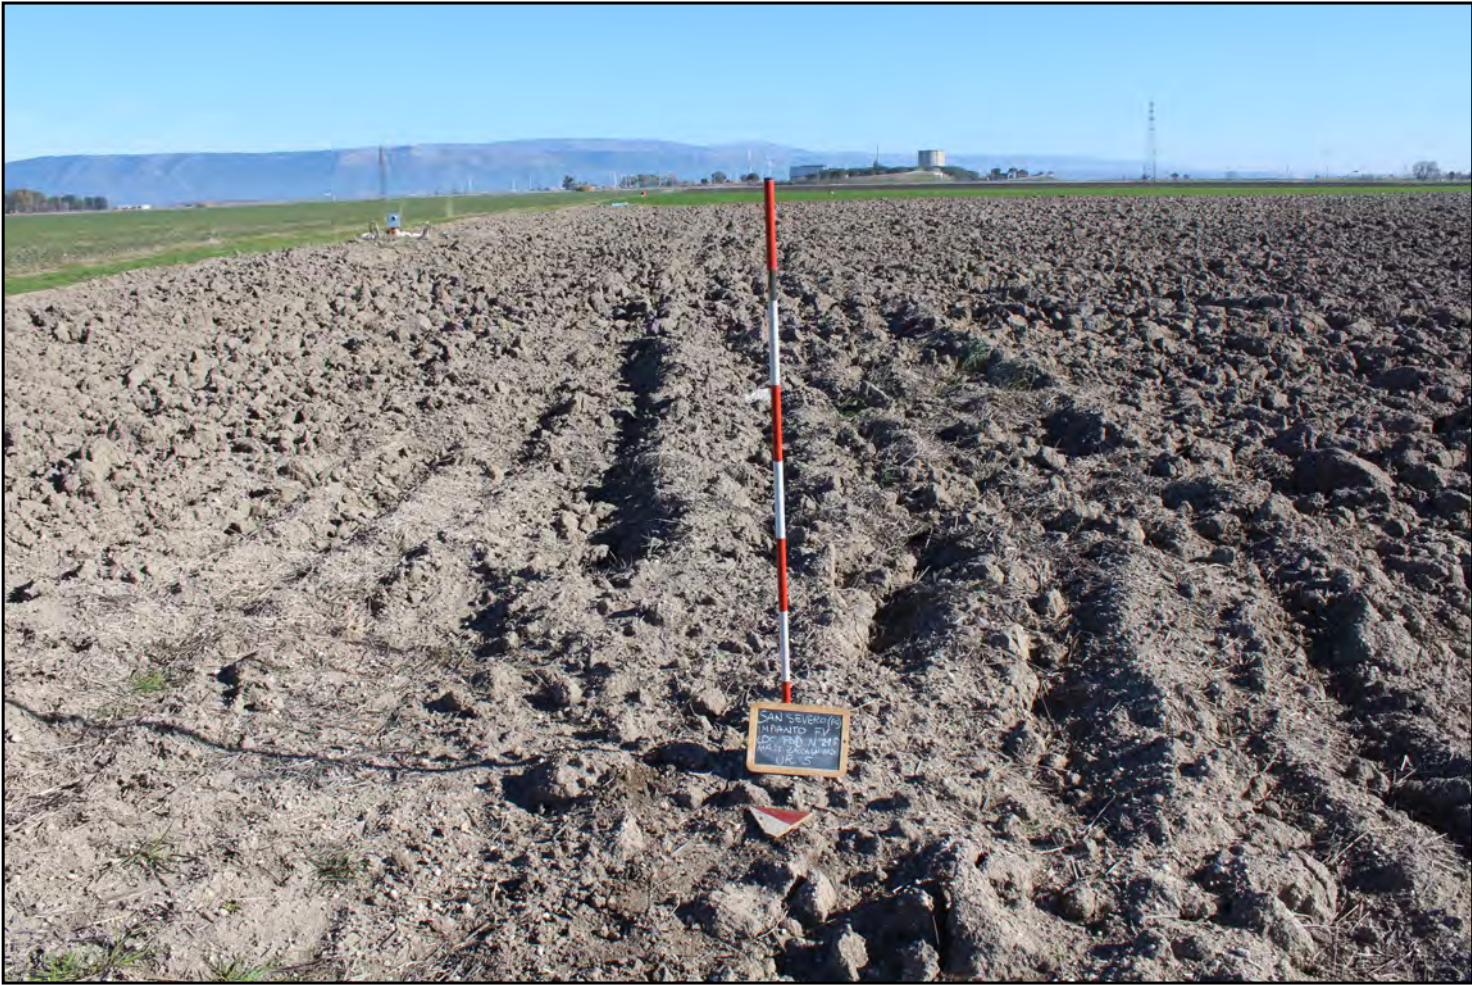
Visibilità del suolo: 2

Copertura del suolo: superficie agricola utilizzata - L'UR è costituita da un terreno attualmente coltivato; oltre alle piante di fave, sulla superficie agricola è presente vegetazione spontanea e piante di grano verosimilmente rinativo. Il suolo non è ben visibile

Sintesi geomorfologica: Paesaggio pianeggiante

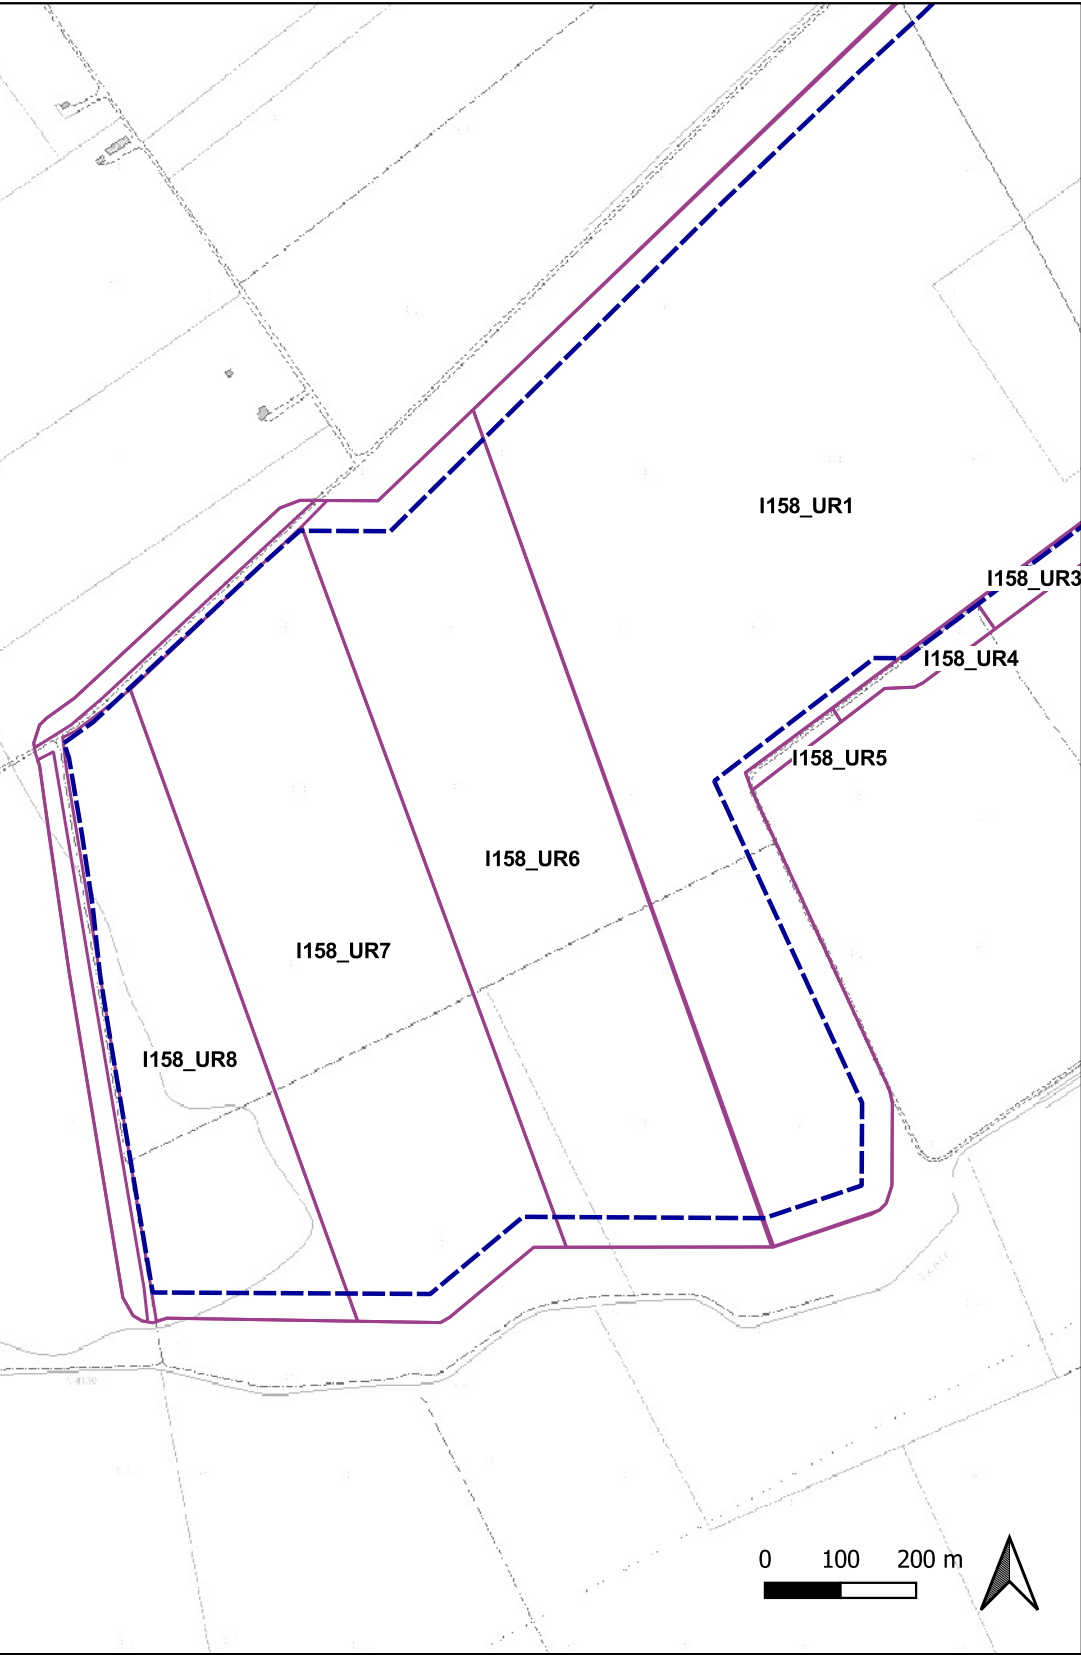
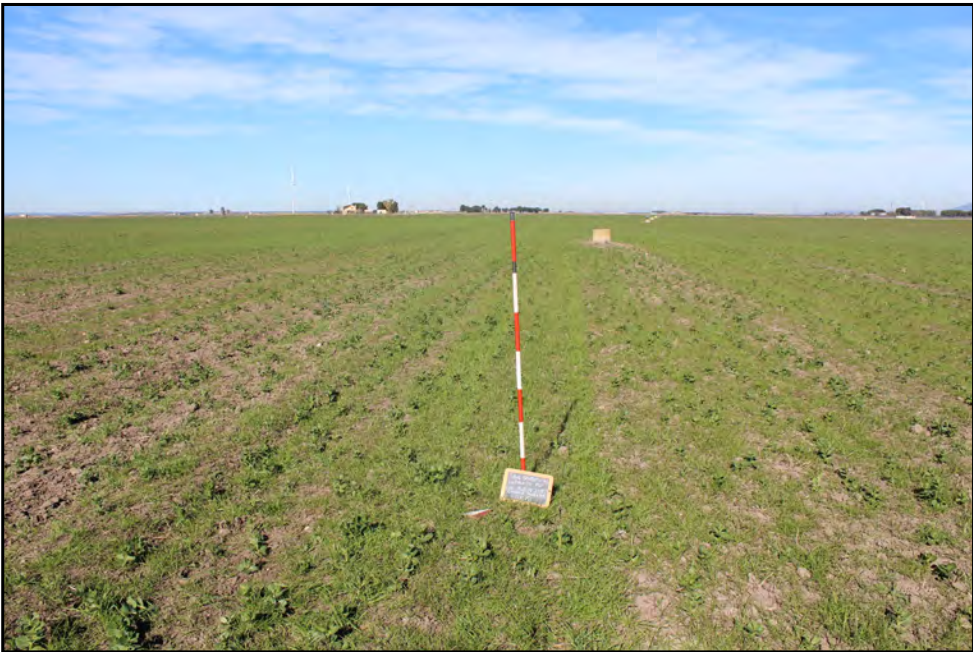
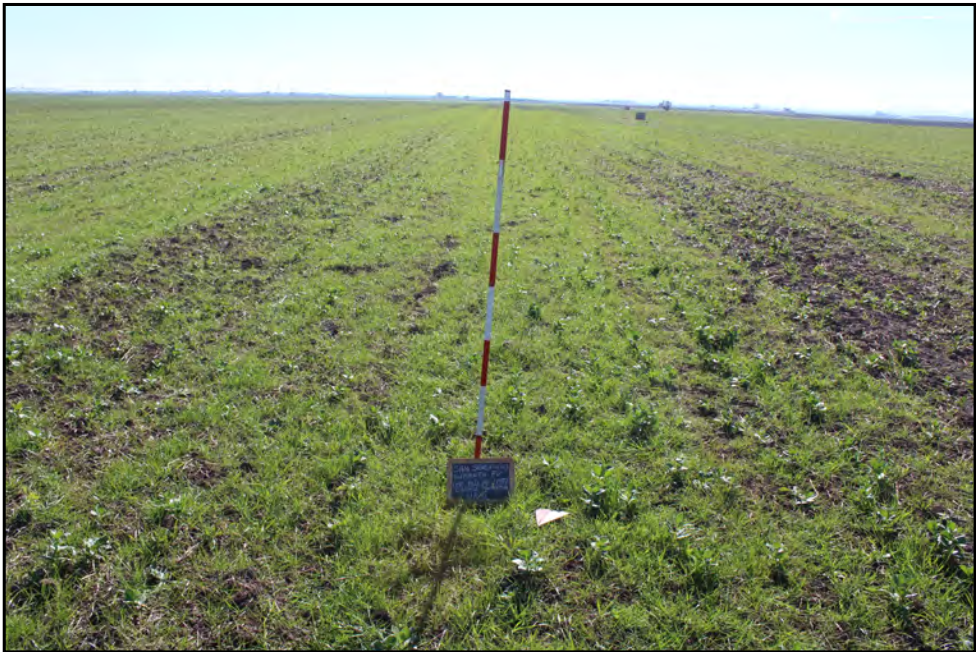
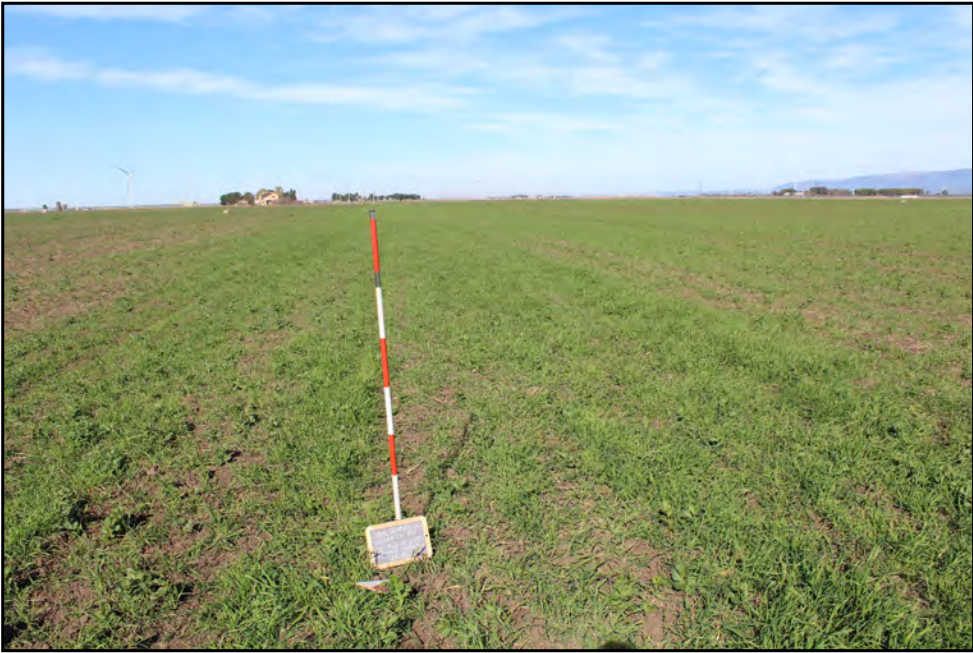
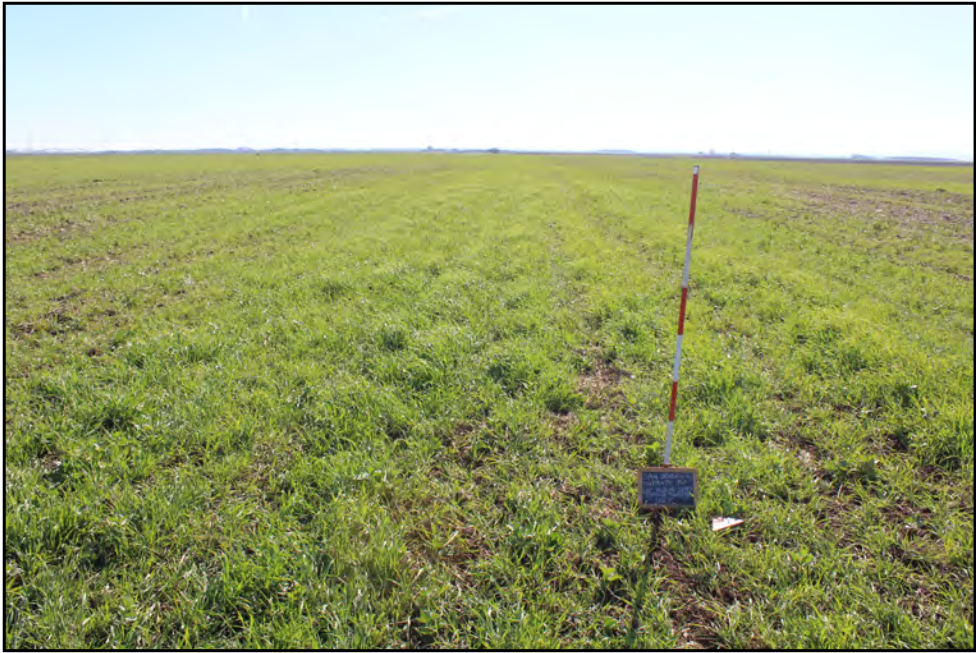
Visibilità del suolo: 2

**Copertura del suolo:** superficie agricola utilizzata - L'UR è costituita da terreni attualmente coltivati. La porzione dell'UR interna all'area del parco fotovoltaico presenta una coltivazione di fave ed in superficie sono presenti residui di paglia e piante di grano rinativo; subito all'esterno dell'area del parco fotovoltaico, a W e N del medesimo, si trovano seminativi con piante di grano in crescita. Il suolo non è ben visibile

**Sintesi geomorfologica:** Paesaggio pianeggiante
