## Impianto Agrivoltaico "SAN SEVERO"

della potenza di 32,642 MW in DC ubicato nel Comune di San Severo  
e relative opere di connessione ricadenti anche nei territori di Foggia e Lucera

**- Dettaglio ricognizioni, carta della copertura e della  
visibilità -**

## RICOGNIZIONE DI SUPERFICIE Nei comuni di San Severo (FG), Foggia (FG) e Lucera (FG)

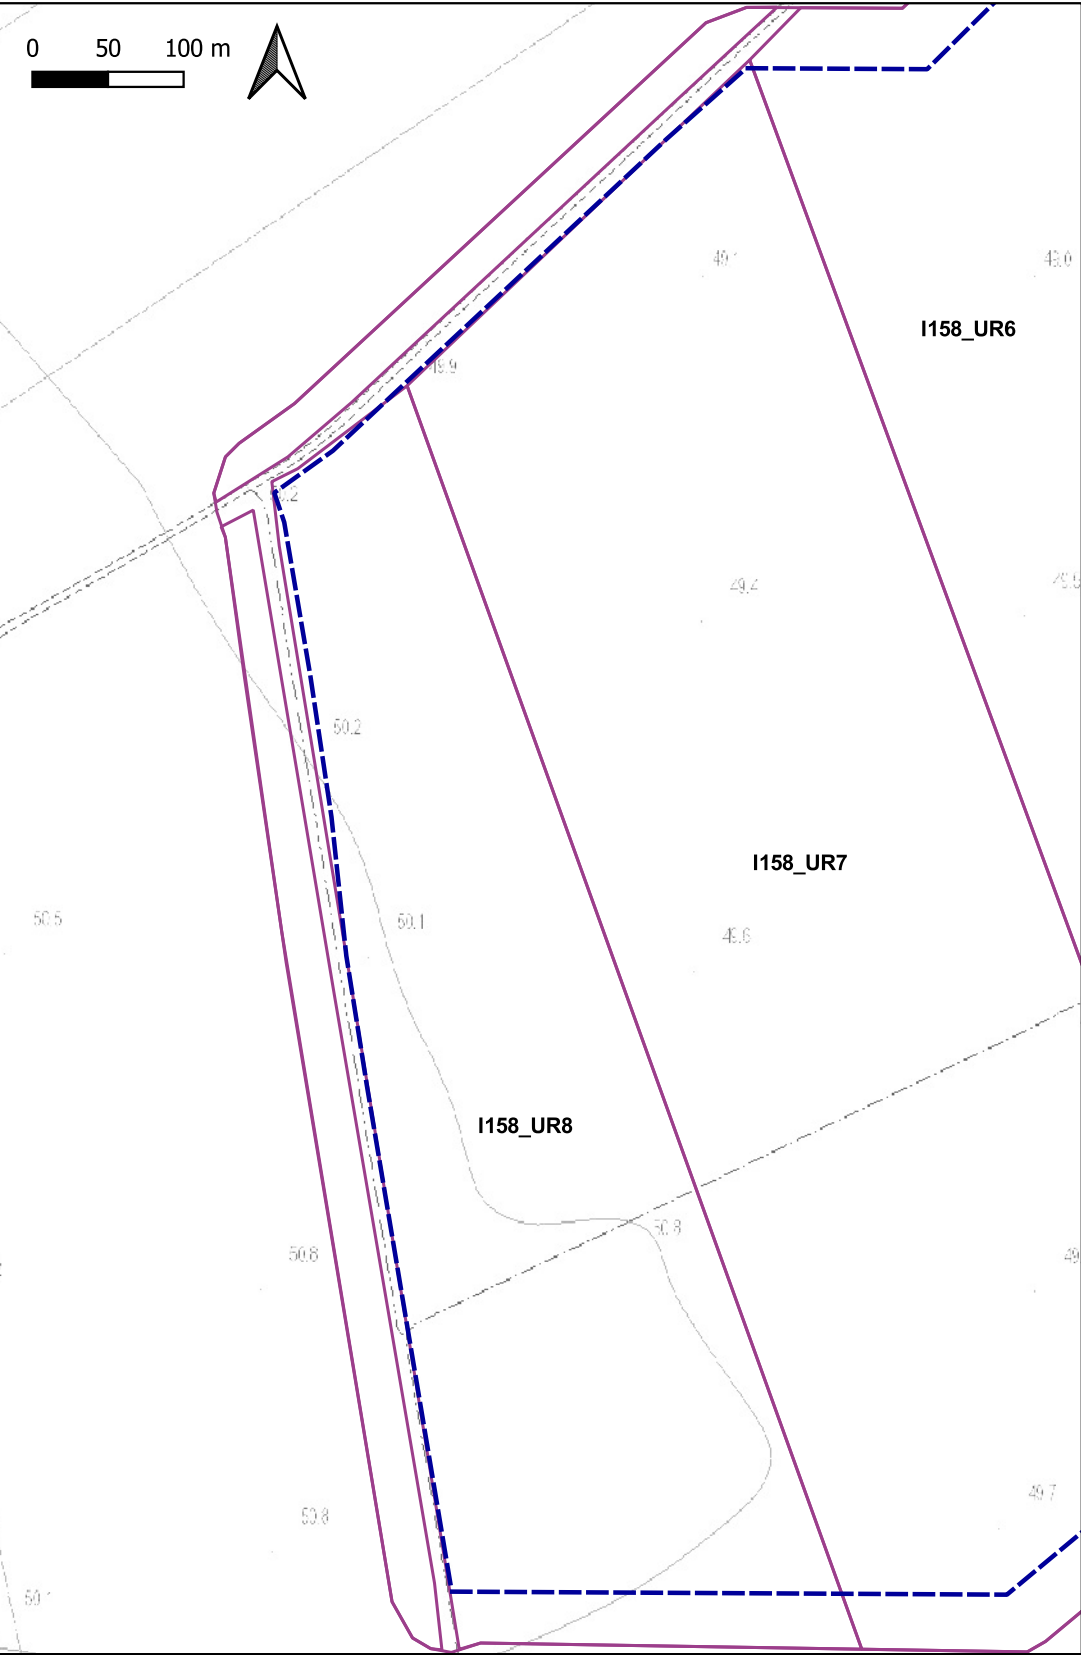
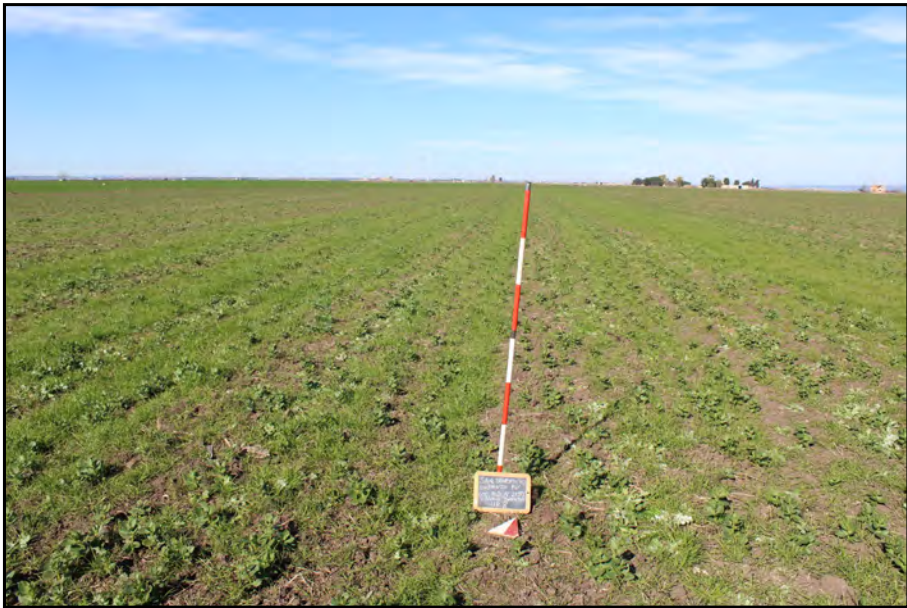
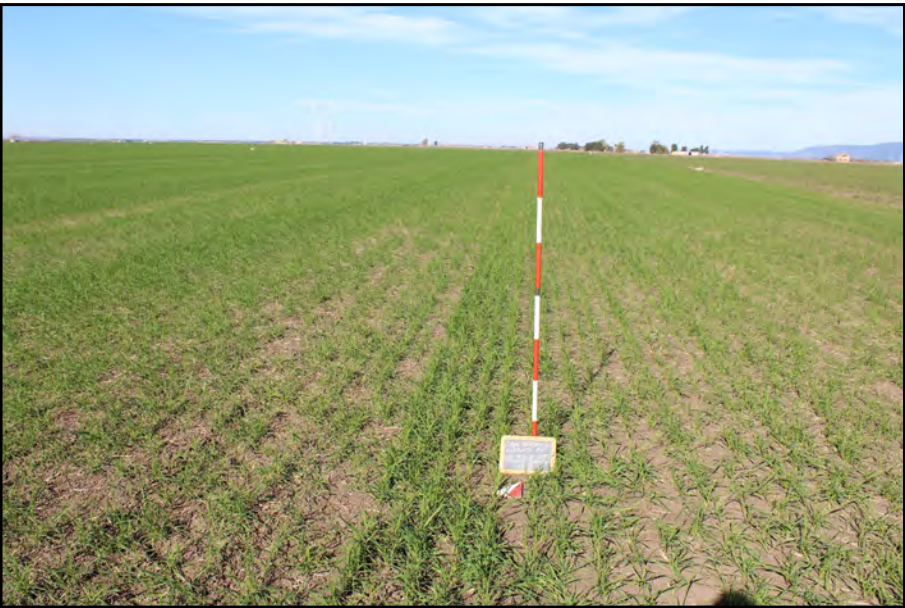
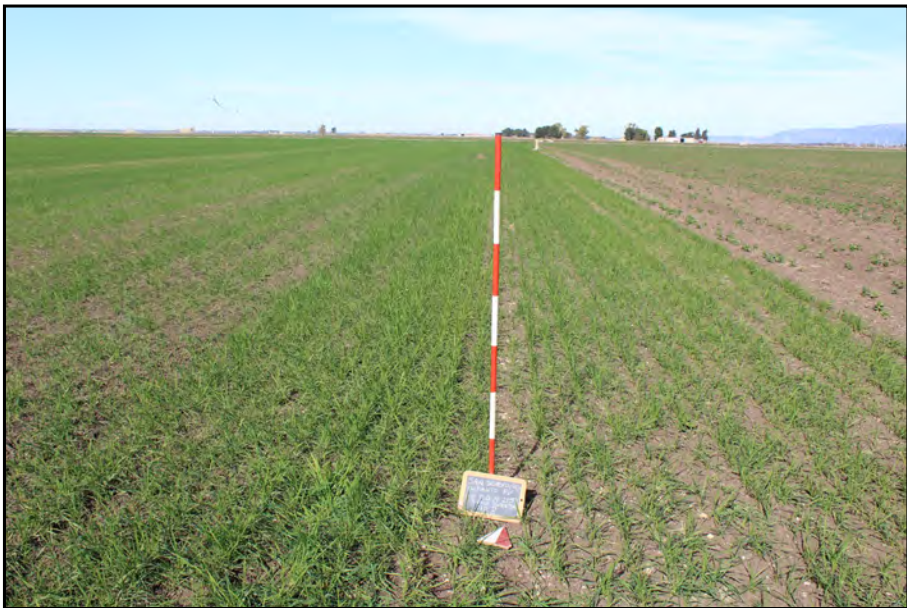
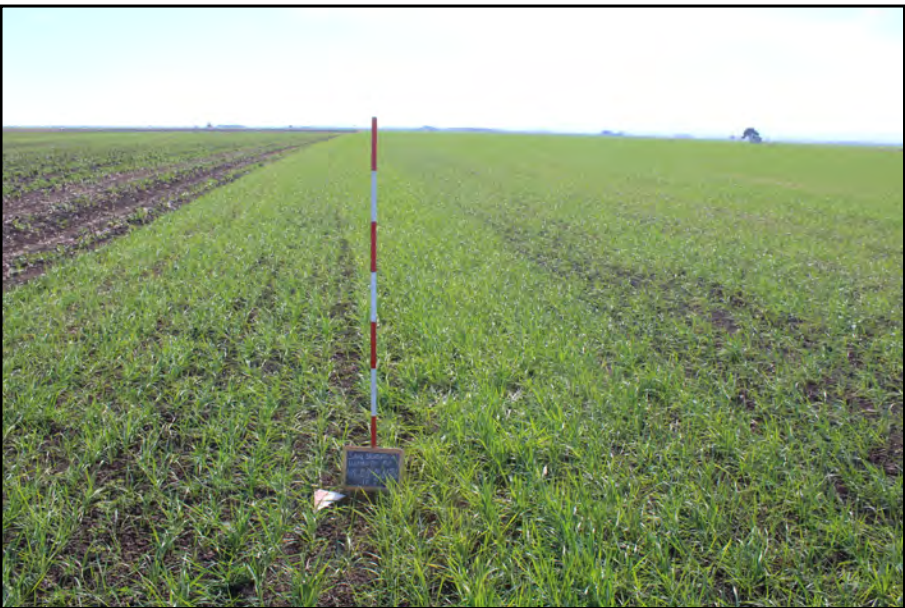
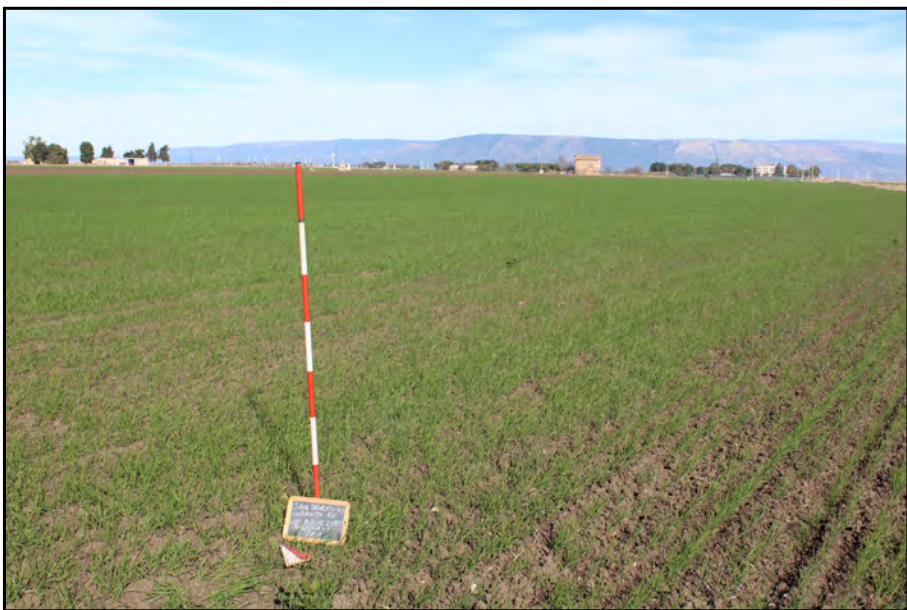
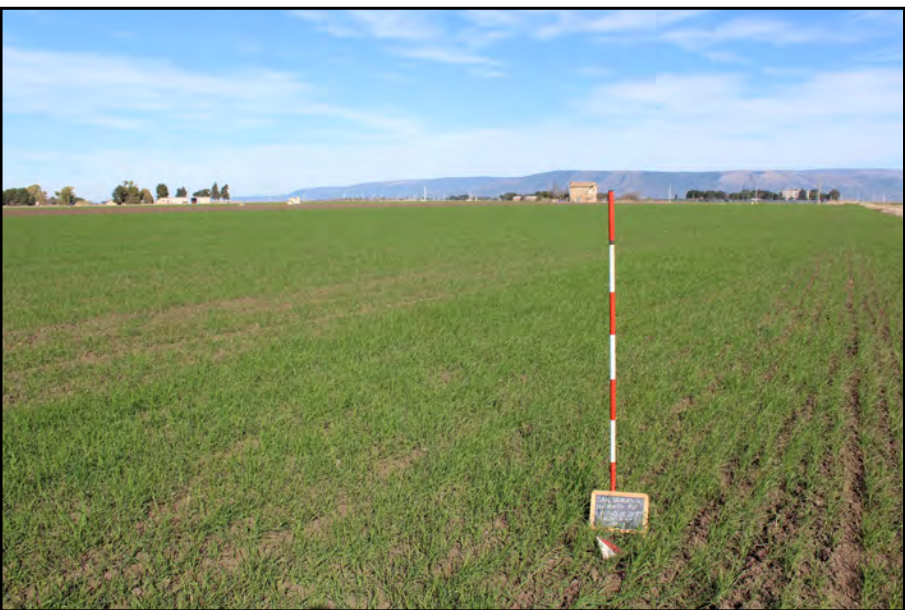
Visibilità del suolo: 0 (area non accessibile)

Copertura del suolo: superficie agricola utilizzata - L'UR è costituita da terreni attualmente destinati a pascolo. L'area è inaccessibile

Sintesi geomorfologica: Paesaggio pianeggiante

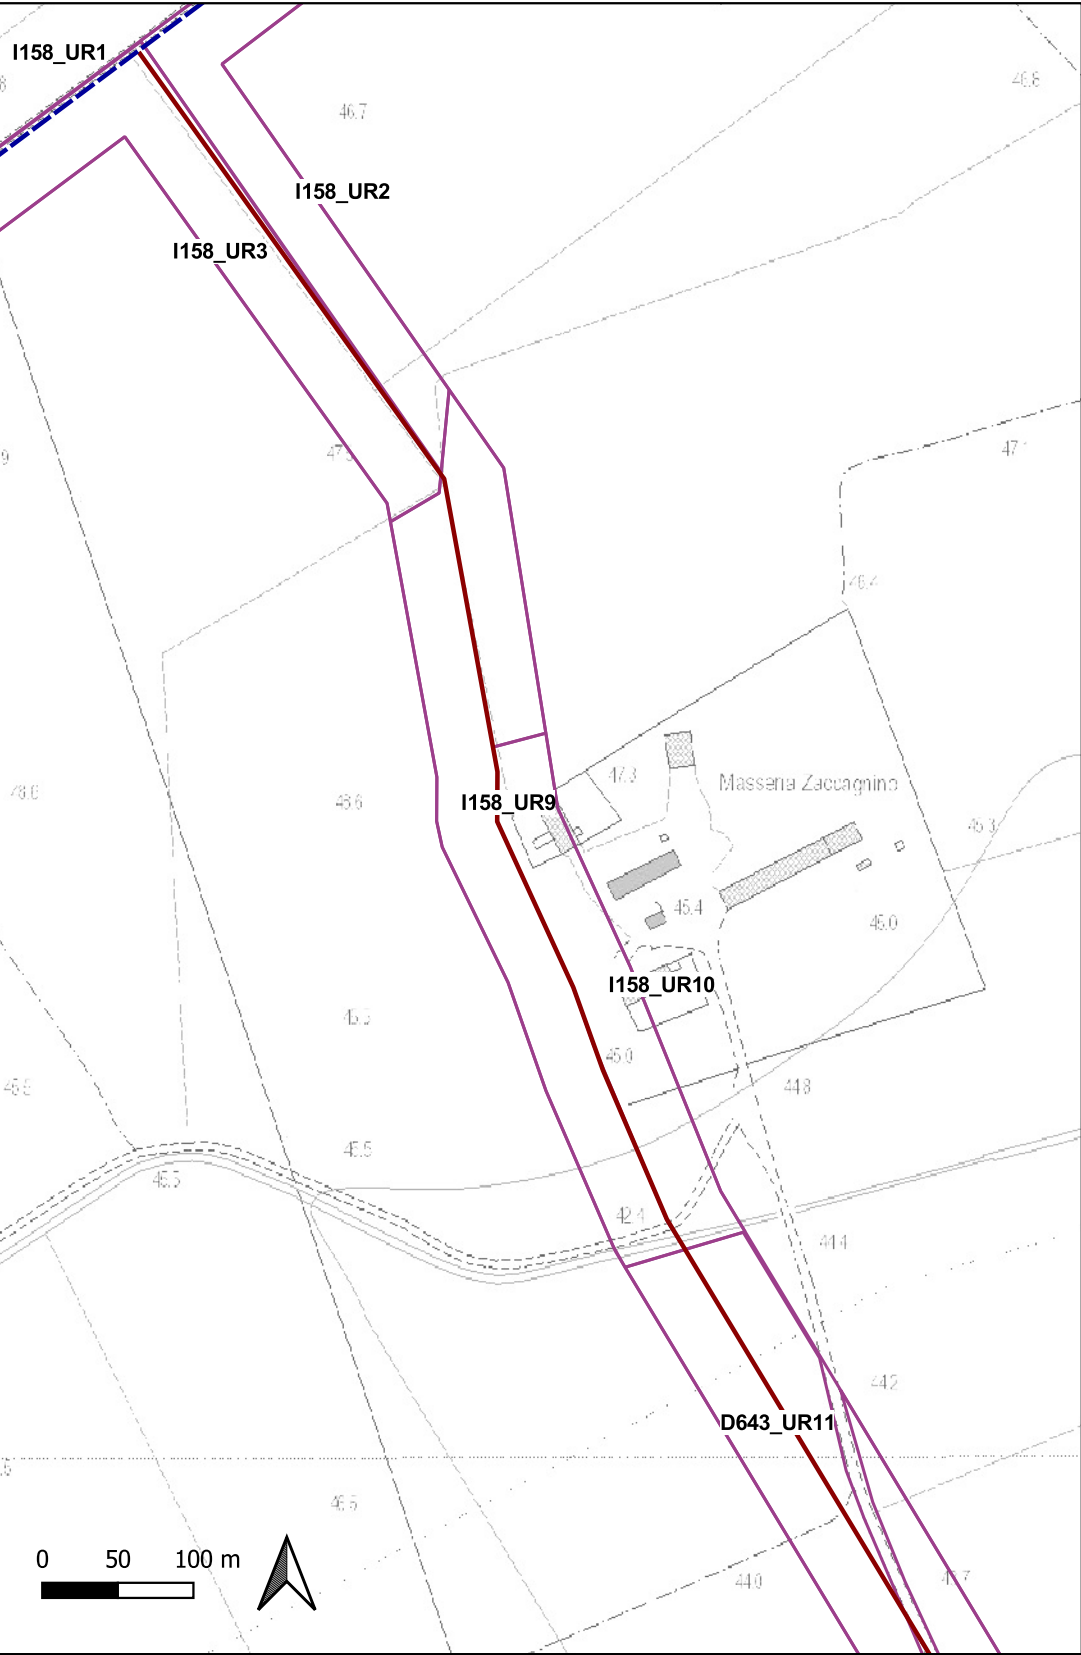
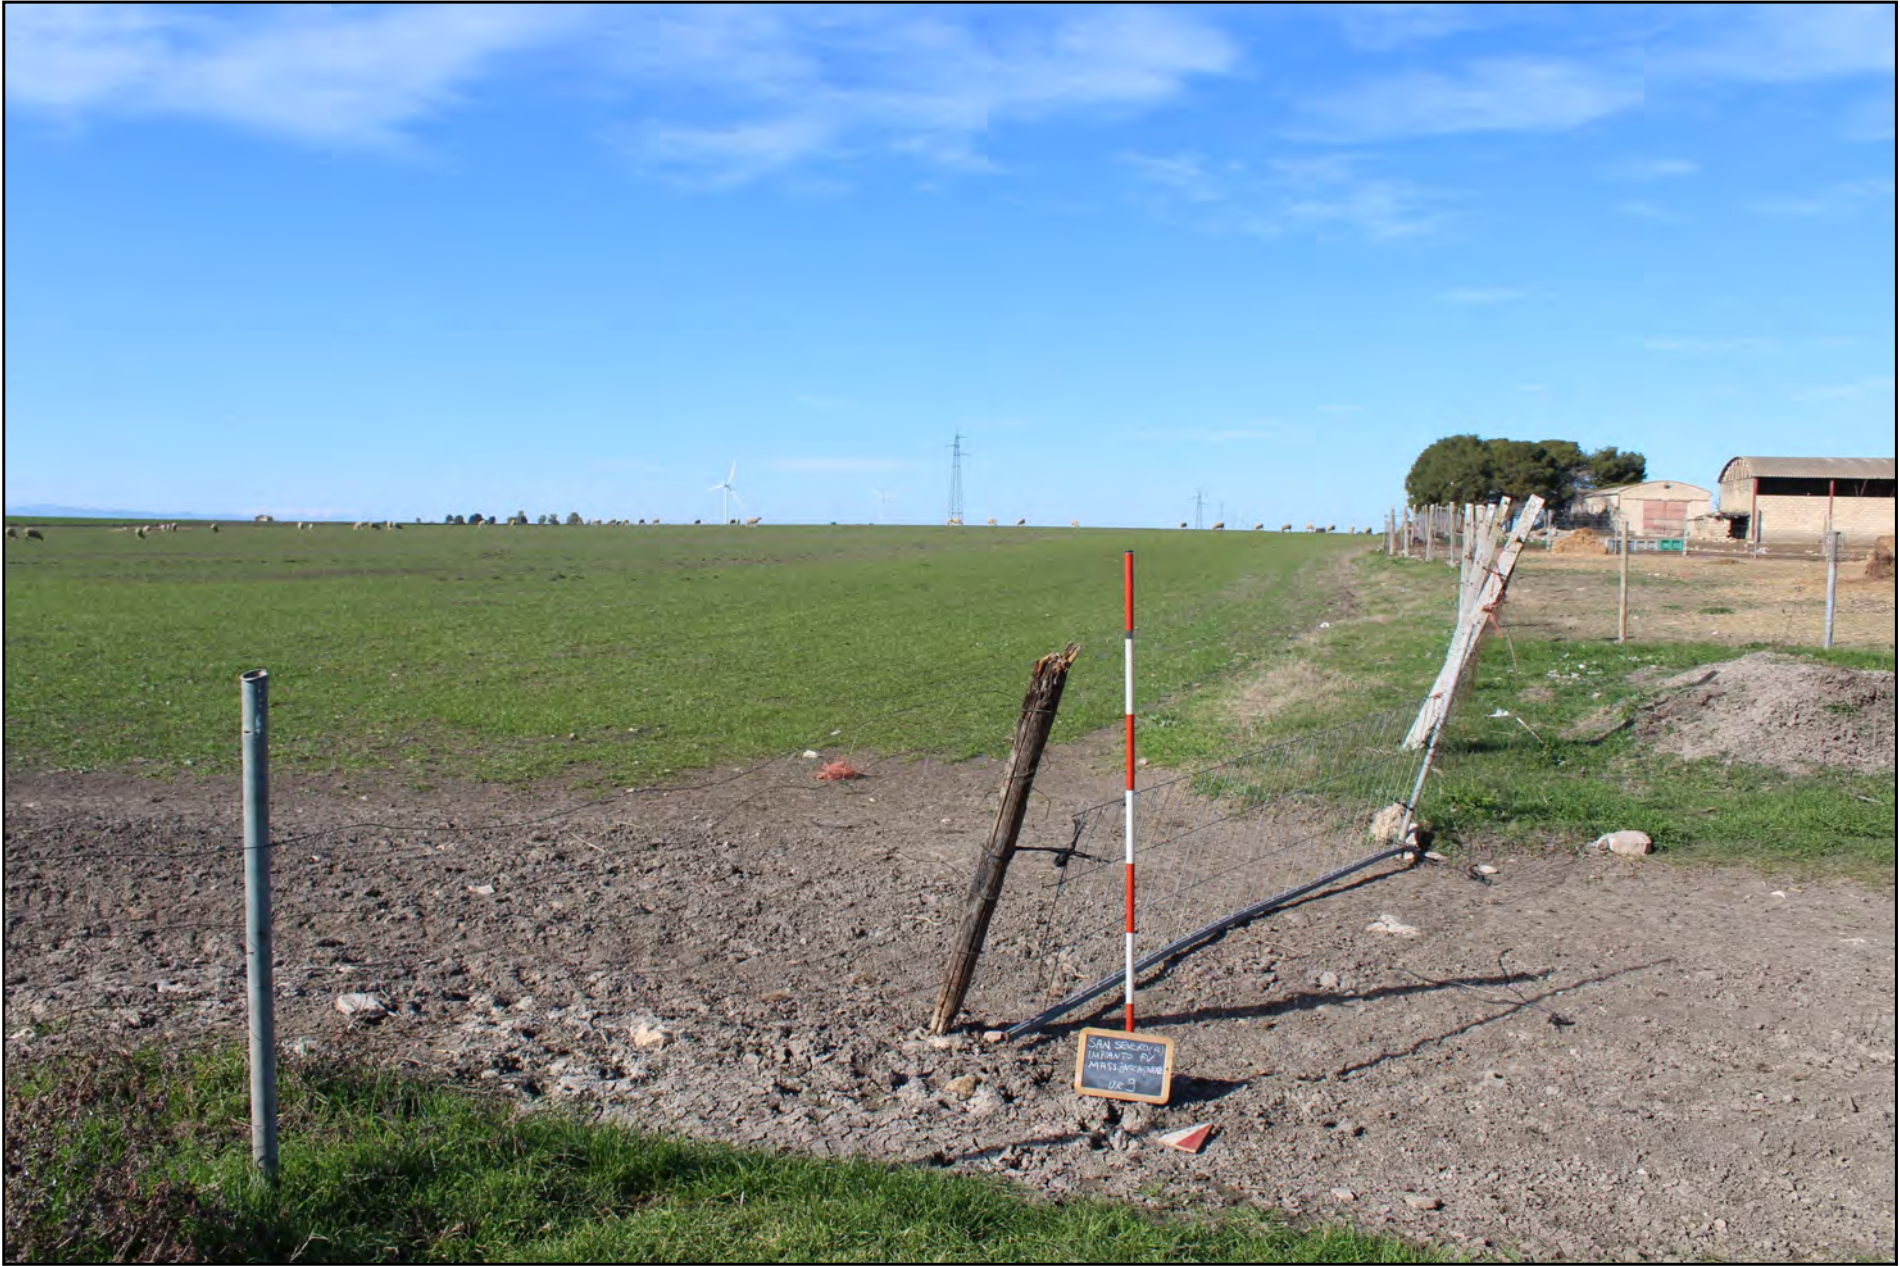
Visibilità del suolo: 0 (area non accessibile)

Copertura del suolo: superficie artificiale - L'UR è occupata da edifici abitativi, strutture funzionali alle attività agricole e di allevamento e spazi ad essi connessi. L'area è inaccessibile

Sintesi geomorfologica: Paesaggio pianeggiante

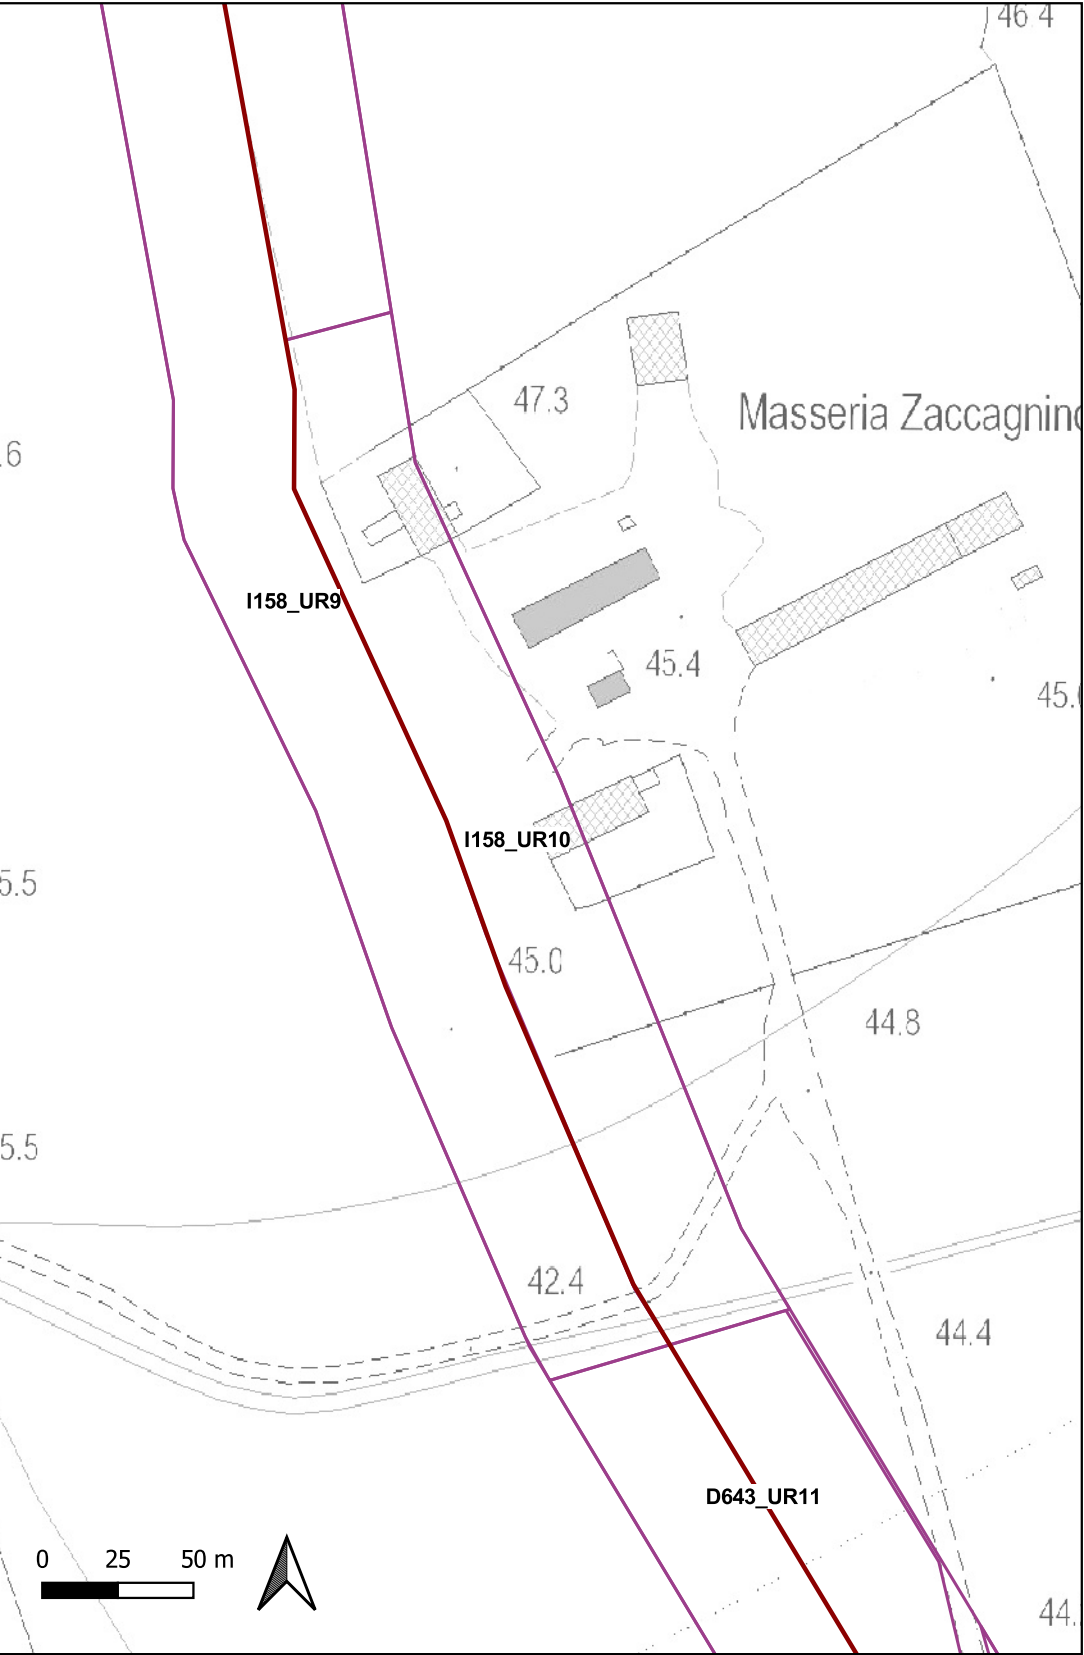
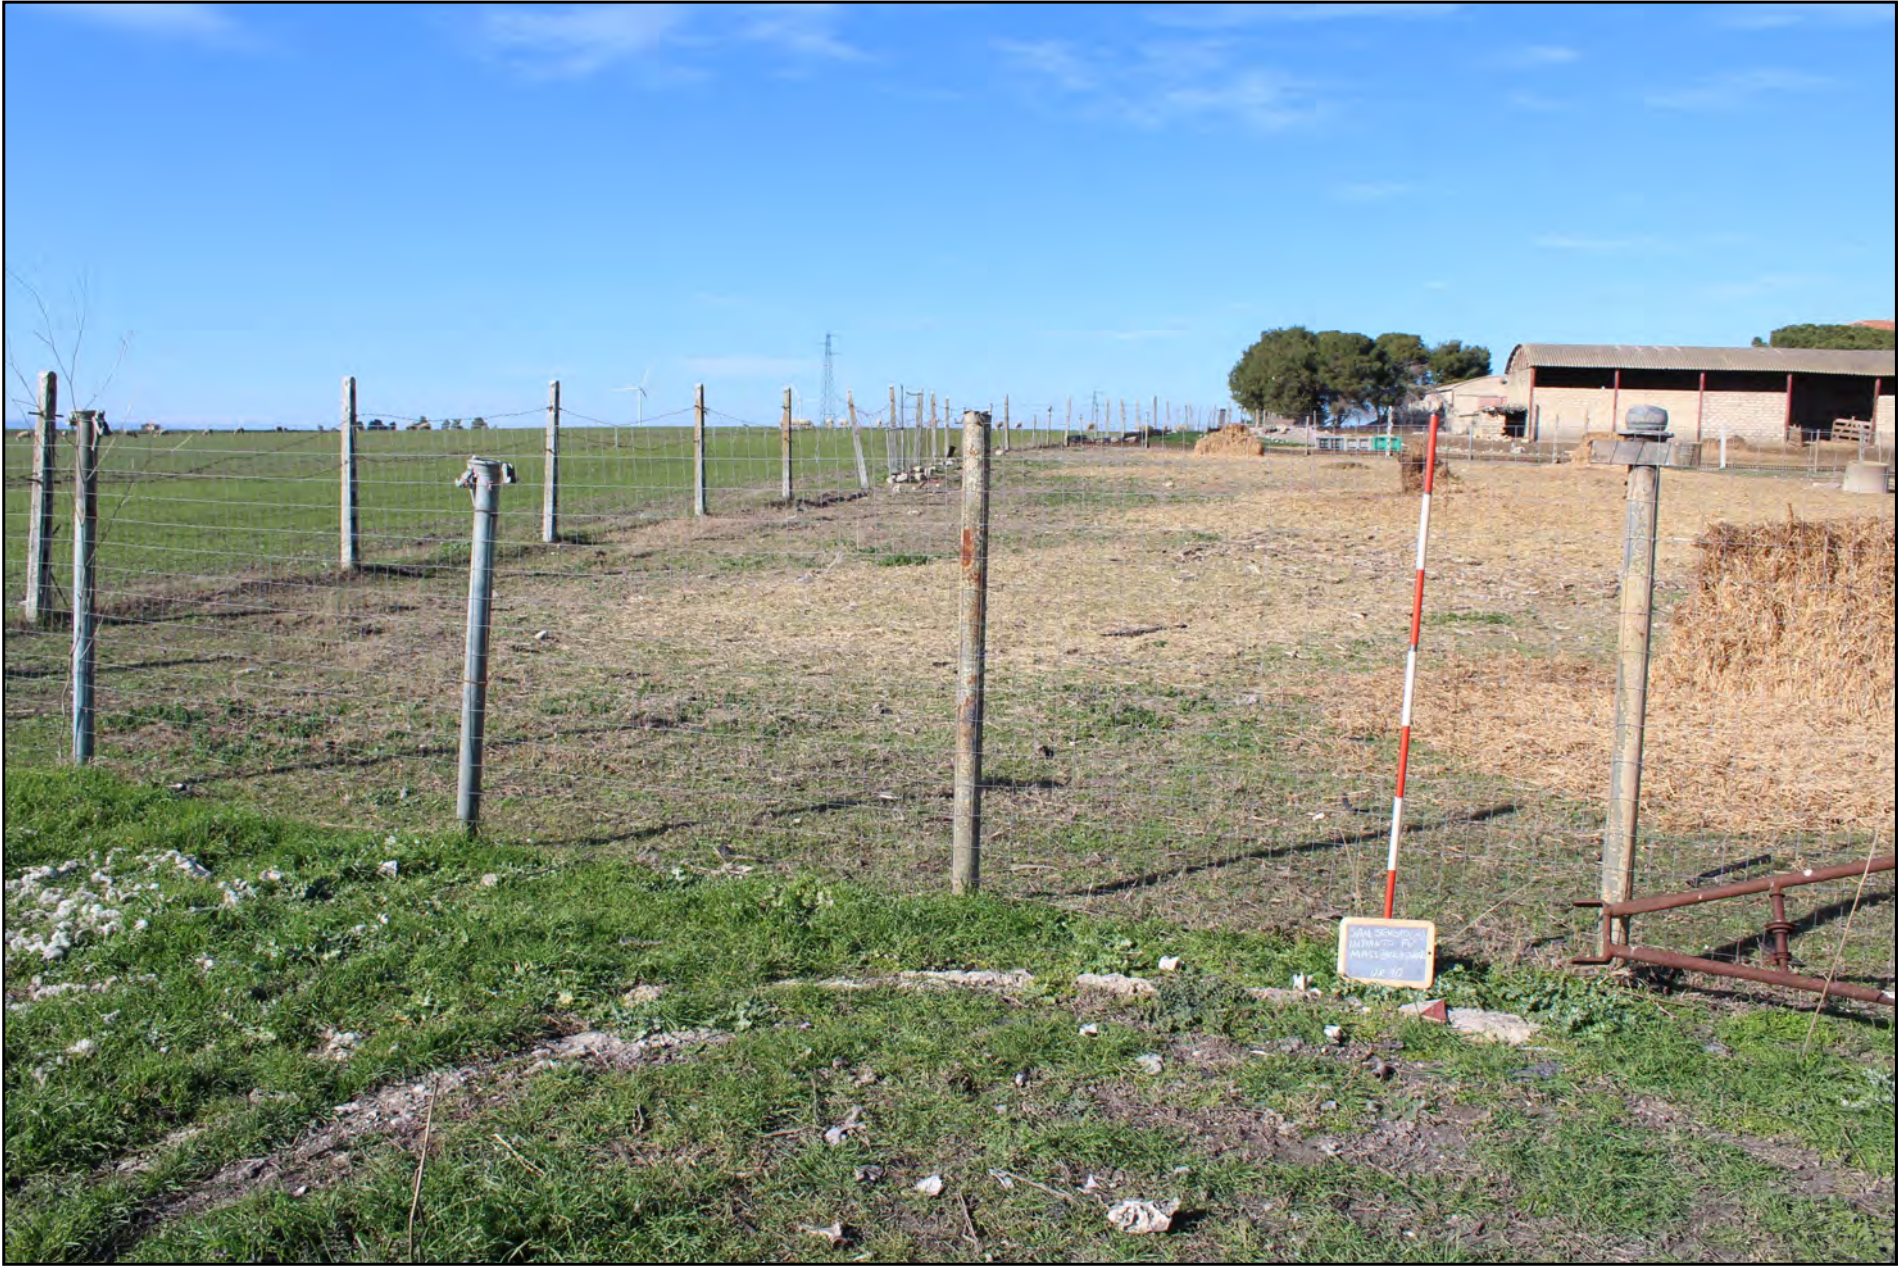
Visibilità del suolo: 3

**Copertura del suolo:** superficie agricola utilizzata - L'UR è caratterizzata da terreni prevalentemente coltivati, ad eccezione di un'area destinata a pascolo a SSE di Masseria Zaccagnino. Si tratta di seminativi o terreni con coltivazioni di cime di rapa o piselli; in alcuni casi sulla superficie agricola sono presenti residui di paglia. Il suolo è abbastanza visibile nonostante si tratti di terreni coltivati; la presenza delle diverse colture (piselli, cime di rapa, grano) non inficia il grado di visibilità che risulta sufficiente

**Sintesi geomorfologica:** Paesaggio pianeggiante

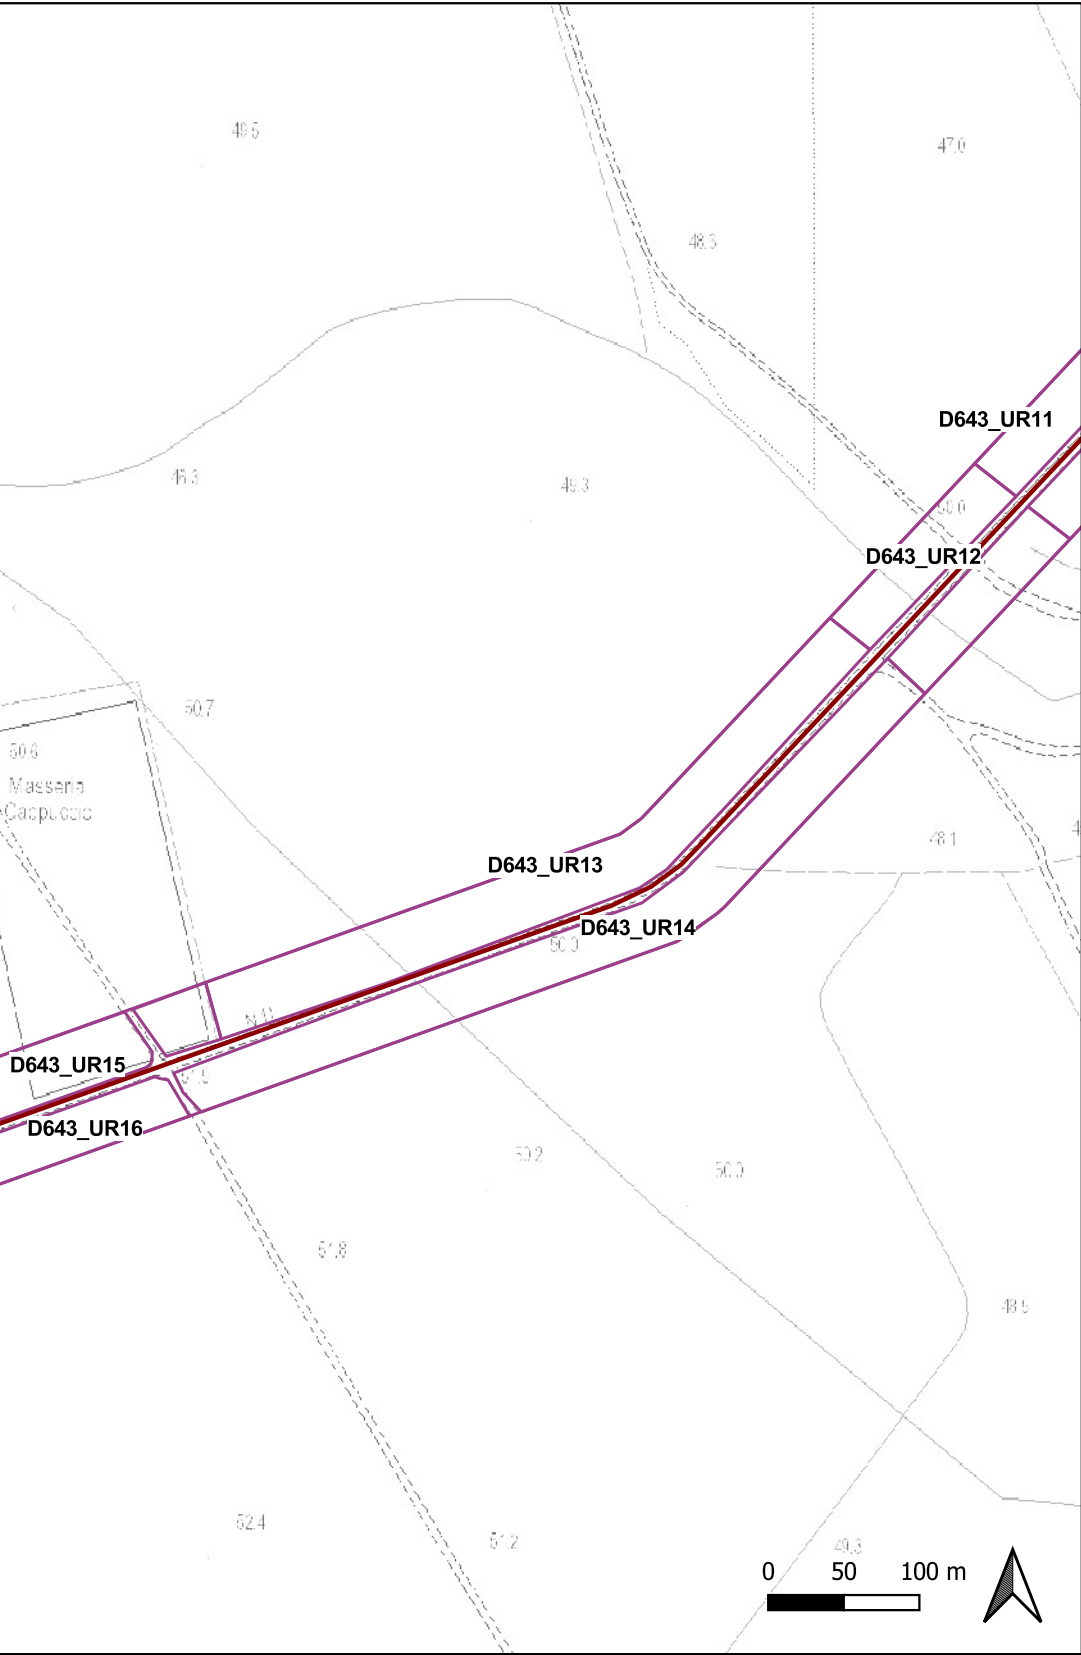
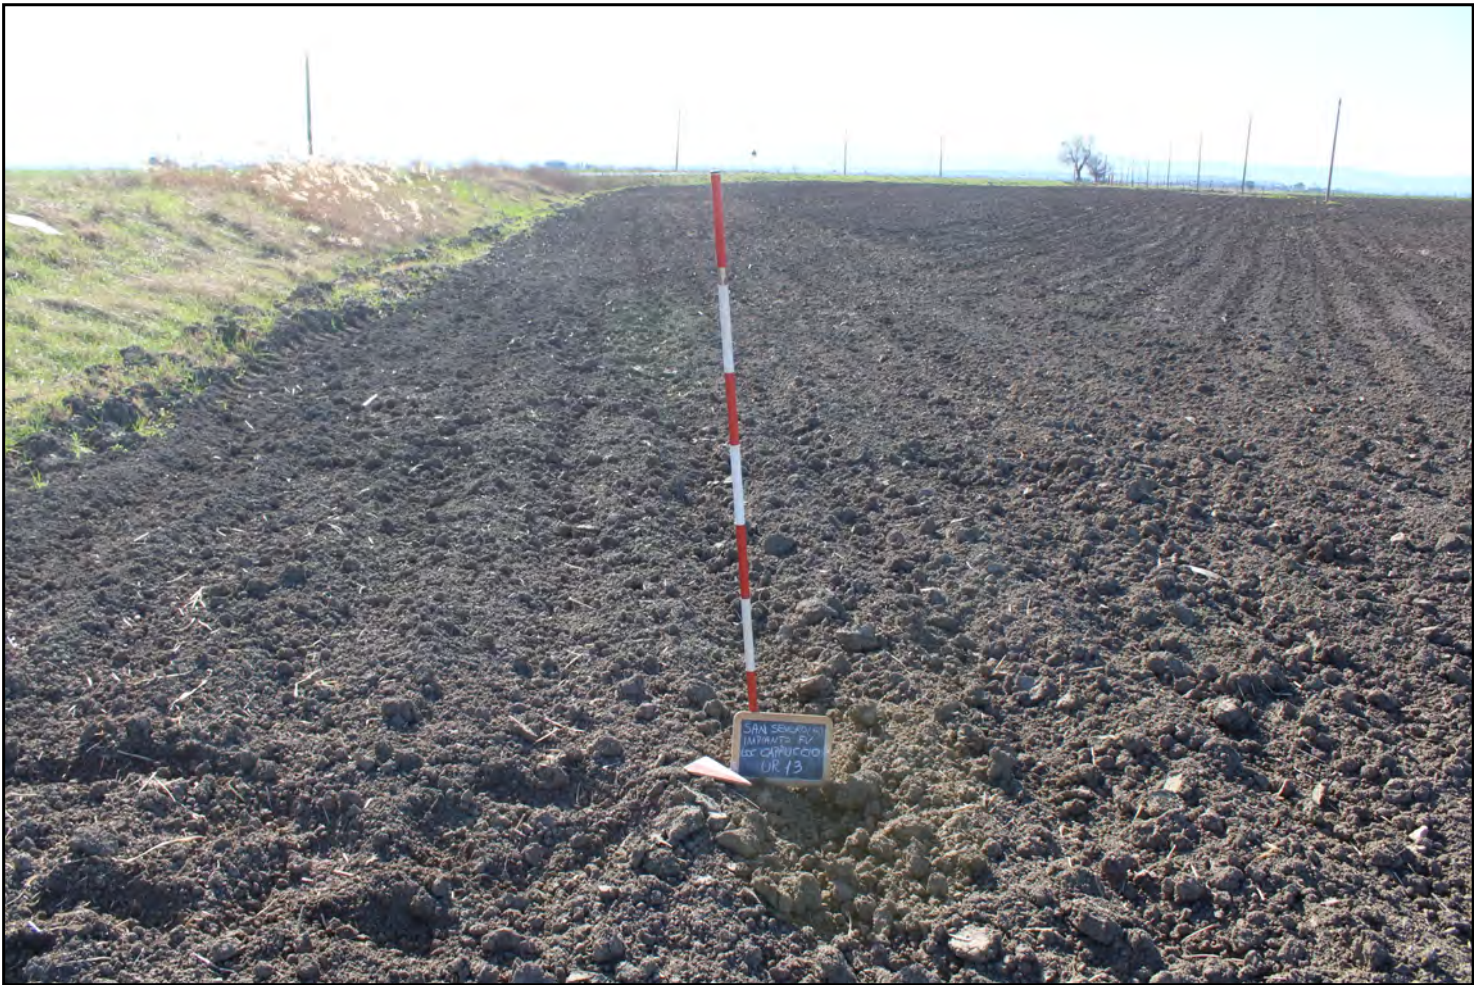
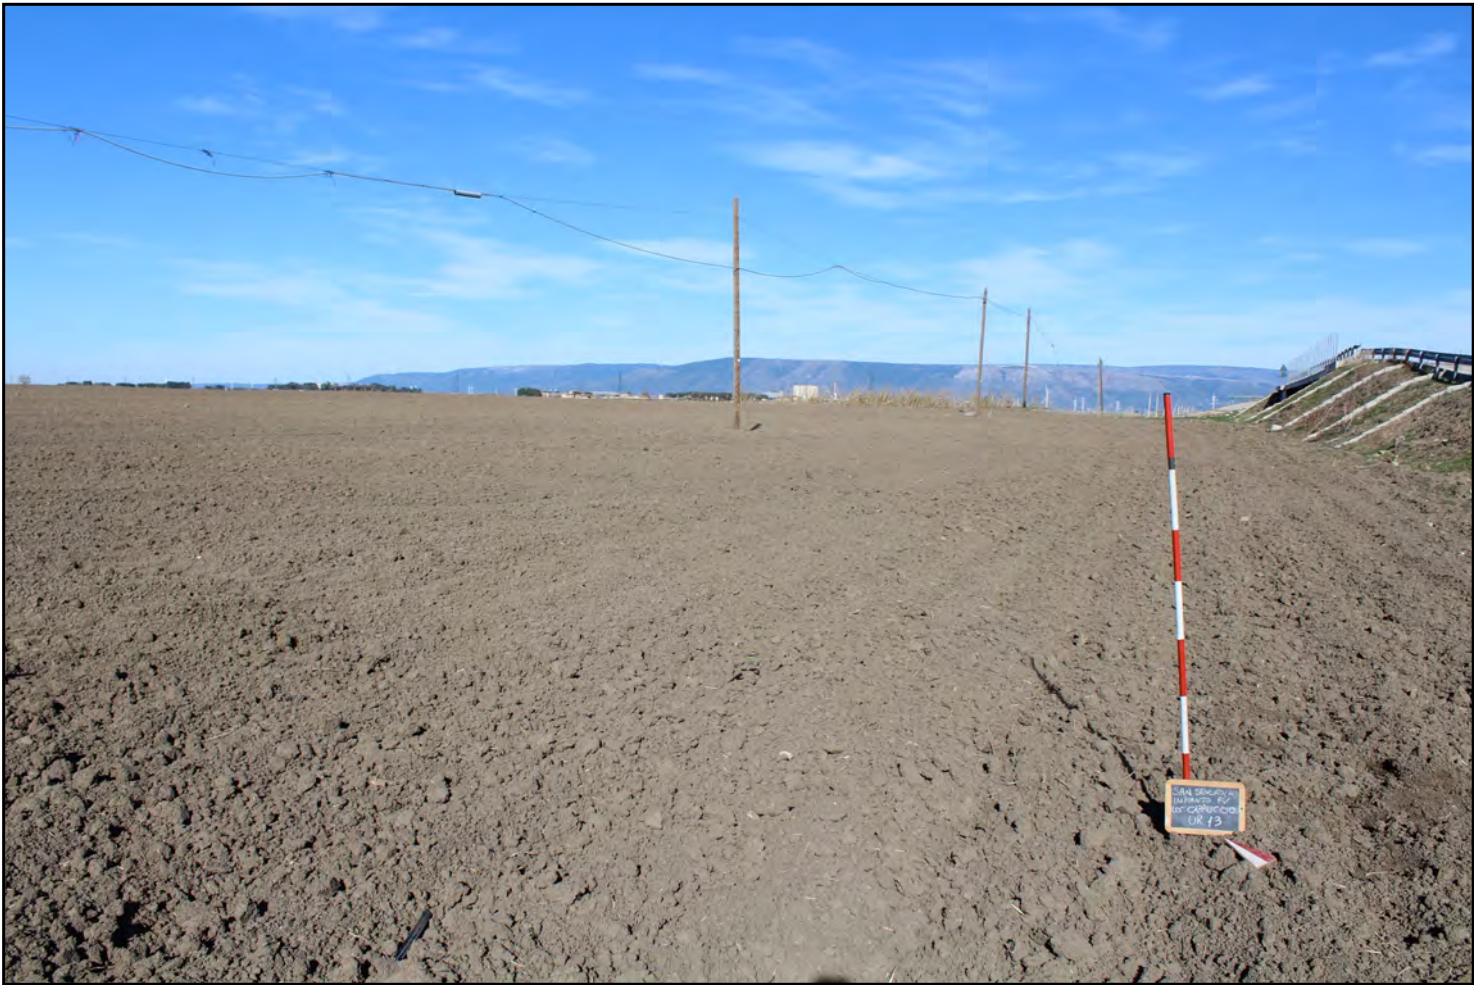
Unità di ricognizione D643\_UR14 - Data 2024/02/04

Visibilità del suolo: 2

Copertura del suolo: superficie agricola utilizzata - L'UR è costituita da un terreno attualmente seminato con piante di grano in crescita. Il suolo non è ben visibile

Sintesi geomorfologica: Paesaggio pianeggiante

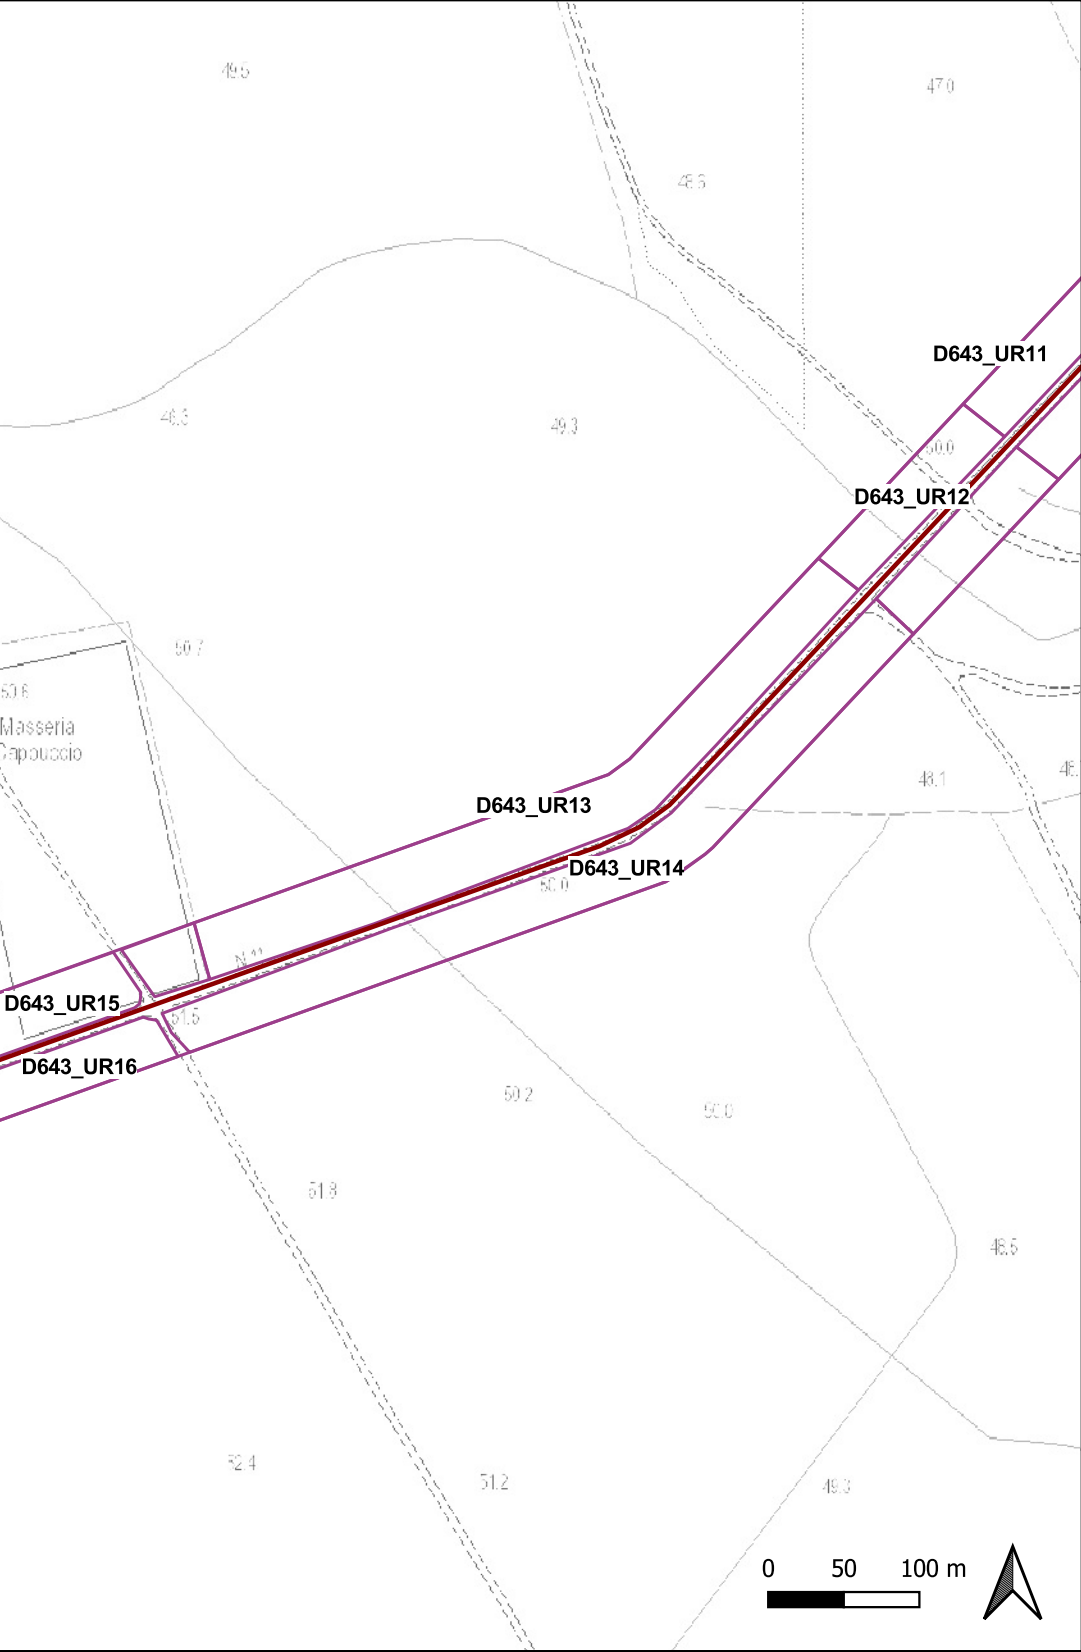
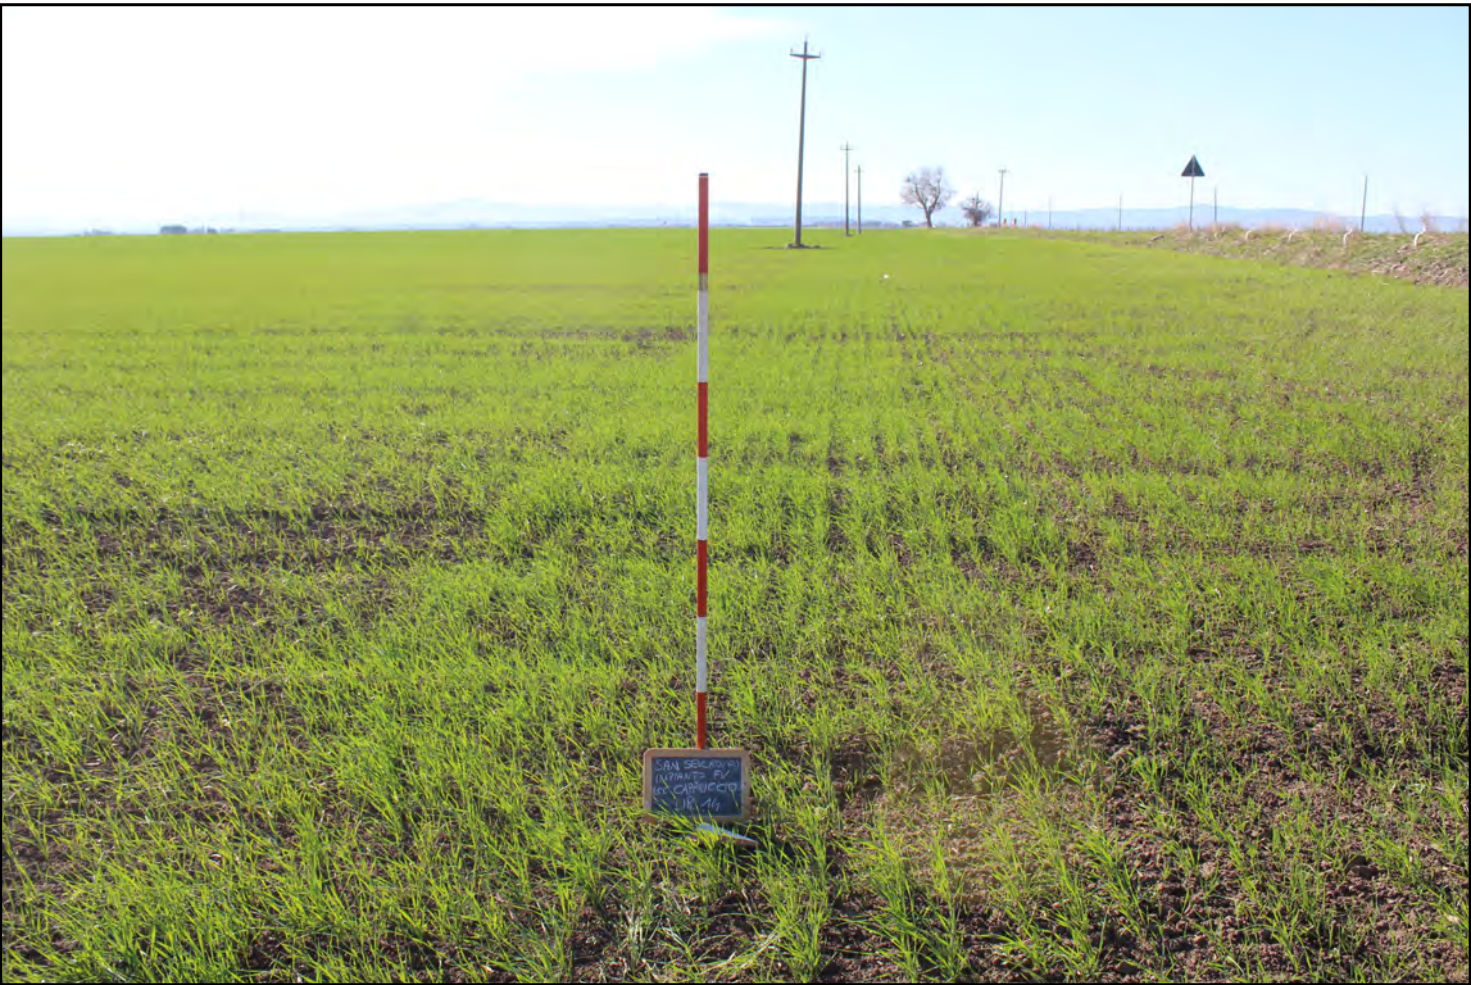
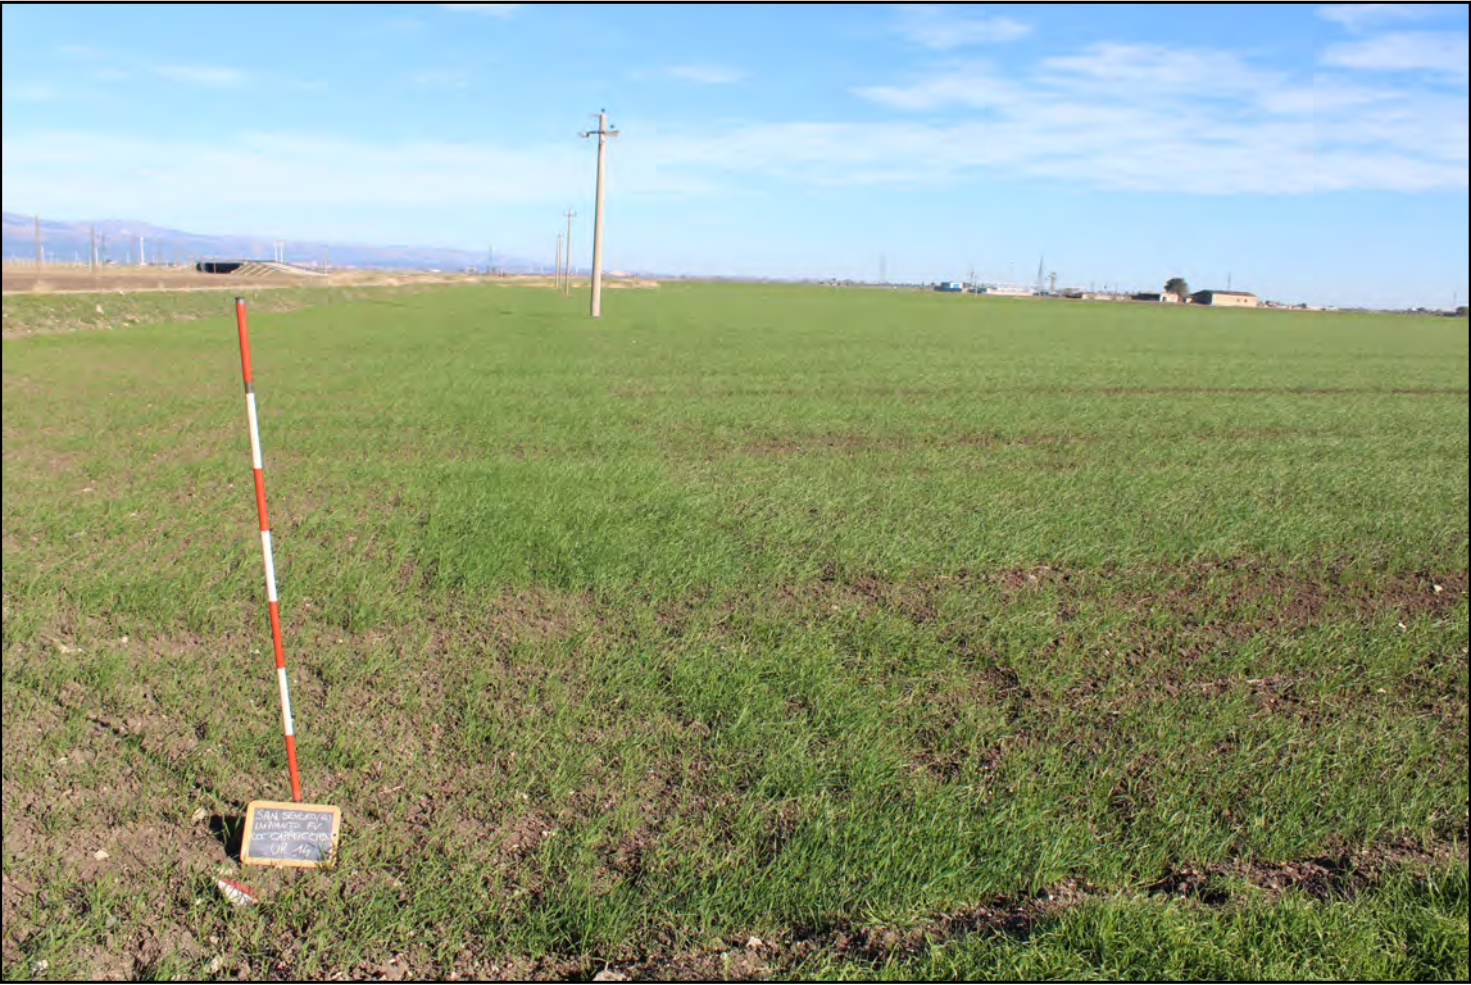
Unità di ricognizione D643\_UR15 - Data 2024/02/04

Visibilità del suolo: 0 (area non accessibile)

Copertura del suolo: superficie artificiale - L'UR è costituita da un'area recintata di pertinenza di Masseria Cappuccio. L'area è inaccessibile

Sintesi geomorfologica: Paesaggio pianeggiante
