## Impianto Agrivoltaico "SAN SEVERO"

della potenza di 32,642 MW in DC ubicato nel Comune di San Severo  
e relative opere di connessione ricadenti anche nei territori di Foggia e Lucera

**- Dettaglio ricognizioni, carta della copertura e della  
visibilità -**

## RICOGNIZIONE DI SUPERFICIE Nei comuni di San Severo (FG), Foggia (FG) e Lucera (FG)

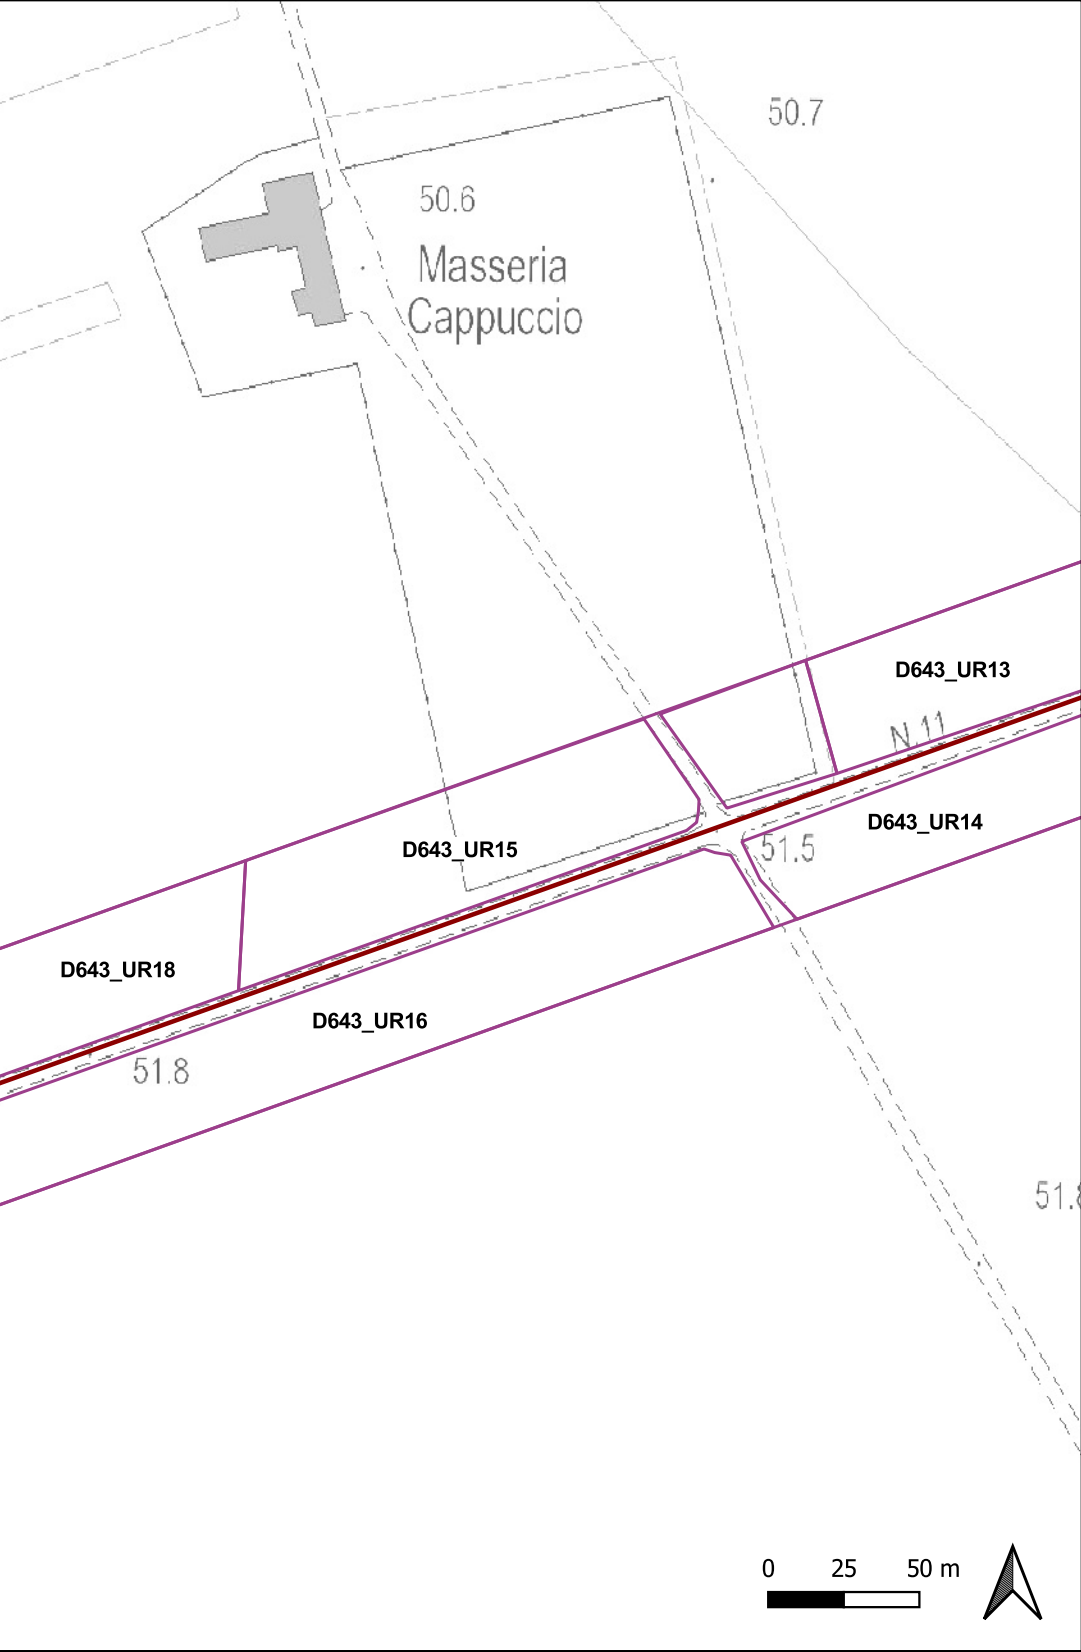
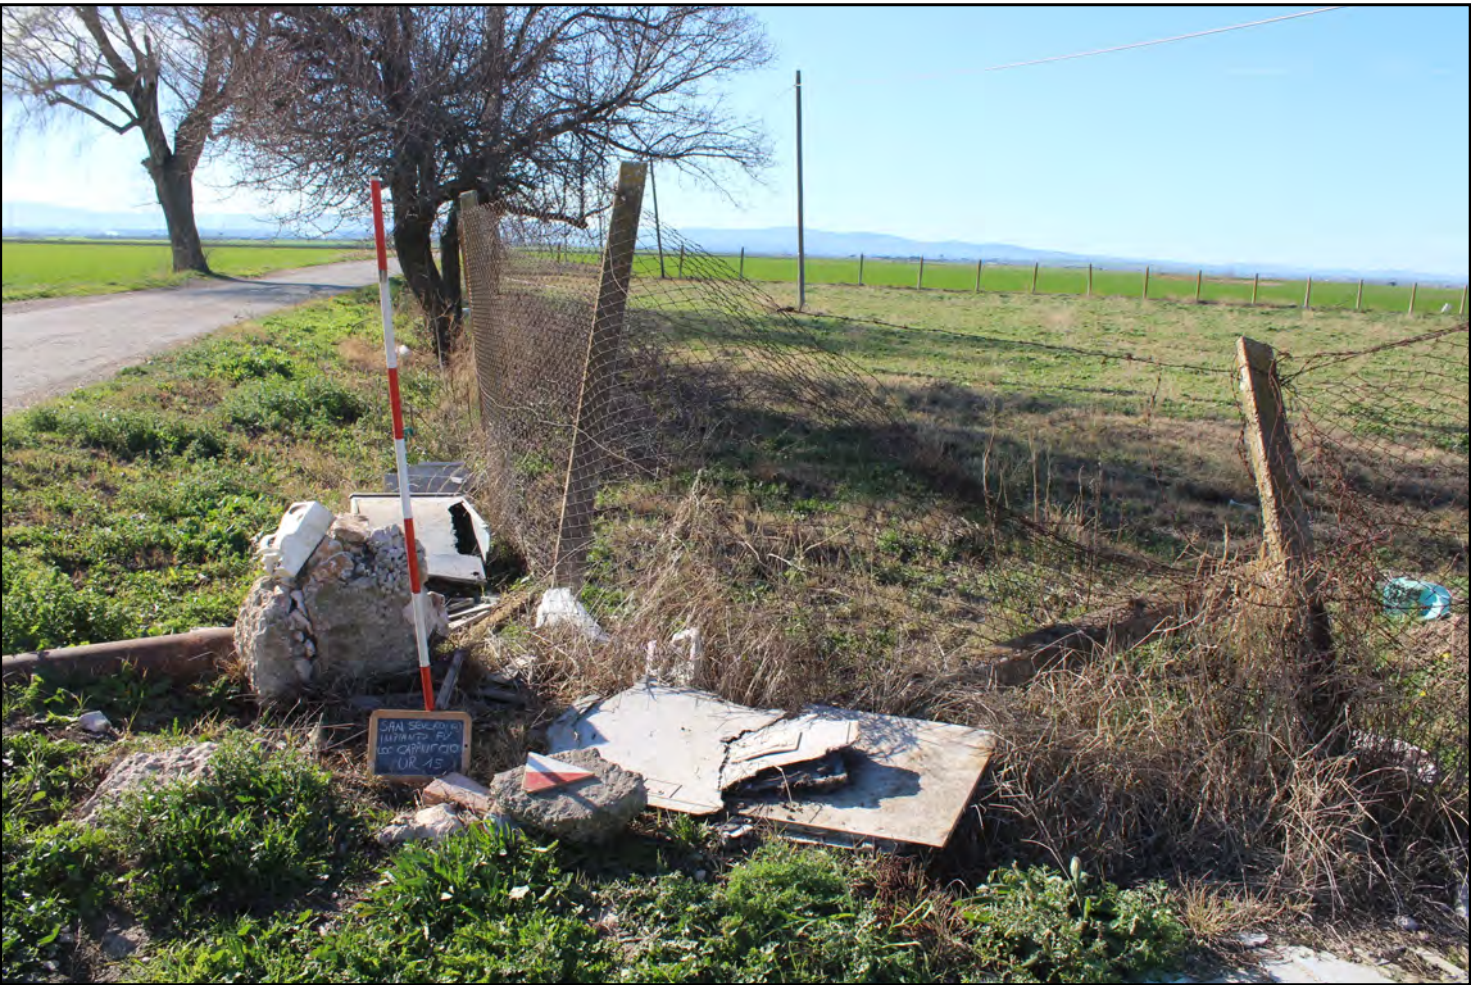
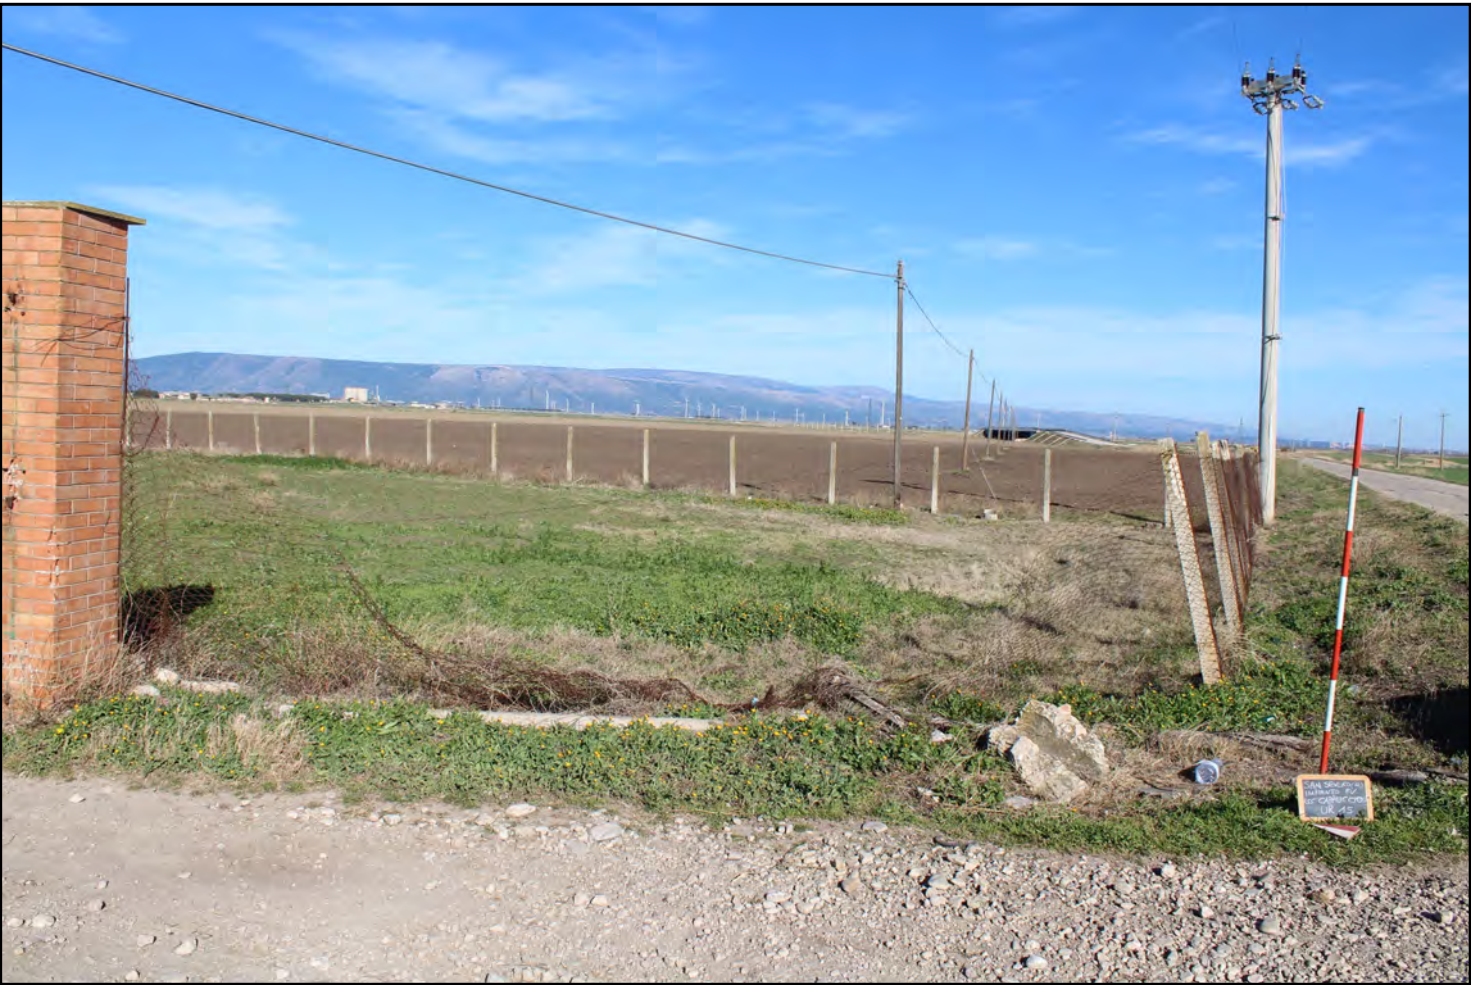
Unità di ricognizione D643\_UR16 - Data 2024/02/04

Visibilità del suolo: 1

**Copertura del suolo:** superficie agricola utilizzata - L'UR è costituita da un terreno attualmente seminato con piante di grano in crescita. Il suolo non è visibile a causa delle piante di grano in crescita

**Sintesi geomorfologica:** Paesaggio pianeggiante

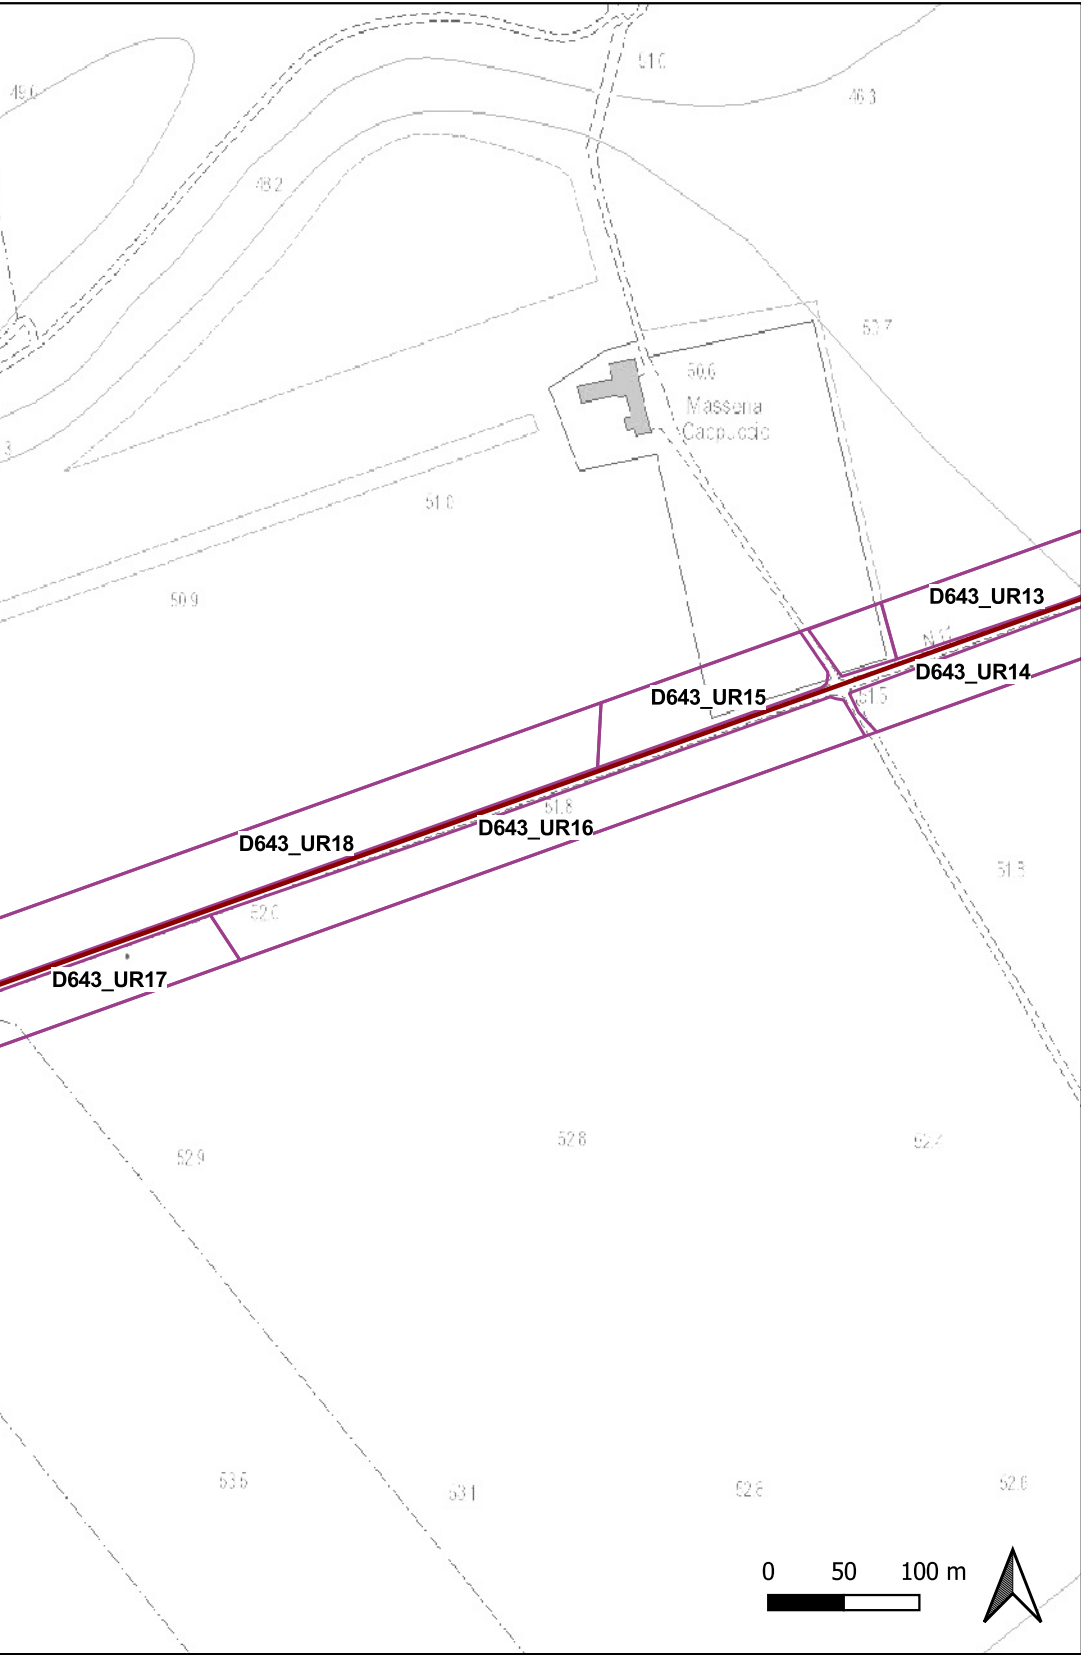
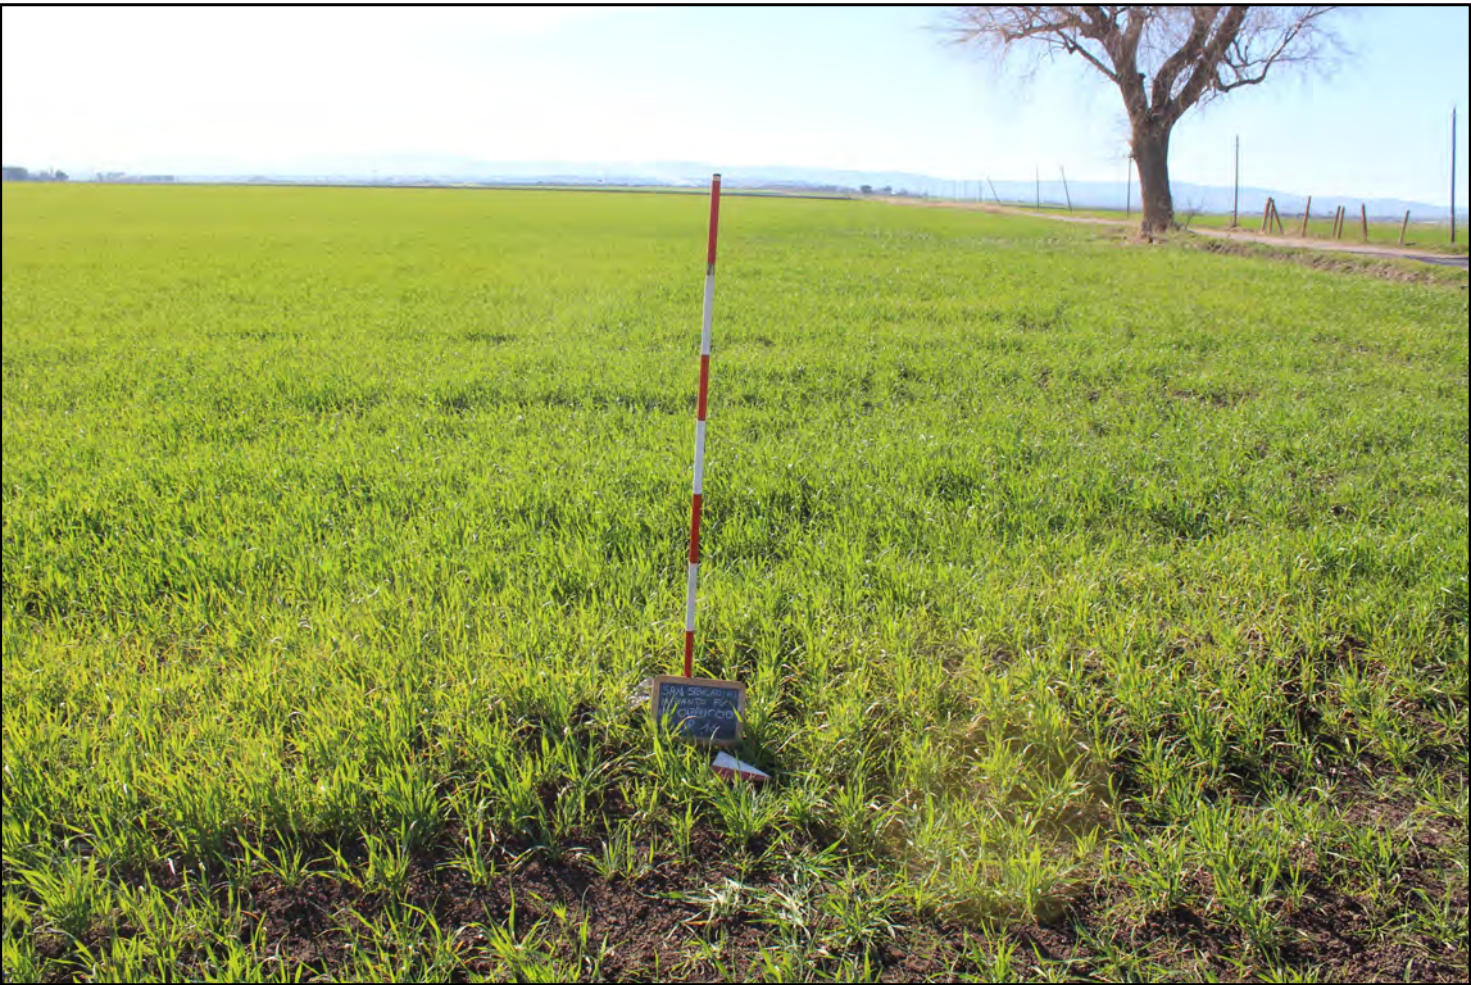
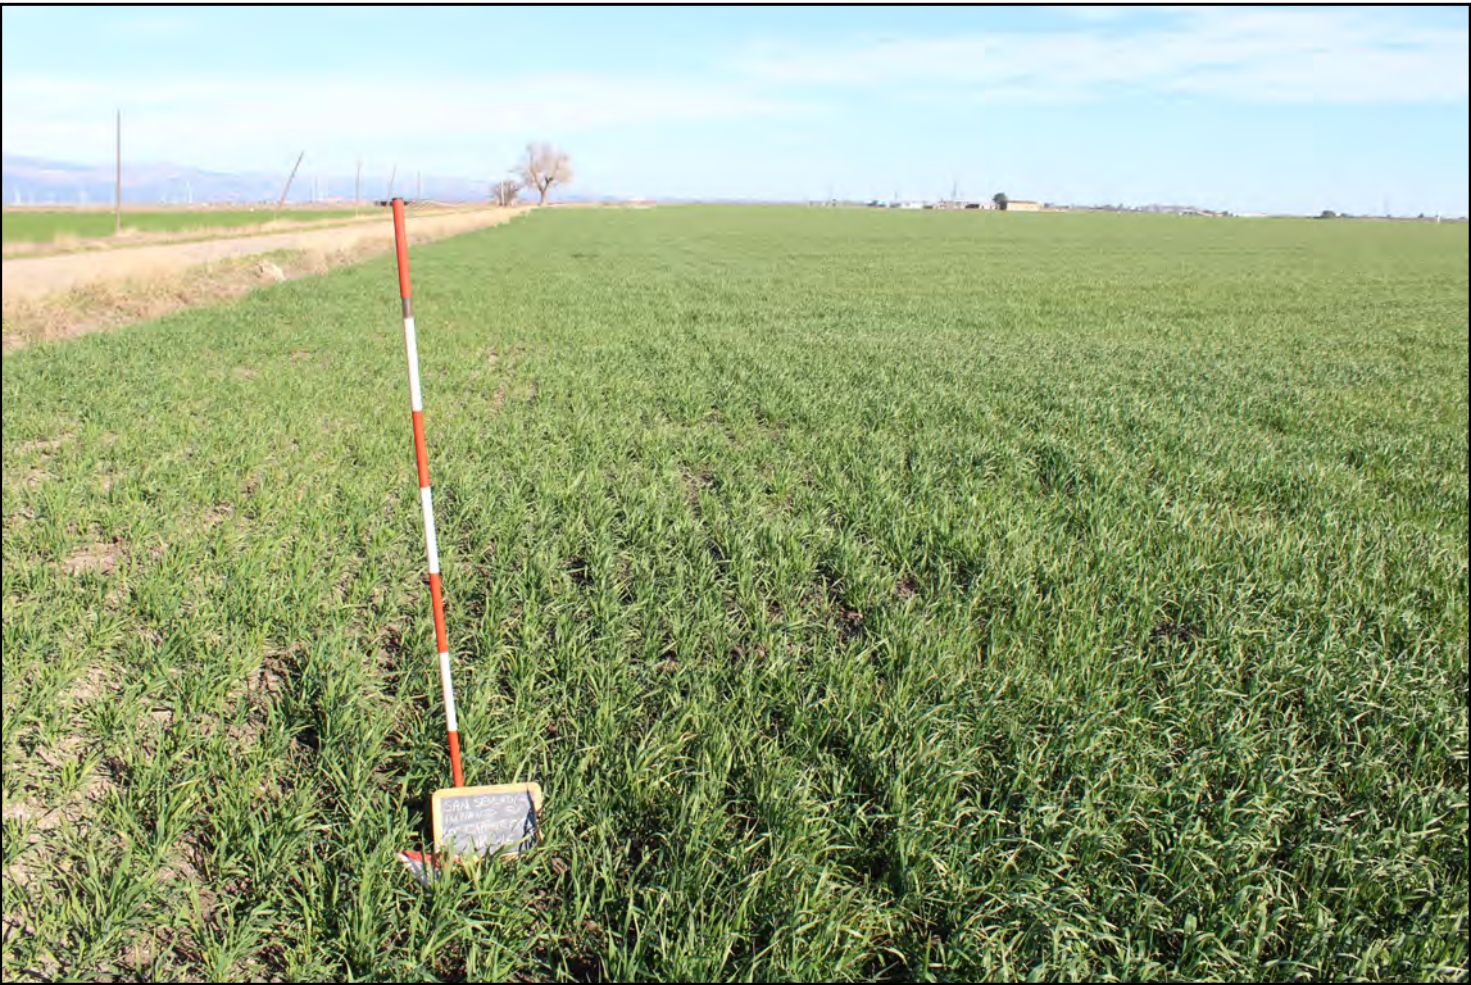
Unità di ricognizione D643\_UR17 - Data 2024/02/04

Visibilità del suolo: 4

Copertura del suolo: superficie agricola utilizzata - L'UR è costituita da un terreno arato, attualmente non coltivato; sulla superficie agricola sono presenti pochi residui di paglia e sporadica vegetazione spontanea. Il suolo è ben visibile trattandosi di terreni arati

Sintesi geomorfologica: Paesaggio pianeggiante

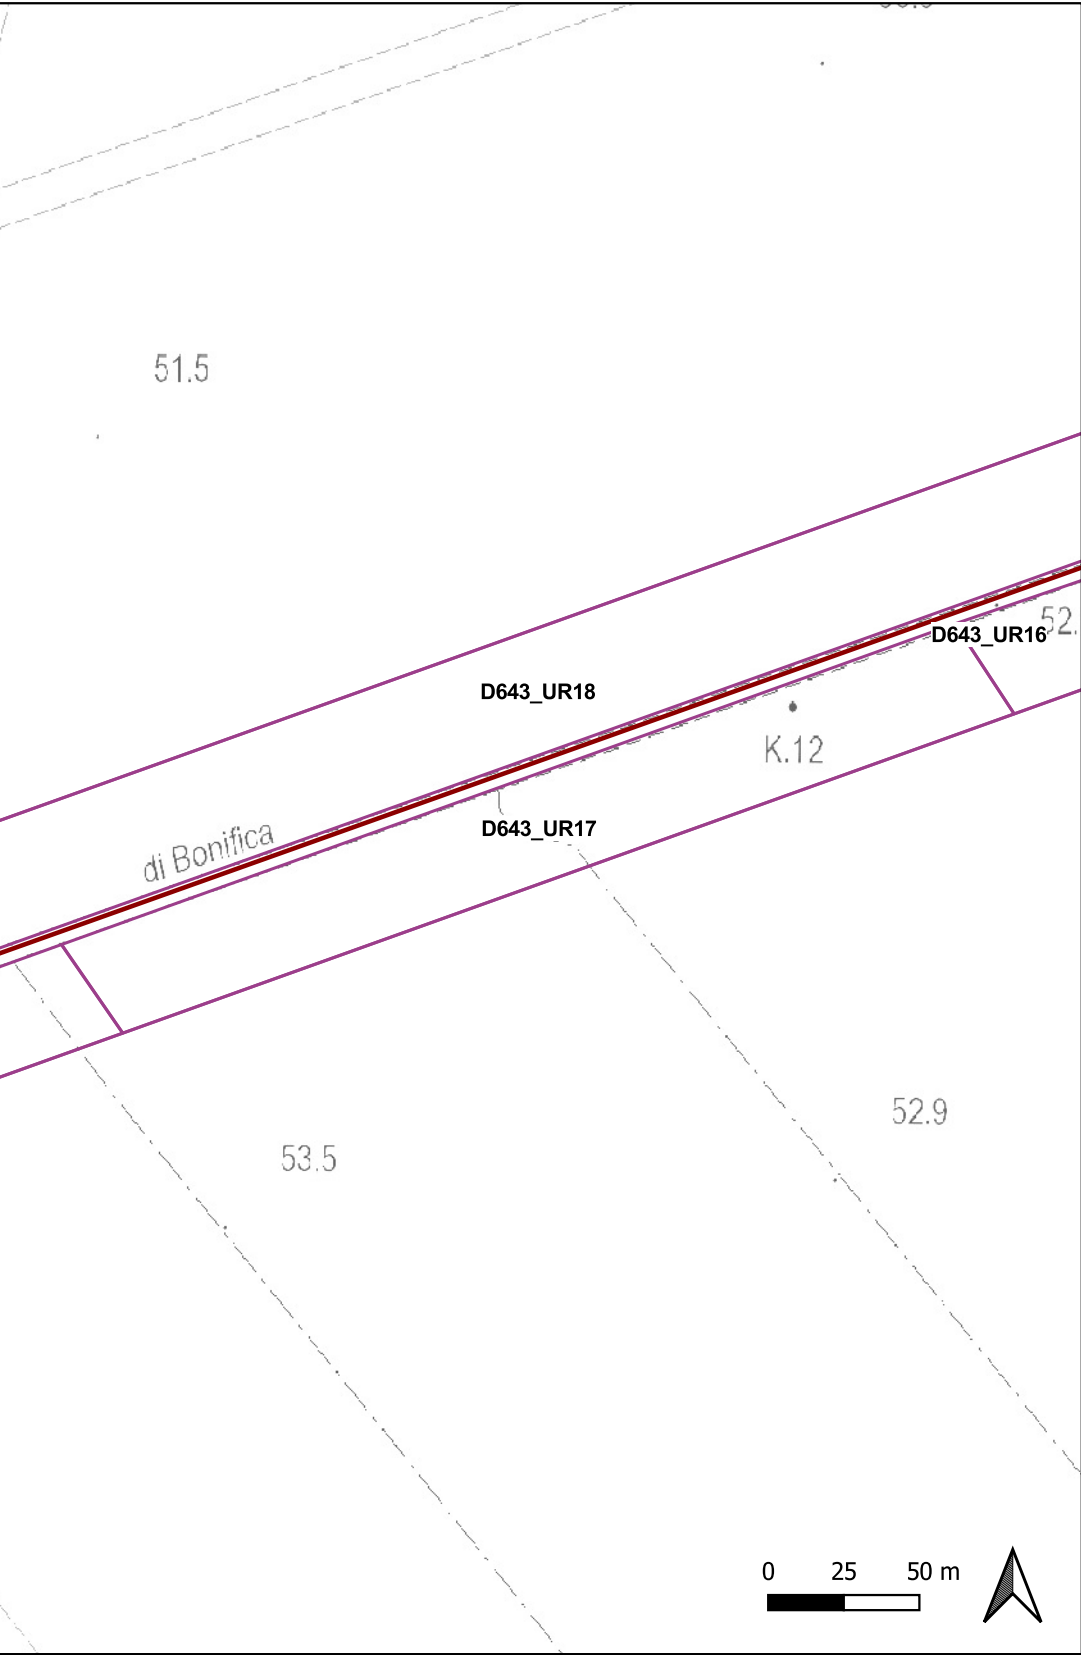
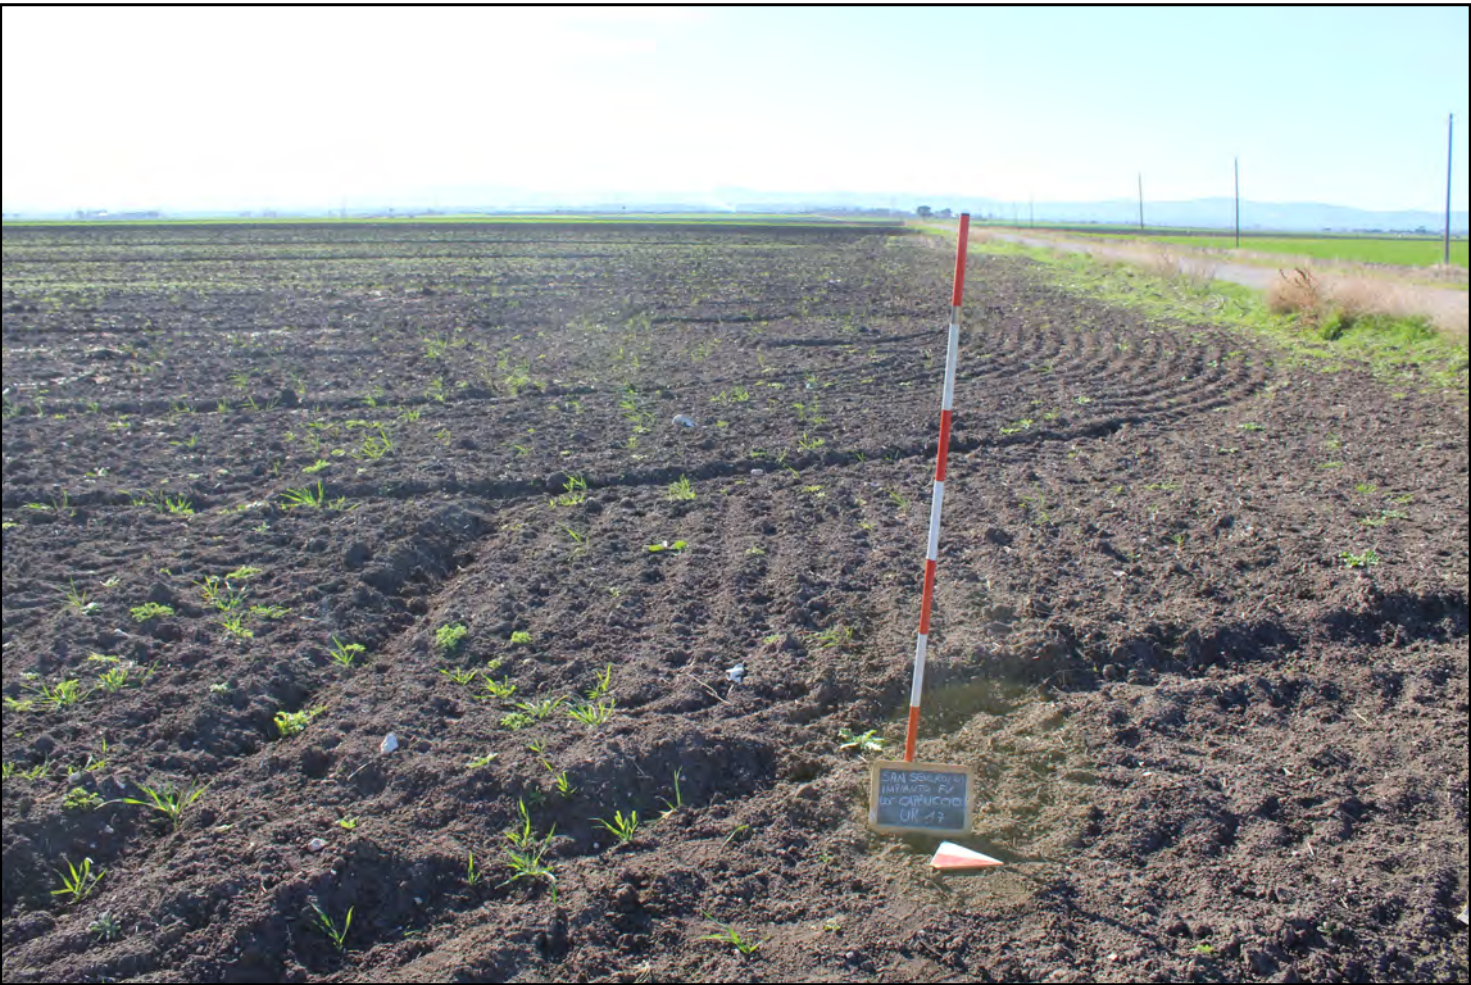
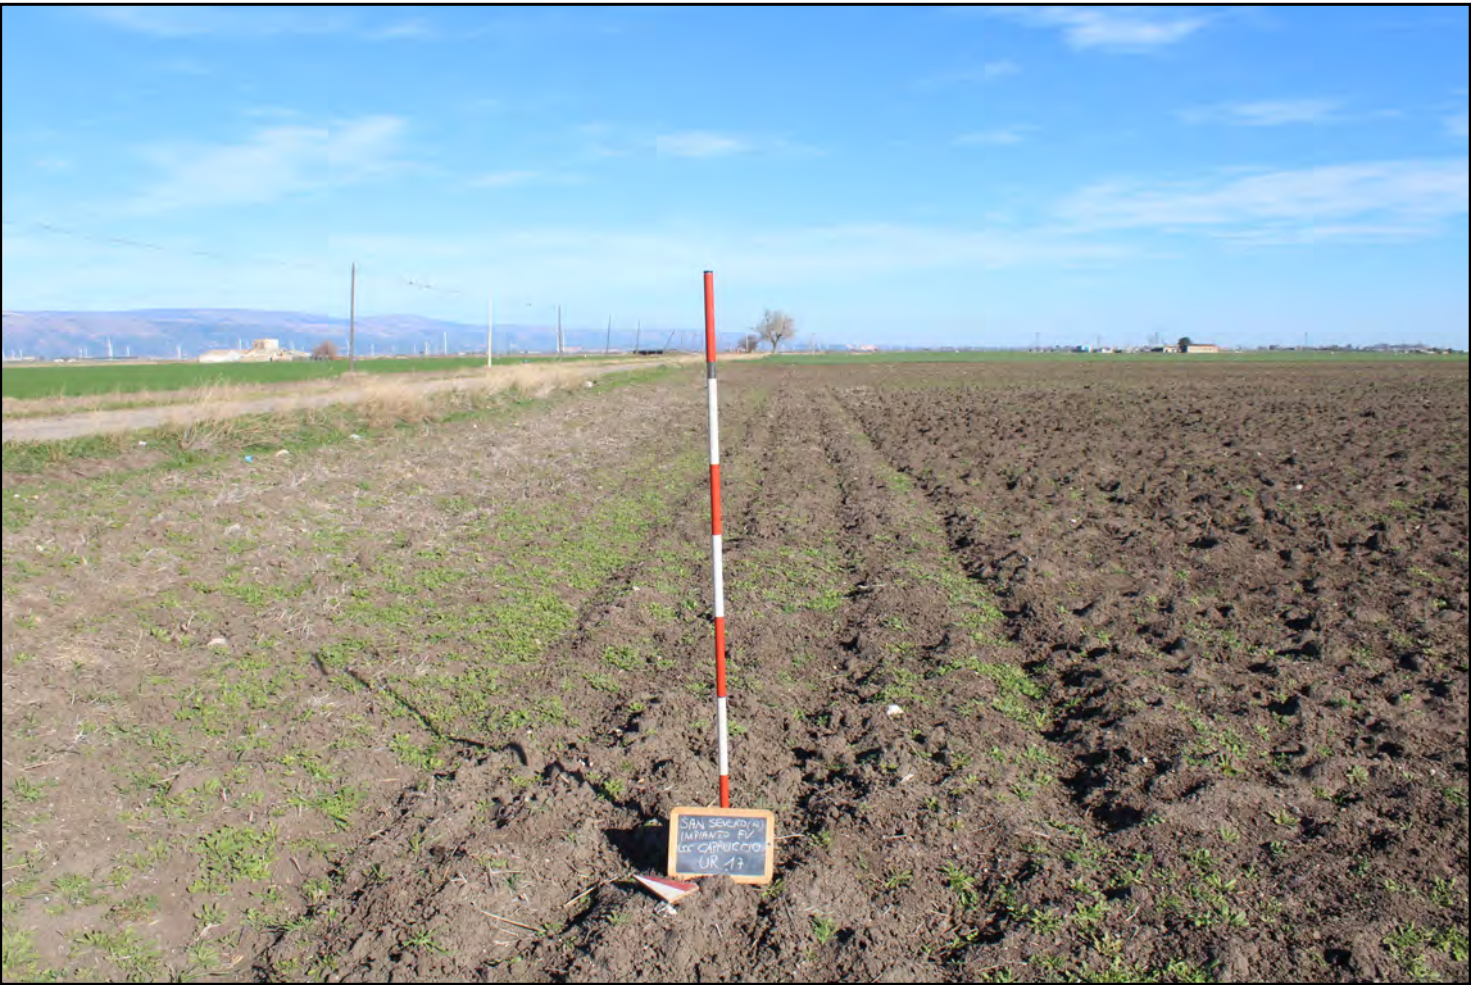
Unità di ricognizione D643\_UR18 - Data 2024/02/04

Visibilità del suolo: 3

Copertura del suolo: superficie agricola utilizzata - L'UR è costituita da terreni attualmente seminati con piante di grano in crescita. Il suolo è sufficientemente visibile

Sintesi geomorfologica: Paesaggio pianeggiante

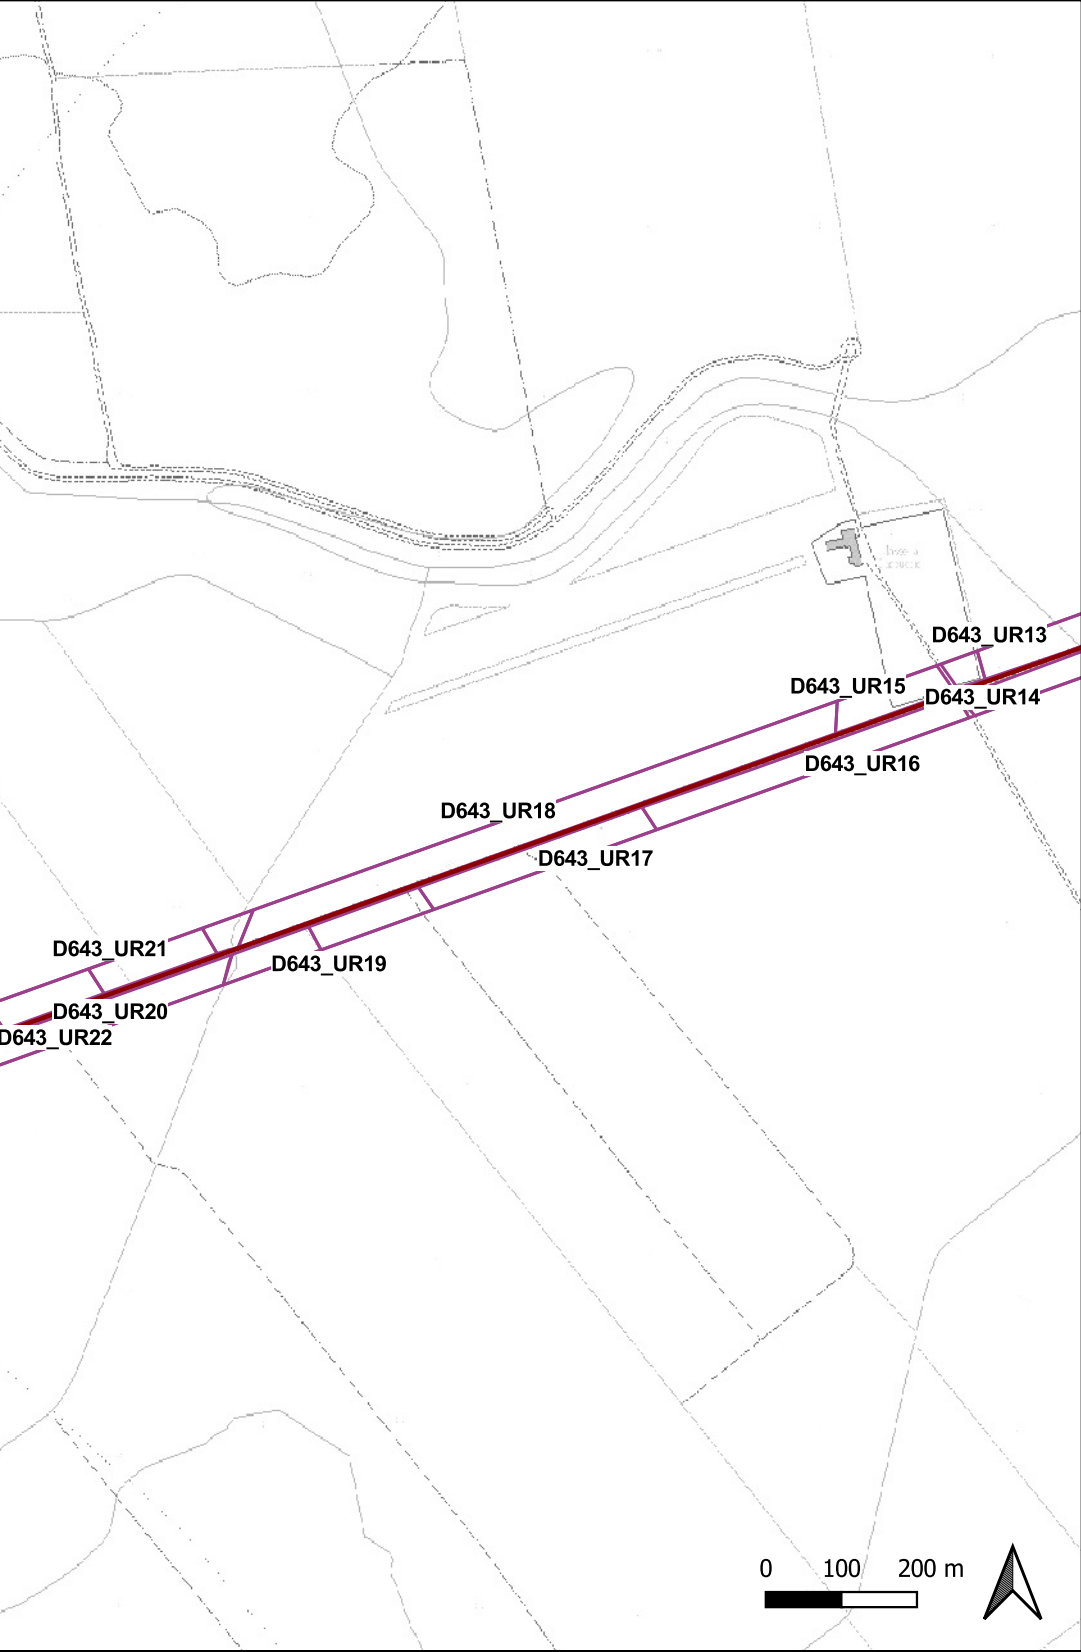
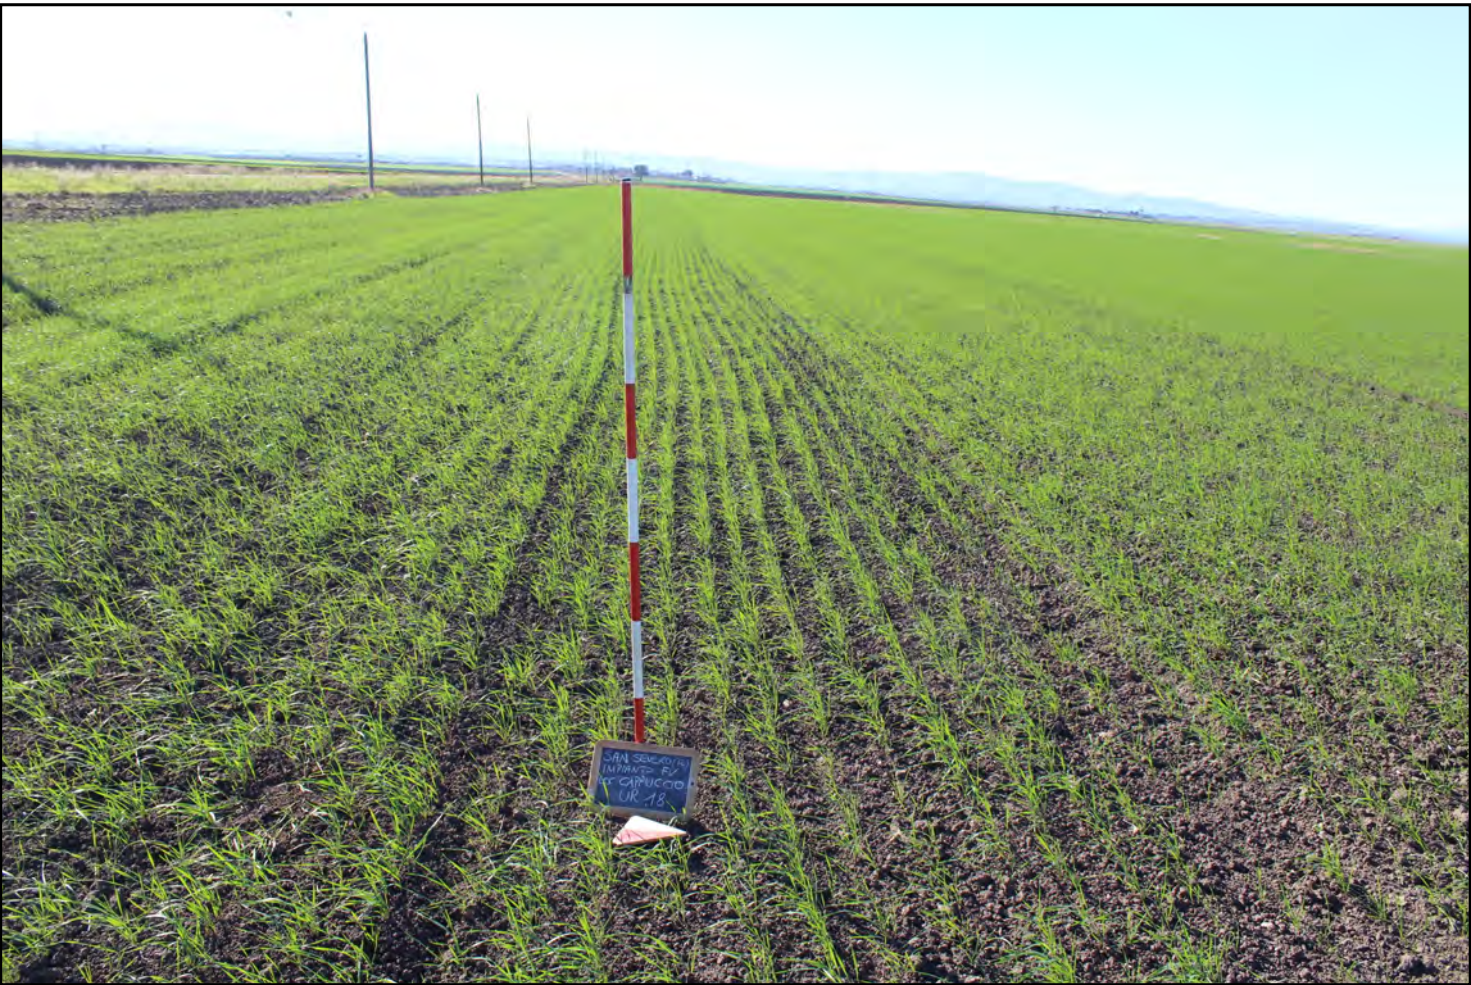
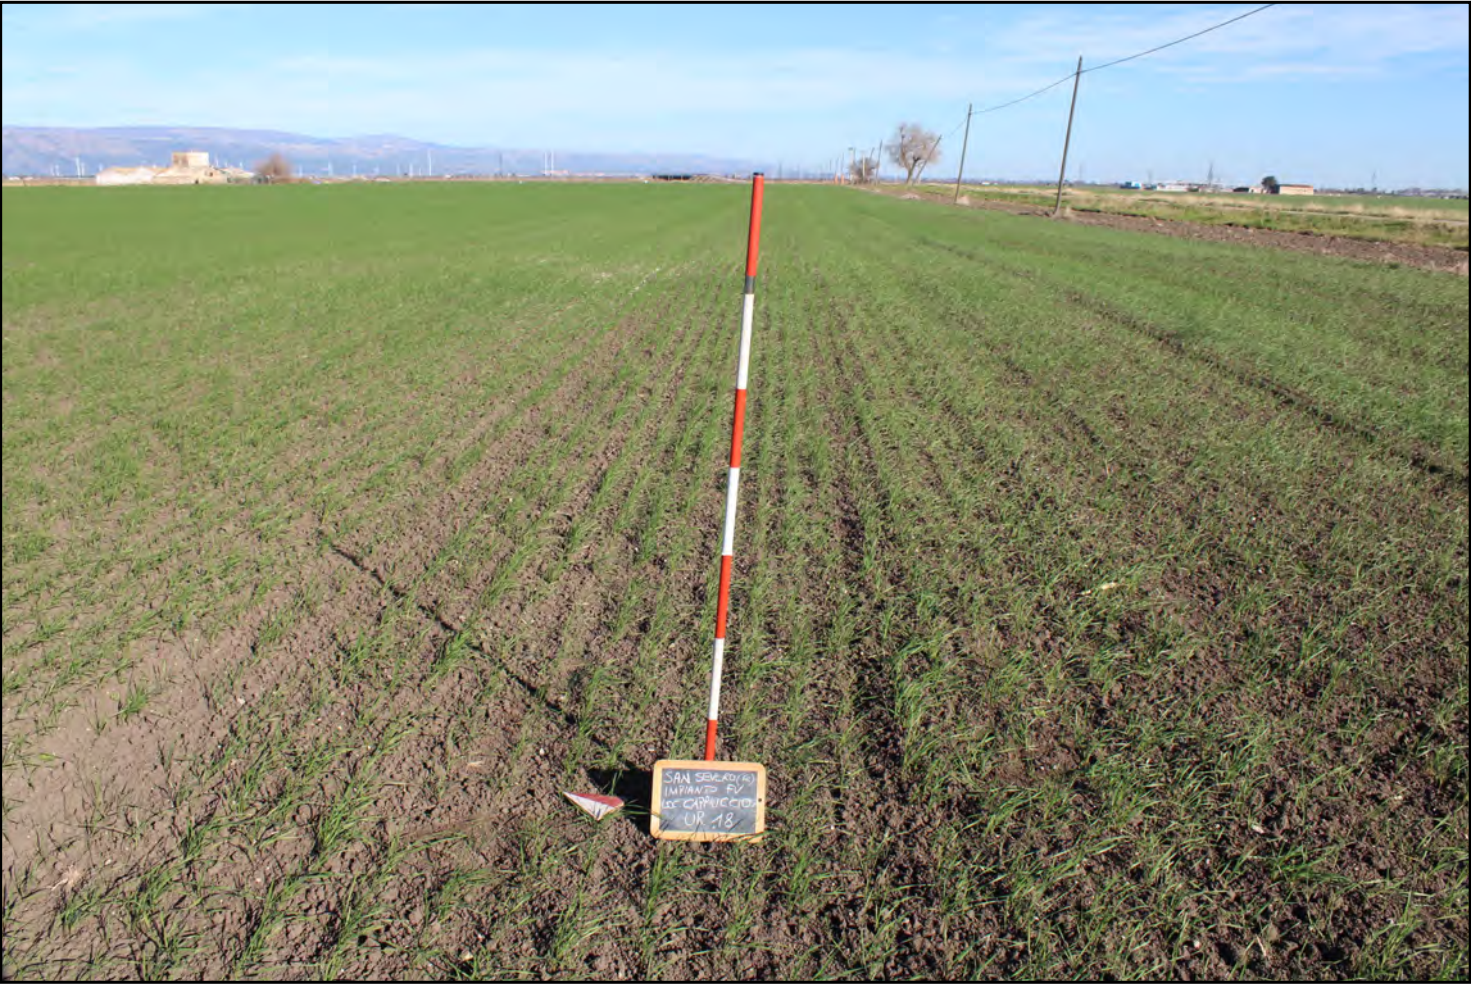
Unità di ricognizione D643\_UR19 - Data 2024/02/04

Visibilità del suolo: 1

Copertura del suolo: superficie agricola utilizzata - L'UR è costituita da un terreno attualmente occupato da una coltura di carciofi. Il suolo non è visibile

Sintesi geomorfologica: Paesaggio pianeggiante
