## Impianto Agrivoltaico "SAN SEVERO"

della potenza di 32,642 MW in DC ubicato nel Comune di San Severo  
e relative opere di connessione ricadenti anche nei territori di Foggia e Lucera

**- Dettaglio ricognizioni, carta della copertura e della  
visibilità -**

## RICOGNIZIONE DI SUPERFICIE Nei comuni di San Severo (FG), Foggia (FG) e Lucera (FG)

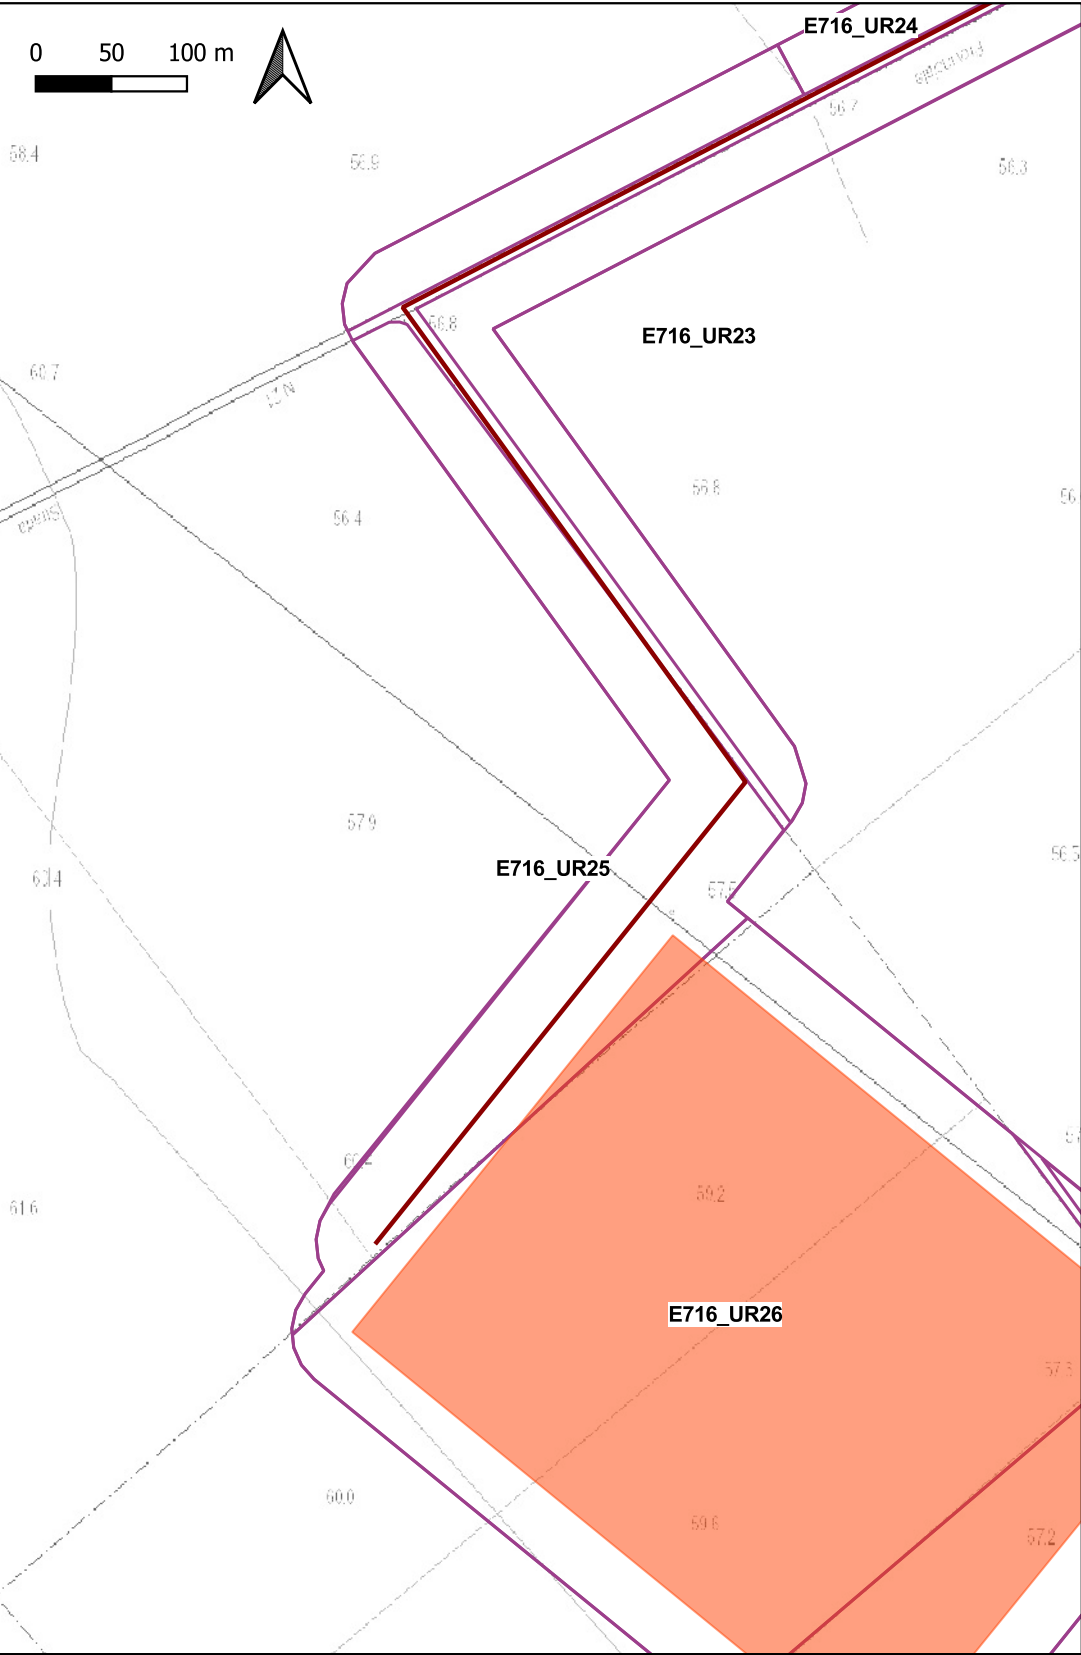
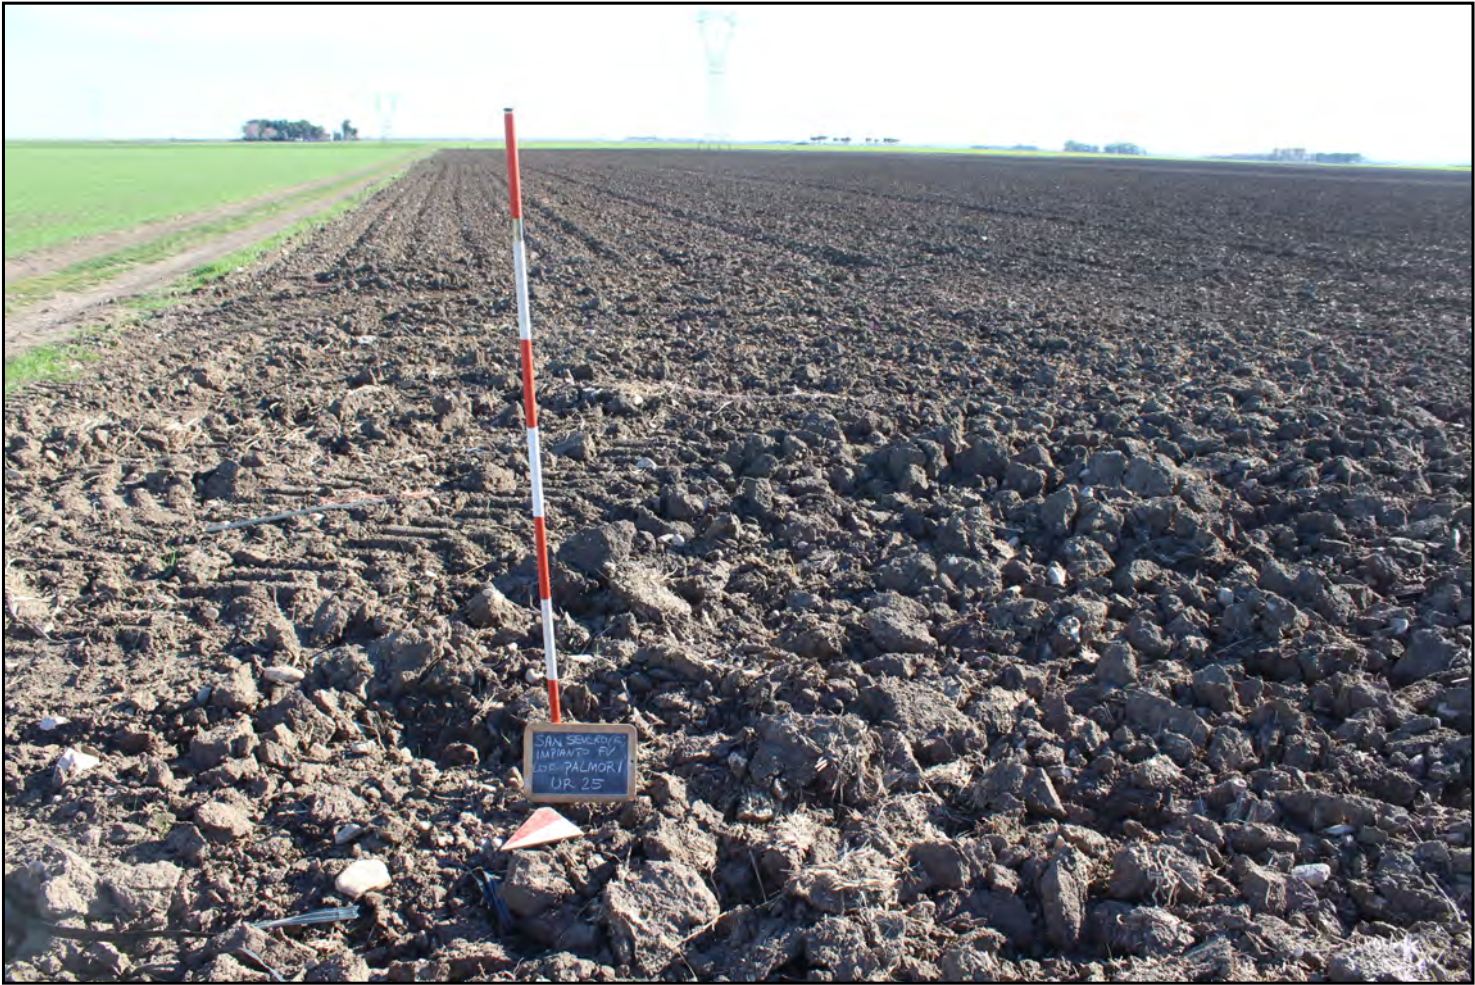
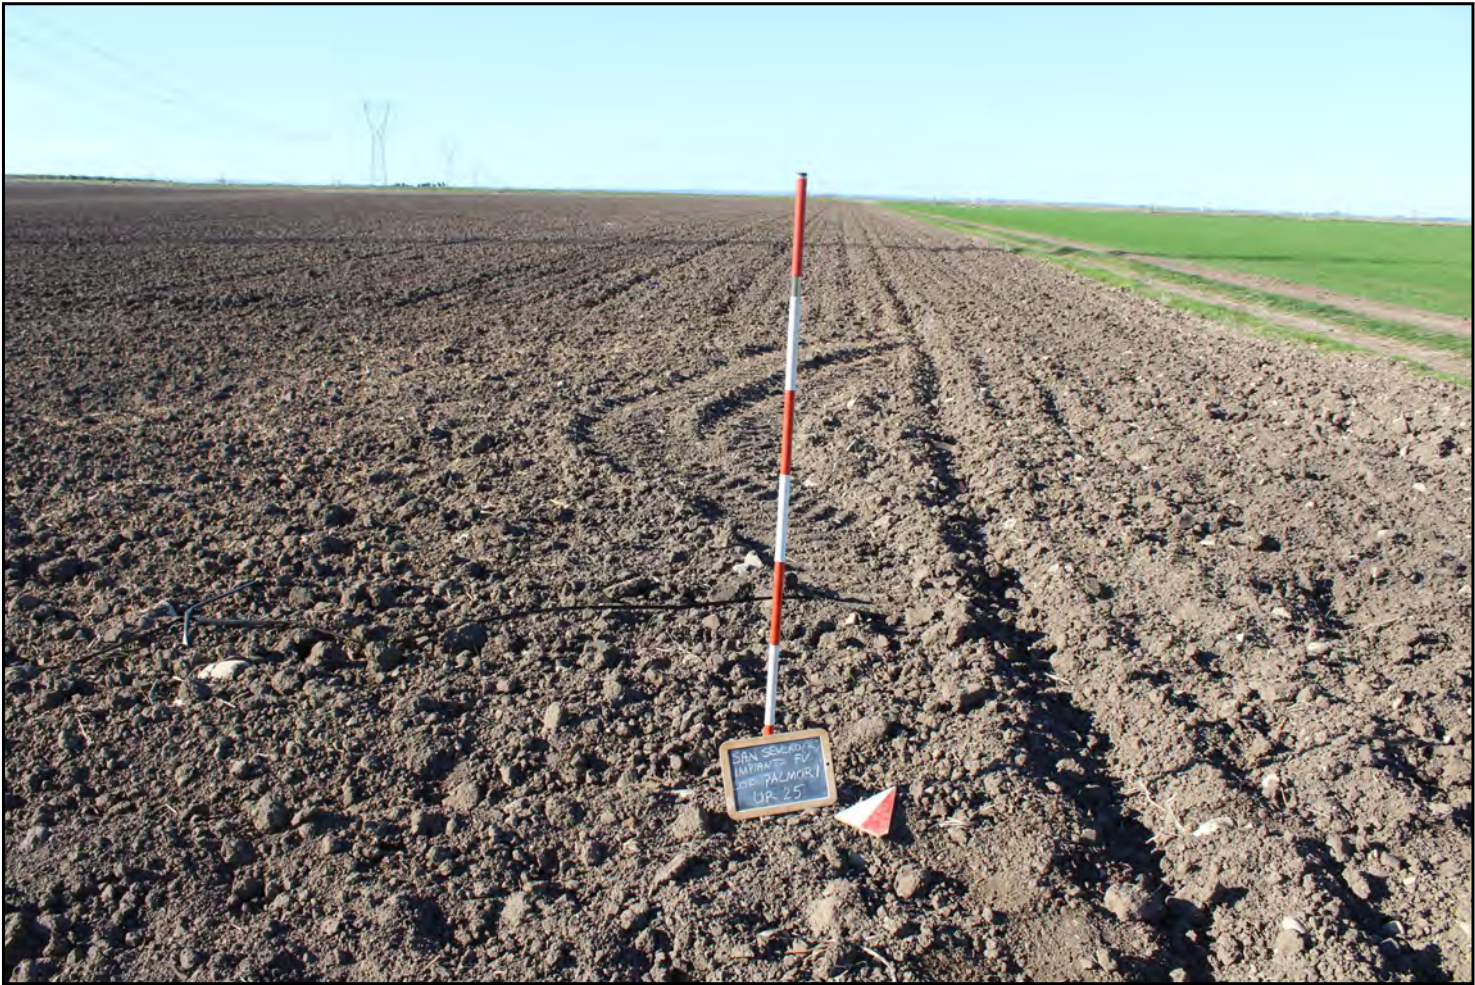
Unità di ricognizione E716\_UR25 - Data 2024/02/04

Visibilità del suolo: 5

Copertura del suolo: superficie agricola utilizzata - L'UR è costituita da terreni arati attualmente non coltivati. Il suolo è perfettamente visibile

Sintesi geomorfologica: Paesaggio pianeggiante
