AUTOSTRADA A2 DEL MEDITERRANEO

Interventi per la rinaturalizzazione o il riutilizzo dei tratti campani dismessi con particolare riferimento ai lotti fra il km 8+000 e il km 13+000 e fra il km 36+000 e il km 53+000

PROGETTO DEFINITIVO

Relazione di sintesi delle indagini strutturali

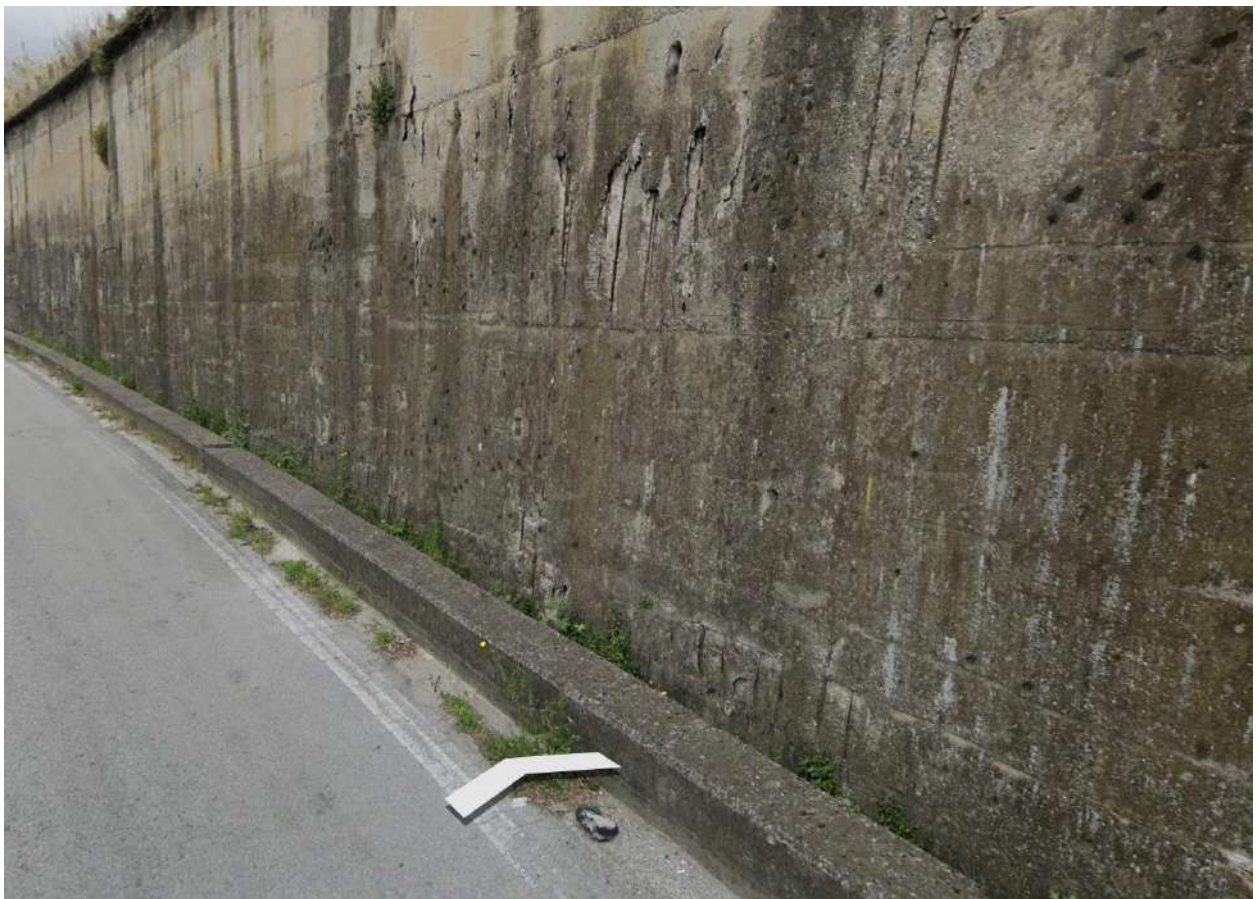
Da una speditiva analisi dell'opera con le immagini reperibili da Google Maps, si riscontra la presenza di superfici verticali ed orizzontali con tracce di umidità o di scolo, e la di fenomeni fessurativi distribuiti e ramificati.

Figura 3.4: Tracce di scolo e quadro fessurativo in evidenza.

Tale situazione di degrado si unisce all'incertezza restituita dalle prove per la valutazione del potenziale di corrosione delle barre di armatura lenta. Pertanto, è stato previsto un intervento di ripristino superficiale del muro con malta polimerica bicomponente, da eseguire precedentemente al rivestimento con pietra naturale.

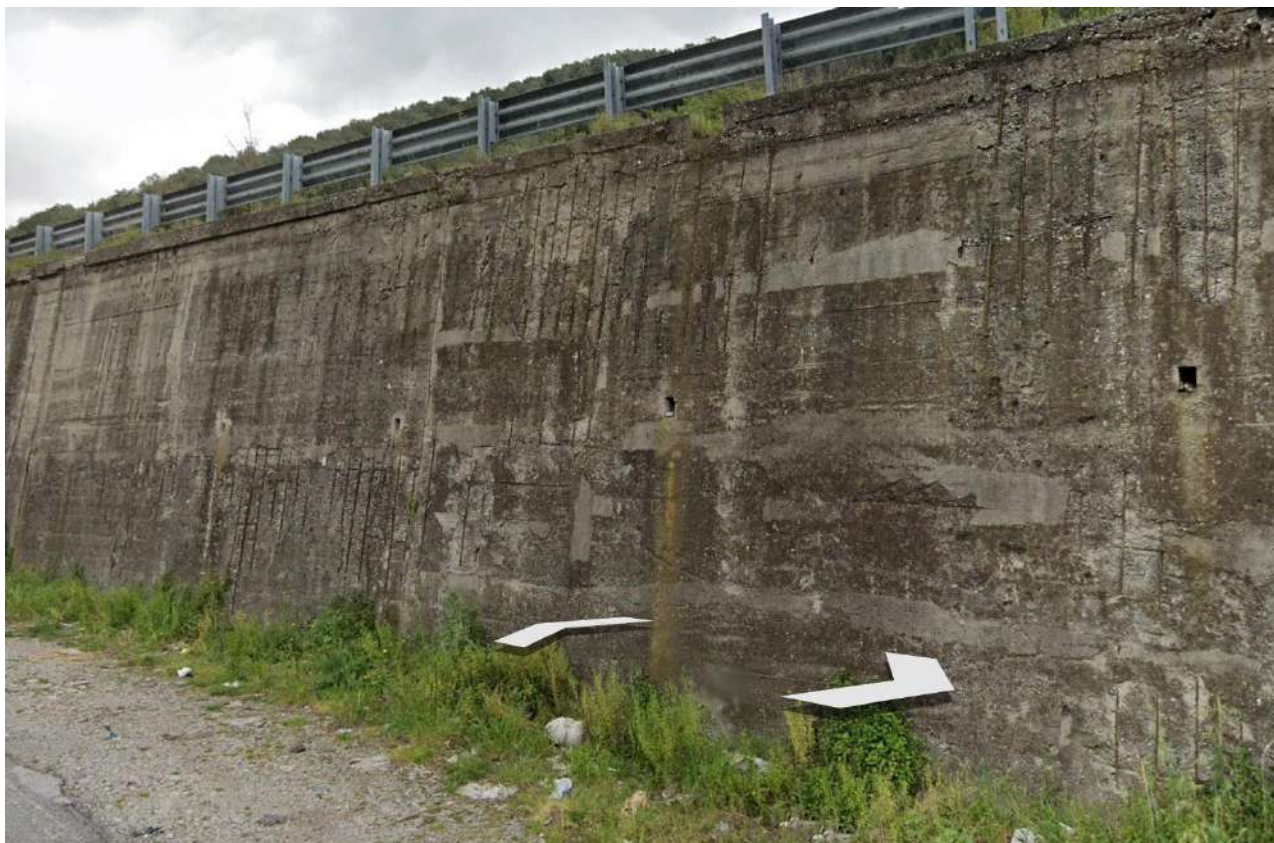
Figura 3.6: Tracce di scolo/umidità ed armatura priva di copriferro in evidenza.
