**STRADA STATALE 4 "VIA SALARIA"**  
**Adeguamento della piattaforma stradale e messa in  
 sicurezza dal km 56+000 al km 64+000**  
**Stralcio 1 (pk 0+000 – 1+900)**

**PROGETTO ESECUTIVO**

**STUDI, RILIEVI ED INDAGINI – INDAGINI PREESISTENTI**  
 Report dei risultati delle indagini geognostiche preesistenti

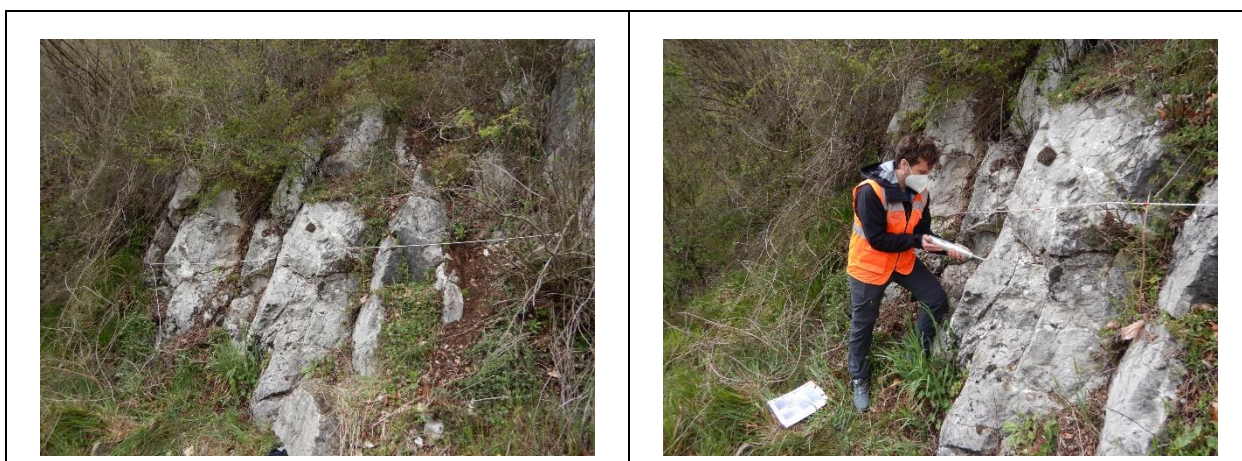
**Fig. 1** Linea di rilievo e misura della resistenza alla compressione con sclerometro

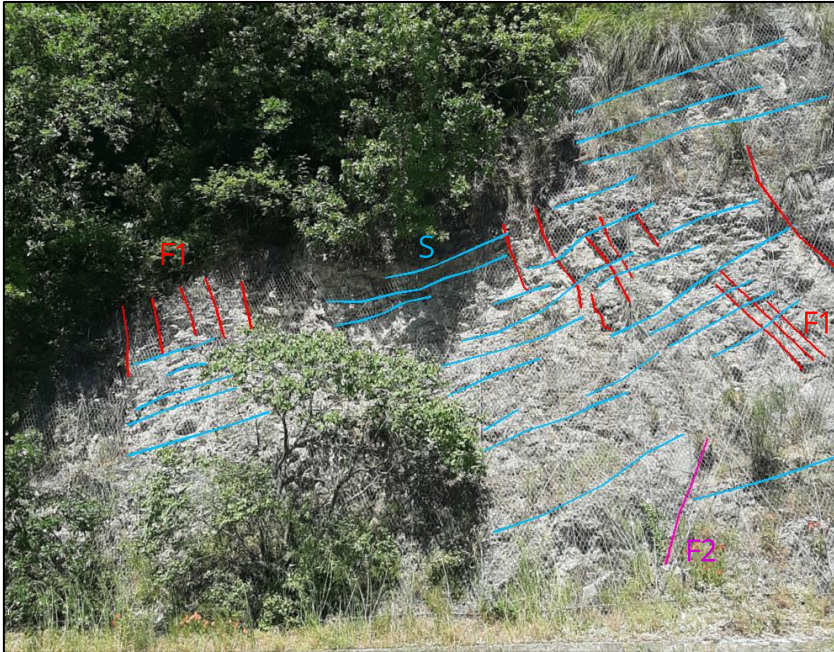
*Fig. 13-2 – Primo settore del fronte GM1*

La stratificazione è riconoscibile in tutto il settore ed è intercettata da discontinuità appartenenti alla famiglia F1 nella porzione superiore del settore.

La parte basale del settore risulta maggiormente massiva e intercettata dalla lesione F2 che non mostra analogia giaciturale con altre discontinuità

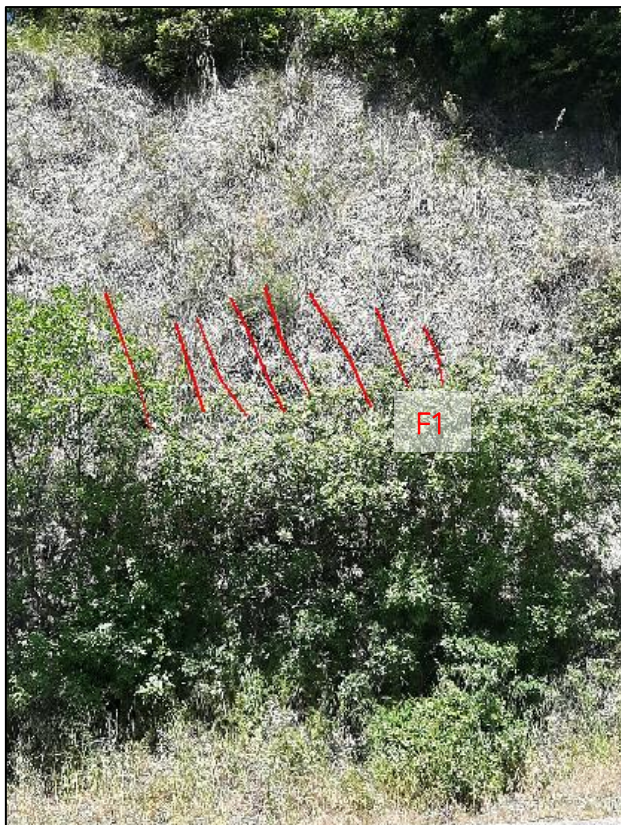
*Fig. 13-5 - Quarto settore del fronte GM1*

In tale settore non è riconoscibile la stratificazione ma la sola ricorrenza della famiglia F1 nella porzione mediana del fronte.

La porzione superiore del settore appare fortemente fratturata da lesioni subparallele al fronte.

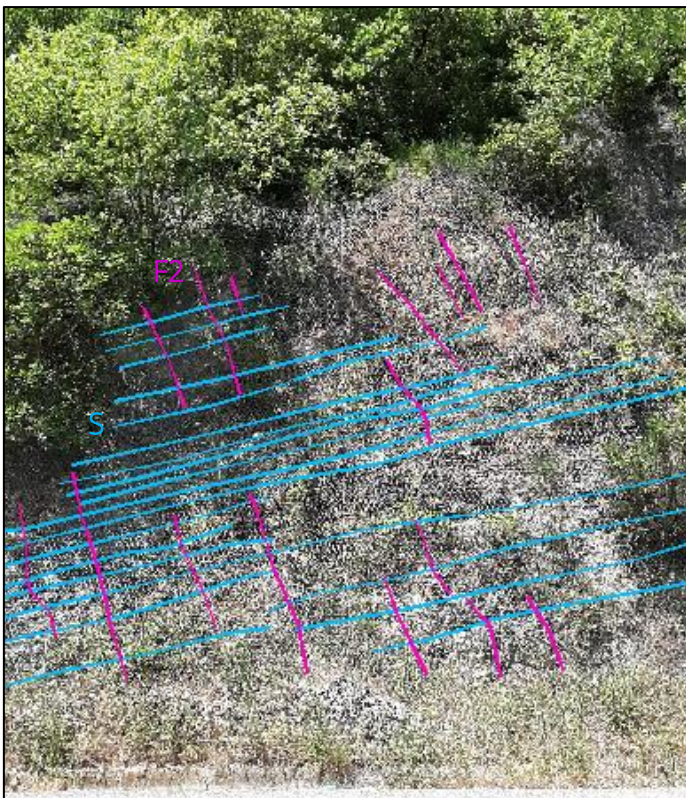
*Fig. 13-9 – Secondo settore del fronte GM2*

La stratificazione è riconoscibile in tutto il settore ed è intercettata da discontinuità appartenenti alla famiglia F2 analogamente a quanto visto nel primo settore.

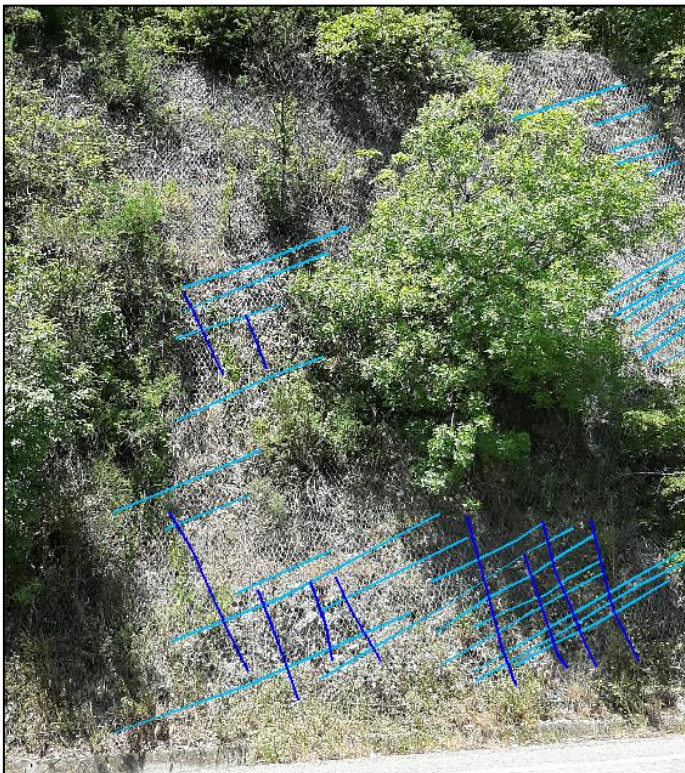
*Fig. 13-11 – Quarto settore del fronte GM2*

In tale settore si riconosce la stratificazione S intersecata dalla famiglia di discontinuità F3 avente giacitura simile alla faglia FA1. Si specifica che a partire da tale settore i giunti di stratificazione assumono una inclinazione maggiore (20 – 32°) rispetto a quanto riscontrato a sinistra della faglia FA1 (15°).

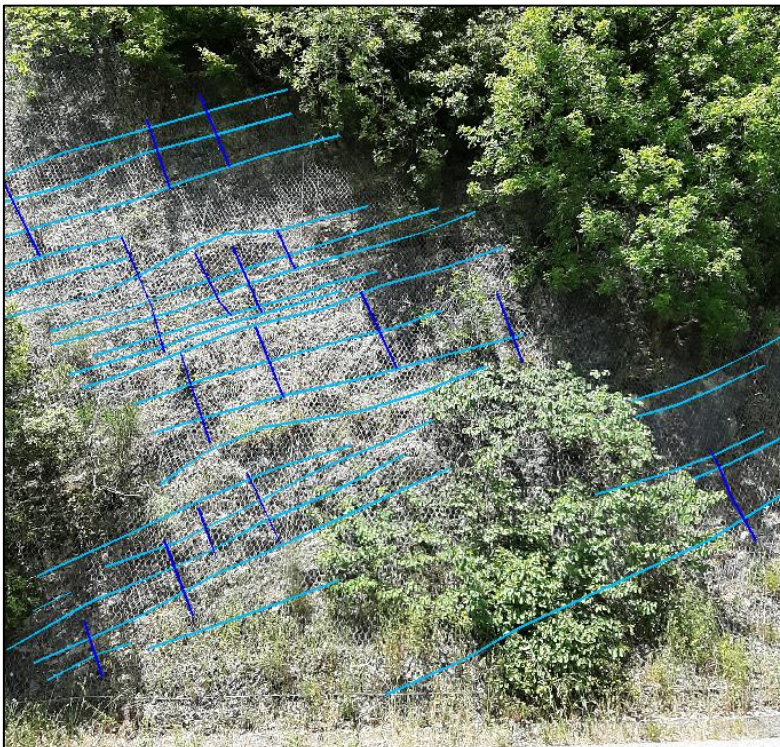
*Fig. 13-13 – Quarto settore del fronte GM2*

In tale settore si riconosce la stratificazione S intersecata dalla famiglia di discontinuità F3 avente giacitura simile alla faglia FA1

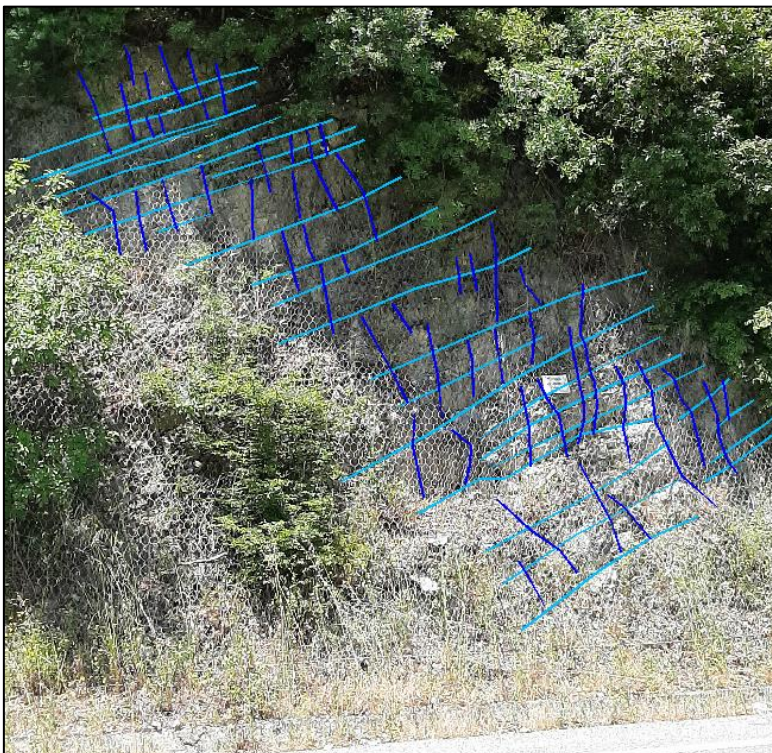
*Fig. 13-15 – Quarto settore del fronte GM2*

In tale settore si riconosce la stratificazione S intersecata dalla famiglia di discontinuità F3 avente giacitura simile alla faglia FA1

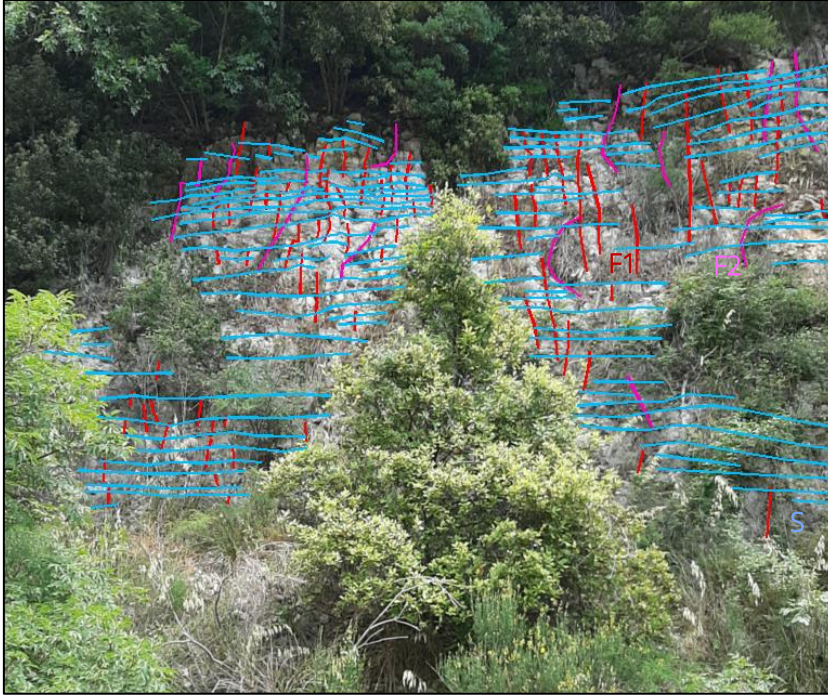
*Figg. 13 -17-18 - Primo e secondo settore del fronte GM3*

In tale settore si riconosce la stratificazione S intersecata dalle famiglie di discontinuità F1 e F2 e la frammentazione del fronte, specialmente nella parte superiore, in blocchetti decimetrici.

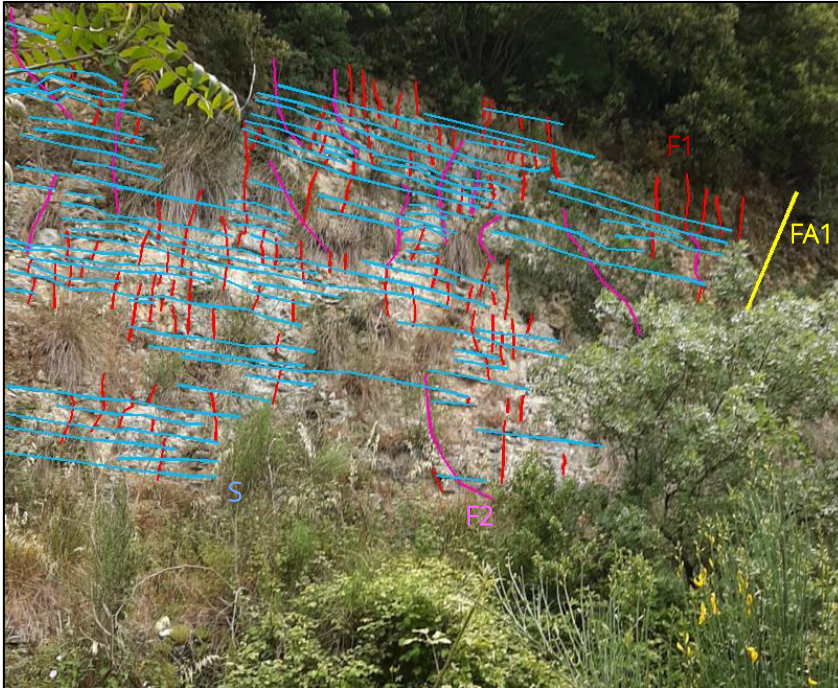
*Fig. 13-19 - Terzo settore del fronte GM3*

In tale settore si riconosce la stratificazione S intersecata dalle famiglie di discontinuità F1 e F2 e la frammentazione del fronte, specialmente nella parte superiore, in blocchetti decimetrici. Sul lato dx si riconosce il piano di faglia FA1 che delimita la porzione di versante ruotata

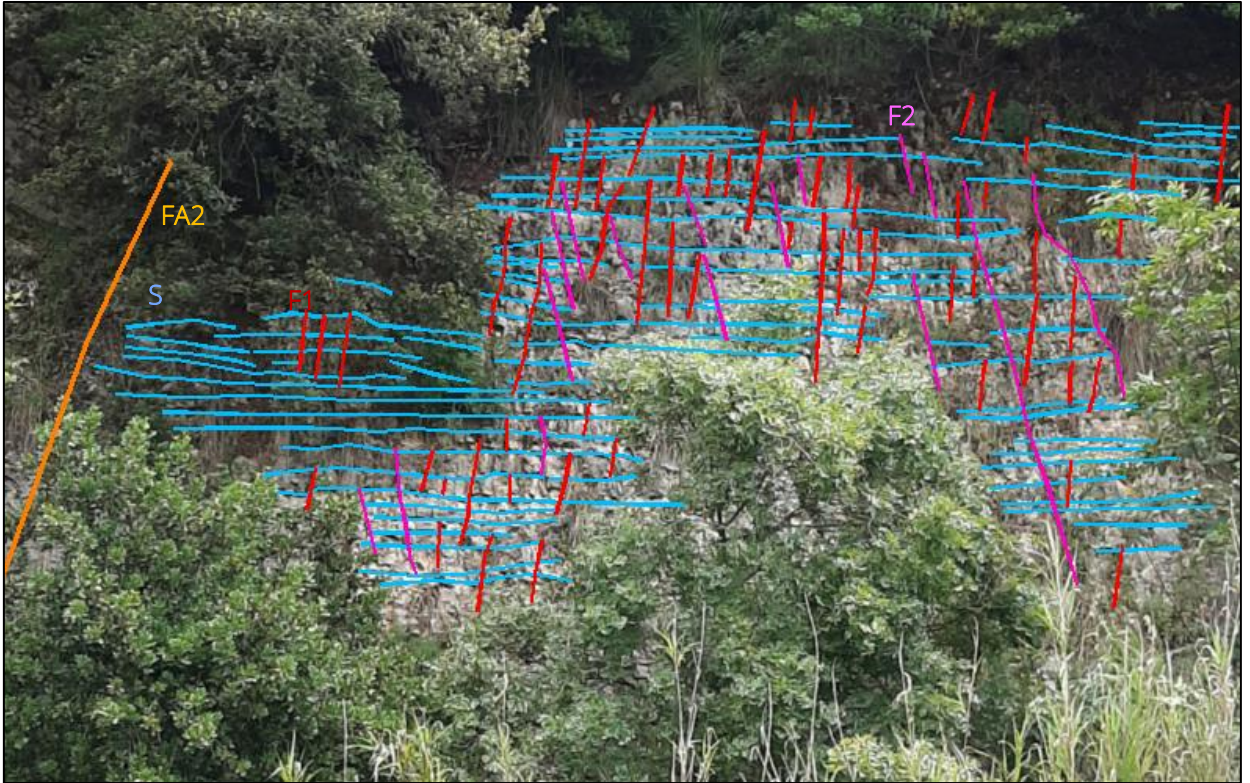
*Fig. 13-21 – Quinto settore del fronte GM3*

In tale settore (fronte Sud) si assiste alla stessa situazione strutturale del fronte Nord con la differenza che la rotazione del fronte determina la variazione dei cinematismi generabili passando da semplice scivolamento planare per F2 a scivolamento a cuneo per l'intersezione F1 – F2

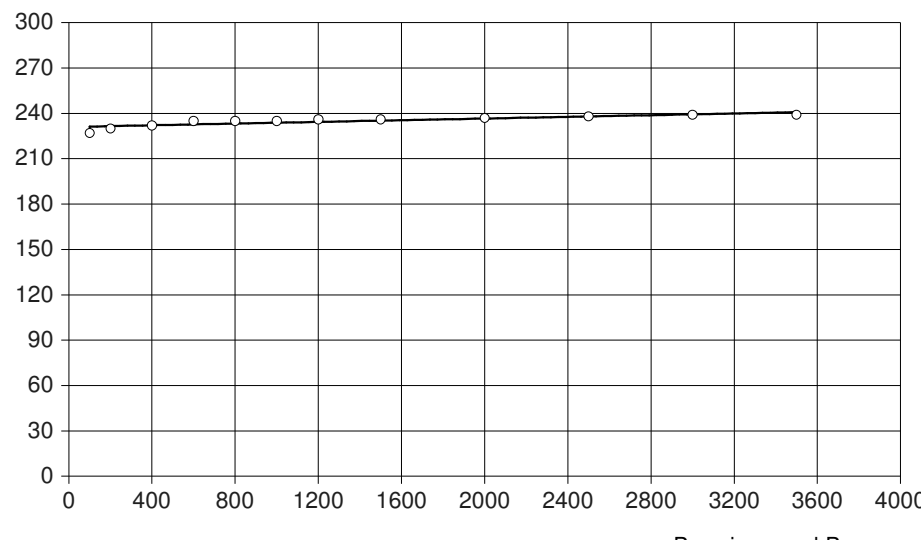
TARATURA DEL SISTEMA				Pressione speriment. kPa	Volume speriment. cm <sup>3</sup>	Correzione volume cm <sup>3</sup>
Data di taratura:	16/03/2021	Diametro del tubo di taratura (mm):	650	100	227,0	0,3
Lunghezza dei cavi (m):	30,00	Spessore del tubo di taratura (mm):	4	200	230,0	0,6
<p>Assorbimento cm<sup>3</sup></p> <p style="text-align: center;"><b>GRAFICO ASSORBIMENTO - PRESSIONE</b></p>

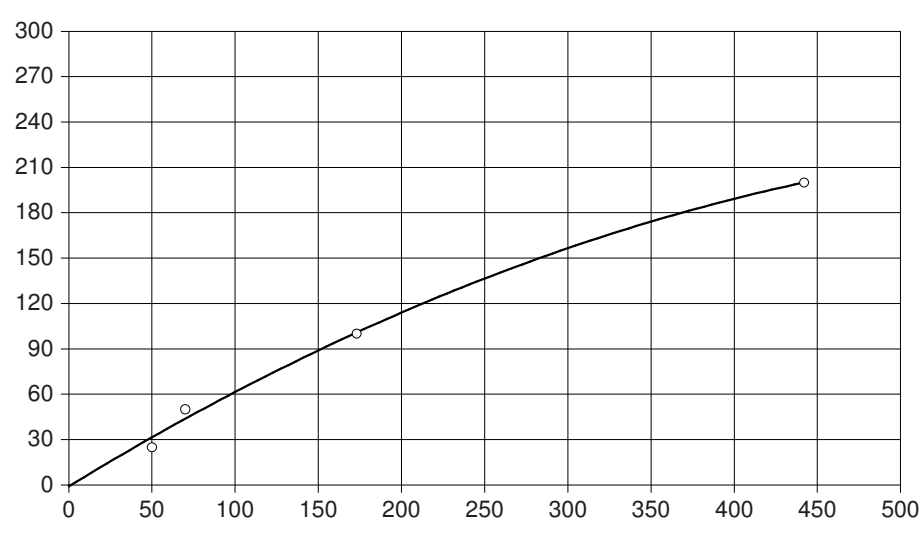
TARATURA DI PRESSIONE PER INERZIA DELLA SONDA				Pressione speriment. kPa	Volume speriment. cm <sup>3</sup>	Correzione pressione kPa		
Data di taratura:	16/03/2021	Lunghezza cella (cm):	21,0	Volume cella (cm <sup>3</sup> ):	535	25	50,0	31
Tipo sonda:	BX	Tipo membrana:	GOMMA	Tipo guaina:	RINFORZATA	50	70,0	44
<p>Pressione kPa</p> <p style="text-align: center;"><b>GRAFICO PRESSIONE - ASSORBIMENTO</b></p>
