DERIVAZIONE IDROELETTRICA SUL FIUME ADDA a valle del nuovo ponte sulla SS591

CONTRODEDUZIONI

Analisi e caratterizzazione della vegetazione nel tratto interferito dall'impianto Relazione Forestale

DATA PROGETTO Dicembre 2012	CONTRODEDUZIONI Giugno 2014	SCALA	ELABORATO 03.1.1
---------------------------------------	---------------------------------------	-------	----------------------------

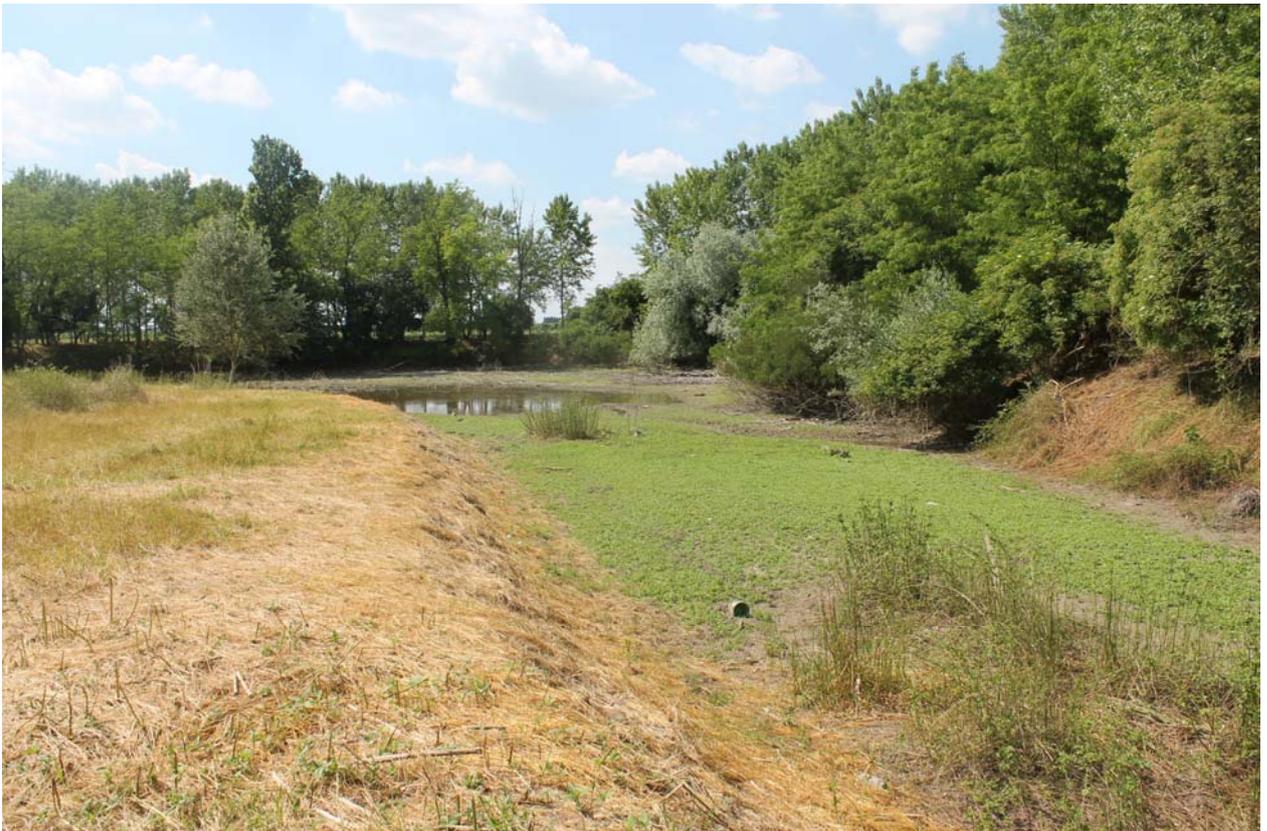
Immagine raffigurante la lanca nel tratto a monte del Serio, vista da monte

La presenza dell'acqua nella lanca è attualmente garantita da un piccolo canale. La vegetazione lungo le sponde è piuttosto ridotta: è stata rilevata la presenza di specie arboree autoctone quali salici (*Salix spp.*) e querce (*Quercus robur*) e di arbustive quali sambuchi (*Sambucus nigra*); sono purtroppo presenti anche specie alloctone invasive quali *Amorpha fruticosa*, *Acer negundo* e *Robinia pseudoacacia*.

Osservando l'area da monte, come si può anche notare dalle immagini di seguito proposte, la lanca presenta, verso il fiume, rive basse e poco pendenti (di un'altezza di circa 60 – 70 cm), coperte di sola vegetazione erbacea, e, in direzione opposta, sponde più alte (1-1,5 m) e con inclinazione maggiore, lungo le quali, in particolare lungo il ciglio e nella porzione mediana, si concentra la maggior parte della vegetazione descritta.

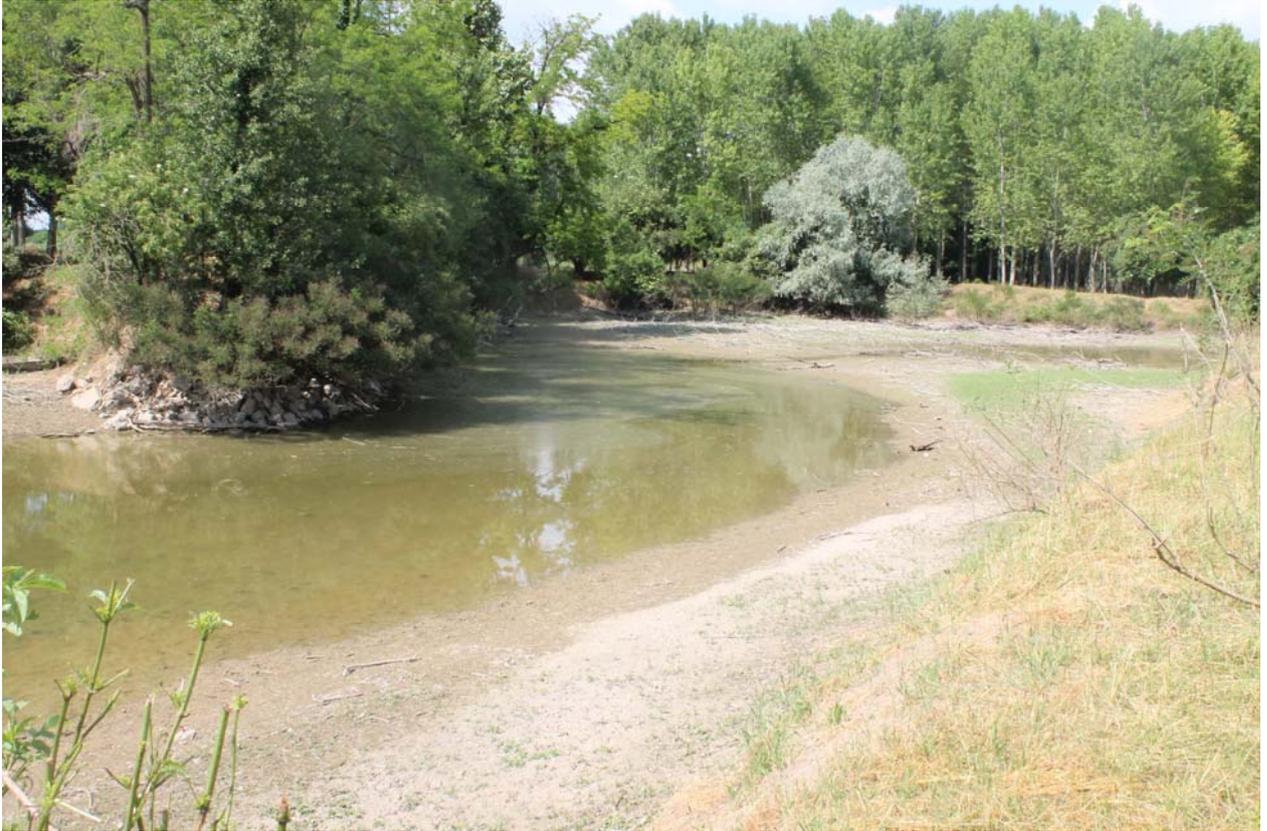
Immagine raffigurante la lanca nel tratto a monte del Serio

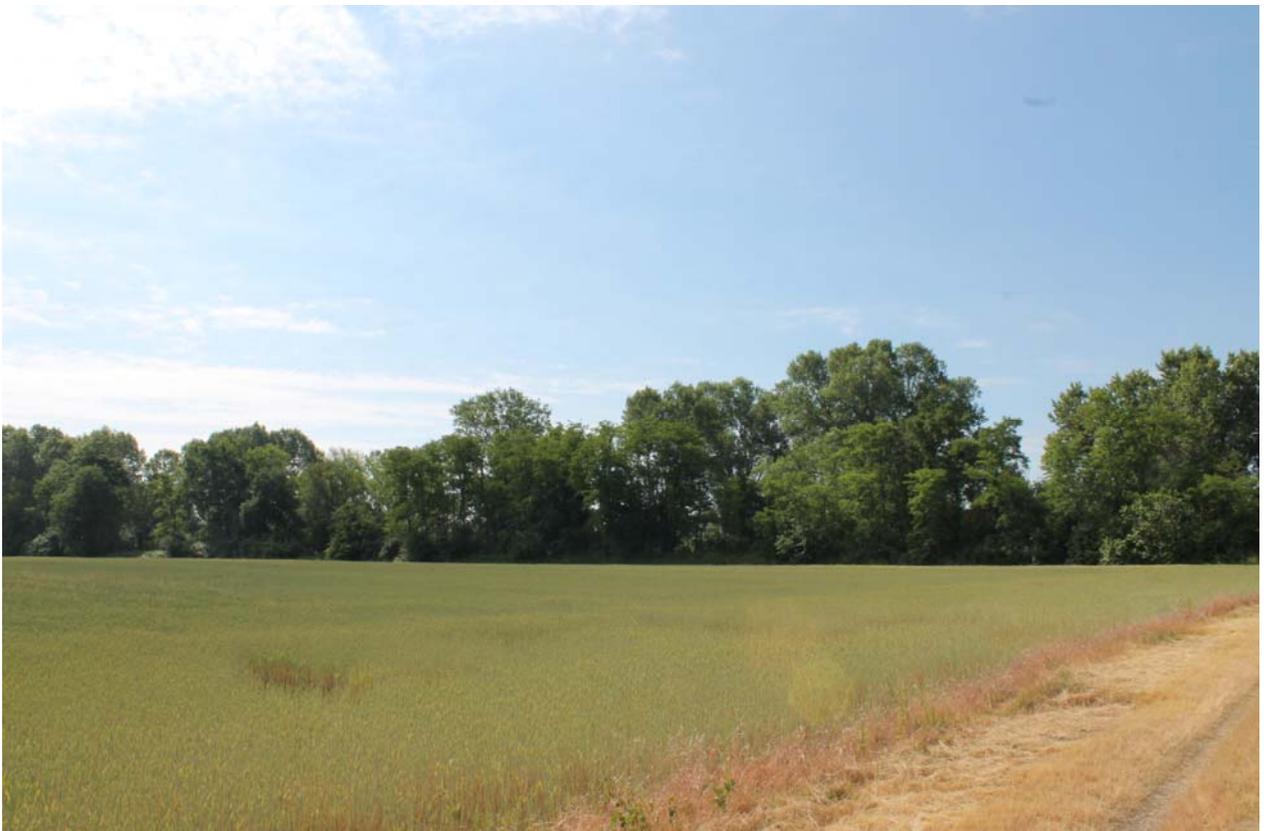
Seminativi posti in prossimità della sponda destra del fiume Adda

Anche in questo ambito l'alterazione operata dall'uomo è sensibile e si manifesta con una successione di colture (in questo contesto, in gran parte seminativi di grano, orzo, mais, alternati localmente a patate e medica,) estese fino in prossimità dei cigli di sponda. In prossimità del fiume sono inoltre presenti alcune attività produttive (un fabbricato industriale, un sito di estrazione di inerti).

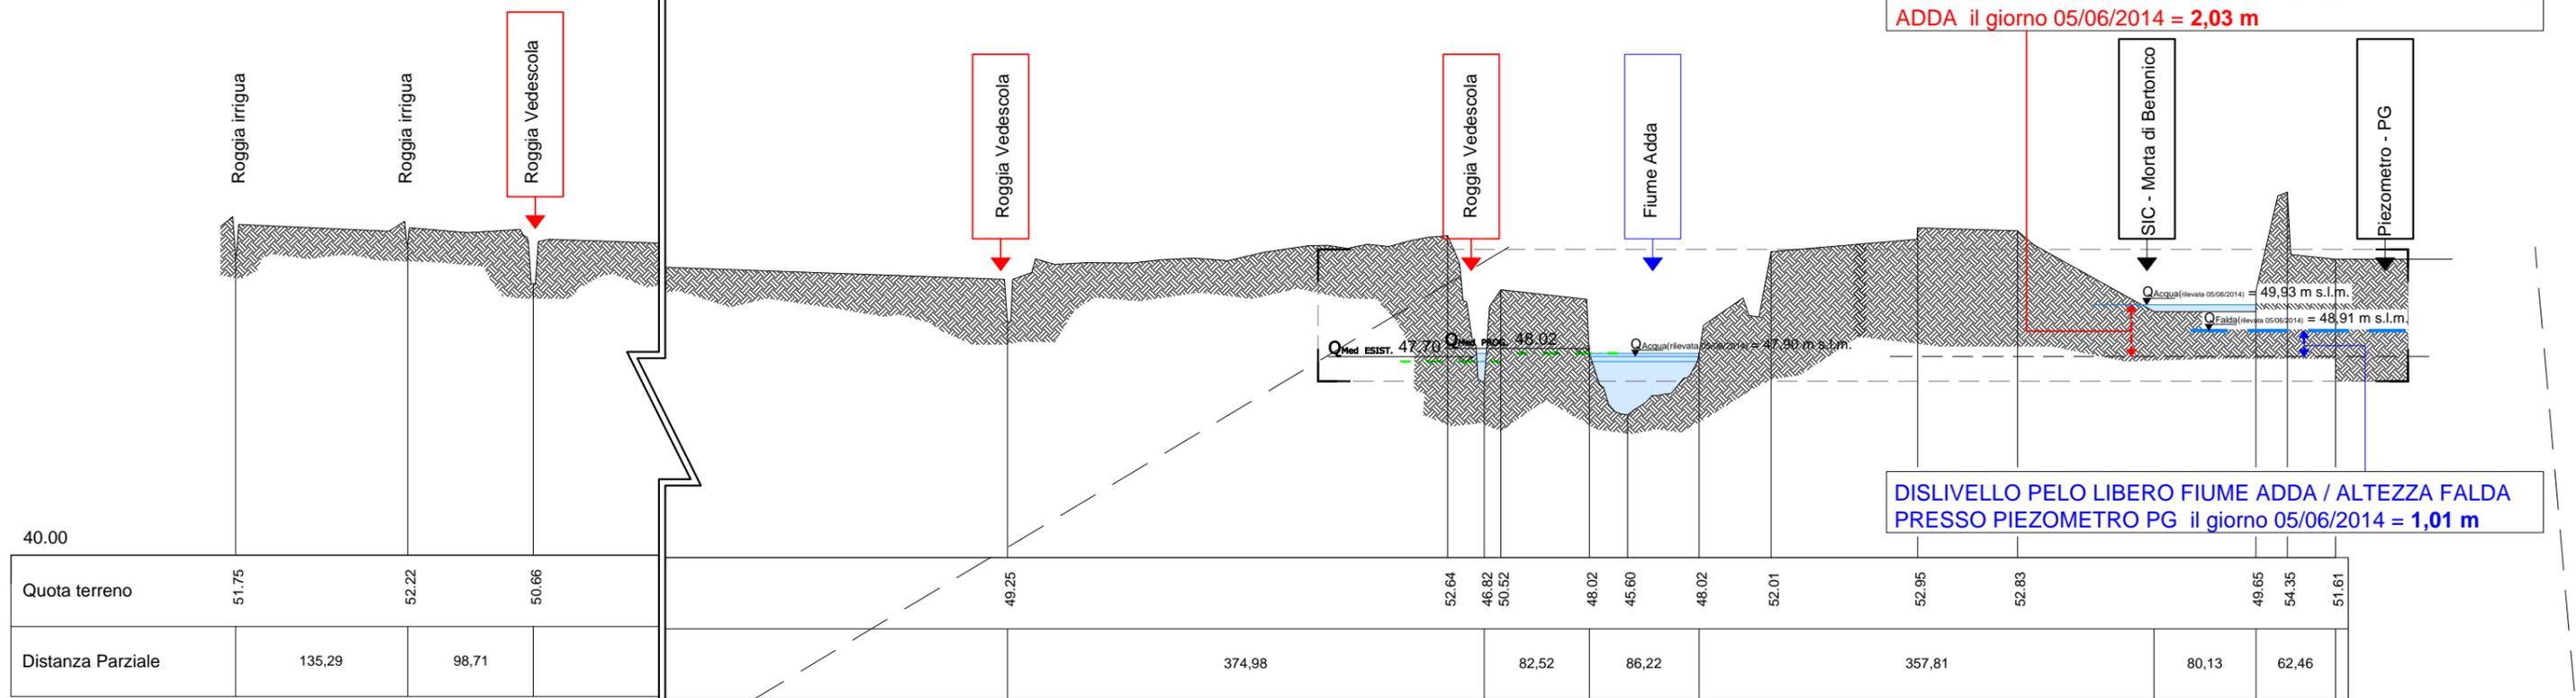
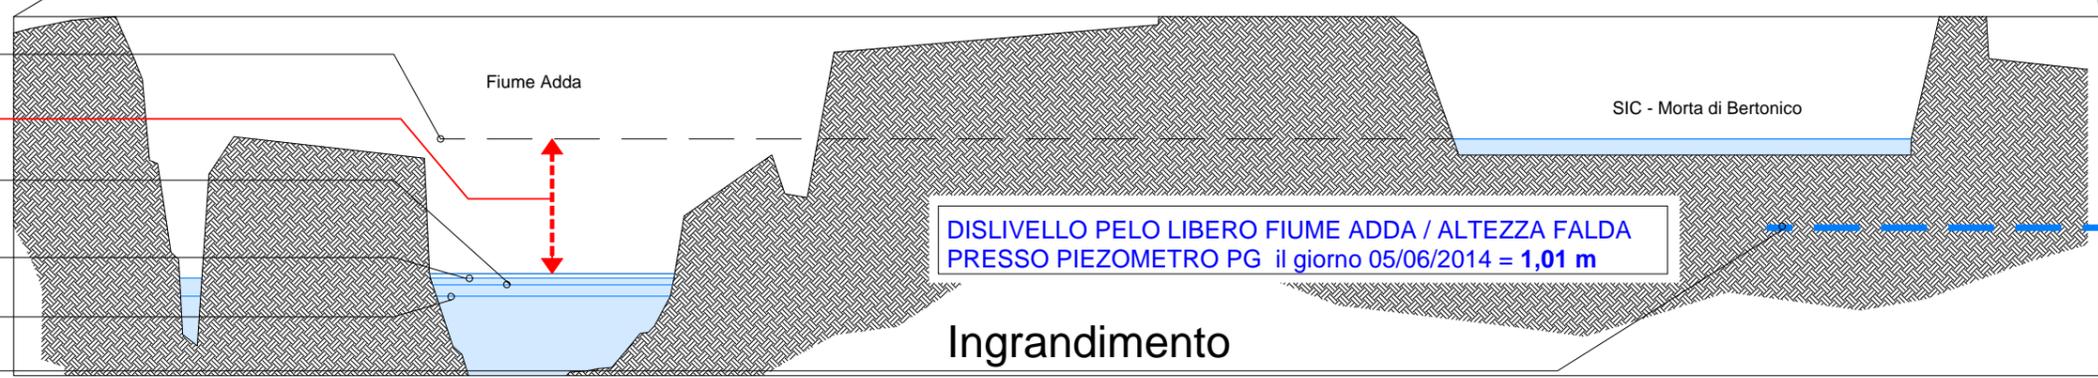
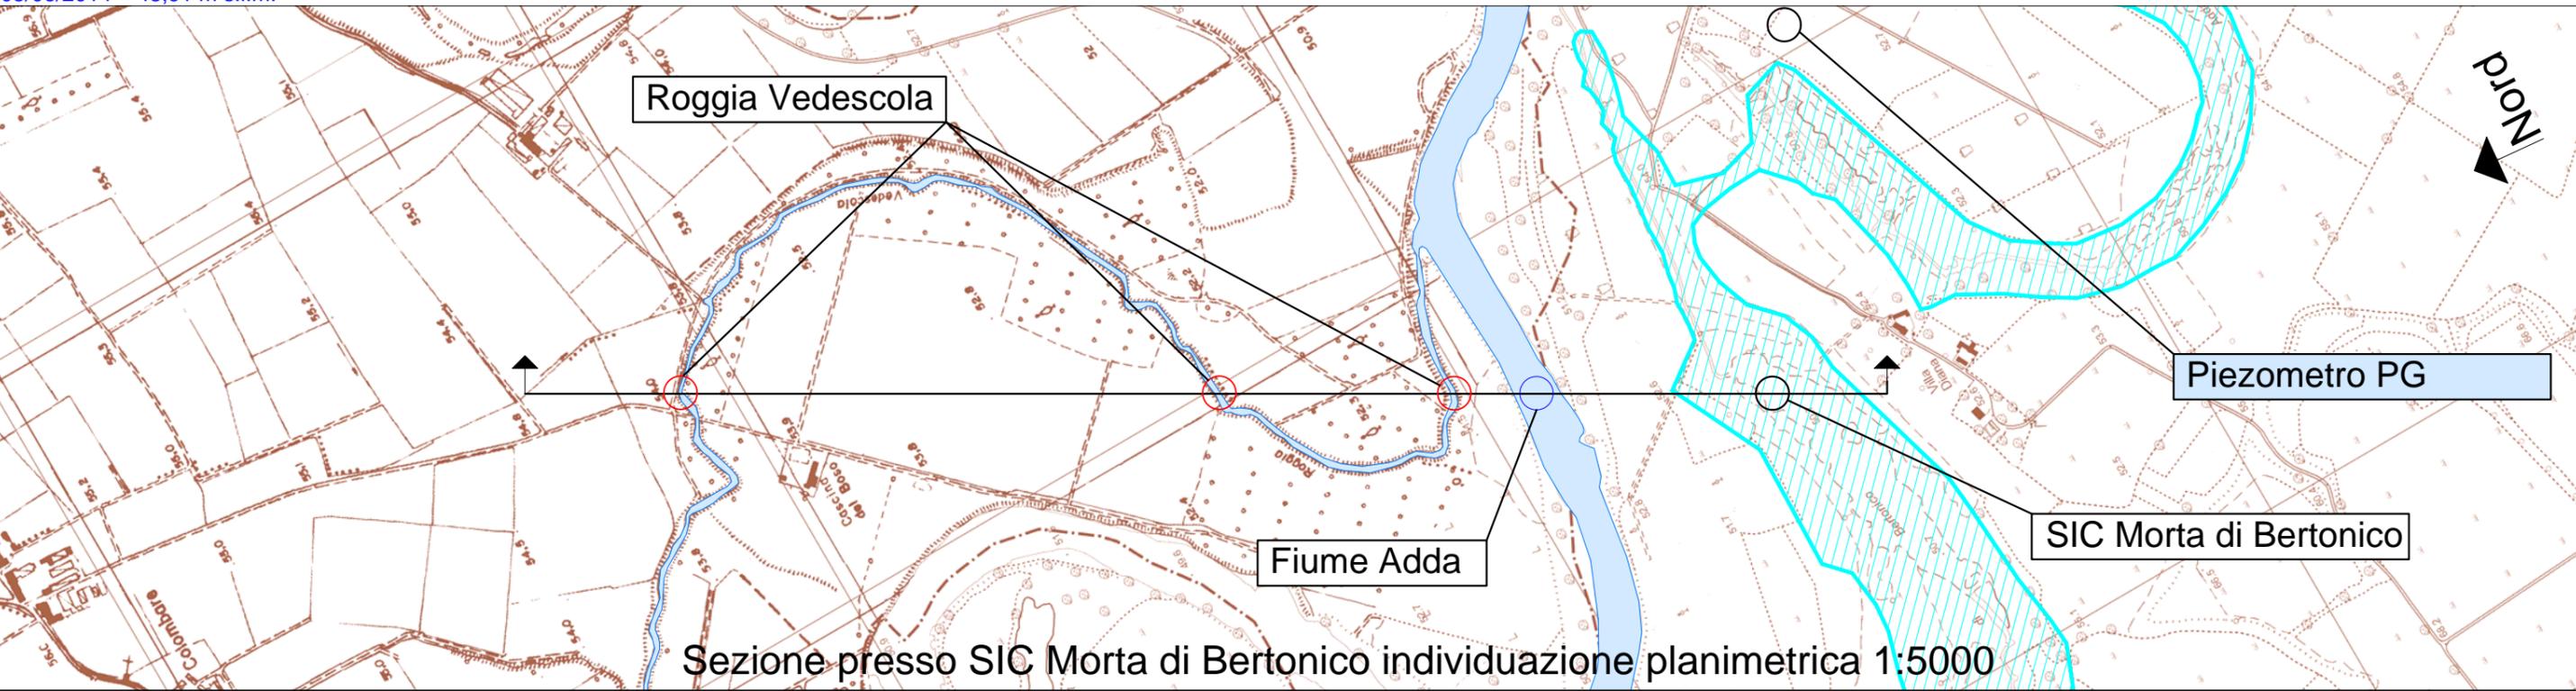
Sezione presso SIC Morta di Bertonico - 1:5000-1:250

Quota livello acqua rilevata presso SIC Morta di Bertonico in data 05/06/2014 = 49,93 m s.l.m.

DISLIVELLO PELI LIBERI SIC MORTA DI BERTONICO / FIUME ADDA il 05/06/2014 = 2,03 m

Quota livello acqua rilevata nel Fiume Adda in data 05/06/2014 = 47,90 m s.l.m.

Quota livello acqua in condizioni di portata media situazione in progetto = 48,02 m s.l.m.

Quota livello acqua in condizioni di portata media situazione esistente = 47,70 m s.l.m.

Quota livello falda misurata da piezometro PG il 05/06/2014 = 48,91 m s.l.m.

In fase di esercizio, la realizzazione della traversa e la posa di dello sbarramento gonfiabile determinerà l'innalzamento del battente idrico; tale effetto sarà rilevabile fino a circa 5 km a monte del sito di intervento, con intensità quantitativamente decrescente procedendo da valle verso monte (nel tratto fluviale più prossimo all'area protetta si possono prevedere innalzamenti del pelo libero dell'acqua compresi tra 25 e 75 cm).

Tale modificazione determinerà **presumibilmente un innalzamento della falda** sia in sinistra orografica sia in destra, per un'estensione di alcune decine di metri dai cigli di sponda; la porzione di territorio in cui si potrà assistere alla variazione del livello piezometrico compresa all'interno del confine del SIC risulterà estremamente contenuta.

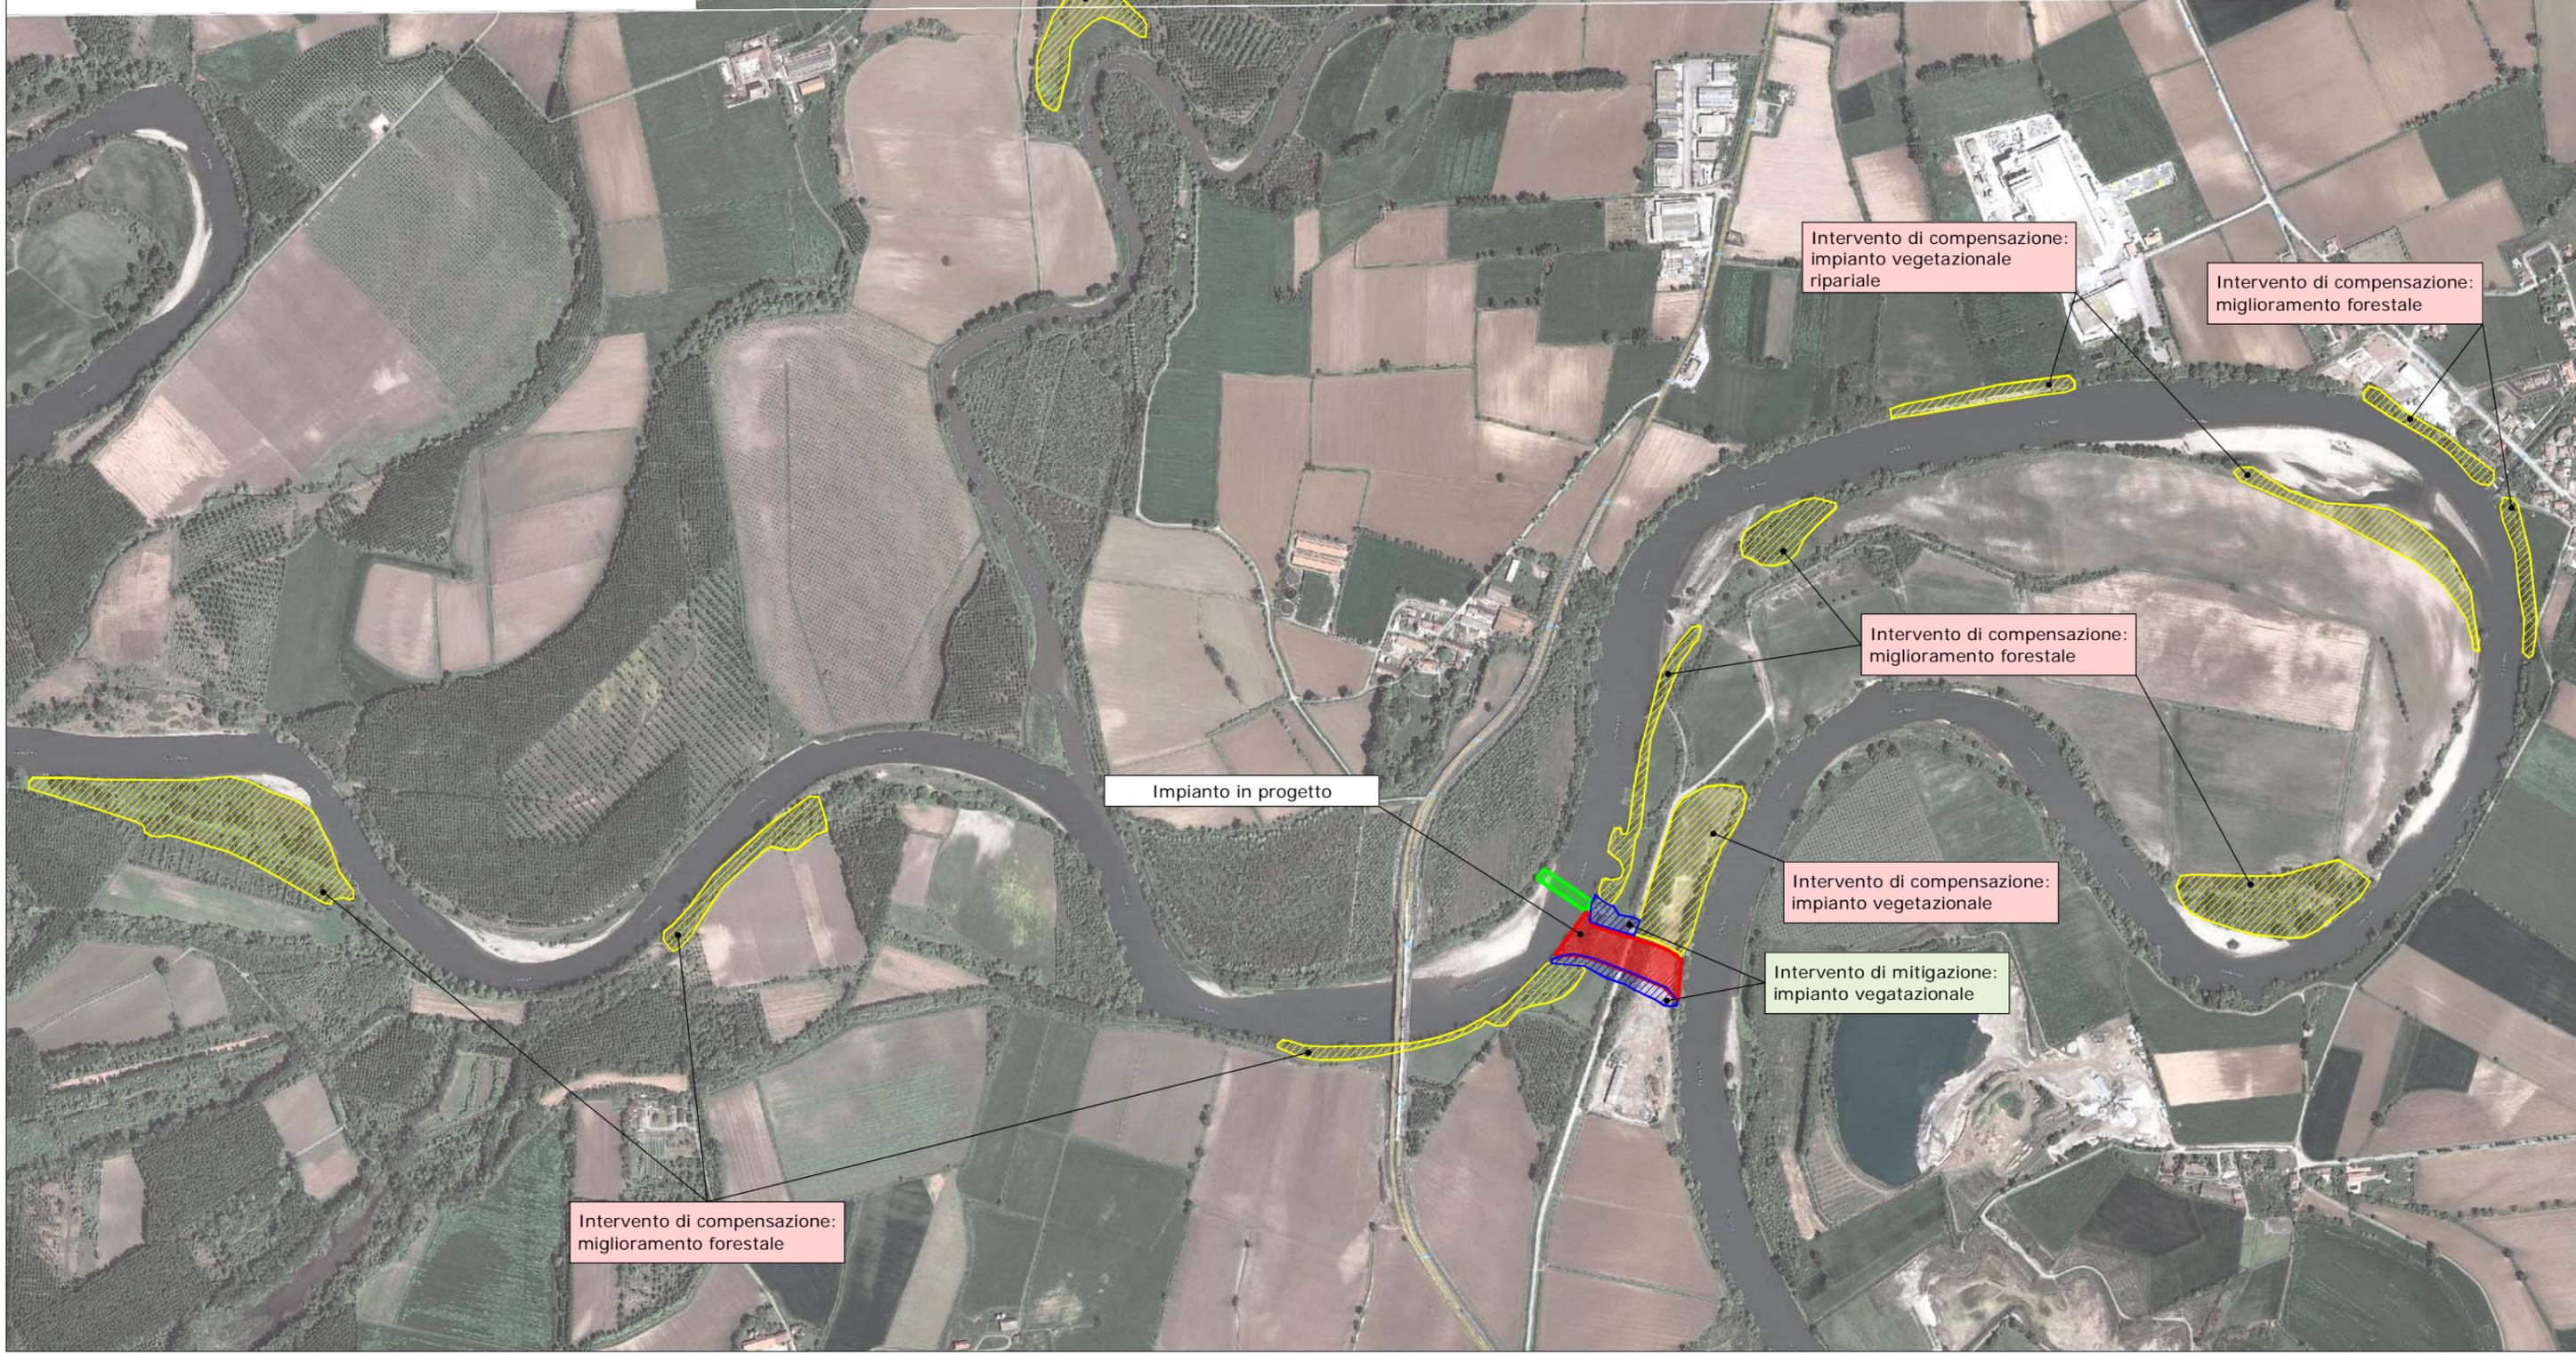
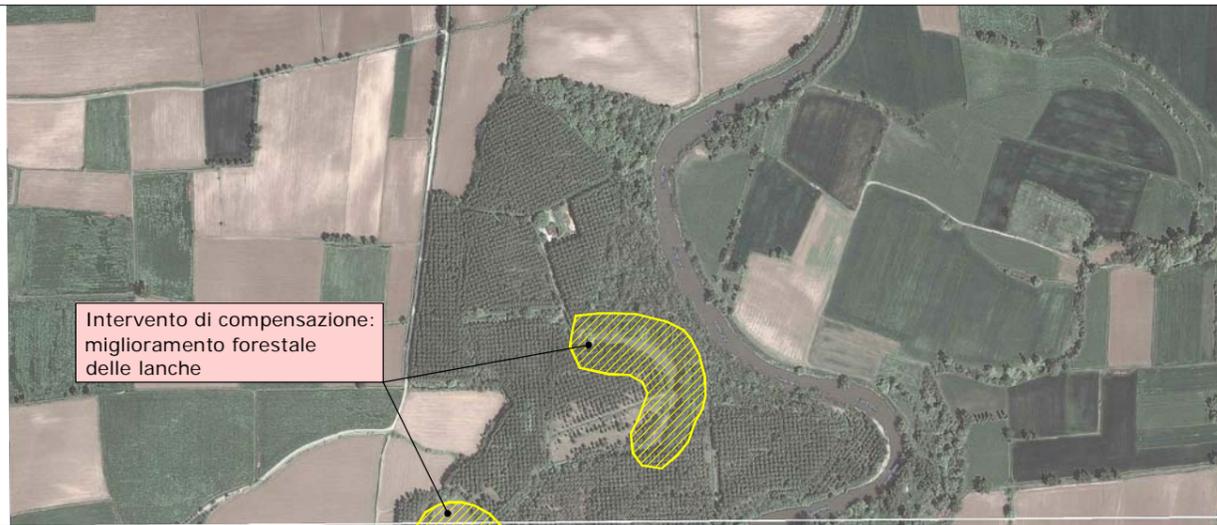
PLANIMETRIA INTERVENTI DI MITIGAZIONE E COMPENSAZIONE

- inerbimento generalizzato di tutte le superfici interessate dal cantiere
- realizzazione di macchie arbustive e di una cortina arbustiva in corrispondenza del passaggio artificiale per la fauna
- realizzazione di una cortina arbustiva in corrispondenza della soletta del canale di restituzione
- realizzazione di cortine arboreo-arbustive lungo le sponde del canale di restituzione e della sponda sud di quello di presa
- realizzazione di cortine di specie arbustive ricadenti lungo i muri in c.a. che delimitano i canali di presa e restituzione.
- realizzazione di cortine arboreo-arbustive lungo le sponde del passaggio per l'ittiofauna
- realizzazione di cortine arboreo-arbustive in corrispondenza delle zone di ammorsamento della traversa in sponda sinistra e destra dell'Adda.

Area interessata dall'intervento Sponde del tratto sotteso	Interventi volti incrementare la presenza di specie autoctone ripariali (salici, pioppi, ontani, ...) con nuove messe a dimora lungo la fascia spondale, in particolare in corrispondenza delle discontinuità attualmente esistenti. Per la realizzazione degli stessi potranno anche essere valorizzate le talee ottenibili dagli esemplari salici arbustivi e da salici bianchi sviluppati in prossimità dell'acqua lungo il tratto interessato dalla formazione del bacino a monte della traversa in progetto: tali esemplari quasi certamente destinati a morte per asfissia potranno essere abbattuti, evitando i pericoli derivanti dallo schianto in alveo, e da questi potrà essere ricavato il materiale legnoso propagativo da impiegarsi nella rivegetazione descritta. Tale accorgimento farà sì che venga impiegato materiale vegetale locale, certamente adatto alle condizioni stazionali, con annullamento del rischio di inquinamento genetico.

Area interessata dall'intervento Sponde del tratto sotteso Sponde del tratto interessato dal bacino	Interventi volti a ridurre la consistenza delle specie invasive con interventi di selezione e miglioramento forestale.
Area interessata dall'intervento Sponde del tratto sotteso	Rimboschimenti zone planiziali retrospendali attualmente ad incolto o prive di vegetazione con messa a dimora di piantine di specie arboree ed arbustive autoctone e inerbimento; alcuni esempi di tali superfici sono rilevabili in sponda destra dell'Adda nel tratto compreso tra la traversa in progetto e la restituzione (tratto sotteso)
Zone esterne all'interessata dall'intervento	Rinaturalizzazione degli ambienti a lanca presenti lungo il tratto a monte del Serio con eliminazione delle specie esotiche (mediante abbattimenti e diradamenti) ed incremento delle specie autoctone legnose (messa a dimora di piantine, talee e fascine) ed erbacee (messa a dimora di rizomi, formazione di rulli spondali)

Per maggiori dettagli si veda la tavole seguente.

Per maggiori dettagli in merito alla localizzazione e all'estensione degli interventi si veda la tavole seguente.
