**Impianto Fotovoltaico  
"TORNASOLE"**

della potenza di 22,00 MW in immissione e 27,09 MW in DC  
**PROGETTO DEFINITIVO**

**STUDIO DI IMPATTO AMBIENTALE  
Schede intervisibilità teorica e reale**

Tavola:  
**RE06-TAV 8.2**

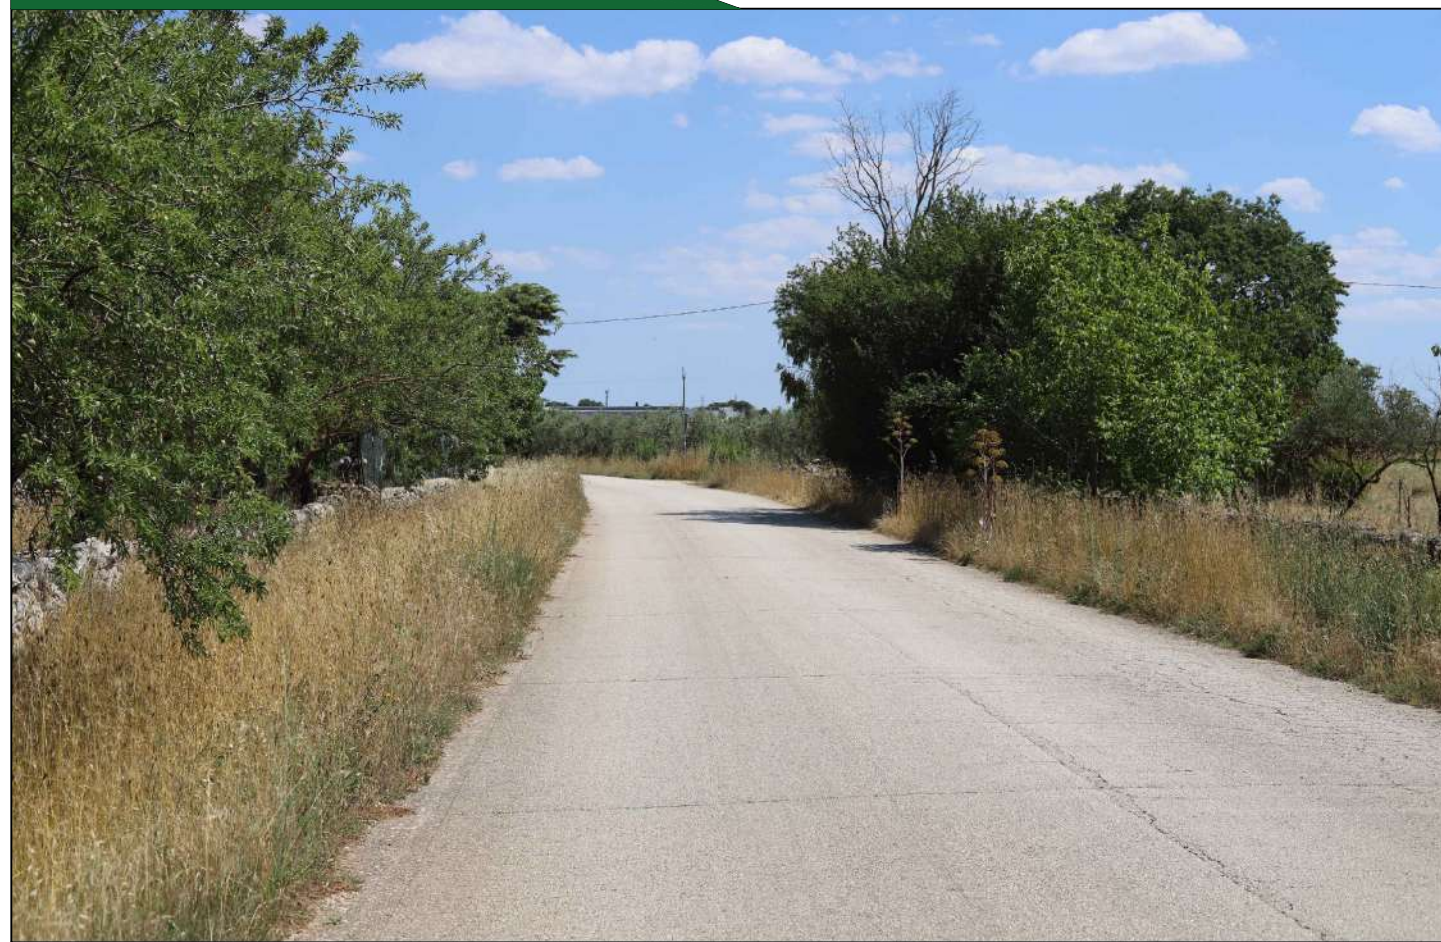
## Foto del Punto 1

Questo risultato è confermato dalla sezione del terreno ma non dalla foto effettuata durante il sopralluogo.

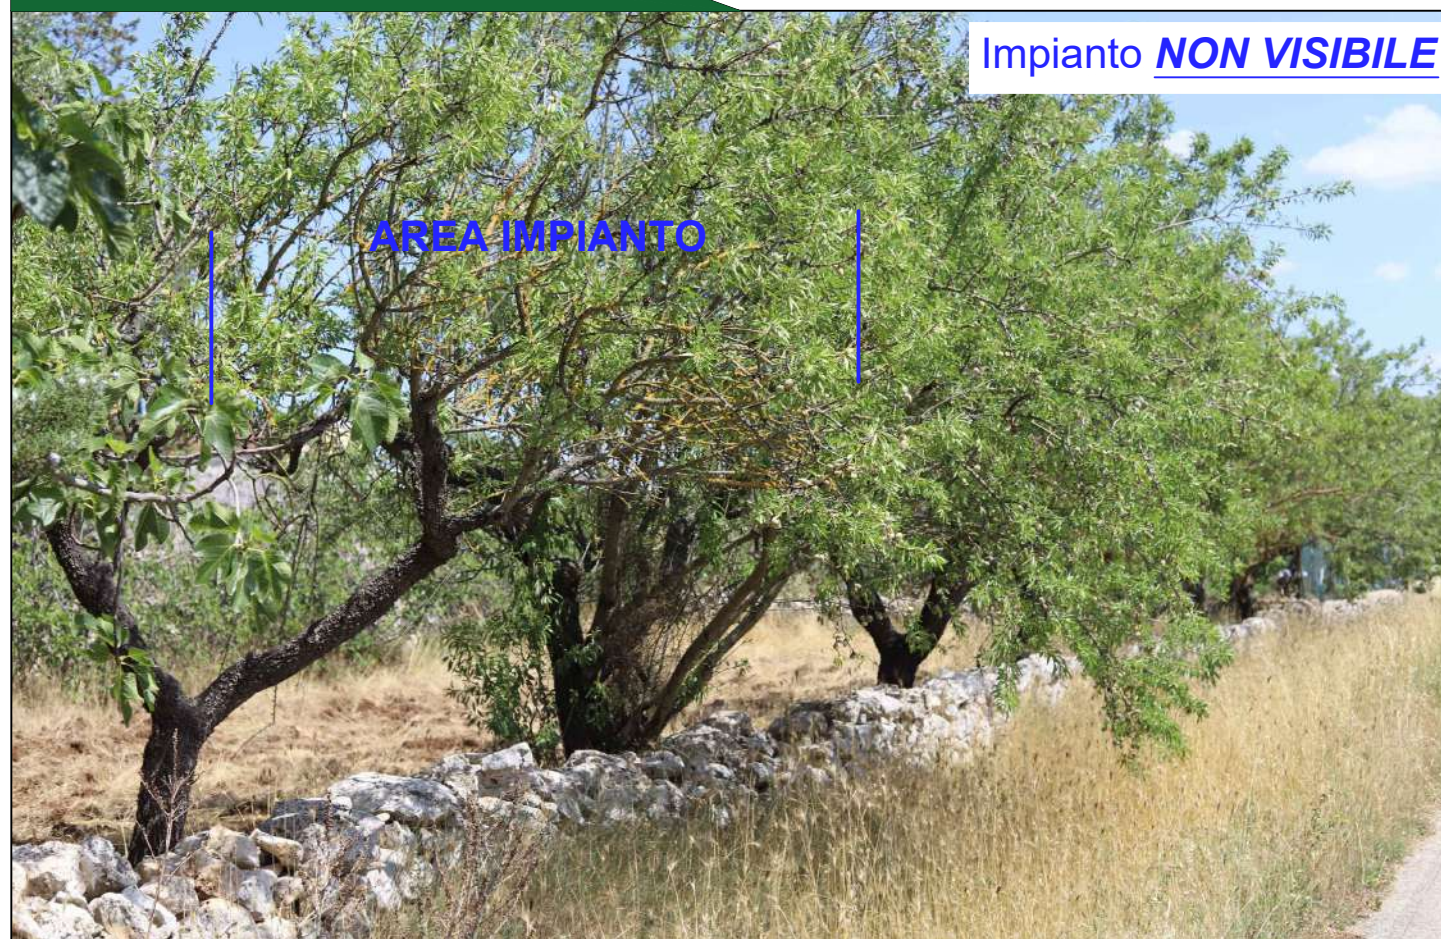
## Foto dal Punto 1

Si può concludere che l'impianto è **TEORICAMENTE PARZIALMENTE VISIBILE E REALMENTE NON VISIBILE**

- morfologia del terreno;
- presenza di folta vegetazione.

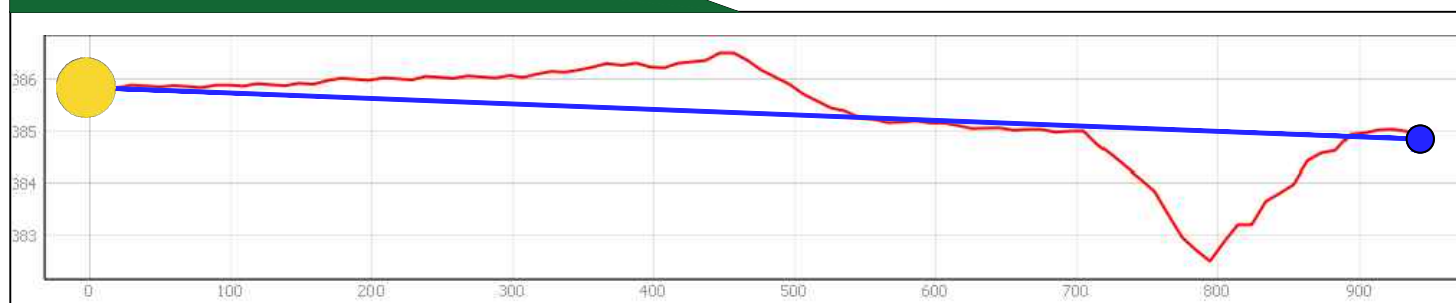
## Sezione

Questo risultato è confermato dalla sezione del terreno ma non dalla foto effettuata durante il sopralluogo.

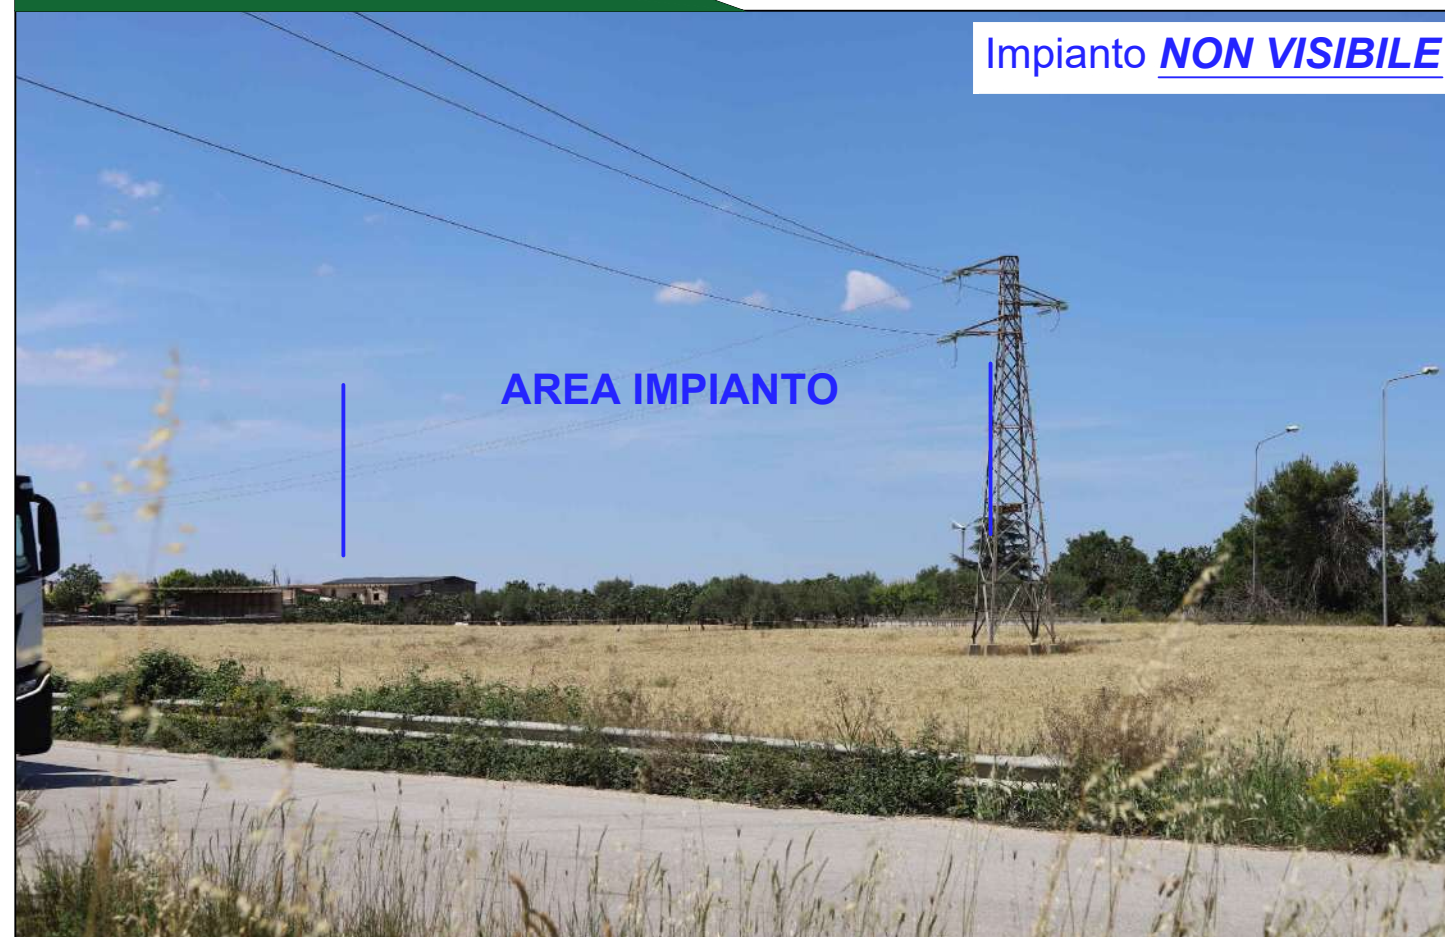
## Foto dal Punto 2

Si può concludere che l'impianto è **TEORICAMENTE PARZIALMENTE VISIBILE E REALMENTE NON VISIBILE** grazie a:

- morfologia del terreno;
- presenza di elementi antropici;
- presenza di folta vegetazione.

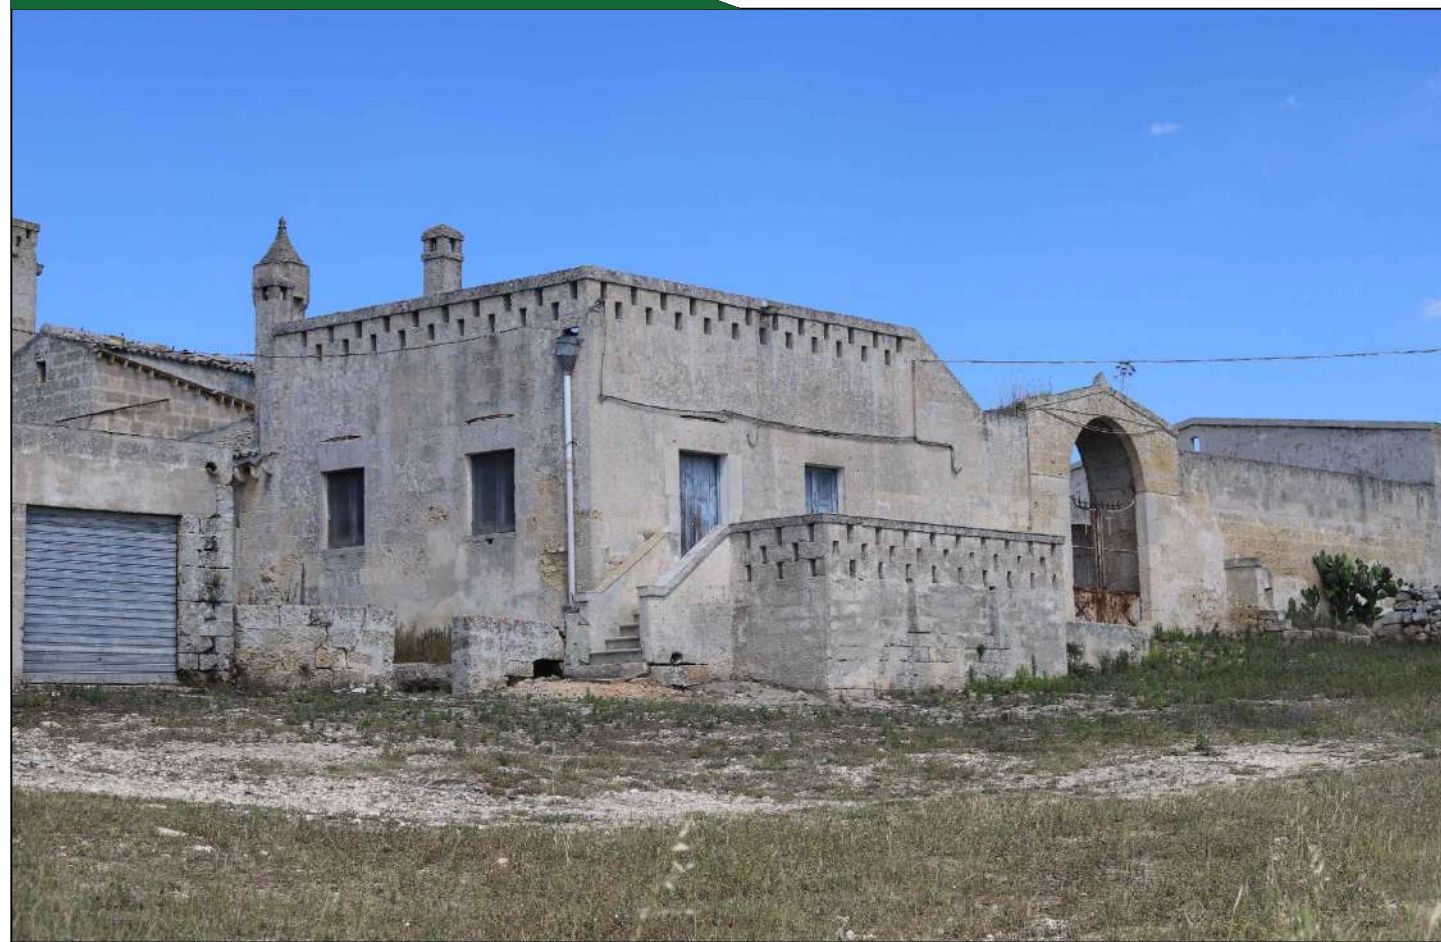
### Foto del Punto 3

Questo risultato è confermato dalla sezione del terreno e dalla foto effettuata durante il sopralluogo.

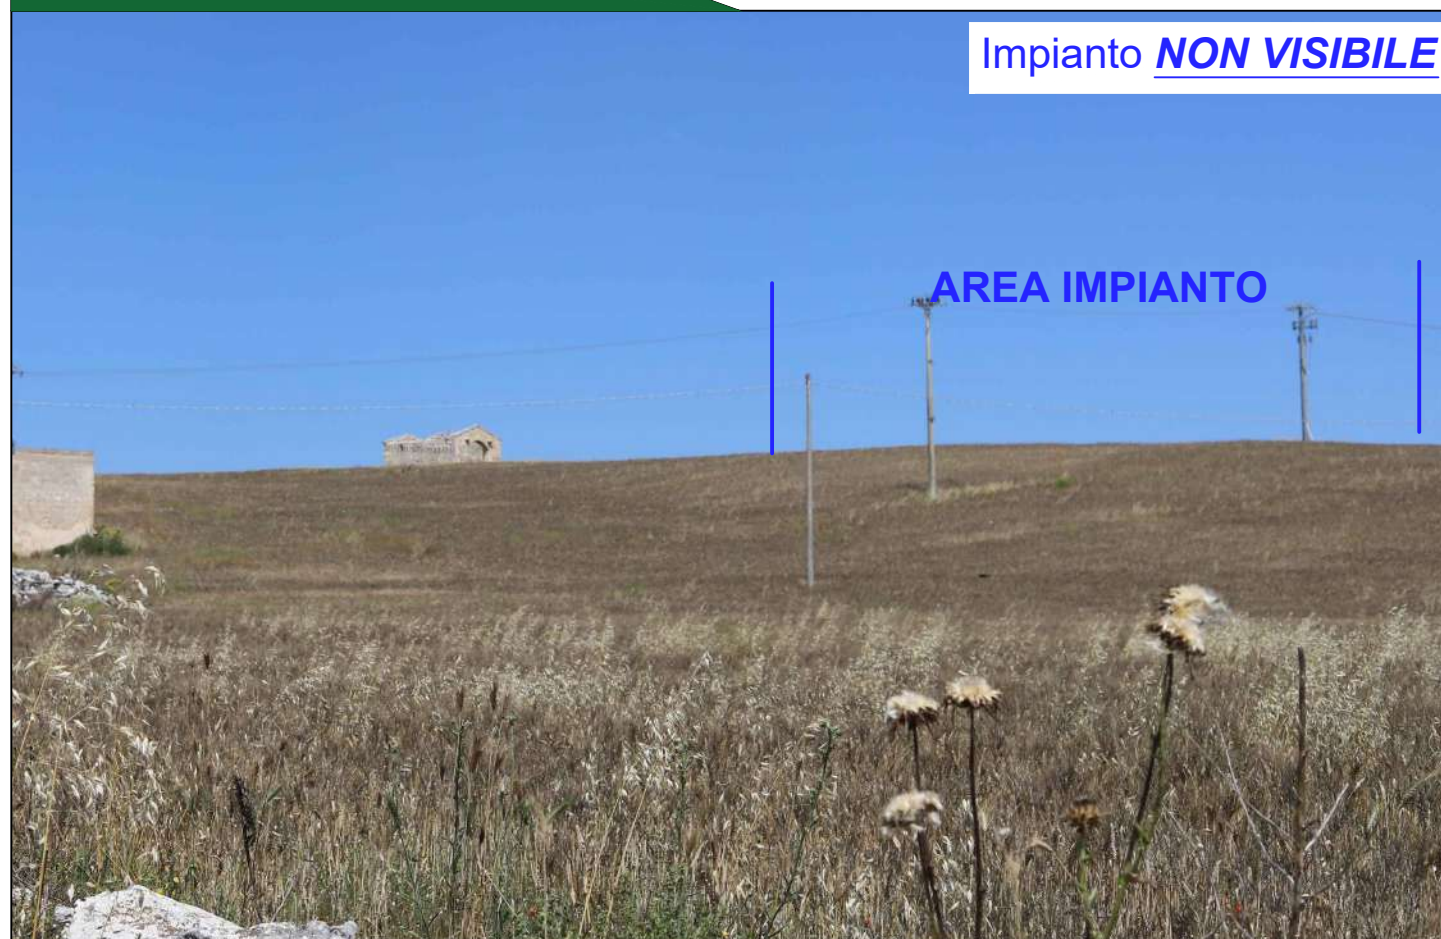
### Foto dal Punto 3

Si può concludere che l'impianto è **TEORICAMENTE E REALMENTE NON VISIBILE** grazie a:

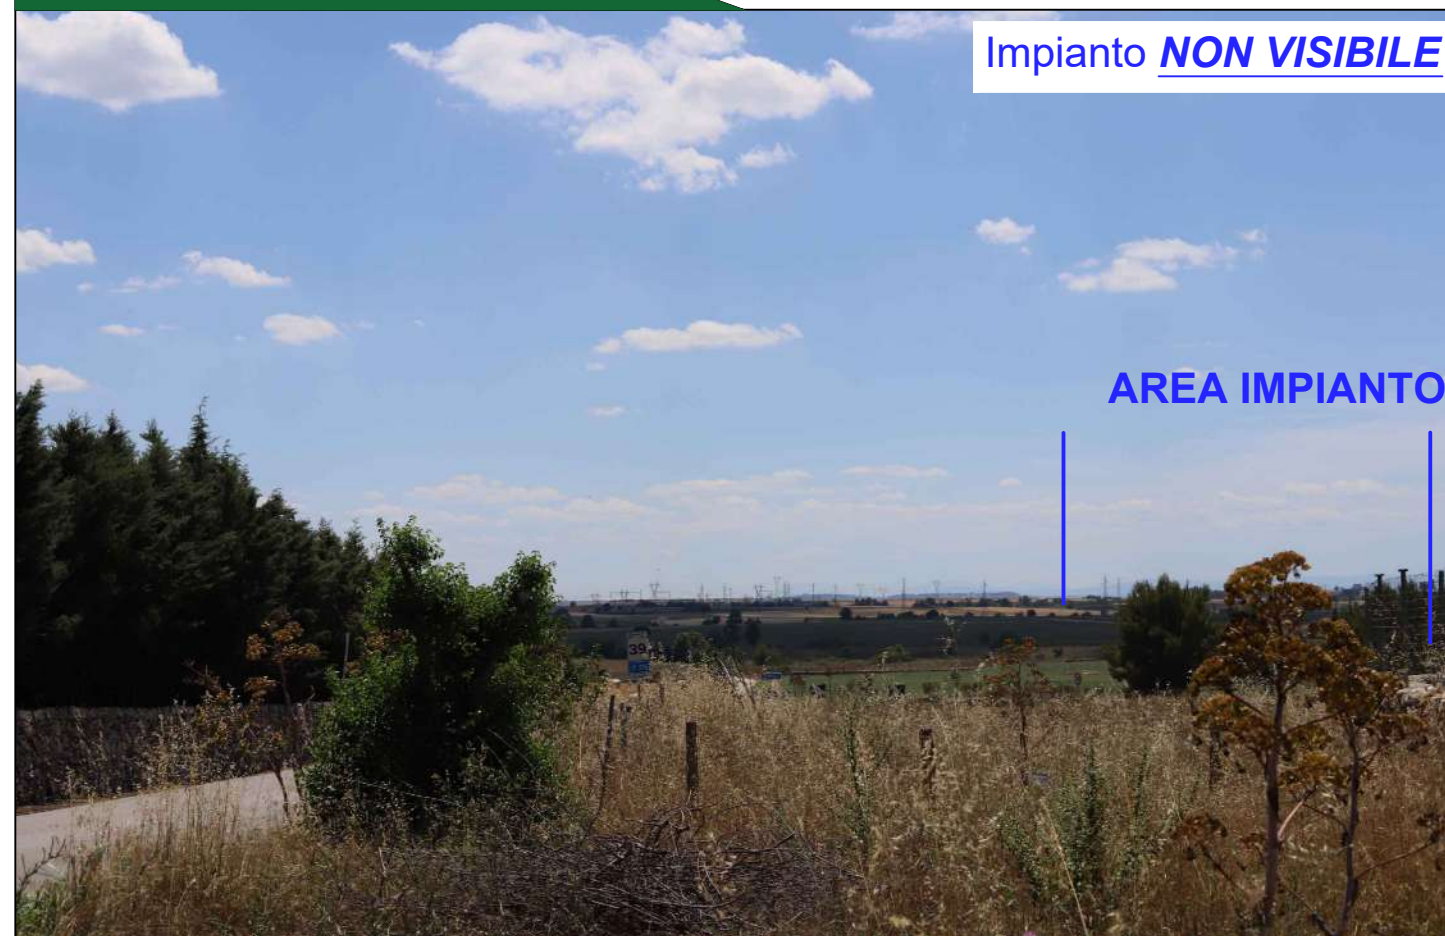
## Foto dal Punto 4

Questo risultato è confermato dalla sezione del terreno ma non dalla foto effettuata durante il sopralluogo.

Si può concludere che l'impianto è **TEORICAMENTE PARZIALMENTE VISIBILE E REALMENTE NON VISIBILE**

- morfologia del terreno;
- lontananza dal punto di osservazione;
- presenza di elementi antropici;
- presenza di folta vegetazione.

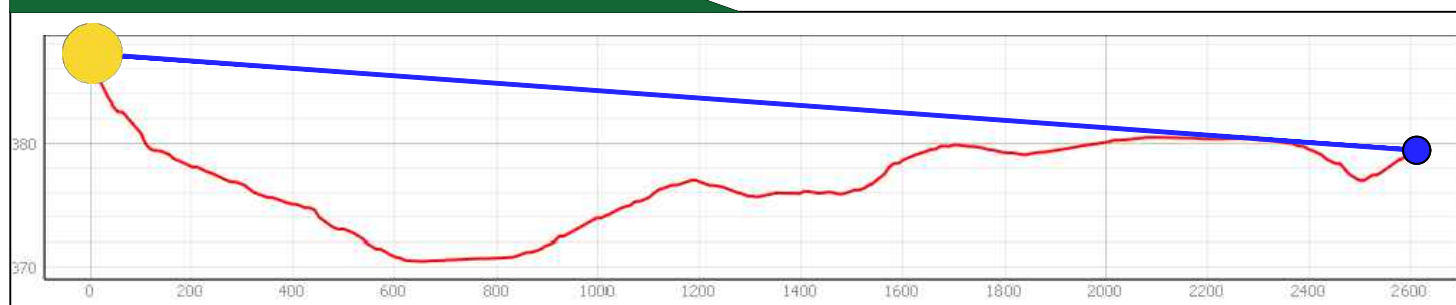
## Sezione

Questo risultato è confermato dalla sezione del terreno ma non dalla foto effettuata durante il sopralluogo.

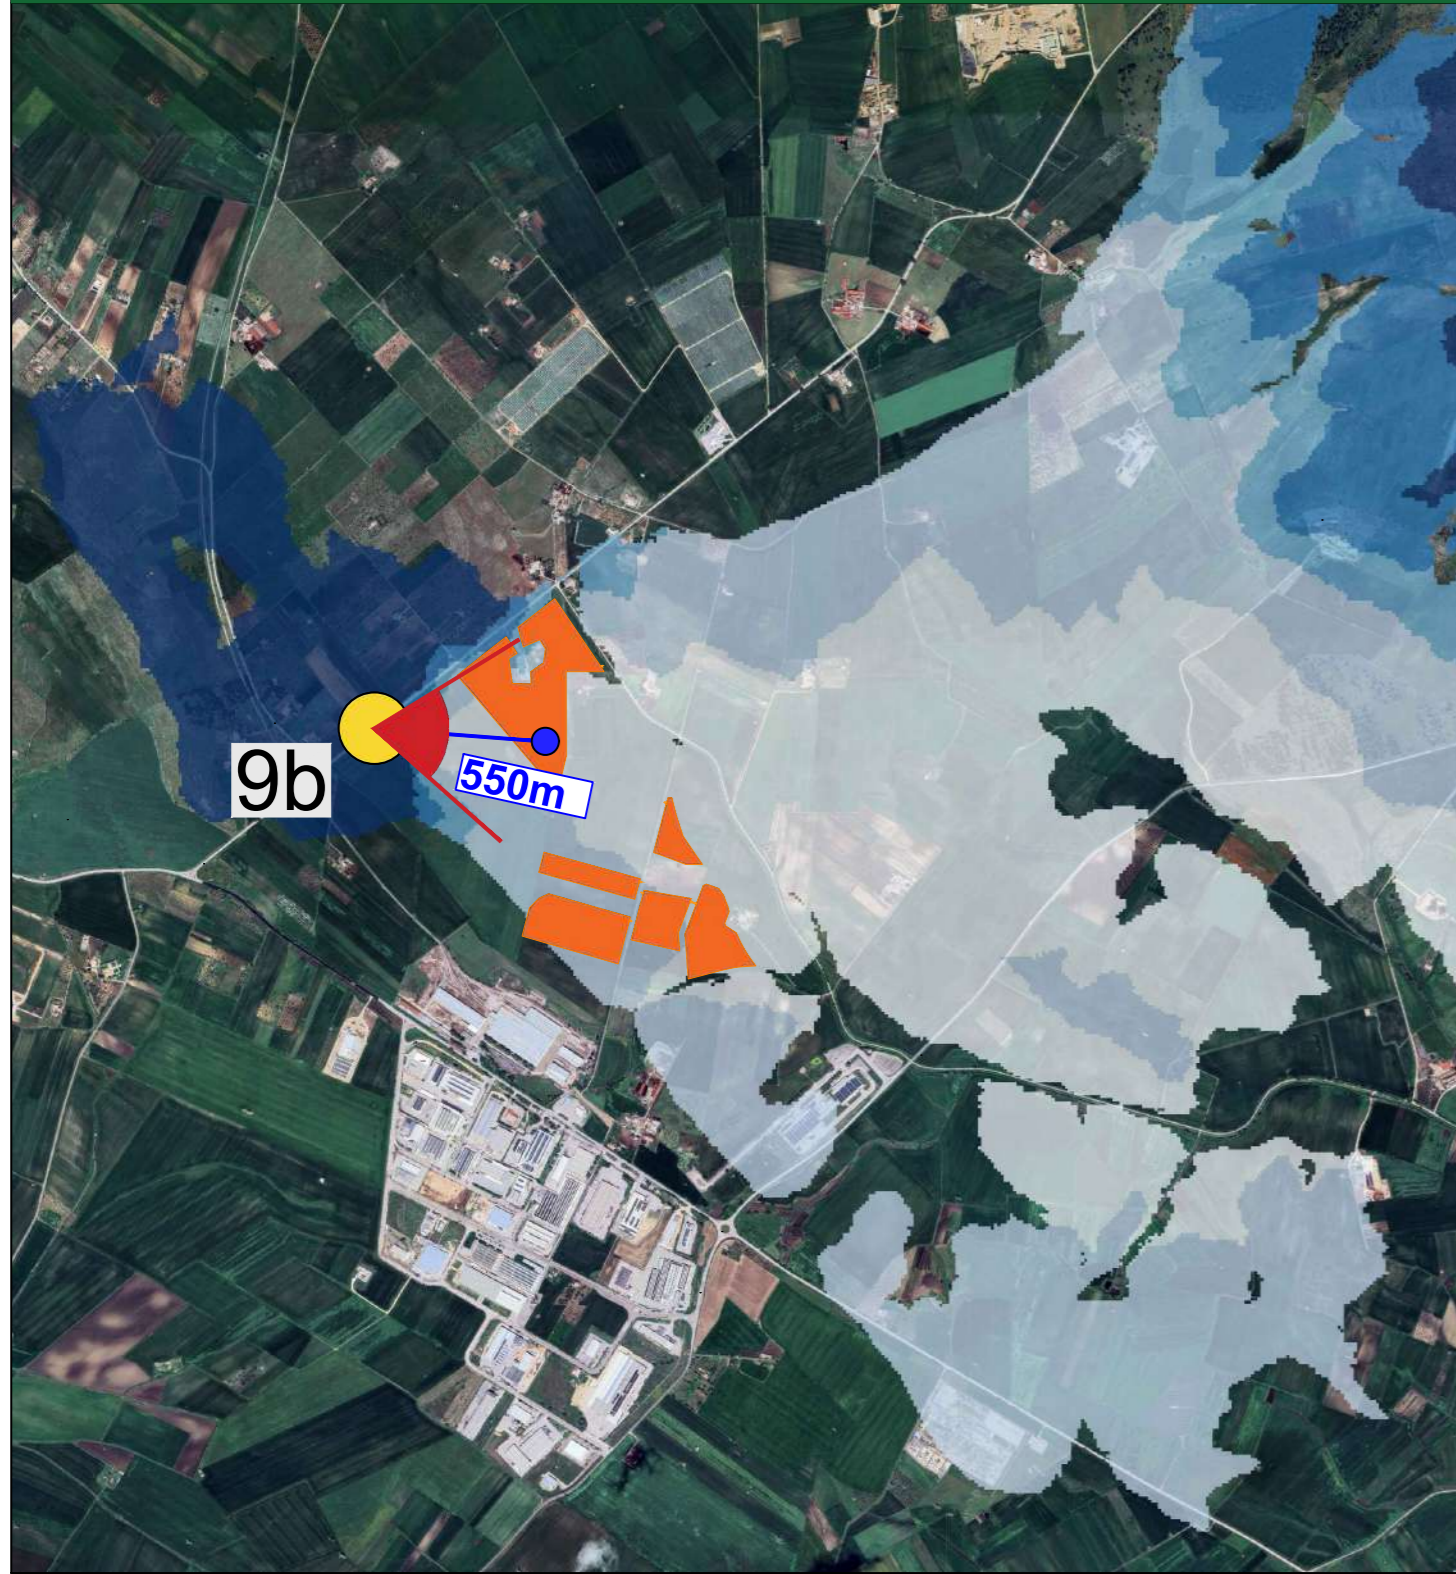
IMPATTO VISIVO CUMULATIVO - Punto 9b - Scala 1:25.000

Dall'analisi *r.viewshed* risulta che dal punto di interesse analizzato l'impianto fotovoltaico risulta teoricamente visibile.

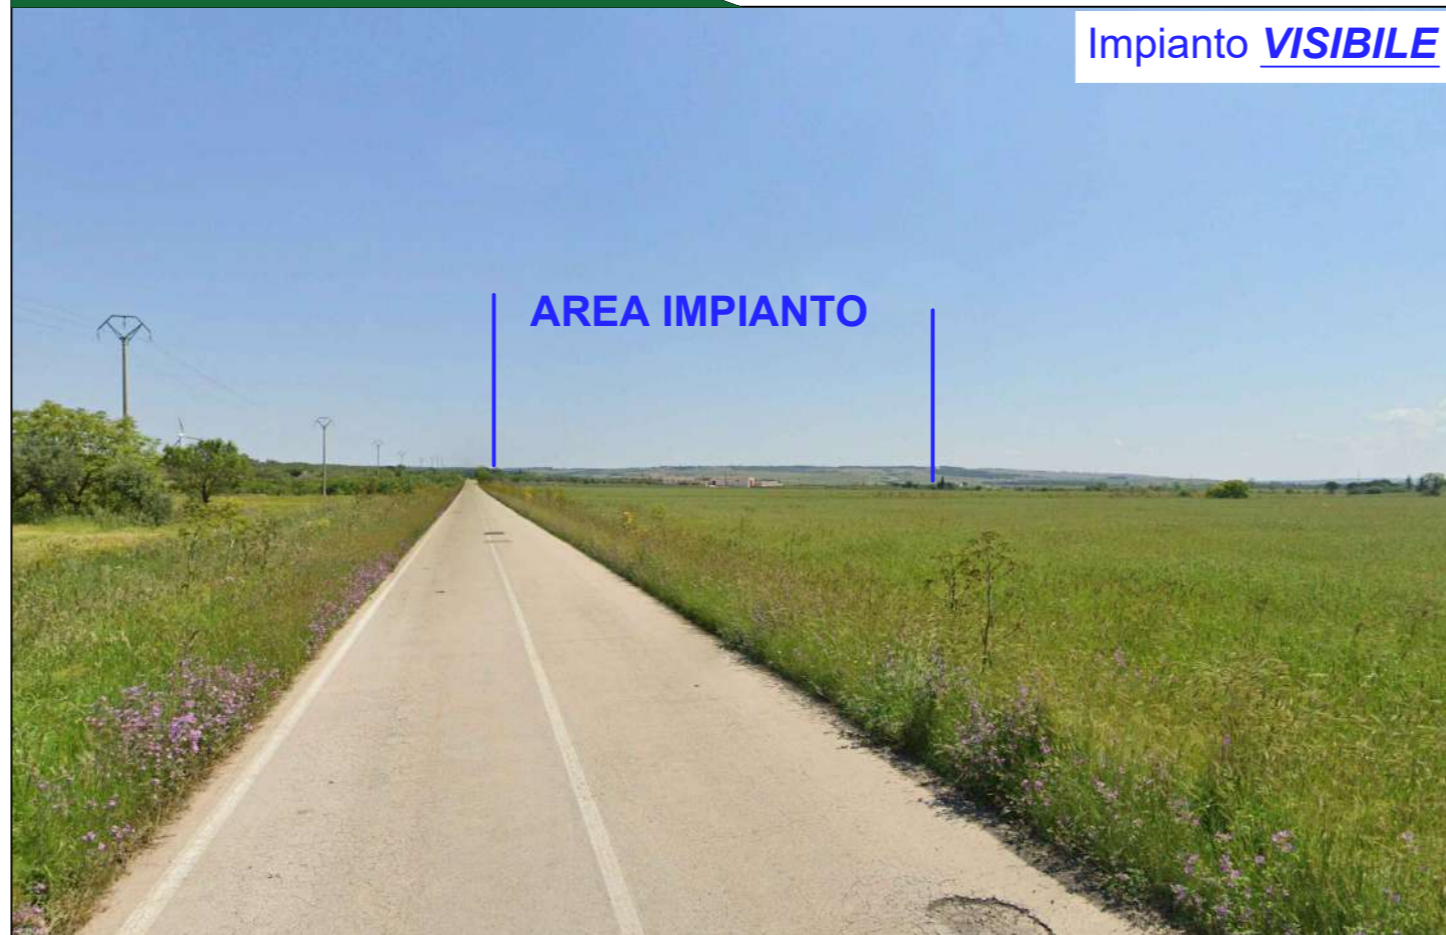
Foto dal Punto 9b

Si può concludere che l'impianto è **TEORICAMENTE VISIBILE E REALMENTE PARZIALMENTE VISIBILE** a causa di:

- morfologia del terreno;
- assenza di elementi antropici;
- vicinanza dal punto di osservazione;
- assenza di folta vegetazione.

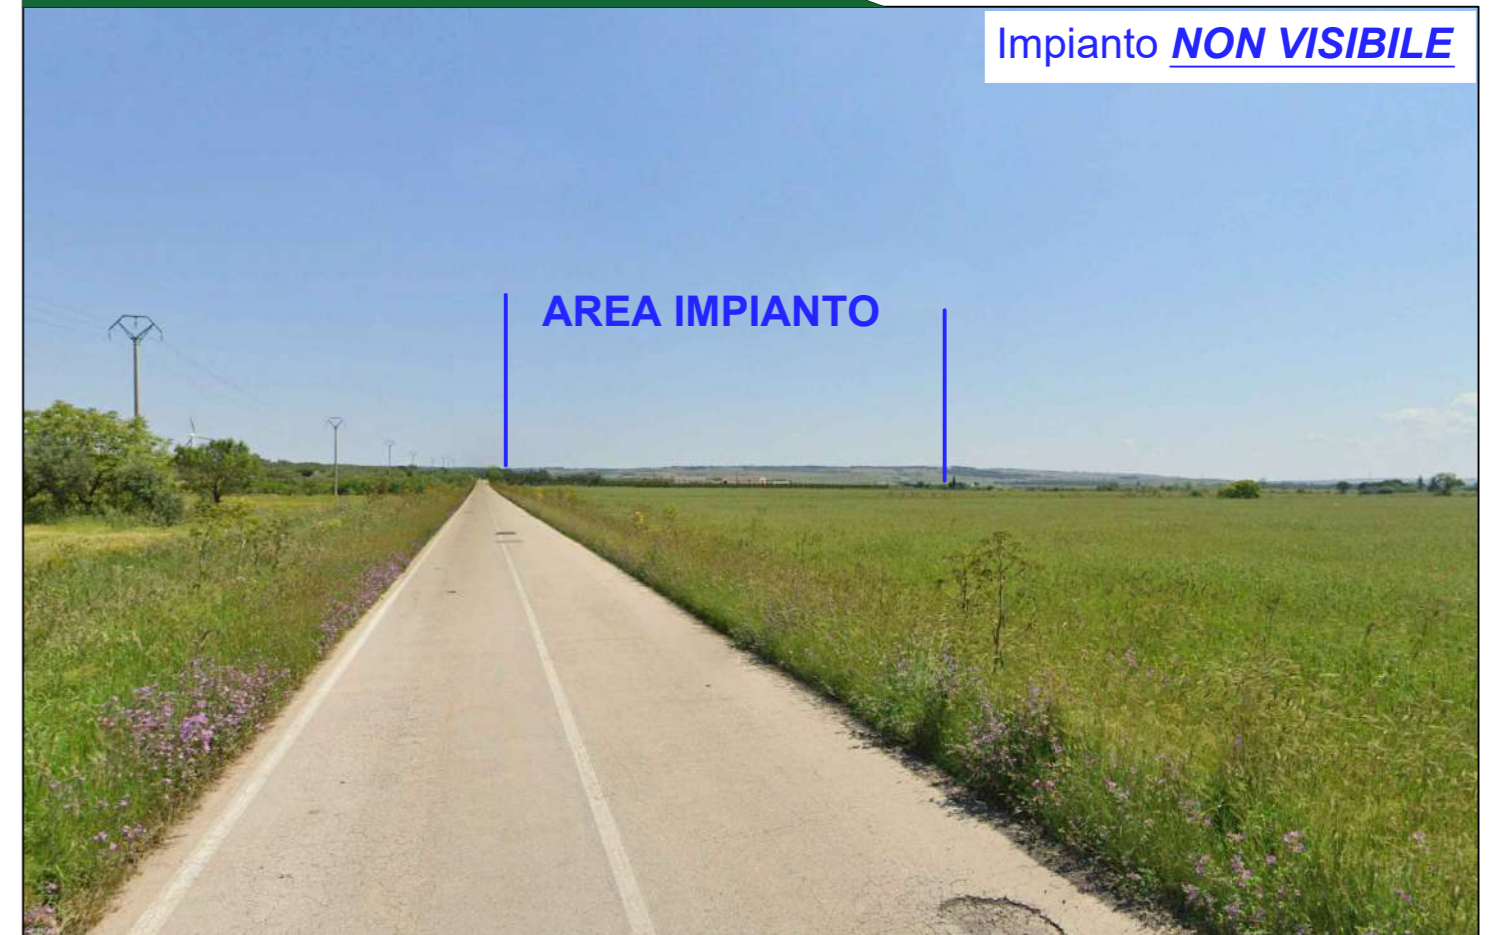
Foto dal Punto 9b\_post operam

**Grazie alla mitigazione scelta, però, l'impianto risulta NON VISIBILE.**

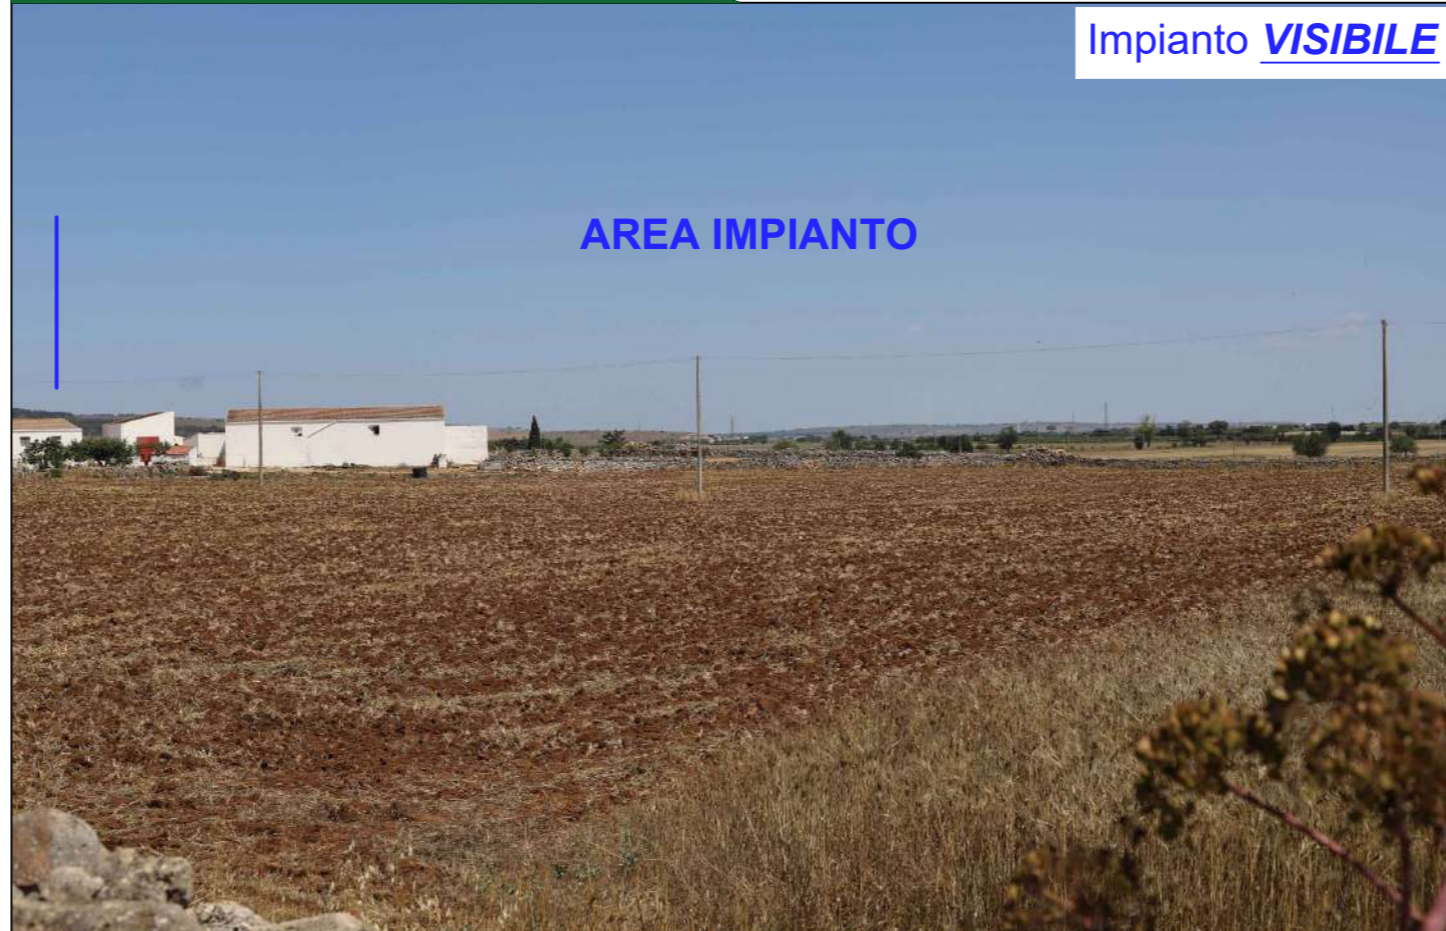
Foto dal Punto 9c

Si può concludere che l'impianto è **TEORICAMENTE VISIBILE E REALMENTE PARZIALMENTE VISIBILE** a causa di:

- morfologia del terreno;
- assenza di elementi antropici;
- vicinanza dal punto di osservazione;
- assenza di folta vegetazione.

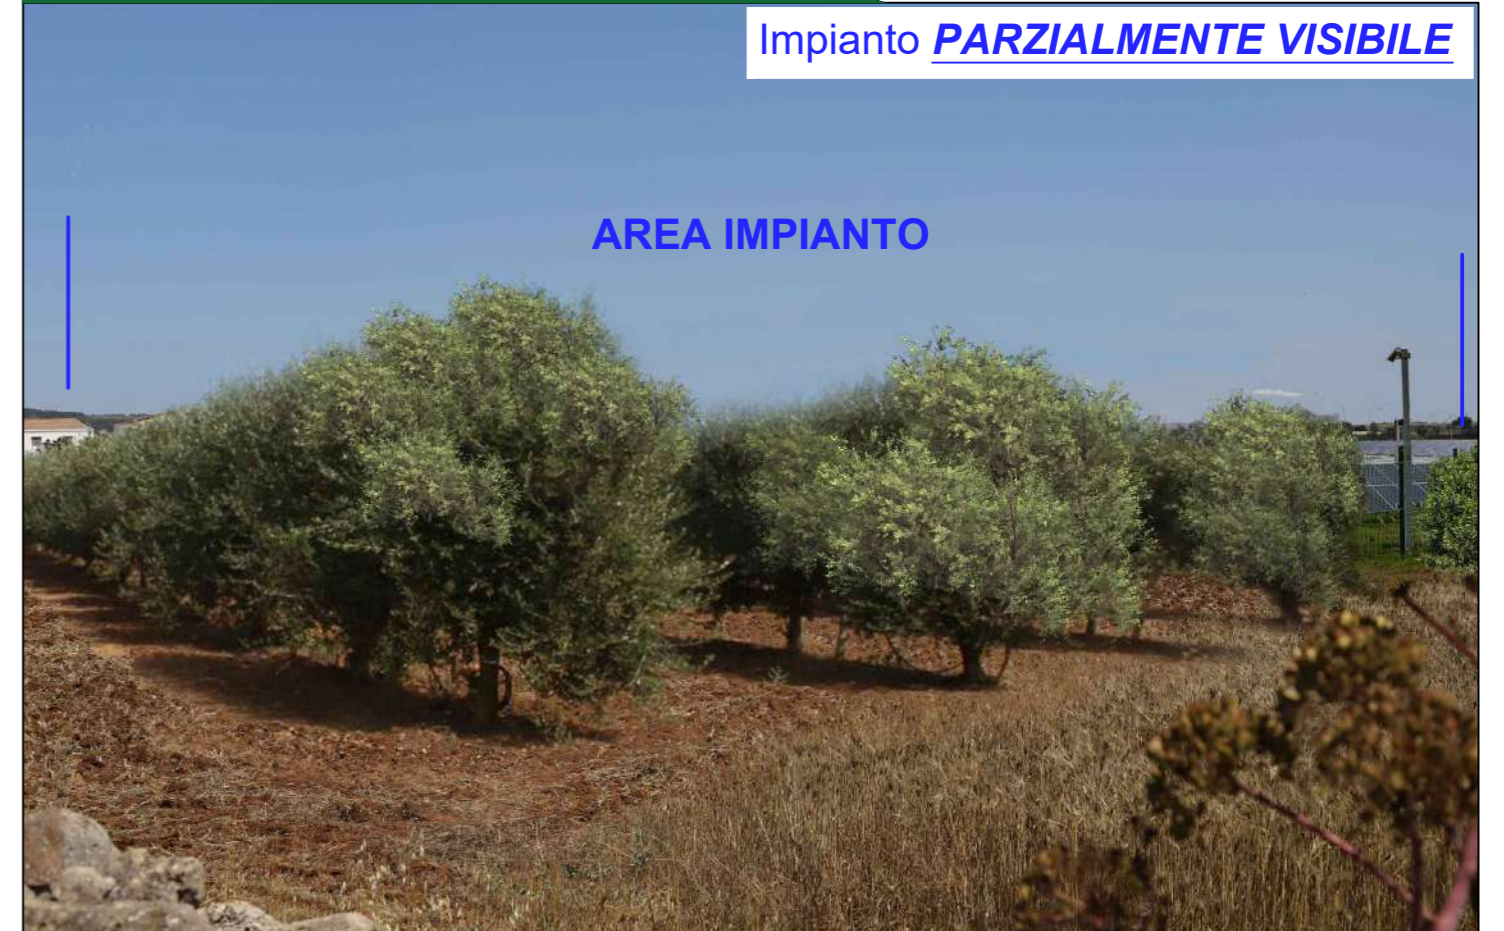
Foto dal Punto 9c\_post operam

**Grazie alla mitigazione scelta, però l'impianto risulta NON VISIBILE.**
