PARCO EOLICO
“BELEOLICO Nearshore Wind Farm”

Taranto (TA)

*Report di monitoraggio ambientale ante operam
nel periodo da Gennaio 2021 a Maggio 2021*

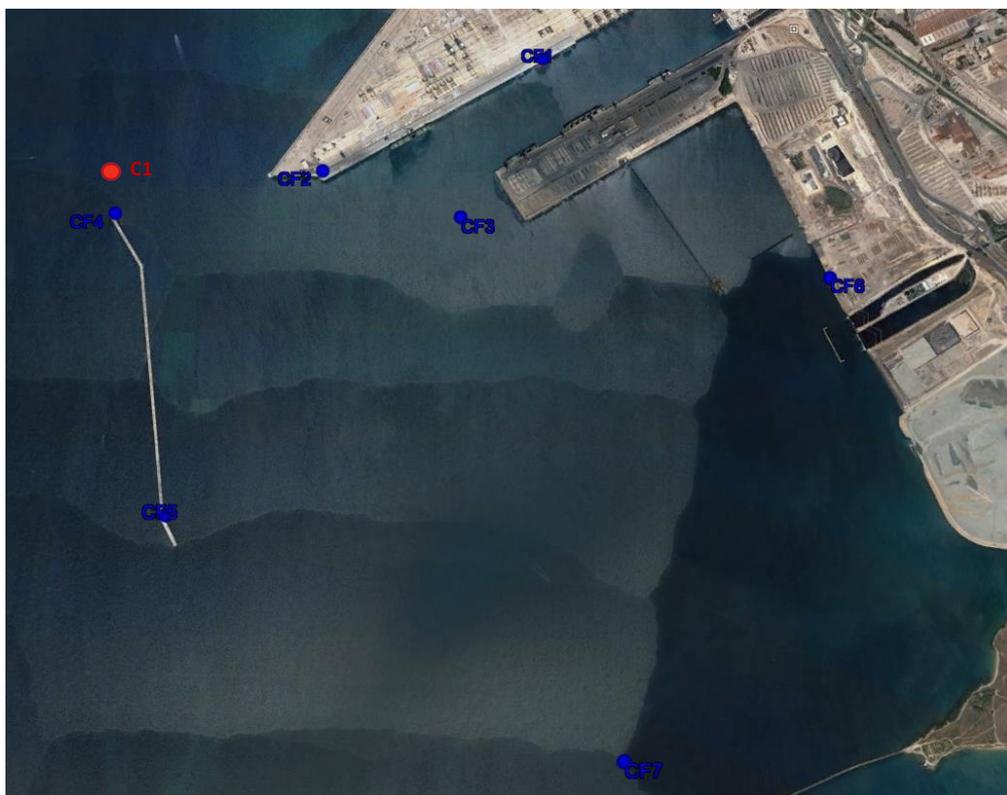
Figura 1 - Stazioni fisse in remoto

Di seguito si dà evidenza grafica delle stazioni di monitoraggio e dei punti di prelievo: come stabilito nella Prescrizione A2.2 si prendono in considerazione aree incluse e non incluse del SIN, in zona prospiciente la Diga Foranea posta a largo del Molo polisettoriale del Porto di Taranto.

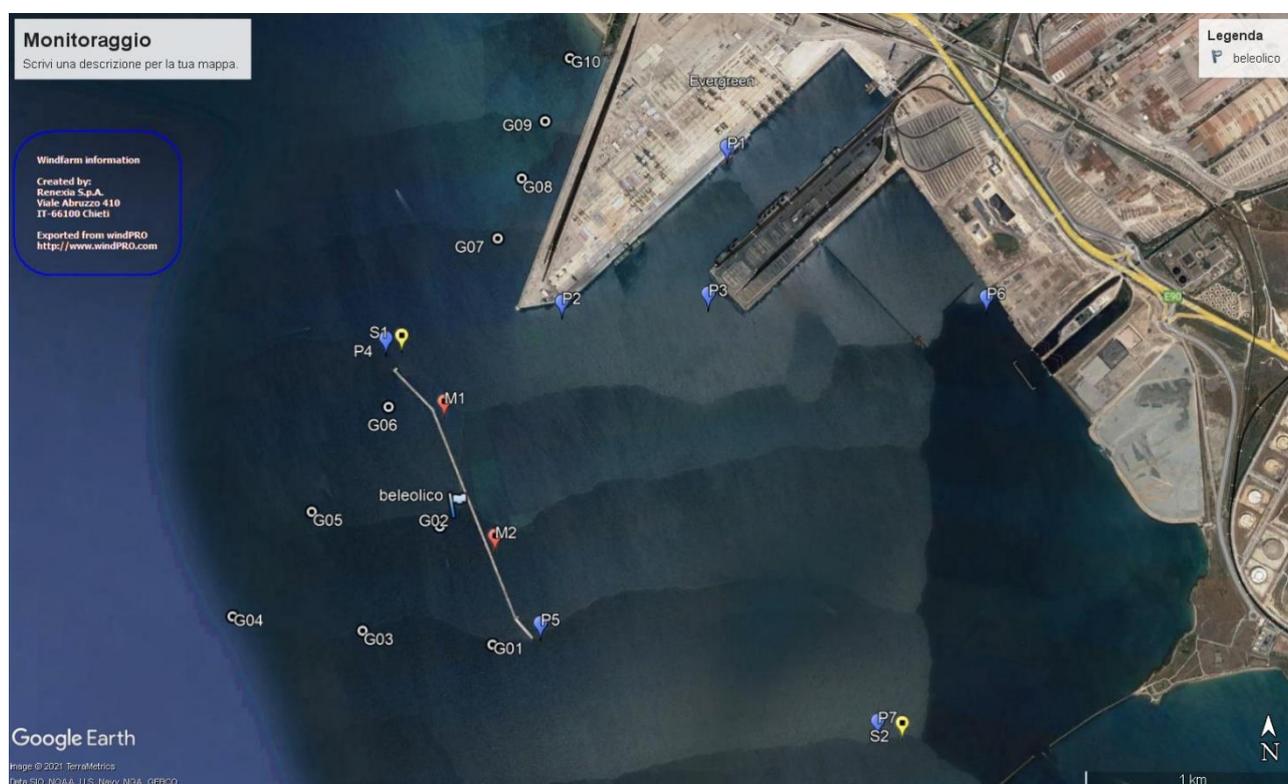
Figura 2 - Punti di prelievo puntuale e stazioni organismi filtratori

In Figura 2 si riportano il layout dell'impianto eolico offshore, corrispondente ai n.10 aerogeneratori da installarsi a mare (identificate come "G01 – G10"), ed il posizionamento dei punti di prelievo di campioni d'acqua e delle stazioni di mitili, allocate in prossimità della Diga Foranea.

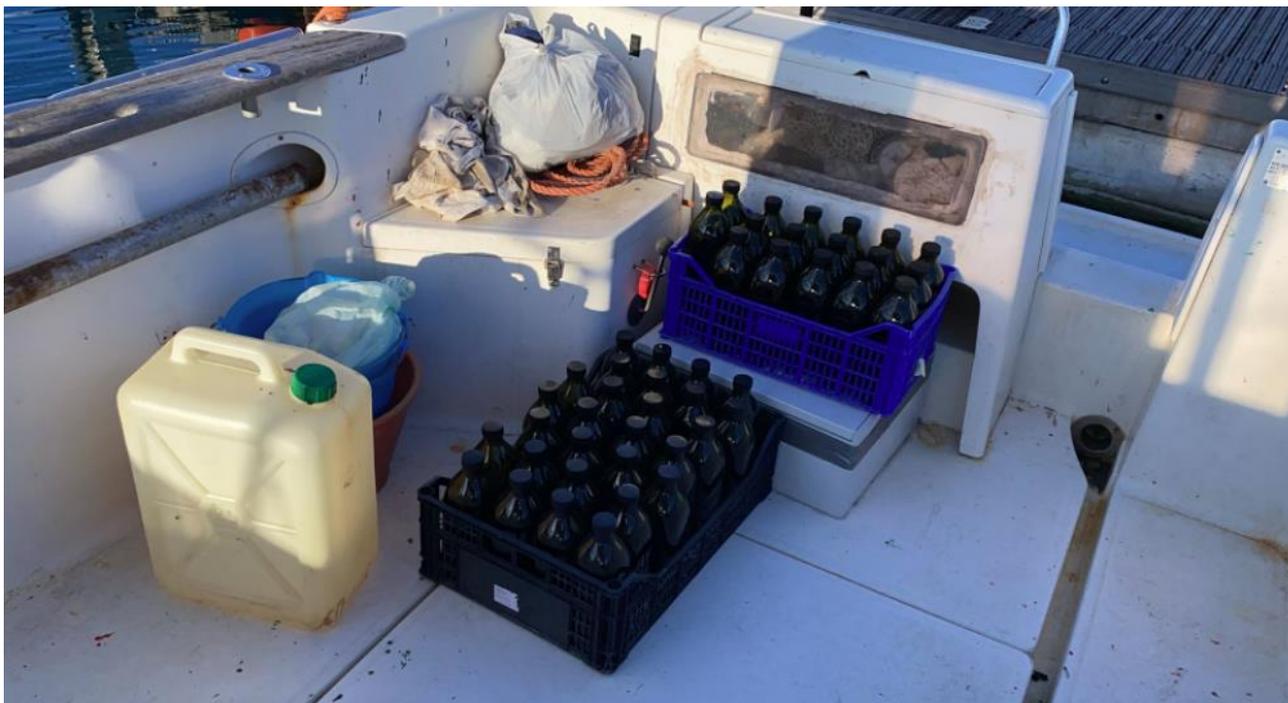
Figura 3 - Bottiglie per prelievo campioni d'acqua

Il prelievo campioni d'acqua è stato eseguito mediante l'utilizzo della bottiglia Niskin, adoperata da due tecnici della Prisma srl. I campioni di acqua prelevati sono stati consegnati nelle stesse giornate al laboratorio TUV pH srl. Le operazioni di prelievo campioni acqua e sedimento, sono state eseguite da tecnici Prisma srl, con l'ausilio dell'imbarcazione Spike, regolarmente iscritta ed autorizzata.

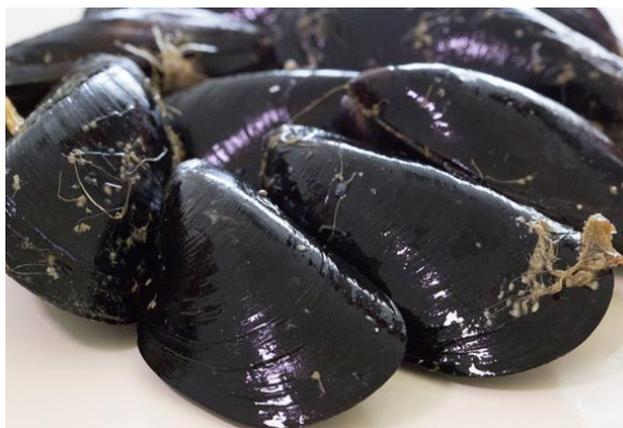
A seguito dell'ennesimo furto di mitili avvenuto nel mese di ottobre-novembre 2020 presso i punti M1 e M2 ubicati in prossimità della diga foranea, si provveduto a prelevare mitili bivalvi autoctoni. Sono stati prelevati in data 28.01.2021 degli organismi autoctoni presso la cassa di colmata, in quanto presso la diga foranea, l'esiguo numero di campioni non permetteva di prelevare una quantità necessaria per le due stazioni. Le operazioni sono state svolte con l'ausilio dell'operatore subacqueo OTS.

Figura 4 - esempio mitili *Mytilus galloprovincialis*

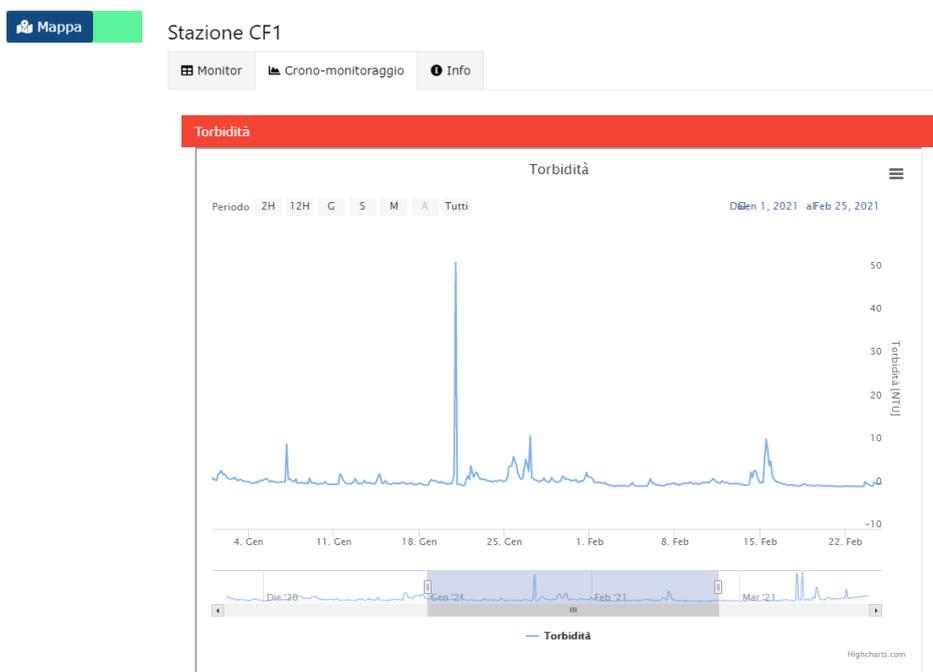
Figura 5 - Stazione CF1 – valore torbidità range temporale 01.01.2021 – 28.02.2021

Si riportano di seguito delle immagini rappresentative dell'andamento del valore della torbidità nelle rispettive stazioni di monitoraggio nell'arco temporale compreso tra gennaio e febbraio 2021.

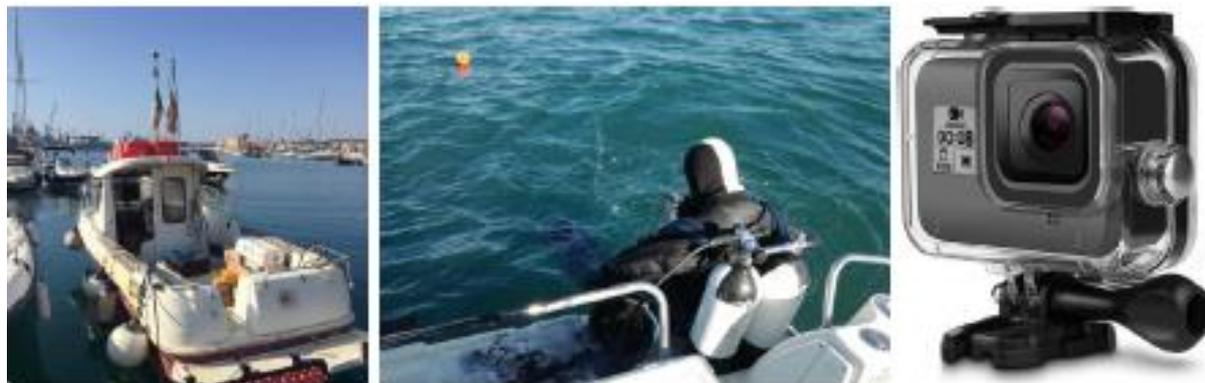
Figura 11 - Strumentazione per video-ispezioni

Le ispezioni subacquee sui punti sono state realizzate in data 8 maggio 2021, con l'ausilio dell'operatore Tecnico subacqueo regolarmente autorizzato, supportato dai Tecnici della Prisma e dal comandante dell'imbarcazione "Spike".
Le acquisizioni video sono state realizzate con una videocamera subacquea Go Pro.

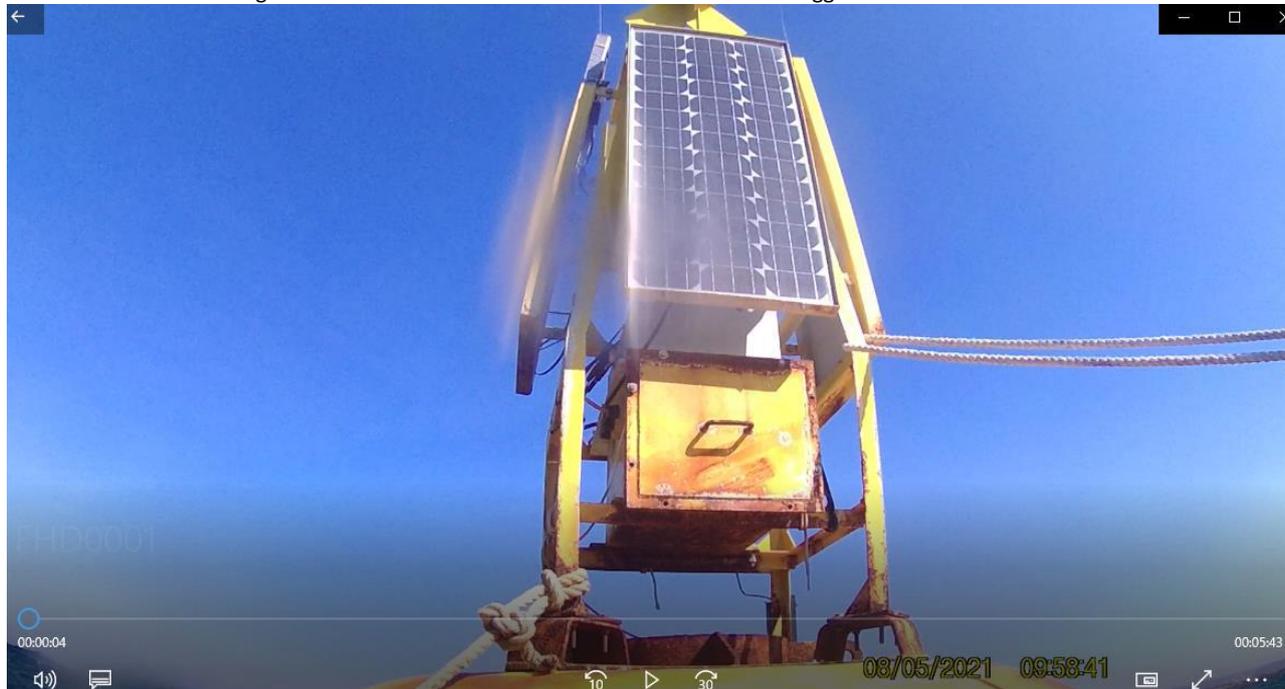
Figura 2 - Parte emersa boa CF7

È stata effettuata un'indagine nell'intorno dell'area sottostante la boa di monitoraggio CF7.

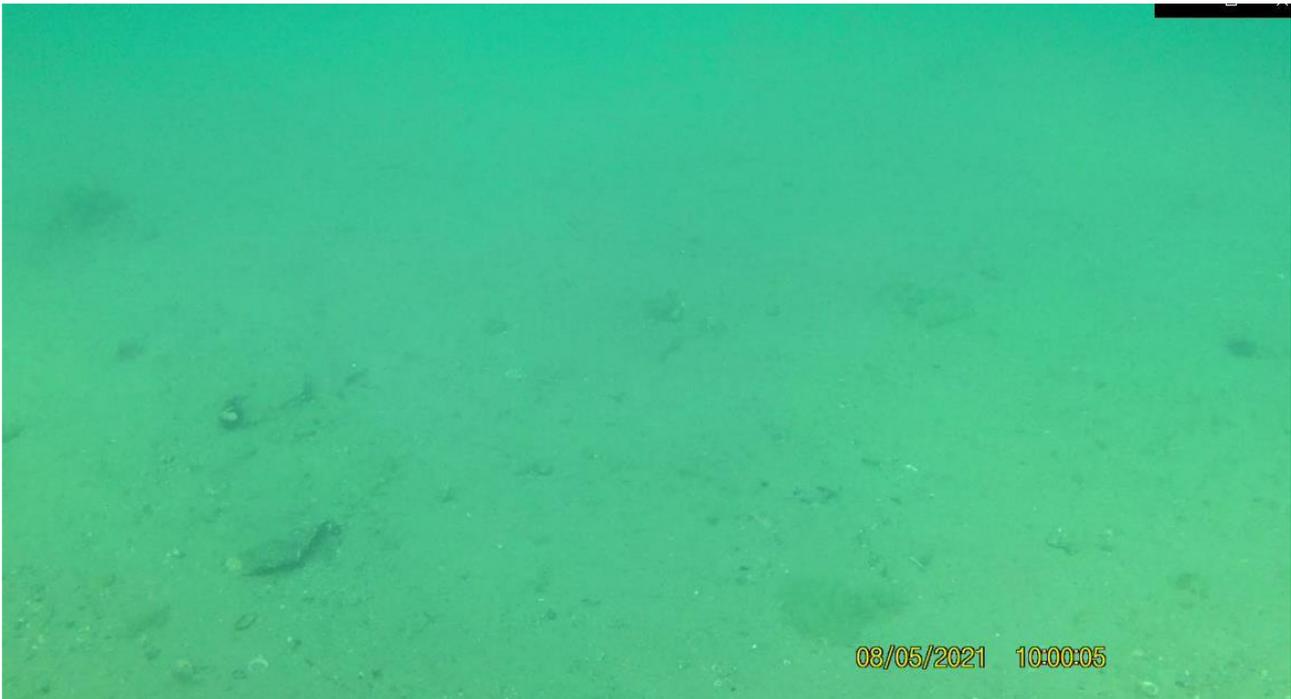
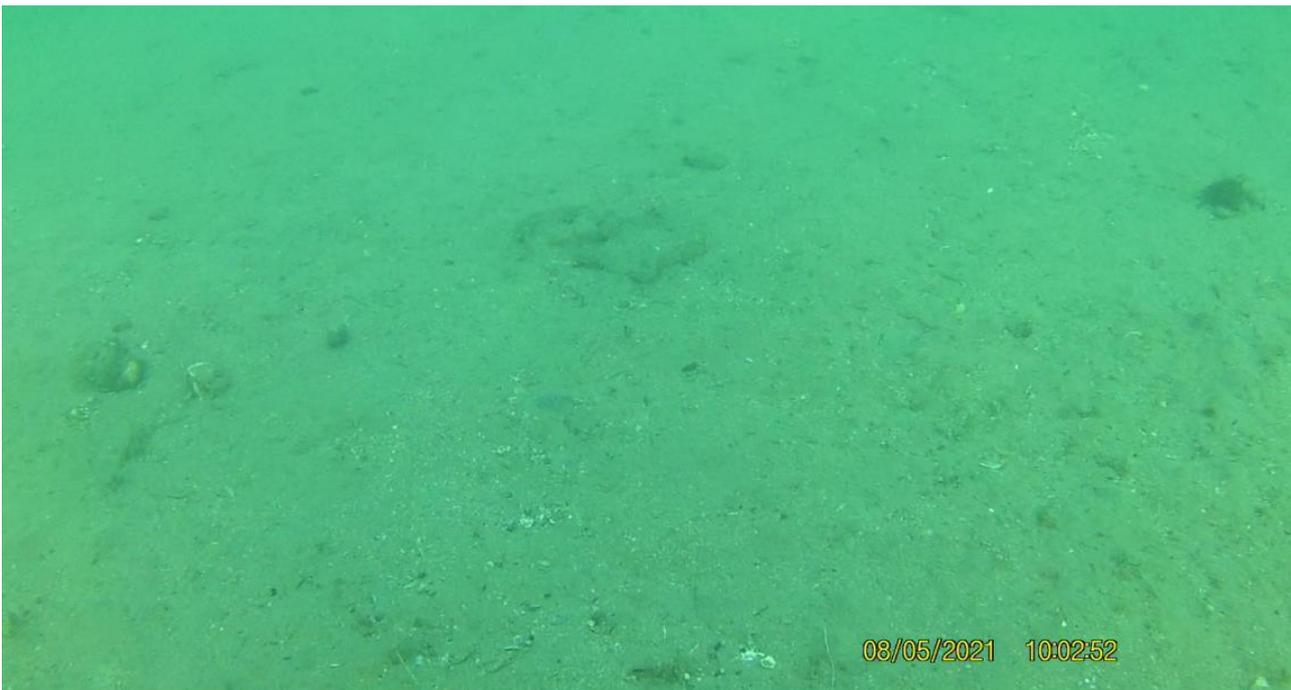
Figura 12 – Esame visivo acqua e fondale sottostante

Figura 13 - Esame visivo acqua e fondale sottostante

Dalle video ispezioni eseguite è possibile affermare, con ragionevole certezza, che le condizioni ambientali presenti nelle aree indagate sono caratterizzate da un'elevata torbidità.

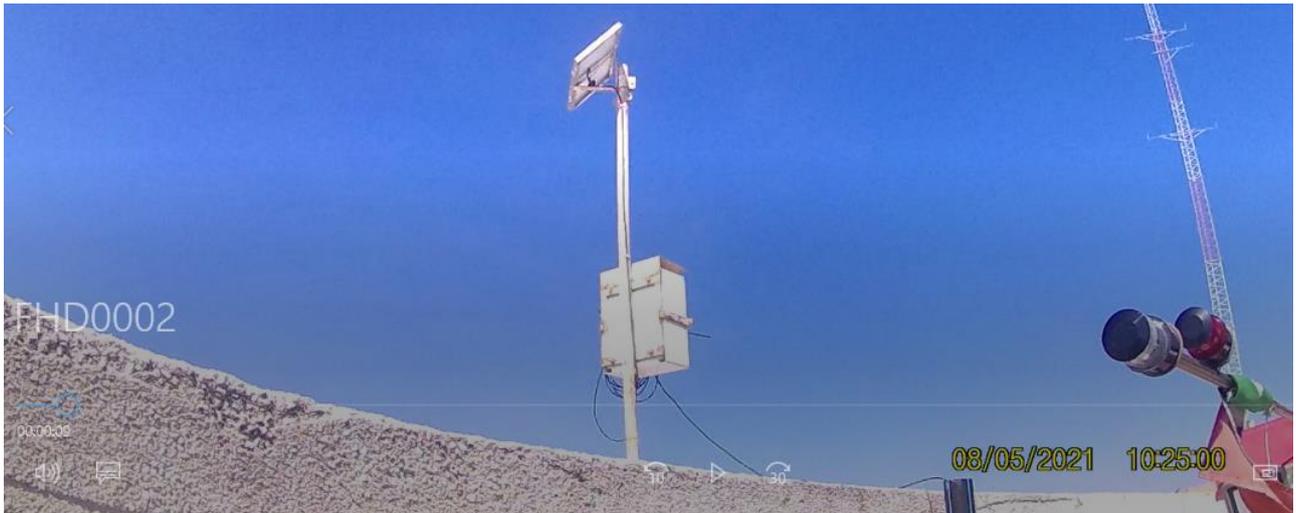
Figura 14 - Stazione CF5

L'immersione presso la stazione CF5 è iniziata al di sotto della parete della banchina sottostante, così come mostrano le immagini

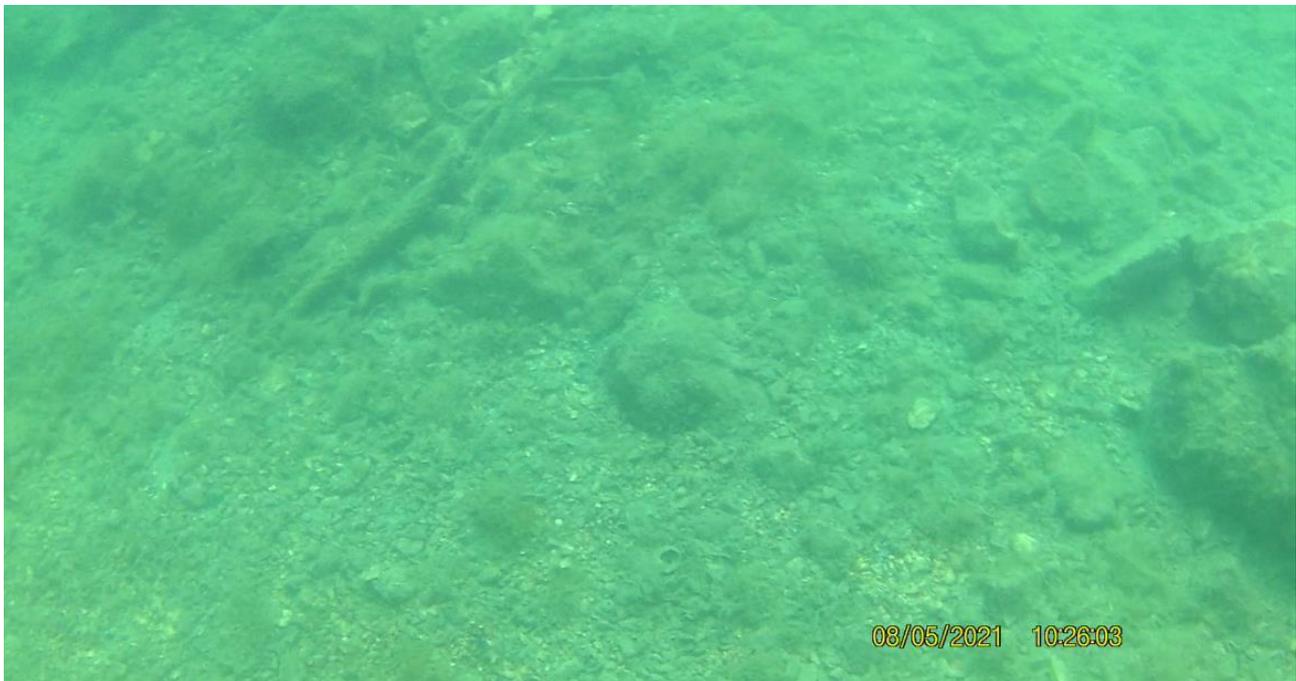
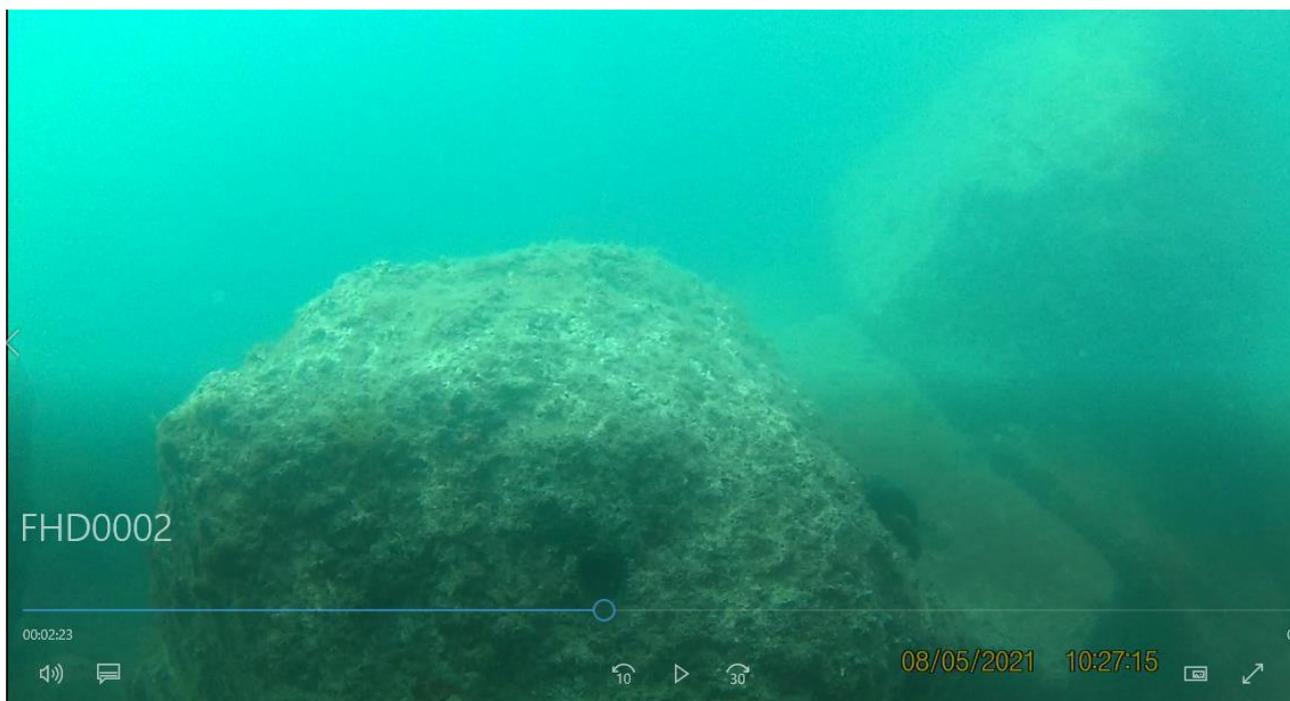
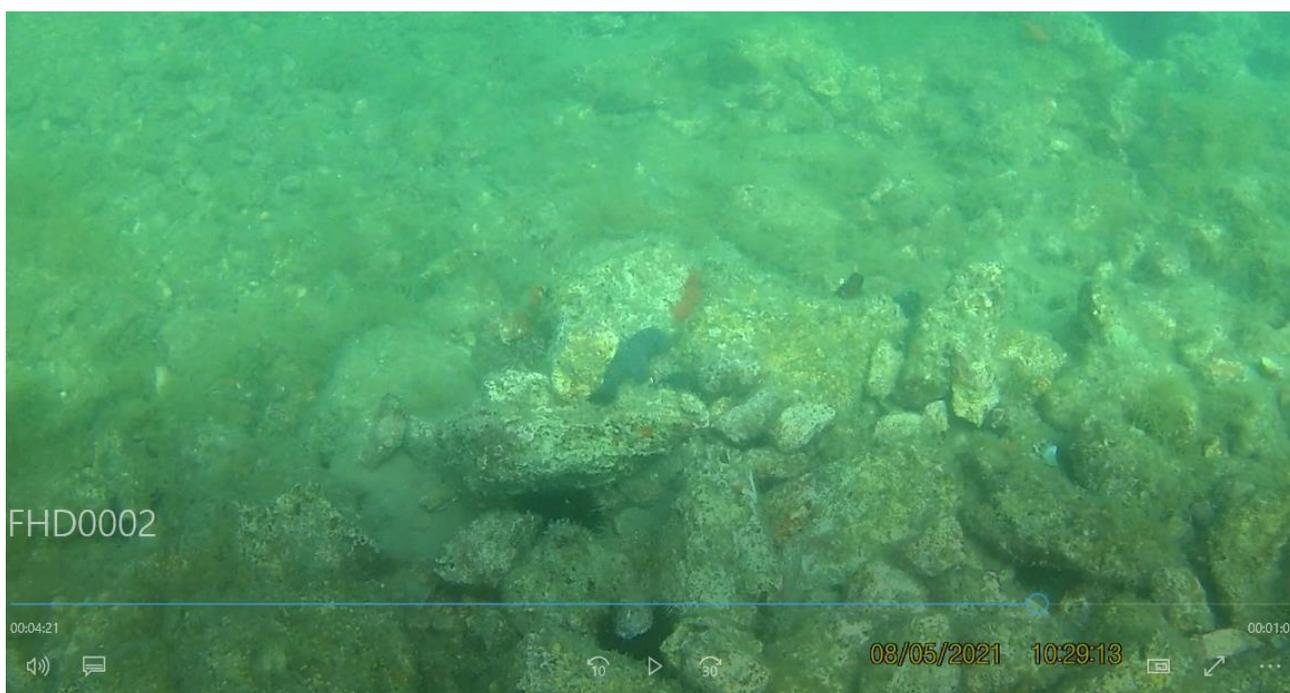
Figura 15 - Esame visivo acqua e fondale sottostante

Figura 16 - Esame visivo acqua e fondale sottostante

Figura 17 - Esame visivo acqua e fondale sottostante

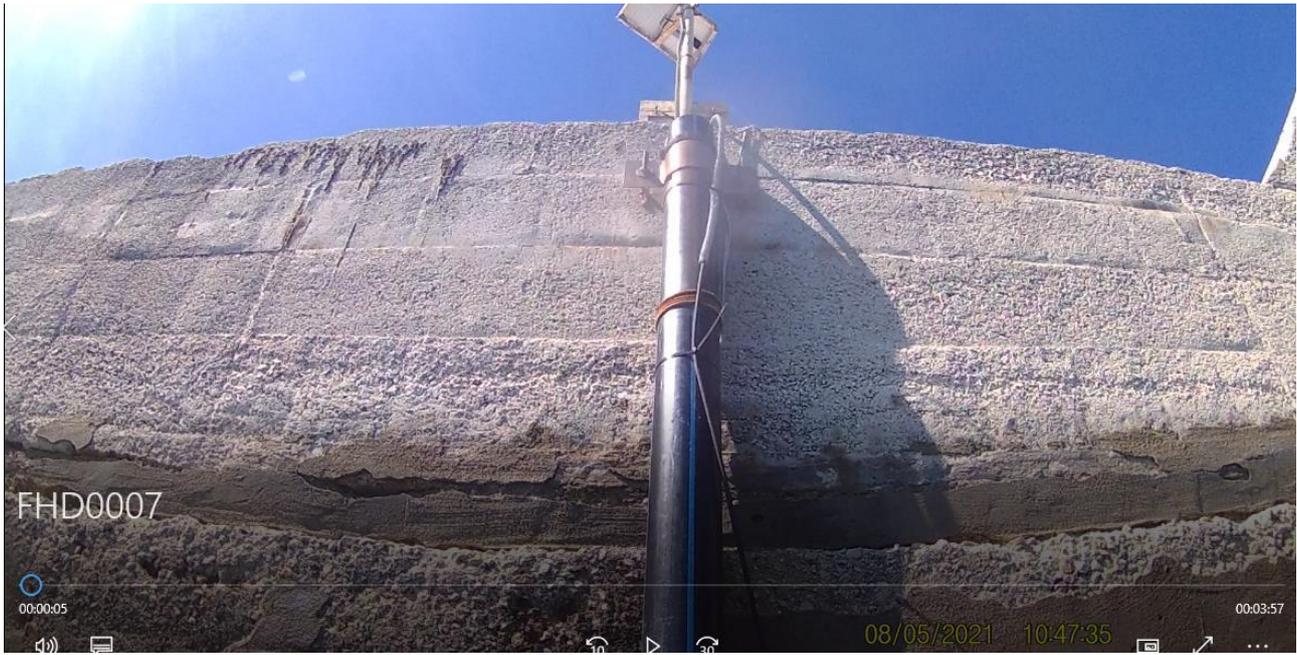
Figura 18 - Stazione CF4

L'immersione presso la stazione CF4 è iniziata al di sotto della parete della banchina sottostante, così come mostrano le immagini.

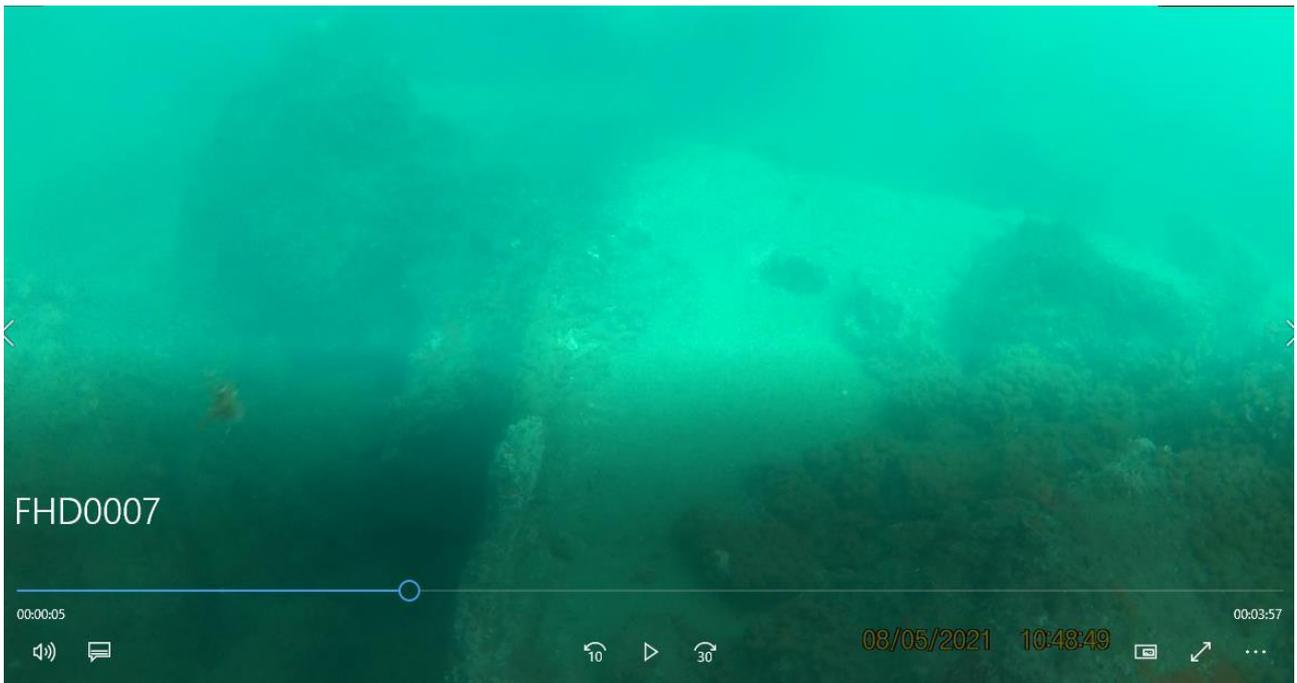
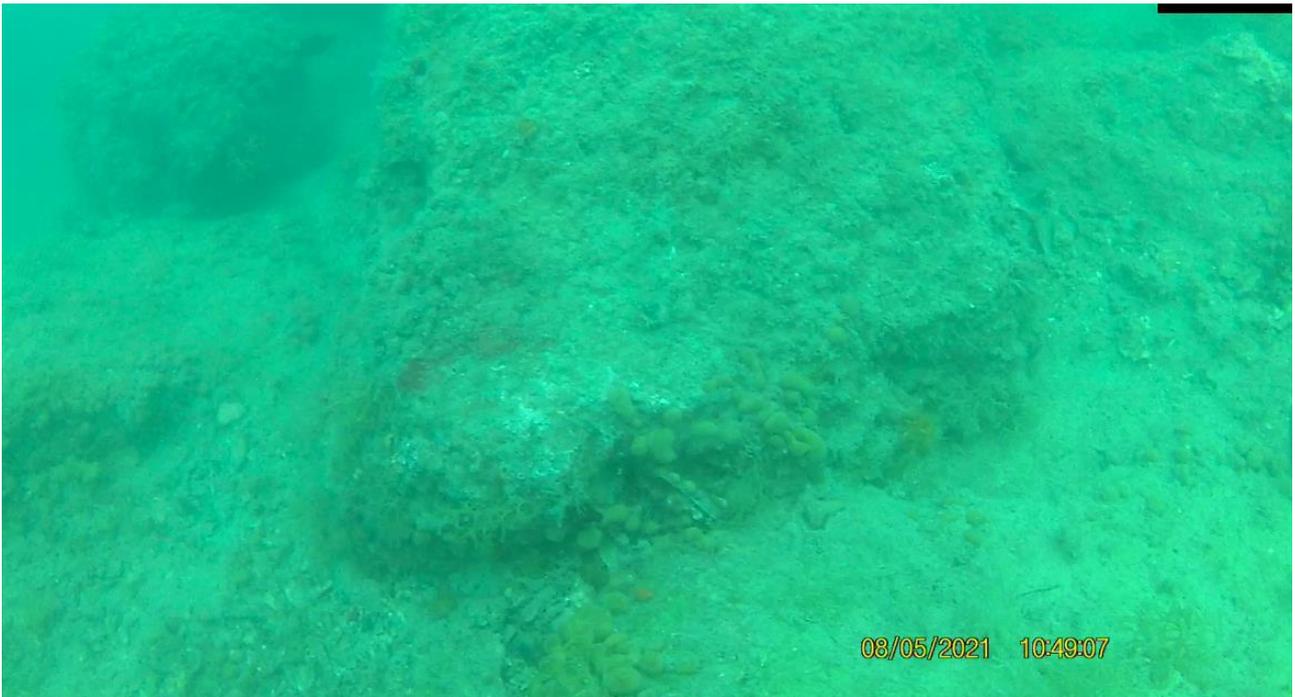
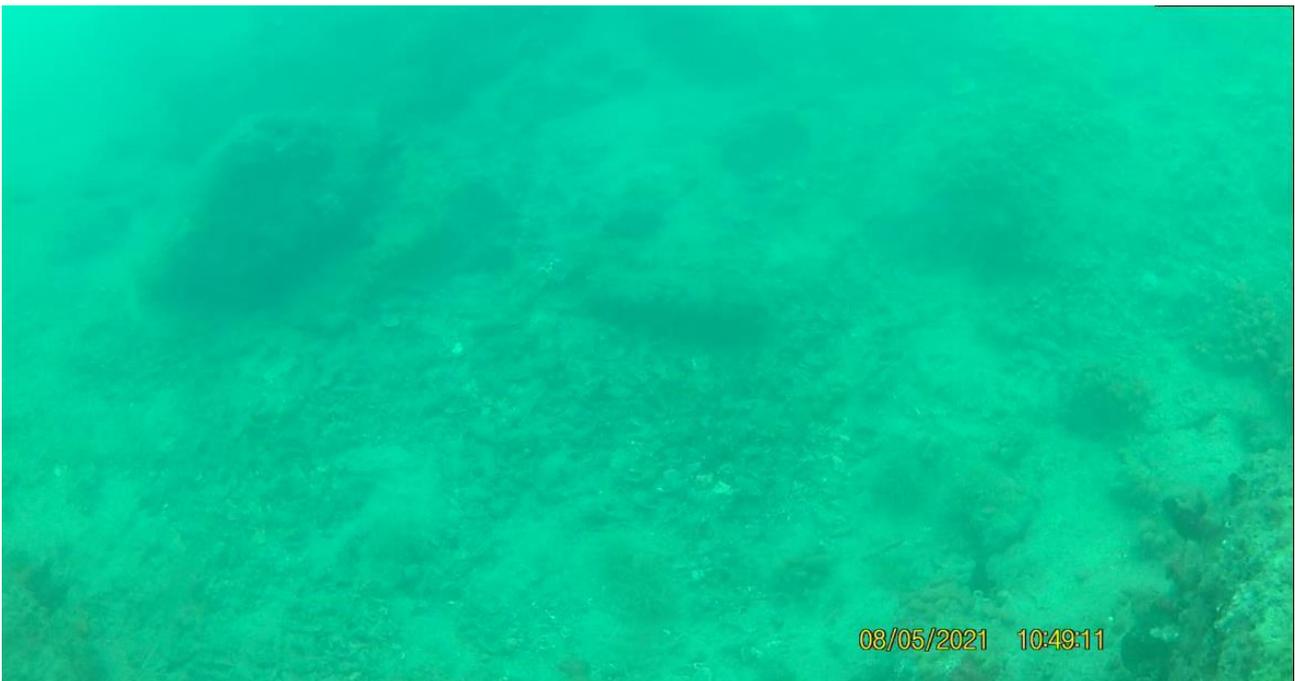
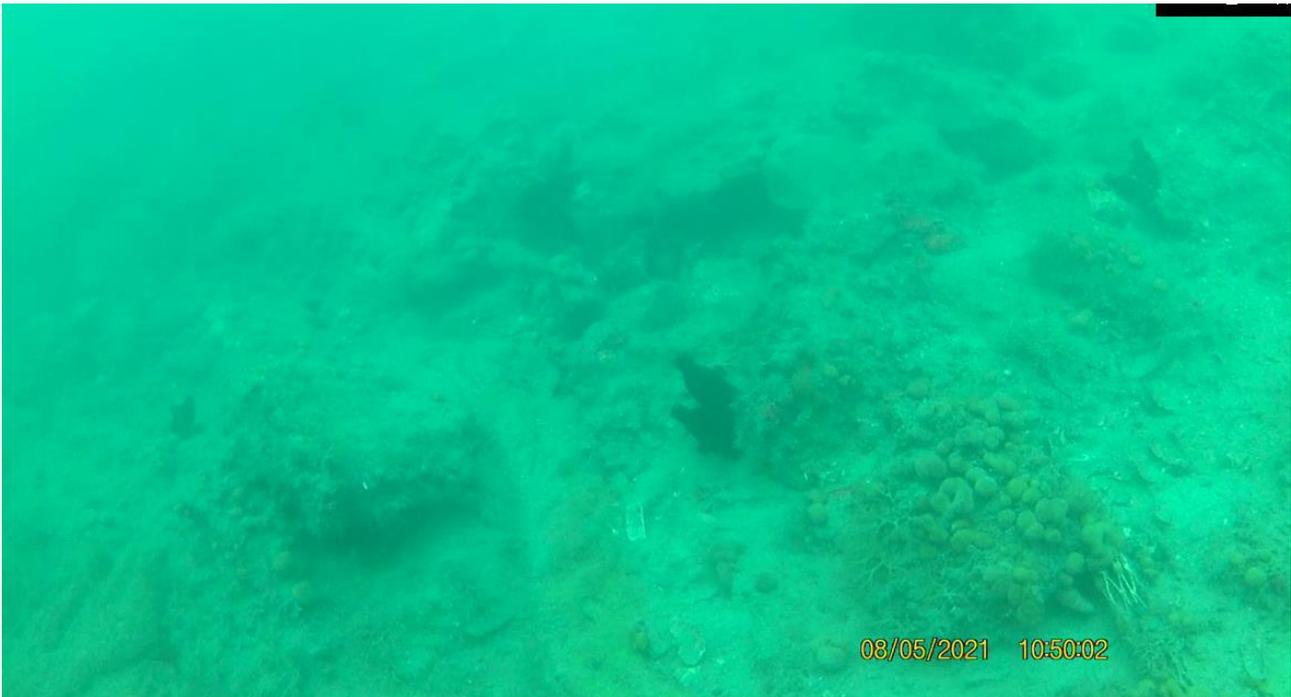
Figura 19 - Esame visivo acqua e fondale sottostante

Figura 20 - Esame visivo acqua e fondale sottostante

Figura 21 - Esame visivo acqua e fondale sottostante

Figura 22 - Esame visivo acqua e fondale sottostante
