OGGETTO:
CONNESSIONE DI RETE
COLLEGAMENTO ELETTRICO TRACCIATO DA SOTTOSTAZIONE TERNA A TURBINE PLANIMETRIA DI INTERVENTO 13

Titolo:
COLLEGAMENTO ELETTRICO TRACCIATO DA SOTTOSTAZIONE TERNA A TURBINE PLANIMETRIA DI INTERVENTO 13

PARCO EOLICO IMPERIA MONTI MORO, GUARDIABELLA

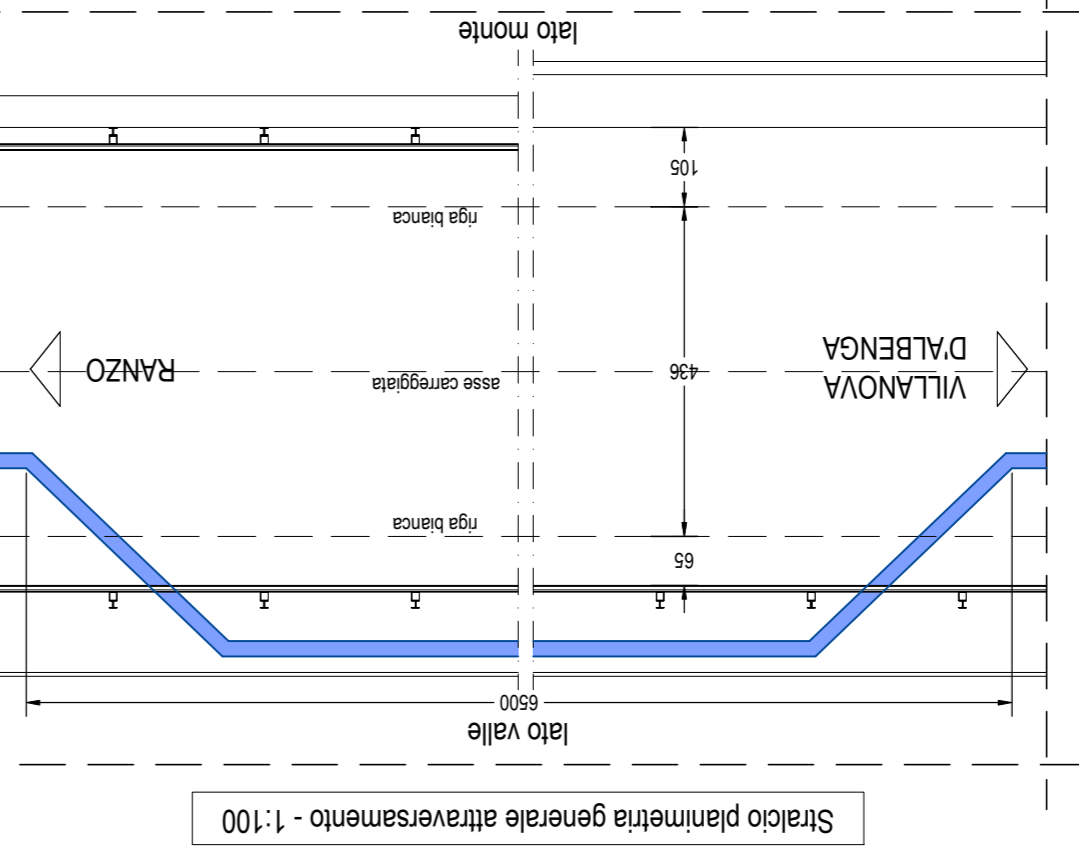
Stacco planimetria generale attraversamento - 1:100

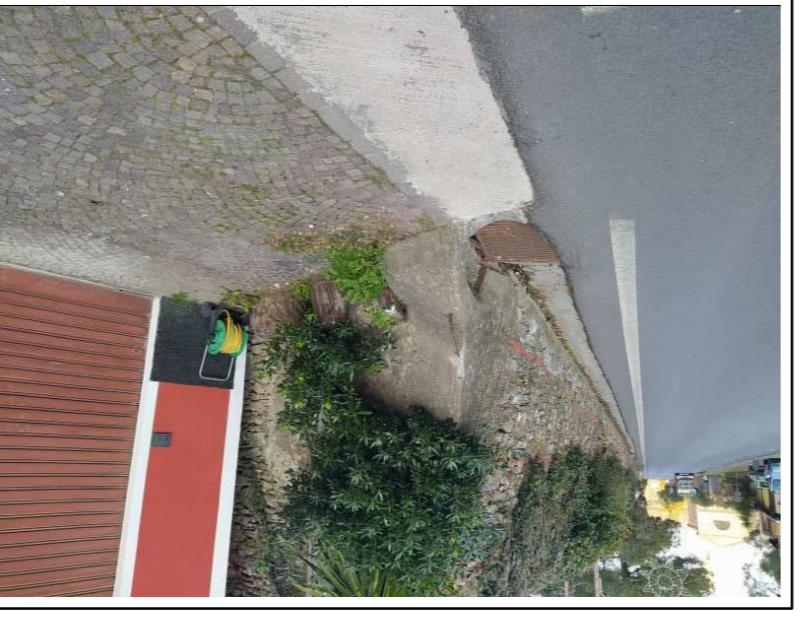
ATTRAVERSAMENTO 61

Sezione grafica schematica luci scala

Nota: Presenza di attraversamento di tubazione di scolo acque bianche. Prevedere passaggio a quota inferiore, misura stato attuale non rilevata.

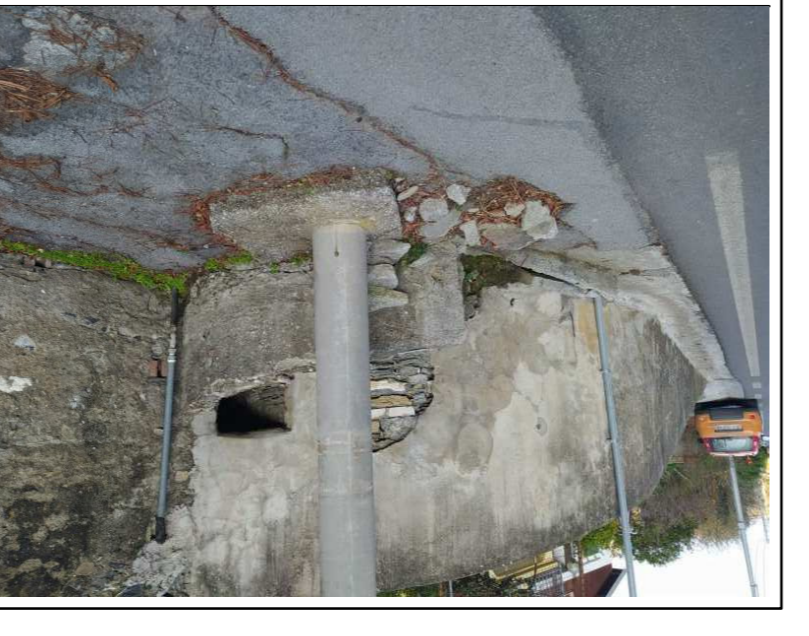
ATTRAVERSAMENTO 62

Sezione grafica schematica luci scala

Nota: Presenza di attraversamento di tubazione di scolo acque bianche. Prevedere passaggio a quota inferiore, misura stato attuale non rilevata.

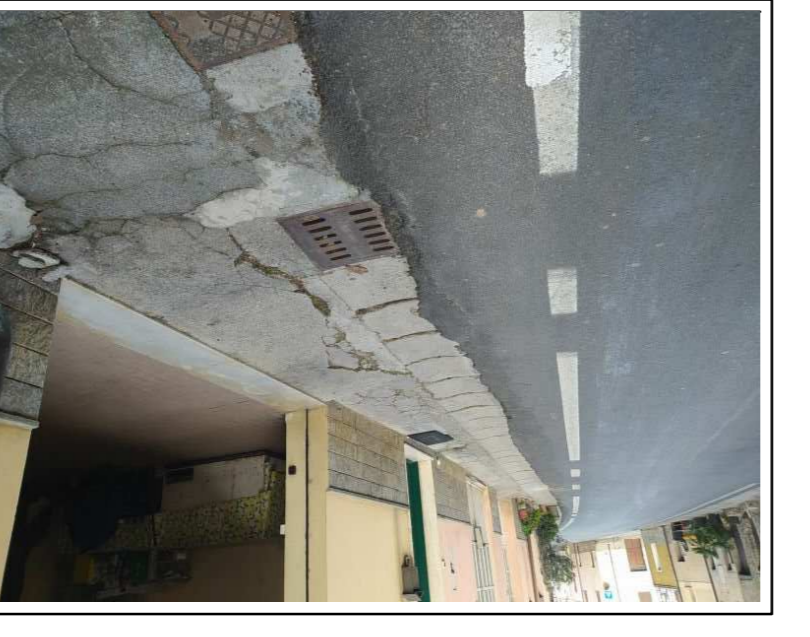
ATTRAVERSAMENTO 59

Sezione grafica schematica luci scala

Nota: Prevedere passaggio a quota inferiore, misura stato attuale non rilevata.
