**VALUTAZIONI ED AUTORIZZAZIONI AMBIENTALI**

**PROGETTO DEFINITIVO**

DI UN IMPIANTO AGRIVOLTAICO AVANZATO DENOMINATO "NYX"  
E DELLE RELATIVE OPERE DI CONNESSIONE

ANALISI INTERFERENZE

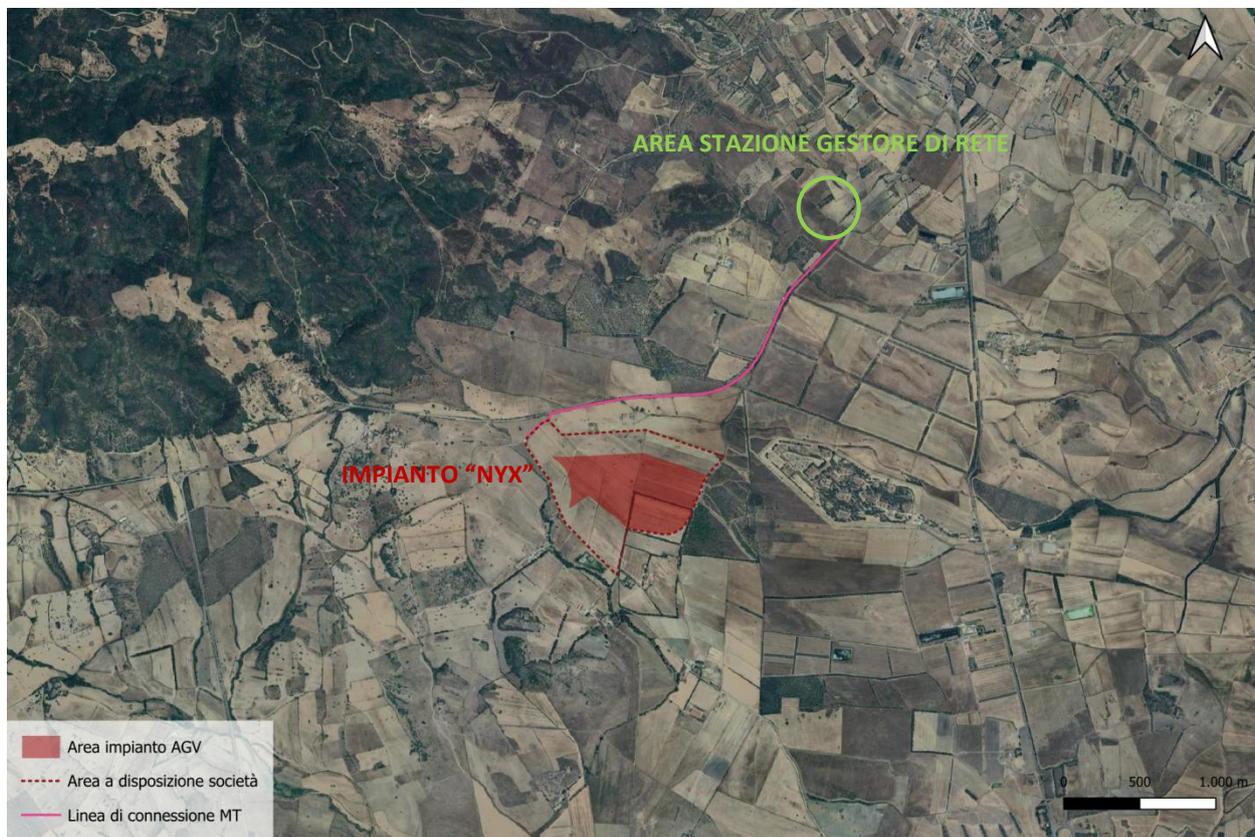
Figura 3: Aerofotogrammetria con indicazione del campo AGV e della linea di connessione (fonte Google Earth).

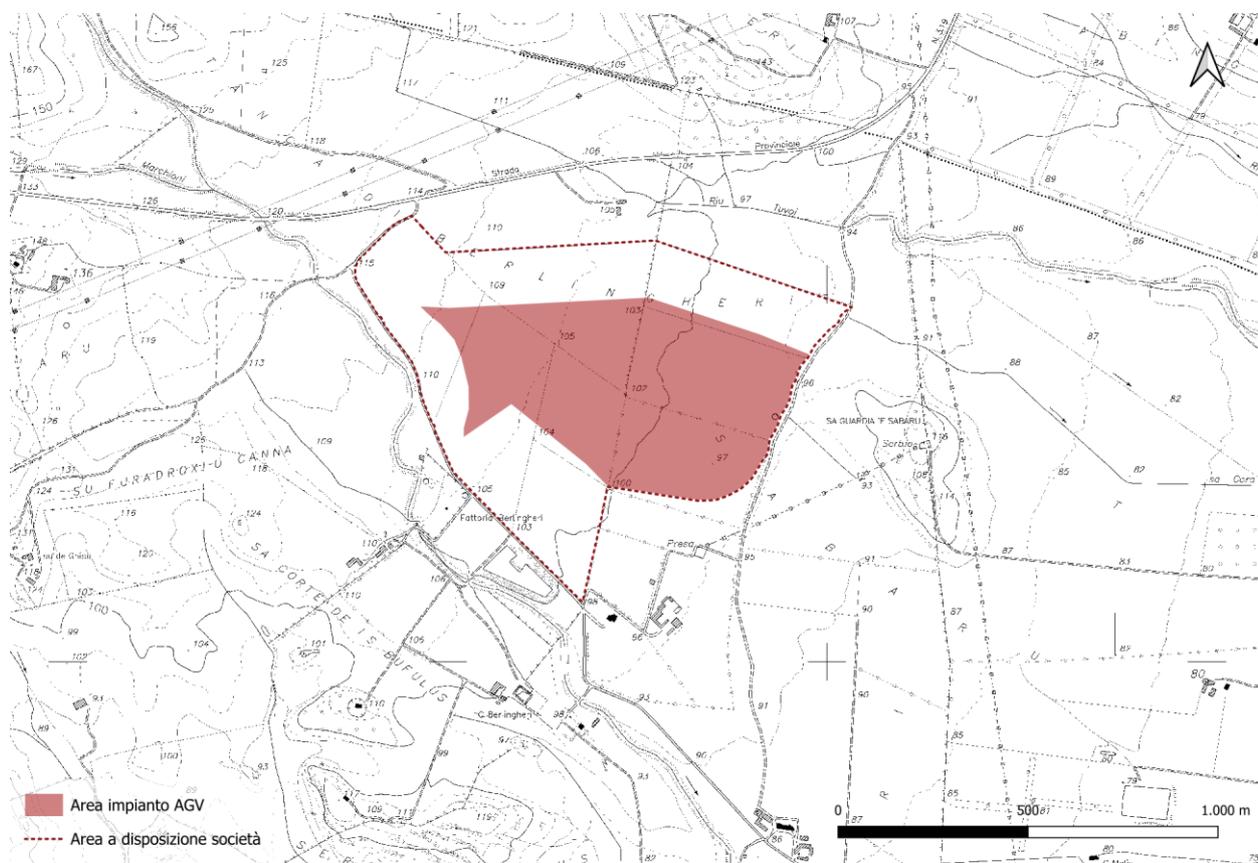
- Latitudine di 39°19'58" N e Longitudine di - 8°46'20" E; altitudine media di 102 m s.l.m.;
- Carta Tecnica Regionale della Sardegna in scala 1:10.000 foglio 556-060.

Figura 4: Planimetria area occupata dall'impianto AGV (agrivoltaico) su CTR.

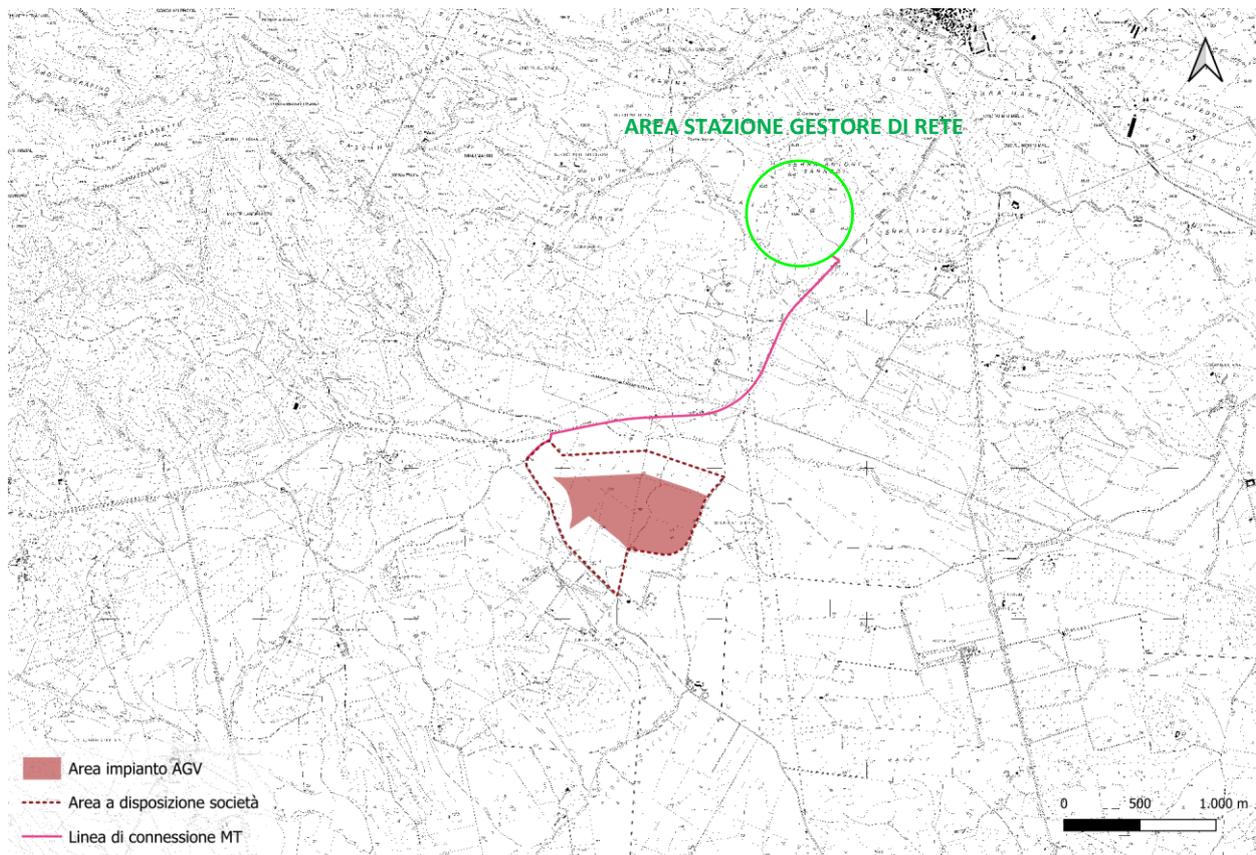
Figura 5: Planimetria con indicazione impianto AGV + linee di connessione + SE Gestore di Rete su CTR.

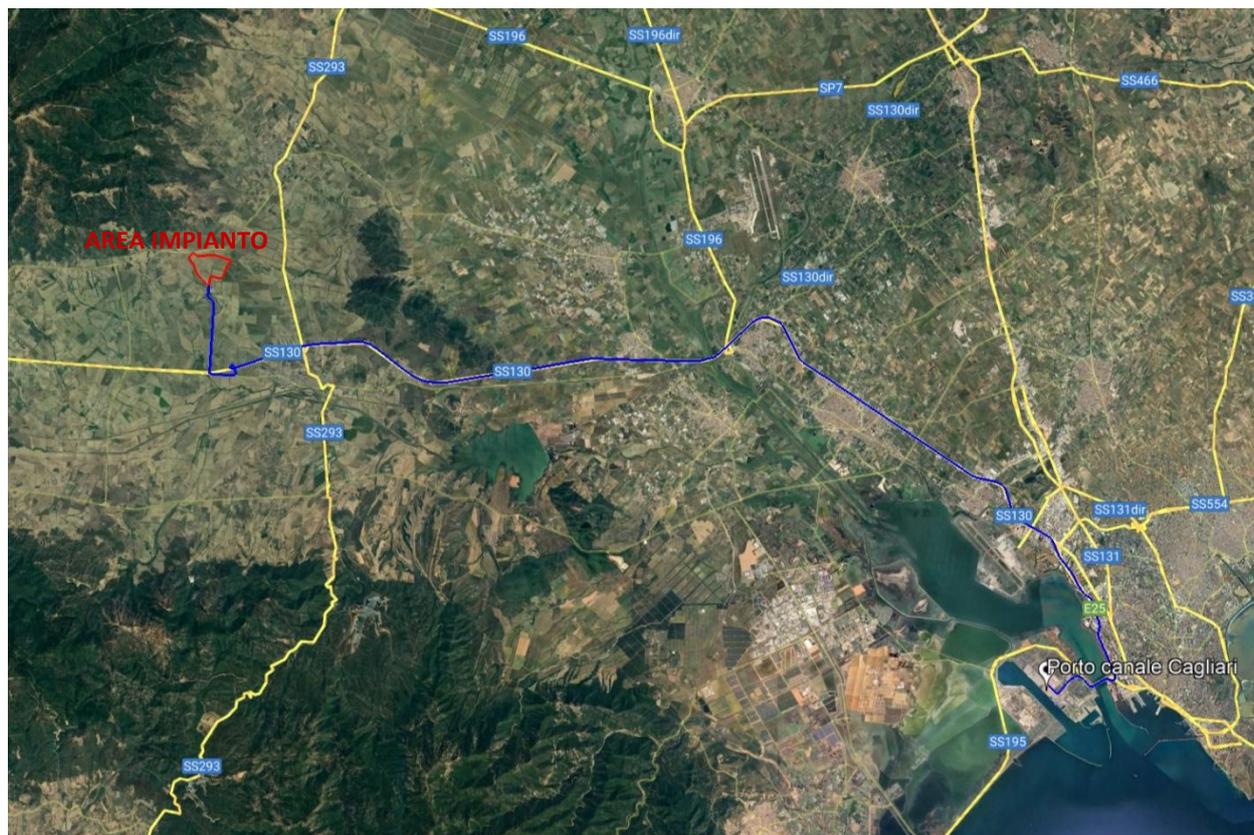
Il percorso previsto per il trasporto della componentistica di impianto partirà dal porto di Cagliari tramite lo sbarco da navi cargo, per poi proseguire lungo la SS 130 ed infine giungere nell'impianto percorrendo circa 4 km su una strada interpodereale. I percorsi ipotizzati, sono frutto di una scelta mirata allo sfruttamento della rete stradale statale, la quale risulta, per caratteristiche tecniche e dimensionali, più idonea rispetto ad altre strade locali.

Figura 6: Stralcio aerofotogrammetria con indicazione del percorso stradale proposto per il trasporto dei materiali al sito dell'impianto AGV (fonte Google Earth).

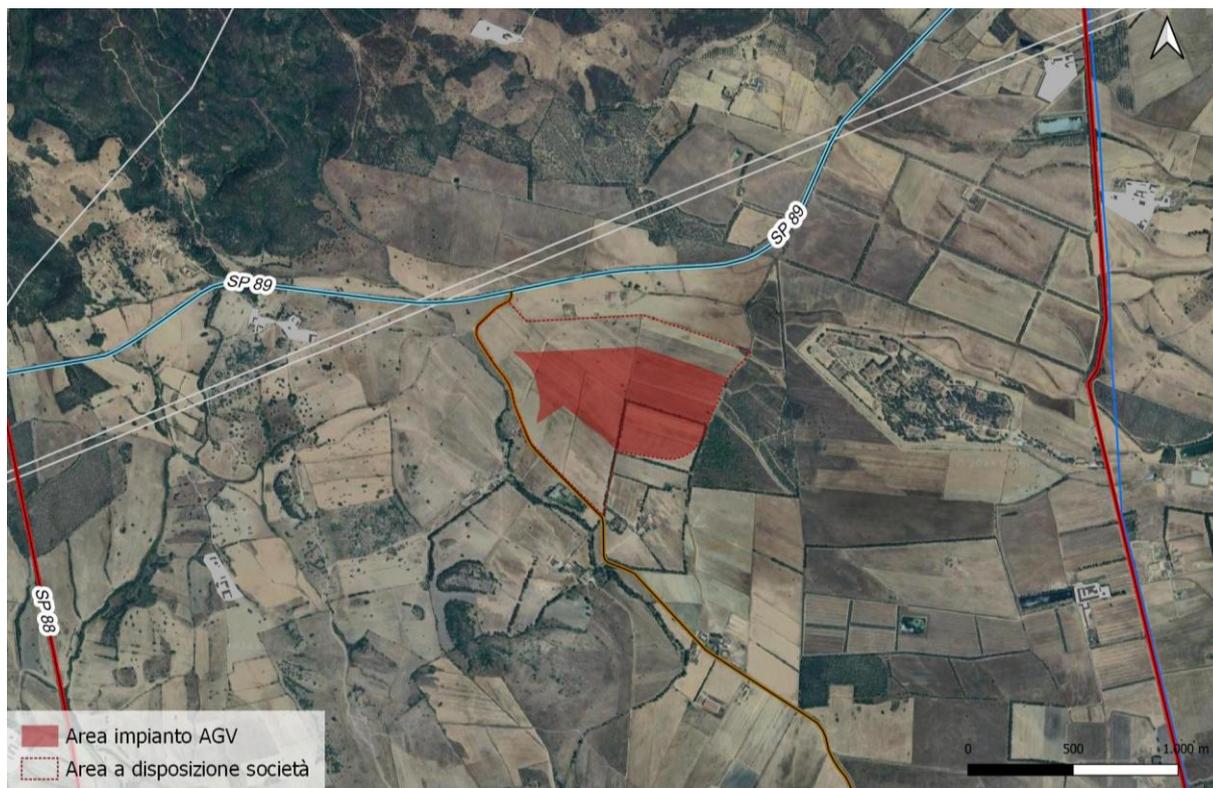
Dall'analisi cartografica e vincolistica è possibile escludere interferenze tra la reti tecnologiche evidenziate dalle carte vincolistiche e il sito di impianto.

Figura 7: Stralcio cartografia PPR Assetto Insediativo- area impianto AGV con indicazione delle infrastrutture principali presenti (fonte: sardegna geoportale).

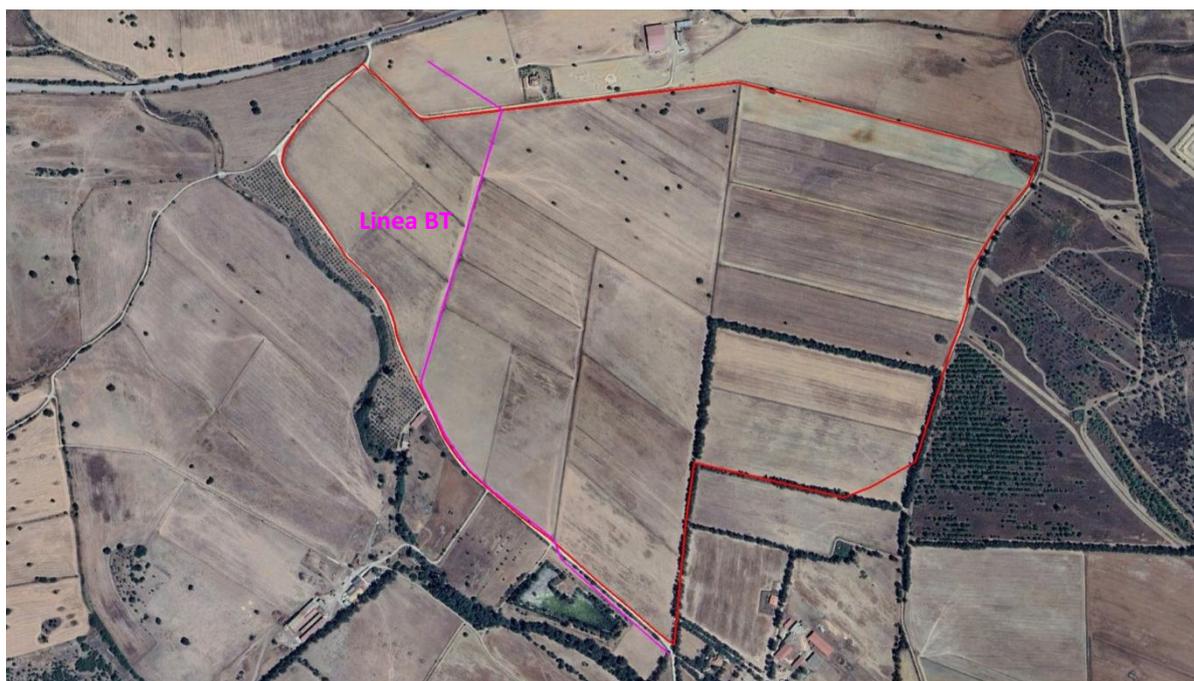
A seguito di sopralluoghi è emersa però la presenza di una linea BT aerea nei siti, la quale attraversa alcune aree di impianto determinando, di fatto, un'interferenza con il layout di progetto.

Figura 8: Stralcio aerofotogrammetria area impianto AGV con indicazione delle linee BT presenti nel sito.

Per la risoluzione di tale interferenza è stato previsto il rifacimento del tratto attualmente aereo; con apposita richiesta al gestore di rete la linea verrà traslata ed interrata.

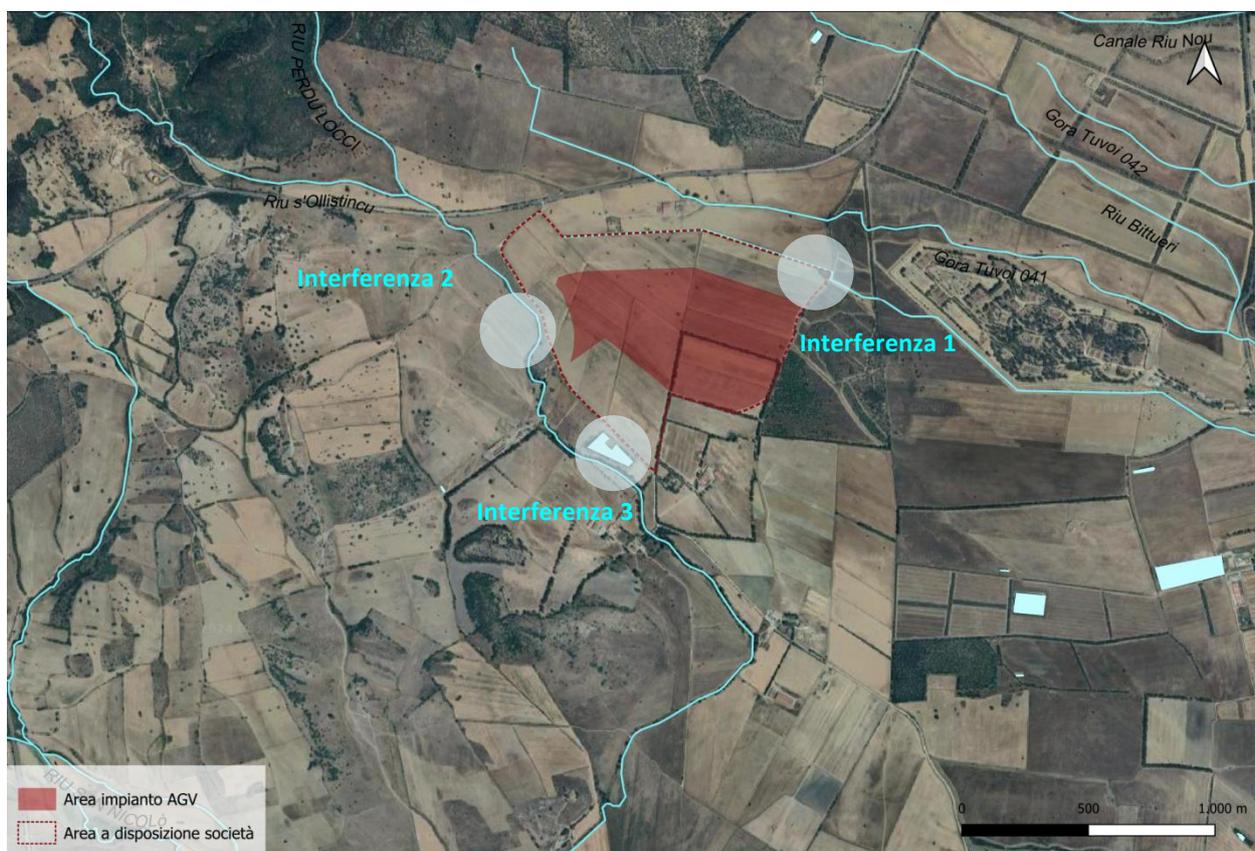
Come emerso dall'analisi vincolistica, nelle vicinanze dei confini dell'area a disposizione per l'impianto agrivoltaico sono presenti due elementi idrici mappati dal PPR, il primo situato al di sotto dei confini sud-ovest, il secondo lungo il confine nord ed un invaso artificiale mappato dal PPR.

Figura 9: stralcio cartografia PPR con indicazione delle interferenze rilevate con elementi idrici.

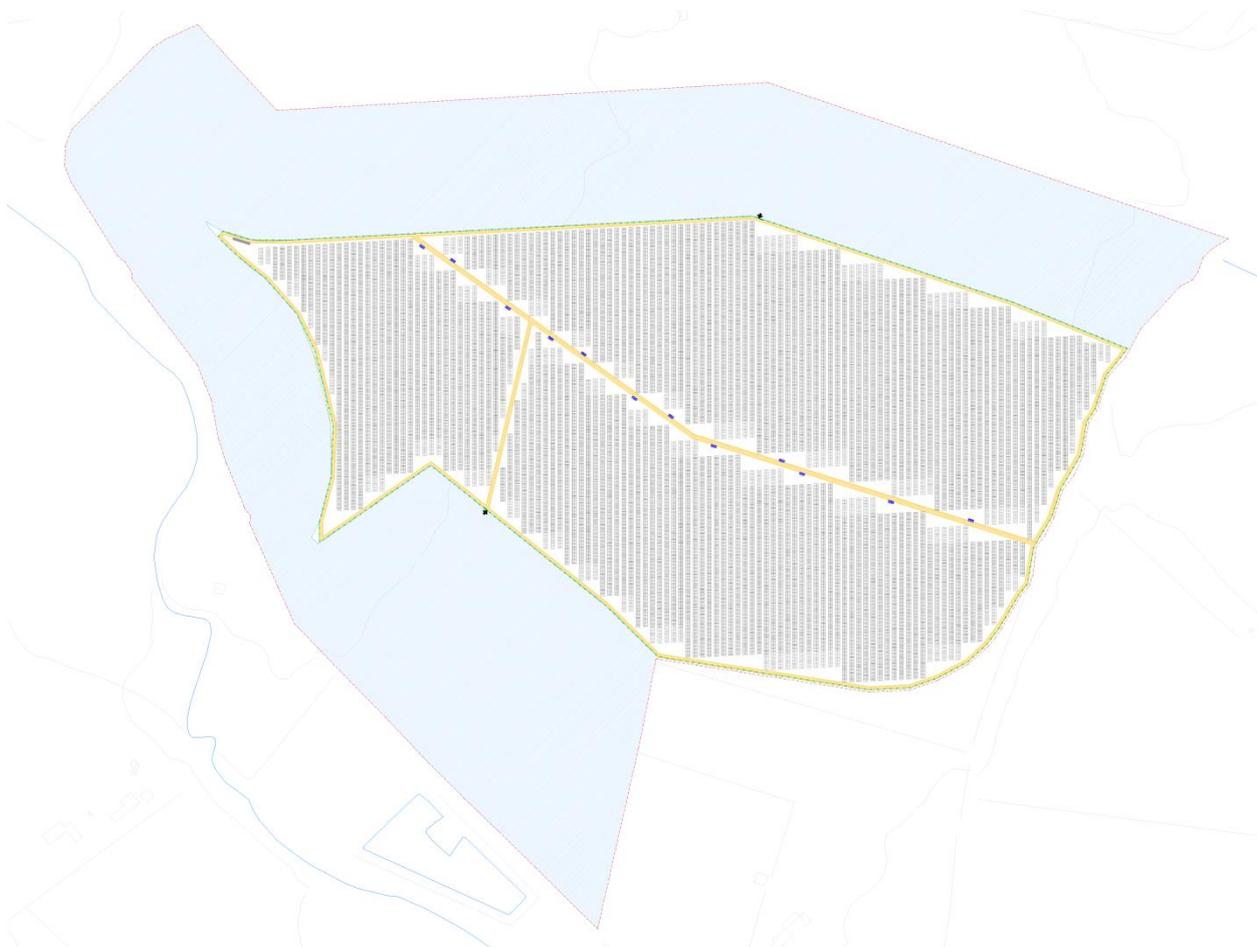
Come previsto dalle NTA del PPR sono previste delle fasce di rispetto, rispettivamente di 150 m per fiumi e torrenti e 300 m per invasi, così come riportato nello stralcio di layout sottostante.

Figura 10: stralcio layout impianto AGV con indicazione delle fasce di rispetto.

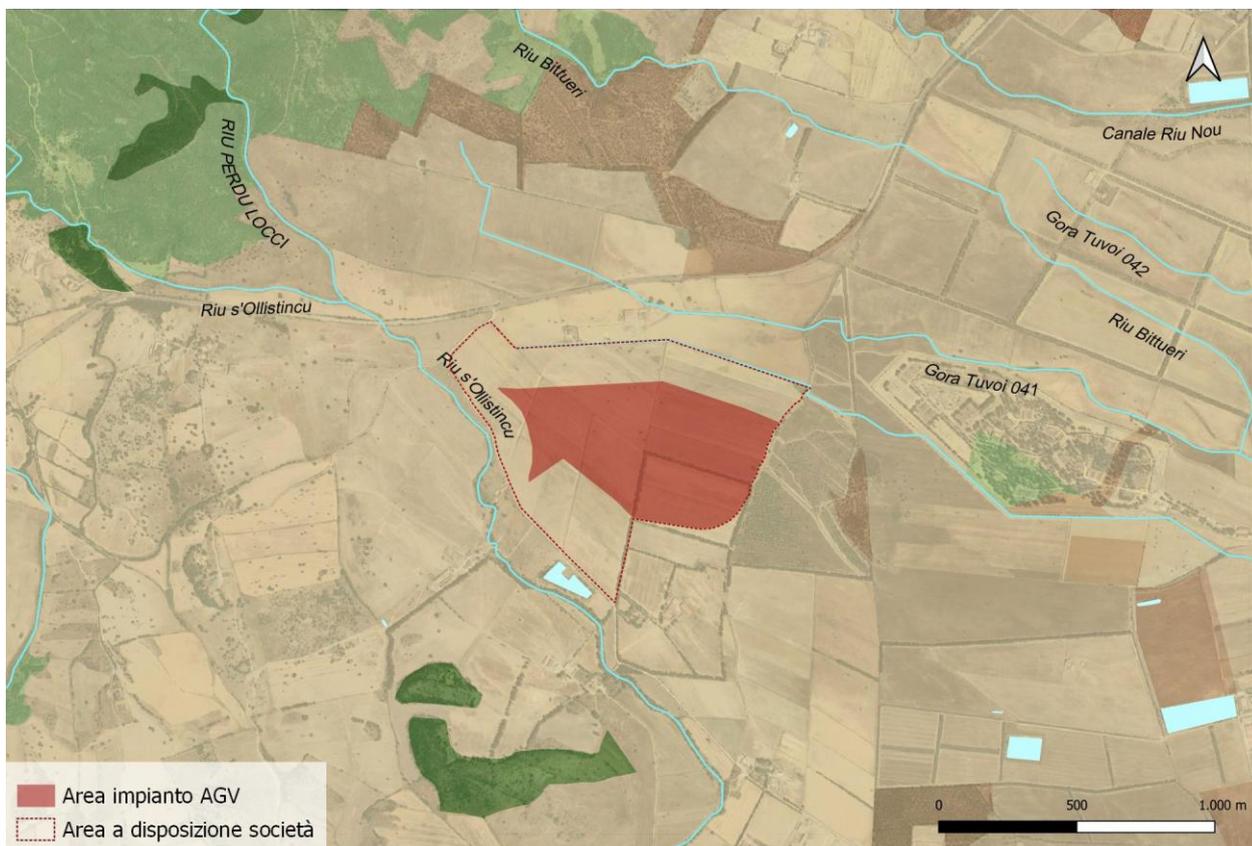
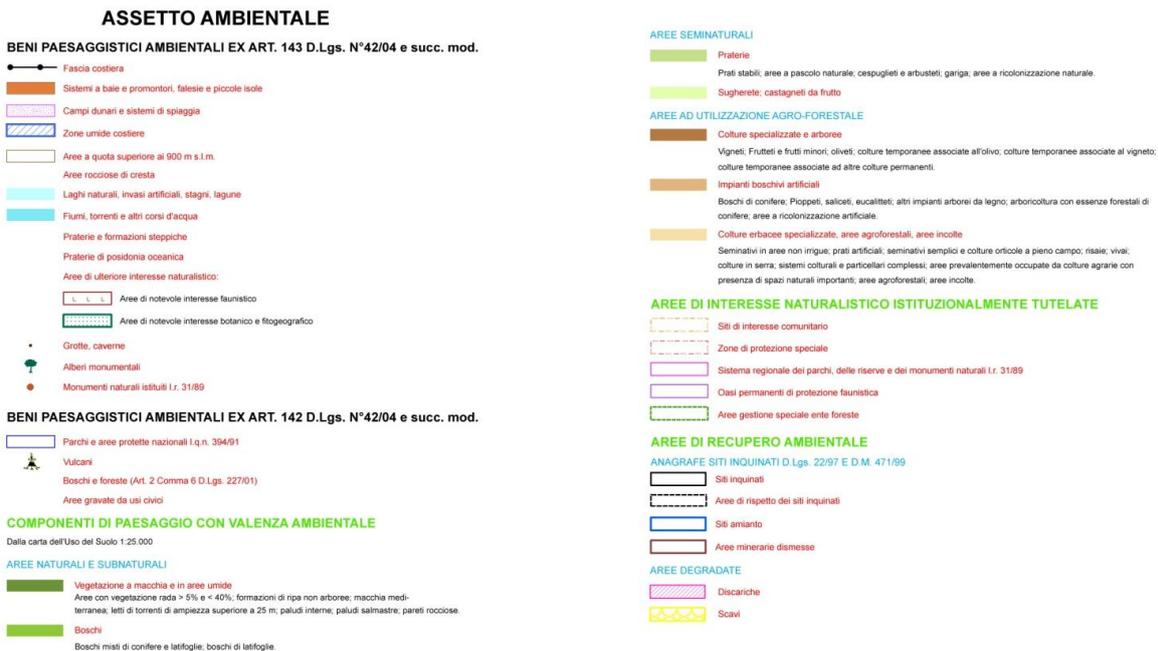
Oltre a quanto indicato nel paragrafo precedente, dall'analisi della cartografia PPR relativa ai beni paesaggistici, non si rilevano ulteriori interferenze dell'impianto in progetto.

Figura 11: Stralcio PPR- Assetto Ambientale con evidenziati i beni paesaggistici (area impianto AGV).

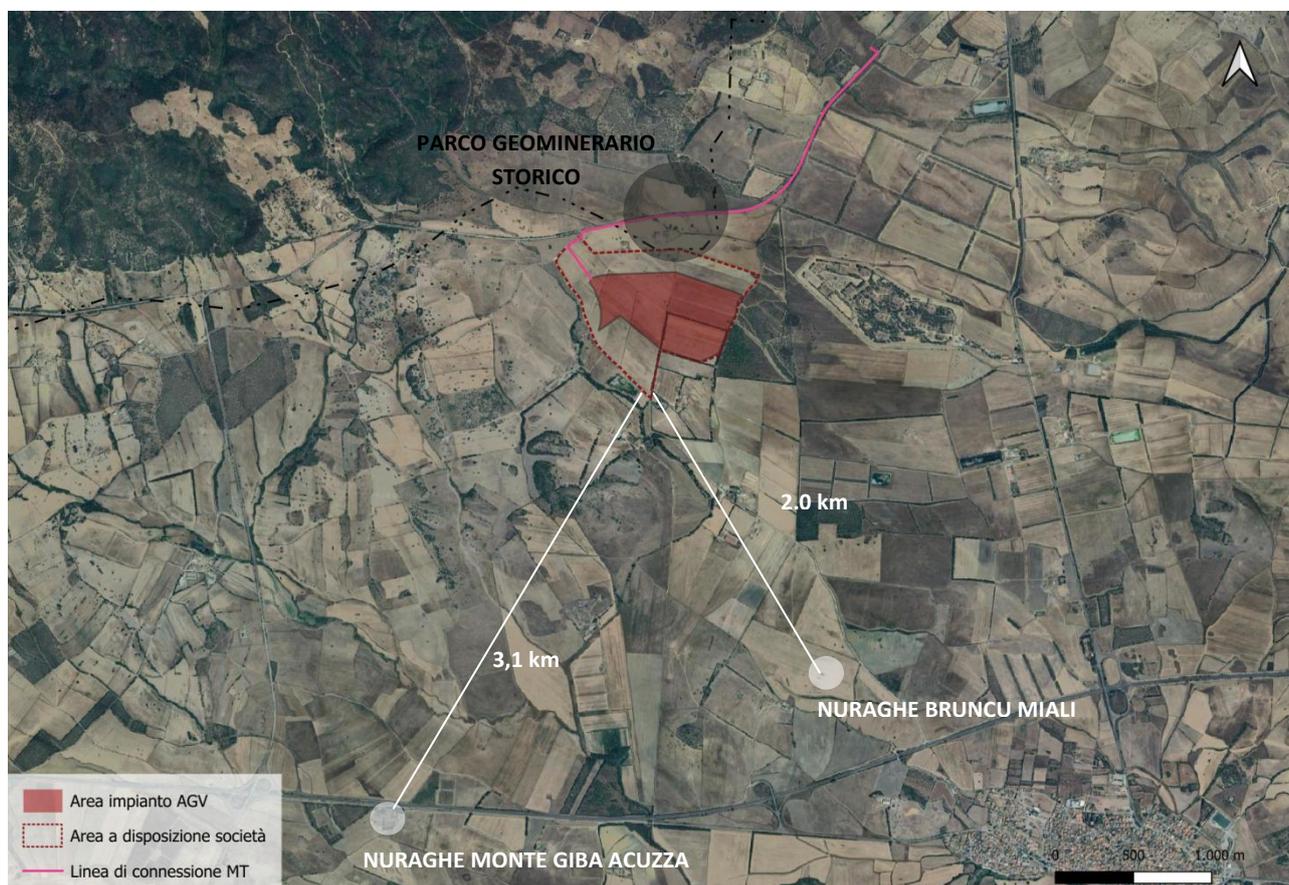
Per quanto concerne la presenza di siti nuragici, la cartografia del PPR non riporta alcuna area tutelata, ma si segnala la presenza di alcuni siti non mappati nell'area vasta quali il nuraghe Bruncu Miali e il nuraghe Monte Giba Acuzza, situati rispettivamente a 2,0 km e a 3,1 km dal sito di impianto e dai quali l'impianto non risulterebbe visibile.

Figura 12: Stralcio cartografia PPR Assetto storico con evidenziati i beni storici rilevati, compresi quelli non mappati (Fonte: Sardegna geoportale - PPR).

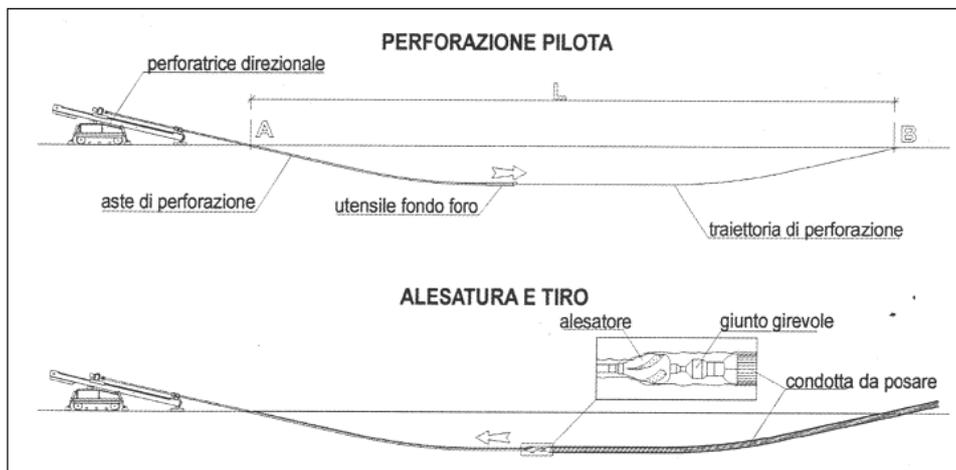
La posa si realizza grazie a una perforazione guidata nel terreno mediante l'introduzione nel terreno di aste guidate da una testa di perforazione che preparano il percorso per la condotta da posare. Le fasi principali della posa sono 3:

1. Esecuzione della perforazione pilota guidata per creare il percorso del prodotto da posare.
2. Passaggio con alesatore per adattare il percorso al diametro del cavo/condotta.
3. Tiro del prodotto in posizione.

Figura 13: schema rappresentativo esecuzione T.O.C.

La trivellazione orizzontale controllata è una tecnologia che permette l'installazione di cavi e condotte nel sottosuolo senza dover ricorrere ai tradizionali sistemi di scavo a cielo aperto.

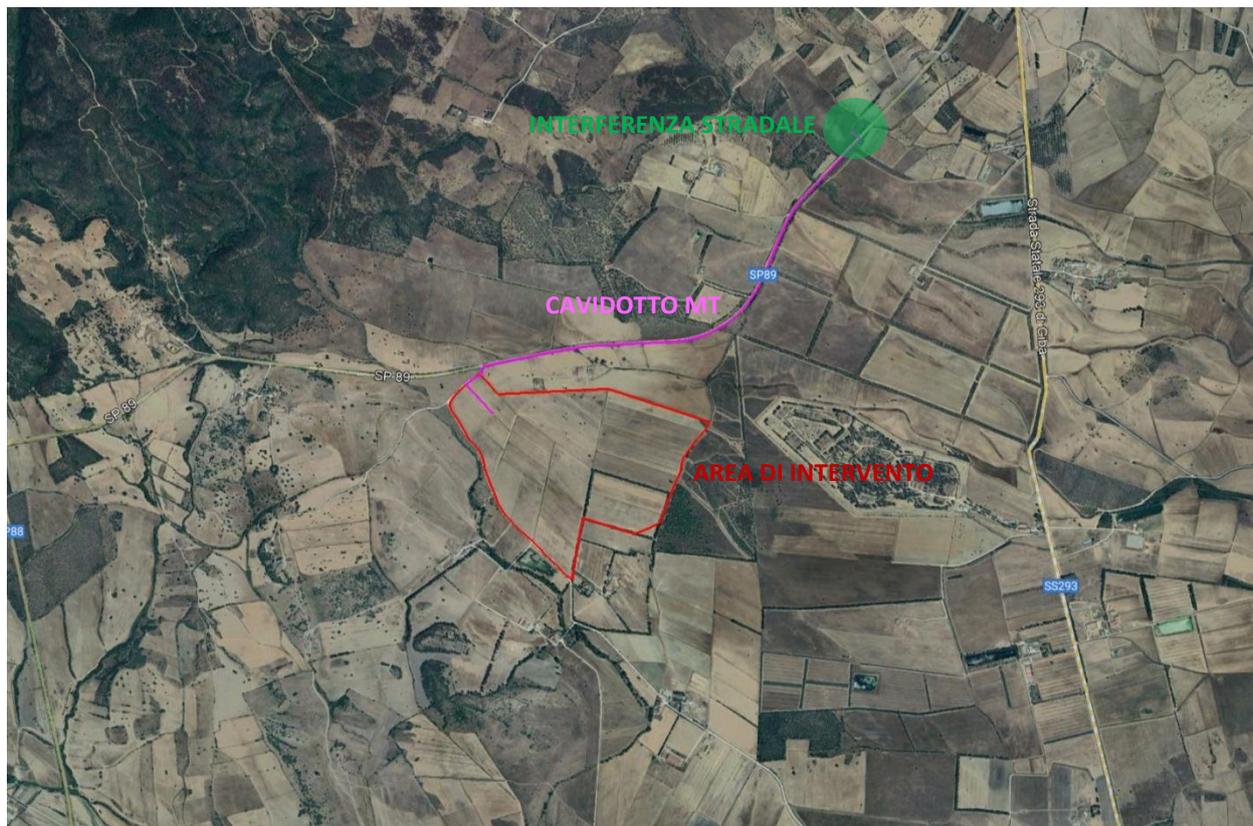
Dall'analisi del percorso della linea di connessione, emerge la necessità di ricorrere al sistema TOC per l'interferenza con la SP 89, in corrispondenza dell'attraversamento trasversale di quest'ultima necessario per accedere al sito sul quale insisterà la nuova SE Terna.

Figura 14: Foto aerea con indicazione linea di connessione in relazione alla rete stradale (fonte: Google Earth).

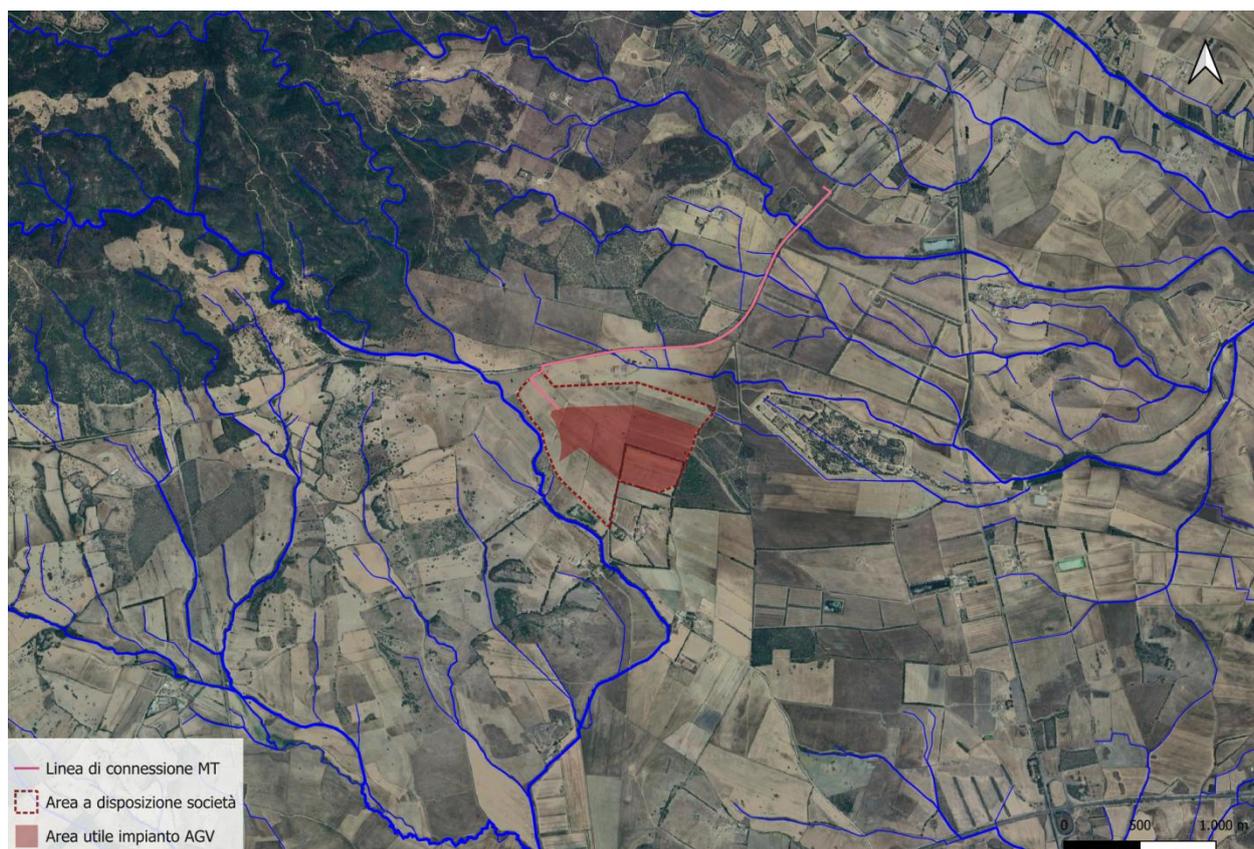
Per determinare l'interferenza della linea di connessione con i corsi d'acqua facenti parte del reticolo idrografico, sono state analizzate le tavole di riferimento sia del PAI che del PUC dei comuni interessati, con analisi di ciascuna interferenza e relativa risoluzione.

Figura 15: Stralcio cartografia PAI con indicazione reticolo idrografico in relazione alla linea di connessione.

Si sintetizzano, nella tabella seguente, le interferenze rilevate con la rete idrografica, con indicazione delle coordinate e delle modalità previste per gli attraversamenti (per ulteriori dettagli su ciascuna interferenza si rimanda alle schede di verifica per gli attraversamenti).

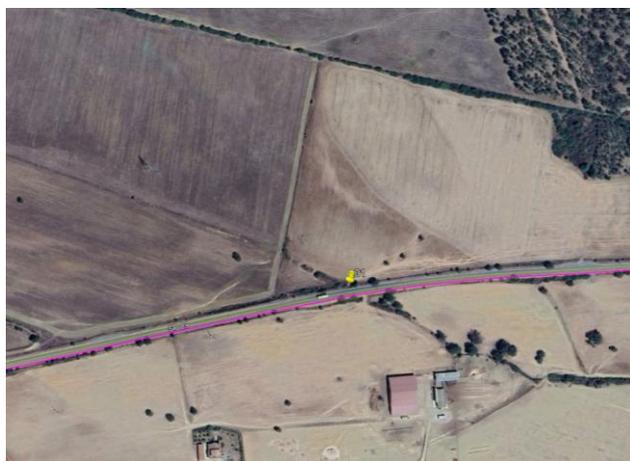
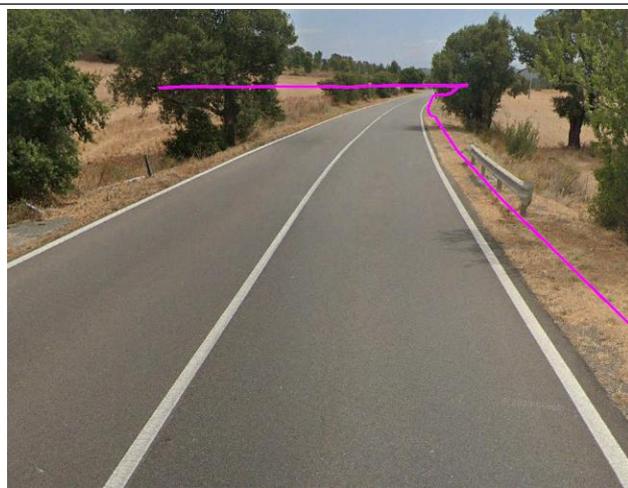
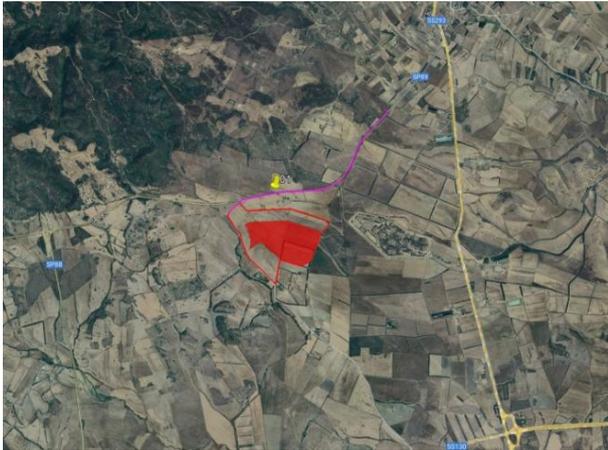
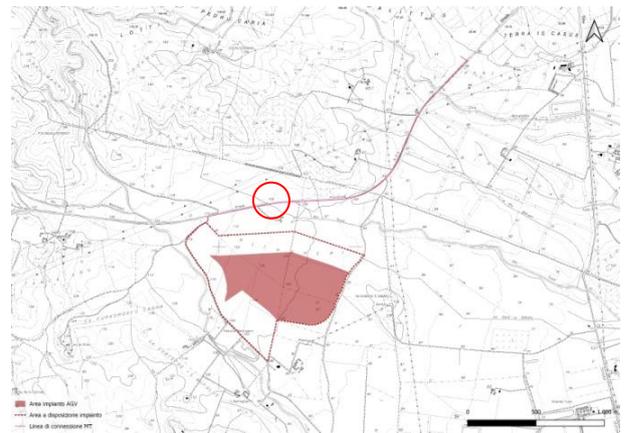
1. Identificazione	
1.1. Corso d'acqua attraversato	Gora Tuvoi 041
1.2. Codice del Ponte/attraversamento	NX05_01
1.3. Infrastruttura a cui appartiene l'opera	Strada Provinciale 89 con area adiacente agricola
1.4. Comune in cui ricade l'attraversamento	SILIQUA
1.5. Descrizione	Attraversamento in TOC

3.1. Coordinate Gauss Boaga	39°20'17.00"N - 8°46'18.58"E
3.2. Descrizione area limitrofa	Area agricola
3.3. Descrizione di opere idrauliche connesse	-
3.4 Altri attraversamenti vicini	L'attraversamento si trova lungo la Strada Provinciale 89 nell'area adiacente Area agricola

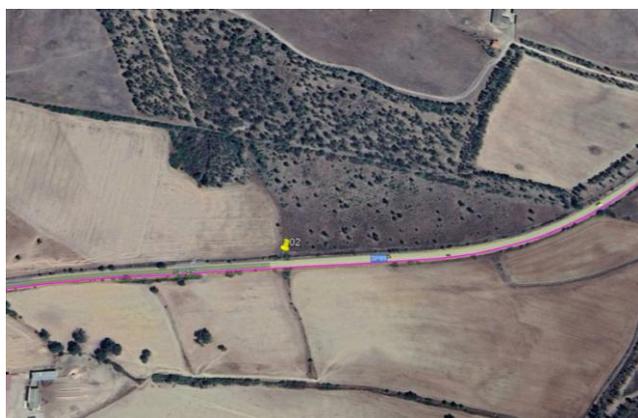
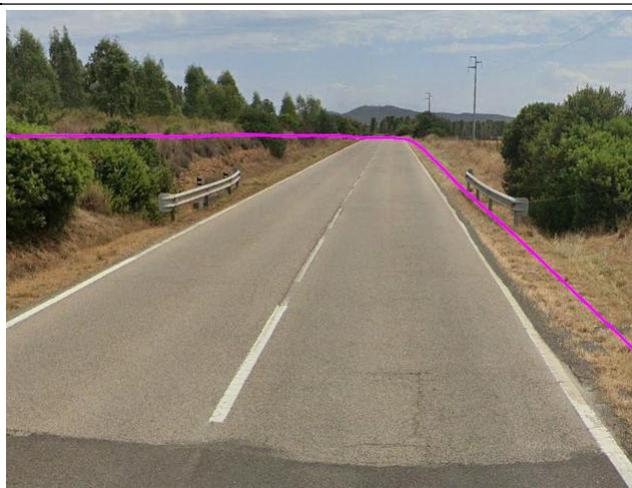
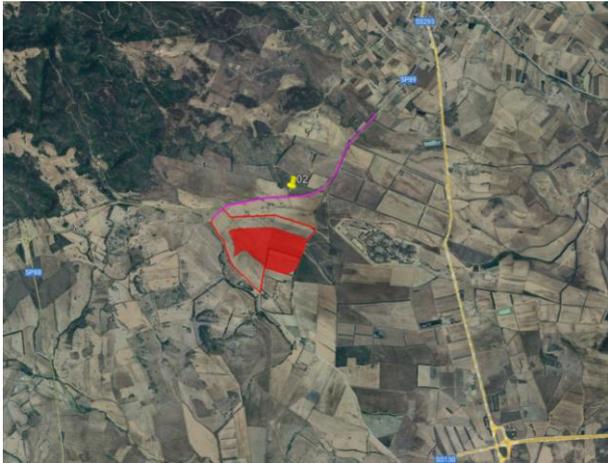
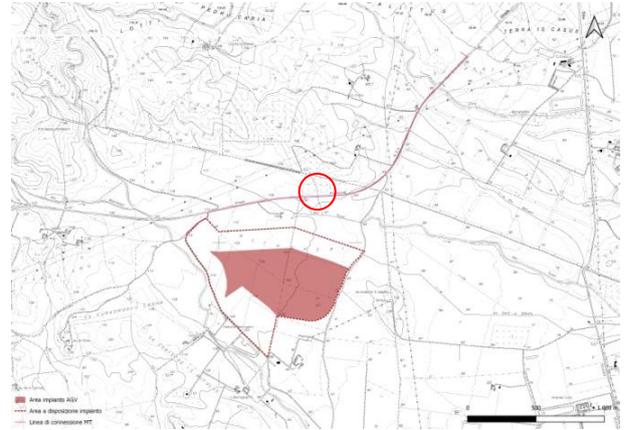
1. Identificazione	
1.1. Corso d'acqua attraversato	Affluente Gora Tuvoi 041
1.2. Codice del Ponte/attraversamento	NX05_02
1.3. Infrastruttura a cui appartiene l'opera	Strada Provinciale 89 con area adiacente agricola
1.4. Comune in cui ricade l'attraversamento	SILIQUA
1.5. Descrizione	Attraversamento in TOC

3.1. Coordinate Gauss Boaga	39°20'17.94"N - 8°46'33.41"E
3.2. Descrizione area limitrofa	Area agricola
3.3. Descrizione di opere idrauliche connesse	-
3.4 Altri attraversamenti vicini	L'attraversamento si trova lungo la Strada Provinciale 89 nell'area adiacente Area agricola

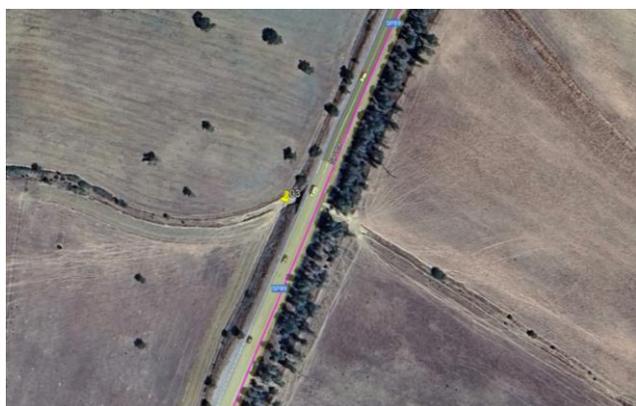
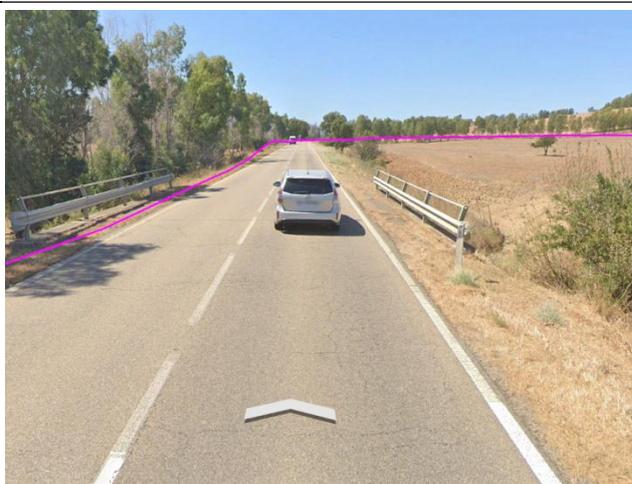
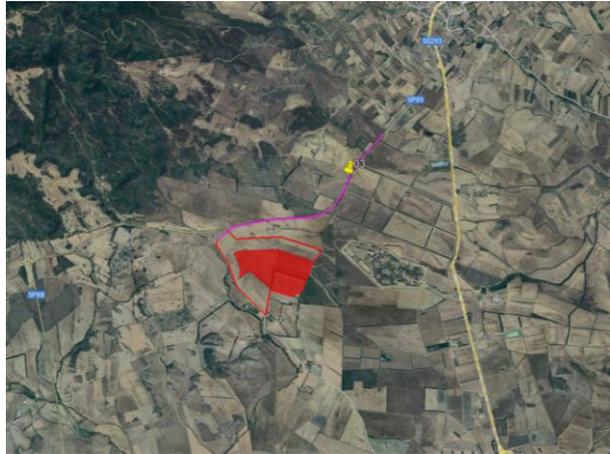
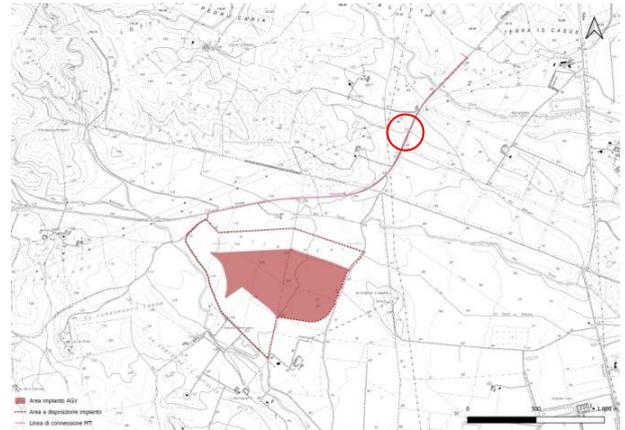
1. Identificazione	
1.1. Corso d'acqua attraversato	Riu Bittueri
1.2. Codice del Ponte/attraversamento	NX05_03
1.3. Infrastruttura a cui appartiene l'opera	Strada Provinciale 89 con area adiacente agricola
1.4. Comune in cui ricade l'attraversamento	VALLERMOSA
1.5. Descrizione	Attraversamento in TOC

3.1. Coordinate Gauss Boaga	39°20'33.70"N - 8°47'1.42"E
3.2. Descrizione area limitrofa	Area agricola
3.3. Descrizione di opere idrauliche connesse	-
3.4 Altri attraversamenti vicini	L'attraversamento si trova lungo la Strada Provinciale 89 nell'area adiacente Area agricola

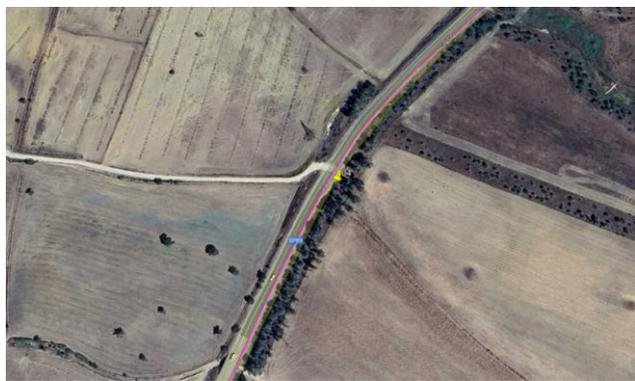
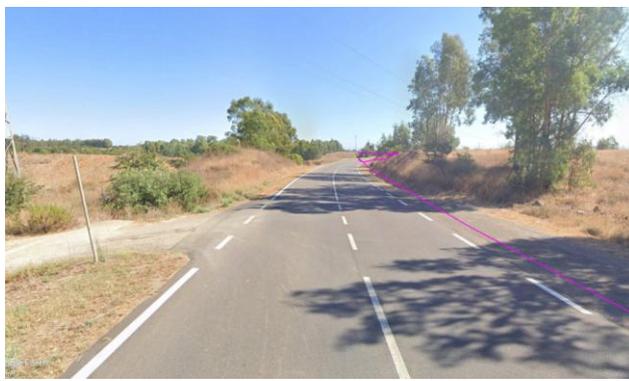
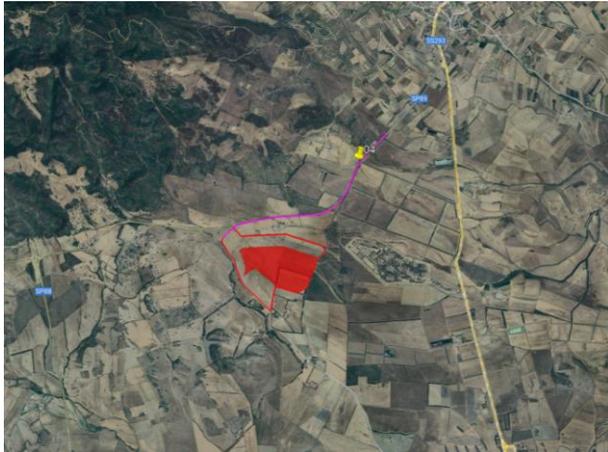
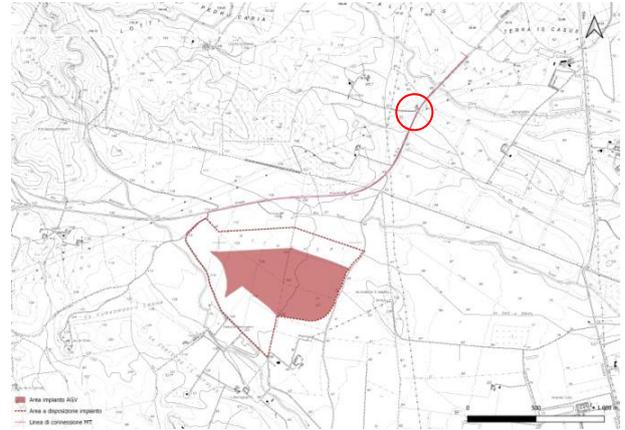
1. Identificazione	
1.1. Corso d'acqua attraversato	Affluente Riu Bittueri
1.2. Codice del Ponte/attraversamento	NX05_04
1.3. Infrastruttura a cui appartiene l'opera	Strada Provinciale 89 con area adiacente agricola
1.4. Comune in cui ricade l'attraversamento	VALLERMOSA
1.5. Descrizione	Attraversamento in TOC

3.1. Coordinate Gauss Boaga	39°20'38.89"N - 8°47'4.44"E
3.2. Descrizione area limitrofa	Area agricola
3.3. Descrizione di opere idrauliche connesse	-
3.4 Altri attraversamenti vicini	L'attraversamento si trova lungo la Strada Provinciale 89 nell'area adiacente Area agricola

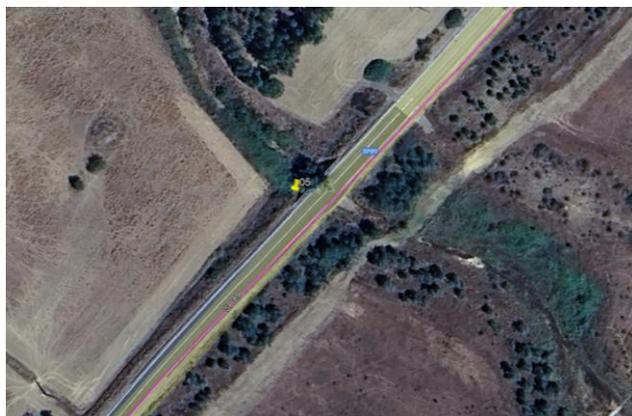
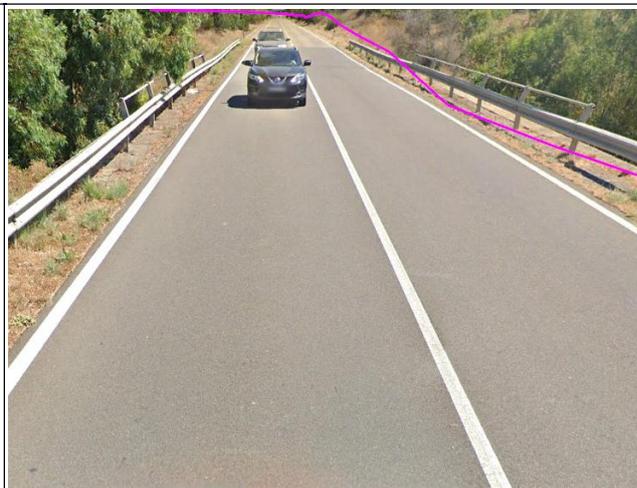
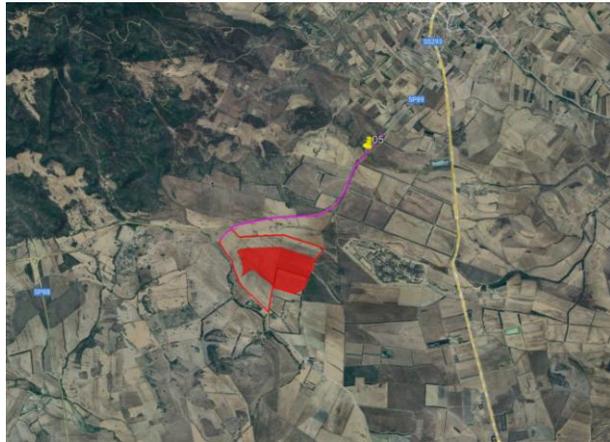
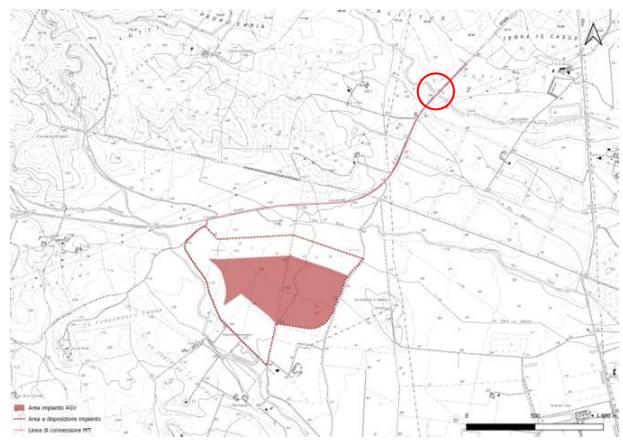
1. Identificazione	
1.1. Corso d'acqua attraversato	Canale Riu Nou
1.2. Codice del Ponte/attraversamento	NX05_05
1.3. Infrastruttura a cui appartiene l'opera	Strada Provinciale 89 con area adiacente agricola
1.4. Comune in cui ricade l'attraversamento	VALLERMOSA
1.5. Descrizione	Attraversamento in TOC

3.1. Coordinate Gauss Boaga	39°20'44.12"N - 8°47'10.23"E
3.2. Descrizione area limitrofa	Area agricola
3.3. Descrizione di opere idrauliche connesse	-
3.4 Altri attraversamenti vicini	L'attraversamento si trova lungo la Strada Provinciale 89 nell'area adiacente Area agricola
