MPA ROSSA PROJECT			Document number:	
RELAZIONE TECNICA-VERIFICA DI ATTUAZIONE			IT-TPR-00-SMDF-000020	
Interventi di Mitigazione Ambientale			Rev.: 00	Status: AFC
Document Type: REP	System/Subsystem:	Discipline: CIV	Date: 28/10/2020	
Contractor document number: IT-TPR-00-SMDF-000020			Page 1 of 69

TEMPA ROSSA PROJECT

RELAZIONE TECNICA

VERIFICA DI ATTUAZIONE

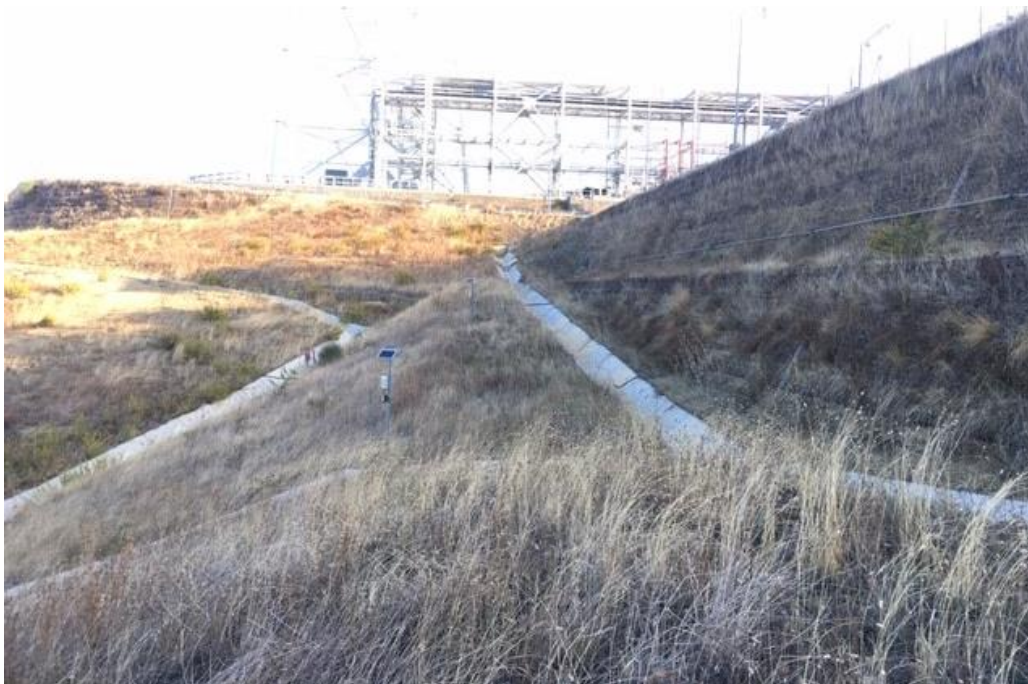
Foto 7 – Piattaforma 3 Centro Olio

Si riportano di seguito alcune fotografie che testimoniano l'efficace esecuzione dell'intervento di idrosemina sulla terra armata in Piattaforma 3.

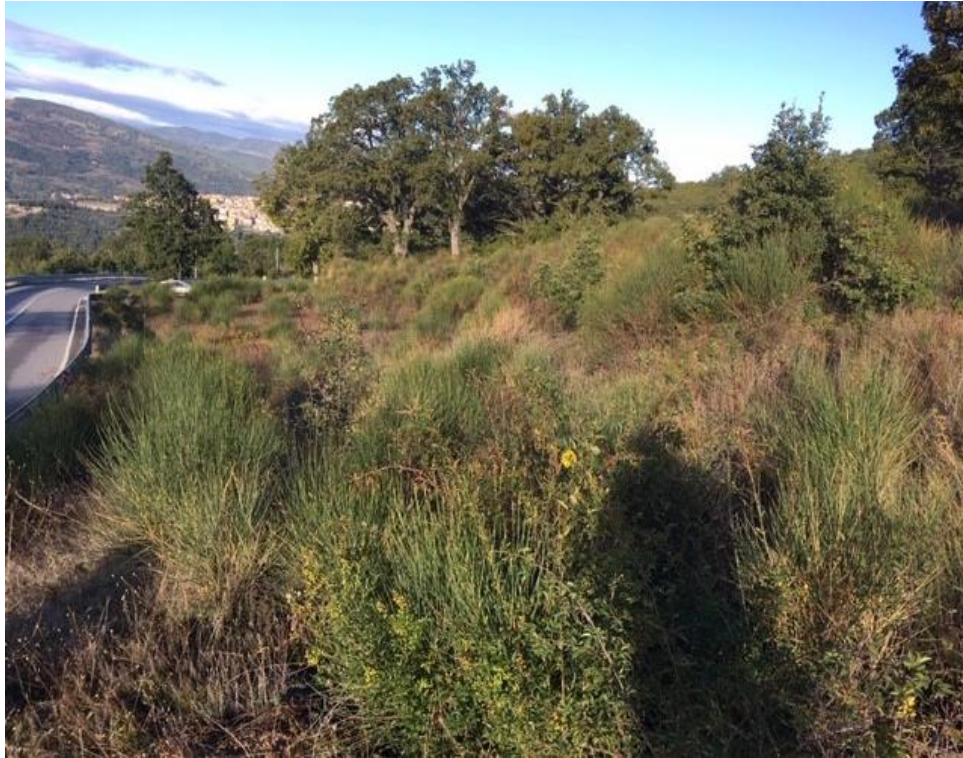
Foto 9 – Rinaturazione tratti di viabilità dismessa

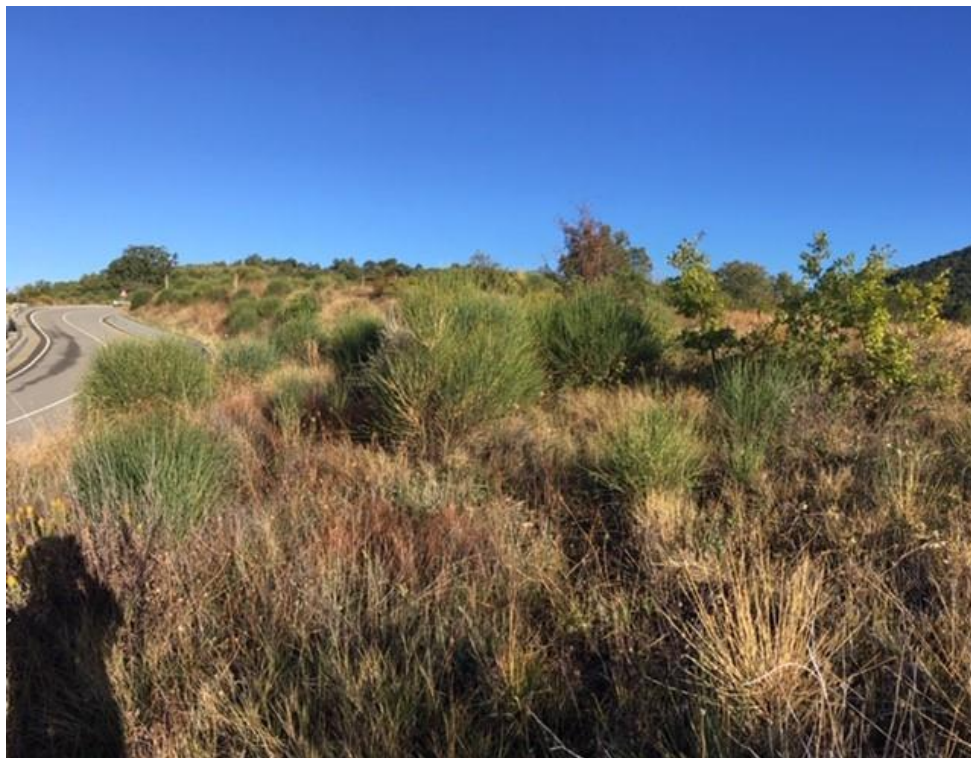
Foto 10 – Rinaturazione tratti viabilità dismessa

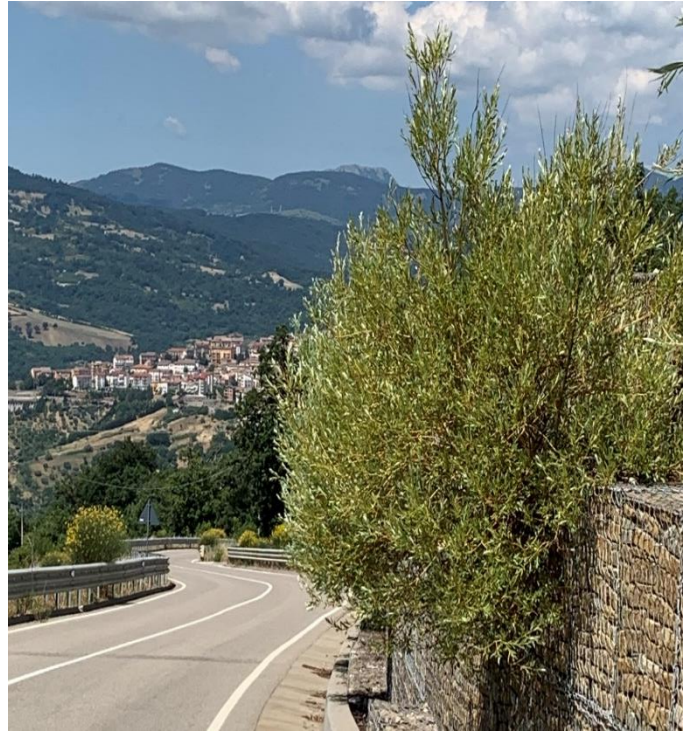
Foto 11 - Strada di accesso, particolare gabbionata

Si consideri inoltre che, come riportato al successivo capitolo 10, è stato predisposto un efficace e puntuale piano di manutenzione e gestione del verde, mediante il quale si potrà verificare lo sviluppo delle essenze arbustive collocate nelle gabbionate, anche a salvaguardia della regolare circolazione.

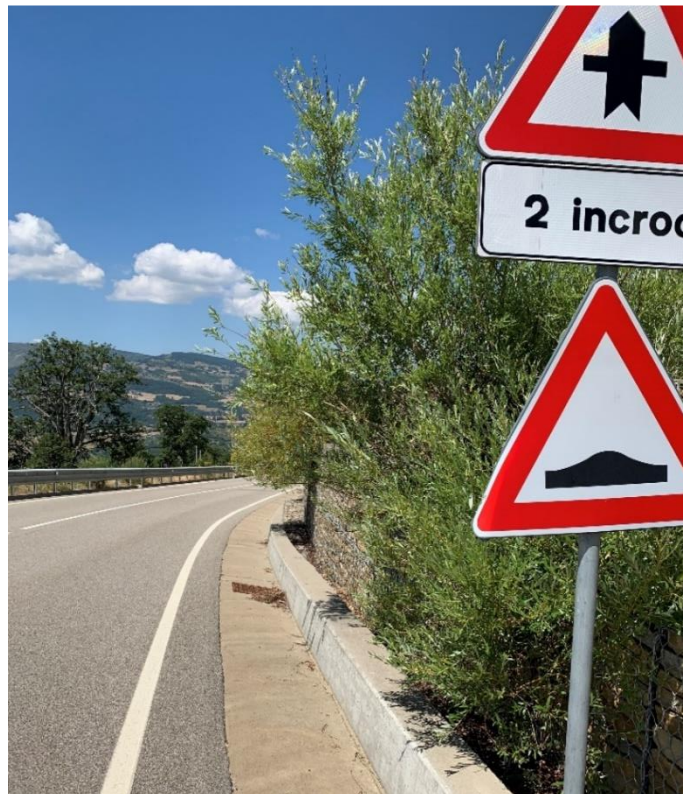
Foto 12 – Strada di accesso particolare gabbionata

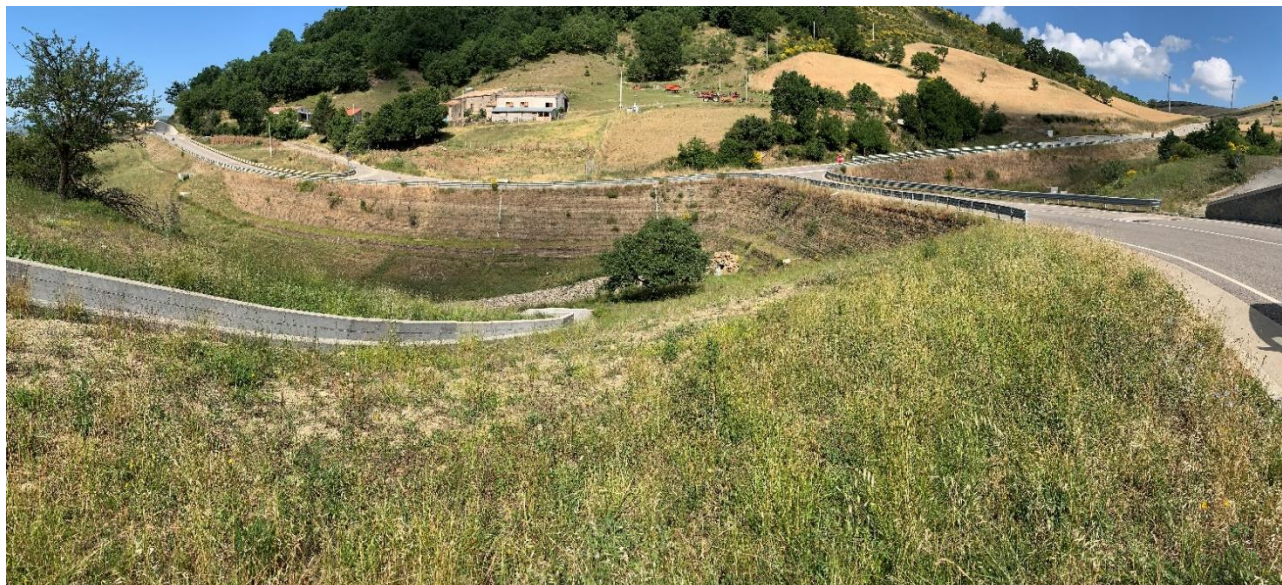
Foto 13 - Rinverdimento terre rinforzate (lungo strada di accesso)

In aggiunta alle precedenti immagini (Foto 13-14), riferite nello specifico alla sistemazione delle scarpate con terre rinforzate lungo la strada di accesso, per un efficace riscontro degli interventi di mitigazione ambientale realizzati lungo il tracciato stradale, si riportano di seguito alcune ulteriori immagini particolarmente rappresentative ed esaustive del gradevole inserimento percettivo conseguito (Foto 15-16-17-18-19).

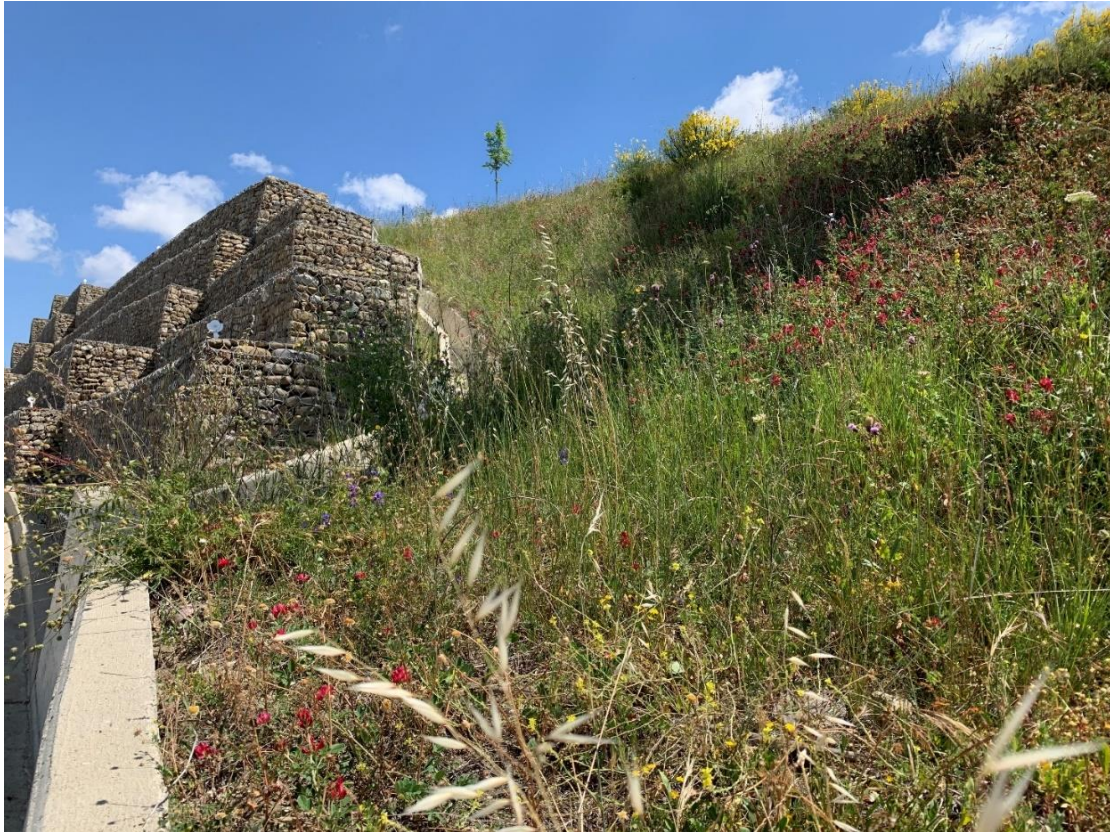
Foto 19 – Sistemazione a verde scarpata lungo la strada circolare in prossimità del Centro Olio

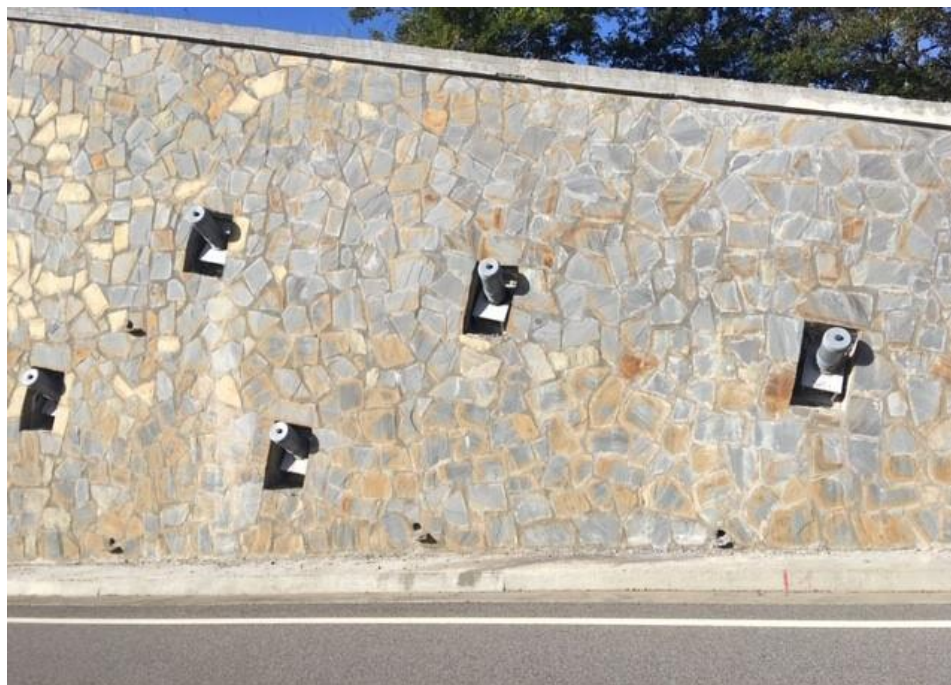
introdotte delle nicchie tecniche sulla superficie delle paratie in corrispondenza di ogni tirante come evidenziato nelle foto successive.

Foto 20 - Prospetto paratia con testa tiranti

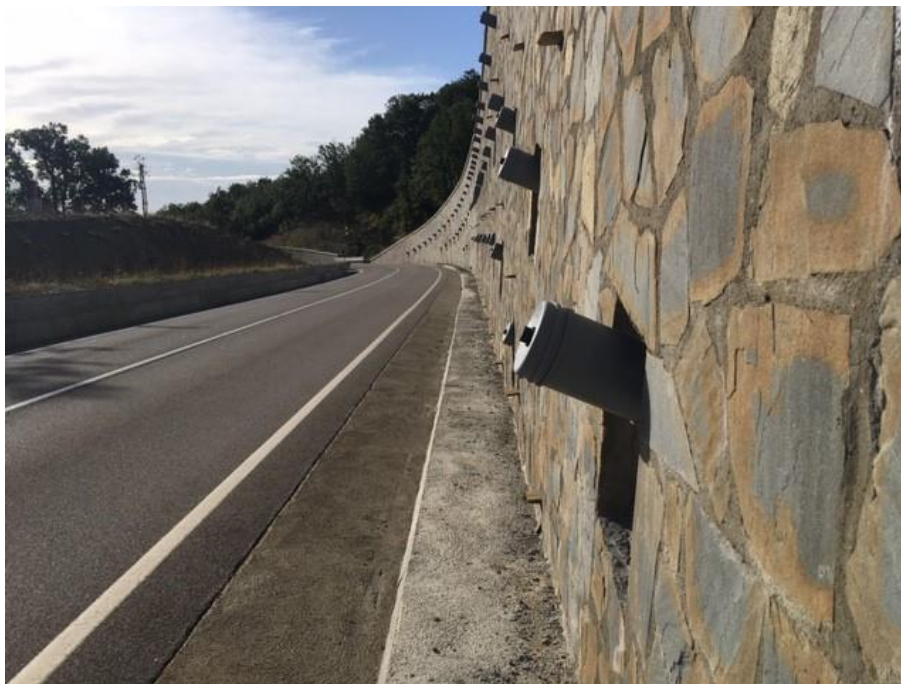
Foto 21 - Vista laterale paratia con testa tiranti

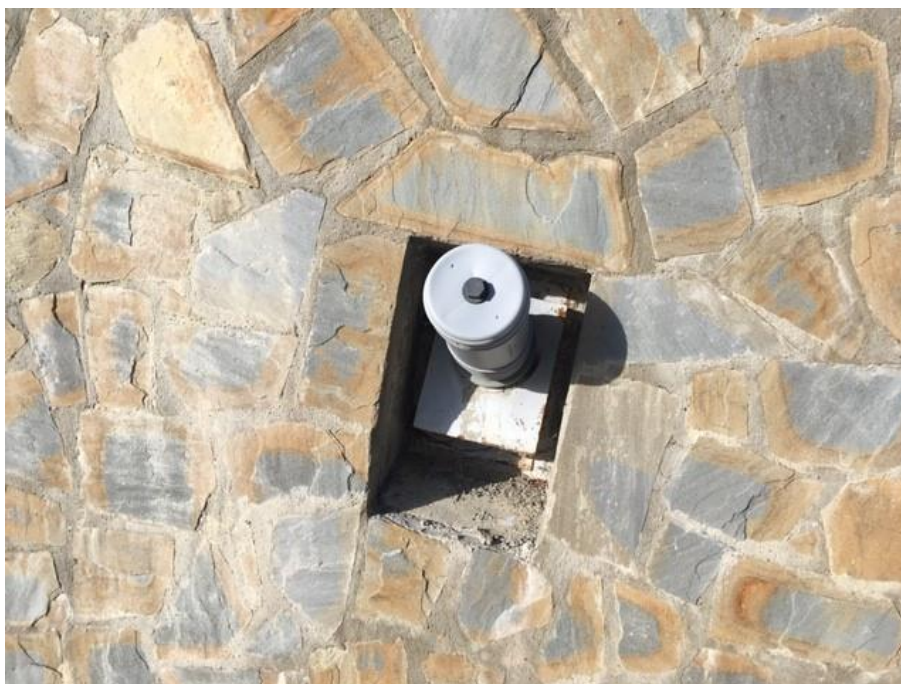
Foto 22 - Particolare nicchia tirante
