# COMUNE di CUPELLO

**ISTANZA PER IL RILASCIO DEL PROVVEDIMENTO DI VIA NELL'AMBITO DEL PROVVEDIMENTO UNICO IN MATERIA AMBIENTALE AI SENSI DELL'ART. 27 DEL DLGS 152/2006 E SS.MM.II. RELATIVA AL PROGETTO DI UN IMPIANTO AGRIVOLTAICO DELLA POTENZA PARI A 24 MW E DELLE RELATIVE OPERE DI CONNESSIONE ALLA RTN, DA REALIZZARSI NEL TERRITORIO DEI COMUNI DI CUPELLO (CH) E MONTEODORISIO (CH) – PROCEDURA PNIEC**

## RELAZIONE TECNICA DI ASSEVERAZIONE

N. 08\_24, LUGLIO 2024

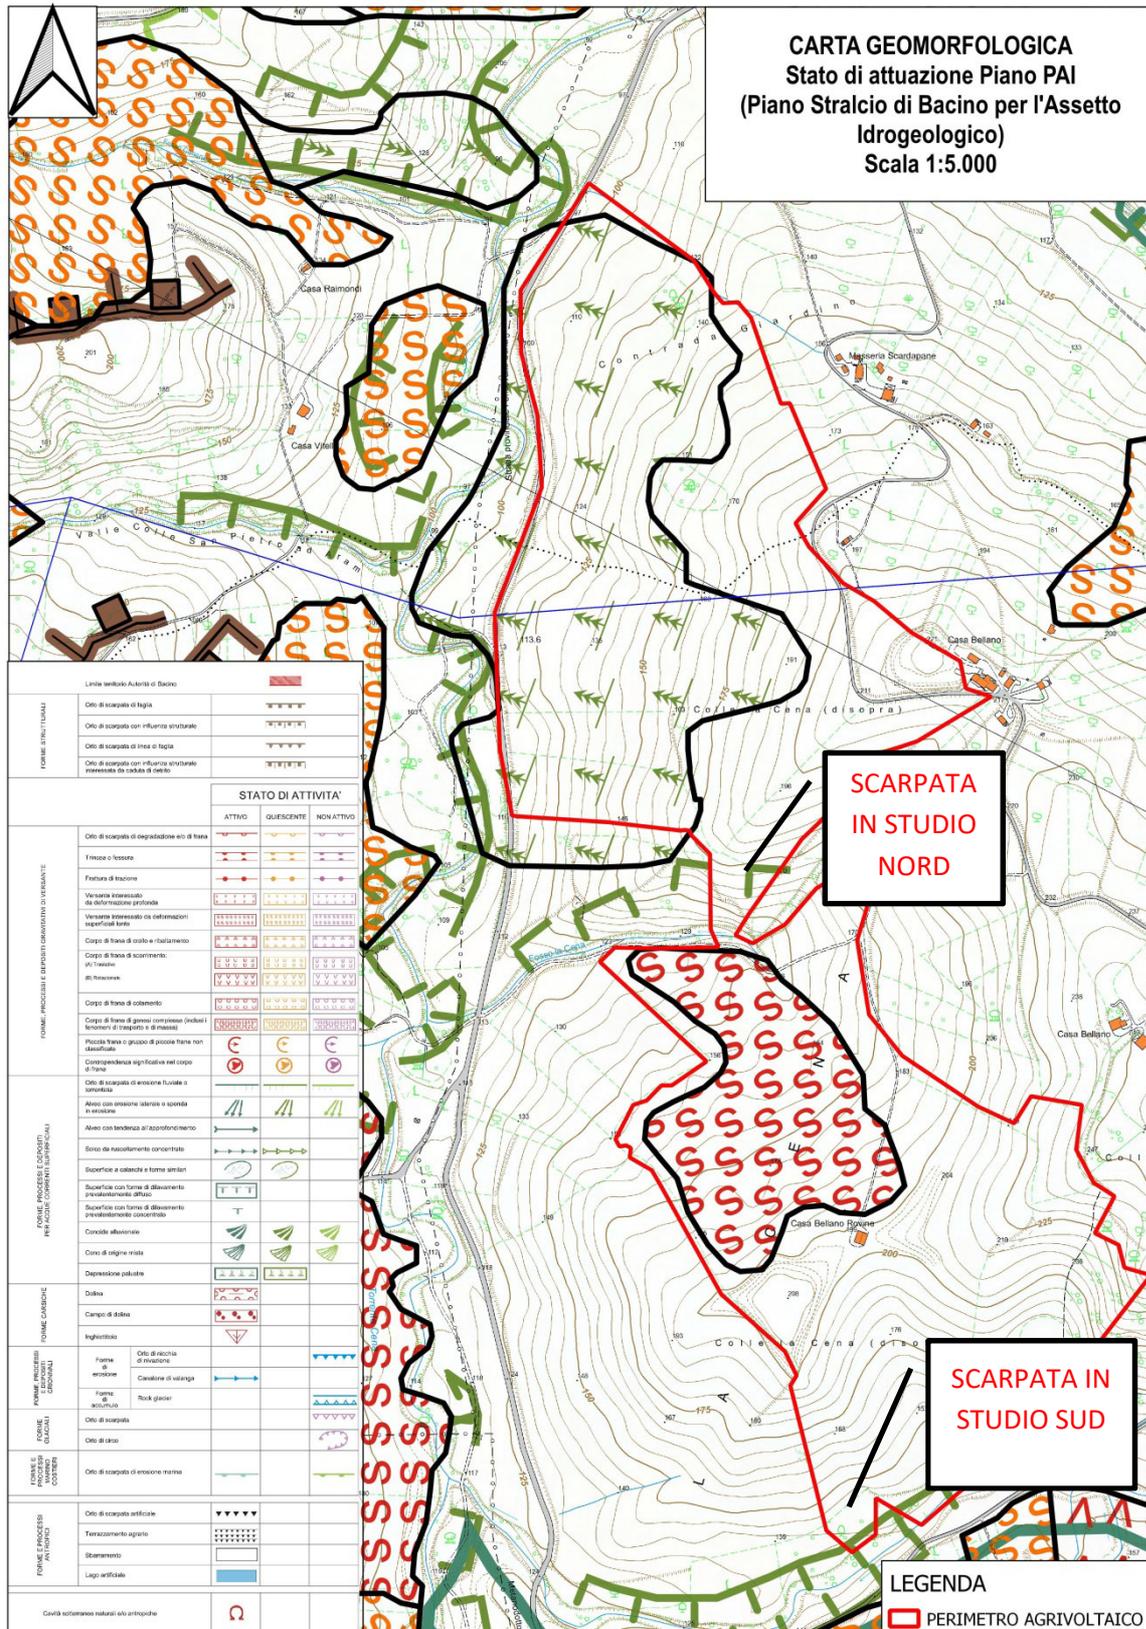
Figura 1-Stralcio Carta Geomorfologica PAI.

Vista la cartografia del PIANO STRALCIO DI BACINO PER L'ASSETTO IDROGEOLOGICO DEI BACINI DI RILIEVO REGIONALE ABRUZZESI E DEL BACINO INTERREGIONALE DEL FIUME SANGRO **PAI** L. 18.05.1989 n.183 art.17 comma 6 ter. edito dalla REGIONE ABRUZZO DIREZIONE TERRITORIO URBANISTICA, BENI AMBIENTALI, PARCHI, POLITICHE E GESTIONE DEI BACINI IDROGRAFICI – Servizio Difesa del Suolo – Autorità dei Bacini Regionali L.R. 16.09.1998 n.81 e L.R. 24.08.2001 n.43) dalla quale si evince la presenza di un orlo di scarpata fluviale che genera pericolosità da scarpata come da stralci planimetrici di seguito riportati:

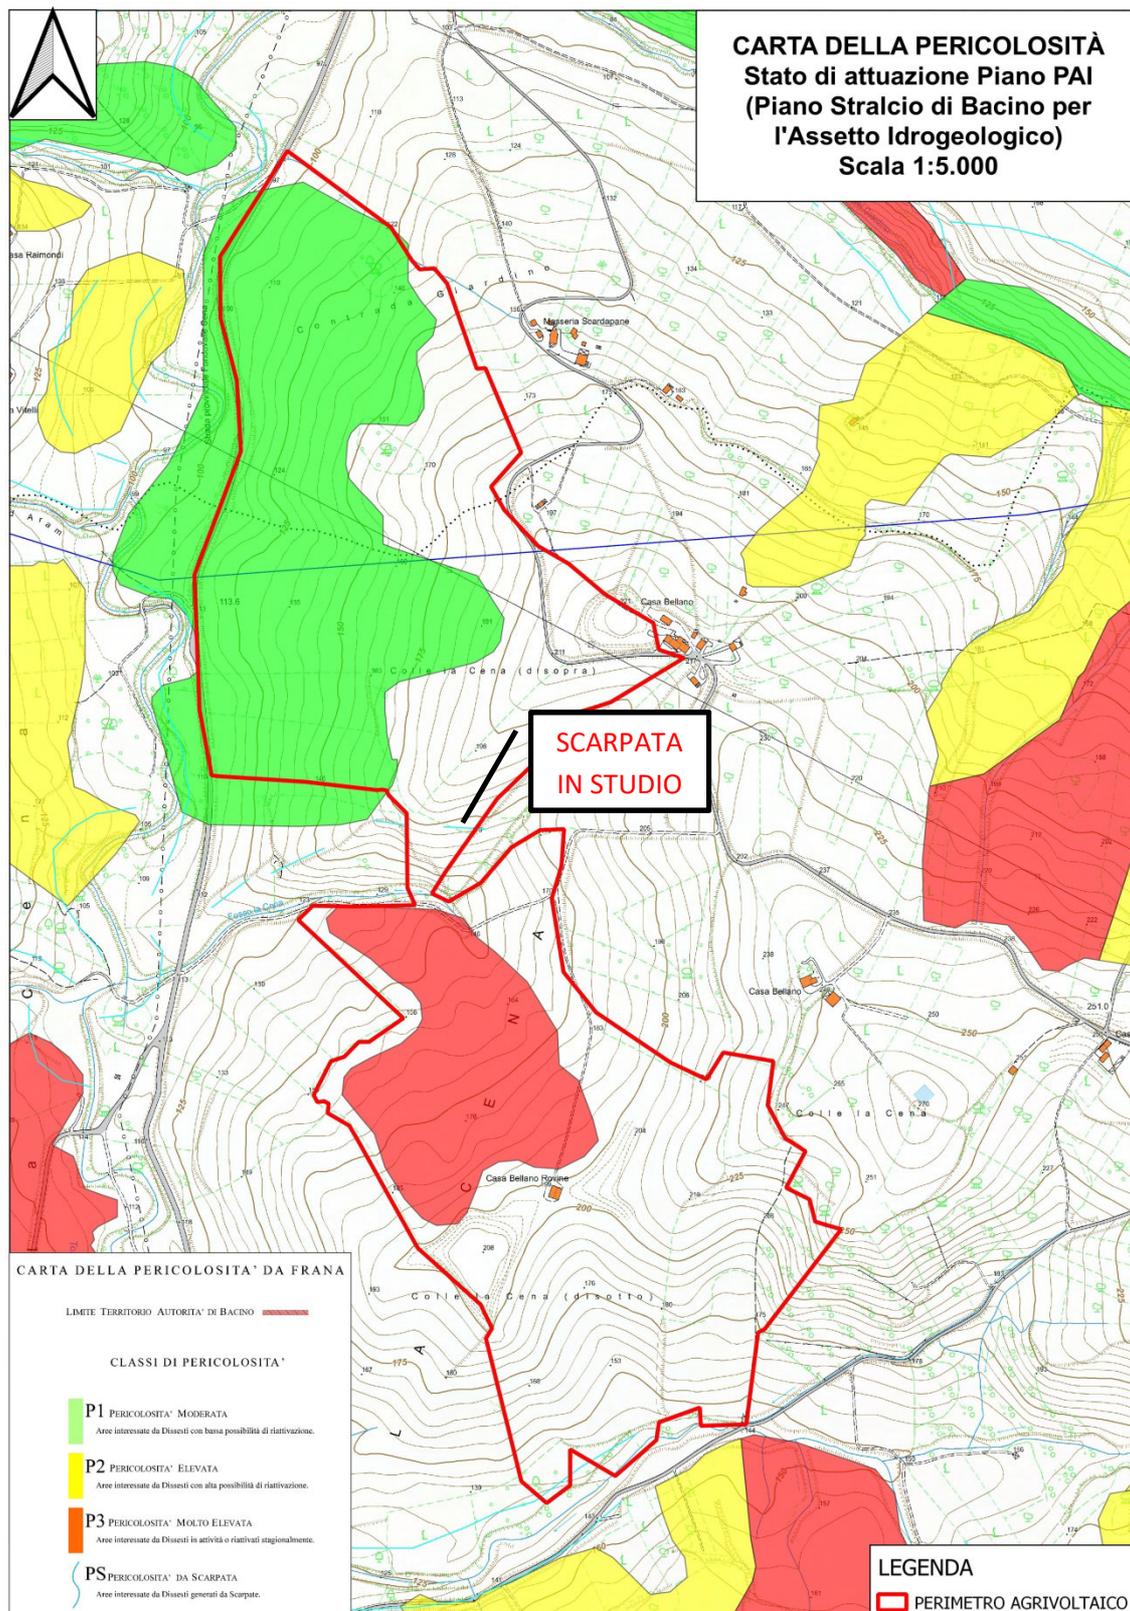
Figura 2-Stralcio Carta della Pericolosità PAI.

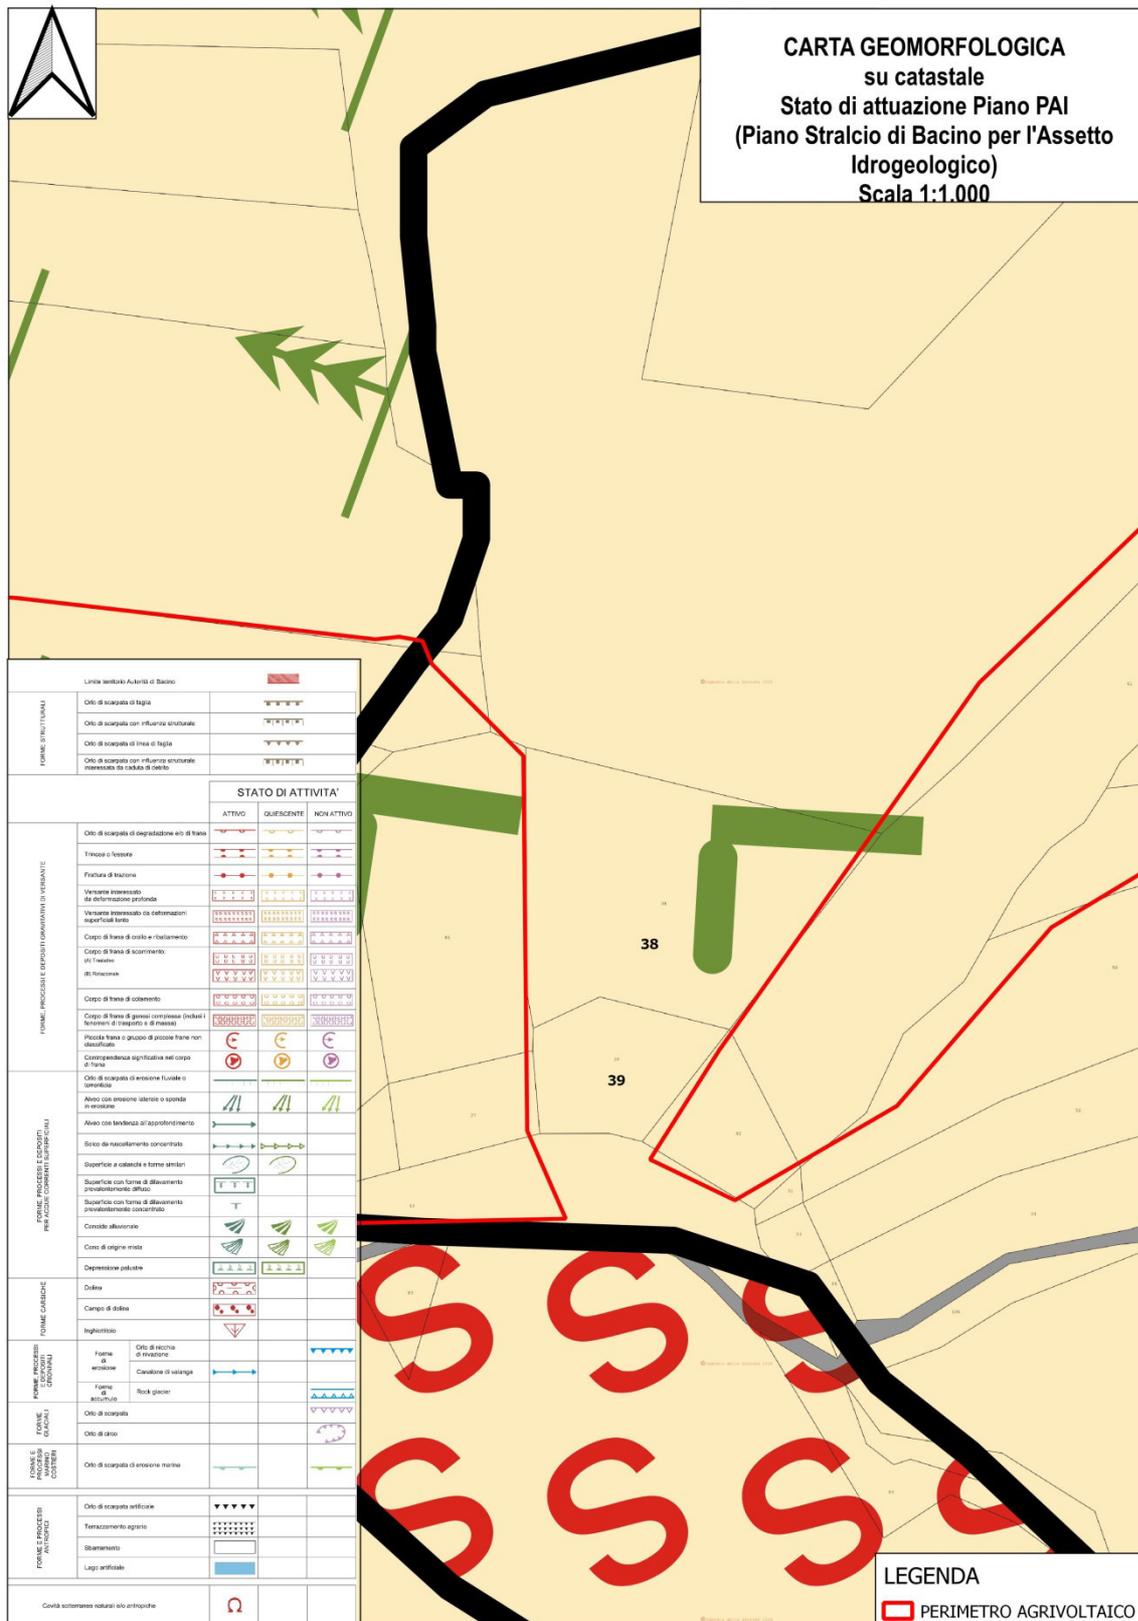
Figura 3-Stralcio Carta Geomorfológica PAI su carta catastale con evidenza della scarpata a nord.

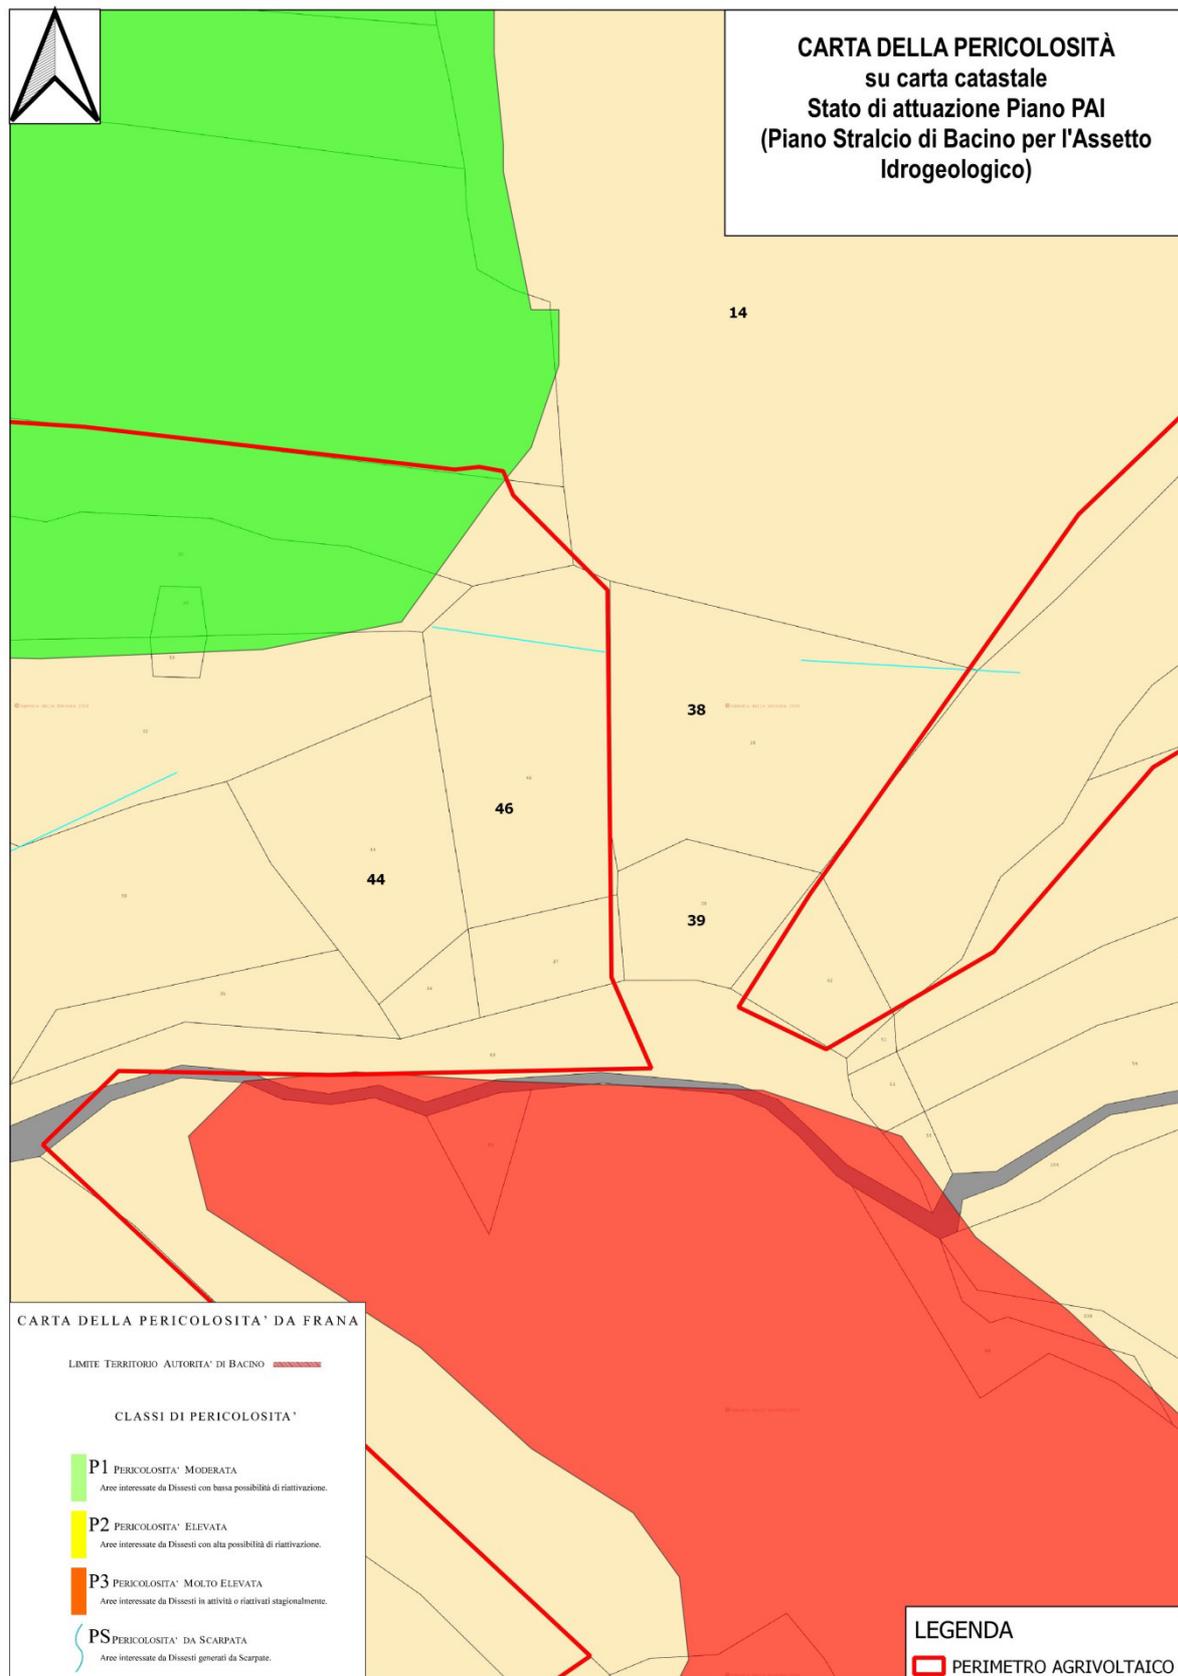
Figura 4-Stralcio Carta della Pericolosità PAI su base catastale con evidenza della scarpata a nord.

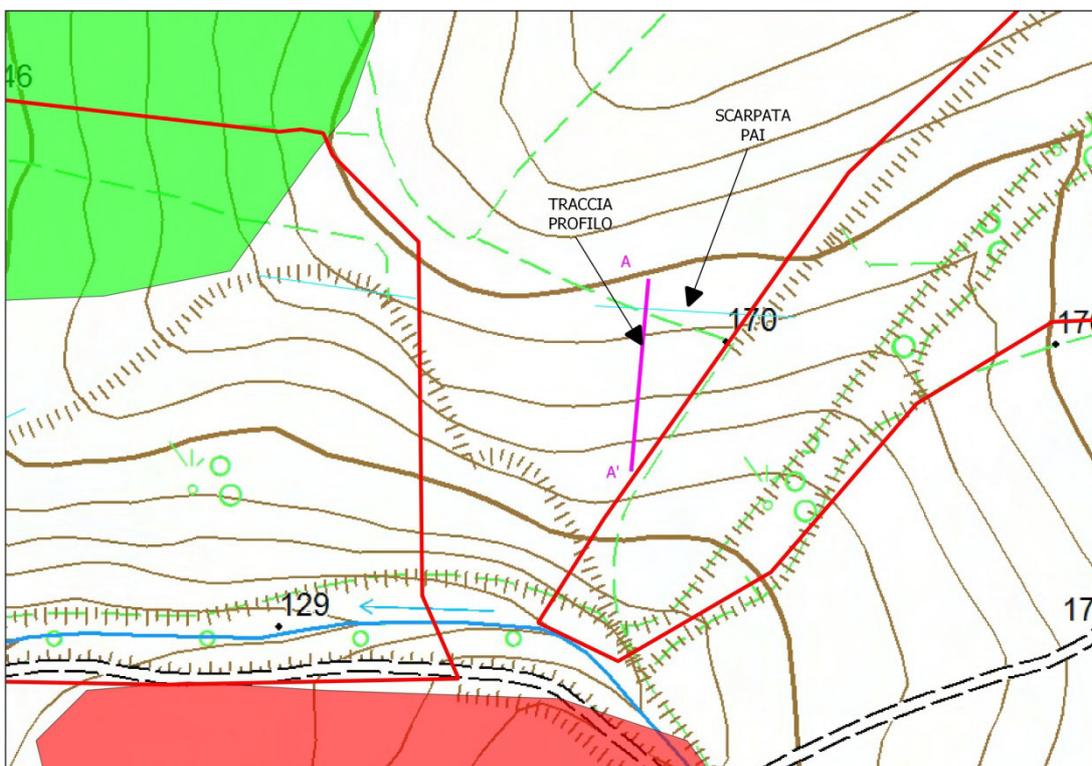
Figura 5-Stralcio Carta della pericolosità PAI indicante la traccia del profilo topografico eseguito.

Nel dettaglio l'analisi del profilo topografico ha permesso di definire gli elementi fisiografici della porzione di scarpata ricadente all'interno del perimetro interessato dalla futura realizzazione dell'agrivoltaico che di seguito vengono riassunti e schematizzati:

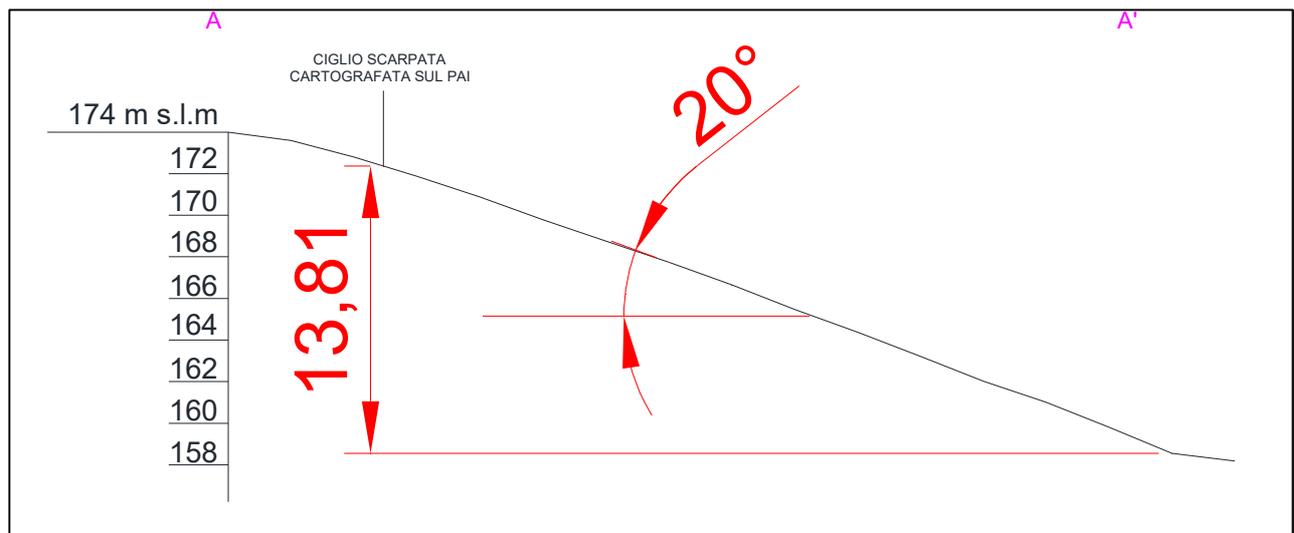
<b>Categoria genetica</b>	C -EROSIONE
<b>Altezza H</b>	13,81 m
<b>Inclinazione</b>	20°

Figura 6-Profilo topografico del terreno con evidenziate le caratteristiche fisiografiche della scarpata nord.

Pertanto, a fronte di quanto sopra esposto, sulla base del punto 2 dell'Allegato F delle norme di Attuazione del PAI, l'altezza H complessiva del tratto di versante a maggior pendenza, che individua una scarpata morfologica, risulta di circa 13,81 m e con una inclinazione  $\alpha$  di circa  $20^\circ$ .

Pertanto, in considerazione delle pendenze calcolate ed in virtù della definizione di scarpata, non sussistono le condizioni tali per cui la porzione di versante analizzata possa essere ascrivibile ad una scarpata.

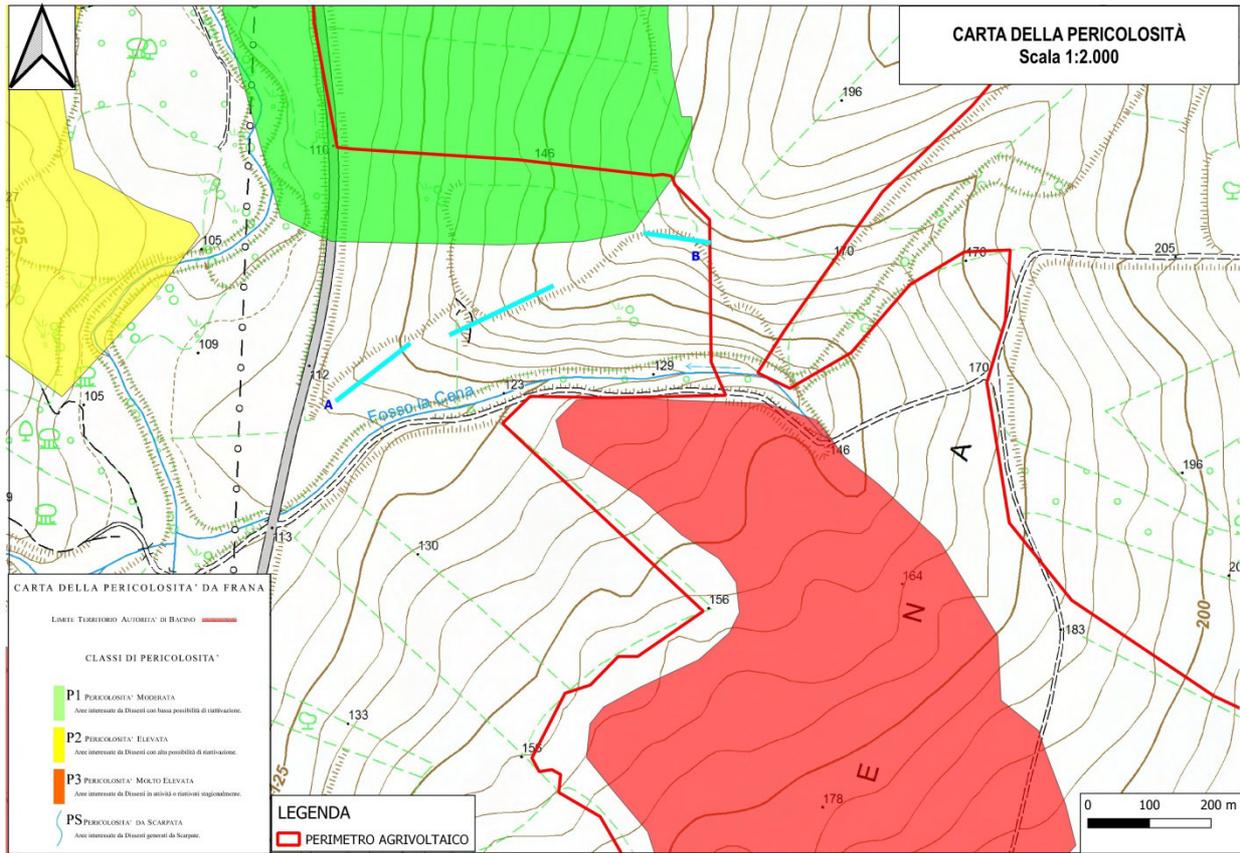
Figura 7- Particolare della Carta della Pericolosità in cui è indicata con le lettere A e B l'estensione della scarpata che non interessa il perimetro del futuro impianto da realizzare.

Che, a seguito del rilievo topografico in sito la scarpata cartografata dal PAI (denominata negli elaborati sopra riportati nord) non interessa il perimetro della proprietà e la sua presenza si limita al tratto AB indicato nell'immagine riportata nella successiva pagina. Infatti, dal rilievo in sito è stato possibile definire le caratteristiche fisiografiche. In considerazione della definizione di scarpata fornita nell'Allegato F delle Norme di Attuazione del PAI è possibile affermare che la suddetta porzione non presenti i caratteri geometrici tali da poter essere classificata come scarpata.

Si richiede pertanto l'aggiornamento della cartografia PAI in merito al tratto di scarpata studiata come riportato nel seguenti stralci cartografici:

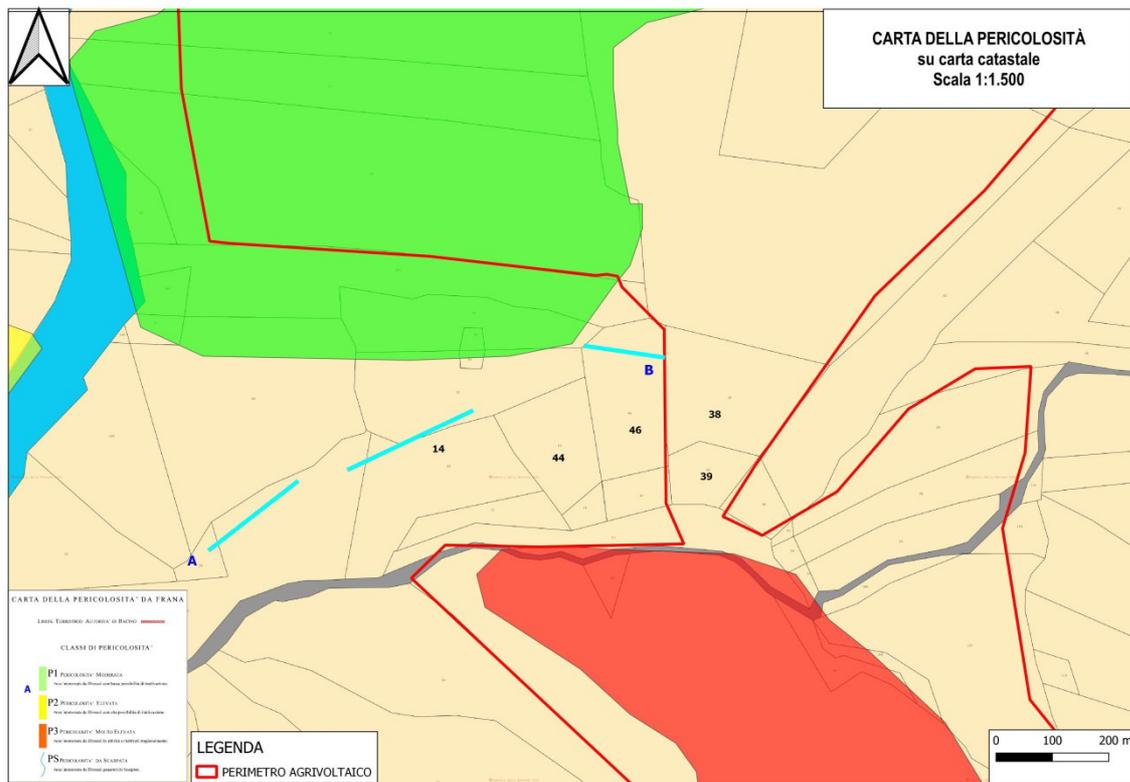
Figura 8-Particolare della Carta della Pericolosità su carta catastale in cui è indicata con le lettere A e B l'estensione della scarpata che non interessa il perimetro del futuro impianto da realizzare.

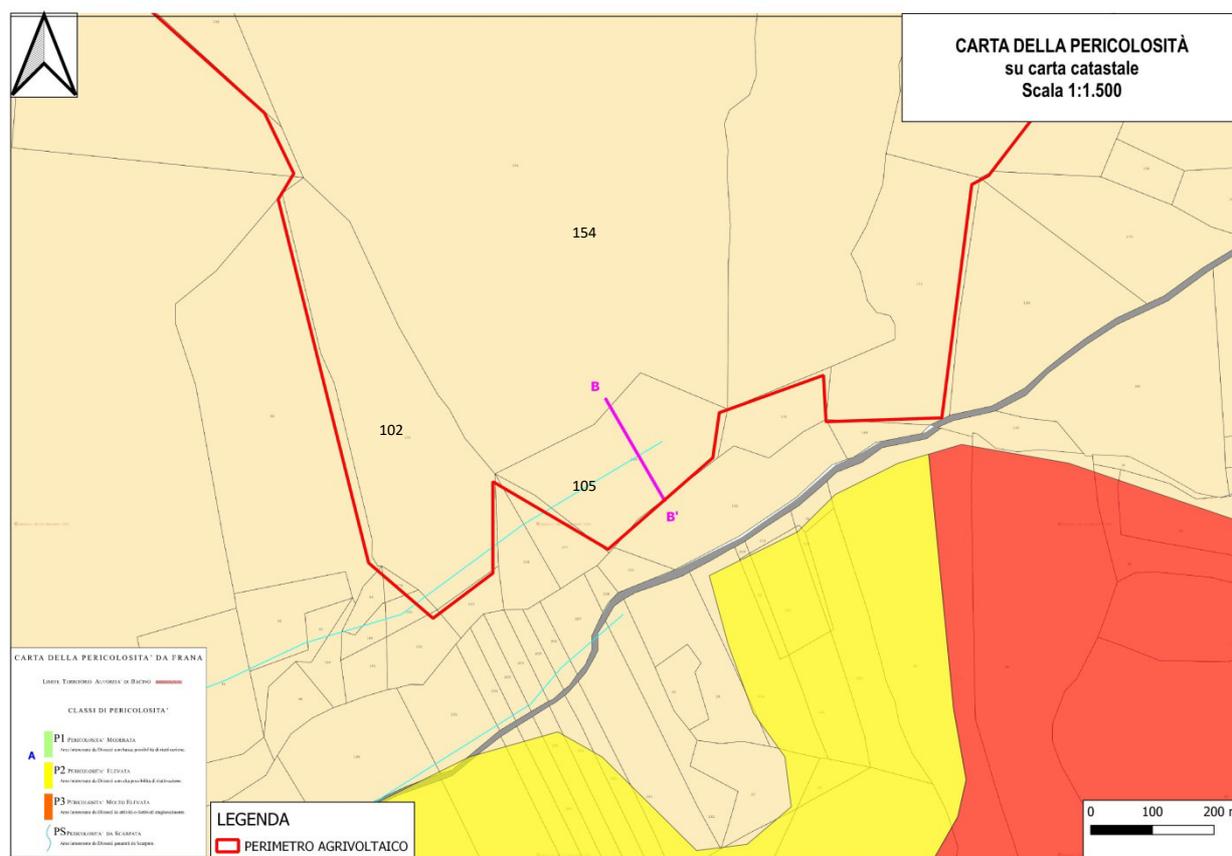
Figura 9-Stralcio Carta della pericolosità PAI indicante la traccia del profilo topografico eseguito in corrispondenza della scarpata a sud..

Infine, per quanto concerne la scarpata a sud, l'analisi del profilo topografico ha permesso di definire gli elementi fisiografici della porzione di scarpata ricadente all'interno del perimetro interessato dalla futura realizzazione dell'agrivoltaico che di seguito vengono riassunti e schematizzati:

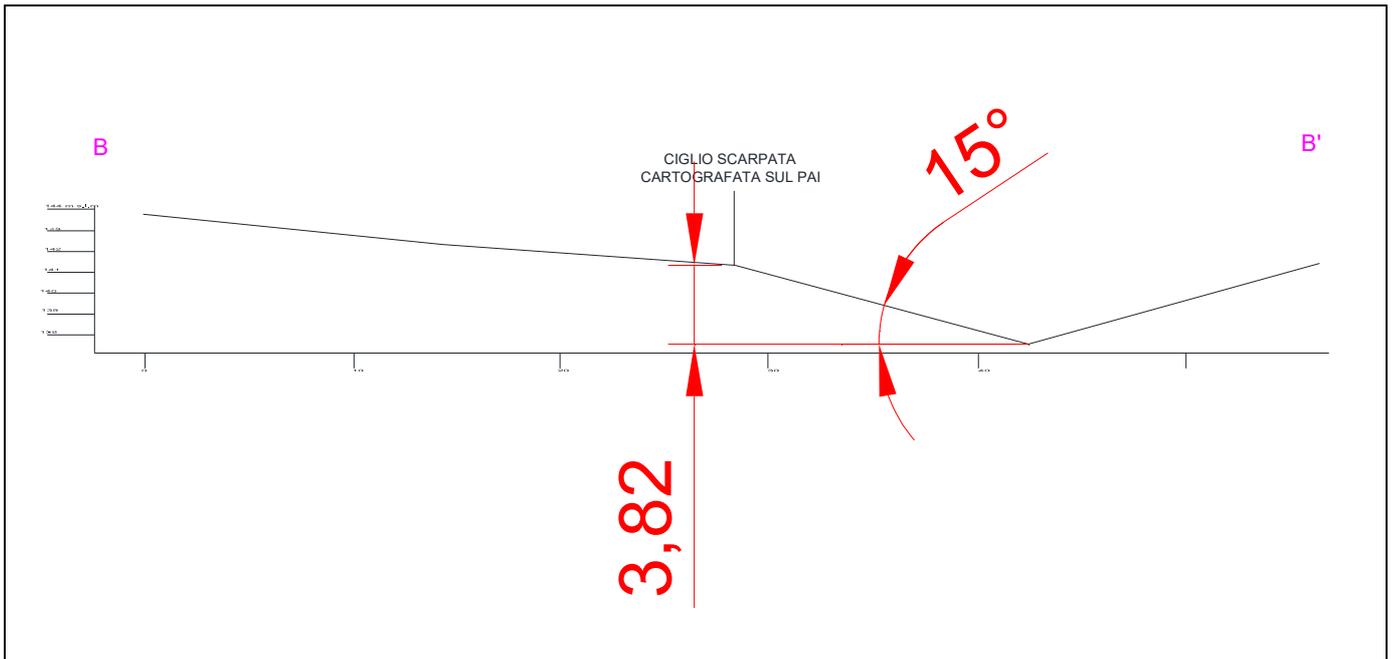
<b>Categoria genetica</b>	C -EROSIONE
<b>Altezza H</b>	3,82 m
<b>Inclinazione</b>	15°

Figura 10-Profilo topografico del terreno con evidenziate le caratteristiche fisiografiche della scarpata sud.

Anche in questo caso, sulla base del punto 2 dell'Allegato F delle norme di Attuazione del PAI, l'altezza H complessiva del tratto di versante a maggior pendenza, che individua una scarpata morfologica, risulta di circa 3,82 m e con una inclinazione  $\alpha$  di circa 15°.

Pertanto, in considerazione delle pendenze calcolate ed in virtù della definizione di scarpata, non sussistono le condizioni tali per cui la porzione di versante analizzata possa essere ascrivibile ad una scarpata.

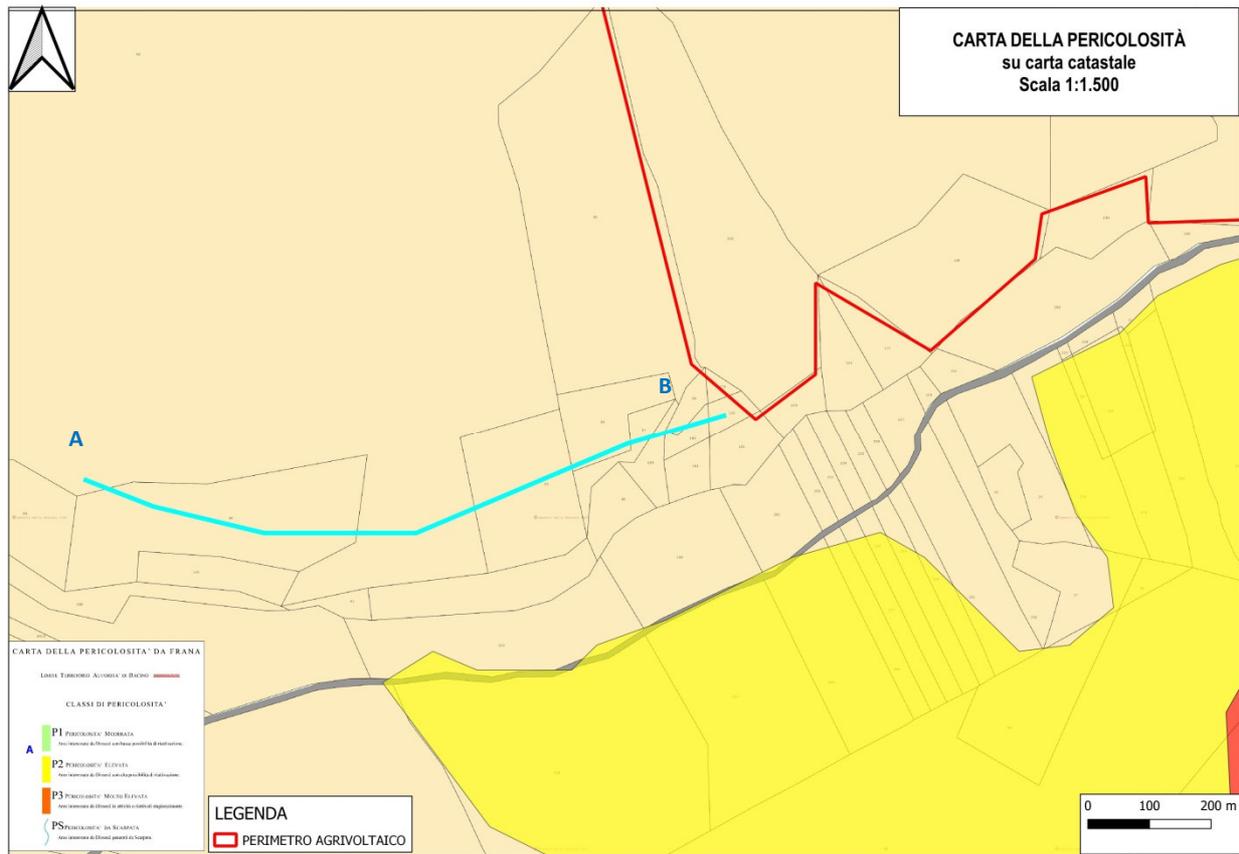
Figura 11-Figura 8-Particolare della Carta della Pericolosità su carta catastale in cui è indicata con le lettere A e B l'estensione della scarpata che non interessa il perimetro del futuro impianto da realizzare.

Si richiede pertanto l'aggiornamento della cartografia PAI in merito al tratto di scarpata studiata come riportato nel seguenti stralci cartografici:
