AUTOSTRADA A14: BOLOGNA-TARANTO  
TRATTA VASTO SUD-TERMOLI

REALIZZAZIONE DI UNA BRETELLA AUTOSTRADALE  
IN LOCALITÀ PETACCIATO  
TRA IL km 461+938 E IL km 463+576  
(VIADOTTI CACCHIONE E MARINELLA)

RELAZIONE GEOLOGICA, GEOMORFOLOGICA  
ED IDROGEOLOGICA

Relazione geologica, geomorfologica e  
idrogeologica

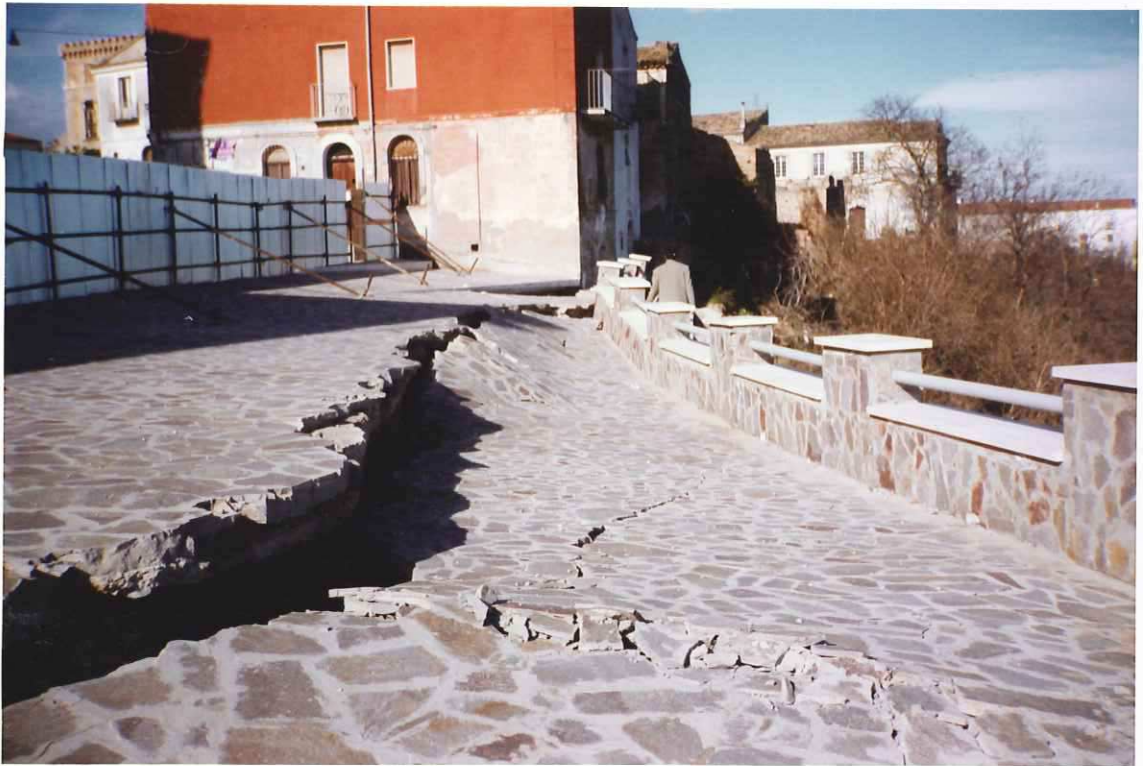
In particolare, nel piazzale panoramico antistante la vecchia chiesa parrocchiale si è aperta una profonda fessura, larga da 20 ad 80 cm, che si sviluppa dapprima verso NO (**Appendice 1 - foto 1**) e quindi verso Nord, attraversando le proprietà poste sul ciglio (**Appendice 1 - foto 2**) e perdendosi nel detrito che si accumula ai piedi della scarpata (**Appendice 1 - foto 3**), dopo uno sviluppo continuo di circa 200 metri.

**FOTO 1: LESIONE IN ZONA DI CORONAMENTO - PIAZZALE PANORAMICO**

Al disopra di questo si sono avuti crolli di roccia veri e propri ("rock fall"), responsabili, fra l'altro, dei dissesti all'abitato (**Appendice 1 - foto 1 e 2**); nella **foto 4** dell'**Appendice 1**, si riconoscono dei prismi, isolati da fratture di tensione ("crown cracks") che potrebbero evolvere in frane di crollo.

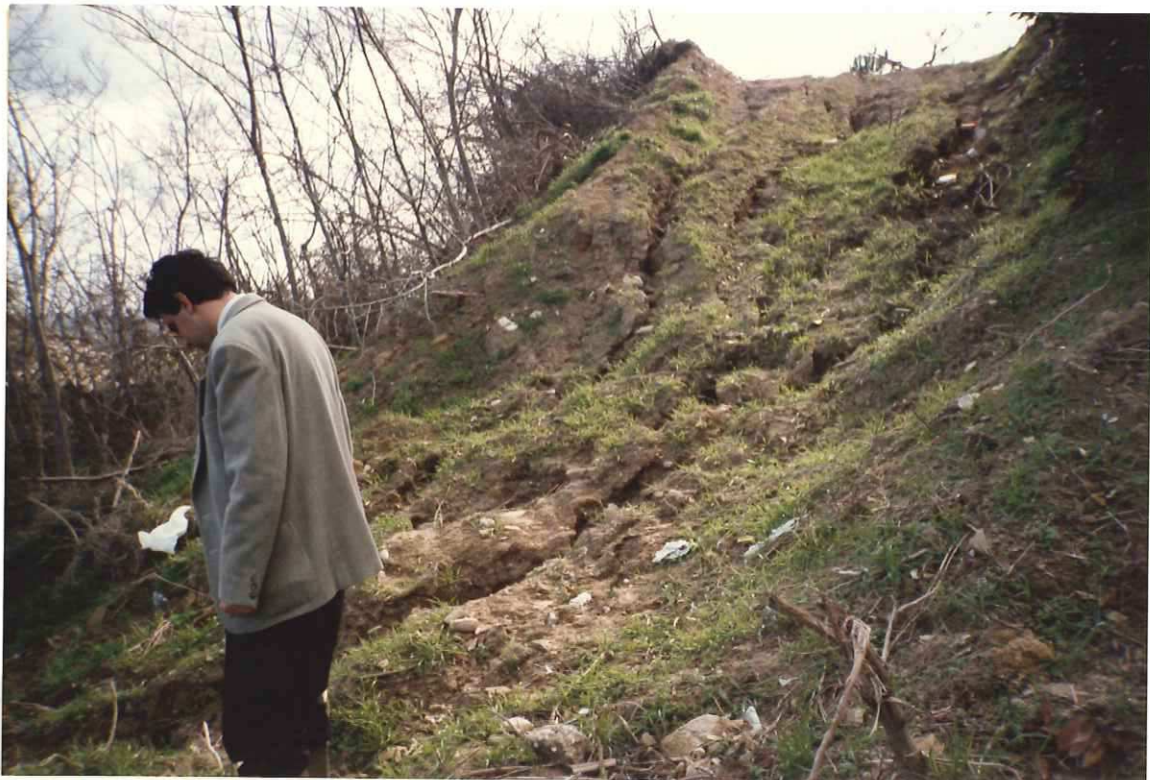
**FOTO 3: LESIONE IN ZONA DI CORONAMENTO - SETTORE ORIENTALE (FOTO DEL 7 FEBBRAIO c.a.)**

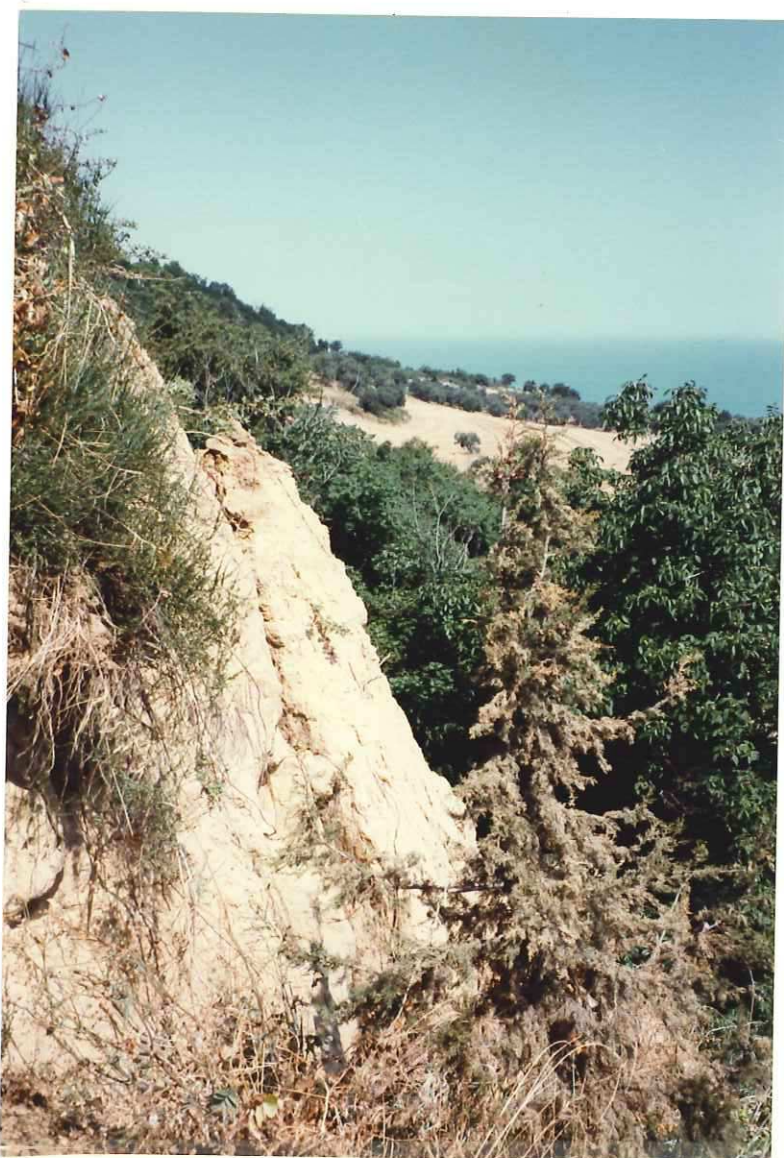
L'apertura di questa fessura ha coinvolto, oltre al piazzale, anche parte delle abitazioni più prossime. Alcune evidenze della stessa sono riconoscibili anche verso oriente (dal piazzale panoramico davanti alla chiesa), in forma di lesioni ai fabbricati e di alcune fratture per rilascio tensionale al bordo della scarpata; queste ultime tendono a isolare dei prismi di materiale arenaceo in equilibrio precario (**Appendice 1 - foto 4**).

**FOTO 4: PRISMA DI MATERIALE ARENACEO IN EQUILIBRIO PRECARIO**

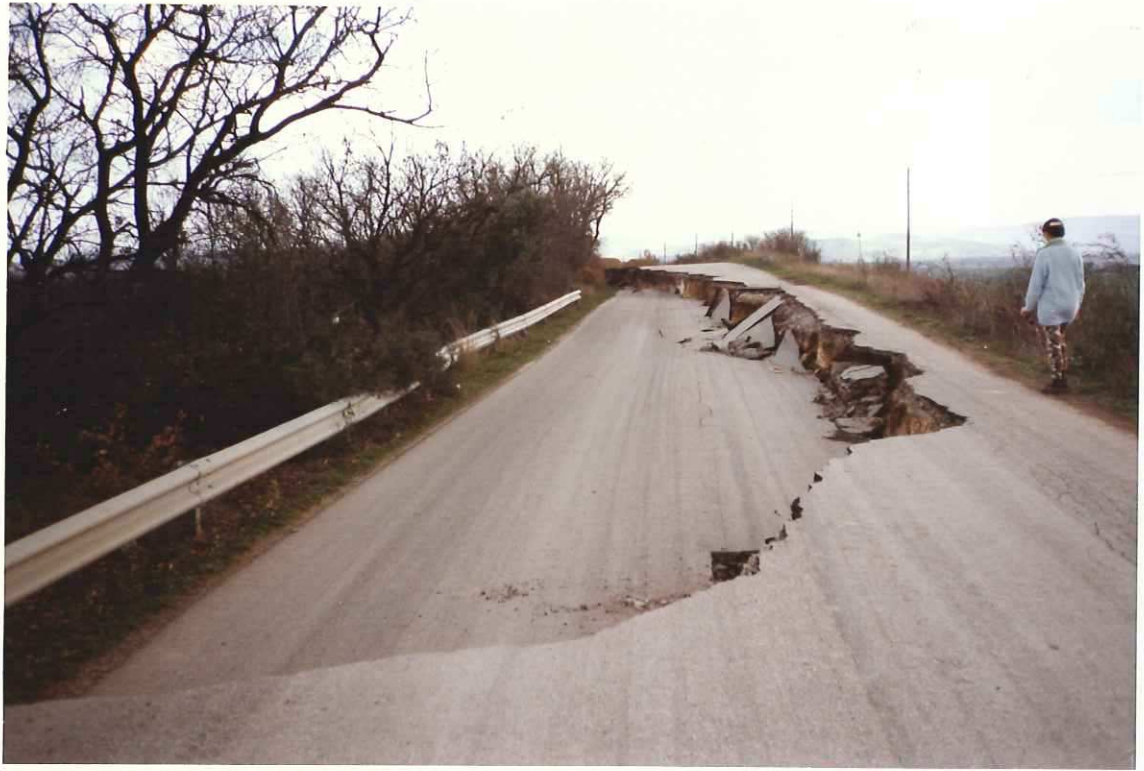
- Area in località Vaccareccia, lungo la strada che corre al margine della scarpata, con una lunga fessura curvilinea, continua per almeno 200 m, con un rigetto superiore al metro e della larghezza di parecchi decimetri (**Appendice 1 - foto 7**).

**FOTO 7: LOCALITA' VACCAREGGIA - LESIONE CURVILINEA SULLA STRADA**

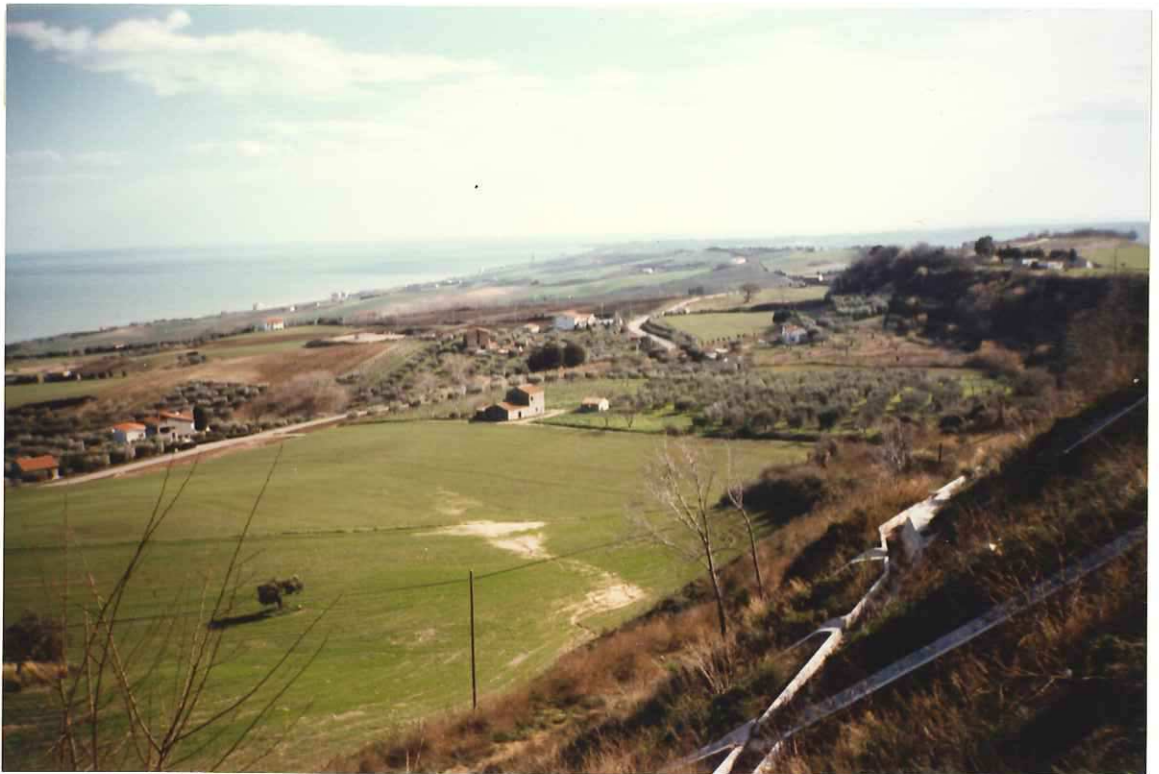
**FOTO 8: FRATTURE AI PIEDI DELLA SCARPATA (FOTO DEL 7 FEBBRAIO c.a.)**

A partire da quest'area sono presenti fenomeni di espansione laterale ("rock lateral spread") dovuti allo scorrimento delle argille basali, con il frazionamento del più rigido crostone arenaceo soprastante (**Appendice 1 - foto 8 e 9**).

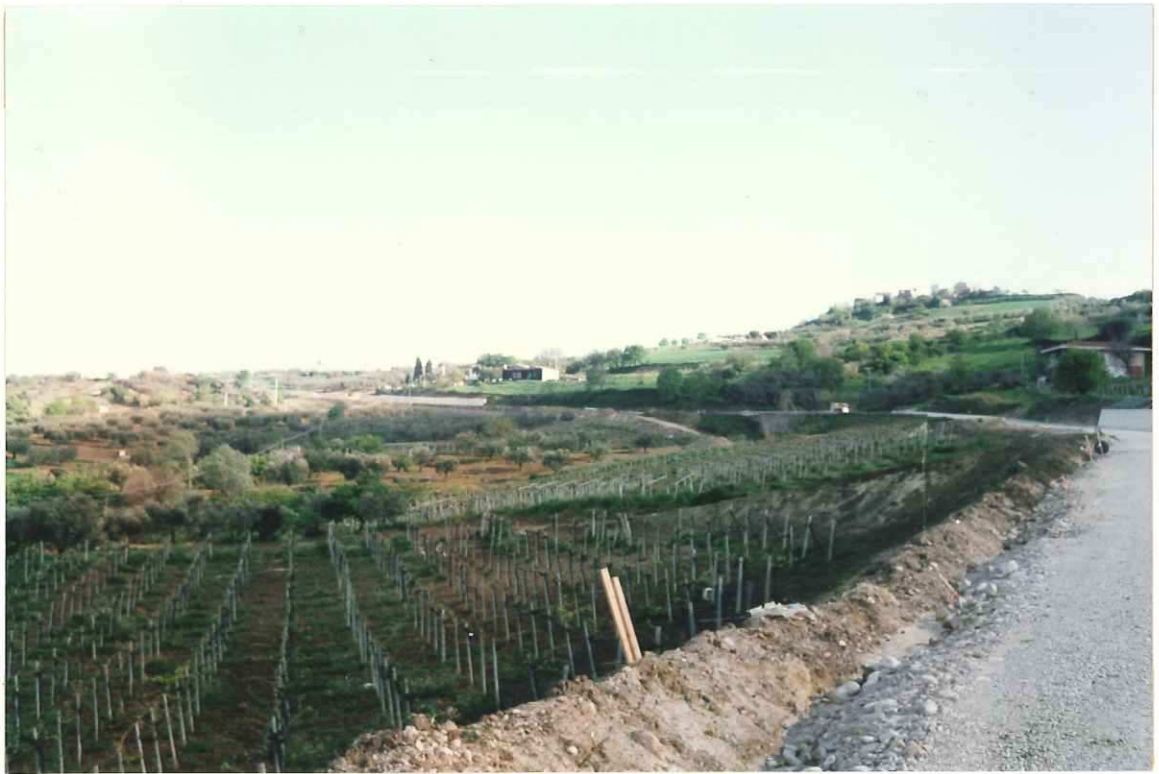
**FOTO 9: GRADINO MORFOLOGICO**

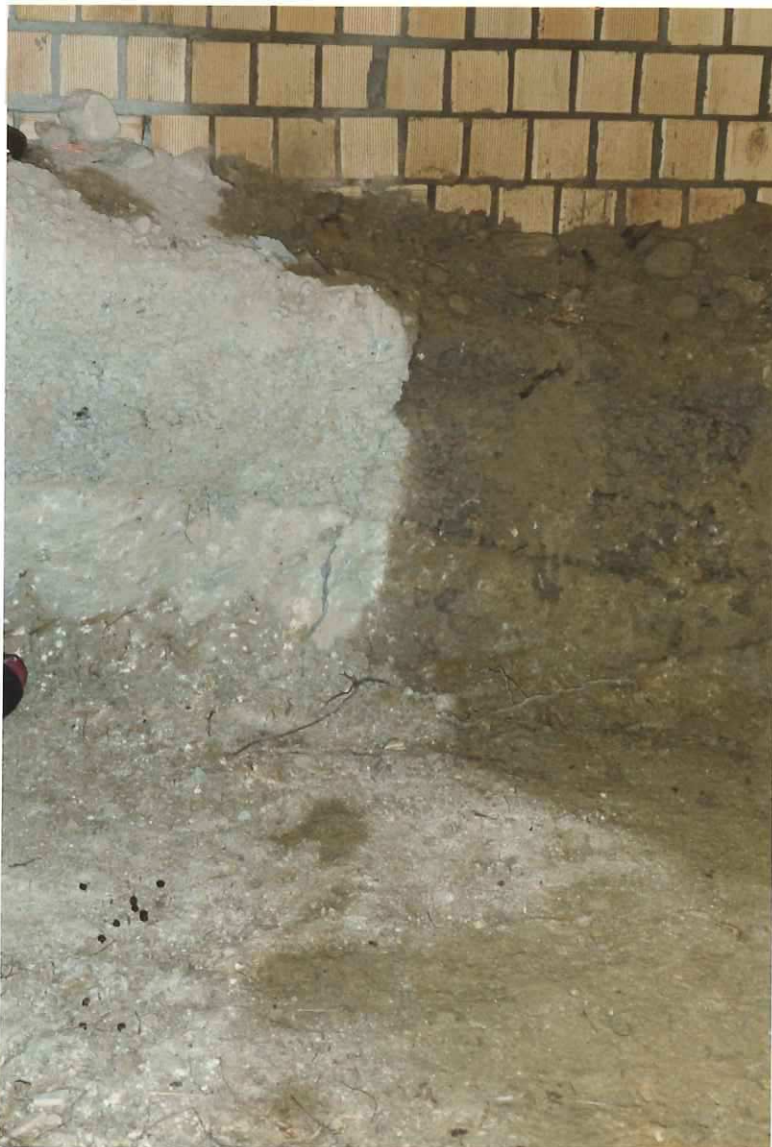
Si sono individuate le tracce di una lunga lesione nel terreno che, partendo dai campi a circa 100 m di quota presso Fonte Ravanelli, scende perpendicolarmente al mare interessando la strada, i muri di sostegno ed una costruzione non terminata; tale lesione è riconoscibile sia nei manufatti, sia nel terreno di fondazione della casa (**Appendice 1 - foto 10 e 11**).

**FOTO 10: LOC. FONTE RAVANELLI - LESIONE IN COSTRUZIONE ACCESSORIA - PART. DELLE FONDAZIONI**

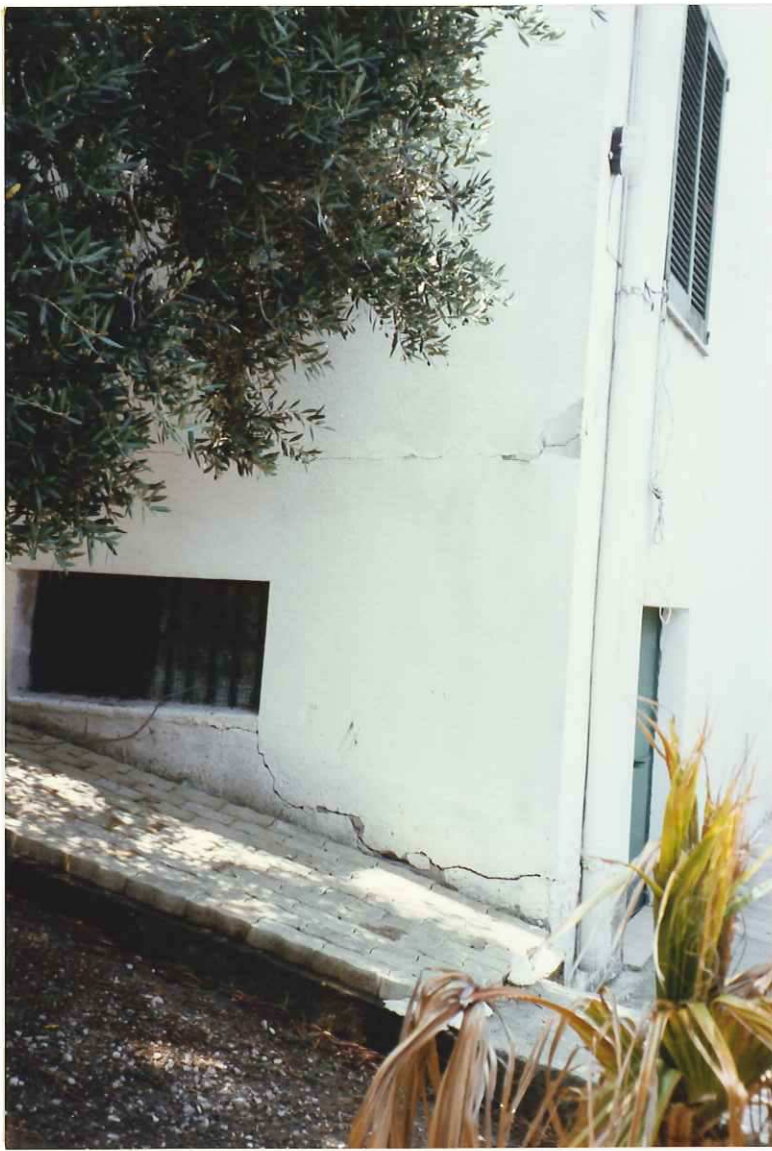
**FOTO 11: LOC. COLLE DEGLI ULIVI - CEDIMENTI PREMONITORI AL FRANAMENTO**

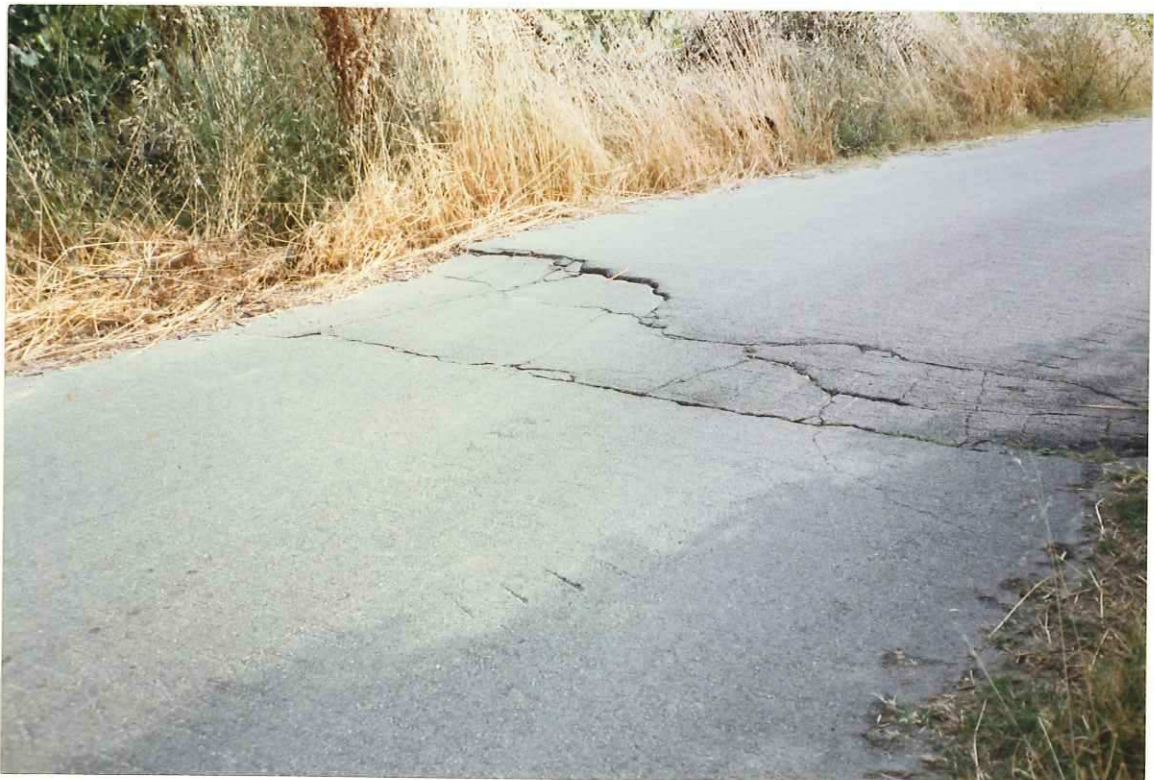
A valle dell'abitazione lesionata si osserva la continuazione della fessura verso l'impluvio del torrente Cacchione (**Appendice 1 - foto 12**).

**FOTO 12: STRADA VICINALE LOC. COLLE DEGLI ULIVI - ZONA DI ATTRAVERSAMENTO LESIONE PRINCIPALE**

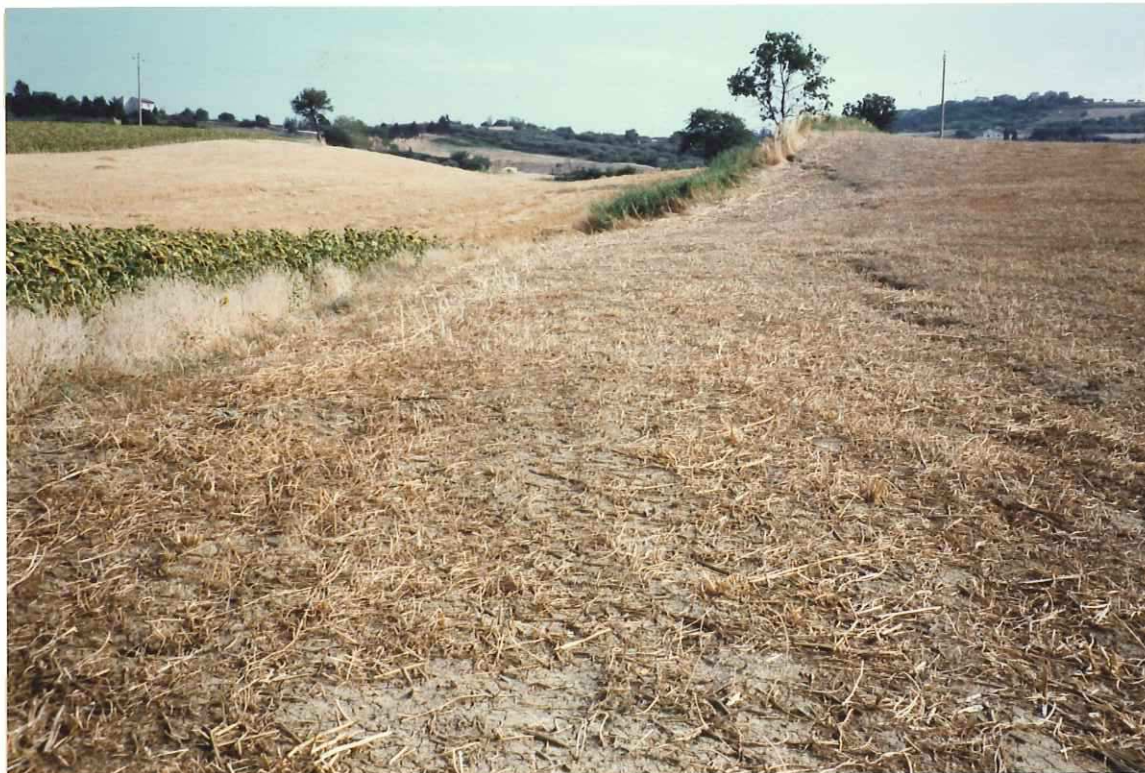
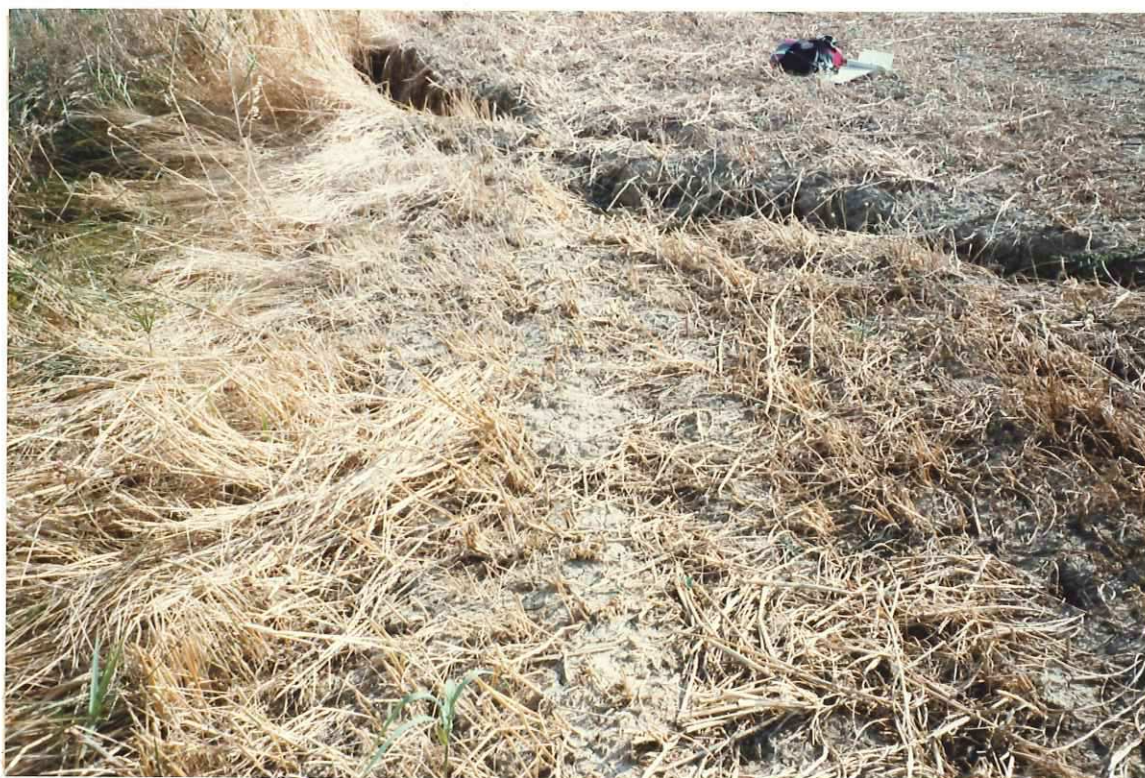
Come si intuisce anche dalla documentazione fotografica (**Appendice 1 - foto 13 e 14**) la fessura non sembra, nel suo sviluppo, condizionata dalla morfologia preesistente, essendo con ogni probabilità un fenomeno legato ad un movimento

**FOTO 13: CONTINUAZIONE LESIONE PRECEDENTE VERSO IMPLUVIO T. CACCHIONE**

**FOTO 14: PARTICOLARE DI FOTO 13**

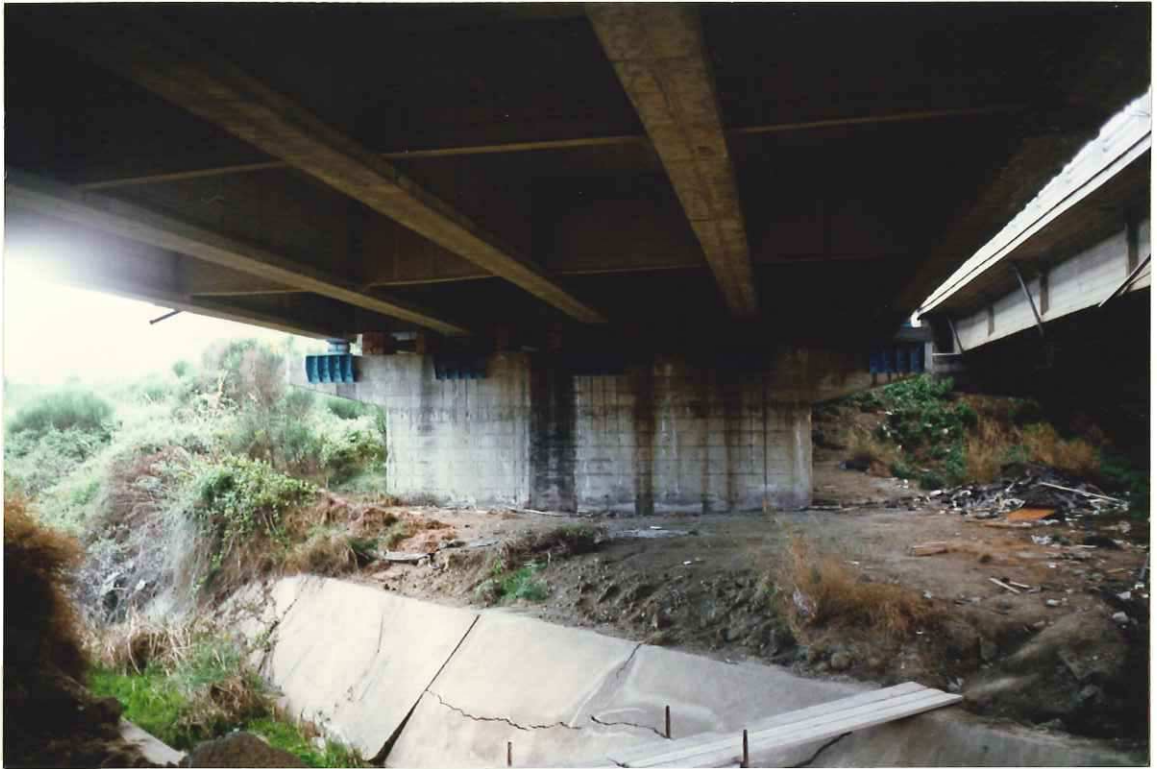
Nelle immediate vicinanze dell'omonimo viadotto si moltiplicano le evidenze del movimento e i danni ai manufatti. Il viadotto autostradale è fessurato in più punti, a causa della rotazione della pila centrale, e sono stati tranciati e spostati sia i canali per la raccolta delle acque che il manufatto relativo al aquedotto posto poco più a monte (**Appendice 1 - foto 15 e 16**).

**FOTO 15: VIADOTTO CACCHIONE**

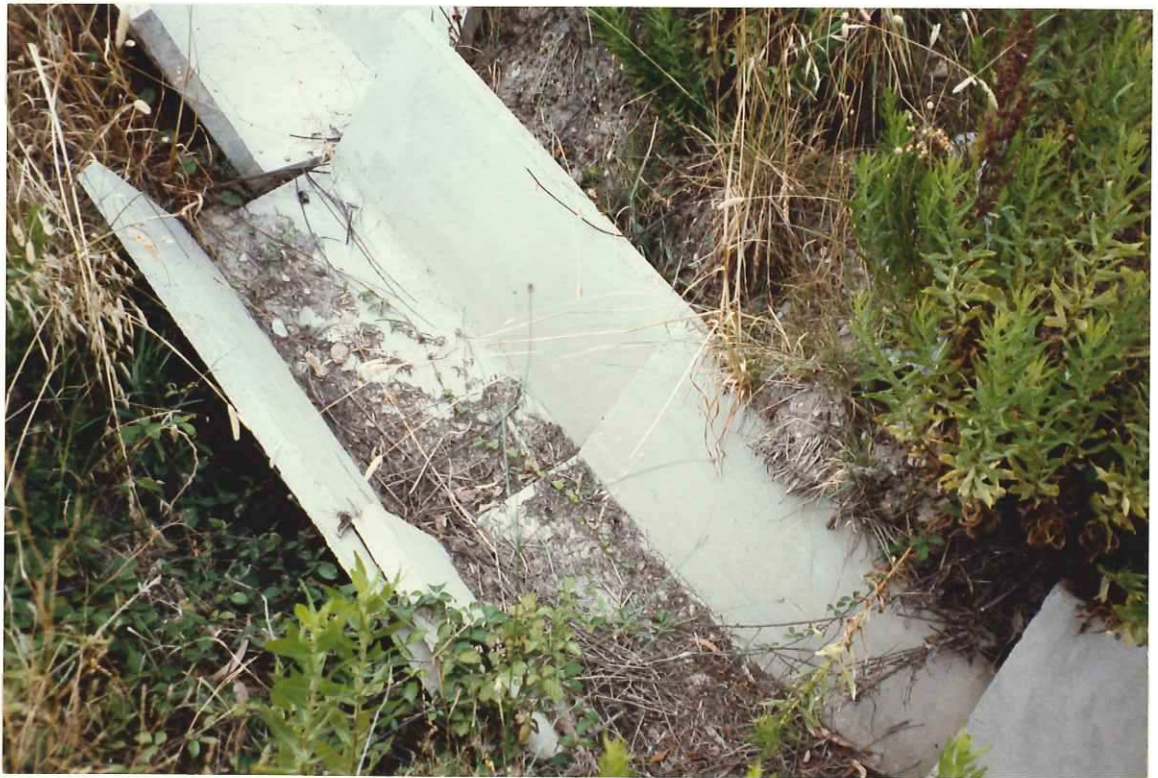
**FOTO 16: CANALETTA VICINANZE VIADOTTO CACCHIONE**

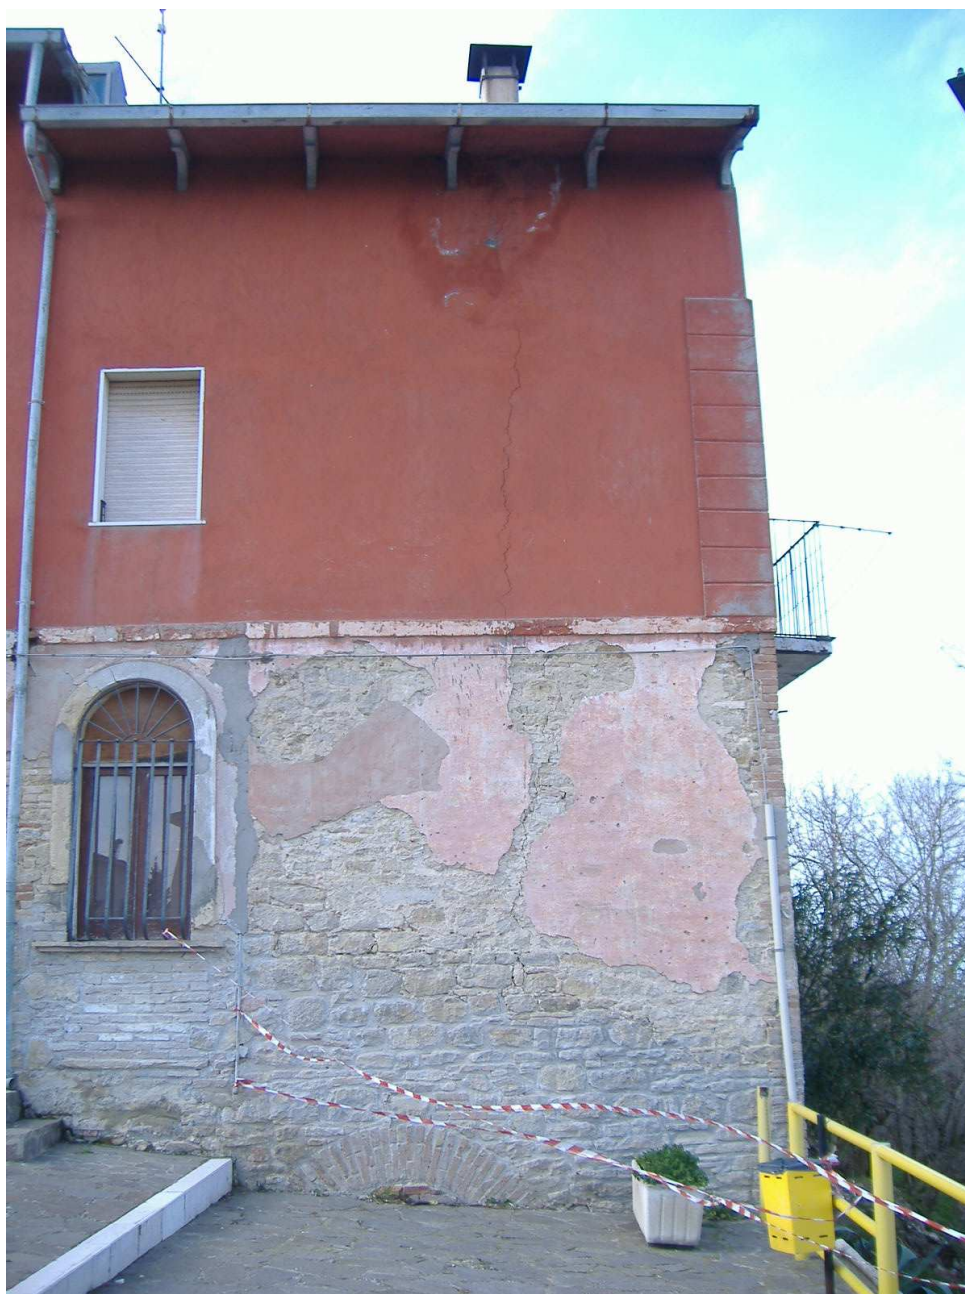
Il movimento avvenuto in quest'area ha coinvolto, oltre al piazzale, anche parte delle abitazioni più prossime, con lesioni sulle strutture murarie (**Appendice 2 - foto 3**). Alcune evidenze dello stesso sono riconoscibili anche verso oriente sotto forma di alcune fratture nel piazzale antistante la chiesa parrocchiale (**Appendice 2 - foto 4**).

FOTO 3: LESIONI ALLE STRUTTURE MURARIE DI ABITAZIONI PROSSIME AL PIAZZALE

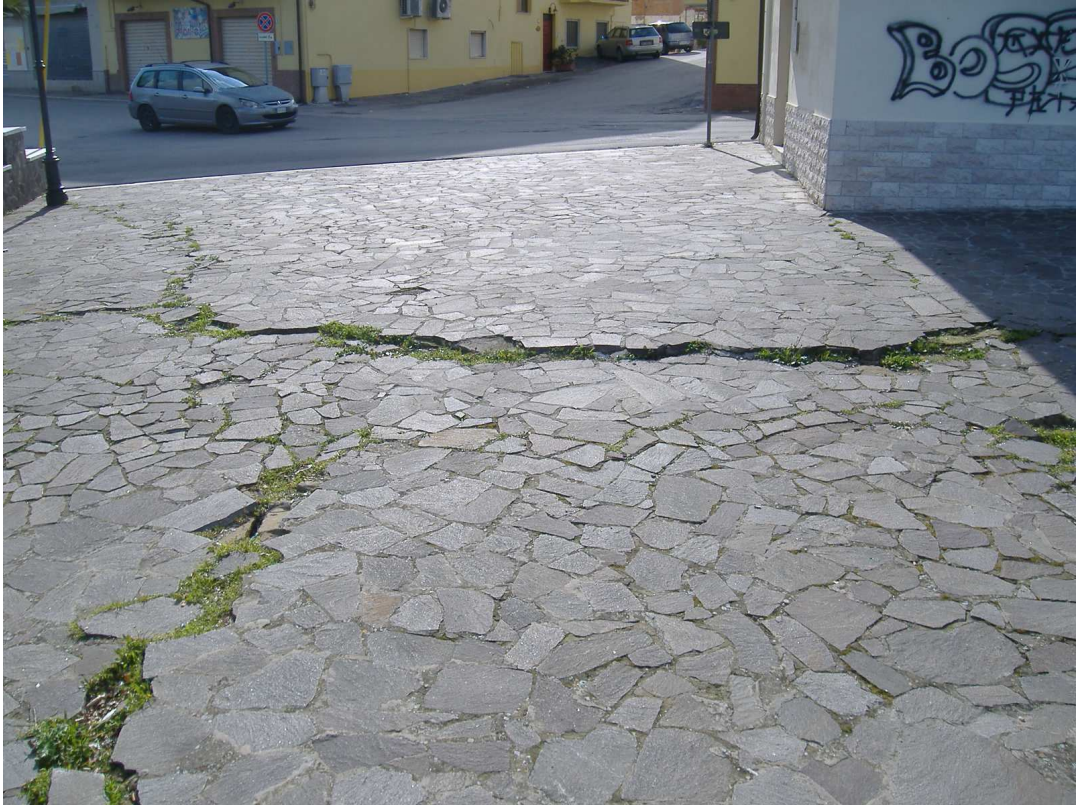
FOTO 4: CONTINUAZIONE VERSO EST DELLE FRATTURE PRECEDENTI

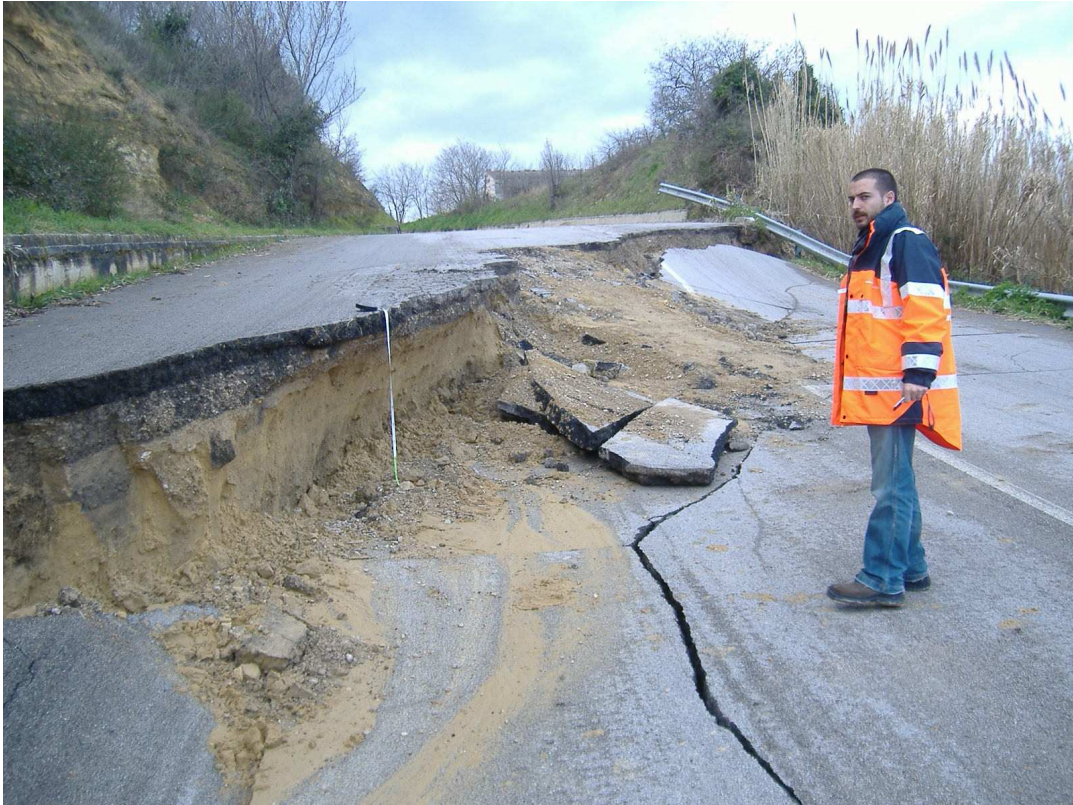
- Area in località Cava della Ripa, dove una serie di fratture e dislocazioni hanno interrotto nuovamente la strada che dalla piana di Trance prosegue in direzione NE, creando una serie di terrazzamenti (**Appendice 2 - foto 6**) con un rigetto massimo superiore ad un metro (**Appendice 2 - foto 7**).
- Area in località Vaccareccia, lungo la strada che corre al margine della scarpata, con una lunga fessura curvilinea, continua per almeno 150 m, con un rigetto superiore al metro e della larghezza di parecchi decimetri (**Appendice 2 - foto 8**).
- Queste linee di rottura sono già state sede di riattivazioni passate ed inoltre sembrano essere contigue con una serie di gradini morfologici già esistenti e precedentemente coinvolti nei scorsi eventi franosi.

FOTO 6: LOCALITA' CAVA DELLA RIPA – DISLOCAZIONE DELLA STRADA COMUNALE

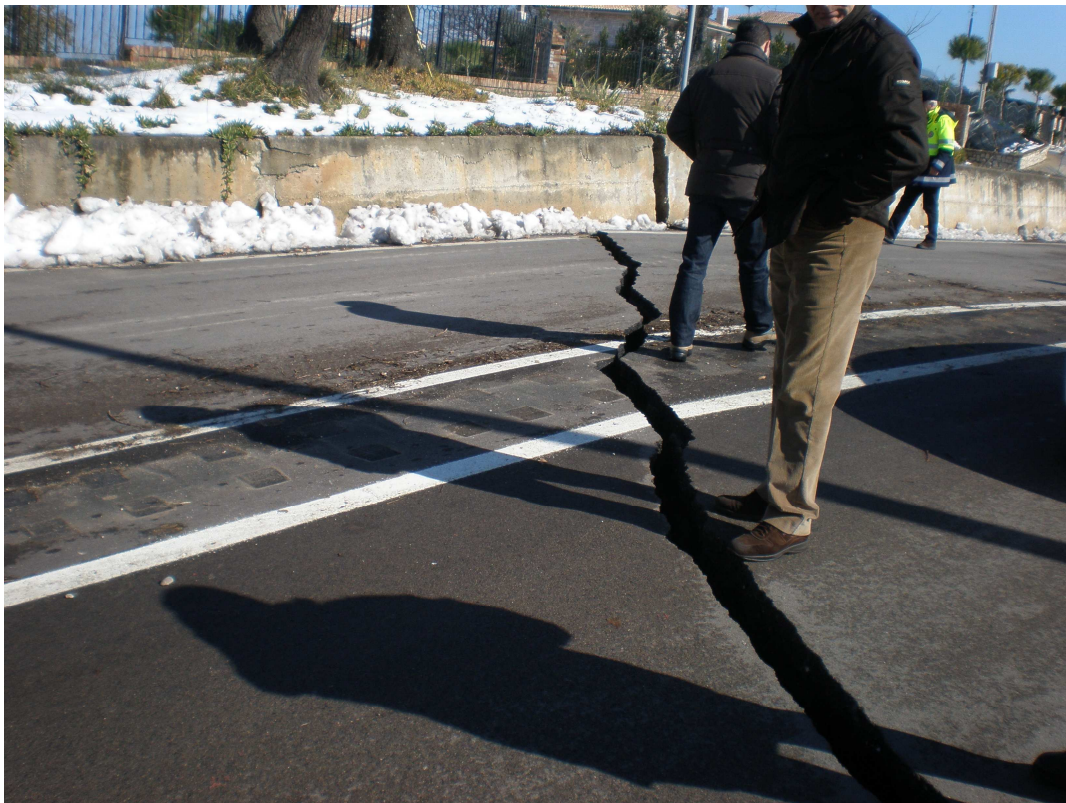
Nell'area immediatamente sottostante la falesia si hanno numerose evidenze legate al movimento franoso; in particolare è possibile riconoscere, nel settore più orientale, una fessura che ha coinvolto oltre alla S.P. Litoranea (**Appendice 2 - foto 9**) anche parte delle abitazioni più prossime (**Appendice 2 - foto 10**).

FOTO 9: FRATTURA CENTIMETRICA SULLA S.P. LITORANEA

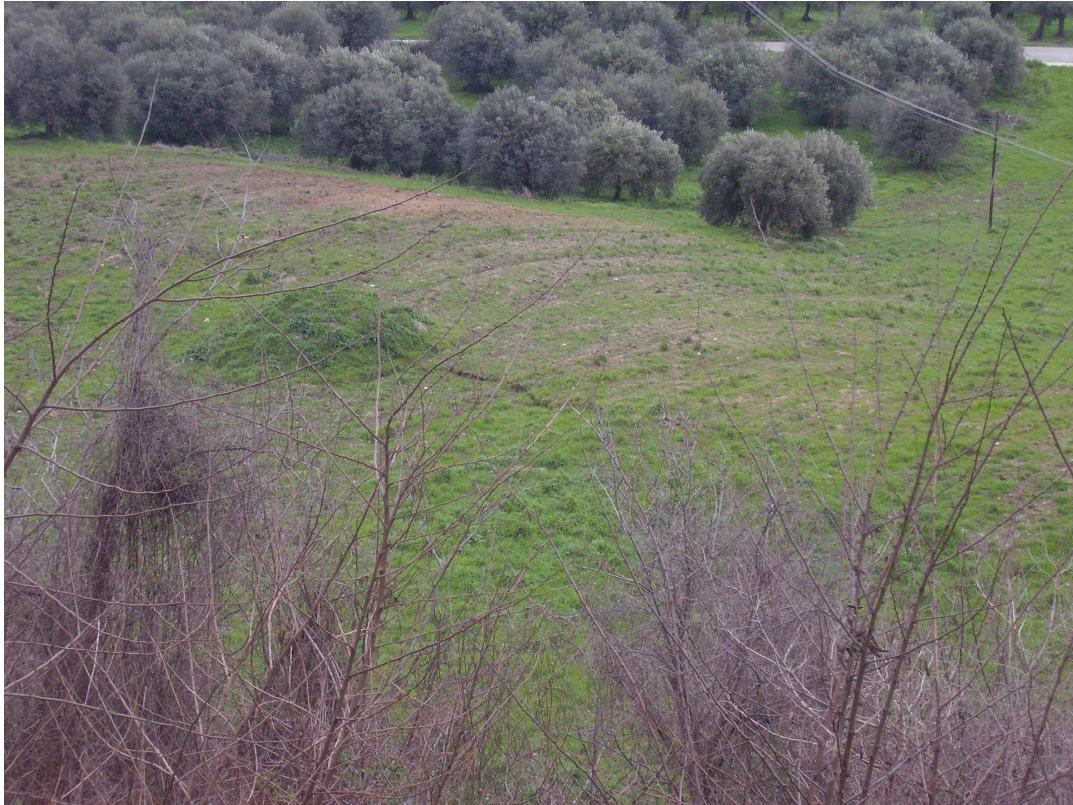
Nel terreno, alla base del contrafforte che sostiene il terrazzo panoramico si è notata, una fessura continua per almeno 200 m di grosse dimensioni (**Appendice 2 - foto 16**).

FOTO 16: FRATTURA NEL TERRENO ALLA BASE DEL TERRAZZO PANORAMICO DI PETACCIATO

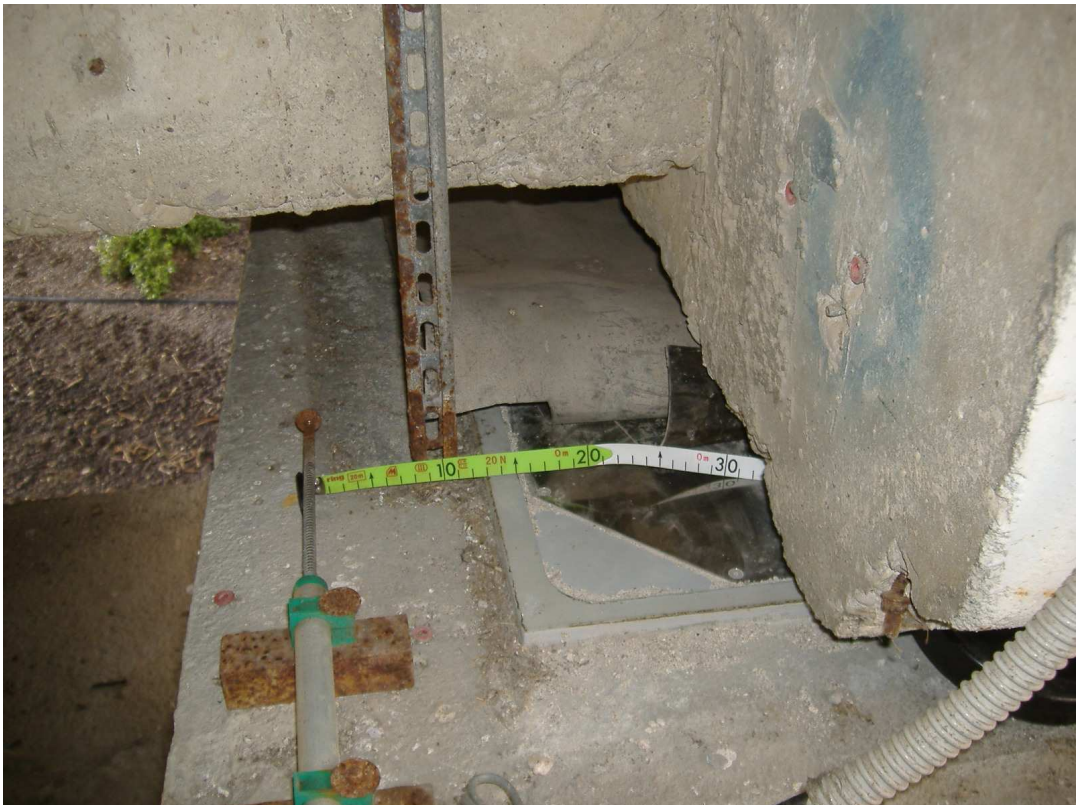
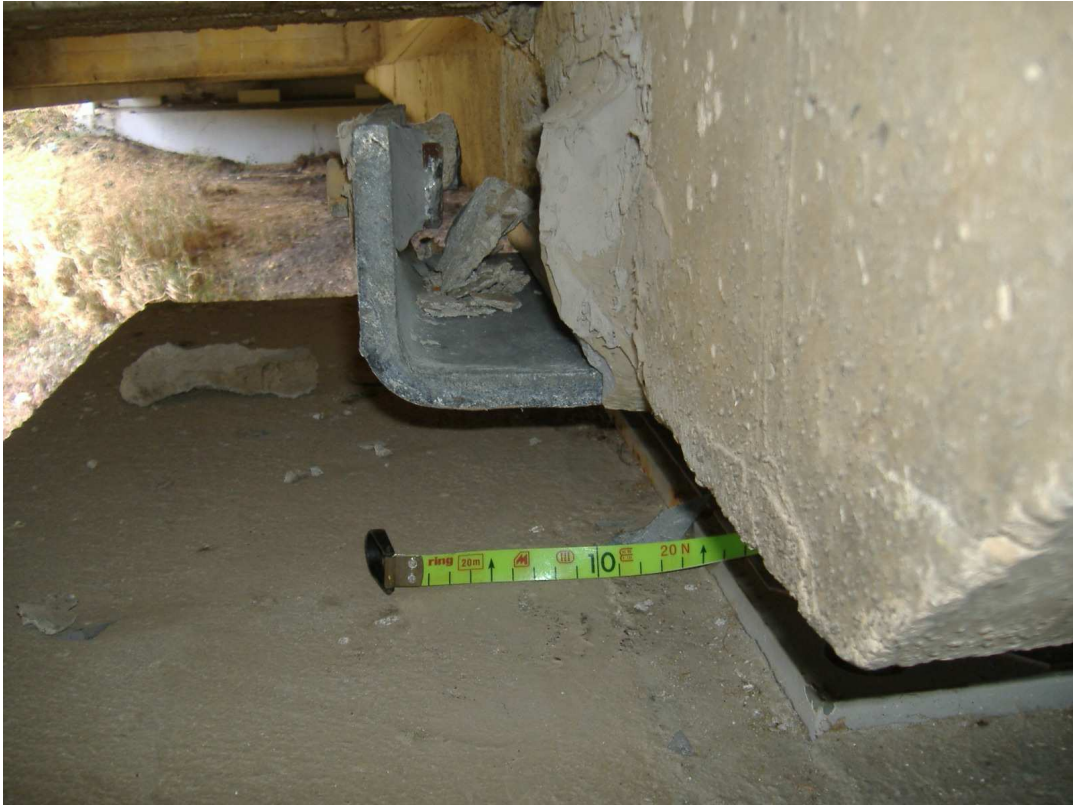
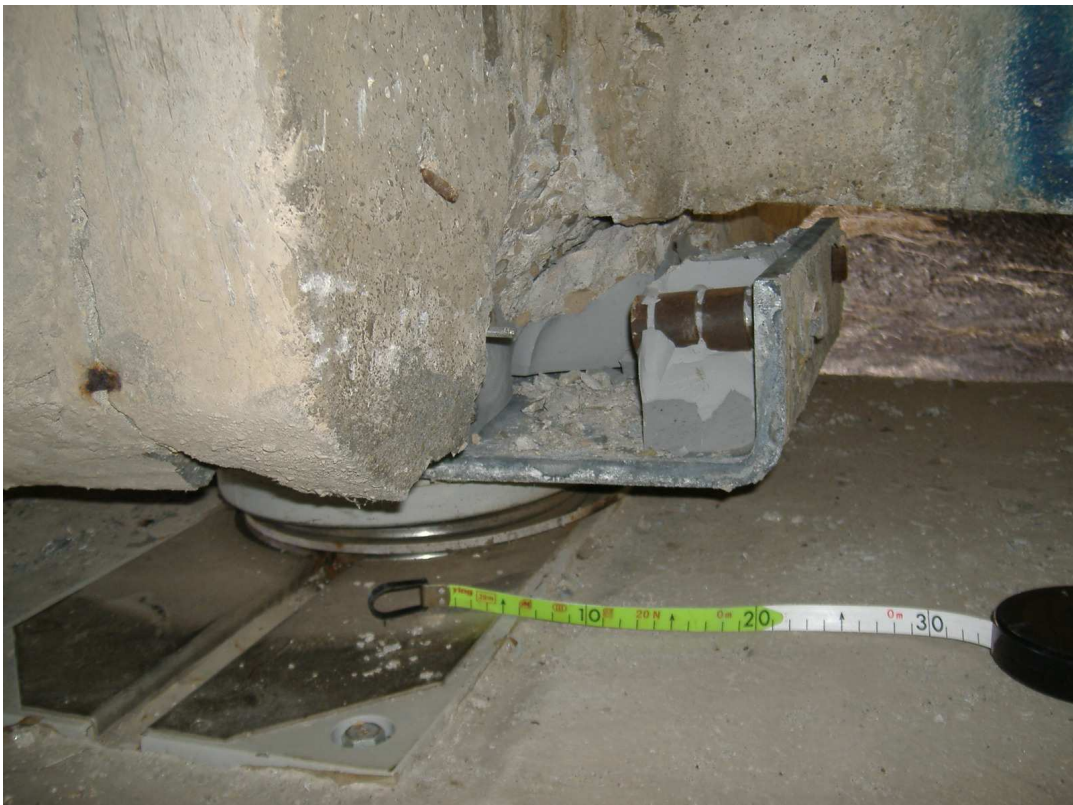
Nelle immediate vicinanze dell'omonimo viadotto si moltiplicano le evidenze del movimento e i danni ai manufatti. Il viadotto autostradale Cacchione ha subito danni ai 4 appoggi unidirezionali sulle pile, di ambedue le carreggiate, a causa degli spostamenti delle spalle in più punti, con rottura delle parti in acciaio degli appoggi e conseguenti frantumazioni delle travi interessate (**Appendice 2 - foto 21a,b,c**).

FOTO 21a: VIADOTTO CACCHIONE - SPOSTAMENTO DI UN APPOGGIO MULTIDIREZIONALE

FOTO 21b: VIADOTTO CACCHIONE - SPOSTAMENTO DI UN APPOGGIO UNIDIREZIONALE

FOTO 21c: VIADOTTO CACCHIONE - SPOSTAMENTO DI UN APPOGGIO UNIDIREZIONALE

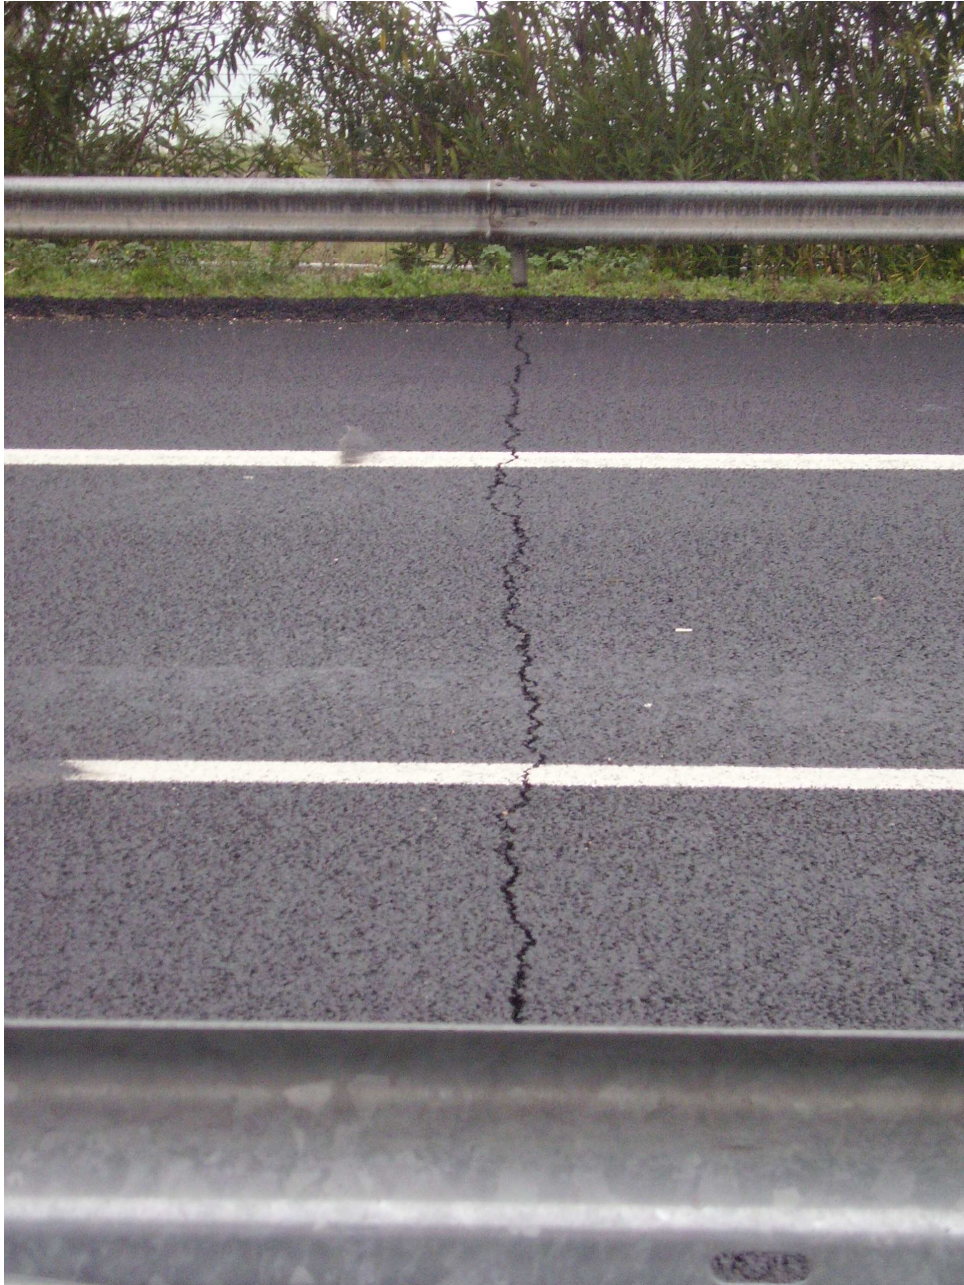
Verso Est si osservano ulteriori lesioni sul rilevato compreso fra le spalle dei viadotti Cacchione e Marinella (**Appendice 2 - foto 22**).

FOTO 22: LESIONE SUL MANTO AUTOSTRADALE IN CARREGGIATA NORD
