AUTOSTRADA A14: BOLOGNA-TARANTO  
TRATTA VASTO SUD-TERMOLI

REALIZZAZIONE DI UNA BRETELLA AUTOSTRADALE  
IN LOCALITÀ PETACCIATO  
TRA IL km 461+938 E IL km 463+576  
(VIADOTTI CACCHIONE E MARINELLA)

RELAZIONE GEOLOGICA, GEOMORFOLOGICA  
ED IDROGEOLOGICA

Relazione geologica, geomorfologica e  
idrogeologica

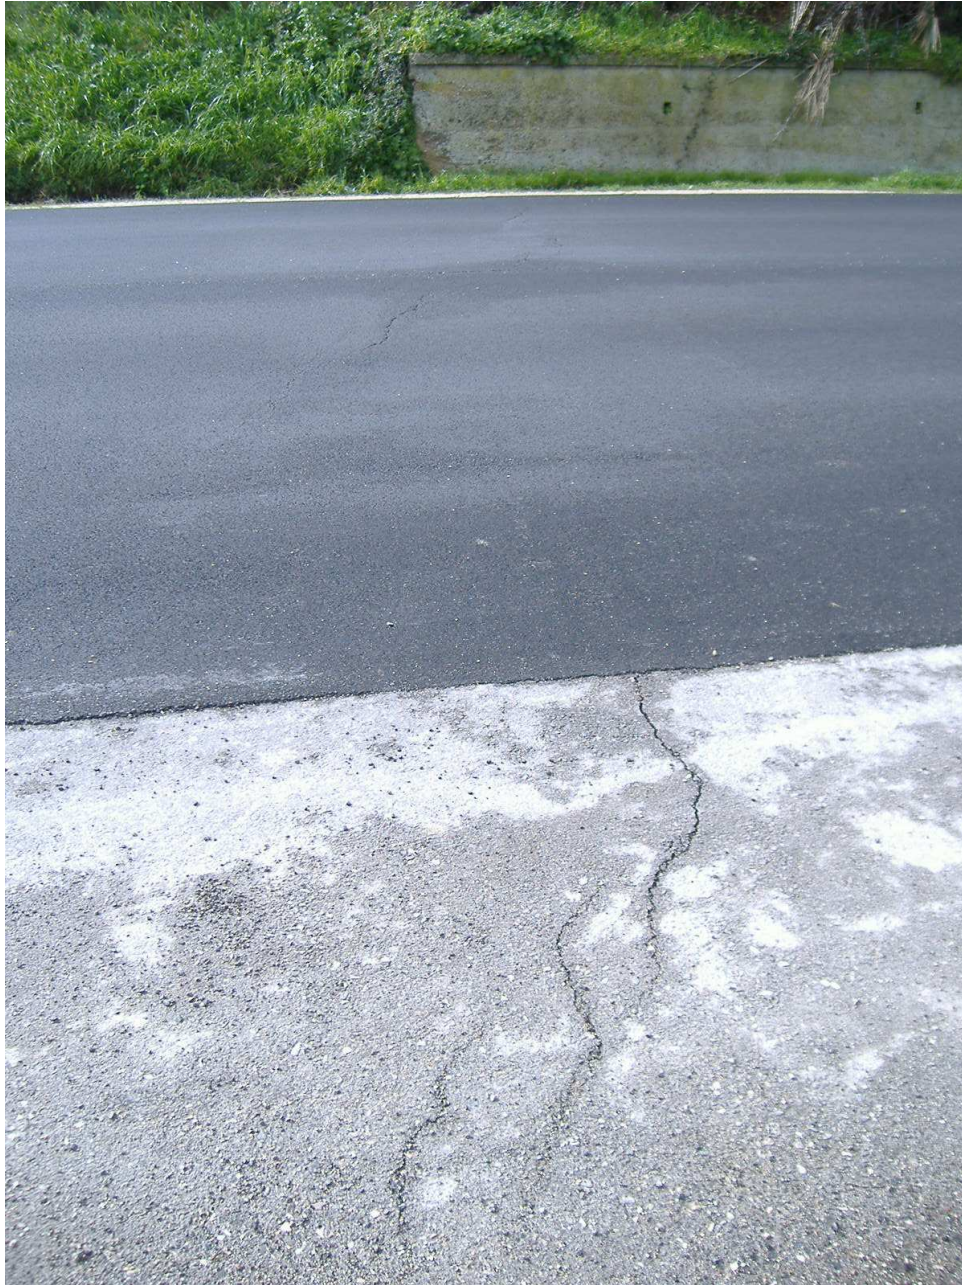
In tutta questa zona non esistono elementi riconoscibili che siano con certezza attribuibili al movimento franoso del 2009, se si eccettuano alcune lesioni sul manto stradale della S.S. N. 16 Adriatica (**Appendice 2 - foto 27**) e della strada comunale adiacente la ferrovia (**Appendice 2 - foto 28**), in prossimità della località Torre di Petacciato.

FOTO 27: LOCALITÀ TORRE DI PETACCIATO - FRATTURE NEL MANTO STRADALE DELLA S.S. 16 ADRIATICA

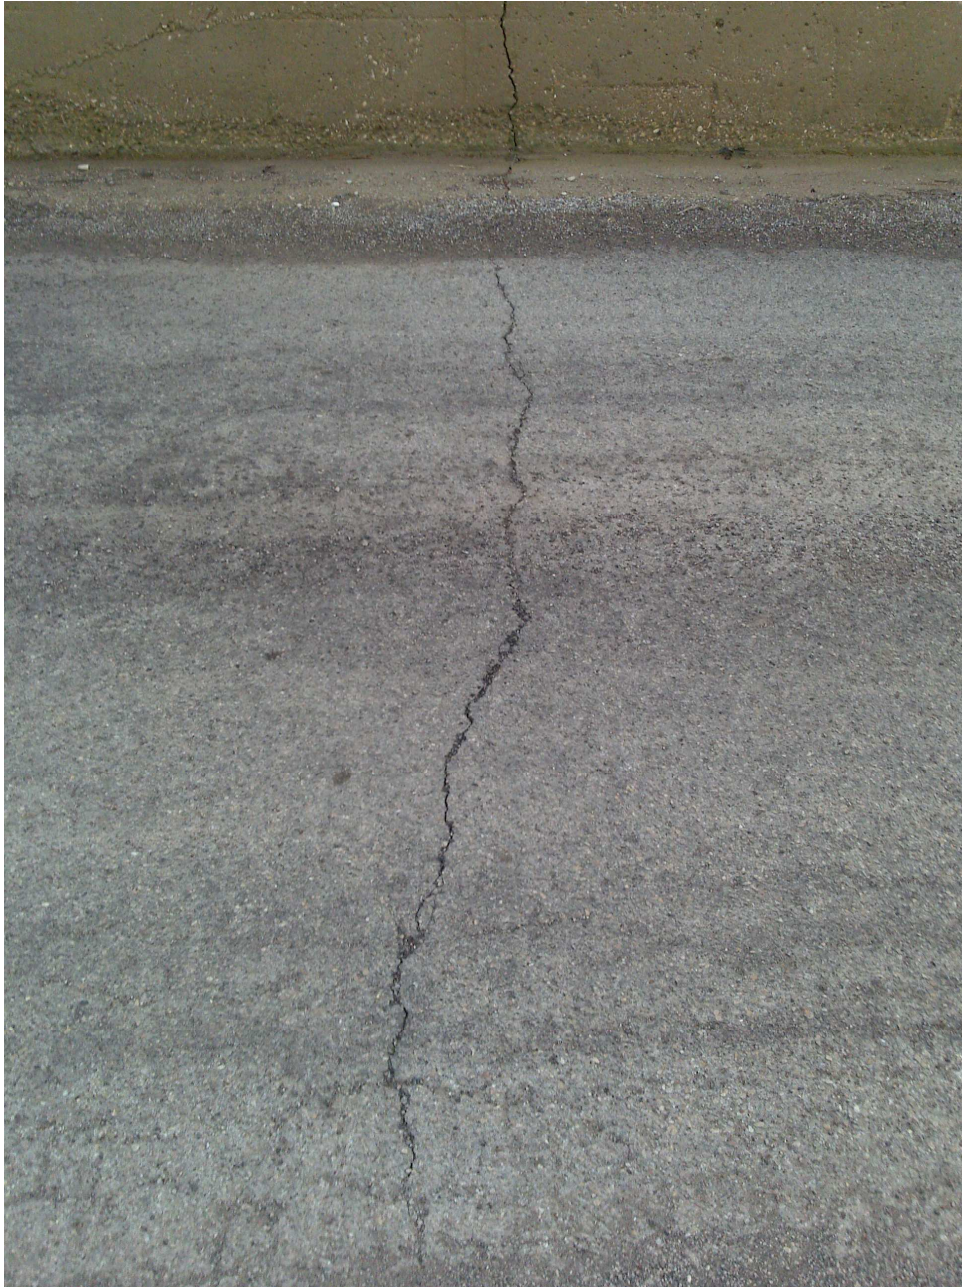
FOTO 28: LOCALITÀ TORRE DI PETACCIATO - FRATTURE NEL MANTO STRADALE DELLA STRADA COMUNALE ADIACENTE LA FERROVIA
