AUTOSTRADA (A1) : MILANO – NAPOLI

ADEGUAMENTO DEL TRATTO DI ATTRAVERSAMENTO
APPENNINICO TRA SASSO MARCONI E BARBERINO DI MUGELLO

VERSANTE SANTA MARIA MADDALENA DI RIPOLI

PARTE GENERALE RELAZIONE TECNICA GENERALE

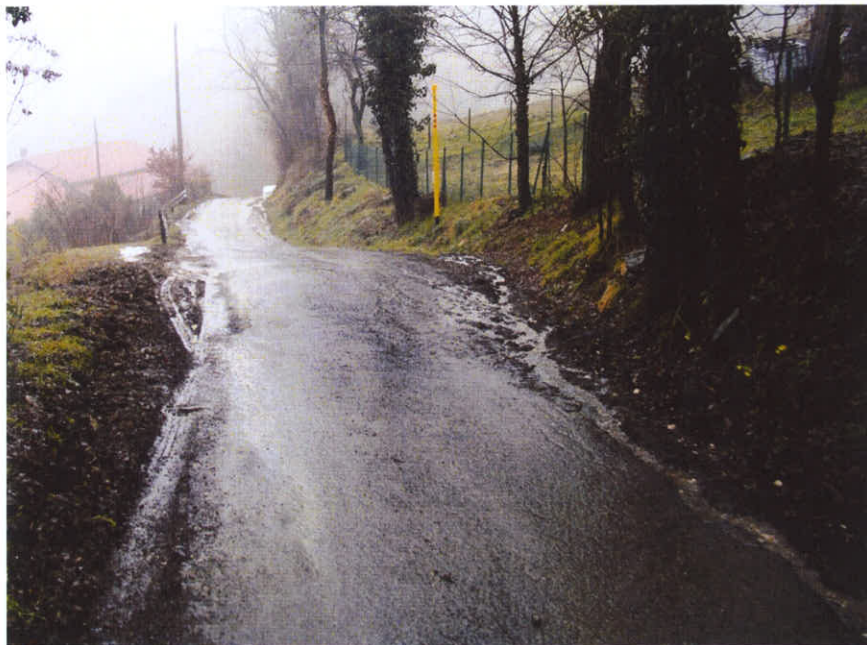
Figura 3-2: area “Roncaglie”, diffusa presenza di acqua lungo le cunette stradali.

Nel corso dei sopralluoghi, eseguiti a pochi giorni di distanza da fenomeni meteorici, è stata altresì riconosciuta la diffusa presenza di acqua lungo i fossi di scolo e le cunette stradali (Fig. 3-2) e anche la presenza di ristagni ed emergenze sui versanti (Fig. 3-3) ad indicare la necessità di intervenire mediante azioni di drenaggio e di controllo del deflusso delle acque meteoriche.

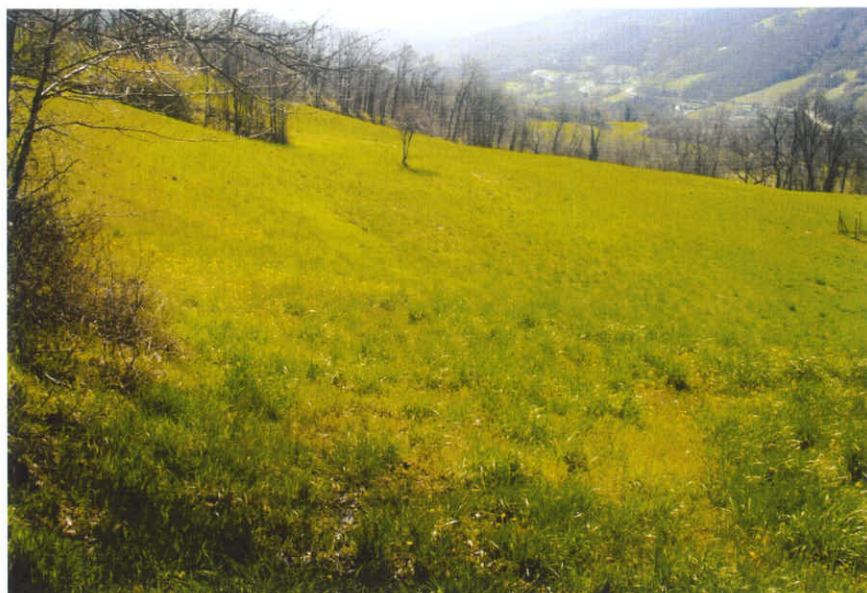
Figura 3-3: area “Roncaglie”, ristagni d’acqua in aree sub-pianeggianti.

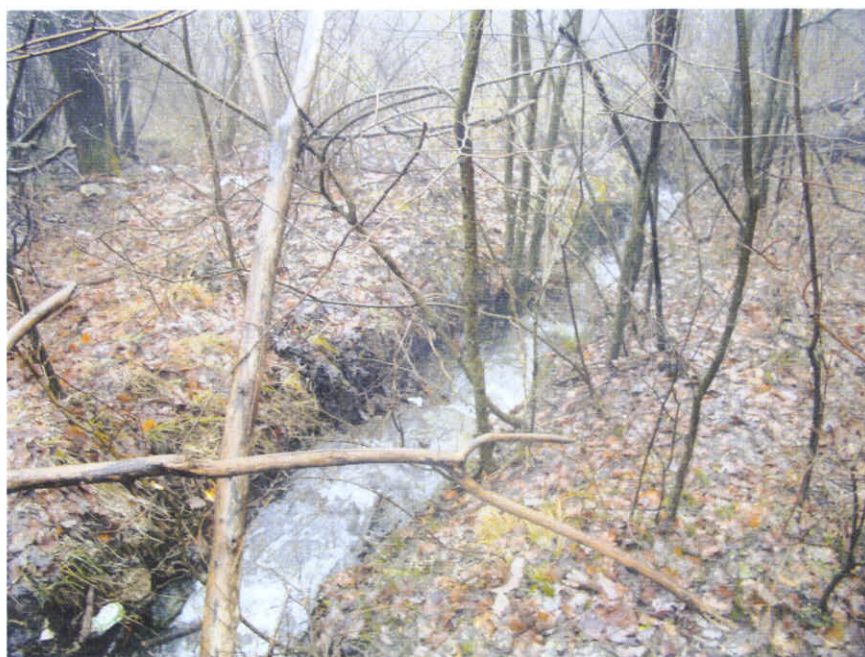
Figura 3-4: Canale di scolo delle acque di piattaforma della soprastante autostrada A1.

A tale proposito si sottolinea come sia stata rilevata la presenza di due canali di scolo delle acque superficiali sia del versante (Serra di Ripoli) sia di piattaforma della soprastante autostrada A1. Essi costituiscono elementi idrologici importanti del sistema degli afflussi sul bacino d’interesse e che risultano attualmente sottodimensionati per eventi meteorici intensi (Fig. 3-4).

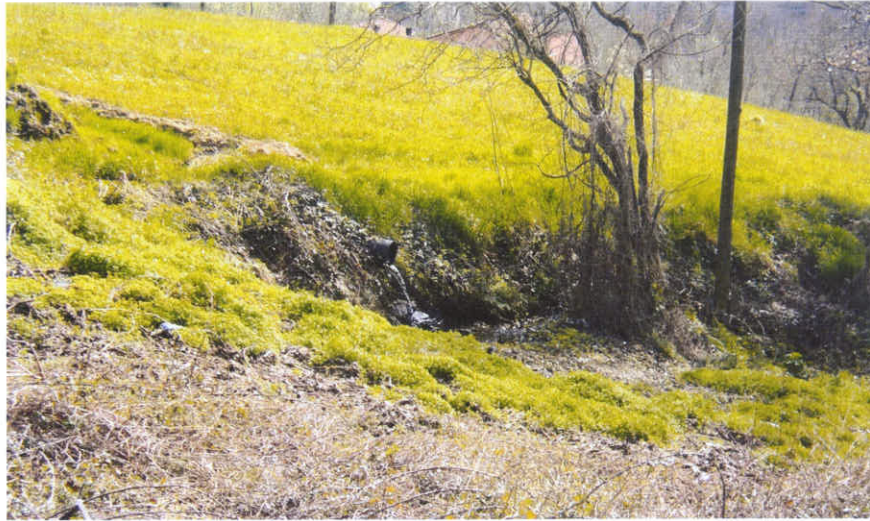
Figura 3-10: area "Roncaglie", alveo naturale a valle dell'attraversamento.

A valle dell'attraversamento, nel tratto che convoglia l'acqua al recapito naturale, è prevista la sistemazione dell'alveo attualmente esistente (Fig. 3-10) mediante un intervento di risagomatura e posa in opera di pietrame a protezione delle sponde per evitare possibili problematiche di tipo erosivo in presenza di cospicui quantitativi d'acqua (Fig. 3-11).

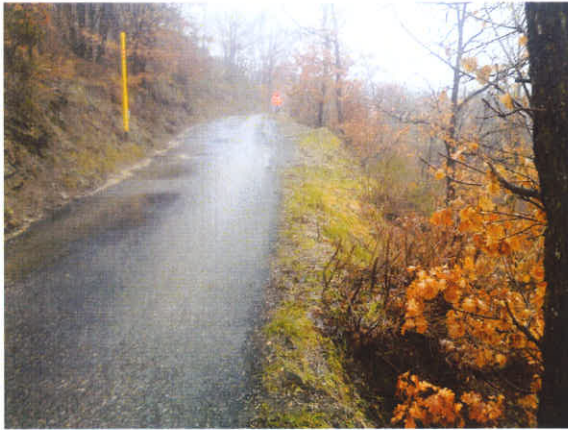
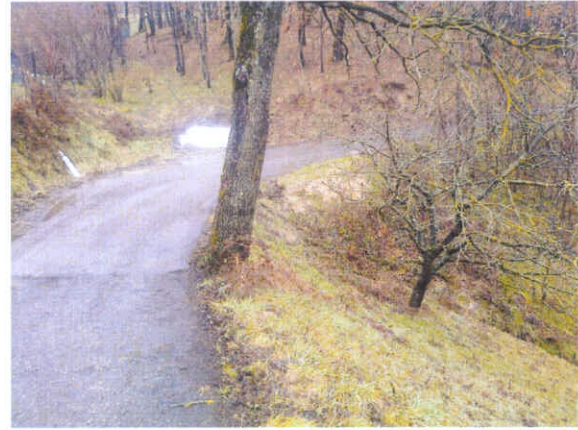
Di seguito si riportano alcune foto scattate nel corso dei sopralluoghi effettuati esemplificative delle situazioni di maggiore criticità.

Figura 4-1: vista di via di Roncaglie.

Figura 4-2: vista di via di Roncaglie.

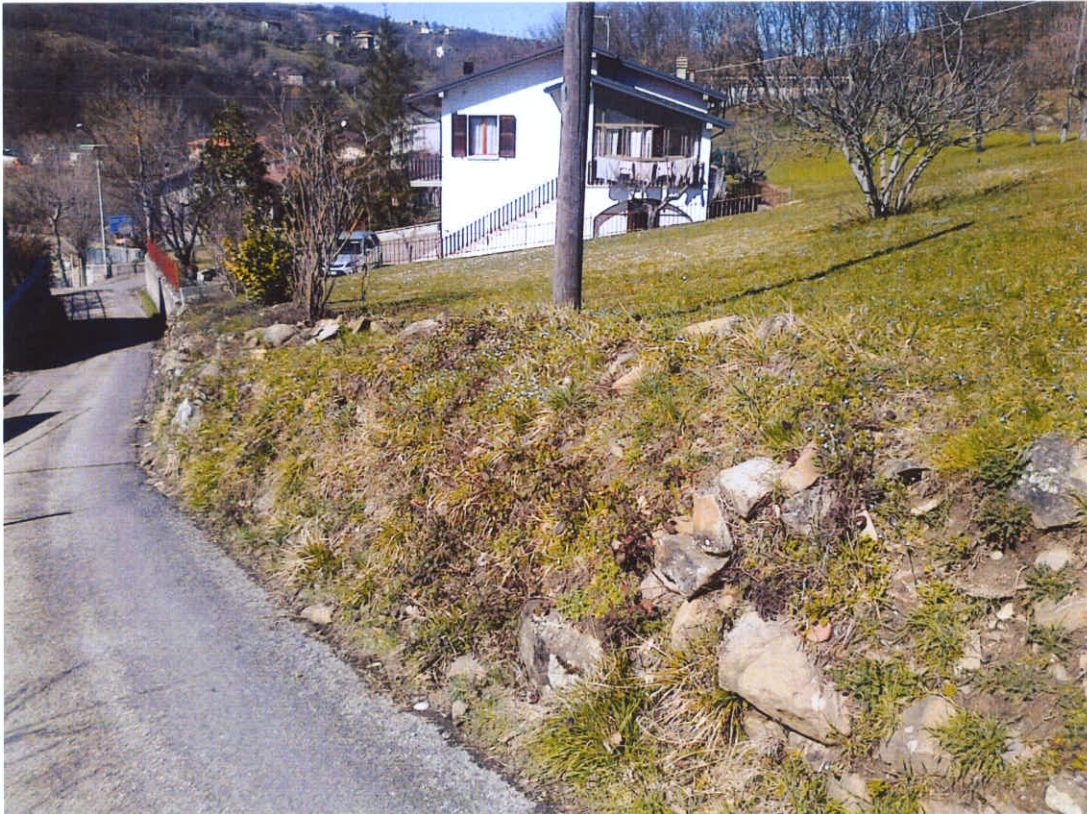
L'intervento richiesto riguarda la risistemazione di alcuni muri in pietra esistenti lungo il tratto terminale di Via Forno che presentano evidenti segni di dissesto come rappresentato con la immagine di seguito riportata.

Figura 5-1: vista dei muri in pietra esistenti da ripristinare.

L'intervento progettuale prevede la completa rimozione dei blocchi lapidei esistenti, la riprofilatura della scarpata e la realizzazione di un nuovo muro di sostegno di idonea geometria sempre in pietra utilizzando, ove possibile i blocchi lapidei esistenti, e in aggiunta a questi blocchi lapidei di idonea pezzatura e caratteristiche di resistenza provenienti dallo smarino in galleria.
