COMUNE DI CASTELLANETA

Realizzazione di un impianto agrivoltaico PNRR della potenza nominale in DC di 46,65 MWp, denominato "Romanazzi" e delle relative opere di connessione alla Rete di Trasmissione Nazionale (RTN) in zona agricola del Comune di Castellaneta (TA) in località "Papatonno"

Elaborato RELAZIONE VALUTAZIONE IMPATTO VISIVO E CUMULATIVO

SIA_04

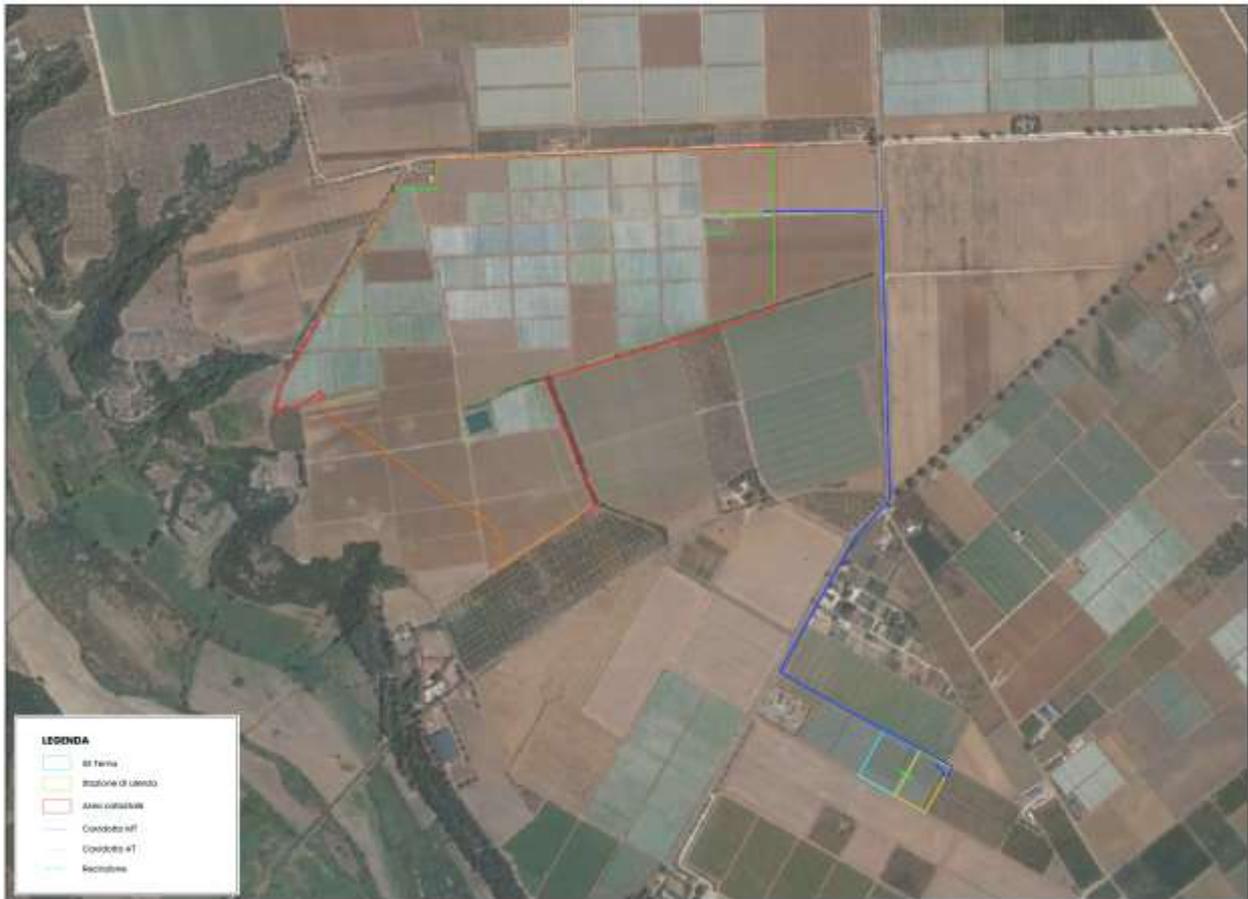
La PIVEXO 6 s.r.l. ha affidato alla scrivente Società *Greenergy S.r.l.*, sita in Castellaneta (TA) alla via Stazione snc, l'incarico di redigere la "*Relazione impatto visivo e cumulativo*". Dalla foto aerea di seguito riportata si evince il perimetro delle aree catastali corrispondenti all'area di intervento ove verrà realizzato l'impianto.

Figura 1: Vista ortofoto dell'area oggetto dell'intervento

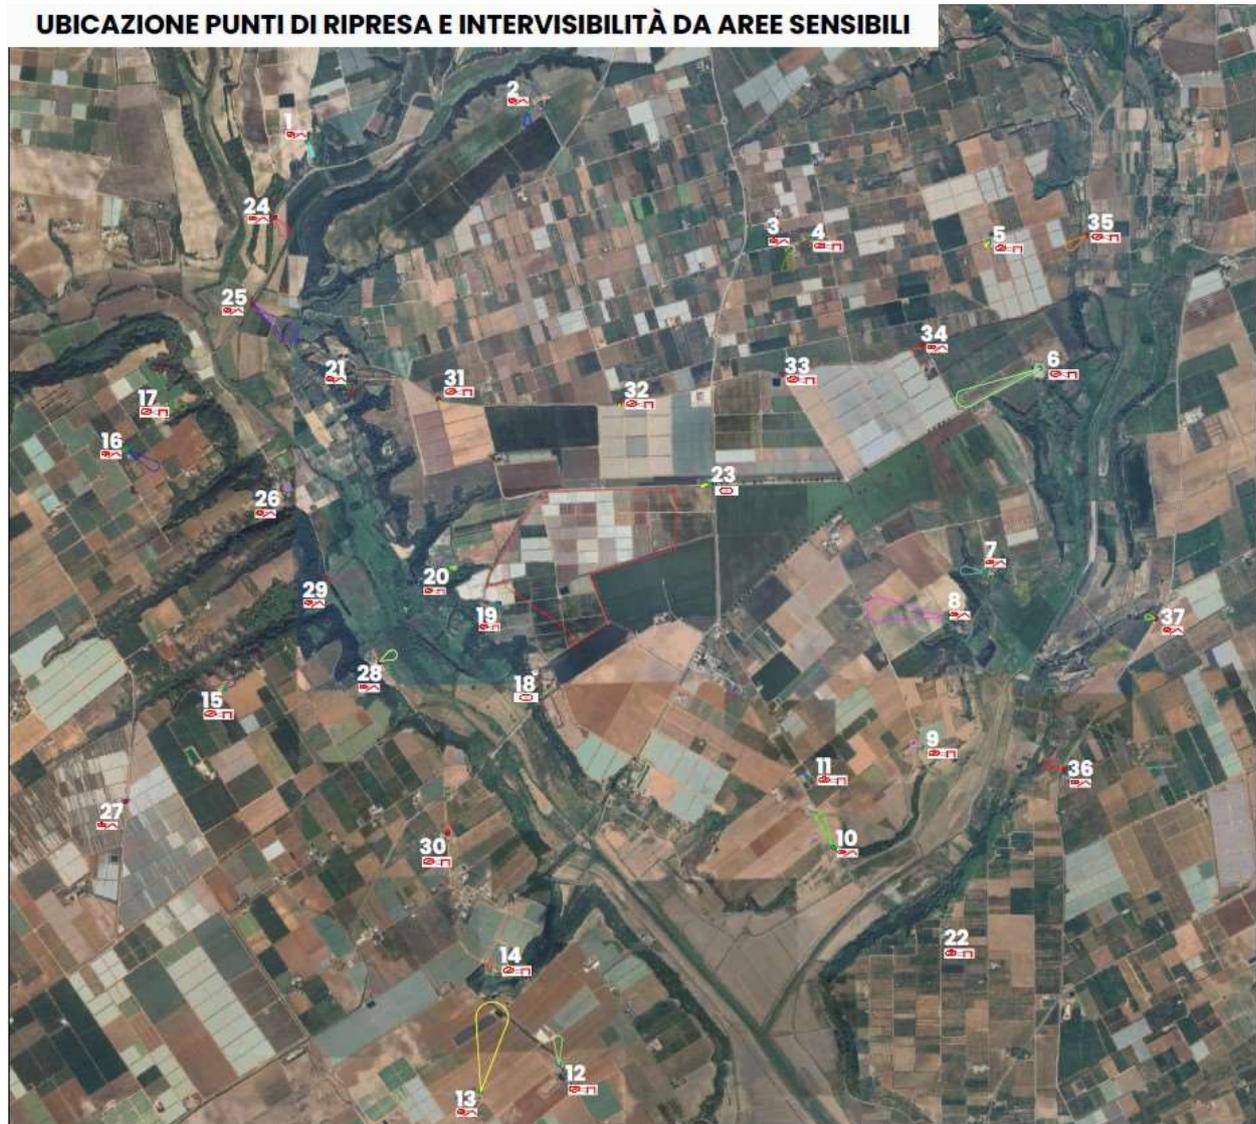
Figura 3: Analisi visiva dell'area di impianto

In tale figura 3 è possibile osservare che la Masseria Pozzo le Colonne (punto 23) è la masseria più vicina dall'impianto nell'intorno considerato che, grazie alla fitta mitigazione a doppio filare di essenze autoctone, mitigano e rendono non visibile l'impianto; anche la Masseria Signora Nunzia (punto 18) e la masseria Casamassima (punto 19) risultano ad "alta visibilità", ma l'implemento della mitigazione rende non

visibile l'impianto. Le ampie opere di mitigazione presenti nell'estesa area dell'impianto nascondono in modo accurato la superficie riflettente dell'impianto.

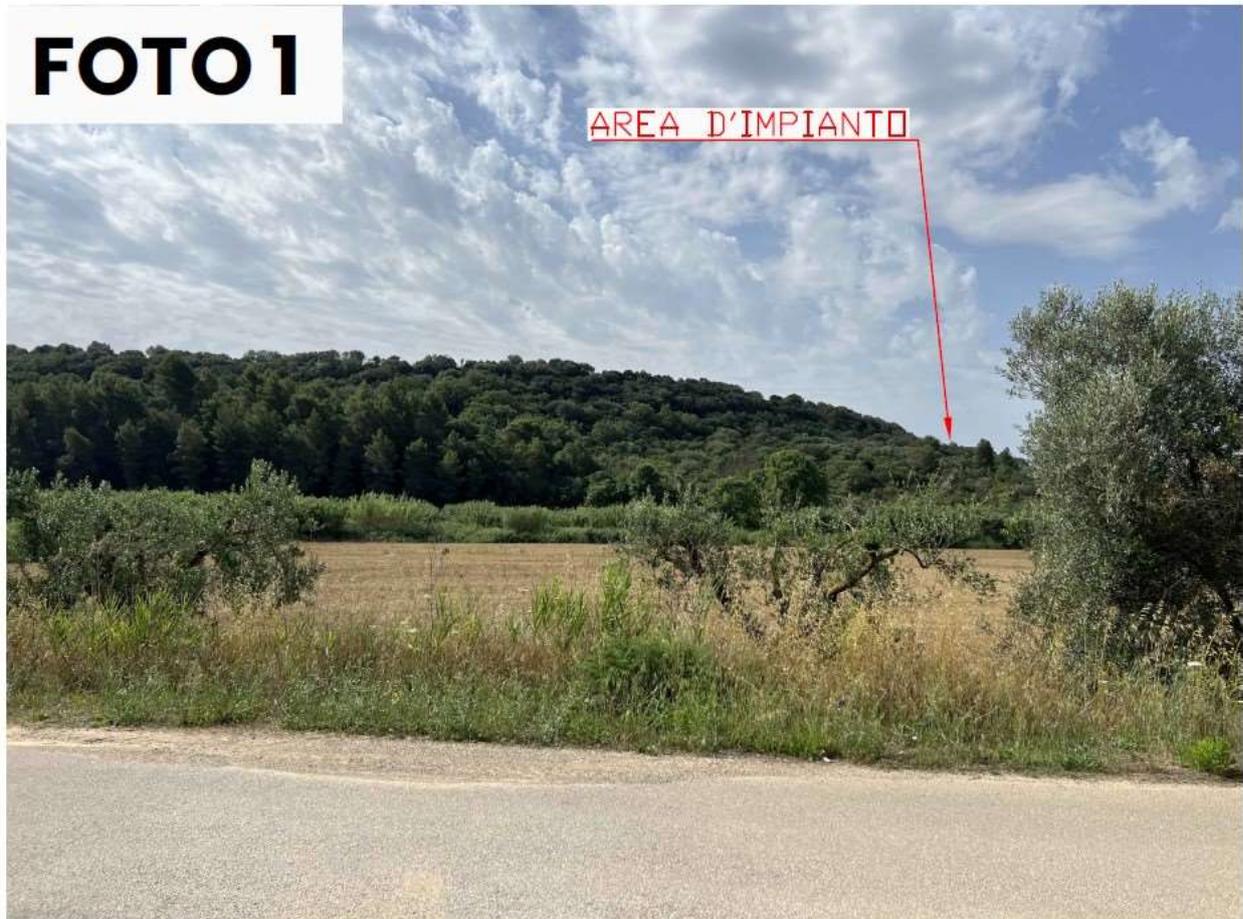
Figura 4: Analisi visiva dell'area di impianto con mappatura delle interferenze esistenti da Masseria Meledandri (punto 1)

L'impianto risulta essere non visibile dalla Masseria Meledandri (punto 1) per topografia del terreno.

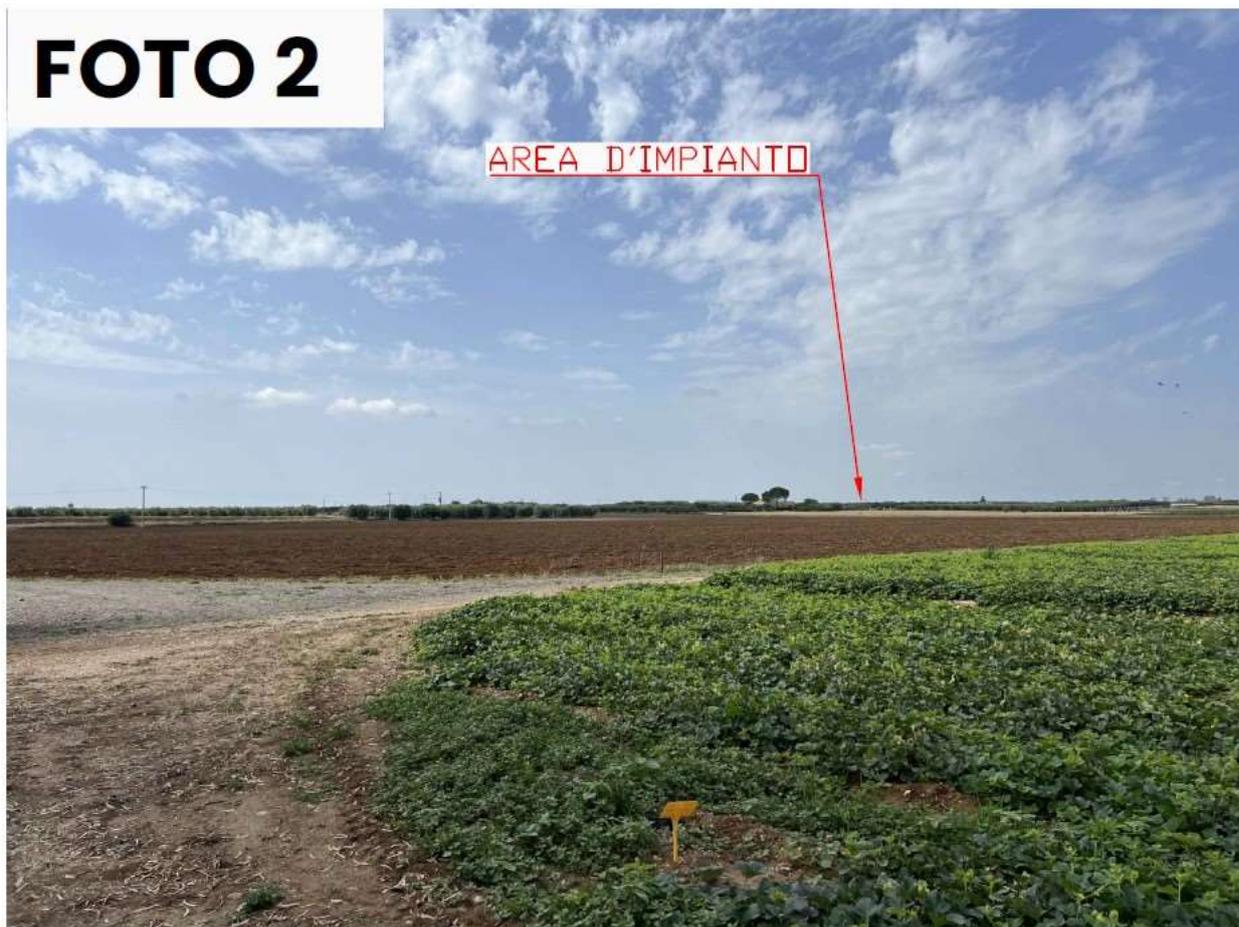
FOTO 2

Figura 5: Analisi visiva dell'area di impianto con mappatura delle interferenze esistenti da Masseria Le Monache (punto 2)

In Figura 5 è rappresentata l'analisi visiva dell'area attorno a Masseria Le Monache (punto 2); anche in questo caso l'impianto, non risulta visibile per cause dovute alla topografia; dalla presenza di vegetazione e all'eccessiva distanza dell'impianto.

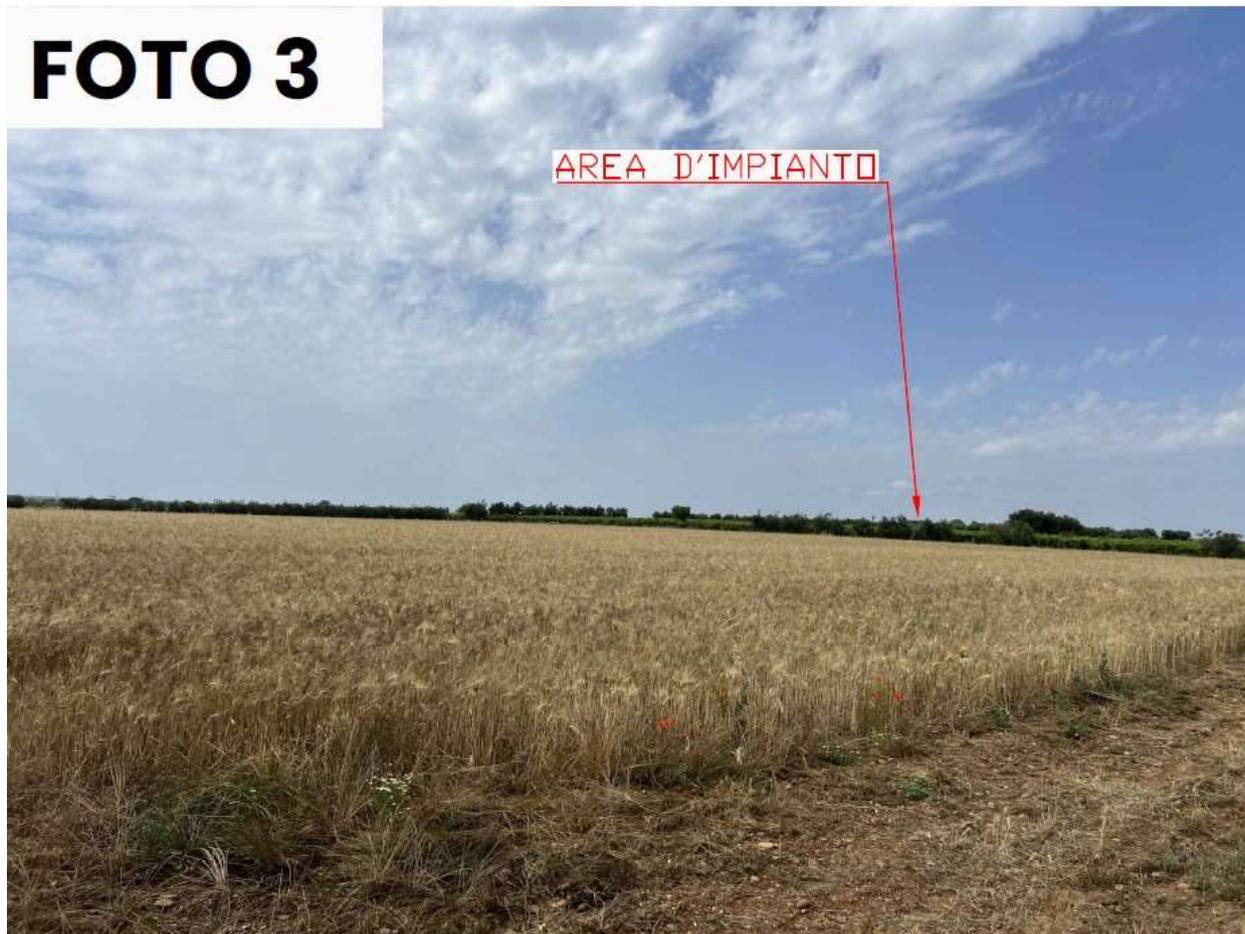
FOTO 3

Figura 6: Vista prospettica dell'impianto da Edificio Rurale (punto 3)

Figura 6 è rappresentata l'analisi visiva dell'Edificio Rurale (punto 3) dove la presenza di alcune colture intercludono la vista dell'impianto agrivoltaico. L'impianto inoltre, come già specificato è ampiamente dotato di opere di mitigazione che rendano più naturale possibile l'installazione dell'impianto agrivoltaico "Romanazzi".

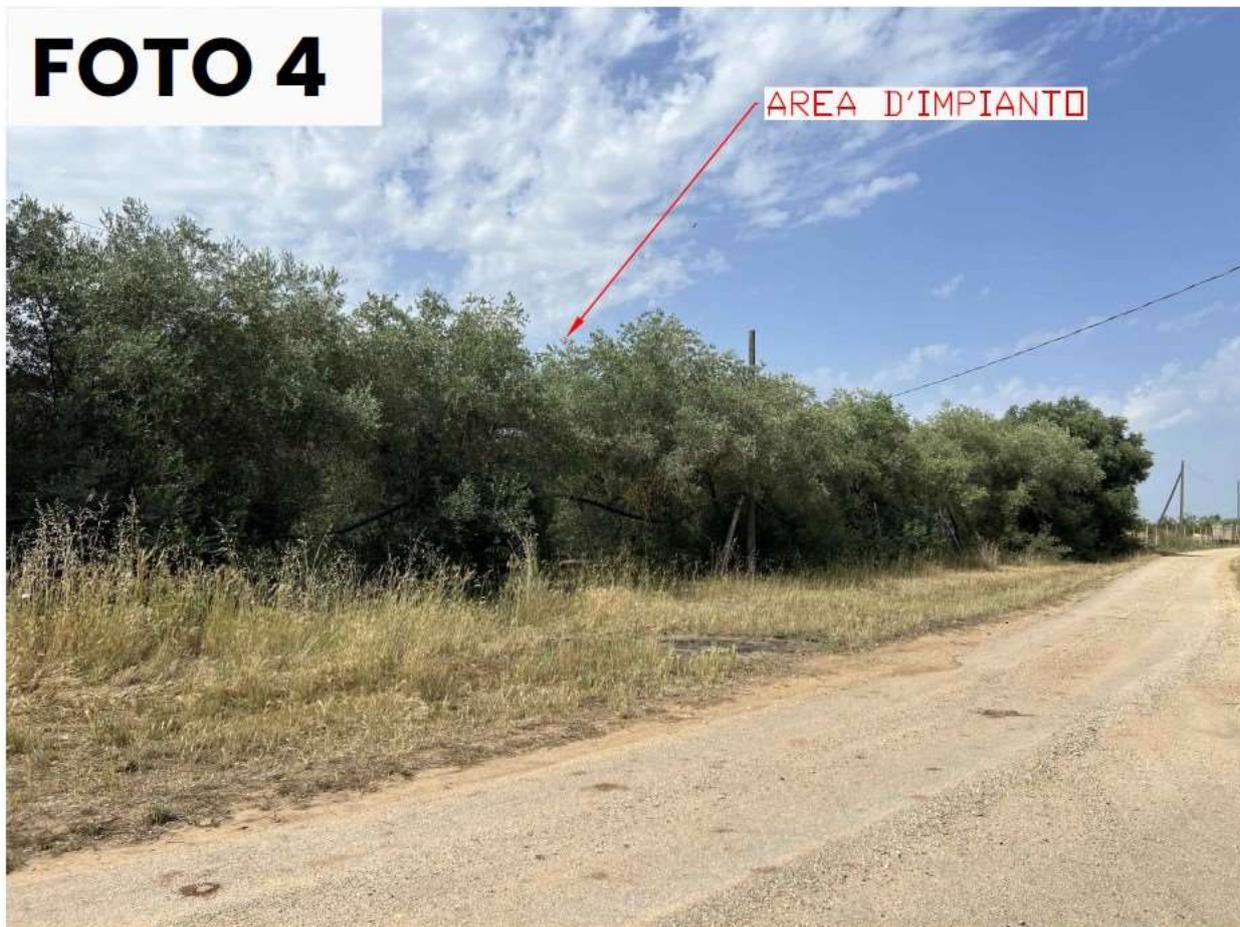
FOTO 4

Figura 7: Analisi visiva dell'area di impianto con mappatura delle interferenze esistenti da Masseria vicino Masseria S. Michele (punto 4)

In Figura 7 è rappresentata l'analisi visiva dell'area attorno alla Masseria vicino Masseria S. Michele (punto 4); in questo caso l'impianto, in termini visivi è coperto dalla presenza di un uliveto.

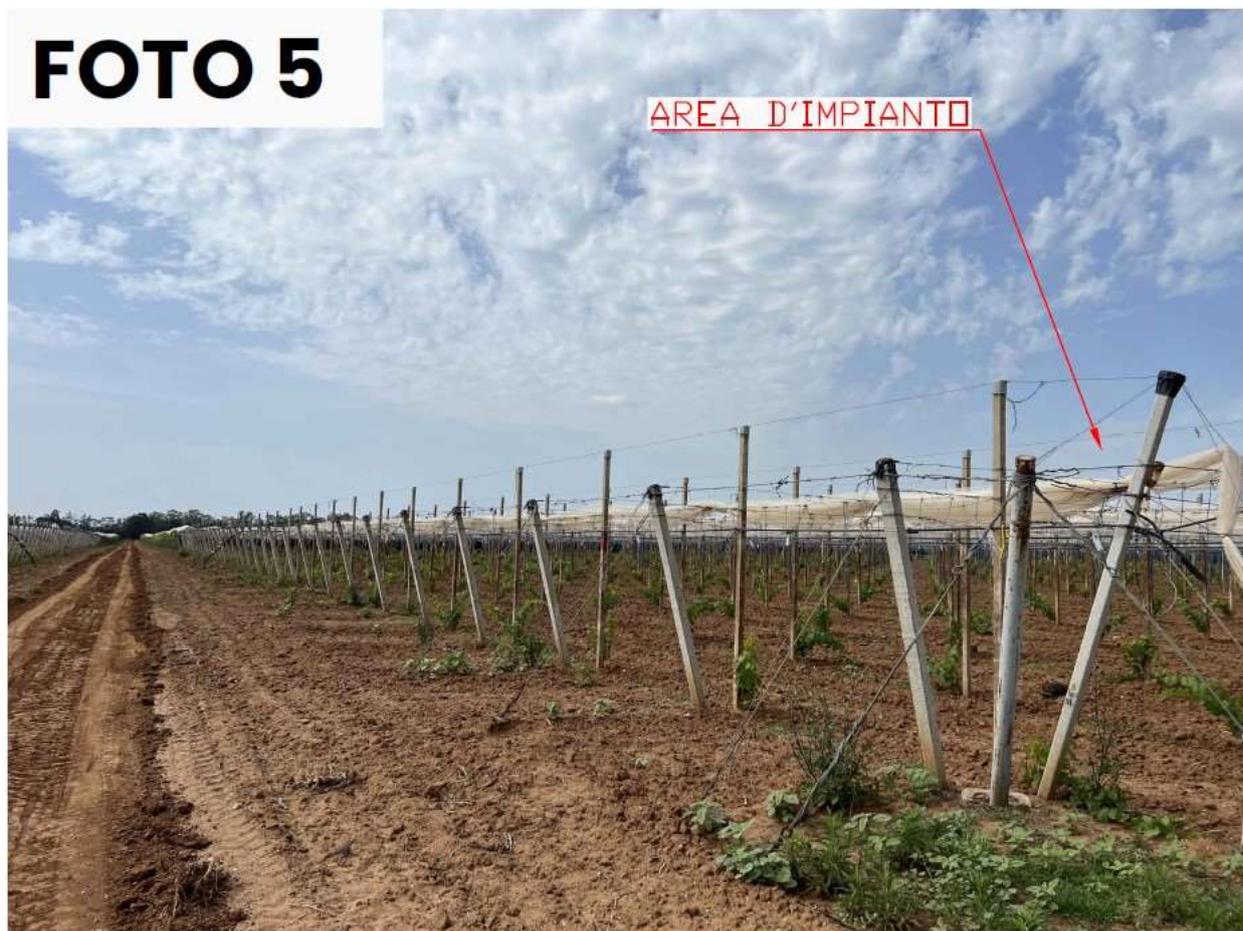
FOTO 5

Figura 8: Analisi visiva dell'area di impianto con mappatura delle interferenze esistenti da Masseria S. Michele (punto 5)

In Figura 8 è rappresentata l'analisi visiva dell'area attorno alla Masseria S. Michele (punto 5); in questo caso l'impianto, in termini visivi è coperto da vigneti.

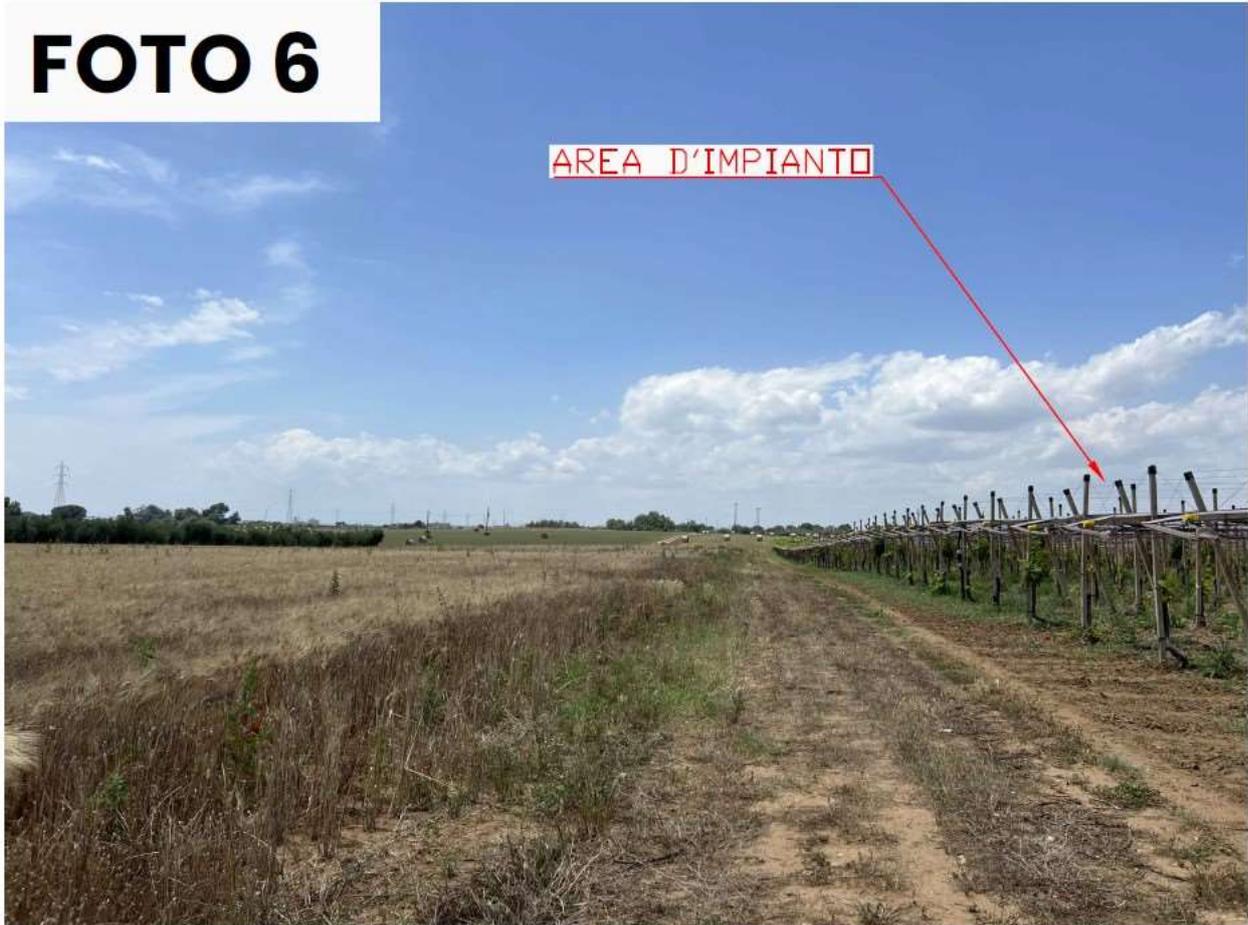
FOTO 6

Figura 9: Analisi visiva dell'area di impianto con mappatura delle interferenze esistenti da Masseria S. Mama (punto 6)

In Figura 9 l'impianto risulta essere di sua natura non visibile da Masseria S. Mama (punto 6) anche in questo caso dalla presenza di vigneti che ne intercludono la vista. L'impianto inoltre, come già specificato è ampiamente dotato di opere di mitigazione che rendano più naturale possibile l'installazione dell'impianto agrivoltaico "Romanazzi".

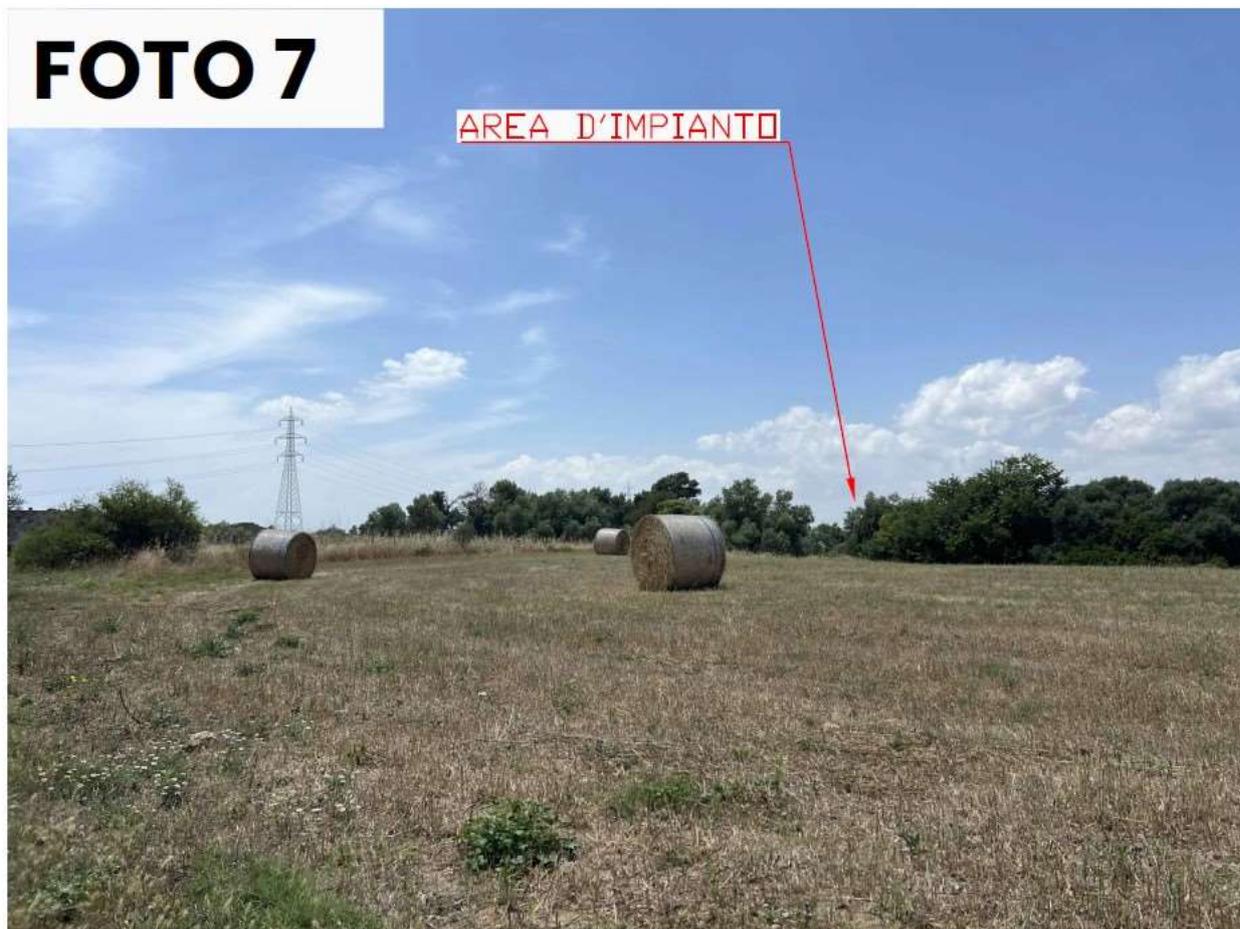
FOTO 7

Figura 10: Analisi visiva dell'area di impianto con mappatura delle interferenze esistenti da Masseria Patarino Grande (punto 7)

In Figura 10 è rappresentata l'analisi visiva dell'area attorno a Masseria Patrorino Grande (punto 7); in questo caso l'impianto, in termini visivi è coperto da vegetazione fitta che ne interclude la vista.

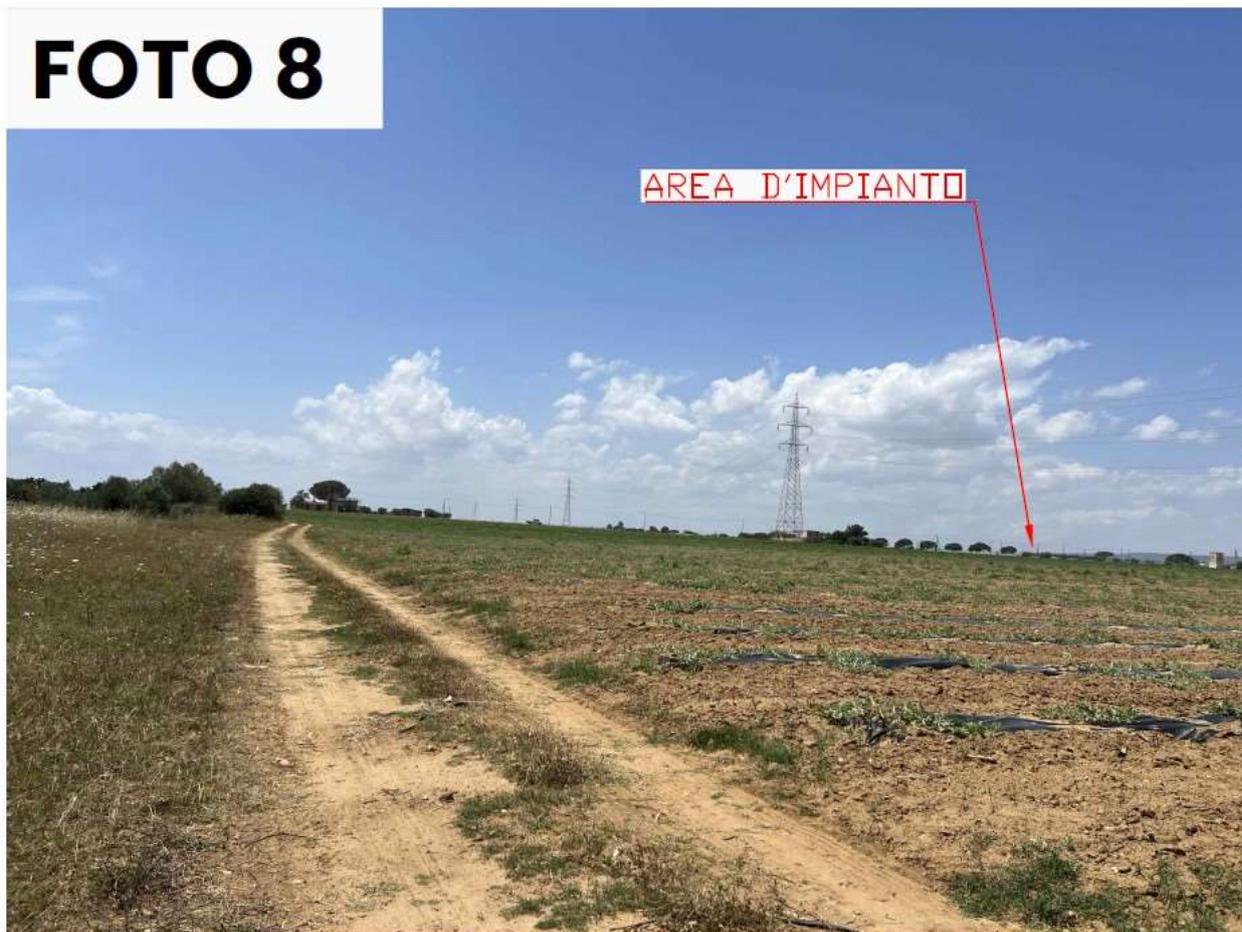
FOTO 8

Figura 11: Analisi visiva dell'area di impianto con mappatura delle interferenze esistenti da Masseria Patarino Piccolo (punto 8)

In Figura 11 è rappresentata l'analisi visiva dell'area attorno a Masseria Patarino Piccolo (punto 8); in questo caso l'impianto, non risulta visibile per cause dovute alla topografia; dalla presenza di vegetazione e all'eccessiva distanza dell'impianto.

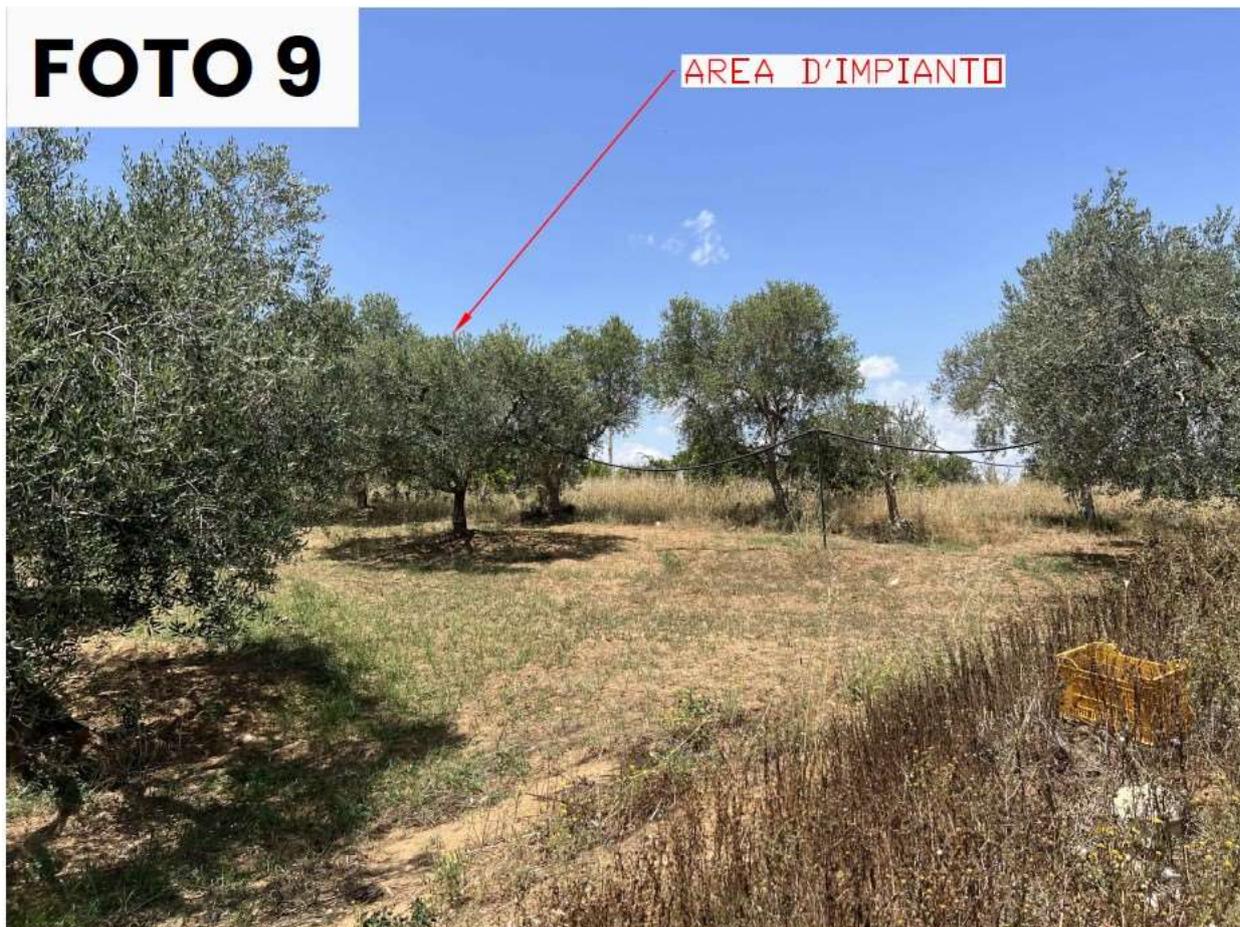
FOTO 9

Figura 12: Analisi visiva dell'area di impianto con mappatura delle interferenze esistenti da Masseria Cavallaro (punto 9)

In Figura 12 l'impianto risulta essere di sua natura non visibile da Masseria Cavallaro (punto 9) a causa dalla presenza di alcune colture (uliveti) che ne intercludono la vista e per l'elevata distanza.

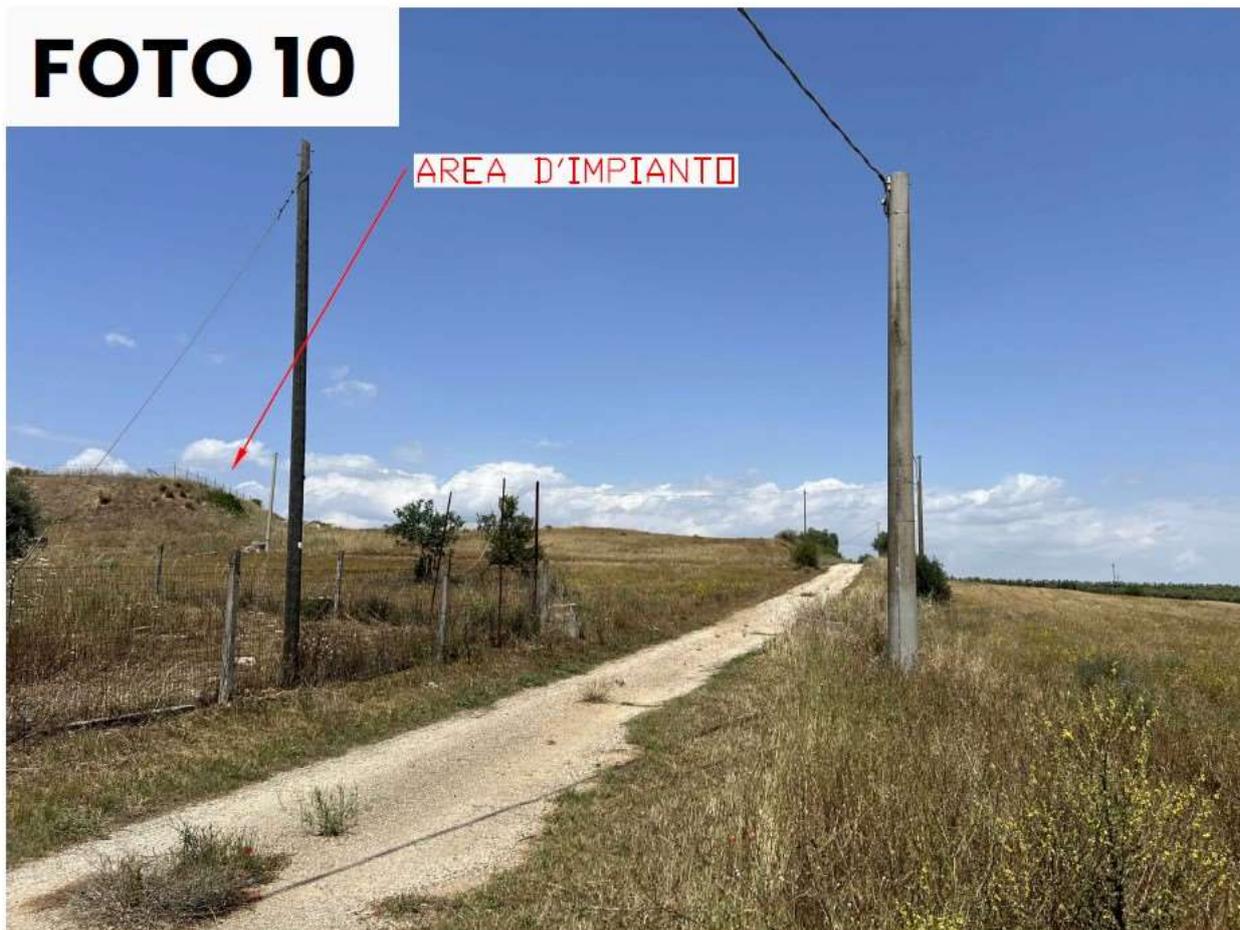
FOTO 10

Figura 13: Analisi visiva dell'area di impianto con mappatura delle interferenze esistenti da Bufalaria (punto 10)

In Figura 13 l'impianto risulta essere di sua natura non visibile da Bufalaria (punto 10); in questo caso l'impianto, non risulta visibile per cause dovute alla topografia; dalla presenza di vegetazione e all'eccessiva distanza dell'impianto.

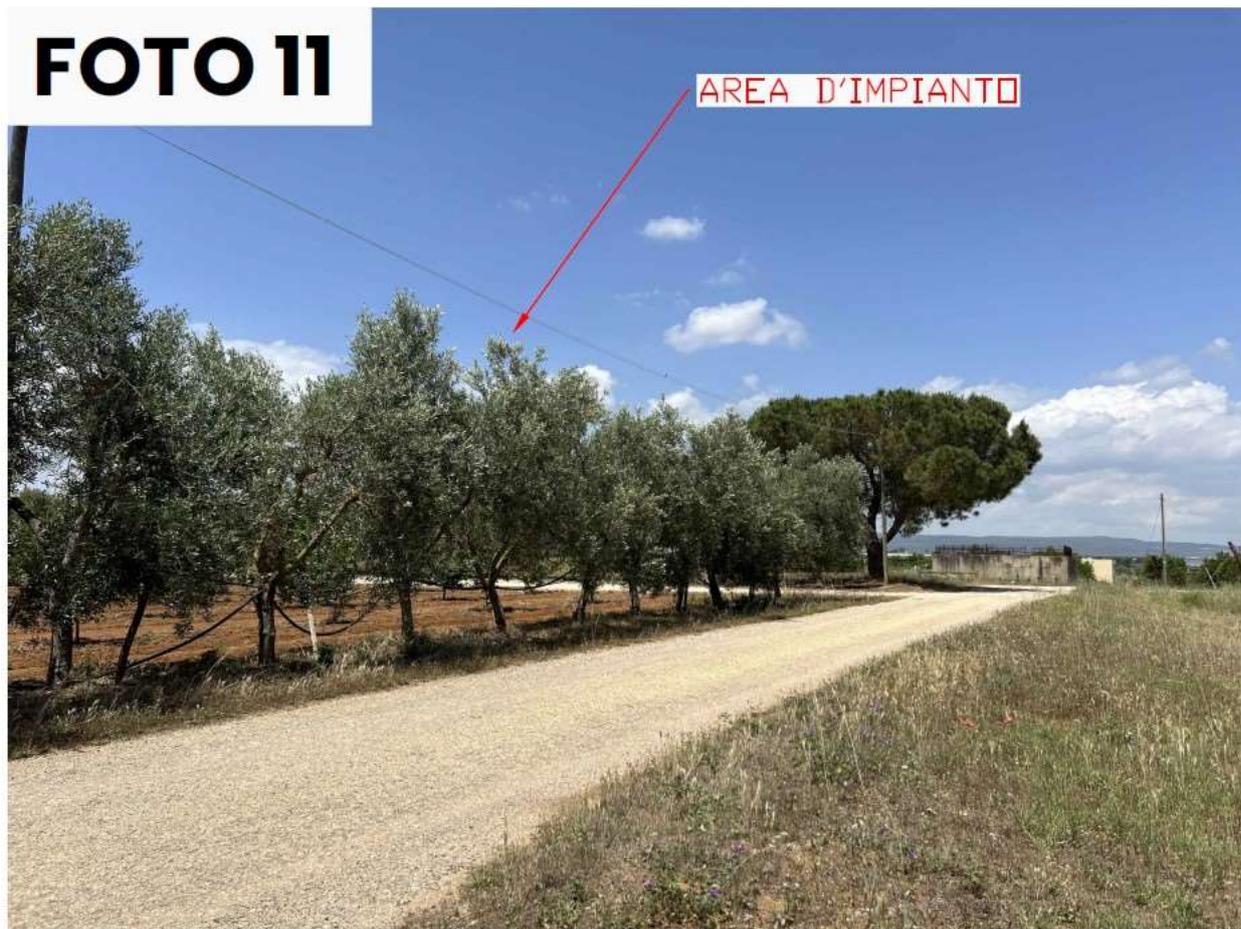
FOTO 11

Figura 14: Analisi visiva dell'area di impianto con mappatura delle interferenze esistenti da Masseria Chiulli (punto 11)

In Figura 14 l'impianto risulta essere di sua natura non visibile da Masseria Chiulli (punto 11) a causa dalla presenza di vegetazione fitta (uliveto) che ne intercludono la vista.

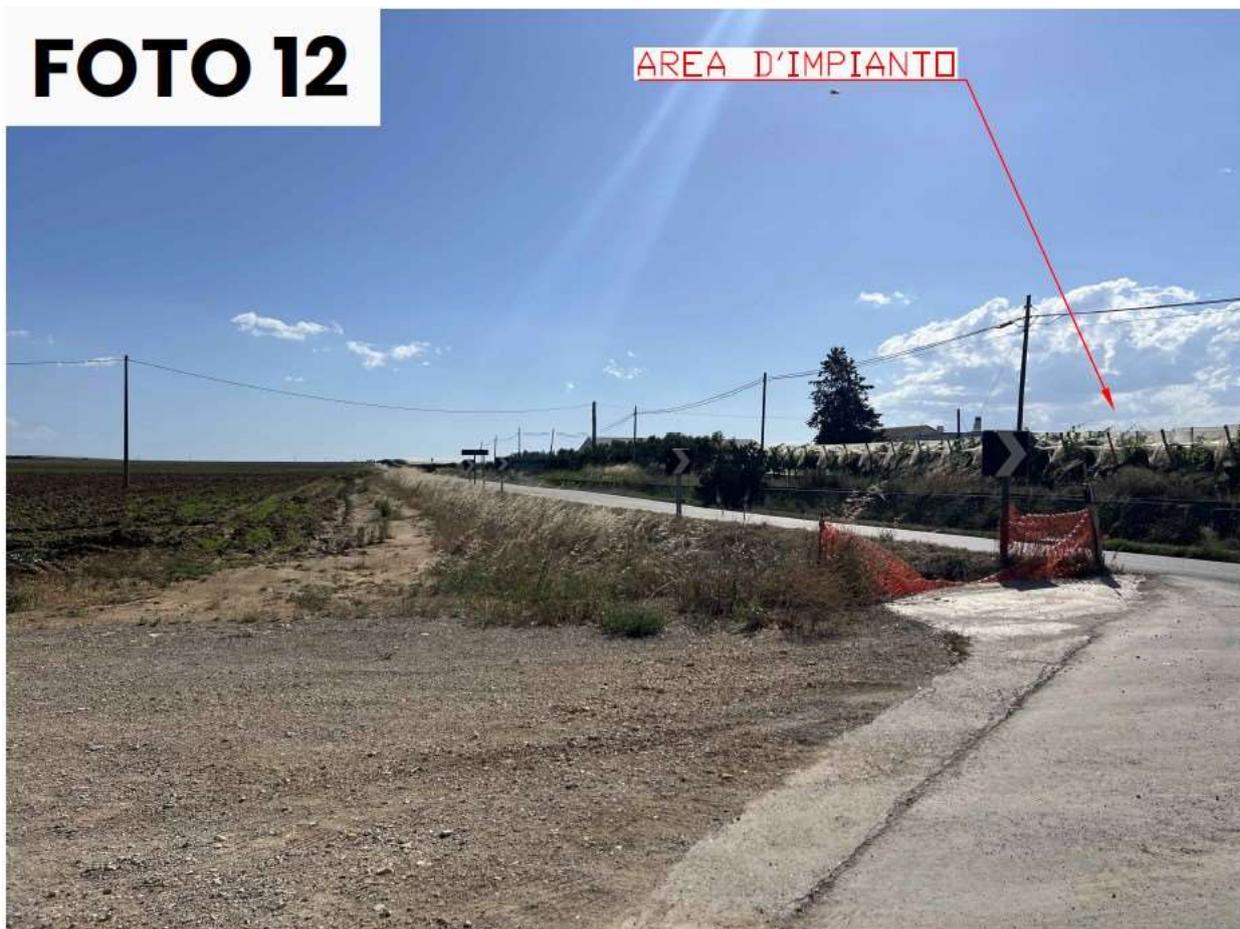
FOTO 12

Figura 15: Analisi visiva dell'area di impianto con mappatura delle interferenze esistenti da Masseria S. Andrea Grande (punto 12)

In Figura 15 è rappresentata l'analisi visiva dell'area attorno a Masseria S. Andrea (punto 12); in questo caso l'impianto, in termini visivi è coperto da vigneti oltre che dall'elevata distanza.

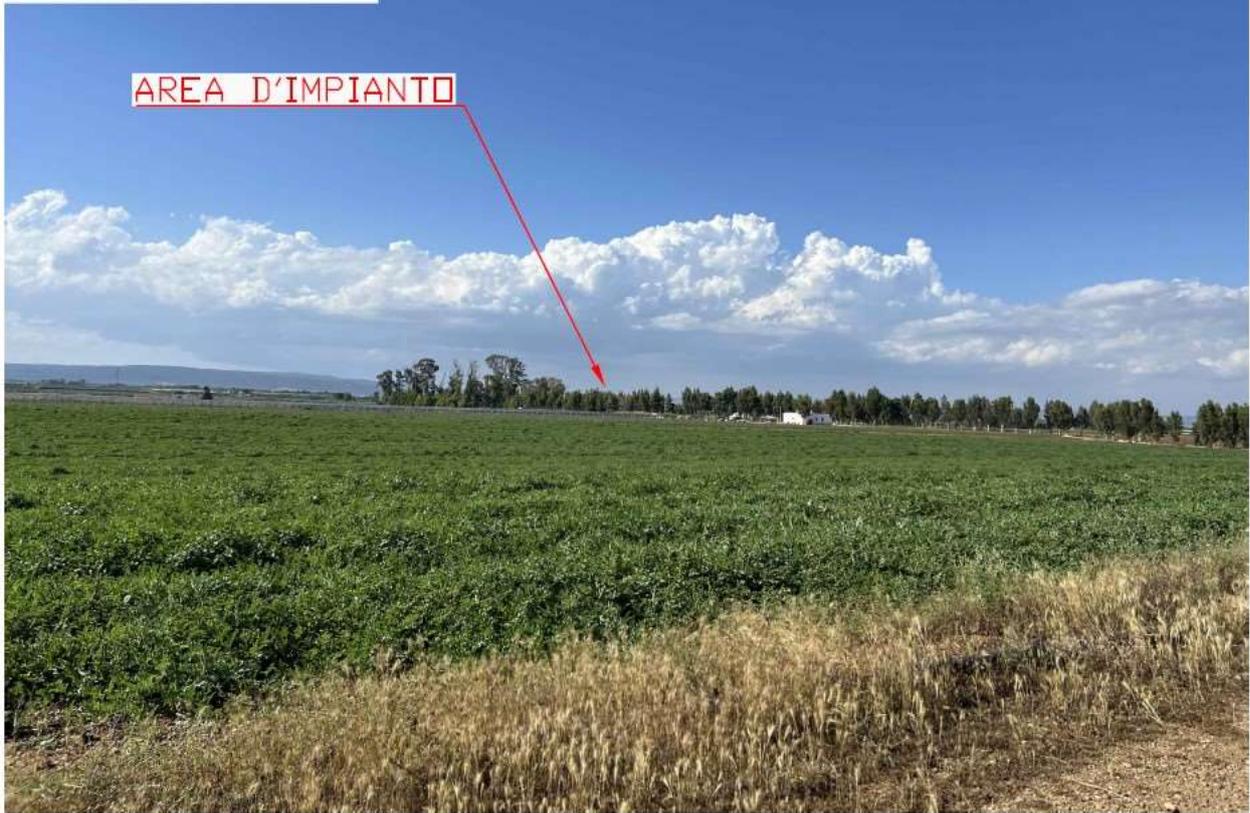
FOTO 13

Figura 16: Analisi visiva dell'area di impianto con mappatura delle interferenze esistenti da Jazzo S.

Andrea (punto 13)

In Figura 16 è rappresentata l'analisi visiva dell'area attorno a Jazzo S. Andrea (punto 13); in questo caso l'impianto, in termini visivi è coperto da fitta vegetazione oltre che da elevata distanza dall'impianto.

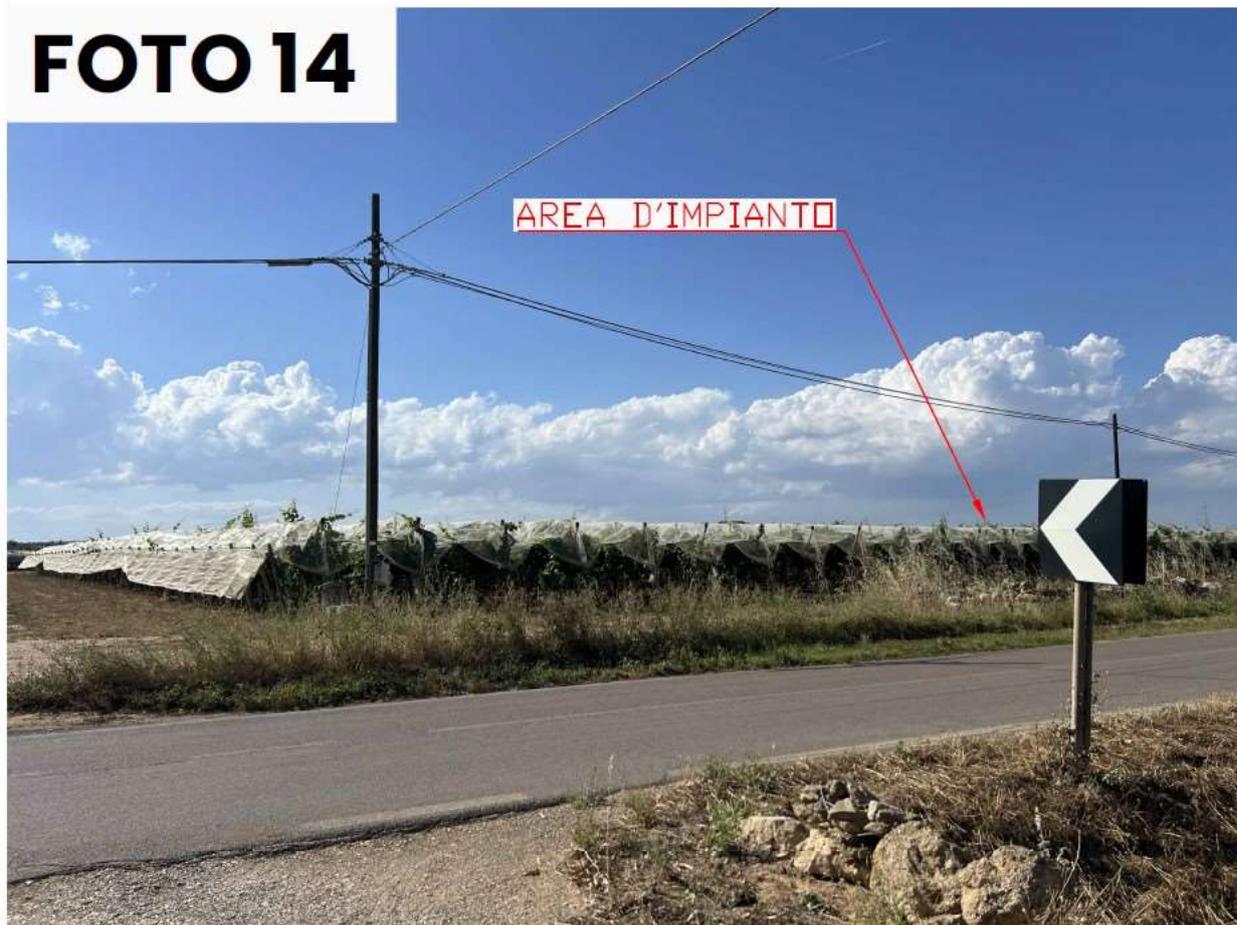
FOTO 14

Figura 17: Analisi visiva dell'area di impianto con mappatura delle interferenze esistenti da Masseria S. Andrea (punto 14)

In Figura 17 è rappresentata l'analisi visiva dell'area attorno a Masseria S. Andrea (punto 14); in questo caso l'impianto, in termini visivi è coperto da vigneti.

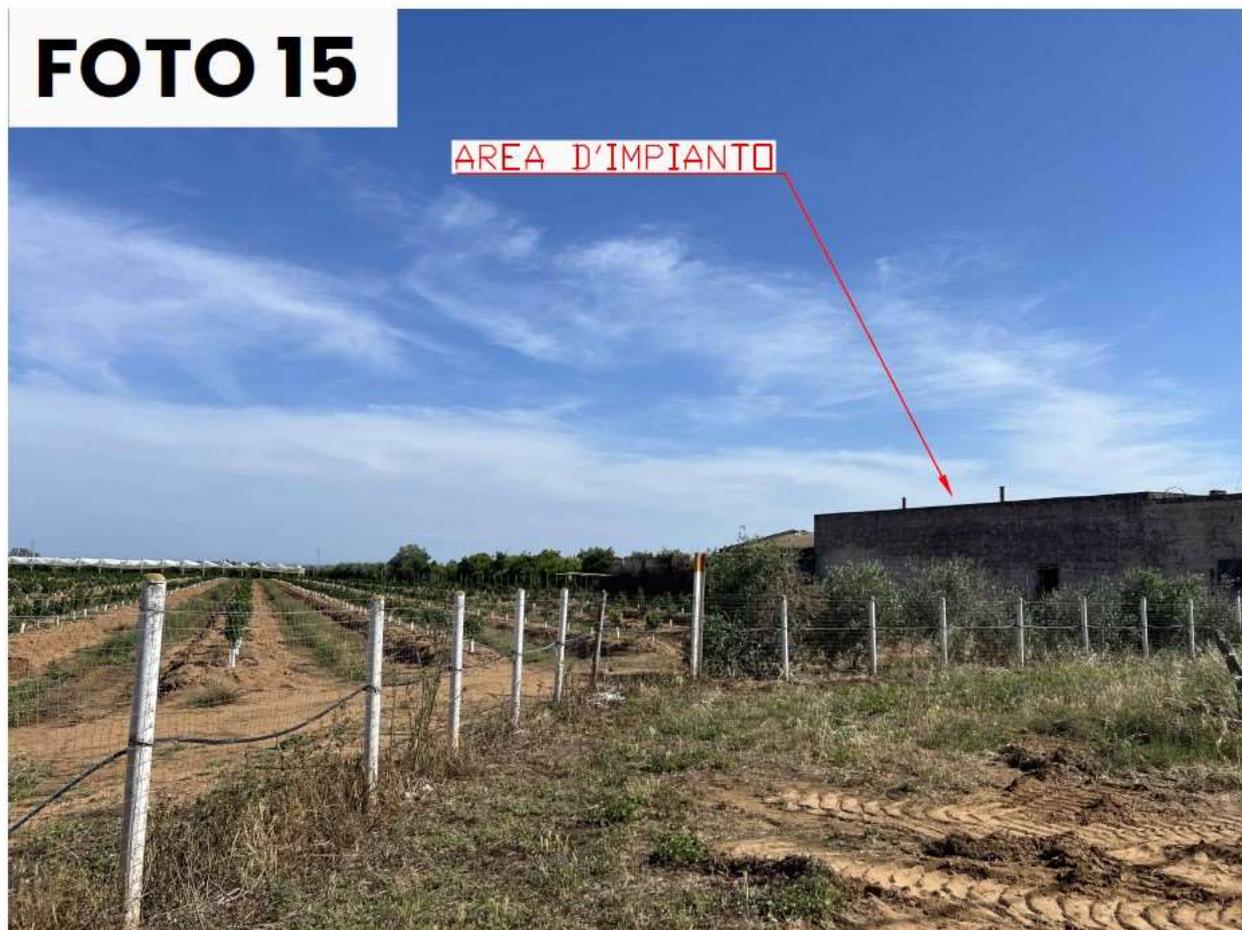
FOTO 15

Figura 18: Analisi visiva dell'area di impianto con mappatura delle interferenze esistenti da Masseria Festa (punto 15)

In Figura 18 l'impianto risulta essere di sua natura non visibile da Masseria Festa (punto 15) a causa dalla presenza strutture che ne intercludono la vista.

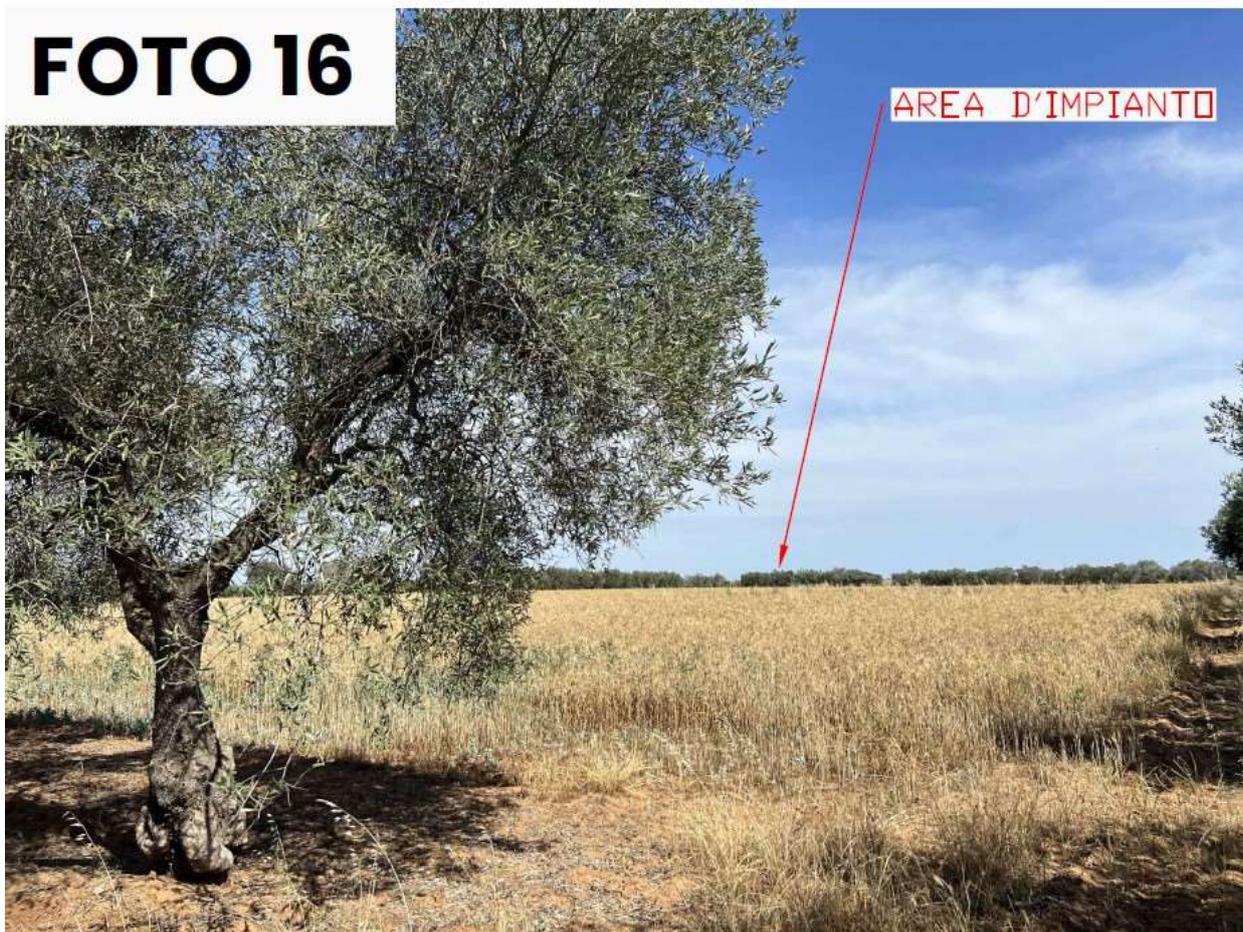
FOTO 16

Figura 19. Analisi visiva dell'area di impianto con mappatura delle interferenze esistenti da Masseria Gaudella Piccola (punto 16)

In Figura 19 l'impianto risulta essere di sua natura non visibile da Masseria Gaudella Piccola (punto 16) a causa dalla presenza di alcune colture che ne intercludono la vista e per l'elevata distanza.
