COMUNE DI CASTELLANETA

Realizzazione di un impianto agrivoltaico PNRR della potenza nominale in DC di 46,65 MWp, denominato "Romanazzi" e delle relative opere di connessione alla Rete di Trasmissione Nazionale (RTN) in zona agricola del Comune di Castellaneta (TA) in località "Papatonno"

Elaborato RELAZIONE VALUTAZIONE IMPATTO VISIVO E CUMULATIVO

SIA_04

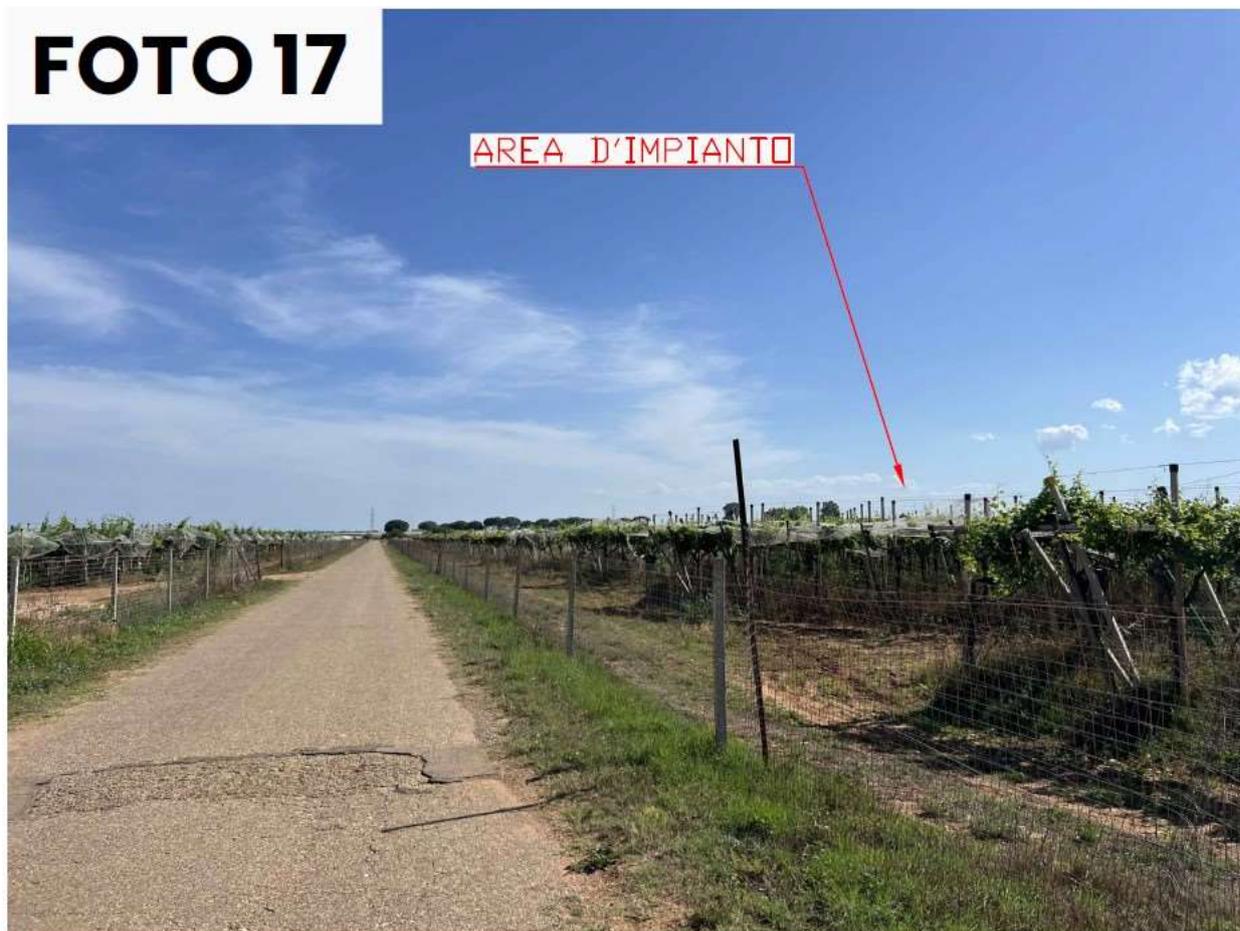
FOTO 17

Figura 20: Analisi visiva dell'area di impianto con mappatura delle interferenze esistenti da Edificio Rurale (punto 17)

In Figura 20 è rappresentata l'analisi visiva dell'area attorno a Edificio Rurale (punto 17); in questo caso l'impianto, in termini visivi è coperto da vigneti e fitta vegetazione oltre all'elevata distanza.

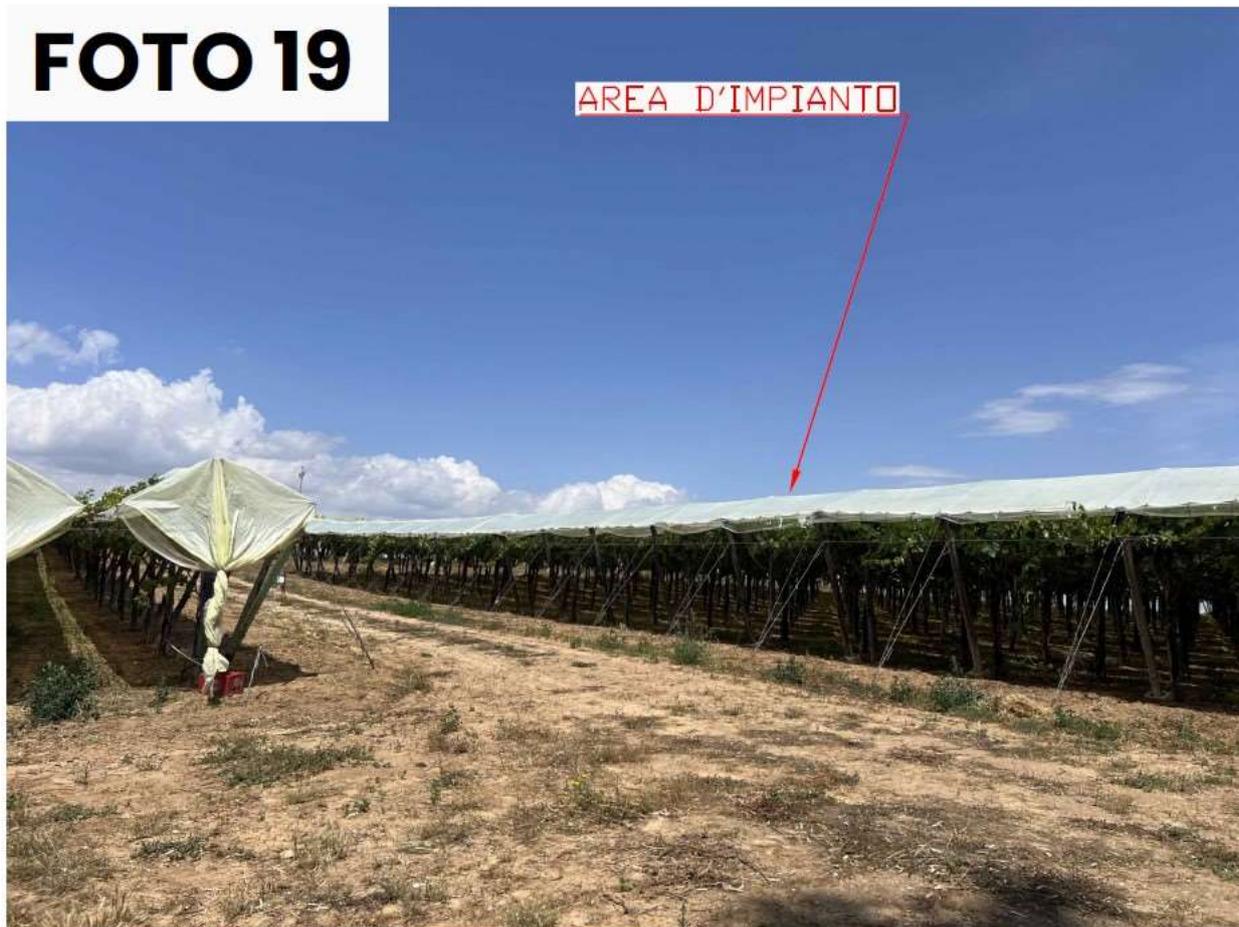
FOTO 19

Figura 22: Analisi visiva dell'area di impianto con mappatura delle interferenze esistenti da Masseria Casamassima (punto 19)

In Figura 22 è rappresentata l'analisi visiva dell'area attorno a Masseria Casamassima (punto 19); anche in questo caso l'impianto potrebbe essere visibile data l'immediata vicinanza, che però può essere resa più naturale possibile dalle opere di mitigazione in progetto.

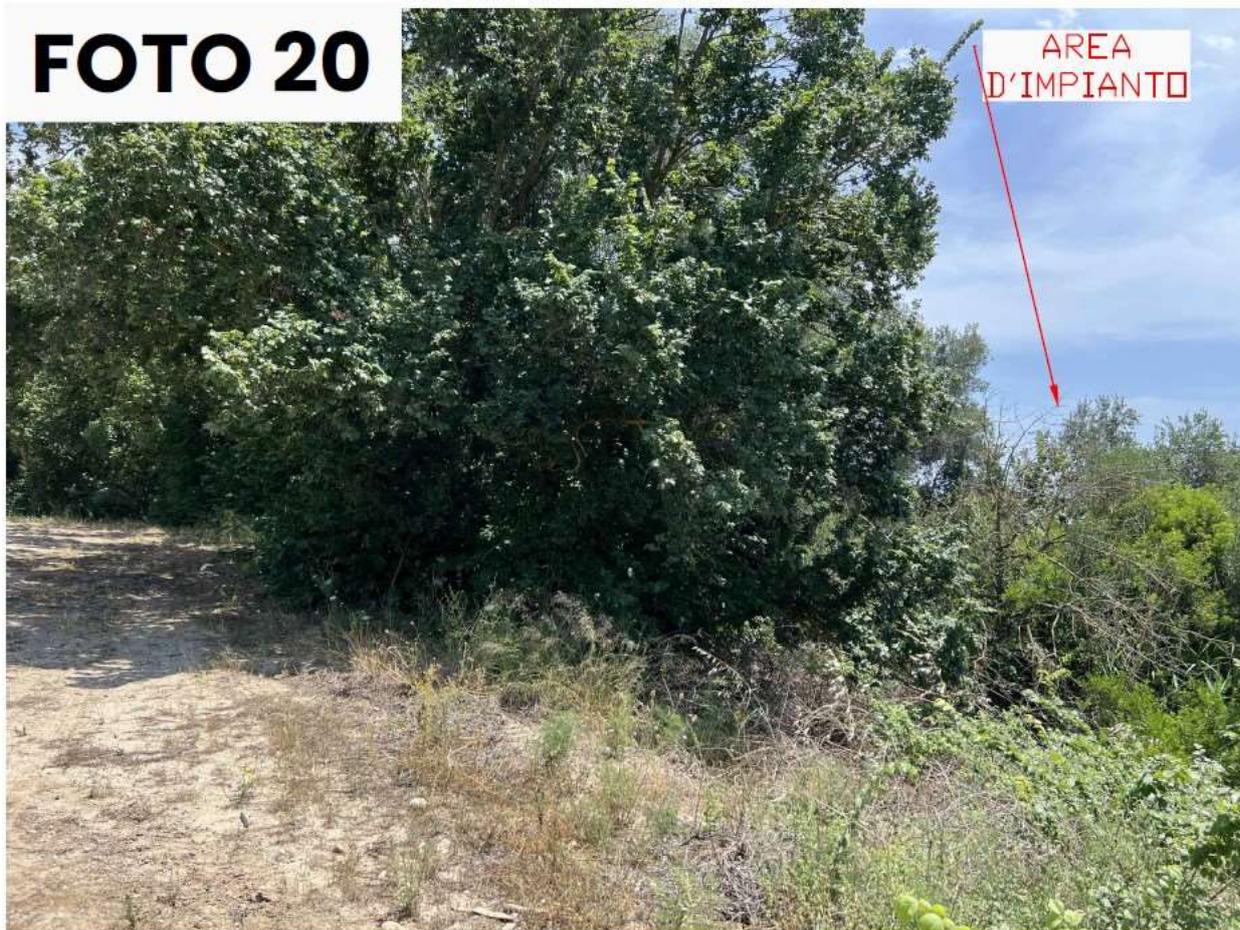
FOTO 20

Figura 23: Analisi visiva dell'area di impianto con mappatura delle interferenze esistenti da Masseria Rizzo (punto 20)

In Figura 23 l'impianto risulta essere di sua natura non visibile da Masseria Rizzo (punto 20) a causa dalla presenza di fitta vegetazione che ne intercludono la vista.

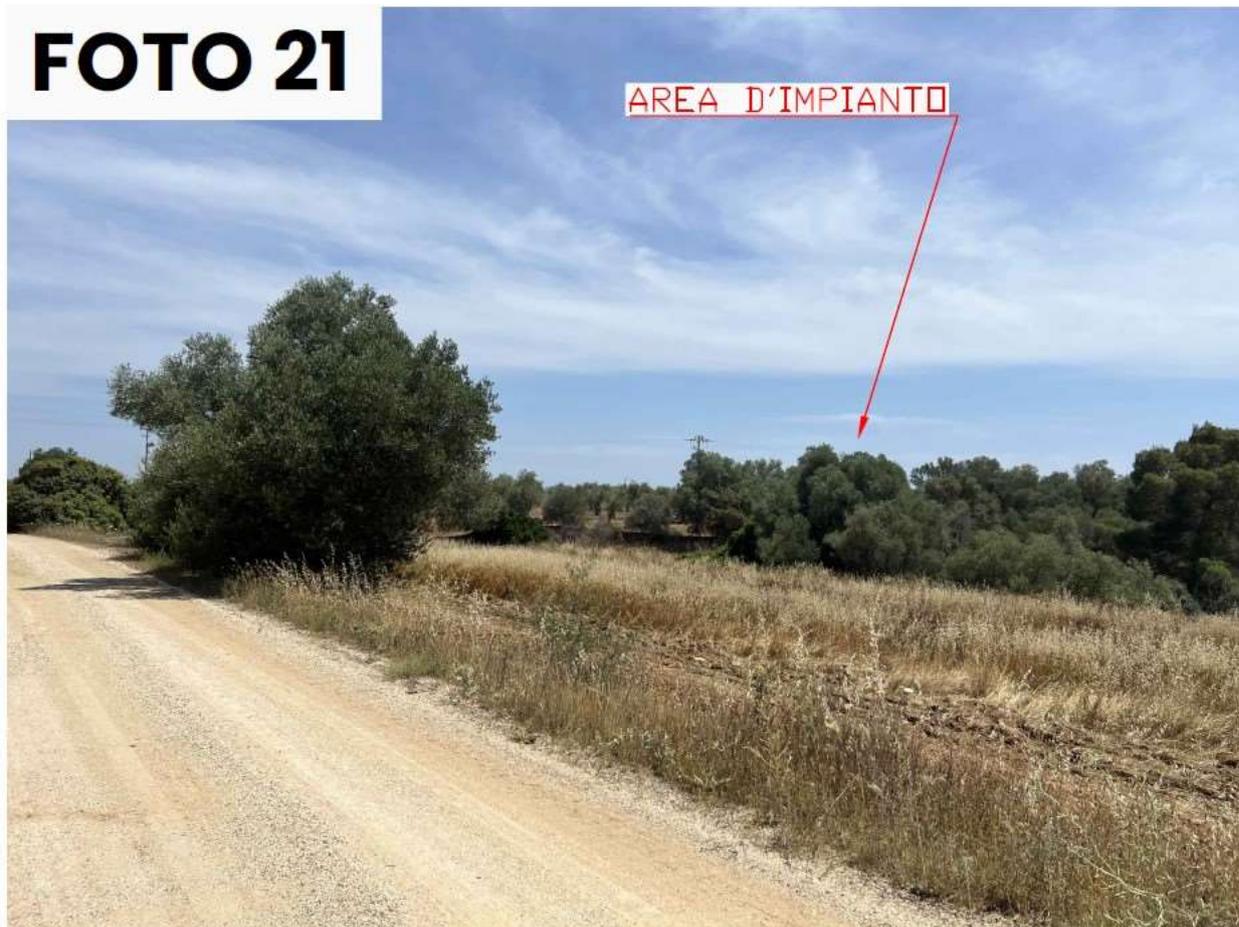
FOTO 21

Figura 24: Analisi visiva dell'area di impianto con mappatura delle interferenze esistenti da Masseria Papatonno (punto 21)

In Figura 24 è rappresentata l'analisi visiva dell'area attorno a masseria Papatonno (punto 21); in questo caso l'impianto, in termini visivi è coperto da uliveti.

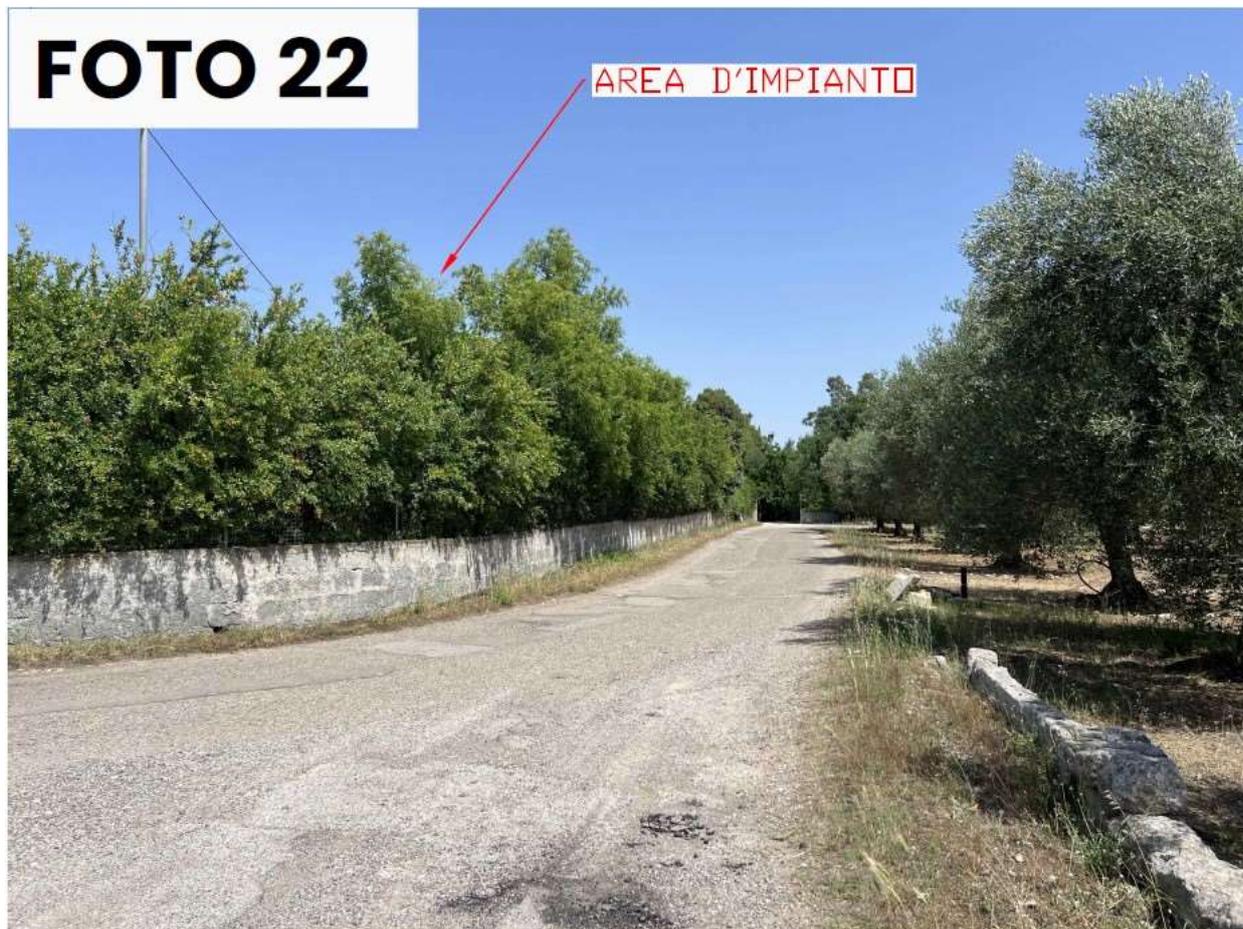
Figura 25: Analisi visiva dell'area di impianto con mappatura delle interferenze esistenti da Masseria Difesella (punto 22)

In Figura 25 è rappresentata l'analisi visiva dell'area attorno a Masseria Difesella (punto 22); in questo caso l'impianto, in termini visivi è coperto dalla presenza di elementi antropici e da una fitta vegetazione.

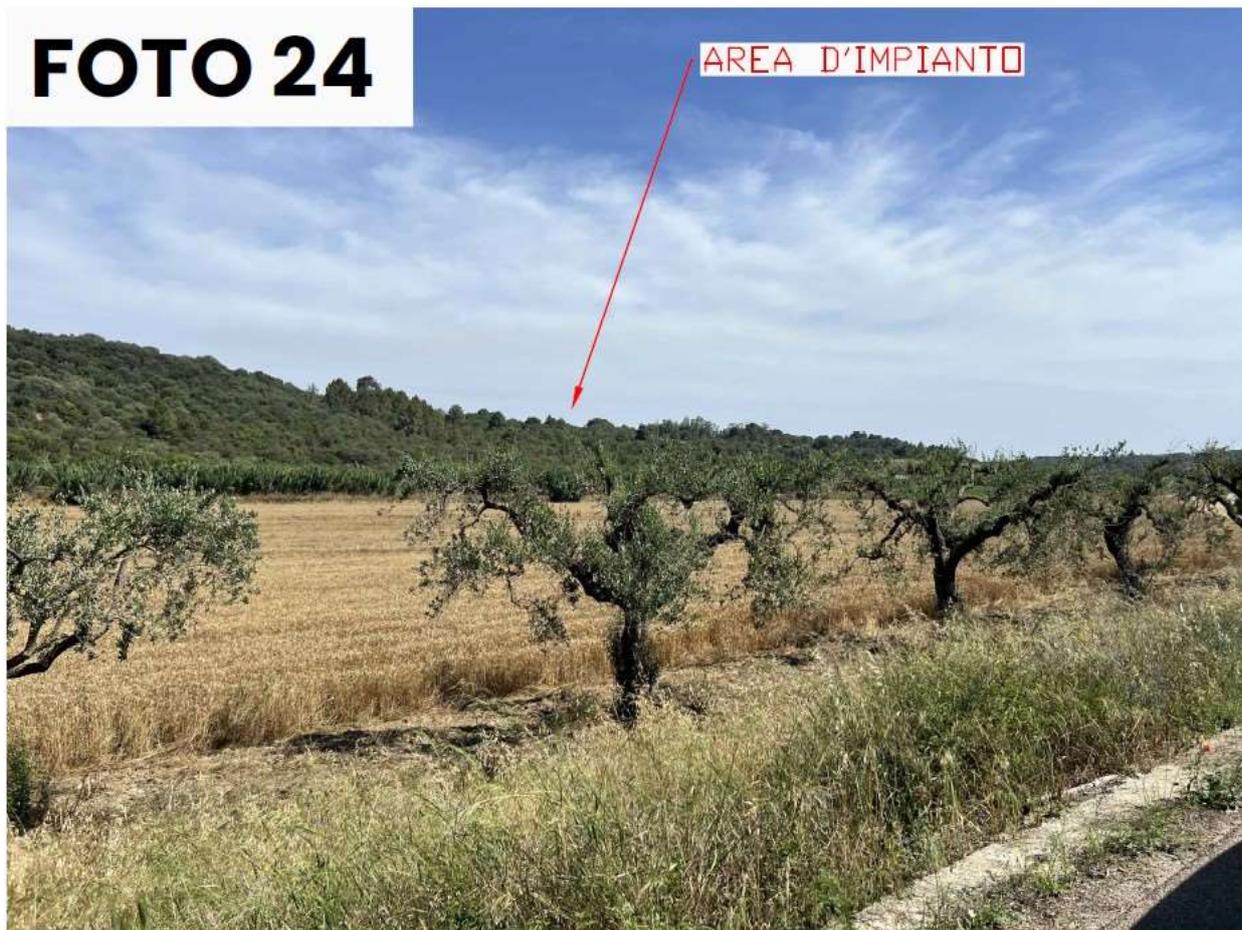
FOTO 24

Figura 27: Analisi visiva dell'area di impianto con mappatura delle interferenze esistenti da Tratturello Orsanese (punto 24 dinamico)

In Figura 27 è rappresentata l'analisi visiva dell'area attorno al Tratturello Orsanese (punto 24 - dinamico); anche in questo caso l'impianto, non risulta visibile per cause dovute alla topografia; dalla presenza di vegetazione e all'eccessiva distanza dall'impianto.

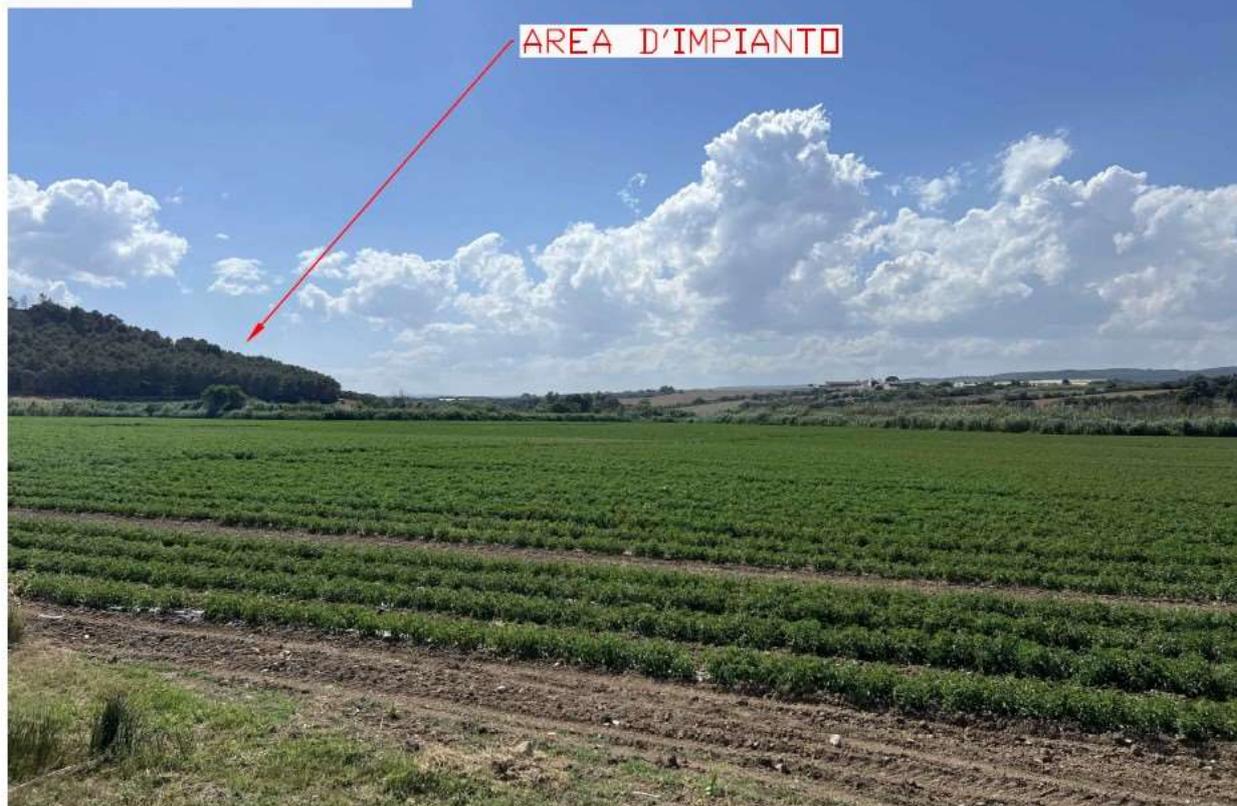
FOTO 25

Figura 28: Analisi visiva dell'area di impianto con mappatura delle interferenze esistenti Tratturello Orsanese (punto 25 dinamico)

In Figura 28 è rappresentata l'analisi visiva dell'area attorno al Tratturello Orsanese (punto 25 - dinamico); anche in questo caso l'impianto, non risulta visibile per cause dovute alla topografia; dalla presenza di vegetazione e all'eccessiva distanza dall'impianto.

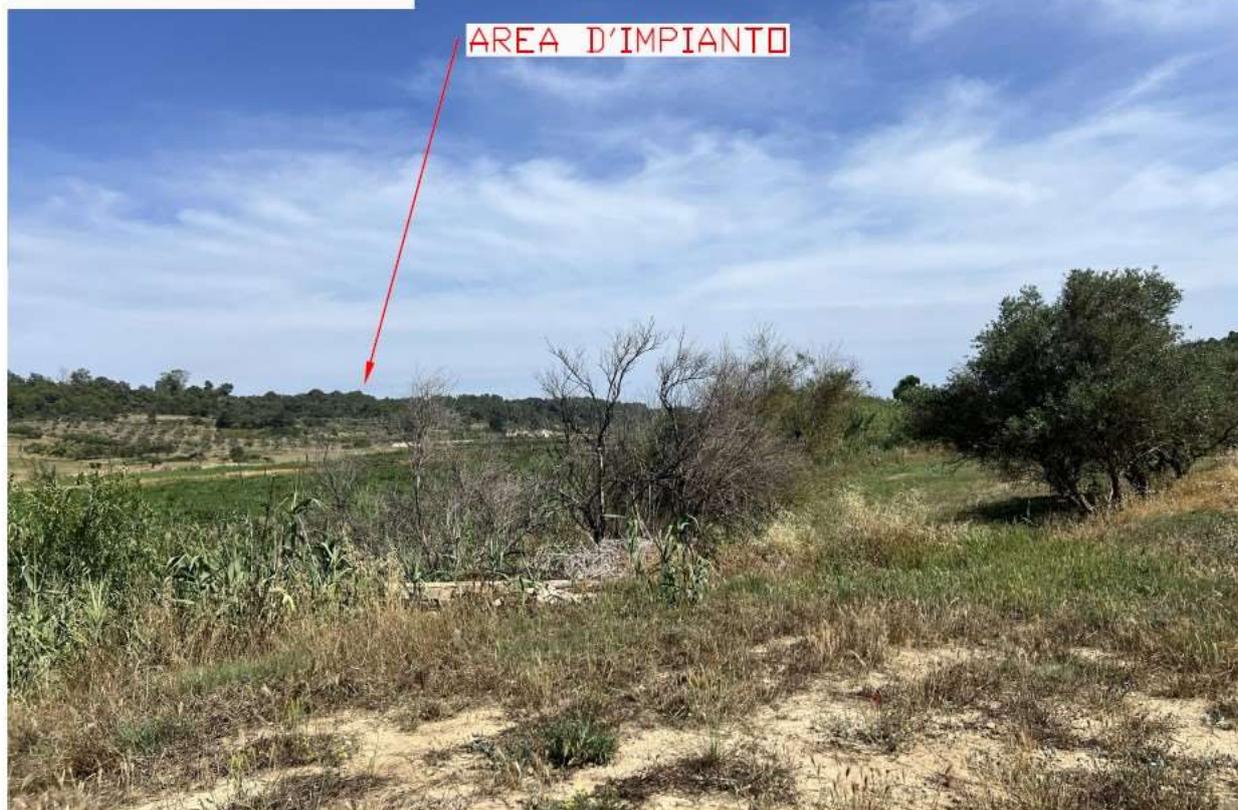
FOTO 26

Figura 29. Analisi visiva dell'area di impianto con mappatura delle interferenze esistenti Tratturello Orsanese (punto 26 dinamico)

In Figura 29 è rappresentata l'analisi visiva dell'area attorno al Tratturello Orsanese (punto 26 - dinamico); anche in questo caso l'impianto, non risulta visibile per cause dovute alla topografia; dalla presenza di vegetazione e all'eccessiva distanza dall'impianto.

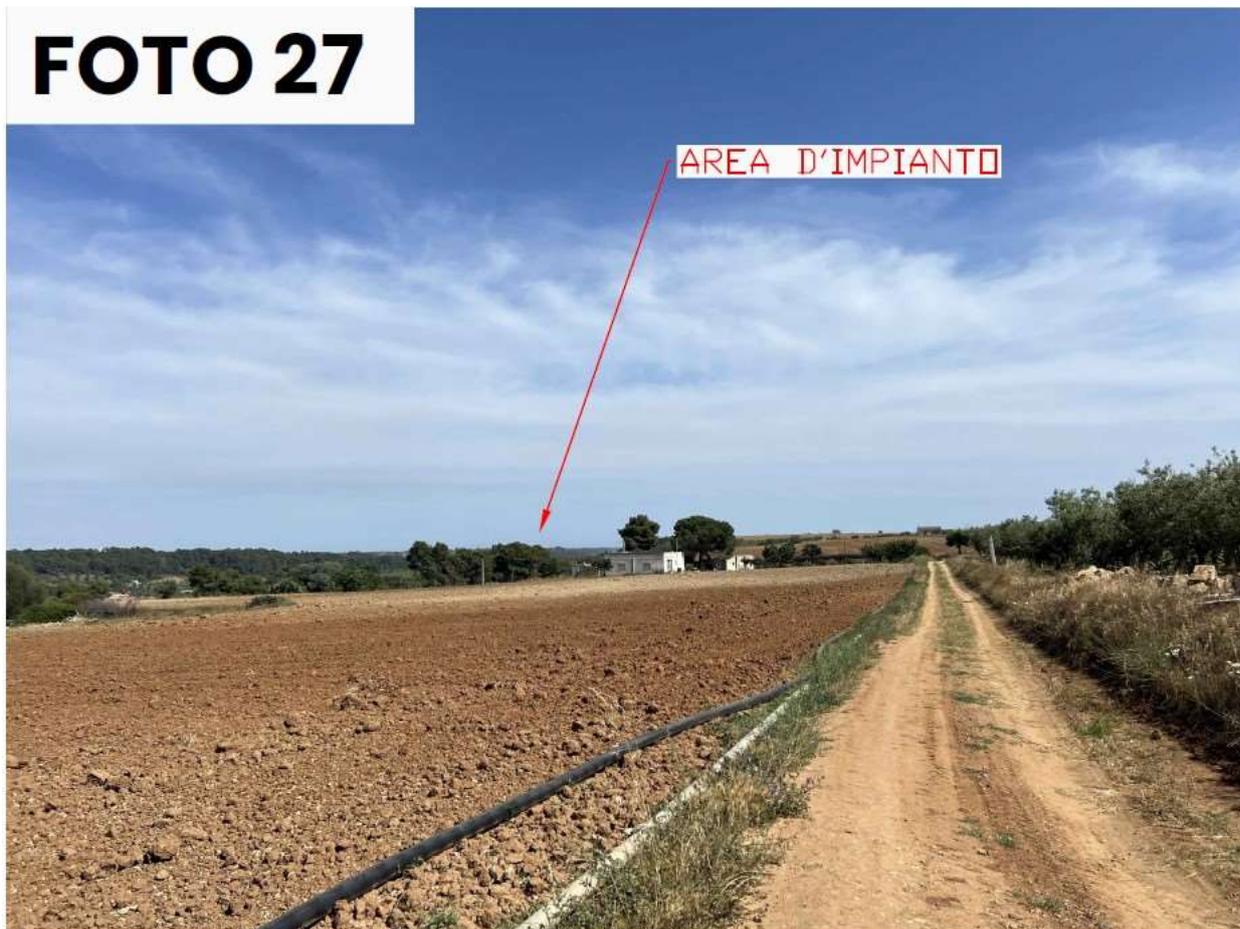
FOTO 27

Figura 30: Analisi visiva dell'area di impianto con mappatura delle interferenze esistenti Tratturello Orsanese (punto 27 dinamico)

In Figura 30 è rappresentata l'analisi visiva dell'area attorno al Tratturello Orsanese (punto 27 - dinamico); anche in questo caso l'impianto, non risulta visibile per cause dovute alla topografia; dalla presenza di vegetazione e all'eccessiva distanza dall'impianto.

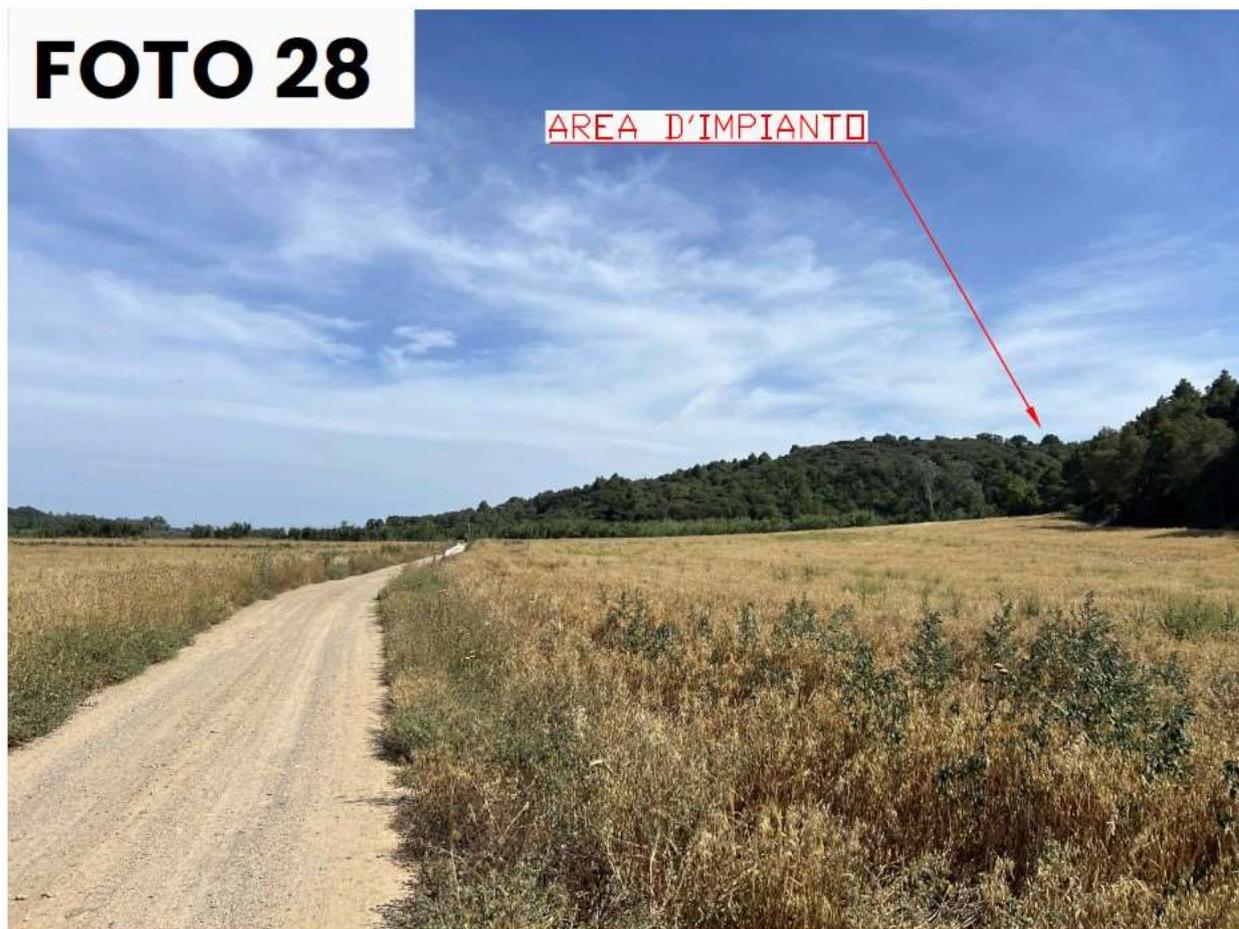
FOTO 28

Figura 31: Analisi visiva dell'area di impianto con mappatura delle interferenze esistenti Tratturello dei Pini (punto 28 dinamico)

In Figura 31 è rappresentata l'analisi visiva dell'area attorno al Tratturello dei Pini (punto 28 - dinamico); anche in questo caso l'impianto, non risulta visibile per cause dovute alla topografia; dalla presenza di vegetazione e all'eccessiva distanza dall'impianto.

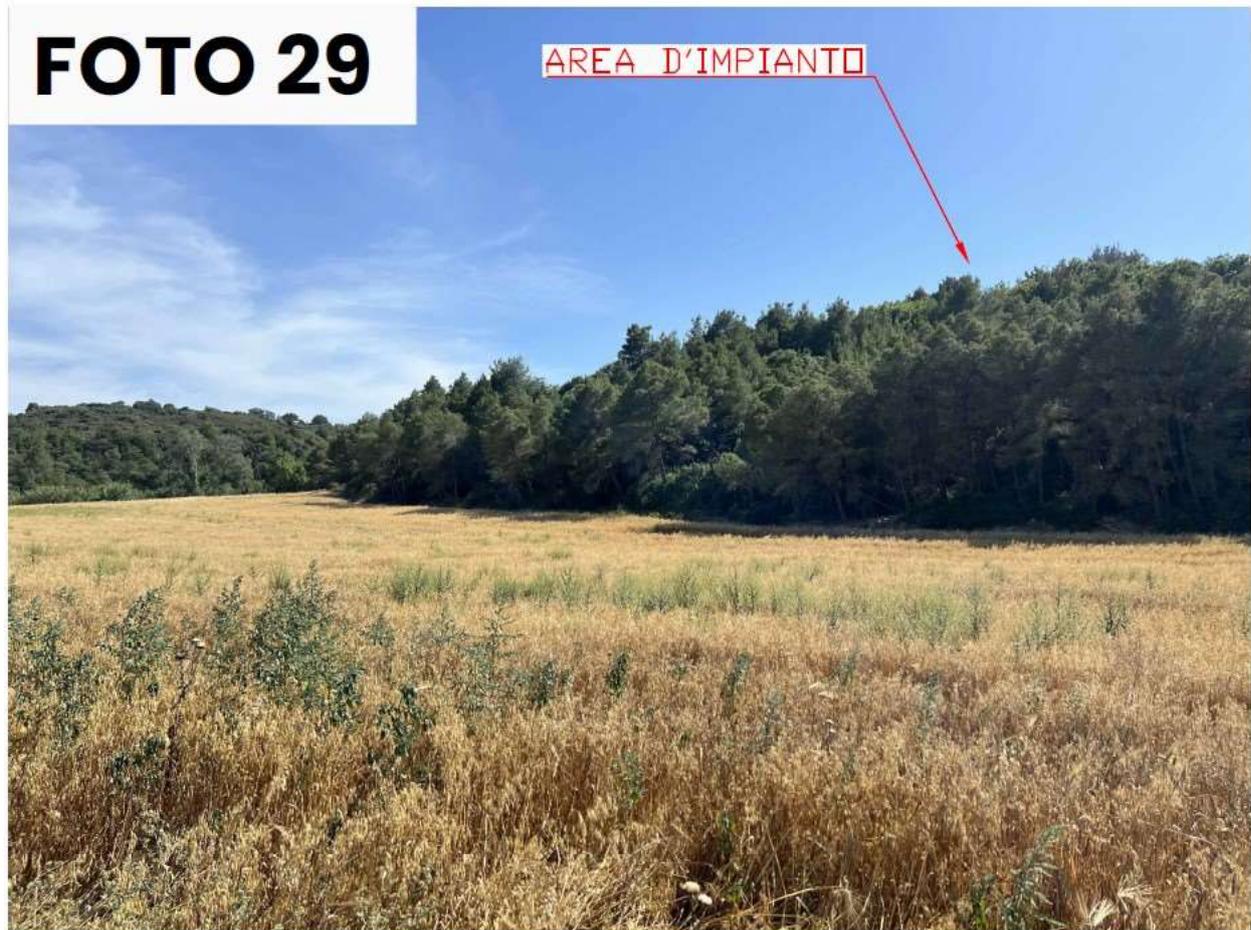
Figura 32: Analisi visiva dell'area di impianto con mappatura delle interferenze esistenti Tratturello Orsanese (punto 29 dinamico)

In Figura 32 è rappresentata l'analisi visiva dell'area attorno al Tratturello Orsanese (punto 29 - dinamico); anche in questo caso l'impianto, non risulta visibile per cause dovute alla topografia; dalla presenza di vegetazione e all'eccessiva distanza dall'impianto.

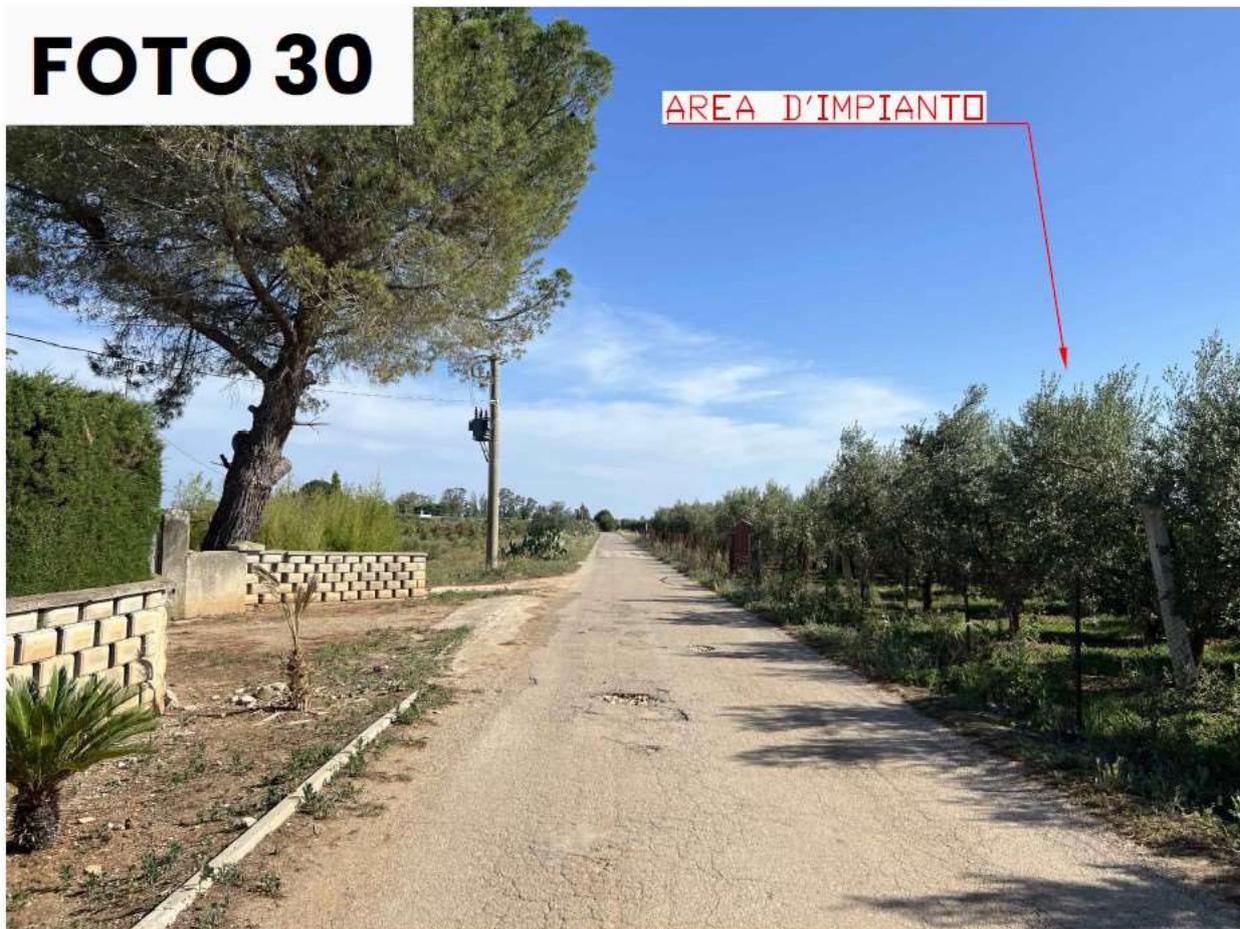
FOTO 30

Figura 33: Analisi visiva dell'area di impianto con mappatura delle interferenze esistenti Tratturello dei Pini (punto 30 dinamico)

In Figura 33 è rappresentata l'analisi visiva dell'area attorno al Tratturello dei Pini (punto 30 - dinamico); in questo caso invece l'impianto, non risulta visibile per cause dovute alla presenza di vegetazione fitta (uliveti) e all'eccessiva distanza dall'impianto.

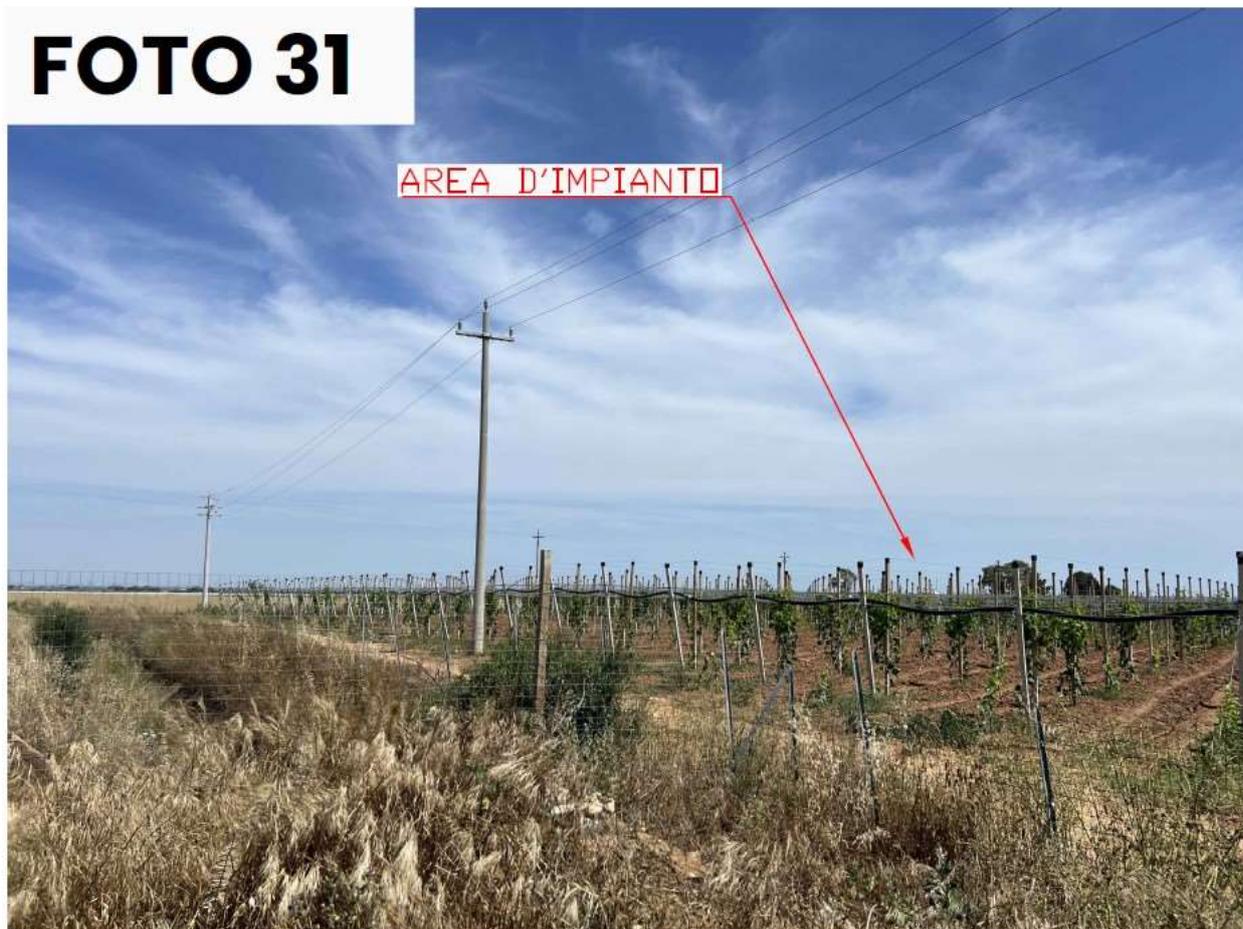
FOTO 31

Figura 34: Analisi visiva dell'area di impianto con mappatura delle interferenze esistenti Tratturello Rene (punto 31 dinamico)

In Figura 34 è rappresentata l'analisi visiva dell'area attorno al Tratturello Rene (punto 31 - dinamico); in questo caso invece l'impianto, non risulta visibile per cause dovute alla presenza di vegetazione fitta (vigneti) e all'eccessiva distanza dall'impianto.

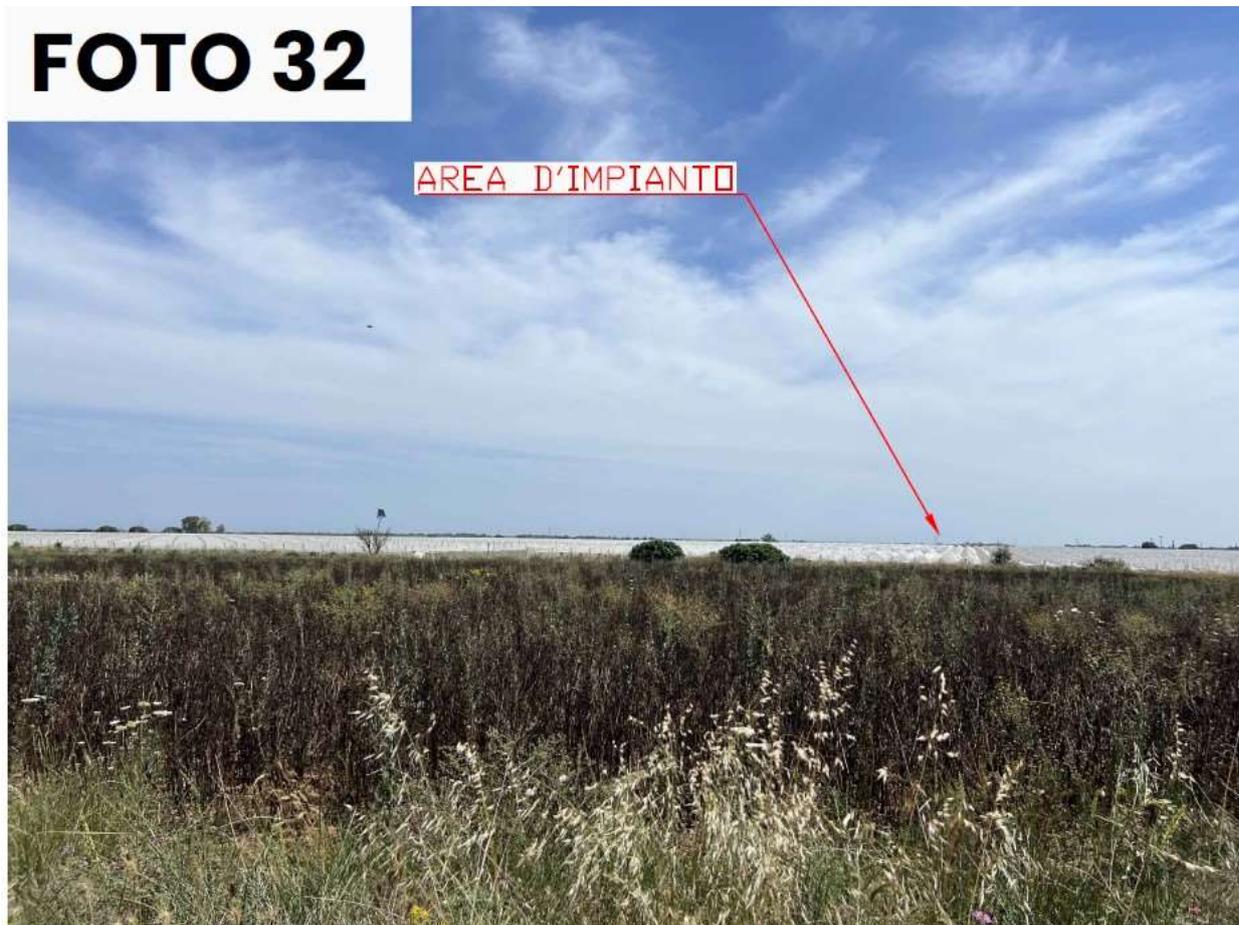
FOTO 32

Figura 35: Analisi visiva dell'area di impianto con mappatura delle interferenze esistenti Tratturello Rene (punto 32 dinamico)

In Figura 35 è rappresentata l'analisi visiva dell'area attorno al Tratturello Rene (punto 32 - dinamico); in questo caso invece l'impianto, non risulta visibile per cause dovute alla presenza di vegetazione fitta (vigneti).

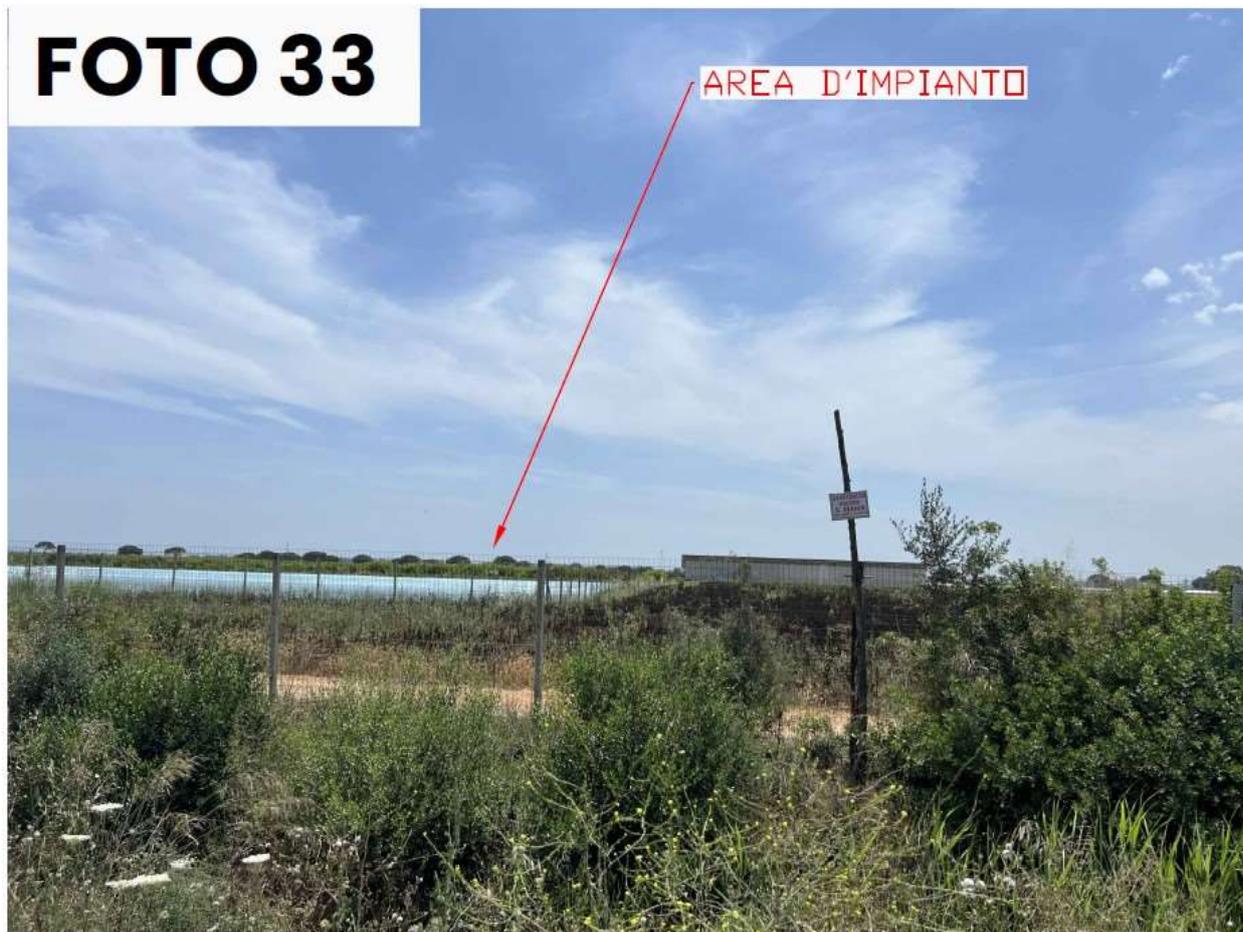
FOTO 33

Figura 36: Analisi visiva dell'area di impianto con mappatura delle interferenze esistenti Tratturello Ferre (punto 33 dinamico)

In Figura 36 è rappresentata l'analisi visiva dell'area attorno al Tratturello Ferre (punto 33 - dinamico); in questo caso invece l'impianto, non risulta visibile per cause dovute alla presenza di vegetazione fitta (vigneti).

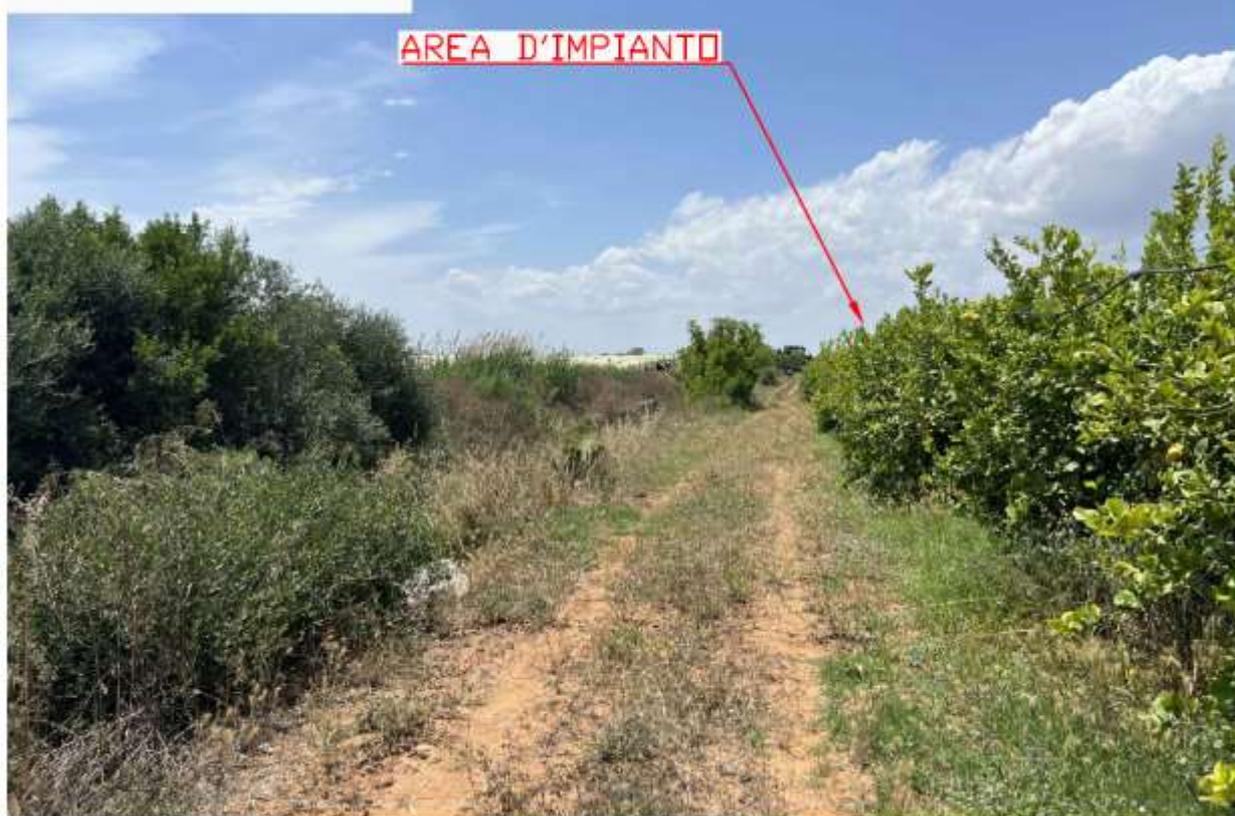
FOTO 34

Figura 37: Analisi visiva dell'area di impianto con mappatura delle interferenze esistenti Tratturello Ferre (punto 34 dinamico)

In Figura 37 è rappresentata l'analisi visiva dell'area attorno al Tratturello Ferre (punto 34 - dinamico); in questo caso invece l'impianto, non risulta visibile per cause dovute alla presenza di vegetazione fitta (agrumeti).

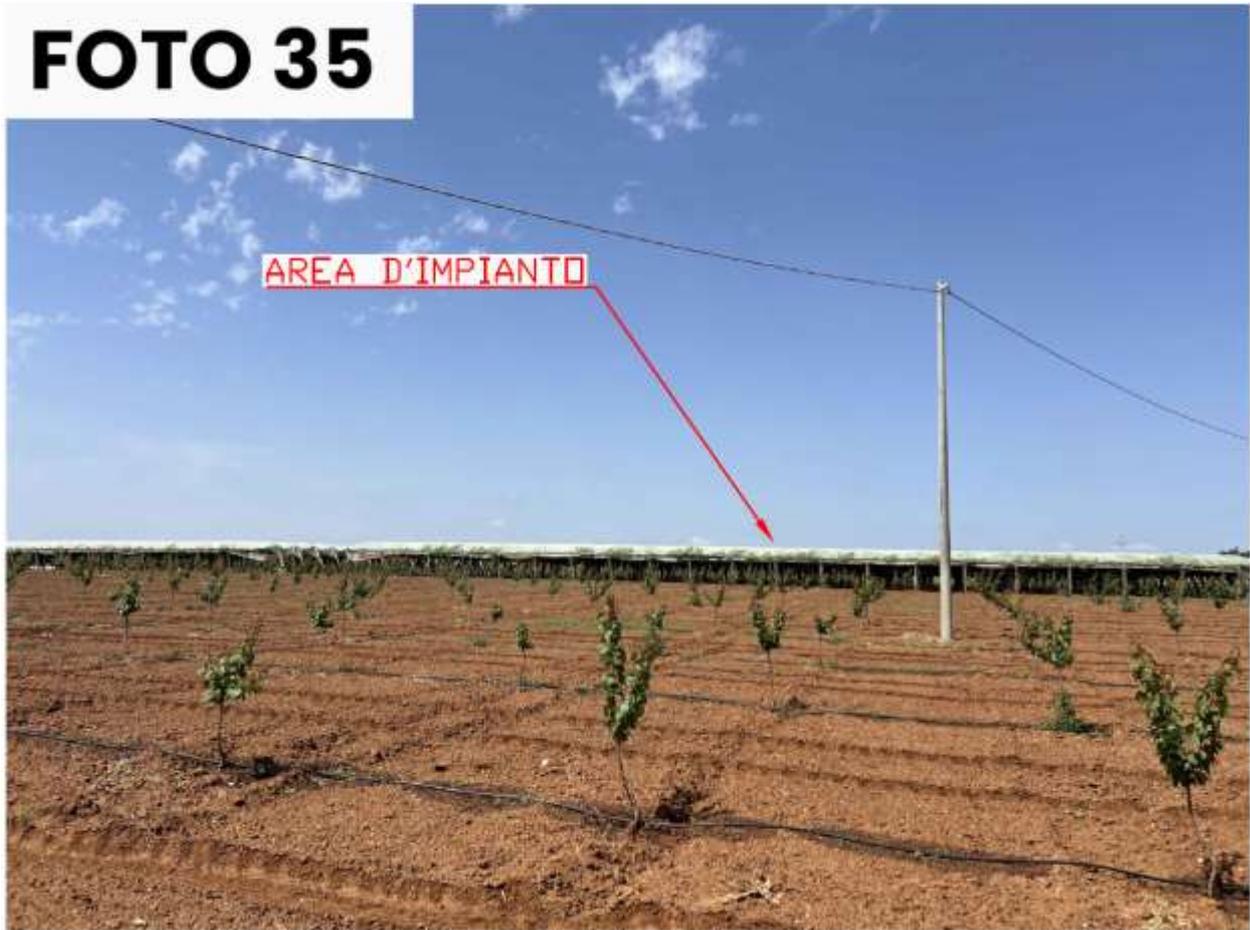
FOTO 35

Figura 38: Analisi visiva dell'area di impianto con mappatura delle interferenze esistenti Tratturello Ferre (punto 35 dinamico)

In Figura 38 è rappresentata l'analisi visiva dell'area attorno al Tratturello Ferre (punto 35 - dinamico); in questo caso invece l'impianto, non risulta visibile per cause dovute alla presenza di vegetazione fitta (vigneti).

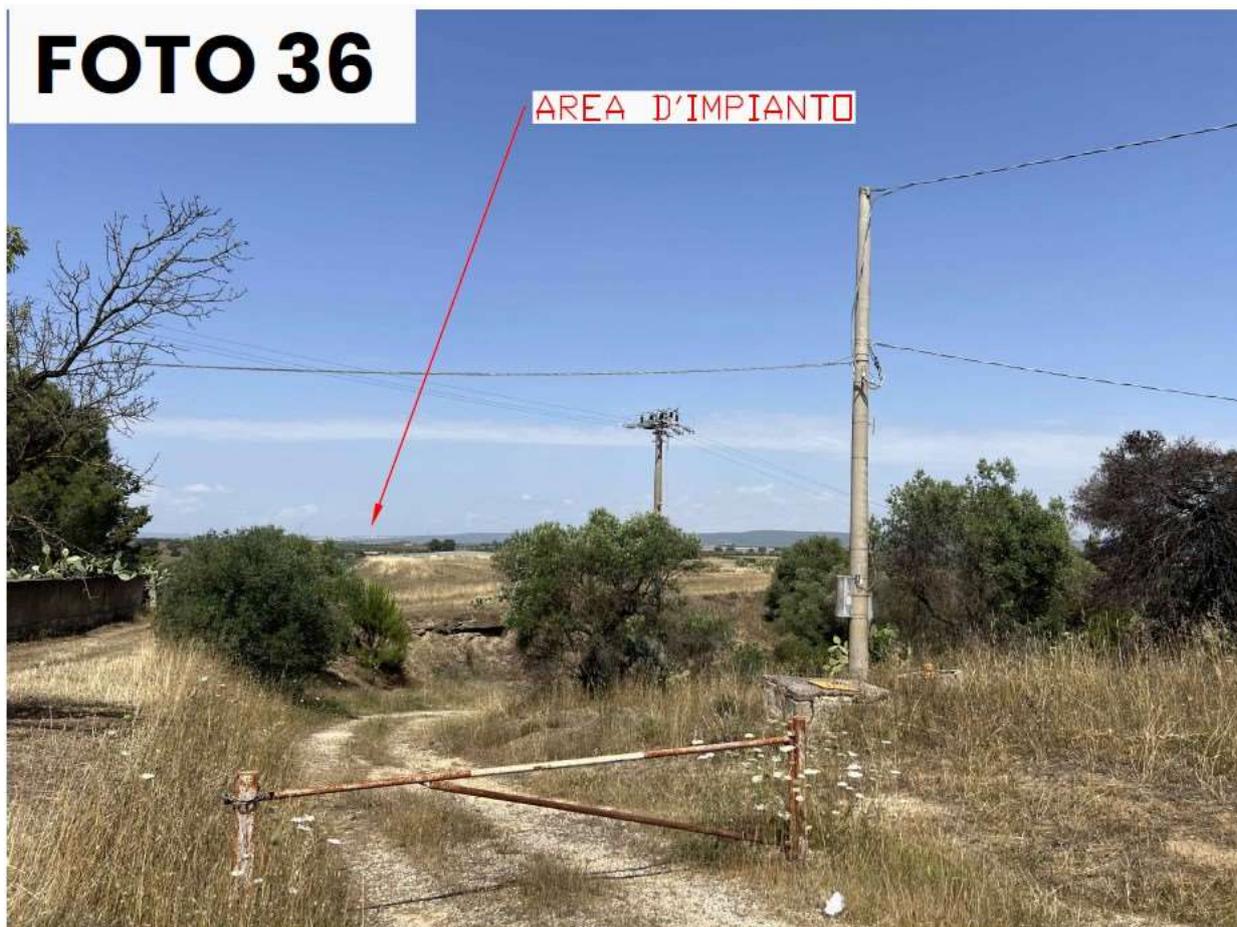
FOTO 36

Figura 39: Analisi visiva dell'area di impianto con mappatura delle interferenze esistenti da Strada a valenza Paesaggistica (punto 36 dinamico)

In Figura 39 è rappresentata l'analisi visiva dell'area attorno alla strada a valenza Paesaggistica (punto 36 - dinamico); anche in questo caso l'impianto, non risulta visibile per cause dovute alla topografia; dalla presenza di vegetazione e all'eccessiva distanza dall'impianto.
