COMUNE DI CASTELLANETA

Realizzazione di un impianto agrivoltaico PNRR della potenza nominale in DC di 46,65 MWp, denominato "Romanazzi" e delle relative opere di connessione alla Rete di Trasmissione Nazionale (RTN) in zona agricola del Comune di Castellaneta (TA) in località "Papatonno"

Elaborato RELAZIONE VALUTAZIONE IMPATTO VISIVO E CUMULATIVO

SIA_04

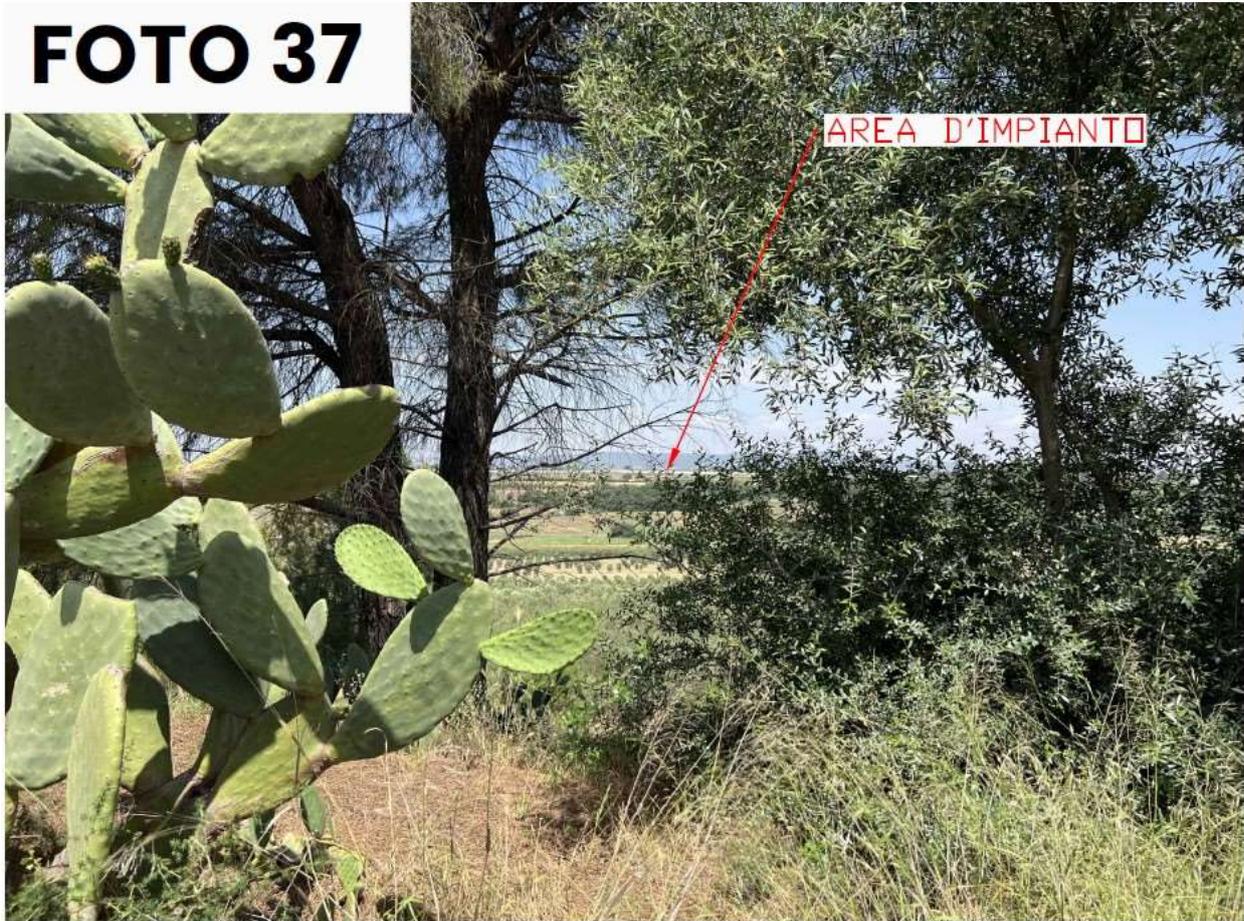
FOTO 37

Figura 40: Analisi visiva dell'area di impianto con mappatura delle interferenze esistenti da Strada a valenza Paesaggistica (punto 37 dinamico)

In fine in Figura 40 è rappresentata l'analisi visiva dell'area attorno alla strada a valenza Paesaggistica (punto 37 - dinamico); anche in questo caso l'impianto, non risulta visibile per cause dovute alla topografia; dalla presenza di vegetazione e all'eccessiva distanza dall'impianto.

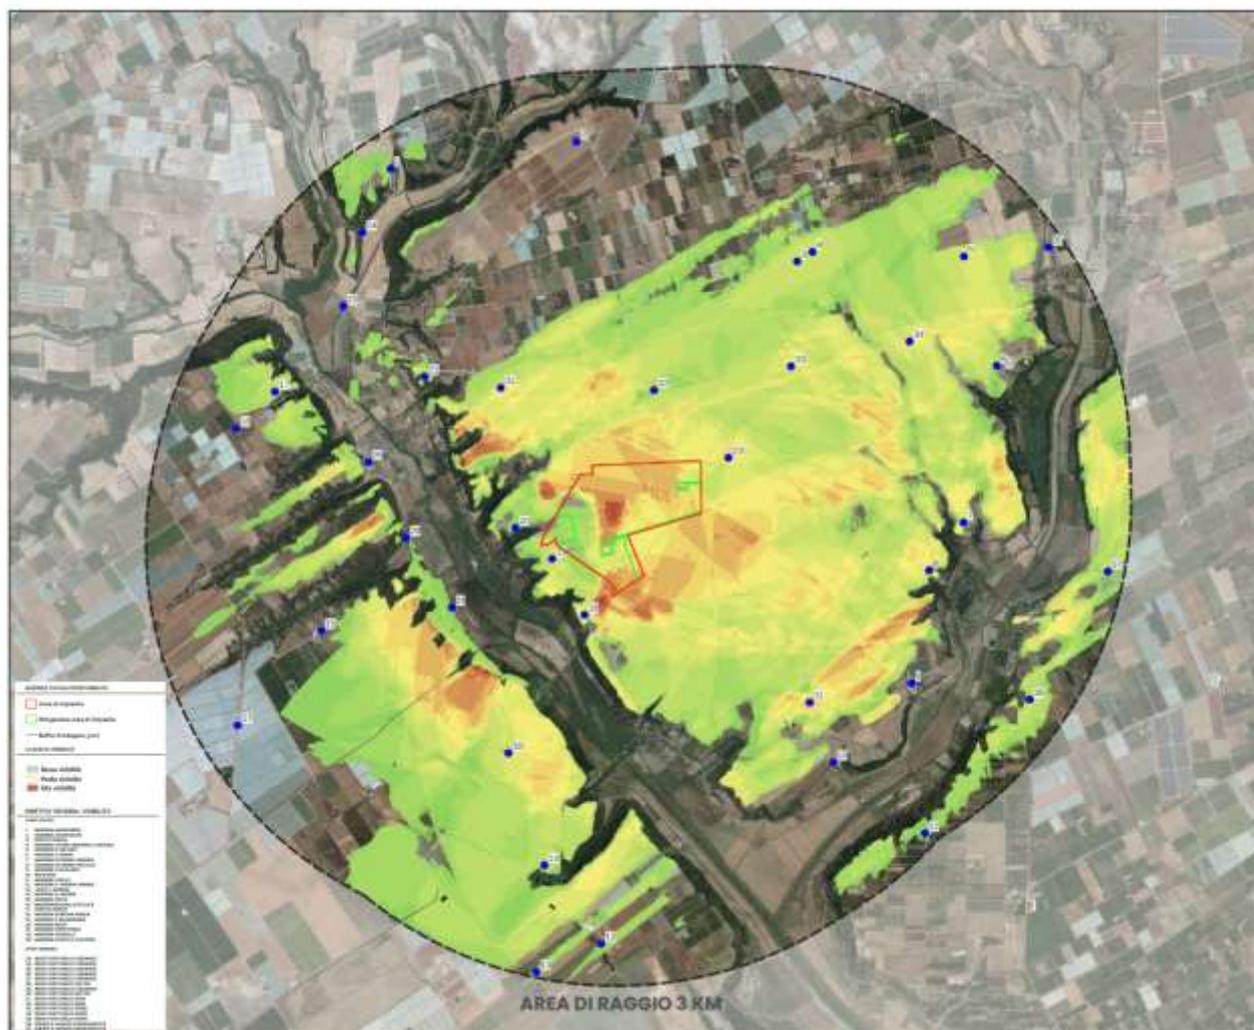
Figura 43: Individuazione dei bacini visivi e classi di visibilità area impianto

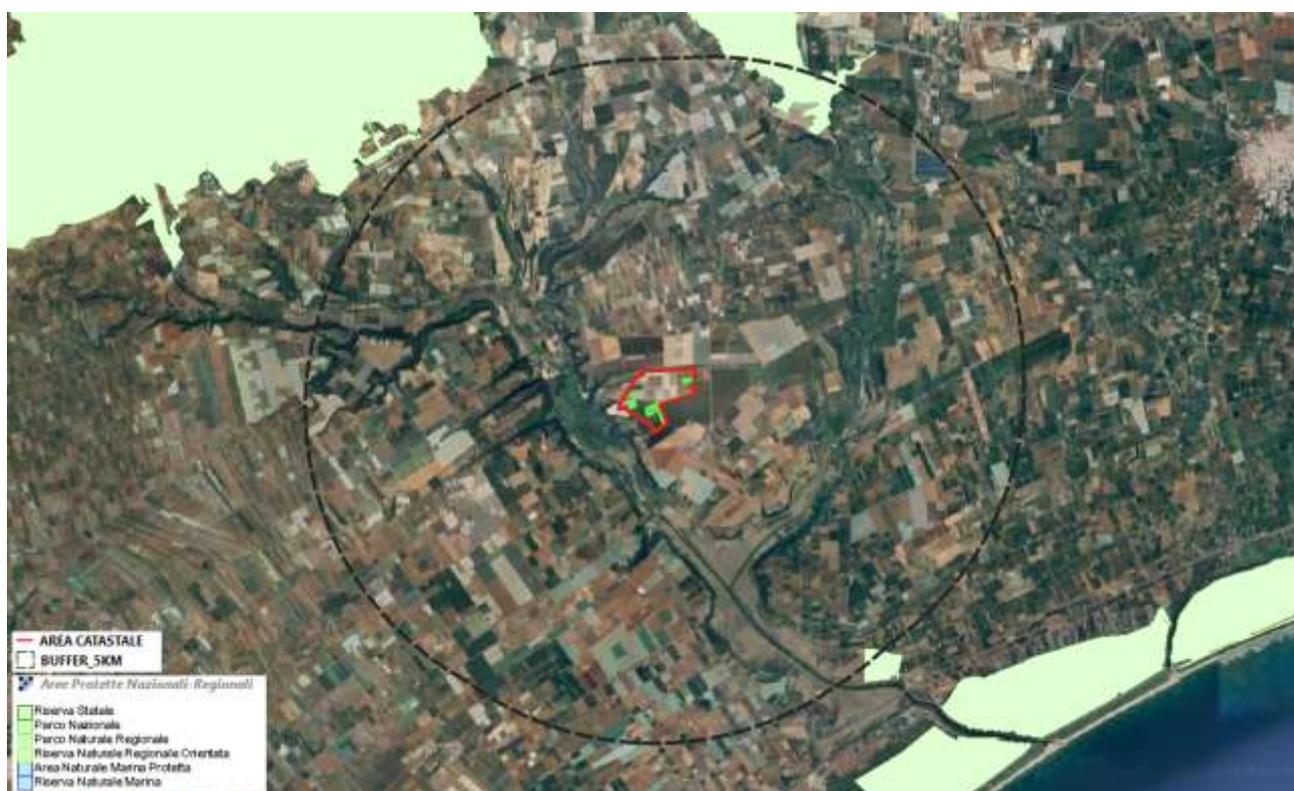
Figura 44: Inquadramento vincoli "Rete Natura 2000 – aree protette Regionali" nel raggio di 5 km dall'impianto

Per valutare l'impatto relativamente al tema della tutela di biodiversità ed ecosistemi si farà riferimento ad un'area di valutazione di **5 km** nell'intorno dell'impianto. Come si può vedere dalle figure sotto riportate l'area oggetto dell'intervento ricade in aree tutelate a livello comunitario appartenenti alla "Rete Natura 2000":

- Aree Protette Regionali – Terre delle Gravine (EUAP0894);
- Aree Protette Regionali – Stornara (EUAP0112);
- ZPS-SIC-IBA Area delle Gravine (IT9130007);
- I.B.A. – Gravine (IBA139)

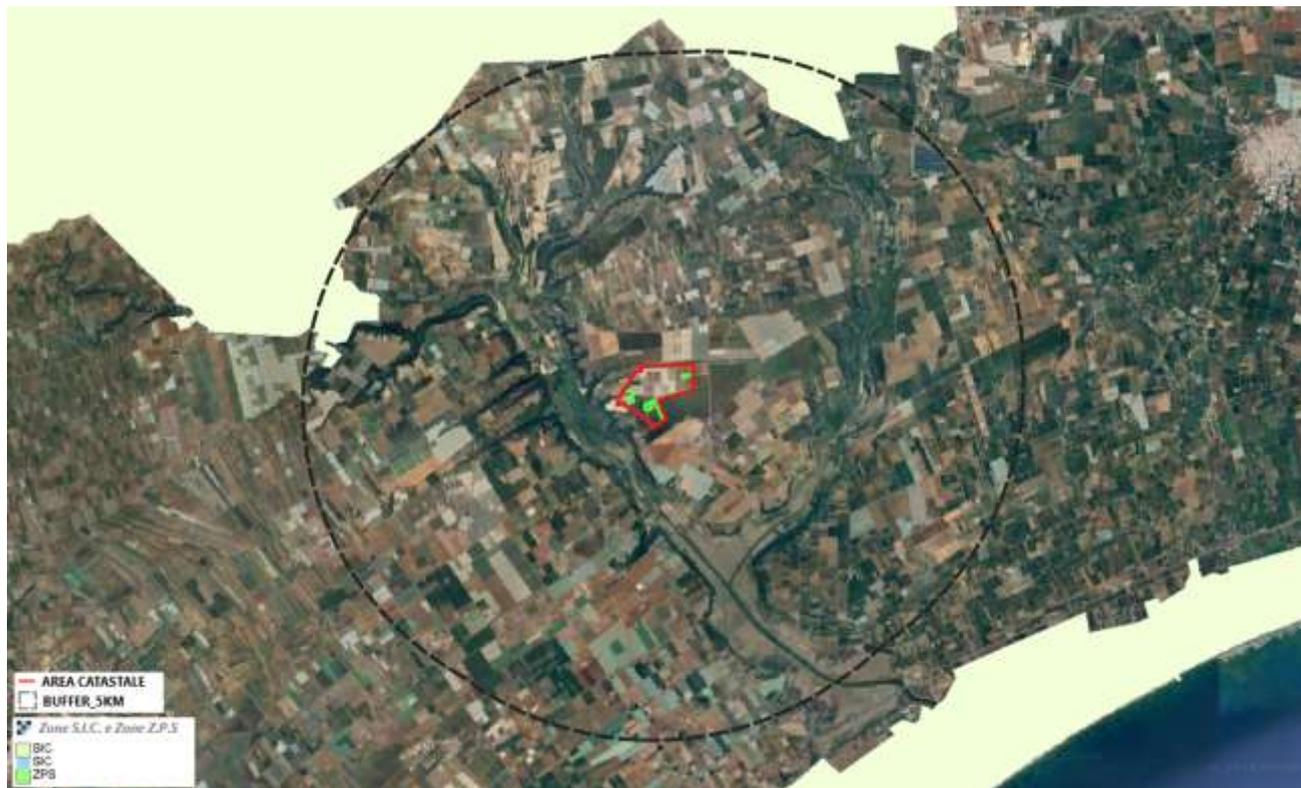
Figura 45: Inquadramento vincoli "Rete Natura 2000 – aree SIC" nel raggio di 5 km dall'impianto

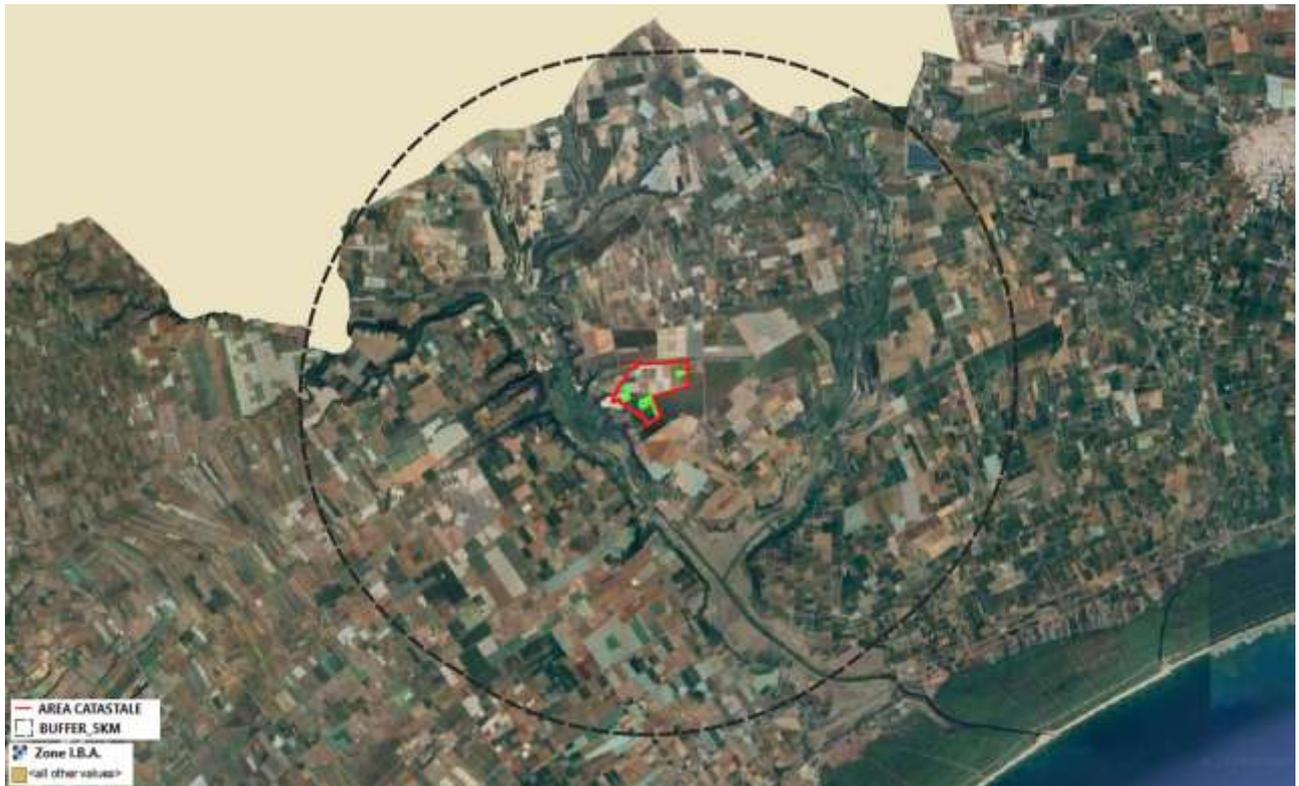
Figura 46: Inquadramento vincoli "Rete Natura 2000 – aree IBA" nel raggio di 5 km dall'impianto

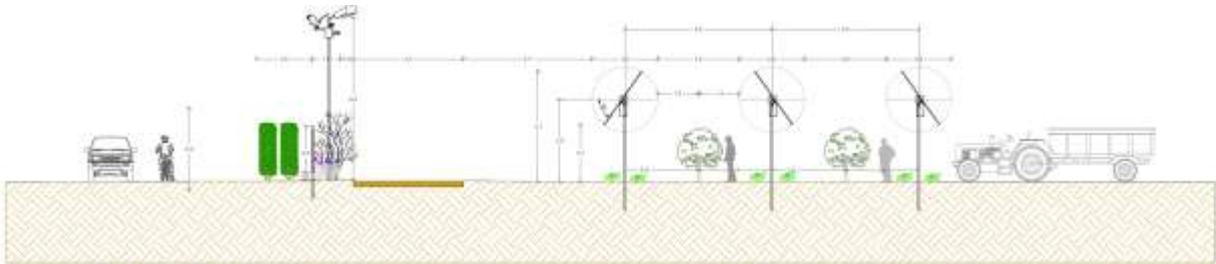
Il progetto prevede la disposizione dei moduli fotovoltaici su strutture ad inseguimento solare monoassiale (trackers), cosiddetto rollio, che permette di effettuare una rotazione di $\pm 55^\circ$, che dunque ben si adatta alla tipologia di latitudine, come rappresentato nella figura che segue. La disposizione dei moduli nello spazio non solo consente di condurre una proficua e redditizia attività agricola, ma consente anche e a maggior ragione l'irraggiamento delle zone ombreggiate.

Figura 47. Strutture di sostegno dei moduli fotovoltaici – inseguitori solari monoassiali – tracker

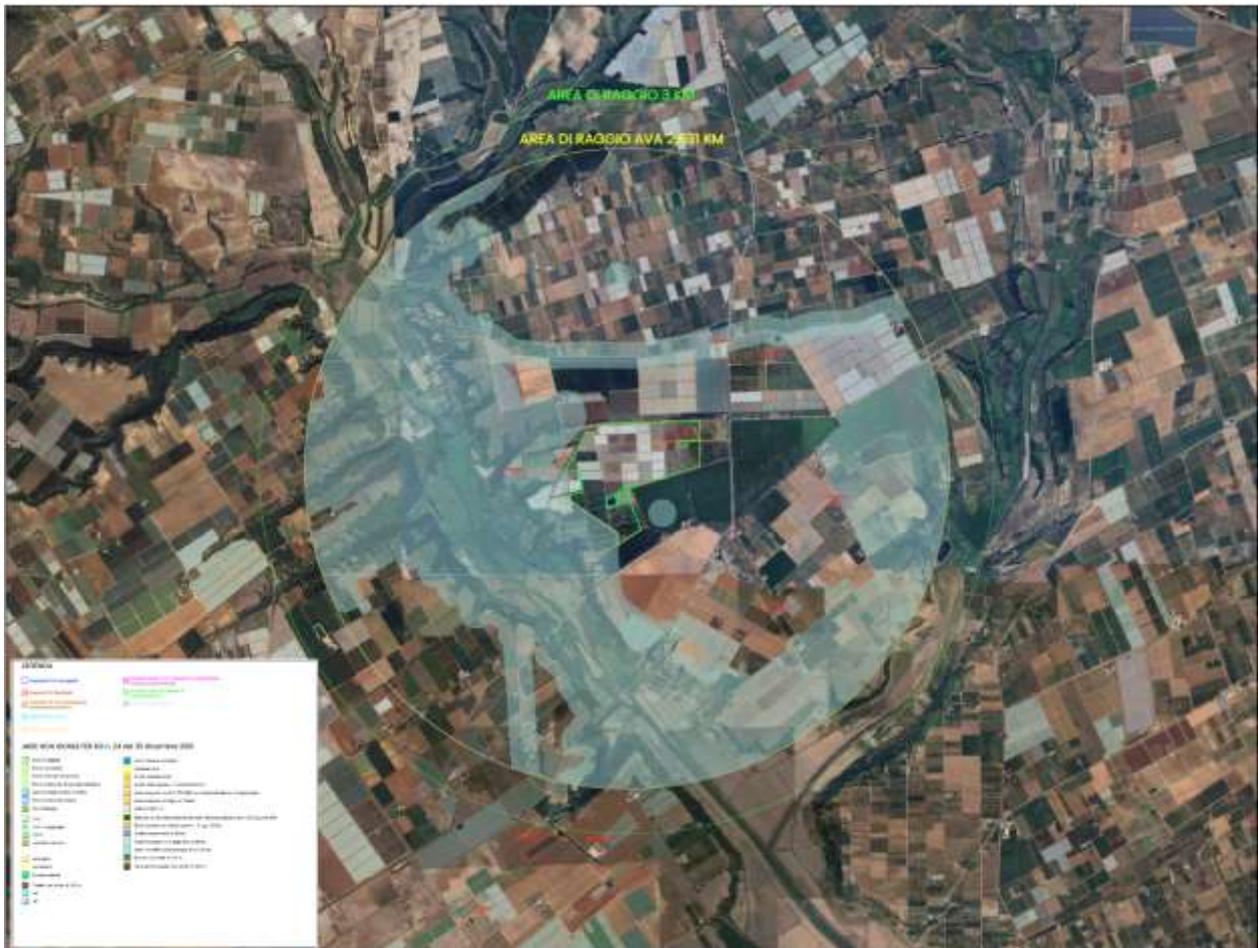
Di seguito, in figura, è possibile osservare l'Area di raggio 2.631 m circostante l'area d'impianto.

Figura 48: Area di Valutazione Ambientale impianto "Romanazzi"
