Oggetto: Istanza di autorizzazione alla costruzione ed esercizio relativamente all'opera di "Razionalizzazione rete AT nella Val Formazza – EL-275 – Interconnector Svizzera – Italia – All'Acqua-Pallanzeno-Baggio" Società Terna Rete Italia – Terna Group – Direzione Sviluppo Rete – Funzione Autorizzazioni e Concertazione.

- Si evidenzia che la costruzione della nuova linea 220 kV risulta fattibile esclusivamente percorrendo la sponda sinistra orografica della vallata del Fiume Toce nel Comune di Crodo, pertanto come previsto nel progetto presentato, dandosi che sul fronte vallivo destro (ipotesi alternativa "Crodo"), in prossimità delle località Molinetto e Rencio, sono presenti fenomeni di instabilità noti come Deformazioni Gravitative Profonde, come riportato nella relazione redatta dalla Regione Piemonte – Settore prevenzione Rischio Geologico Meteorologico e Sismico – Servizio Prevenzione territoriale per le Province di Torino e Novara – Indagine Geotecniche, Idrogeologiche sul Territorio Comunale, a firma del Dott. Bedoni Luigi Andrea e datata 11.09.1996, situazione che a nostro avviso precluderebbe l'installazione di nuovi sostegni in sponda destra. La predetta relazione geolo

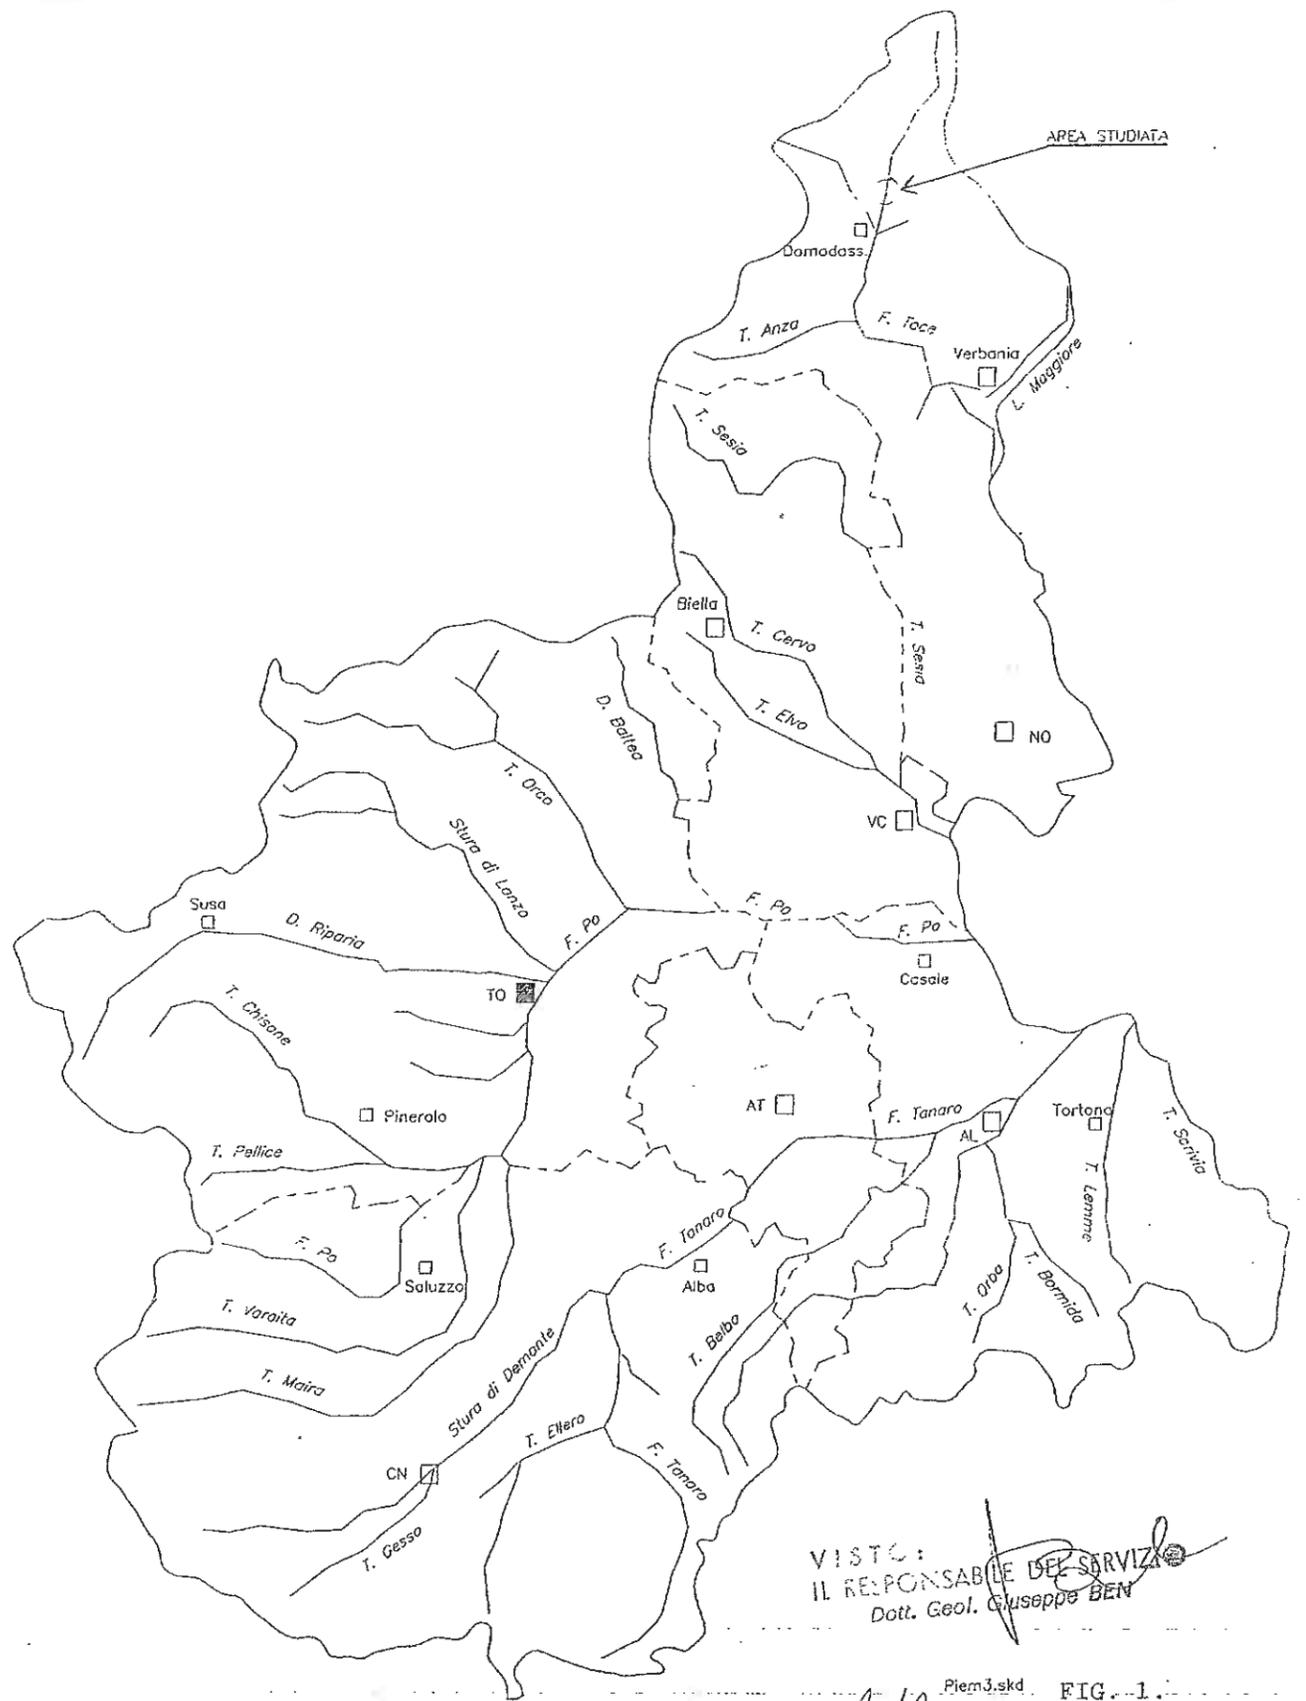
Piem3.skd FIG. 1.
 LAB

L'ubicazione dell'area in oggetto è indicata nelle figure allegate n° 1 e n° 2; in particolare nella figura n. 2 sono distinti un "settore A", dove l'assetto strutturale è noto sulla base di un rilevamento speditivo di superficie ed un rilievo delle discontinuità nella cava succitata, ed un "settore B", dove l'assetto strutturale è noto sulla scorta di conoscenze pregresse di questo Settore.

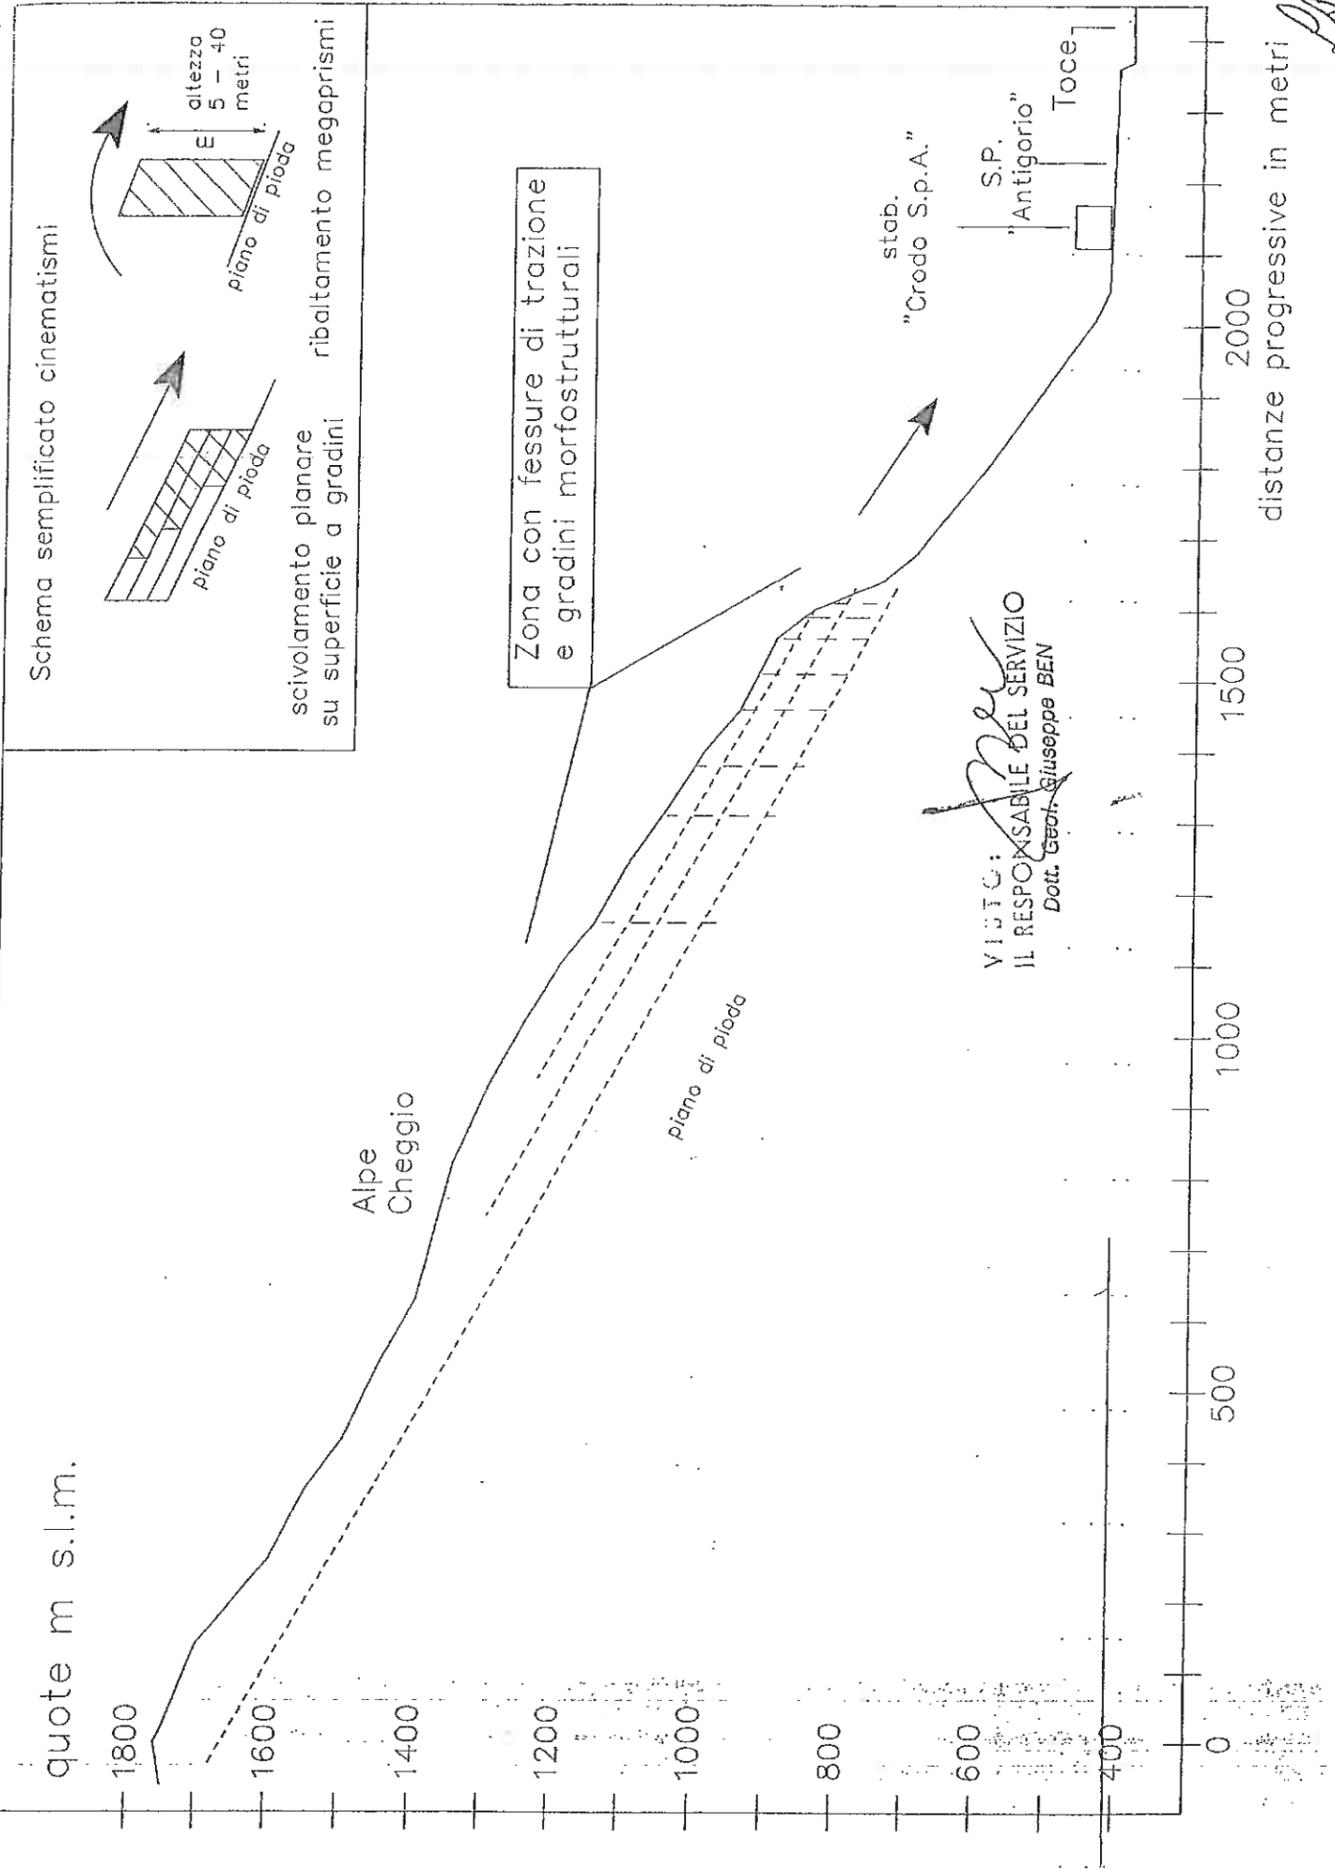
Figura n. 3. sezione trasversale orientata Ovest - Est al traverso di Molinetto, scala 1:10.000

Con riferimento in particolare al versante sovrastante la località "Molinetto", un profilo ideale condotto dal crinale al fondovalle evidenzia una zona ribassata nella zona dell'alpe "Cheggio" ed un rigonfiamento nel settore di versante compreso tra 800 e 1300 m s.l.m.; il rigonfiamento è delimitato da un gradino segmentato chiaramente controllato dall'orientazione di discontinuità ad alta persistenza.

Il profilo è illustrato nella figura allegata n. 3.

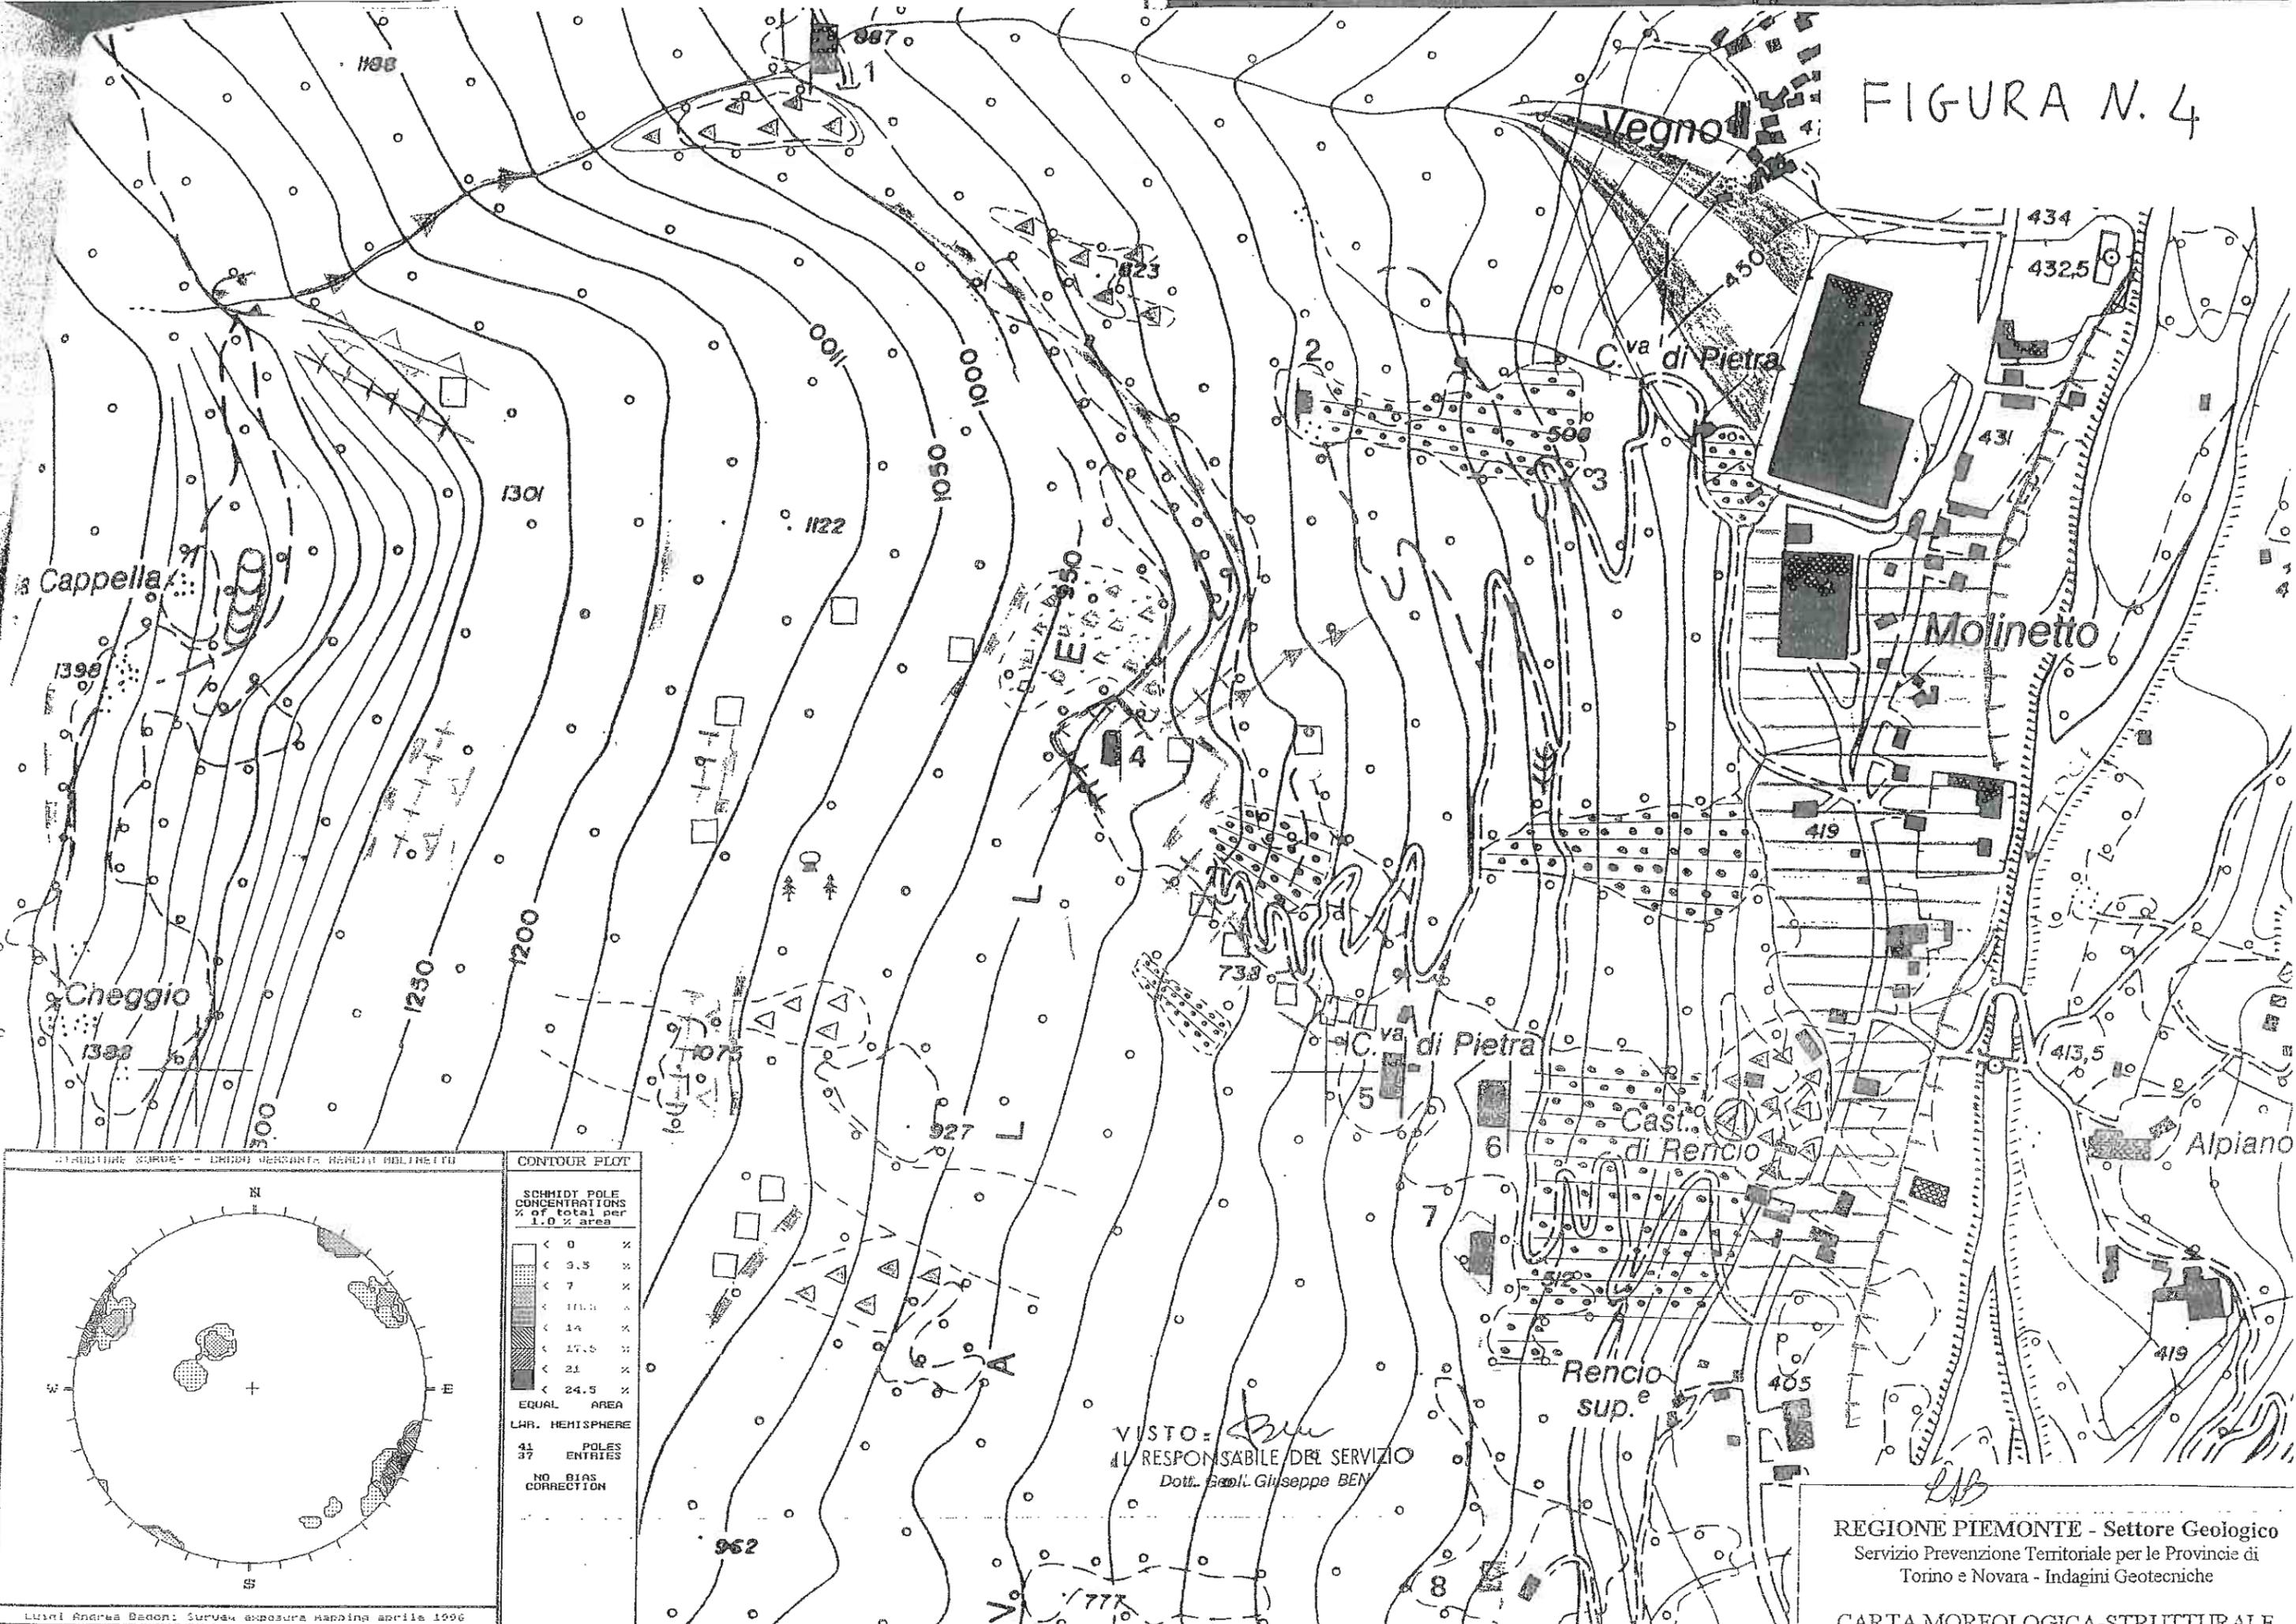
FIGURA N. 4

Le forme e le strutture osservate nel "settore A", sono graficamente evidenziate nella carta morfologico - strutturale allegata (Figura n. 4), la cui legenda è stata compilata sulla base della simbologia codificata dal Servizio Geologico Nazionale.

A diverse quote ricorre l'associazione morfologica trincea + contropendenza + gradino strutturale + torrione di roccia, con i segmenti degli elementi lineari, che compongono l'associazione, disposti paralleli o subparalleli al versante. A valle del gradino strutturale può essere presente o meno anche un corpo di frana di crollo.

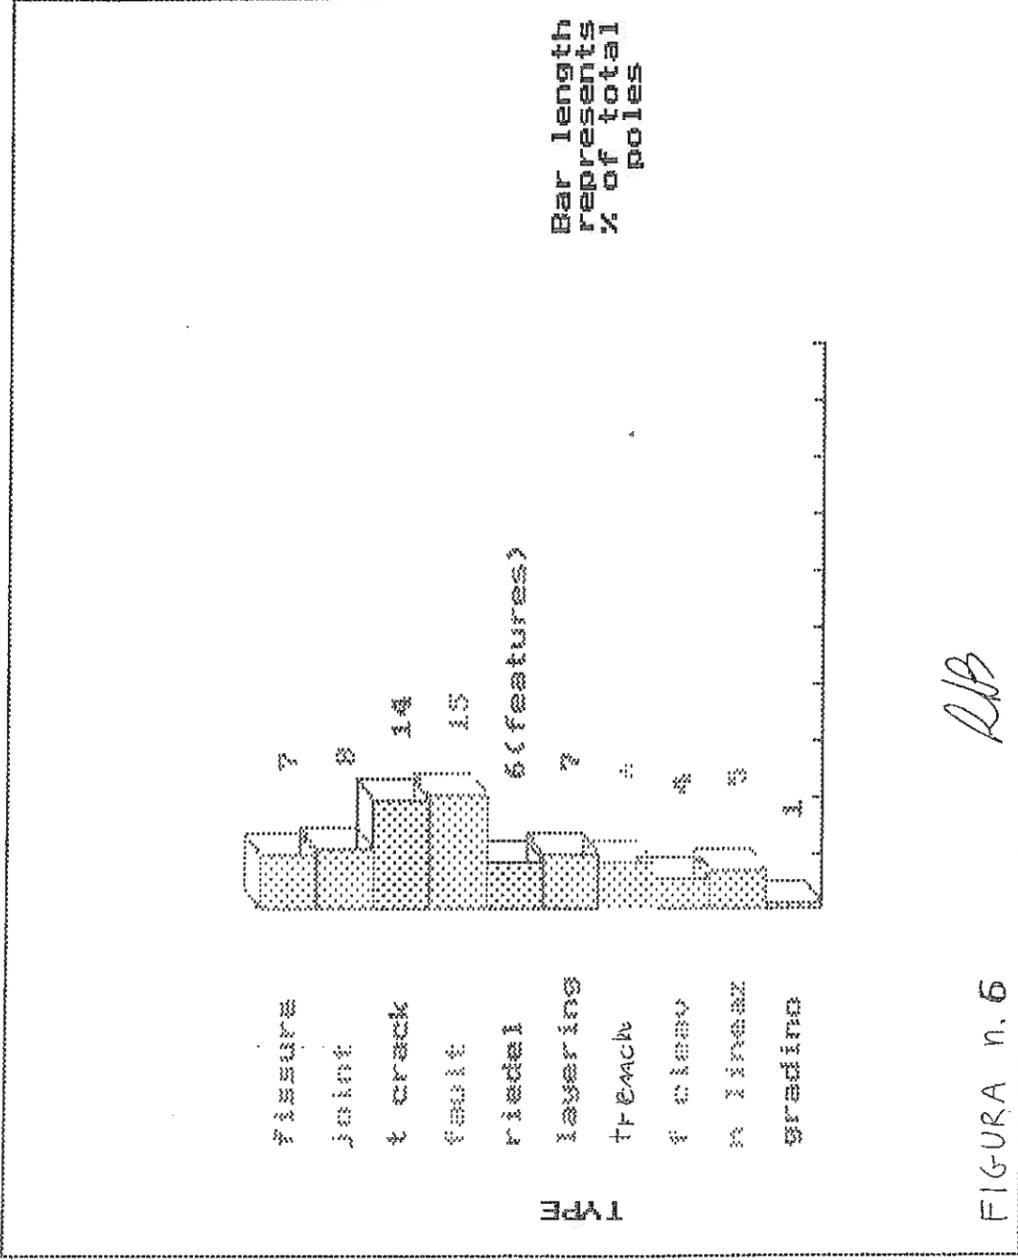
FIGURA n. 6

Nella figura 6 i dati sono riportati in istogramma suddivisi per tipo e in figura n. 7 sono riportati in istogramma solo i dati con continuità lineare maggiore di 10 metri; questa selezione di dati è visualizzata nel diagramma di concentrazione polare di figura n. 8.

ANALYSIS OF ALL DATA 73 poles from 63 entries
 Use caution when utilizing GLOBAL MEAN VECTORS trend/plunge
 | Unweighted : 046 / 43
 | Weighted : 022 / 62

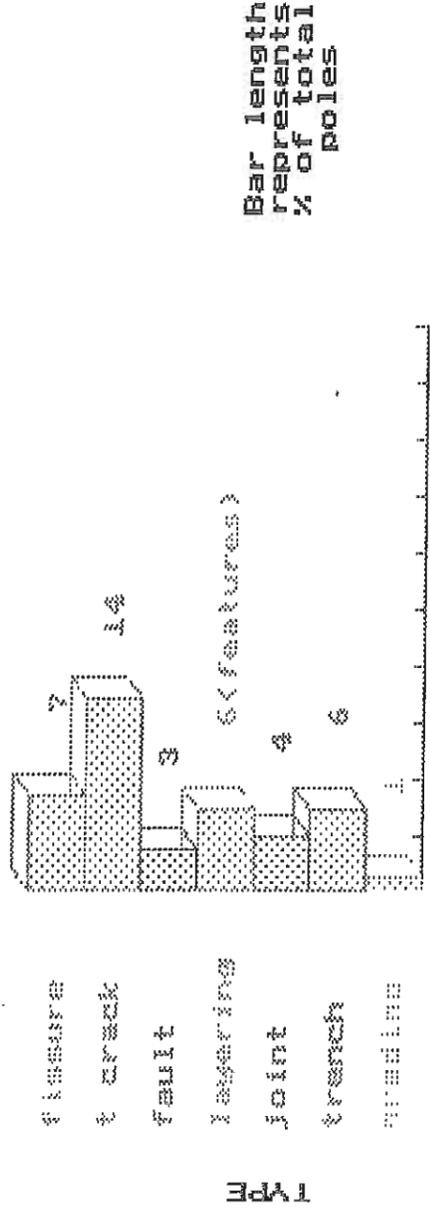
FIGURA n. 7

ANALYSIS OF ALL DATA 41 poles from 37 entries
Use caution when utilizing GLOBAL MEAN VECTORS trend/plunge
Unweighted : 072 / 36
Weighted : 056 / 57

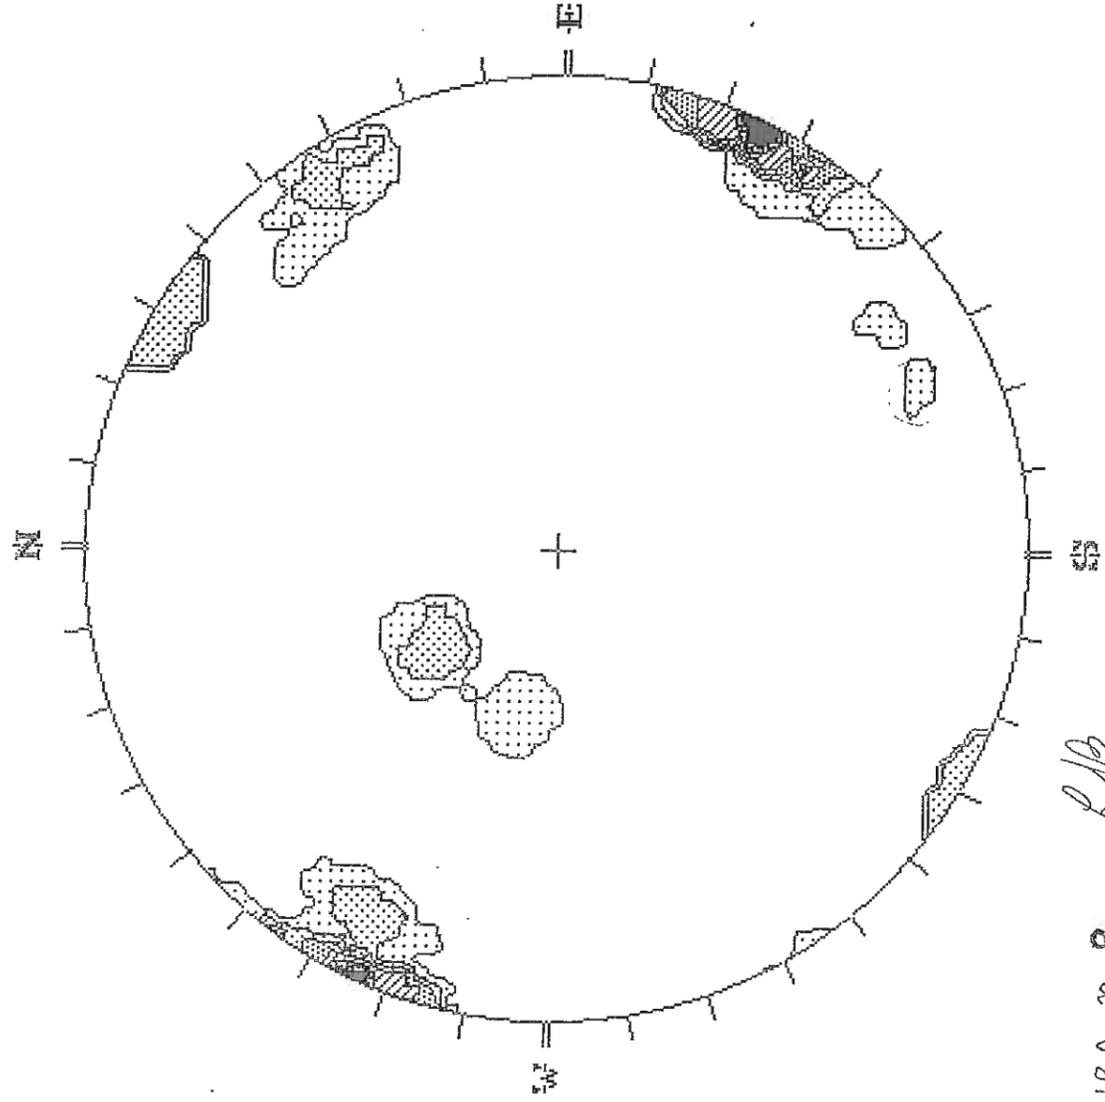
A parte il piano di pioda che immerge con inclinazione a basso angolo, gli altri sistemi individuati sono quasi ortogonali tra loro (angoli diedri prossimi a 90°) e hanno inclinazione sub-verticale; ciò determina la formazione di solidi prismatici a sviluppo colonnare con base a sezione romboidale appoggiata sul piano di pioda.

Non è stato osservato frequentemente in quanto meno sviluppato degli altri e quindi non compare nel diagramma di concentrazione polare di figura n. 8, tuttavia, le strutture associate al segmento presente a quota 1300, sotto alpi di Cheggio, orientato 141/75, indicano un sistema di faglie di primaria importanza con superfici ricche di ornamentazioni e indicatori cinematici a testimonianza di diverse attivazioni e sviluppo di fratture secondarie interpretate come il campo di fratture generalmente associato alle faglie trascorrenti e definito come "Riedel shear".
