**REPORT MONITORAGGIO AMBIENTALE
COMPONENTE ACQUE SOTTERRANEE
PERIODO ANNO 2023 – FASE CO
1° TRIMESTRE 2023
(GENNAIO-FEBBRAIO-MARZO)**

ALLEGATO 1 - SCHEDE DI CAMPO

**DG41 – LAVORI DI COSTRUZIONE DEL 3° MEGALOTTO DELLA S.S. 106 JONICA,
DALL'INNESTO CON LA S.S. 534 (km 365+150) A ROSETO CAPO SPULICO (km 400+000)
CIG: 0252666A91 - CUP: F92C05000080011**

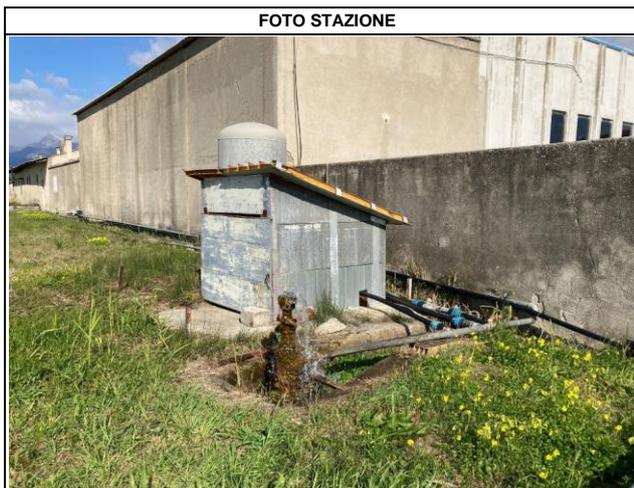
Da Sibari prendere via Sibari Doria (SP171); proseguire per circa 3Km ed in corrispondenza dell'incrocio svoltare a sinistra. Il pozzo è in corrispondenza della fabbrica dismessa (subito prima del cavalcavia della ferrovia).

Montaggio predalles da pila 1 a pila 5 e da pila 8 a spalla 2

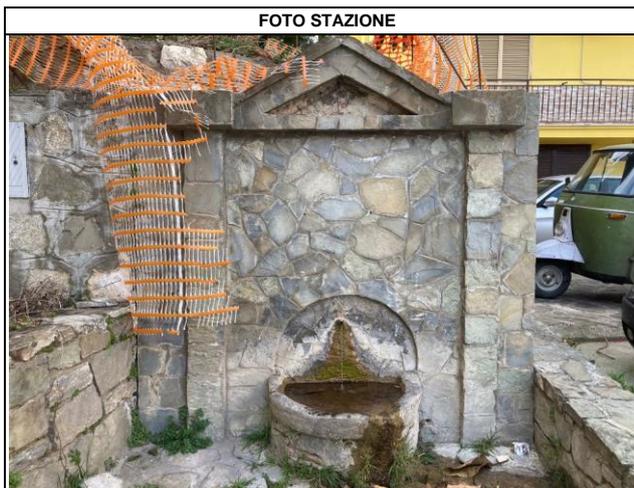
La sorgente è un fontanile posto nella parte bassa di Piazza Calvrio a Trebisacce

Attività di scavo e consolidamento_ (Le pk sulle quali sono attive le lavorazioni non risultano ancora corrispondenti a quella della sorgente)

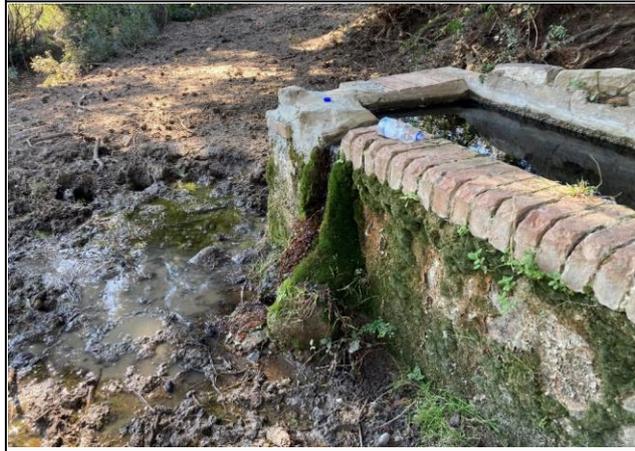
FOTO STAZIONE

Dalla SS106 uscire allo svincolo trebisacce nord, quindi prendere la strada provinciale direzione Roseto. All'altezza del deposito dei Bus (CSI) svoltare verso sinistra e seguire la strada che sale sul terrazzo. Prima di raggiungere la vasca di raccolta delle acque (circa 250m) sulla sinistra imboccare una strada sterrata che porta ad un casolare abbandonato. proseguire a piedi lungo la pista che scende nella piccola incisione dove si trova la sorgiva (sorgente captata con fontanile).

Lavorazioni su interferenza Snam

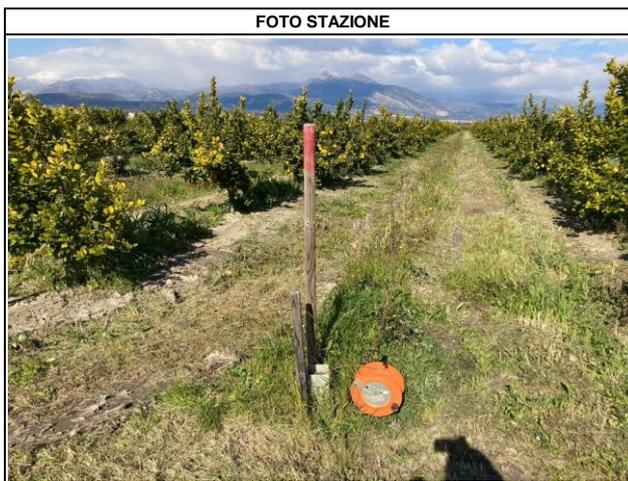
Da Sibari prendere via Sibari Doria (Sp 171). Dopo circa 3.5 Km, in corrispondenza di un curvone si imbecca una strada bianca sulla sinistra che porta all'interno di una azienda agricola. Si segue la strada bianca per circa 1,2 Km; il piezometro è ubicato sul margine destro della strada interpodereale.

Montaggio predalles impalcato metallico al Vi Laghi: da pila 1 a pila 5 e da pila 8 a spalla 2

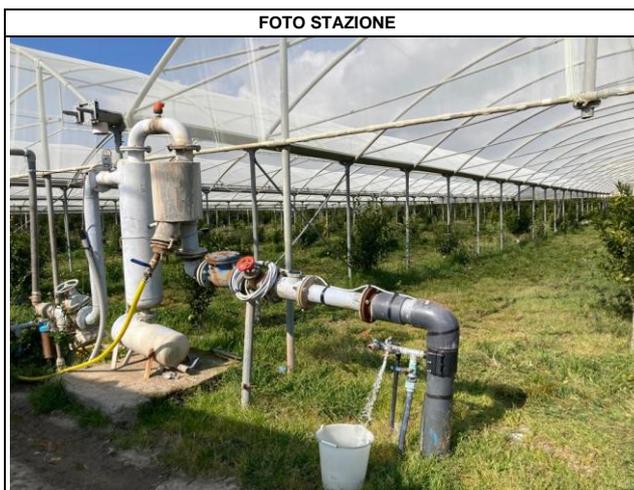
Da Villapiana Scalo prendere la SP159. dopo circa 3.5km svoltare a sinistra e poi a destra. Il pozzo è all'interno della azienda agricola Gallo.

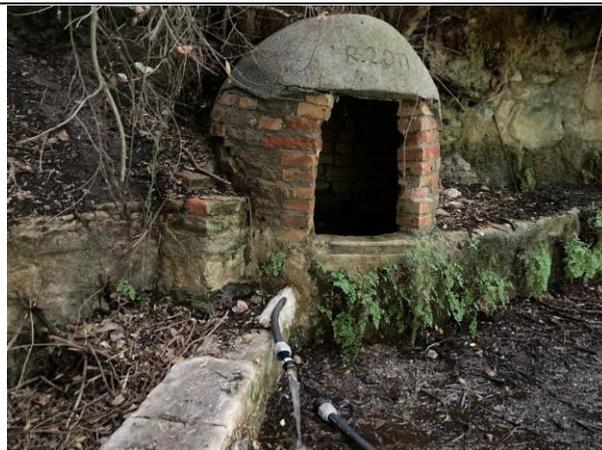
FOTO STAZIONE

Dalla SS106, uscire allo svincolo per Piana di Albinoda. Quindi prendere la SP253 direzione Roseto. Al primo incrocio sulla sinistra (innesto aT per Piana di Albidona) prendere il sottopasso della SS106. Attraversato il sottopasso al primo incrocio svoltare a sinistra e salire per 'agriturismo torre di albidona. la sorgente è posta sul versante poco sotto il pescheto

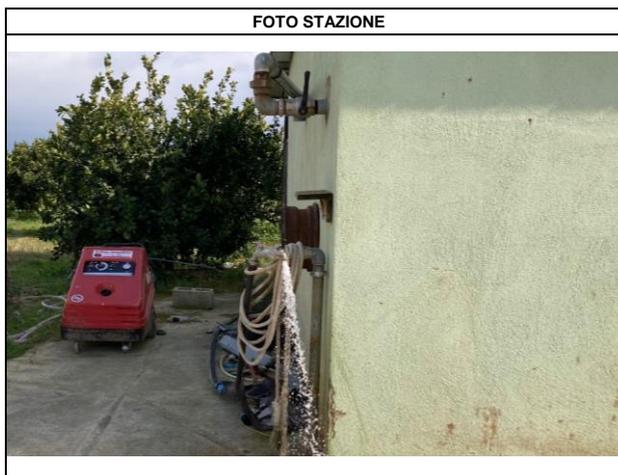
Il pozzo è chiuso, il campionamento è possibile ad una fontana presente lungo la condotta. Si descrive il percorso per raggiungere il punto di campionamento. Dalla SS106 uscire allosvincolo trebisacce/villapiana, quindi prendere la sp160 verso W (monte). al primo incrocio svoltare a destra verso l'impianto fotovoltaico. raggiunto l'impianto prendere a sinistra (verso l'ingresso dell'impianto) e seguire la strada per 850m circa sino a raggiungere un incrocio, da qui svoltare a sinistra, l'ingresso per il punto di campionamento (presso la casa) è in corrispondenza del cancello automatico sulla destra.

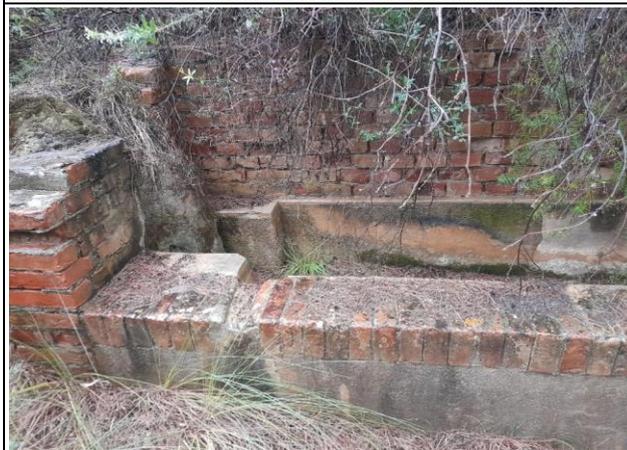
FOTO STAZIONE

Procedendo lungo la Sp253 svoltare a sinistra per contrada Stellitano (all'altezza del rifornimento IP presente sulla SS106). Proseguire sempre dritto, rimanendo in destra orografica del fosso, sino a raggiungere un cancello. La sorgente è sul versante, all'interno della pineta è presente il fontanile-lavatoio in mattoni rossi.

Sorgente secca

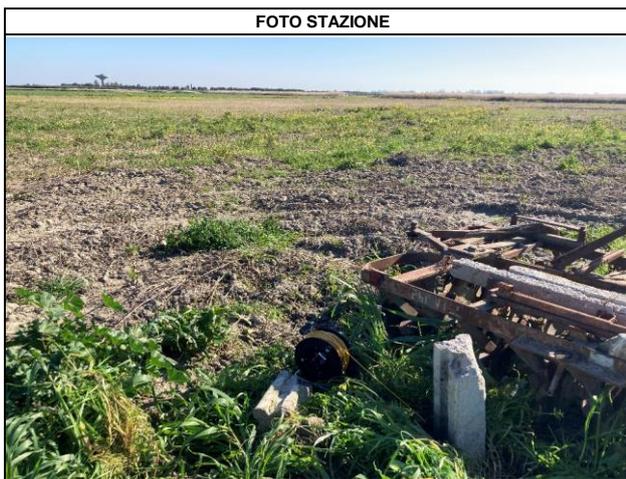
Da Sibari prendere via dell'Olimpo (Sp 169). Dopo circa 4.1 Km, si deve svoltare stretto a sinistra prendendo una strada secondaria che inizialmente riporta verso sud. Si segue la strada secondaria per circa 950 e poi si svolta a destra su un incrocio a T con una strada bianca. Si segue questa strada bianca costeggiando i campi prima e gli ulivi frangivento poi, mantenendoli a destra, sino alla fine della strada. Il piezometro è posto nel campo subito a sinistra, si raggiunge a piedi.

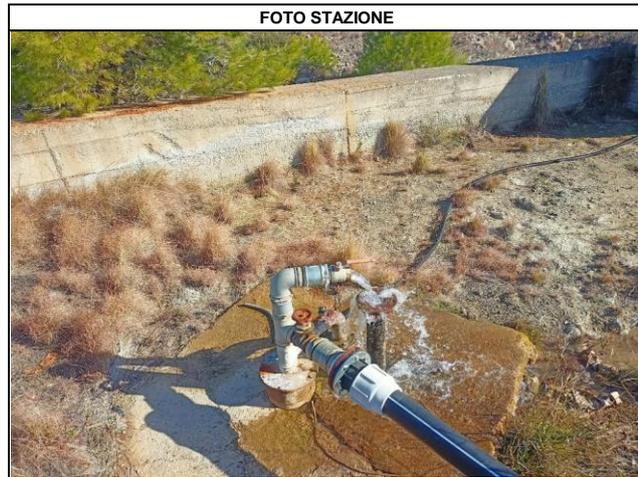
Dalla SS106, uscire allo svincolo per Trebisacce sud. Prendere quindi a destra (contrada S. Giuseppe) ed in corrispondenza della curva ad U imboccare la strada bianca che porta alla vasca di raccolta acque. Dopo circa 100m sulla sinistra prendere la strada sterrata che attraversa la fiumara. il pozzo si trova sulla sinistra

Galleria Trebisacce imb. Sud: scavo in avanzamento; scavo, armatura e getto arco rovescio.

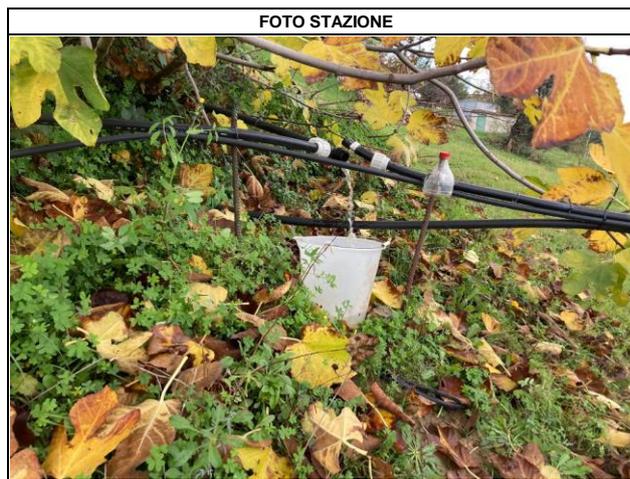
COD. ELAB.: 2023.CO.004.00.C01.SO-SO-AM-005.B	
CODICE STAZIONE	SO-SO-AM-005
WBS DI RIFERIMENTO	Galleria Potresino_Viadotto Cielogreco
DATA	02/03/2023
TECNICO DI MONITORAGGIO	Notaro-Basta
ENTI DI CONTROLLO PRESENTI	NO
PIEZOMETRO	---
COMPONENTE	Acque sotterranee
SUBCOMPONENTE	Sorgenti
TIPO STAZIONE	Puntuale
FASI D'INTERVENTO	CO
CAMPAGNA	1
TRATTA	2
Regione	Calabria
Comune	Amendolara
Toponimo	---
Quota s.l.m (m)	49
Coordinate UTM (WGS84)	635672.30 m E
	4420777.02 m N
POSIZIONE	VALLE

Dalla SS106, procedendo verso sud, uscire per località Tarianni. Seguire la strada che sale sul terrazzo morfologico e fermarsi al primo gruppo dicase. La sorgente (risorgiva diffusa) è sul versante a destra. La captazione è costituita da tre punti di prelievo. Il campionamento ed i dati di portata sono stati presi su quello con portata maggiore.

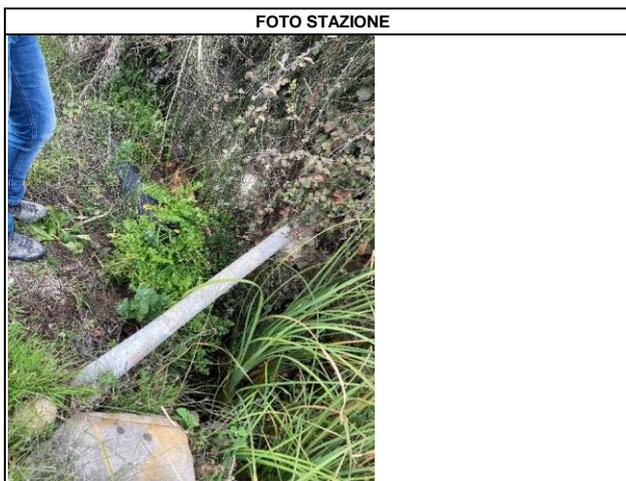
COD. ELAB.: 2023.CO.007.00.C01.SO-SO-AM-007.B	
CODICE STAZIONE	SO-SO-AM-007
WBS DI RIFERIMENTO	Galleria Amendolara 2
DATA	01/03/2022
TECNICO DI MONITORAGGIO	Notaro-Basta
ENTI DI CONTROLLO PRESENTI	NO
PIEZOMETRO	---
COMPONENTE	Acque sotterranee
SUBCOMPONENTE	Sorgenti
TIPO STAZIONE	Puntuale
FASI D'INTERVENTO	CO
CAMPAGNA	1
TRATTA	2
Regione	Calabria
Comune	Amendolara
Toponimo	---
Quota s.l.m (m)	31
Coordinate UTM (WGS84)	637372.45 m E
	4422692.28 m N
POSIZIONE	VALLE

Seguendo la SP253, verso nord, superata la fiumara Pagliaro, alla rotonda prendere la strada che sale verso monte (viale Italia). Dopo essere passati sotto il viadotto della SS106 attuale, al primo incrocio, svoltare a sinistra. Seguire la strada per 500m e sulla sinistra si incontra una strada sterrata che, guardando la fiumara porta all'impianto di depurazione. il piezometro è ubicato all'interno dell'argine del corso d'acqua, a sinistra della pista.

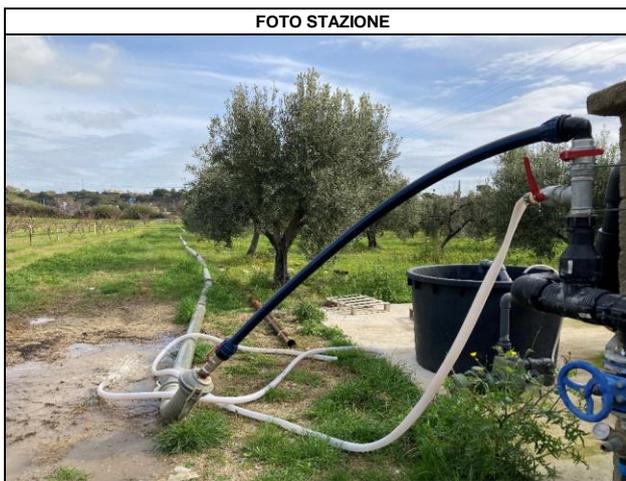
COD. ELAB.: 2023.CO.007.00.C01.SO-PO-AL-008.B	
CODICE STAZIONE	SO-PO-AL-008
WBS DI RIFERIMENTO	Viadotto Avena
DATA	01/03/2023
TECNICO DI MONITORAGGIO	Notaro-Basta
ENTI DI CONTROLLO PRESENTI	NO
PIEZOMETRO	---
COMPONENTE	Acque sotterranee
SUBCOMPONENTE	Pozzi
TIPO STAZIONE	Puntuale
FASI D'INTERVENTO	CO
CAMPAGNA	1
TRATTA	2
Regione	Calabria
Comune	Albidona
Toponimo	---
Quota s.l.m (m)	12
Coordinate UTM (WGS84)	634528.65 m E
	4418906.95 m N
POSIZIONE	VALLE

Dalla SS106, uscire allo svincolo per Piana di Albidona. Quindi prendere la SP253 direzione Roseto. Al primo incrocio sulla sinistra (innesto a T per Piana di Albidona) prendere il sottopasso della SS106. Attraversato il sottopasso al primo incrocio svoltare a sinistra. l'ingresso alla azienda agricola è alla prima traversa a sinistra.

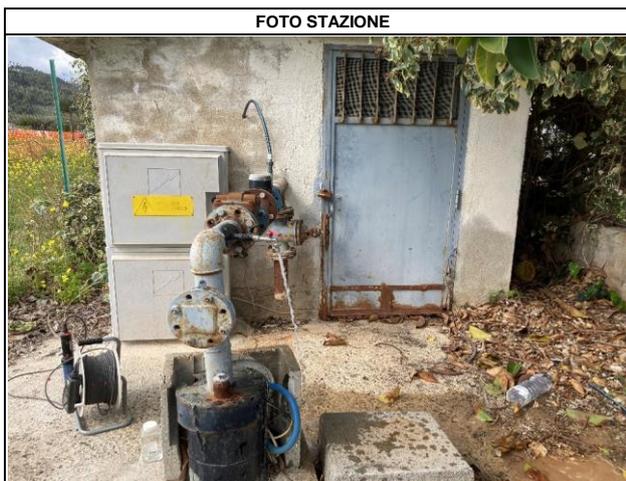
COD. ELAB.: 2023.CO.009.00.C01.SO-PO-AM-009.B	
CODICE STAZIONE	SO-PO-AM-009
WBS DI RIFERIMENTO	Viadotto Ferro
DATA	02/03/2023
TECNICO DI MONITORAGGIO	Notaro-Basta
ENTI DI CONTROLLO PRESENTI	NO
PIEZOMETRO	---
COMPONENTE	Acque sotterranee
SUBCOMPONENTE	Pozzi
TIPO STAZIONE	Puntuale
FASI D'INTERVENTO	CO
CAMPAGNA	1
TRATTA	2
Regione	Calabria
Comune	Amendolara
Toponimo	---
Quota s.l.m (m)	10
Coordinate UTM (WGS84)	638354.28 m E
	4424640.21 m N
POSIZIONE	VALLE

Dalla SS106 prendere lo svincolo per la SS 481. al quadrivio prendere a destra dopo circa 200m il pozzo si trova all'interno di un'area recintata sulla sinistra. Profondità circa 36 m (fonte tecnico sorical)

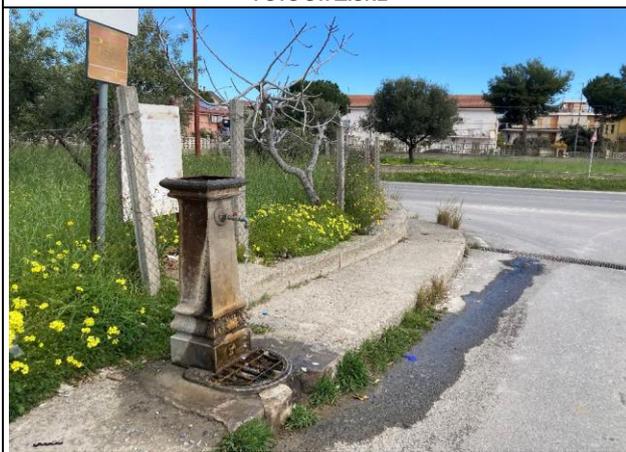
FOTO STAZIONE

COD. ELAB.: 2023.CO.010.00.C01.SO-PO-RC-010.B	
CODICE STAZIONE	SO-PO-RC-010
WBS DI RIFERIMENTO	Rilevato pk 34,100
DATA	02/03/2023
TECNICO DI MONITORAGGIO	Notaro-Basta
ENTI DI CONTROLLO PRESENTI	NO
PIEZOMETRO	---
COMPONENTE	Acque sotterranee
SUBCOMPONENTE	Pozzi
TIPO STAZIONE	Puntuale
FASI D'INTERVENTO	CO
CAMPAGNA	1
TRATTA	2
Regione	Calabria
Comune	Roseto Capo Spulico
Toponimo	---
Quota s.l.m (m)	13
Coordinate UTM (WGS84)	638543.23 m E
	4425486.89 m N
POSIZIONE	VALLE

Il prelievo è possibile su un fontanile all'incrocio tra via Umbia e la SS106.

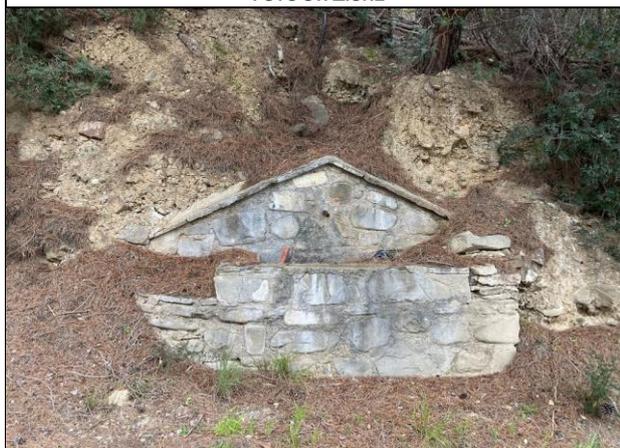
FOTO STAZIONE

COD. ELAB.: 2023.CO.010.00.C01.SO-SO-TR-010.B	
CODICE STAZIONE	SO-SO-TR-010
WBS DI RIFERIMENTO	Galleria Trebisacce
DATA	08/02/2023
TECNICO DI MONITORAGGIO	Notaro-Basta
ENTI DI CONTROLLO PRESENTI	NO
PIEZOMETRO	---
COMPONENTE	Acque sotterranee
SUBCOMPONENTE	Sorgente
TIPO STAZIONE	Puntuale
FASI D'INTERVENTO	CO
CAMPAGNA	1
TRATTA	2
Regione	Calabria
Comune	Trebisacce
Toponimo	---
Quota s.l.m (m)	142
Coordinate UTM (WGS84)	629671.96 m E
	4414385.33 m N
POSIZIONE	VALLE

La sDa Trebisacce, prendere via marco tullio cicerone, superata la GA della 106 esistente al trivio prendere a destra seguendo le indicazioni per il punto di interesse "Cappella di San Giuseppe". Il fontanile è a ridosso del bivio per la strada che porta alla chiesa.

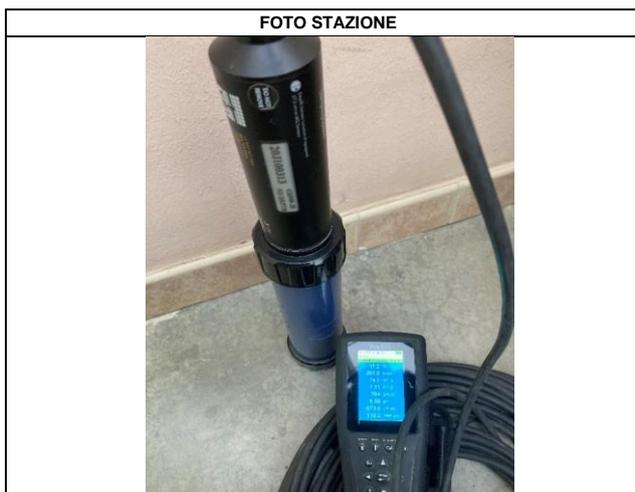
COD. ELAB.: 2023.CO.011.00.C01.SO-PO-CI-011.B	
CODICE STAZIONE	SO-PO-CI-011
WBS DI RIFERIMENTO	Rilevato pk 5,800
DATA	08/02/2023
TECNICO DI MONITORAGGIO	Notaro-Basta
ENTI DI CONTROLLO PRESENTI	NO
PIEZOMETRO	---
COMPONENTE	Acque sotterranee
SUBCOMPONENTE	Pozzi
TIPO STAZIONE	Puntuale
FASI D'INTERVENTO	CO
CAMPAGNA	1
TRATTA	1
Regione	Calabria
Comune	Cassano Ionio
Toponimo	---
Quota s.l.m (m)	24
Coordinate UTM (WGS84)	622607.44 m E
	4402823.12 m N
POSIZIONE	VALLE

Da Sibari prendere la strada provinciale 253 e quindi svoltare subito per la strada provinciale sp 169, via serre tancredi.

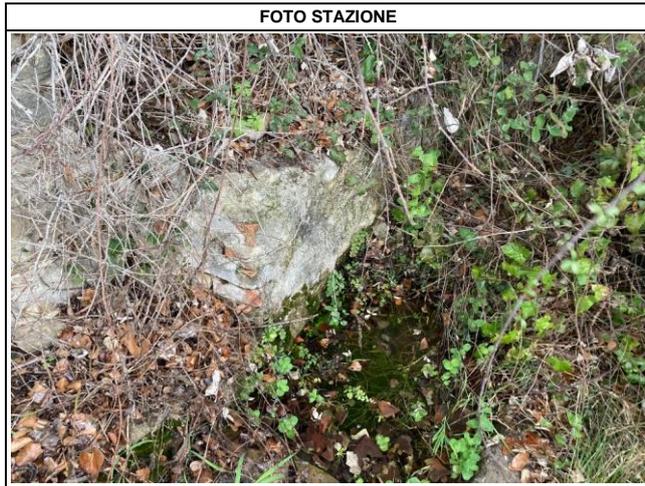
COD. ELAB.: 2023.CO.011.00.C01.SO-SO-TR-011.B	
CODICE STAZIONE	SO-SO-TR-011
WBS DI RIFERIMENTO	Galleria Nivolo
DATA	08/02/2023
TECNICO DI MONITORAGGIO	Notaro-Basta
ENTI DI CONTROLLO PRESENTI	NO
PIEZOMETRO	---
COMPONENTE	Acque sotterranee
SUBCOMPONENTE	Sorgente
TIPO STAZIONE	Puntuale
FASI D'INTERVENTO	CO
CAMPAGNA	1
TRATTA	2
Regione	Calabria
Comune	Trebisacce
Toponimo	---
Quota s.l.m (m)	73
Coordinate UTM (WGS84)	632289,28 m E
	4416624,71 m N
POSIZIONE	VALLE

Dalla SS106 uscire allo svincolo Trebisacce nord, quindi prendere la strada provinciale direzione Trenisacce e svoltare a destra per via Teves. Il unto di campionamento è lungo la strada, sulla sinistra (sorgente captata con fontanile).

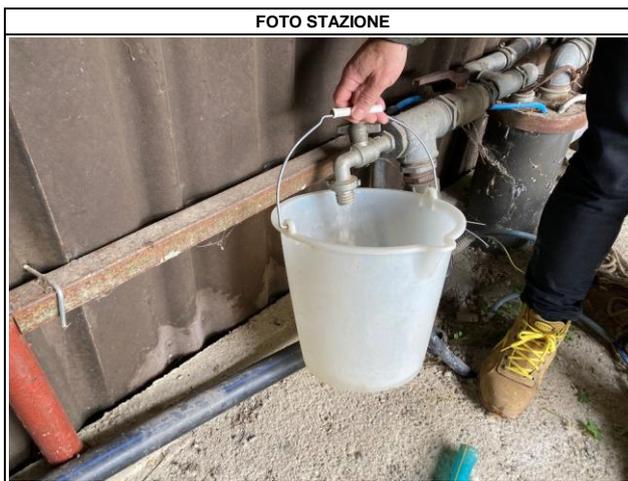
COD. ELAB.: 2023.CO.012.00.C01.SO-PO-VI-012.B	
CODICE STAZIONE	SO-PO-VI-012
WBS DI RIFERIMENTO	Rilevato pk 14,900
DATA	08/02/2023
TECNICO DI MONITORAGGIO	Notaro-Basta
ENTI DI CONTROLLO PRESENTI	NO
PIEZOMETRO	---
COMPONENTE	Acque sotterranee
SUBCOMPONENTE	Pozzo
TIPO STAZIONE	Puntuale
FASI D'INTERVENTO	CO
CAMPAGNA	1
TRATTA	1
Regione	Calabria
Comune	Villapiana
Toponimo	Anzafava 2
Quota s.l.m (m)	43
Coordinate UTM (WGS84)	626772.00 m E
	4410302.00 m N
POSIZIONE	VALLE

Dalla SS106 uscire allo svincolo Trebisacce/Villapiana e seguire sulla SP 160 verso monte; dopo circa 1.3 km svoltare a destra in loc. Anzafava 2. Seguire la strada sino alla curva dove è presente l'ingresso alla casa. Il pozzo è all'interno della proprietà.

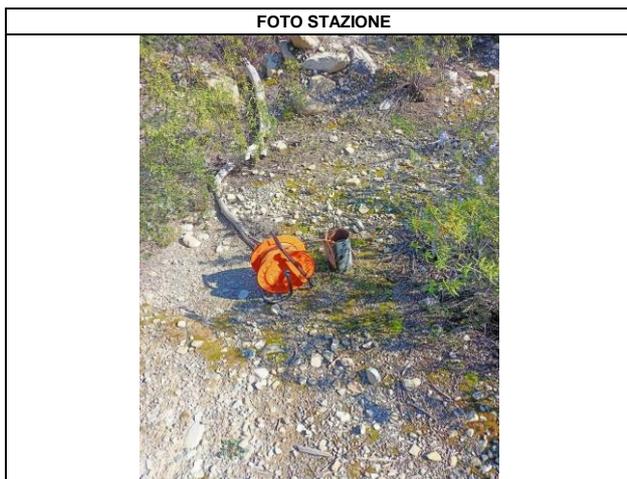
COD. ELAB.: 2023.CO.010.00.C01.SO-VA-VI-012.B	
CODICE STAZIONE	SO-VA-VI-012
WBS DI RIFERIMENTO	Viadotto Saraceno
DATA	14/02/2023
TECNICO DI MONITORAGGIO	Notaro-Basta
ENTI DI CONTROLLO PRESENTI	NO
PIEZOMETRO	S35
COMPONENTE	Acque sotterranee
SUBCOMPONENTE	Piezometro
TIPO STAZIONE	Puntuale
FASI D'INTERVENTO	CO
CAMPAGNA	1
TRATTA	1
Regione	Calabria
Comune	Villapiana
Toponimo	---
Quota s.l.m (m)	69
Coordinate UTM (WGS84)	627662.00 m E
	4412751.00 m N
POSIZIONE	MONTE

Seguendo la SP253 svoltare a sinistra seguendo la strada per il depuratore di Trebisacce. Superato il depuratore proseguire sino al trivio, quindi prendere a destra e seguire la strada poderale. Il piezometro è sulla destra sotto la scarpata in prossimità di un grosso pino.

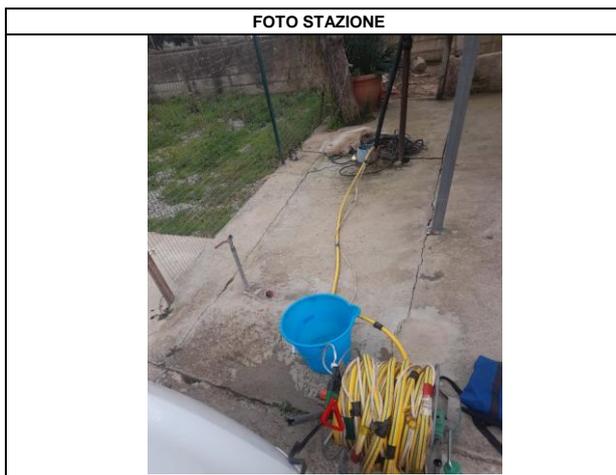
COD. ELAB.: 2023.CO.014.00.C01.SO-PO-RC-014.B	
CODICE STAZIONE	SO-PO-RC-014
WBS DI RIFERIMENTO	Galleria Roseto 1
DATA	15/03/2023
TECNICO DI MONITORAGGIO	Notaro-Basta
ENTI DI CONTROLLO PRESENTI	NO
PIEZOMETRO	---
COMPONENTE	Acque sotterranee
SUBCOMPONENTE	Pozzi
TIPO STAZIONE	Puntuale
FASI D'INTERVENTO	CO
CAMPAGNA	1
TRATTA	2
Regione	Calabria
Comune	Roseto Capo Spulico
Toponimo	---
Quota s.l.m (m)	74
Coordinate UTM (WGS84)	637780.00 m E
	4426153.00 m N
POSIZIONE	VALLE

Da Roseto marina prendere per via sicilia. Al trivio (incrocio con via Piano Marina) svoltare a sinistra, la casa è sulla rampa immediatamente a destra.

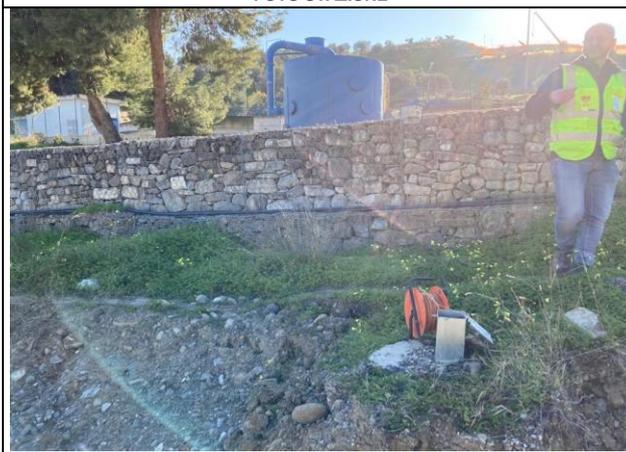
FOTO STAZIONE

COD. ELAB.:2023.CO.012.00.C01.SO-VA-TR-014.B	
CODICE STAZIONE	SO-VA-TR-014
WBS DI RIFERIMENTO	Viadotto Pagliaro
DATA	14/02/2023
TECNICO DI MONITORAGGIO	Notaro-Basta
ENTI DI CONTROLLO PRESENTI	NO
PIEZOMETRO	S60
COMPONENTE	Acque sotterranee
SUBCOMPONENTE	Piezometro
TIPO STAZIONE	Puntuale
FASI D'INTERVENTO	CO
CAMPAGNA	1
TRATTA	2
Regione	Calabria
Comune	Villapiana
Toponimo	---
Quota s.l.m (m)	50
Coordinate UTM (WGS84)	631279.08 m E
	4415920.45 m N
POSIZIONE	VALLE

Seguendo la SP253, verso nord, superata la fiumara Pagliaro, alla rotonda prendere la strada che sale verso monte (viale Italia). Dopo essere passati sotto il viadotto della SS106 attuale, al primo incrocio, svoltare a sinistra. Seguire la strada per 500m e sulla sinistra si incontra una strada sterrata che, guardando la fiumara porta all'impianto di depurazione. Il piezometro è ubicato all'interno dell'argine del corso d'acqua, a sinistra della pista.

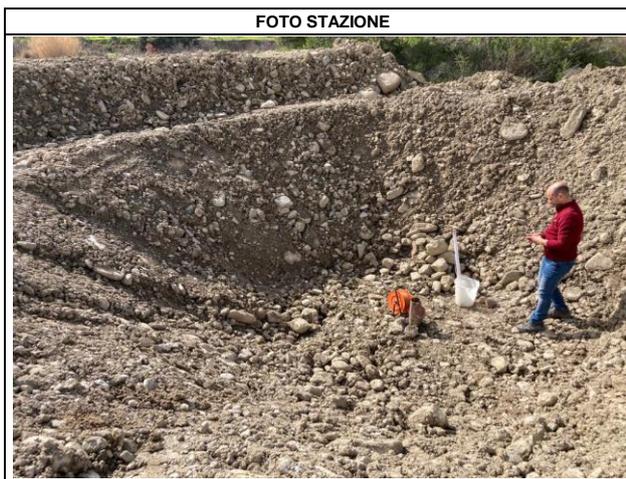
COD. ELAB.: 2023.CO.018.00.C01.SO-VA-AM-018.B	
CODICE STAZIONE	SO-VA-AM-018
WBS DI RIFERIMENTO	Viadotto Straface
DATA	01/03/2023
TECNICO DI MONITORAGGIO	Notaro-Basta
ENTI DI CONTROLLO PRESENTI	NO
PIEZOMETRO	S133
COMPONENTE	Acque sotterranee
SUBCOMPONENTE	Piezometri
TIPO STAZIONE	Puntuale
FASI D'INTERVENTO	CO
CAMPAGNA	1
TRATTA	2
Regione	Calabria
Comune	Amendolara
Toponimo	---
Quota s.l.m (m)	32
Coordinate UTM (WGS84)	635730.05 m E
	4421932.86 m N
POSIZIONE	MONTE

Dalla Sp253, superata la fiumara straface, al primo incrocio svoltare a sinistra (via cosenza). Seguire la strada che costeggia la fiumara, dopo circa 900m, sulla sinistra, prendere la strada sterrata sino a raggiungere l'alveo. Proseguire a piedi seguendo la pista per il sondaggio S133

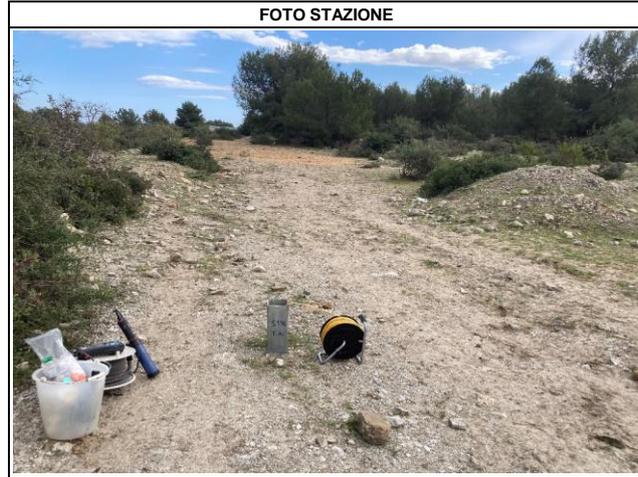
COD. ELAB.: 2023.CO.022.00.C01.SO-VA-RC-022.B	
CODICE STAZIONE	SO-VA-RC-022
WBS DI RIFERIMENTO	Rilevato pk.34,100_Svincolo Roseto
DATA	02/03/2023
TECNICO DI MONITORAGGIO	Notaro-Basta
ENTI DI CONTROLLO PRESENTI	NO
PIEZOMETRO	S196
COMPONENTE	Acque sotterranee
SUBCOMPONENTE	Piezometri
TIPO STAZIONE	Puntuale
FASI D'INTERVENTO	CO
CAMPAGNA	1
TRATTA	2
Regione	Calabria
Comune	Roseto Capo Spulico
Toponimo	---
Quota s.l.m (m)	33
Coordinate UTM (WGS84)	637409.97 m E
	4425478.08 m N
POSIZIONE	MONTE

Dalla ss106 prendere lo svincolo per Roseto marina e quindi subito a sinistra. Alla rotonda proseguire dritto ed alla prima traversa imboccare la strada sterrata che conduce al depuratore. Superato il depuratore proseguire per circa 250m. Il piezometro è sulla sinistra sopra l'argine della fumara.

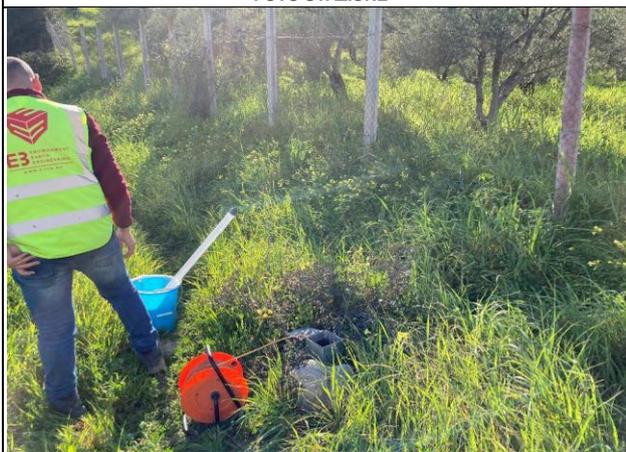
FOTO STAZIONE

COD. ELAB.: 2023.CO.021.00.C01.SO-VA-AM-021.B	
CODICE STAZIONE	SO-VA-AM-021
WBS DI RIFERIMENTO	Viadotto Ferro
DATA	01/03/2023
TECNICO DI MONITORAGGIO	Notaro-Basta
ENTI DI CONTROLLO PRESENTI	NO
PIEZOMETRO	S199
COMPONENTE	Acque sotterranee
SUBCOMPONENTE	Piezometri
TIPO STAZIONE	Puntuale
FASI D'INTERVENTO	CO
CAMPAGNA	1
TRATTA	2
Regione	Calabria
Comune	Amendolara
Toponimo	---
Quota s.l.m (m)	23
Coordinate UTM (WGS84)	637384.95 m E
	4424891.93 m N
POSIZIONE	MONTE

Dalla ss106 prendere lo svincolo perOriolo/Alessandria del Carretto (SS481); al secondo incrocio prendere la complanare sulla sinistra. Percorrere la complanare sino al curvone. Il piezometro è sulla sinistra vicino il limite con l'uliveto recintato.

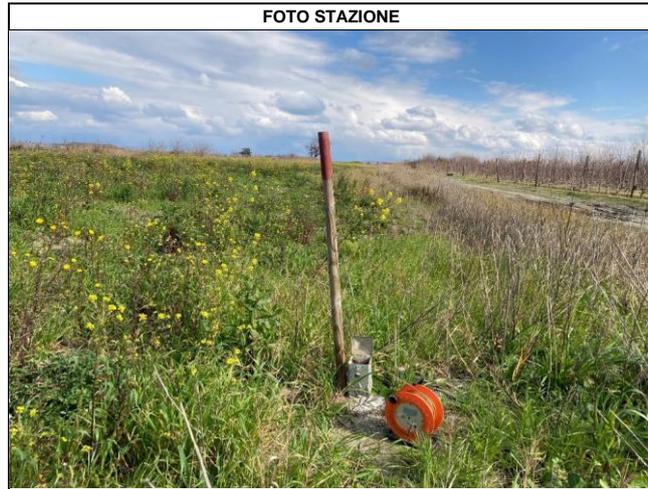
COD. ELAB.: 2023.CO.101.00.C01.SO-VA-CI-101.B	
CODICE STAZIONE	SO-VA-CI-101
WBS DI RIFERIMENTO	Viadotto Laghi
DATA	07/02/2023
TECNICO DI MONITORAGGIO	Notaro-Basta
ENTI DI CONTROLLO PRESENTI	NO
PIEZOMETRO	S248
COMPONENTE	Acque sotterranee
SUBCOMPONENTE	PIEZOMETRI
TIPO STAZIONE	Puntuale
FASI D'INTERVENTO	CO
CAMPAGNA	1
TRATTA	1
Regione	Calabria
Comune	Cassano Ionio
Toponimo	---
Quota s.l.m (m)	13
Coordinate UTM (WGS84)	620748.00 m E
	4399136.00 m N
POSIZIONE	VALLE

Da Sibari prendere via Sibari Doria (Sp 171). Dopo circa 3.5 Km, in corrispondenza di un curvone si imbecca una strada bianca sulla sinistra che porta all'interno di una azienda agricola. Si segue la strada bianca per circa 250m; il piezometro è ubicato sulla destra nel campo oltre il canale irriguo

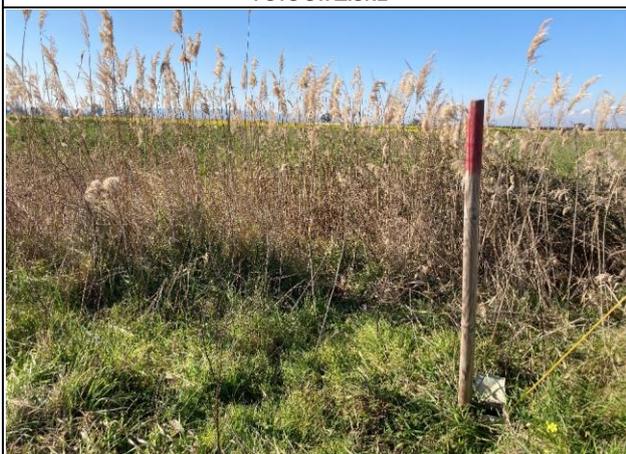
FOTO STAZIONE

COD. ELAB.: 2023.CO.102.00.C01.SO-VA-CI-102.B	
CODICE STAZIONE	SO-VA-CI-102
WBS DI RIFERIMENTO	Rilevato pk 4,000
DATA	16/02/2023
TECNICO DI MONITORAGGIO	Notaro-Basta
ENTI DI CONTROLLO PRESENTI	NO
PIEZOMETRO	S249
COMPONENTE	Acque sotterranee
SUBCOMPONENTE	PIEZOMETRI
TIPO STAZIONE	Puntuale
FASI D'INTERVENTO	CO
CAMPAGNA	1
TRATTA	1
Regione	Calabria
Comune	Cassano Ionio
Toponimo	---
Quota s.l.m (m)	19
Coordinate UTM (WGS84)	621466.00 m E
	4401159.00 m N
POSIZIONE	VALLE

Da Sibari prendere via dell'Olimpo (Sp 169). Dopo circa 4.1 Km, si deve svoltare stretto a sinistra prendendo una strada secondaria che inizialmente riporta verso sud. Si segue la strada secondaria per circa 1,5km sino a raggiungere un casolare abbandonato; si prosegue attraverso il cancello e si segue la strada bianca in destra alla casa sino al limite della proprietà.

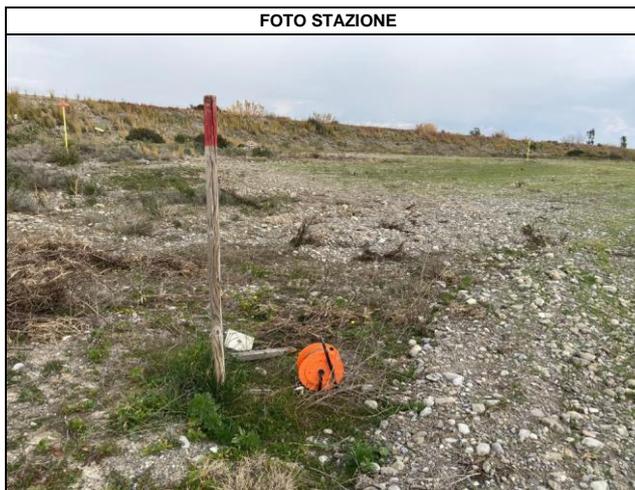
Dalla ss106 prendere lo svincolo per Cassano J/ Sibari, quindi prendere la strada sp 161 che costeggia la fiumara. Seguire la strada per circa 3.5Km e sulla destra si imbecca una strada sterrata che porta verso i campi coltivati. La strada disegna una curva ampia, seguire la strada bianca sino all'altezza della piazzola con la cancellata verde; il piezometro è ubicato sul margine delle cave dismesse (circa 200m in linea d'aria).

Meteo	Parz. Nuvoloso
Temperatura aria °C	6
Temperatura acqua °C	14,1
Lettura freaticometrica	4,91
pH	7,49
Conducibilità specifica (mS/cm)	628
Ossigeno disciolto (mg/l)	9,56
Ossigeno disciolto (%sat)	93,2
Parametri da laboratorio	SI
Prelievo campioni laboratorio	2lt bottiglie vetro oscurato; 1 lt Pet; 1 lt pet sterile; 2 vials vetro; 1 pet 50 ml

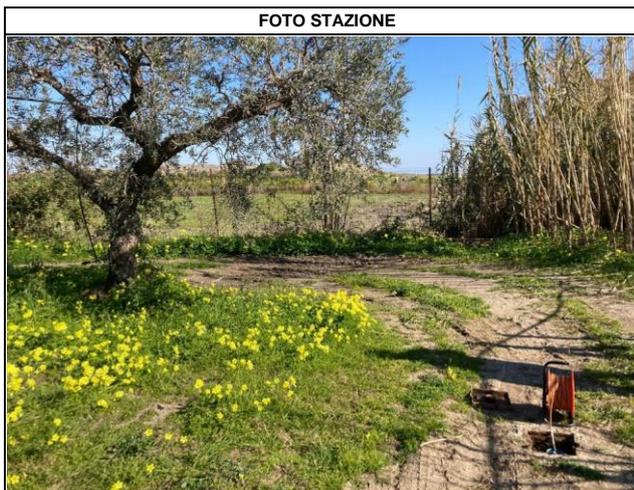
Da Villapiana scalo prendere la SS92 (via Nazionale). Il piezometro è ubicato nel campo di ulivi a destra della strada, circa 150 m dopo il mobilificio.

Meteo	Soleggiato
Temperatura aria °C	14
Temperatura acqua °C	16,9
Lettura freaticometrica	11,77
pH	6,96
Conducibilità specifica (mS/cm)	1026
Ossigeno disciolto (mg/l)	8,12
Ossigeno disciolto (%sat)	84,1
Parametri da laboratorio	SI
Prelievo campioni laboratorio	2lt bottiglie vetro oscurato; 1 lt Pet; 1 lt pet sterile; 2 vials vetro; 1 pet 50 ml

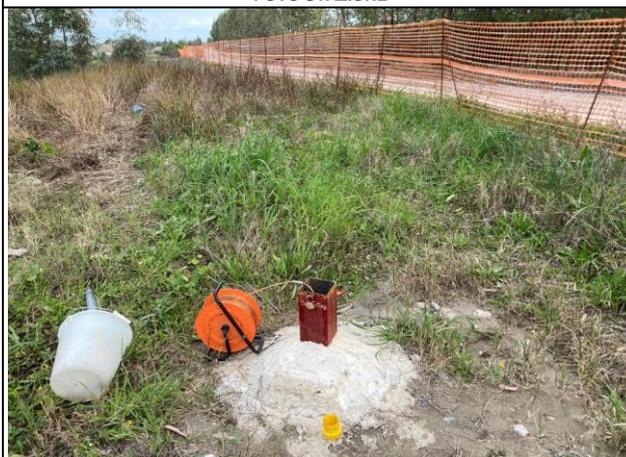
Dalla SS106 prendere lo svincolo per Cassano J./Sibari, quindi continuare sulla SP161 che costeggia la fiumara. Seguire la strada per circa 3,5 km ed imboccare sulla destra una strada sterrata che porta verso i campi coltivati. La strada disegna una curva ampia in corrispondenza della quale, sulla sinistra, a margine della stessa, è ubicato il piezometro

Meteo	Parz. Nuvoloso
Temperatura aria °C	6
Temperatura acqua °C	14,1
Lettura freaticometrica	10,72
pH	7,03
Conducibilità specifica (mS/cm)	684
Ossigeno disciolto (mg/l)	6,48
Ossigeno disciolto (%sat)	63,1
Parametri da laboratorio	SI
Prelievo campioni laboratorio	2lt bottiglie vetro oscurato; 1 lt Pet; 1 lt pet sterile; 2 vials vetro; 1 pet 50 ml

Variazione ubicazione (circa 100 m) rispetto alla precedente posizione avente codice SO-VA-CI-103 (621855,00 - 4403769,00) per diniego di accesso da parte del proprietario del fondo. Il nuovo piezometro avrà codice SO-VA-CI-105 e avrà una profondità di 25m (pc).

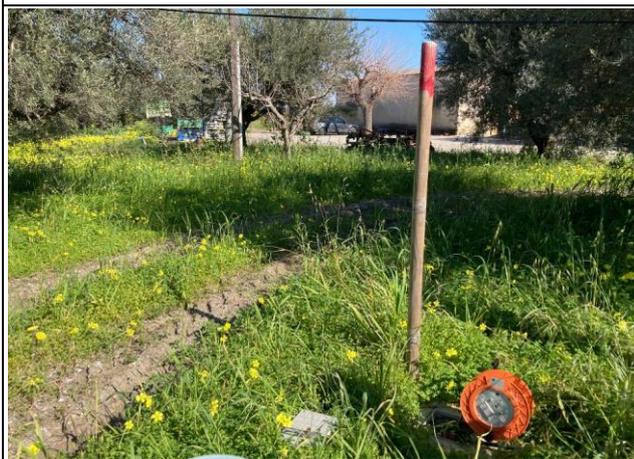
Da Villapiana scalo prendere la SS92 (via Nazionale). Alla biforcazione per piana di cerchiara tenere la destra e prendere la strada bianca che riporta in direzione villapiana. Il piezometro è ubicato nel campo di ulivi a sinistra, poco prima del gruppo di case.

Meteo	Soleggiato
Temperatura aria °C	12
Temperatura acqua °C	15,8
Lettura freaticometrica	1,4
pH	7,1
Conducibilità specifica (mS/cm)	867
Ossigeno disciolto (mg/l)	5,59
Ossigeno disciolto (%sat)	56,5
Parametri da laboratorio	SI
Prelievo campioni laboratorio	2lt bottiglie vetro oscurato; 1 lt Pet; 1 lt pet sterile; 2 vials vetro; 1 pet 50 ml

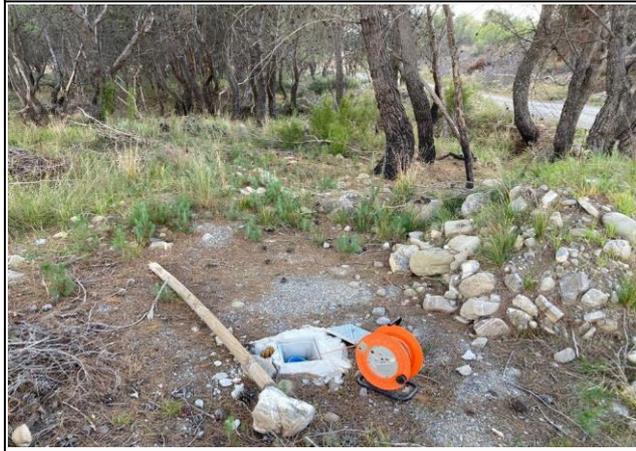
Da Villapiana scalo prendere la sp159. dopo circa 3 km svoltare a sinistra per il parco attrezzato s.francesco. Seguire la strada sterrata per circa 2km, sino alla biforcazione della pista. il piezometro è sulla destra, nella pineta, in corrispondenza del curvone.

Piezometro secco

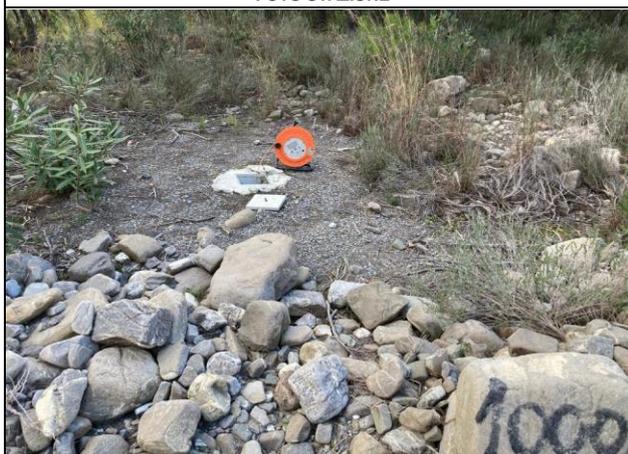
Da Villapiana scalo prendere la sp159. dopo circa 3 km svoltare a sinistra per il parco attrezzato s.francesco. Seguire la strada sterrata per circa 1km, il piezometro è in sinistra sul bordo della pista.

Piezometro secco

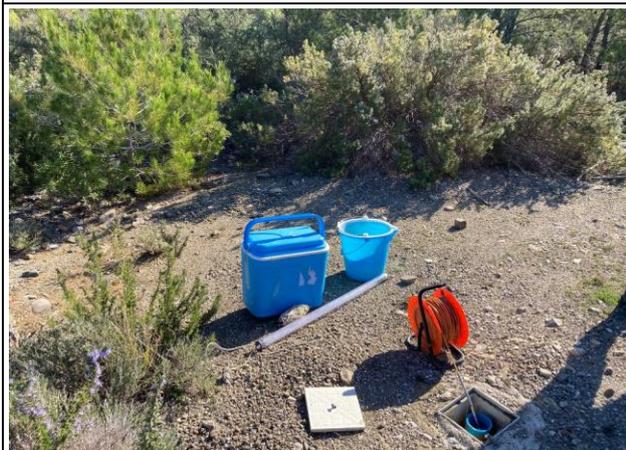
Seguendo la SP253 svoltare a sinistra seguendo la strada per il depuratore di Trebisacce. Superato il depuratore proseguire sino al trivio, quindi prendere a destra ed alla curva (circa 50m dopo la svolta) proseguire dritto. Superato il cancello proseguire lungo la pista per circa 100m, il piezometro è ubicato sul primo slargo sulla destra.

Meteo	Soleggiato
Temperatura aria °C	12
Temperatura acqua °C	17,2
Lettura freaticometrica	25,08
pH	7,31
Conducibilità specifica (mS/cm)	687
Ossigeno disciolto (mg/l)	9,2
Ossigeno disciolto (%sat)	95,7
Parametri da laboratorio	Si
Prelievo campioni laboratorio	2lt bottiglie vetro oscurato; 1 lt Pet; 1 lt pet sterile; 2 vials vetro; 1 pet 50 ml

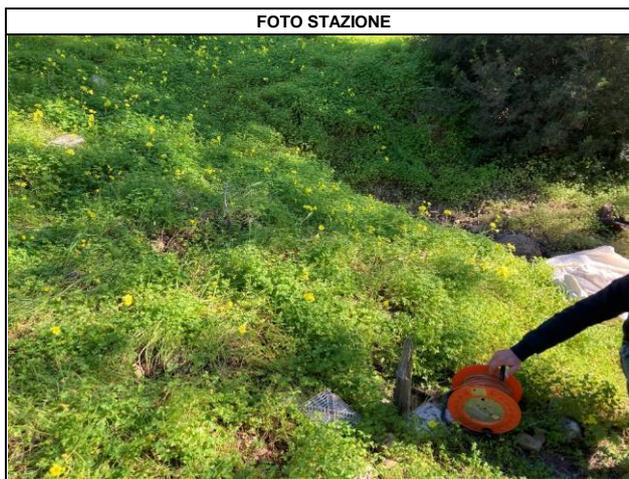
Dalla SS106, uscire allo svincolo per Trebisacce sud. Prendere quindi a destra (contrada S. Giuseppe) ed in corrispondenza della curva ad U imboccare la strada bianca che porta alla vasca di raccolta acque. Raggiunta la vasca, il piezometro è posto appena a monte della strada bianca sulla destra.

Meteo	Soleggiato
Temperatura aria °C	14
Temperatura acqua °C	16,9
Lettura freaticometrica	8,08
pH	8,09
Conducibilità specifica (mS/cm)	2729
Ossigeno disciolto (mg/l)	3,66
Ossigeno disciolto (%sat)	38,1
Parametri da laboratorio	SI
Prelievo campioni laboratorio	2lt bottiglie vetro oscurato; 1 lt Pet; 1 lt pet sterile; 2 vials vetro; 1 pet 50 ml

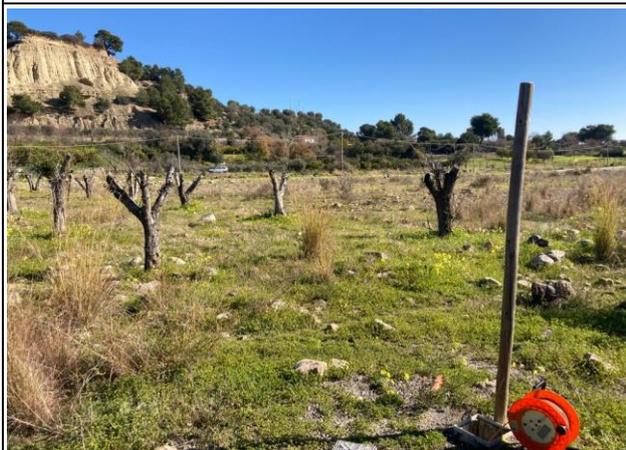
Dalla SS106, uscire allo svincolo per Trebisacce sud. Prendere quindi a destra (contrada S. Giuseppe) ed in corrispondenza della curva ad U imboccare la strada bianca che porta alla vasca di raccolta acque. Dopo circa 100m sulla sinistra prendere la strada sterrata che attraversa la fiumara quindi il primo sentiero a destra. il piezometro è posto al termine del sentiero.

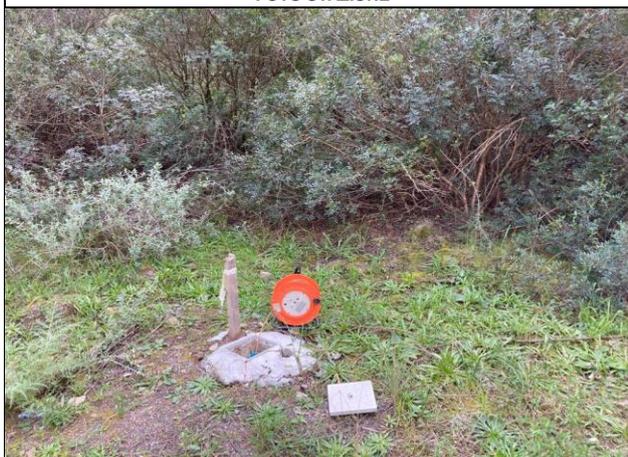
Da Trebisacce, SP 253, salire per Viale Italia, dopo aver superato il ponte della SS106 svoltare a sinistra e proseguire per la zona industriale. Al termine della strada asfaltata, sul margine sinistro si imbecca una strada bianca che porta alla fiumara; subito dopo aver guardato la fiumara sulla sinistra, in corrispondenza della curva, si prende un sentiero pedonale che porta al piezometro

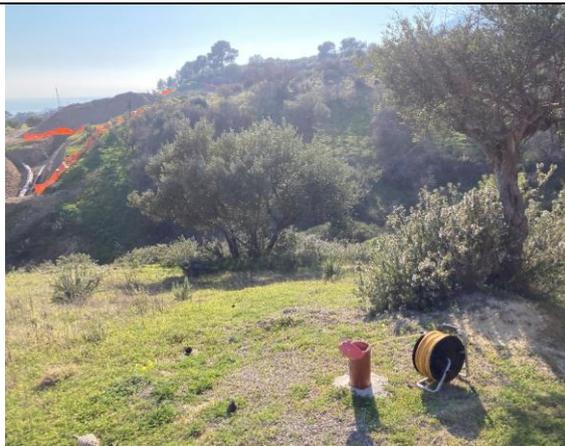
Seguendo la SP253, verso nord, superata la fiumara Pagliaro, alla rotonda prendere la strada che sale verso monte (SP153). Subito dopo il secondo tornante prendere la stradina secondaria a destra e spoi la prima sinistra. Dopo circa 350m svoltare a destra sulla strada interpodereale, dopo circa 500m alla biforcazione prendere a sinistra. Il piezometro è ubicato a ridosso della scarpata del terrazzo di ordine superiore.

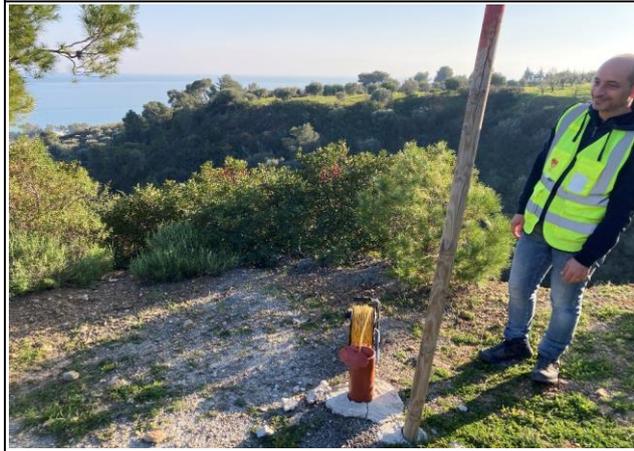
Seguendo la SP253, verso nord, superata la fiumara Pagliaro, alla rotonda prendere la strada che sale verso monte (SP153). Subito dopo il secondo tornante prendere la stradina secondaria a destra e spoi la prima sinistra. Dopo circa 350m svoltare a destra sulla strada interpodereale, dopo circa 500m alla biforcazione prendere a sinistra. Il piezometro è ubicato a ridosso della scarpata del terrazzo di ordine superiore.

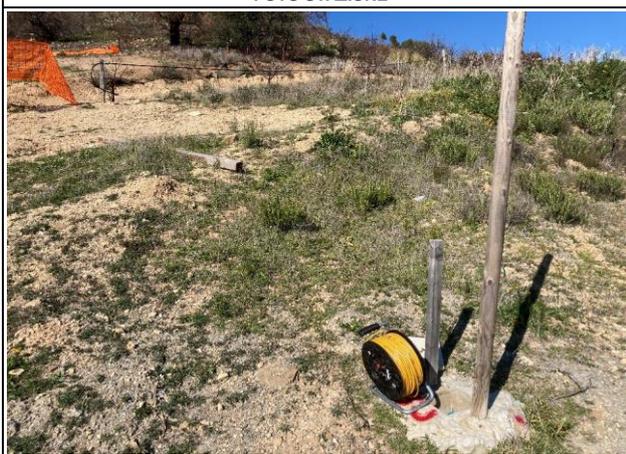
Dalla SS106, uscire allo svincolo per Piana di Albidona. Quindi prendere la SP253 direzione Roseto. Al primo incrocio sulla sinistra (innesto a T per Piana di Albidona) prendere il sottopasso della SS106. Attraversato il sottopasso al primo incrocio svoltare a sinistra e salire per 'agriturismo torre di albidona; superato il parcheggio, dopo circa 350m prendere la pista che sale verso monte e poi girare al primo incrocio a destra e seguire la pista che porta nella parte alta del terrazzo dove è stato realizzato il piezometro.

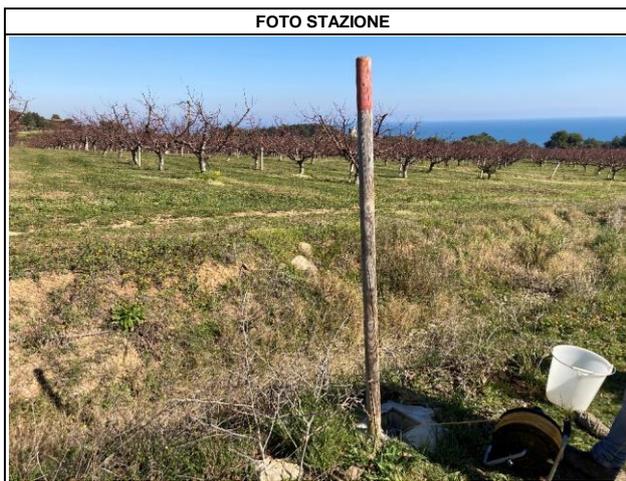
Dalla SS106, uscire allo svincolo per Piana di Albinoda. Quindi prendere la SP253 direzione Roseto. Al primo incrocio sulla sinistra (innesto a T per Piana di Albidona) prendere il sottopasso della SS106. Attraversato il sottopasso al primo incrocio svoltare a sinistra e salire per l'agriturismo torre di albidona; superato il parcheggio, dopo circa 350m prendere la pista a sinistra e dopo circa 80m sulla sinistra si raggiunge il piezometro realizzato a bordo pista.

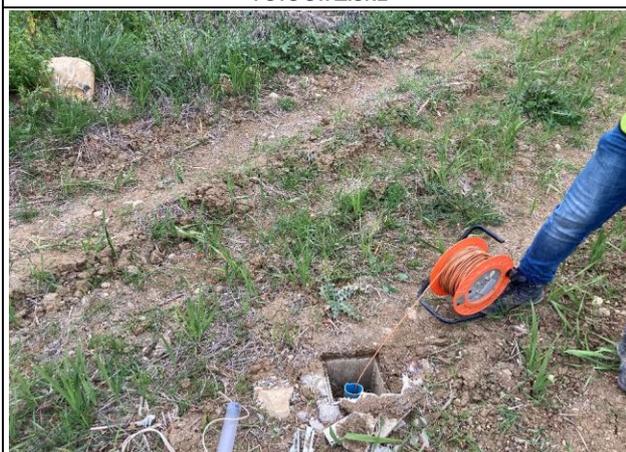
Procedendo lungo la Sp253 svoltare a sinistra per contrada Stellitano (all'altezza del rifornimento IP presente sulla SS106). Superato il distributore seguire per circa 1.8km la strada principale che porta sul terrazzo morfologico. Il piezometro è ubicato nel campo in destra della strada, circa 100m dopo aver superato il vecchio rudere.

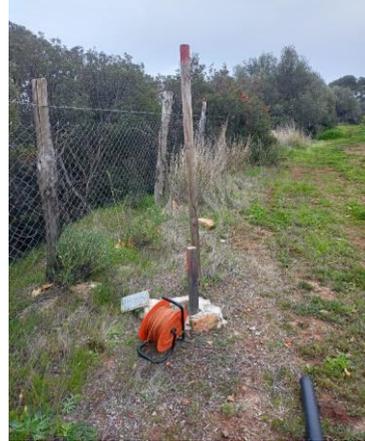
Procedendo lungo la Sp253 svoltare a sinistra per contrada Stellitano (all'altezza del rifornimento IP presente sulla SS106). Superato il distributore seguire per circa 1.8km la strada principale che porta sul terrazzo morfologico, quindi prendere la prima pista sterrata a sinistra e quindi subito a destra e seguire la pista che porta al piezometro.

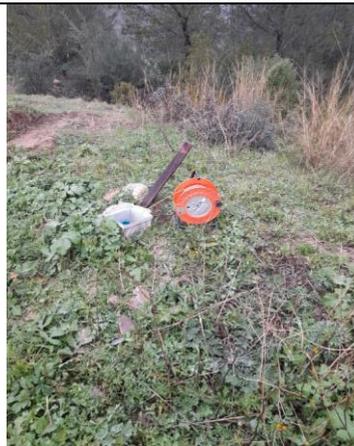
Dalla SS106, procedendo verso sud, uscire per località Tarianni. Seguire la strada che sale sul terrazzo morfologico; il piezometro è ubicato sulla destra della strada, circa 500m dopo la vasca di raccolta d'acqua.

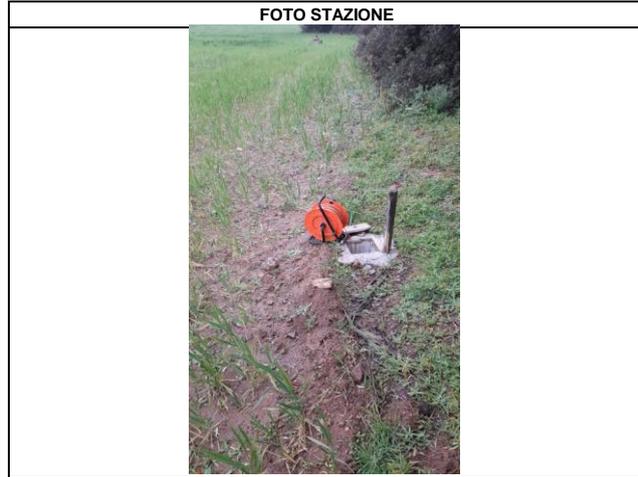
Dalla SS106, procedendo verso sud, uscire per località Tarianni. Seguire la strada che sale sul terrazzo morfologico; il piezometro è ubicato sulla destra della strada, all'altezza della casa prossima alla vasca di raccolta acqua, sul bordo dell'impluvio.

Piezometro secco

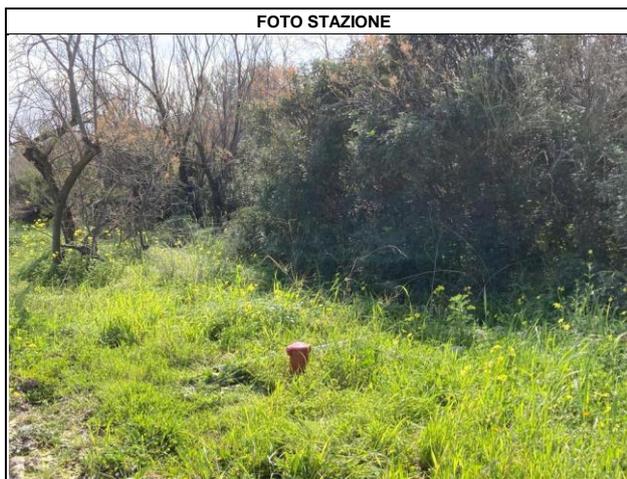
Dalla Sp253, superata la fiumara straface, al primo incrocio svoltare a sinistra (via cosenza). Seguire la strada che costeggia la fiumara, dopo circa 800m, sulla sinistra si prende una stradella pedonale che porta al piezometro.

Meteo	Soleggiato
Temperatura aria °C	17
Temperatura acqua °C	11,5
Lettura freaticometrica	1,1
pH	7,02
Conducibilità specifica (mS/cm)	1501
Ossigeno disciolto (mg/l)	4,84
Ossigeno disciolto (%sat)	44,7
Parametri da laboratorio	SI
Prelievo campioni laboratorio	2lt bottiglie vetro oscurato; 1 lt Pet; 1 lt pet sterile; 2 vials vetro; 1 pet 50 ml

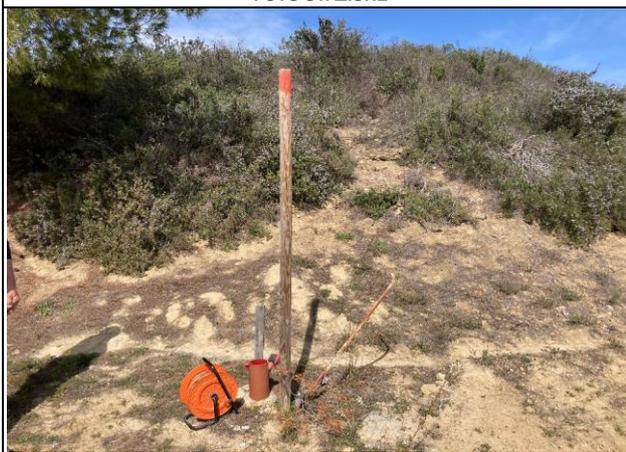
FOTO STAZIONE

Dalla marina di Amendolara prendere la SP 266, poco dopo le case popolari tenere la destra al bivio e seguire la strada che passa d'avanti alla azienda Nitica. Il piezometro è ubicato sulla sinistra, sul bordo di monte dell'uliveto, poco dopo il capannone.

Piezometro secco

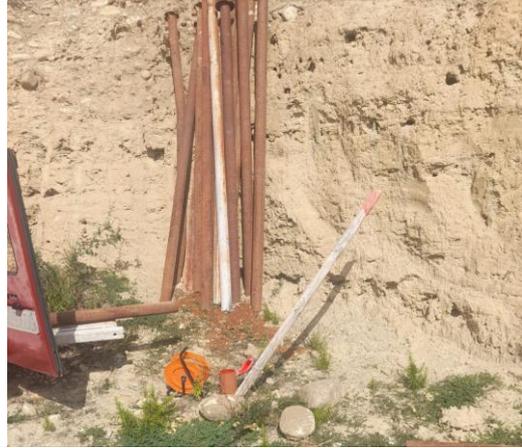
FOTO STAZIONE

Dalla marina di Amendolara percorrere la provinciale (Via Legaria), alla traversa prima dell'incrocio con via piemonte svoltare a sinistra, attraversare la SS106 e seguire la strada che porta sul terrazzo. In corrispondenza della seconda stradella sulla destra svoltare per la pista interpodereale, proseguire ed alla terza pista sulla sinistra salire verso monte, il piezometro è ubicato sul margine destro.

Piezometro secco

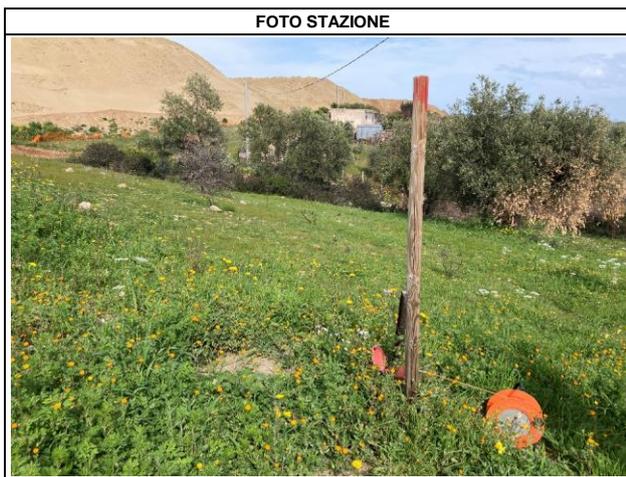
Dalla marina di Amendolara percorrere la provinciale (Via Legaria), alla traversa prima dell'incrocio con via piemonte svoltare a sinistra, attraversare la SS106 e seguire la strada che porta sul terrazzo. Al secondo incrocio svoltare a destra seguire la pista per circa 500m, il piezometro è ubicato sul bordo sinistro della pista in prossimità del margine del terrazzo.

Meteo	Soleggiato
Temperatura aria °C	17
Temperatura acqua °C	17,7
Lettura freaticometrica	19,58
pH	7,1
Conducibilità specifica (mS/cm)	1996
Ossigeno disciolto (mg/l)	6,96
Ossigeno disciolto (%sat)	73,5
Parametri da laboratorio	SI
Prelievo campioni laboratorio	2lt bottiglie vetro oscurato; 1 lt Pet; 1 lt pet sterile; 2 vials vetro; 1 pet 50 ml

La zona è stata interessata da incendio

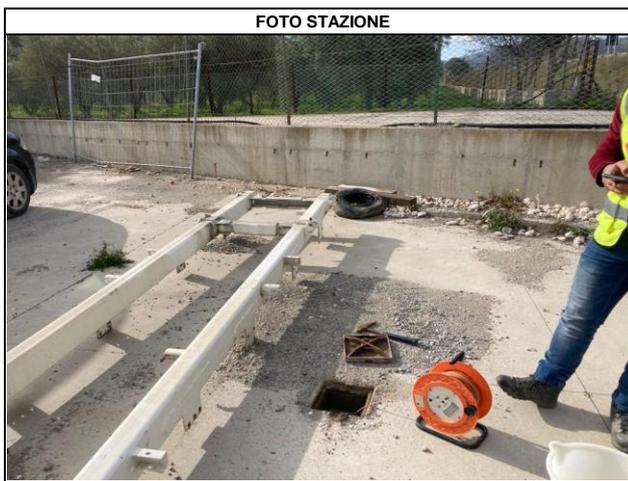
Dalla ss106 prendere lo svincolo per Oriolo/Alessandria del Carretto (SS481); al secondo incrocio prendere la complanare sulla sinistra. Il piezometro è ubicato all'interno del piazzale dell'impianto di betonaggio.

Meteo	Soleggiato
Temperatura aria °C	16
Temperatura acqua °C	17
Lettura freaticometrica	3,27
pH	7,18
Conducibilità specifica (mS/cm)	940
Ossigeno disciolto (mg/l)	8,27
Ossigeno disciolto (%sat)	85,9
Parametri da laboratorio	SI
Prelievo campioni laboratorio	2lt bottiglie vetro oscurato; 1 lt Pet; 1 lt pet sterile; 2 vials vetro; 1 pet 50 ml
