**REPORT MONITORAGGIO AMBIENTALE
COMPONENTE ACQUE SOTTERRANEE
PERIODO ANNO 2023 – FASE CO
1° TRIMESTRE 2023
(GENNAIO-FEBBRAIO-MARZO)**

ALLEGATO 1 - SCHEDE DI CAMPO

**DG41 – LAVORI DI COSTRUZIONE DEL 3° MEGALOTTO DELLA S.S. 106 JONICA,
DALL'INNESTO CON LA S.S. 534 (km 365+150) A ROSETO CAPO SPULICO (km 400+000)
CIG: 0252666A91 - CUP: F92C05000080011**

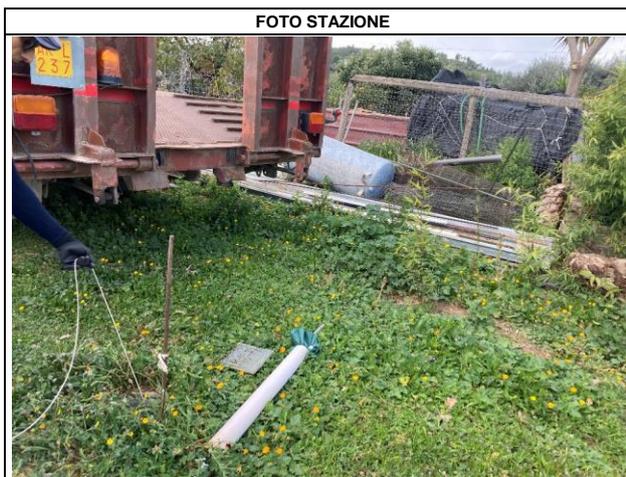
Da Roseto marina prendere per via sicilia. Al trivio (incrocio con via Piano Marina) tenere la destra e seguire la strada principale che si sviluppa parallelamente al terrazzo, dopo circa 300m sulla sinistra è presente un piazzale di una proprietà privata all'interno della quale è stato realizzato il piezometro.

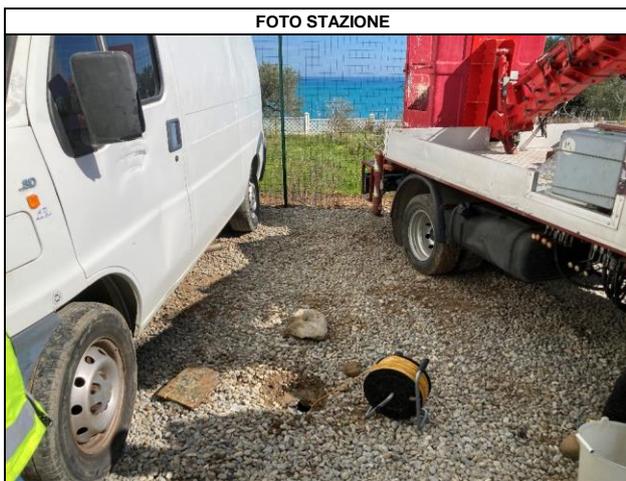
Da Roseto marina prendere per via sicilia. Alla prima traversa svoltare a destra e proseguire per circa 250m; il piezometro è ubicato sulla destra della strada.

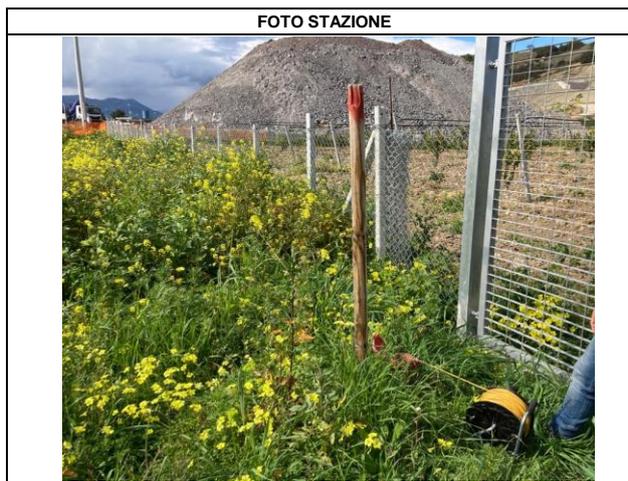
Dalla ss106 prendere lo svincolo per Roseto marina e quindi subito a sinistra. Alla rotonda proseguire dritto ed alla prima traversa imboccare la strada sterrata che conduce al depuratore. Dopo circa 600, svoltare a destra, il piezometro è ubicato sul bordo della pista, in sinistra.
