Progetto parco eolico "Cantorato"

Elaborato: CA_T.N._Relazione VPIA	Relazione ARCHEOLOGICA VPIA_SABAP-Cz-Kr-2023-ES-000004 ALLEGATO 4 -Potenziale
Scala: Documento	
Data: 05.06.2023

CARTA DEL POTENZIALE - VPIA_SABAP-CZ-KR-2023_00300-ES_000004 - area 1

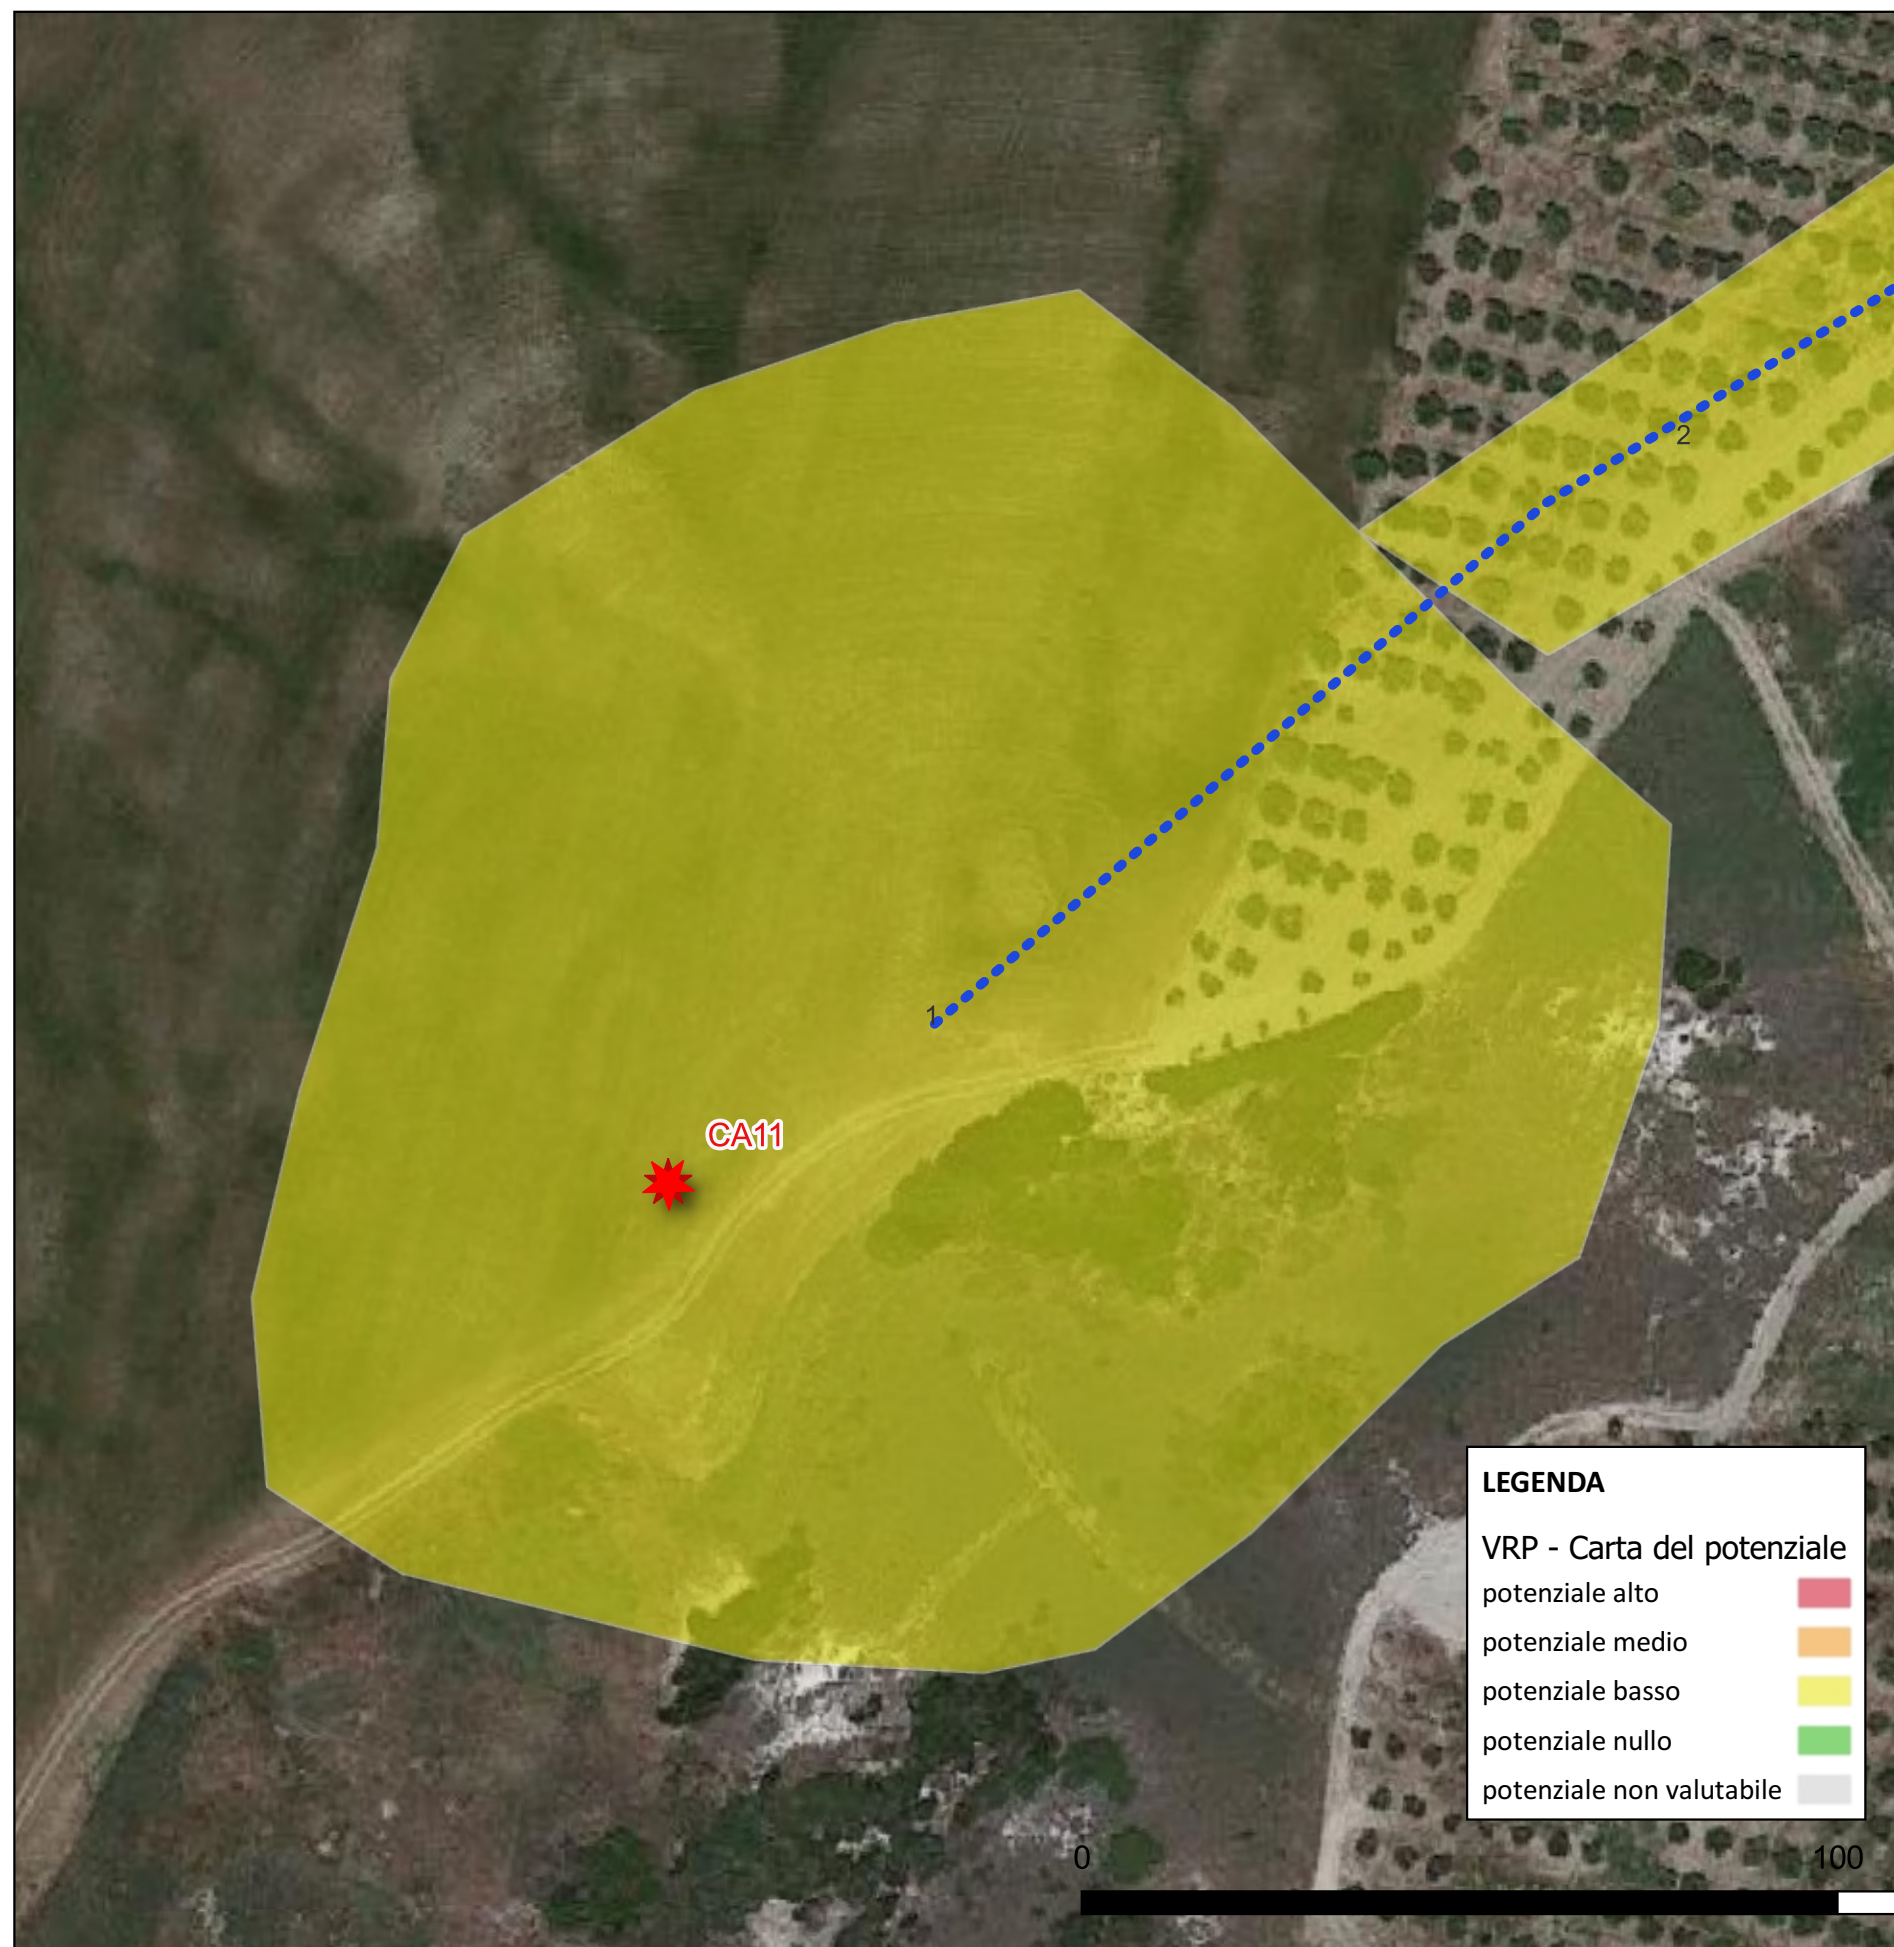
potenziale basso - affidabilità buona

AREA TORRE CA11 Il Contesto archeologico: per l'area non è documentata alcuna frequentazione antropica. Contesto geomorfologico e ambientale in epoca antica: l'area presenta caratteri geomorfologici e ambientali favorevoli all'insediamento umano. Visibilità dell'area in ricognizione: la visibilità al suolo è risultata essere sufficiente ai fini della valutazione, non sono stati osservati elementi materiali di origine antropica antica. Contesto geomorfologico e ambientale in età post-antica: non sono stati osservati azioni di scasso recenti. Presenti sui versanti forti erosioni. Nel complesso possiamo valutare un basso potenziale archeologico dell'area della torre CA11, non avendo riscontrato elementi antropici antichi durante le ricognizioni, così dall'analisi della bibliografia e degli archivi non sono emersi siti coincidenti o prossimi all'area indagata. La favorevole posizione del sito, in posizione dominante rispetto alle valli circostanti, offre buone possibilità all'insediamento umano. Pertanto si determina un Basso Potenziale archeologico.

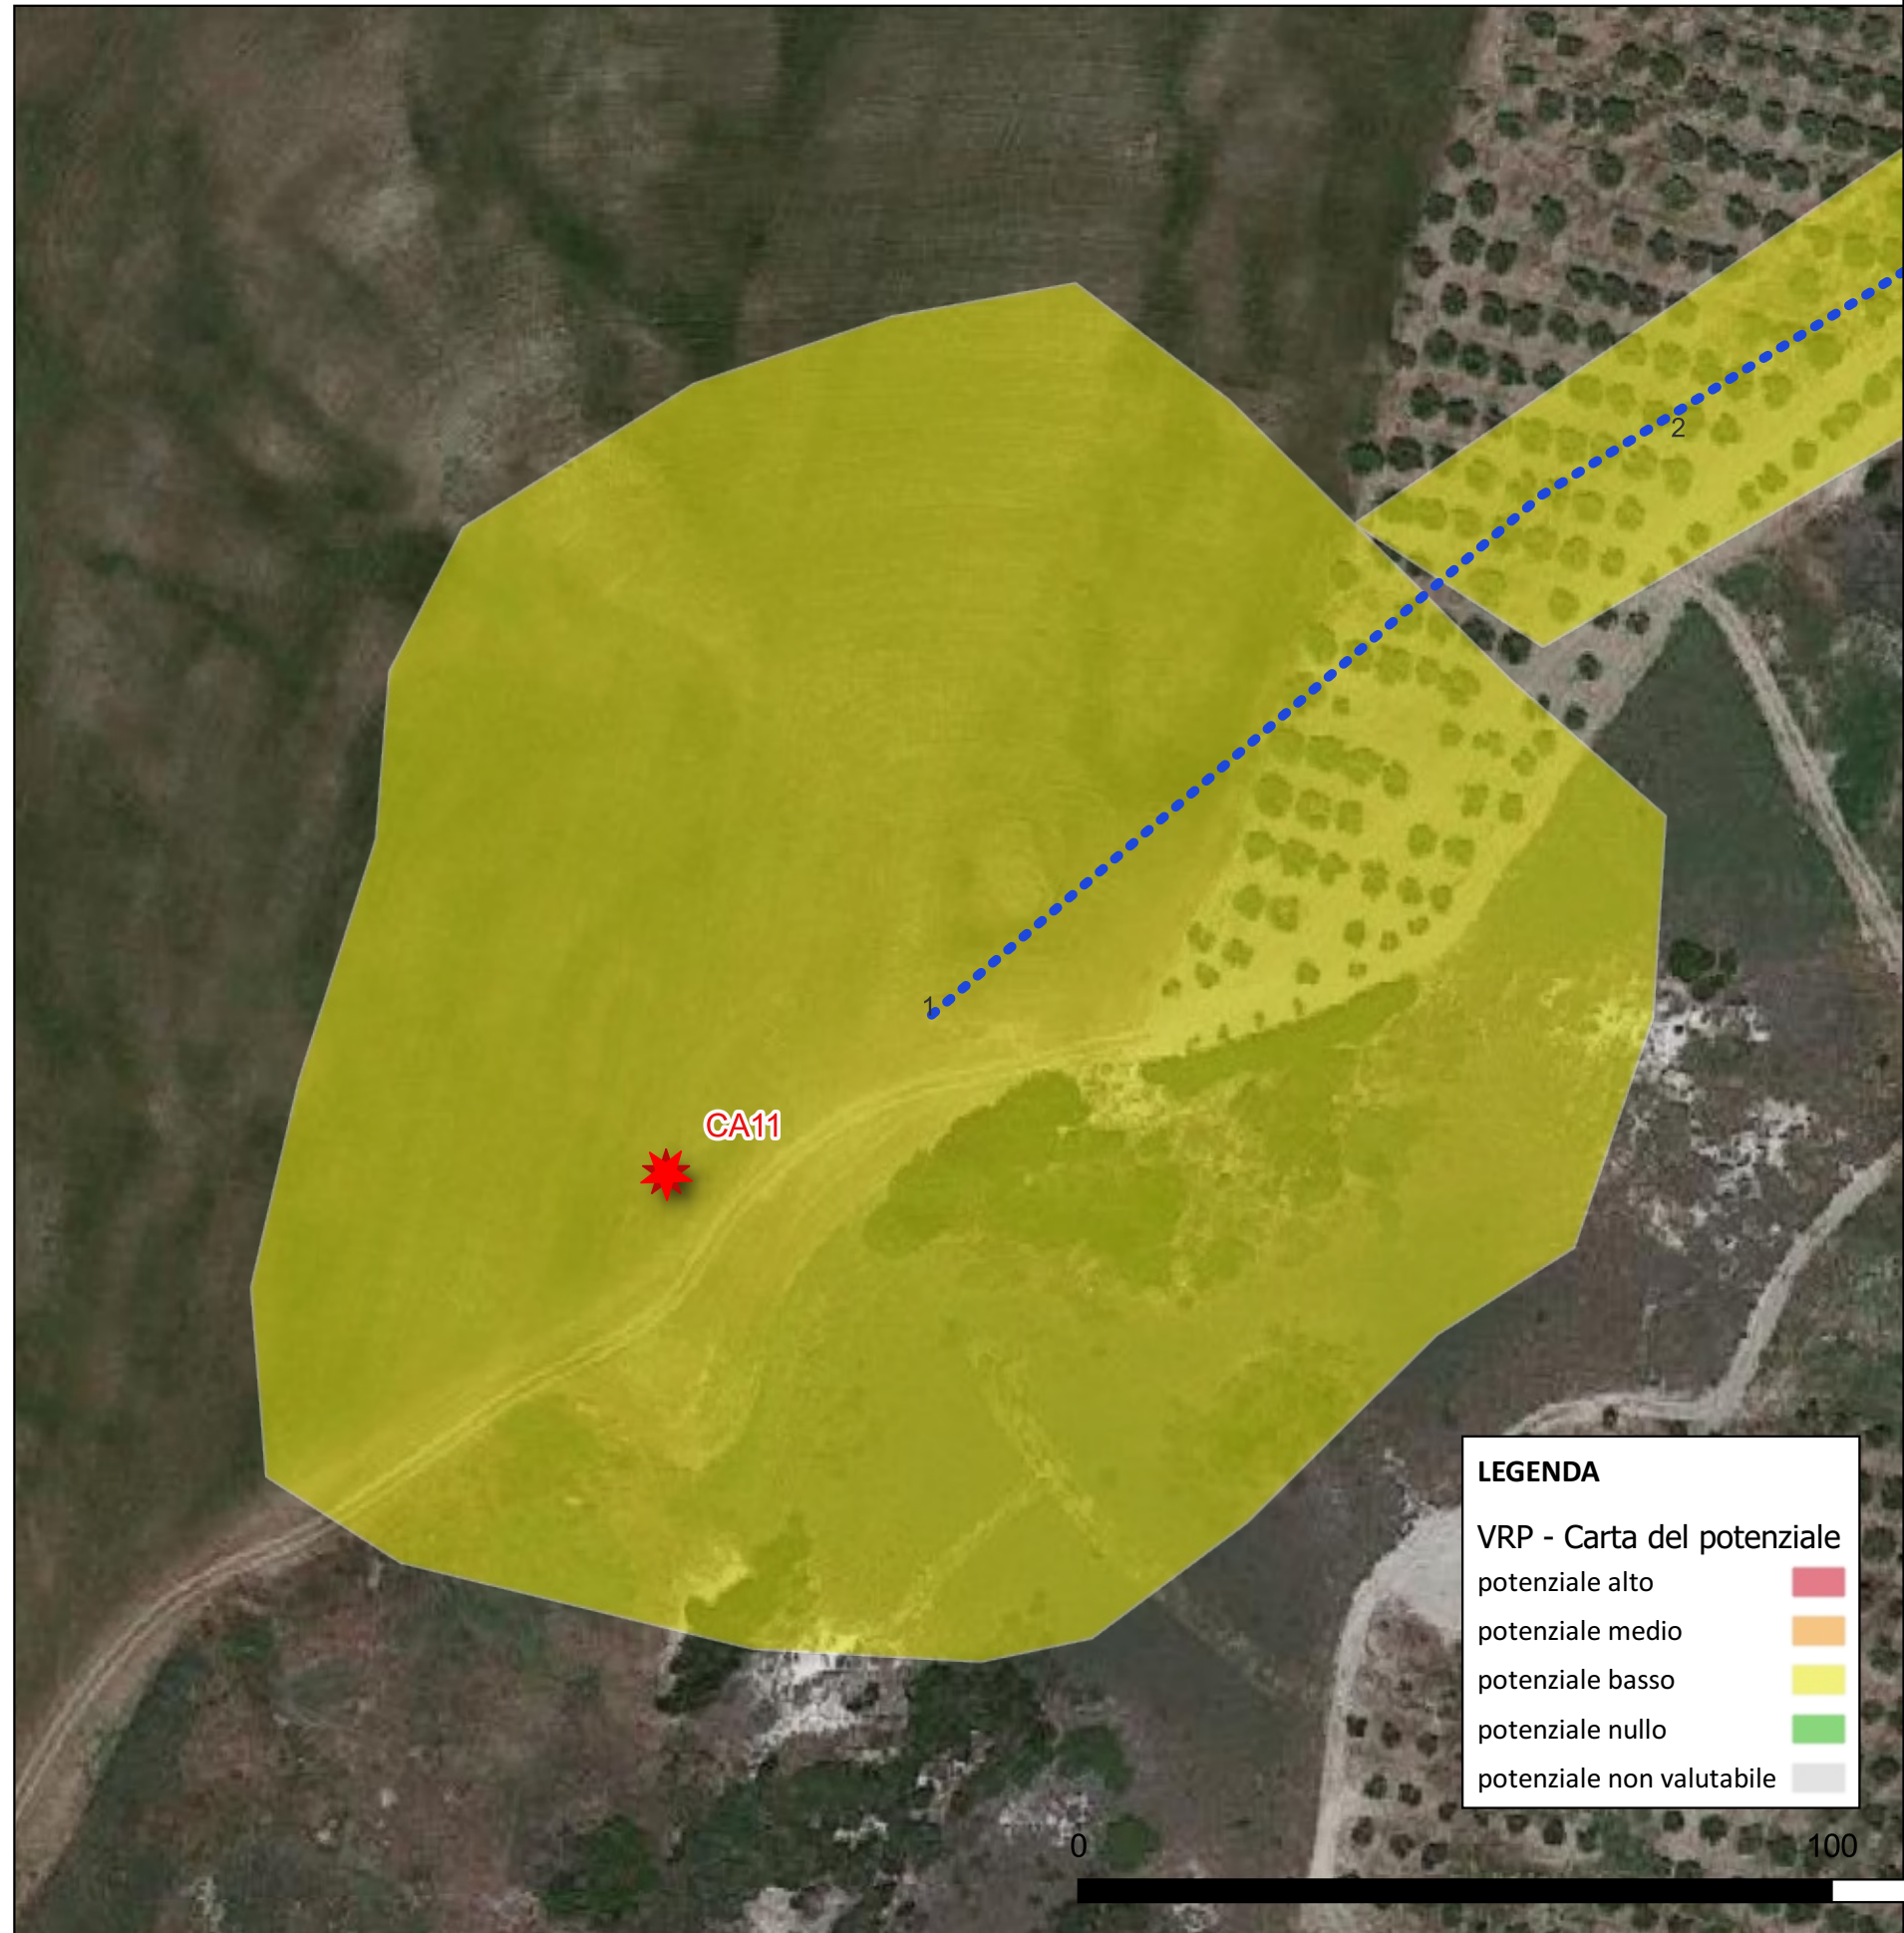
CARTA DEL POTENZIALE - VPIA_SABAP-CZ-KR-2023_00300-ES_000004 - area 1

potenziale basso - affidabilità buona

AREA TORRE CA11 Il Contesto archeologico: per l'area non è documentata alcuna frequentazione antropica. Contesto geomorfologico e ambientale in epoca antica: l'area presenta caratteri geomorfologici e ambientali favorevoli all'insediamento umano. Visibilità dell'area in ricognizione: la visibilità al suolo è risultata essere sufficiente ai fini della valutazione, non sono stati osservati elementi materiali di origine antropica antica. Contesto geomorfologico e ambientale in età post-antica: non sono stati osservati azioni di scasso recenti. Presenti sui versanti forti erosioni. Nel complesso possiamo valutare un basso potenziale archeologico dell'area della torre CA11, non avendo riscontrato elementi antropici antichi durante le ricognizioni, così dall'analisi della bibliografia e degli archivi non sono emersi siti coincidenti o prossimi all'area indagata. La favorevole posizione del sito, in posizione dominante rispetto alle valli circostanti, offre buone possibilità all'insediamento umano. Pertanto si determina un Basso Potenziale archeologico.

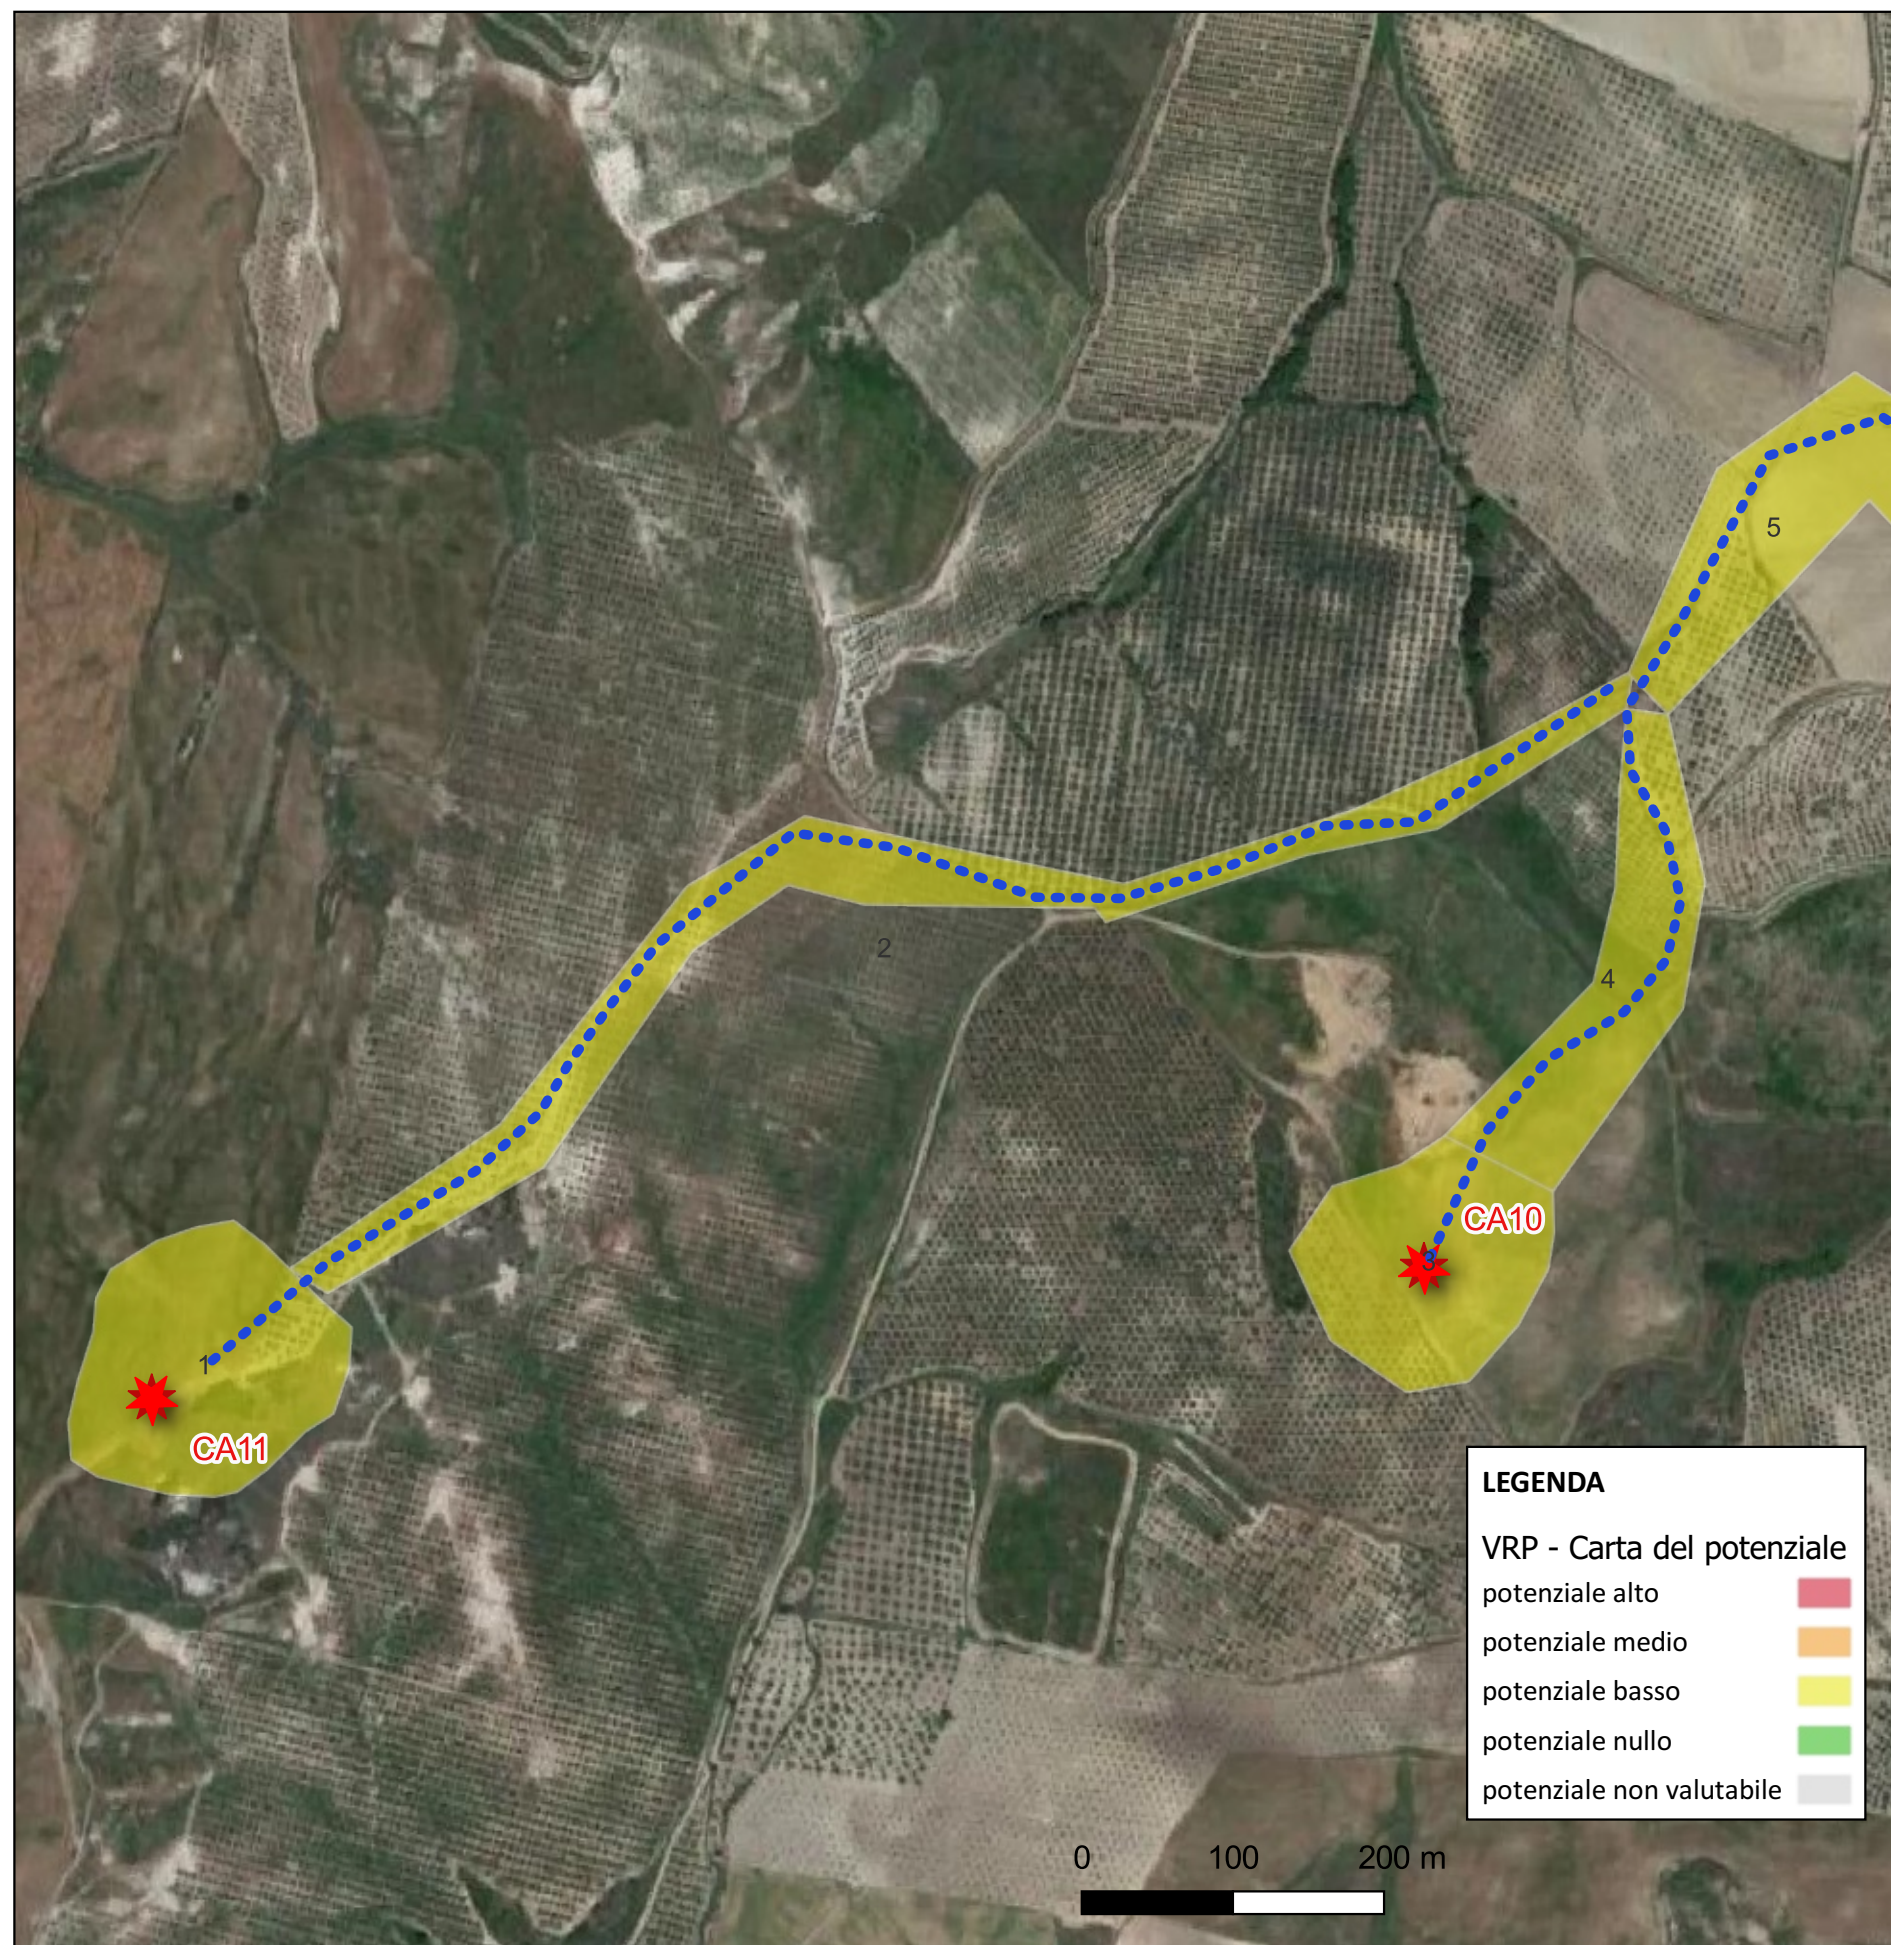
CARTA DEL POTENZIALE - VPIA_SABAP-CZ-KR-2023_00300-ES_000004 - area 2

potenziale basso - affidabilità scarsa

Cavidotto di collegamento alla TORRE CA11 Il Contesto archeologico: per l'area non è documentata alcuna frequentazione antropica. Contesto geomorfologico e ambientale in epoca antica: l'area presenta caratteri geomorfologici e ambientali favorevoli all'insediamento umano. Visibilità dell'area in ricognizione: la visibilità al suolo è risultata essere sufficiente ai fini della valutazione, non sono stati osservati elementi materiali di origine antropica antica. Contesto geomorfologico e ambientale in età post-antica: Probabilmente l'area è stata escavata o livellata per la creazione delle piste. Non sono però state osservate scassi tali da esporre la stratificazione geologica. Nel complesso possiamo valutare un basso potenziale archeologico dell'area, non avendo riscontrato elementi antropici antichi durante le ricognizioni, così dall'analisi della bibliografia e degli archivi non sono emersi siti coincidenti o prossimi all'area indagata. Il sito offre buone possibilità all'insediamento umano. Pertanto si determina un Basso Potenziale archeologico.

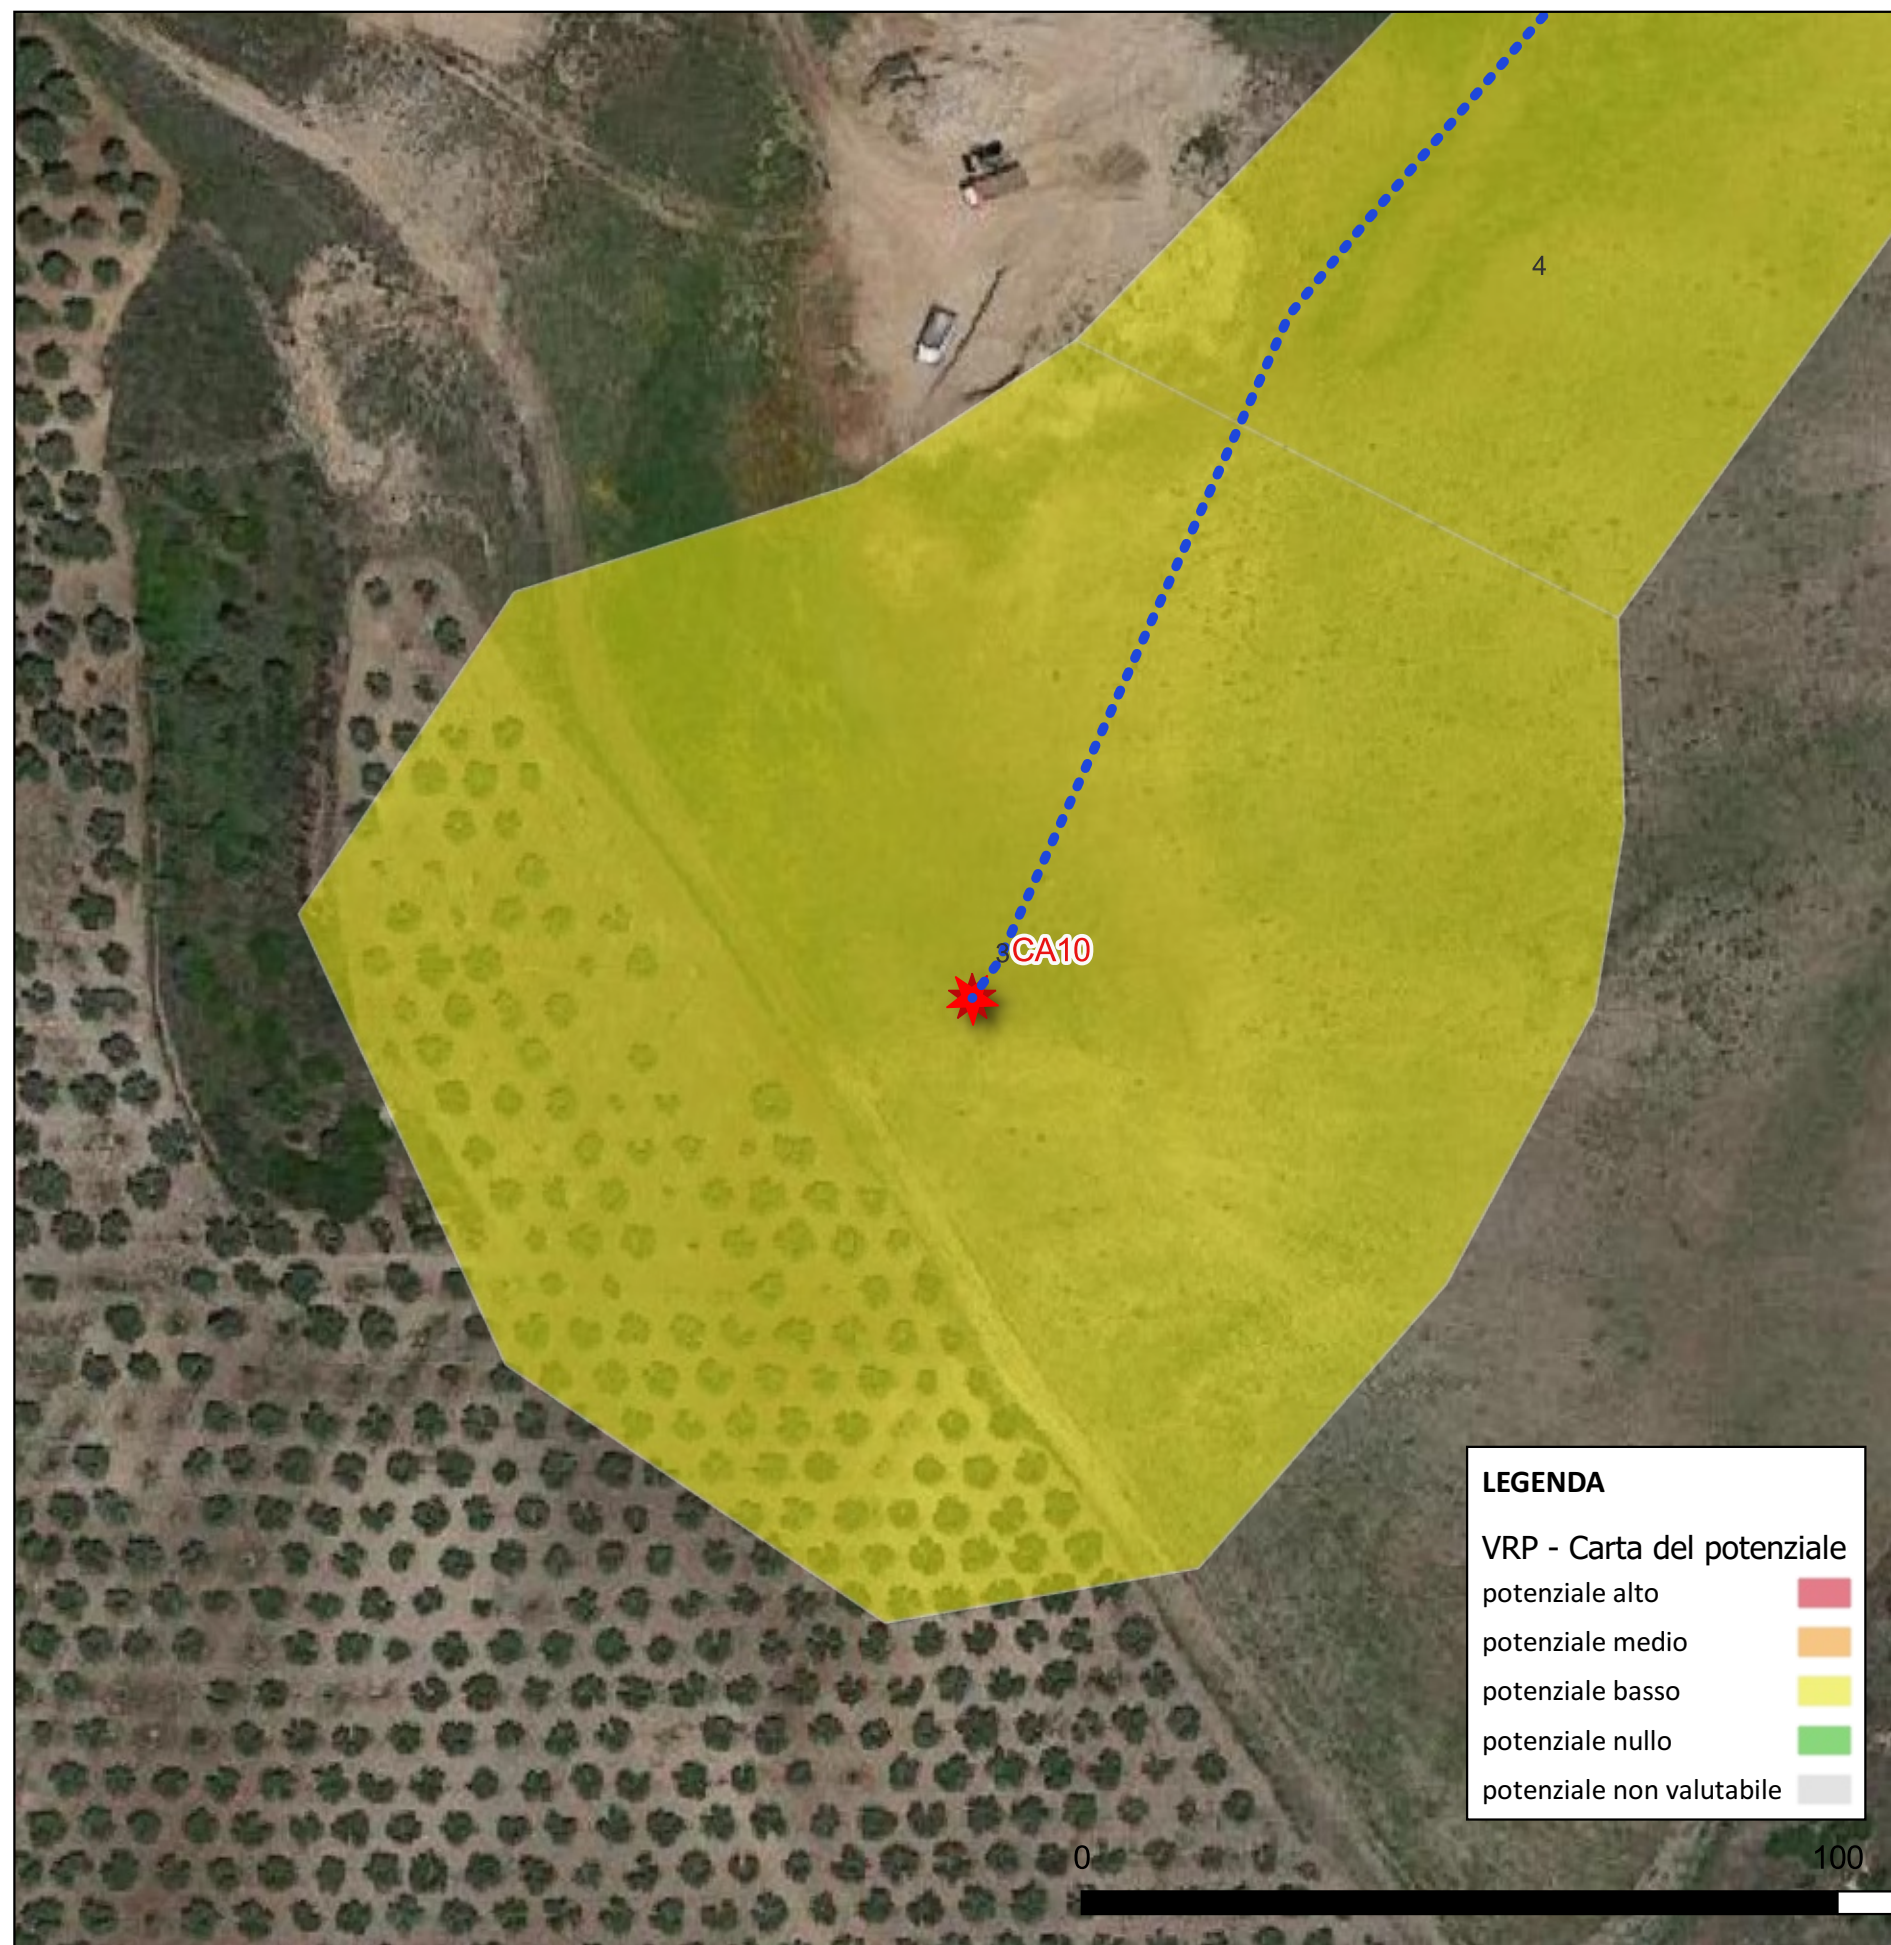
CARTA DEL POTENZIALE - VPIA_SABAP-CZ-KR-2023_00300-ES_000004 - area 3

potenziale basso - affidabilità discreta

AREA TORRE CA10 Il Contesto archeologico: per l'area non è documentata alcuna frequentazione antropica. Contesto geomorfologico e ambientale in epoca antica: l'area presenta caratteri geomorfologici e ambientali favorevoli all'insediamento umano. Visibilità dell'area in ricognizione: la visibilità al suolo è risultata essere sufficiente ai fini della valutazione, non sono stati osservati elementi materiali di origine antropica antica. Contesto geomorfologico e ambientale in età post-antica: non sono stati osservati azioni di scasso recenti. Presenti sui versanti forti erosioni. Nel complesso possiamo valutare un basso potenziale archeologico dell'area della torre C10, non avendo riscontrato elementi antropici antichi durante le ricognizioni, così dall'analisi della bibliografia e degli archivi non sono emersi siti coincidenti o prossimi all'area indagata. La favorevole posizione del sito, in posizione dominante rispetto alle valli circostanti, offre buone possibilità all'insediamento umano. Pertanto si determina un Basso Potenziale archeologico.

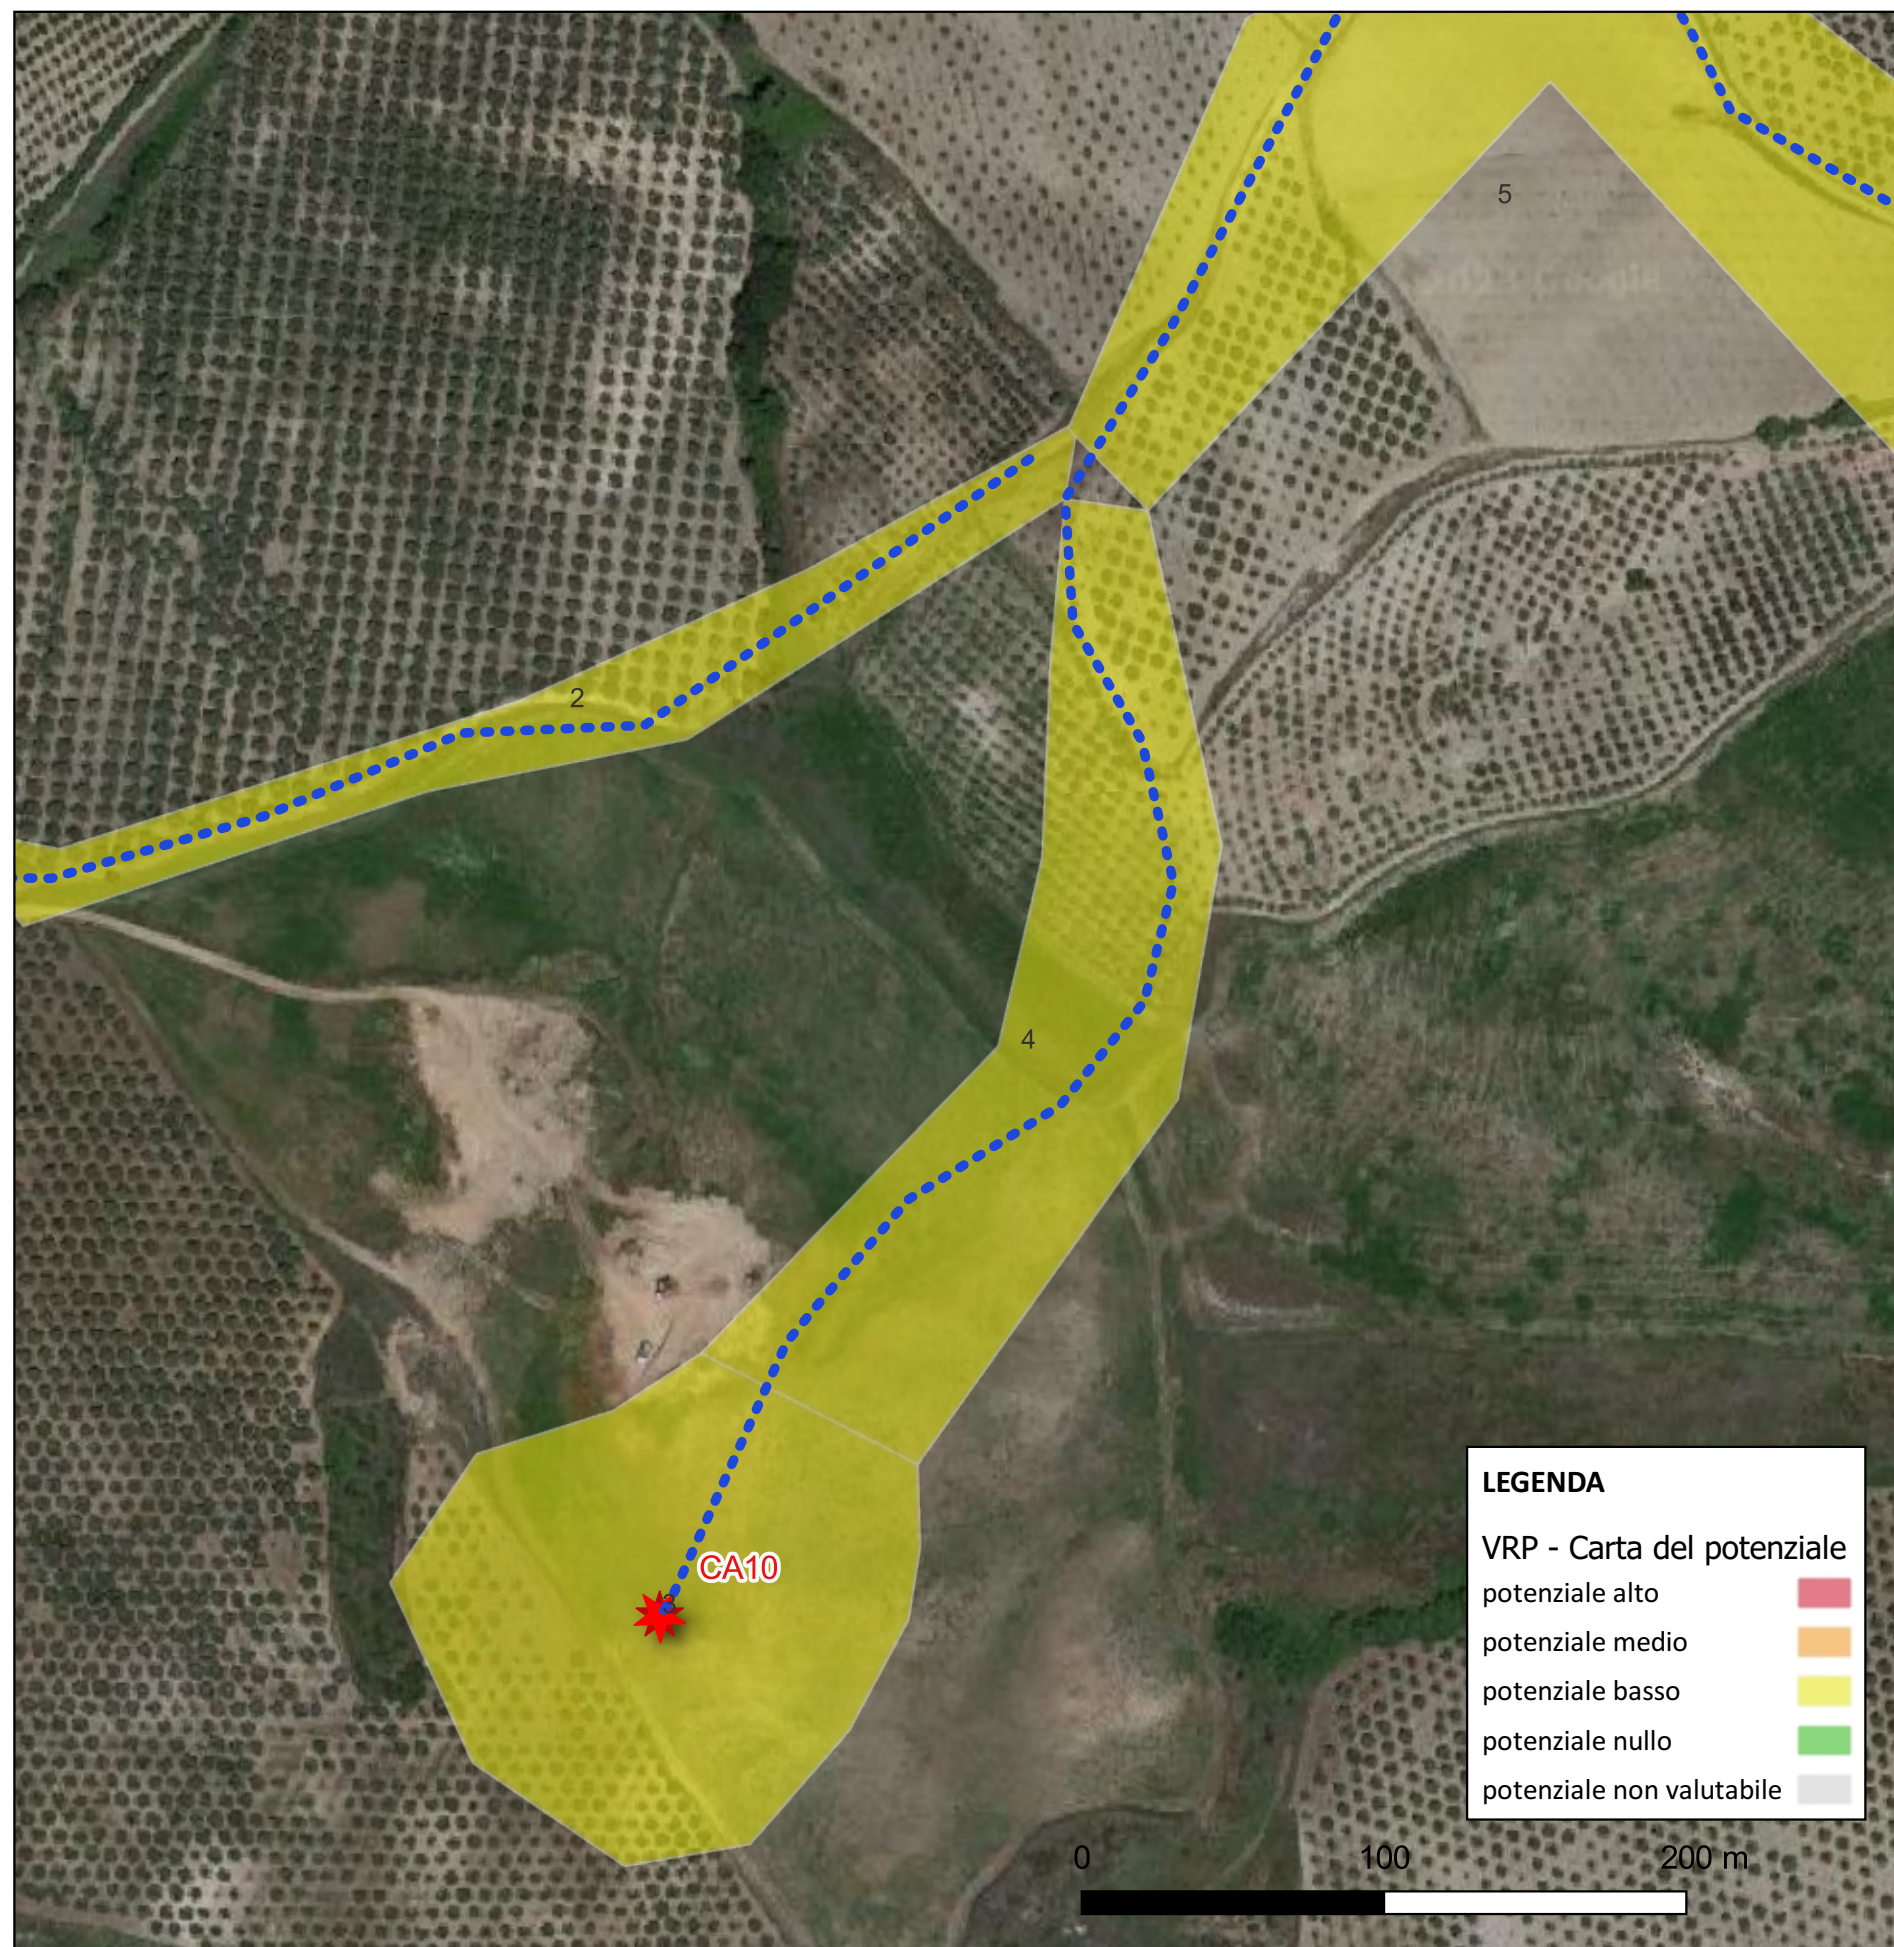
CARTA DEL POTENZIALE - VPIA_SABAP-CZ-KR-2023_00300-ES_000004 - area 4

potenziale basso - affidabilità discreta

Cavidotto di collegamento alla TORRE CA10 Il Contesto archeologico: per l'area non è documentata alcuna frequentazione antropica. Contesto geomorfologico e ambientale in epoca antica: l'area presenta caratteri geomorfologici e ambientali favorevoli all'insediamento umano. Visibilità dell'area in ricognizione: la visibilità al suolo è risultata essere sufficiente ai fini della valutazione, non sono stati osservati elementi materiali di origine antropica antica. Contesto geomorfologico e ambientale in età post-antica: Probabilmente l'area è stata escavata o livellata per la creazione delle piste. Non sono però state osservate scassi tali da esporre la stratificazione geologica. Nel complesso possiamo valutare un basso potenziale archeologico dell'area, non avendo riscontrato elementi antropici antichi durante le ricognizioni, così dall'analisi della bibliografia e degli archivi non sono emersi siti coincidenti o prossimi all'area indagata. Il sito offre buone possibilità all'insediamento umano.
