Progetto parco eolico "Cantorato"

Elaborato: CA_T.N._Relazione VPIA	Relazione ARCHEOLOGICA VPIA_SABAP-Cz-Kr-2023-ES-000004 ALLEGATO 4 -Potenziale
Scala: Documento	
Data: 05.06.2023

CARTA DEL POTENZIALE - VPIA_SABAP-CZ-KR-2023_00300-ES_000004 - area 1

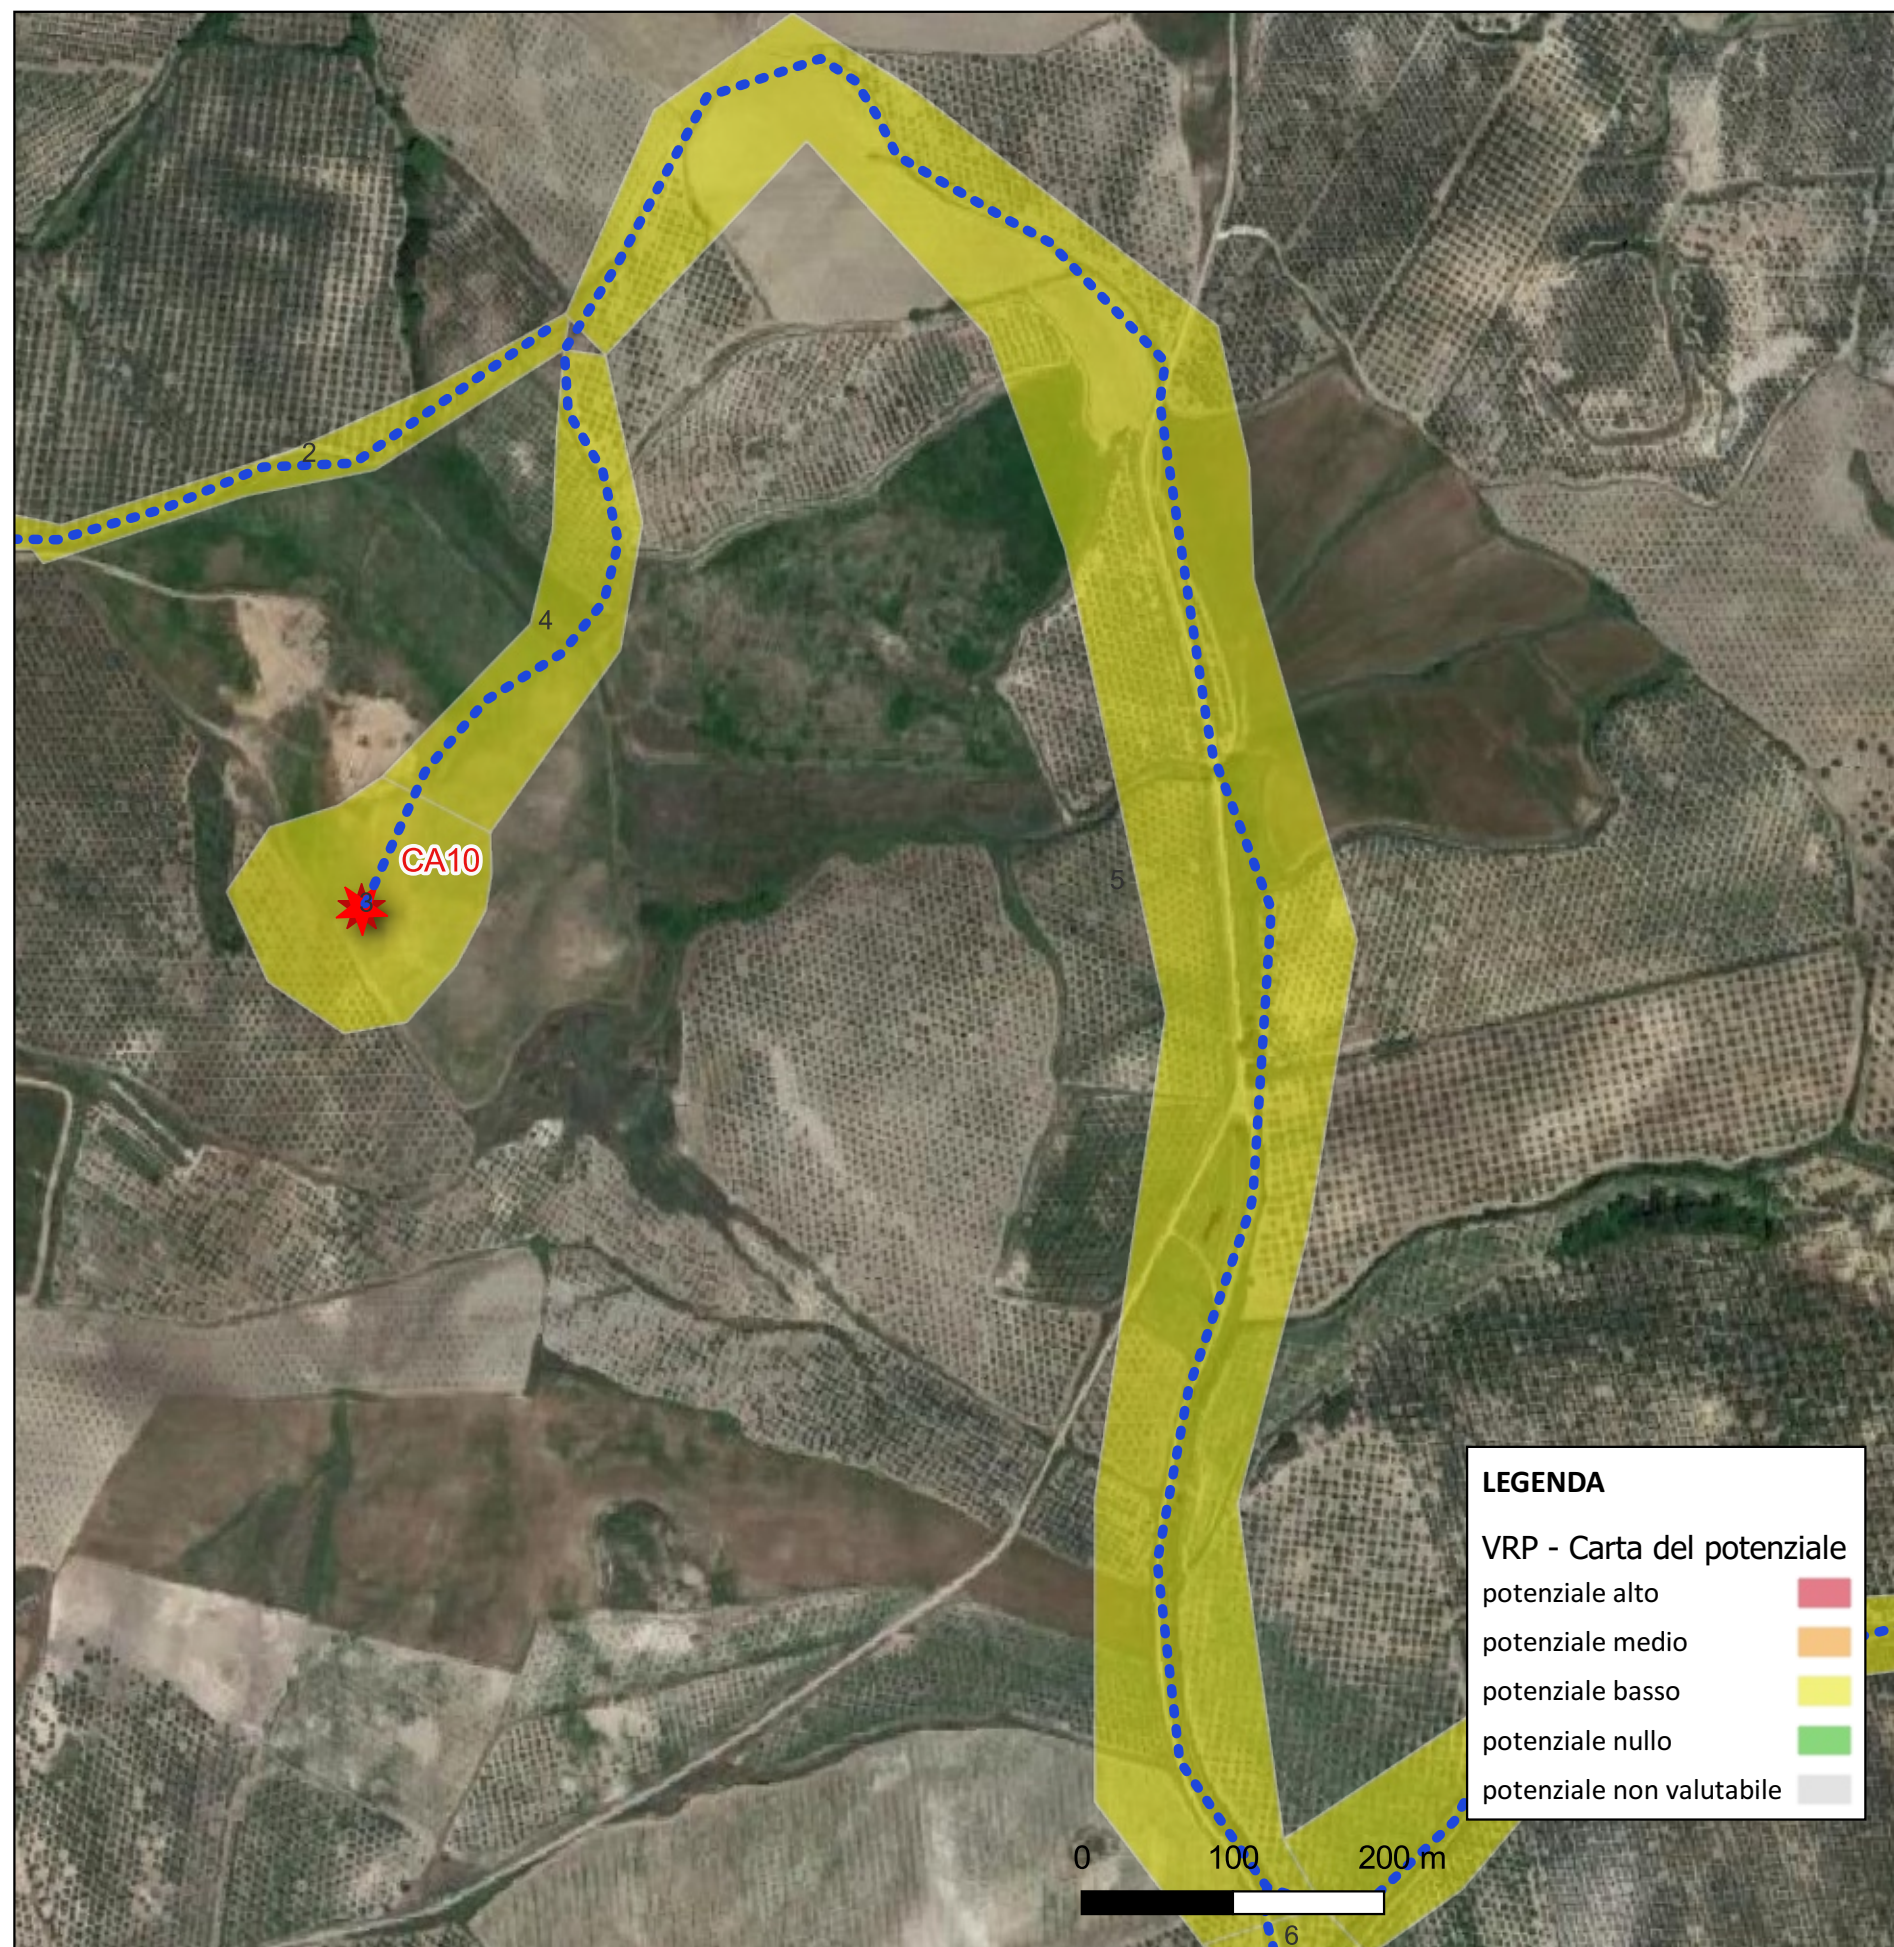
CARTA DEL POTENZIALE - VPIA_SABAP-CZ-KR-2023_00300-ES_000004 - area 5

potenziale basso - affidabilità scarsa

Cavidotto II Contesto archeologico: per l'area non è documentata alcuna frequentazione antropica. Contesto geomorfologico e ambientale in epoca antica: l'area presenta caratteri geomorfologici e ambientali favorevoli all'insediamento umano. Visibilità dell'area in ricognizione: la visibilità al suolo è risultata essere scarsa ai fini della valutazione, non sono stati osservati elementi materiali di origine antropica antica. Contesto geomorfologico e ambientale in età post-antica: Probabilmente l'area è stata escavata o livellata per la creazione delle piste. Non sono però state osservate scassi tali da esporre la stratificazione geologica. Nel complesso possiamo valutare un basso potenziale archeologico dell'area, non avendo riscontrato elementi antropici antichi durante le ricognizioni, così dall'analisi della bibliografia e degli archivi non è emersa la presenza di siti coincidenti o prossimi all'area indagata.

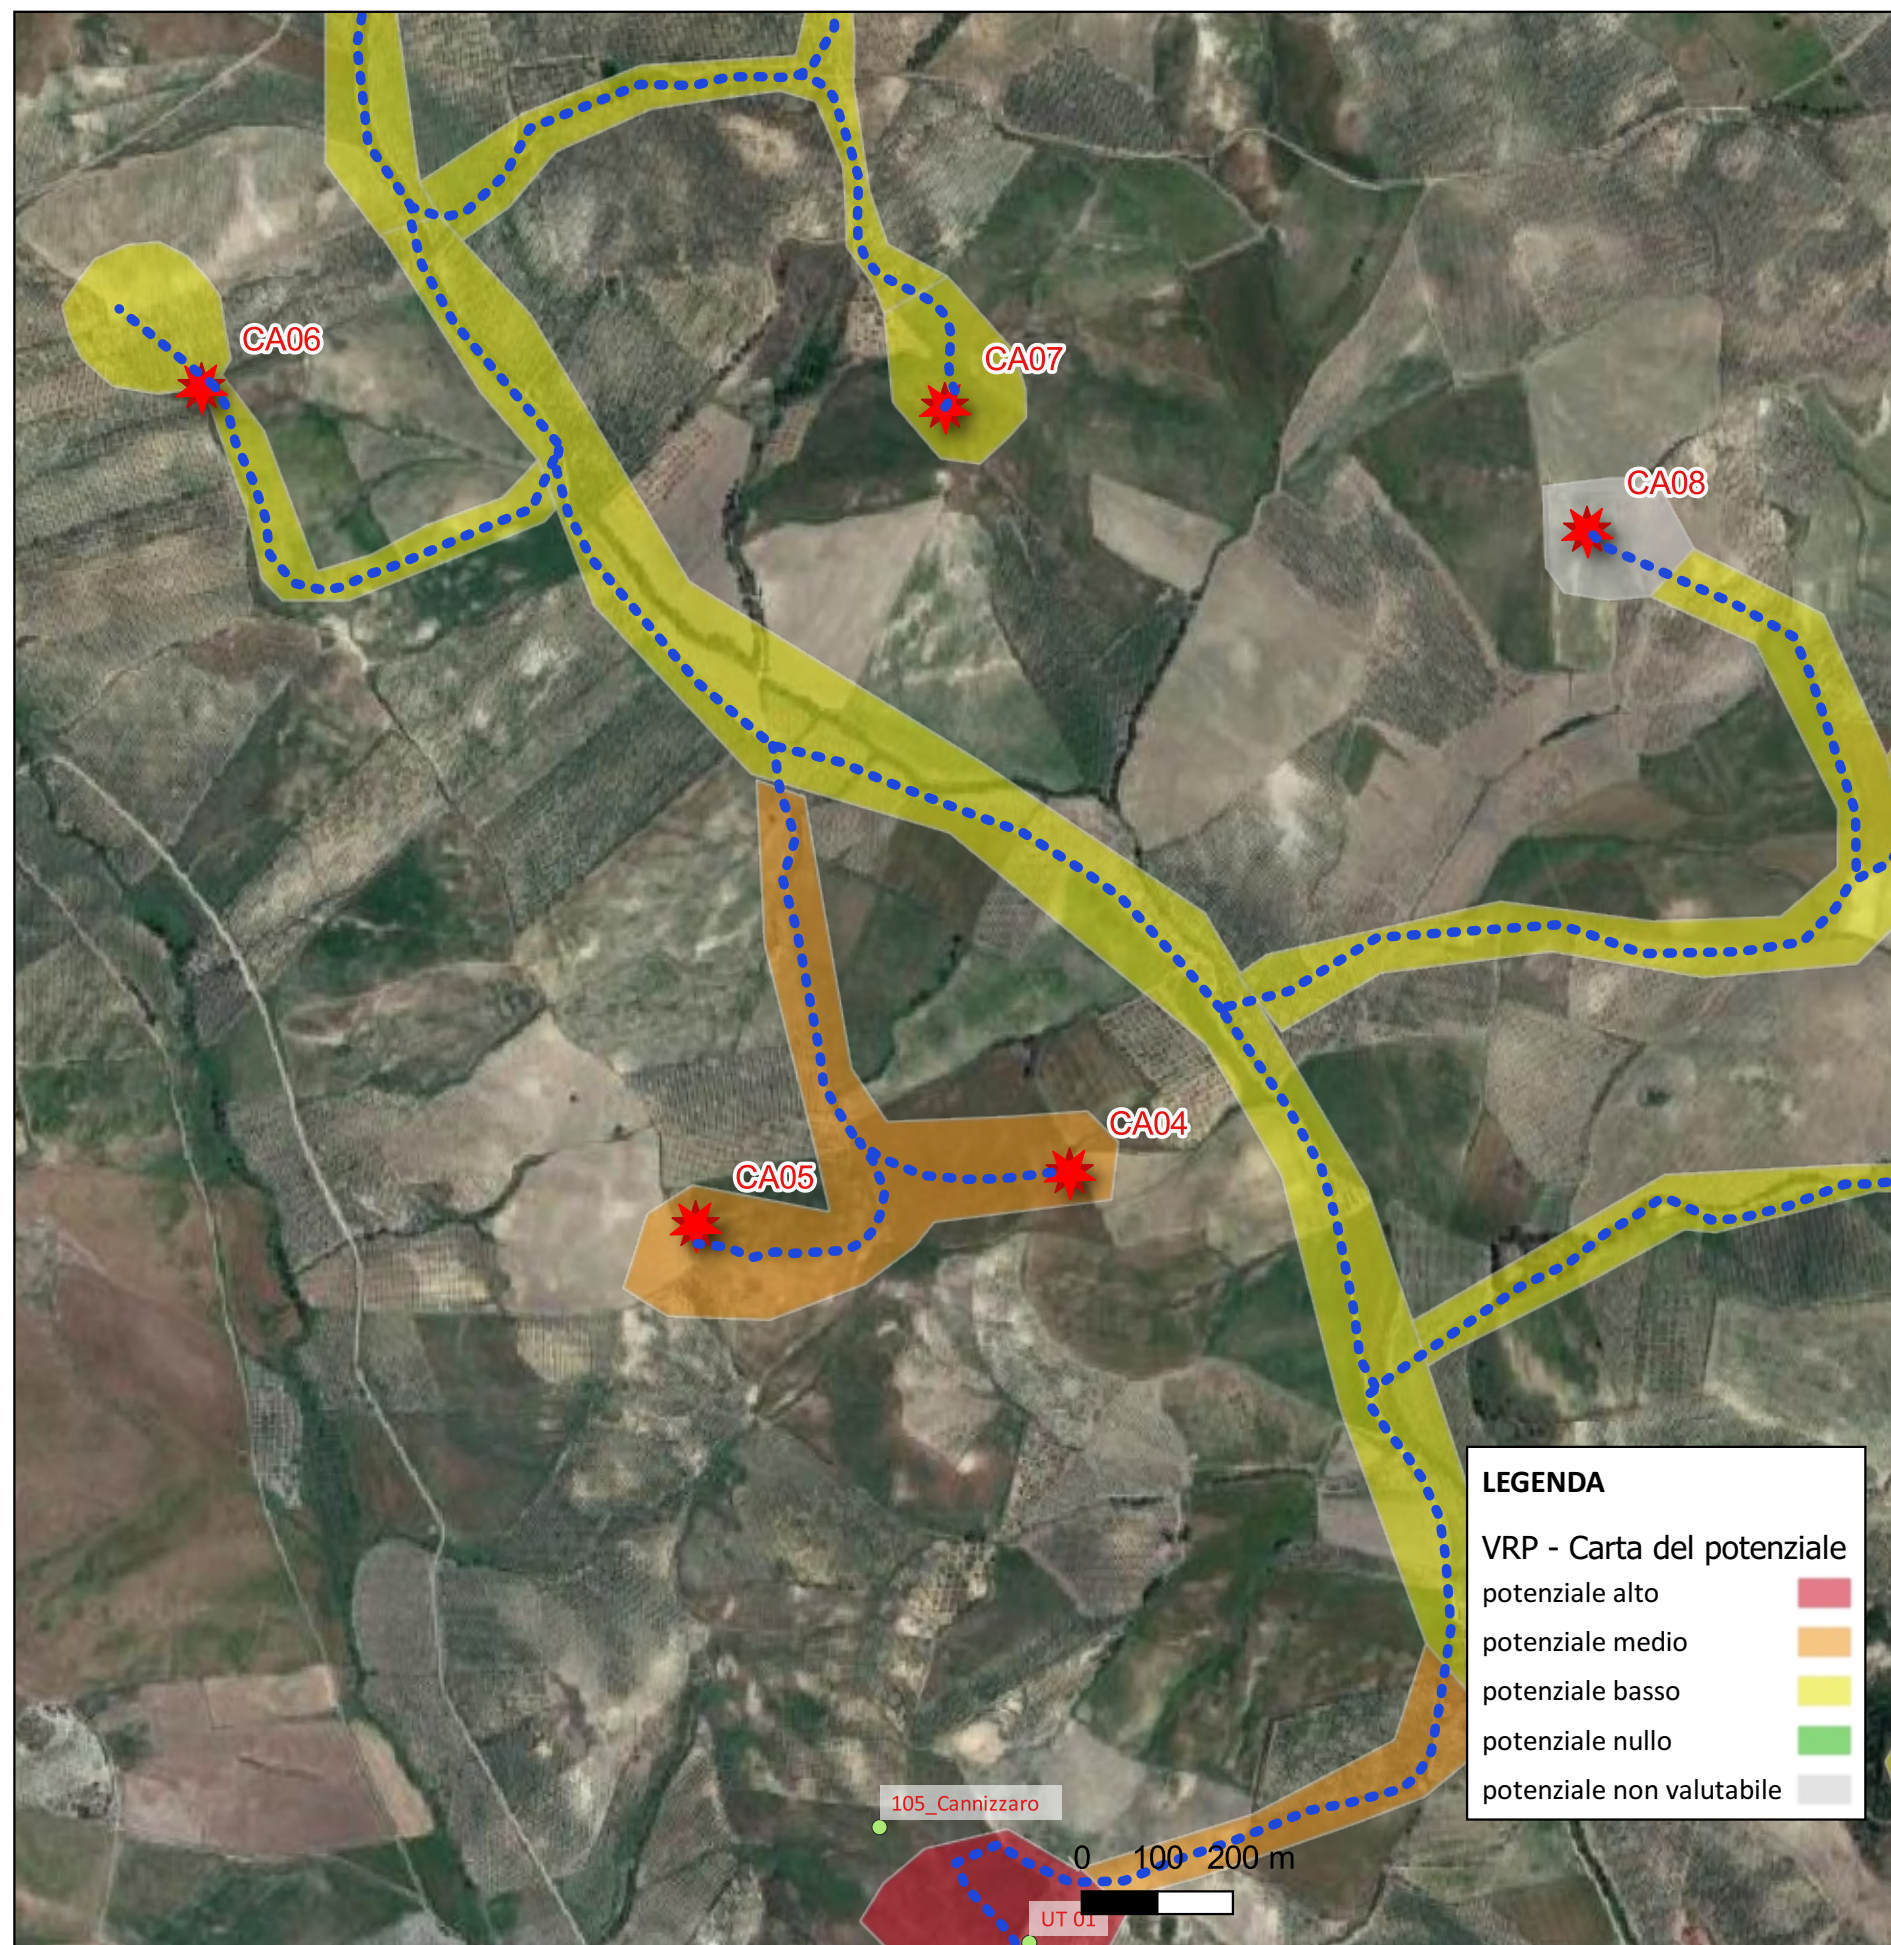
CARTA DEL POTENZIALE - VPIA_SABAP-CZ-KR-2023_00300-ES_000004 - area 6

potenziale basso - affidabilità scarsa

Cavidotto II Contesto archeologico: per l'area non è documentata alcuna frequentazione antropica. Contesto geomorfologico e ambientale in epoca antica: l'area presenta caratteri geomorfologici e ambientali favorevoli all'insediamento umano. Visibilità dell'area in ricognizione: la visibilità al suolo è risultata essere scarsa ai fini della valutazione, non sono stati osservati elementi materiali di origine antropica antica. Contesto geomorfologico e ambientale in età post-antica: Probabilmente l'area è stata escavata o livellata per la creazione delle piste. Non sono però state osservate scassi tali da esporre la stratificazione geologica. Nel complesso possiamo valutare un basso potenziale archeologico dell'area, non avendo riscontrato elementi antropici antichi durante le ricognizioni, così dall'analisi della bibliografia ed degli archivi non sono emersi siti coincidenti o prossimi all'area indagata.

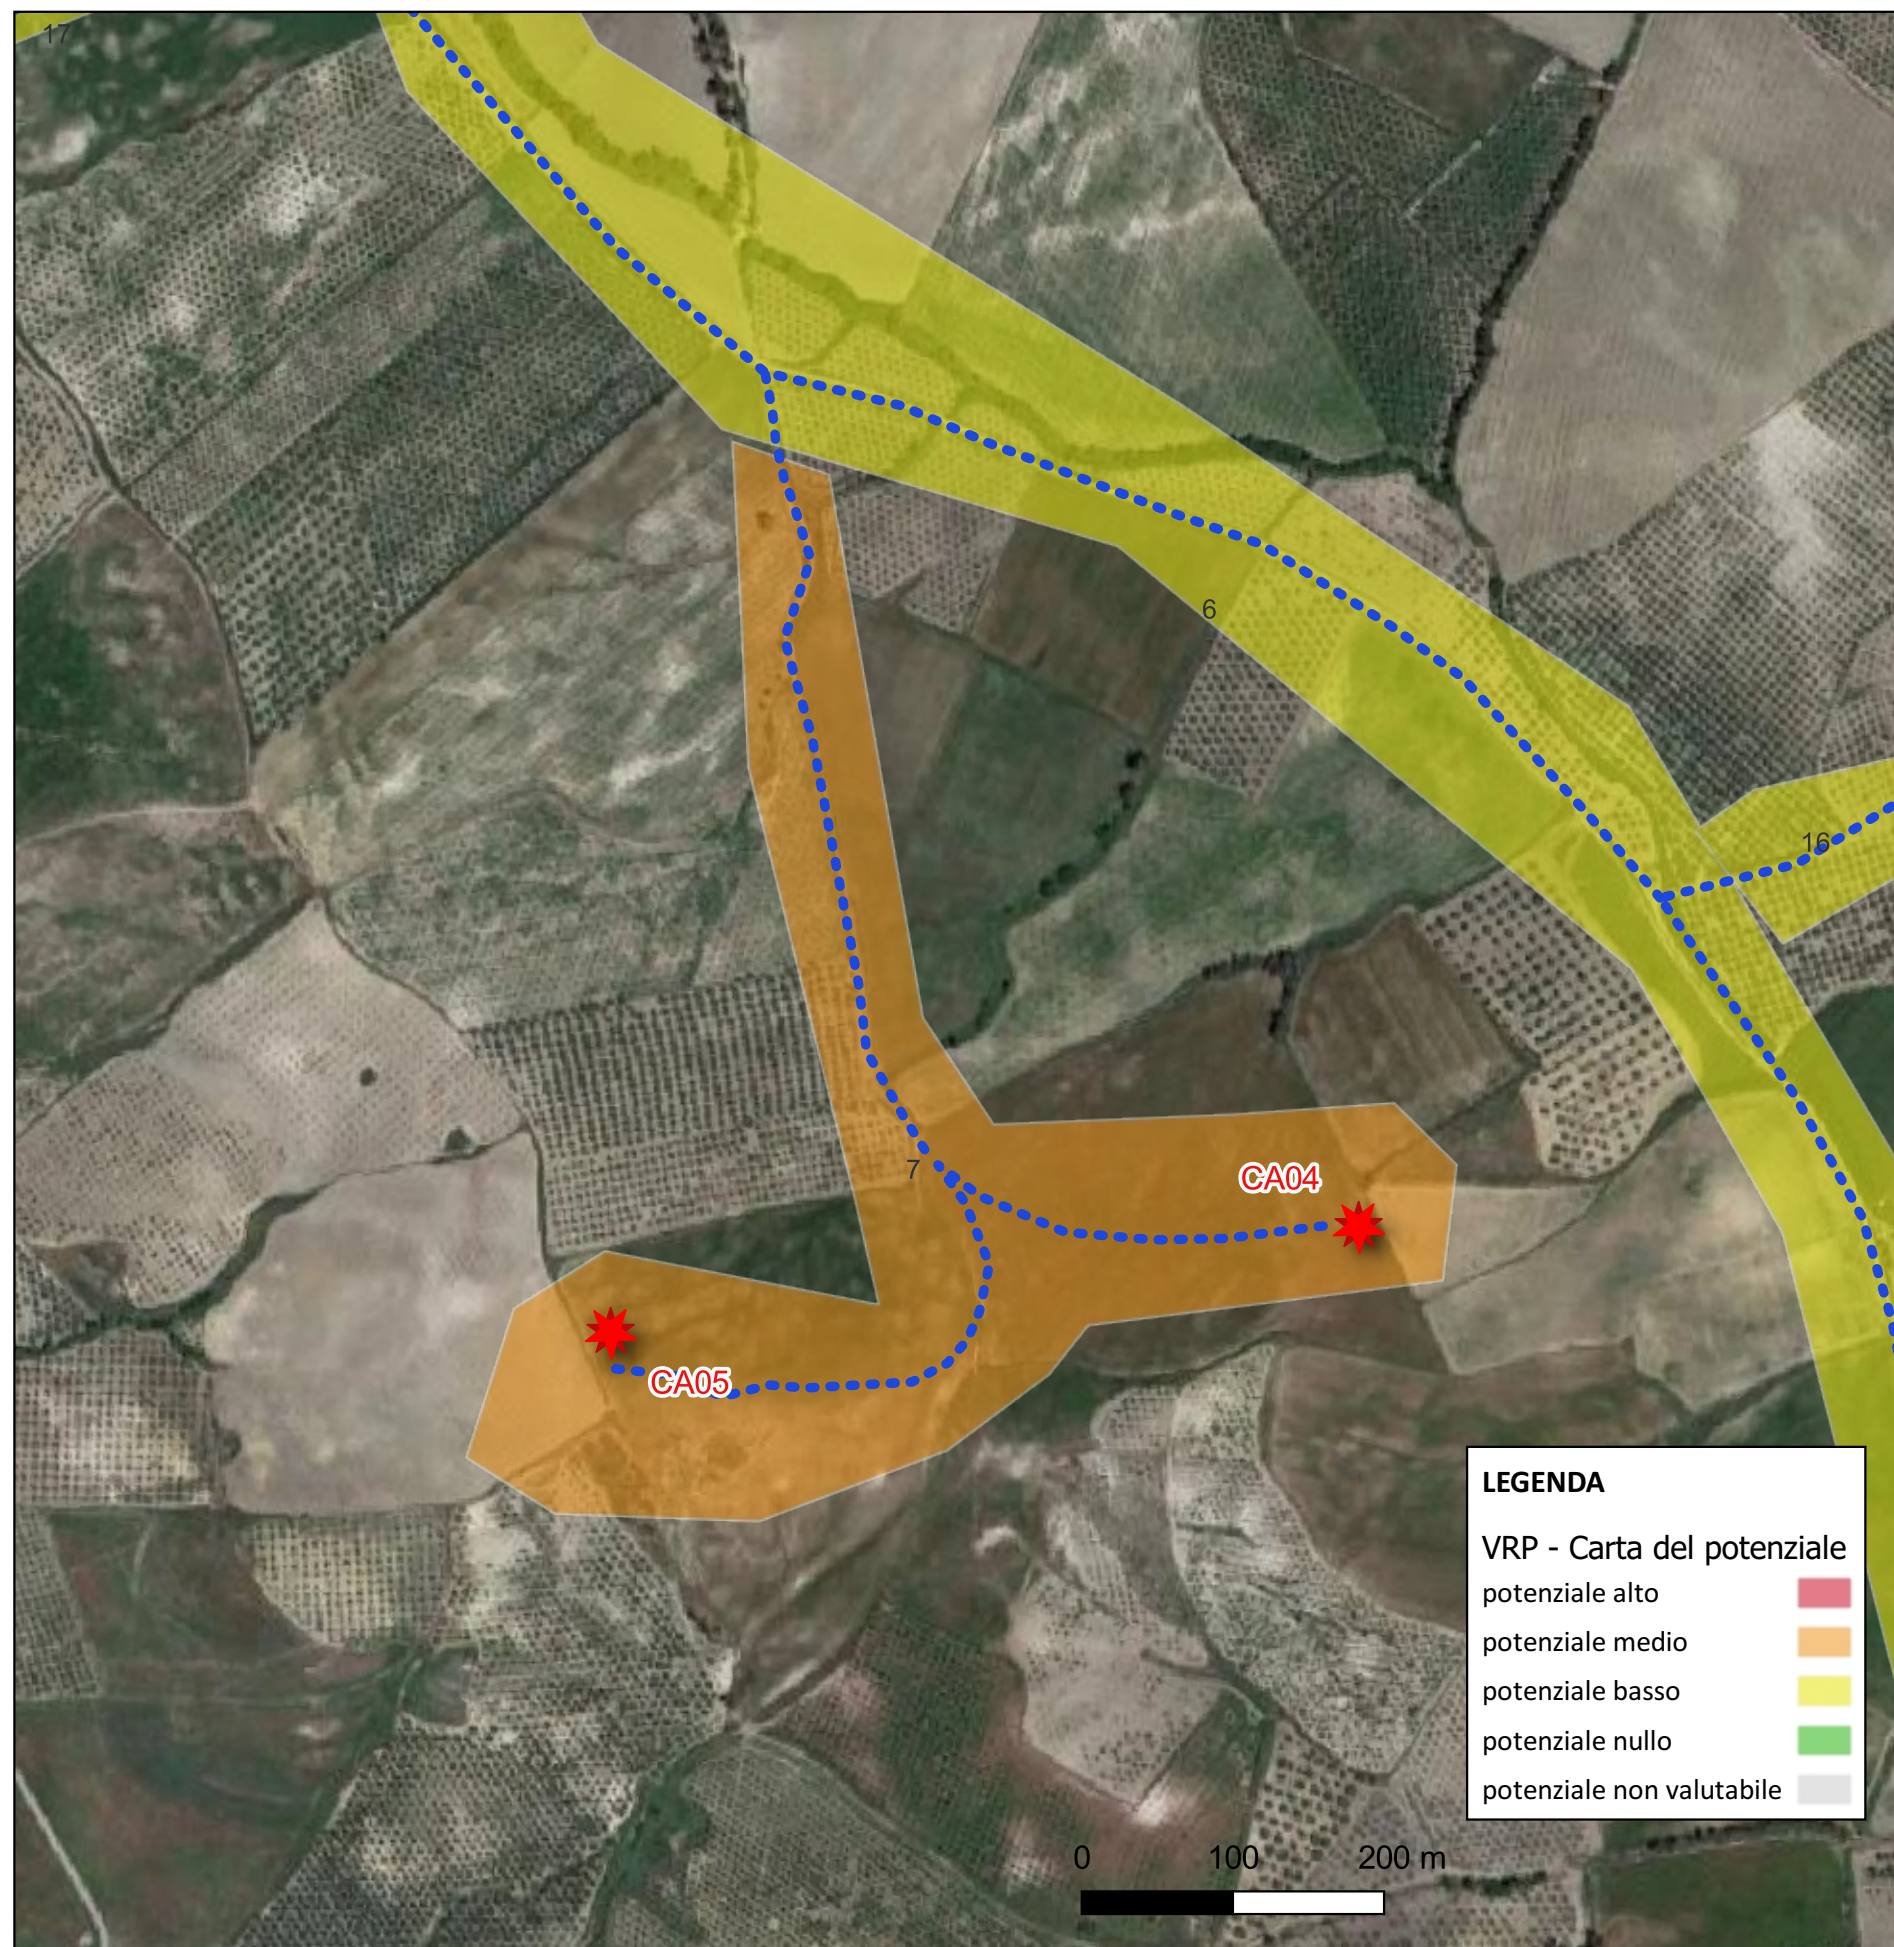
CARTA DEL POTENZIALE - VPIA_SABAP-CZ-KR-2023_00300-ES_000004 - area 7

potenziale medio - affidabilità scarsa

Cavidotto e area torri CA04 e CA05 Il Contesto archeologico: per l'area non è documentata alcuna frequentazione antropica. Contesto geomorfologico e ambientale in epoca antica: l'area presenta caratteri geomorfologici e ambientali favorevoli all'insediamento umano. Visibilità dell'area in ricognizione: la visibilità, molto scarsa ha inficiato le ricognizioni. Contesto geomorfologico e ambientale in età post-antica: Probabilmente l'area è stata escavata o livellata per la creazione delle piste. Non sono però state osservati scassi tali da esporre la stratificazione geologica. Nel complesso possiamo valutare un medio potenziale archeologico dell'area, seppure l'indagine bibliografica di archivi non abbia evidenziato siti coincidenti o prossimi all'area indagata, la mancanza del dato autoptico non consente di esprimere serenamente la valutazione, tanto più che l'area presenta caratteristiche geomorfologiche favorevoli all'insediamento umano in antico.

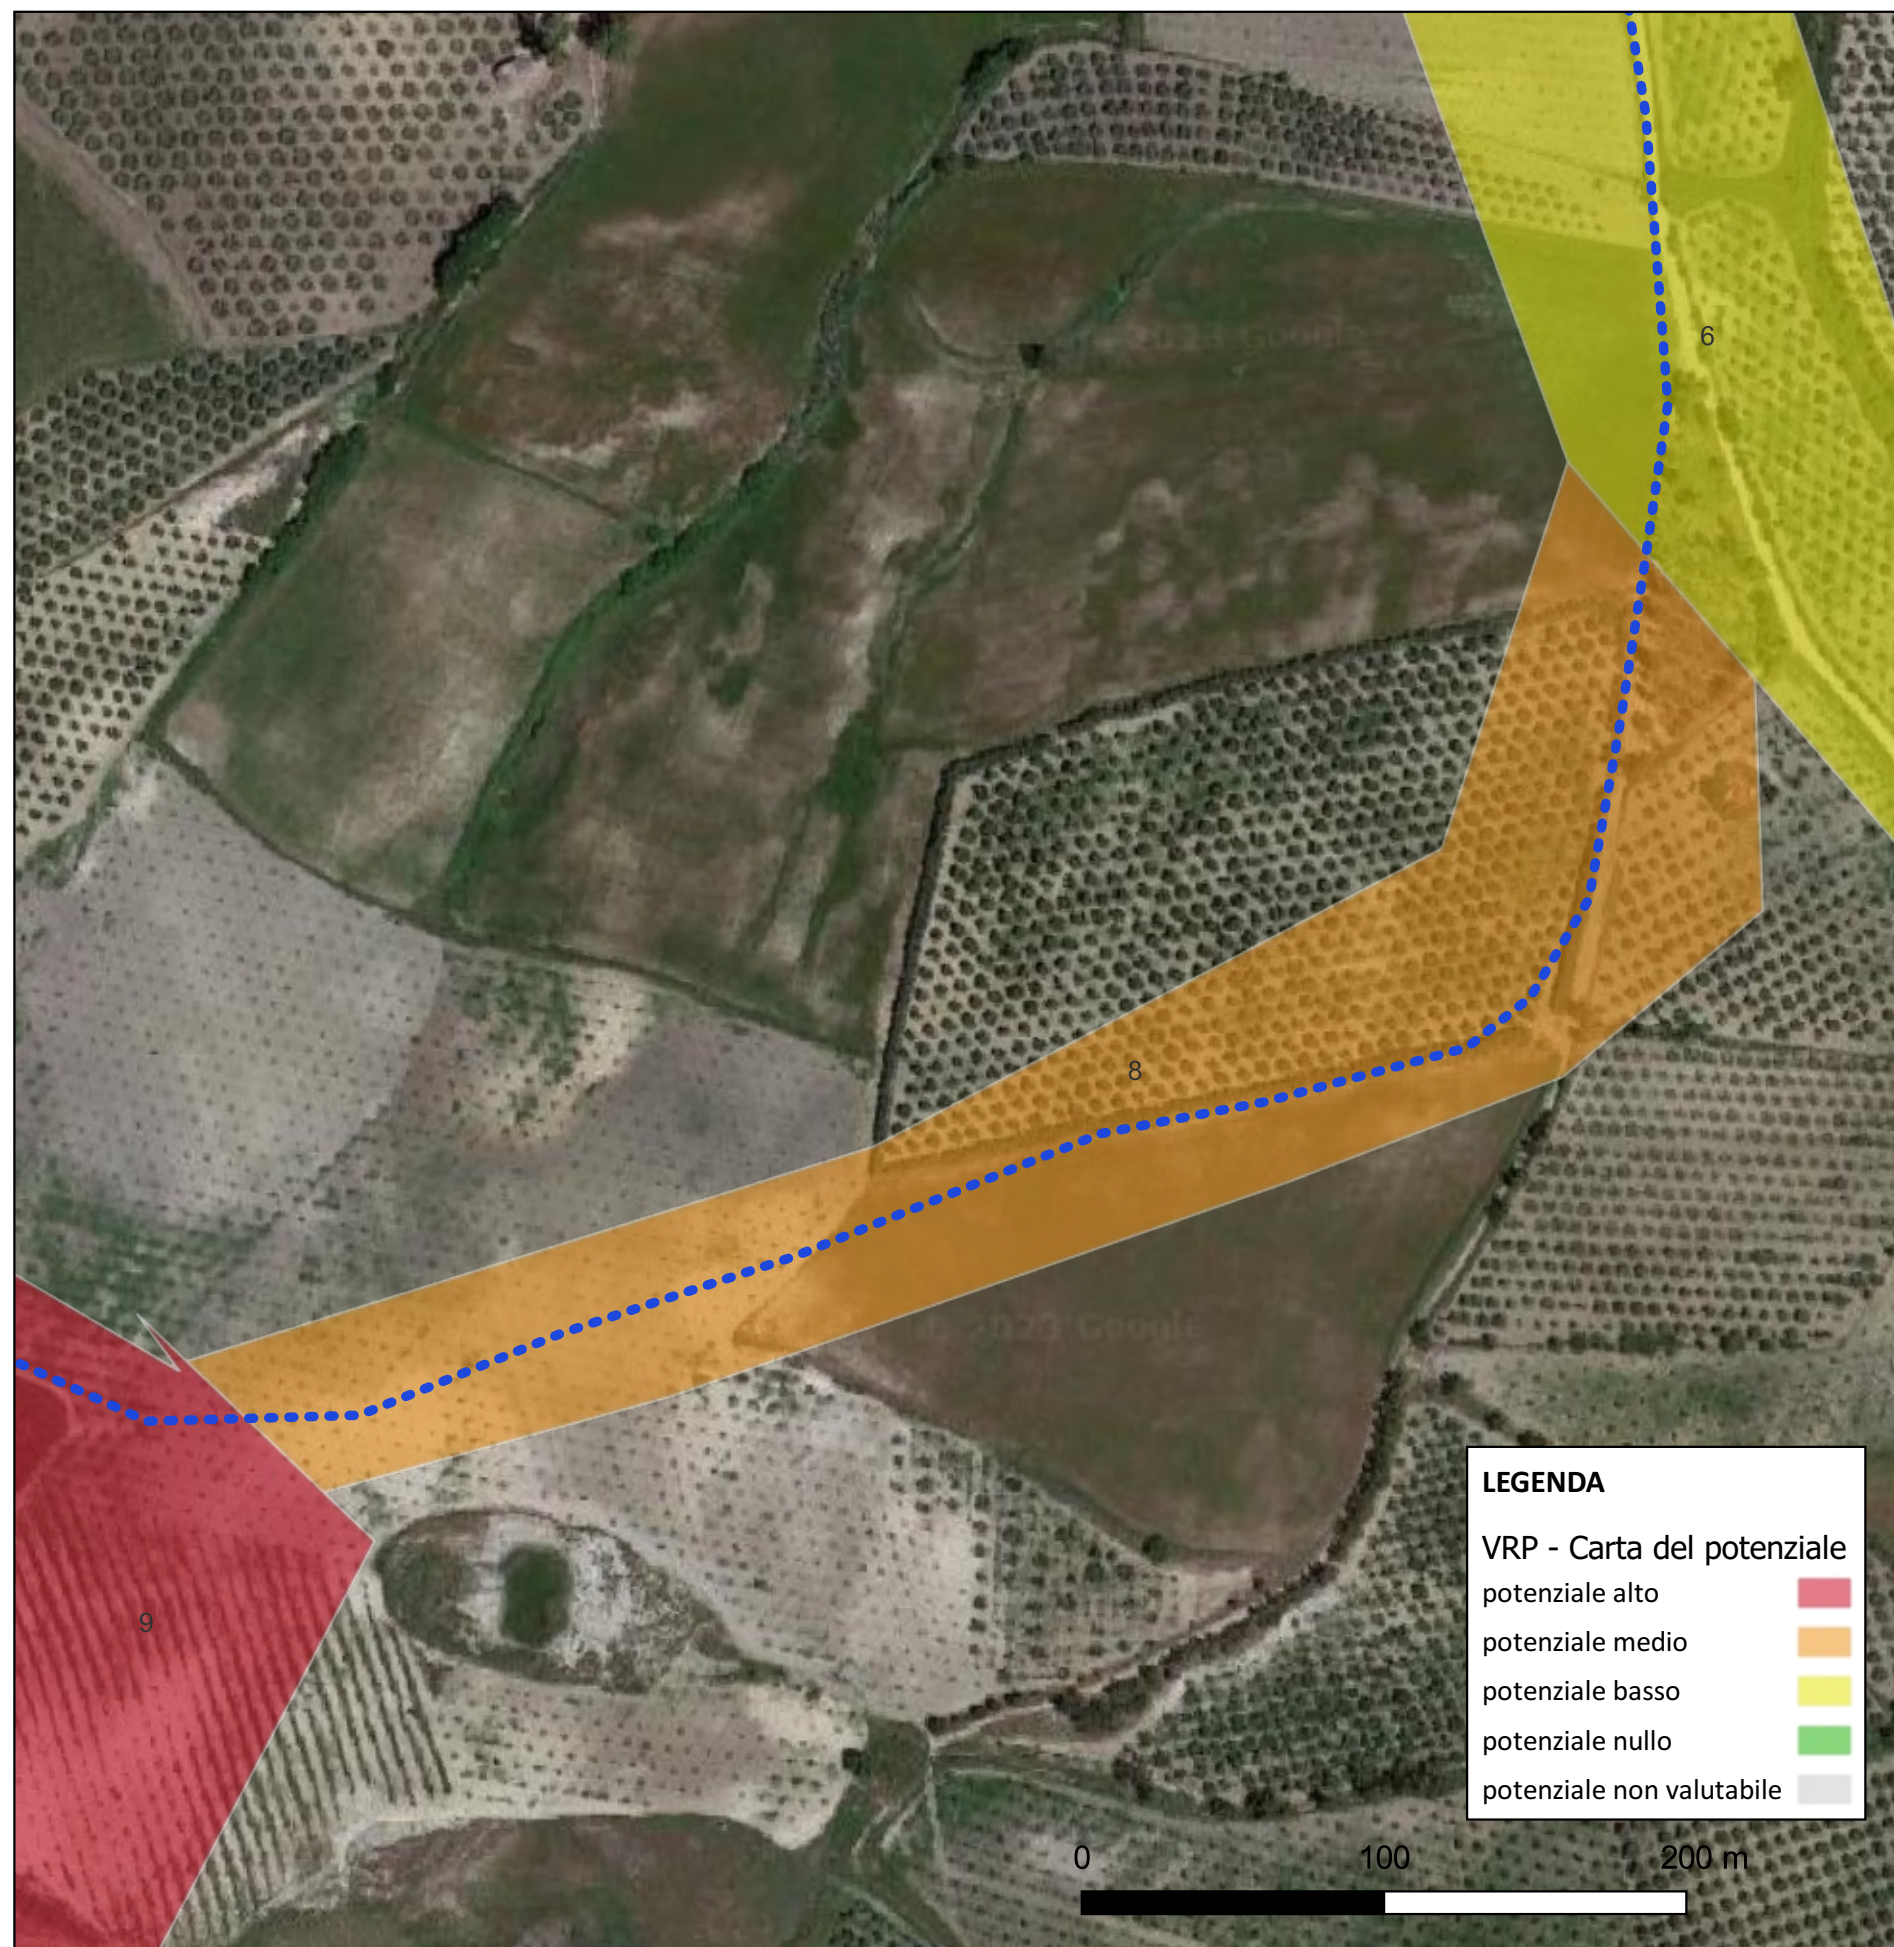
CARTA DEL POTENZIALE - VPIA_SABAP-CZ-KR-2023_00300-ES_000004 - area 8

potenziale medio - affidabilità scarsa

Cavidotto II Contesto archeologico: per l'area è documentata una frequentazione sul piano sommitale come attestano i siti prossimi, ma non coincidenti con le aree qui considerate. Si attesta una frequentazione che va dall'età Neolitica fino all'età romana. Contesto geomorfologico e ambientale in epoca antica: l'area presenta caratteri geomorfologici e ambientali favorevoli all'insediamento umano. Visibilità dell'area in ricognizione: la visibilità al suolo è risultata essere scarsa ai fini della valutazione, non sono stati osservati elementi materiali di origine antropica antica. Contesto geomorfologico e ambientale in età post-antica: Probabilmente l'area è stata escavata o livellata per la creazione delle piste. Non sono però state osservate scassi tali da esporre la stratificazione geologica. Nel complesso possiamo valutare un Medio potenziale archeologico dell'area, non avendo riscontrato elementi antropici antichi durante le ricognizioni, così dall'analisi della bibliografia ed degli archivi non sono emersi siti coincidenti ma prossimi all'area indagata.

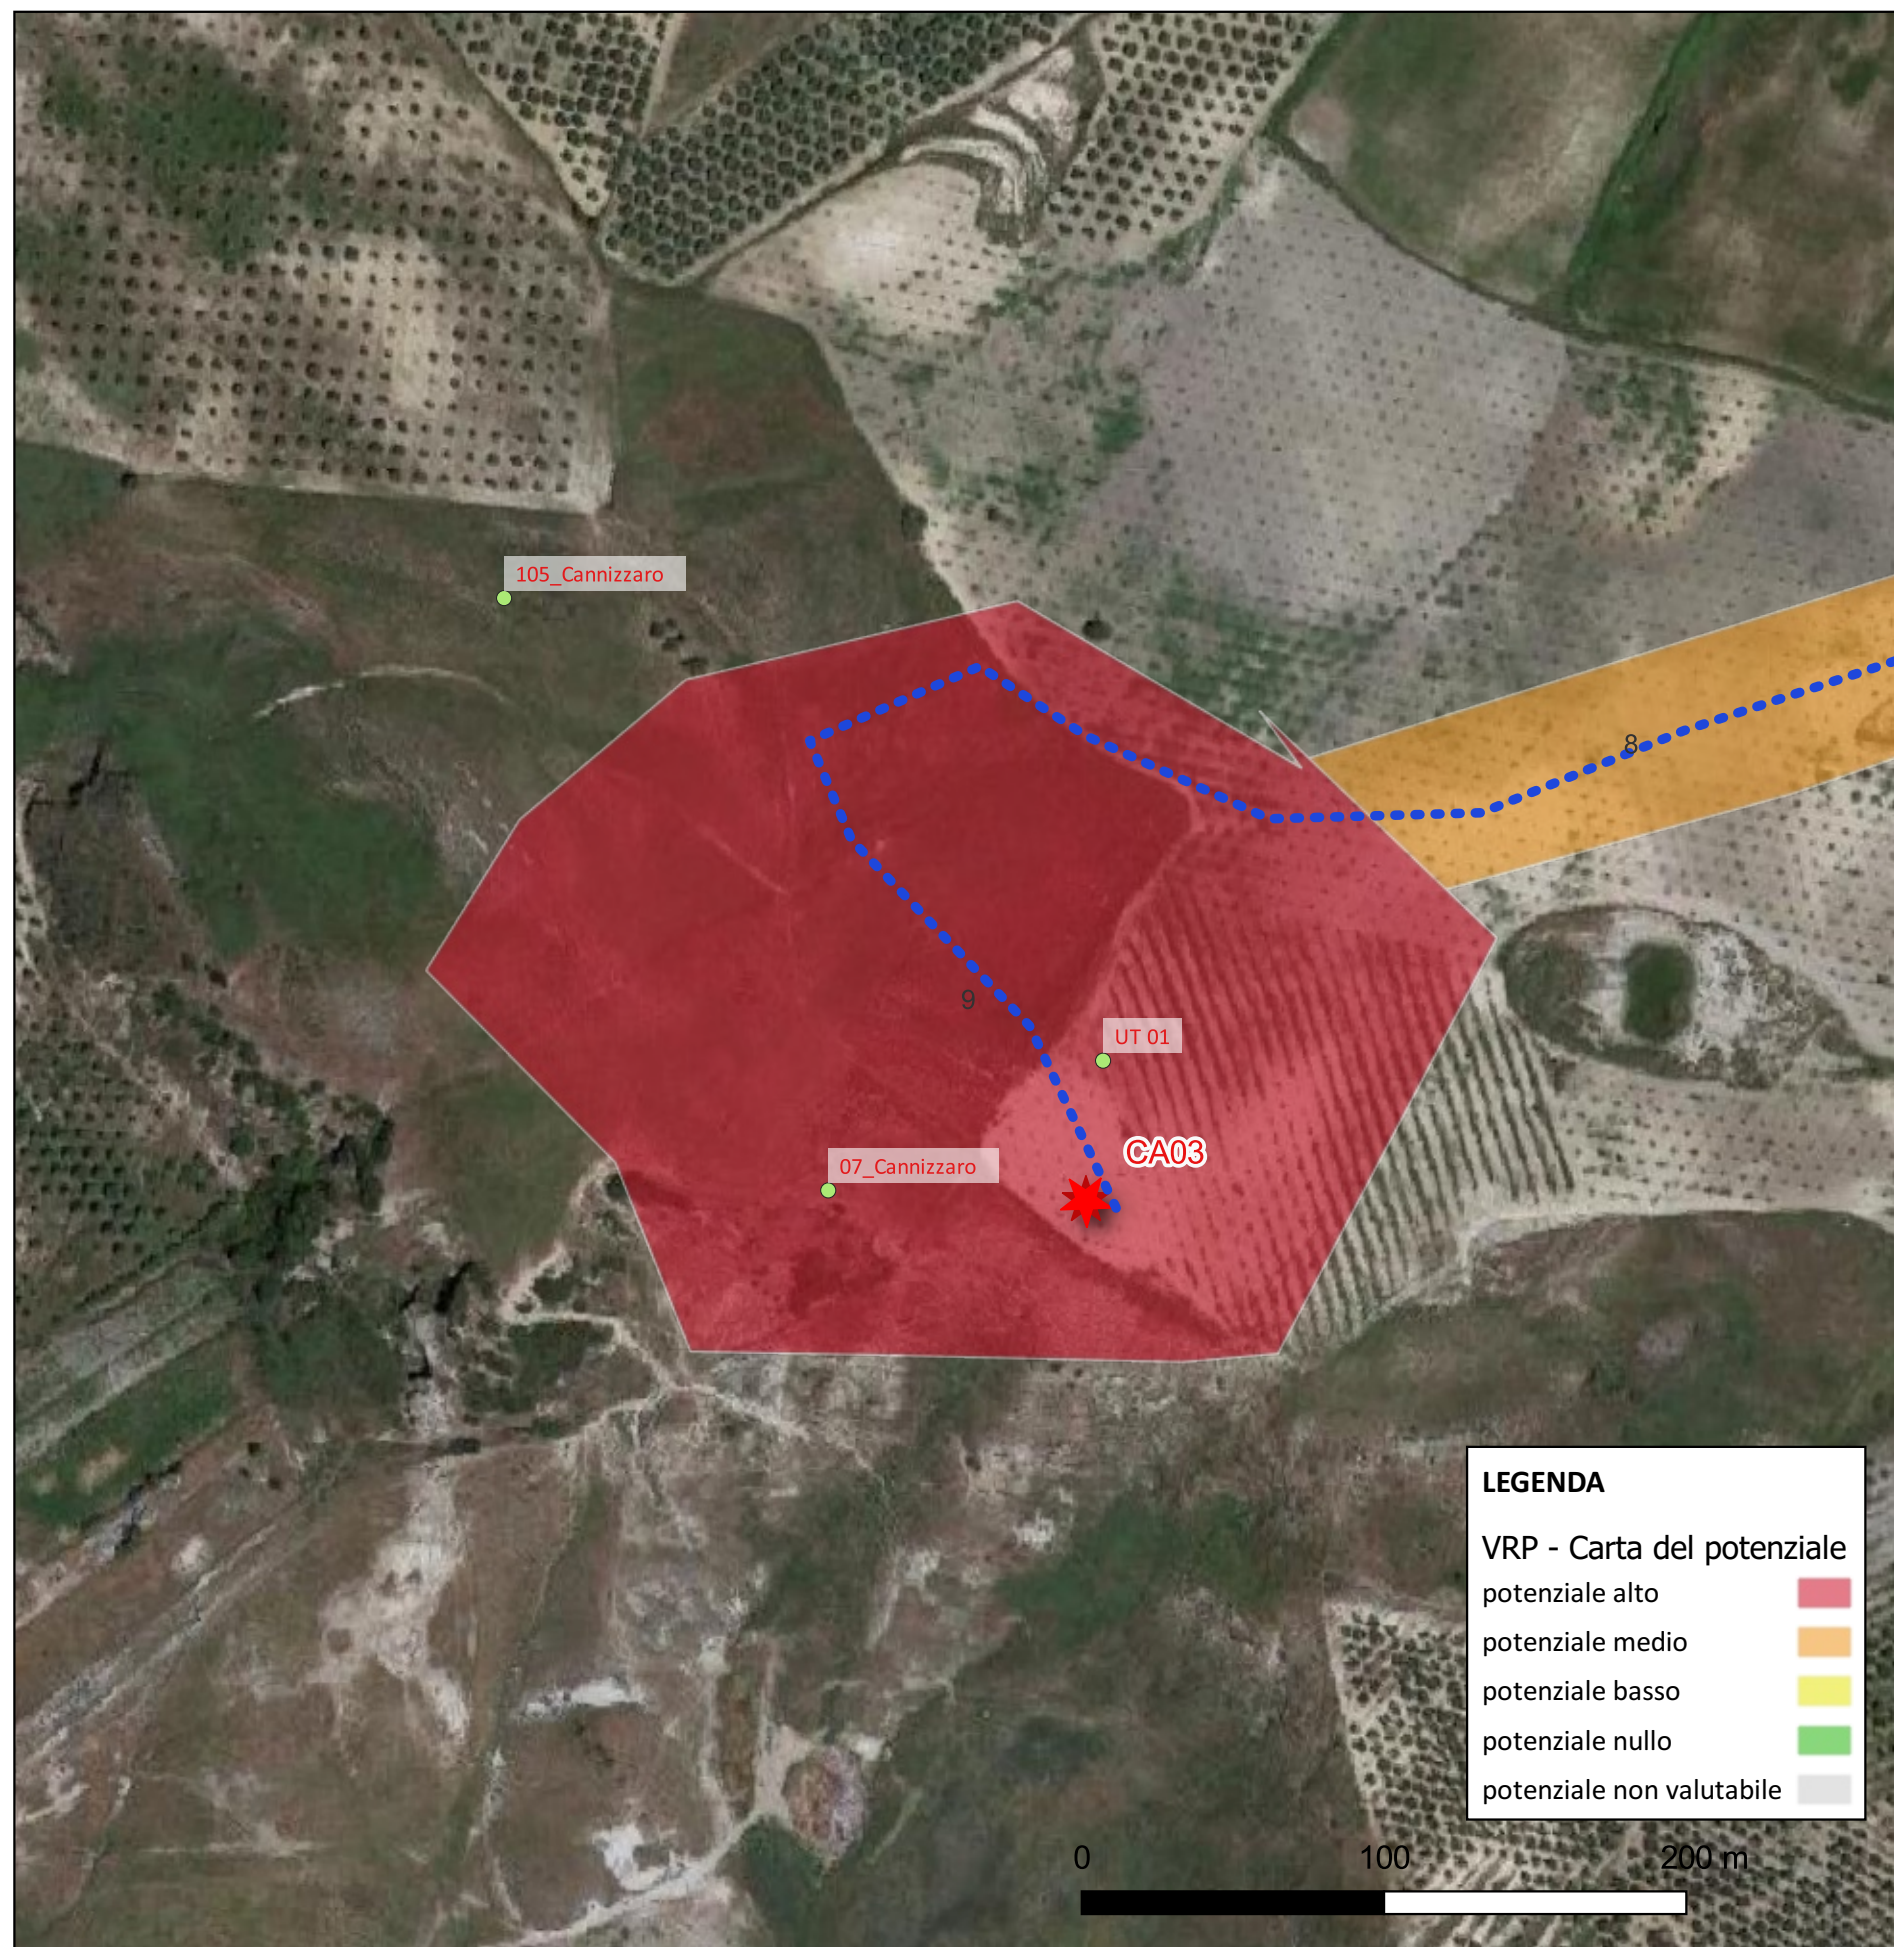
CARTA DEL POTENZIALE - VPIA_SABAP-CZ-KR-2023_00300-ES_000004 - area 9

potenziale alto - affidabilità buona

AREA TORRE CA03 Il Contesto archeologico: per l'area è documentata una reiterata frequentazione antropica. Nei pressi dell'area della torre (anche se non in coincidenza della stessa) si individuano ben tre siti che attestano presenze archeologiche. Contesto geomorfologico e ambientale in epoca antica: l'area presenta caratteri geomorfologici e ambientali favorevoli all'insediamento umano. Visibilità dell'area in ricognizione: la visibilità al suolo è risultata essere sufficiente ai fini della valutazione, ed è stata individuata una considerevole area di dispersione di materiali (SITO MOSI UT01). Contesto geomorfologico e ambientale in età post-antica: Probabilmente l'area è stata escavata o livellata per la creazione delle piste. Non sono però state osservati scassi tali da esporre la stratificazione geologica. Nel complesso possiamo valutare un basso ALTO archeologico dell'area, avendo riscontrato elementi antropici antichi durante le ricognizioni, così dall'analisi della bibliografia ed degli archivi sono emersi siti molto prossimi all'area indagata.
