Progetto parco eolico "Cantorato"

Elaborato: CA_T.N._Relazione VPIA	Relazione ARCHEOLOGICA VPIA_SABAP-Cz-Kr-2023-ES-000004 ALLEGATO 4 -Potenziale
Scala: Documento	
Data: 05.06.2023

CARTA DEL POTENZIALE - VPIA_SABAP-CZ-KR-2023_00300-ES_000004 - area 1

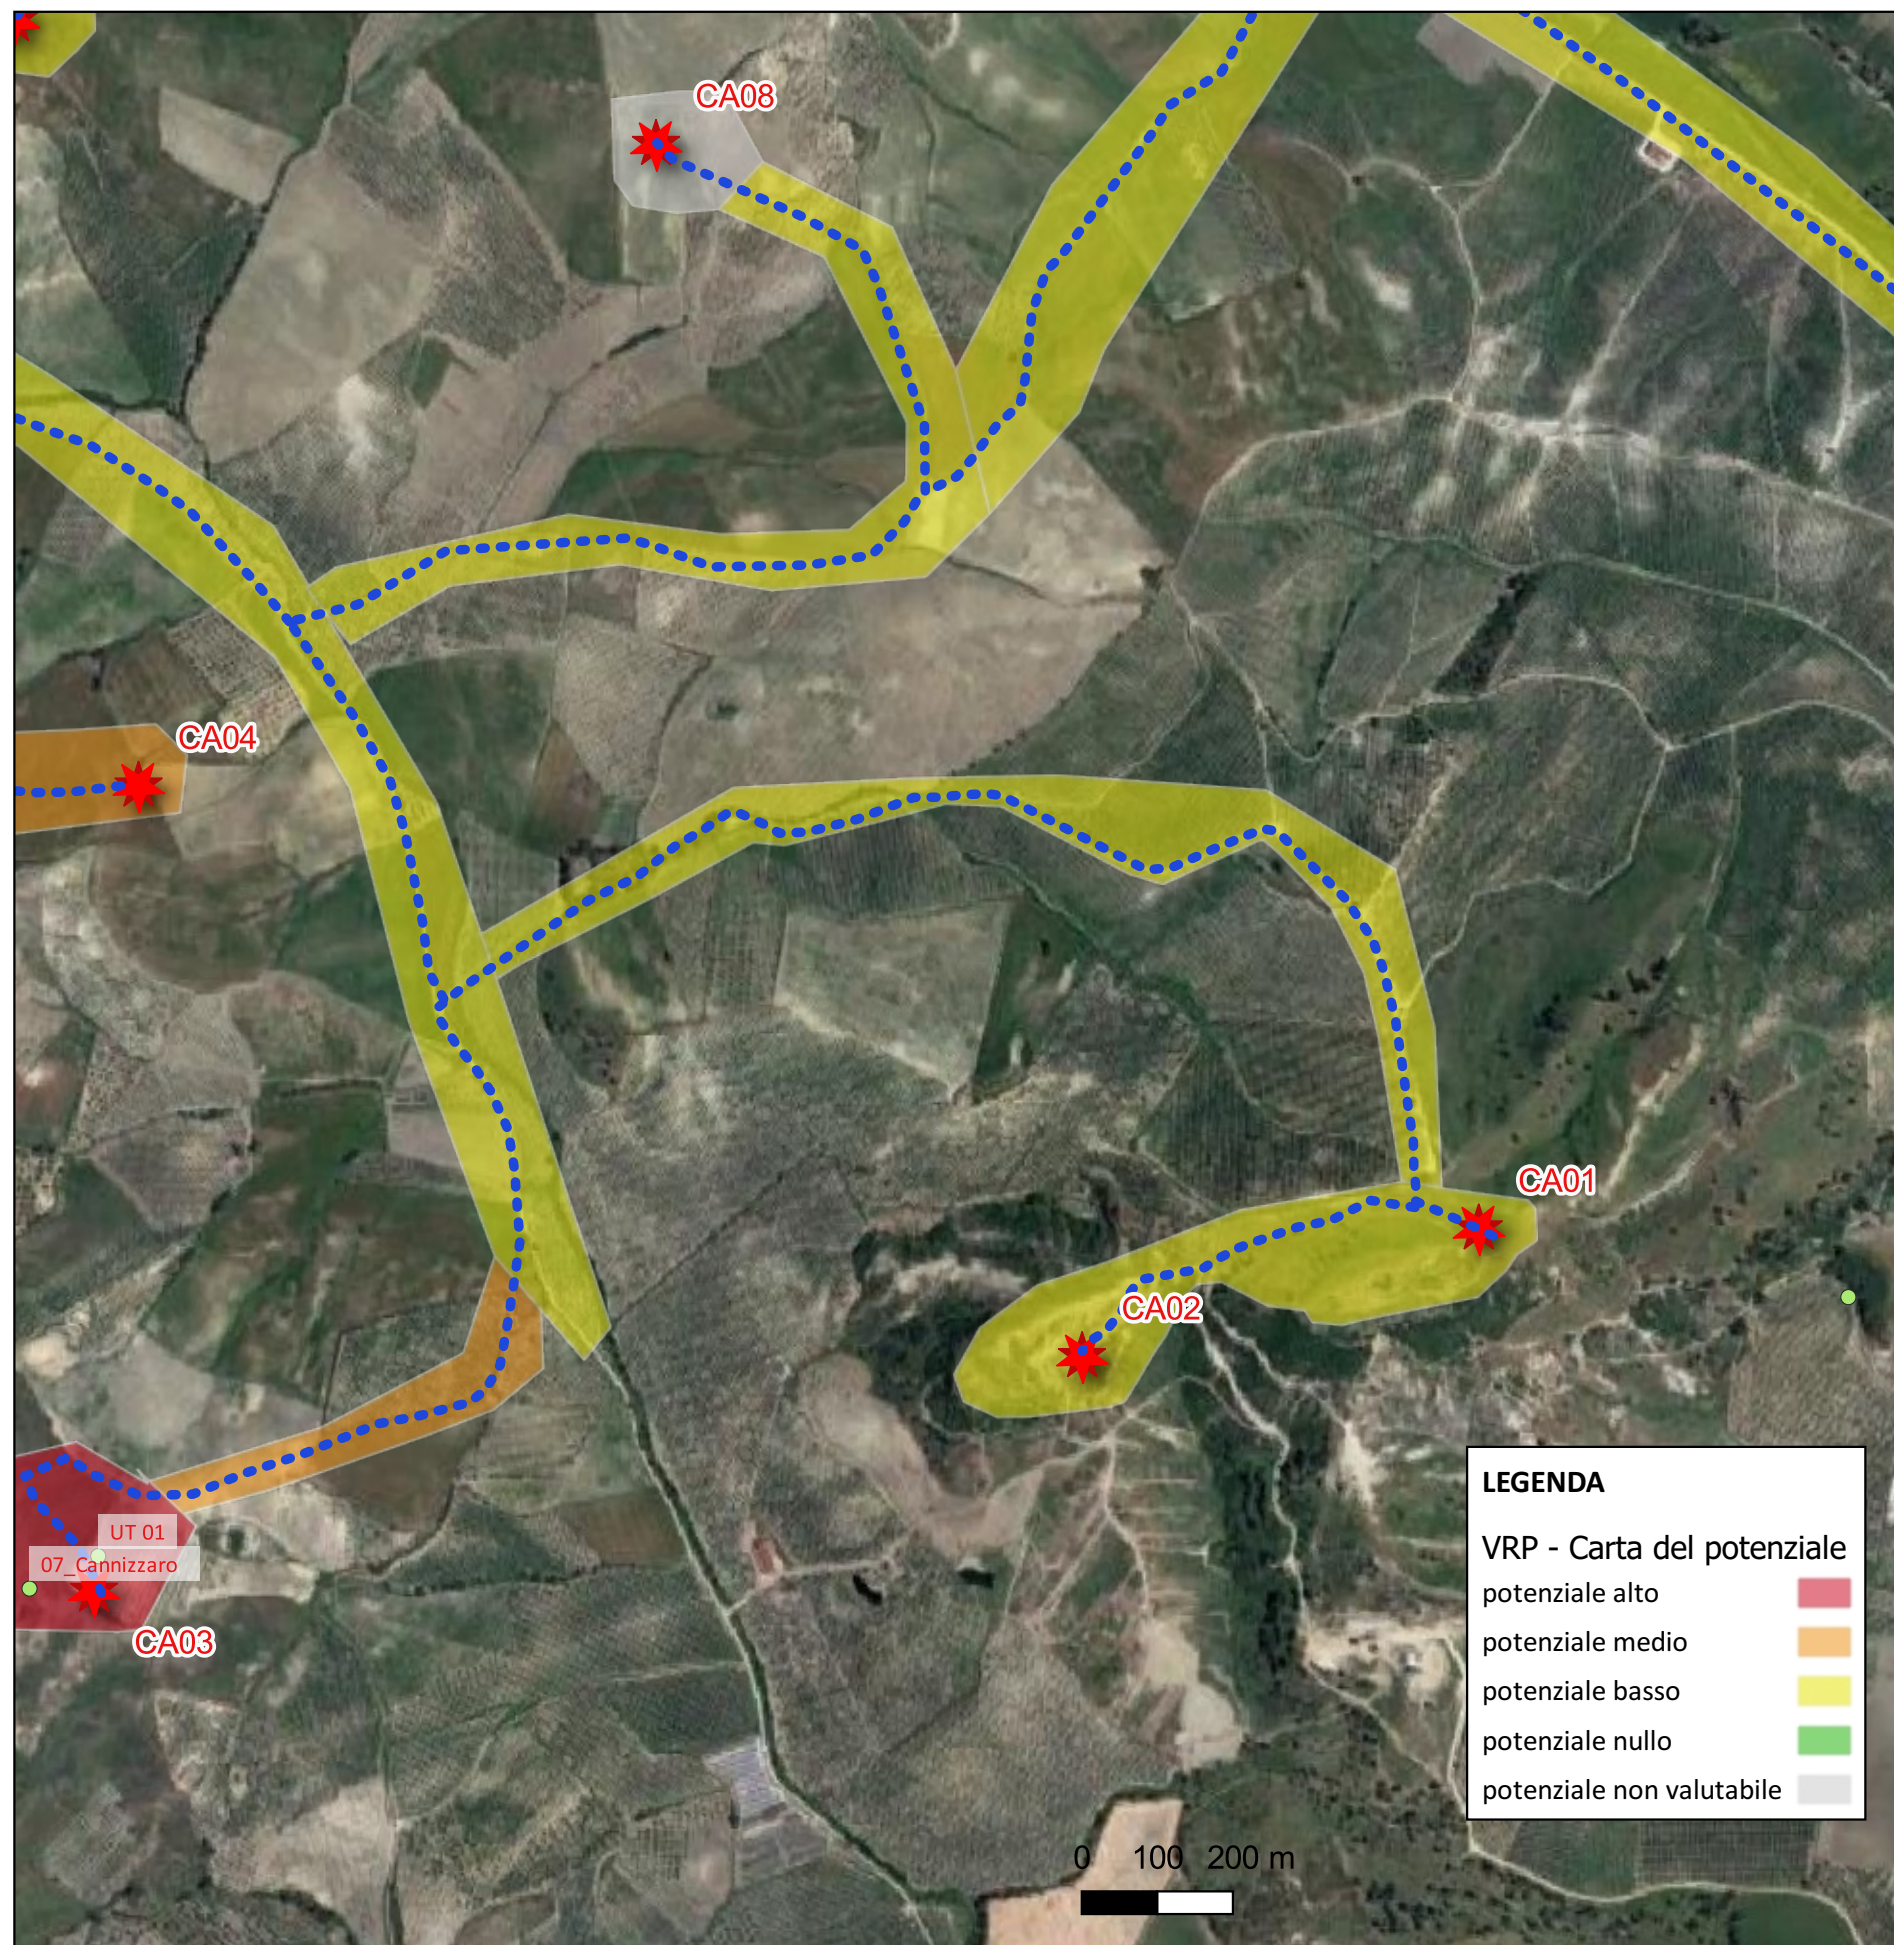
CARTA DEL POTENZIALE - VPIA_SABAP-CZ-KR-2023_00300-ES_000004 - area 10

potenziale basso - affidabilità scarsa

Cavidotto II Contesto archeologico: per l'area non è documentata alcuna frequentazione antropica. Contesto geomorfologico e ambientale in epoca antica: l'area presenta caratteri geomorfologici e ambientali favorevoli all'insediamento umano. Visibilità dell'area in ricognizione: la visibilità al suolo è risultata essere scarsa ai fini della valutazione, non sono stati osservati elementi materiali di origine antropica antica. Contesto geomorfologico e ambientale in età post-antica: Probabilmente l'area è stata escavata o livellata per la creazione delle piste. Non sono però state osservate scassi tali da esporre la stratificazione geologica. Nel complesso possiamo valutare un basso potenziale archeologico dell'area, non avendo riscontrato elementi antropici antichi durante le ricognizioni, così dall'analisi della bibliografia ed degli archivi non sono emersi siti coincidenti o prossimi all'area indagata.

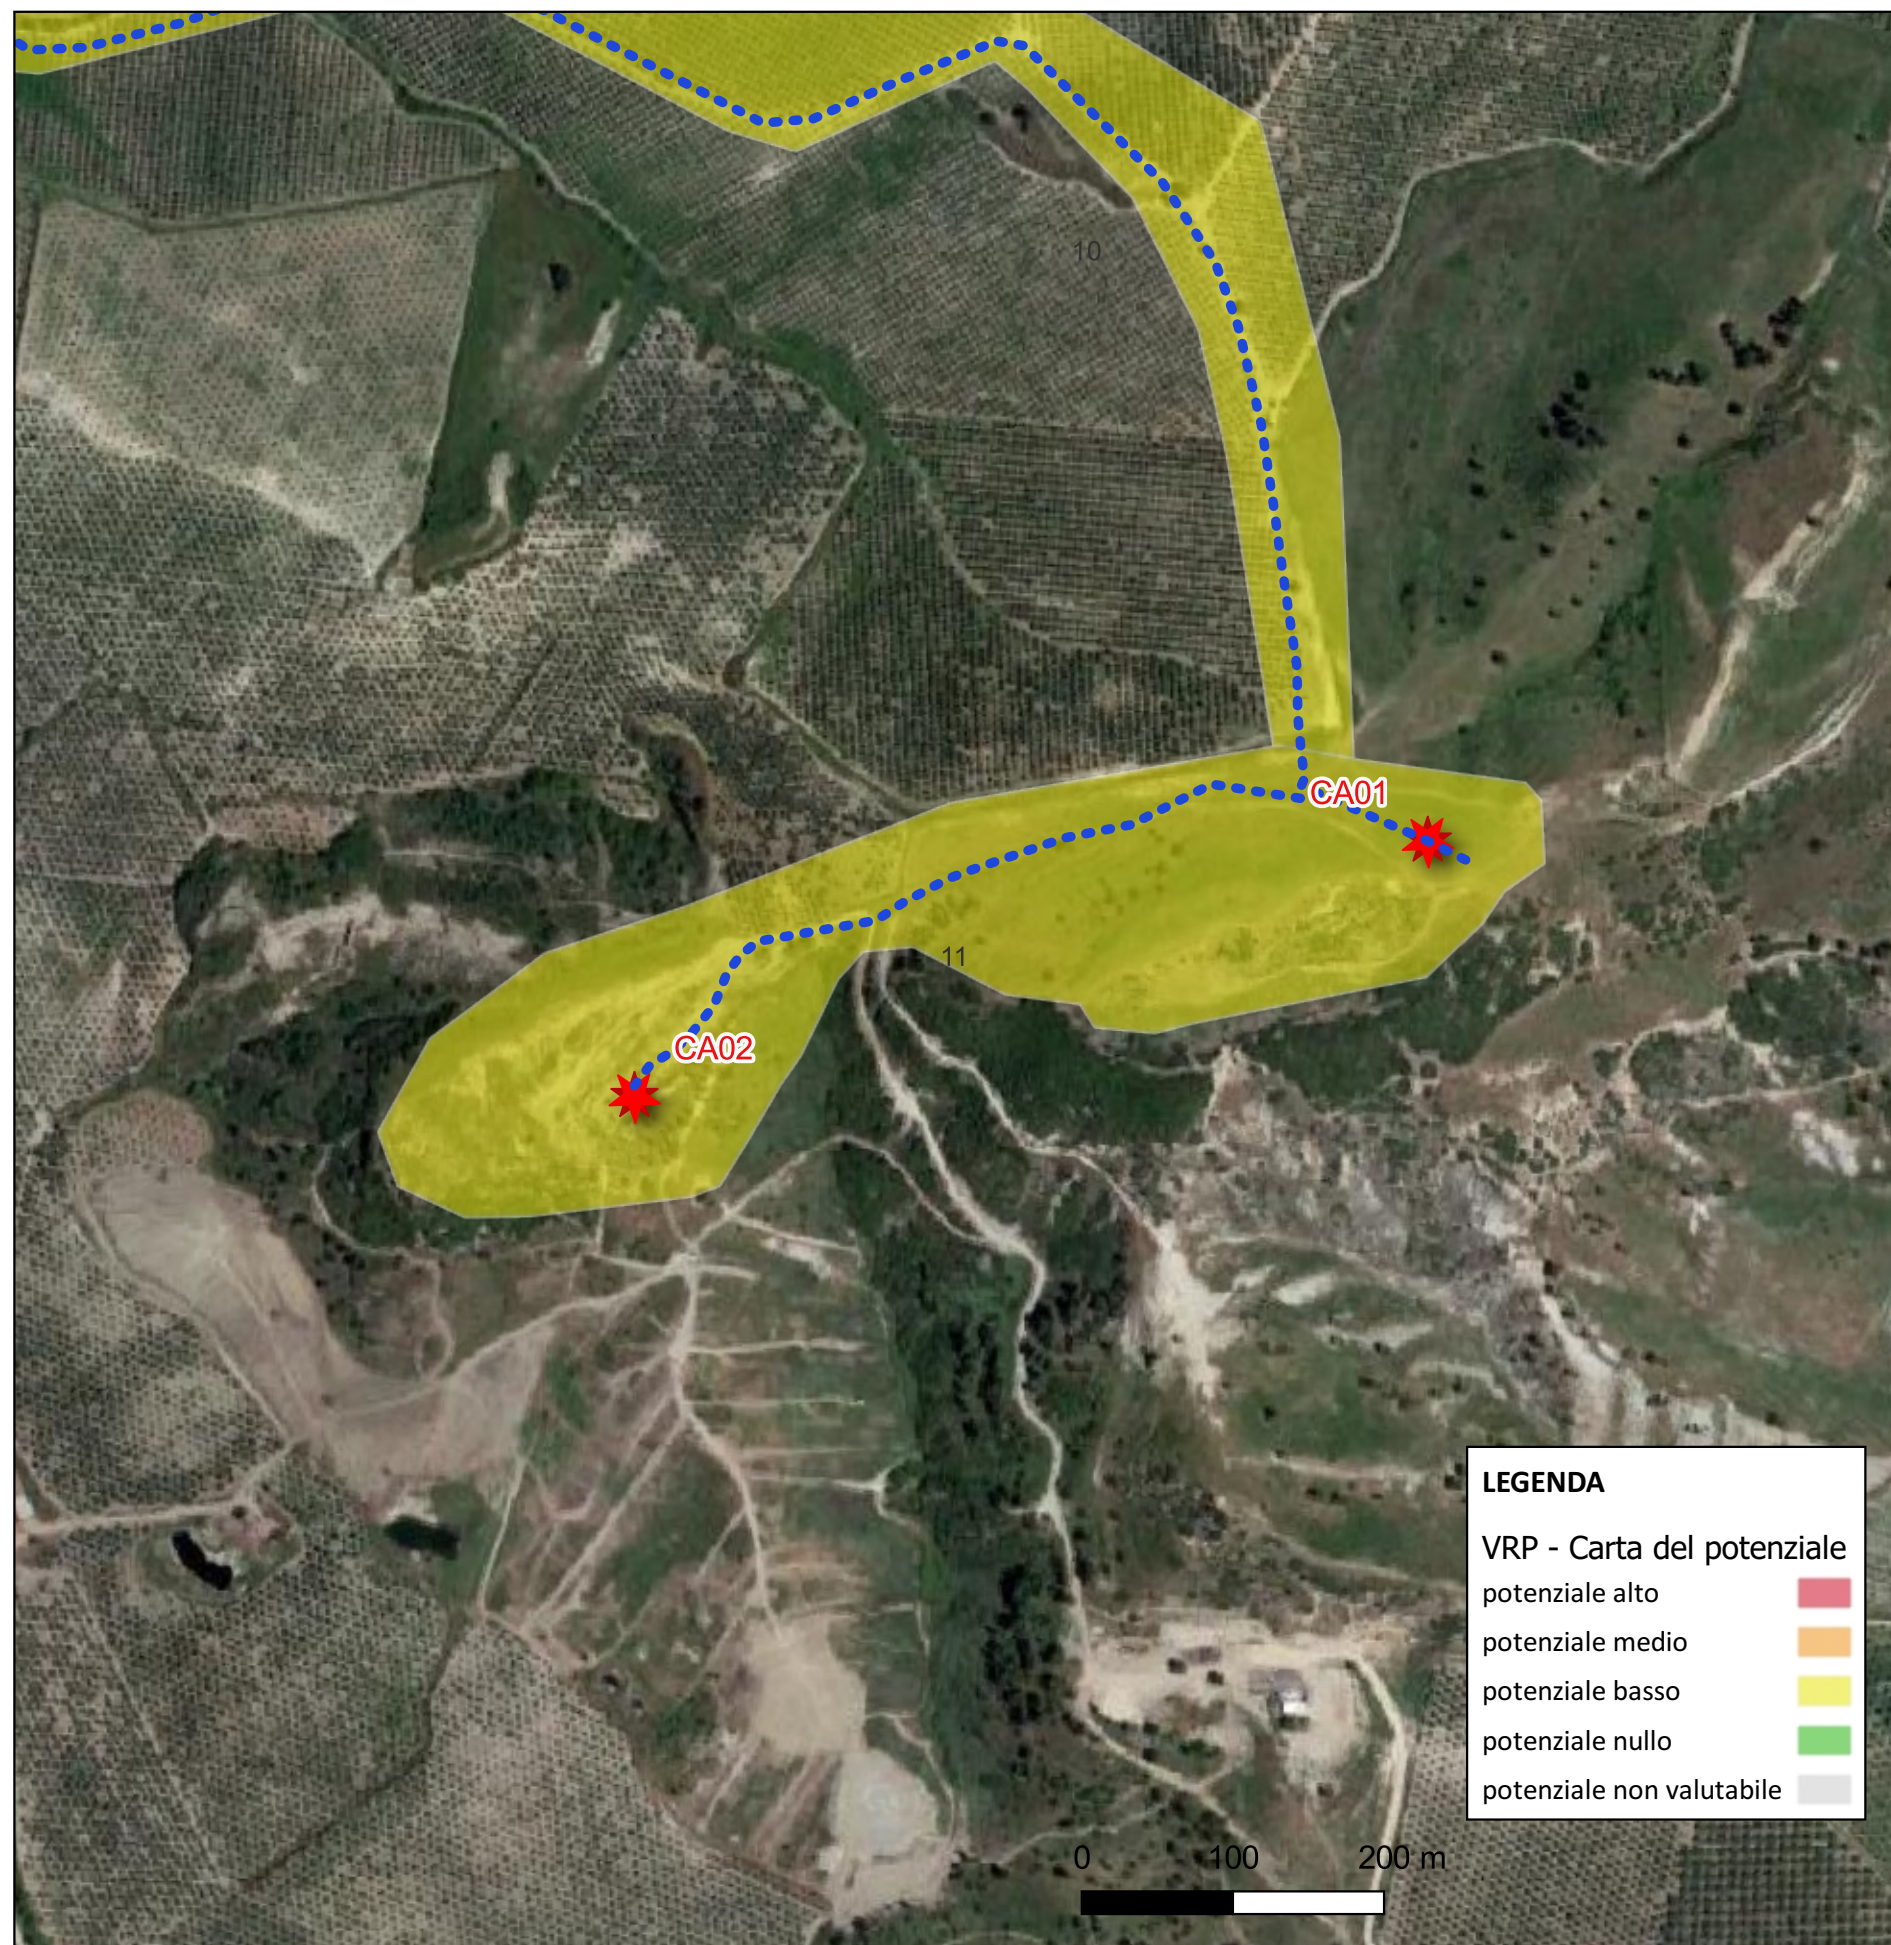
CARTA DEL POTENZIALE - VPIA_SABAP-CZ-KR-2023_00300-ES_000004 - area 11

potenziale basso - affidabilità scarsa

AREA TORRI CA01 e CA02 Il Contesto archeologico: per l'area non è documentata alcuna frequentazione antropica antica. più a valle si riscontrano alcuni siti. Contesto geomorfologico e ambientale in epoca antica: l'area presenta caratteri geomorfologici e ambientali favorevoli all'insediamento umano. Visibilità dell'area in ricognizione: la visibilità al suolo è risultata essere scarsa ai fini della valutazione, non sono stati osservati elementi materiali di origine antropica antica. Contesto geomorfologico e ambientale in età post-antica: L'area risulta essere stata oggetto di escavazioni e abbassamenti di quota in più punti; probabilmente non sono più conservati in posto i piani esposti in antico. La presenza di tali rasature ed escavazioni sembrano limitare il potenziale archeologico del sito che pure si pone in posizione favorevole all'insediamento. Nel complesso possiamo valutare un basso potenziale archeologico dell'area, non avendo riscontrato elementi antropici antichi durante le ricognizioni, così dall'analisi della bibliografia ed degli archivi non sono emersi siti coincidenti o immediatamente prossimi all'area indagata.

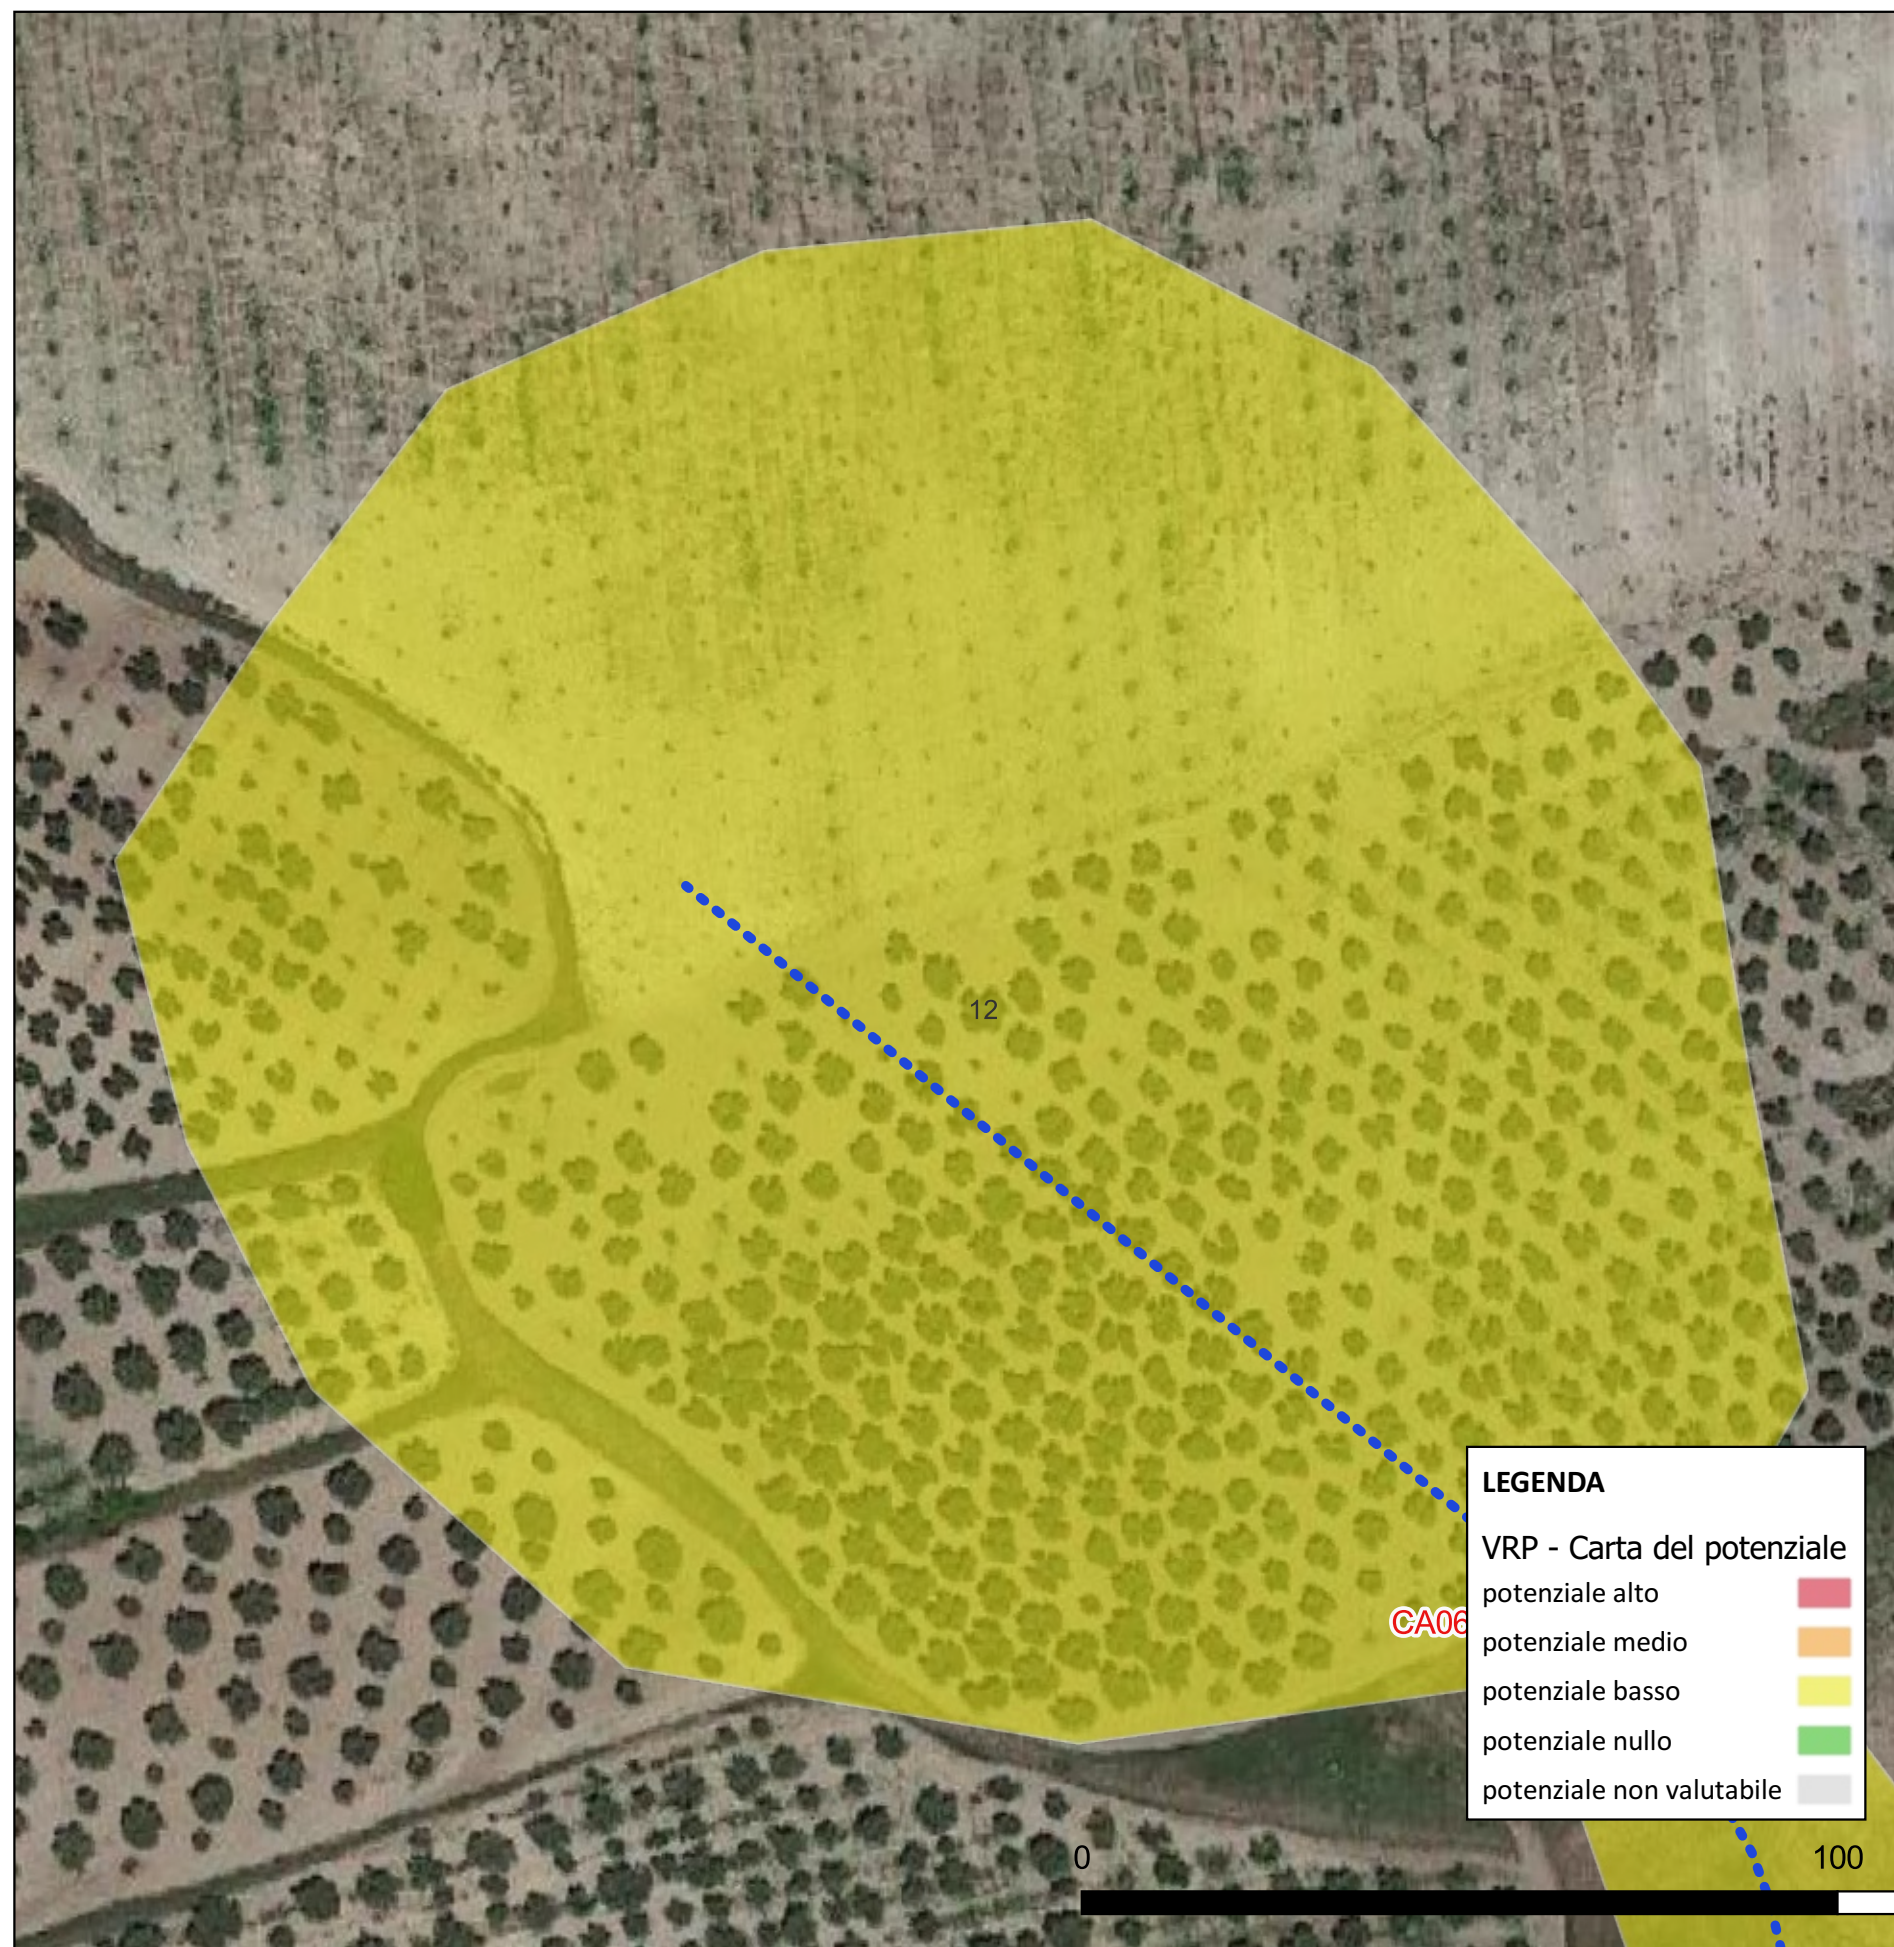
CARTA DEL POTENZIALE - VPIA_SABAP-CZ-KR-2023_00300-ES_000004 - area 12

potenziale basso - affidabilità discreta

AREA TORRE CA06 Il Contesto archeologico: per l'area non è documentata alcuna frequentazione antropica. Contesto geomorfologico e ambientale in epoca antica: l'area presenta caratteri geomorfologici e ambientali favorevoli all'insediamento umano. Visibilità dell'area in ricognizione: la visibilità al suolo è risultata essere sufficiente ai fini della valutazione, non sono stati osservati elementi materiali di origine antropica antica. Contesto geomorfologico e ambientale in età post-antica: non sono stati osservati segni di scasso recenti. Presenti sui versanti forti erosioni. Nel complesso possiamo valutare un basso potenziale archeologico dell'area della torre CA06, non avendo riscontrato elementi antropici antichi durante le ricognizioni, così dall'analisi della bibliografia e degli archivi non sono emersi siti coincidenti o prossimi all'area indagata. La favorevole posizione del sito, in posizione dominante rispetto alle valli circostanti, offre buone possibilità all'insediamento umano. Pertanto si determina un Basso Potenziale archeologico.

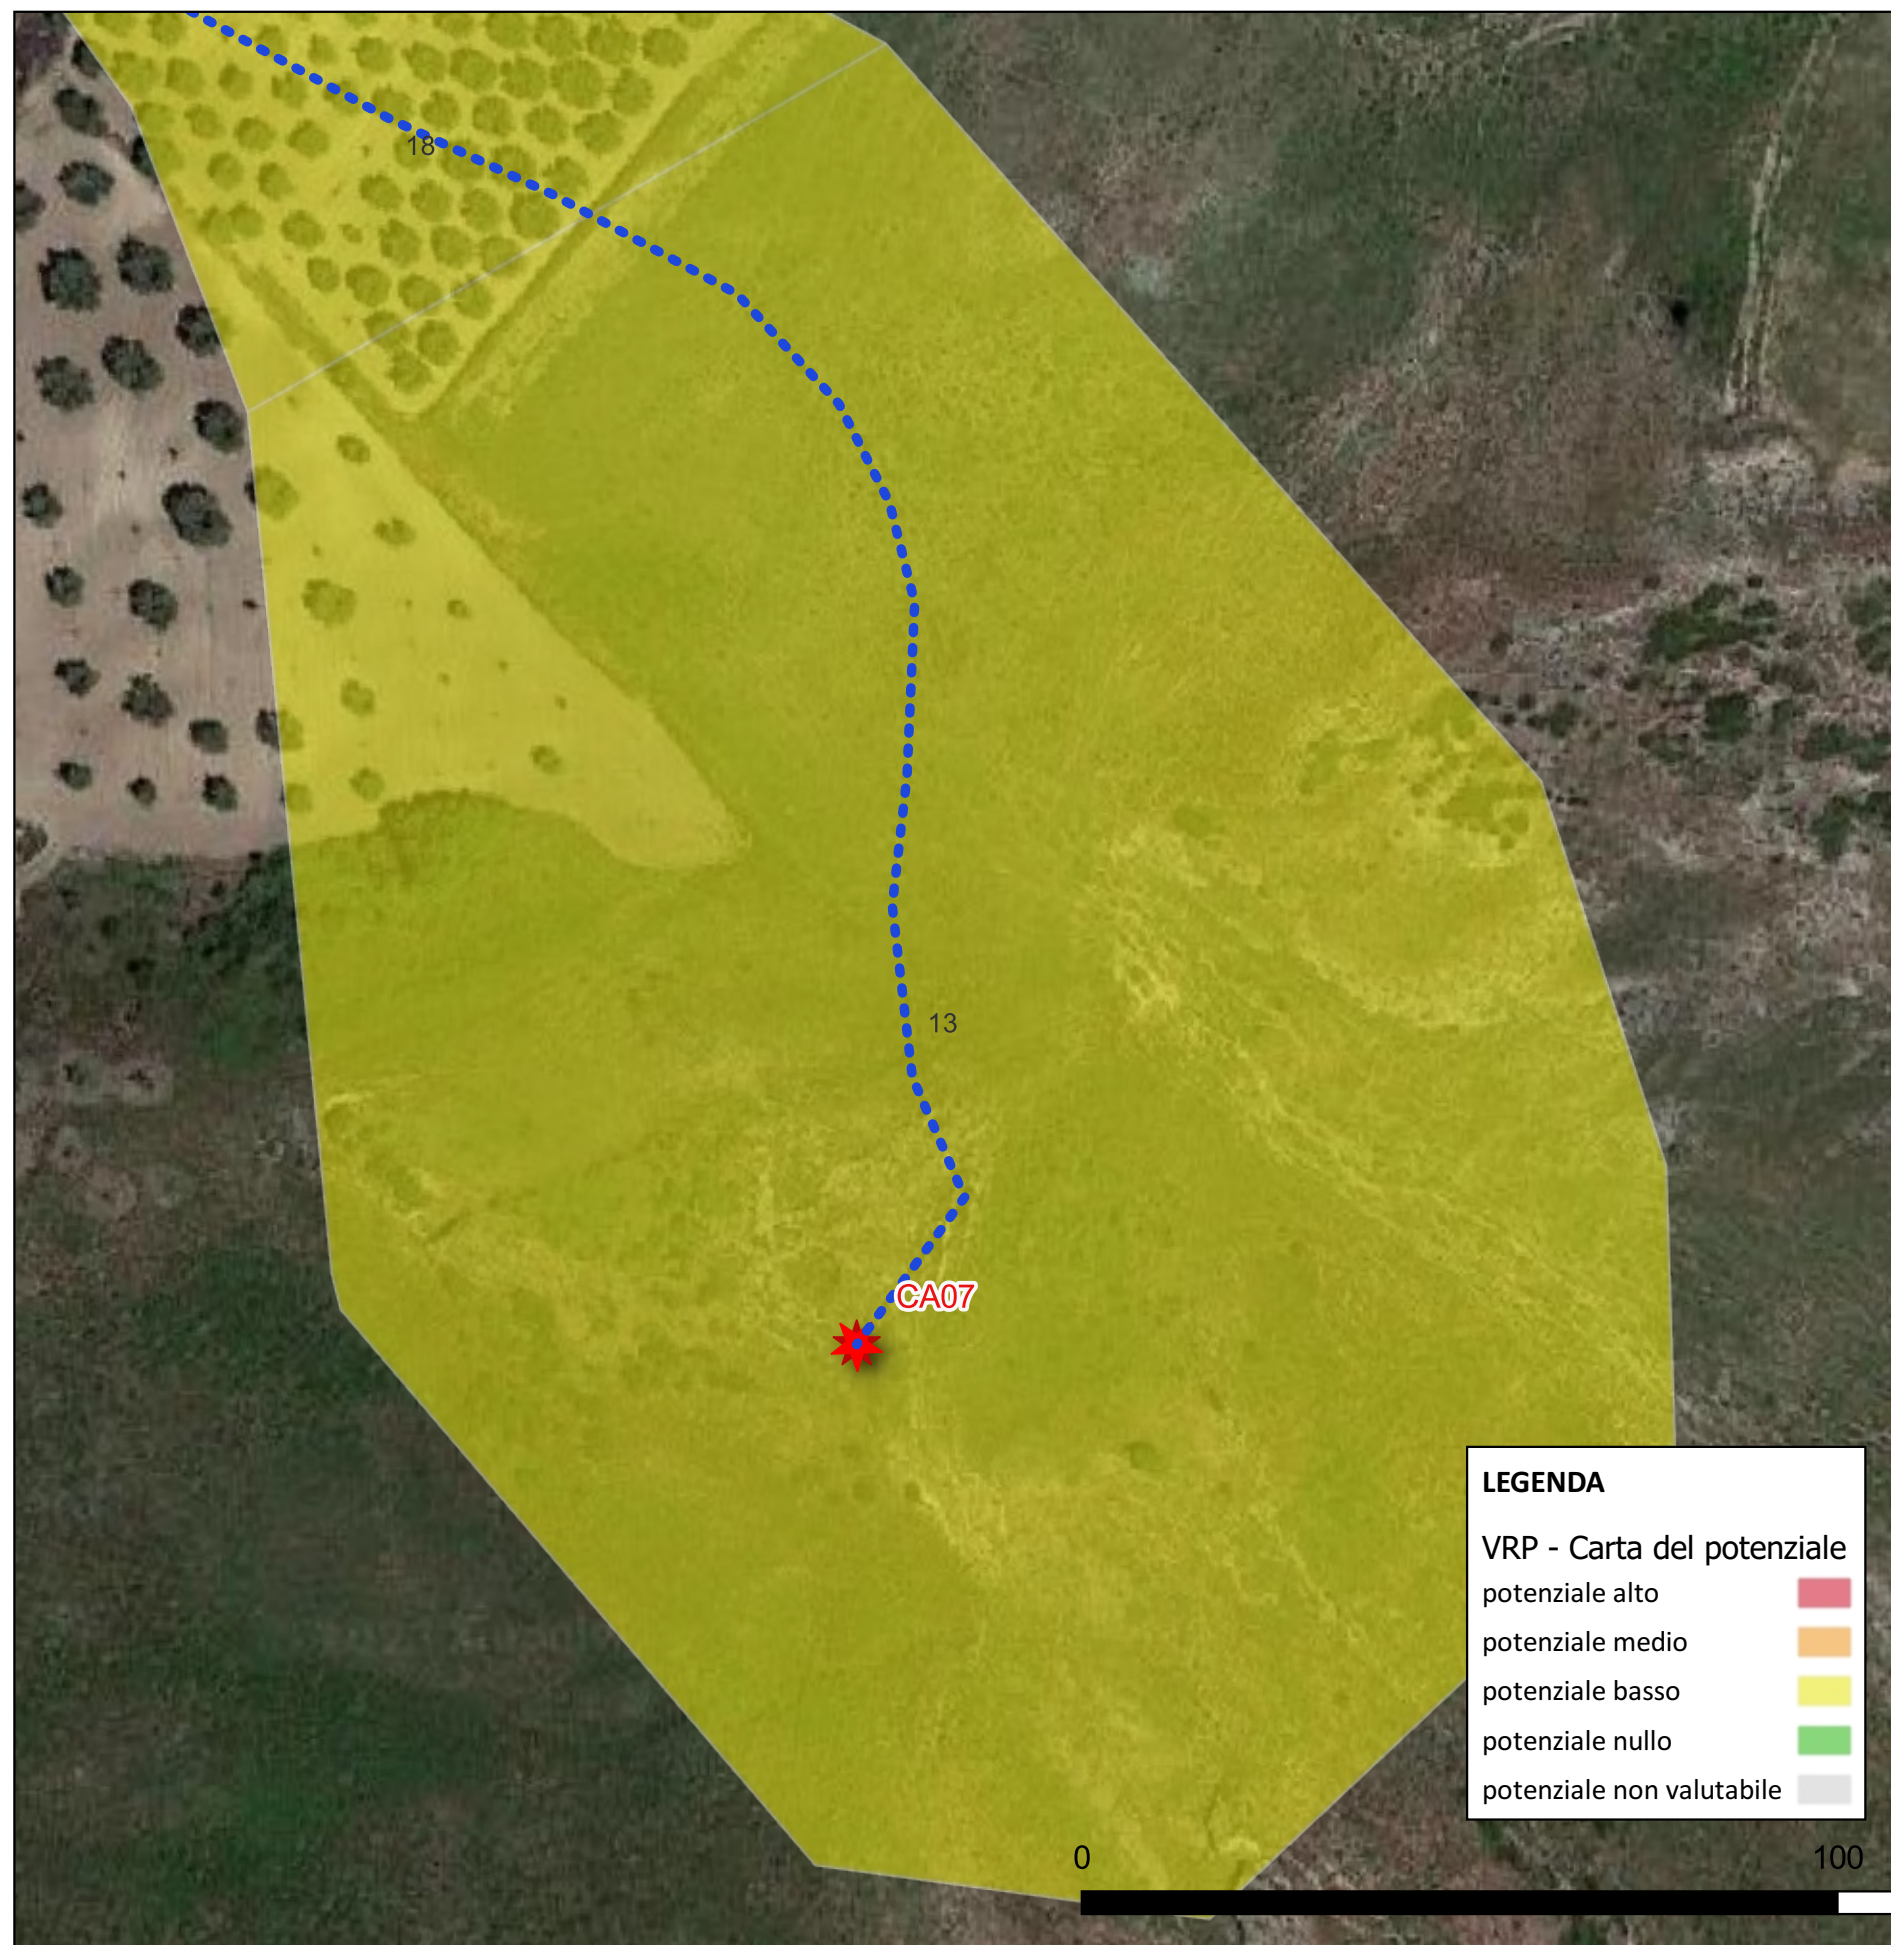
CARTA DEL POTENZIALE - VPIA_SABAP-CZ-KR-2023_00300-ES_000004 - area 13

potenziale basso - affidabilità scarsa

AREA TORRE CA07 Il Contesto archeologico: per l'area non è documentata alcuna frequentazione antropica. Contesto geomorfologico e ambientale in epoca antica: l'area presenta caratteri geomorfologici e ambientali favorevoli all'insediamento umano. Visibilità dell'area in ricognizione: la visibilità al suolo è risultata essere sufficiente ai fini della valutazione, non sono stati osservati elementi materiali di origine antropica antica. Contesto geomorfologico e ambientale in età post-antica: non sono stati osservati segni di scasso recenti. Presenti sui versanti forti erosioni. Nel complesso possiamo valutare un basso potenziale archeologico dell'area della torre CA07, non avendo riscontrato elementi antropici antichi durante le ricognizioni, così dall'analisi della bibliografia e degli archivi non sono emersi siti coincidenti o prossimi all'area indagata. La favorevole posizione del sito, in posizione dominante rispetto alle valli circostanti, offre buone possibilità all'insediamento umano. Pertanto si determina un Basso Potenziale archeologico.

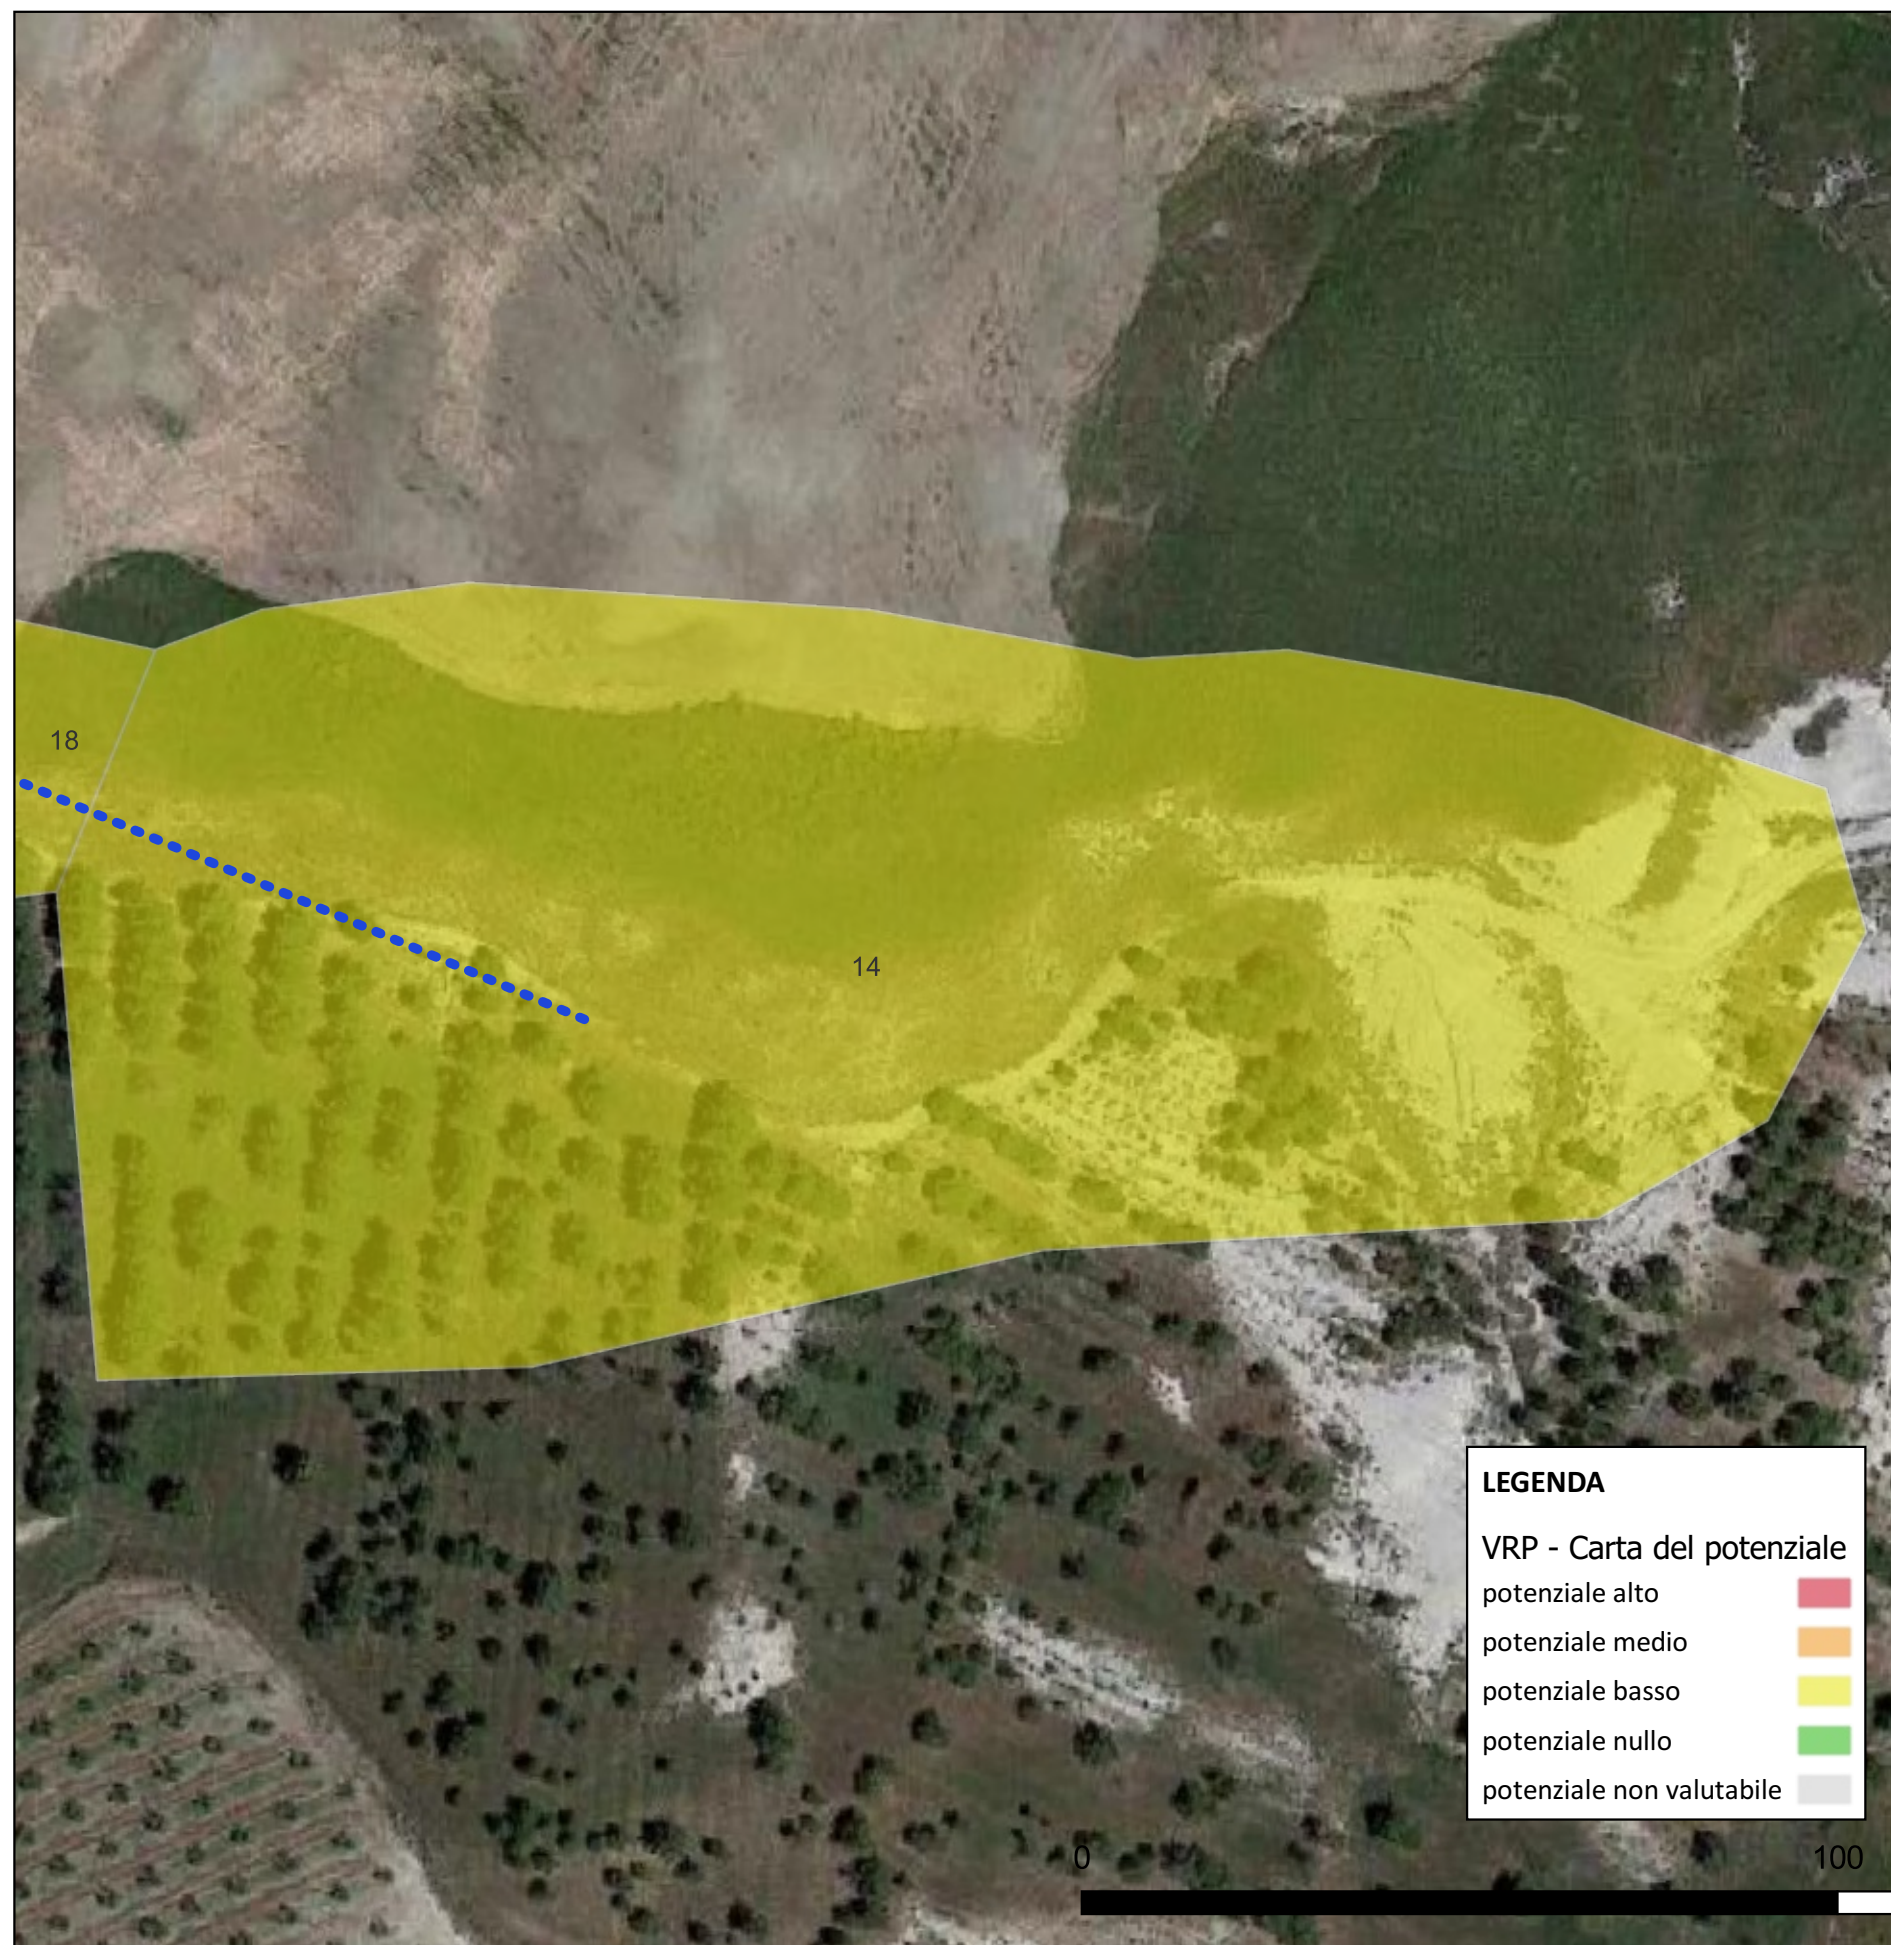
CARTA DEL POTENZIALE - VPIA_SABAP-CZ-KR-2023_00300-ES_000004 - area 14

potenziale basso - affidabilità scarsa

AREA TORRE CA09 Il Contesto archeologico: per l'area non è documentata alcuna frequentazione antropica. Contesto geomorfologico e ambientale in epoca antica: l'area presenta caratteri geomorfologici e ambientali favorevoli all'insediamento umano. Visibilità dell'area in ricognizione: la visibilità al suolo è risultata essere sufficiente ai fini della valutazione, non sono stati osservati elementi materiali di origine antropica antica. Contesto geomorfologico e ambientale in età post-antica: non sono stati osservati segni di scasso recenti. Presenti sui versanti forti erosioni. Nel complesso possiamo valutare un basso potenziale archeologico dell'area della torre CA09, non avendo riscontrato elementi antropici antichi durante le ricognizioni, così dall'analisi della bibliografia e degli archivi non sono emersi siti coincidenti o prossimi all'area indagata. La favorevole posizione del sito, in posizione dominante rispetto alle valli circostanti, offre buone possibilità all'insediamento umano. Pertanto si determina un Basso Potenziale archeologico.
