Progetto parco eolico "Cantorato"

Elaborato: CA_T.N._Relazione VPIA	Relazione ARCHEOLOGICA VPIA_SABAP-Cz-Kr-2023-ES-000004 ALLEGATO 4 -Potenziale
Scala: Documento	
Data: 05.06.2023

CARTA DEL POTENZIALE - VPIA_SABAP-CZ-KR-2023_00300-ES_000004 - area 1

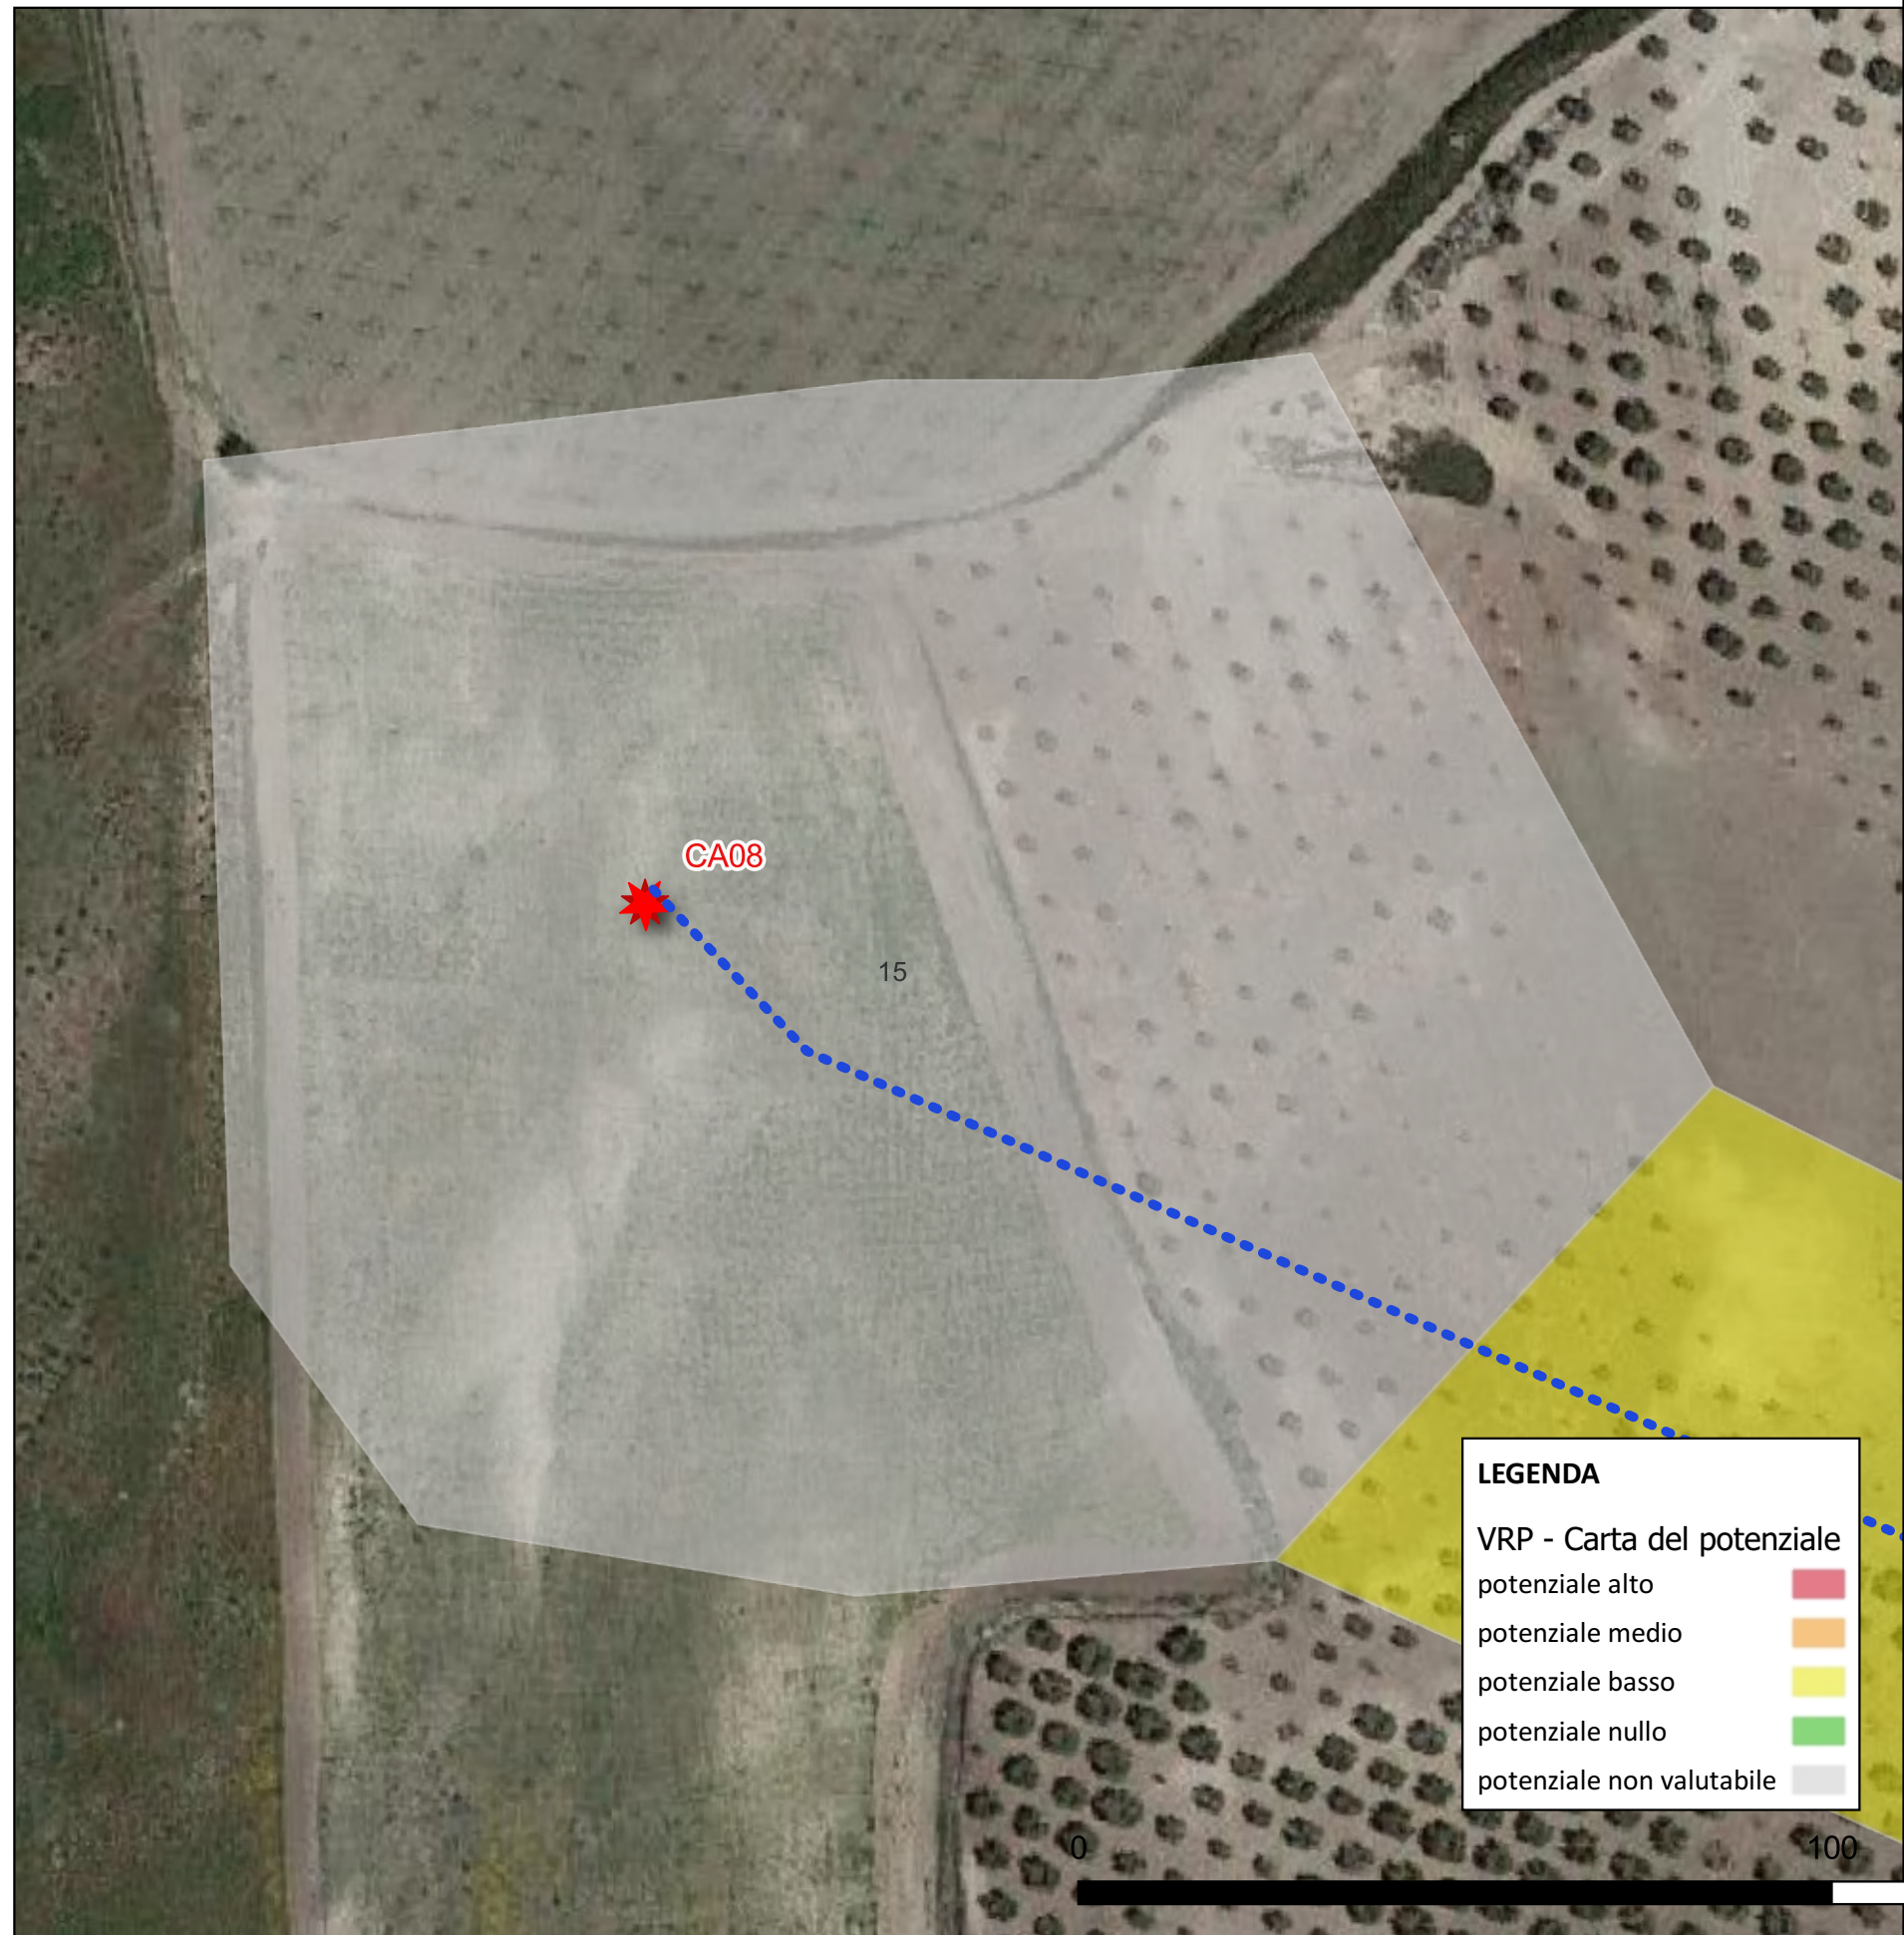
CARTA DEL POTENZIALE - VPIA_SABAP-CZ-KR-2023_00300-ES_000004 - area 15

potenziale non valutabile - affidabilità scarsa

AREA TORRE CA08 Il Contesto archeologico: per l'area non è documentata alcuna frequentazione antropica. Contesto geomorfologico e ambientale in epoca antica: l'area presenta caratteri geomorfologici e ambientali favorevoli all'insediamento umano. Visibilità dell'area in ricognizione: la visibilità al suolo è risultata essere non bastevole ai fini della valutazione Contesto geomorfologico e ambientale in età post-antica: non sono stati osservati azioni di scasso recenti. Presenti sui versanti forti erosioni. Non abbiamo dati sufficienti per una corretta valutazione del potenziale archeologico.

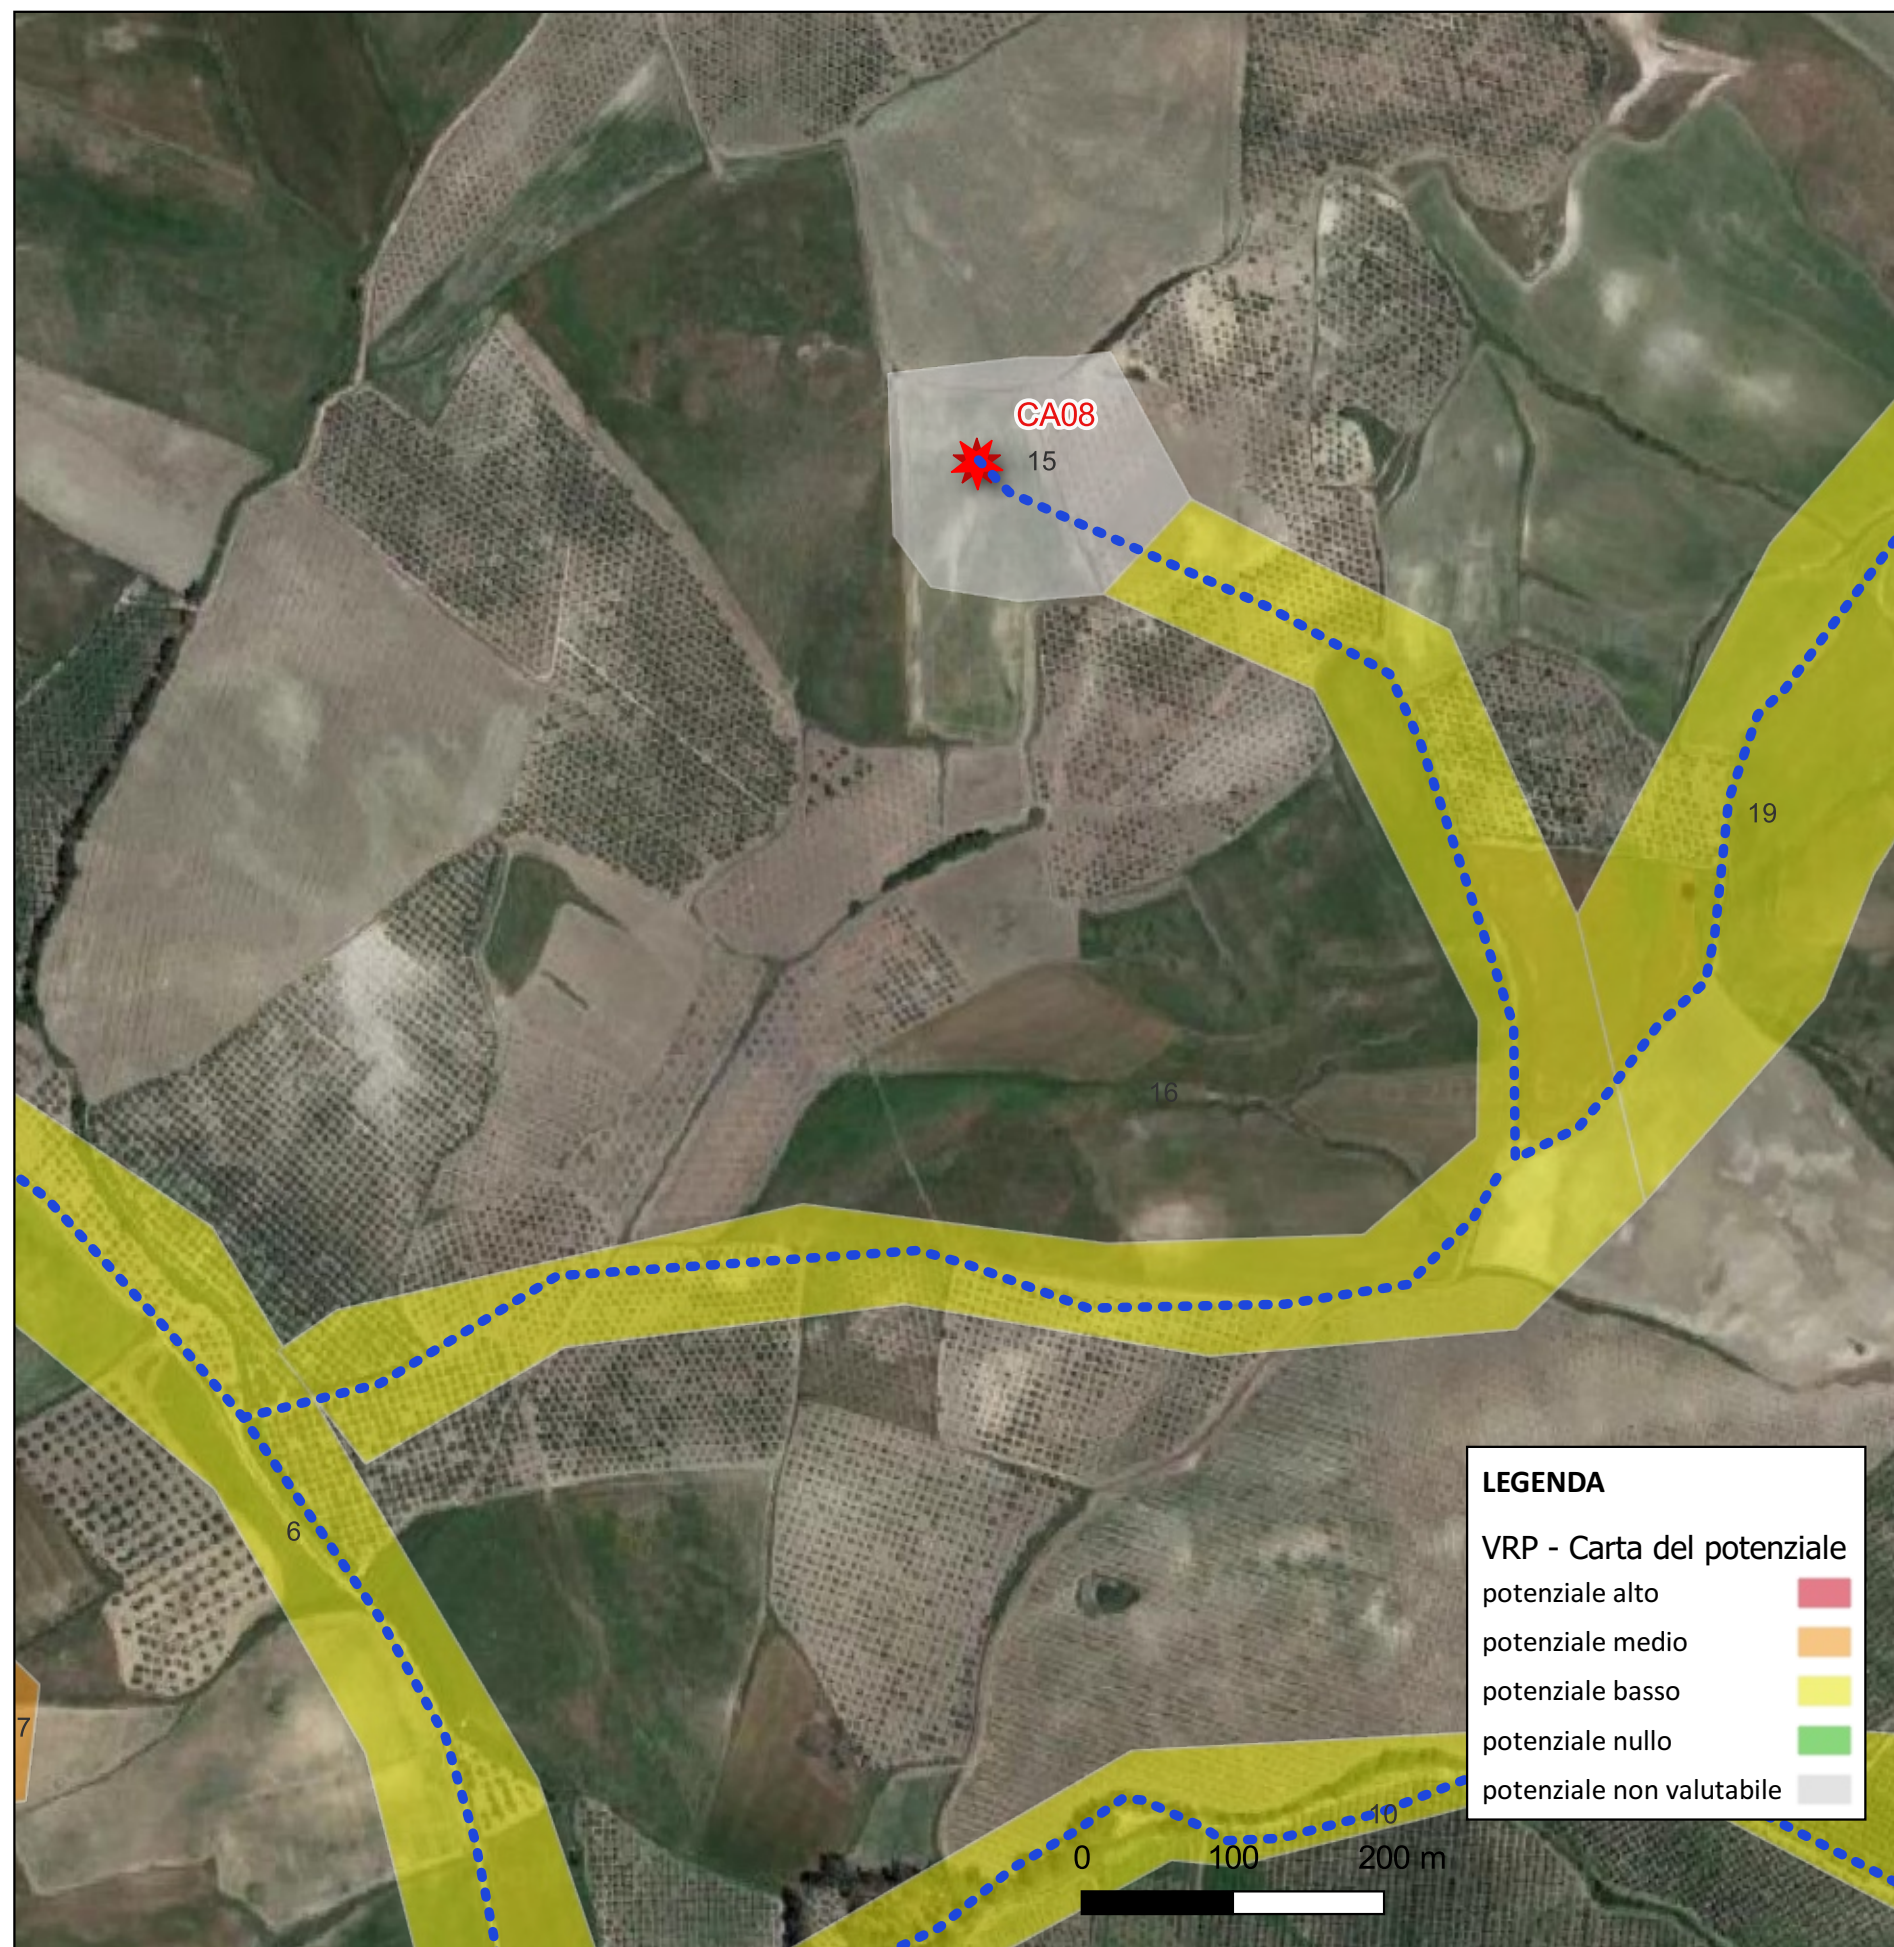
CARTA DEL POTENZIALE - VPIA_SABAP-CZ-KR-2023_00300-ES_000004 - area 16

potenziale basso - affidabilità scarsa

Cavidotto II Contesto archeologico: per l'area non è documentata alcuna frequentazione antropica. Contesto geomorfologico e ambientale in epoca antica: l'area presenta caratteri geomorfologici e ambientali favorevoli all'insediamento umano. Visibilità dell'area in ricognizione: la visibilità al suolo è risultata essere scarsa ai fini della valutazione, non sono stati osservati elementi materiali di origine antropica antica. Contesto geomorfologico e ambientale in età post-antica: Probabilmente l'area è stata escavata o livellata per la creazione delle piste. Non sono però state osservate scassi tali da esporre la stratificazione geologica. Nel complesso possiamo valutare un basso potenziale archeologico dell'area, non avendo riscontrato elementi antropici antichi durante le ricognizioni, così dall'analisi della bibliografia ed degli archivi non sono emersi siti coincidenti o prossimi all'area indagata.

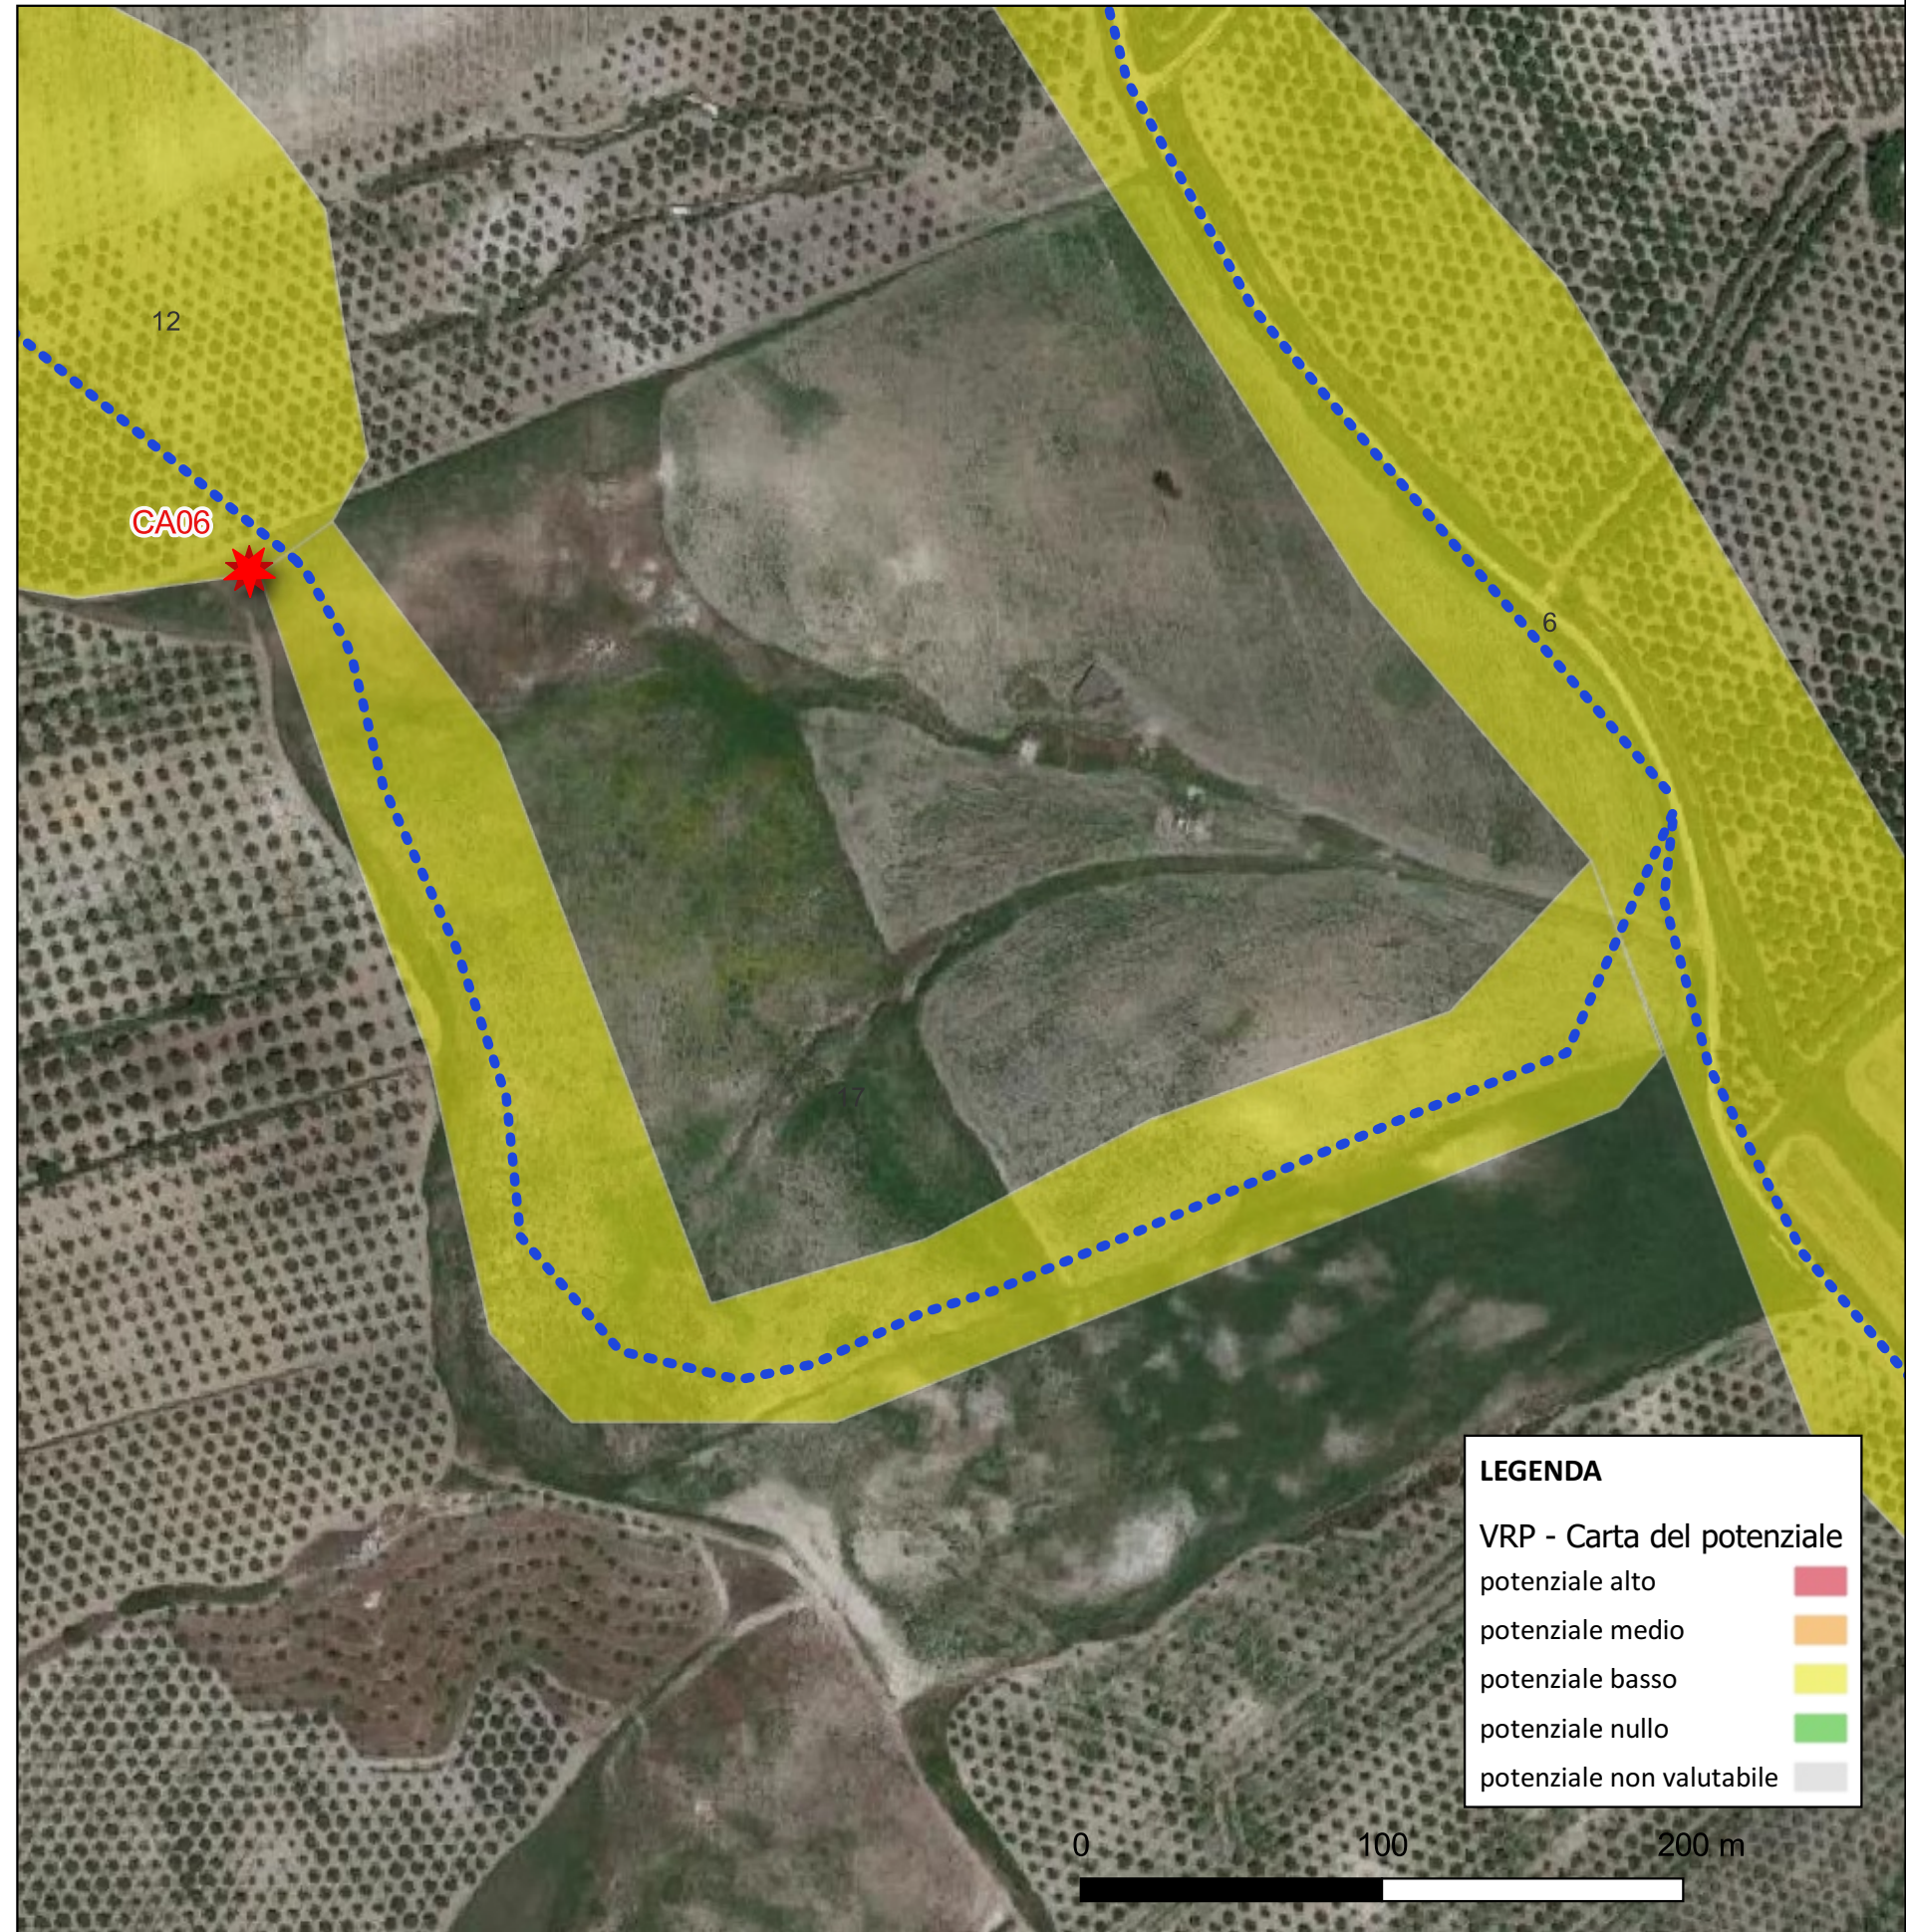
CARTA DEL POTENZIALE - VPIA_SABAP-CZ-KR-2023_00300-ES_000004 - area 17

potenziale basso - affidabilità scarsa

Cavidotto II Contesto archeologico: per l'area non è documentata alcuna frequentazione antropica. Contesto geomorfologico e ambientale in epoca antica: l'area presenta caratteri geomorfologici e ambientali favorevoli all'insediamento umano. Visibilità dell'area in ricognizione: la visibilità al suolo è risultata essere scarsa ai fini della valutazione, non sono stati osservati elementi materiali di origine antropica antica. Contesto geomorfologico e ambientale in età post-antica: Probabilmente l'area è stata escavata o livellata per la creazione delle piste. Non sono però state osservati scassi tali da esporre la stratificazione geologica. Nel complesso possiamo valutare un basso potenziale archeologico dell'area, non avendo riscontrato elementi antropici antichi durante le ricognizioni, così dall'analisi della bibliografia ed degli archivi non sono emersi siti coincidenti o prossimi all'area indagata.

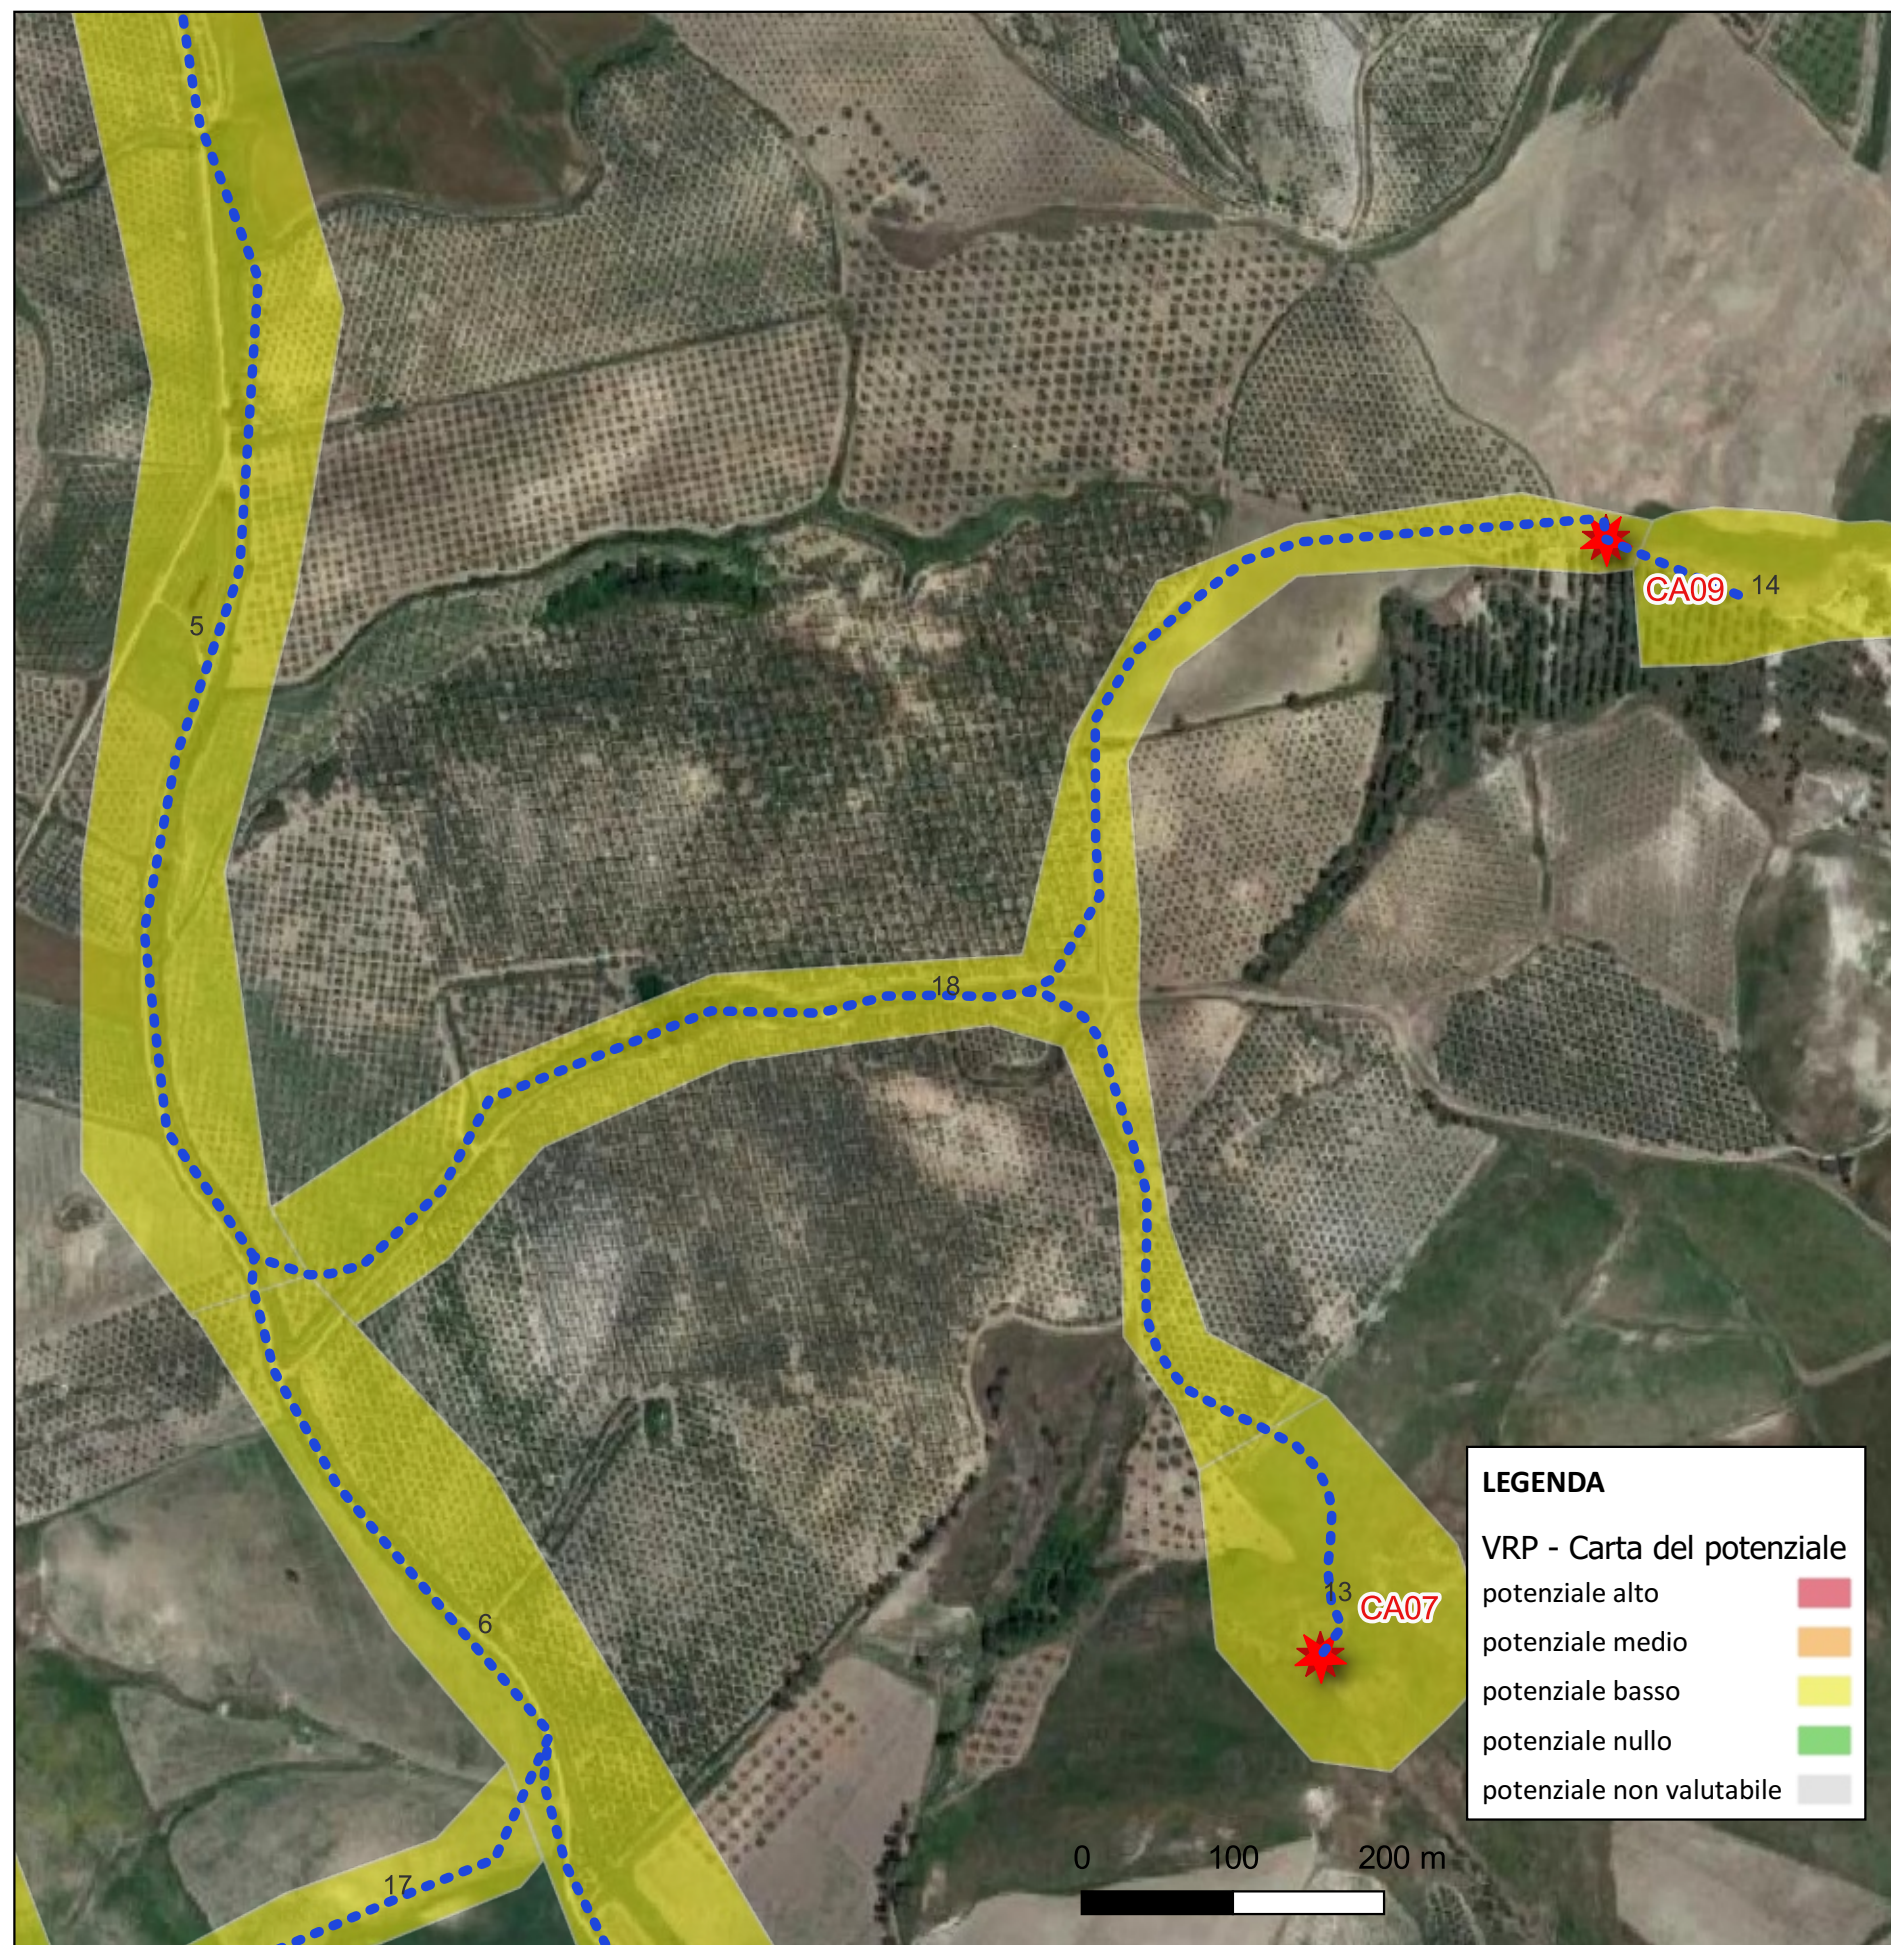
CARTA DEL POTENZIALE - VPIA_SABAP-CZ-KR-2023_00300-ES_000004 - area 18

potenziale basso - affidabilità discreta

Cavidotto II Contesto archeologico: per l'area non è documentata alcuna frequentazione antropica. Contesto geomorfologico e ambientale in epoca antica: l'area presenta caratteri geomorfologici e ambientali favorevoli all'insediamento umano. Visibilità dell'area in ricognizione: la visibilità al suolo è risultata essere scarsa ai fini della valutazione, non sono stati osservati elementi materiali di origine antropica antica. Contesto geomorfologico e ambientale in età post-antica: Probabilmente l'area è stata escavata o livellata per la creazione delle piste. Non sono però state osservati scassi tali da esporre la stratificazione geologica. Nel complesso possiamo valutare un basso potenziale archeologico dell'area, non avendo riscontrato elementi antropici antichi durante le ricognizioni, così dall'analisi della bibliografia e degli archivi non sono emersi siti coincidenti o prossimi all'area indagata.

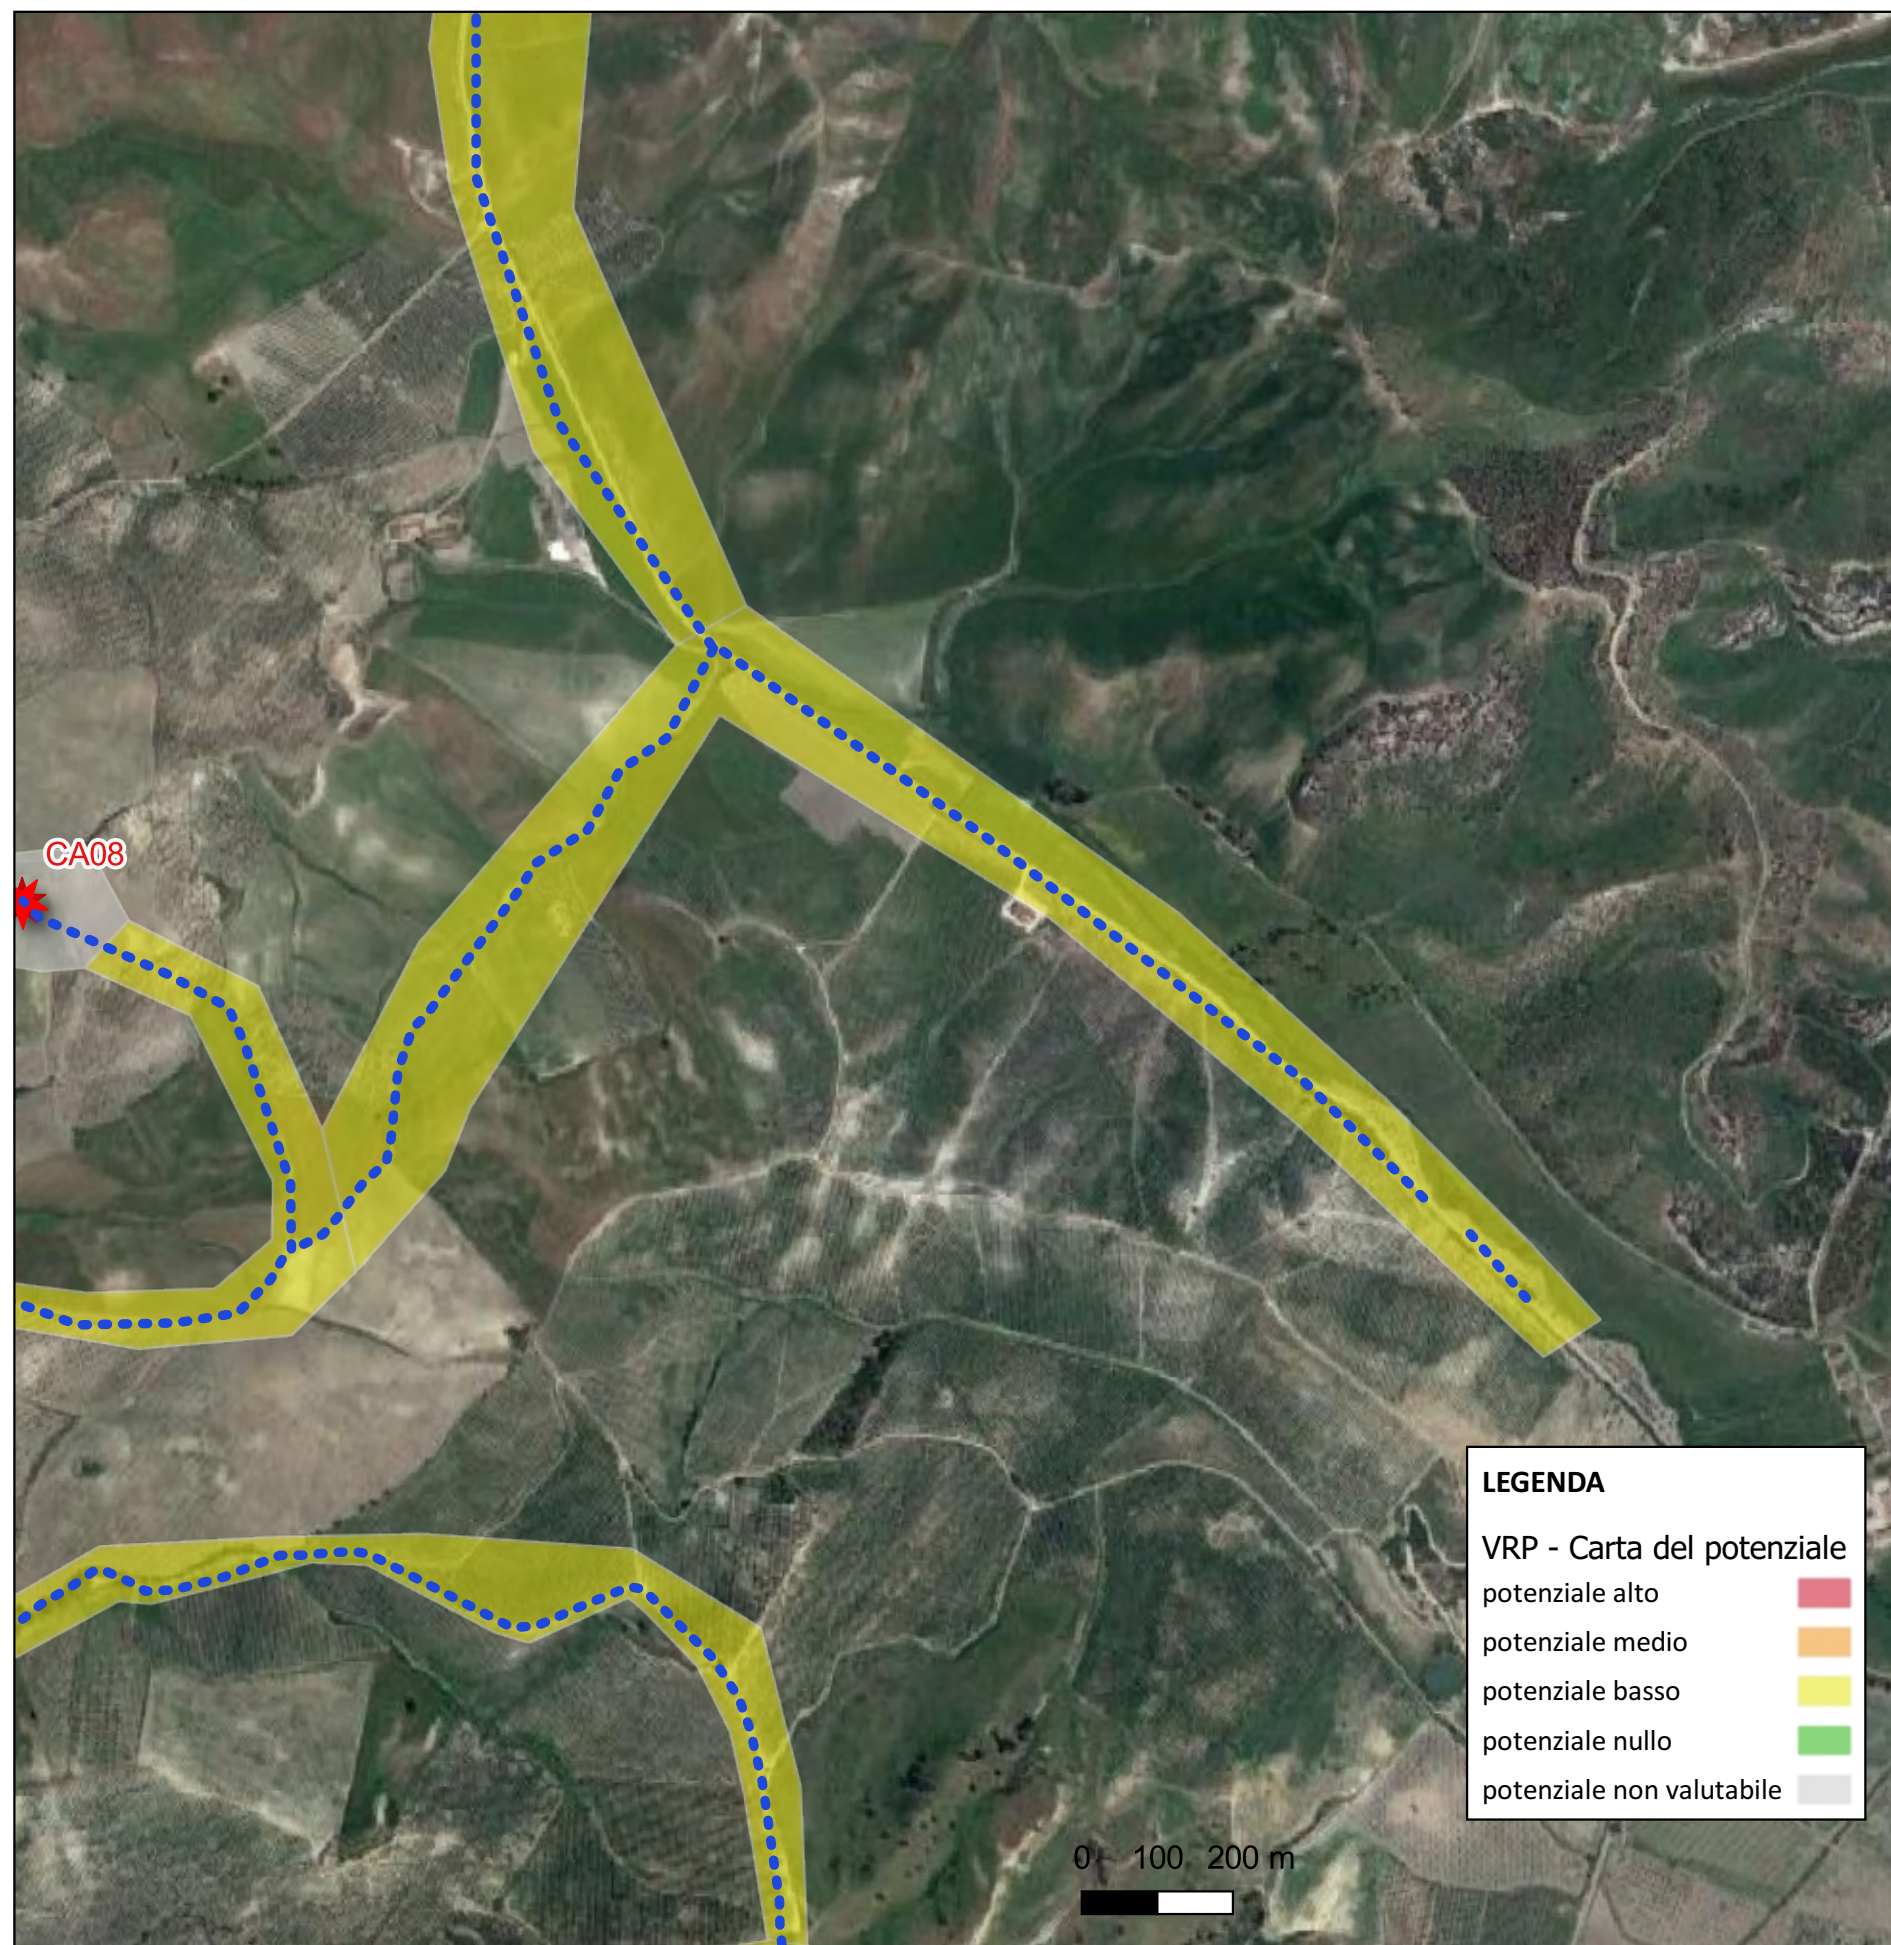
CARTA DEL POTENZIALE - VPIA_SABAP-CZ-KR-2023_00300-ES_000004 - area 19

potenziale basso - affidabilità scarsa

Cavidotto II Contesto archeologico: per l'area non è documentata alcuna frequentazione antropica. Contesto geomorfologico e ambientale in epoca antica: l'area presenta caratteri geomorfologici e ambientali favorevoli all'insediamento umano. Visibilità dell'area in ricognizione: la visibilità al suolo è risultata essere scarsa ai fini della valutazione, non sono stati osservati elementi materiali di origine antropica antica. Contesto geomorfologico e ambientale in età post-antica: Probabilmente l'area è stata escavata o livellata per la creazione delle piste. Non sono però state osservati scassi tali da esporre la stratificazione geologica. Nel complesso possiamo valutare un basso potenziale archeologico dell'area, non avendo riscontrato elementi antropici antichi durante le ricognizioni, così dall'analisi della bibliografia ed degli archivi non sono emersi siti coincidenti o prossimi all'area indagata.
