Progetto parco eolico "Cantorato"

Elaborato: CA_T.N._Relazione VPIA	Relazione ARCHEOLOGICA VPIA_SABAP-Cz-Kr-2023-ES-000004 ALLEGATO 4 -Potenziale
Scala: Documento	
Data: 05.06.2023

CARTA DEL POTENZIALE - VPIA_SABAP-CZ-KR-2023_00300-ES_000004 - area 1

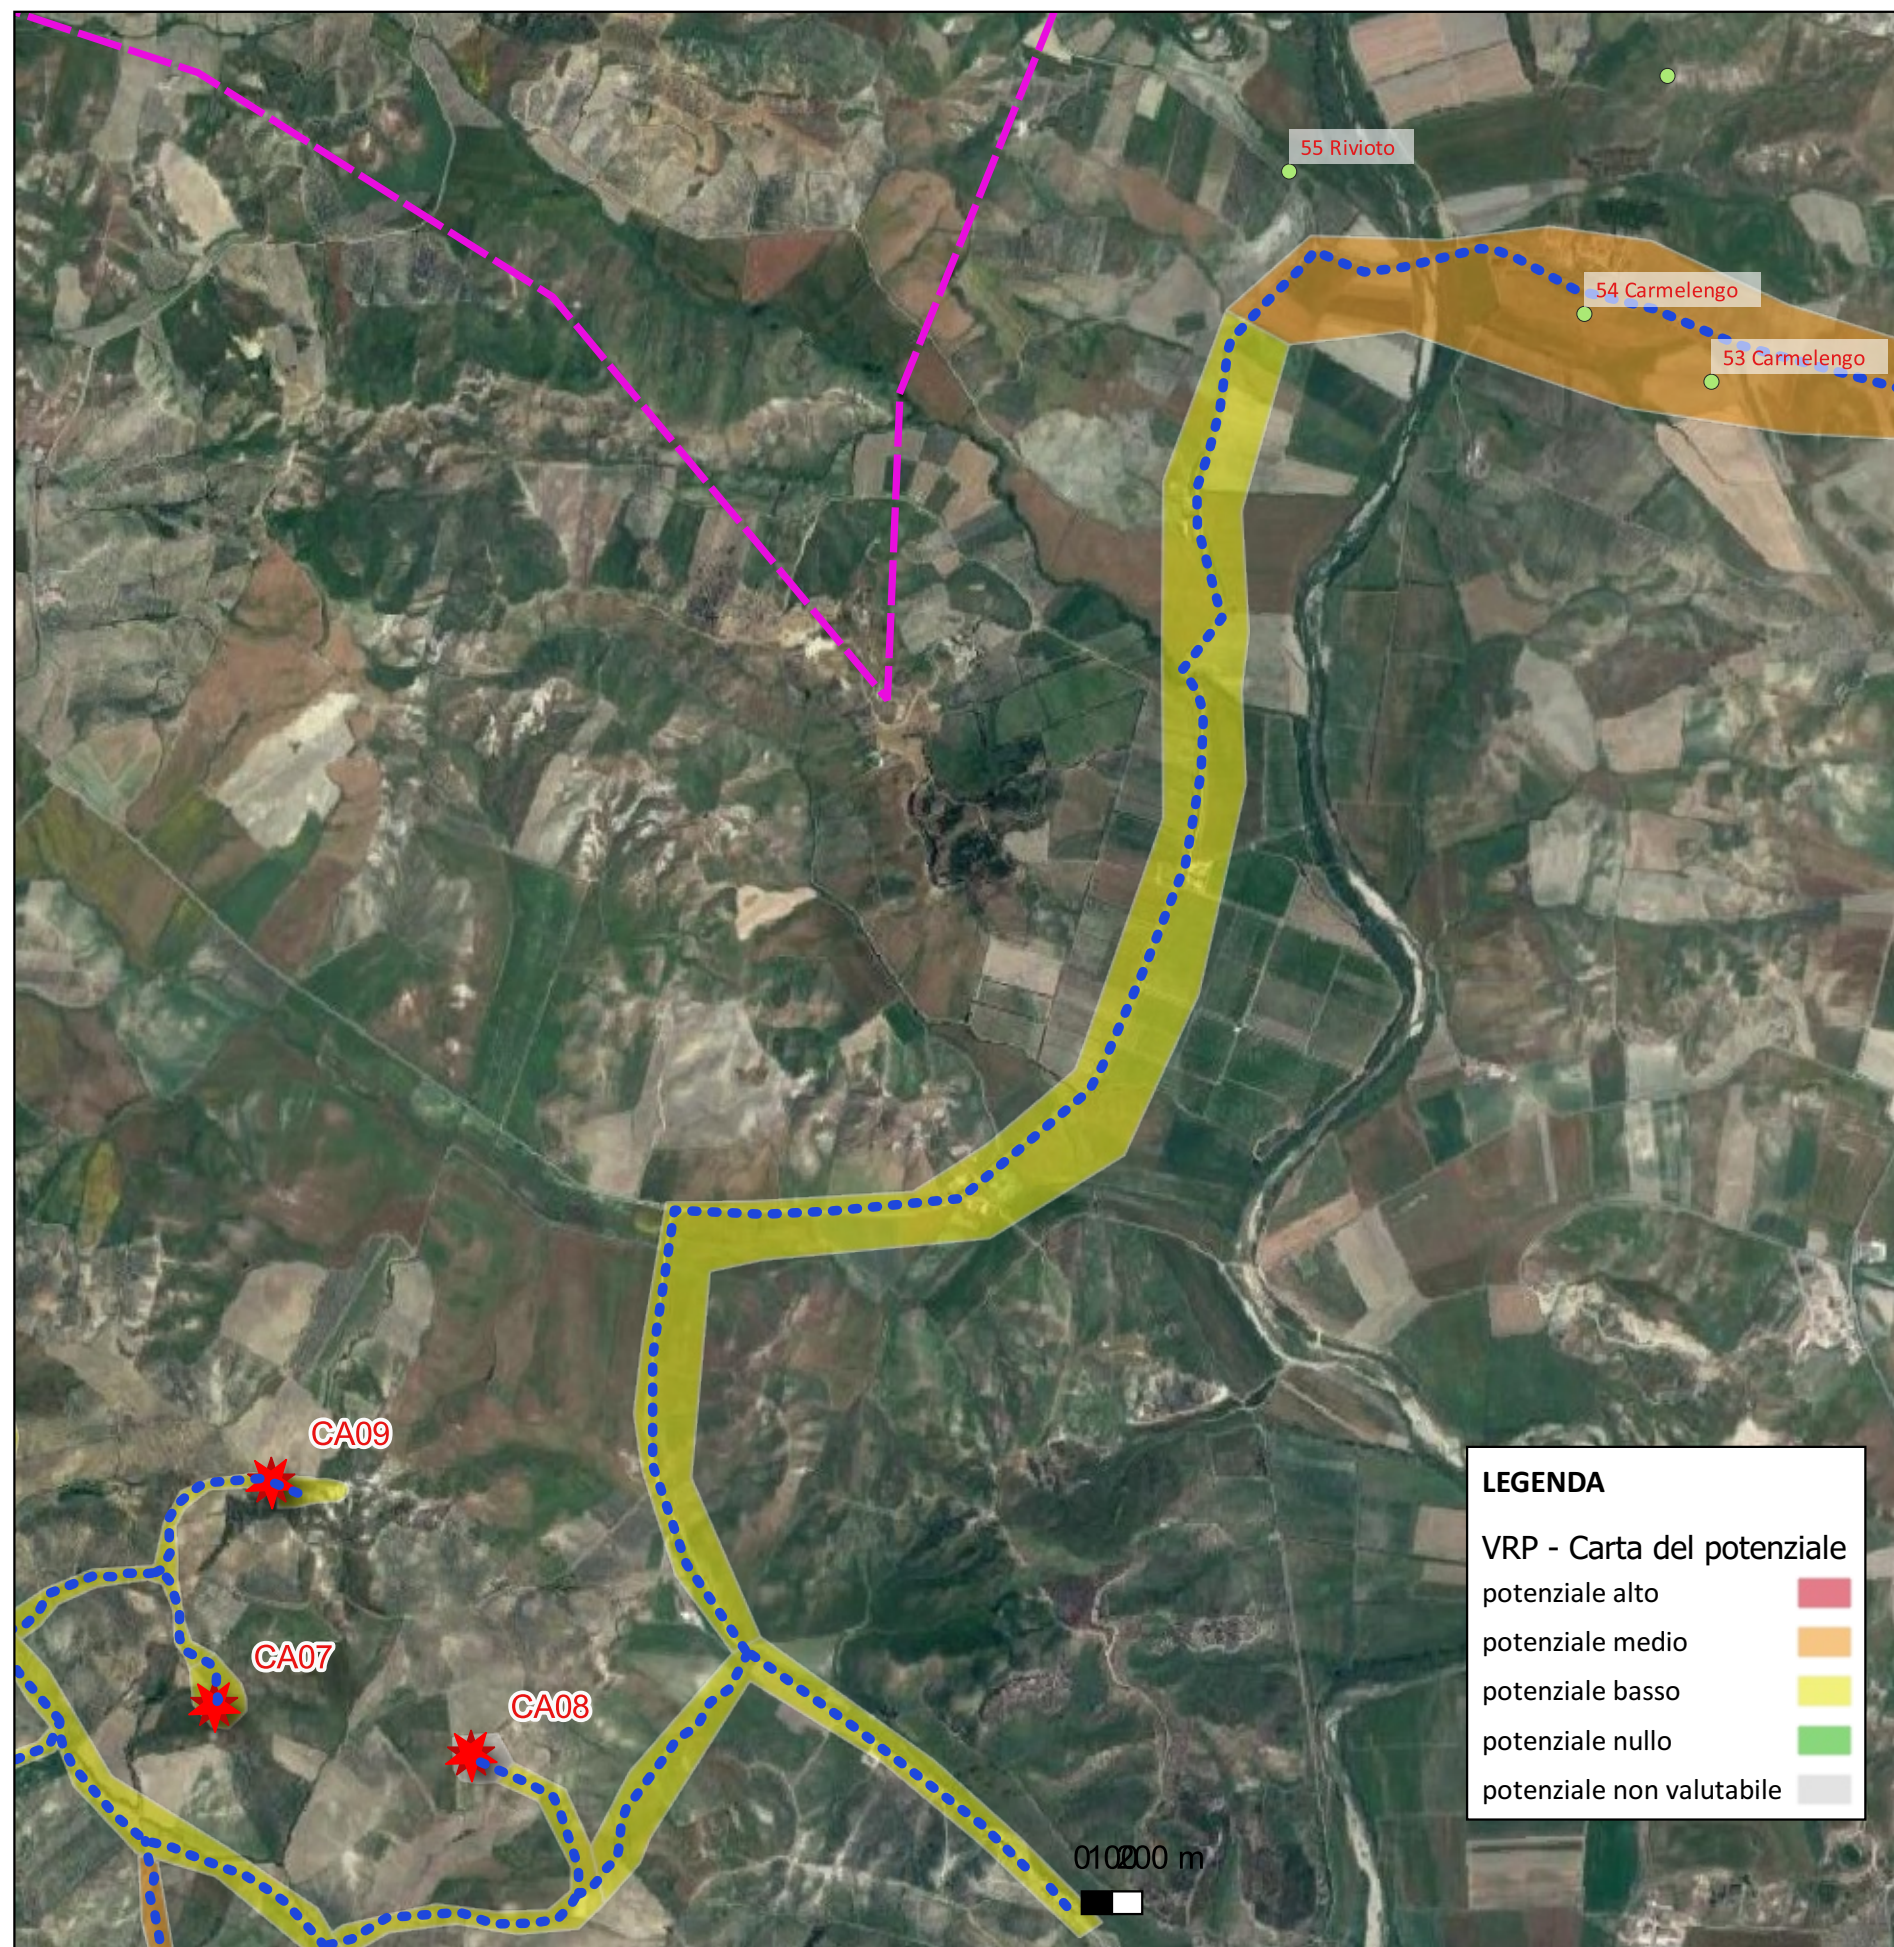
CARTA DEL POTENZIALE - VPIA_SABAP-CZ-KR-2023_00300-ES_000004 - area 20

potenziale basso - affidabilità scarsa

Cavidotto II Contesto archeologico: per l'area non è documentata alcuna frequentazione antropica. Contesto geomorfologico e ambientale in epoca antica: l'area presenta caratteri geomorfologici e ambientali favorevoli all'insediamento umano. Visibilità dell'area in ricognizione: la visibilità al suolo è risultata essere scarsa ai fini della valutazione, non sono stati osservati elementi materiali di origine antropica antica. Contesto geomorfologico e ambientale in età post-antica: Probabilmente l'area è stata escavata o livellata per la creazione delle piste. Non sono però state osservati scassi tali da esporre la stratificazione geologica. Nel complesso possiamo valutare un basso potenziale archeologico dell'area, non avendo riscontrato elementi antropici antichi durante le ricognizioni, così dall'analisi della bibliografia ed degli archivi non sono emersi siti coincidenti o prossimi all'area indagata.

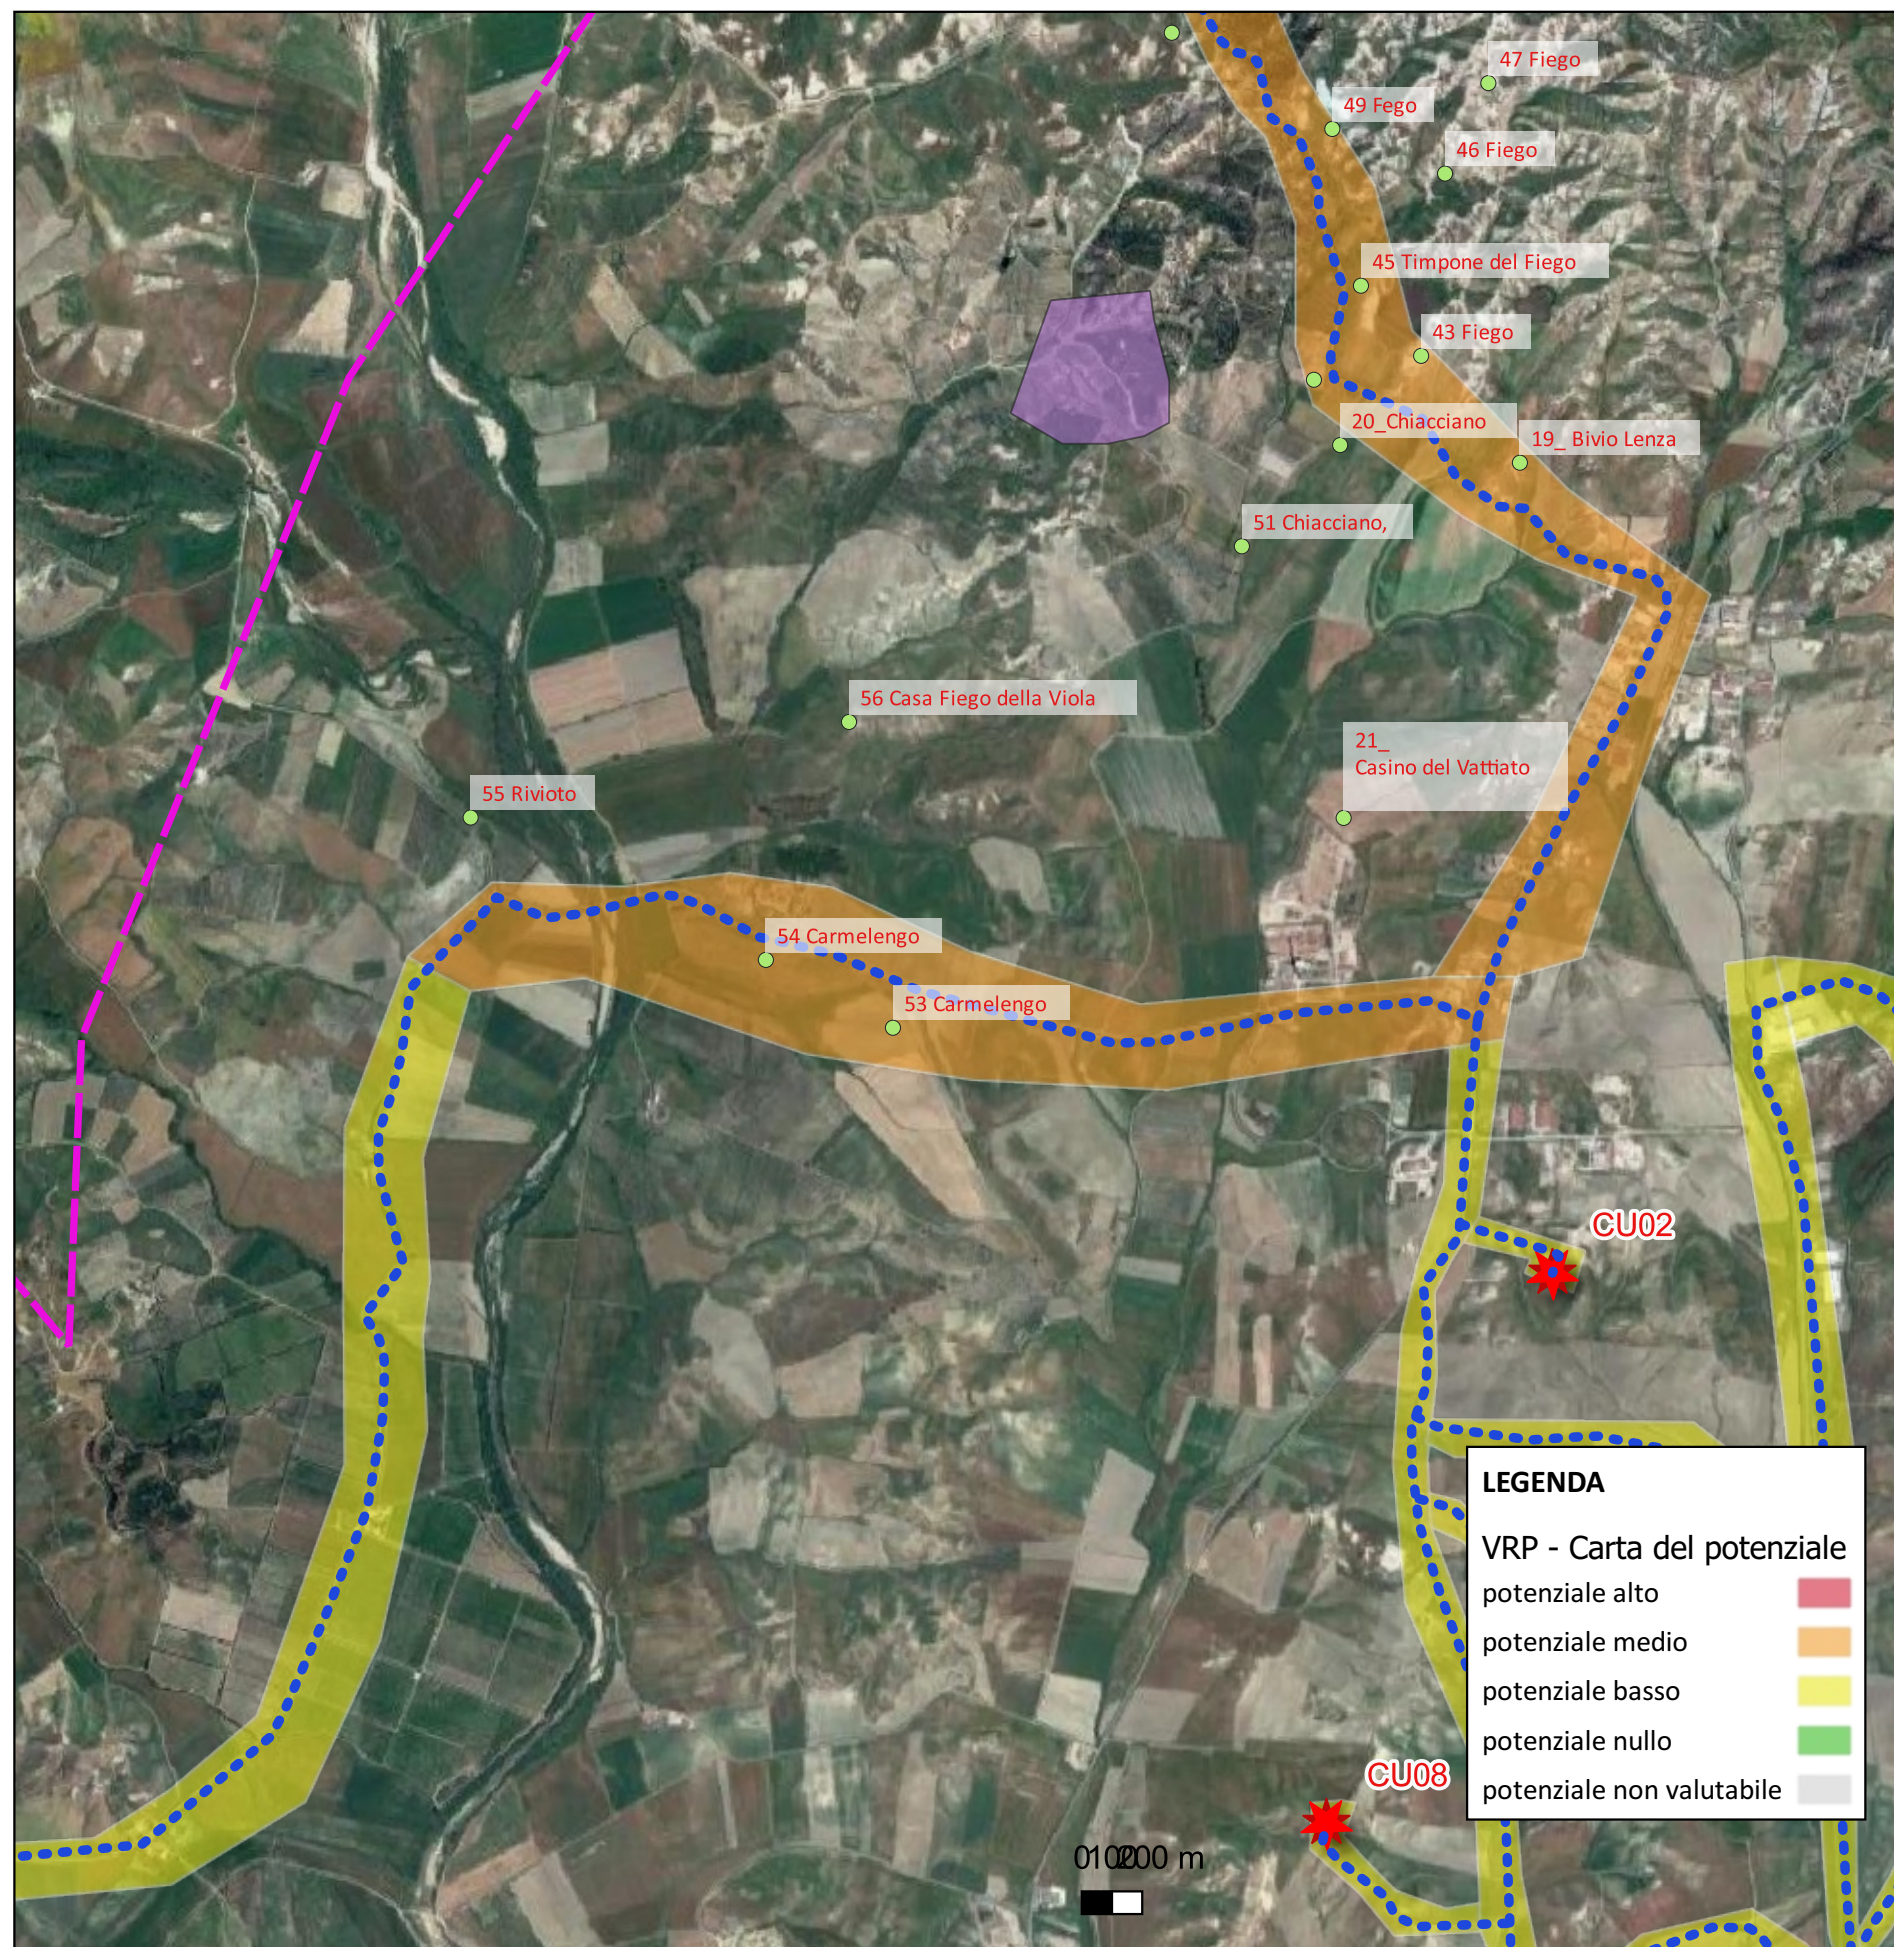
CARTA DEL POTENZIALE - VPIA_SABAP-CZ-KR-2023_00300-ES_000004 - area 21

potenziale medio - affidabilità discreta

Cavidotto Il Contesto archeologico: nell'area prossima alla strada che ospiterà in cavidotto è nota la presenza di alcuni siti archeologici che testimoniano una frequentazione antica dell'area. Contesto geomorfologico e ambientale in epoca antica: l'area presenta caratteri geomorfologici e ambientali favorevoli all'insediamento umano. Visibilità dell'area in ricognizione: la visibilità al suolo è risultata essere scarsa ai fini della valutazione in quanto la strada asfaltata non consente di valutare i terreni su cui verrà eseguita la trincea del cavidotto. Contesto geomorfologico e ambientale in età post-antica: Probabilmente l'area è stata escavata o livellata per la creazione della strada. Non sono però state osservati scassi tali da esporre la stratificazione geologica. Nel complesso possiamo valutare un MEDIO potenziale archeologico dell'area.

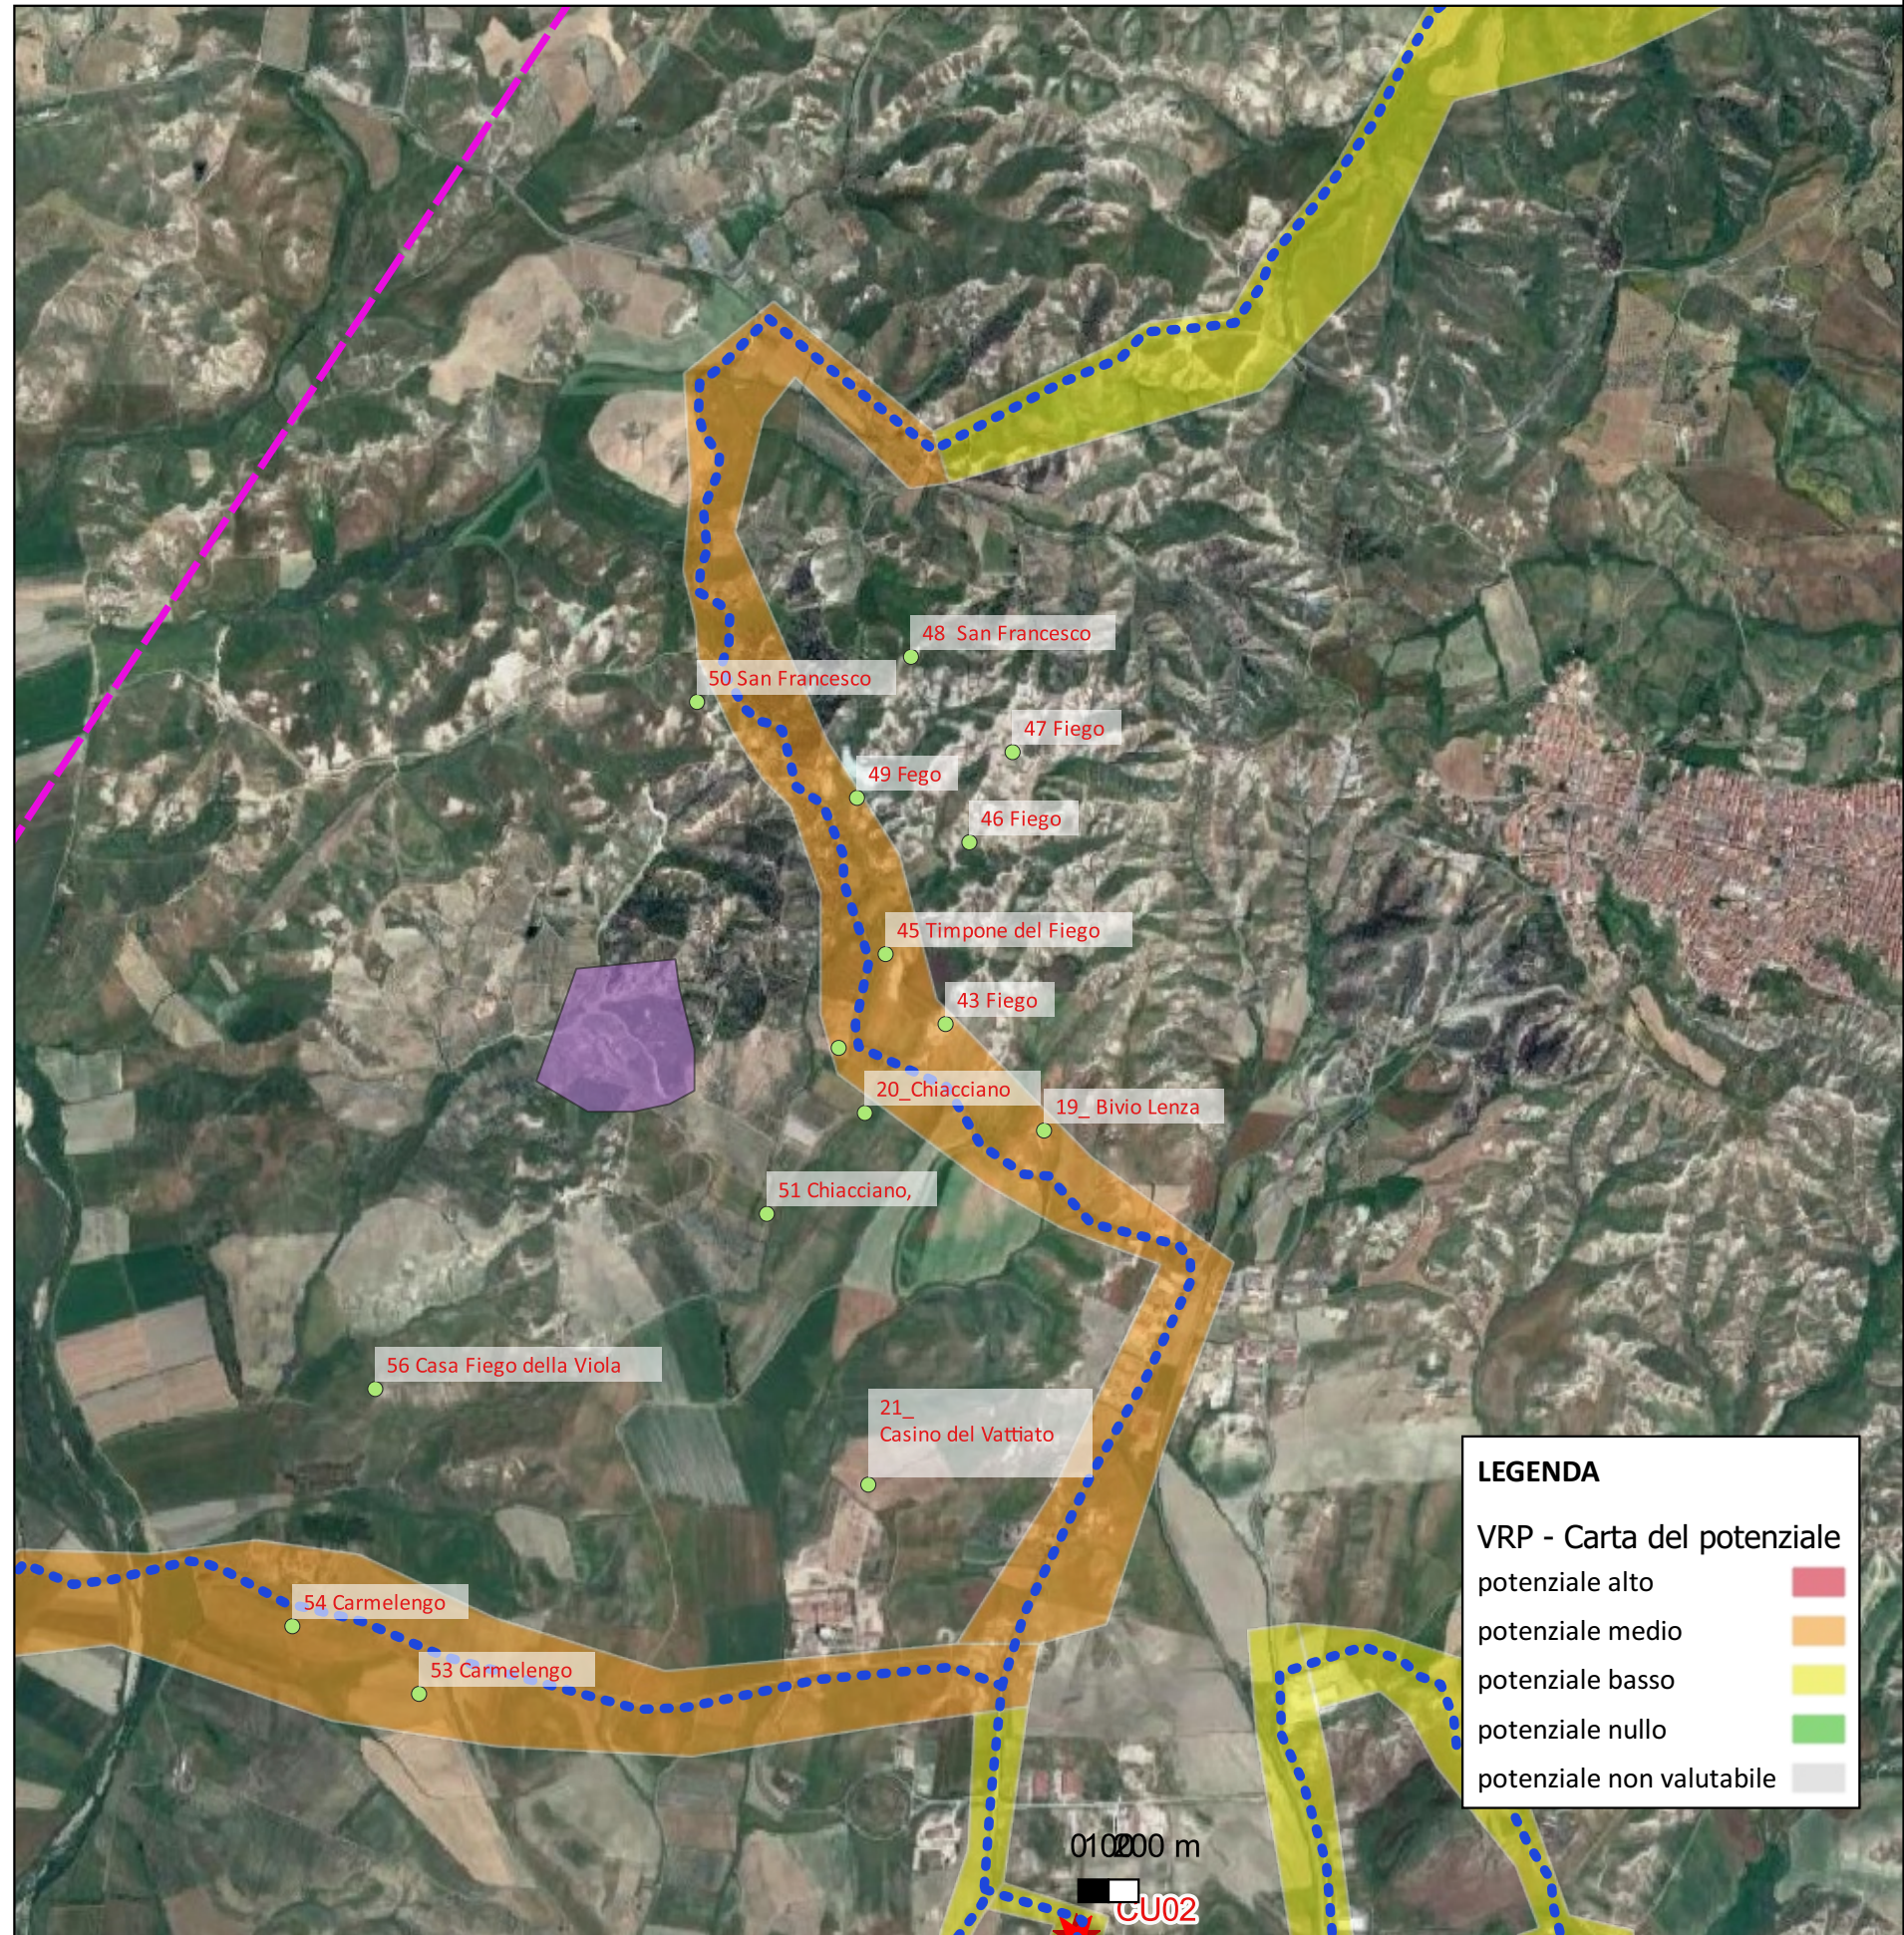
CARTA DEL POTENZIALE - VPIA_SABAP-CZ-KR-2023_00300-ES_000004 - area 22

potenziale medio - affidabilità discreta

Cavidotto Il Contesto archeologico: nell'area prossima alla strada che ospiterà in cavidotto è nota la presenza di alcuni siti archeologici che testimoniano una frequentazione antica dell'area. Contesto geomorfologico e ambientale in epoca antica: l'area presenta caratteri geomorfologici e ambientali favorevoli all'insediamento umano. Visibilità dell'area in ricognizione: la visibilità al suolo è risultata essere scarsa ai fini della valutazione in quanto la strada asfaltata non consente di valutare i terreni su cui verrà eseguita la trincea del cavidotto. Contesto geomorfologico e ambientale in età post-antica: Probabilmente l'area è stata escavata o livellata per la creazione della strada. Non sono però state osservati scassi tali da esporre la stratificazione geologica. Nel complesso possiamo valutare un MEDIO potenziale archeologico dell'area.

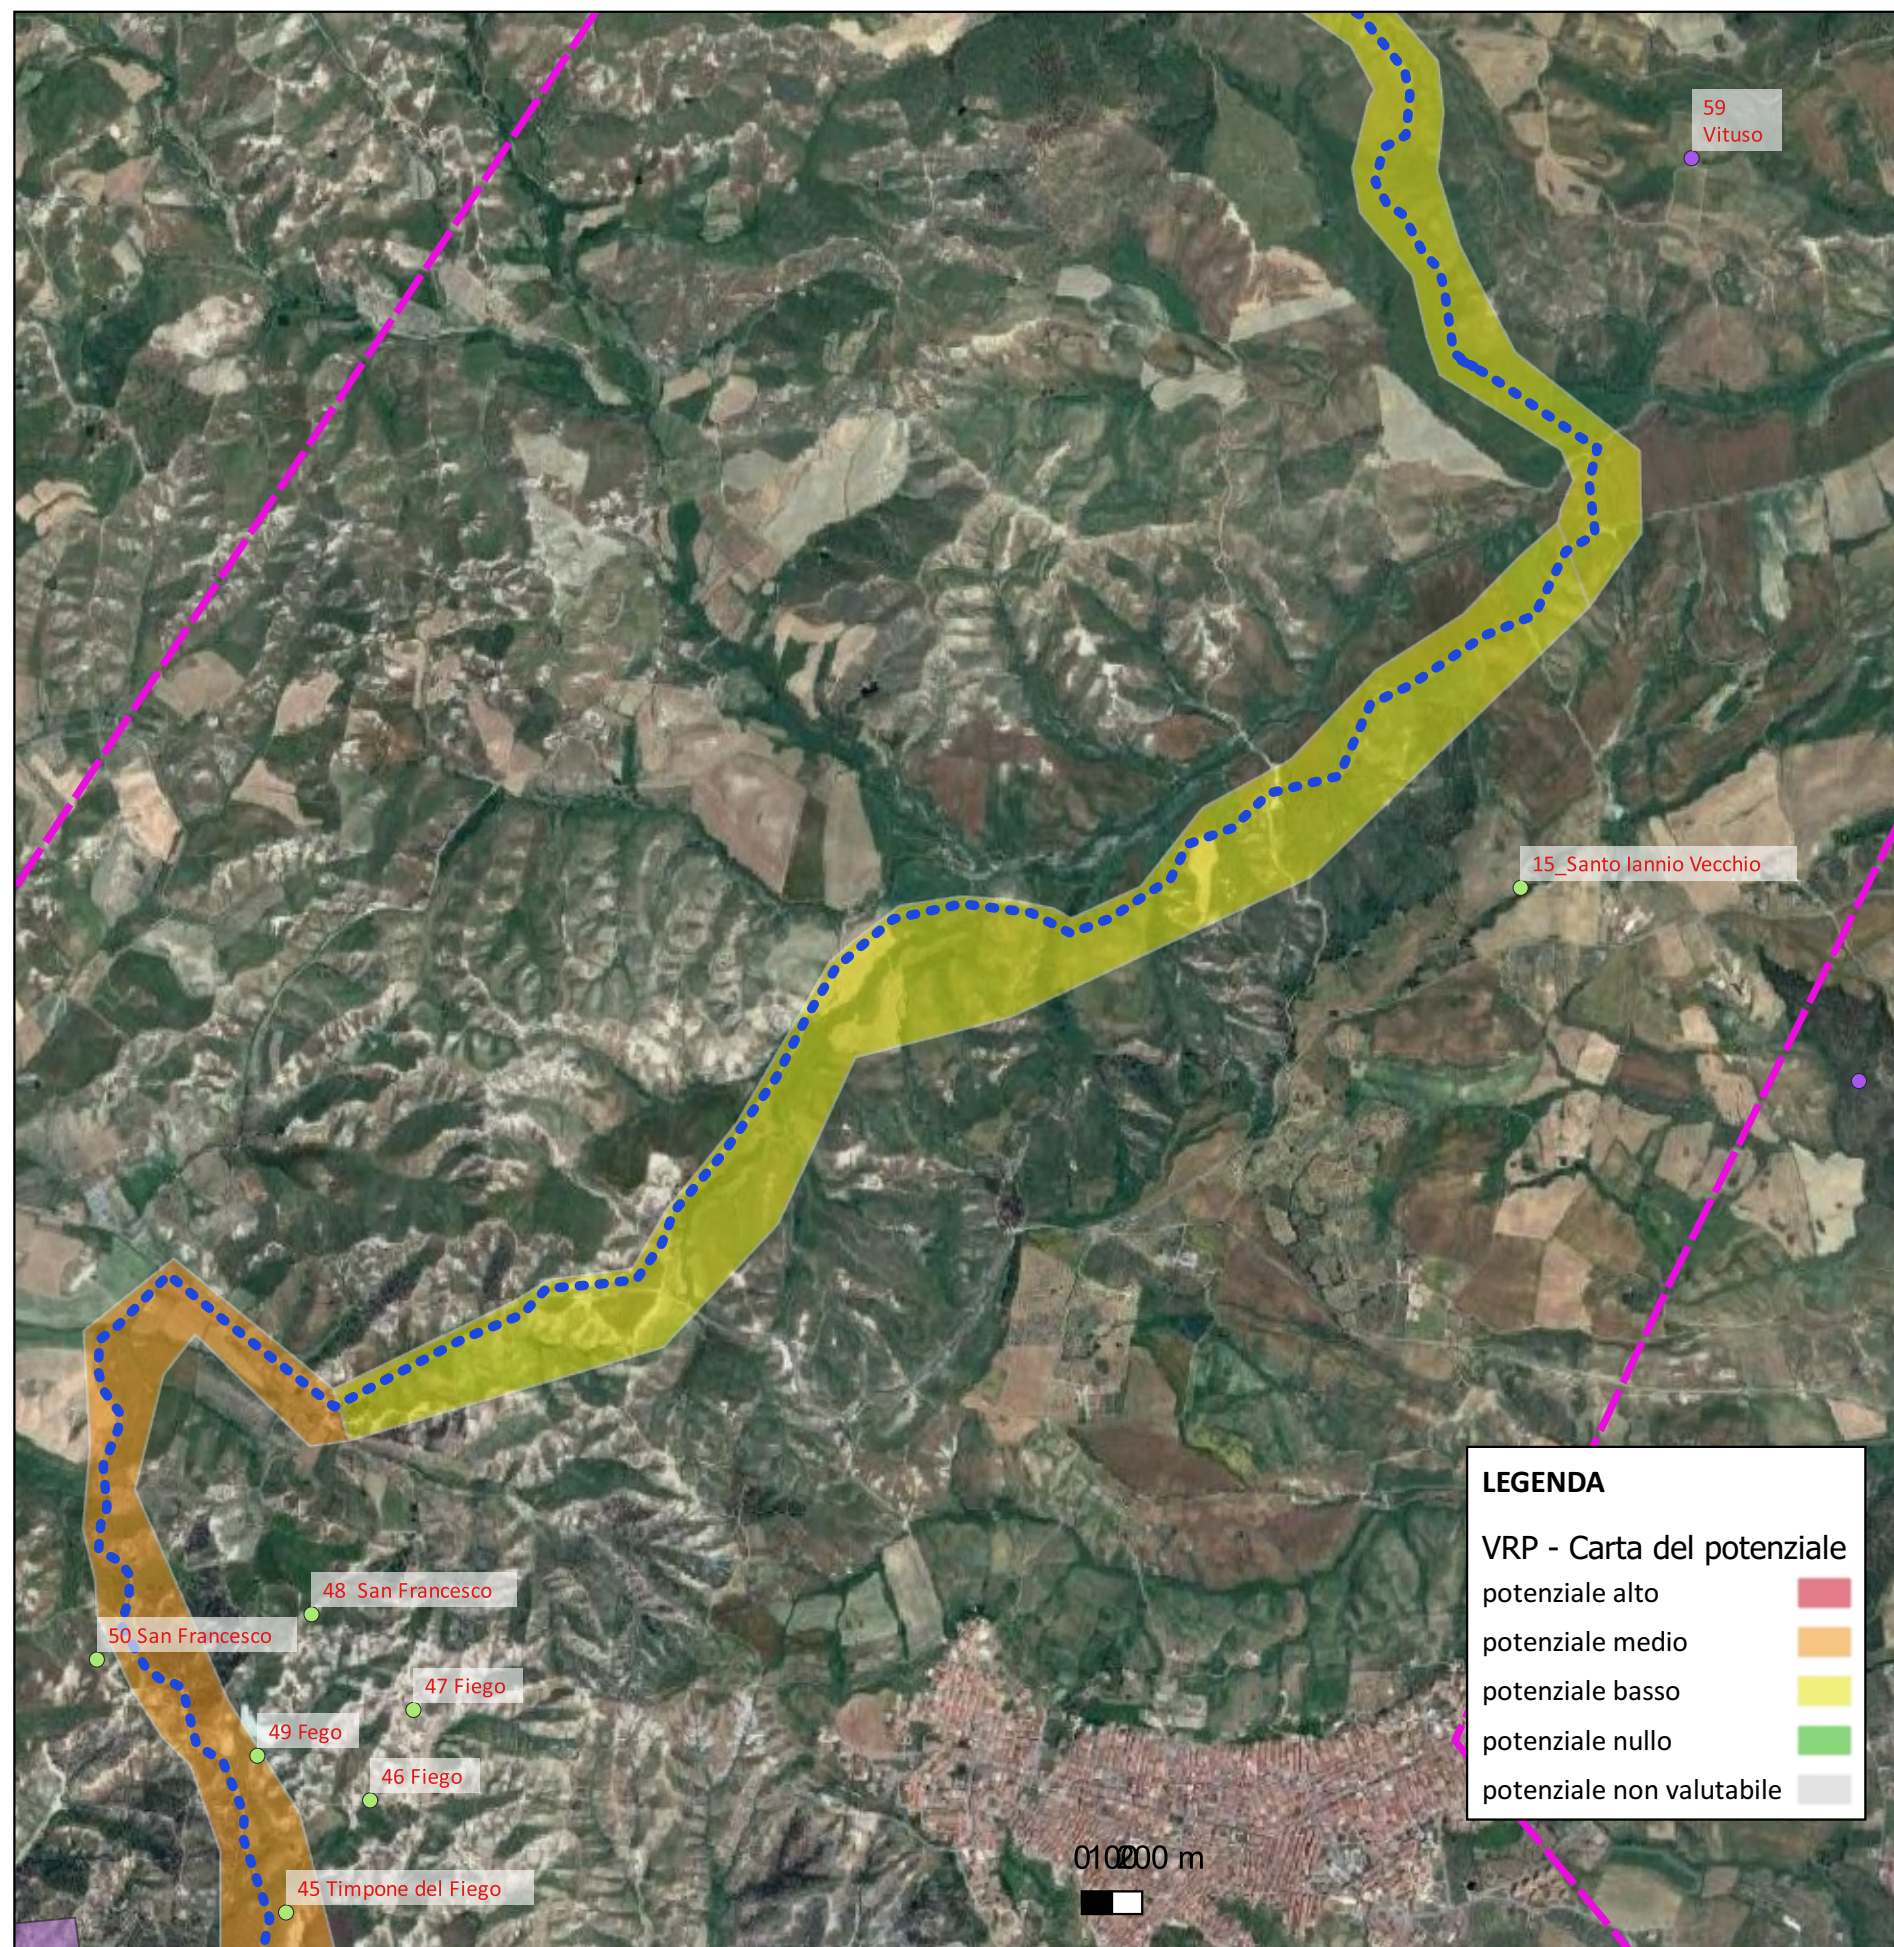
CARTA DEL POTENZIALE - VPIA_SABAP-CZ-KR-2023_00300-ES_000004 - area 23

potenziale basso - affidabilità scarsa

Cavidotto Il Contesto archeologico: nell'area prossima alla strada che ospiterà in cavidotto non è nota la presenza di siti archeologici. Contesto geomorfologico e ambientale in epoca antica: l'area presenta caratteri geomorfologici e ambientali favorevoli all'insediamento umano. Visibilità dell'area in ricognizione: la visibilità al suolo è risultata essere scarsa ai fini della valutazione in quanto la strada asfaltata non consente di valutare i terreni su cui verrà eseguita la trincea del cavidotto. Contesto geomorfologico e ambientale in età post-antica: Probabilmente l'area è stata escavata o livellata per la creazione della strada. Non sono però state osservati scassi tali da esporre la stratificazione geologica. Nel complesso possiamo valutare un Basso potenziale archeologico dell'area.

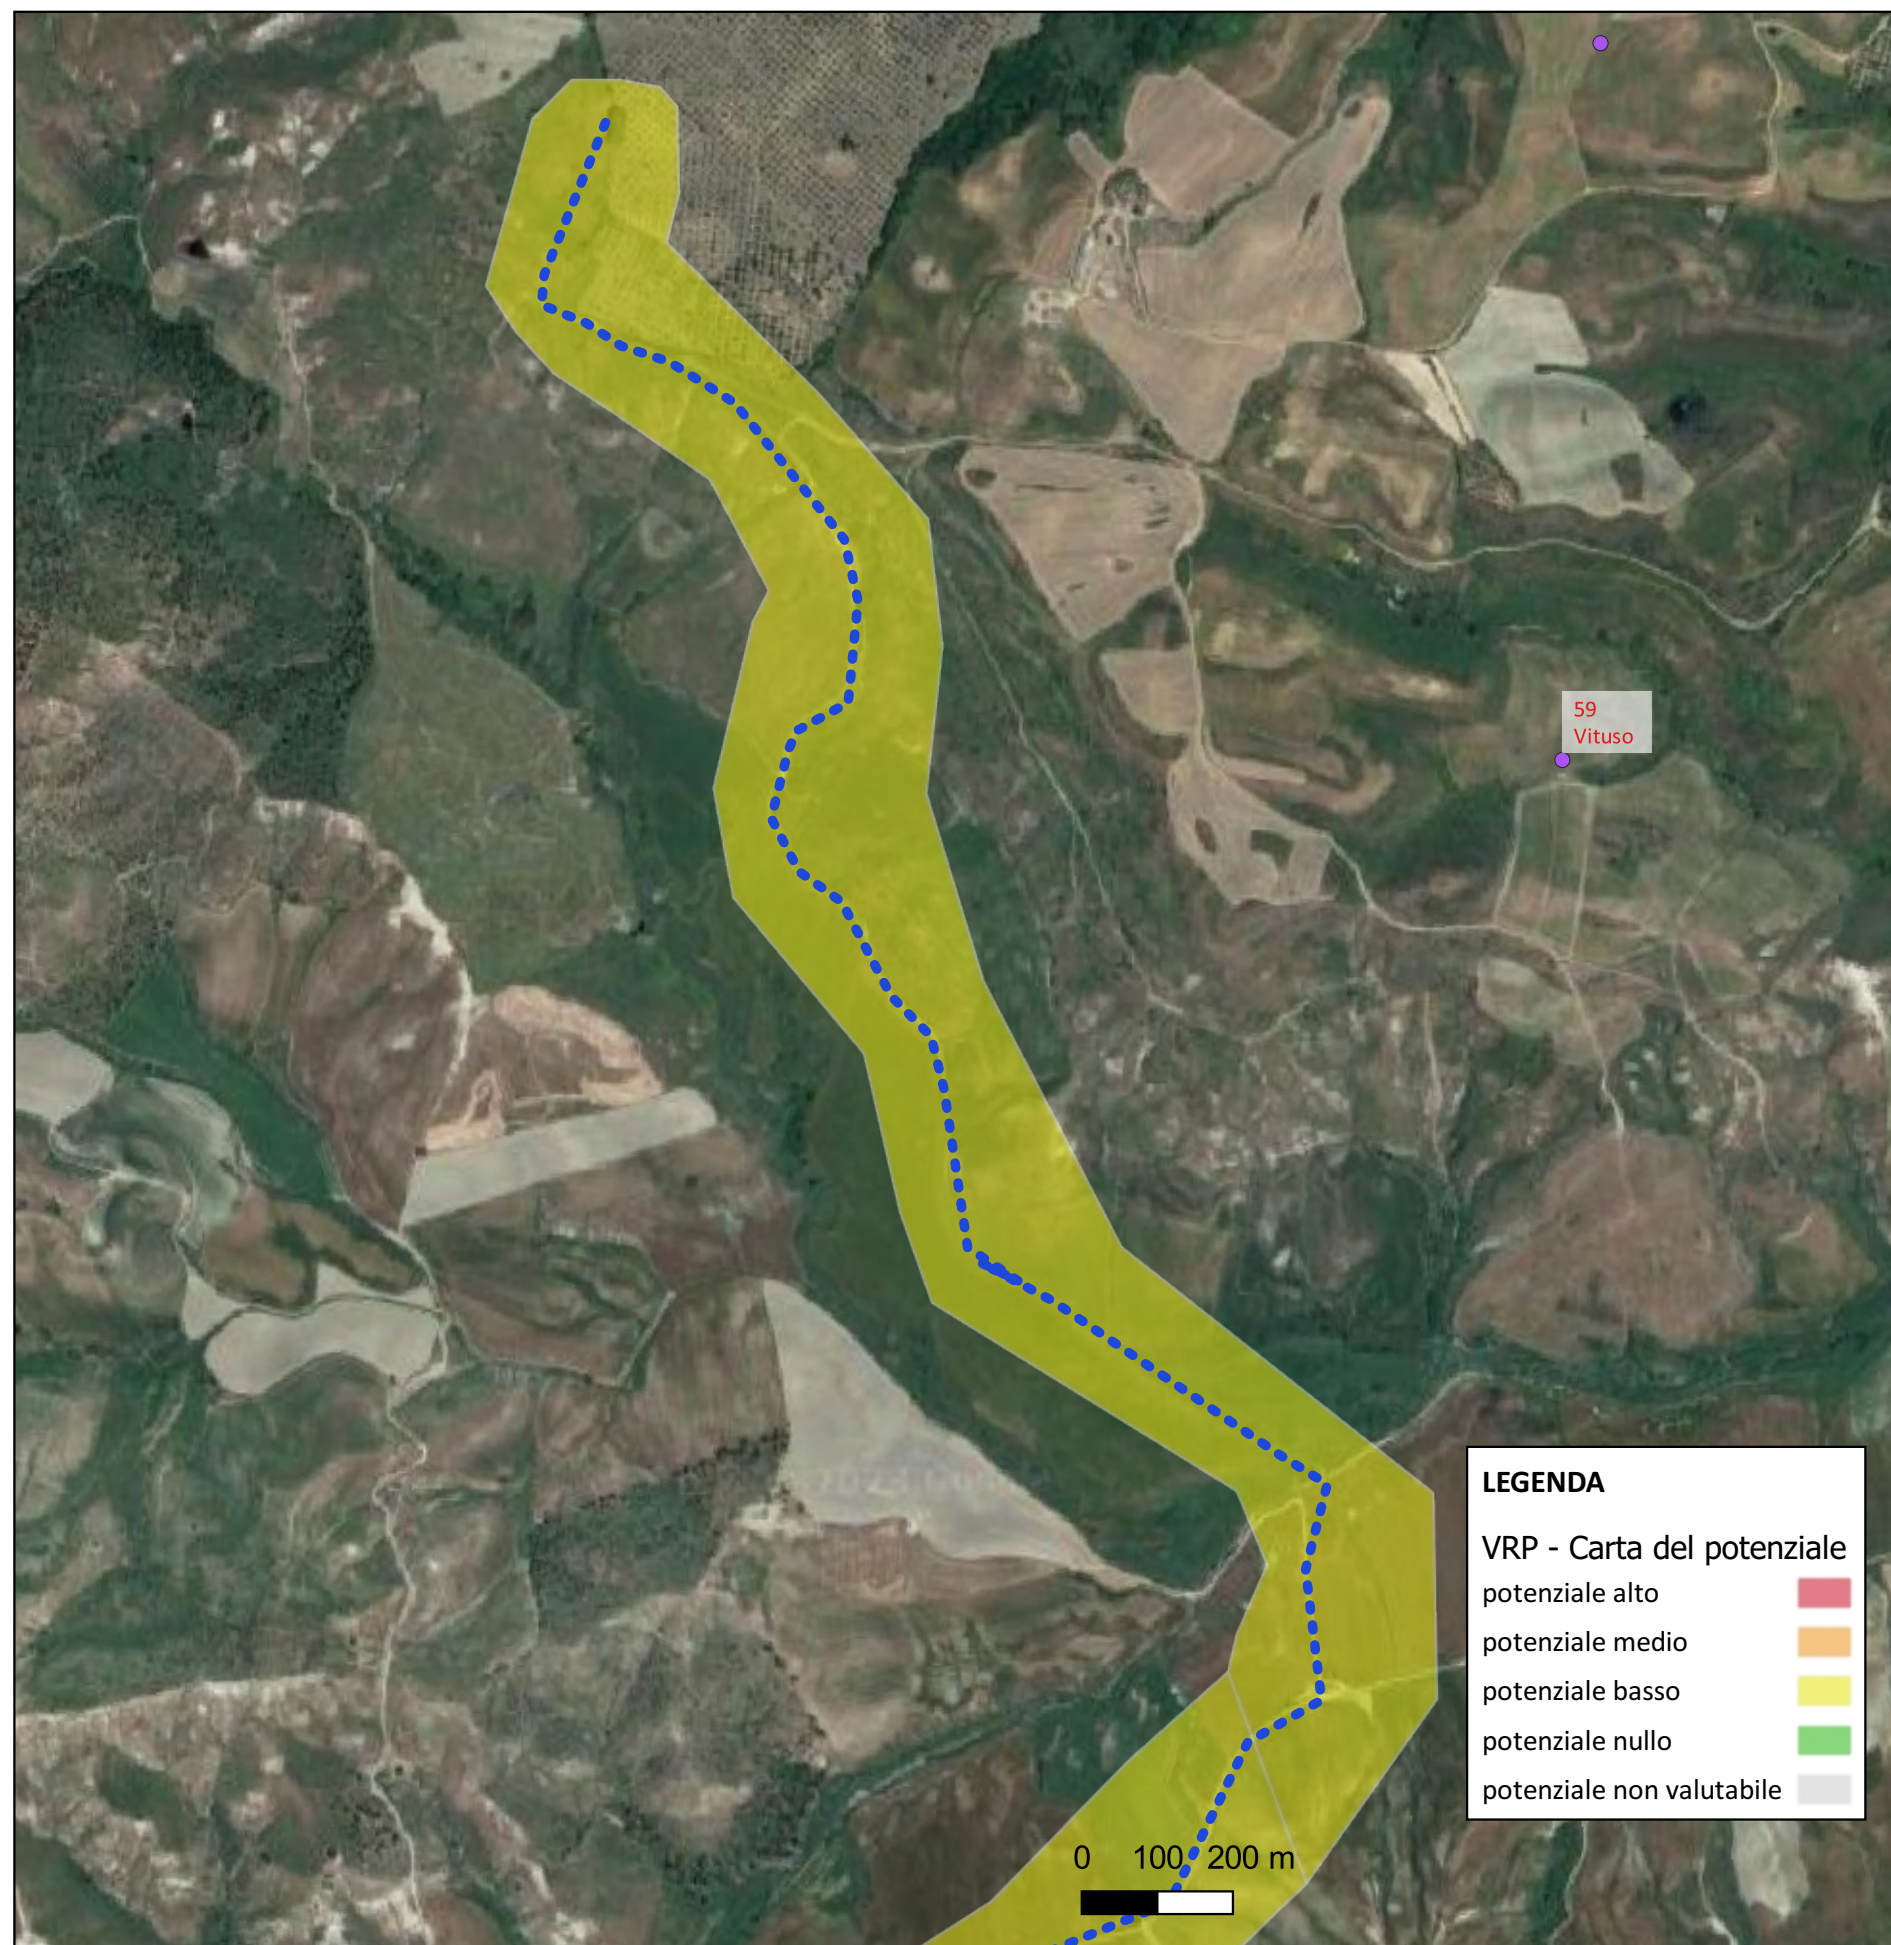
CARTA DEL POTENZIALE - VPIA_SABAP-CZ-KR-2023_00300-ES_000004 - area 24

potenziale basso - affidabilità scarsa

Cavidotto II Contesto archeologico: per l'area non è documentata alcuna frequentazione antropica. Contesto geomorfologico e ambientale in epoca antica: l'area presenta caratteri geomorfologici e ambientali favorevoli all'insediamento umano. Visibilità dell'area in ricognizione: la visibilità al suolo è risultata essere scarsa ai fini della valutazione, non sono stati osservati elementi materiali di origine antropica antica. Contesto geomorfologico e ambientale in età post-antica: Probabilmente l'area è stata escavata o livellata per la creazione delle piste. Non sono però state osservati scassi tali da esporre la stratificazione geologica. Nel complesso possiamo valutare un basso potenziale archeologico dell'area, non avendo riscontrato elementi antropici antichi durante le ricognizioni, così dall'analisi della bibliografia ed degli archivi non sono emersi siti coincidenti o prossimi all'area indagata.
