Progetto parco eolico "Cantorato"

Elaborato: CA_T.N._Relazione VPIA	Relazione ARCHEOLOGICA VPIA_SABAP-Cz-Kr-2023-ES-000004 ALLEGATO 4 -Potenziale
Scala: Documento	
Data: 05.06.2023

CARTA DEL POTENZIALE - VPIA_SABAP-CZ-KR-2023_00300-ES_000004 - area 1

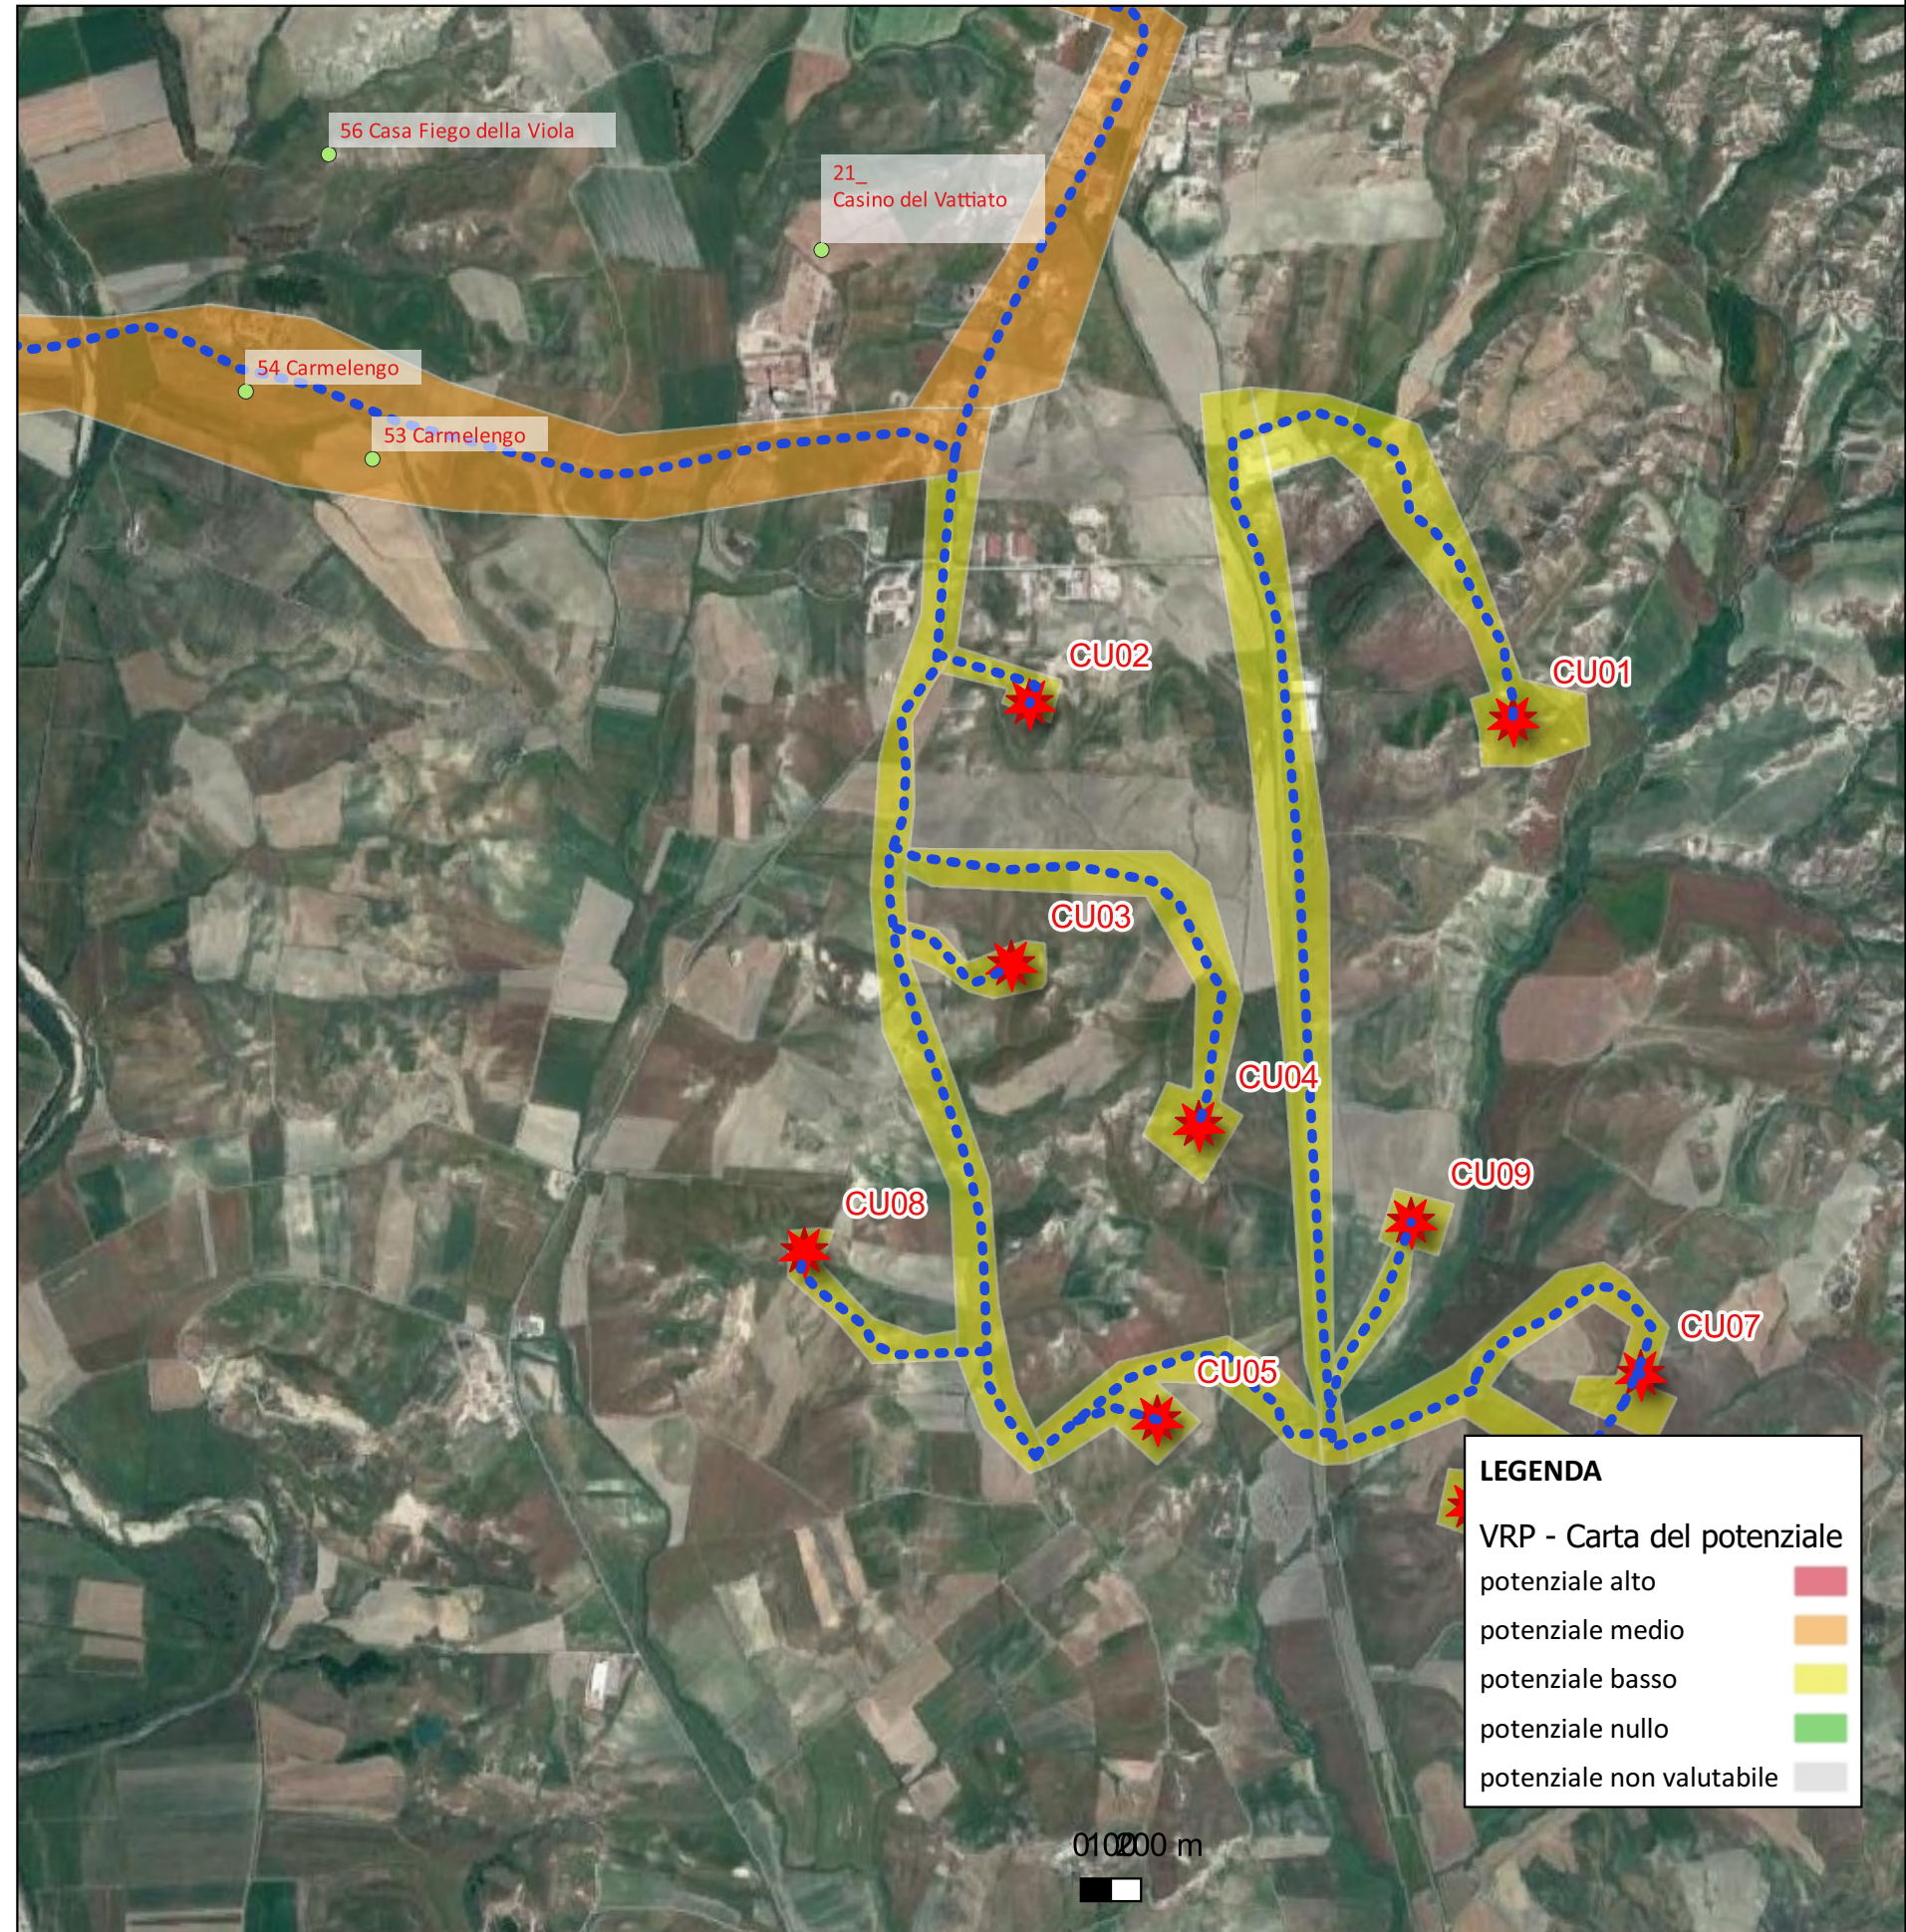
CARTA DEL POTENZIALE - VPIA_SABAP-CZ-KR-2023_00300-ES_000004 - area 25

potenziale basso - affidabilità discreta

Cavidotto II Contesto archeologico: per l'area non è documentata alcuna frequentazione antropica. Contesto geomorfologico e ambientale in epoca antica: l'area presenta caratteri geomorfologici e ambientali favorevoli all'insediamento umano. Visibilità dell'area in ricognizione: la visibilità al suolo è risultata essere scarsa ai fini della valutazione, non sono stati osservati elementi materiali di origine antropica antica. Contesto geomorfologico e ambientale in età post-antica: Probabilmente l'area è stata escavata o livellata per la creazione delle piste. Non sono però state osservate scassi tali da esporre la stratificazione geologica. Nel complesso possiamo valutare un basso potenziale archeologico dell'area, non avendo riscontrato elementi antropici antichi durante le ricognizioni, così dall'analisi della bibliografia e degli archivi non è emersa la presenza di siti coincidenti o prossimi all'area indagata.

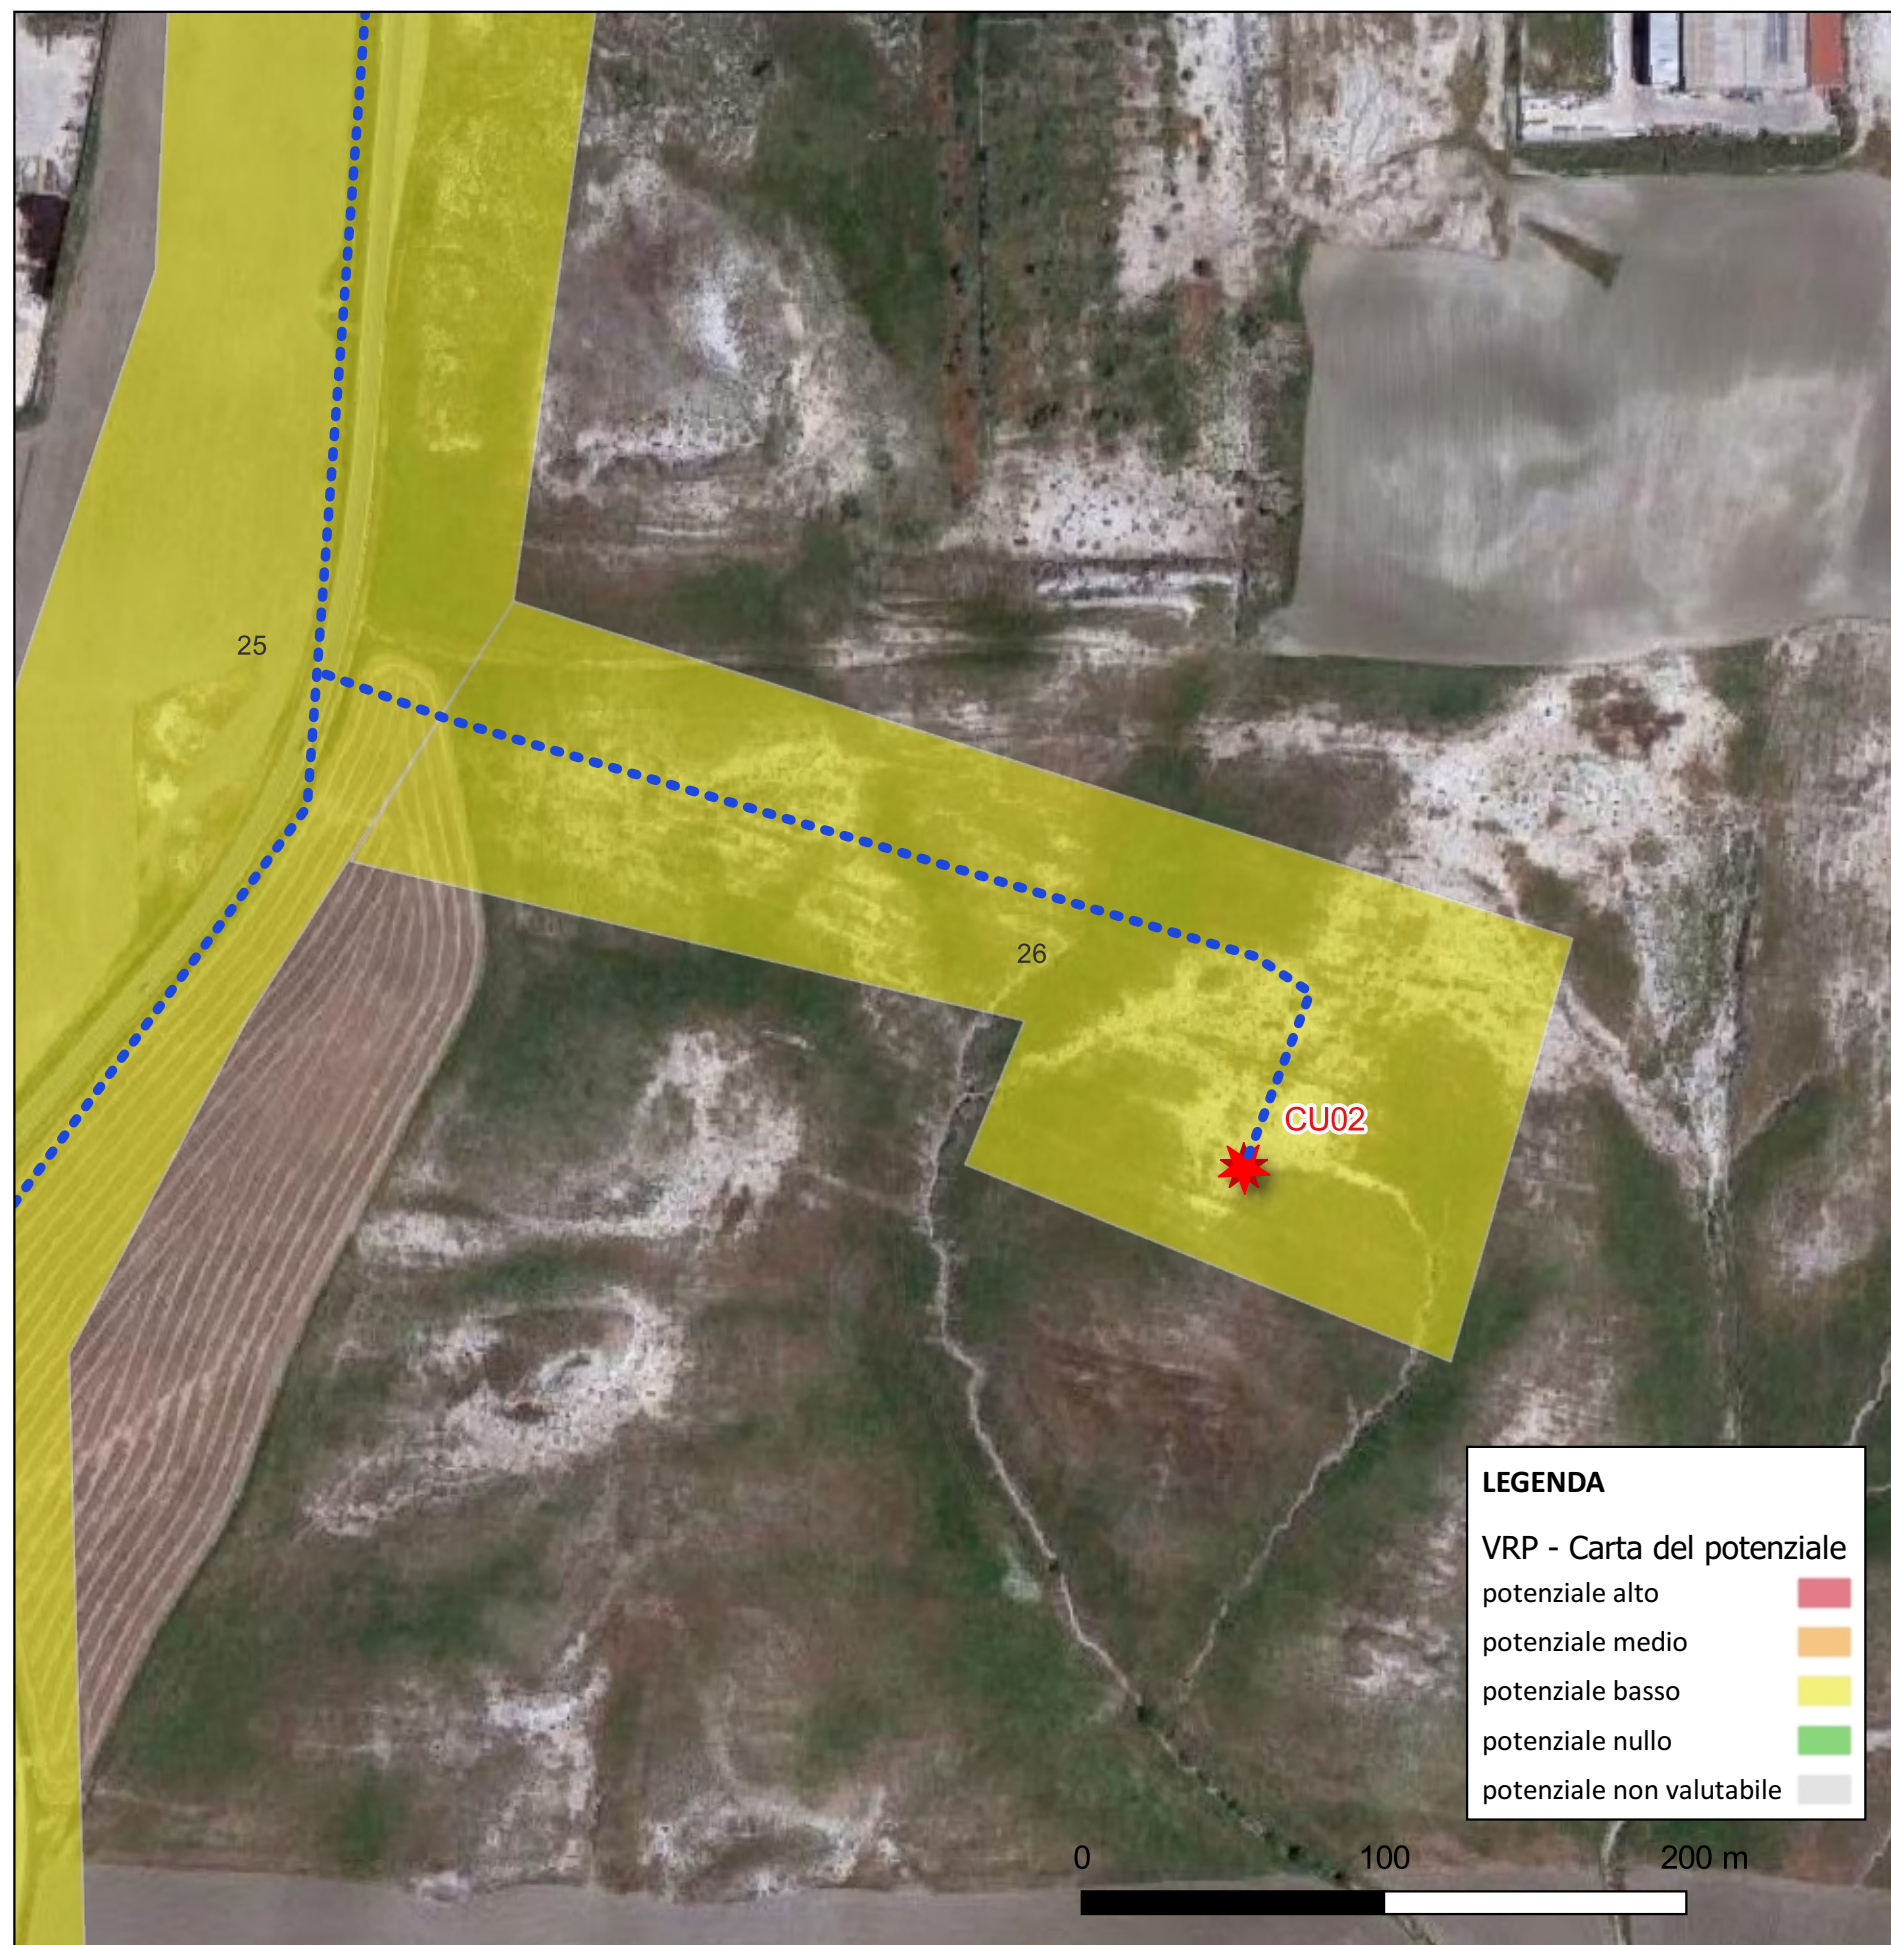
CARTA DEL POTENZIALE - VPIA_SABAP-CZ-KR-2023_00300-ES_000004 - area 26

potenziale basso - affidabilità discreta

AREA TORRE CU02 Il Contesto archeologico: per l'area non è documentata alcuna frequentazione antropica, comunque nota per il territorio più ampio. Contesto geomorfologico e ambientale in epoca antica: l'area presenta caratteri geomorfologici e ambientali favorevoli all'insediamento umano. Visibilità dell'area in ricognizione: la visibilità al suolo è risultata essere sufficiente ai fini della valutazione, non sono stati osservati elementi materiali di origine antropica antica. Contesto geomorfologico e ambientale in età post-antica: non sono stati osservati azioni di scasso recenti. Presenti sui versanti forti erosioni. Nel complesso possiamo valutare un basso potenziale archeologico dell'area della torre CU02, non avendo riscontrato elementi antropici antichi durante le ricognizioni, così dall'analisi della bibliografia e degli archivi non sono emersi siti coincidenti o prossimi all'area indagata. La favorevole posizione del sito, in posizione dominante rispetto alle valli circostanti, offre buone possibilità all'insediamento umano. Pertanto si determina un Basso Potenziale archeologico.

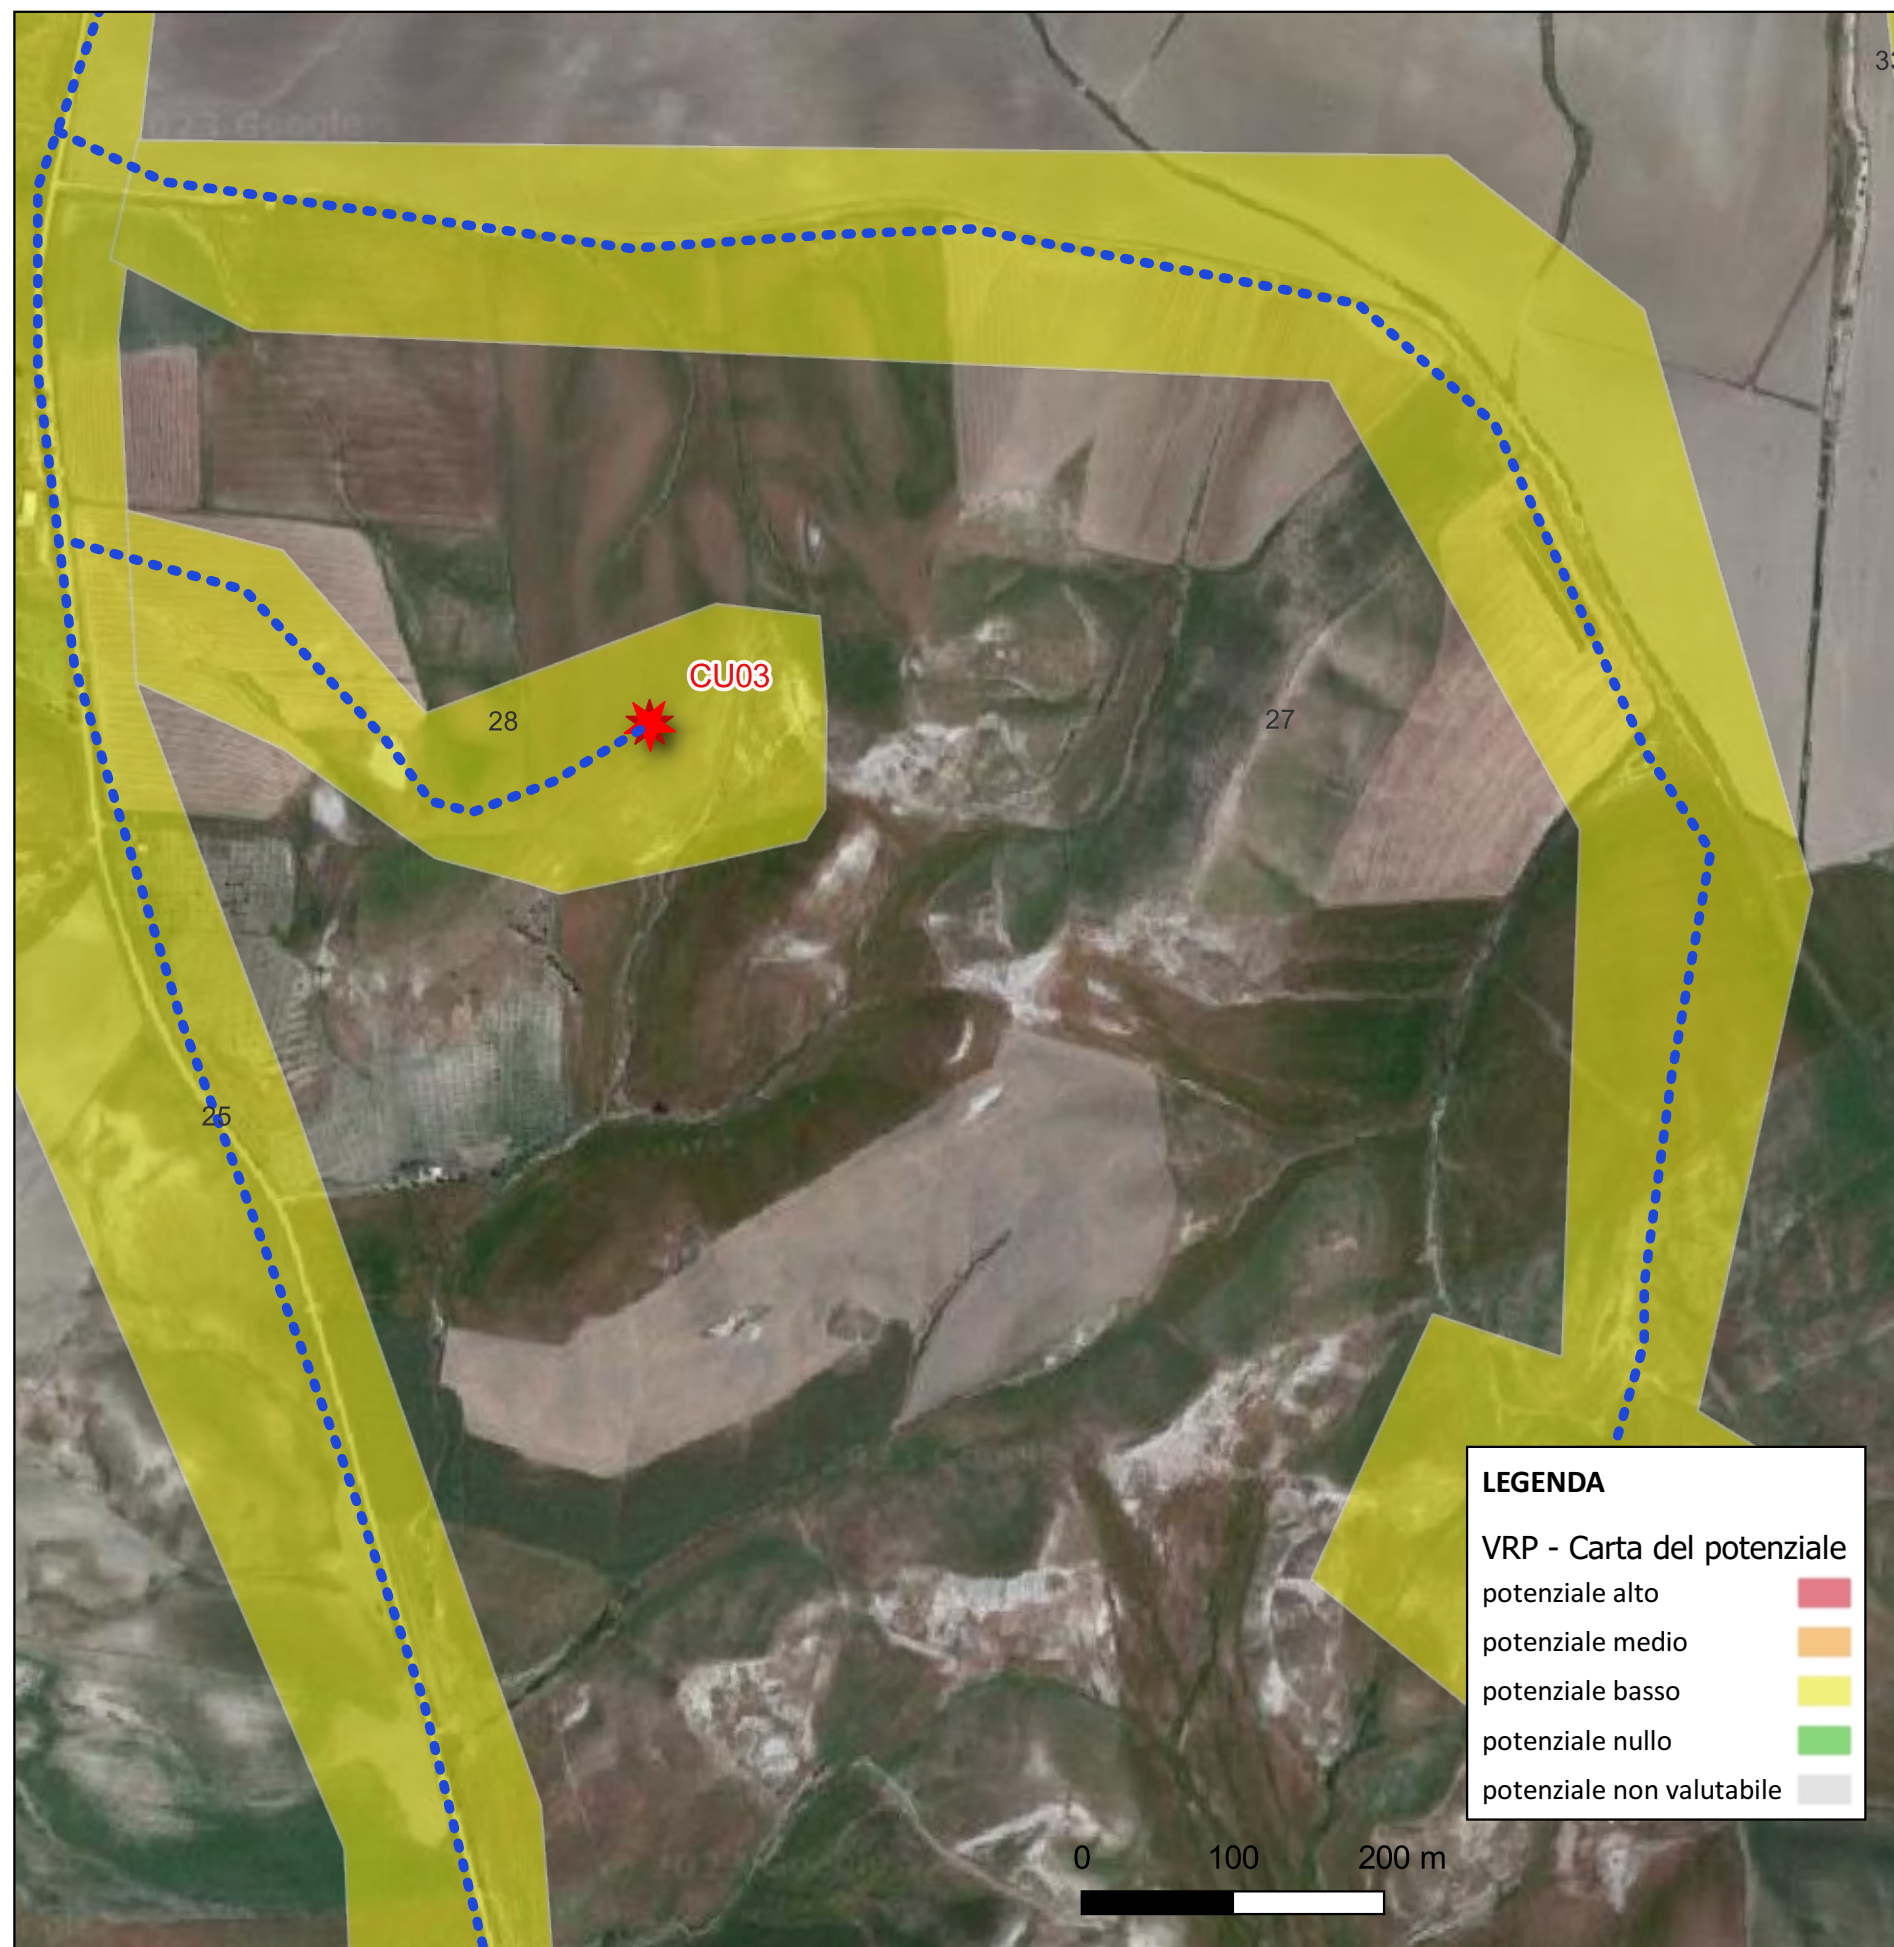
CARTA DEL POTENZIALE - VPIA_SABAP-CZ-KR-2023_00300-ES_000004 - area 27

potenziale basso - affidabilità discreta

AREA TORRE CU04 Il Contesto archeologico: per l'area non è documentata alcuna frequentazione antropica, comunque nota per il territorio più ampio. Contesto geomorfologico e ambientale in epoca antica: l'area presenta caratteri geomorfologici e ambientali favorevoli all'insediamento umano. Visibilità dell'area in ricognizione: la visibilità al suolo è risultata essere sufficiente ai fini della valutazione, non sono stati osservati elementi materiali di origine antropica antica. Contesto geomorfologico e ambientale in età post-antica: non sono stati osservati azioni di scasso recenti. Presenti sui versanti forti erosioni. Nel complesso possiamo valutare un basso potenziale archeologico dell'area della torre CU04, non avendo riscontrato elementi antropici antichi durante le ricognizioni, così dall'analisi della bibliografia e degli archivi non sono emersi siti coincidenti o prossimi all'area indagata. La favorevole posizione del sito, in posizione dominante rispetto alle valli circostanti, offre buone possibilità all'insediamento umano. Pertanto si determina un Basso Potenziale archeologico.

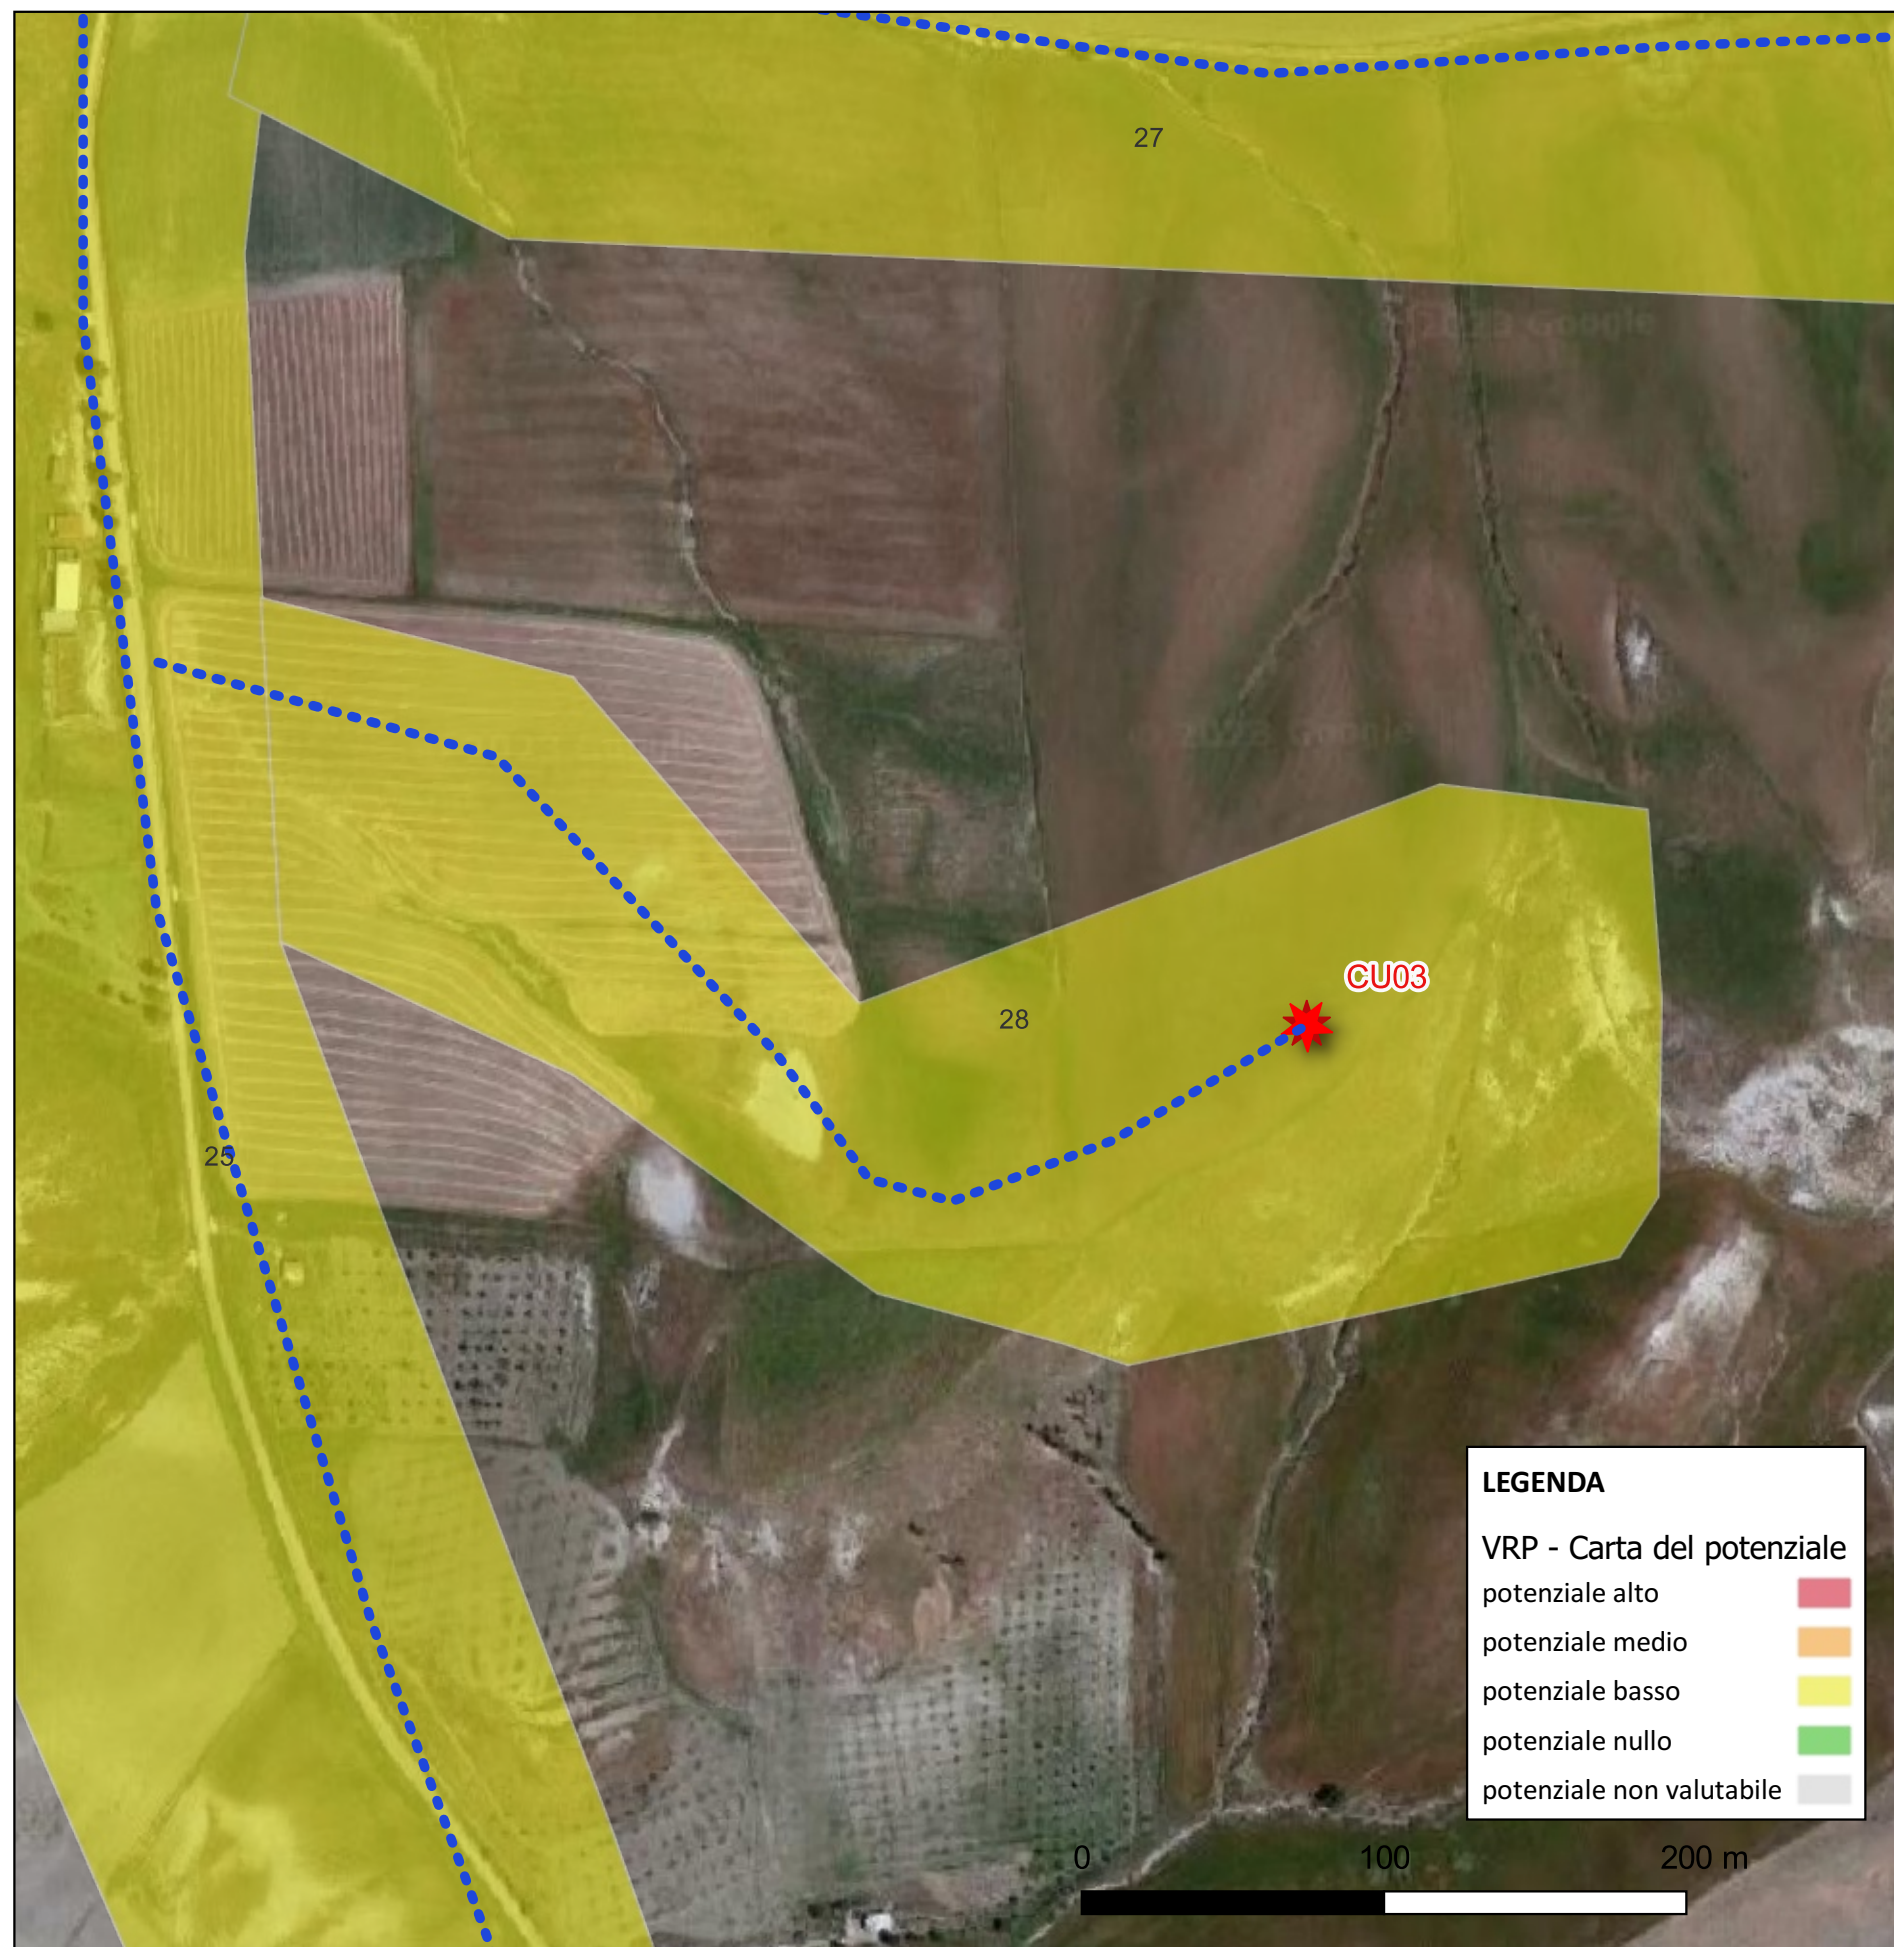
CARTA DEL POTENZIALE - VPIA_SABAP-CZ-KR-2023_00300-ES_000004 - area 28

potenziale basso - affidabilità discreta

AREA TORRE CU03 Il Contesto archeologico: per l'area non è documentata alcuna frequentazione antropica, comunque nota per il territorio più ampio. Contesto geomorfologico e ambientale in epoca antica: l'area presenta caratteri geomorfologici e ambientali favorevoli all'insediamento umano. Visibilità dell'area in ricognizione: la visibilità al suolo è risultata essere sufficiente ai fini della valutazione, non sono stati osservati elementi materiali di origine antropica antica. Contesto geomorfologico e ambientale in età post-antica: non sono stati osservati segni di scasso recenti. Presenti sui versanti forti erosioni. Nel complesso possiamo valutare un basso potenziale archeologico dell'area della torre CU03, non avendo riscontrato elementi antropici antichi durante le ricognizioni, così dall'analisi della bibliografia e degli archivi non sono emersi siti coincidenti o prossimi all'area indagata. La favorevole posizione del sito, in posizione dominante rispetto alle valli circostanti, offre buone possibilità all'insediamento umano. Pertanto si determina un Basso Potenziale archeologico.

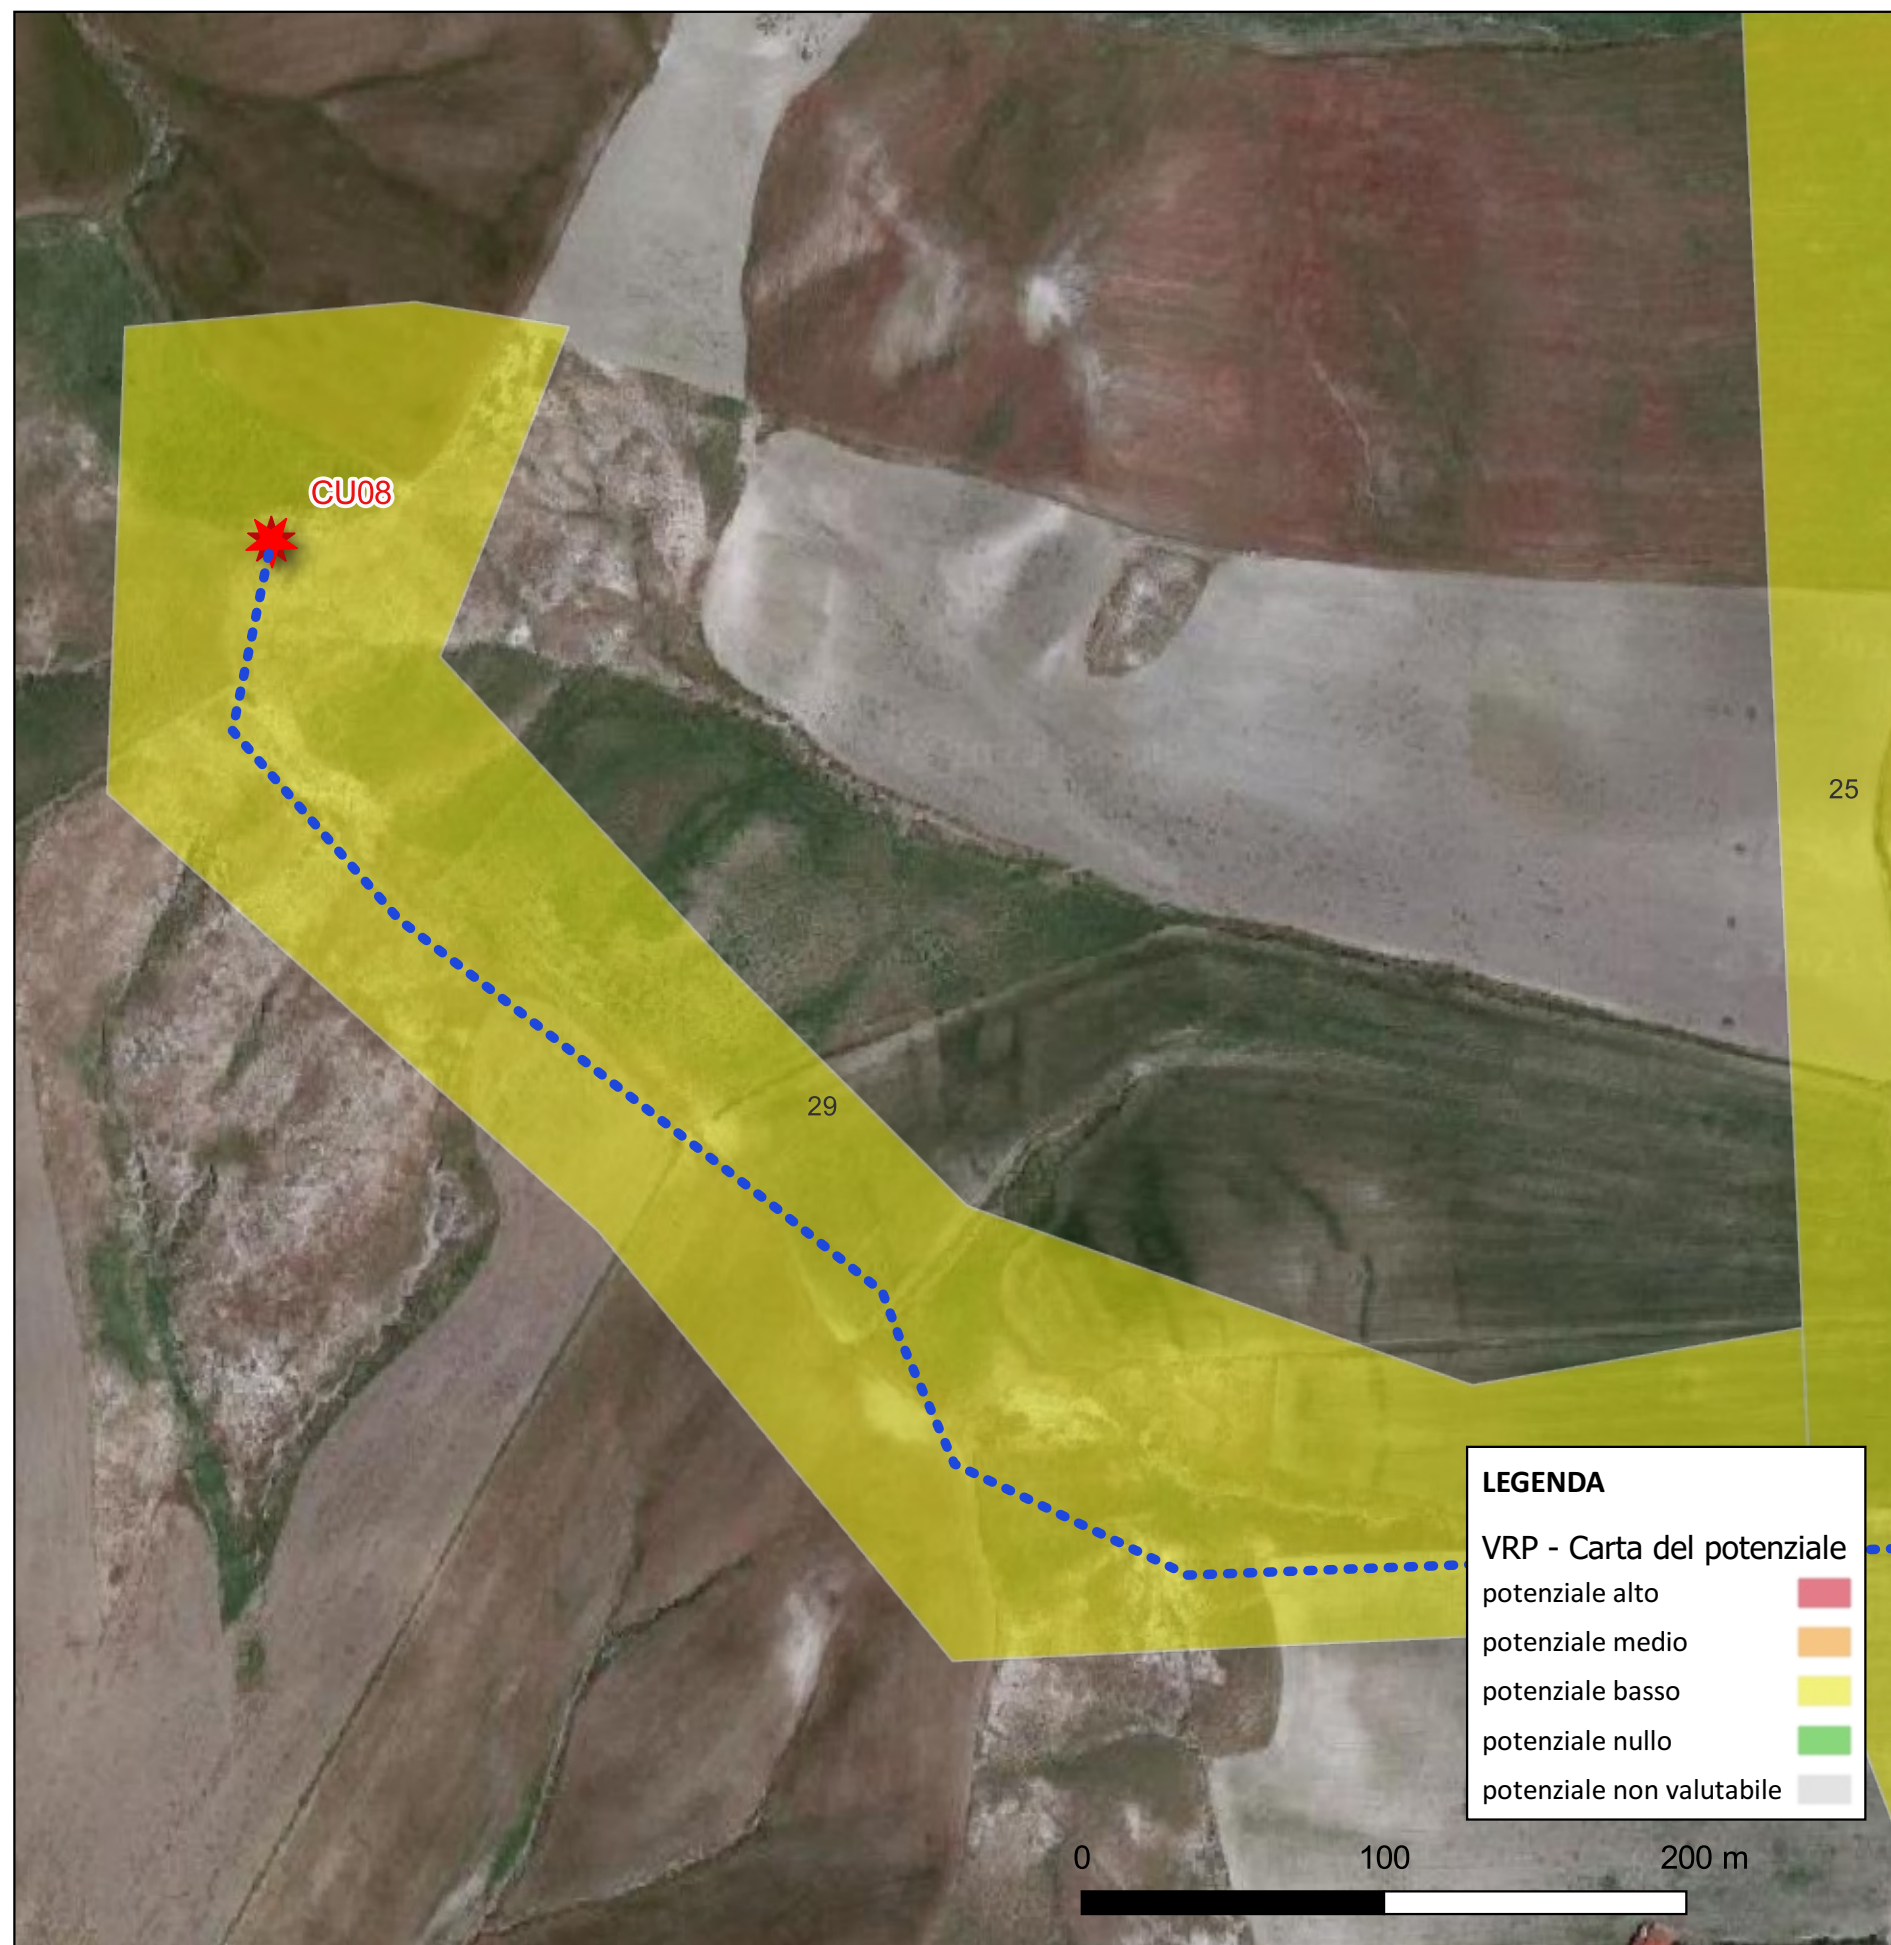
CARTA DEL POTENZIALE - VPIA_SABAP-CZ-KR-2023_00300-ES_000004 - area 29

potenziale basso - affidabilità discreta

AREA TORRE CU08 Il Contesto archeologico: per l'area non è documentata alcuna frequentazione antropica, comunque nota per il territorio più ampio. Contesto geomorfologico e ambientale in epoca antica: l'area presenta caratteri geomorfologici e ambientali favorevoli all'insediamento umano. Visibilità dell'area in ricognizione: la visibilità al suolo è risultata essere sufficiente ai fini della valutazione, non sono stati osservati elementi materiali di origine antropica antica. Contesto geomorfologico e ambientale in età post-antica: non sono stati osservati segni di scasso recenti. Presenti sui versanti forti erosioni. Nel complesso possiamo valutare un basso potenziale archeologico dell'area della torre CU08, non avendo riscontrato elementi antropici antichi durante le ricognizioni, così dall'analisi della bibliografia e degli archivi non sono emersi siti coincidenti o prossimi all'area indagata. La favorevole posizione del sito, in posizione dominante rispetto alle valli circostanti, offre buone possibilità all'insediamento umano. Pertanto si determina un Basso Potenziale archeologico.
