Progetto parco eolico "Cantorato"

Elaborato: CA_T.N._Relazione VPIA	Relazione ARCHEOLOGICA VPIA_SABAP-Cz-Kr-2023-ES-000004 ALLEGATO 4 -Potenziale
Scala: Documento	
Data: 05.06.2023

CARTA DEL POTENZIALE - VPIA_SABAP-CZ-KR-2023_00300-ES_000004 - area 1

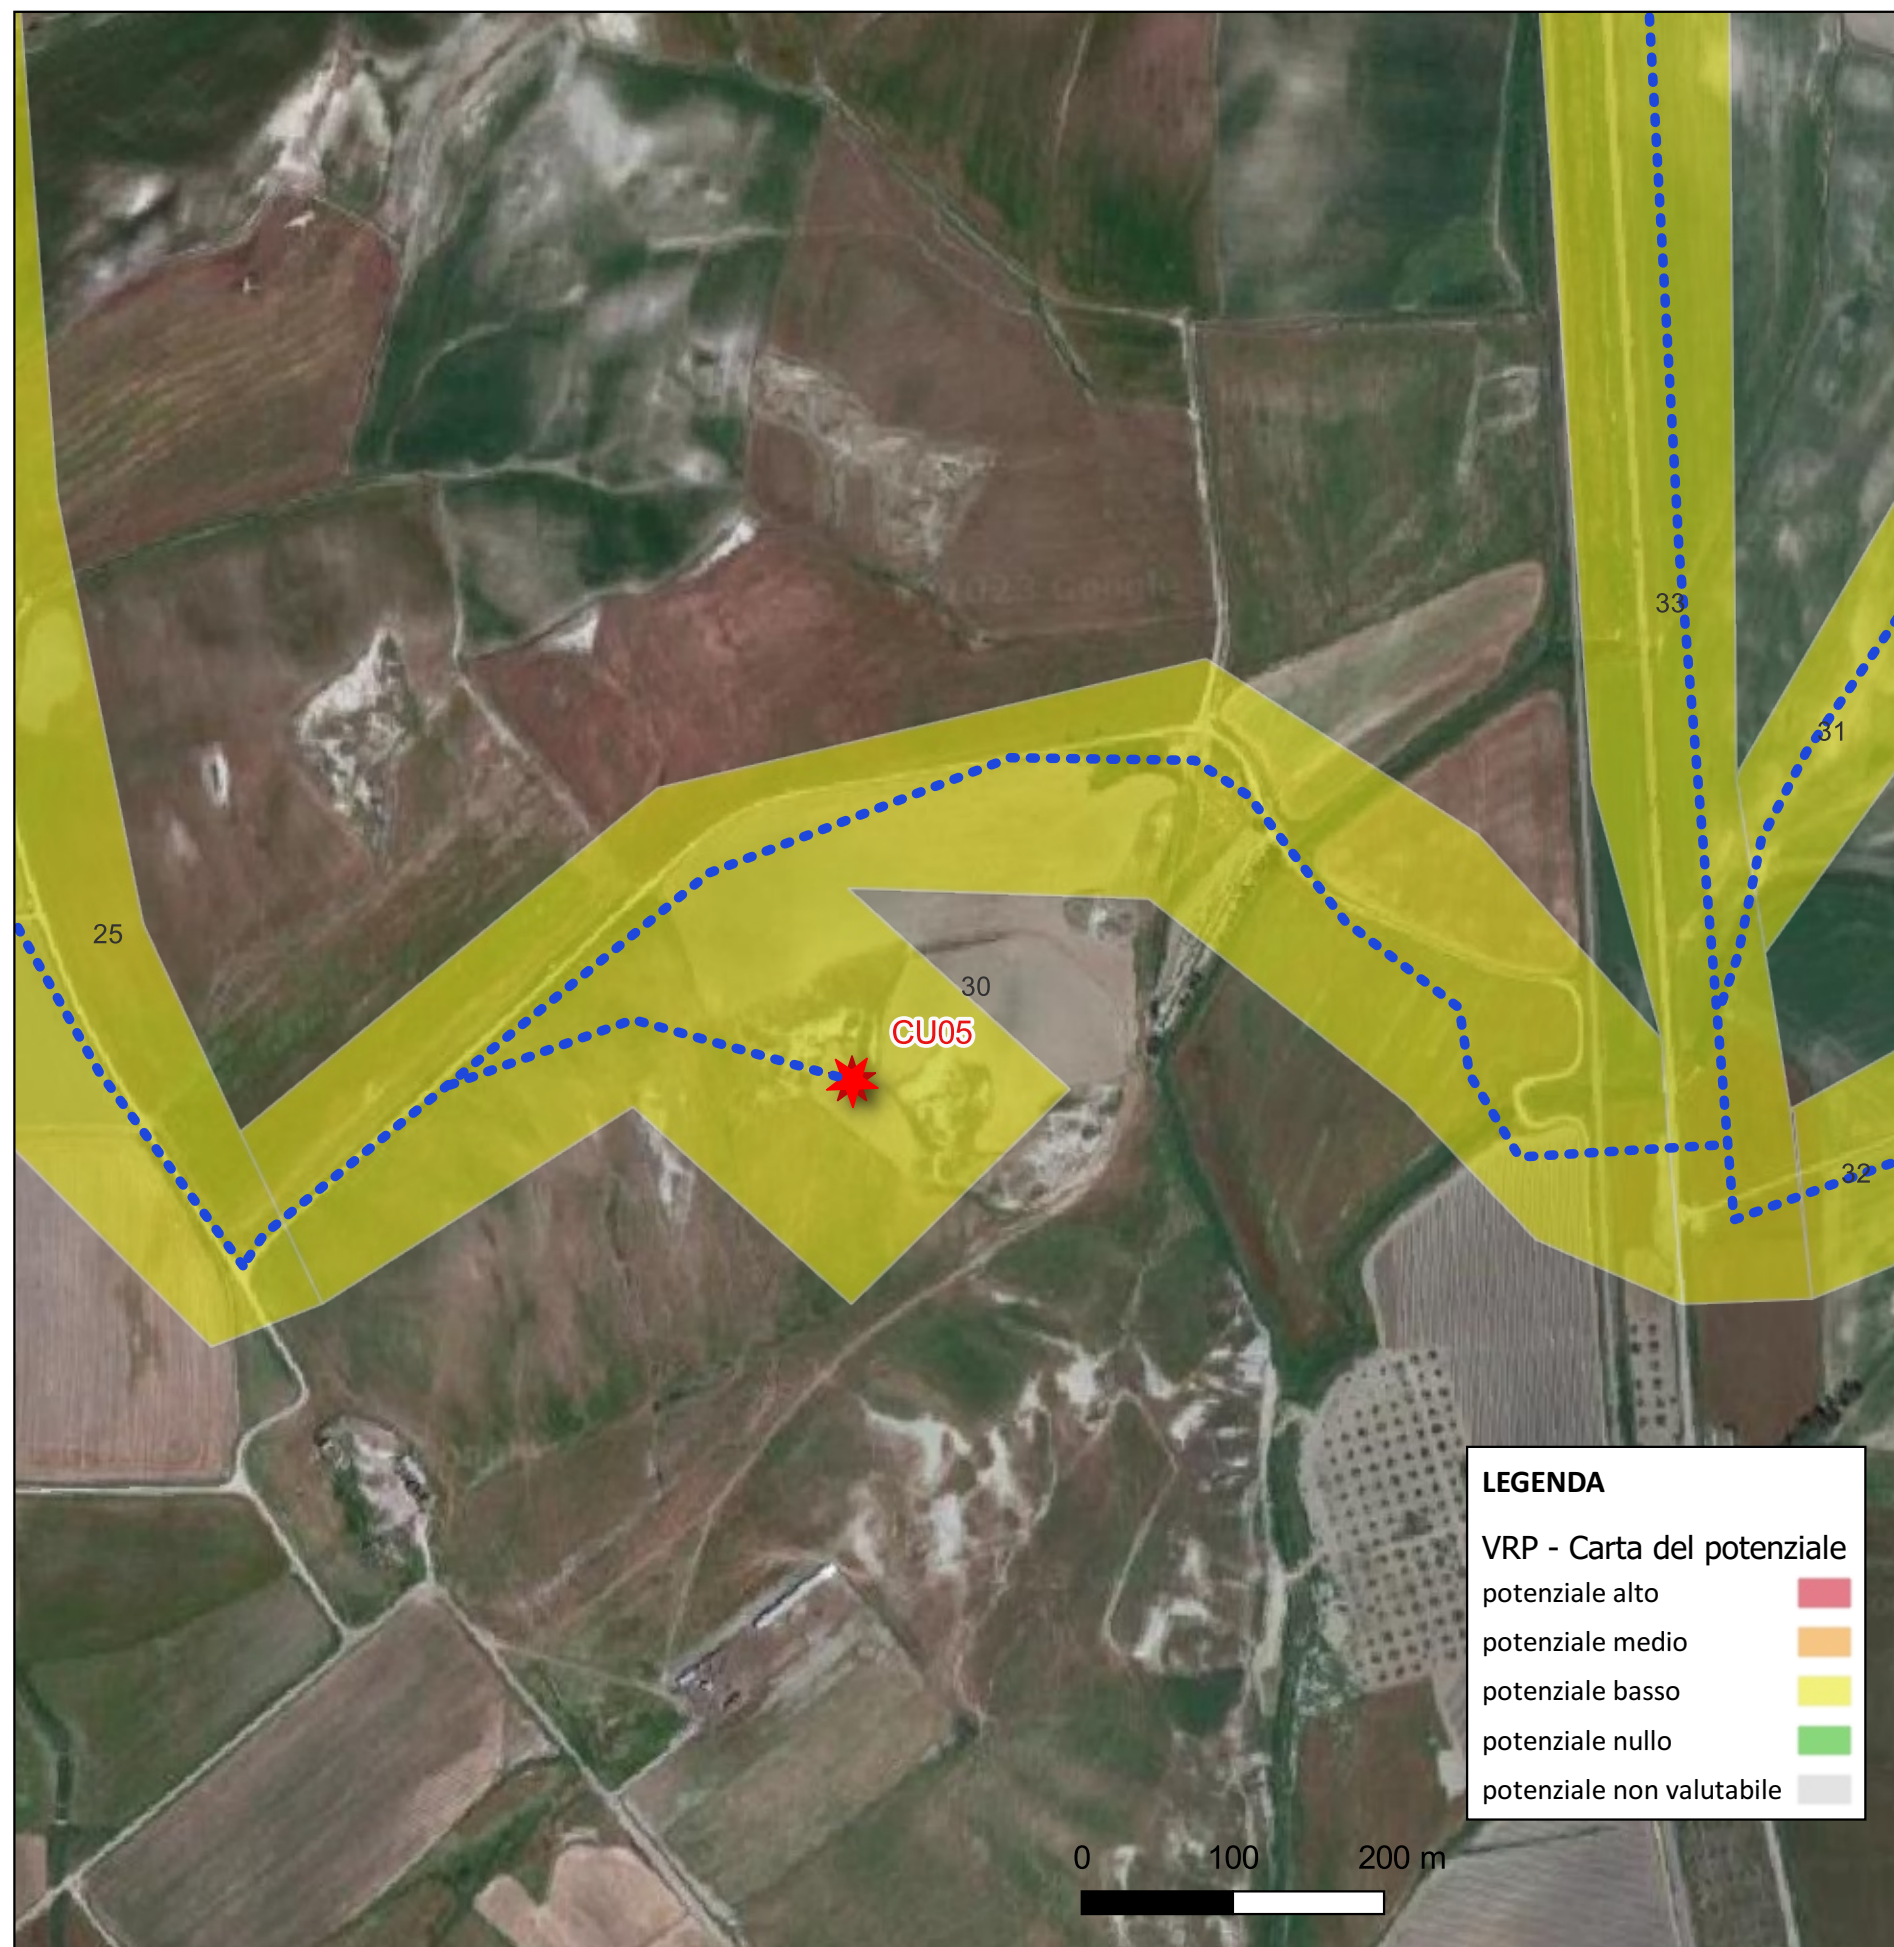
CARTA DEL POTENZIALE - VPIA_SABAP-CZ-KR-2023_00300-ES_000004 - area 30

potenziale basso - affidabilità discreta

AREA TORRE CU05 e cavidotto Il Contesto archeologico: per l'area non è documentata alcuna frequentazione antropica, comunque nota per il territorio più ampio. Contesto geomorfologico e ambientale in epoca antica: l'area presenta caratteri geomorfologici e ambientali favorevoli all'insediamento umano. Visibilità dell'area in ricognizione: la visibilità al suolo è risultata essere sufficiente ai fini della valutazione, non sono stati osservati elementi materiali di origine antropica antica. Contesto geomorfologico e ambientale in età post-antica: non sono stati osservati azioni di scasso recenti. Presenti sui versanti forti erosioni. Nel complesso possiamo valutare un basso potenziale archeologico dell'area della torre CU05, non avendo riscontrato elementi antropici antichi durante le ricognizioni, così dall'analisi della bibliografia e degli archivi non sono emersi siti coincidenti o prossimi all'area indagata. La favorevole posizione del sito, in posizione dominante rispetto alle valli circostanti, offre buone possibilità all'insediamento umano. Pertanto si determina un Basso Potenziale archeologico.

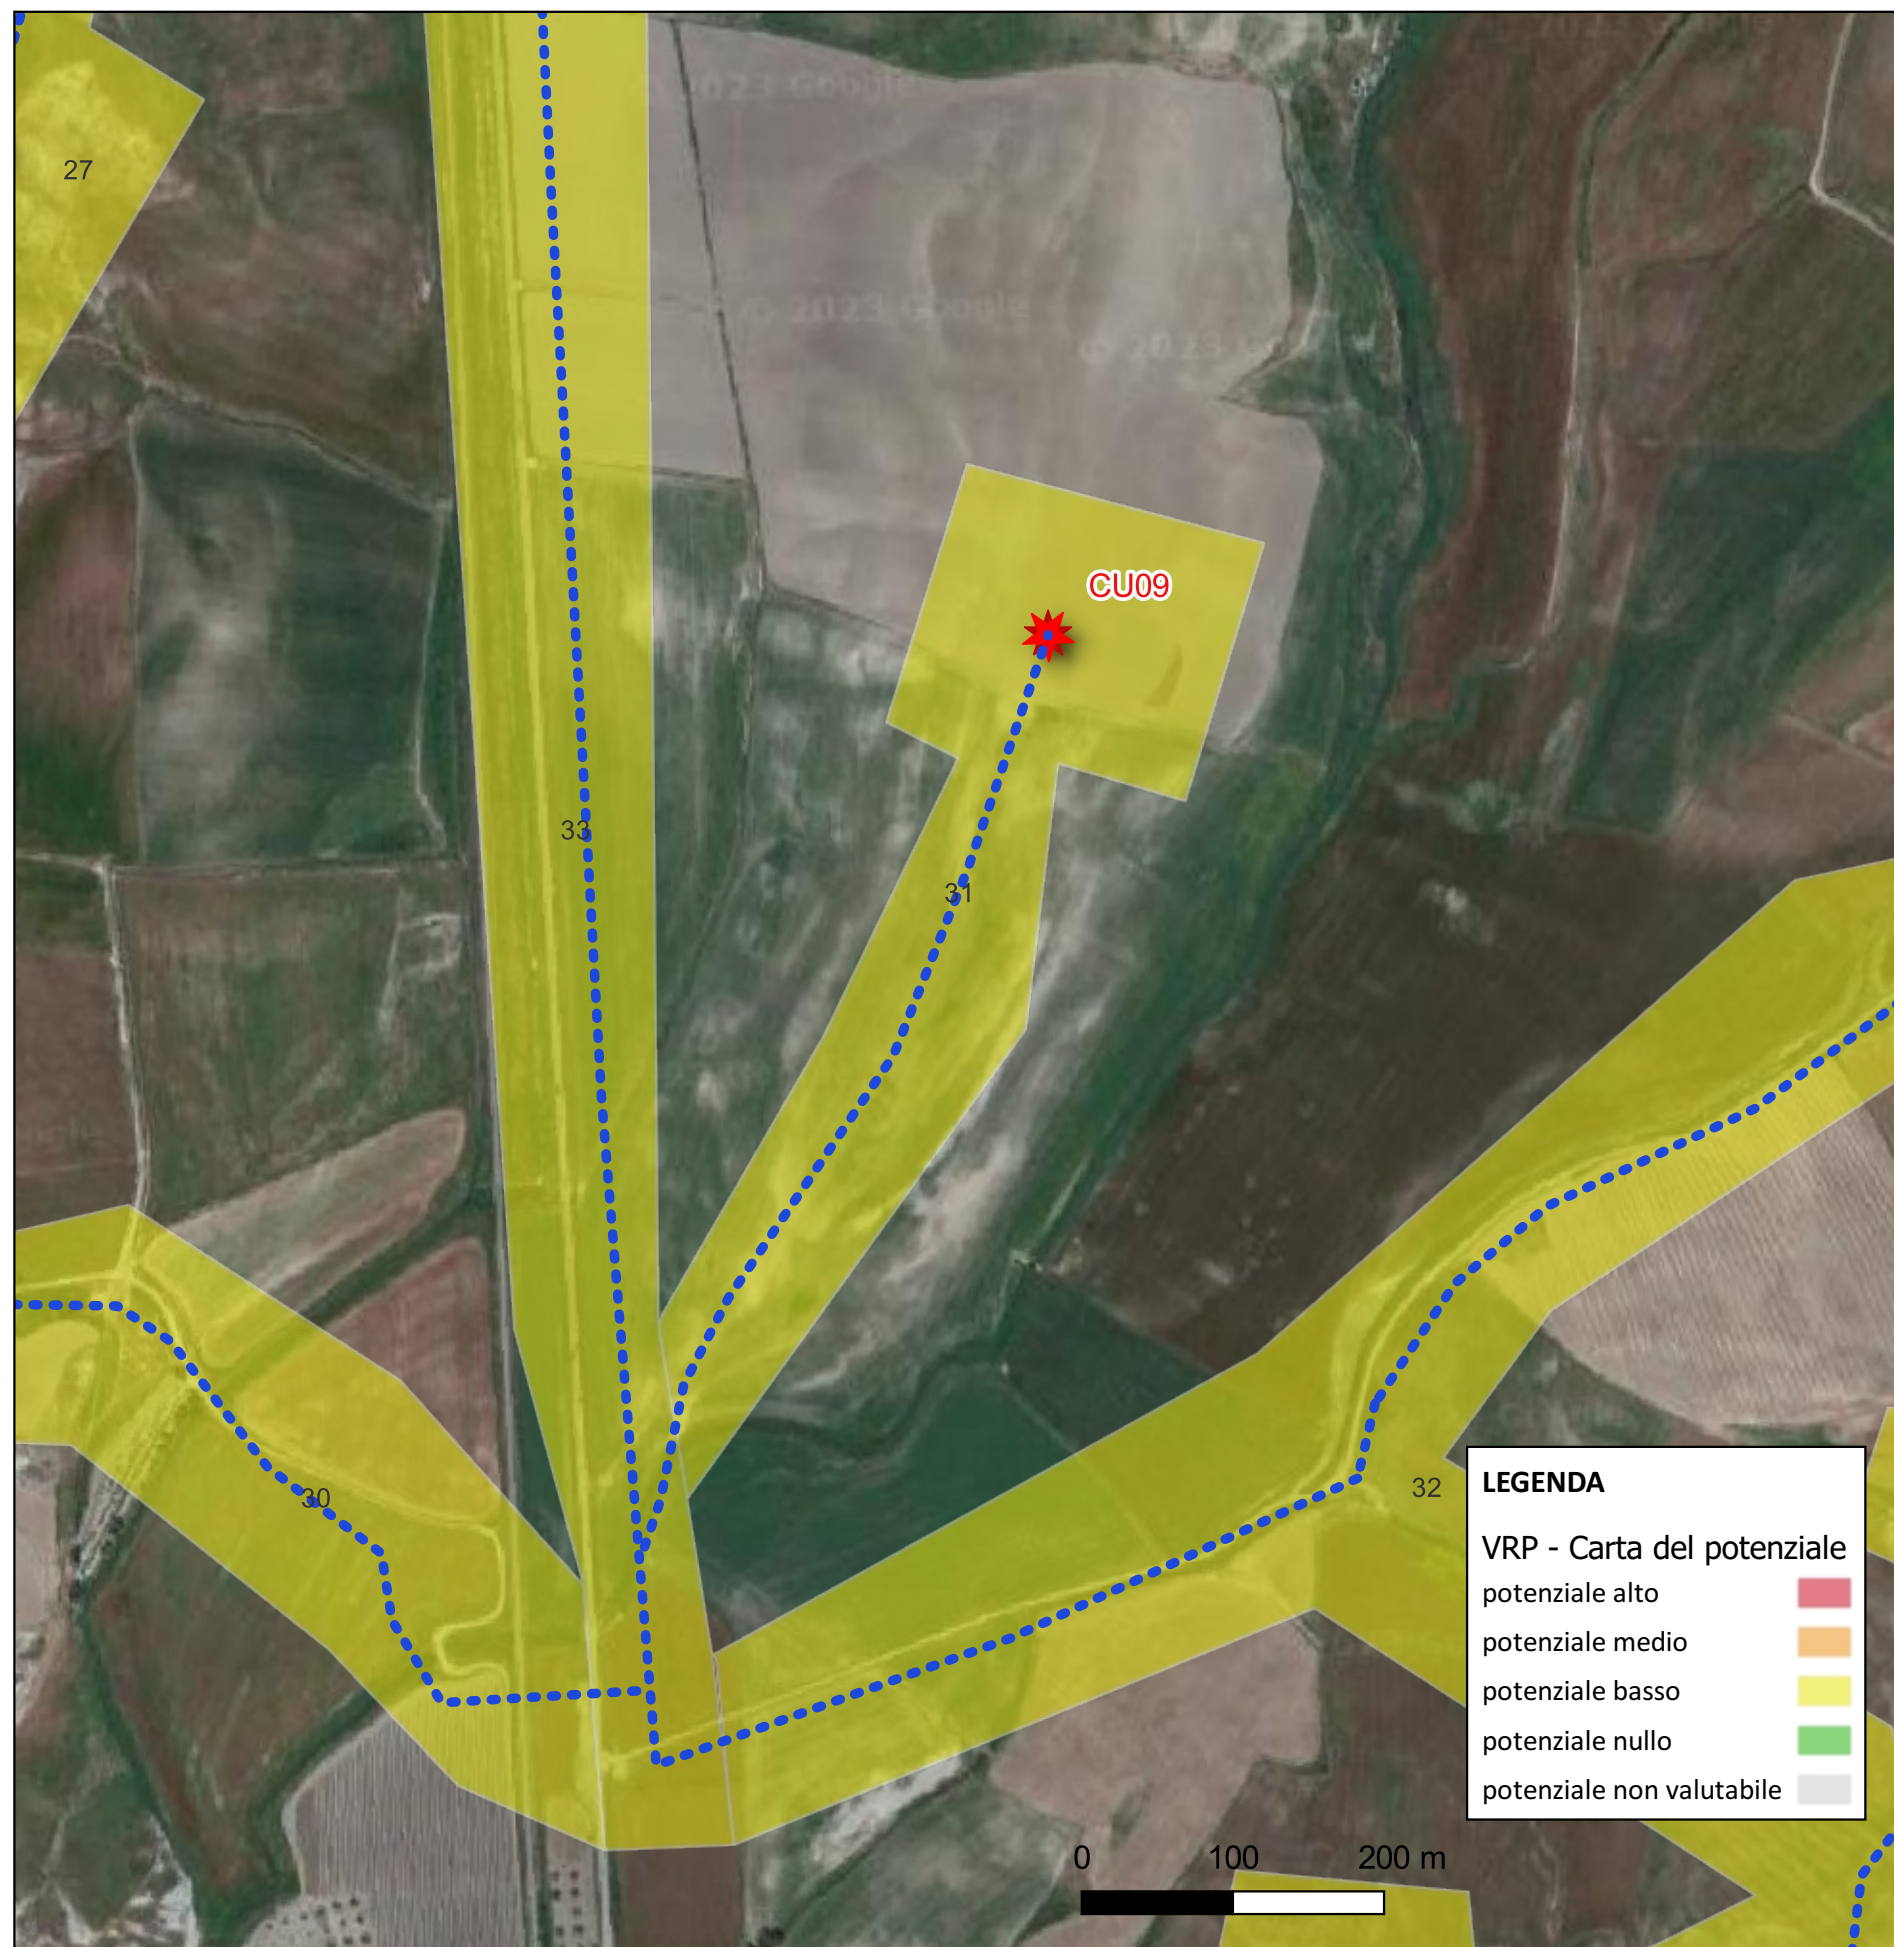
CARTA DEL POTENZIALE - VPIA_SABAP-CZ-KR-2023_00300-ES_000004 - area 31

potenziale basso - affidabilità discreta

AREA TORRE CU09 Il Contesto archeologico: per l'area non è documentata alcuna frequentazione antropica, comunque nota per il territorio più ampio. Contesto geomorfologico e ambientale in epoca antica: l'area presenta caratteri geomorfologici e ambientali favorevoli all'insediamento umano. Visibilità dell'area in ricognizione: la visibilità al suolo è risultata essere sufficiente ai fini della valutazione, non sono stati osservati elementi materiali di origine antropica antica. Contesto geomorfologico e ambientale in età post-antica: non sono stati osservati azioni di scasso recenti. Presenti sui versanti forti erosioni. Nel complesso possiamo valutare un basso potenziale archeologico dell'area della torre CU09, non avendo riscontrato elementi antropici antichi durante le ricognizioni, così dall'analisi della bibliografia e degli archivi non sono emersi siti coincidenti o prossimi all'area indagata. La favorevole posizione del sito, in posizione dominante rispetto alle valli circostanti, offre buone possibilità all'insediamento umano. Pertanto si determina un Basso Potenziale archeologico.

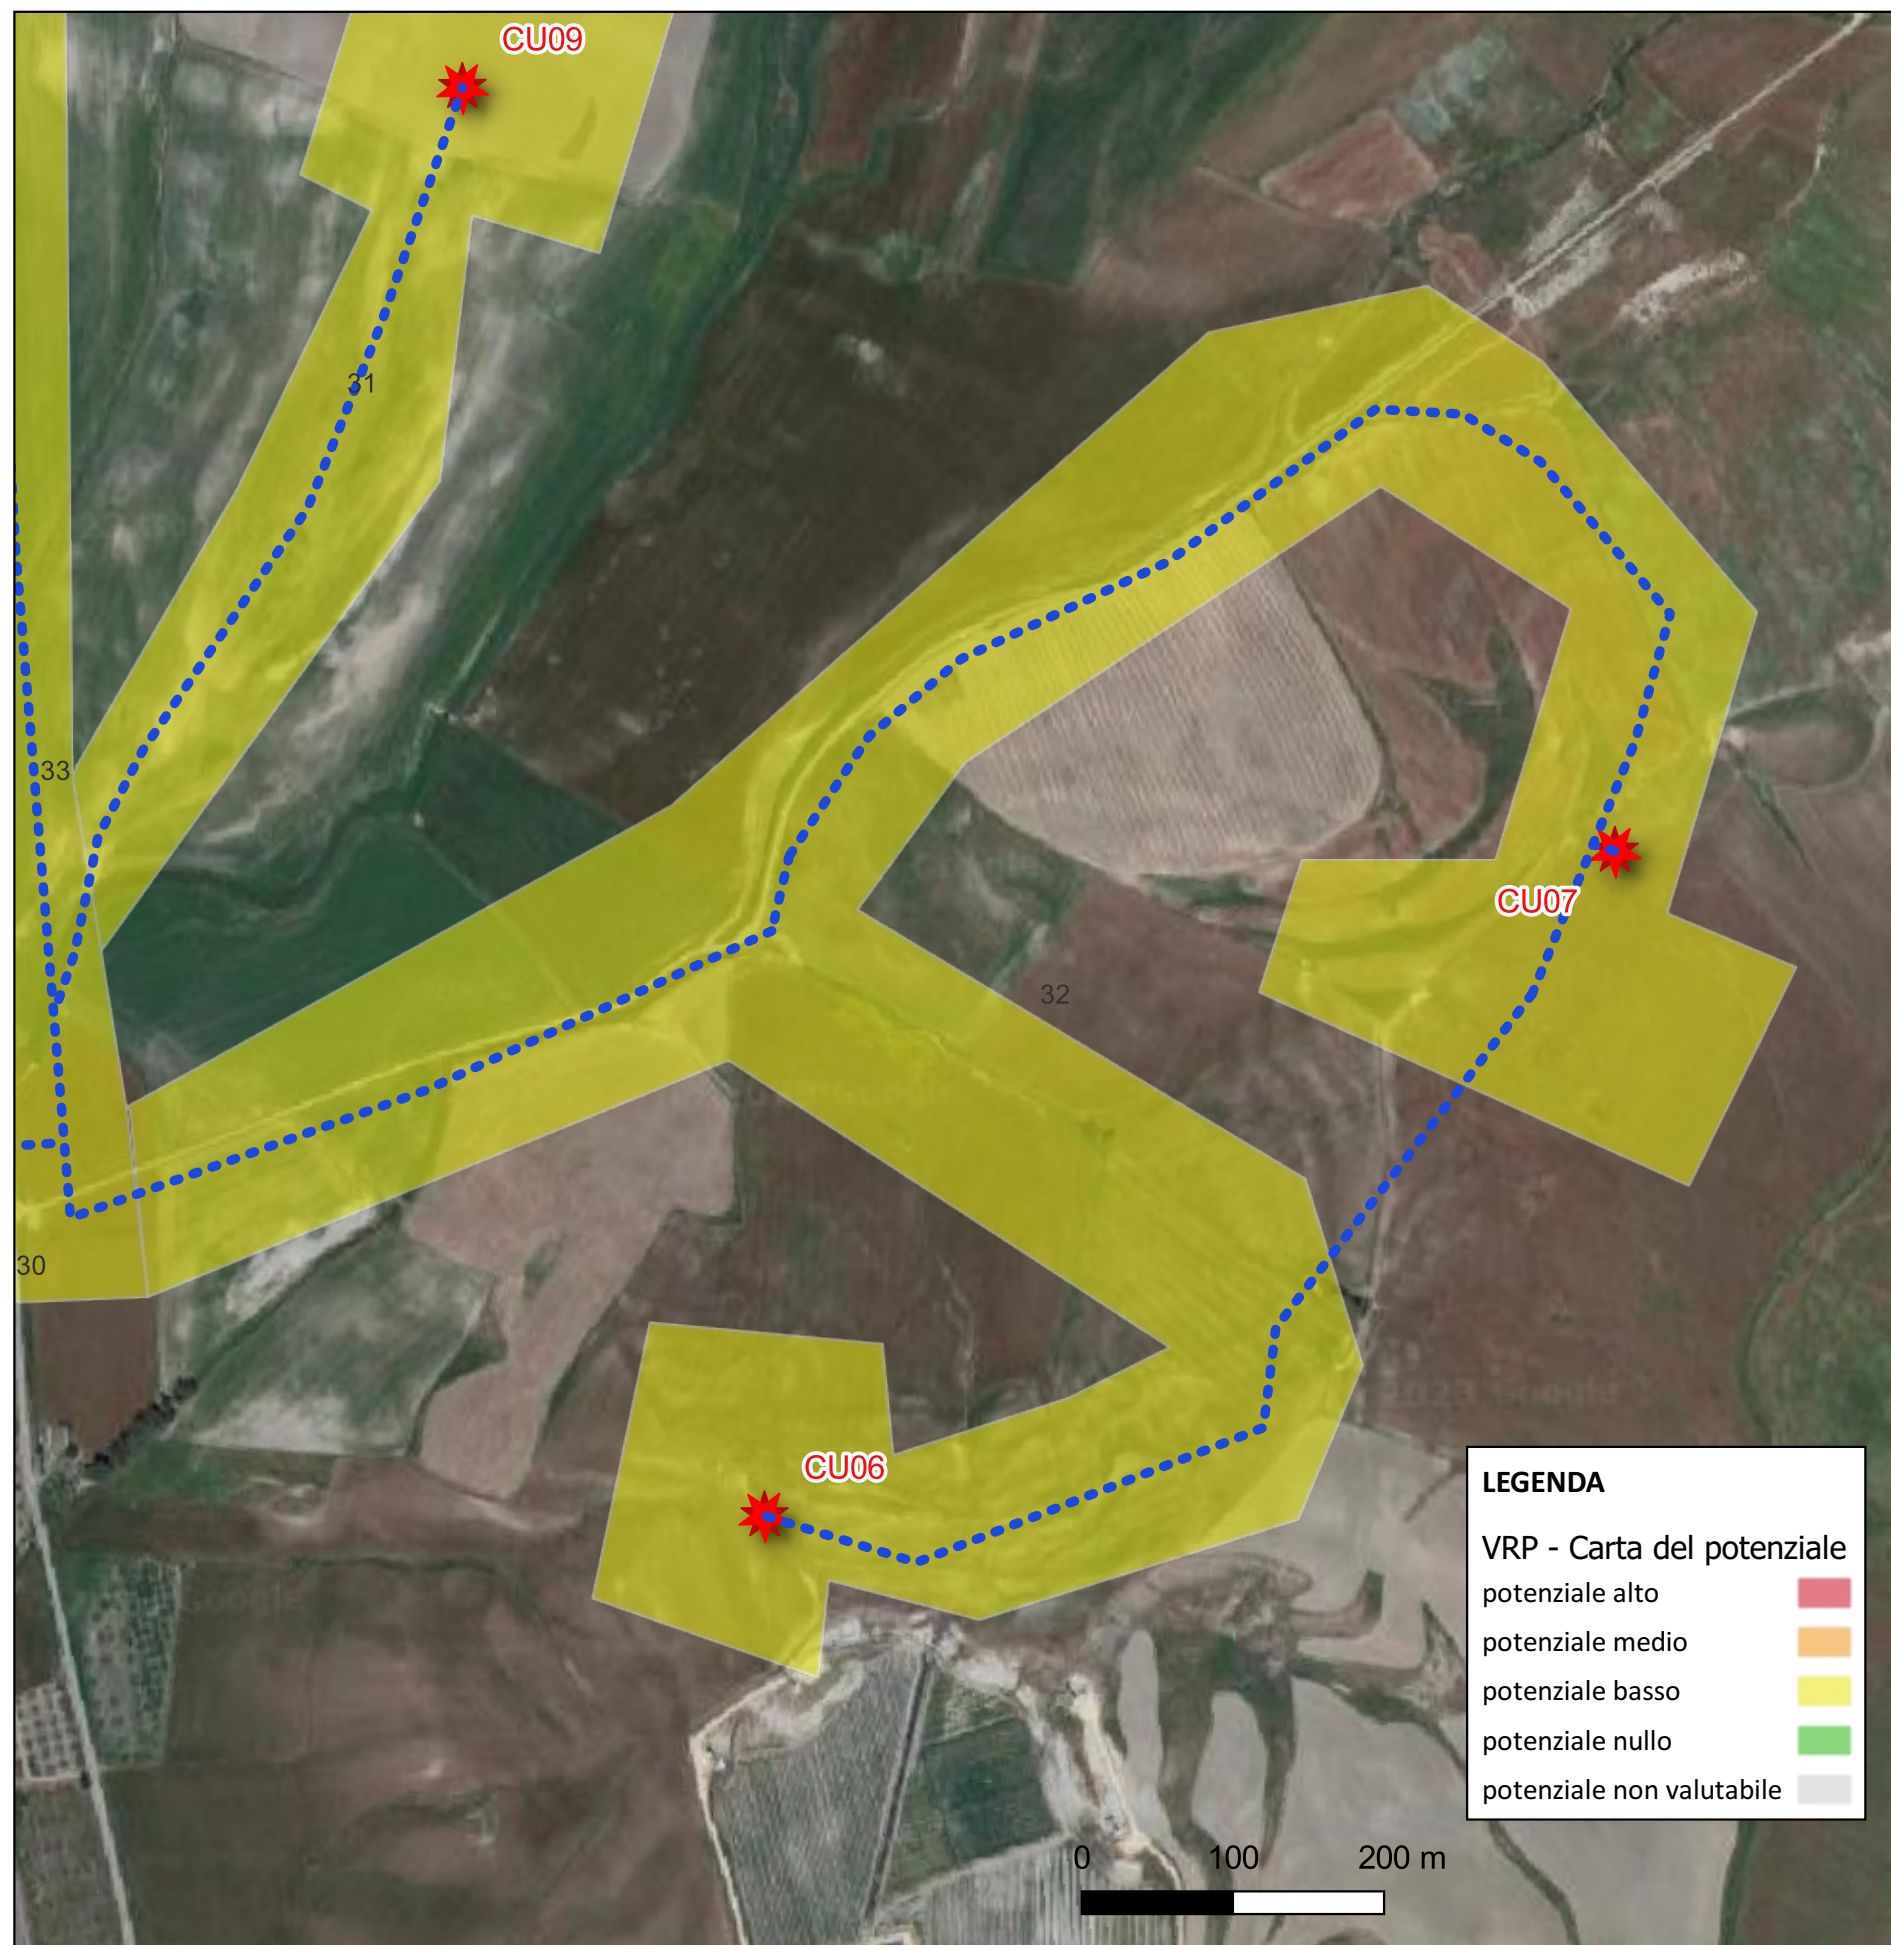
CARTA DEL POTENZIALE - VPIA_SABAP-CZ-KR-2023_00300-ES_000004 - area 32

potenziale basso - affidabilità discreta

AREA TORRE CU07 e CU06 con Cavidotti II Contesto archeologico: per l'area non è documentata alcuna frequentazione antropica, comunque nota per il territorio più ampio. Contesto geomorfologico e ambientale in epoca antica: l'area presenta caratteri geomorfologici e ambientali favorevoli all'insediamento umano. Visibilità dell'area in ricognizione: la visibilità al suolo è risultata essere sufficiente ai fini della valutazione, non sono stati osservati elementi materiali di origine antropica antica. Contesto geomorfologico e ambientale in età post-antica: non sono stati osservati segni di scasso recenti. Presenti sui versanti forti erosioni. Nel complesso possiamo valutare un basso potenziale archeologico dell'area delle torri CU07 e CU06 con Cavidotti, non avendo riscontrato elementi antropici antichi durante le ricognizioni, così dall'analisi della bibliografia e degli archivi non sono emersi siti coincidenti o prossimi all'area indagata. La favorevole posizione del sito, in posizione dominante rispetto alle valli circostanti, offre buone possibilità all'insediamento umano. Pertanto si determina un Basso Potenziale archeologico.

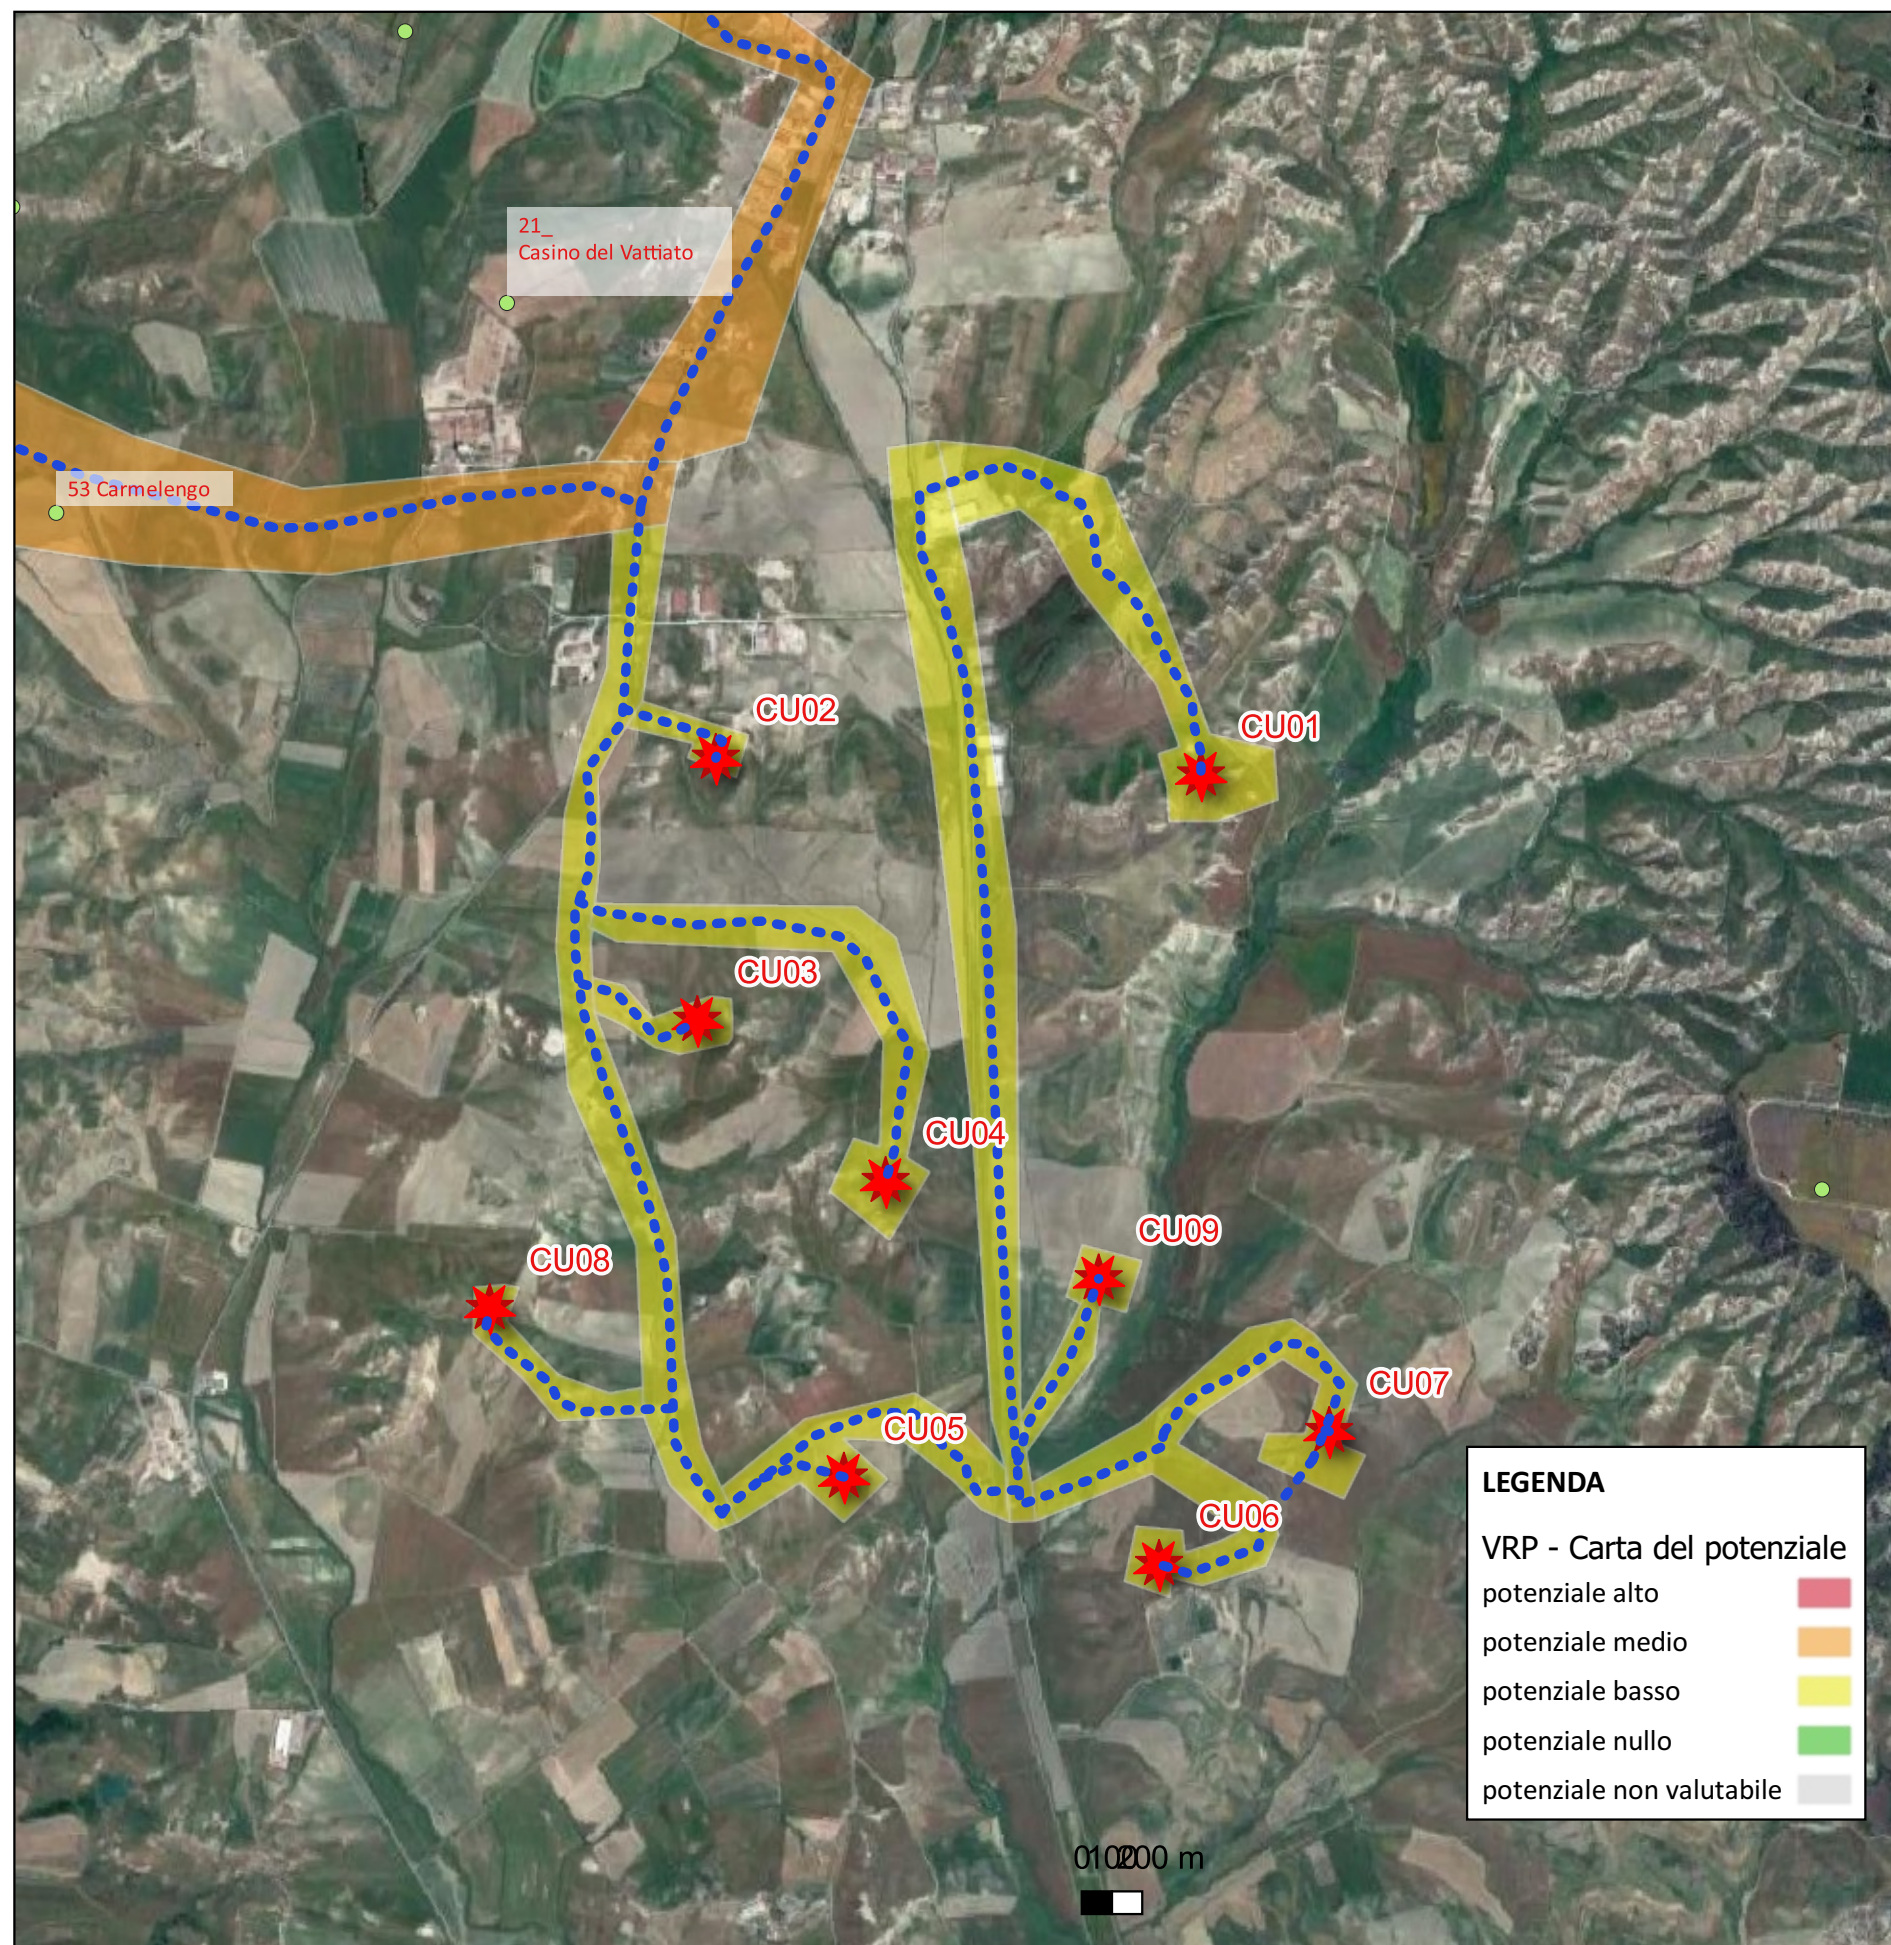
CARTA DEL POTENZIALE - VPIA_SABAP-CZ-KR-2023_00300-ES_000004 - area 33

potenziale basso - affidabilità discreta

Cavidotto II Contesto archeologico: per l'area non è documentata alcuna frequentazione antropica. Contesto geomorfologico e ambientale in epoca antica: l'area presenta caratteri geomorfologici e ambientali favorevoli all'insediamento umano. Visibilità dell'area in ricognizione: la visibilità al suolo è risultata essere scarsa ai fini della valutazione, non sono stati osservati elementi materiali di origine antropica antica. Contesto geomorfologico e ambientale in età post-antica: Probabilmente l'area è stata escavata o livellata per la creazione delle piste. Non sono però state osservati scassi tali da esporre la stratificazione geologica. Nel complesso possiamo valutare un basso potenziale archeologico dell'area, non avendo riscontrato elementi antropici antichi durante le ricognizioni, così dall'analisi della bibliografia ed degli archivi non sono emersi siti coincidenti o prossimi all'area indagata.

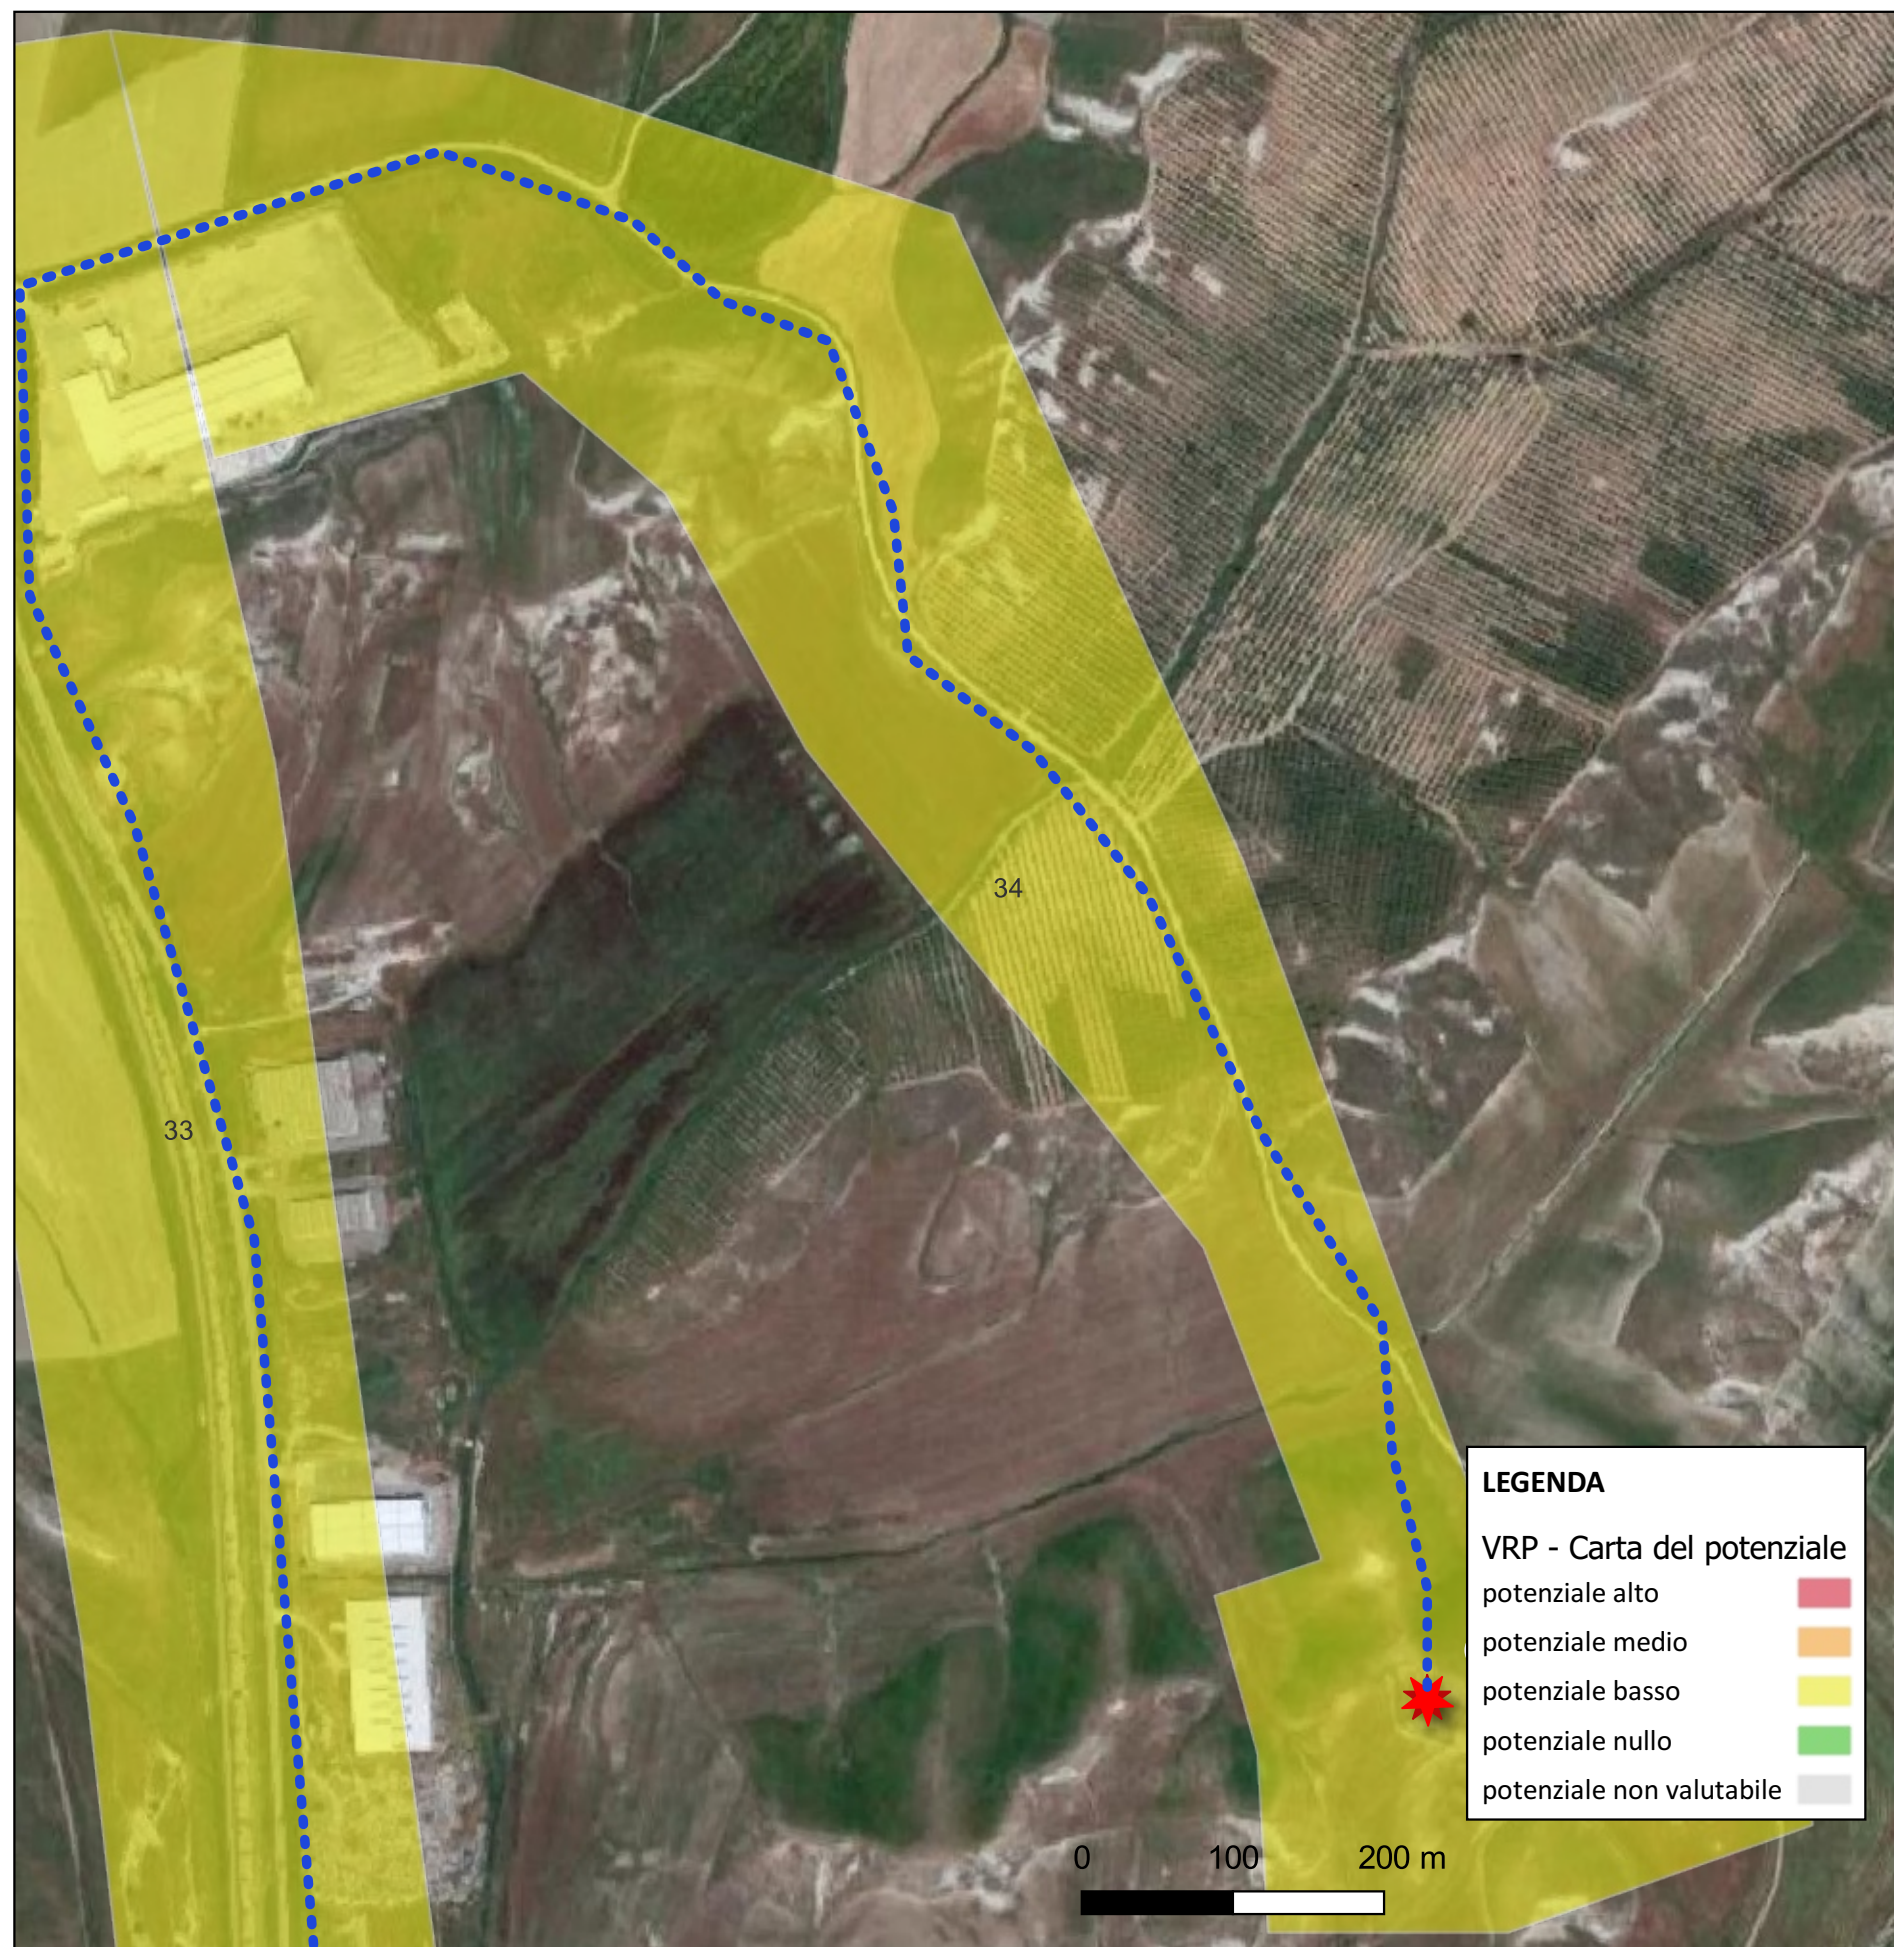
CARTA DEL POTENZIALE - VPIA_SABAP-CZ-KR-2023_00300-ES_000004 - area 34

potenziale basso - affidabilità discreta

AREA TORRE CU01 e cavidotto Il Contesto archeologico: per l'area non è documentata alcuna frequentazione antropica, comunque nota per il territorio più ampio. Contesto geomorfologico e ambientale in epoca antica: l'area presenta caratteri geomorfologici e ambientali favorevoli all'insediamento umano. Visibilità dell'area in ricognizione: la visibilità al suolo è risultata essere sufficiente ai fini della valutazione, non sono stati osservati elementi materiali di origine antropica antica. Contesto geomorfologico e ambientale in età post-antica: non sono stati osservati azioni di scasso recenti. Presenti sui versanti forti erosioni. Nel complesso possiamo valutare un basso potenziale archeologico dell'area della torre CU01, non avendo riscontrato elementi antropici antichi durante le ricognizioni, così dall'analisi della bibliografia e degli archivi non sono emersi siti coincidenti o prossimi all'area indagata. La favorevole posizione del sito, in posizione dominante rispetto alle valli circostanti, offre buone possibilità all'insediamento umano. Pertanto si determina un Basso Potenziale archeologico.
