PROGETTO PER LA REALIZZAZIONE DI UN PARCO EOLICO OFFSHORE
NELLO STRETTO DI SICILIA - EUREKA WIND
38 WTG – 570 MW

ES.4.3 Valutazione del rischio e delle profondità di scavo del cavo offshore

Preliminary Cable Burial Risk Assessment
(CBRA)

ENG-24-0072-CAFD-REP-002
01
31/07/2024

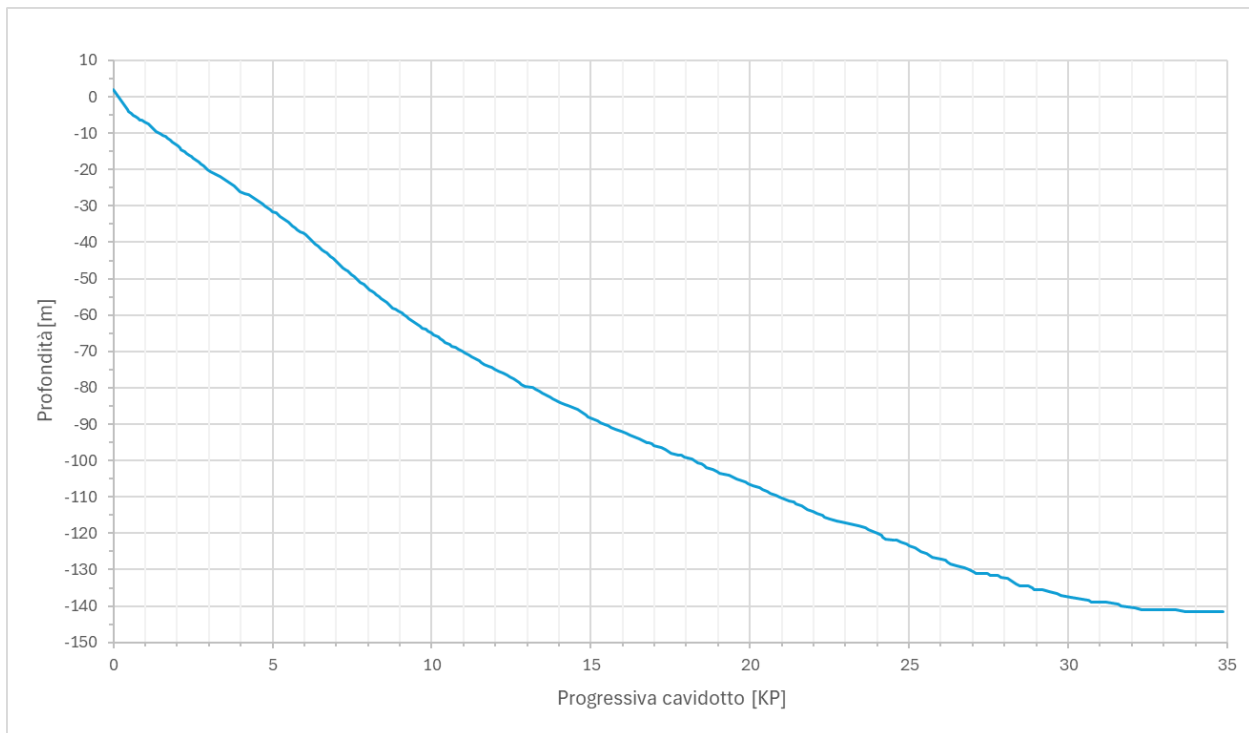
Figura 4-6: Profilo del fondale marino lungo il percorso del cavo di esportazione

Il rapporto finale e le cartografie ad esso allegate (Ref. [2], Ref. [3], Ref. [4], Ref. [5] e Ref. [6]) riportano i risultati dei rilievi geofisici e la relativa interpretazione lungo il tracciato del cavidotto. Nell'area del corridoio investigato il fondale si presenta debolmente degradante verso Sud, dalla zona di approdo fino all'area offshore. Le profondità minime rilevate variano tra circa 3.5 m (KP 0.44) e 141.5 m in corrispondenza della stazione offshore (KP 34.87) (Figura 4-6).

Da KP 0 fino a circa KP 3 la batimetria è poco profonda e varia da 3.5 m a 20 m e rimane inferiore ai 50 m fino a circa KP 7.5. Da lì in poi, verso largo, il fondale si approfondisce con pendenze molto dolci fino a una profondità massima di 141.5 m a KP 34.87. Le pendenze maggiori si riscontrano vicino costa con valori sino a 1.5° tra i 5 m e 15 m di profondità, ma in media le pendenze lungo l'intero corridoio non eccedono 0.5°.

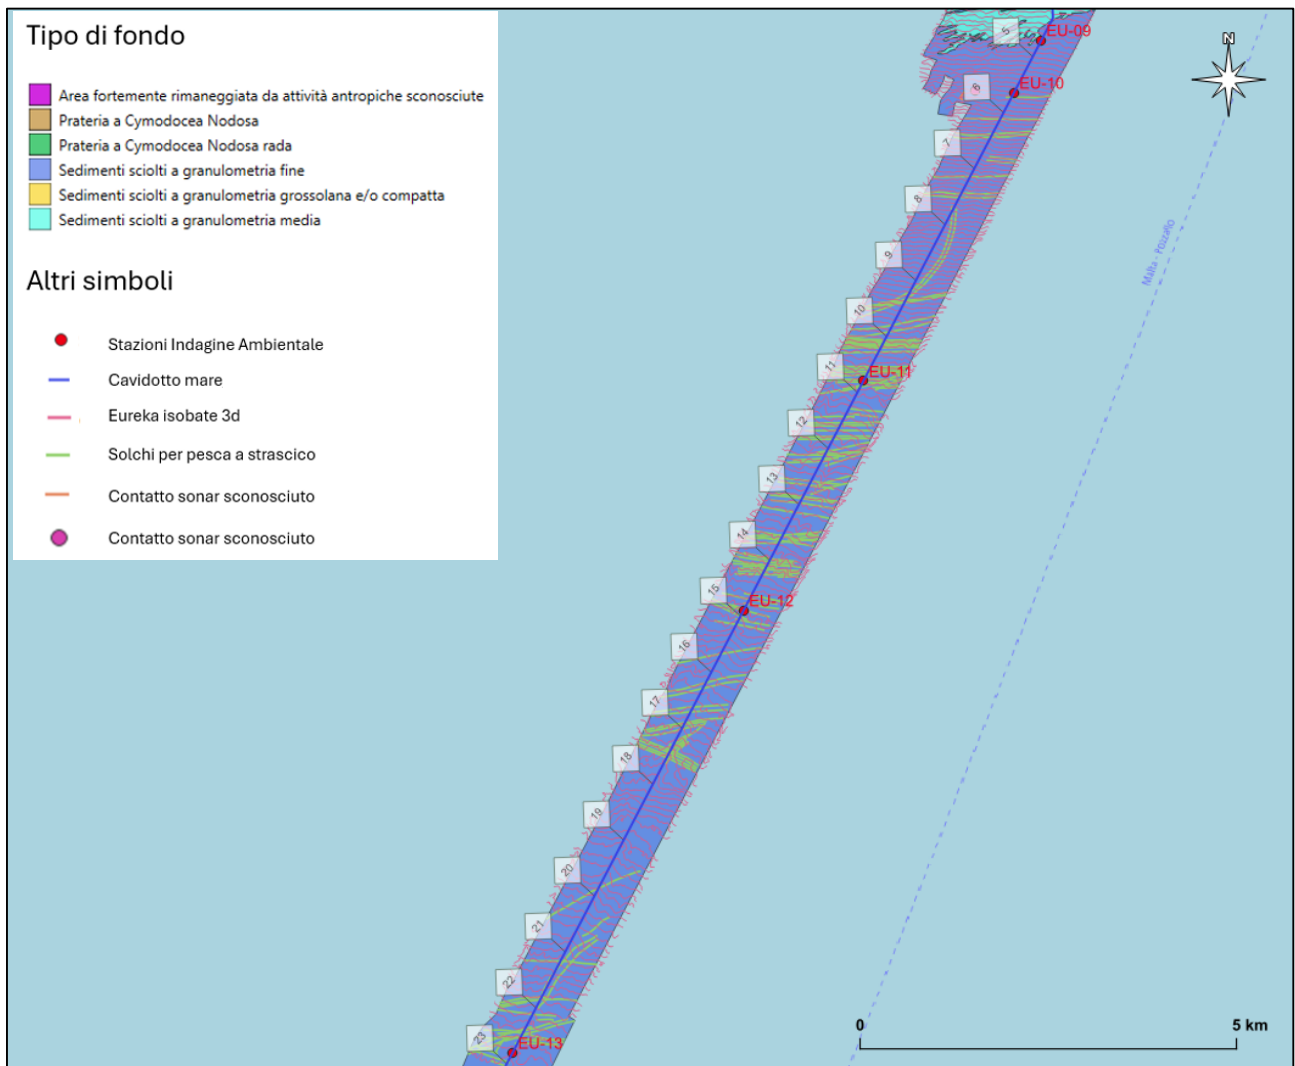
Figura 4-11: Tipo di fondo da KP 5 a KP 23 Ref. [2]

Dalla profondità di circa 30 m fino a circa 100 m (tratto di cavo compreso tra le progressive KP 5 e KP 18 circa), l'intero corridoio indagato è caratterizzato da una copertura continua di sedimenti sciolti fini, con totale assenza di morfologie e biocenosi di qualsiasi rilievo (Figura 4-11). L'ottima penetrazione del segnale SBP conferma che la stratigrafia dei primi metri è organizzata in strati di sedimenti poco consolidati a granulometria fine (probabilmente limi e/o argille sabbiose) la cui visibilità si spinge fino ad oltre 15 m di metri dal fondo. La configurazione stratigrafica indica una geometria interna dei riflettori da lievemente divergente (nella parte settentrionale, Figura 4-12) a plano-parallela nelle aree più profonde (Figura 4-13). Il fondale si approfondisce costantemente sempre con pendenze molto basse, mediamente di circa 0.5°. A partire da KP 6 (e fino alla progressiva KP26) si hanno evidenze di un'alta densità di solchi di pesca a strascico.

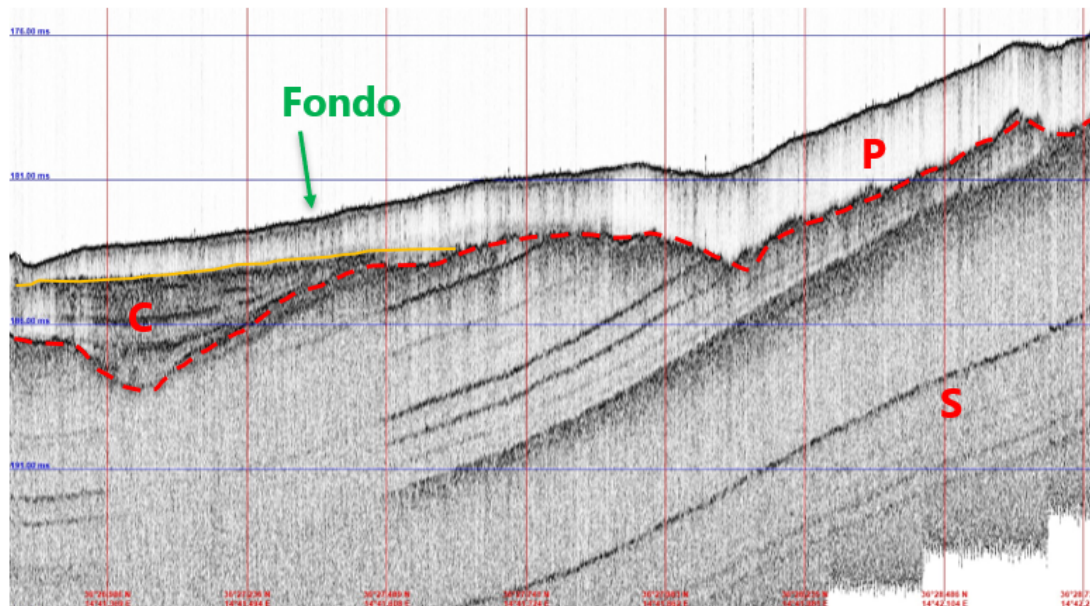
Figura 4-16: Zona terminale del cavidotto: schema dei rapporti stratigrafici: S, substrato; P, sedimenti superficiali post-glaciali; C, corpo intermedio Ref. [2]
