COMUNE DI GORZEGNO

**OGGETTO: RICHIESTA N. 10686 PARCO EOLICO MONTECERCHIO – PROPONENTE WINDTEK -
PRESENTAZIONE OSSERVAZIONI**

**OSSERVAZIONI A VALERE ANCHE QUALE PARERE
CON ESPRESSO RIFERIMENTO ANCHE ALLE "INTEGRAZIONI DOCUMENTALI
RELAZIONE DI RISPOSTA ALLE OSSERVAZIONI ALLA DOCUMENTAZIONE
PROGETTUALE DOC. MASE – 2024 -0022139 – 22102 EO DE GN R 09 0010 B, 2024 -
0022139 – 22102 EO DE GN R 09 0011 " NONCHÉ IN RELAZIONE ALLA PRESA IN
CARICO E RISPOSTA ALLE INTEGRAZIONI RICHIESTE DALLE REGIONI (IN PRIMIS
LA REGIONE PIEMONTE RELAZIONE DI RISPOSTA ALLE OSSERVAZIONI ALLA
DOCUMENTAZIONE PROGETTUALE 22102 EO DE GN R 09 0018 B - D.G.R. N. 1C-
81CC/2024/XI DEL 12/02/2024, RISULTANTE DELLA SEDUTA N. 430 AVENTE COME
OGGETTO IL "PARERE EX ART. 23 DEL D.LGS. 152/200C E S.M.I. NELL'AMBITO DELLA
VALUTAZIONE DI IMPATTO AMBIENTALE DI COMPETENZA STATALE RELATIVA AL
PROGETTO DI REALIZZAZIONE DI UN IMPIANTO EOLICO DI POTENZA PARI A 43,4 MW
PRESENTATO DA WINDTEK SRL NEI COMUNI DI CAIRO MONTENOTTE, CENGIO (SV)
E SALICETO (CN). PARTE PIEMONTESE. [ID: 10C8C]"**.)

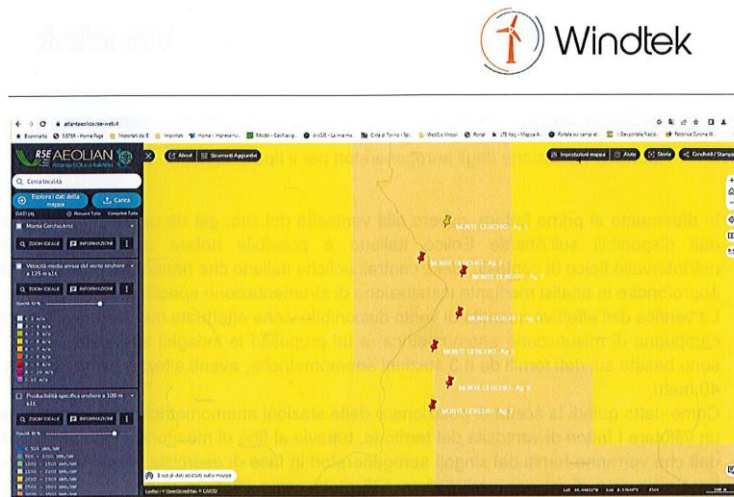
In primo luogo è innegabile che il **criterio** principe per individuare l' idoneità di un sito sia la presenza di energia eolica. A questo proposito ricordiamo che da 'ATLANTE EOLICO ITALIANO la collocazione del parco eolico risulta in una zona con ventosità segnata in arancione pallido (come noto quelle a maggior v Si riportata di seguito scannerizzazione di figura estratta da Tecnogaia con collocazione degli AG (cfr. Tecnogaia pg.44 dell'elab.239 del Proponente) .

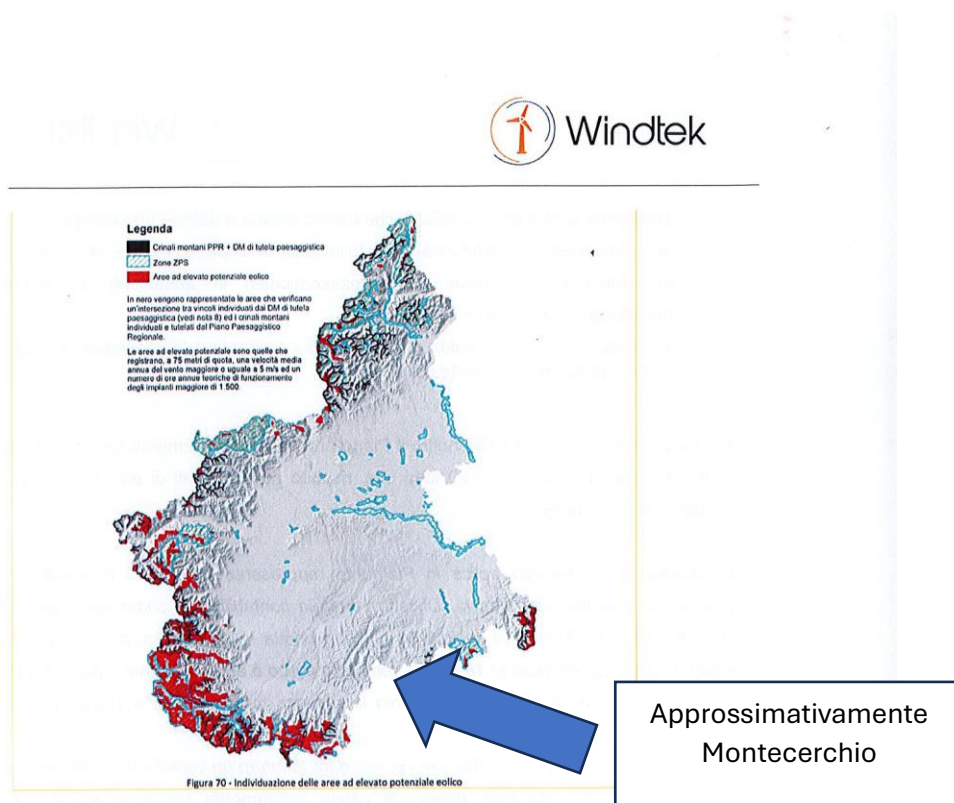
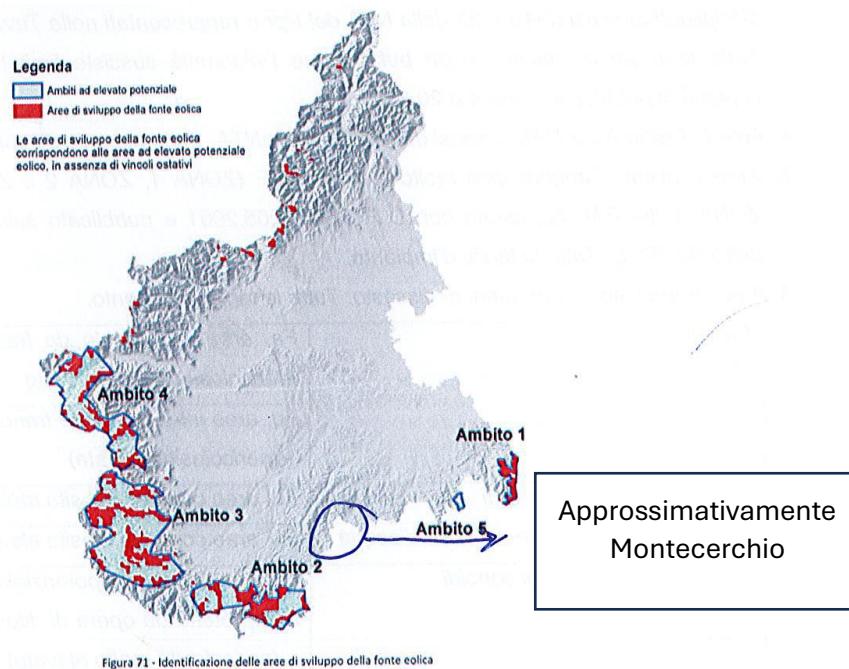
Ebbene la zona ove il proponente vorrebbe collocare l'impianto non risulta ricompresa (e nemmeno prossima) alle zone ad alto potenziale eolico anzi a dire il vero risulta in una zona di assoluto grigio cromatico significativo dell'assenza di interesse eolico.

Dal combinato disposto della lettura dell'ATLANTE EOLICO presentato sopra e della rappresentazione contenuta nel PEAR Piemonte, si evidenziano dati obiettivi da cui emerge il difetto del criterio principe ovvero la ventosità del sito

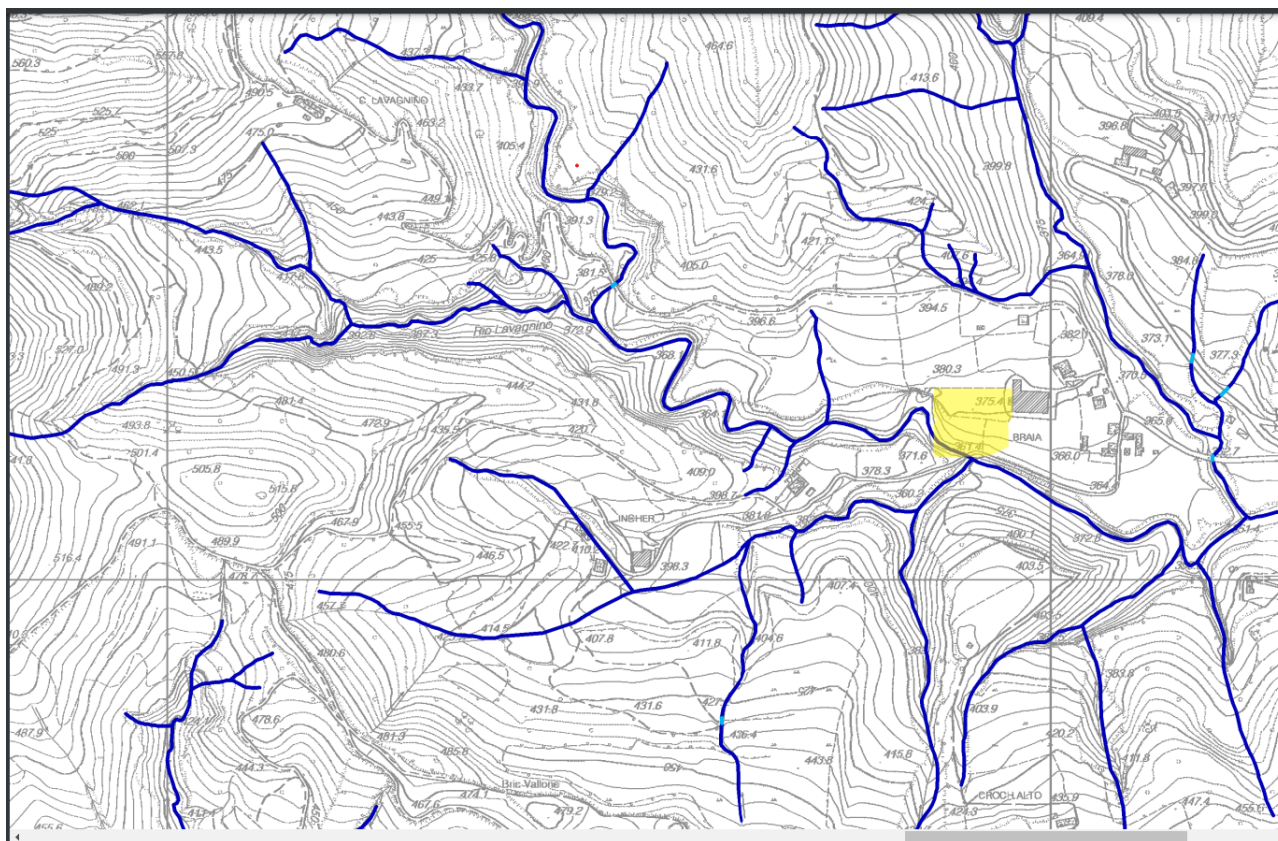
il riferimento è alla tavola cartografica in scala 1.10.000 221150 Carretto (zona di confine con il PIEMONTE) in cui si evidenzia la presenza del rio contrassegnato da linea continua blu ovvero a cielo aperto per superare il quale è stato a suo tempo costruito un ponte.

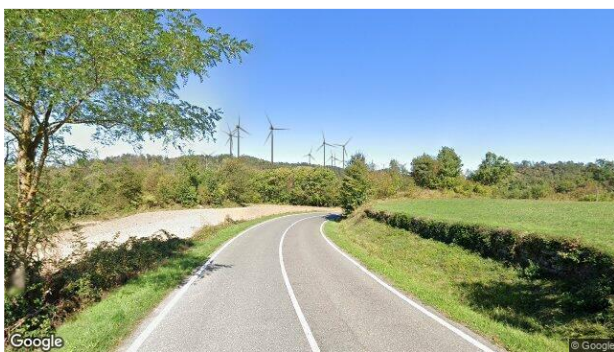
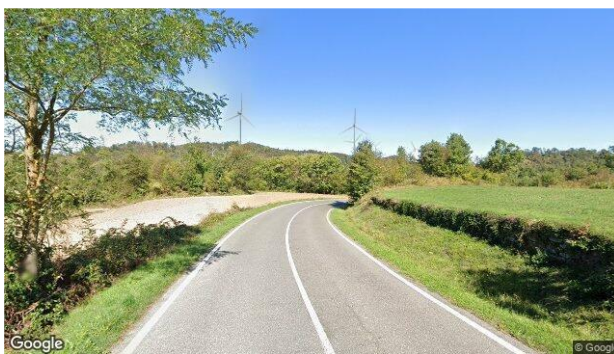
Da notare come l'altezza delle pale risulti apparentemente la medesima nonostante nel fotogramma di pag. 20 (pale che dovrebbero essere di altezza minore, i raggi siano tutti obliqui e quindi non raggiungano l'estensione in altezza massima percepibile).

Non è chi non veda che una rappresentazione di questo genere fa sì che il confronto sia a tutto vantaggio del progetto soluzione 1 in quanto nell'alternativa come rappresentata avremmo pale della stessa dimensione, ma più numerose.

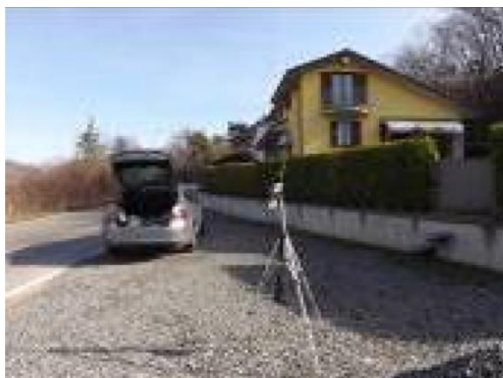
Figura 2: Recettore 38 con immagine dello strumento sulla strada di percorrenza

Rimane del tutto incomprensibile come per tutti gli altri recettori, lontani da vie di percorrenza ed addirittura siti in aree isolate, prive di abitazioni e soprattutto esenti da traffico, abbiano valori di La_{max} analoghi, anche nei casi in cui gli orari di rilevamento sono precedenti all'alba. Questo parrebbe supportare la tesi che i dati risultino attendibili.

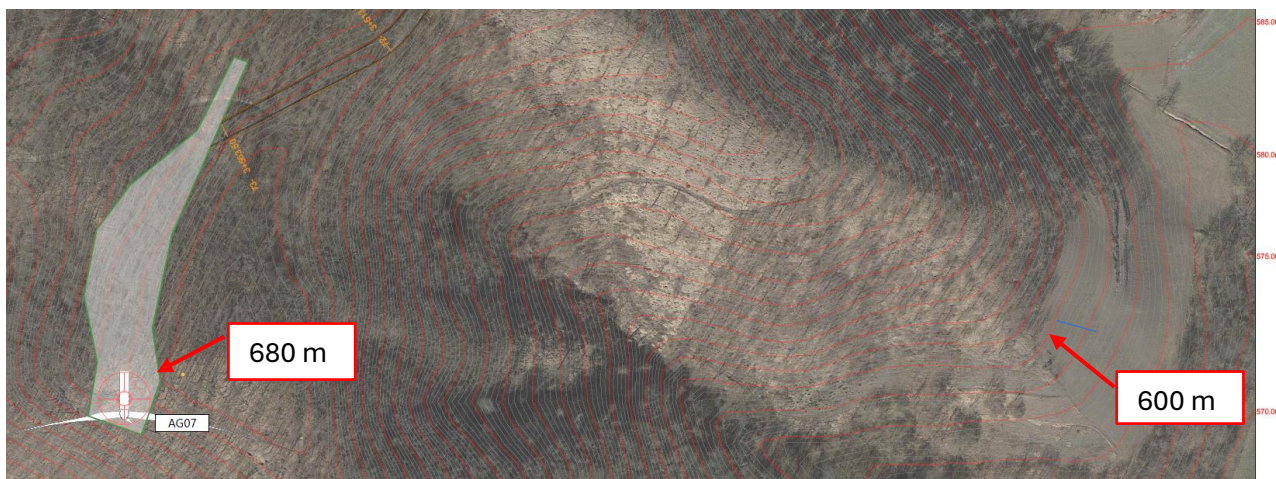
Figura 3: Curve di livello per Aerogeneratore 7. Differenza di altezza rispetto ai prati sottostanti equivalente ad 80 m.

Dalle curve di livello riportate nel documento **22102_EO_DE_CI_D_08_0024_B_Planimetria_curvelivello_turb_6-7_sdp-signed** si evince facilmente mediante differenza tra le curve di livello e l’altezza della collina rispetto ai prati sottostanti, che l’aerogeneratore AG7 è di **80 m**.

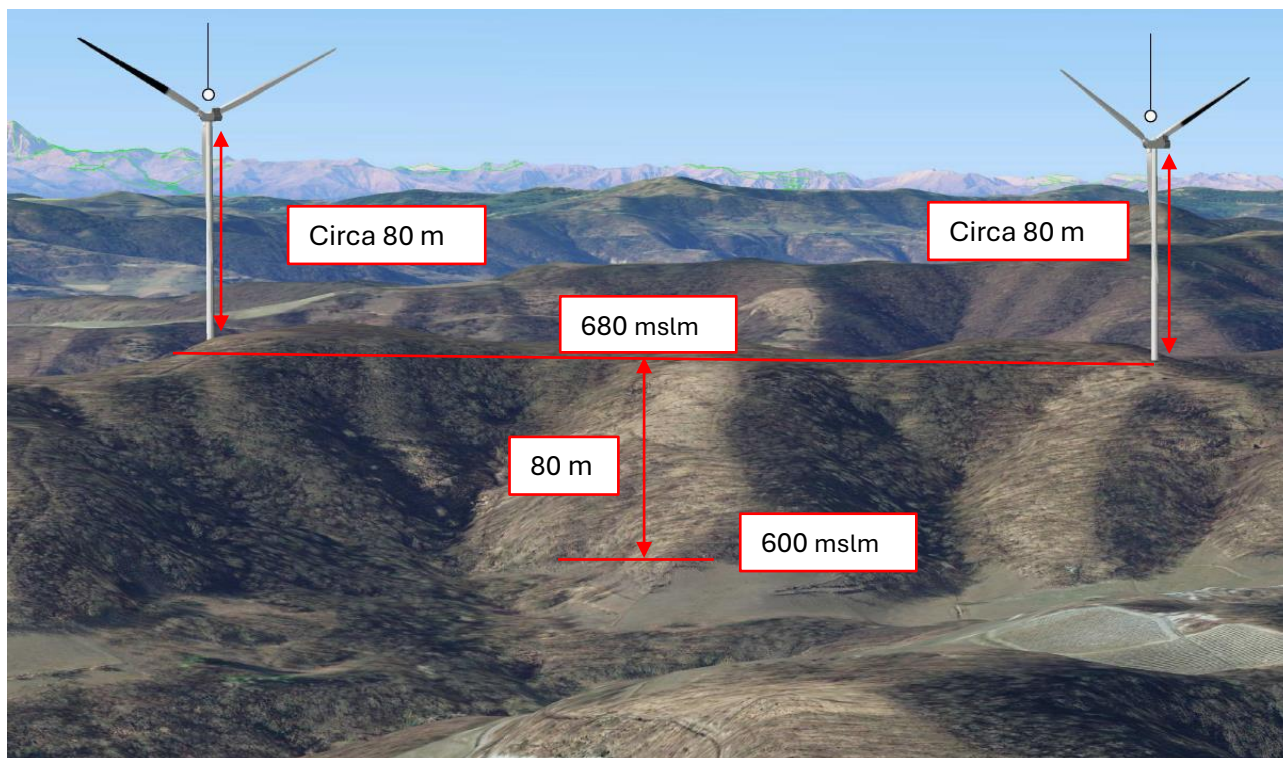
Figura 4: Comparazione della misura rilevata tra le curve di livello, ovvero 80 m e la rappresentazione grafica proposta di Windtek. Le pale al rotore in realtà misurano 125 m e non 80 m come sembrerebbe nella rappresentazione grafica.

Come si può notare, gli aerogeneratori sono stati rappresentati con una altezza che corrisponderebbe ad 80 m all'asse della girante, **quando invece l'altezza reale al rotore della pala è di 125 m**, come si evince dalla scheda tecnica della macchina Vestas V162.

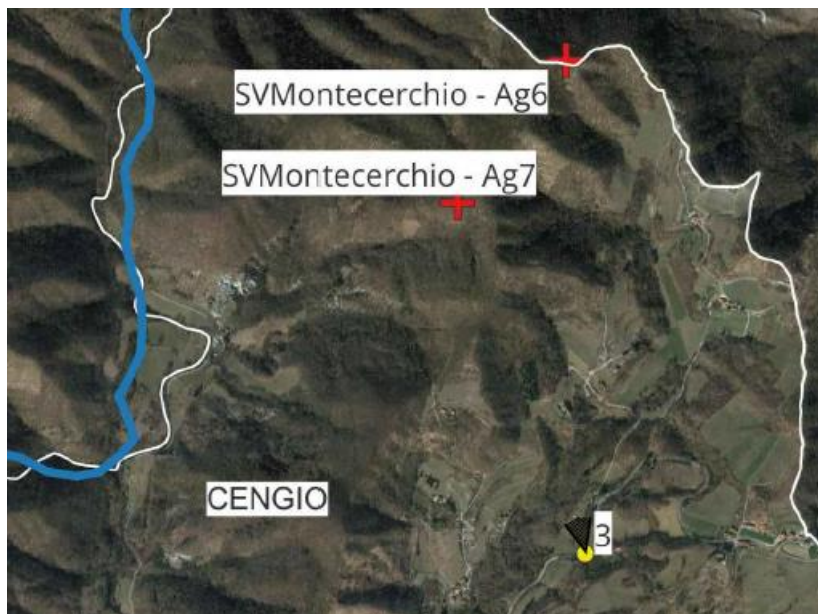
Figura 6: Punto di scatto 3 degli aerogeneratori AG7 ed AG6

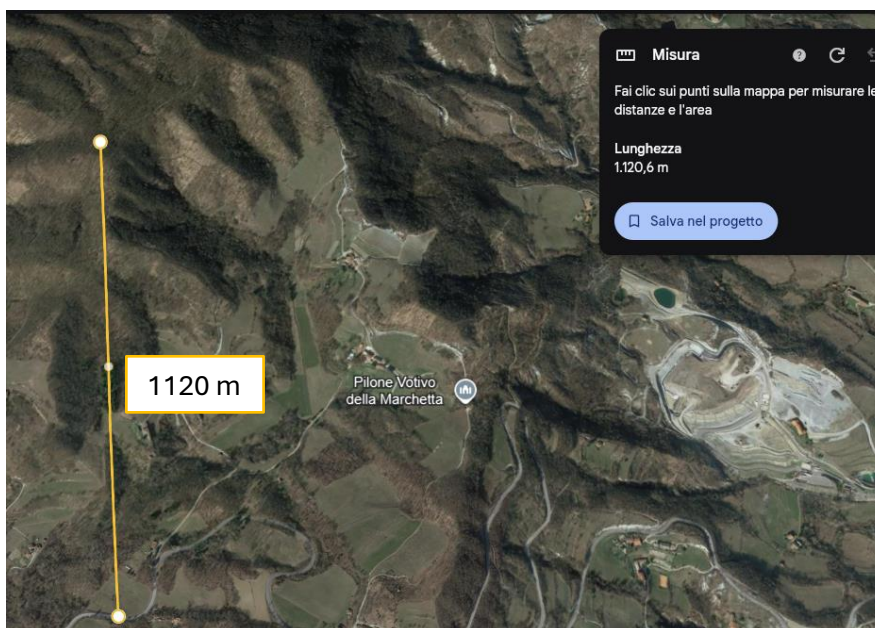
Figura 7: Misura della distanza dell' AG7 dal punto 3 di scatto.

La distanza di questo oggetto dal punto di scatto è di 1120 m, mentre la differenza di altezza della collina mediante l'ausilio ancora una volta delle curve di livello può essere stimata in 100 m.

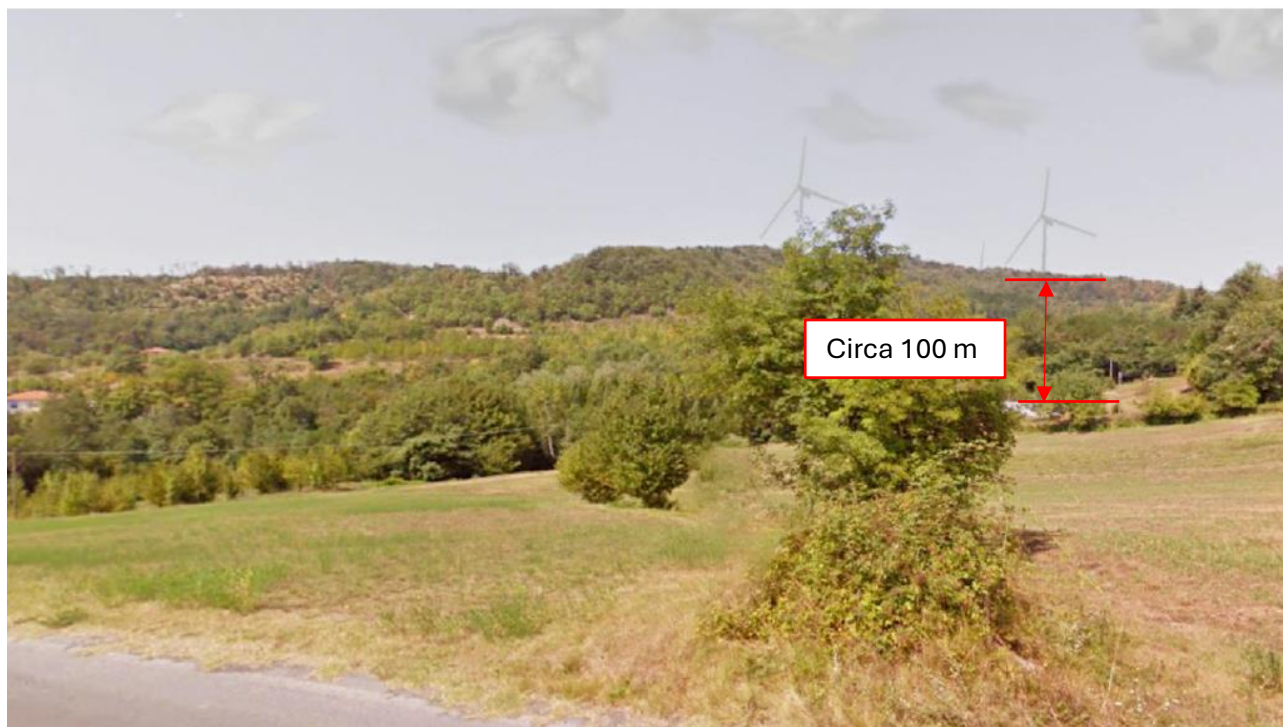
Figura 8: Indicazione dell'altezza della collina rilevata dalle curve di livello. Come si può notare 100 m non corrispondono assolutamente con la prospettiva che è stata proposta nel documento di Windtek.

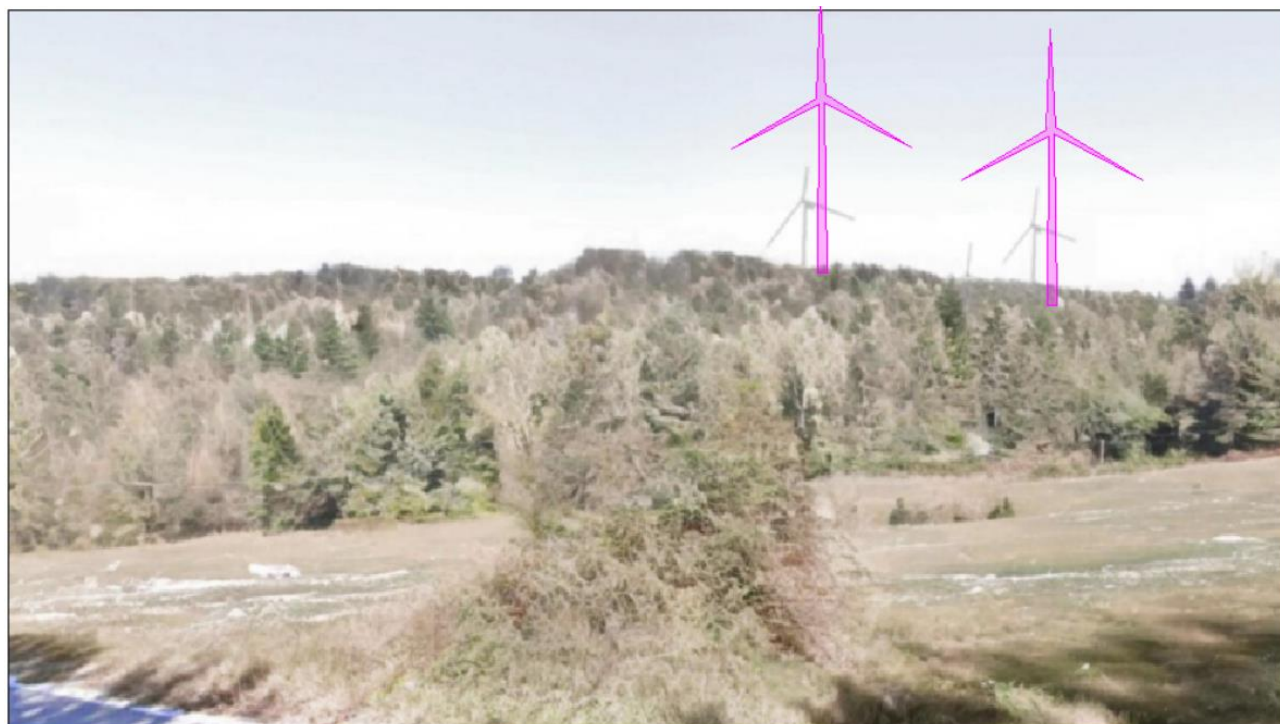
Figura 9: Rappresentazione grafica degli AG7 e AG6 in inverno dal punto di scatto 3.

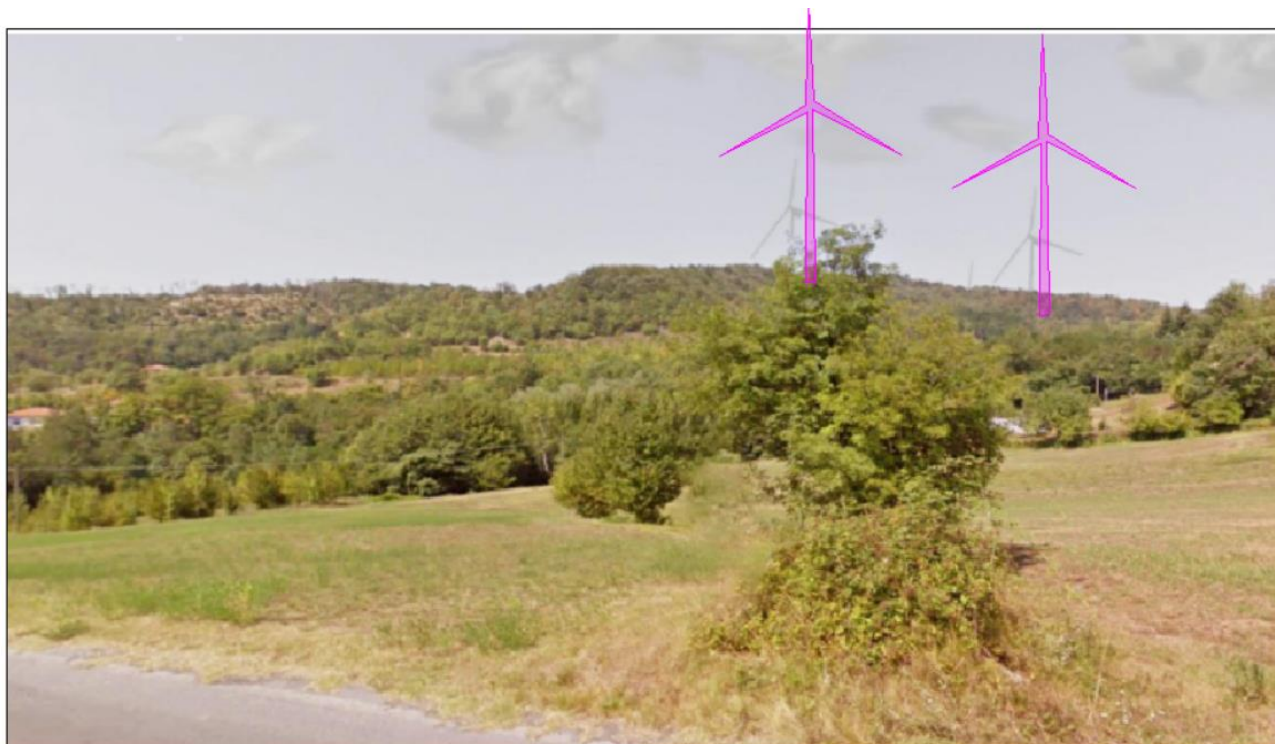
Figura 10: Rappresentazione grafica degli AG7 e AG6 in autunno dal punto di scatto 3.

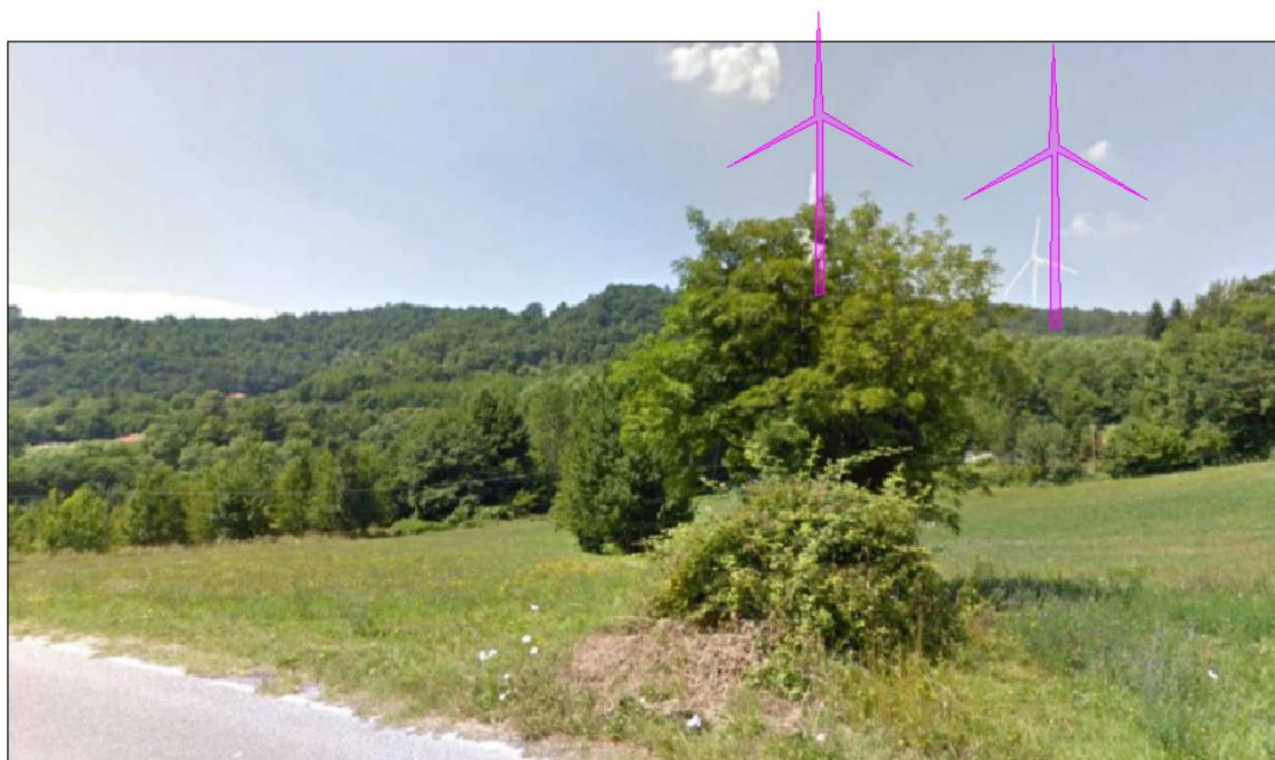
Figura 11: Rappresentazione grafica degli AG7 e AG6 in primavera dal punto di scatto 3.

Si evidenzia come nel fotomontaggio proposto per il mese primaverile il proponente paia aver inteso coprire il più possibile l'aerogeneratore 7 dietro alle fronde dell'albero in primo piano. Questo è particolarmente evidente se si confronta l'immagine rappresentativa del mese estivo con quella primaverile. Come si può notare il volume vegetativo dell'albero (un frassino per chi non la conoscesse),

risulterebbe intenzionalmente ingrandito sino a coprire in gran parte l'AG7. Come è noto, i frassini non cambiano le foglie durante l'estate, pertanto l'immagine non pare risultare rappresentativa di quella che sarà la reale prospettiva visiva di quella posizione.

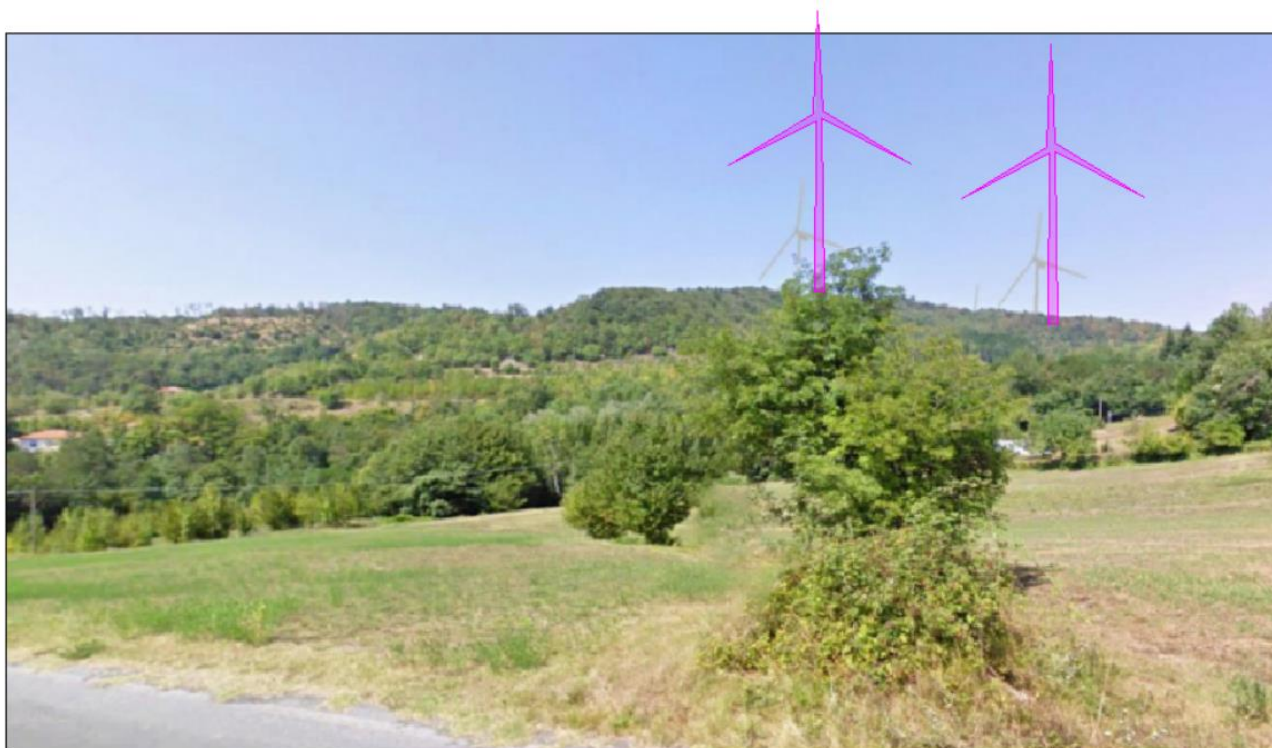
Figura 12: Rappresentazione grafica degli AG7 e AG6 in estate dal punto di scatto 3.

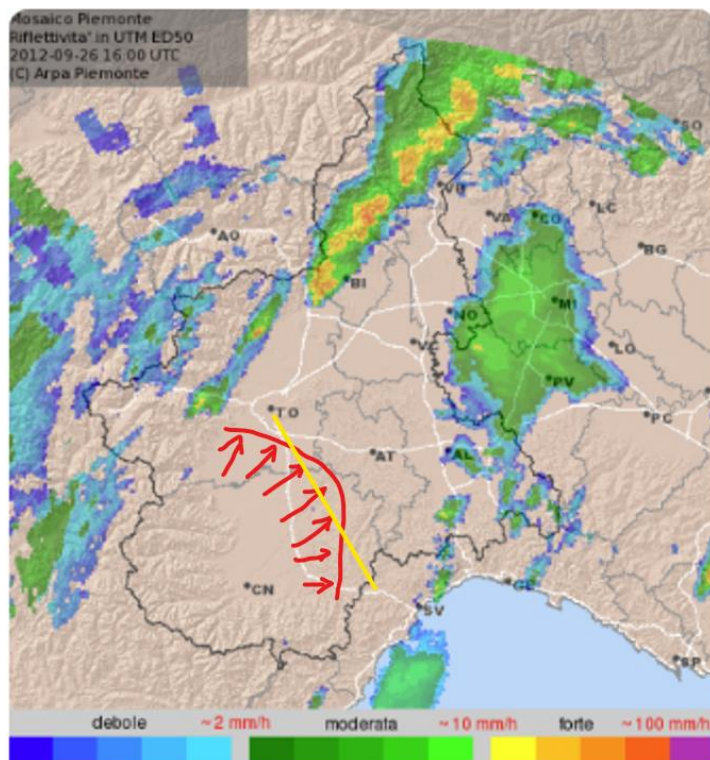
Figura 17: Frapposizione del Parco Eolico Monte Cerchio con i due Radar gestiti da Arpa Piemonte.

Il parco Eolico Monte Cerchio, come illustrato nella seguente immagine, si **frappa tra i due Radar gestiti da Arpa Piemonte**, in quello che è un noto corridoio delle perturbazioni provenienti dal nord-ovest della penisola. Questo per sottolineare che il disturbo generato ai Radar dall'installazione del parco eolico porterà a falsi eco e quindi a disturbare l'analisi dei dati per la correttezza delle previsioni meteorologiche.

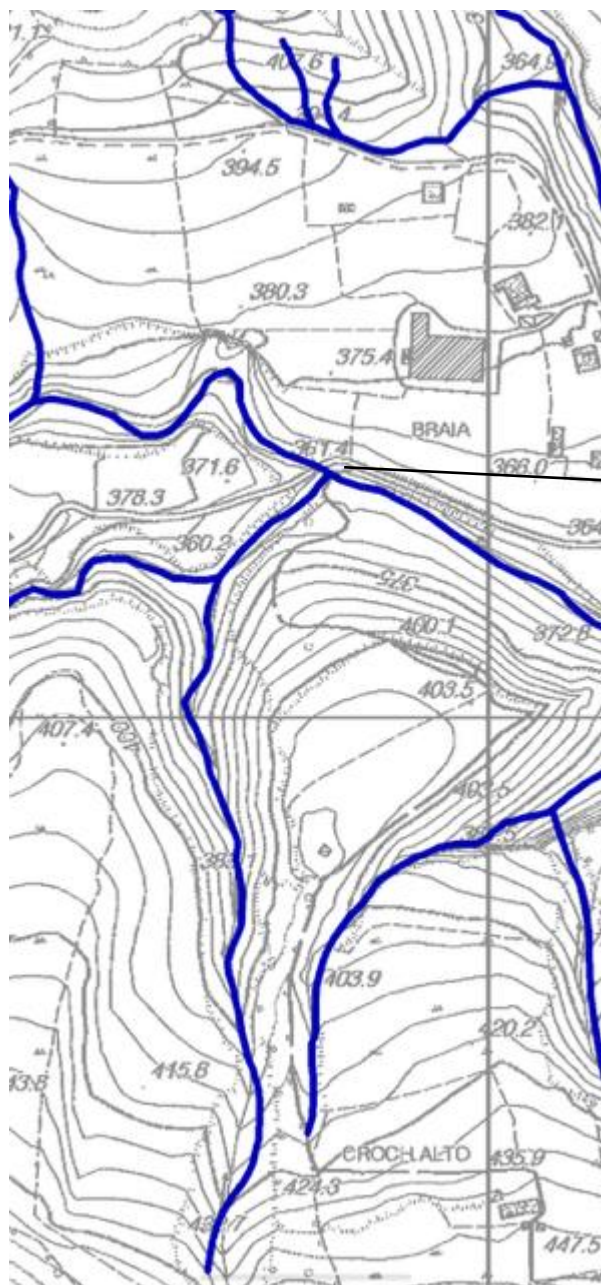
Posizione approssimativa del
ponte non considerato dal
Preponente.
