**Impianto Agri-fotovoltaico**

Unità di ricognizione UR 1 - Data 2023/07/29

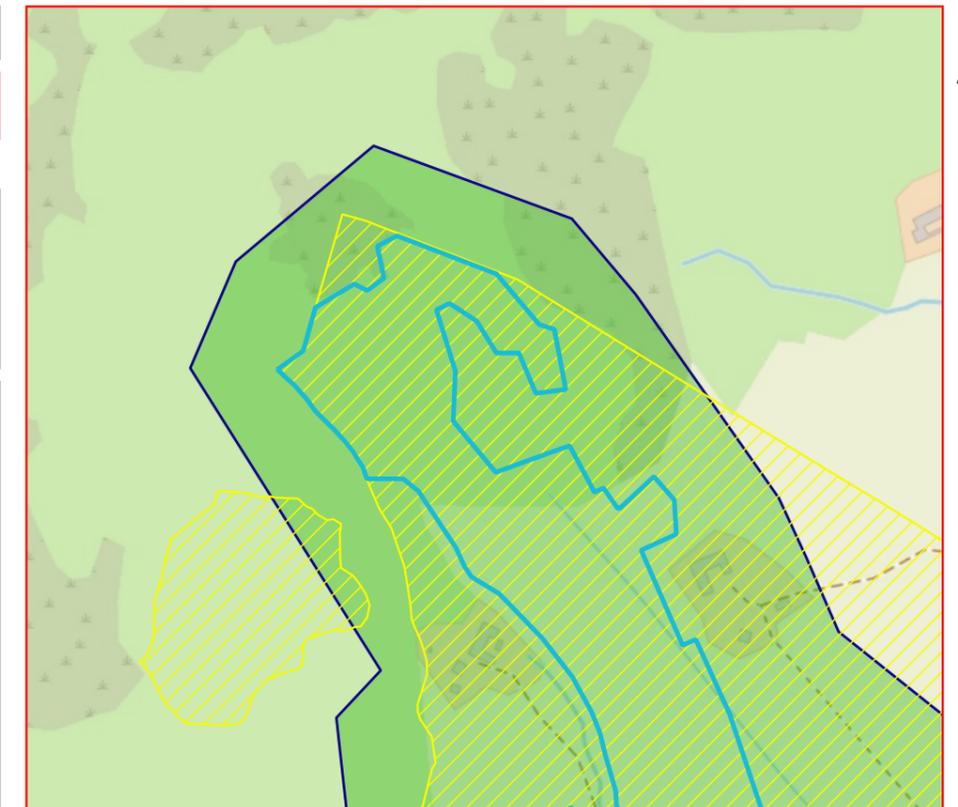
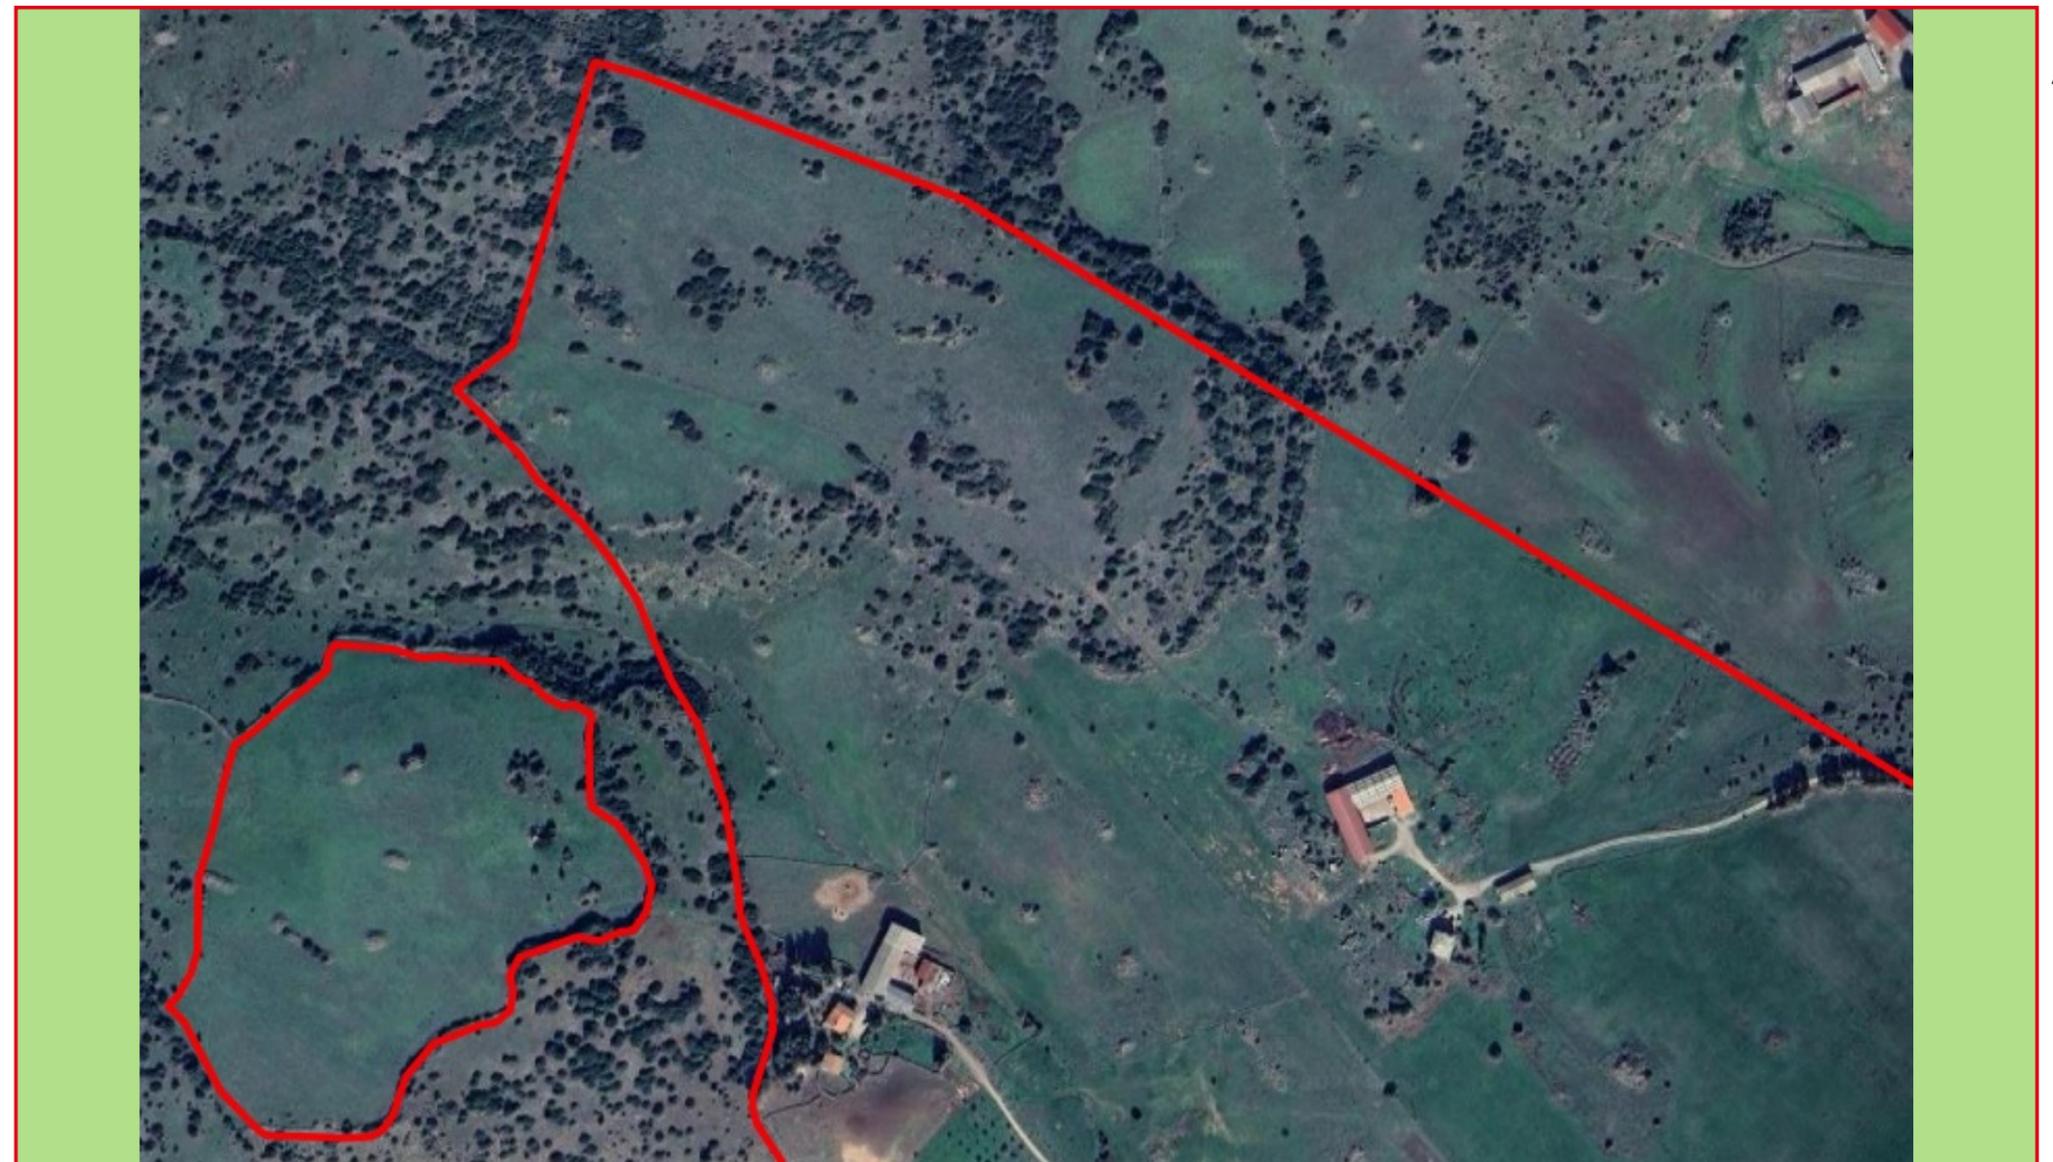
Copertura del suolo [\*]: superficie agricola utilizzata - La UR insiste in diversi campi destinati a pascolo, talvolta debolmente arborato oppure con cespugli e macchia mediterranea, e con una rilevante presenza di pietre affioranti, che sono contigui alla restante proprietà. Il lotto interessato confina per con ulteriori aree ad uso agricolo, alcune delle quali estranee al corpo aziendale e comunque non pertinenti all'impianto A-FV, nei quali sono presenti alcuni fabbricati agricoli posti in posizione mediana del suo margine sud.

Dati catastali [\*]: F. -- - part. -- - Località Tanca Sa Cresia - La UR 1, individuata all'interno del perimetro che racchiude la porzione nord dell'area sulla quale insisterà l'impianto A-FV, e per una fascia d'intorno di larghezza di 100 m, ha un andamento degradante verso S-E e forma poligonale. La UR, con andamento irregolare, è stata ricognita attraverso n. 32 strisciate in senso NO-SE, da due operatori posti alla distanza di circa 15 m. L'analisi delle immagini satellitari e la fotointerpretazione non hanno evidenziato alcuna anomalia riconducibile ad emergenze di tipo archeologico. Il sopralluogo archeologico ha dato conferma dell'assenza in superficie di emergenze archeologiche e di testimonianze di cultura materiale antica. Per la documentazione fotografica si rimanda agli appositi allegati.

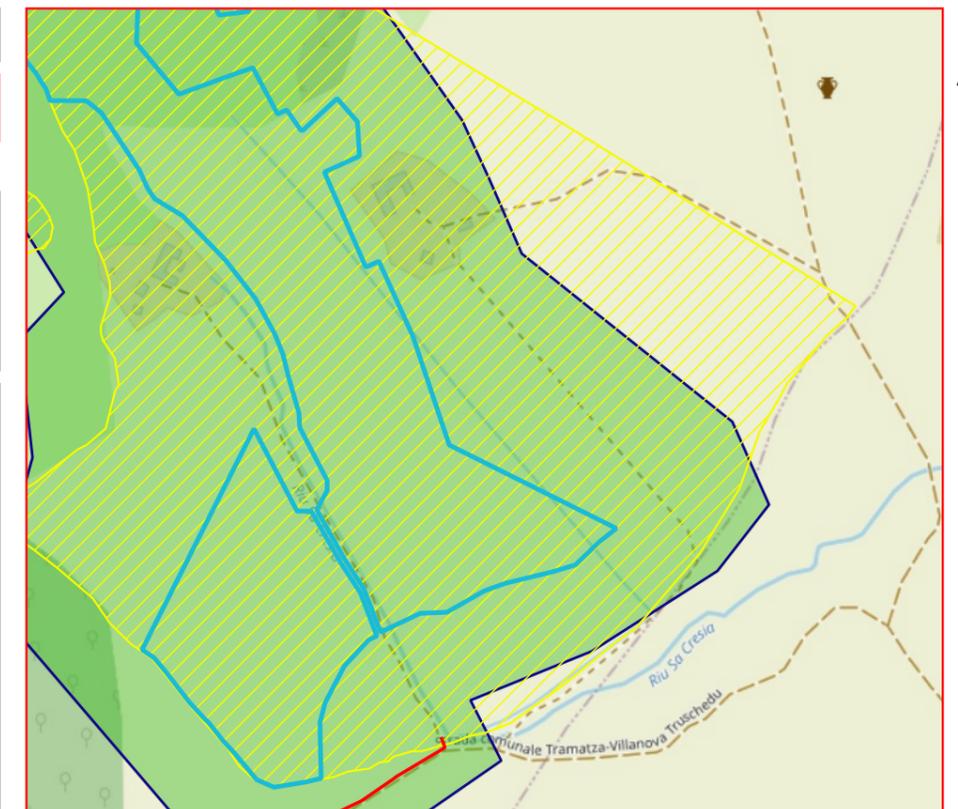
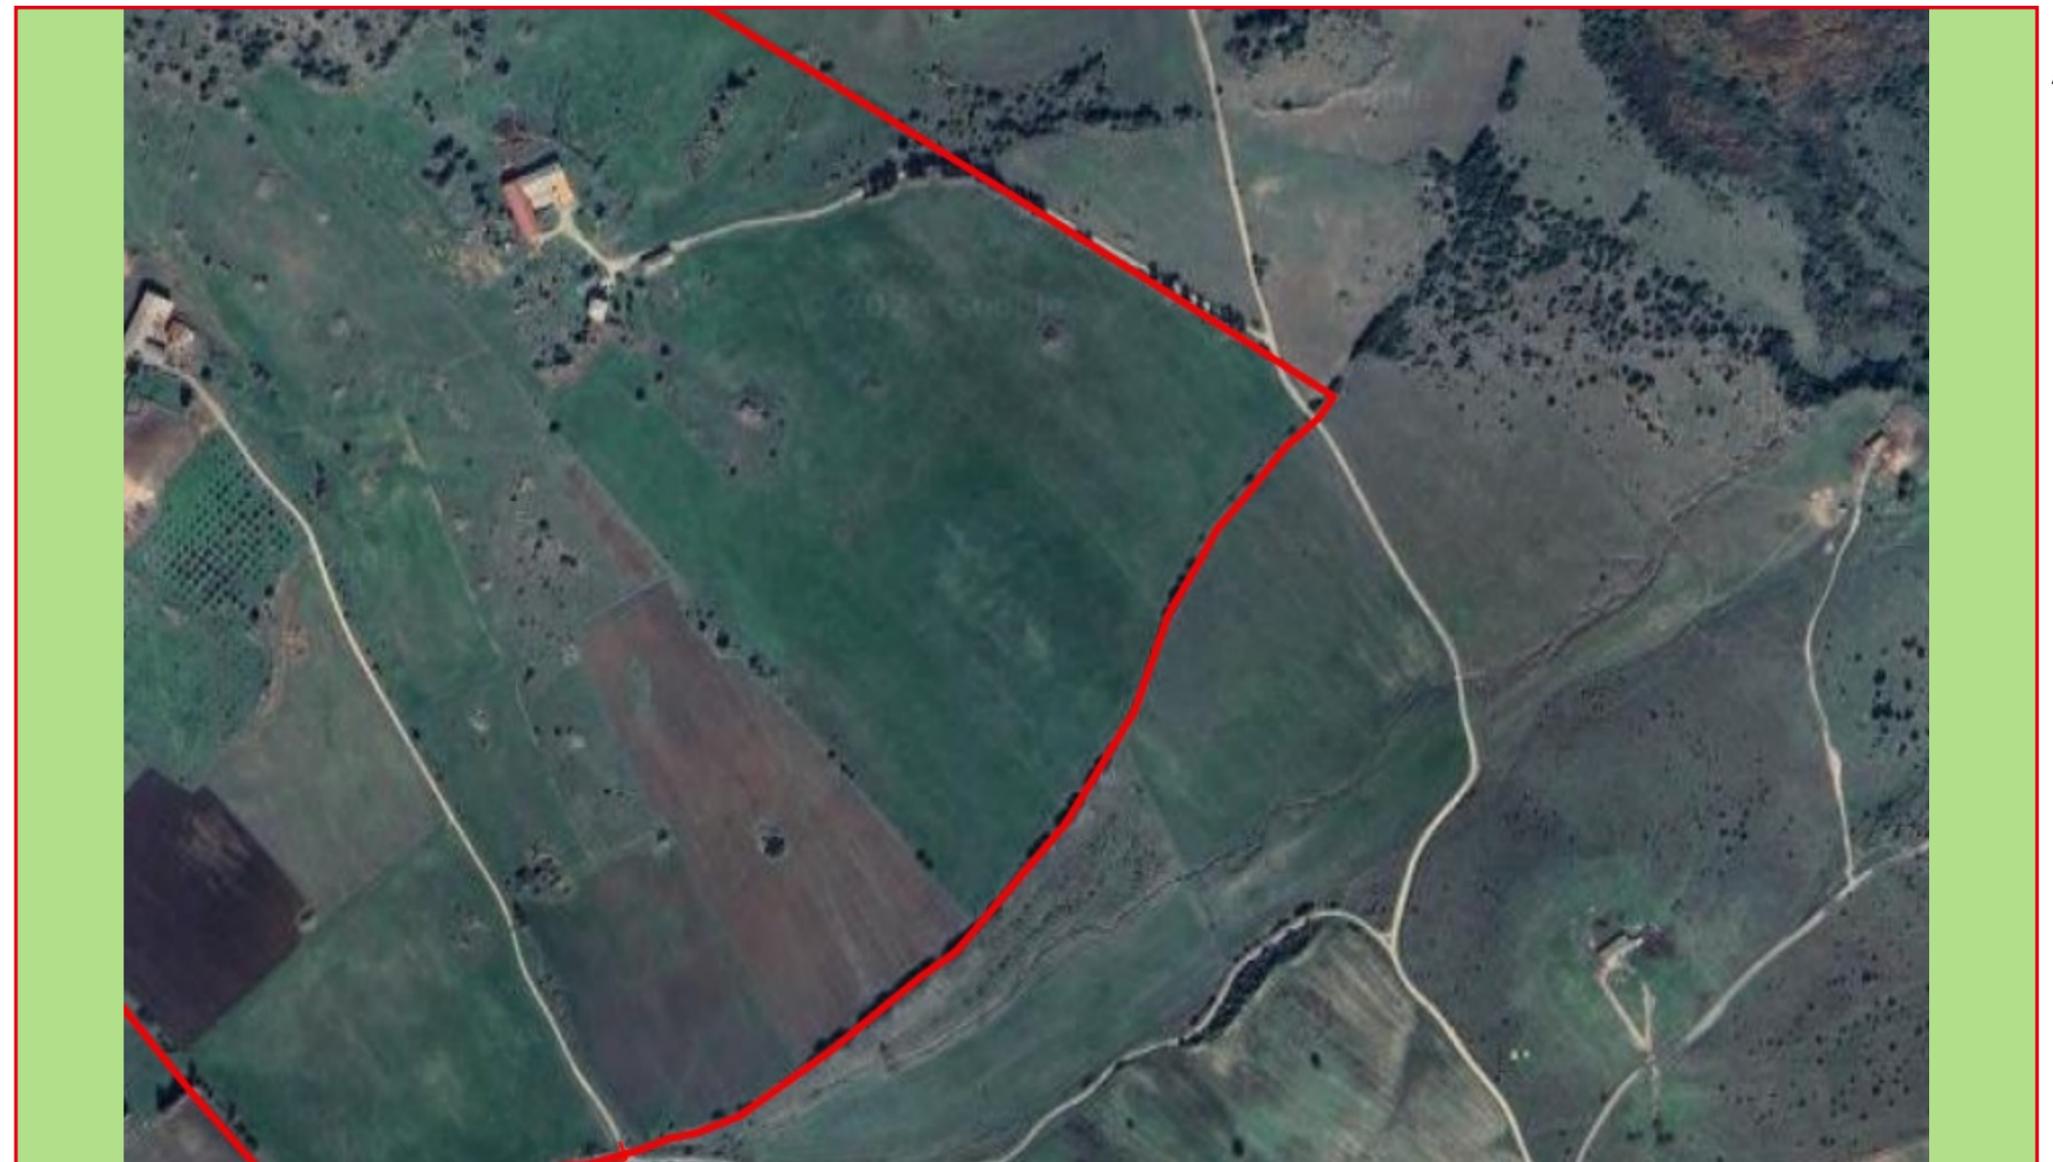
Unità di ricognizione UR 2 - Data 2023/07/29

Copertura del suolo [\*]: superficie agricola utilizzata - La UR insiste in diversi campi destinati a colture foraggere e pascolo, talvolta debolmente arborato oppure con cespugli e macchia mediterranea, e con presenza di pietre affioranti, contigui alla restante proprietà, nei quali sono presenti alcuni fabbricati agricoli posti al limite del suo margine nord est e confinanti con ulteriori aree ad uso agricolo, alcune delle quali estranee al corpo aziendale e comunque non pertinenti all'impianto A-FV.

Dati catastali [\*]: F. -- - part. -- - Località Tanca Sa Crescia - La UR 2, individuata all'interno del perimetro che racchiude la porzione sud - sud est dell'area sulla quale insisterà l'impianto A-FV, e per una fascia d'intorno di larghezza di 100 m, ha un andamento degradante verso S-E e forma poligonale. La UR, con andamento abbastanza regolare, è stata ricognita attraverso n. 27 strisciate in senso NE-SO, da due operatori posti alla distanza di circa 15 m. Si rileva che ad una distanza di circa 510 m in direzione est, si trova il Nuraghe Benas (Id. 174169), che, con Decreto Ministeriale di vincolo n. 3049 del 6.11.1995, è stato dichiarato di particolare interesse archeologico ai sensi dell'art. 1, 3, 21 L. 1089/1939, ed è pertanto sottoposto a vincolo diretto e indiretto e a tutte le disposizioni di tutela ivi contenute. L'analisi delle immagini satellitari e la fotointerpretazione non hanno evidenziato alcuna anomalia riconducibile ad emergenze di tipo archeologico. Il sopralluogo archeologico ha dato conferma dell'assenza in superficie di emergenze archeologiche e di testimonianze di cultura materiale antica. Per la documentazione fotografica si rimanda agli appositi allegati.

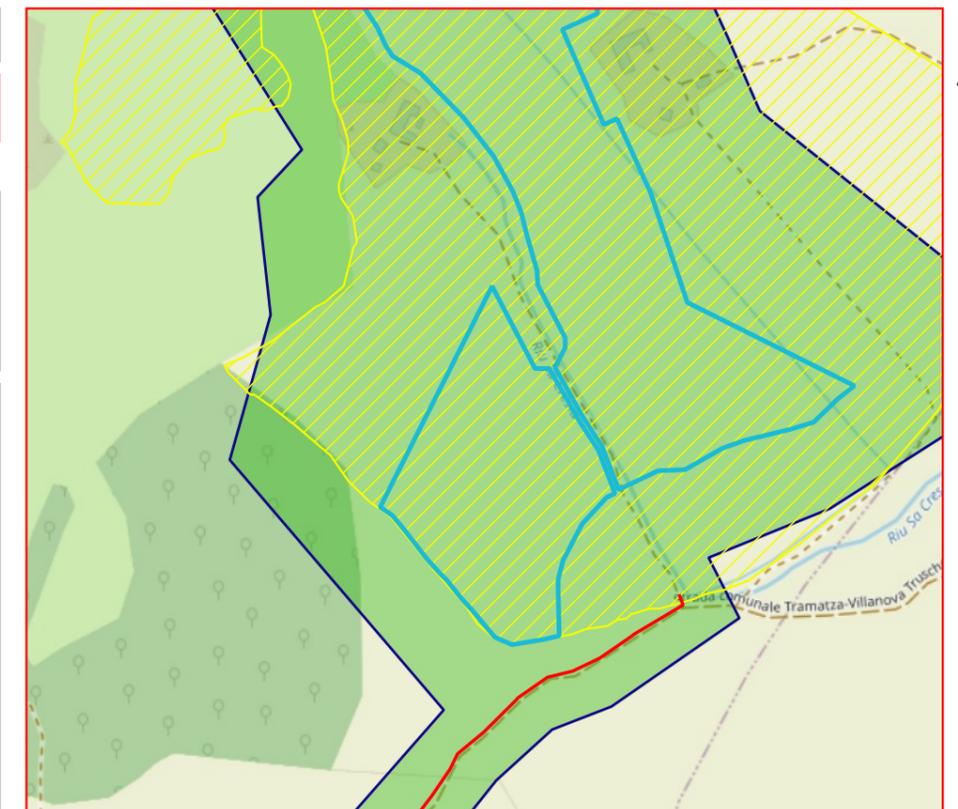
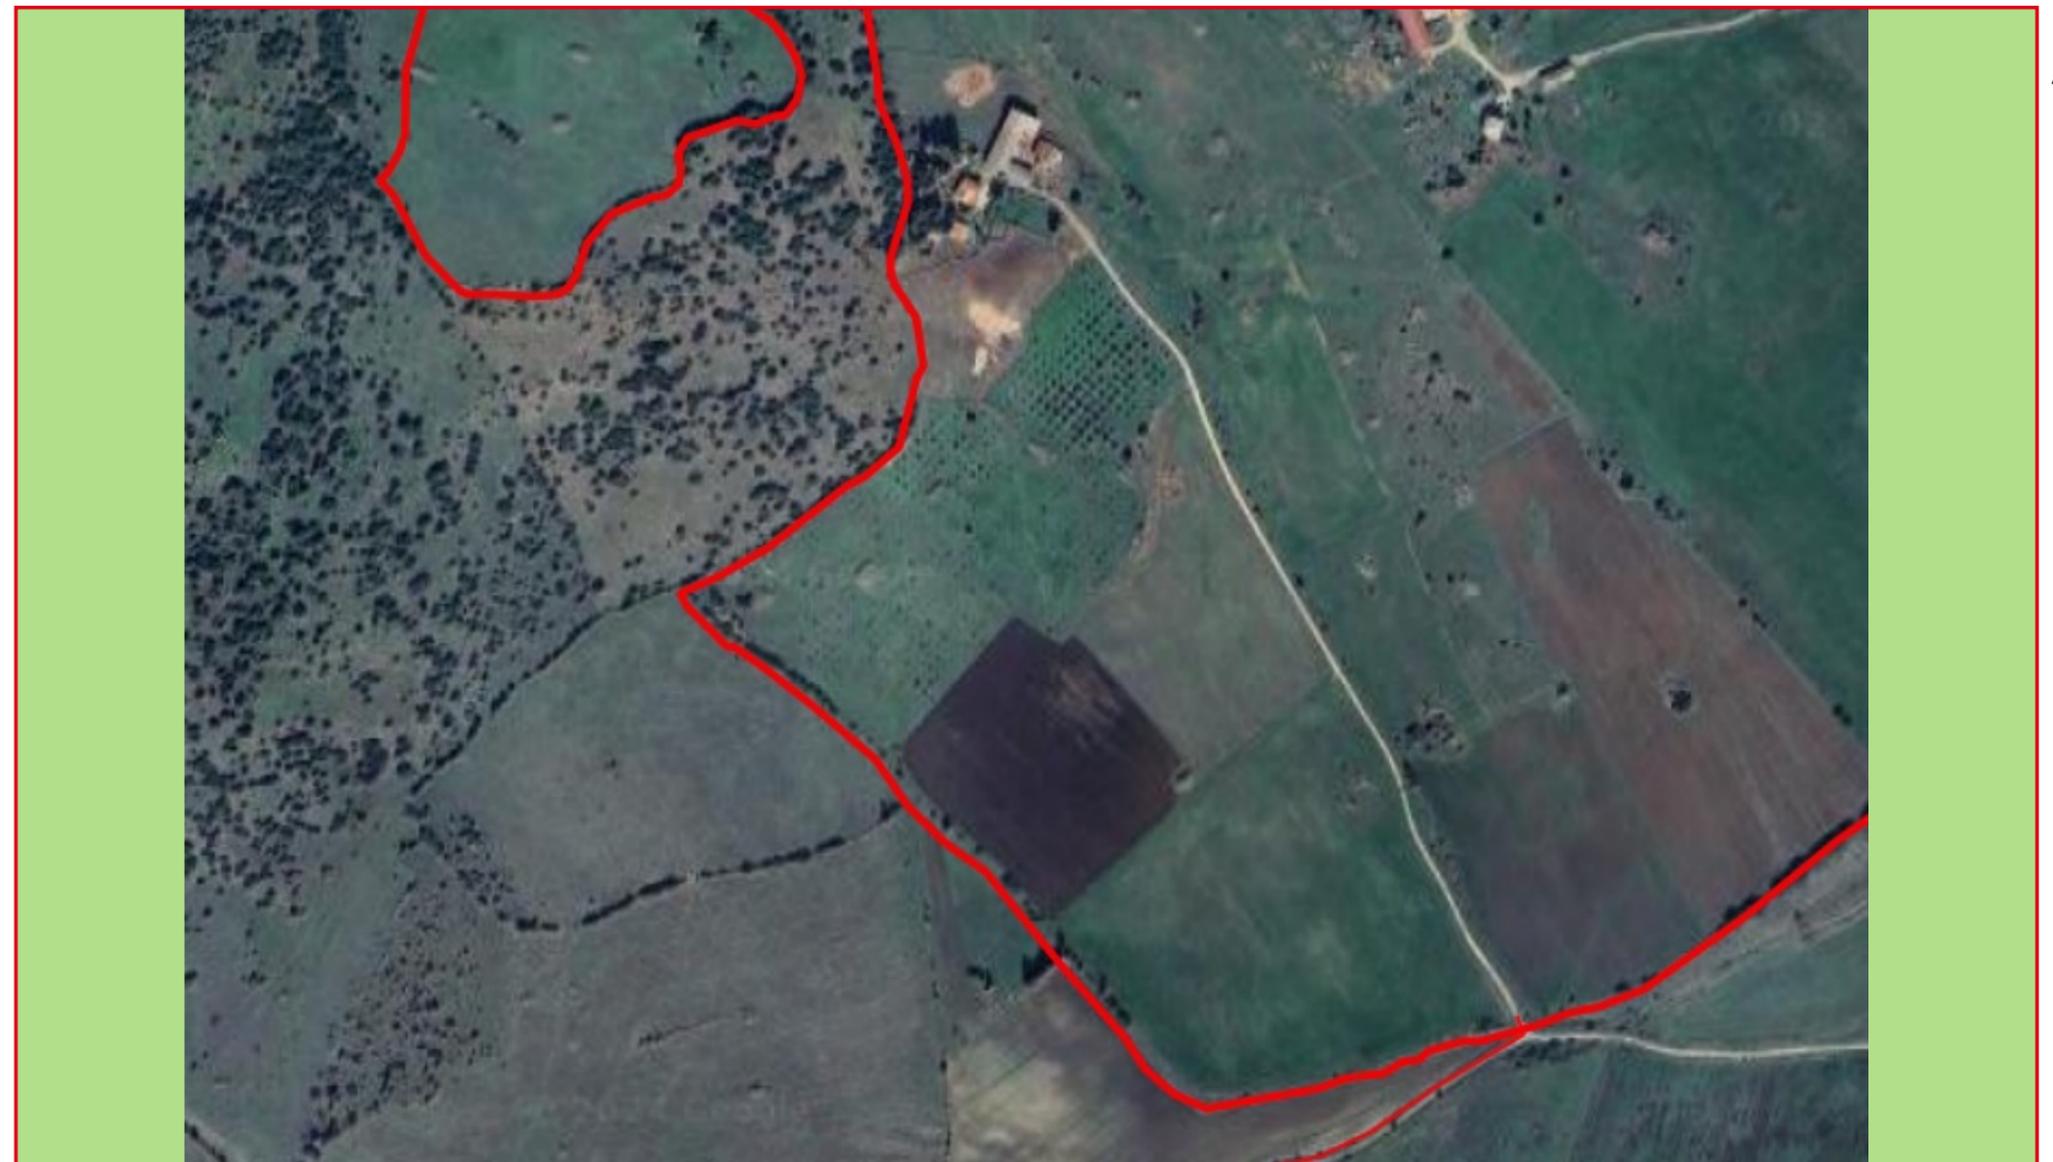
Unità di ricognizione UR 3 - Data 2023/07/29

**Copertura del suolo [\*]:** superficie agricola utilizzata - La UR insiste in diversi campi destinati a uliveto, colture foraggere e pascolo, talvolta debolmente arborato oppure con cespugli e macchia mediterranea, e con media presenza di pietre affioranti, contigui alla restante proprietà, nei quali sono presenti alcuni fabbricati agricoli posti al limite del suo margine nord ovest e confinanti con ulteriori aree ad uso agricolo, alcune delle quali estranee al corpo aziendale e comunque non pertinenti all'impianto A-FV, e segue anche il primo tratto della linea di connessione lungo la banchina della Strada Comunale Tramatza - Villanova Truschedu.

**Dati catastali [\*]:** F. -- - part. -- - Località Tanca Sa Cresia - La UR 3, individuata all'interno del perimetro che racchiude la porzione sud - sud ovest dell'area sulla quale insisterà l'impianto A-FV, ed al limite del km 0 del percorso della linea di connessione, includendone al suo interno un breve tratto di circa m 278, lungo la Strada Comunale Tramatza - Villanova Truschedu, fino al limite della UR 4, e per una fascia d'intorno di larghezza di 100 m, ha un andamento degradante verso N e forma poligonale. La UR, con andamento abbastanza regolare è stata ricognita attraverso n. 26 strisciate in senso NO-SE, da due operatori posti alla distanza di circa 15 m. Si rileva che ad una distanza di circa 515 m in direzione ovest, si trova il Nuraghe Pidighi E, che è sottoposto a vincolo ai sensi dell'art. 45, 46,47 del Titolo I del D. Lgs. 42/2004 e ss.mm.ii. e a tutte le disposizioni di tutela ivi contenute. L'analisi delle immagini satellitari e la fotointerpretazione non hanno evidenziato alcuna anomalia riconducibile ad emergenze di tipo archeologico. Il sopralluogo archeologico ha dato conferma dell'assenza in superficie di emergenze archeologiche e di testimonianze di cultura materiale antica. Per la documentazione fotografica si rimanda agli appositi allegati.

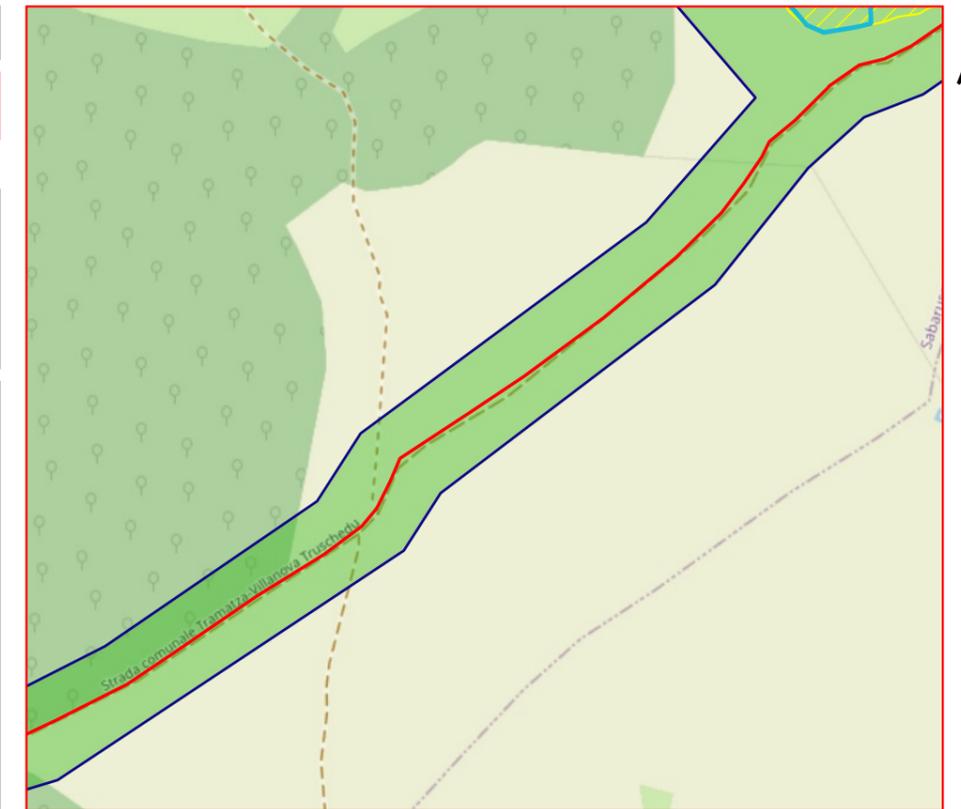
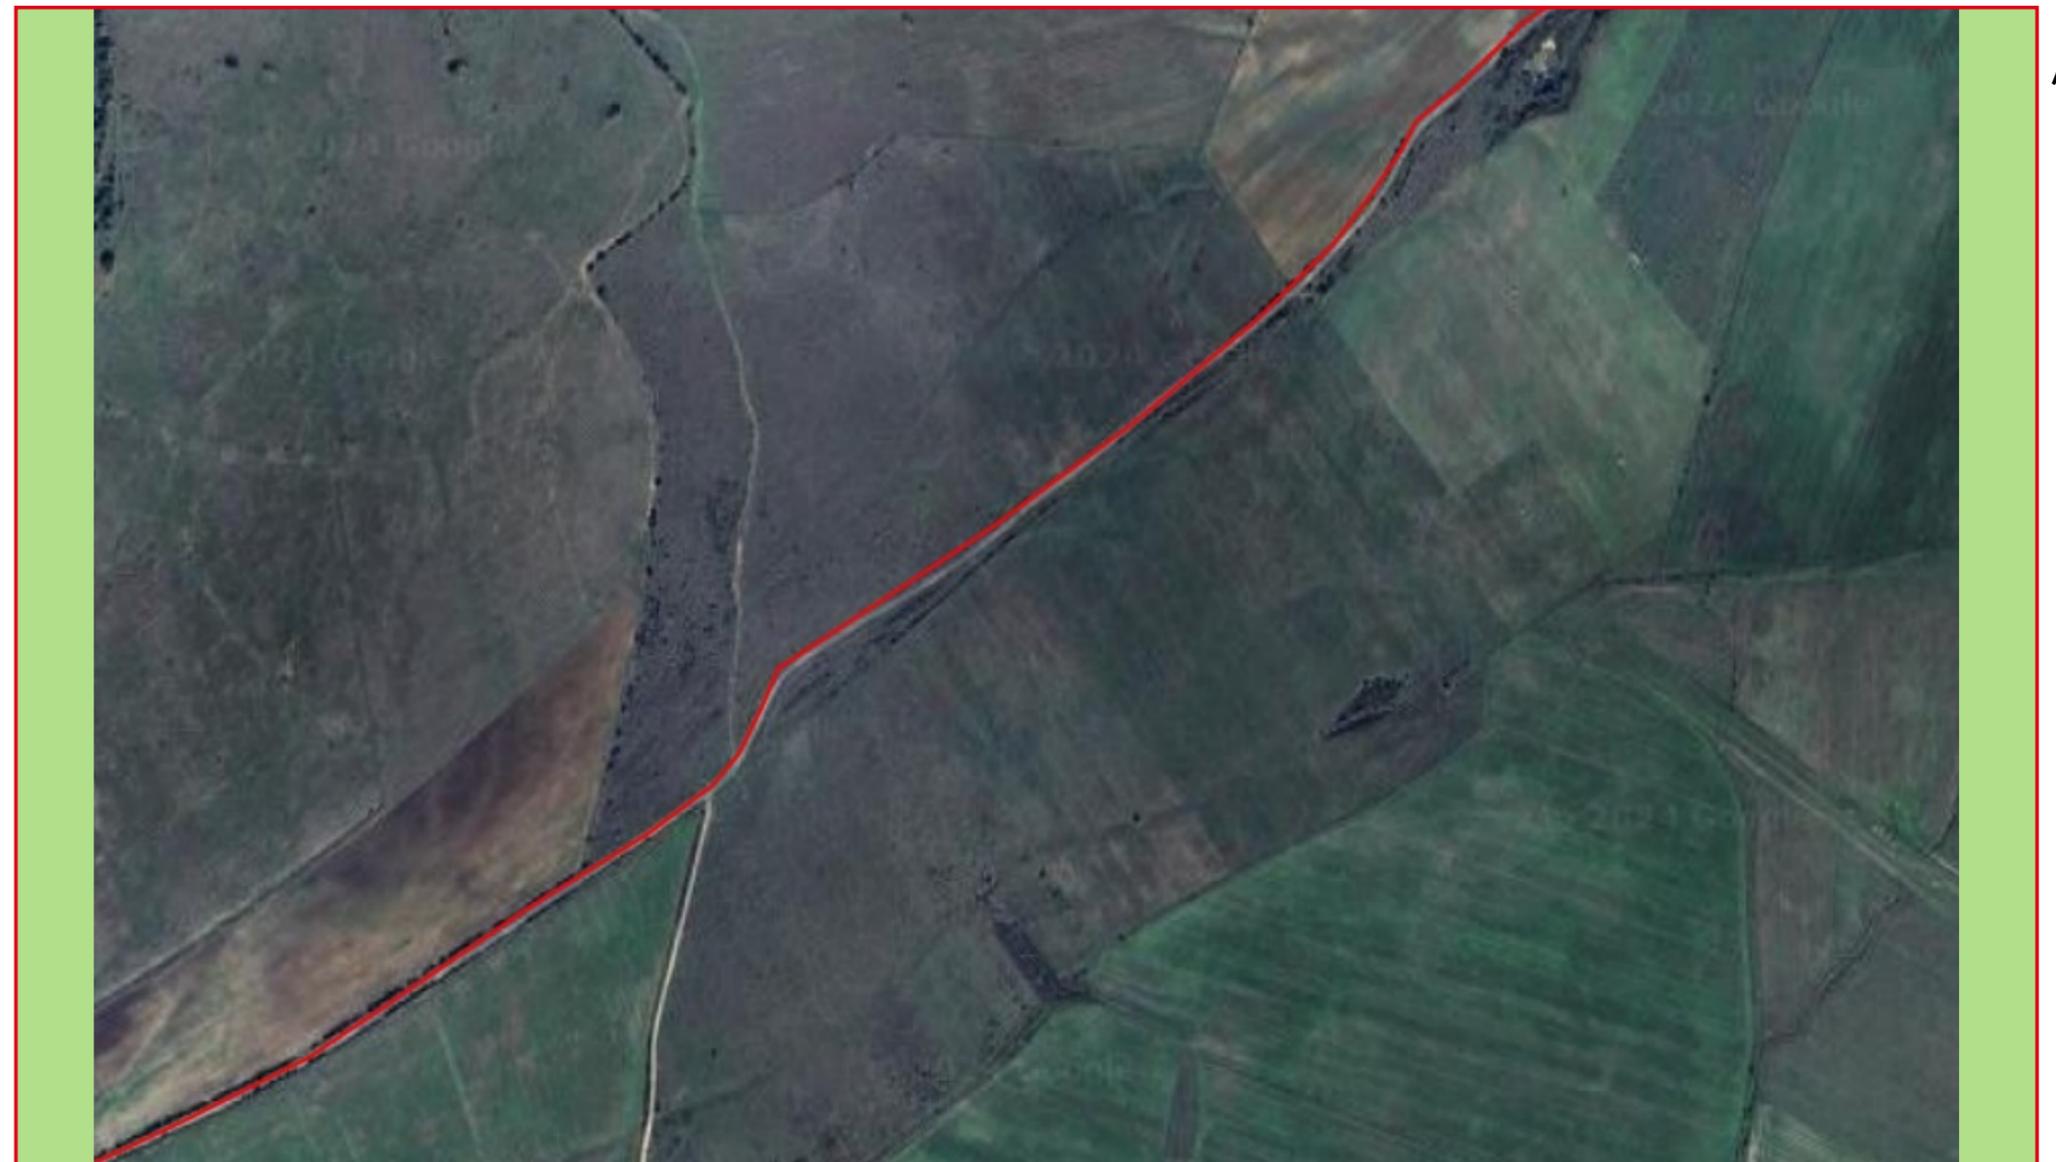
Unità di ricognizione UR 4 - Data 2023/07/30

Copertura del suolo [\*]: superficie agricola utilizzata - La UR segue la linea di connessione lungo la banchina della Strada Comunale Tramatzu - Villanova Truschedu, e attraversa diversi campi destinati a colture foraggere e pascolo, in uno dei quali, prospiciente la strada, insiste un cantiere per la realizzazione di un nuovo tracciato ferroviario, e attraversa diversi campi coltivati a seminativi e pascolo, ed anche debolmente arborati, e con anche piccole porzioni occupate da vegetazione coprente incolta.

Dati catastali [\*]: F. -- - part. -- - Località Bacchile Crebu - La UR 4 è stata individuata tra il km 0,278 e il km 1,365 del percorso della linea di connessione, con partenza dal limite della UR 3, lungo la Strada Comunale Tramatzu - Villanova Truschedu. L'analisi delle immagini satellitari e la fotointerpretazione non hanno evidenziato alcuna anomalia riconducibile ad emergenze di tipo archeologico. Il sopralluogo archeologico ha dato conferma dell'assenza in superficie di emergenze archeologiche e di testimonianze di cultura materiale antica. Per la documentazione fotografica si rimanda agli appositi allegati.

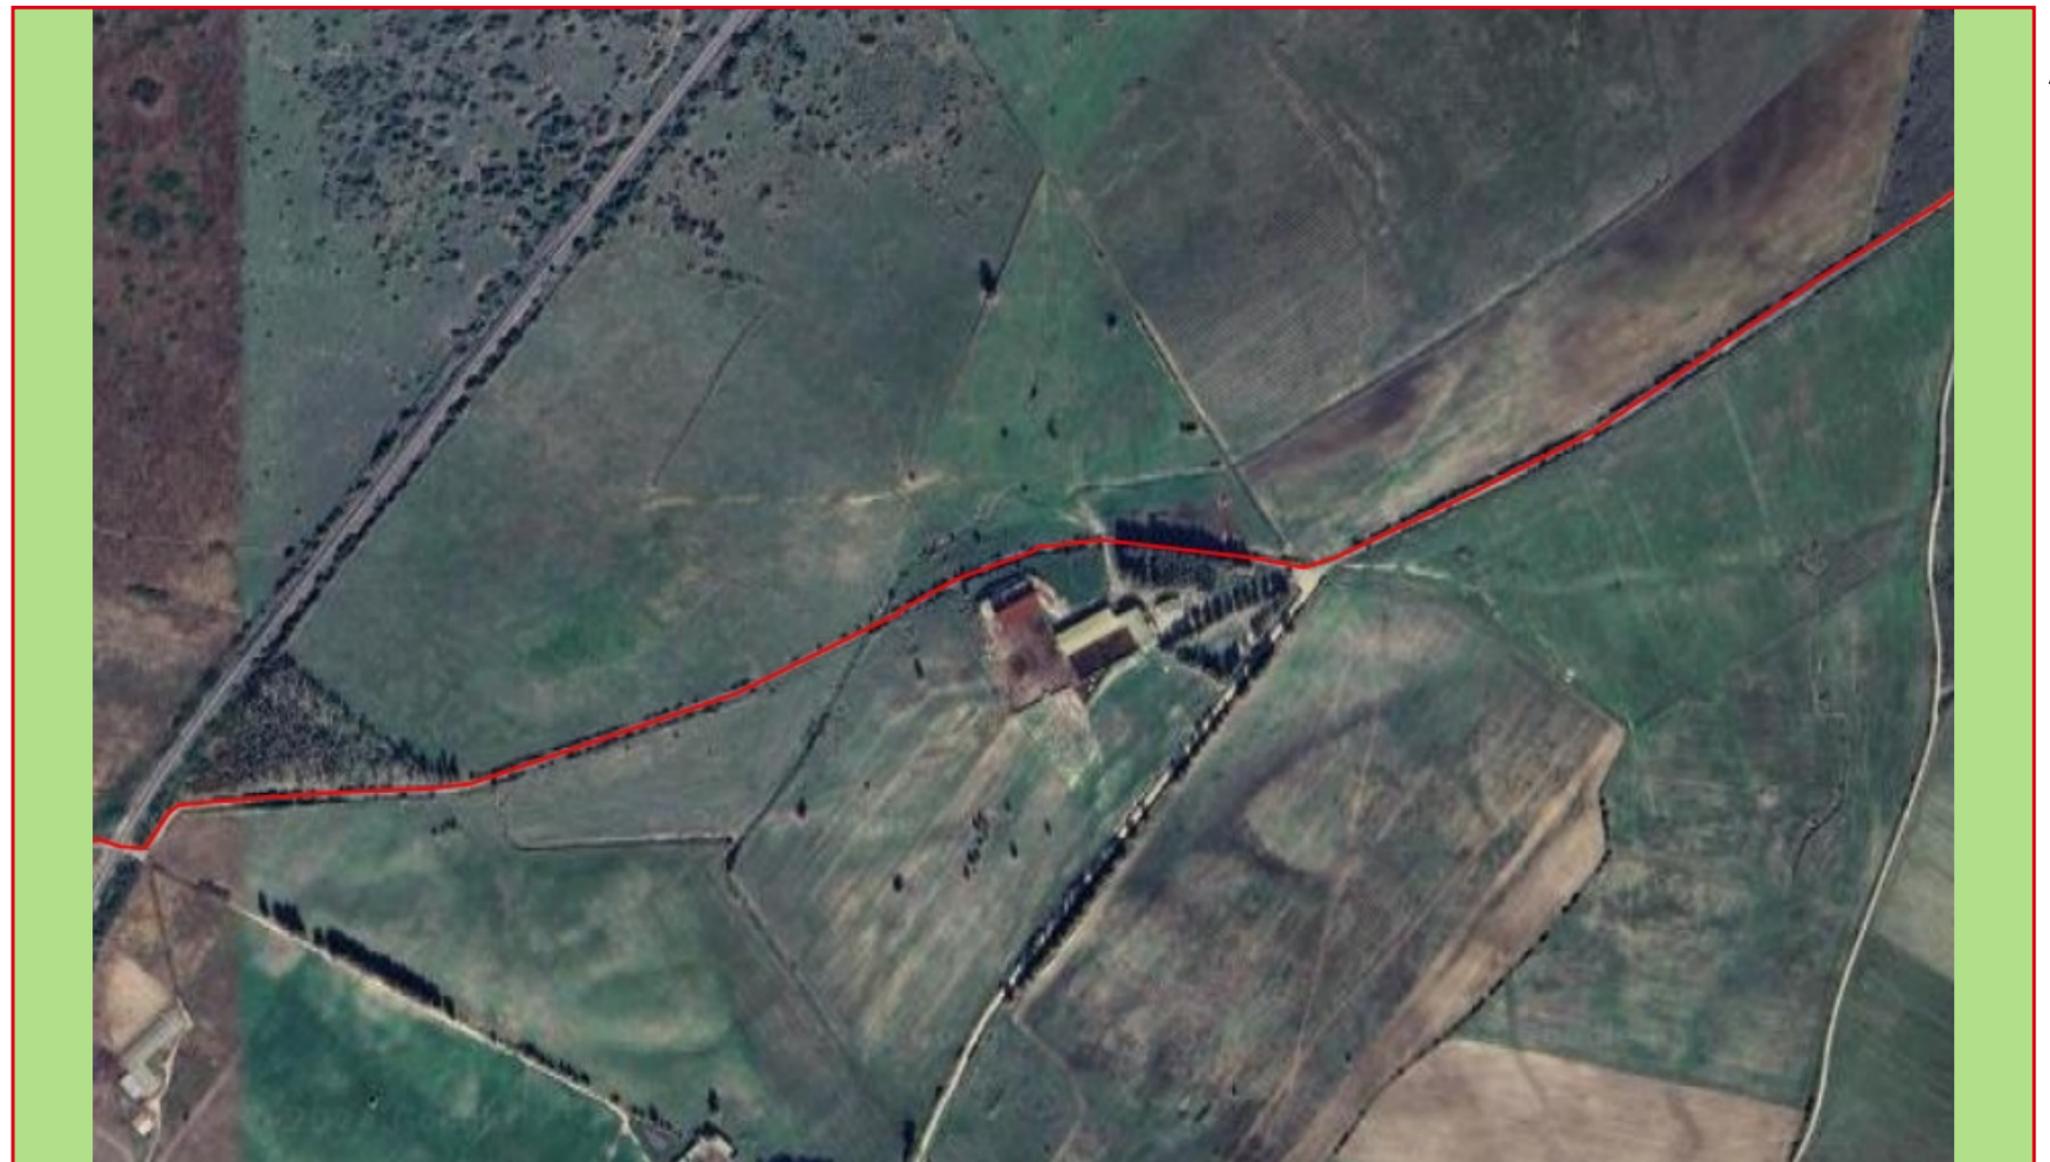
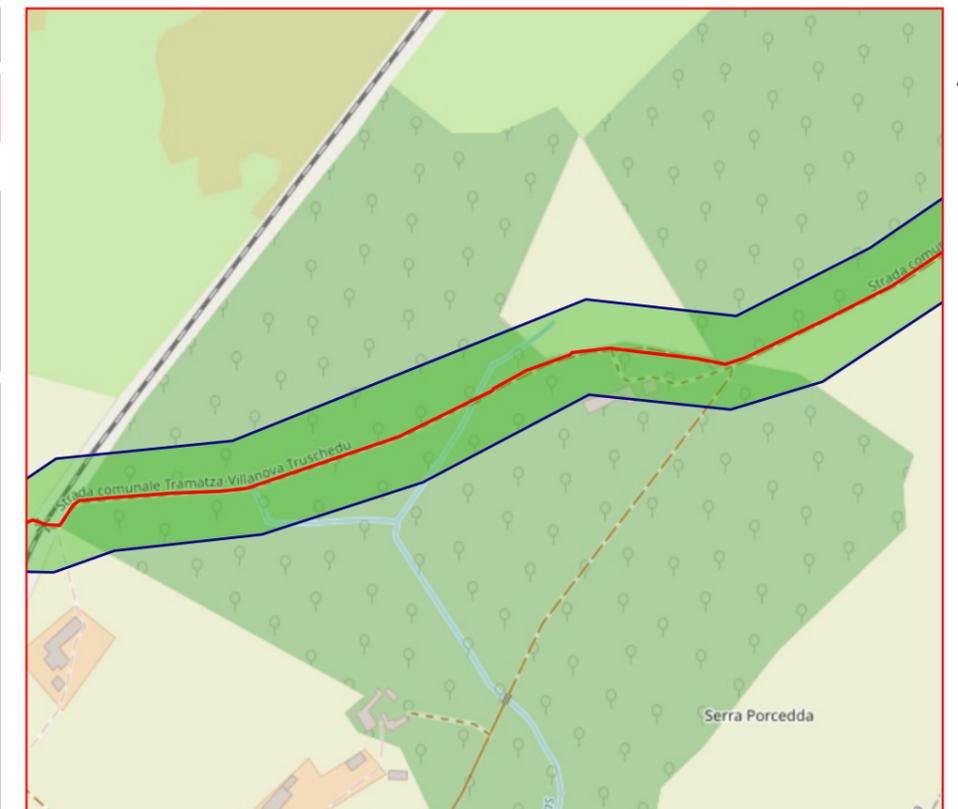
## Unità di ricognizione UR 5 - Data 2023/07/30

**Copertura del suolo [\*]:** superficie agricola utilizzata - La UR segue la linea di connessione lungo la banchina della Strada Comunale Tramatzu - Villanova Truschedu, che incrocia alla fine con la linea ferroviaria Cagliari – Chilivani, e attraversa diversi campi talvolta debolmente arborati, in prossimità dei quali insiste qualche fabbricato agricolo, coltivati a seminativi e pascolo, o anche piantumati con eucaliptus, e pure con porzioni occupate da vegetazione coprente incolta.

**Dati catastali [\*]:** F. -- - part. -- - Località Pidighi - Pauli Manna - La UR 5 è stata individuata tra il km 1,365 e il km 2,448 del percorso della linea di connessione, con partenza dal limite della UR 4, lungo la Strada Comunale Tramatzu - Villanova Truschedu. L'analisi delle immagini satellitari e la fotointerpretazione non hanno evidenziato alcuna anomalia riconducibile ad emergenze di tipo archeologico. Il sopralluogo archeologico ha dato conferma dell'assenza in superficie di emergenze archeologiche e di testimonianze di cultura materiale antica. Per la documentazione fotografica si rimanda agli appositi allegati.

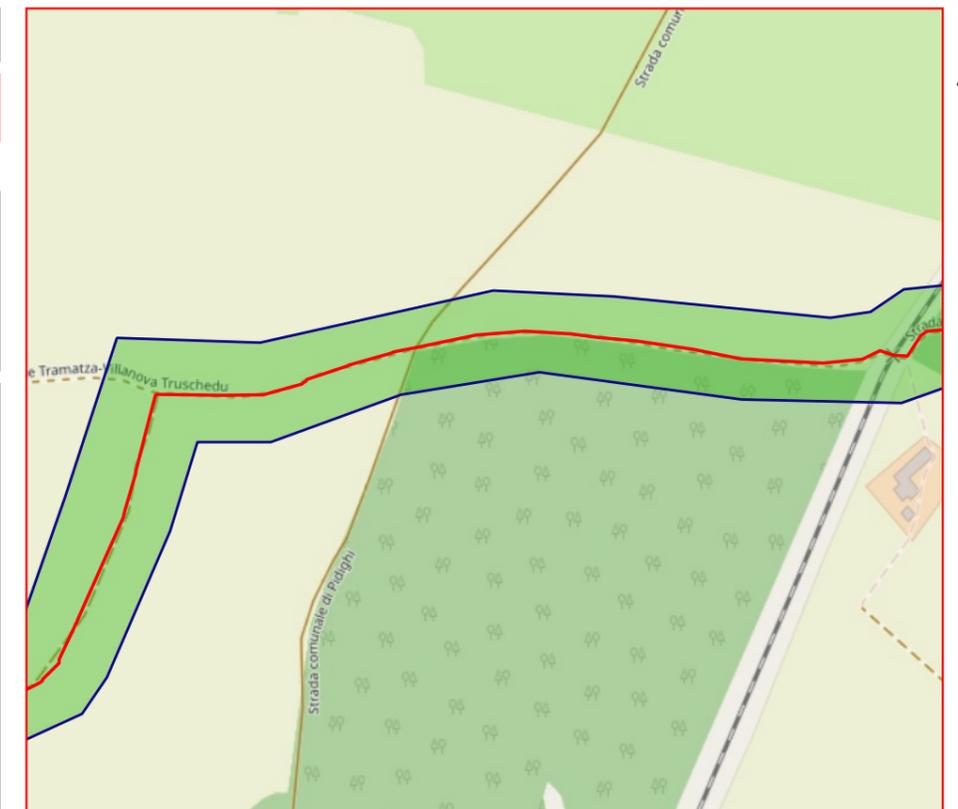
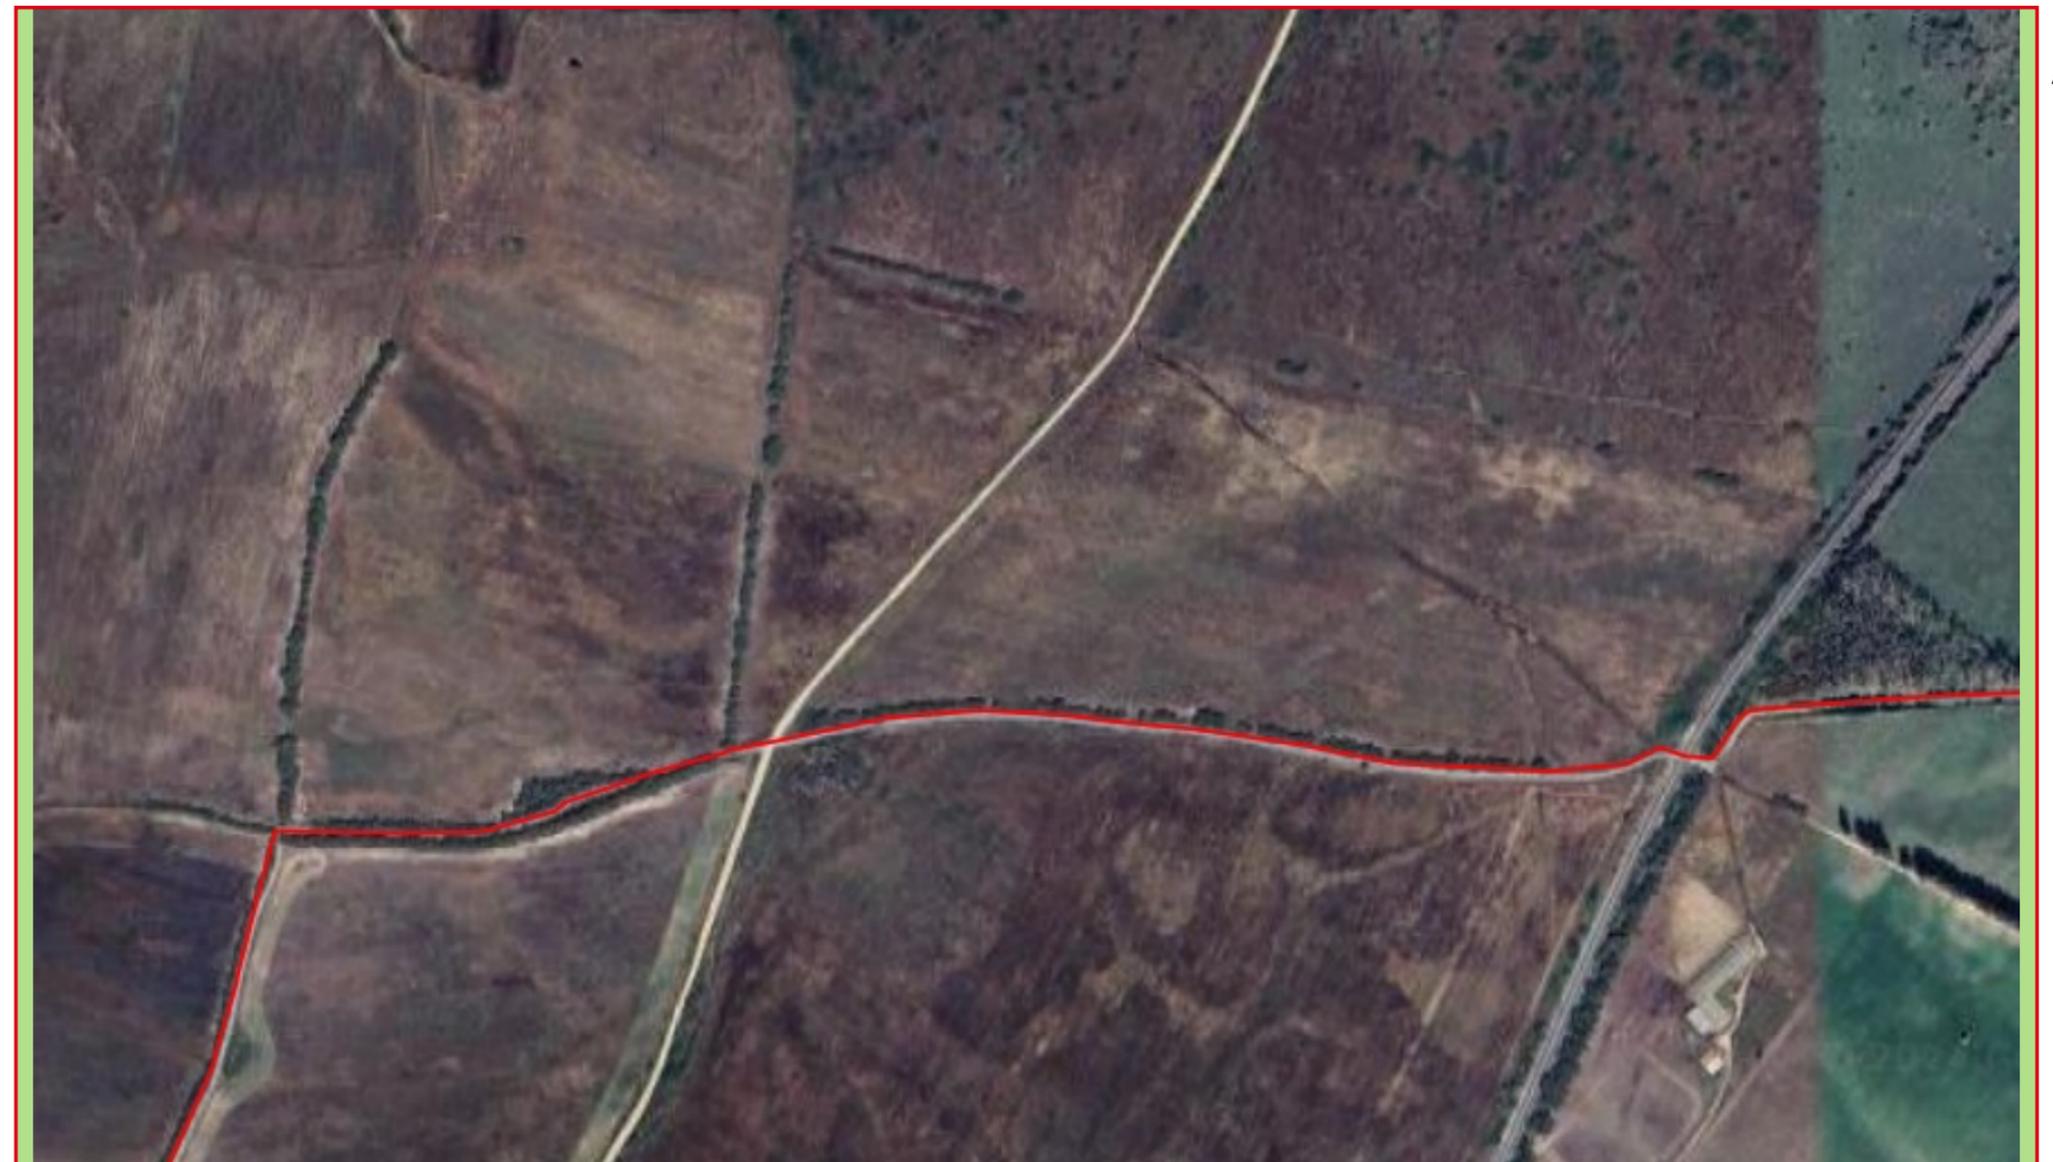
Unità di ricognizione UR 6 - Data 2023/07/30

Copertura del suolo [\*]: superficie agricola utilizzata - La UR segue la linea di connessione lungo la banchina della Strada Comunale Tramatzia - Villanova Truschedu, e attraversa al suo inizio di percorso, la linea ferroviaria Cagliari - Chilivani, e prosegue tra diversi campi coltivati a foraggiere e pascolo, ed arborati, soprattutto a delimitarne i contorni con fasce frangivento di eucaliptus, e con anche piccole porzioni occupate da vegetazione coprente incolta.

Dati catastali [\*]: F. -- - part. -- - Località Brunchionis - Pauli Su Senzu - La UR 6 è stata individuata tra il km 2,448 e il km 3,514 del percorso della linea di connessione, con partenza dal limite della UR 5 e proseguendo, lungo la Strada Comunale Tramatzia - Villanova Truschedu. L'analisi delle immagini satellitari e la fotointerpretazione non hanno evidenziato alcuna anomalia riconducibile ad emergenze di tipo archeologico. Il sopralluogo archeologico ha dato conferma dell'assenza in superficie di emergenze archeologiche e di testimonianze di cultura materiale antica. Per la documentazione fotografica si rimanda agli appositi allegati.
