**Impianto Agri-fotovoltaico**

Unità di ricognizione UR 1 - Data 2023/07/29

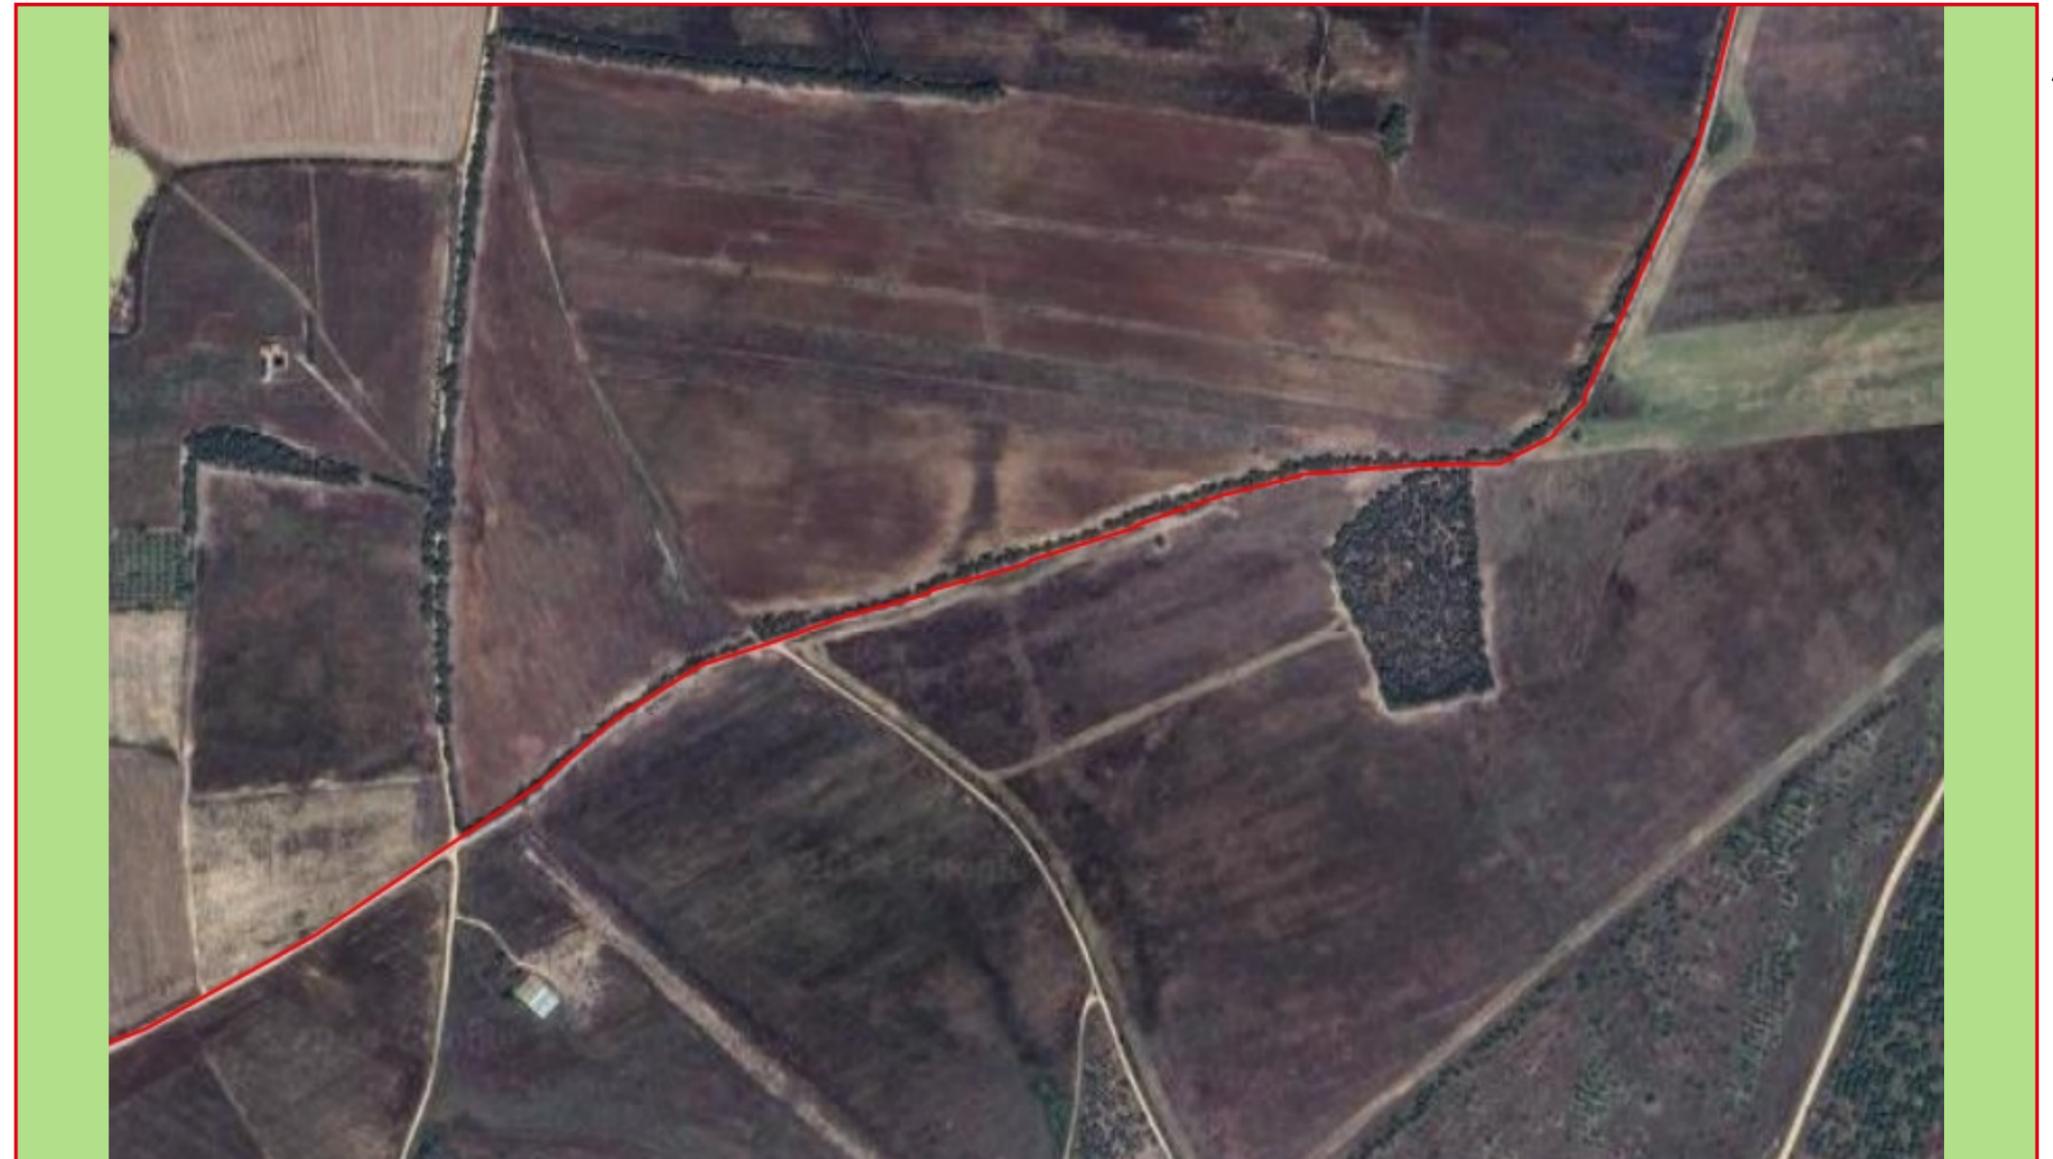
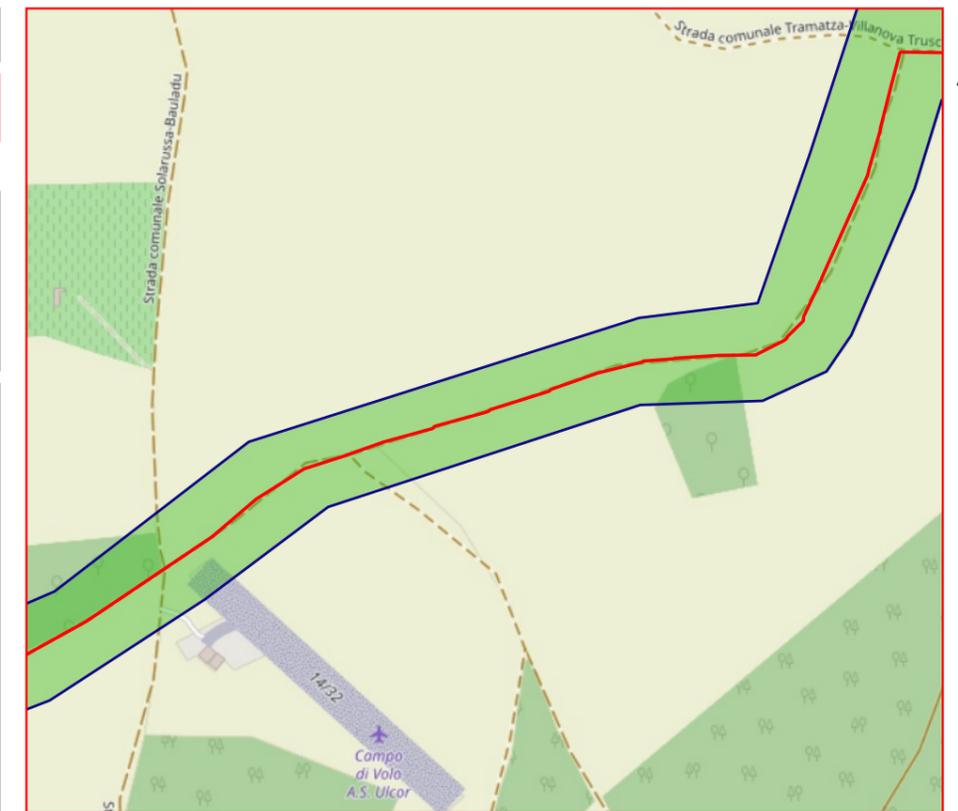
Unità di ricognizione UR 7 - Data 2024/07/30

Copertura del suolo [\*]: superficie agricola utilizzata - La UR segue la linea di connessione lungo la banchina della Strada Comunale Tramatzza - Villanova Truschedu, e attraversa diversi campi coltivati a foraggiere e pascolo, ed arborati, soprattutto a delimitarne i contorni con fasce frangivento di eucaliptus. Nel tratto finale incrocia, attraversandola, la Strada Comunale Solarussa - Bauladu.

Dati catastali [\*]: F. -- - part. -- - Località Pauli Scavonai - La UR 7 è stata individuata tra il km 3,514 e il km 4,678 del percorso della linea di connessione, con partenza dal limite della UR 6, lungo il tratto della Strada Comunale Tramatzza - Villanova Truschedu. L'analisi delle immagini satellitari e la fotointerpretazione non hanno evidenziato alcuna anomalia riconducibile ad emergenze di tipo archeologico. Il sopralluogo archeologico ha dato conferma dell'assenza in superficie di emergenze archeologiche e di testimonianze di cultura materiale antica. Per la documentazione fotografica si rimanda agli appositi allegati.

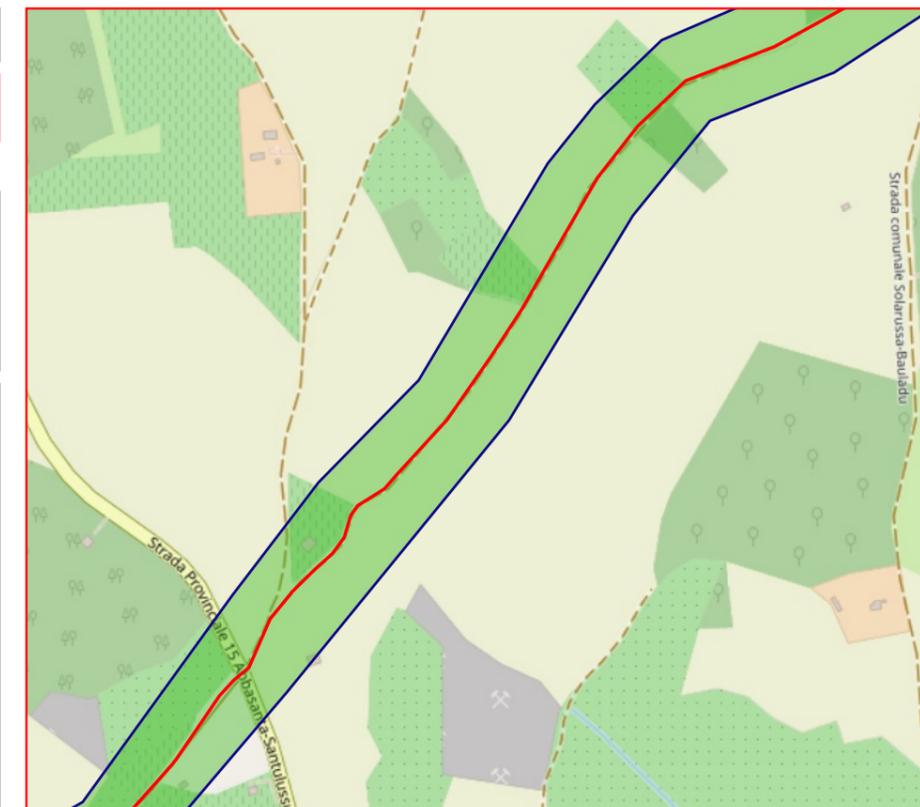
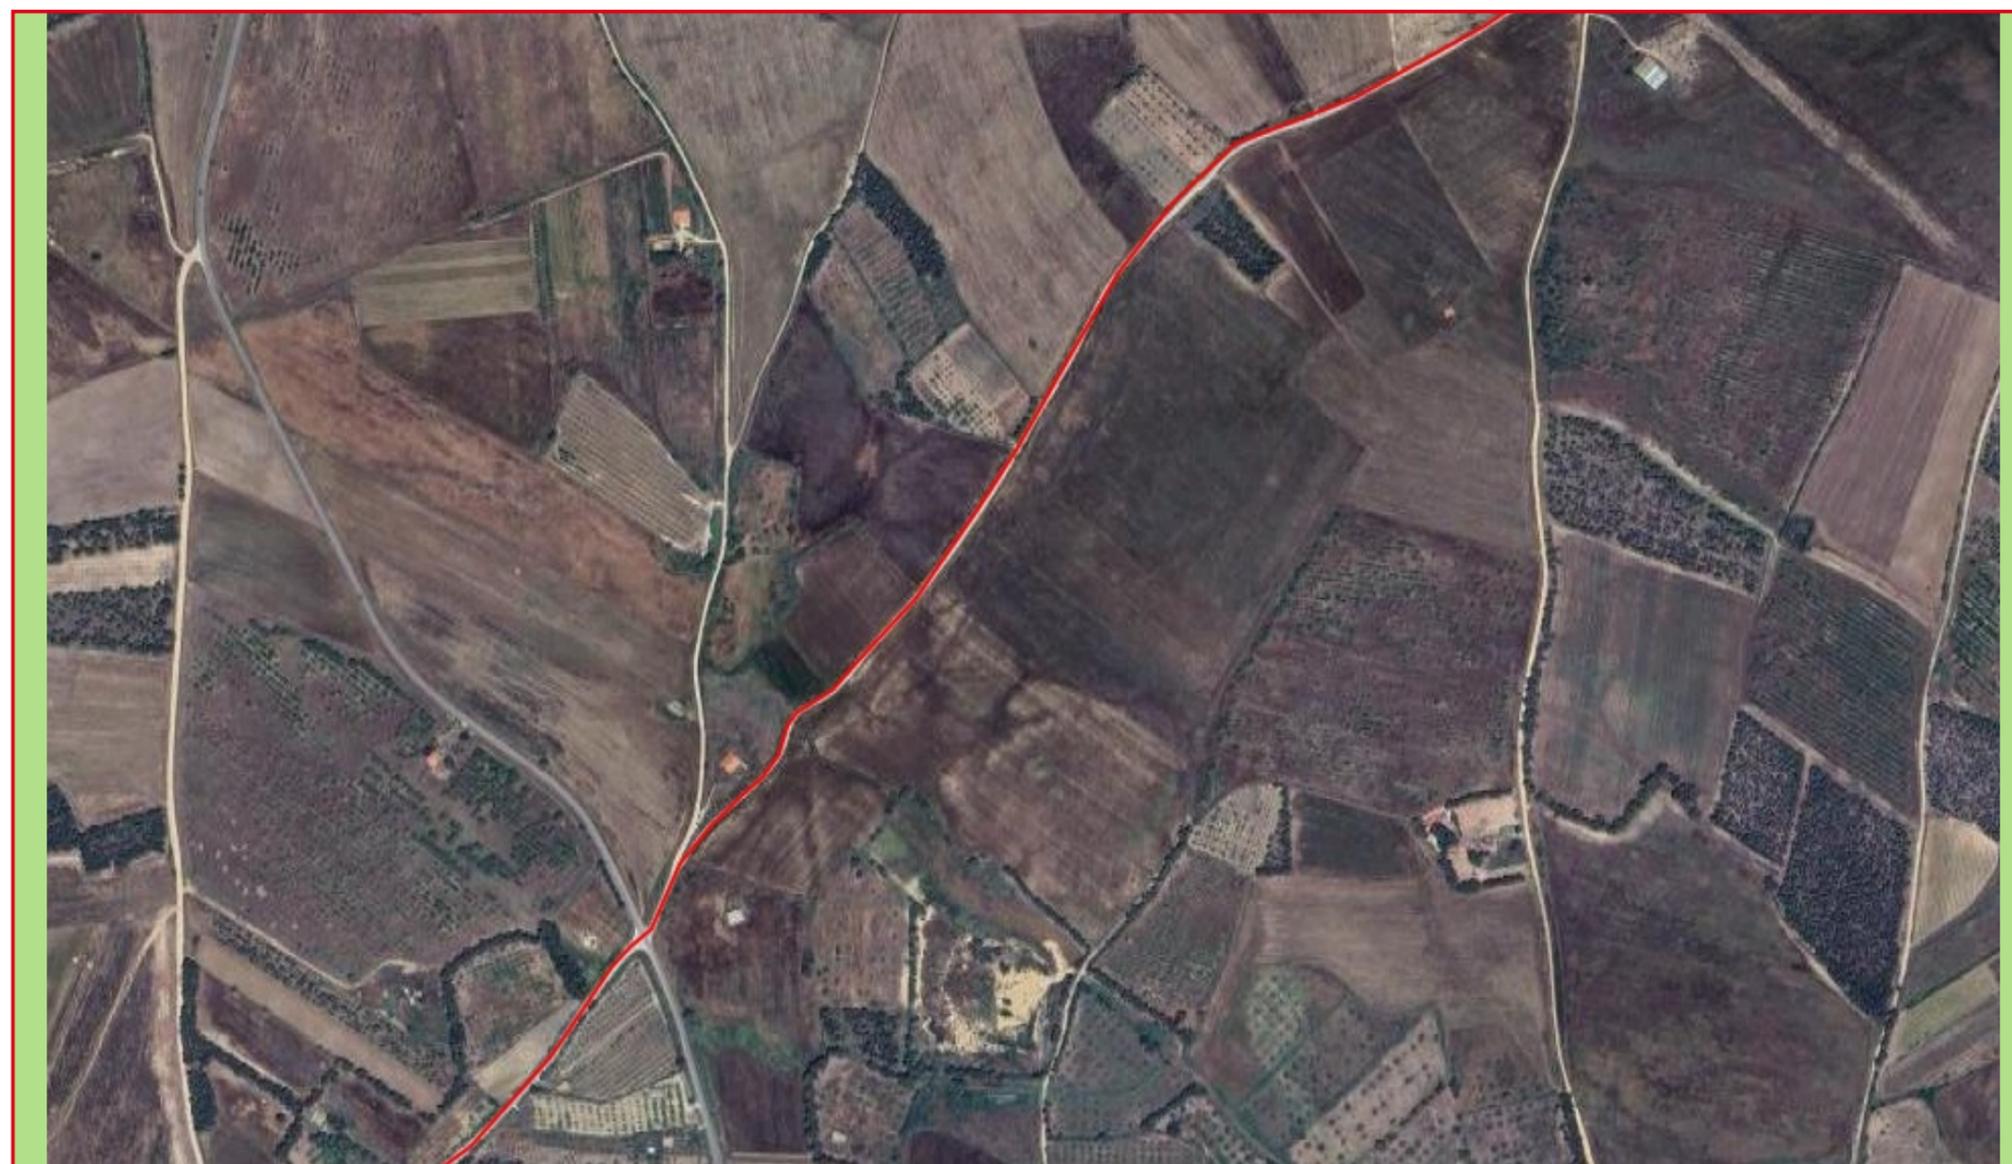
Unità di ricognizione UR 8 - Data 2023/07/30

Copertura del suolo [\*]: superficie agricola utilizzata - La UR segue la linea di connessione lungo la banchina della Strada Comunale Tramatzu - Villanova Truschedu, e attraversa diversi campi coltivati a seminativi e pascolo, ed anche arborati, soprattutto a delimitarne i contorni, e con anche piccole porzioni occupate da vegetazione coprente incolta. Nel tratto finale incrocia, attraversandola, la Strada Provinciale n. 15 Abbasanta - Santu Lussurgiu.

Dati catastali [\*]: F. -- - part. -- - Località Matza Serra - La UR 8 è stata individuata tra il km 4,678 e il km 6,056 del percorso della linea di connessione, con partenza dal limite della UR 6, lungo la Strada Comunale Tramatzu - Villanova Truschedu. L'analisi delle immagini satellitari e la fotointerpretazione non hanno evidenziato alcuna anomalia riconducibile ad emergenze di tipo archeologico. Il sopralluogo archeologico ha dato conferma dell'assenza in superficie di emergenze archeologiche e di testimonianze di cultura materiale antica. Per la documentazione fotografica si rimanda agli appositi allegati.

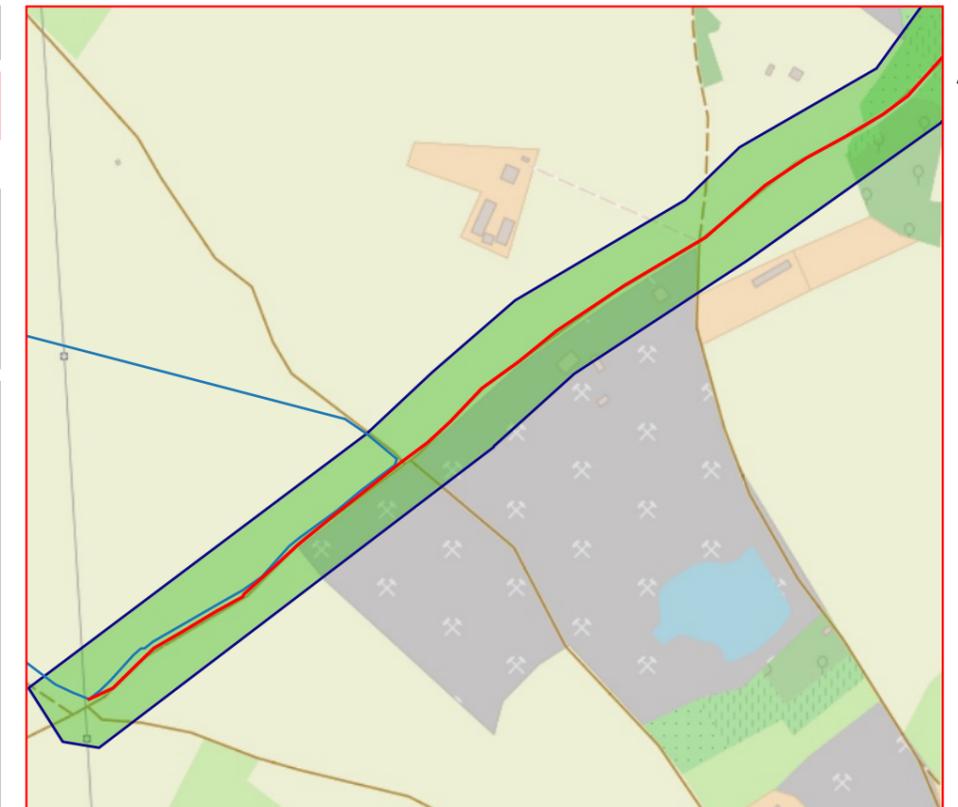
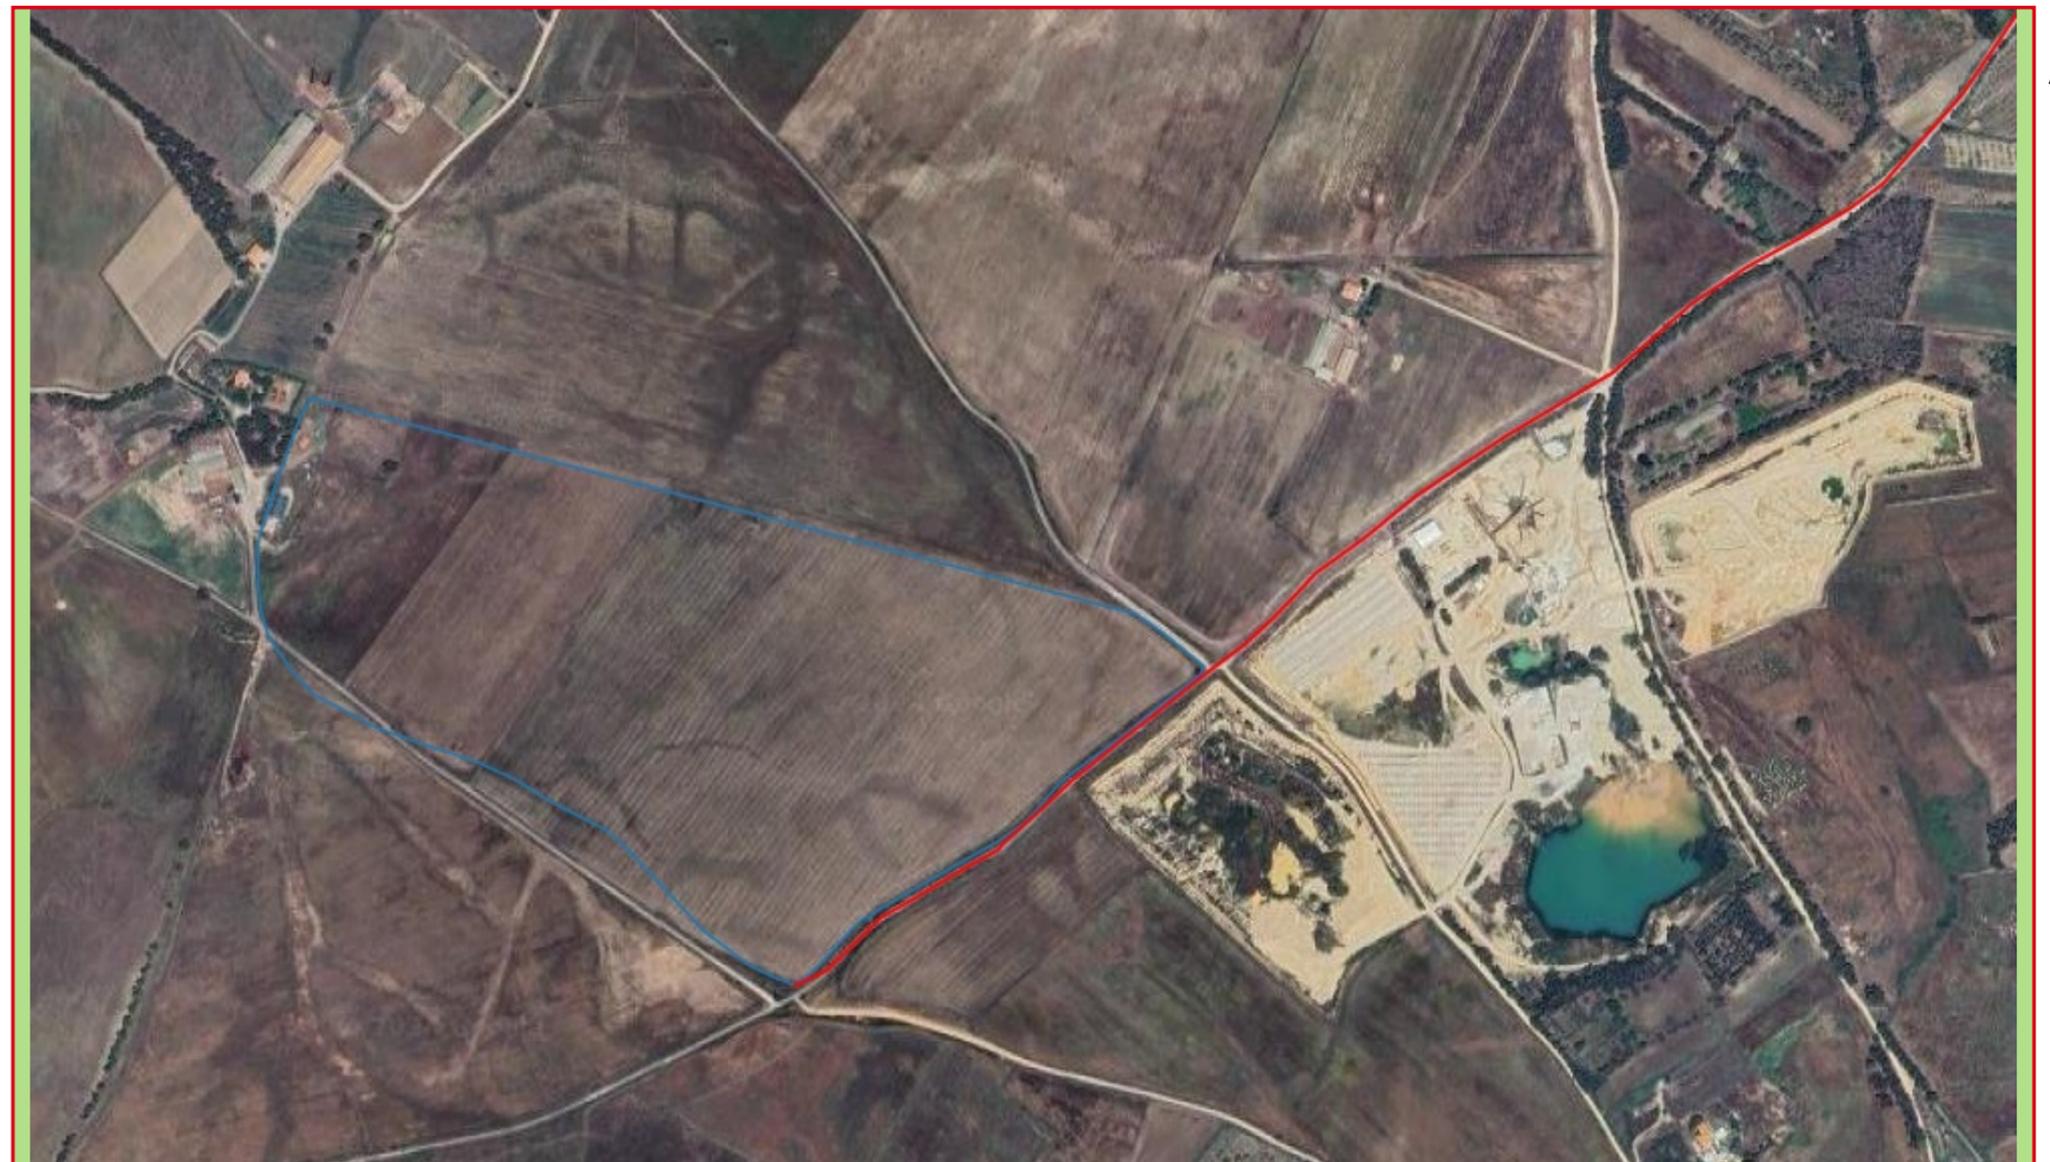
Unità di ricognizione UR 9 - Data 2024/07/30

**Copertura del suolo [\*]:** superficie agricola utilizzata - La UR segue la linea di connessione lungo la banchina della Strada Comunale Tramatzia - Villanova Truschedu, e attraversa diversi campi, in prossimità dei quali insiste qualche fabbricato, coltivati ad arboreto, con diversi uliveti, ed inoltre a seminativi e pascolo, con anche porzioni occupate da vegetazione coprente incolta. Nel suo tratto finale costeggia da un lato un'area adibita a stabilimento di produzione e vendita di inerti e calcestruzzi preconfezionati e, poco più distante, da una cava di inerti. Sull'altro si trova al termine del percorso, una porzione di area coltivata a seminativi, sulla quale insisterà la Sottostazione Terna.

**Dati catastali [\*]:** F. -- - part. -- - Località Matza Serra - La UR 9 è stata individuata tra il km 6,056 e il km 7,287 del percorso della linea di connessione, con partenza dal limite della UR 7, lungo la Strada Comunale Tramatzia - Villanova Truschedu, fino all'altezza dell'area in cui sarà realizzata la Sottostazione Terna. L'analisi delle immagini satellitari e la fotointerpretazione non hanno evidenziato alcuna anomalia riconducibile ad emergenze di tipo archeologico. Il sopralluogo archeologico ha dato conferma dell'assenza in superficie di emergenze archeologiche e di testimonianze di cultura materiale antica. Per la documentazione fotografica si rimanda agli appositi allegati.
