1 PREMESSA

Oggetto della presente relazione e' la demolizione di un cavalcaferrovia sulla Linea Storica Milano-Verona alla Pk 95+171, interferente con la Galleria Artificiale per salto di montone del binario dispari dell'Interconnessione AC Brescia Est, nell'ambito della progettazione Definitiva dell'AC Milano-Verona.

Codifica Documento
DE2ROIL72 00 001

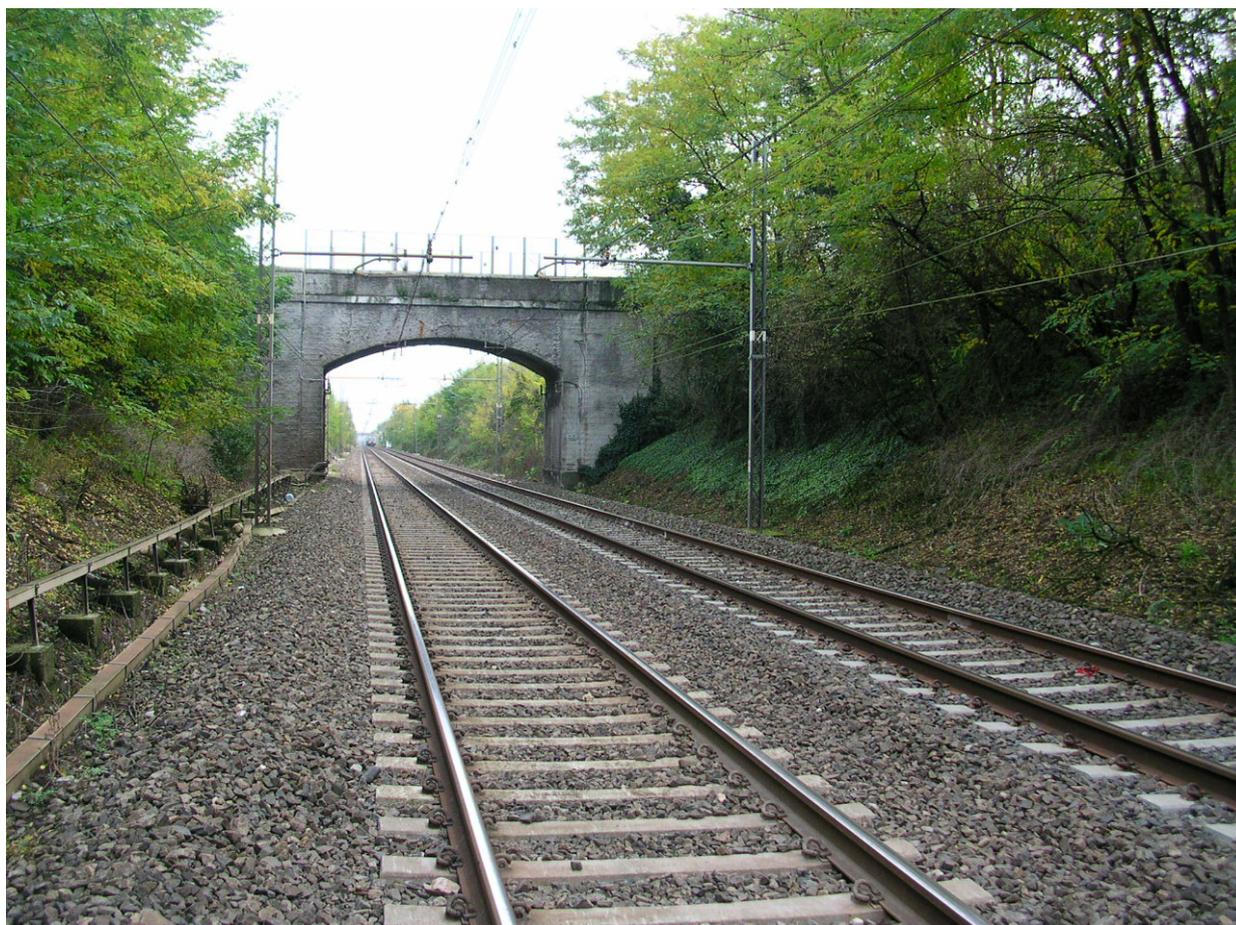
Fig.1 *Vista Cavalcaferrovia Pk.95+171 l.s. Direzione Verona*

Il manufatto alla Pk 95+171 della Linea Storica Milano-Verona, e' un opera in muratura e presenta un intradosso della volta ribassato. Il cavo della Te si trova a una quota di 4.67m dal P.F. della Linea esistente e non permette ulteriori abbassamenti. La luce del manufatto tra le spalle e' di circa 9.20m , mentre la larghezza dell'opera e' di 5.50m. L'opera quindi necessita di essere demolita per fasi e per la particolare struttura, necessita di una cassetta sottostante per evitare un eventuale collasso della volta in fase di demolizione, con evidenti ricadute sulla sede ferroviaria.

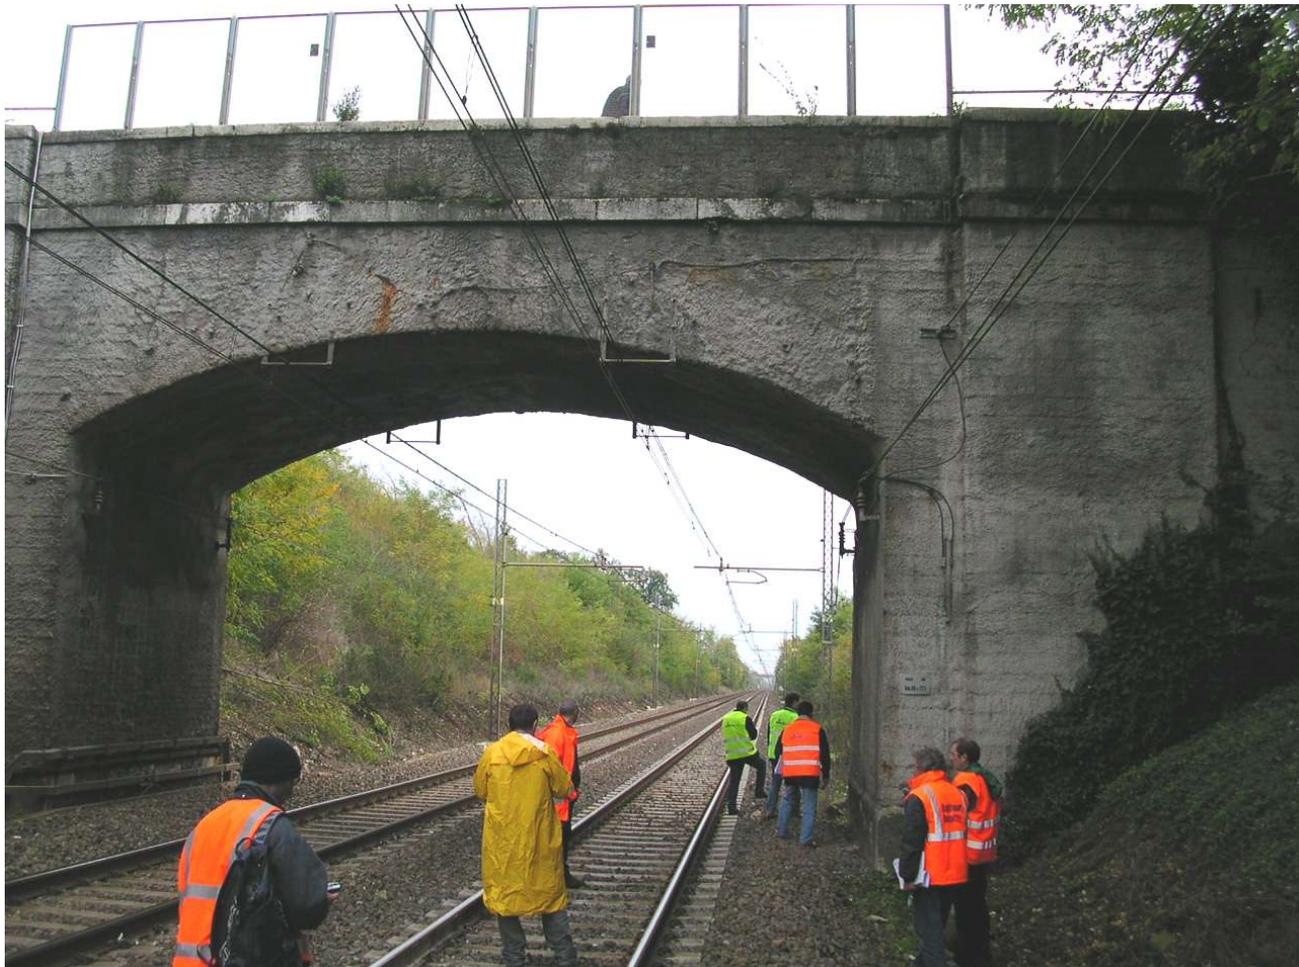
*Fig.2 Vista Cavalcaferrovia Pk.95+171 l.s. Direzione Verona
Particolare intradosso struttura e passaggio Linea contatto*

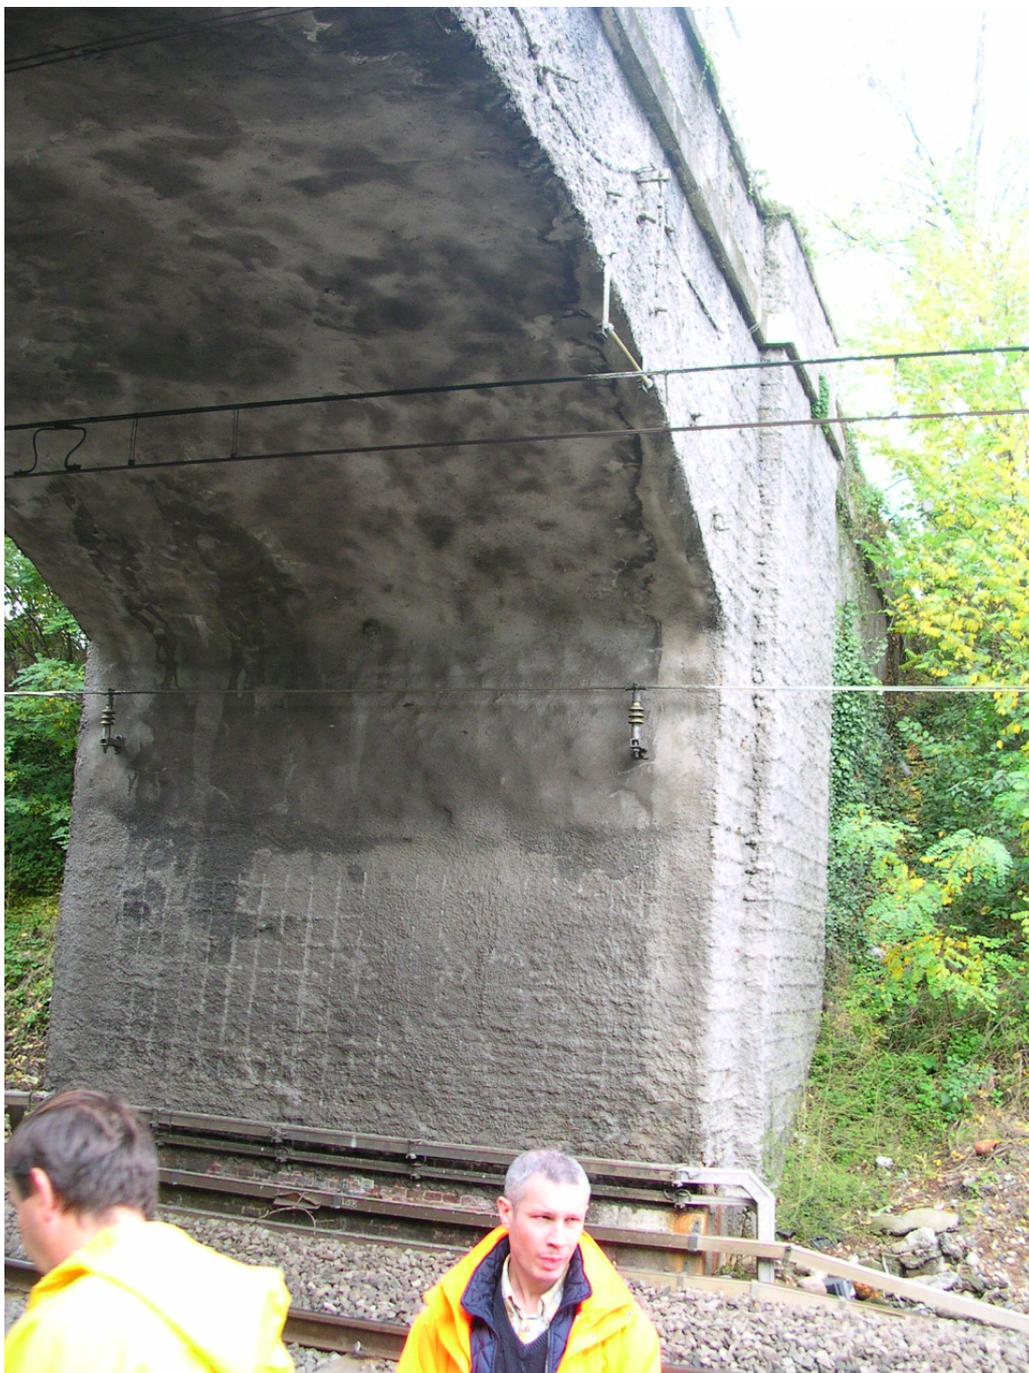
Fig.3 *Vista inferiore del Cavalcaferrovia Pk.95+171 l.s. Direzione Milano*
