AEROPORTO "MARCO POLO" DI TESSERA - VENEZIA

CODICE ELABORATO  
PI - 0101.0 - 01

**AEROPORTO “MARCO POLO” DI VENEZIA TESSERA**  
**STUDIO TRASPORTISTICO FINALIZZATO ALLA REDAZIONE DI SIA**  
**PER IL MASTERPLAN DELL’AEROPORTO DI VENEZIA**

**ALLEGATO 1 : SEZIONI STRADALI**

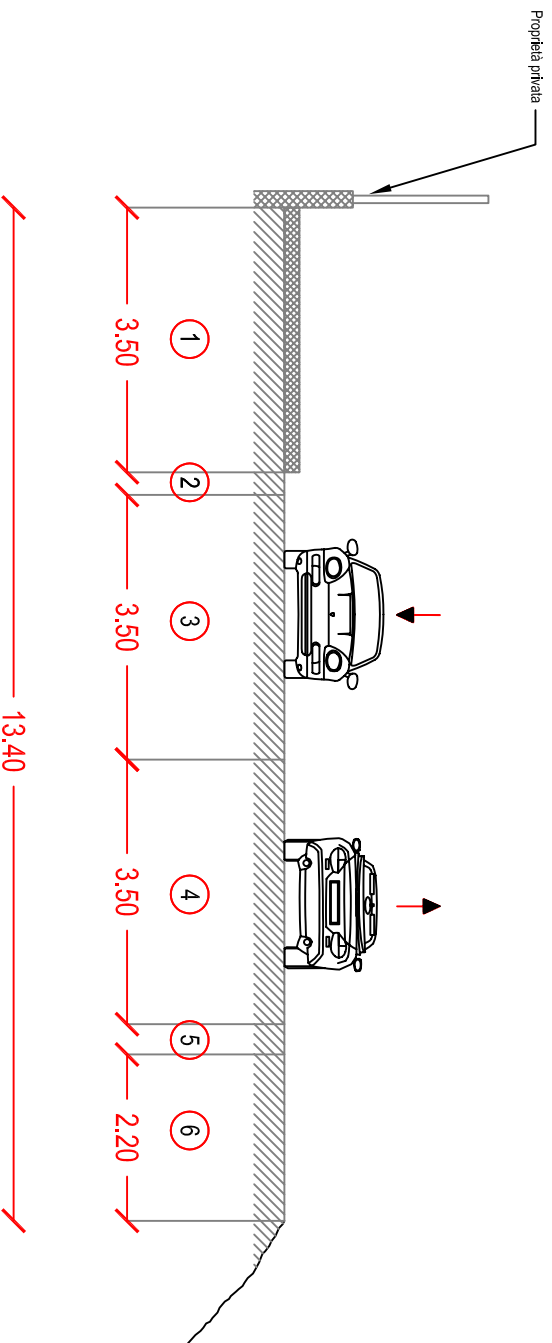
# Sezione 3

Stato di fatto:

Stato di conservazione della pavimentazione: sufficiente

Stato di conservazione della segnaletica orizzontale: buono

Larghezza media piattaforma = 13,40 m

1. *Pista ciclopedonale.* Larghezza 3,50 m
2. *Banchina pavimentata.* Larghezza 0,30 m
3. *Corsia di marcia.* Larghezza 3,50 m
4. *Banchina pavimentata.* Larghezza 0,40 m
5. *Banchina non pavimentata.* Larghezza 2,20 m

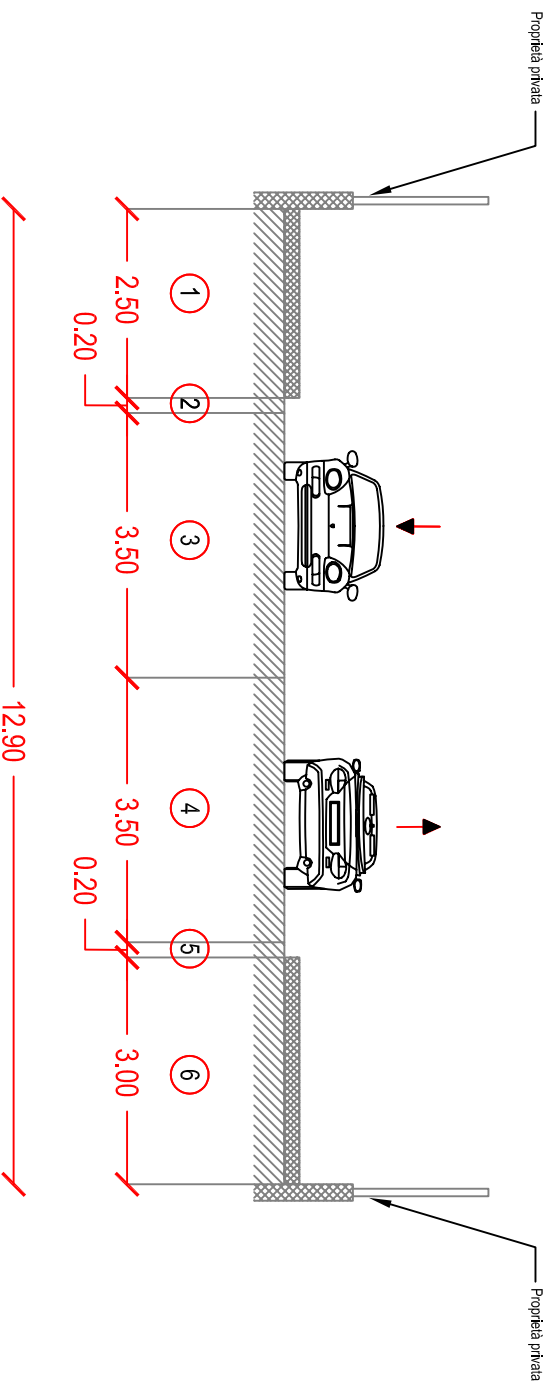
# Sezione 11

Stato di fatto:

Stato di conservazione della pavimentazione: buono

Stato di conservazione della segnaletica orizzontale: buono

Larghezza media piattaforma = 12,90 m

1. Marciapiede. Larghezza 2,50 m
2. Banchina pavimentata. Larghezza 0,20 m
3. Corsia di marcia. Larghezza 3,50 m
4. Banchina pavimentata. Larghezza 0,20 m
5. Marciapiede. Larghezza 3,00 m

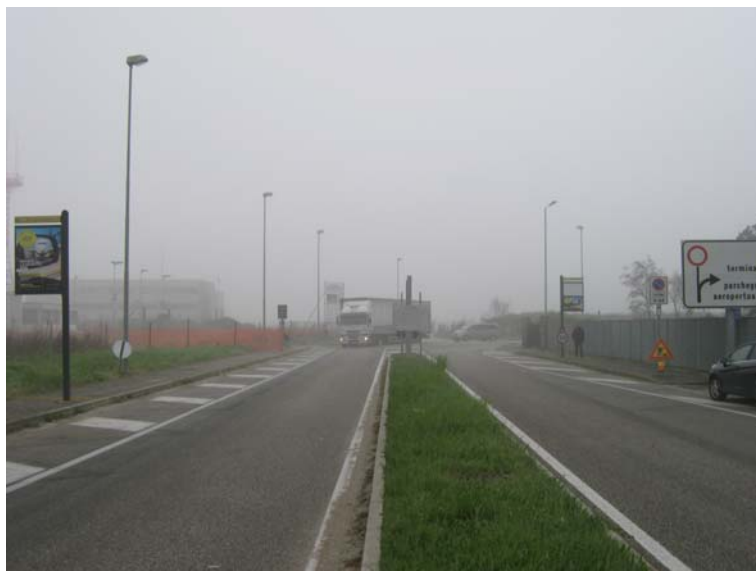
### **SEZIONE 1**

Viale Ca' Da Mosto, presso l'intersezione con Via Triestina.

La sezione presenta una larghezza media della piattaforma pari a 17,20 metri ed è formata (da est verso ovest) da: un marciapiede di larghezza 2,10 metri; una banchina pavimentata di larghezza 1,20 metri; una corsia larga 3,50 metri; una banchina pavimentata di larghezza 0,30 metri; un'aiuola spartitraffico erbosa larga 1,80 metri; una banchina pavimentata di larghezza 0,30 metri; una corsia larga 6,00 metri; una banchina pavimentata di larghezza 2,00 metri.

La sezione presenta uno stato di conservazione della pavimentazione buono (non vi sono cedimenti o fessurazioni); la segnaletica è ben visibile.

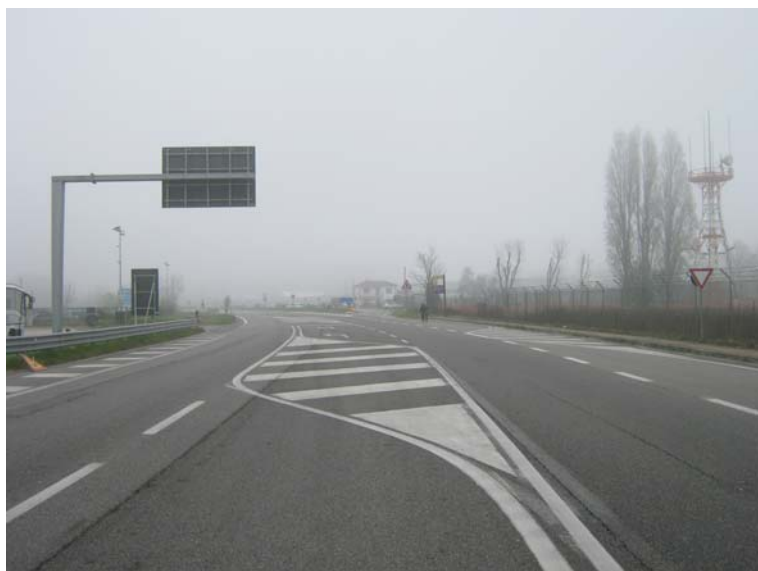
### **SEZIONE 3**

La sezione in esame si caratterizza per uno stato di conservazione della pavimentazione appena sufficiente (son presente numerose fessure longitudinali e trasversali). La segnaletica orizzontale risulta ben visibile e non richiede interventi di rifacimento a breve termine.

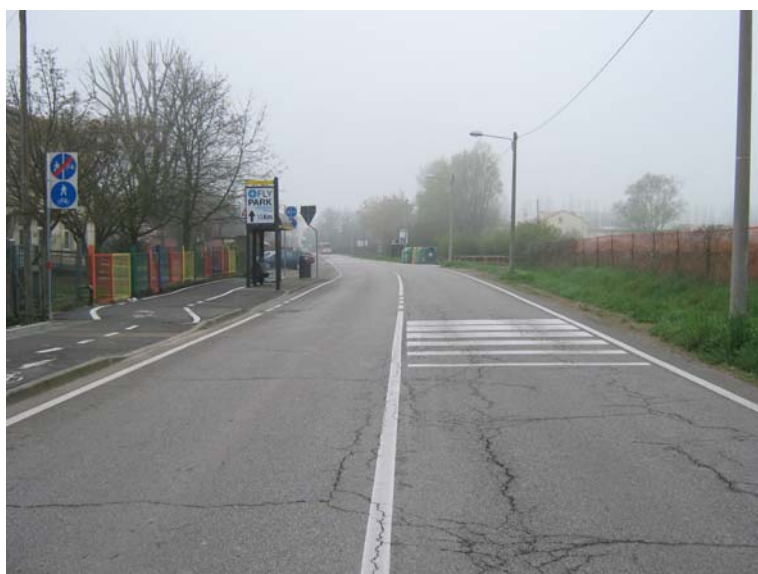
Via Triestina in Venezia-Tessera, nei pressi dell'incrocio con Via Orlanda.

La sezione è caratterizzata da una larghezza media della piattaforma pari a 13,40 metri ed è formata, da sud verso nord, da: una pista ciclopedonale della larghezza di 3,50 metri; una banchina pavimentata di larghezza 0,30 metri; due corsie, una per senso di marcia, entrambe della larghezza di 3,50 metri; una banchina pavimentata di larghezza 0,40 metri; una banchina non pavimentata (sterrata e poi erbosa) di larghezza 2,20 metri.

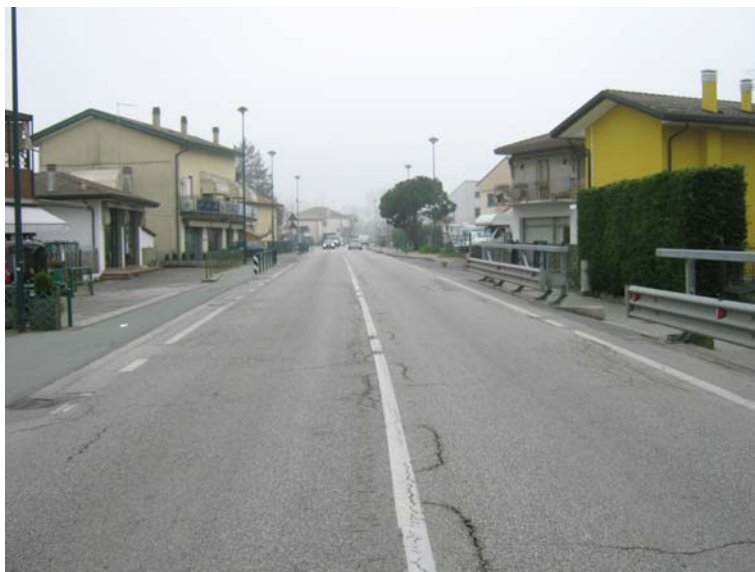
## **SEZIONE 4**

Via Orlanda (S.S. n. 14) in Venezia-Tessera, nei pressi dell'intersezione con Via Triestina.

La sezione presenta una larghezza media della piattaforma pari a 15,90 metri ed è formata (da sud verso nord) da: un marciapiede della larghezza di 4,40 metri; una banchina pavimentata di larghezza 0,70 metri; due corsie, una per senso di marcia, entrambe della larghezza di 3,30 metri; una banchina pavimentata di larghezza pari a 1,00 metro; un marciapiede di larghezza 3,20 metri.

La sezione presenta uno stato di conservazione della pavimentazione appena sufficiente (sono presenti lievi cedimenti e fessurazioni), mentre la segnaletica orizzontale risulta ben visibile.

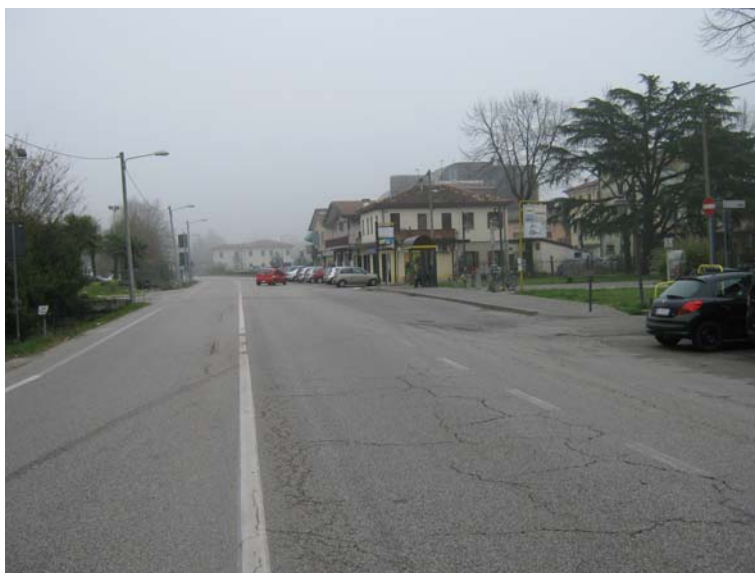
## **SEZIONE 5**

Via Triestina (S.S. n. 14) in Venezia-Tessera, a est di Via Orlanda.

La sezione è caratterizzata da una larghezza media della piattaforma pari a 17,80 metri, e risulta essere formata, da nord verso sud, da: una banchina non pavimentata (erbosa) della larghezza di 0,70 metri; una banchina pavimentata di larghezza 0,70 metri; due corsie, una per senso di marcia,

Lo stato generale di manutenzione della pavimentazione è appena sufficiente (sono presenti cedimenti e fessurazioni a ragnatela); la segnaletica orizzontale risulta sufficientemente visibile.

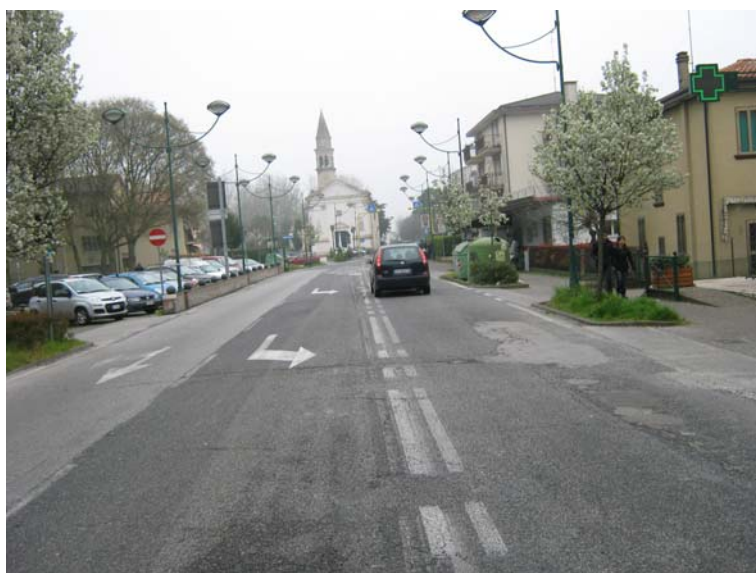
## **SEZIONE 6**

Via Orlanda (S.S. n. 14) in Venezia-Campalto, presso l'intersezione con Via Gobbi e Via Passo Campalto.

La sezione presenta una larghezza media della piattaforma pari a 20,40 metri ed è formata (da nord verso sud) da: un marciapiede di larghezza 4,60 metri; tratti di aiuola alberata larga 2,00 metri; una banchina pavimentata di larghezza 0,30 metri; tre corsie, di cui due in un senso di marcia (quella centrale per l'accumulo) e una nell'altro, della larghezza rispettivamente di 3,30, 3,00 e 3,30 metri; una banchina pavimentata di larghezza 0,30 metri; un'aiuola di larghezza 2,00 metri; un marciapiede largo 1,60 metri.

La sezione presenta uno stato di conservazione della pavimentazione insufficiente, essendovi presenti cedimenti, fessurazioni e distacchi occasionali del tappeto di usura. La segnaletica orizzontale risulta appena visibile.

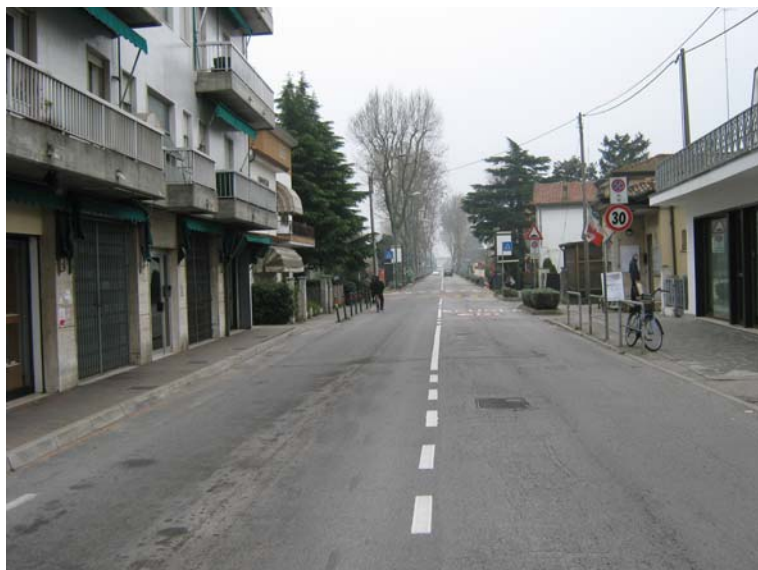
## **SEZIONE 8**

Via Orlanda (S.S. n. 14) in Venezia-Campalto, ad ovest dell'intersezione con Via Gobbi e Via Passo Campalto.

La sezione presenta una larghezza media della piattaforma pari a 12,70 metri, ed è formata (da sud verso nord) da: un marciapiede di larghezza 1,50 metri; una banchina pavimentata di larghezza 0,50 metri; due corsie, una per senso di marcia, entrambe di larghezza 3,50 e 3,30 metri; una banchina pavimentata larga 0,50 metri; un marciapiede largo 3,20 metri.

Lo stato generale di manutenzione della pavimentazione è buono (non sono presenti cedimenti o fessurazioni di rilievo); la segnaletica orizzontale risulta ben visibile e non necessita di interventi di rifacimento a breve termine.

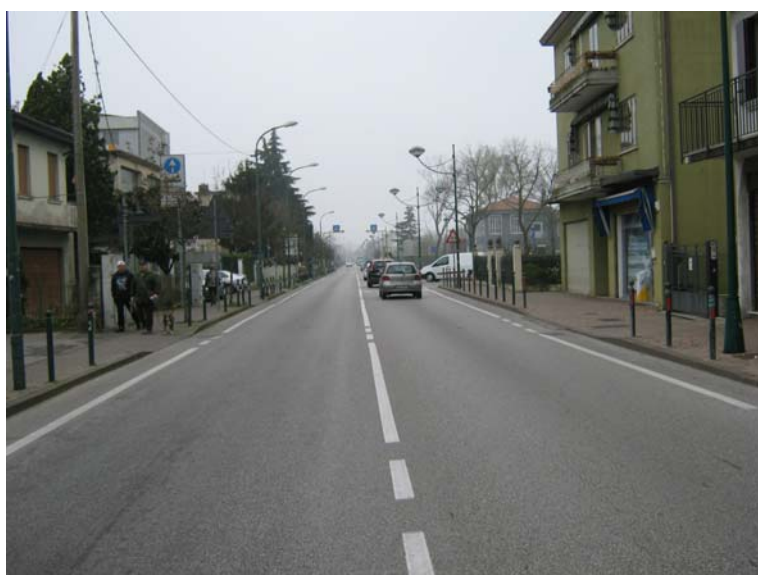
## **SEZIONE 9**

La sezione in esame presenta uno stato di conservazione della pavimentazione sufficiente (sono presenti fessurazioni longitudinali e trasversali); la segnaletica orizzontale risulta ben visibile.

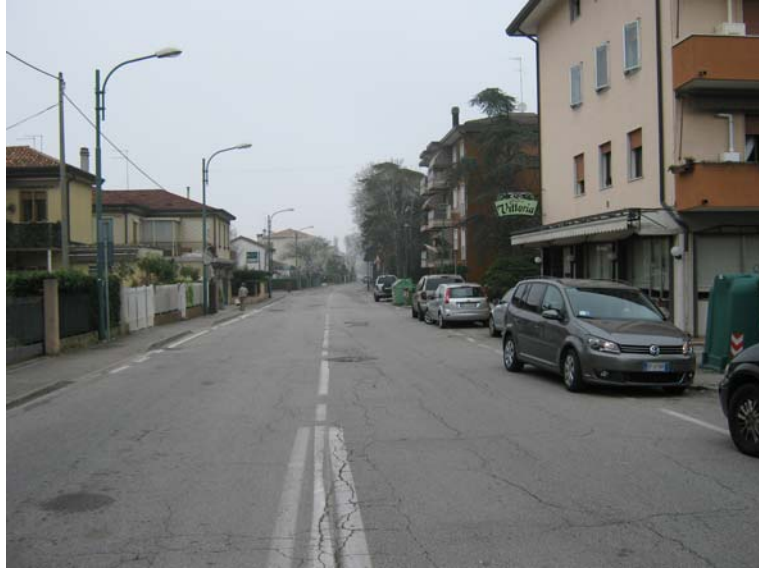
Via Gobbi in Venezia-Campalto, presso l'intersezione con Via Orlanda.

La sezione presenta una larghezza media della piattaforma pari a 13,50 metri, ed è formata (da ovest verso est) da: un marciapiede largo 1,80 metri; due corsie, una per senso di marcia, di larghezza rispettivamente 4,00 e 4,50 metri; una banchina pavimentata di larghezza 0,60 metri; un marciapiede largo 2,60 metri.

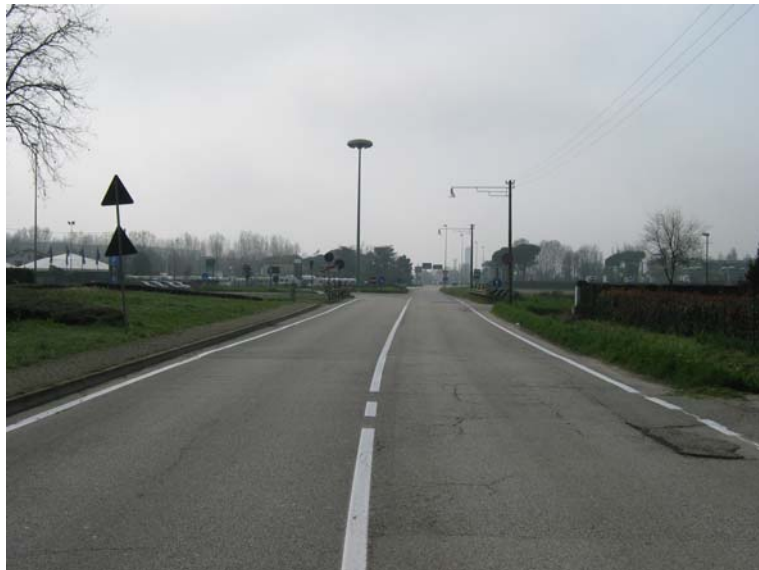
## **SEZIONE 10**

Via Paliaga, in località Venezia-Ca' Noghera.

La sezione presenta una larghezza media della piattaforma pari a 11,40 metri ed è formata (da sud verso nord) da: un marciapiede di larghezza 1,50 metri; una banchina pavimentata di larghezza 0,30

Lo stato generale di manutenzione della pavimentazione è discreto, essendo presenti alcuni cedimenti a bordo carreggiata e fessurazioni sparse. La segnaletica orizzontale risulta ben visibile e non necessita di interventi di rifacimento a breve termine.

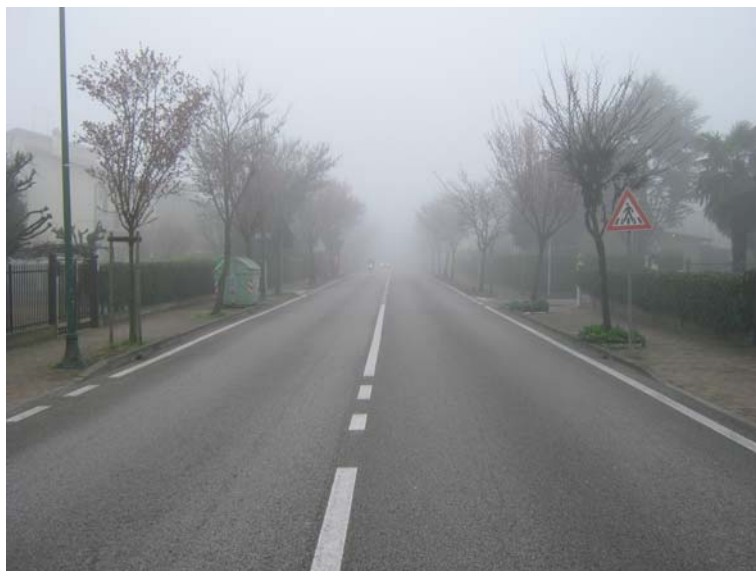
## **SEZIONE 11**

Via Altinia in Venezia-Dese, a sud della rotatoria sotto la bretella autostradale.

La sezione presenta una larghezza media della piattaforma pari a 12,90 metri ed è formata (da est verso ovest) da: un marciapiede di larghezza 2,50 metri; una banchina pavimentata di larghezza 0,20 metri; due corsie, una per senso di marcia, entrambe della larghezza di 3,50 metri; una banchina pavimentata di larghezza 0,20 metri; un marciapiede di larghezza 3,00 metri.

La sezione in esame presenta uno stato di conservazione della pavimentazione buono (non vi sono cedimenti o fessure significativi); la segnaletica è ben visibile e non richiede interventi di rifacimento a breve termine.

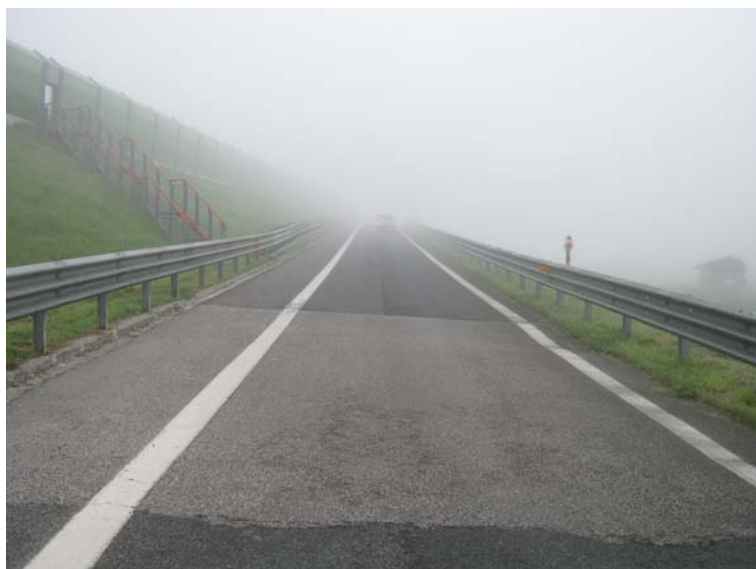
### **SEZIONE 13**

Via Altinia in Venezia-Dese, a nord della rotatoria sotto la bretella autostradale (direzione Marcon).

La sezione è caratterizzata da una larghezza media della piattaforma pari a 12,60 metri, ed è formata (da ovest verso est) da: una banchina non pavimentata (erbosa) di larghezza 1,00 metro; una banchina pavimentata di larghezza 0,80 metri; due corsie, una per senso di marcia, entrambe della larghezza di 4,50 metri; una banchina pavimentata larga 0,80 metri; una banchina non pavimentata (erbosa) di larghezza 1,00 metro. Nei cigli son presenti dispositivi di ritenuta.

La sezione in esame presenta uno stato di conservazione della pavimentazione appena sufficiente (sono presenti lievi cedimenti e fessurazioni diffuse); la segnaletica orizzontale risulta ben visibile e non richiede interventi di rifacimento a breve termine.

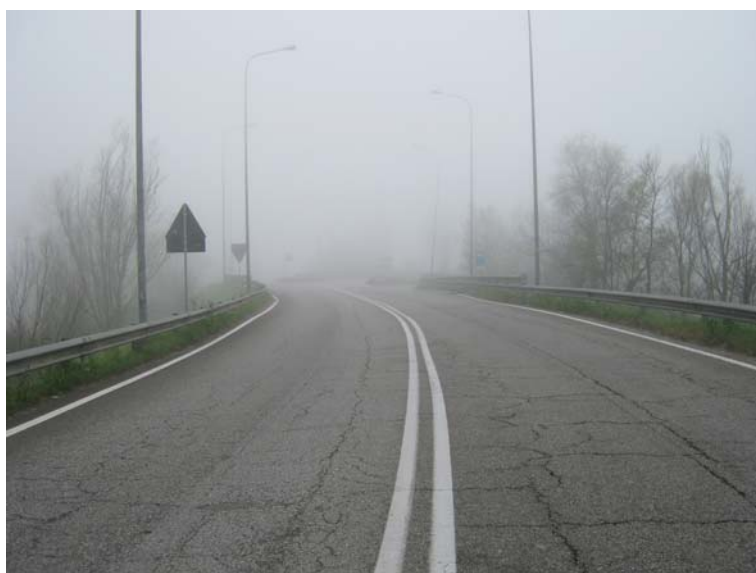
### **SEZIONE 14**

Viale Ca' Da Mosto, nei pressi dell'intersezione con Via Galilei.

La sezione è caratterizzata da una larghezza media della piattaforma pari a 27,20 metri ed è formata, da nord verso sud, da: un parcheggio "a pettine" della larghezza di 5,50 metri; una banchina pavimentata di larghezza 2,20 metri; tre corsie, due in un senso di marcia e una nell'altro, della larghezza rispettivamente di 3,70, 3,50 e 3,80 metri; una banchina pavimentata di larghezza 2,00 metri; un parcheggio, con stalli perpendicolari all'asse stradale, di larghezza 5,50 metri.

La sezione in esame presenta uno stato di conservazione della pavimentazione accettabile; la segnaletica orizzontale risulta ben visibile e non richiede interventi di rifacimento a breve termine.

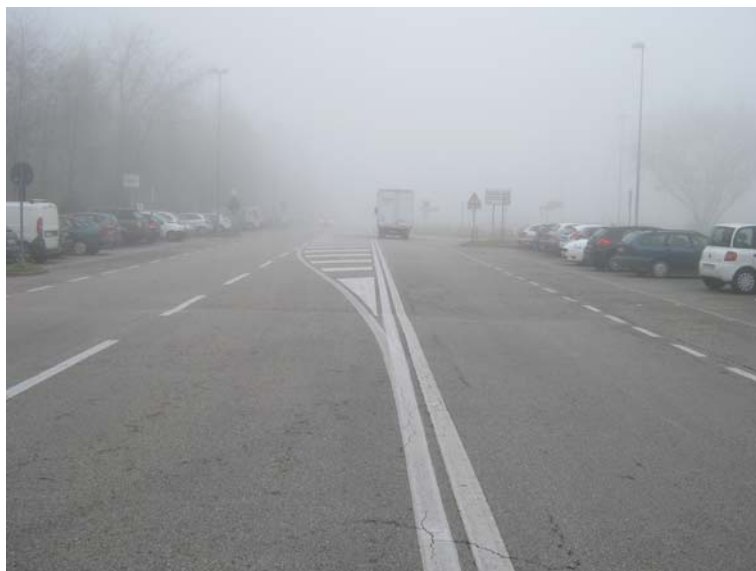
## **SEZIONE 15**

La sezione in esame presenta un buono stato di conservazione della pavimentazione (anche se vi è qualche fessura sparsa) e la segnaletica orizzontale risulta ben visibile.

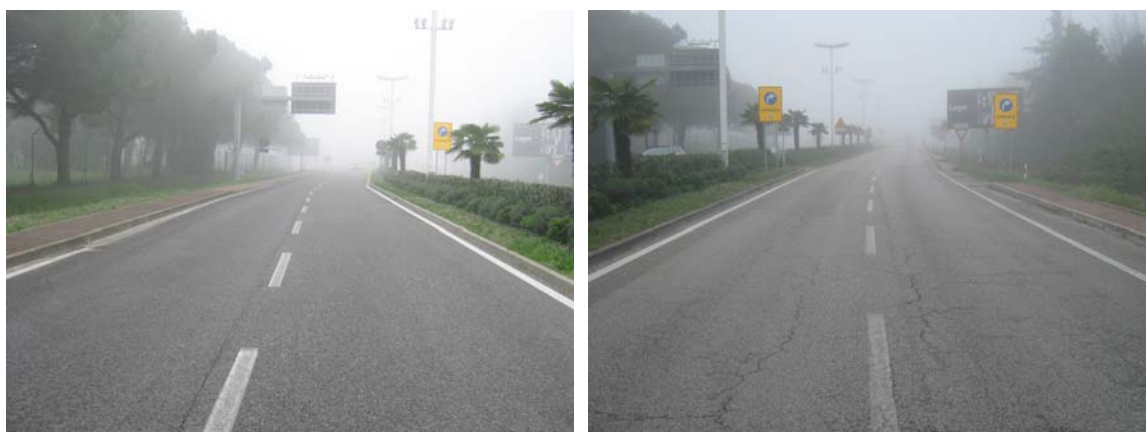
Viale Galilei, a nord dell'intersezione con Via Ca' Da Mosto.

La sezione presenta una larghezza media della piattaforma pari a 24,50 metri, ed è formata (da ovest verso est) da: un'aiuola erbosa di larghezza 2,30 metri; un marciapiede della larghezza di 1,50 metri; una banchina pavimentata di larghezza 0,20 metri; due corsie, nello stesso senso di marcia, entrambe della larghezza di 3,50 metri; una banchina pavimentata di larghezza pari a 0,20 metri; un'aiuola spartitraffico piantumata di larghezza 4,00 metri; una banchina pavimentata di larghezza 0,20 metri; due corsie, nello stesso senso di marcia, entrambe della larghezza di 3,50 metri; una banchina pavimentata di larghezza pari a 0,80 metri; un marciapiede largo 1,30 metri.

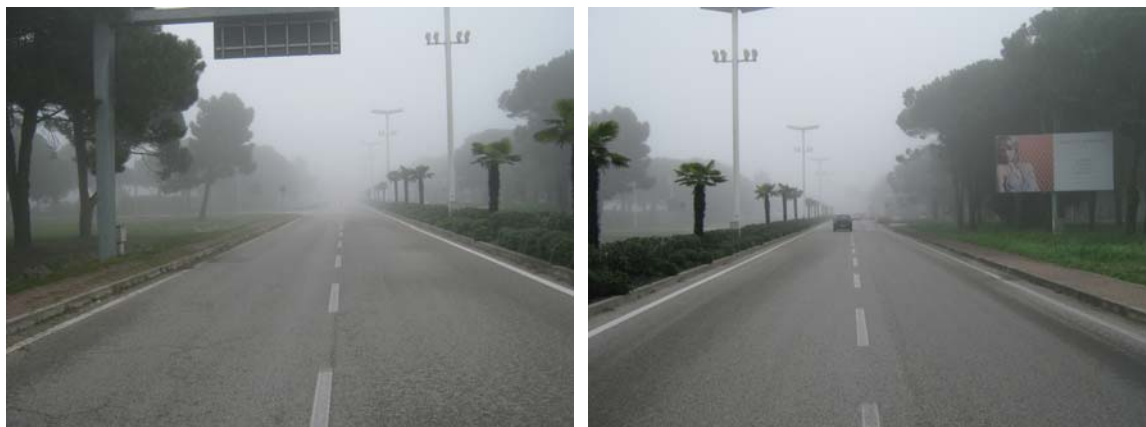
## SEZIONE 16

Viale Galilei, a sud dell'intersezione con Viale Ca' Da Mosto.

La sezione è caratterizzata da una larghezza media della piattaforma pari a 22,40 metri e risulta essere formata, da est verso ovest, da: un'aiuola erbosa di larghezza 1,00 metro; un marciapiede della larghezza di 1,50 metri; una banchina pavimentata di larghezza 0,30 metri; due corsie, nello stesso senso di marcia, entrambe della larghezza di 3,50 metri; una banchina pavimentata di larghezza pari a 0,30 metri; un'aiuola piantumata spartitraffico di larghezza 1,80 metri; una banchina pavimentata di larghezza 0,50 metri; due corsie, nello stesso senso di marcia, entrambe della larghezza di 3,50 metri una banchina pavimentata di larghezza pari a 0,50 metri; un marciapiede largo 1,50 metri.

Lo stato generale di manutenzione della pavimentazione è sufficiente (sono presenti cedimenti o fessurazioni in misura limitata). La segnaletica orizzontale risulta sufficientemente visibile.

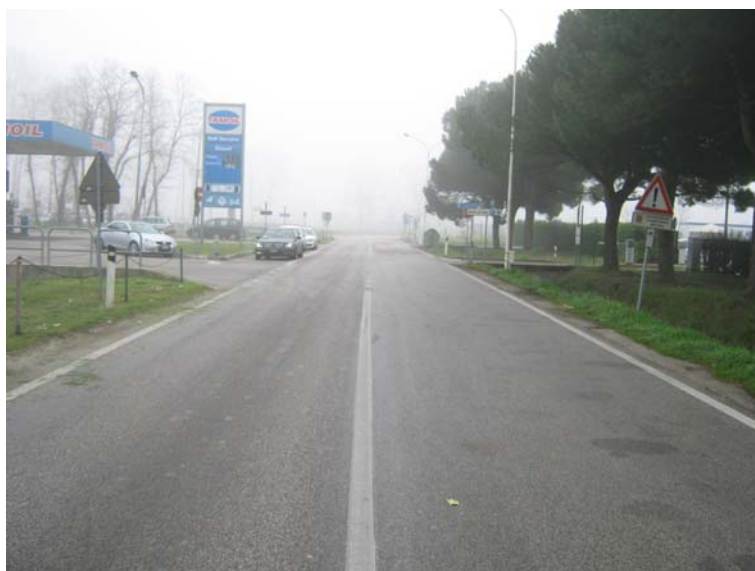
## SEZIONE 17

Laterale est di Viale Galilei, a sud dell'intersezione con Via Ca' da Mosto.

La sezione presenta una larghezza media della piattaforma pari a 7,90 metri, ed è formata (da nord verso sud) da: un ciglio erboso; una banchina pavimentata di larghezza 0,70 metri; due corsie, una per senso di marcia, entrambe della larghezza di 3,00 metri; una banchina pavimentata di larghezza 0,20 metri; una banchina in parte sterrata, in parte erbosa, di larghezza 1,00 metro.

La sezione presenta uno stato di conservazione della pavimentazione buono (non sono presenti cedimenti e fessurazioni), e la segnaletica orizzontale risulta ben visibile.

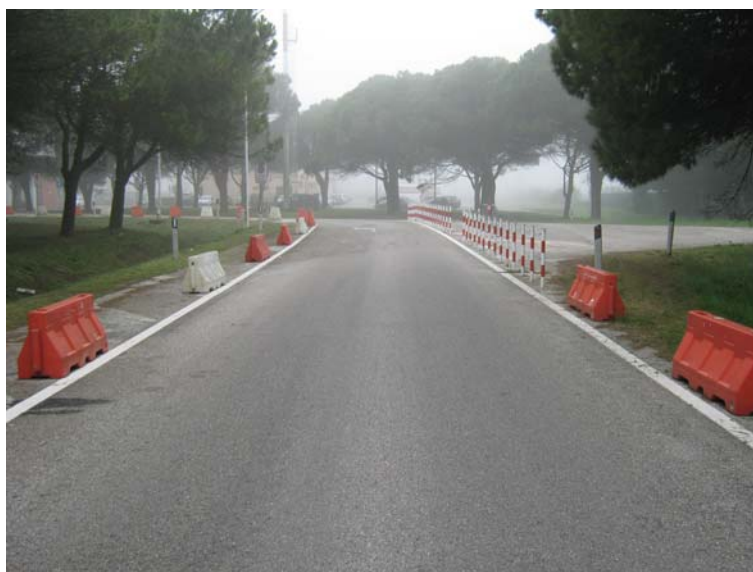
### **SEZIONE 18**

Laterale ovest di Viale Galilei, a sud dell'intersezione con Via Ca' da Mosto.

La sezione presenta una larghezza media della piattaforma pari a 9,60 metri, ed è formata (da sud verso nord) da: una banchina non pavimentata (erbosa) di larghezza 1,20 metri; una banchina pavimentata di larghezza 1,80 metri; una corsia unidirezionale della larghezza di 5,00 metri; una banchina pavimentata di larghezza 0,60 metri; una banchina non pavimentata di larghezza 1,00 metro.

La sezione presenta uno stato di conservazione della pavimentazione buono (non sono presenti cedimenti e fessurazioni); la segnaletica orizzontale risulta ben visibile e non necessita interventi di rifacimento a breve termine.

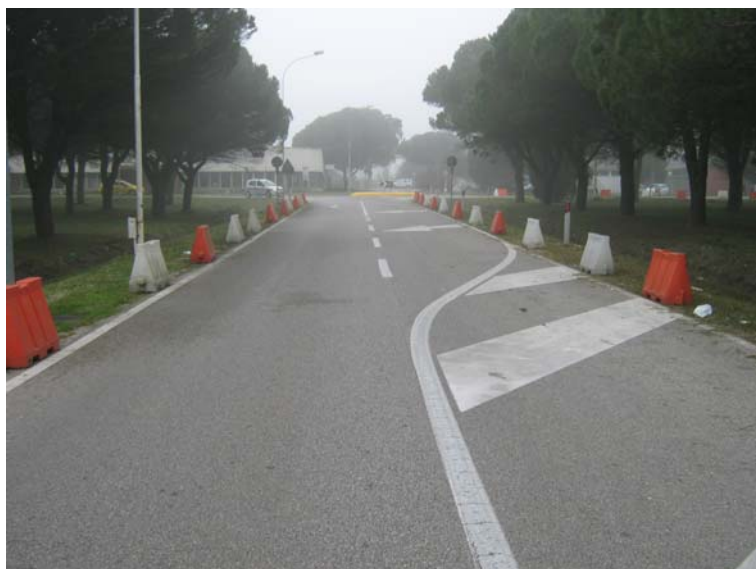
## **SEZIONE 20**

Viale Galilei, in corrispondenza dell'ingresso all'aerostazione.

La sezione presenta uno stato di conservazione della pavimentazione buono (non sono presenti cedimenti o fessurazioni), e la segnaletica orizzontale risulta ben visibile.

A valle della sezione di rilievo, la corsia a sud si biforca in due, che consentono l'accesso al piano primo dell'aerostazione, mediante una rampa (una corsia è riservata all'accesso di mezzi autorizzati SAVE S.p.A., l'altra allo scarico veloce passeggeri); la corsia nord si biforca anch'essa, in una doppia corsia che consente l'accesso al piano terra dell'aerostazione (bus, taxi, forze di pubblica sicurezza) e in una corsia che permette l'accesso al parcheggio sosta breve, anch'esso a raso.

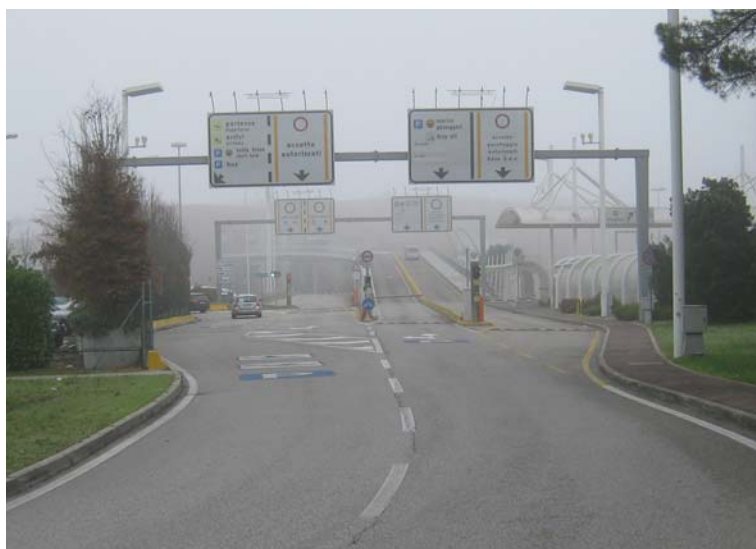
## **SEZIONE 21**

Lo stato generale di manutenzione della pavimentazione è discreto (vi sono fessure nella corsia più a nord), e la segnaletica orizzontale risulta ben visibile e non necessita di interventi di rifacimento a breve termine.

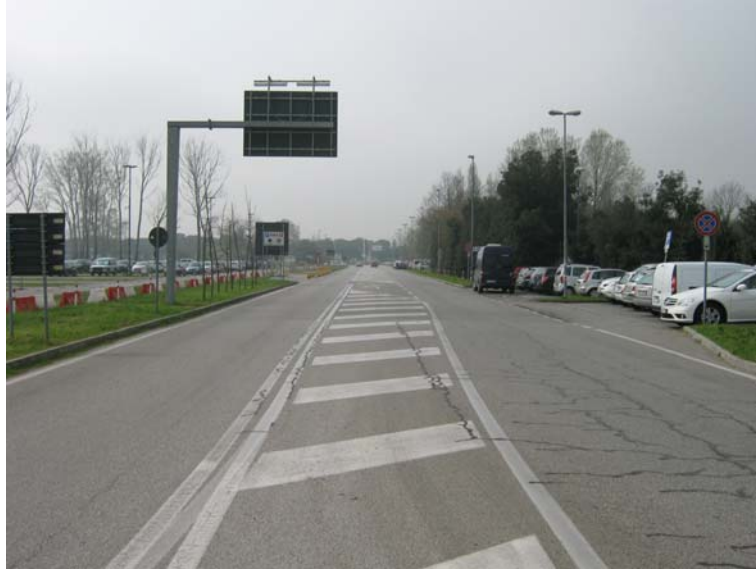
Viale Ca' Da Mosto, ad ovest dell'intersezione con Viale Broglio.

La sezione presenta una larghezza media della piattaforma pari a 18,00 metri, ed è formata (da sud verso nord) da: un'aiuola erbosa di larghezza 4,50 m; una banchina pavimentata di larghezza 0,30 metri; una corsia di larghezza 4,00 metri, una zebratura larga 2,50 m (che successivamente lascia spazio ad una corsia centrale); una corsia larga 4,50 m; una banchina pavimentata larga 0,20 metri.

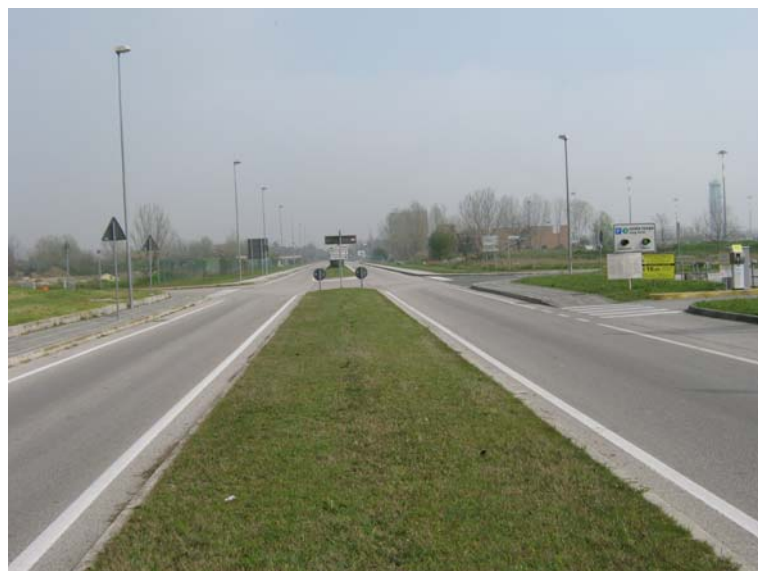
## **SEZIONE 22**

Viale Ca' Da Mosto, ad est dell'intersezione con Viale Broglio.

La sezione presenta una larghezza media della piattaforma pari a 22,20 metri ed è formata (da nord verso sud) da: un marciapiede di larghezza 2,00 metri; una banchina pavimentata di larghezza 0,80 metri; una corsia della larghezza di 3,70 metri; una banchina pavimentata di larghezza 0,50 metri; una

La sezione presenta uno stato di conservazione della pavimentazione buono (non vi sono cedimenti o fessurazioni); la segnaletica è ben visibile e non richiede interventi di rifacimento a breve termine.

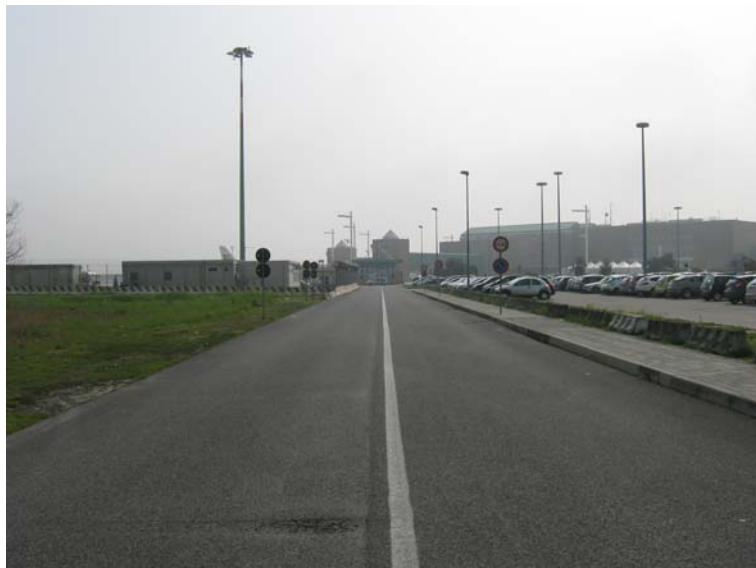
## **SEZIONE 23**

Laterale sud di Via Ca' Da Mosto, a est dell'intersezione con Via Broglio.

La sezione in esame presenta uno stato di conservazione della pavimentazione buono (non vi sono cedimenti o fessurazioni); la segnaletica è ben visibile, ma mancano strisce di margine.

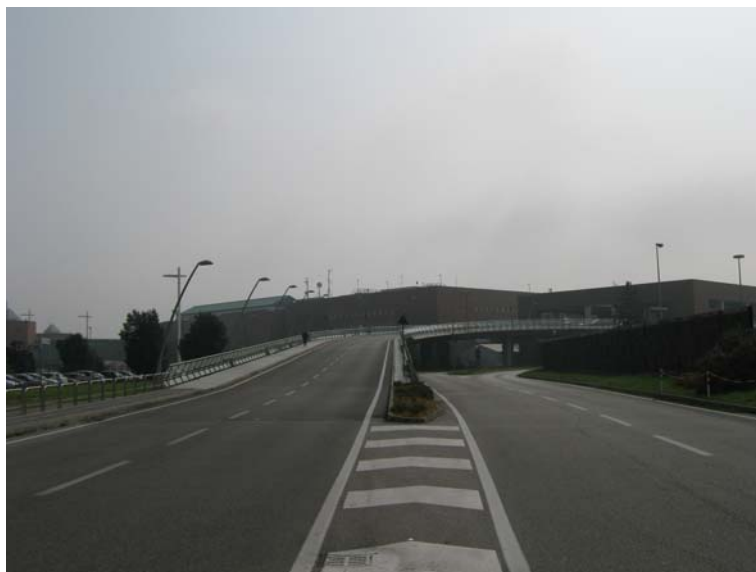
## **SEZIONE 25**

Viale Galilei, in corrispondenza dell'ingresso all'aerostazione, a valle della sezione 20.

La sezione in esame è formata, da nord verso sud, da: una banchina pavimentata di larghezza 0,20 metri; due corsie, nello stesso senso di marcia, della larghezza rispettivamente di 4,50 e 4,20 metri; una zebra di larghezza variabile; una corsia larga 3,40 metri; un cordolo di separazione largo 0,50 metri; una corsia di larghezza 3,50 metri; una banchina pavimentata di larghezza 0,50 metri; un marciapiede di larghezza 2,50 metri.

La sezione in esame presenta un buono stato di conservazione della pavimentazione e la segnaletica orizzontale risulta sufficientemente visibile.

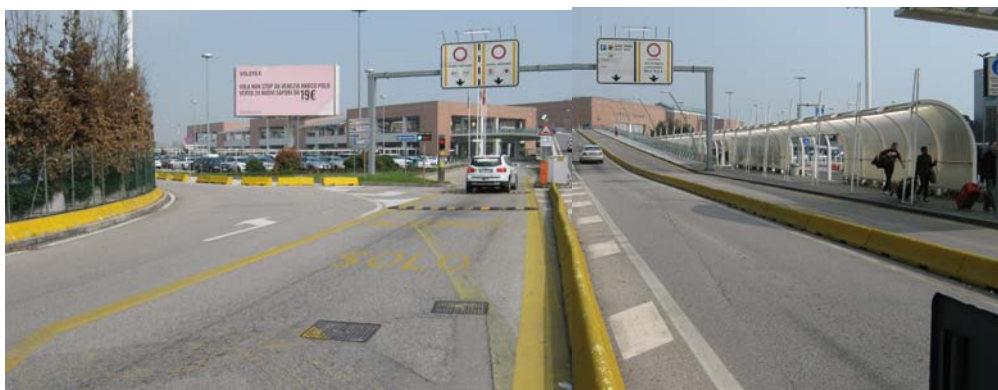
## **SEZIONE 26**

Viale Galilei, bretella di accesso ai parcheggi P1 e Speedy Park.

La sezione presenta una larghezza media della piattaforma pari a 10,80 metri, ed è formata (da sud verso nord) da: una banchina pavimentata di larghezza 0,50 metri; due corsie, nello stesso senso di marcia, entrambe della larghezza di 3,70 metri; una banchina pavimentata di larghezza pari a 0,70 metri; un marciapiede di larghezza 2,20 metri.

La sezione in esame presenta uno stato di conservazione della pavimentazione buono (non sono presenti cedimenti o fessurazioni); la segnaletica orizzontale risulta ben visibile.

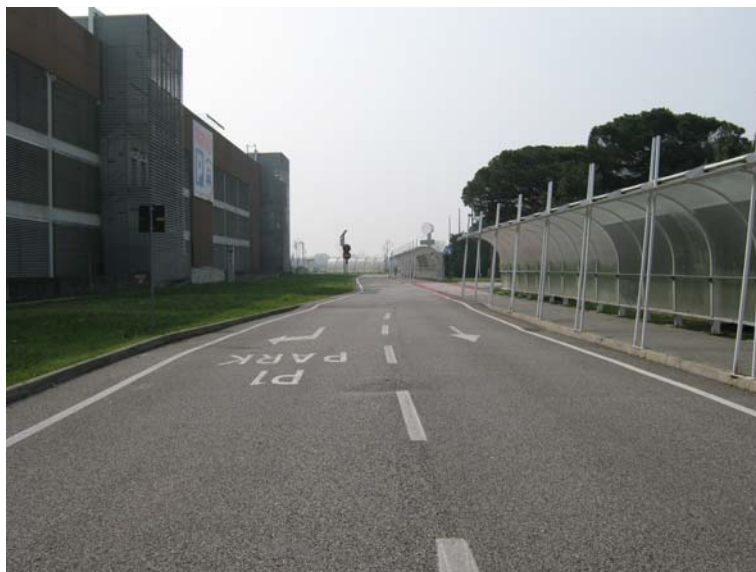
## **SEZIONE 27**

Strada di accesso alla vecchia aerostazione da Viale Galilei, a sud dello Speedy Park.

Lo stato generale di manutenzione della pavimentazione è buono (sono presenti cedimenti e fessurazioni in misura limitata); la segnaletica orizzontale risulta ben visibile.

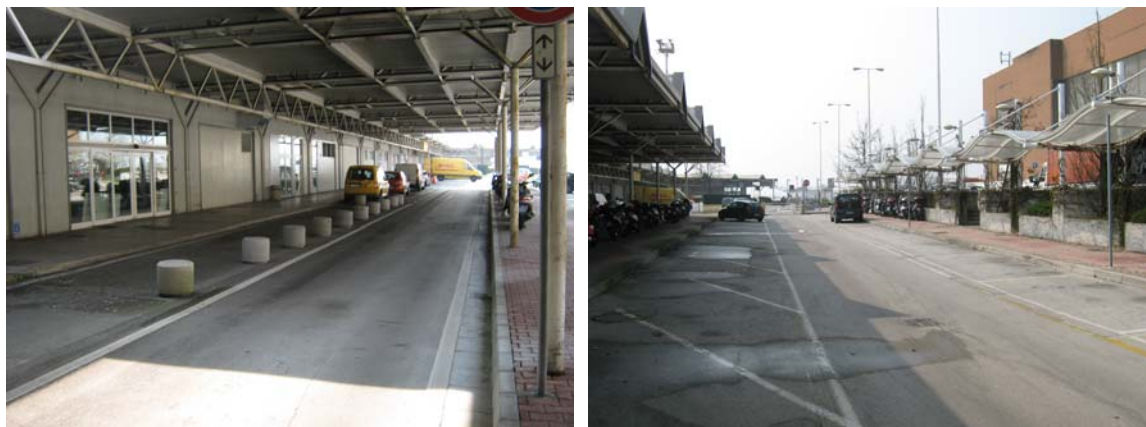
## SEZIONE 28

Strada di accesso alla vecchia aerostazione, a sud del parcheggio P1.

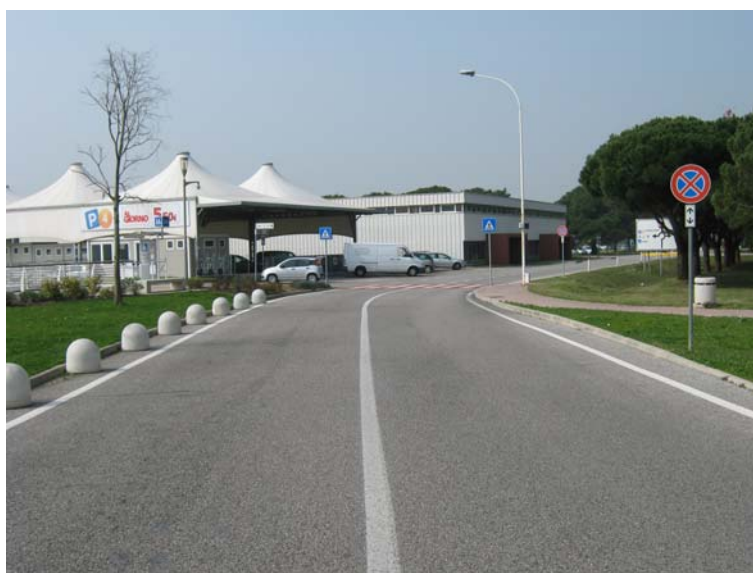
## SEZIONE 29

Strada di accesso alla darsena.

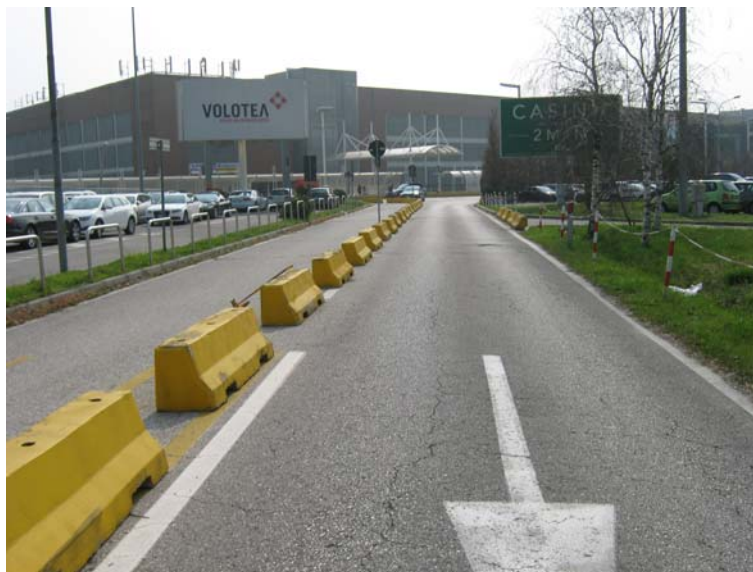
## SEZIONE 30

Strada fra i parcheggi P2, Il Milione e sosta breve.

Lo stato generale di manutenzione della pavimentazione è discreto (sono presenti cedimenti o fessurazioni di lieve entità), mentre la segnaletica orizzontale risulta ben visibile e non necessita di interventi di rifacimento a breve termine.

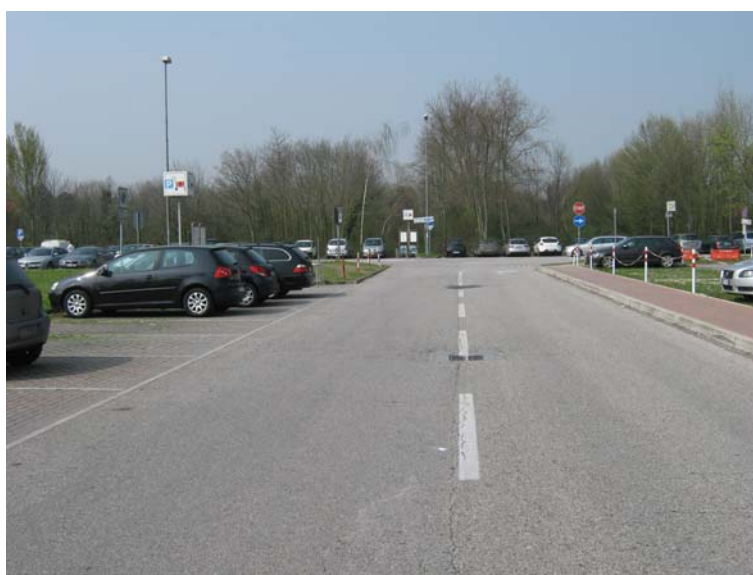
## SEZIONE 31

Laterale sud di Viale Ca' da Mosto, fra Viale Galilei e Viale Broglio.

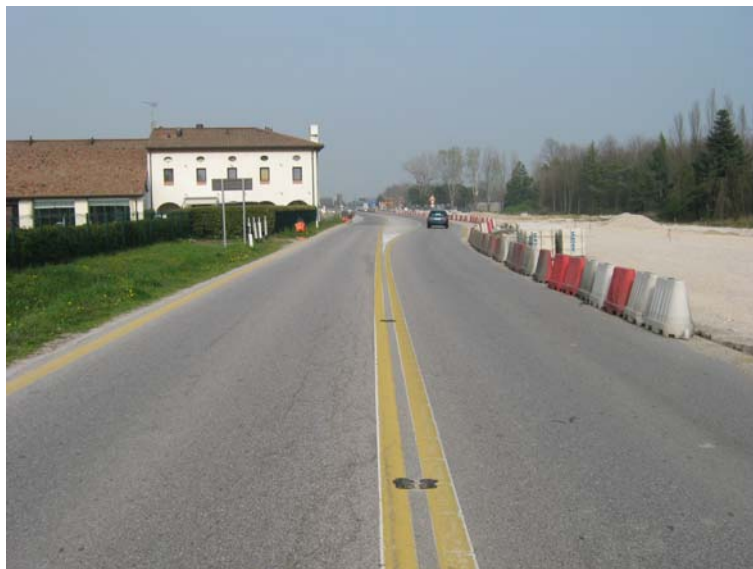
### **SEZIONE 32**

S.S. n. 14 (Via Triestina) a est di Viale Galilei.

La sezione presenta uno stato di conservazione della pavimentazione buono, mentre la segnaletica è ben visibile.
