**ELETTRODOTTO 132 KV
C.P. DI FOSSANO - S.E. DI MAGLIANO**

RELAZIONE ARCHEOLOGICA PRELIMINARE

**AUREA sas**
Corte dei Calzolari, 9
28100 NOVARA
Tel./Fax 011.9131649
P.I. e C.F. 01494310038

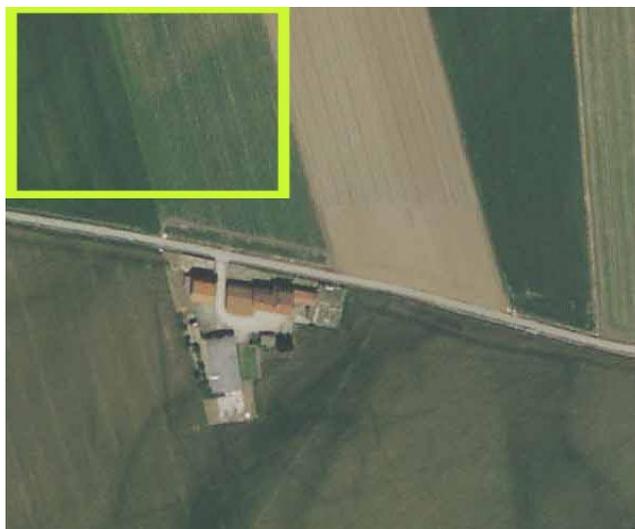
ORIGINE		
Naturale	Antropica	Naturale/Antropica
TIPO PUNTUALE		
Macchia/e circolare/i	Punto/i dubbio/i	Altro
Microrilievo/i	Zona/e di interesse
Punto/i di scavo	Zona/e umida/e
TIPO LINEARE		
Affioramento/i	Traccia/e	Altro
Corso d'acqua anastomizzato	Traccia/e di umidità
Solco/solchi		
TIPO AREALE		
Area/e di scavo	Zona/e umida/e	Altro
Zona/e con microrilievi	Zona/e con macchie circolari
Zona/e di interesse	Zona/e con variazione di colore

OSSERVAZIONI: affioramento di terreno di natura diversa

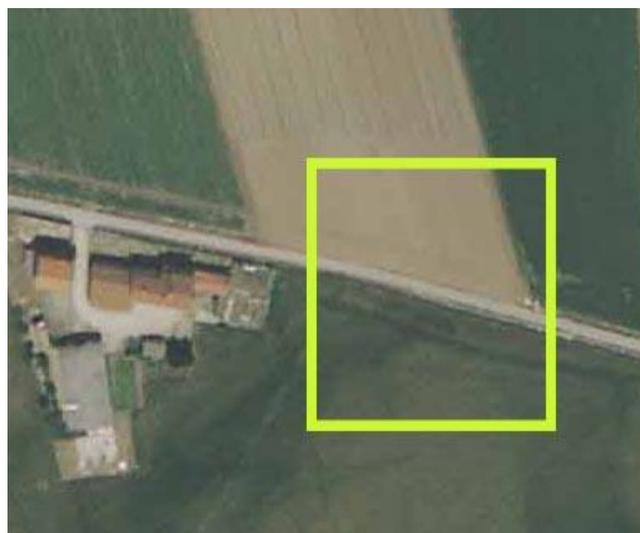
ID ANOMALIA: A2

ORIGINE		
Naturale	Antropica	Naturale/Antropica
TIPO PUNTUALE		
Macchia/e circolare/i	Punto/i dubbio/i	Altro
Microrilievo/i	Zona/e di interesse
Punto/i di scavo	Zona/e umida/e
TIPO LINEARE		
Affioramento/i	Traccia/e	Altro
Corso d'acqua anastomizzato	Traccia/e di umidità
Solco/solchi		
TIPO AREALE		
Area/e di scavo	Zona/e umida/e	Altro
Zona/e con microrilievi	Zona/e con macchie circolari
Zona/e di interesse	Zona/e con variazione di colore

OSSERVAZIONI: fosso irriguo o vecchio tracciato stradale

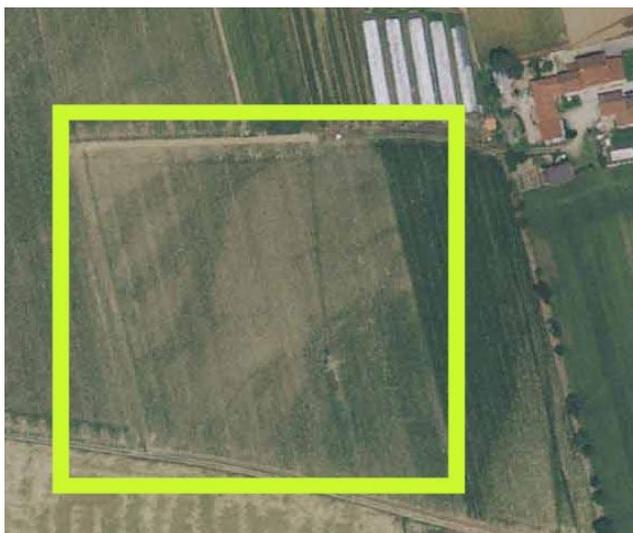
ID ANOMALIA : A4

OSSERVAZIONI: probabile fosso irriguo dismesso

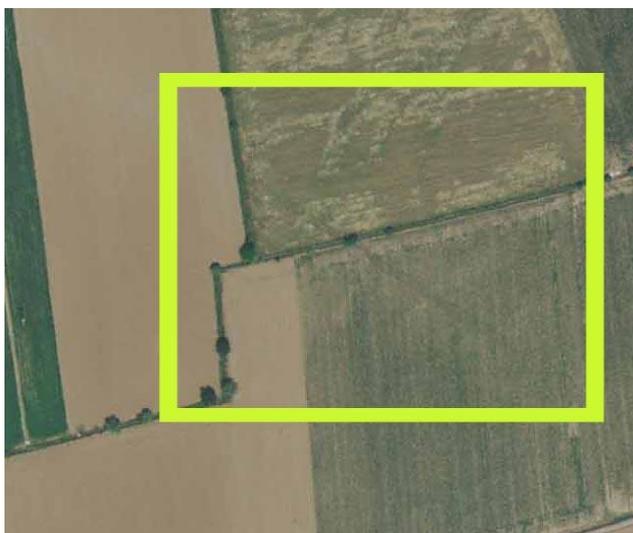
ID ANOMALIA: A5

OSSERVAZIONI: prosecuzione vecchio tracciato stradale

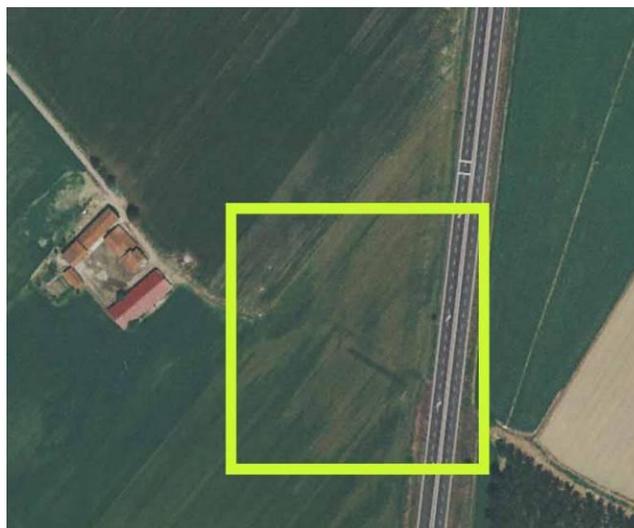
ID ANOMALIA: A6

OSSERVAZIONI: prosecuzione vecchio tracciato stradale

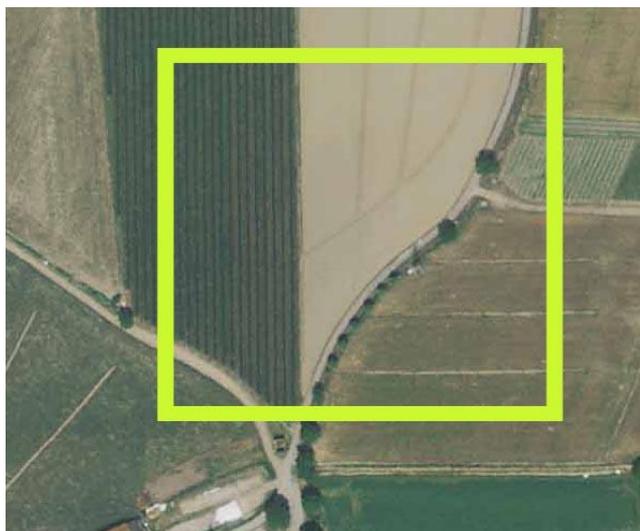
ID ANOMALIA: A7

OSSERVAZIONI: fossi irrigui dismessi

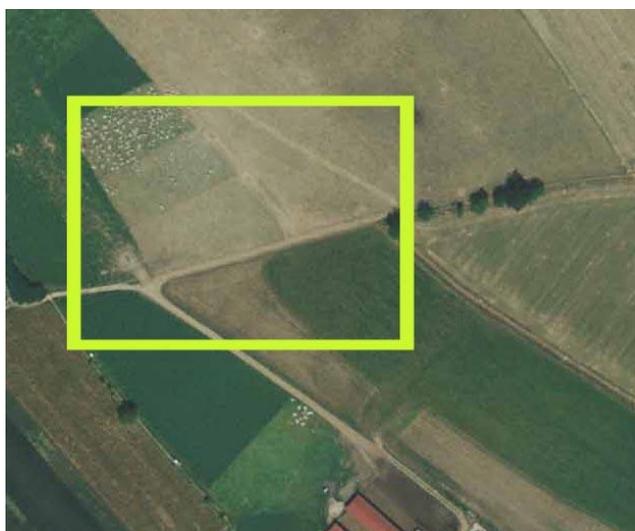
ID ANOMALIA: A9

OSSERVAZIONI: probabile tracciato stradale ed affioramenti circolari

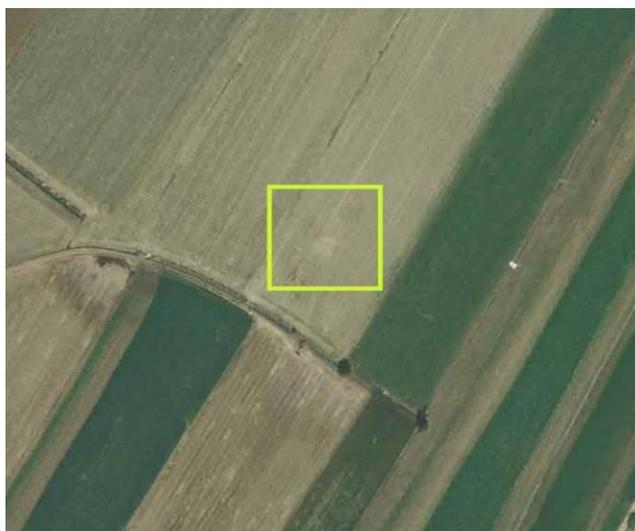
ID ANOMALIA: A10

OSSERVAZIONI: affioramento subcircolare

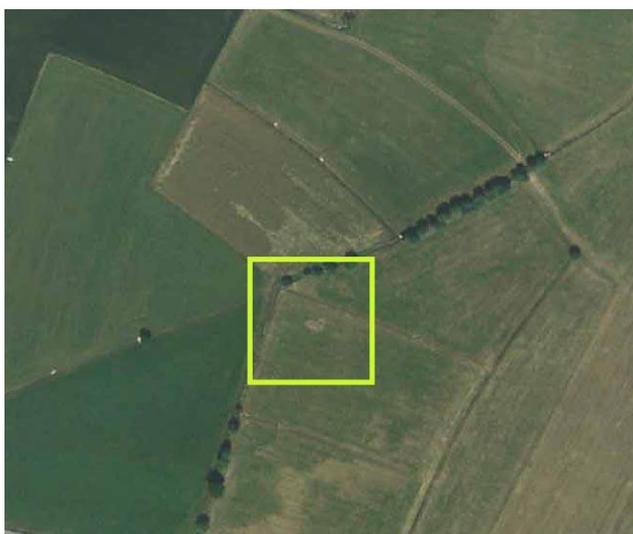
ID ANOMALIA: A11

OSSERVAZIONI: affioramento subcircolare

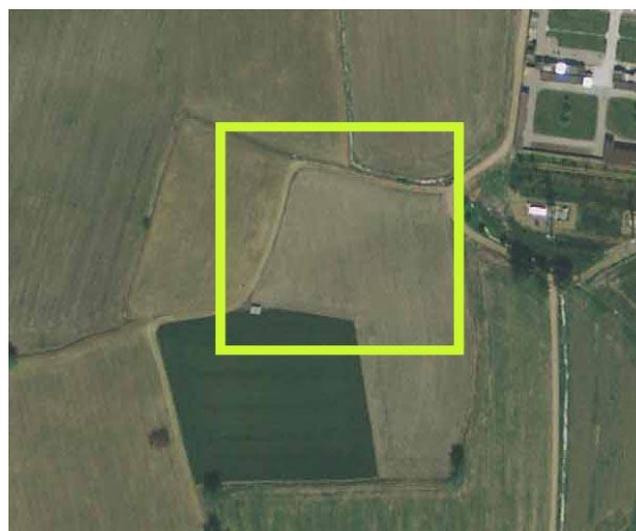
ID ANOMALIA: A13

OSSERVAZIONI: possibile fosso dismesso o tracciato stradale

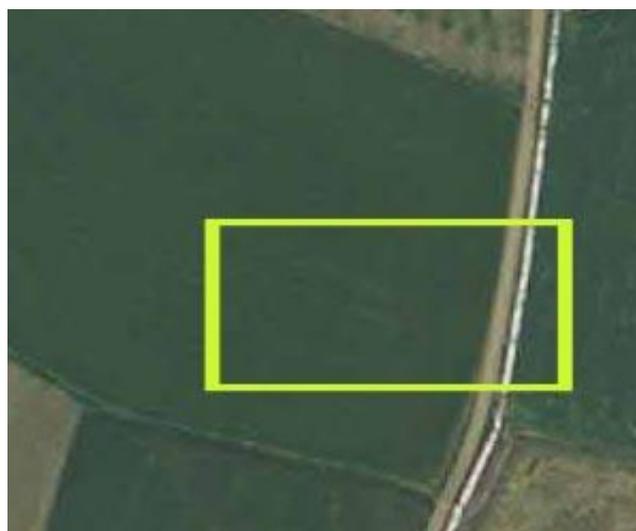
ID ANOMALIA: A14

OSSERVAZIONI: anomalie nella crescita della vegetazione per possibili presenze antropiche nel sottosuolo

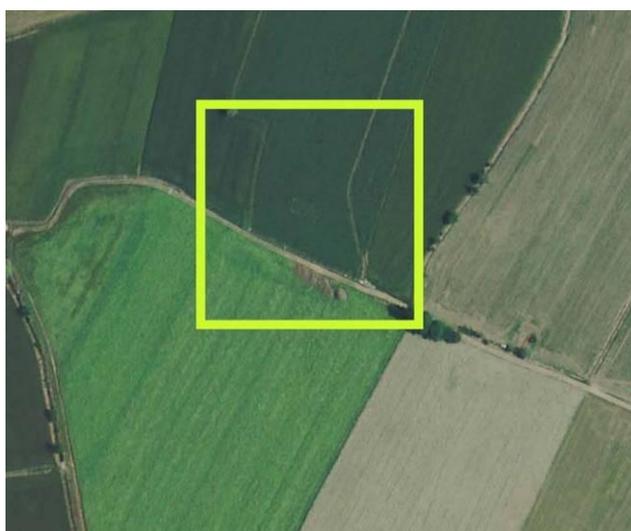
ID ANOMALIA: A15

OSSERVAZIONI: anomalie nella crescita della vegetazione per possibili presenze antropiche nel sottosuolo

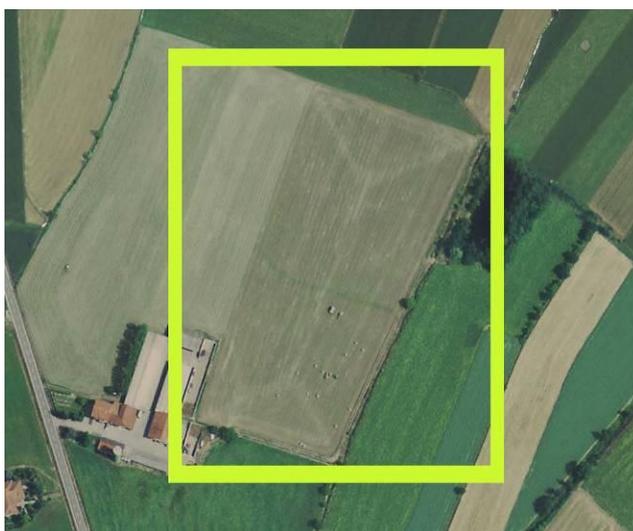
ID ANOMALIA: A16

OSSERVAZIONI: tracce geometriche di incerta natura

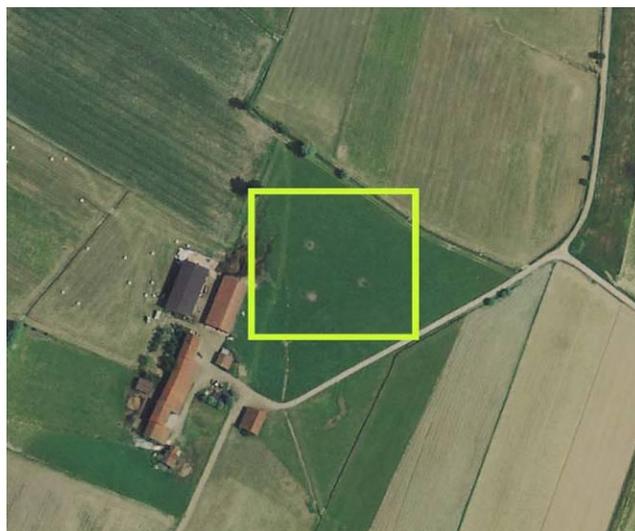
ID ANOMALIA: A17

OSSERVAZIONI: affioramenti subcircolari

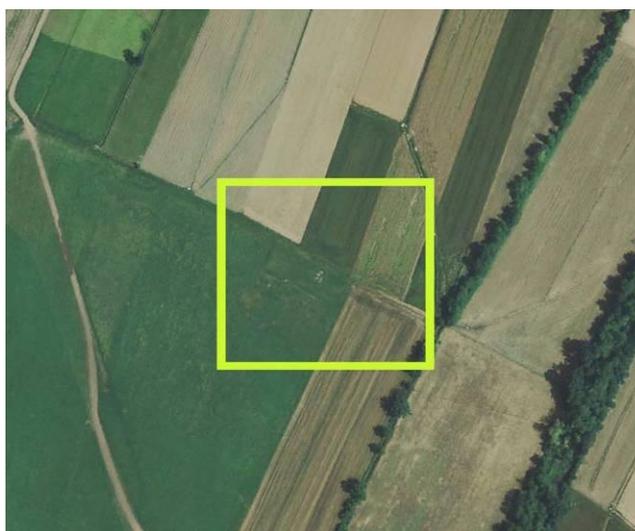
ID ANOMALIA: A18

OSSERVAZIONI: anomalie nella crescita della vegetazione per possibili presenze antropiche nel sottosuolo

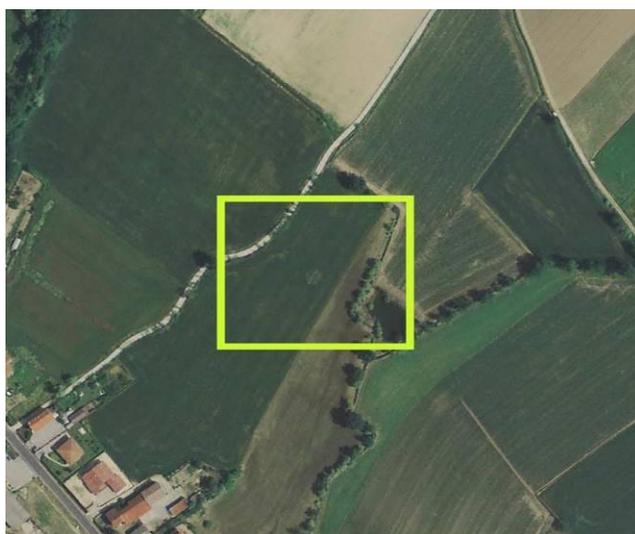
ID ANOMALIA: A19

OSSERVAZIONI: affioramento subcircolare

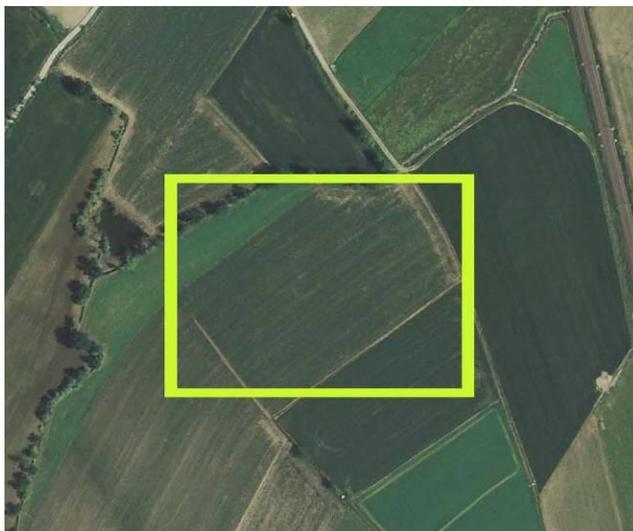
ID ANOMALIA: A20

OSSERVAZIONI: anomalie nella crescita della vegetazione per possibili presenze antropiche nel sottosuolo

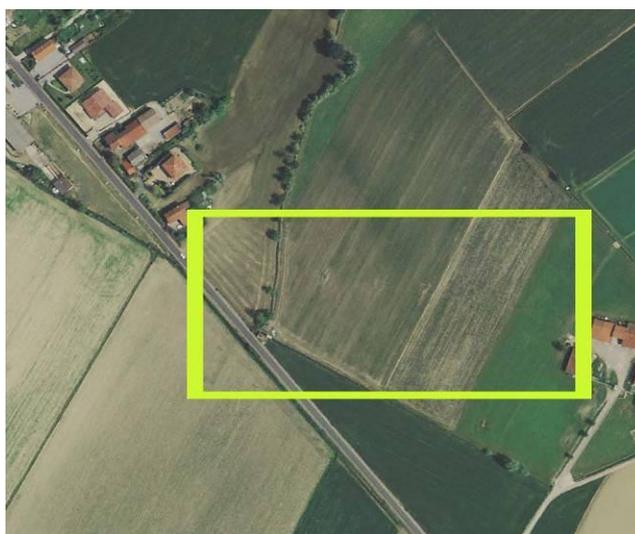
ID ANOMALIA: A21

OSSERVAZIONI: possibile tracciato stradale tra le c.ne Nuova e S.Dalmazzo

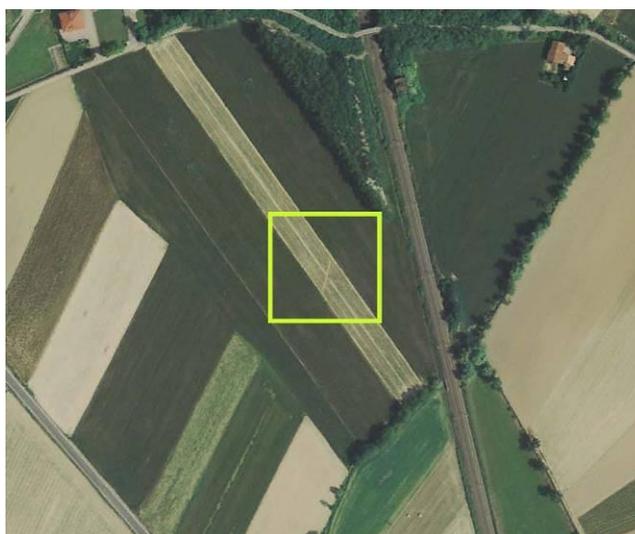
ID ANOMALIA: A22

OSSERVAZIONI: possibile fosso dismesso

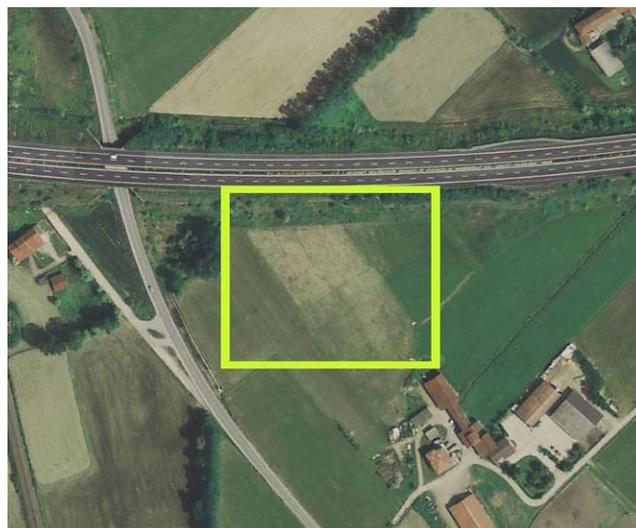
ID ANOMALIA: A23

OSSERVAZIONI: linee ortogonali dovute a possibile presenza antropica nel sottosuolo
