INFRASTRUTTURE FERROVIARIE STRATEGICHE DEFINITE DALLA
LEGGE OBIETTIVO N. 443/01
TRATTA A.V. /A.C. TERZO VALICO DEI GIOVI
LOTTO 1

**MONITORAGGIO AMBIENTALE ATTIVITA' DI CORSO D'OPERA
SUOLO**

Report Attività svolte Quadrimestre Settembre-Dicembre 2013

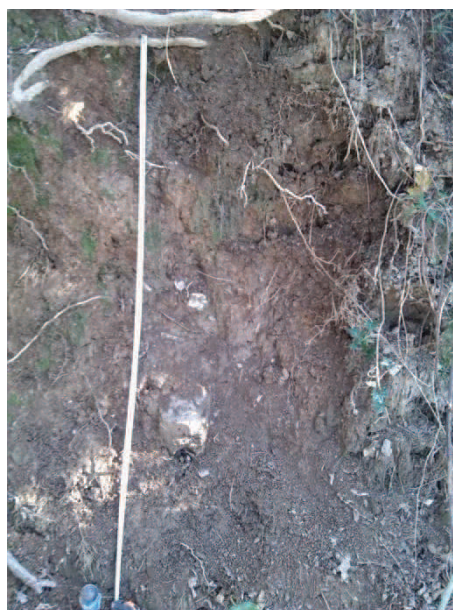
<i>Sezione 4 – Scheda di caratterizzazione del suolo</i>				
ORIZZONTE	A*	AB*	B	
<i>Limite superiore – inferiore (in cm)</i>	<i>0 – 24</i>	<i>24 – 71</i>	<i>71 - +</i>	
<i>Tipologia limite inferiore</i>	<i>Abrupto</i>	<i>Chiaro</i>		
<i>Andamento limite inferiore</i>	<i>Ondulato</i>	<i>Irregolare</i>		
<i>Colore umido</i>		<i>9.5YR4/4</i>	<i>9.5YR3/4</i>	
<i>Scheletro (volume %)</i>	<i>20%</i>	<i>20 – 30%</i>	<i>> 30%</i>	
<i>Tessitura</i>	<i>S</i>	<i>FS</i>	<i>SF</i>	
<i>Struttura – tipo di aggregazione</i>	<i>Poliedrica angolare</i>	<i>Poliedrica subangolare</i>	<i>Poliedrica subangolare</i>	
<i>Struttura – dimensione</i>	<i>Media</i>	<i>Media</i>	<i>Media</i>	
<i>Struttura – grado di sviluppo</i>	<i>Debolmente sviluppata</i>	<i>Moderatamente sviluppata</i>	<i>Moderatamente sviluppata</i>	
<i>Pori</i>	<i>Comuni</i>	<i>Pochi</i>	<i>Pochi</i>	
<i>Effervescenza HCl</i>	<i>Non calcareo</i>	<i>Non calcareo</i>	<i>Non calcareo</i>

Profilo pedologico

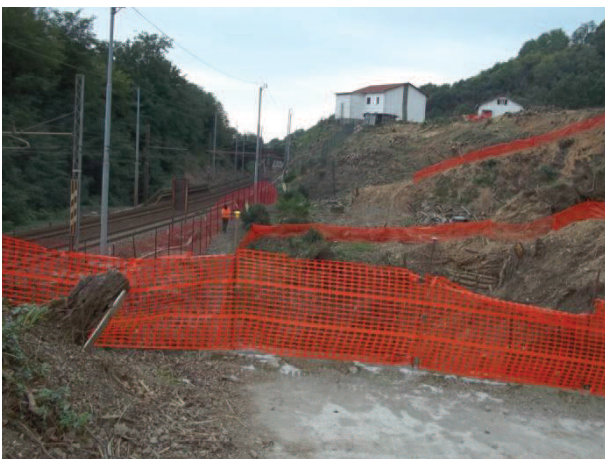
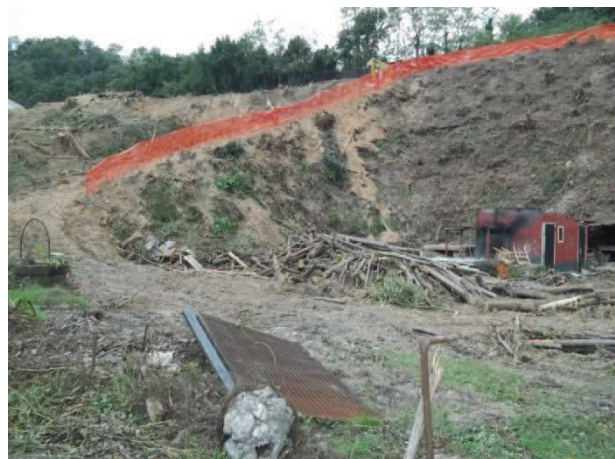
<i>Sezione 3 – Rilievi</i>	
<i>Segni di degradazione nelle aree limitrofe (compattazioni, sversamento accidentale di sostanze tossiche, ecc.)</i>	<i>Al momento del rilievo non sono stati notati segni di degradazione del suolo nelle aree limitrofe legati all'attività di cantiere.</i>
<i>Acque superficiali</i>	<i>Intorno all'area di cantiere è presente un corso d'acqua poco bagnato al momento del rilievo che drena verso est passando sotto l'attuale ferrovia.</i>
<i>Accantonamento e conservazione degli orizzonti superficiali</i>	-
<i>Depauperamento dei suoli delle aree naturali</i>	-
<i>Fenomeni erosivi</i>	<i>Versanti poco acclivi interessati da moderati fenomeni erosivi dovuti all'azione dell'acqua e del vento.</i>
<i>Note</i>	<i>Al momento del rilievo nel cantiere le attività erano ancora in uno stato di avanzamento iniziale con conseguente presenza localizzata di modesti fenomeni franosi. Nelle aree limitrofe non sono stati rilevati segni di degrado del suolo legati a tali attività.</i>

Processo di disboscamento

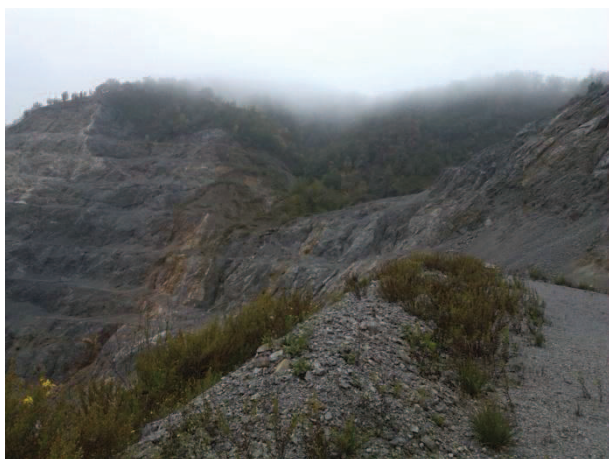
<p style="text-align: center;"><i>Sezione 3 – Rilievi</i></p>	
<p><i>Segni di degradazione nelle aree limitrofe (compattazioni, sversamento accidentale di sostanze tossiche, ecc.)</i></p>	<p><i>Al momento del rilievo non sono stati notati segni di degradazione del suolo nelle aree limitrofe la cava.</i></p>
<p><i>Acque superficiali</i></p>	<p><i>L'area monitorata è attraversata da un corso d'acqua perenne (torrente Verde) che, al momento del rilievo, si presentava in regime di magra.</i></p>
<p><i>Accantonamento e conservazione degli orizzonti superficiali</i></p>	<p style="text-align: center;">-</p>
<p><i>Depauperamento dei suoli delle aree naturali</i></p>	<p style="text-align: center;">-</p>
<p><i>Fenomeni erosivi</i></p>	<p><i>L'attività estrattiva ha portato ad una perdita di copertura vegetale e pedologica con conseguente degrado erosivo all'interno della cava. Nelle aree limitrofe la cava non sono stati rilevati fenomeni erosivi legati alle attività di recupero ambientale previste.</i></p>

Interno cava

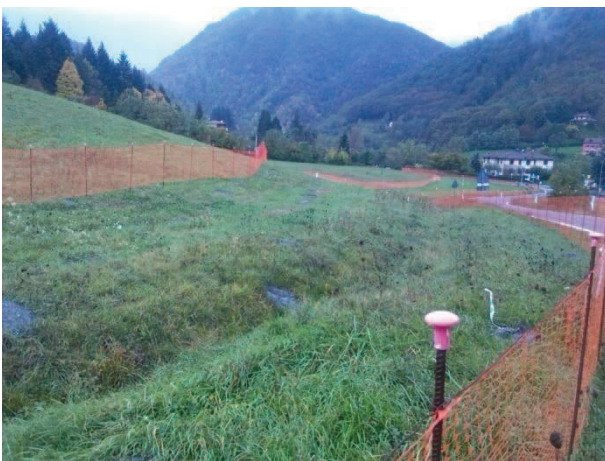
<p style="text-align: center;"><i>Sezione 3 – Rilievi</i></p>	
<p><i>Segni di degradazione nelle aree limitrofe (compattazioni, sversamento accidentale di sostanze tossiche, ecc.)</i></p>	<p><i>Al momento del rilievo non sono stati notati segni di degradazione del suolo nelle aree limitrofe legati all'attività di cantiere.</i></p>
<p><i>Acque superficiali</i></p>	<p><i>L'area è percorsa da un corso d'acqua perenne (torrente Lemme).</i></p>
<p><i>Accantonamento e conservazione degli orizzonti superficiali</i></p>	<p style="text-align: center;">-</p>
<p><i>Depauperamento dei suoli delle aree naturali</i></p>	<p style="text-align: center;">-</p>
<p><i>Fenomeni erosivi</i></p>	<p><i>Nelle aree limitrofe al cantiere è stata rilevata una moderata erosione idrica non incanalata non legata alle attività in corso.</i></p>
<p><i>Note</i></p>	<p><i>L'area si presenta per lo più pianeggiante con alcuni tratti a maggior pendenza; al momento del rilievo le attività di cantiere risultavano in uno stato iniziale.</i></p>

Canaletta per lo sgrondo di acque superficiali

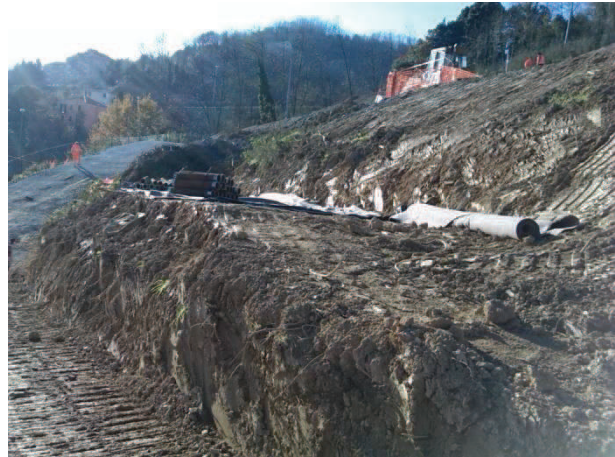
<p style="text-align: center;"><i>Sezione 3 – Rilievi</i></p>	
<p><i>Segni di degradazione nelle aree limitrofe (compattazioni, sversamento accidentale di sostanze tossiche, ecc.)</i></p>	<p><i>Al momento del rilievo non sono stati notati segni di degradazione del suolo nelle aree limitrofe legati alle attività di cantiere.</i></p>
<p><i>Acque superficiali</i></p>	<p style="text-align: center;">-</p>
<p><i>Accantonamento e conservazione degli orizzonti superficiali</i></p>	<p style="text-align: center;">-</p>
<p><i>Depauperamento dei suoli delle aree naturali</i></p>	<p style="text-align: center;">-</p>
<p><i>Fenomeni erosivi</i></p>	<p><i>Al momento del rilievo non sono stati notati effetti di fenomeni erosivi legati all'attività di cantiere.</i></p>
<p><i>Note</i></p>	<p><i>Al momento del rilievo nel cantiere le attività erano ancora in uno stato di avanzamento iniziale (disboscamento e creazione piste) con conseguente presenza localizzata di modesti fenomeni franosi.</i></p>

Creazione piste

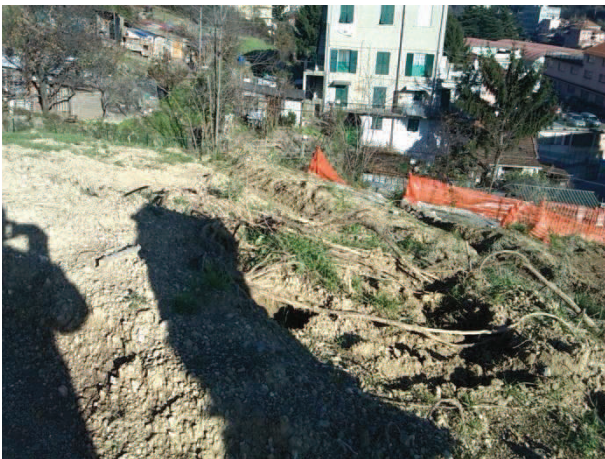
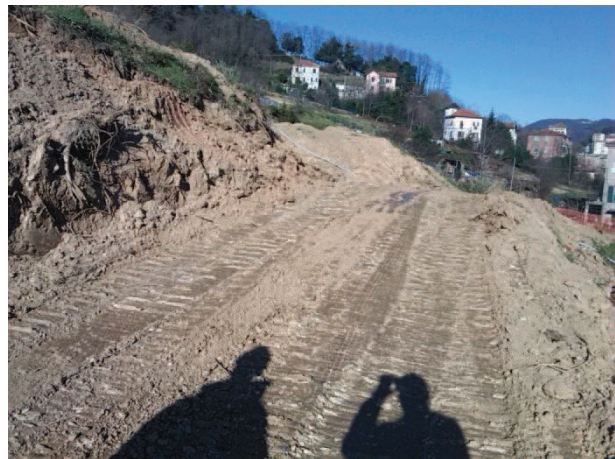
Effetti dell'attività di cantiere

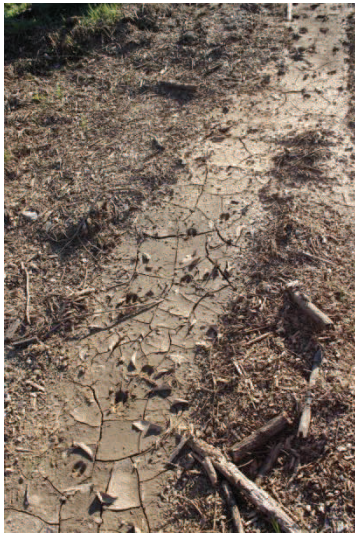
<i>Sezione 3 – Rilievi</i>	
<i>Segni di degradazione nelle aree limitrofe (compattazioni, sversamento accidentale di sostanze tossiche, ecc.)</i>	<i>Al momento del rilievo non sono stati notati segni di degradazione del suolo nelle aree limitrofe legati all'attività di cantiere.</i>
<i>Stato di regimazione delle acque superficiali</i>	<i>Intorno all'area di cantiere è presente un corso d'acqua poco bagnato al momento del rilievo che drena verso est passando sotto l'attuale ferrovia.</i>
<i>Accantonamento e conservazione degli orizzonti superficiali</i>	-
<i>Depauperamento dei suoli delle aree naturali</i>	-
<i>Fenomeni erosivi</i>	<i>Versanti poco acclivi interessati da moderati fenomeni erosivi dovuti all'azione dell'acqua e del vento.</i>
<i>Note</i>	<i>Al momento del rilievo nel cantiere le attività erano ancora in uno stato di avanzamento iniziale con conseguente presenza localizzata di modesti fenomeni franosi. Nelle aree limitrofe non sono stati rilevati segni di degrado del suolo legati a tali attività.</i>

Dettaglio suolo nel cantiere

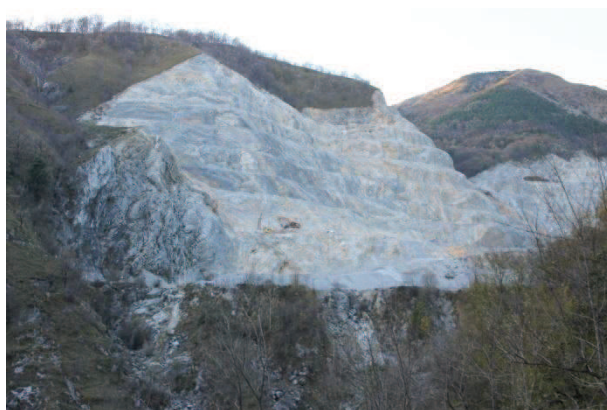
<p><i>Fenomeni erosivi</i></p>	<p><i>L'attività estrattiva ha portato ad una perdita di copertura vegetale e pedologica con conseguente degrado erosivo all'interno della cava. Nelle aree limitrofe la cava non sono stati rilevati fenomeni erosivi legati alle attività di recupero ambientale previste.</i></p>
<p><i>Note</i></p>	<p><i>L'area per la quale sono previste le operazioni di recupero ambientale è comprensiva dell'area attualmente interessata all'attività estrattiva e pertanto priva di copertura pedologica. Pertanto il rilievo è stato effettuato al contorno esterno, a nord ed a est (lungo il rio Campi) della cava. Al momento del rilievo, in particolare, tali operazioni previste non sono state avviate.</i></p>

Effetti dell'attività estrattiva all'interno della cava

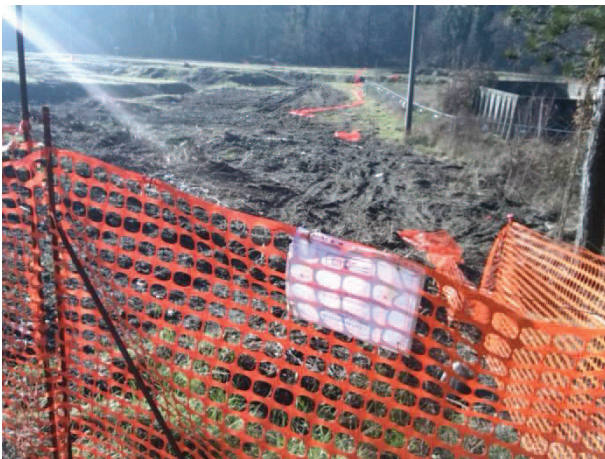
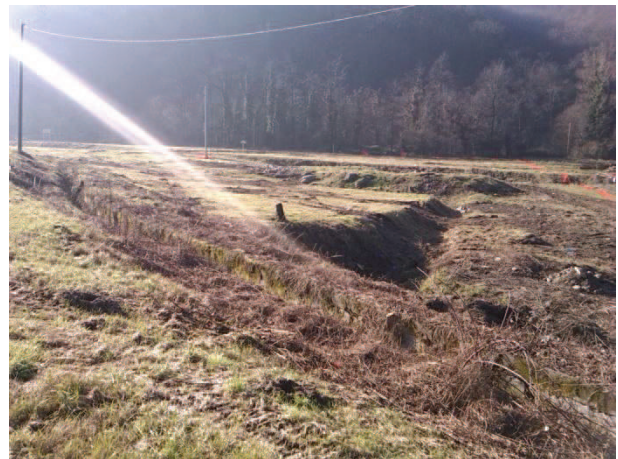
<p><i>Sezione 3 – Rilievi</i></p>	
<p><i>Segni di degradazione nelle aree limitrofe (compattazioni, sversamento accidentale di sostanze tossiche, ecc.)</i></p>	<p><i>Al momento del rilievo non sono stati notati segni di degradazione del suolo nelle aree limitrofe legati all'attività di cantiere.</i></p>
<p><i>Acque superficiali</i></p>	<p><i>L'area è attraversata da un corso d'acqua perenne (torrente Lemme).</i></p>
<p><i>Accantonamento e conservazione degli orizzonti superficiali</i></p>	<p>-</p>
<p><i>Depauperamento dei suoli delle aree naturali</i></p>	<p>-</p>
<p><i>Fenomeni erosivi</i></p>	<p><i>La presenza del torrente ha determinato la presenza di fenomeni erosivi localizzati che, pertanto, non sono imputabili alle attività di cantiere in corso.</i></p>
<p><i>Note</i></p>	<p><i>Al momento del rilievo sono state avviate le sole attività di bonifica da ordigni esplosivi e residuati bellici. Pertanto le aree limitrofe non presentano segni di degrado del suolo legati alle attività di cantiere.</i></p>

Attività di bonifica

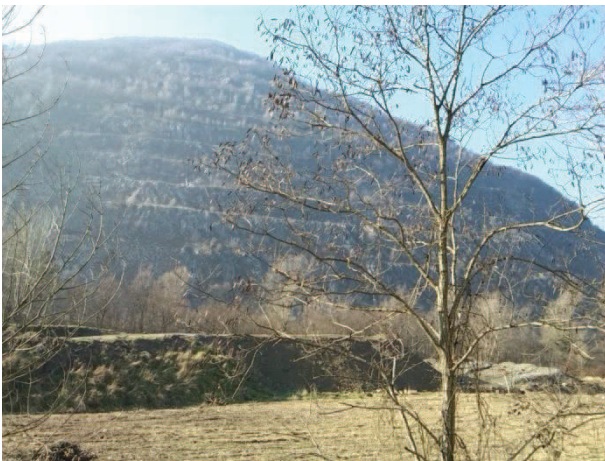
<p><i>Fenomeni erosivi</i></p>	<p><i>Le elevate pendenze hanno determinato fenomeni di erosione idrica superficiale. Le aree limitrofe al cantiere operativo mostravano la presenza di moderati fenomeni erosivi presumibilmente legati all'azione combinata di acqua e vento.</i></p>
<p><i>Note</i></p>	<p><i>Al momento del rilievo il cantiere operativo era in piena attività di scavo. Le aree limitrofe non presentano segni di degrado del suolo legati a tali attività.</i></p>

Area di cava

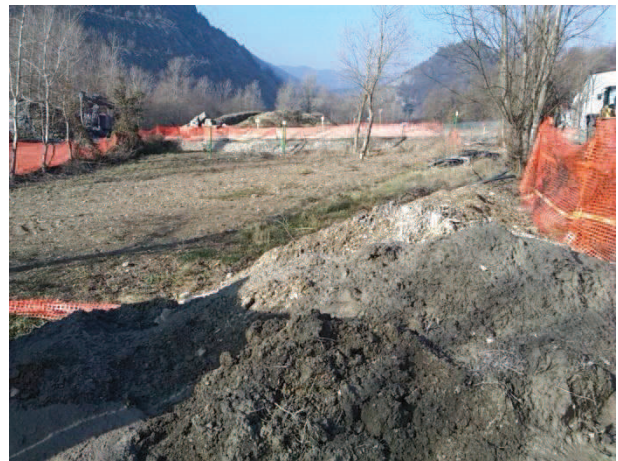
<p style="text-align: center;"><i>Sezione 3 – Rilievi</i></p>	
<p><i>Segni di degradazione nelle aree limitrofe (compattazioni, sversamento accidentale di sostanze tossiche, ecc.)</i></p>	<p><i>Al momento del rilievo non sono stati notati segni di degradazione del suolo nelle aree limitrofe legati all'attività di cantiere.</i></p>
<p><i>Acque superficiali</i></p>	<p><i>L'area è attraversata da un corso d'acqua perenne (torrente Lemme); nell'area di cantiere sono visibili interventi antropici (sbarramenti di pietre o residui legnosi) volti a ridurre la pendenza e la capacità erosiva. Al momento del rilievo, all'interno del cantiere è inoltre stata rilevata una canaletta per lo sgrondo delle acque superficiali.</i></p>
<p><i>Accantonamento e conservazione degli orizzonti superficiali</i></p>	<p style="text-align: center;">-</p>
<p><i>Depauperamento dei suoli delle aree naturali</i></p>	<p><i>Nell'area di cava l'attività estrattiva ha lasciato un fronte di cava molto ripido privo di copertura vegetale e pedologica. A valle del versante, la copertura pedologica risulta compromessa dal rimodellamento con materiali di risulta parzialmente vegetati; a monte il contesto ambientale risulta meno compromesso.</i></p>

Area di accantonamento suolo
