Oggetto: OSSERVAZIONE riguardante Opere strutturali di messa in sicurezza idraulica ed approvvigionamento idropotabile in località Gello e Laghi Primavera (Pistoia) – codice procedura (ID_VIP) 2886. Codice procedura (ID_VIP) 1625

DISSESTI STATICI DEI FABBRICATI NEL CENTRO STORICO DI PISTOIA (1964-1966)

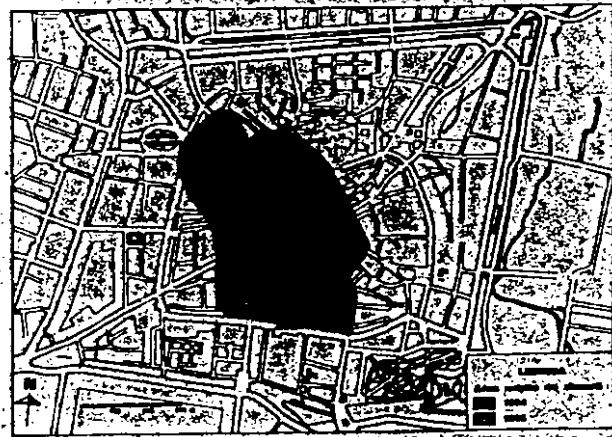
Fig. 5 - Delimitazione della zona colpita da dissesti secondo rilievi effettuati nel 1964 e nel 1965.

In base alle segnalazioni pervenute all'Ufficio Tecnico del Comune è possibile ricostruire una mappa della zona colpita dal dissesto (Fig. 5). Alla fine del 1964 l'area in cui si verificarono i dissesti era circoscritta al quadrilatero che ha come vertici ad Ovest la Chiesa di S. Andrea, a Sud la Chiesa di S. Filippo, ad Est la Chiesa dello Spirito Santo e a Nord la Chiesa del Carmine per una estensione di circa 25.000 mq; dopo circa un anno i quartieri di Pistoia colpiti da dissesti statici erano invece delimitati da Piazza S. Francesco a Nord, Via degli Scalzi e Via Vitoni ad Ovest, Via Cavour e Piazza Garibaldi a Sud, Via del Bianco, Via Pacini e Via Santa ad Est, per una estensione di circa 50.000 mq.
