**ELETTRODOTTO A 380 KV IN DOPPIA TERNA
VILLANOVA – GISSI ED OPERE CONNESSE**

**ANALISI DELLE INTERFERENZE VISIVE DELL'OPERA
IN PROSSIMITÀ DI EMERGENZE STORICO-CULTURALI**

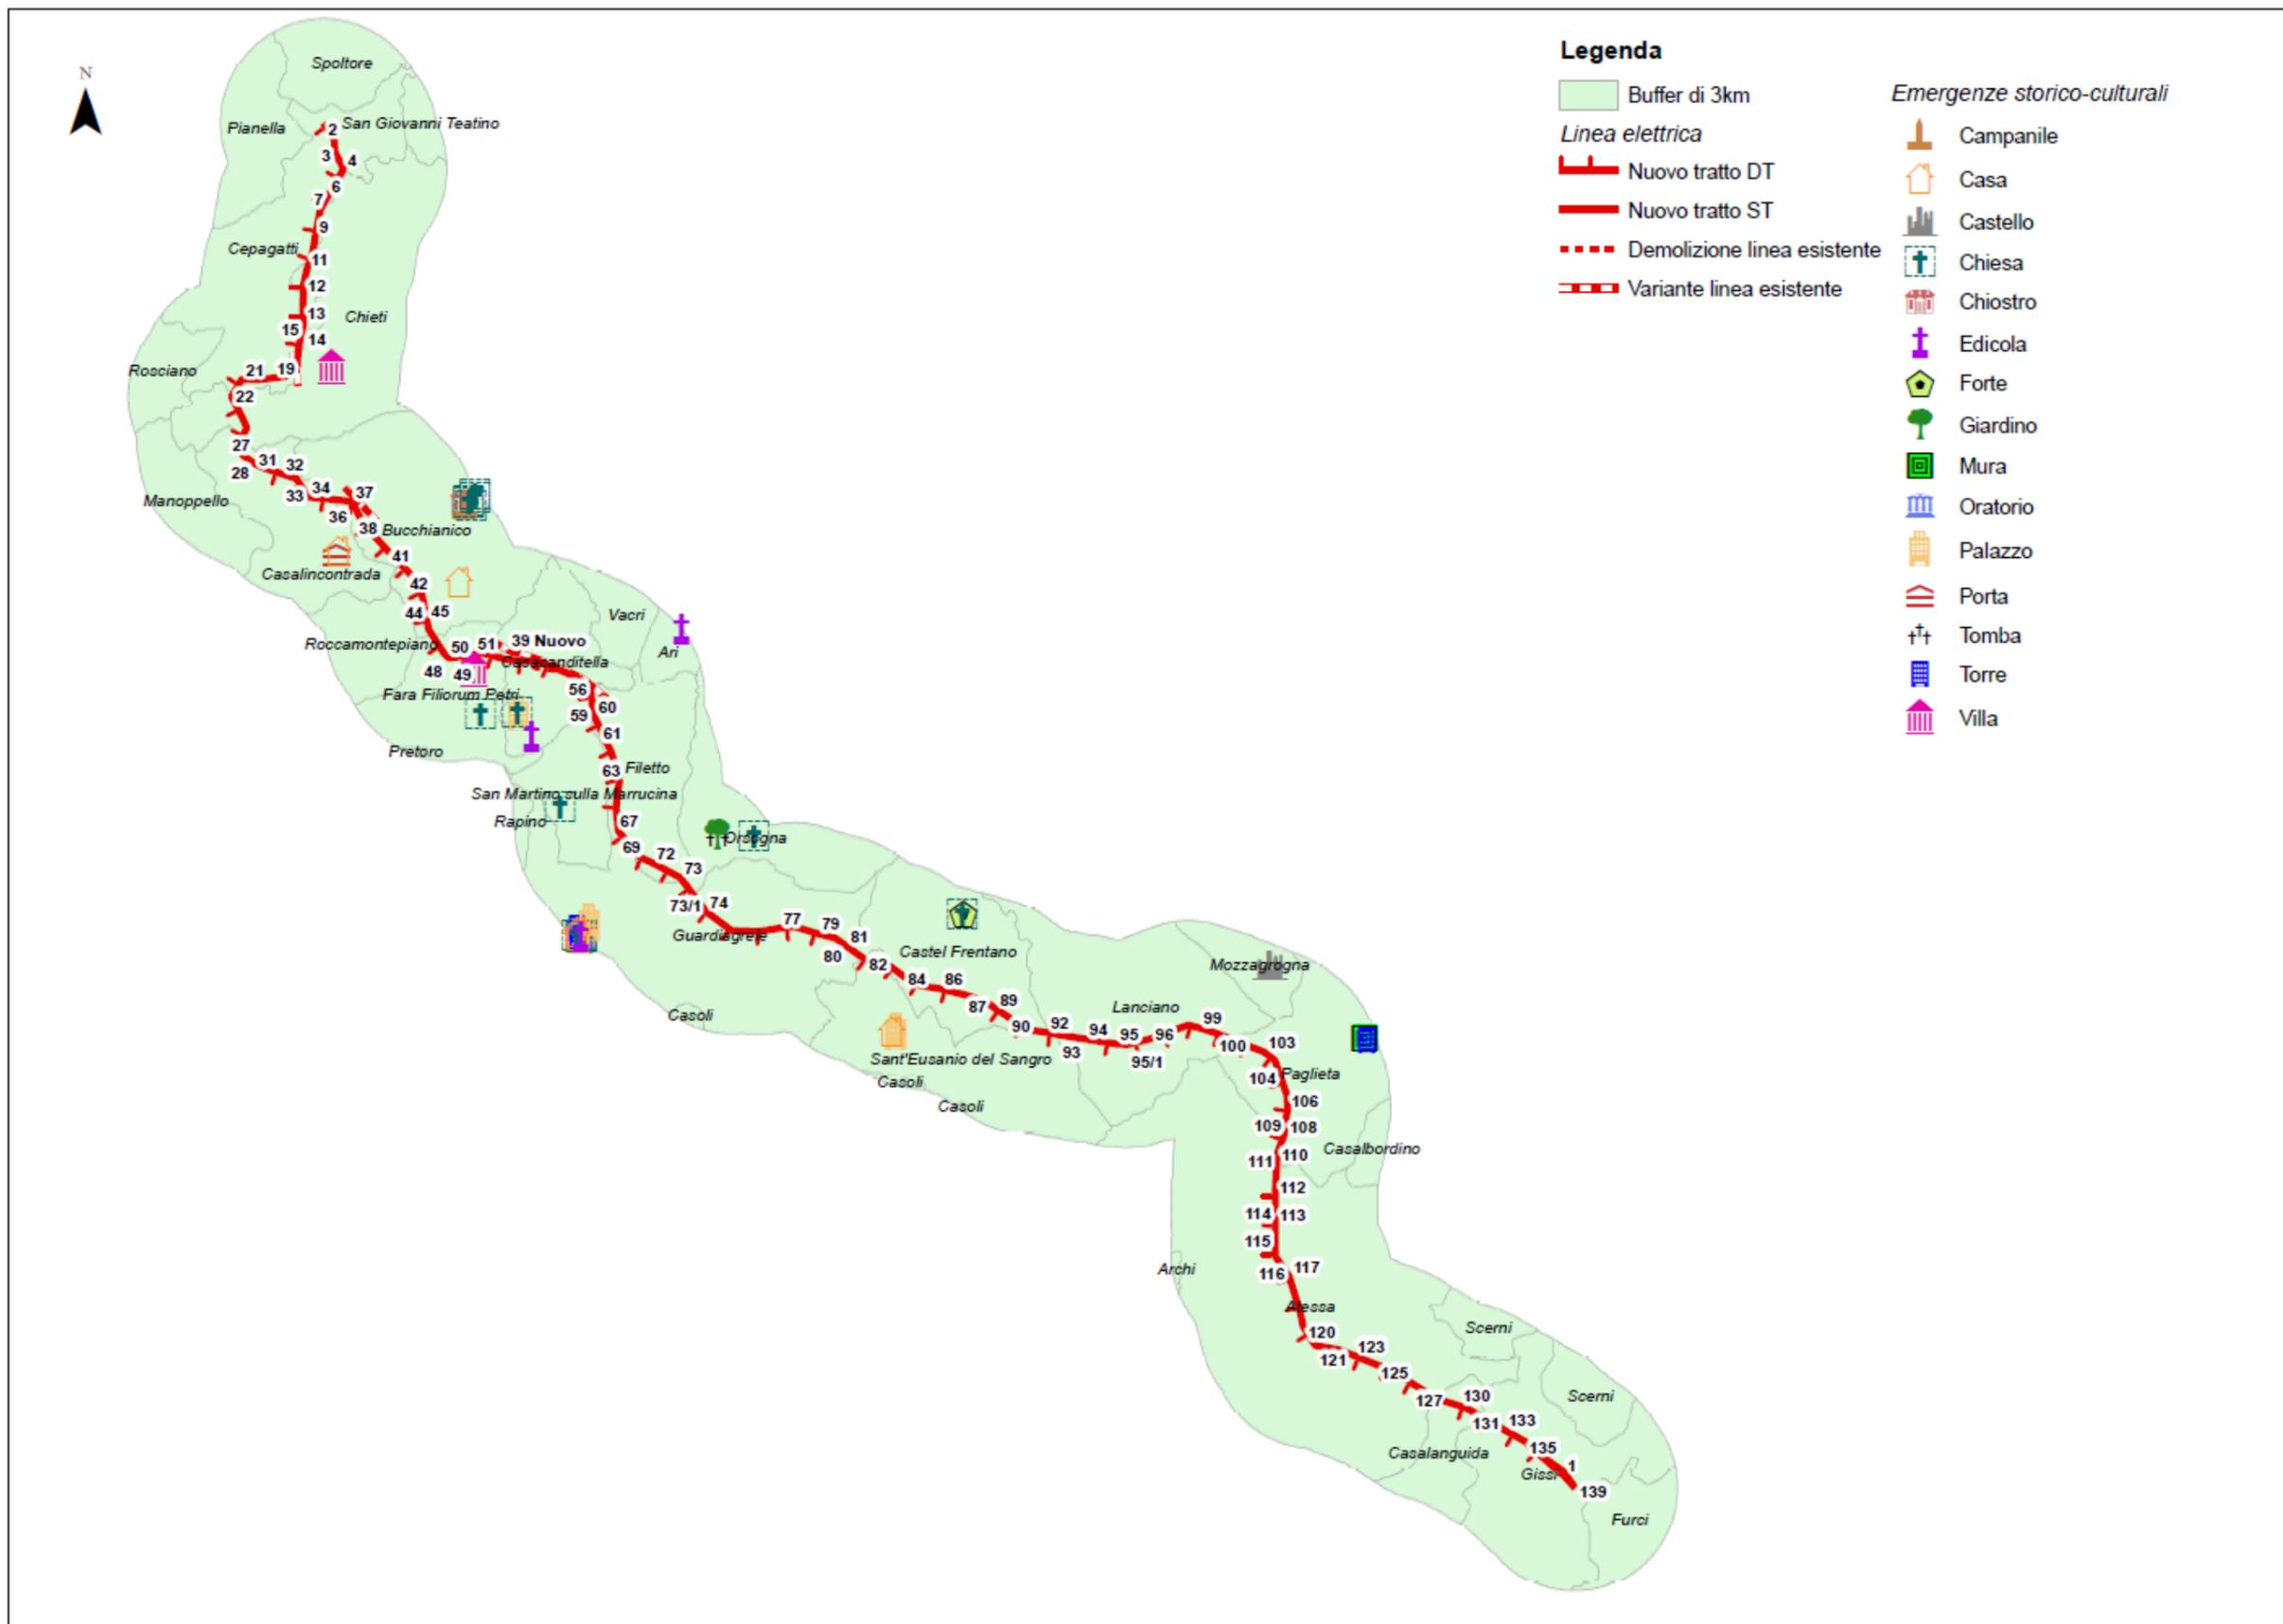
La localizzazione dei beni tutelati riportati in tabella in rapporto alla linea elettrica in progetto è rappresentata nella figura seguente.

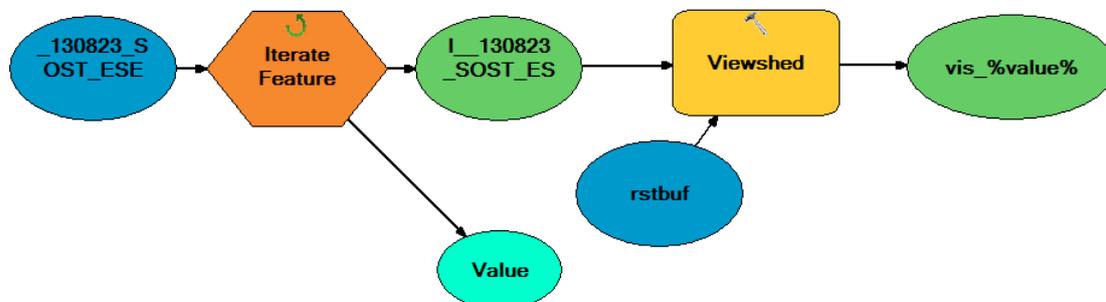
L'analisi di visibilità è stata compiuta iterativamente per ciascun sostegno, utilizzando la procedura sviluppata con il Model Builder illustrata nella figura seguente.

Il risultato della procedura è stato la costruzione di un insieme di GRID, uno per ogni sostegno, aventi celle di valore 1 per le aree del DTM visibili dal punto di osservazione, e 0 per le altre.

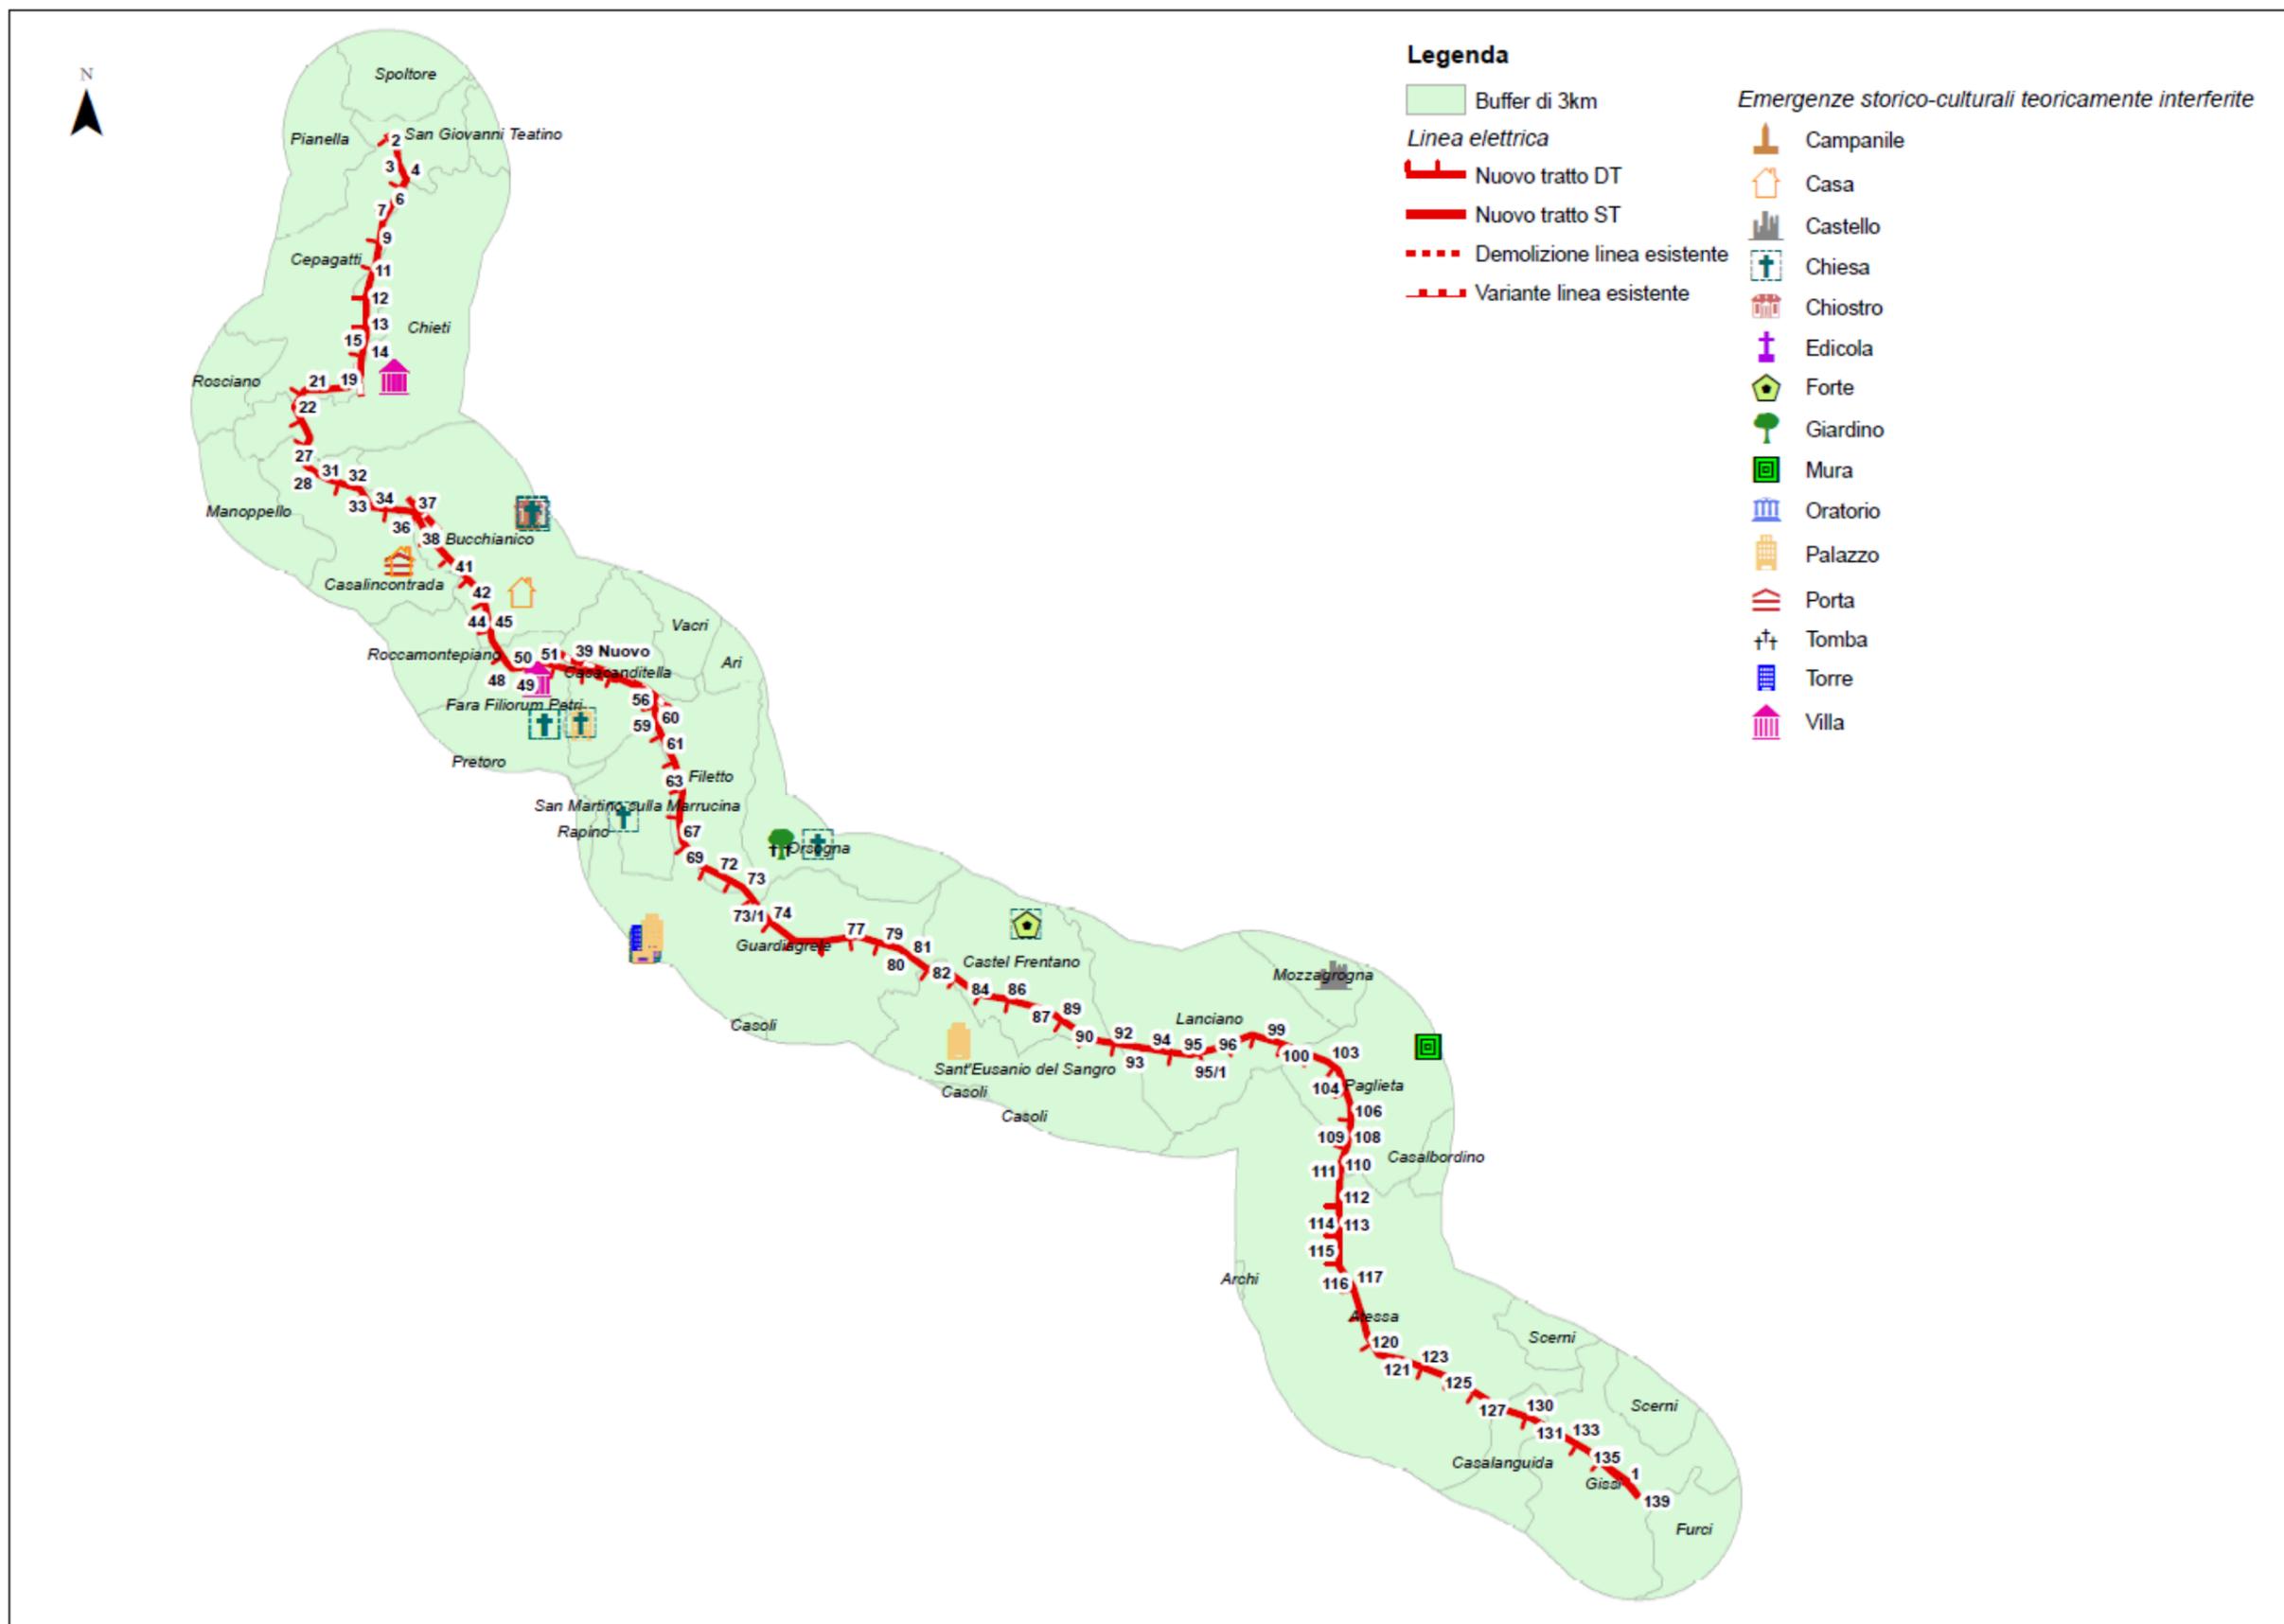
Nella Figura seguente è riportata l'ubicazione dei beni storico-culturali menzionati nella tabella precedente.

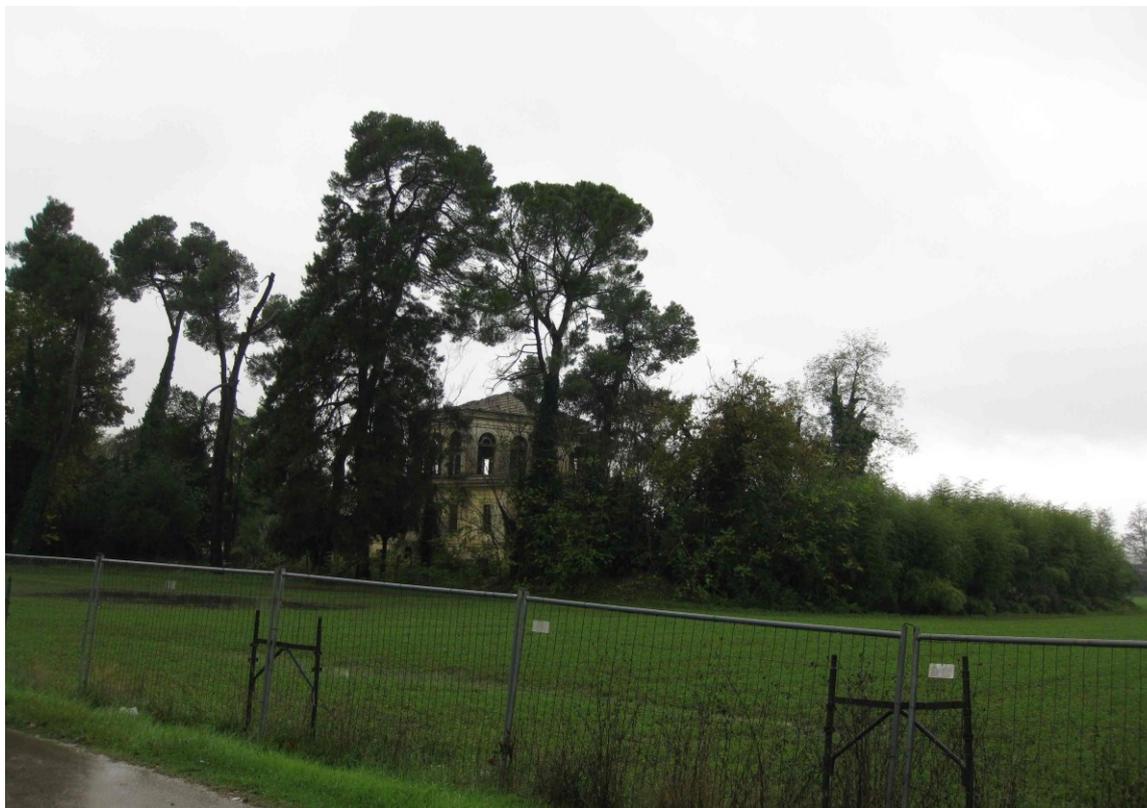
Figura 1 – Villa Mezzanotte

È un edificio in stato di abbandono, attualmente non abitabile, cinto da un parco, anch'esso in stato di abbandono, in contrada Santa Filomena a Chieti.

L'accesso alla villa sulla facciata est della villa e quindi dal lato opposto alla linea elettrica in progetto.

L'autostrada corre a circa 150 m in direzione ovest dalla villa; sul lato sud della villa si sviluppa un'area artigianale con piccoli capannoni e materiale all'aperto.

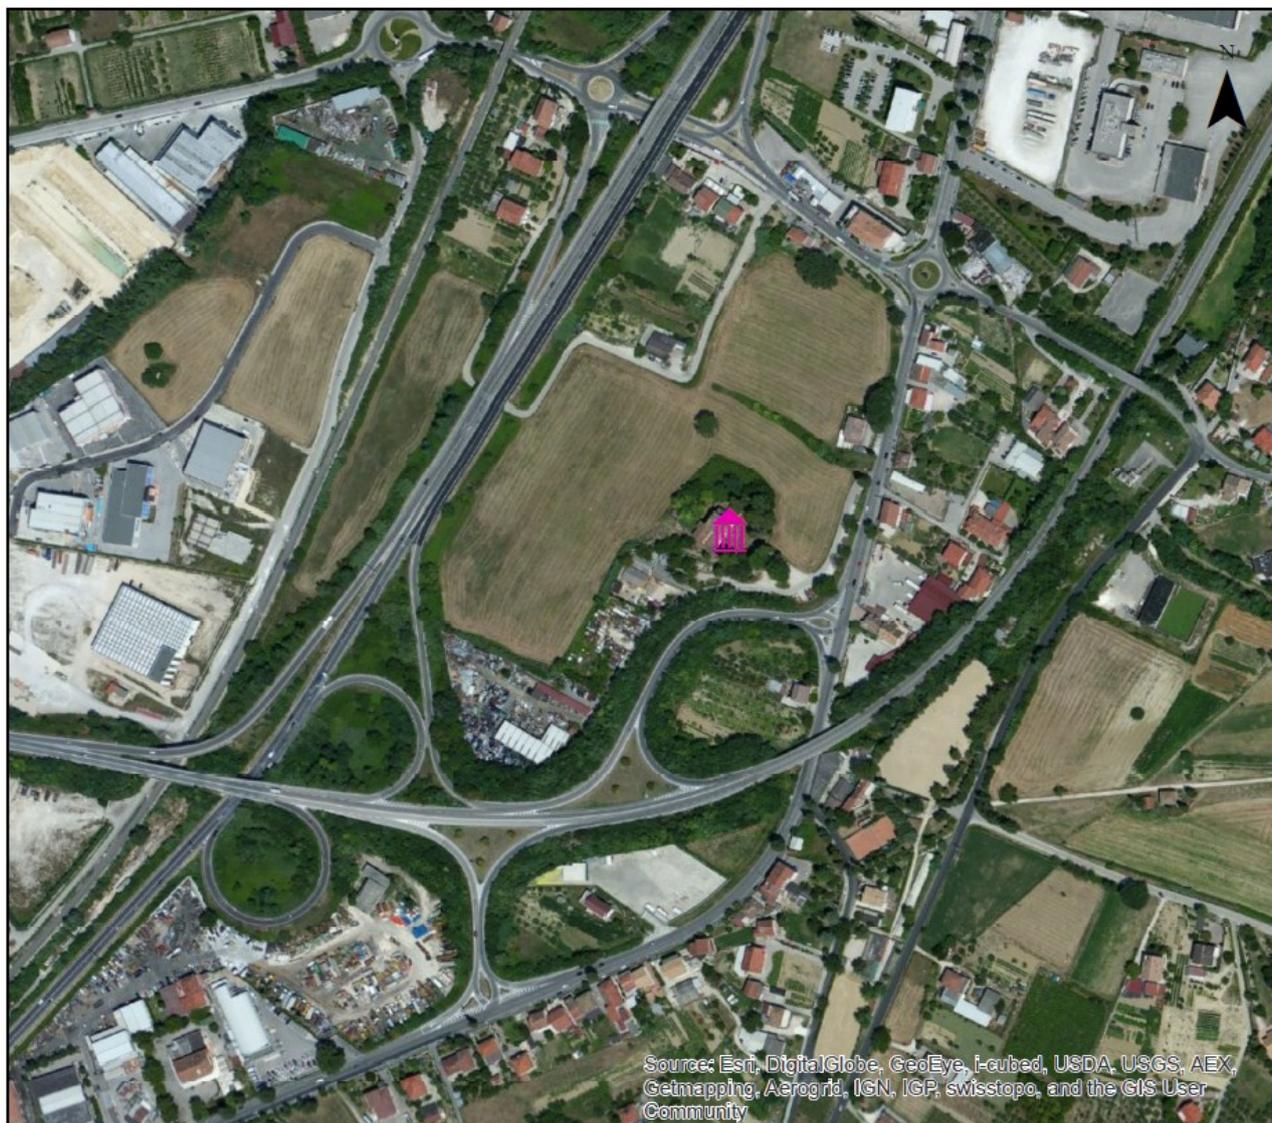
Figura 2 – Localizzazione della Villa Mezzanotte (simbolo) su ortofoto

La visibilità reale della nuova linea elettrica dalla villa risulta, comunque, ridotta, per la presenza della vegetazione nell'area di pertinenza e per l'orientamento delle visuali preferenziali non indirizzato verso la linea elettrica.

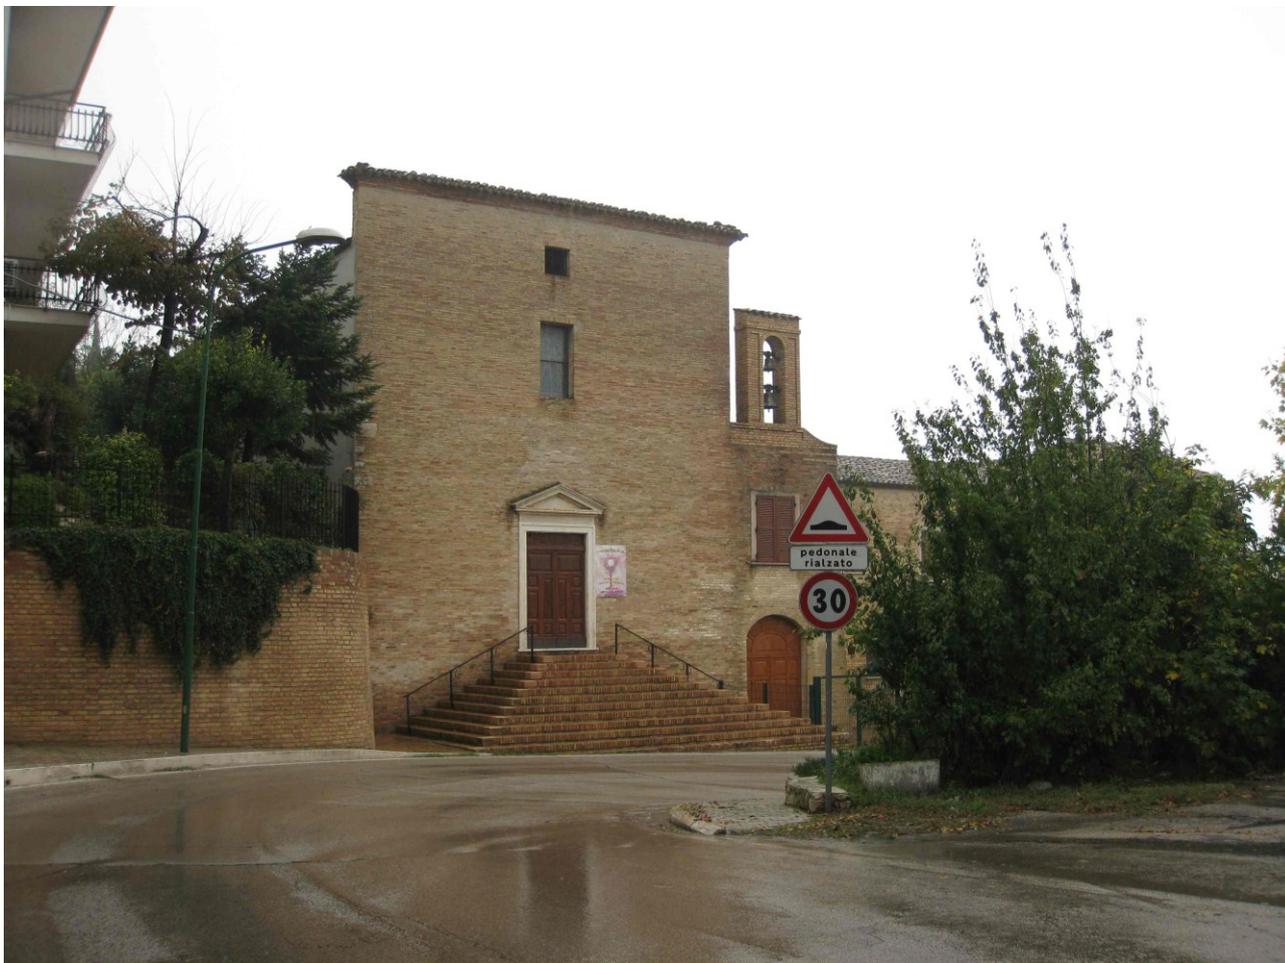
Figura 3 – Facciata della chiesa e del convento di Santa Chiara

La chiesa e l'adiacente convento di S. Chiara sono dislocati nel centro abitativo di Bucchianico, per cui esistono già quinte di mascheramento per la presenza di altri edifici.

Gli accessi alla chiesa e al convento sono localizzati lungo la strada che dal centro porta nelle aree più periferiche.

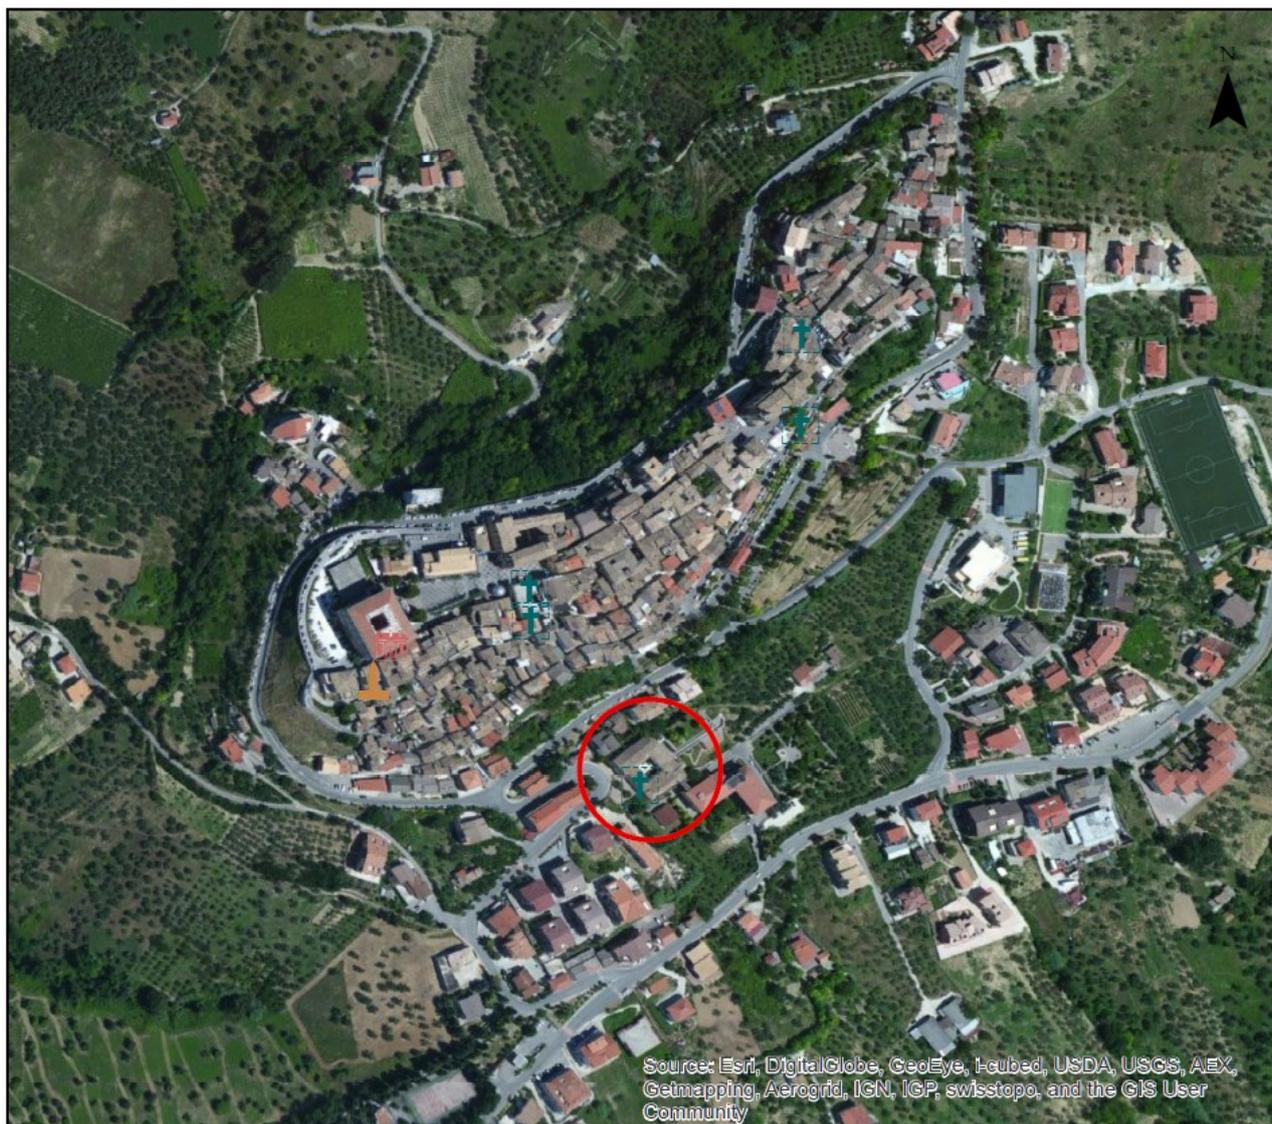
Figura 4 – Localizzazione della chiesa e del convento di S. Chiara (cerchio rosso) su ortofoto

Nella tavola DEER1004CSA00327_01 è riportata la localizzazione della Chiesa e del Convento di Santa Chiara su ortofoto in rapporto alla nuova linea elettrica in progetto.

Non si prevede di inserire quinte alberate per orientamento delle visuali preferenziali e per la distanza del punto di osservazione, che permetterà un maggior assorbimento dei nuovi sostegni nello sfondo attuale.

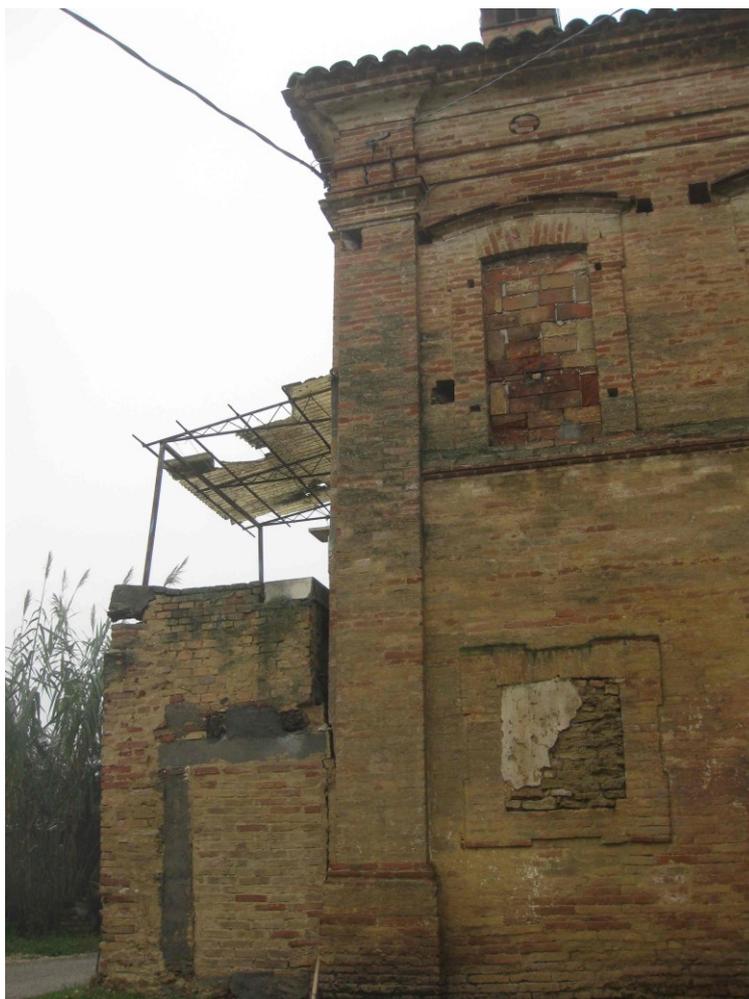
Figura 5 – Edificio tutelato in contrada Collespaccato

È un singolo edificio diroccato a cui è stato costruito in adiacenza un edificio di epoca più recente; attualmente non risulta abitabile, localizzato nella contrada di Collespaccato nel comune di Bucchianico.

L'accesso avviene lungo una strada privata; la linea elettrica esistente è posta tra l'edificio e la linea in progetto, che dista più di 2,7 km.

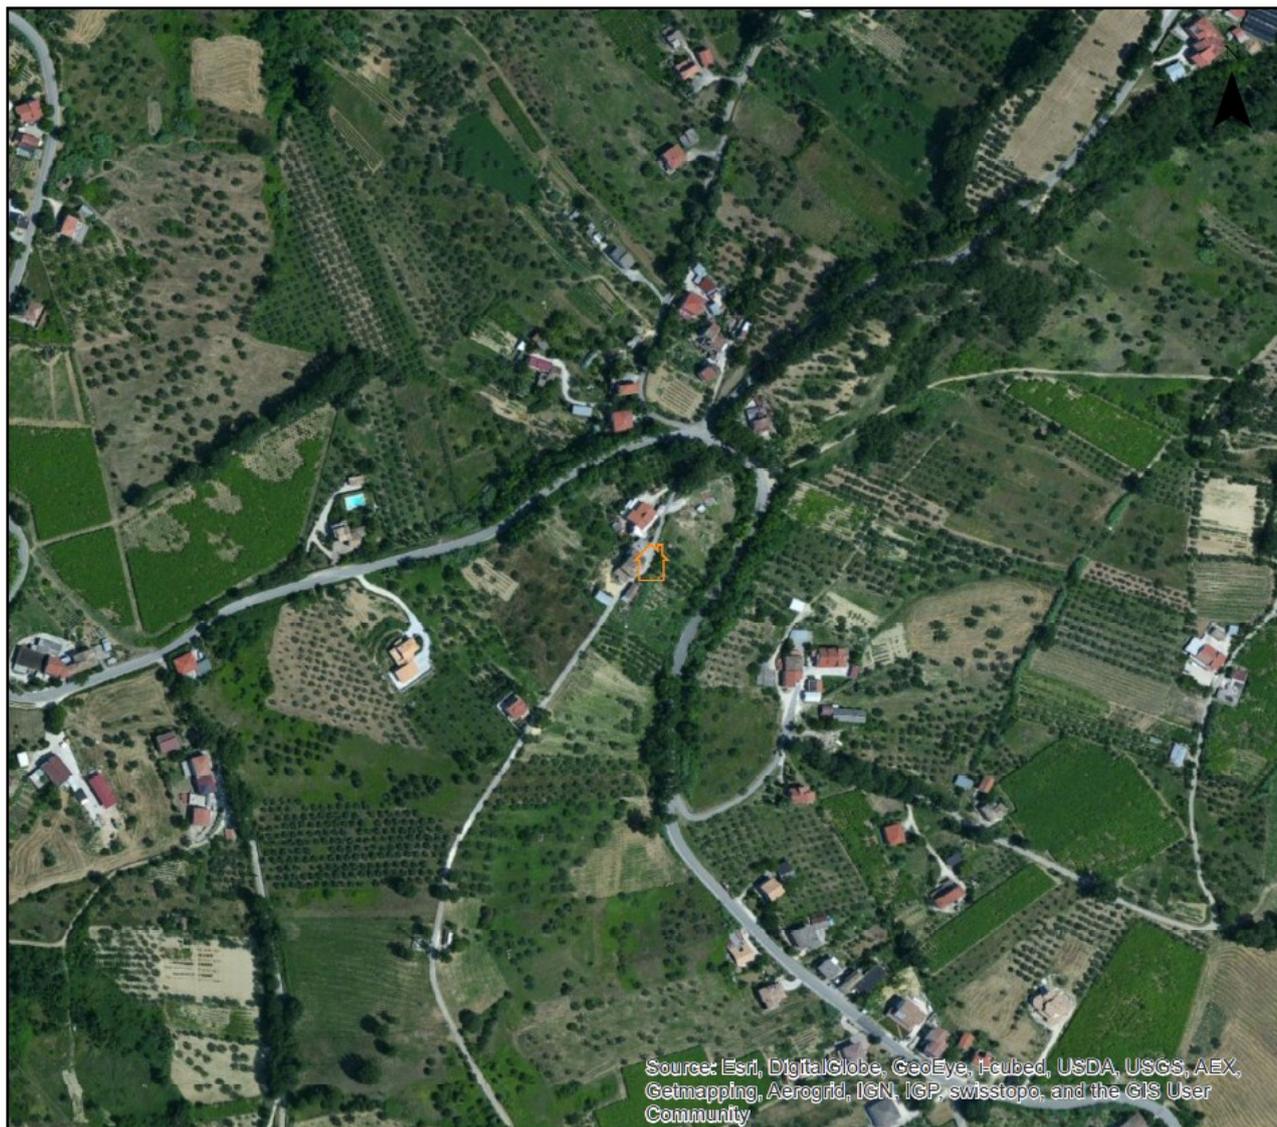
Figura 6 – Localizzazione dell'edificio in contrada Collespaccato (simbolo)

Nella tavola DEER1004CSA00327_02 è riportata la localizzazione dell'edificio in contrada Collespaccato su ortofoto in rapporto alla nuova linea elettrica in progetto.

La visibilità reale della nuova linea elettrica dall'edificio risulta, comunque, ridotta, per la presenza della vegetazione naturale nell'area di proprietà e per l'orientamento delle visuali preferenziali non indirizzato verso la linea elettrica.

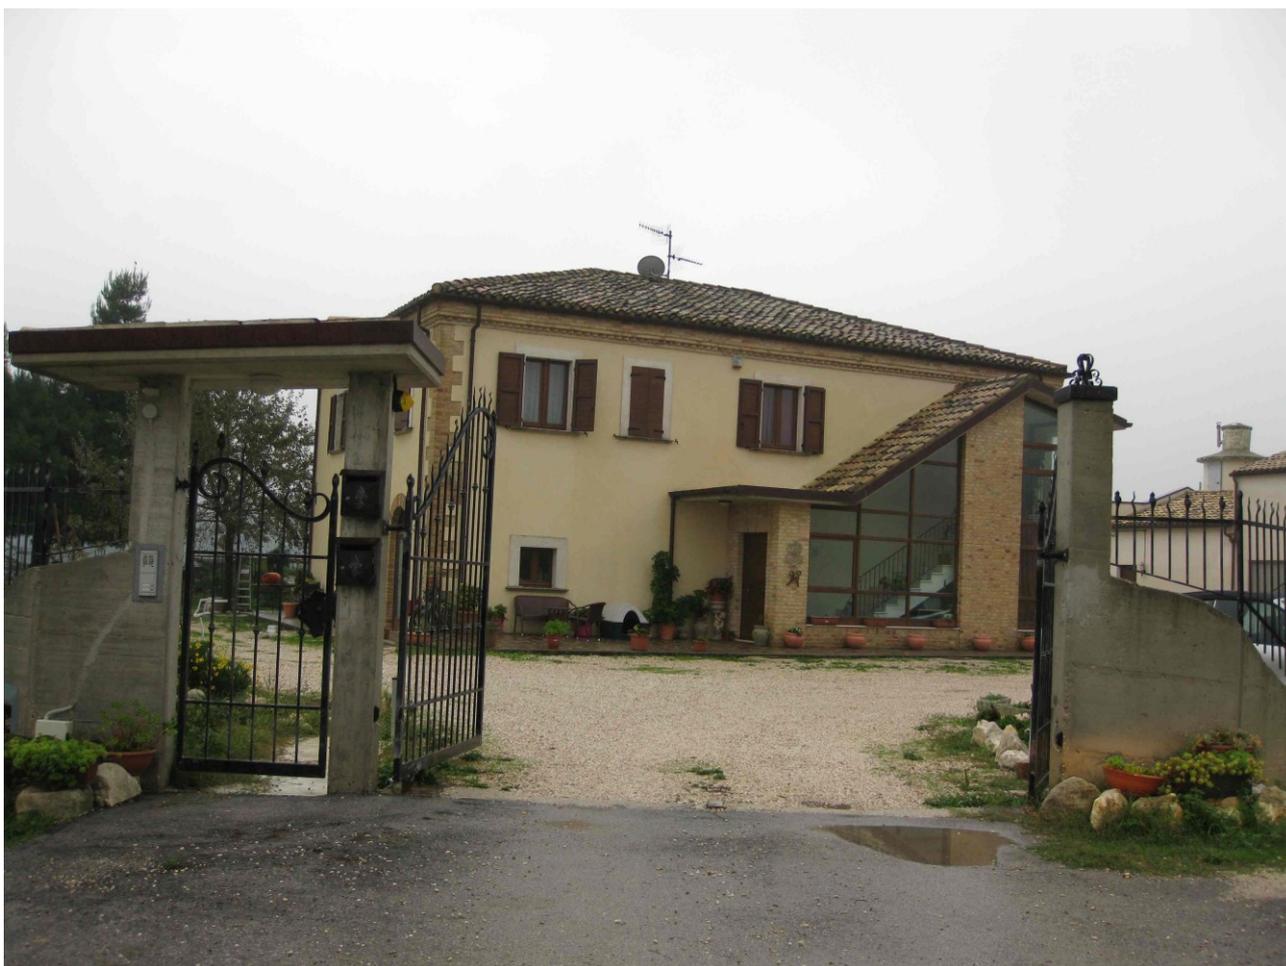
Figura 7 – Ingresso dell'edificio in contrada Colli

Villa isolata in area agricola con ampia visuale sulla vallata.

La linea elettrica in progetto è visibile dal lato Nord e Nord est della villa, che risulta laterale rispetto all'ingresso e alla facciata. La linea attraversa ortogonalmente la vallata sulla quale la villa ha ampia visuale, seppur a tratti mascherata da vegetazione presente sulle sue pertinenze.

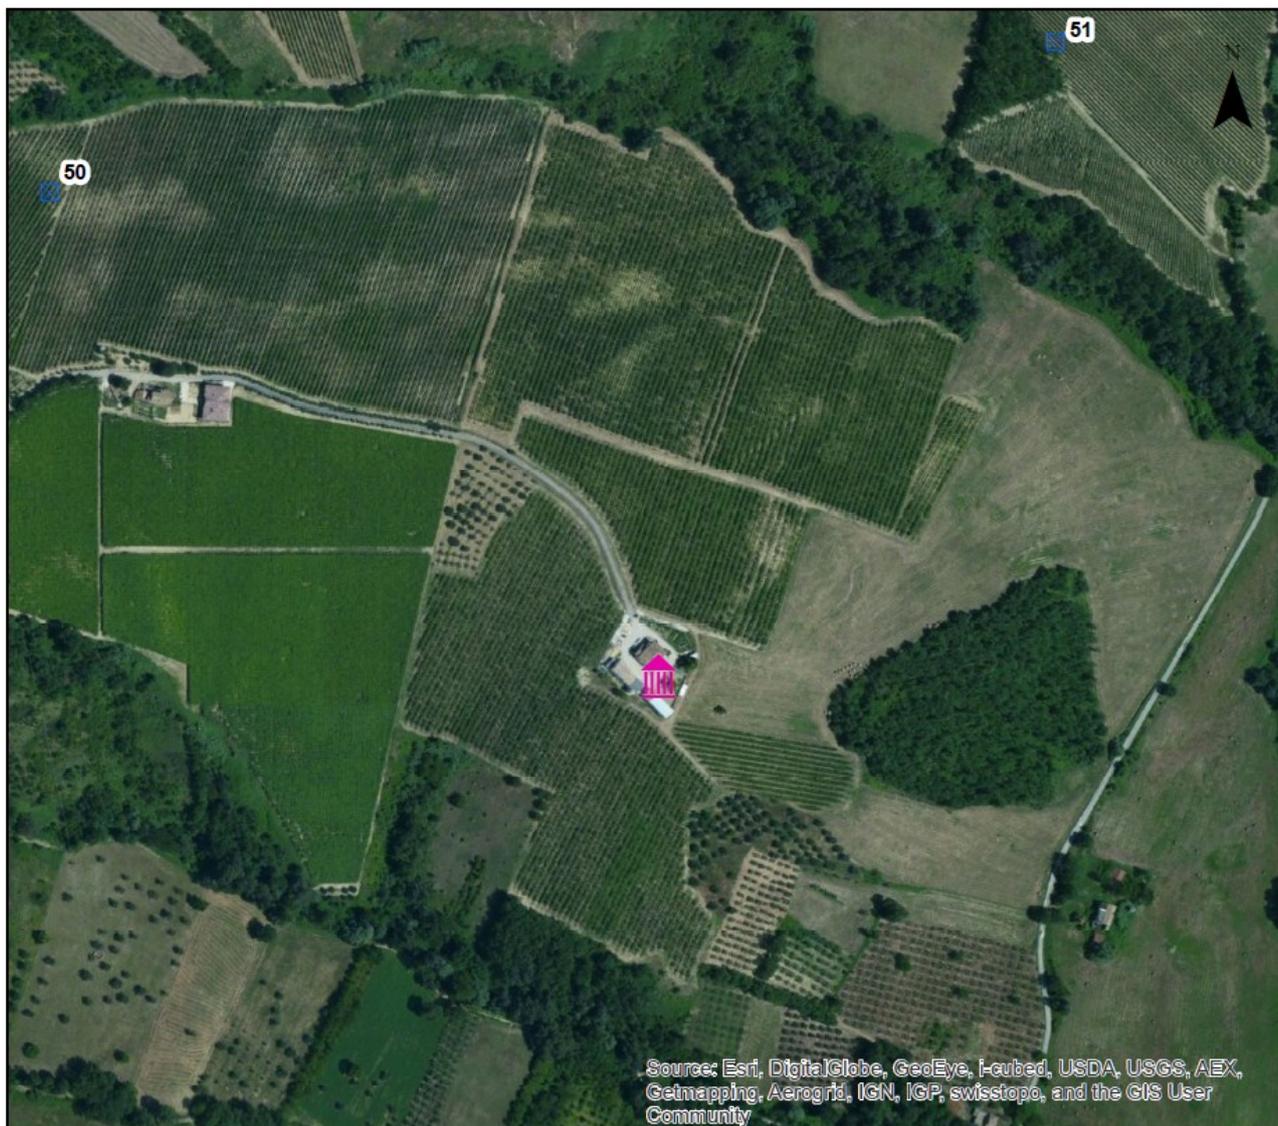
Figura 8 – Localizzazione della villa in contrada Colli su ortofoto

Nella tavola DEER1004CSA00327_02 è riportata la localizzazione della villa in contrada Colli su ortofoto in rapporto alla nuova linea elettrica in progetto.

La visibilità reale della nuova linea elettrica dalla villa risulta, comunque, ridotta, per la presenza della vegetazione nell'area di pertinenza e per l'orientamento delle visuali preferenziali non indirizzato verso la linea elettrica.

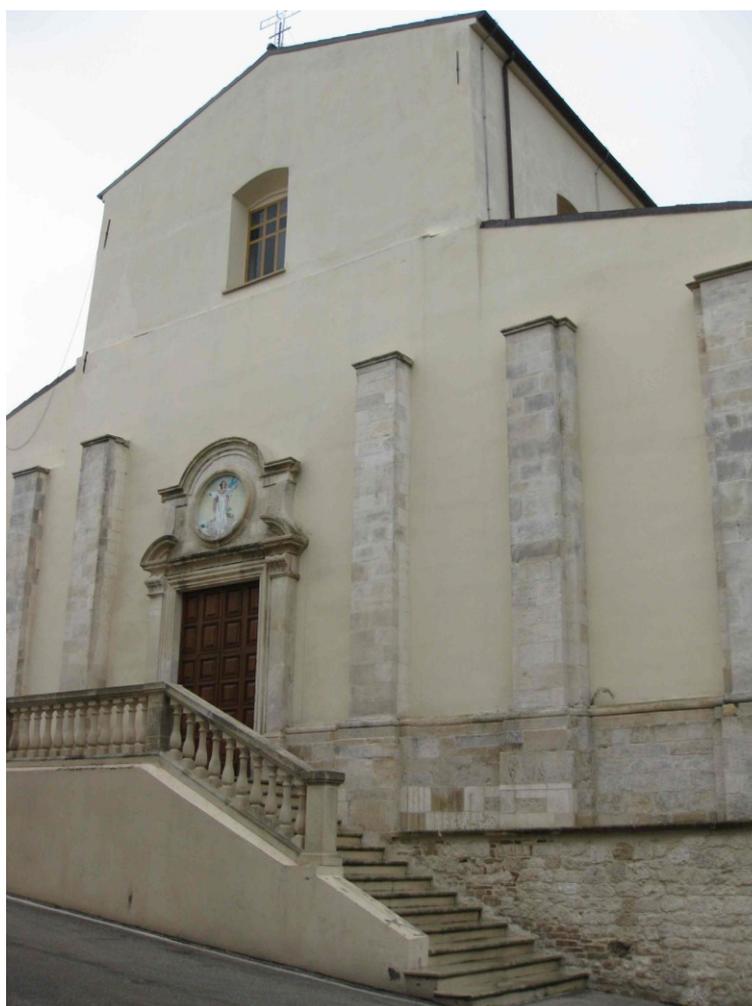
Figura 9 – Facciata della chiesa parrocchiale di Fara Filiorum Petri

La chiesa parrocchiale di Fara Filiorum Petri è ubicata all'interno del nucleo abitativo, per cui esistono quinte schermanti dovute alla presenza degli edifici.

L'accesso alla chiesa risulta ortogonale al tracciato della linea elettrica in progetto.

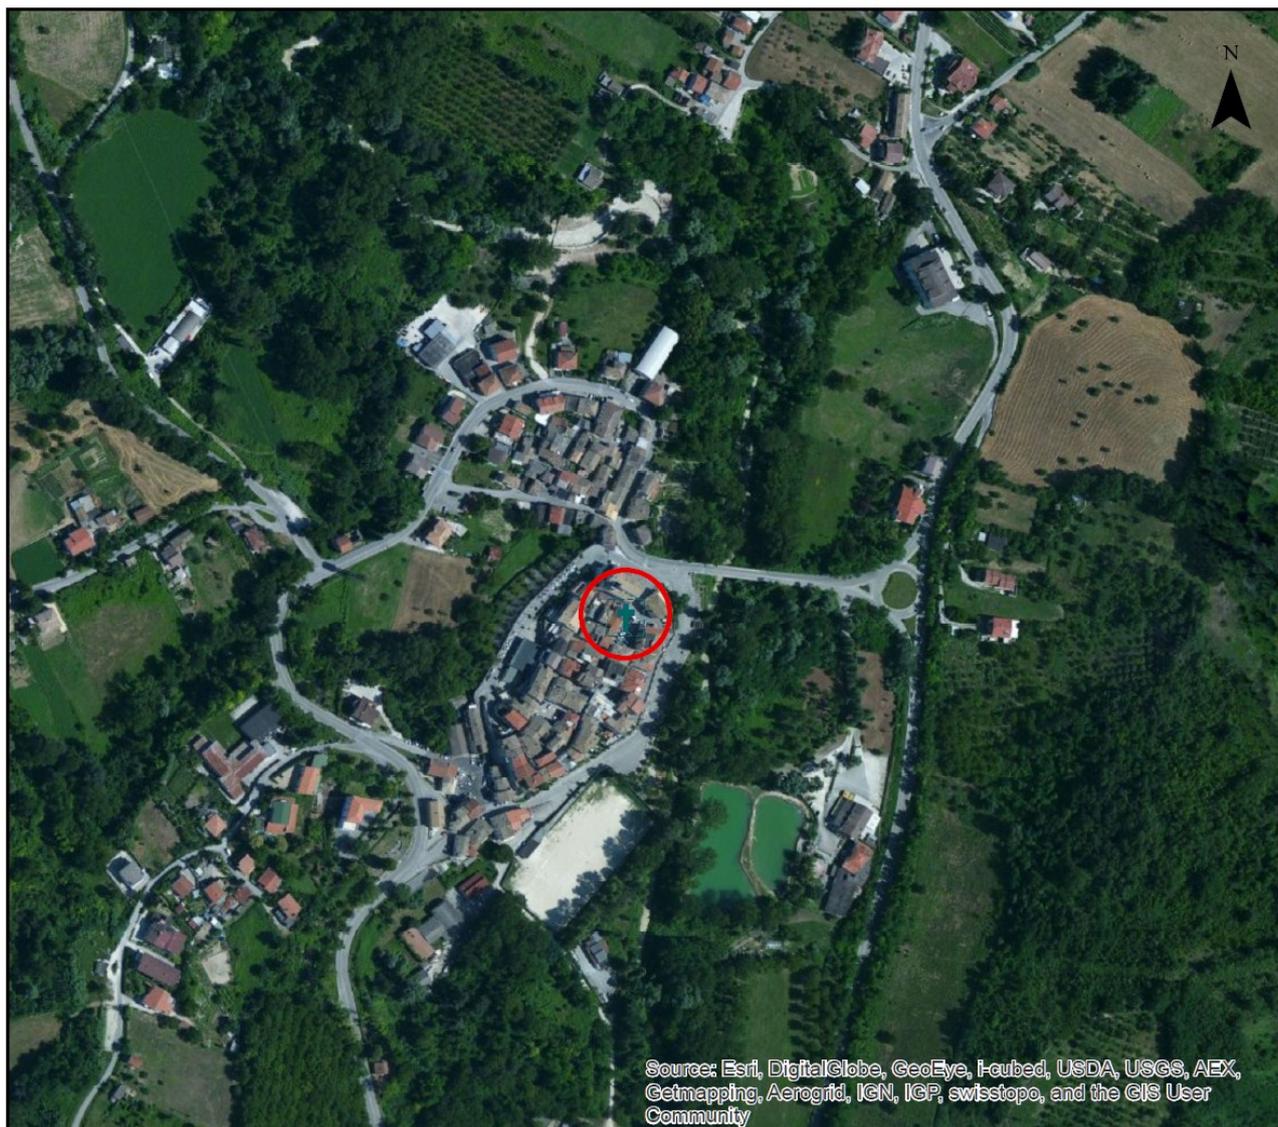
Figura 10 – Localizzazione della chiesa parrocchiale di Fara Filiorum Petri (cerchio rosso) su ortofoto

Nella tavola DEER1004CSA00327_03 è riportata la localizzazione della villa in contrada Colli su ortofoto in rapporto alla nuova linea elettrica in progetto.

La visibilità reale della nuova linea elettrica dall'accesso della chiesa parrocchiale risulta, comunque, molto ridotta, per la presenza della chiesa stessa che ne preclude la vista e per l'orientamento delle visuali preferenziali non indirizzato verso la linea elettrica, non si prevede quindi di inserire ulteriori quinte alberate, anche in considerazione della distanza tra le due opere.

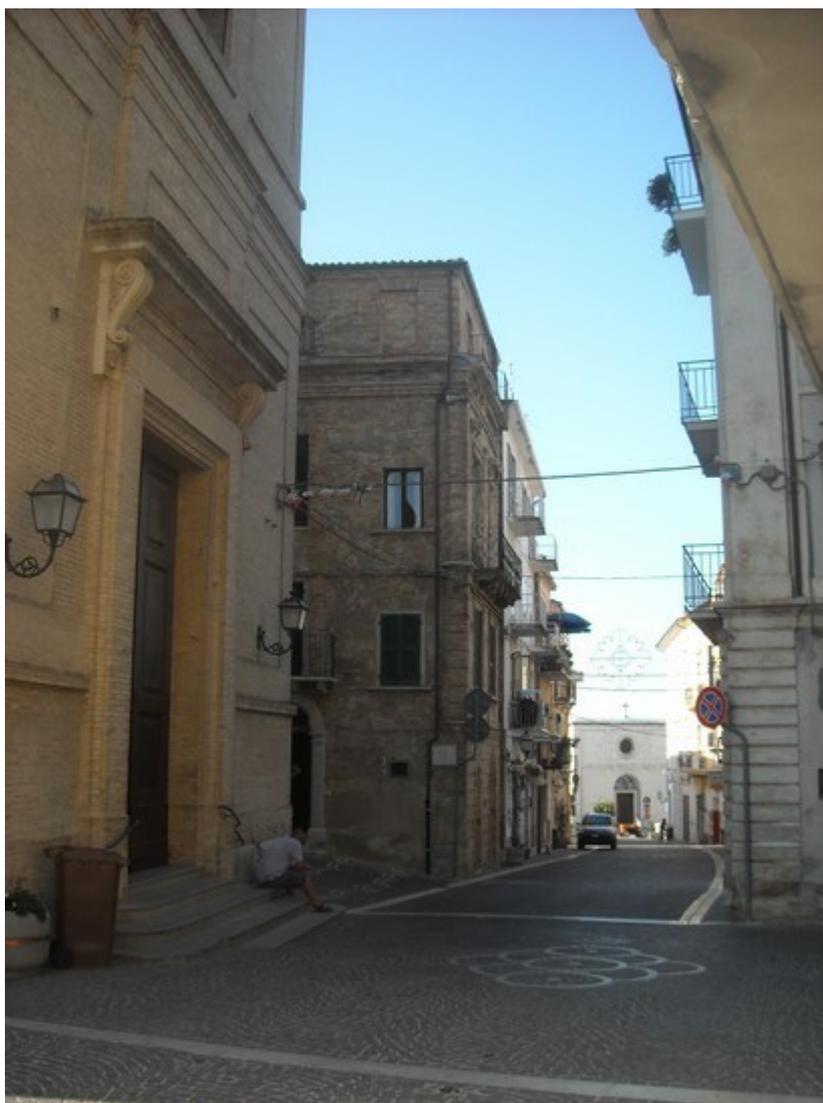
Figura 11 – Facciata della chiesa di San Nicola (a sinistra)

La chiesa è interna al nucleo abitativo di Orsogna ma ha un sagrato laterale con belvedere per cui ha interferenza visiva con la linea elettrica in progetto; anche se la linea elettrica esistente è più vicina di quella in progetto.

In prossimità del sagrato esistono schermature vegetali naturali nella direttrice della visuale indagata
