**ELETTRODOTTO A 380 KV IN DOPPIA TERNA
VILLANOVA – GISSI ED OPERE CONNESSE**

**ANALISI DELLE INTERFERENZE VISIVE DELL'OPERA
IN PROSSIMITÀ DI EMERGENZE STORICO-CULTURALI**

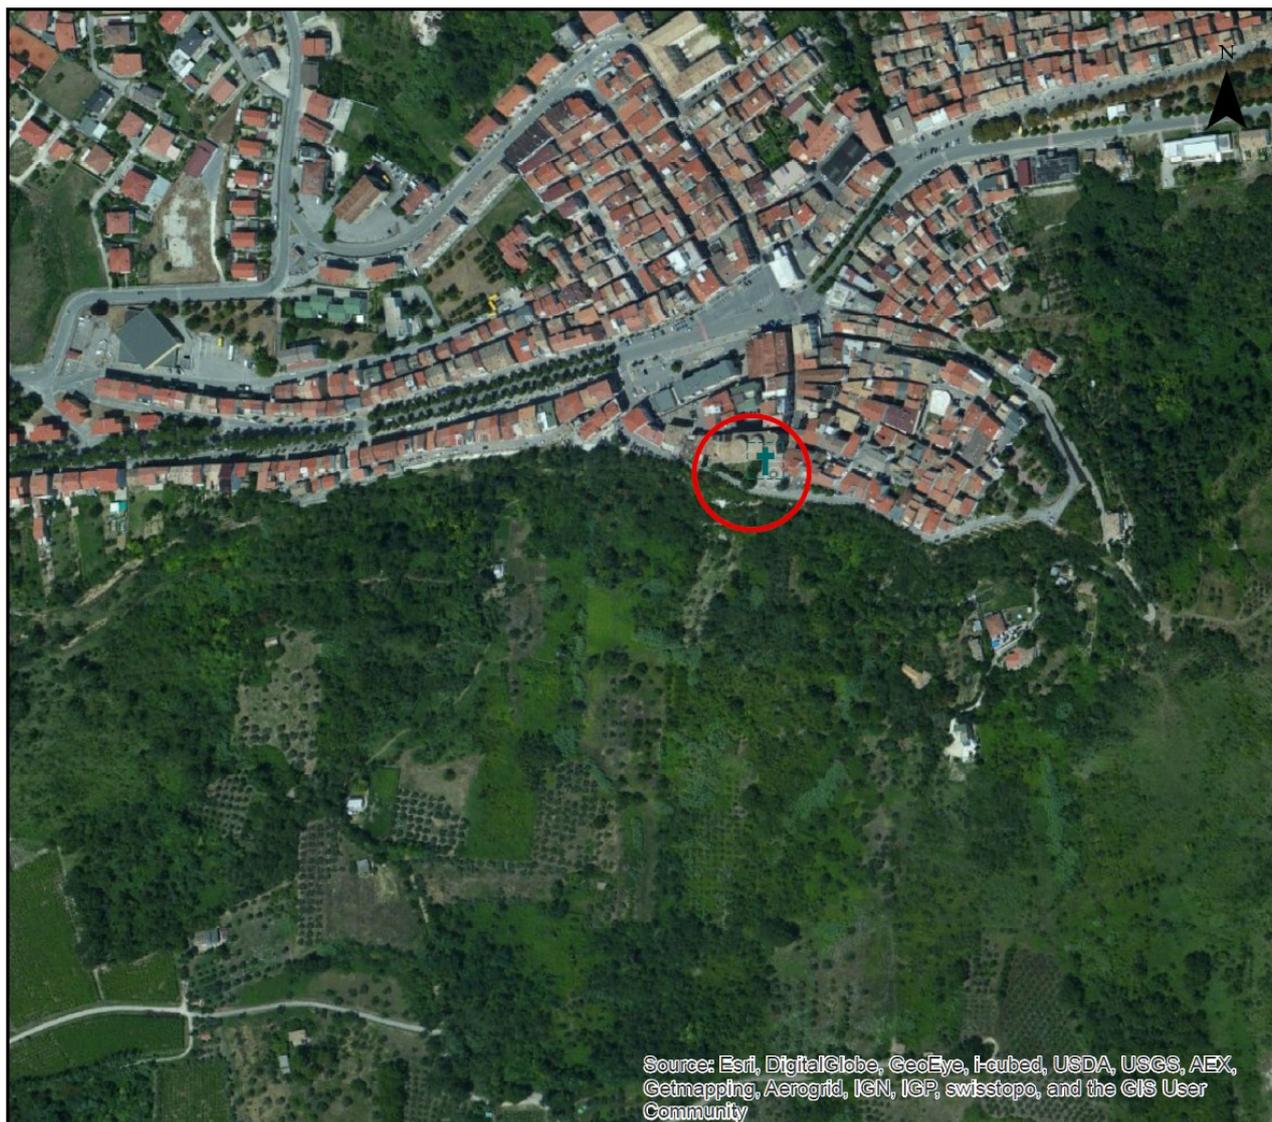
Figura 12 – Localizzazione della chiesa di S. Nicola (cerchio rosso) su ortofoto

Nella tavola DEER1004CSA00327_04 è riportata la localizzazione della chiesa di San Nicola su ortofoto in rapporto alla nuova linea elettrica in progetto.

La visibilità reale della nuova linea elettrica dal sagrato della chiesa risulta, comunque, ridotta, per la presenza della vegetazione naturale e per la distanza del punto di osservazione (2,5 km dalla chiesa), che permetterà un maggior assorbimento dei nuovi sostegni nello sfondo attuale, per questo non si prevede di inserire ulteriori quinte.

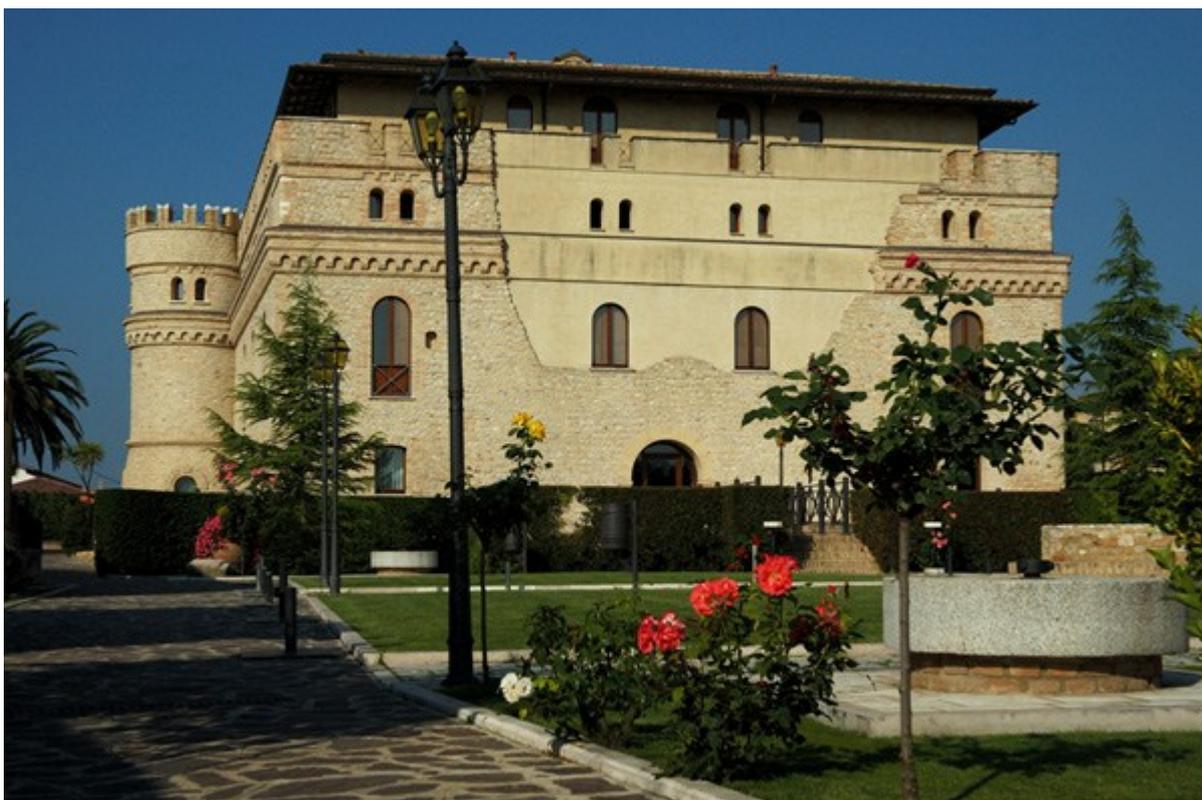
Figura 13 – Castello di Sette

Il Castello di Sette (o Septe) è localizzato su un rilievo con ampia visuale sulla piana del Sangro. Attualmente l'edificio è adibito ad albergo.

Attorno all'edificio esistono schermature dovute alla vegetazione nell'area di pertinenza e alcune aree boscate limitrofe, in particolare lungo al direttrice della visuale.

La linea elettrica in progetto risulta ad una distanza di circa 2,3 km e si rileva, tra le due opere, una vasta area industriale, oltre che una strada ad alto scorrimento.

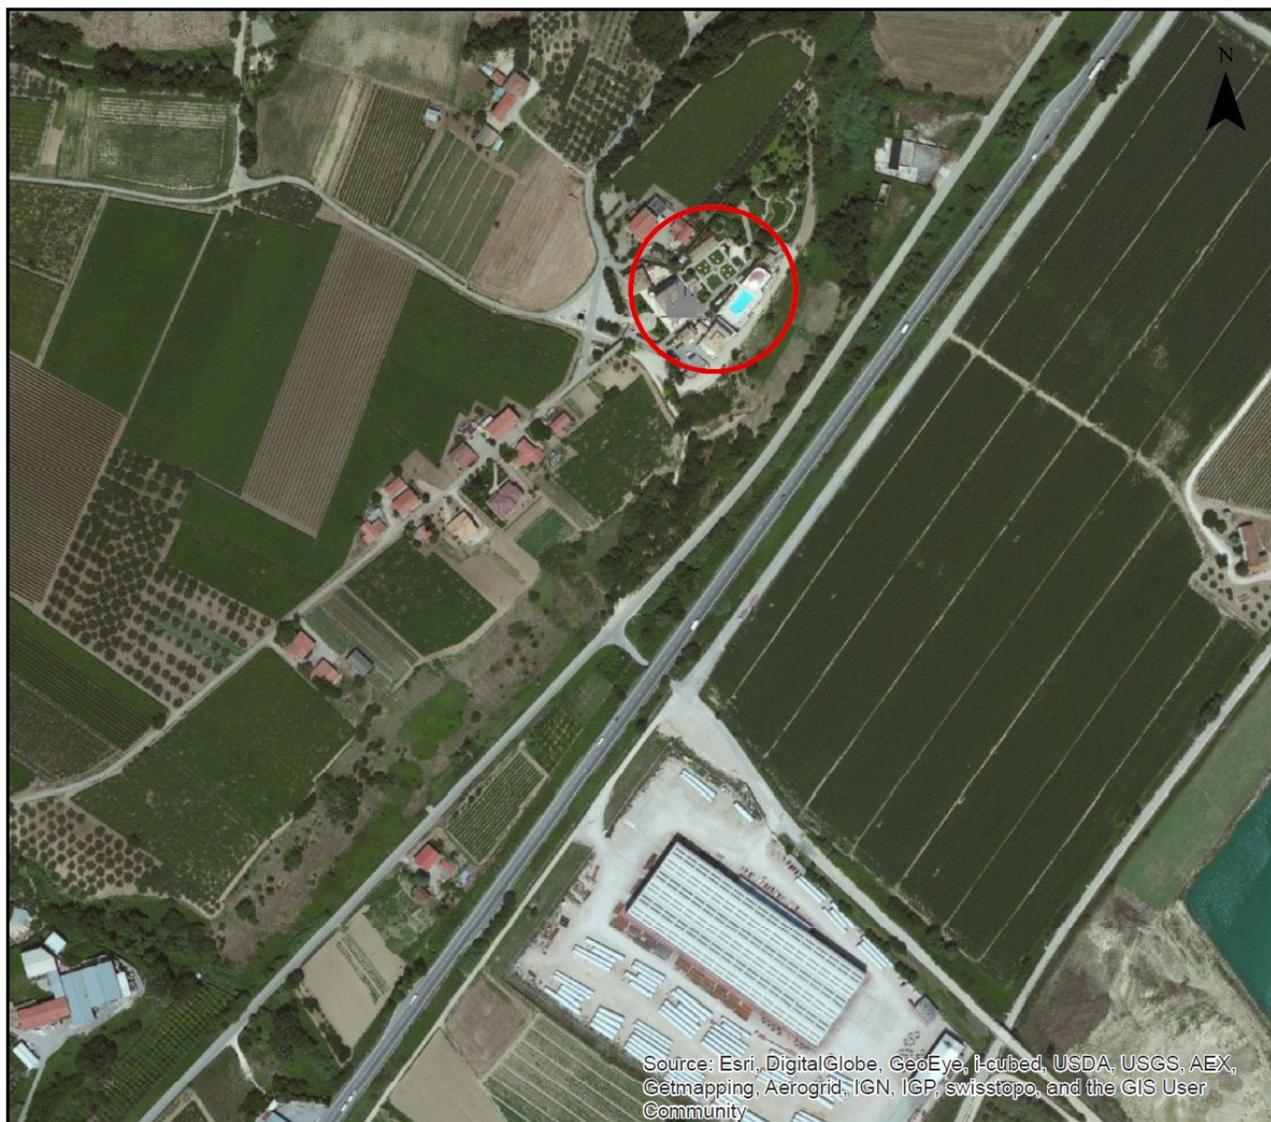
Figura 14 – Localizzazione del castello di Sette (cerchio rosso) su ortofoto

Nella tavola DEER1004CSA00327_05 è riportata la localizzazione del castello di Sette su ortofoto in rapporto alla nuova linea elettrica in progetto.

La visibilità reale della nuova linea elettrica dal castello risulta, comunque, ridotta, per la presenza della vegetazione nell'area di pertinenza, per l'orientamento delle visuali preferenziali non indirizzato verso la linea elettrica e per la distanza del punto di osservazione, che permetterà un maggior assorbimento dei nuovi sostegni nello sfondo attuale; per questi motivi non si prevede di inserire ulteriori quinte alberate.
