ASR 17/07 AUTOSTRADA A3 SALERNO-REGGIO CALABRIA
LAVORI DI AMMODERNAMENTO ED ADEGUAMENTO AL TIPO 1a DELLE NORME CNR/80
Dal km 139+000 al km 148+000
MACROLOTTO 3 - PARTE 1a

PIANO DI MONITORAGGIO AMBIENTALE -XXXIII-XXXIV-XXXV CAMPAGNA C.O.

Componente Ambientale:ACQUE SOTTERRANEE

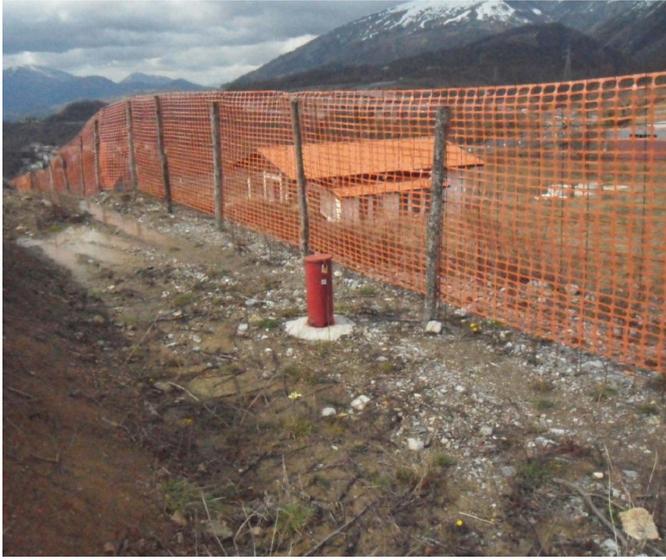
Campionamento	comune	Lauria (PZ)

Punto di misura	Ubicazione	Nord 40°04'05,19
		Est 15°52'07,20
	codice	Sez. A_Sot 1
	Livello piezometrico medio della falda (m s.l.c.)	-

Sull'estremità più superficiale del tubo piezometrico indicato con la sigla A_Sot1, è stato installato un manometro munito di rubinetto di sfiato, al fine di misurare le variazioni di pressione dei gas rilevati all'interno del foro; per tale motivo, le misurazioni ed i campionamenti d'acqua previsti all'interno del suddetto piezometro, non sono state eseguite.

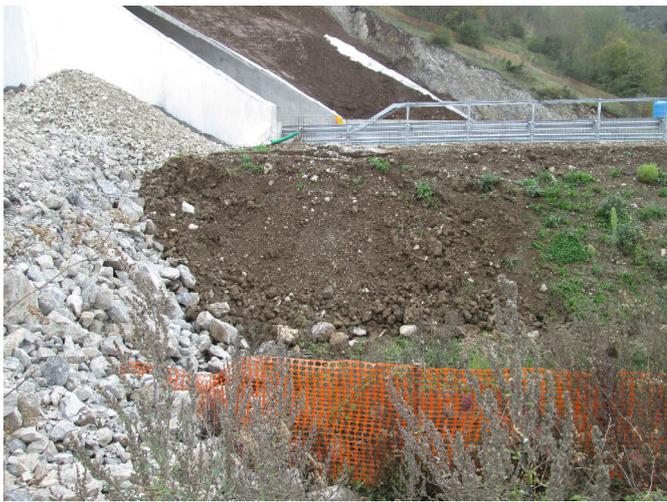
Campionamento	comune	Lauria (PZ)

Punto di misura	Ubicazione	Nord 40°00'42,13
		Est 15°54'03,43
	codice	Sez. A_Sot 6a
	Livello piezometrico medio della falda (m s.l.c.)	-

Sul piezometro in esame, non è possibile effettuare la misura prevista in quanto ricoperto dal terreno della scarpata stradale.

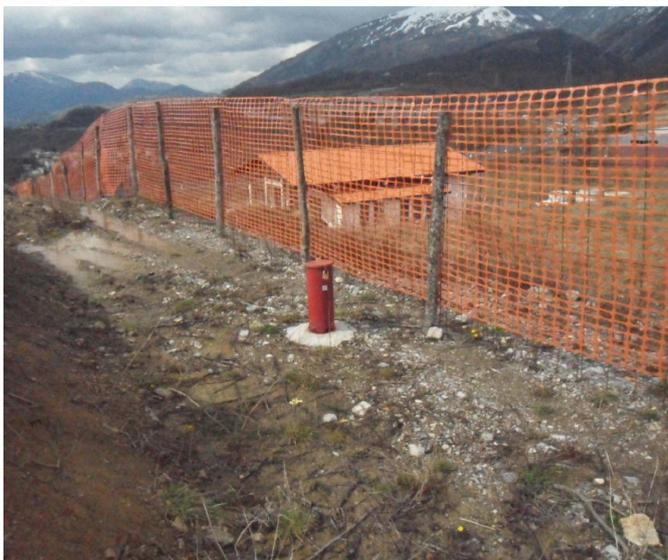
Campionamento	comune	Lauria (PZ)

Punto di misura	Ubicazione	Nord 40°04'05,19
		Est 15°52'07,20
	codice	Sez. A_Sot 1
	Livello piezometrico medio della falda (m s.l.c.)	-

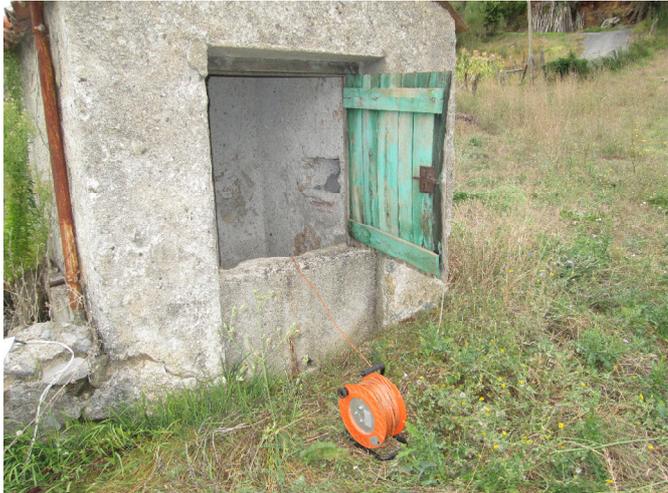
Campionamento	comune	Lauria (PZ)

Punto di misura	Ubicazione	Nord 40°02'24,24
		Est 15°52'05,28
	codice	Sez. A_Sot 3
	Livello piezometrico medio della falda (m s.l.c.)	1.95

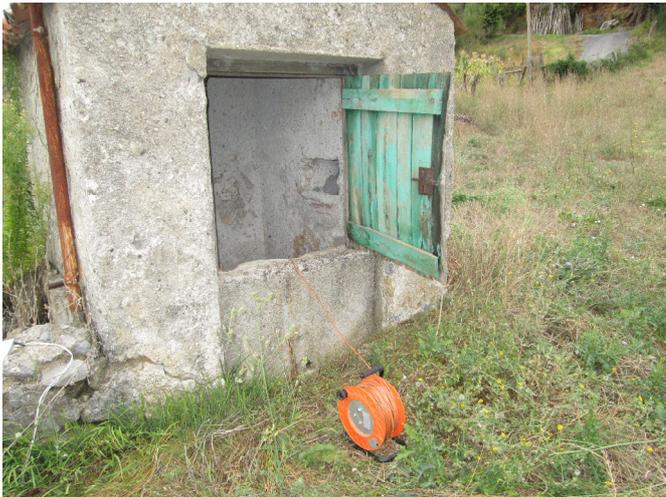
Campionamento	comune	Lauria (PZ)

operatore	Dott. A. Grispino Dott. R. Costa	
	data	28/08/2014	
	ora	07.00	
	quota	730 m s.l.m.	
<p>Note: Condizioni meteo: sereno PERCORSO: Dalla A3 uscire allo svincolo di Lauria Sud, quindi immettersi sulla SS 19 in direzione Lauria e proseguire per 500 metri; svoltare a destra in prossimità della concessionaria Citroën e proseguire per 1800 metri oltrepassando sia il Torrente Caffaro sia il punto di monitoraggio Sound_R-2</p>

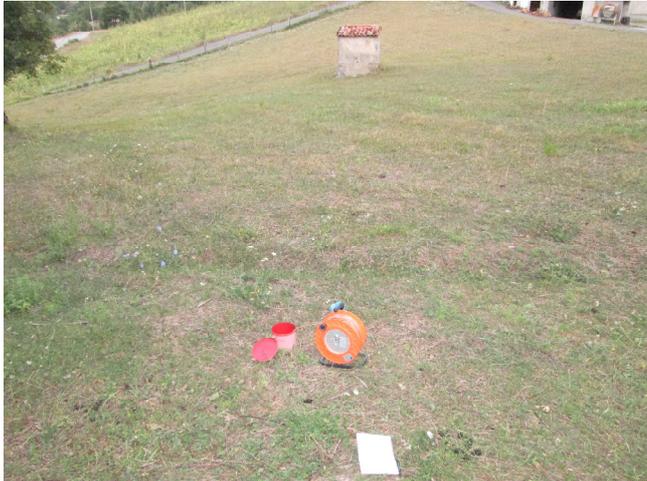
Campionamento	comune	Lauria (PZ)

Punto di misura	Ubicazione	Nord 40°01'21,85
		Est 15°52'46,20
	codice	Sez. A_Sot 4
	Livello piezometrico medio della falda (m s.l.c.)	25.70

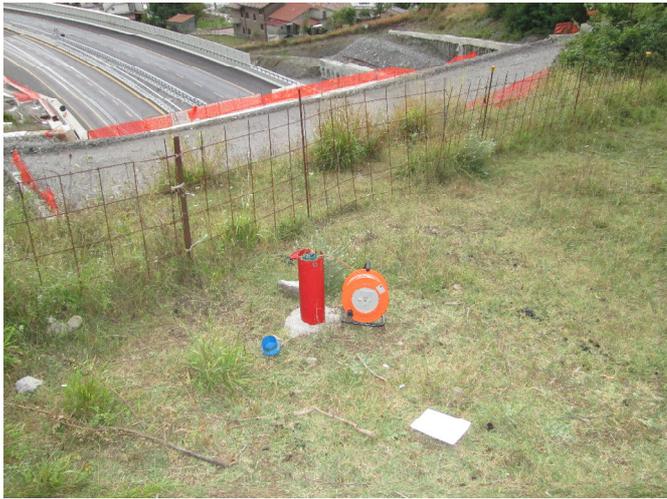
Campionamento	comune	Lauria (PZ)

Punto di misura	Ubicazione	Nord 40°01'17,99
		Est 15°52'47,17
	codice	Sez. A_Sot 5
	Livello piezometrico medio della falda (m s.l.c.)	20.05

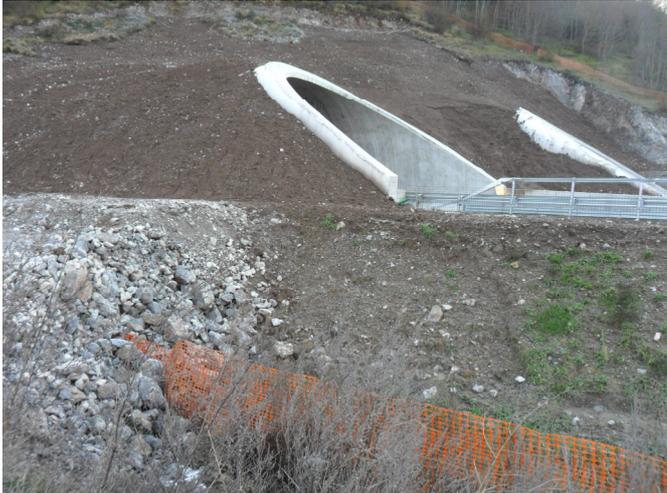
Campionamento	comune	Lauria (PZ)

Punto di misura	Ubicazione	Nord 40°00'42,13
		Est 15°54'03,43
	codice	Sez. A_Sot 6a
	Livello piezometrico medio della falda (m s.l.c.)	-

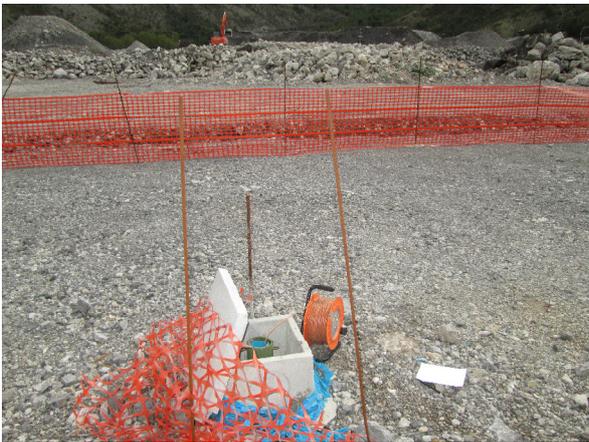
Campionamento	comune	Lauria (PZ)

Punto di misura	Ubicazione	Nord 40°00'27,60"
		Est 15°54'34,27"
	codice	Sez. A_Sot 7a
	Livello piezometrico medio della falda (m s.l.c.)	6.55

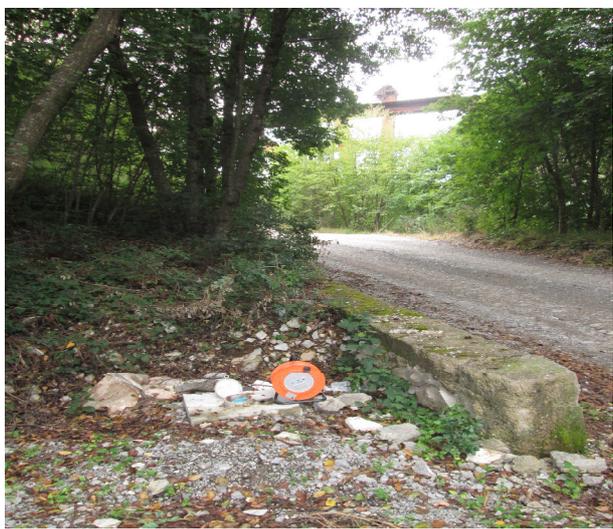
Campionamento	comune	Lauria (PZ)

Punto di misura	Ubicazione	Nord 40°02'15,66"
		Est 15°52'33,15"
	codice	Sez. A_Sot 11
	Livello piezometrico medio della falda (m s.l.c.)	25.55

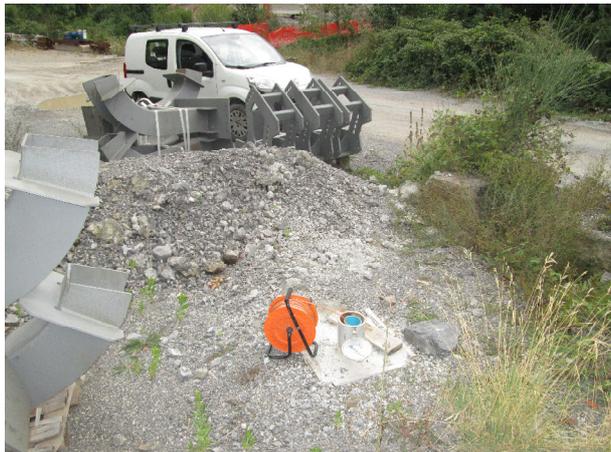
Campionamento	comune	Lauria (PZ)

Punto di misura	Ubicazione	Nord 40°02'17,14"
		Est 15°52'31,96"
	codice	Sez. A_Sot 12
	Livello piezometrico medio della falda (m s.l.c.)	26.81

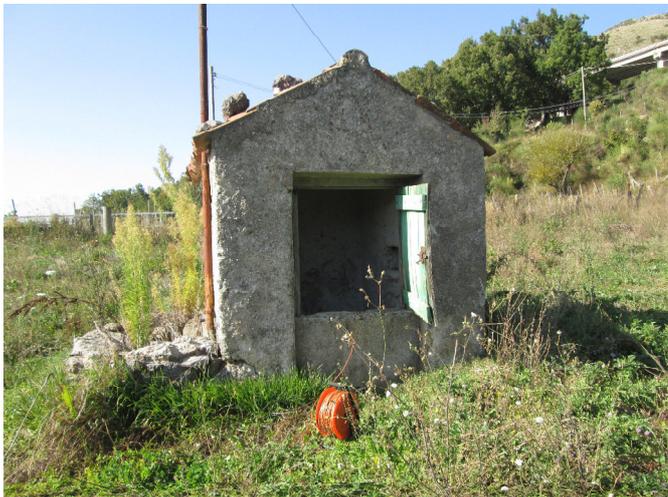
Campionamento	comune	Lauria (PZ)

Punto di misura	Ubicazione	Nord 40°02'24,24
		Est 15°52'05,28
	codice	Sez. A_Sot 3
	Livello piezometrico medio della falda (m s.l.c.)	1.80

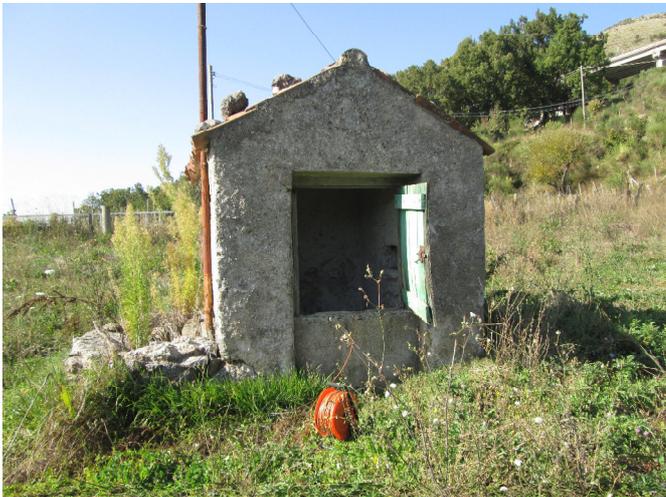
Campionamento	comune	Lauria (PZ)

operatore	Dott. A. Grispino Dott. R. Costa	
	data	30/09/2014	
	ora	7.00	
	quota	730 m s.l.m.	
<p>Note: Condizioni meteo: sereno PERCORSO: Dalla A3 uscire allo svicolo di Lauria Sud, quindi immettersi sulla SS 19 in direzione Lauria e proseguire per 500 metri; svoltare a destra in prossimità della concessionaria Citroën e proseguire per 1800 metri oltrepassando sia il Torrente Caffaro sia il punto di monitoraggio Sound_R-2</p>

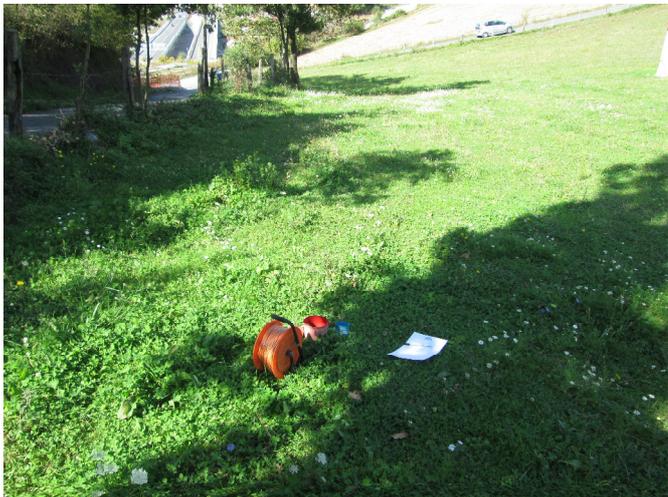
Campionamento	comune	Lauria (PZ)

Punto di misura	Ubicazione	Nord 40°01'21,85
		Est 15°52'46,20
	codice	Sez. A_Sot 4
	Livello piezometrico medio della falda (m s.l.c.)	25.69

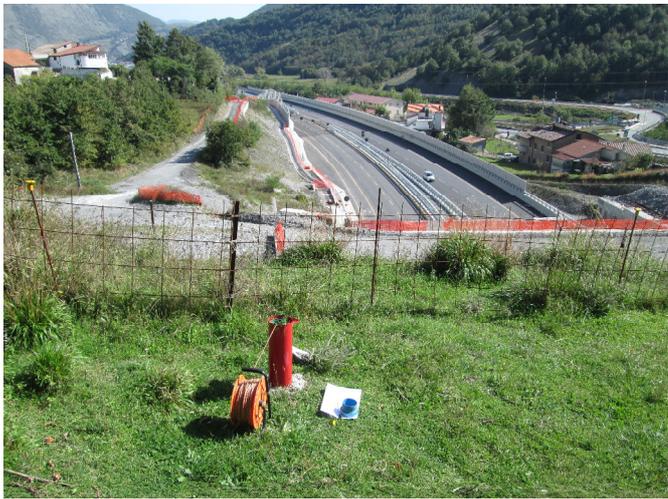
Campionamento	comune	Lauria (PZ)

Punto di misura	Ubicazione	Nord 40°01'17,99
		Est 15°52'47,17
	codice	Sez. A_Sot 5
	Livello piezometrico medio della falda (m s.l.c.)	19.91

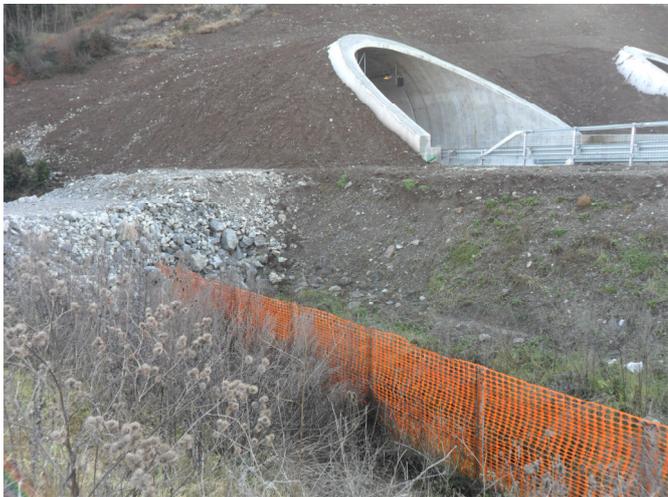
Campionamento	comune	Lauria (PZ)

Punto di misura	Ubicazione	Nord 40°00'42,13
		Est 15°54'03,43
	codice	Sez. A_Sot 6a
	Livello piezometrico medio della falda (m s.l.c.)	-

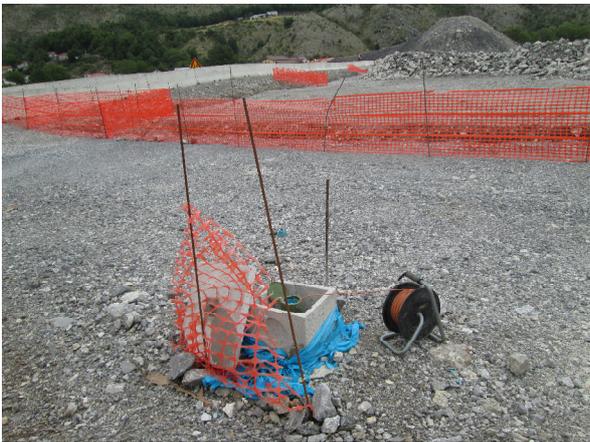
Campionamento	comune	Lauria (PZ)

Punto di misura	Ubicazione	Nord 40°00'27,60"
		Est 15°54'34,27"
	codice	Sez. A_Sot 7a
	Livello piezometrico medio della falda (m s.l.c.)	6.54

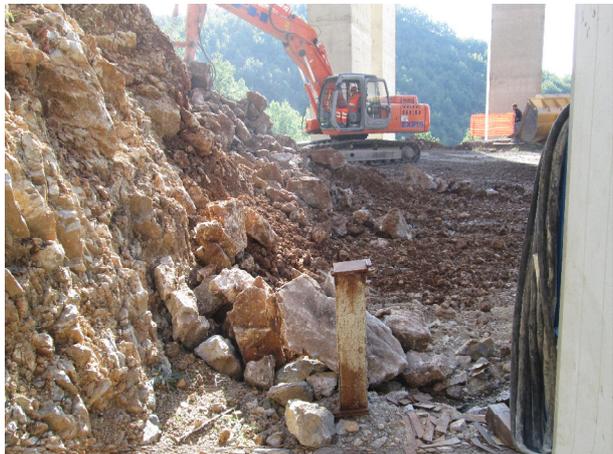
Campionamento	comune	Lauria (PZ)

Punto di misura	Ubicazione	Nord 40°02'06,99"
		Est 15°52'25,57"
	codice	Sez. A_Sot 10a
	Livello piezometrico medio della falda (m s.l.c.)	Falda non rilevata

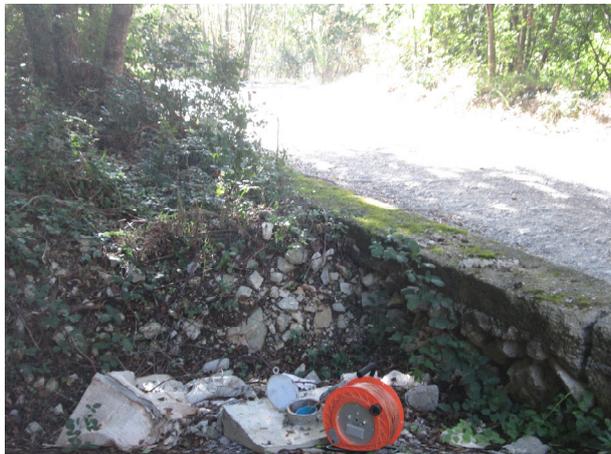
Campionamento	comune	Lauria (PZ)

Punto di misura	Ubicazione	Nord 40°02'15,66"
		Est 15°52'33,15"
	codice	Sez. A_Sot 11
	Livello piezometrico medio della falda (m s.l.c.)	25.15

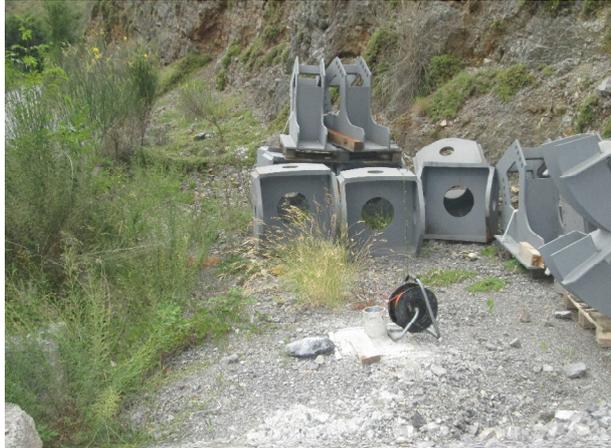
Campionamento	comune	Lauria (PZ)

Punto di misura	Ubicazione	Nord 40°02'17,14"
		Est 15°52'31,96"
	codice	Sez. A_Sot 12
	Livello piezometrico medio della falda (m s.l.c.)	26.88
