ASR 17/07 AUTOSTRADA A3 SALERNO-REGGIO CALABRIA
LAVORI DI AMMODERNAMENTO ED ADEGUAMENTO AL TIPO 1a DELLE NORME CNR/80
Dal km 139+000 al km 148+000
MACROLOTTO 3 - PARTE 1a

PIANO DI MONITORAGGIO AMBIENTALE-XXXIX-XL-XLI CAMPAGNE C.O.

Componente Ambientale: **SOTTOSUOLO**

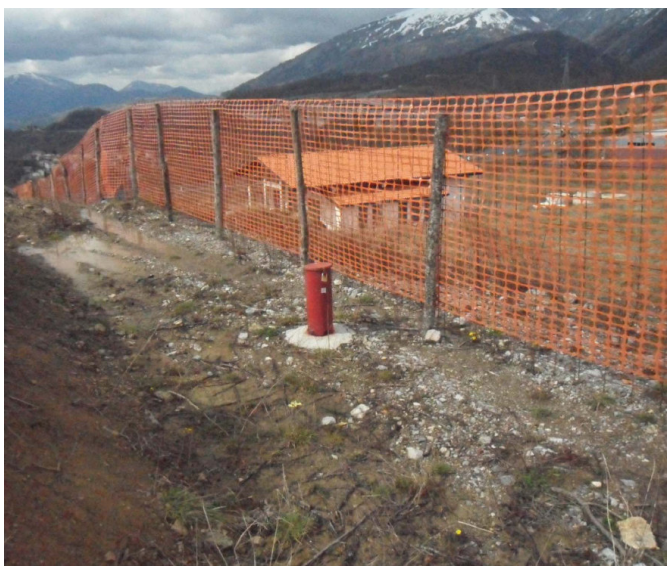
Punto di misura	Ubicazione	Nord 40°04'05,19
		Est 15°52'07,20
	codice	Sez. Sott_piez-1
	Livello piezometrico medio della falda (m s.l.c.)	-

Sull'estremità più superficiale del tubo piezometrico indicato con la sigla Sott_piez-1 (corrispondente al punto di misura A_Sot 1 punto di monitoraggio per l'ambiente acque sotterranee), è stato installato un manometro munito di rubinetto di sfiato, al fine di misurare le variazioni di pressione dei gas rilevati all'interno del foro; per tale motivo, le misurazioni previste all'interno del suddetto piezometro, non sono state eseguite.

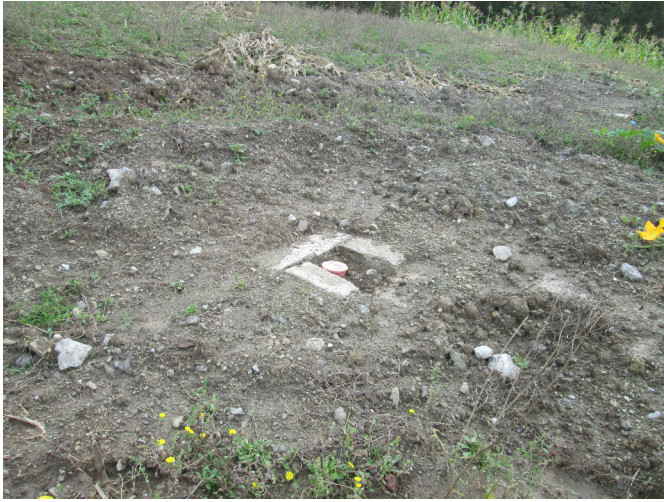
Punto di misura	Ubicazione	Nord 40°01'35,08
		Est 15°52'41,82
	codice	Sez. Sott_piez-3
	Livello piezometrico medio della falda (m s.l.c.)	-

Sul piezometro in esame, ripristinato in data 10/10/2013, non è stato possibile eseguire la misura prevista in quanto, i proprietari del terreno su cui insiste il piezometro, non danno il permesso per accedere. Pertanto le misure sono momentaneamente sospese.

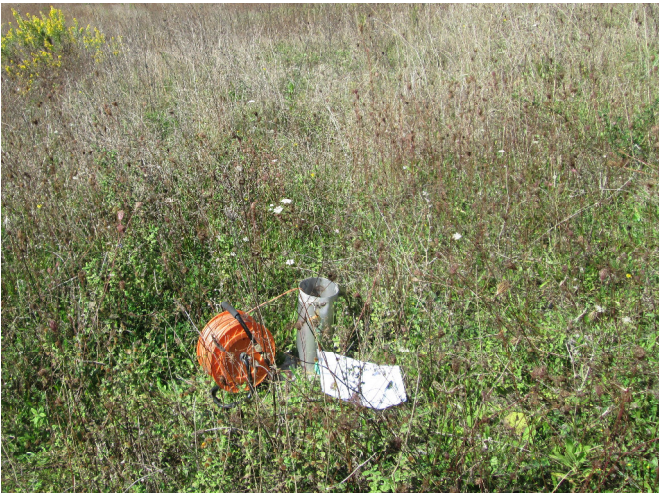
Punto di misura	Ubicazione	Nord 40°01'31,10''
		Est 15°52'42,98''
	codice	PZ09
	Livello piezometrico medio della falda (m s.l.c.)	1.34

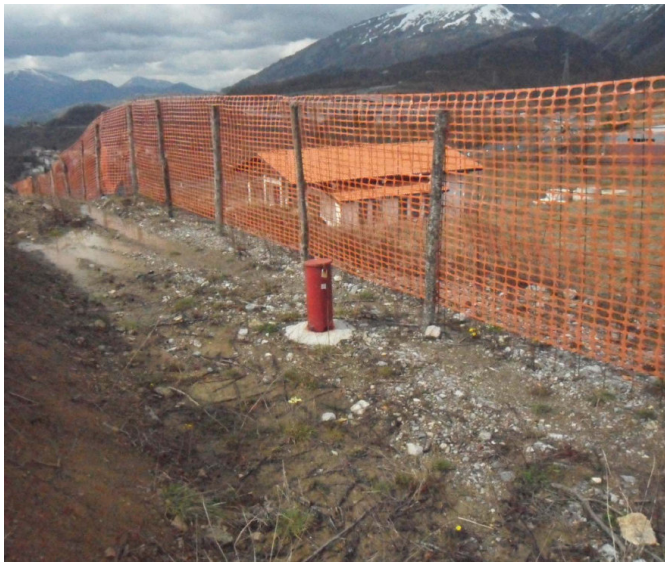
Punto di misura	Ubicazione	Nord 40°04'05,19
		Est 15°52'07,20
	codice	Sez. Sott_piez-1
	Livello piezometrico medio della falda (m s.l.c.)	-

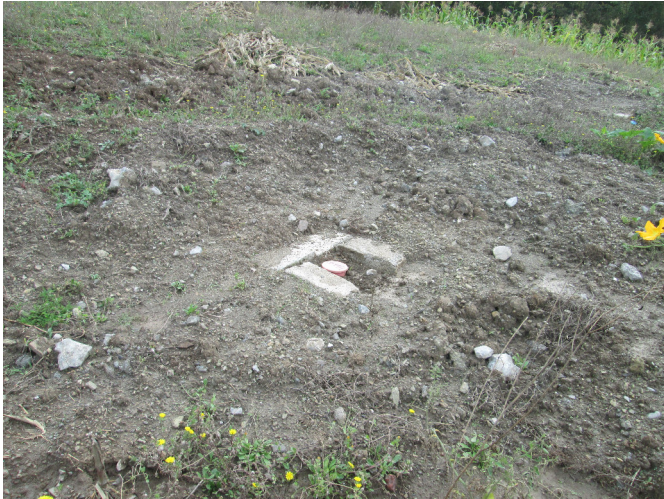
Punto di misura	Ubicazione	Nord 40°01'35,08
		Est 15°52'41,82
	codice	Sez. Sott_piez-3
	Livello piezometrico medio della falda (m s.l.c.)	-

Sul piezometro in esame, ripristinato in data 10/10/2013, non è stato possibile eseguire la misura prevista in quanto, i proprietari del terreno su cui insiste il piezometro, non danno il permesso per accedere. Pertanto le misure sono momentaneamente sospese.

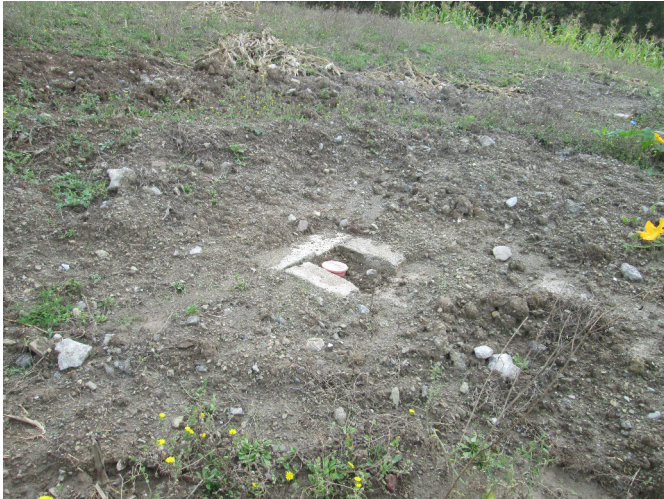
Punto di misura	Ubicazione	Nord 40°01'35,08
		Est 15°52'41,82
	codice	Sez. Sott_piez-3
	Livello piezometrico medio della falda (m s.l.c.)	-

Sul piezometro in esame, ripristinato in data 10/10/2013, non è stato possibile eseguire la misura prevista in quanto, i proprietari del terreno su cui insiste il piezometro, non danno il permesso per accedere. Pertanto le misure sono momentaneamente sospese.

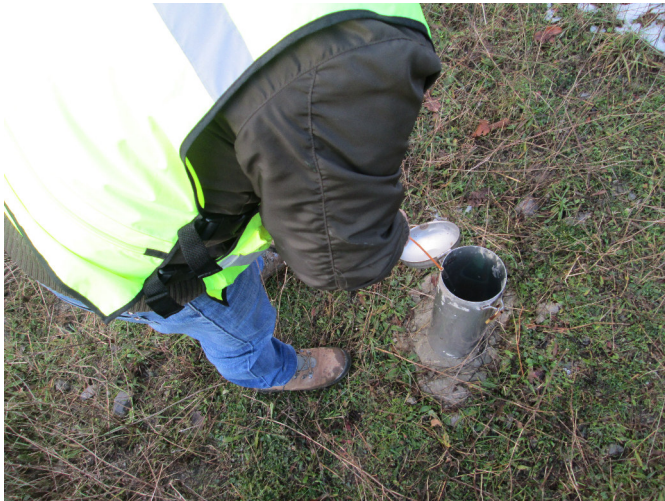
Punto di misura	Ubicazione	Nord 40°01'31,10''
		Est 15°52'42,98''
	codice	PZ09
	Livello piezometrico medio della falda (m s.l.c.)	0.00 (falda affiorante al p.c)
