ASR 17/07 AUTOSTRADA A3 SALERNO-REGGIO CALABRIA
LAVORI DI AMMODERNAMENTO ED ADEGUAMENTO AL TIPO 1a DELLE NORME CNR/80
Dal km 139+000 al km 148+000
MACROLOTTO 3 - PARTE 1a

PIANO DI MONITORAGGIO AMBIENTALE-XLII CAMPAGNE C.O.

misure inclinometriche

MISURE INCLINOMETRICHE

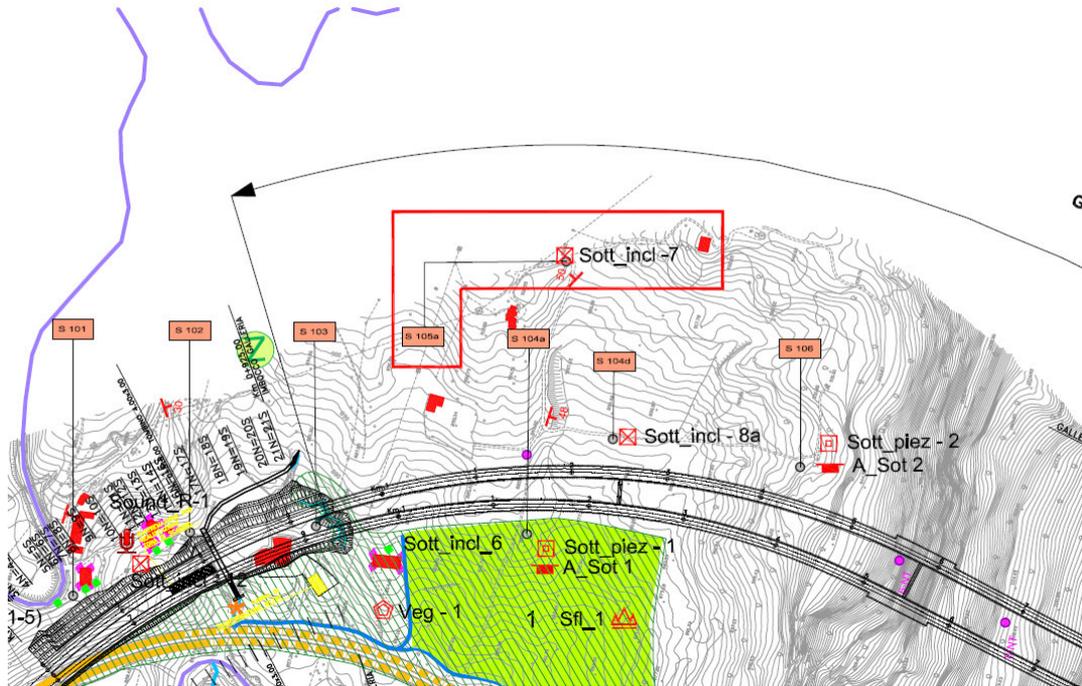
La colonna inclinometrica Sot_incl-7 è situata nella parte superiore del versante presso l'imbocco nord della galleria naturale Serra Rotonda.

Le elaborazioni dei dati inclinometrici rilevati in campagna, non mostrano spostamenti significativi ne nei grafici cumulativi della risultante, e ne nei grafici degli spostamenti incrementali locali.

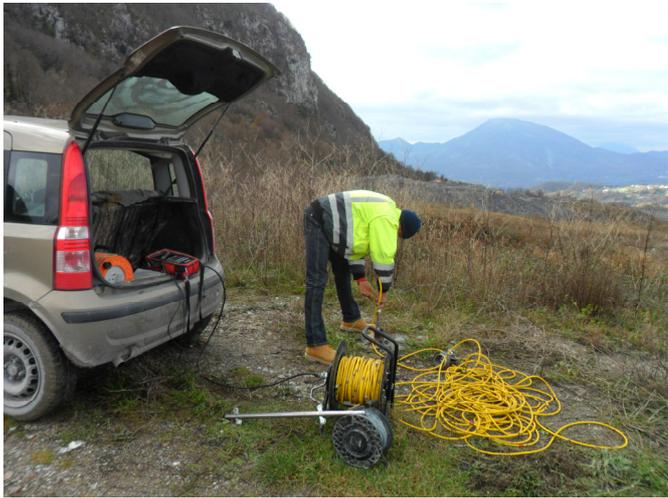
Punto di misura	Ubicazione	Nord 40° 04' 05,4216"
		Est 15° 52' 10,5001"
	codice	Sez. Sott_incl-8a

operatore	Dott. A. Grispino Dott. R. Costa	
	data	06/12/2013	
	ora	13.45	
	quota	924.63 m s.l.m.	
<p>Note: Condizioni meteo: variabile</p> <p>PERCORSO: Dalla A3 uscire allo svincolo di Lauria Nord, quindi immettersi sulla SS 104 per C/da Pecorone (Lauria) e proseguire per 500 metri. Svolta a sinistra e seguire per l'ex capannone di "Sesa Cucine".</p>

La colonna inclinometrica Sot_incl-8 è situata nella parte media del versante presso l'imbocco nord della galleria naturale Serra Rotonda.

Sulla colonna inclinometrica in esame, non è stato possibile effettuare la misura prevista in quanto, la superficie di scorrimento, ha deformato irrimediabilmente il tubo alla quota di circa metri 6. Pertanto, non sarà possibile eseguire ulteriori misure.

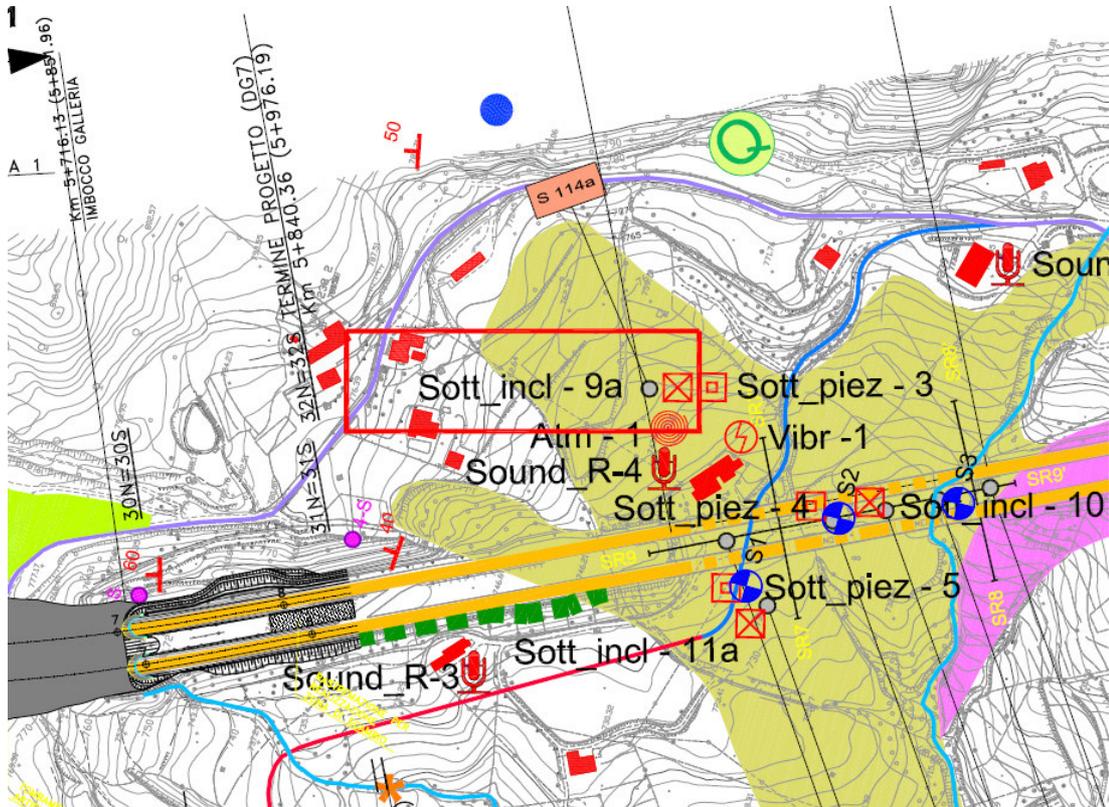
La colonna inclinometrica Sot_incl-9a è situata sul terreno di imposta del Viadotto Piano della Menta.

Sull'inclinometro in esame, non è possibile effettuare le misure previste, causa mancanza del permesso da parte dei signori Chiarelli, di entrare nella loro proprietà.

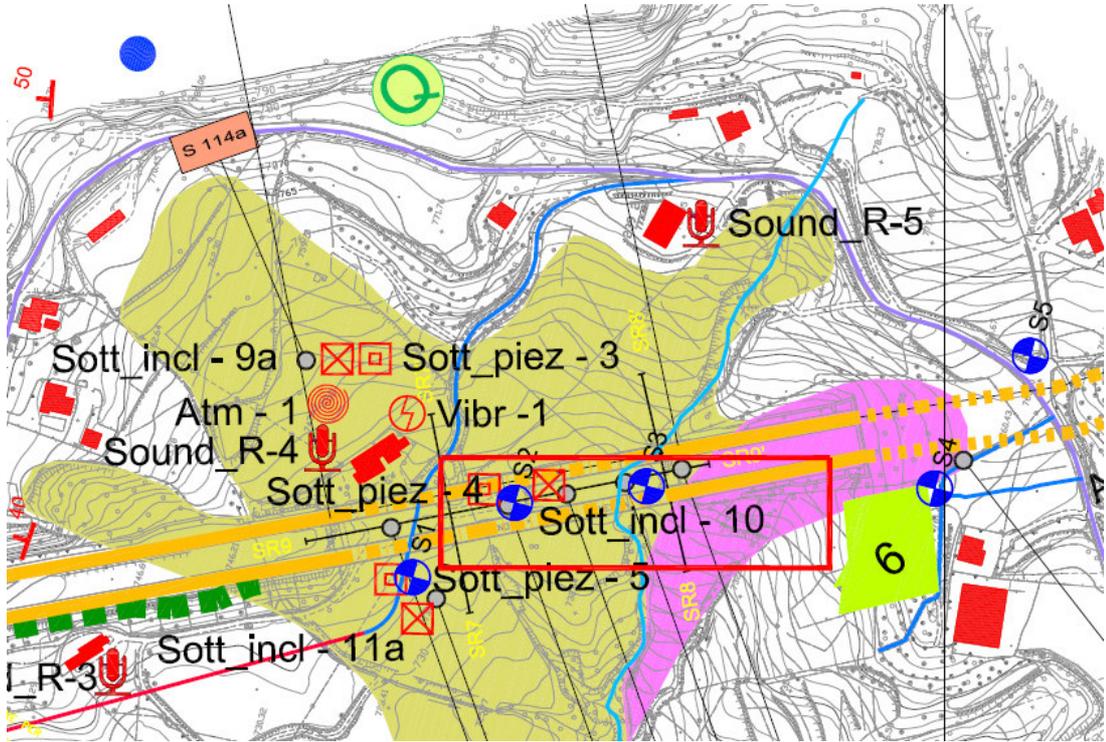
Sot_incl-10a

Su tale inclinometro non è possibile effettuare le misure previste, in quanto il tubo è stato danneggiato irrimediabilmente durante le lavorazioni.

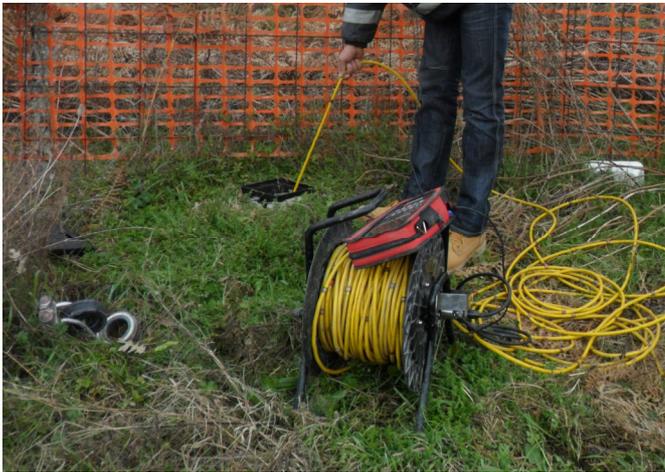
Punto di misura	Ubicazione	Nord 40° 04' 17,2873"
		Est 15° 52' 02,5452"
	codice	Sez. Sott_incl-12

Campionamento	comune	Lauria (PZ)
	operatore	Dott. A. Grispino Dott. R. Costa
	data	26/11/2014
	ora	16.10
	quota	868 m s.l.m.
Note: Condizioni meteo: variabile		
PERCORSO: Dalla A3 uscire allo svincolo di Lauria Nord, quindi immettersi sulla SS 104 per C/da Pecorone (Lauria) e proseguire per 500 metri. Svolta a sinistra e seguire per case antistanti imbocco nord GN Serra Rotonda.

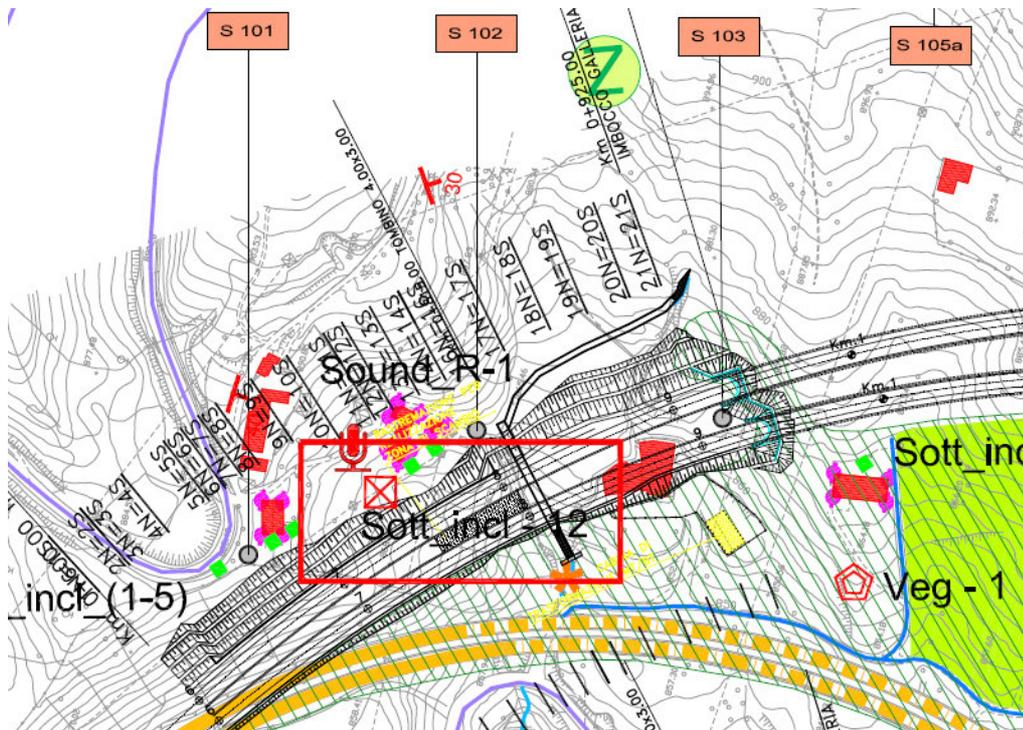
La colonna inclinometrica Sott_incl-12 è situata presso l'imbocco nord della Galleria naturale Serra Rotonda.

I rilievi inclinometrici non rilevano spostamenti significativi.

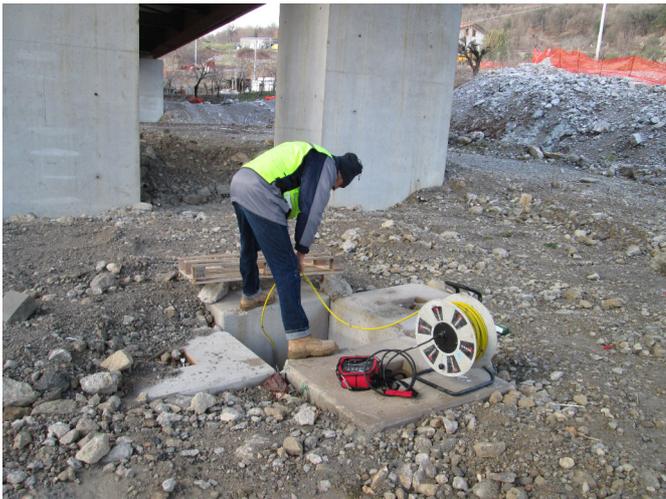
Punto di misura	Ubicazione	Nord 40° 01' 31,53"
		Est 15° 52' 39,44"
	codice	S80

operatore	Dott. A. Grispio Dott. R. Costa	
	data	26/11/2014	
	ora	16.40	
	quota	736 m s.l.m.	
<p>Note: Condizioni meteo: variabile</p> <p>PERCORSO: Dalla A3 uscire allo svincolo di Lauria Sud, quindi immettersi sulla SS 19 in direzione Lauria e proseguire per 500 metri; svoltare a destra in prossimità della concessionaria Citroën e proseguire per 300 metri; l'inclinometro è ubicato sotto il viadotto Piano della Menta.</p>

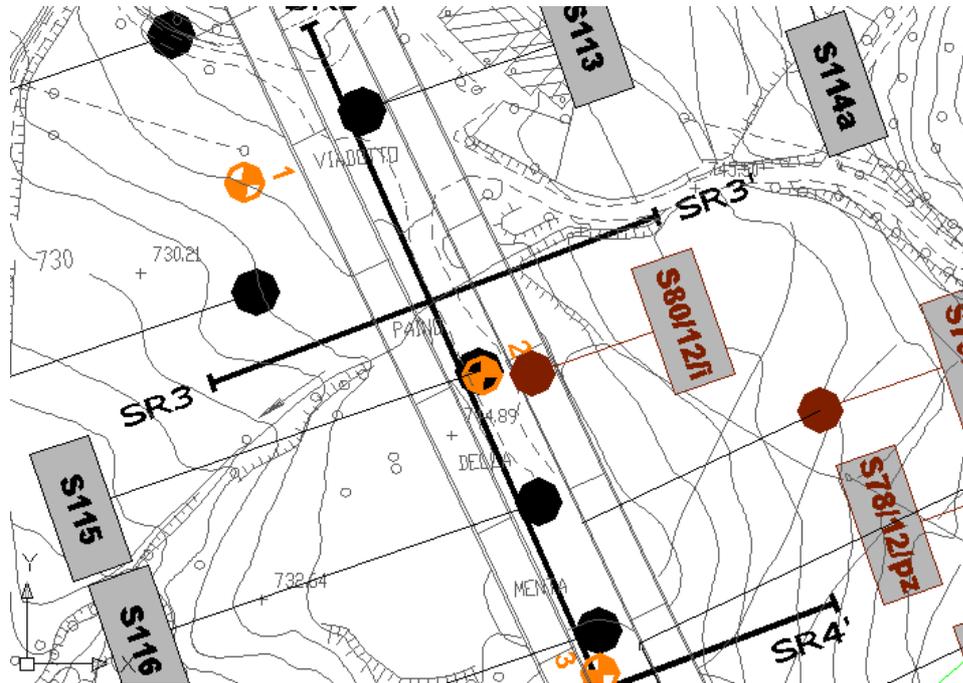
S80

La colonna inclinometrica S80, situata nei pressi della pila n.3 (carreggiata SA) del viadotto Piano della menta e facente parte del monitoraggio morfologico e ricadente nell'area in esame, verrà utilizzata in sostituzione del Sott_incl_9 del PmA poiché i signori Chiarello non concedono l'autorizzazione per entrare nella loro proprietà per l'esecuzione delle misure.

I rilievi inclinometrici non rilevano comunque spostamenti significativi.

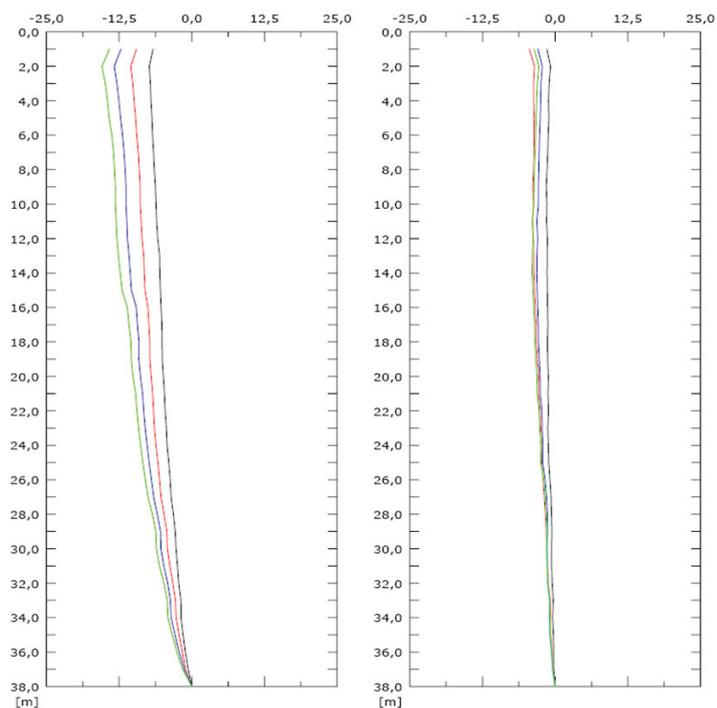
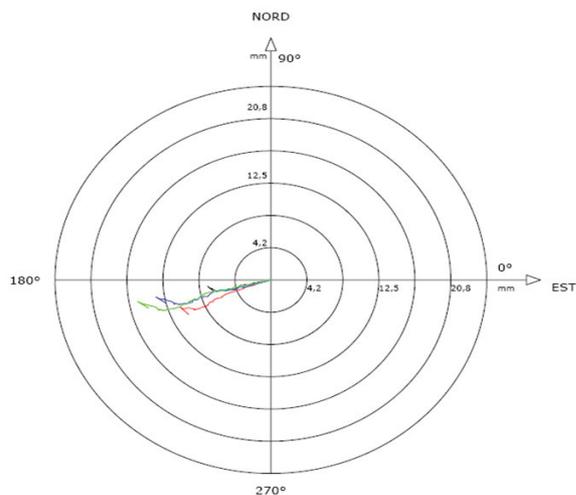
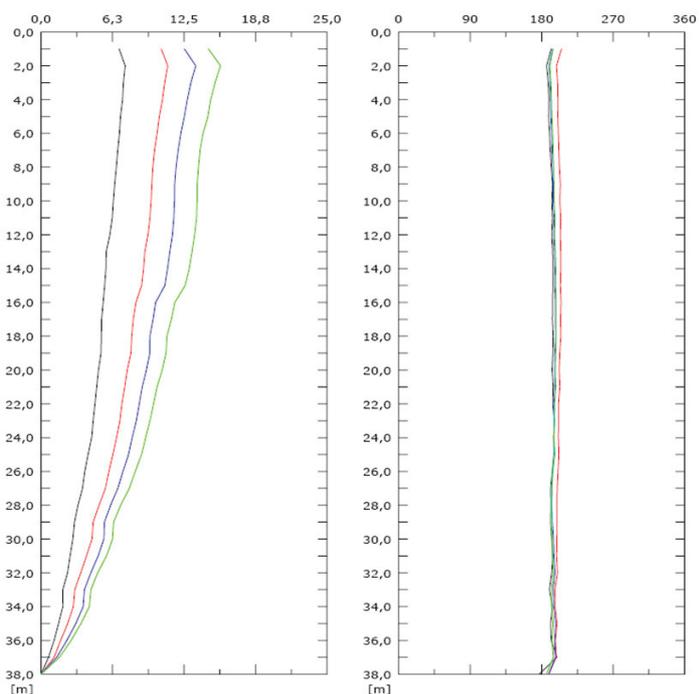
ELABORAZIONE DIFFERENZIALE INTEGRALE

Fasi di lavorazione	Id. Lettura	
canna nord (SA) : scavo completato	L0	07/02/2013
canna sud (RC) : scavo completato	Ln4	26/11/2014

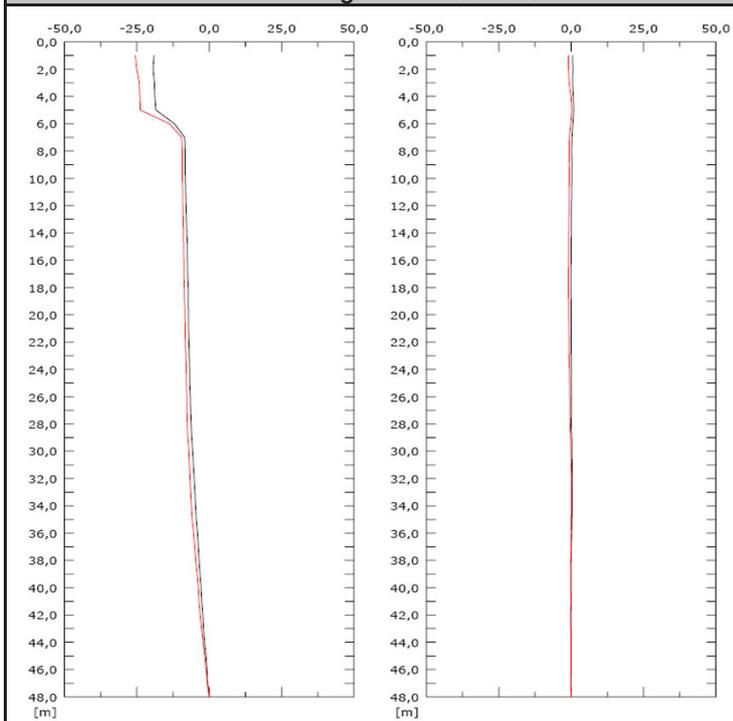
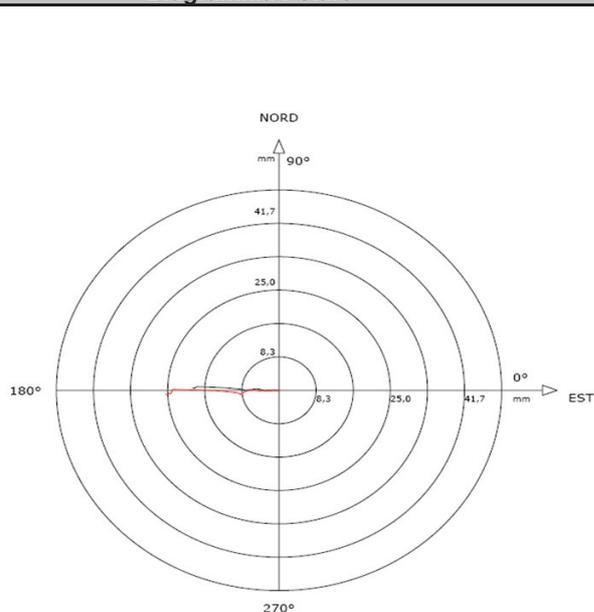
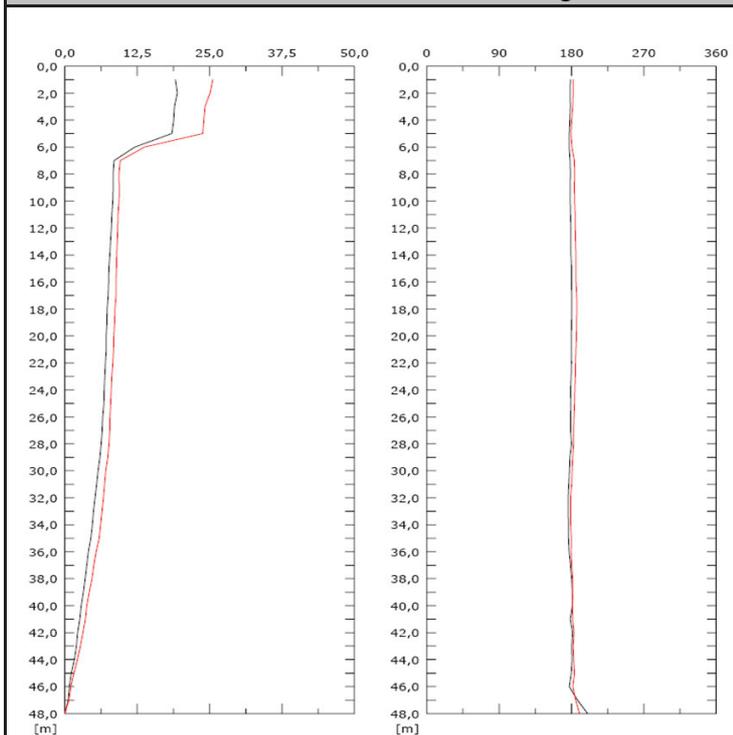
ELABORAZIONE DIFFERENZIALE INTEGRALE

Fasi di lavorazione		Id. Lettura	
canna nord (SA) : scavo completato		L0	07/02/2013
canna sud (RC) : scavo completato		L2	06/12/2013

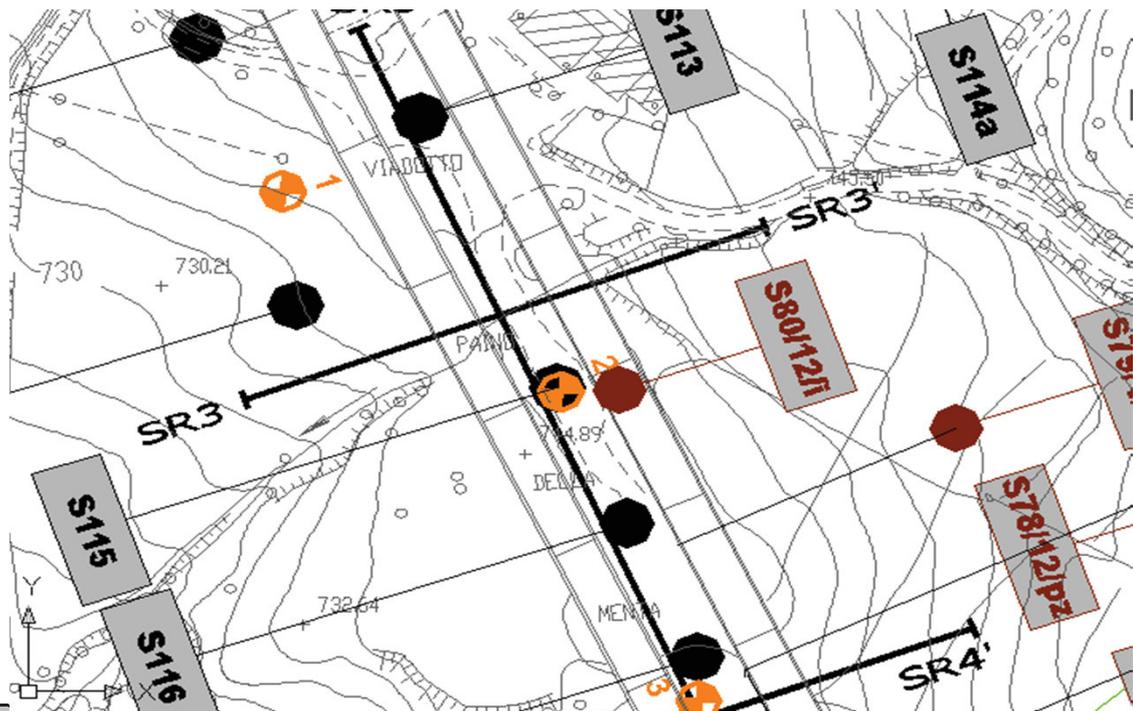
**COLONNA INCLINOMETRICA INS80
Piano della Menta**

Misura del 26/11/2014

Opera di riferimento	Data installazione	Data misura di riferimento
Viadotto Piano della Menta	28/12/2012	14/01/2013
